TESIS DE GRADO

CARRETERA CENTRAL : SANTA ANITA - OROYA

KM. 0+000 - KM. 174+500 (LONG. 174+500 KMS)

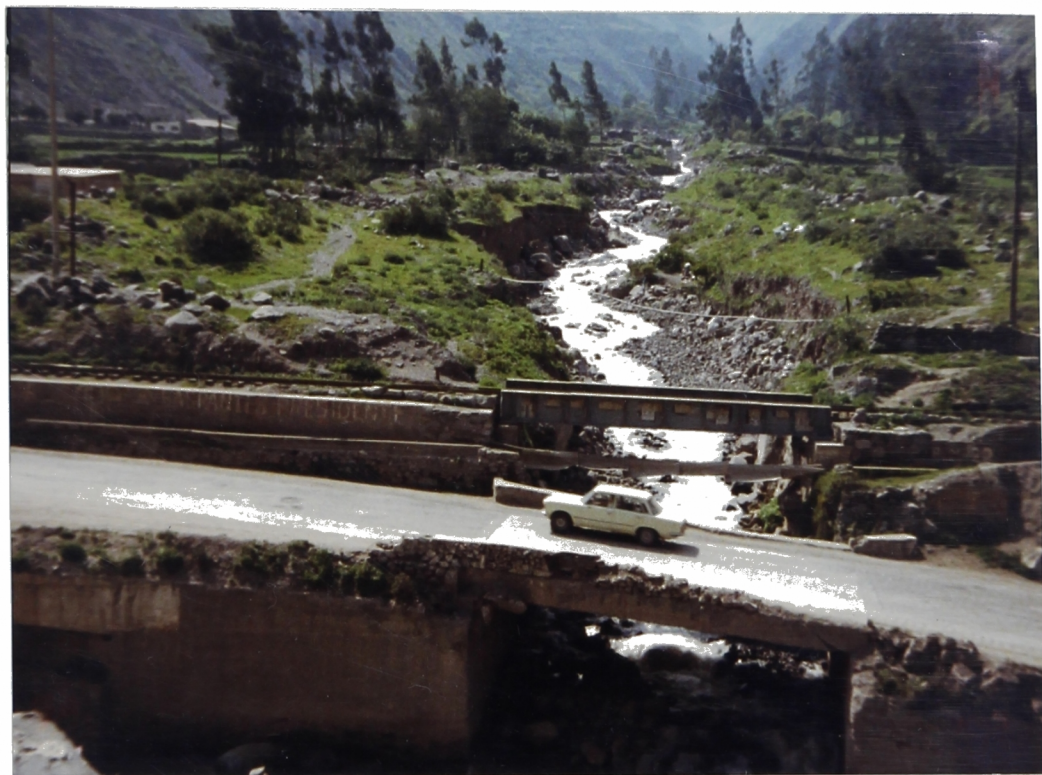
Foto N° 7. Km. 76+000 . Qda. de Chucumayo (Olivos) en la zona baja de Matucana.

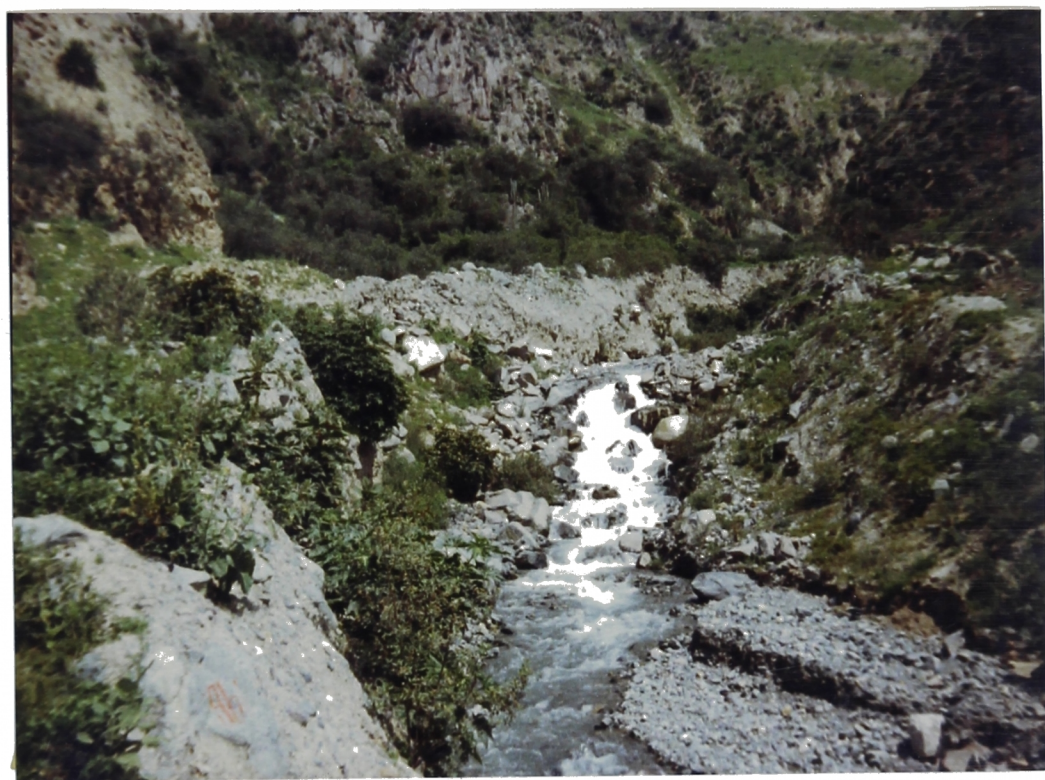
Foto N° 8. Km. 72+963. Qda. Collana (Palcacancha), aguas arriba; trae huecos de roca en mayor proporción.

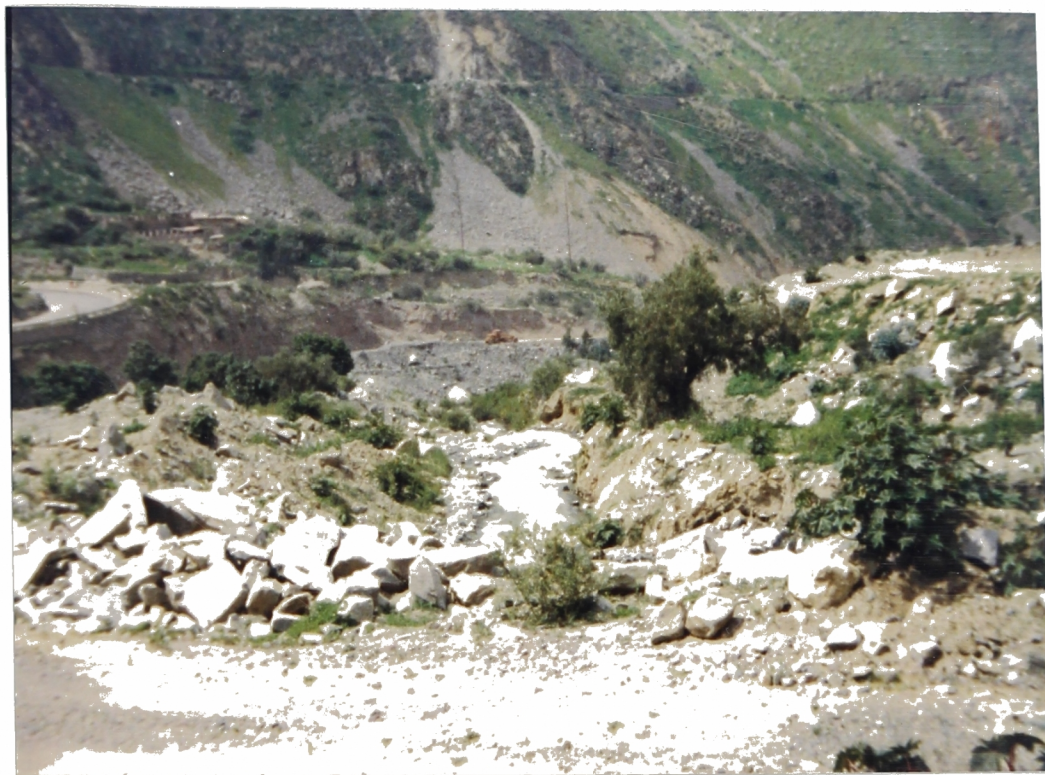
Foto N° II. Km. 72+963 .Qds. de Collana (Palcacancha) aguas abajo. Al fondo la antigua Carretera Central, y el Ferrocarril Central.

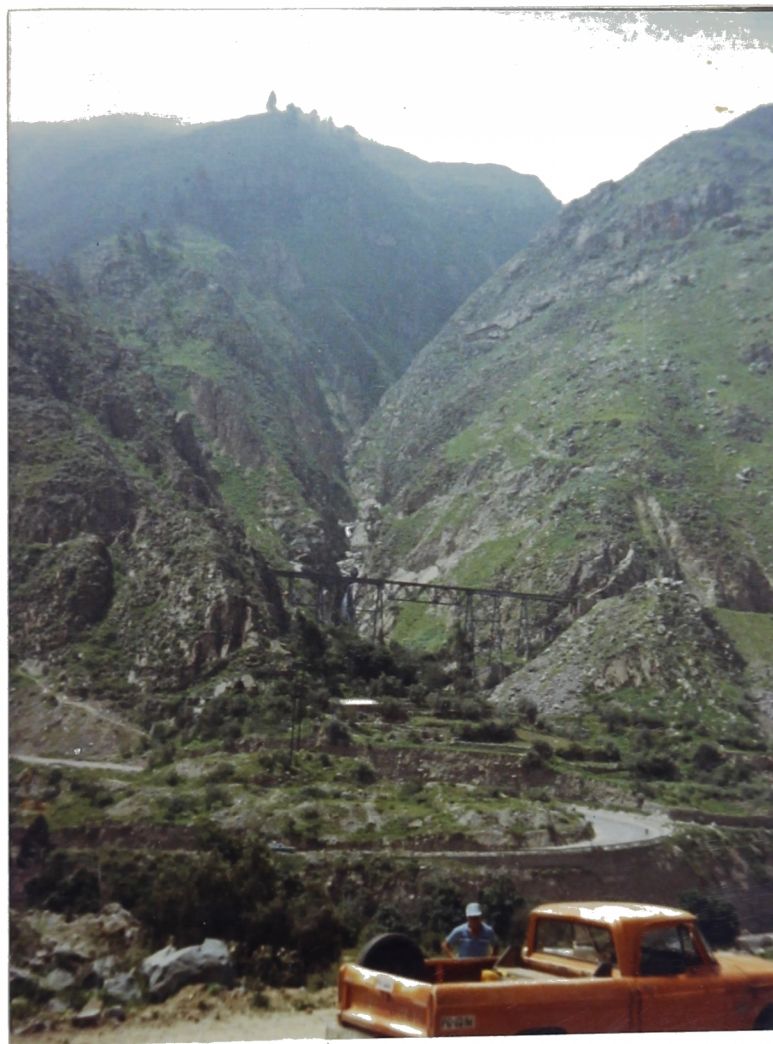
Foto N° I2. La antigua Carretera Central. Al fondo el Ferrocarril Central sobre la Qds. Barranco. Km. 72+900

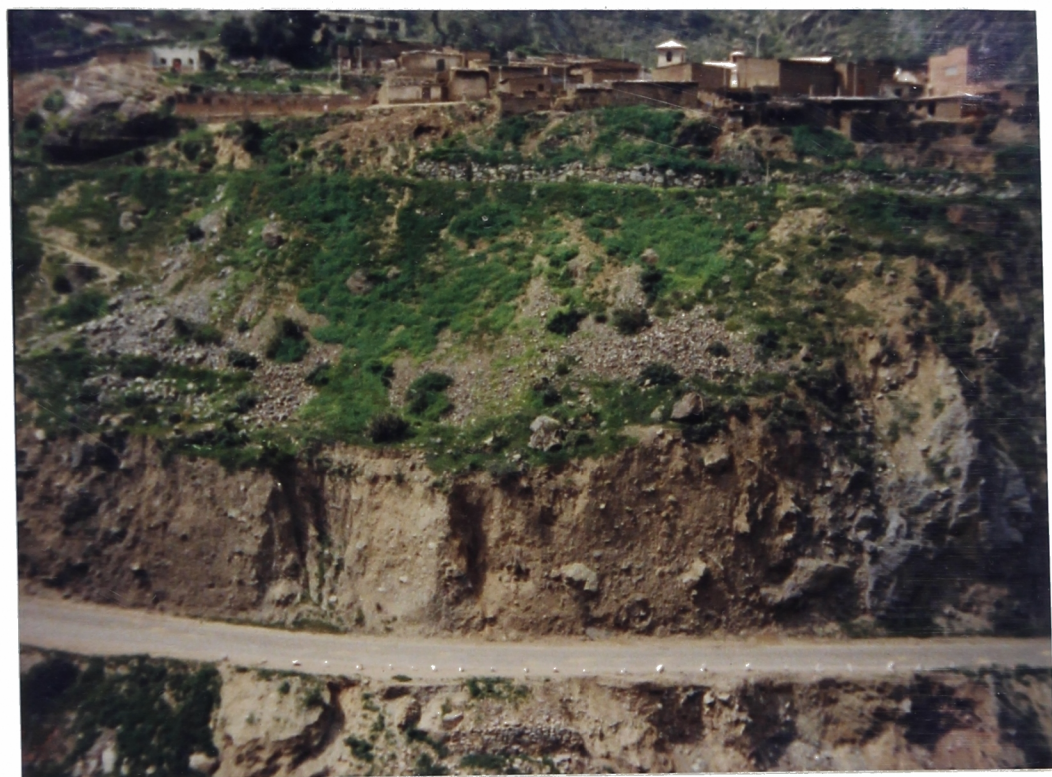
Foto N° 13. Km. 73+800 . El pueblo de Huariquiña ubicado sobre una terraza de suelo aluvional-coluviel. En la vista la Carretera Central.

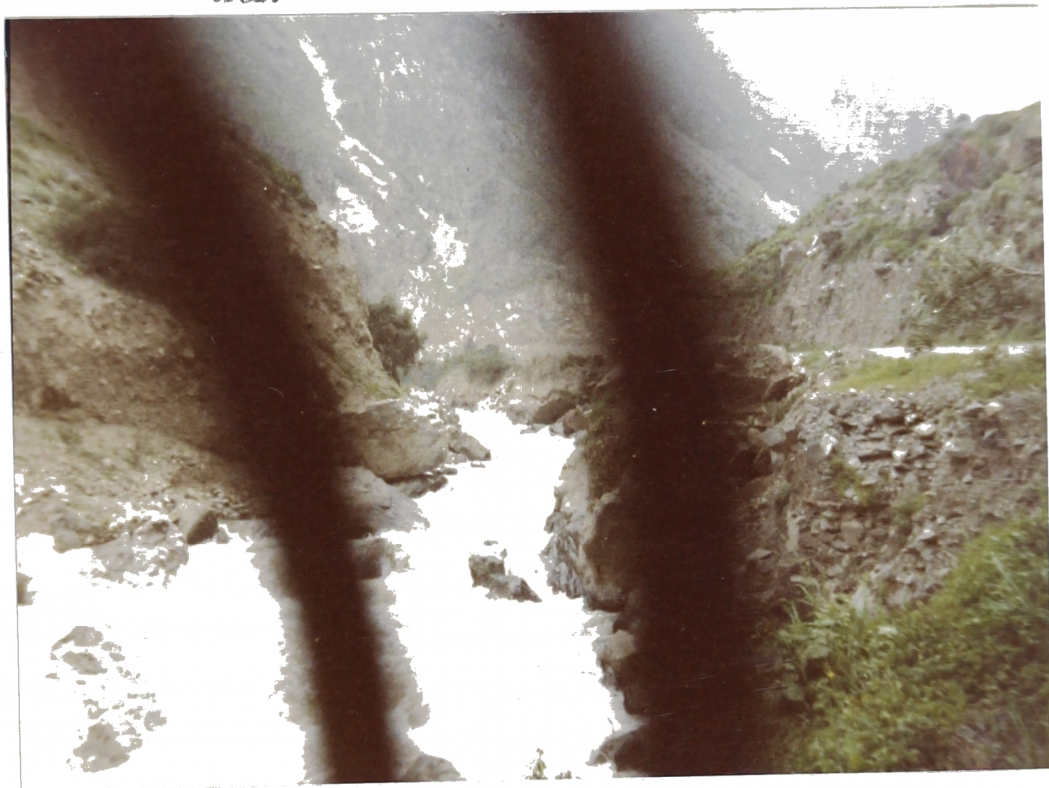
Foto N° 14. Km. 73+800 . Zona de Huariquiña. El Río Rimac discurre por un cauce muy angosto sembrado de rocas grandes.

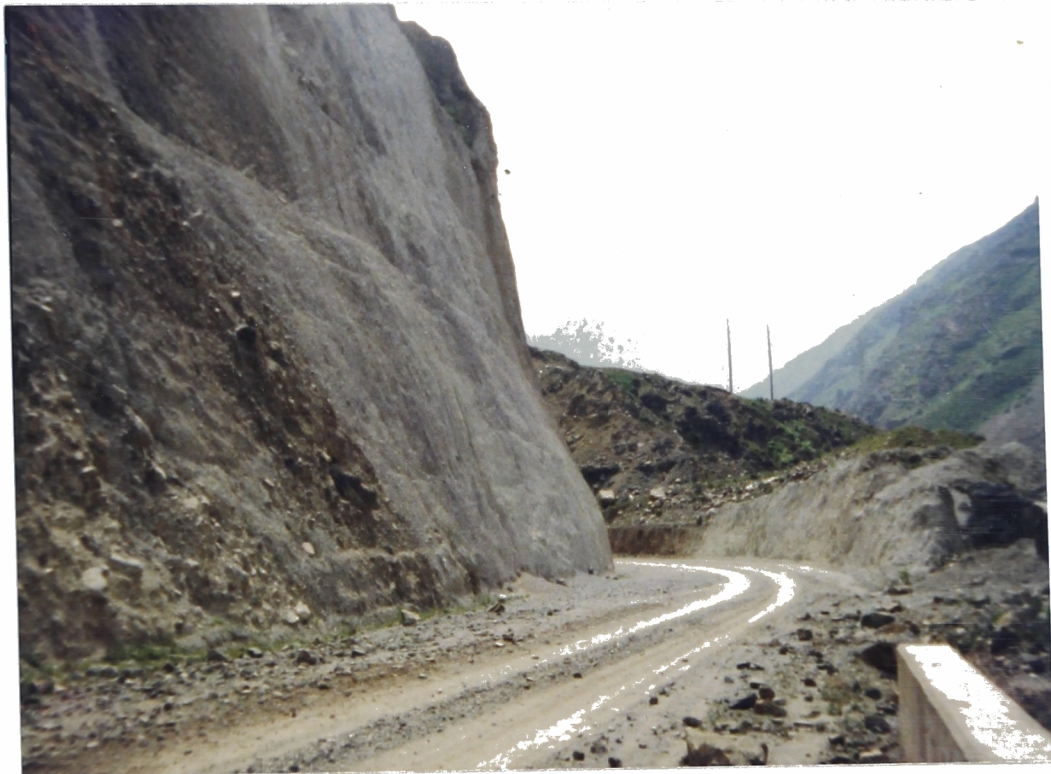
Foto N° 15. Km. 73+800 . Tramo IV-B de la Nueva Carretera Central en la zona de Huariquiña. En la vista un talud constituido por suelo friccionante (arena, arcilla y limo).

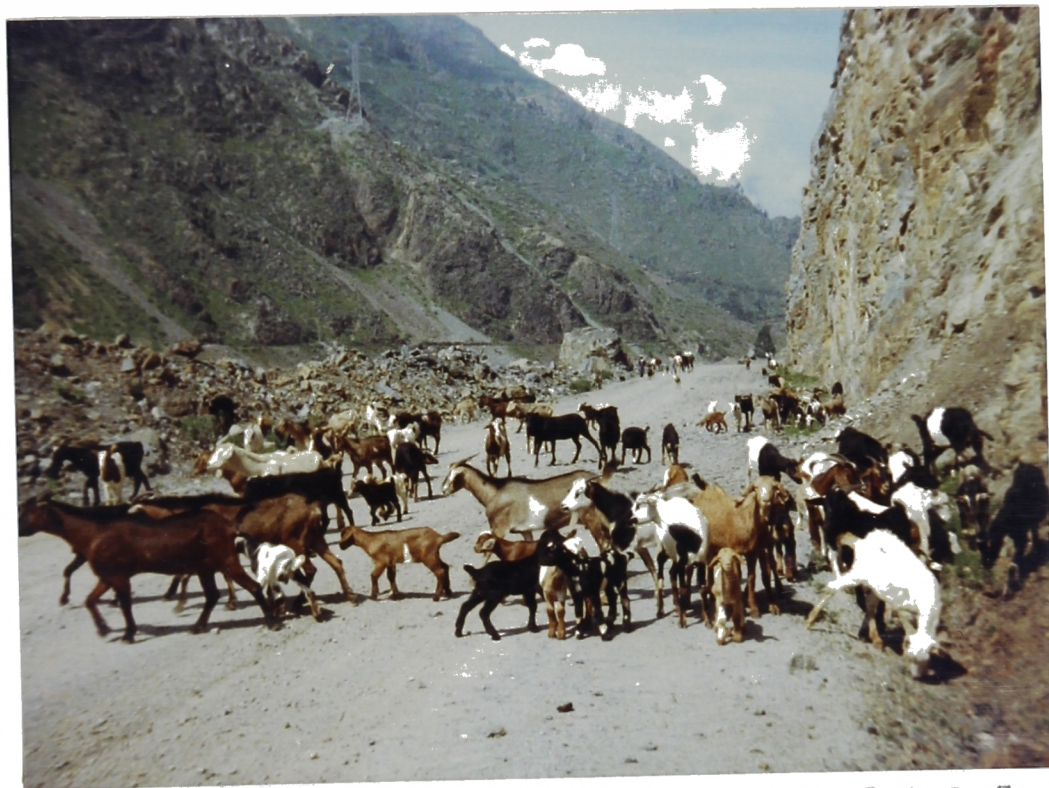
Foto N° 16. Km. 75+000. Una vista de la nueva Carretera Central, Tramo IV-C, que a más tardar debe ser concluida en Diciembre de 1986. Es zona de pastoreo de cabras.

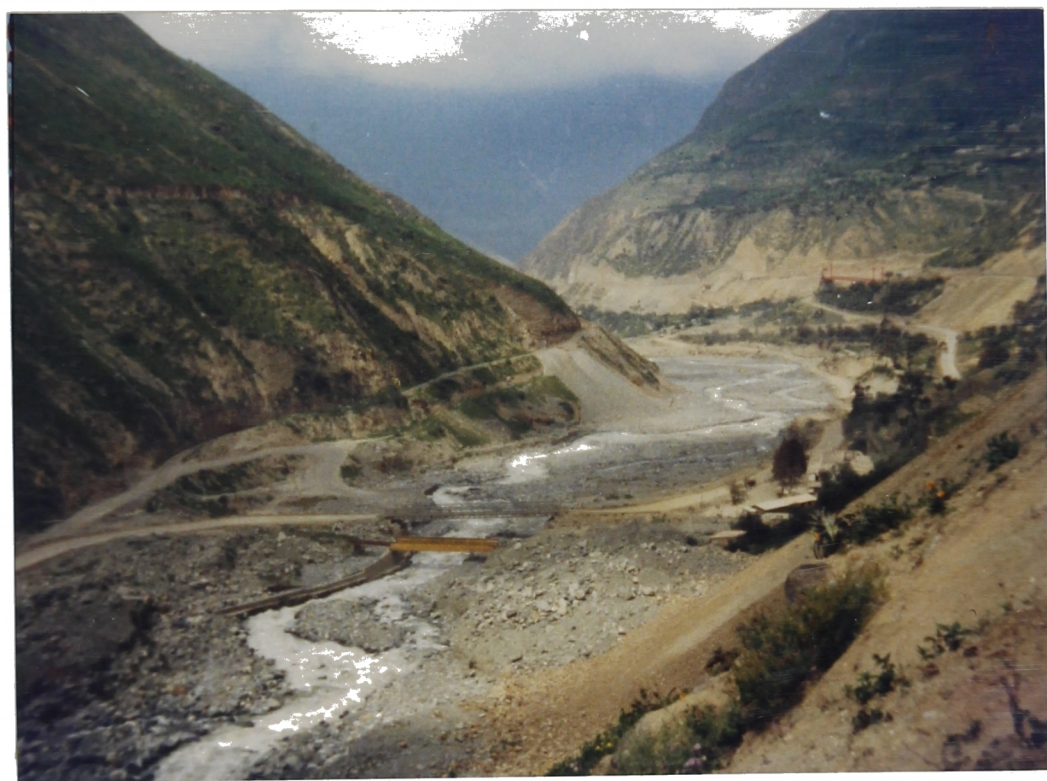
Foto N° 18. Km. 72+200. Zona de San Juan, y Huyupampa. En la vista el Puente San Juan sobre el Río Rímac. Al fondo el Puente Salón Blanco (Eduardo de Habich) del Tramo IV-B de la Nueva Carretera Central.

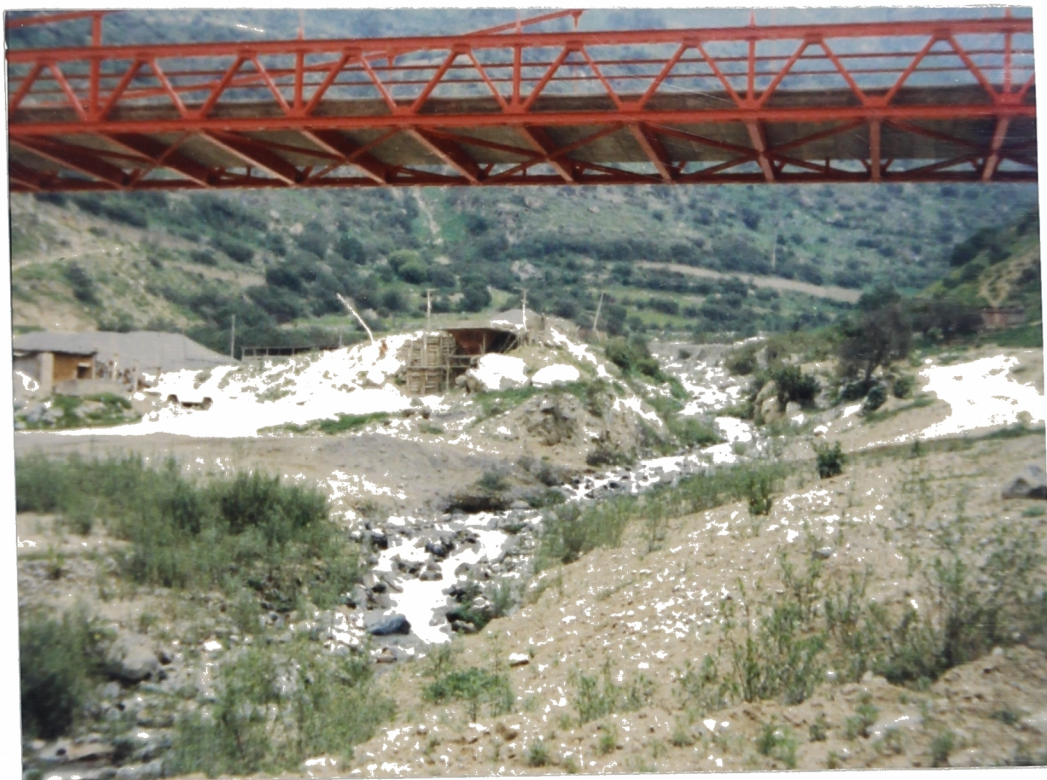
Foto N° 21. Km. 71+130 . Qda de Yanajune (Salón Blanco) y el Puente Eduardo de Habich. Esta quebrada trae huacicos de roca en mayor proporción.

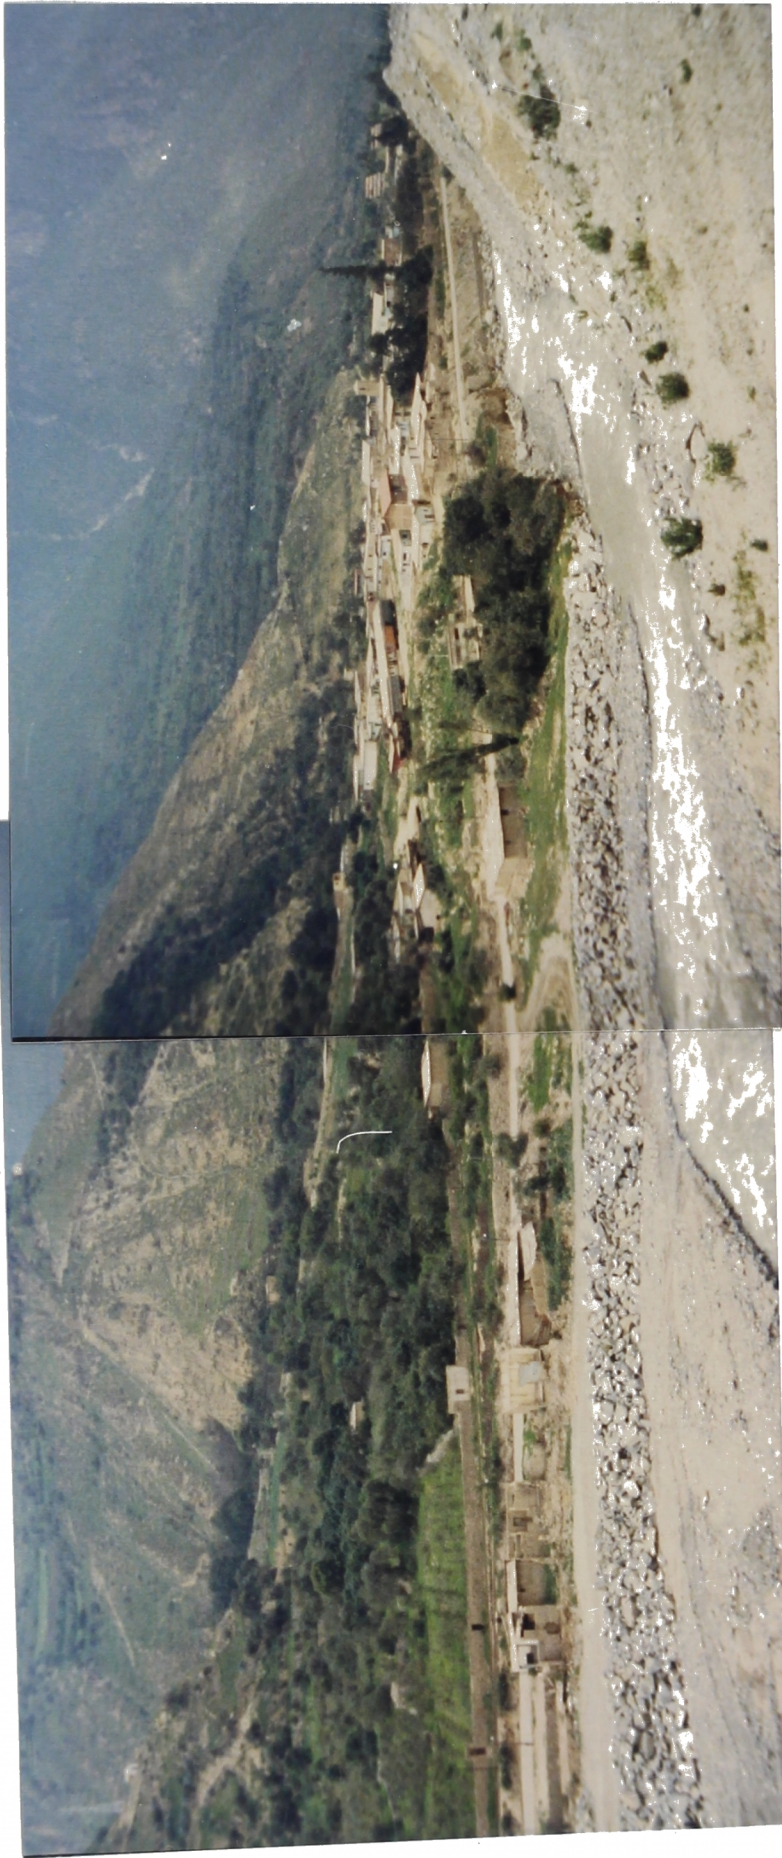
Foto Nº 27. Km. 67+500 .Zona de Surco. Vista panorámica del poblado de San Gerónimo de Surco, las quebradas de Cuchimachey, Matala, Ushupa y Uacre que lo cruzan, La Carretera Central, el Ferrocarril Central, el Río Rímac, y la nueva Carretera Central (Tramo IV-A).

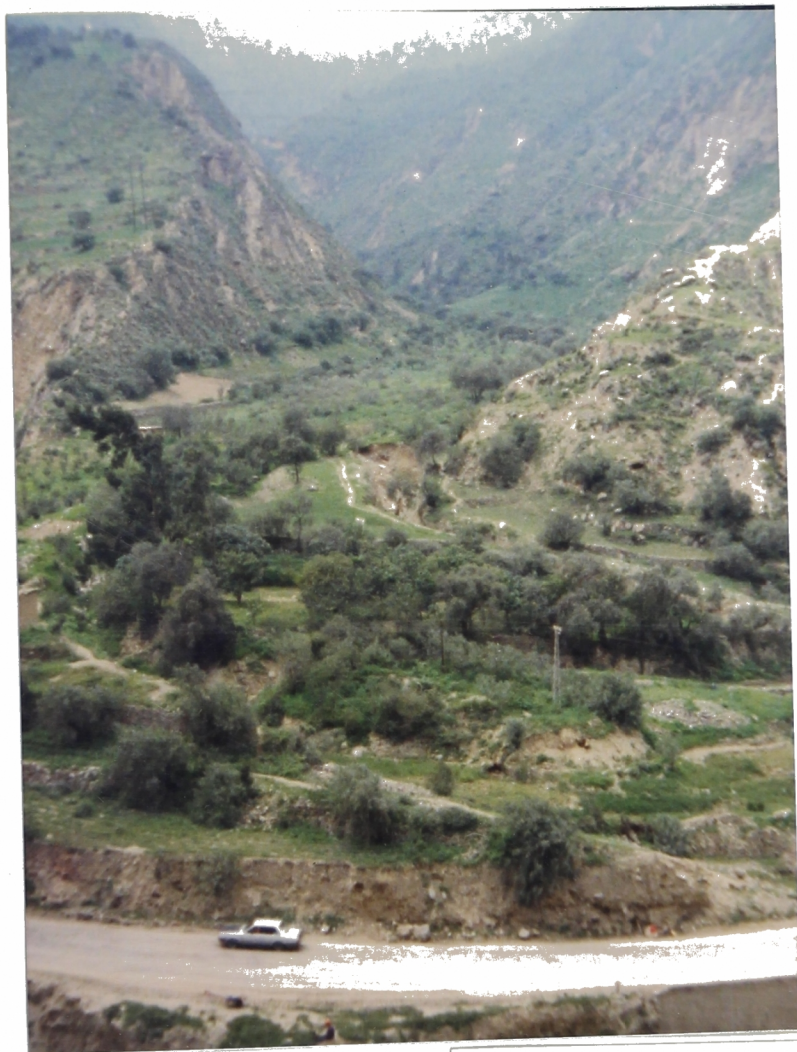
Foto N28. Km.67+800 .
Qda. de Chacamaza en la parte alta de Surco. Tiene régimen irregular.

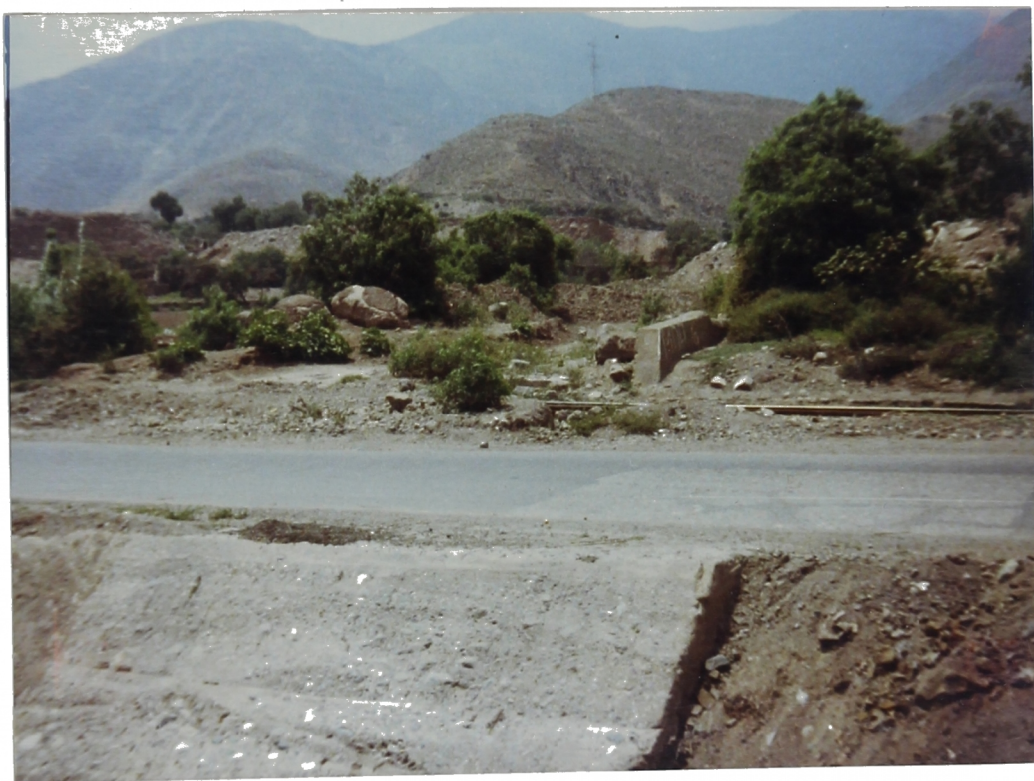
Foto N° 35. Km. 51+520. Qda. de Agua Salada, cruza a nivel a la Carretera Central. Zona de Carachaca.

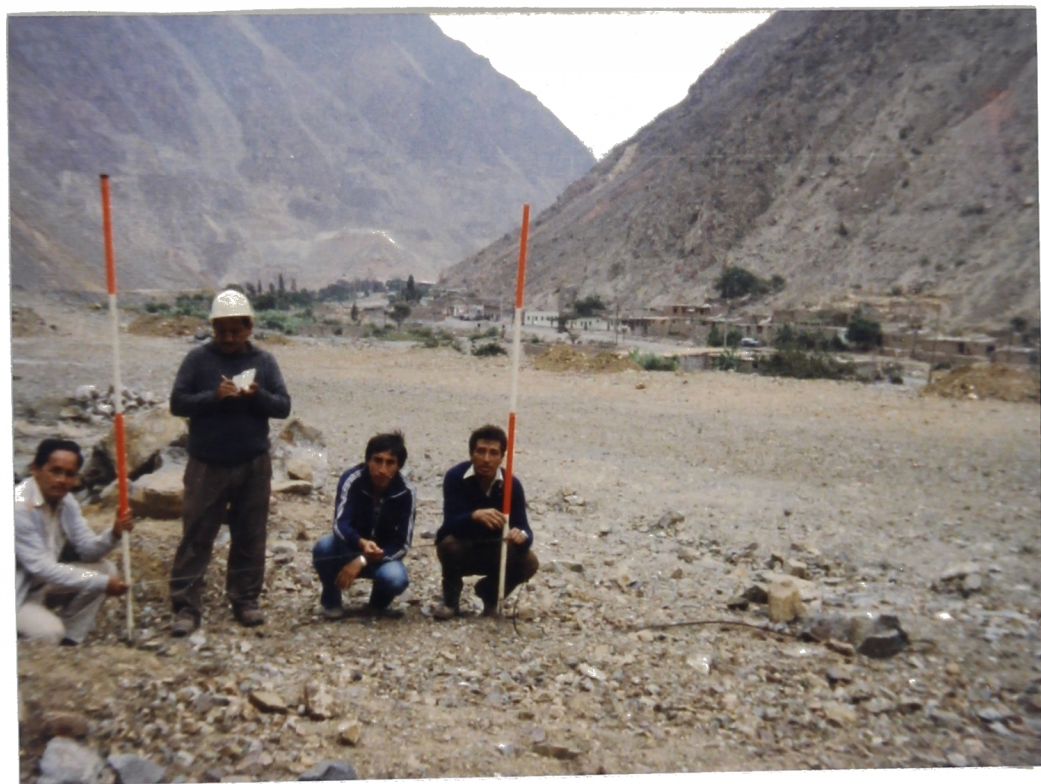
Foto N° 37. Km. 49+000. Zona de Corcona. El pueblo de Corcona se halla ubicado en el lecho de inundación del Río Rímac con una cota inferior al pelo de agua de este.

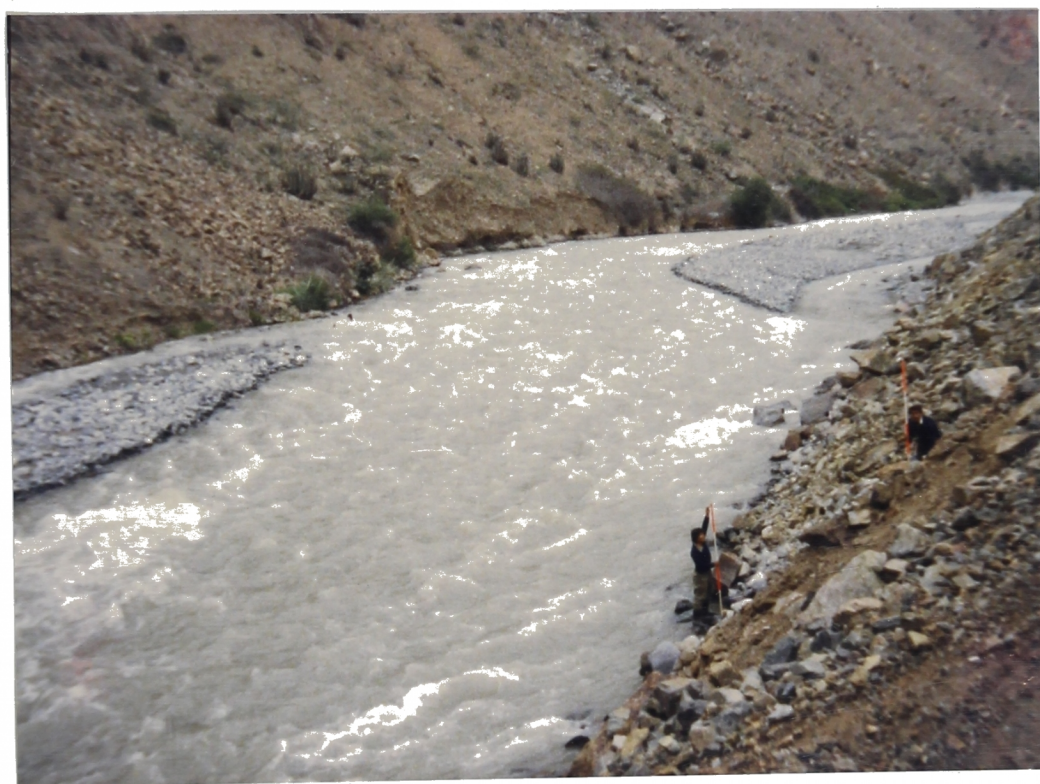
Foto N° 39. Km.49+000 . Zona de Corcona. Otra vista del muro de encauzamiento del Río Rímac.

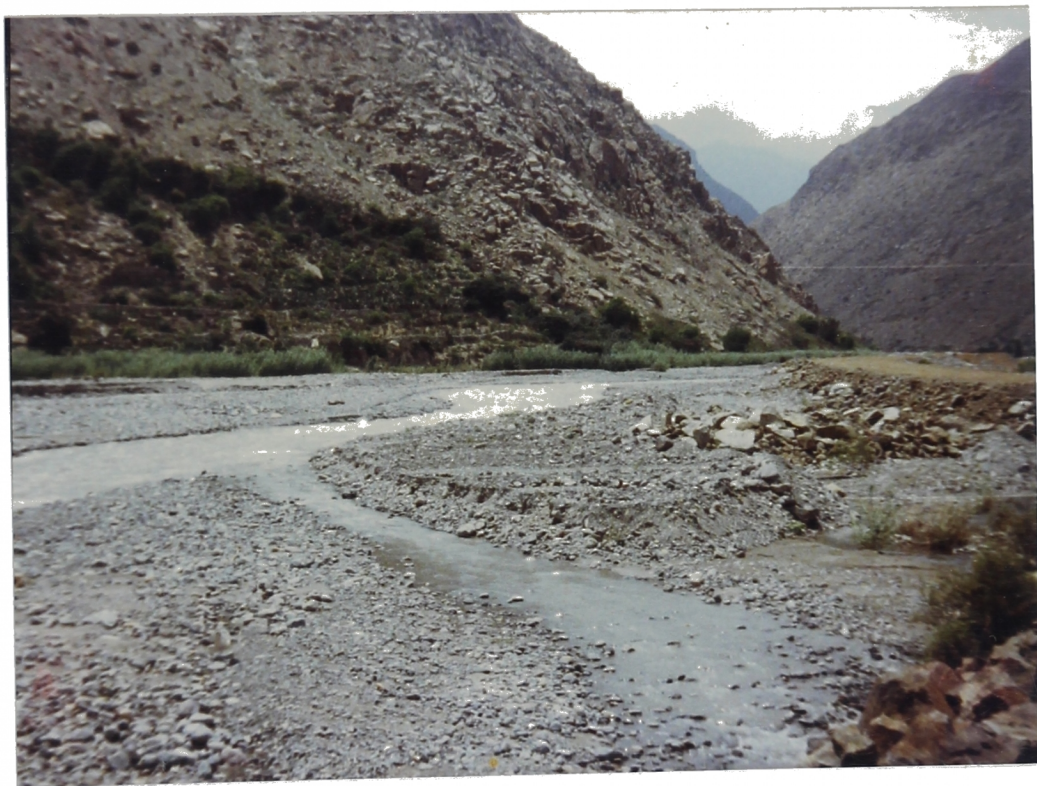
Foto N°45. Km. 47+200 . Zona baja de Corcona. Al fondo el muro de encauzamiento de material suelto procedente de la mina Perubar.

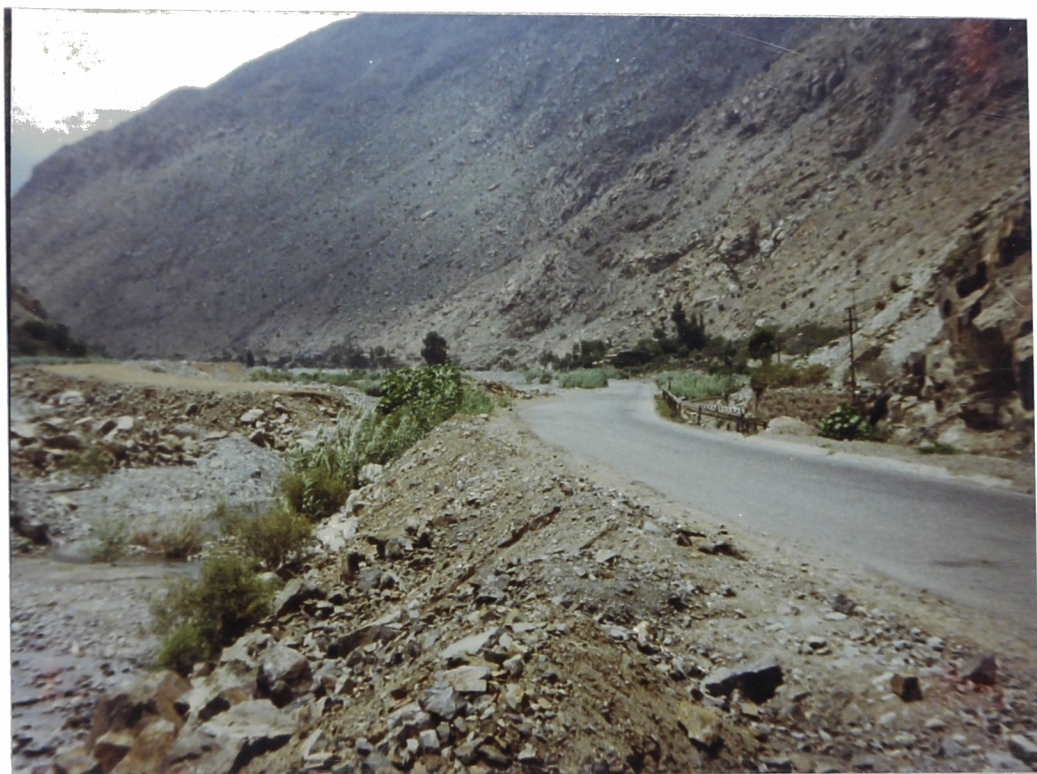
Foto N° 46. Km.47+250 . Otra vista del muro de encauzamiento del Río Rímac en la parte baja de Corcona. Antes esta zona se inundaba por desbordes del Río Rímac.

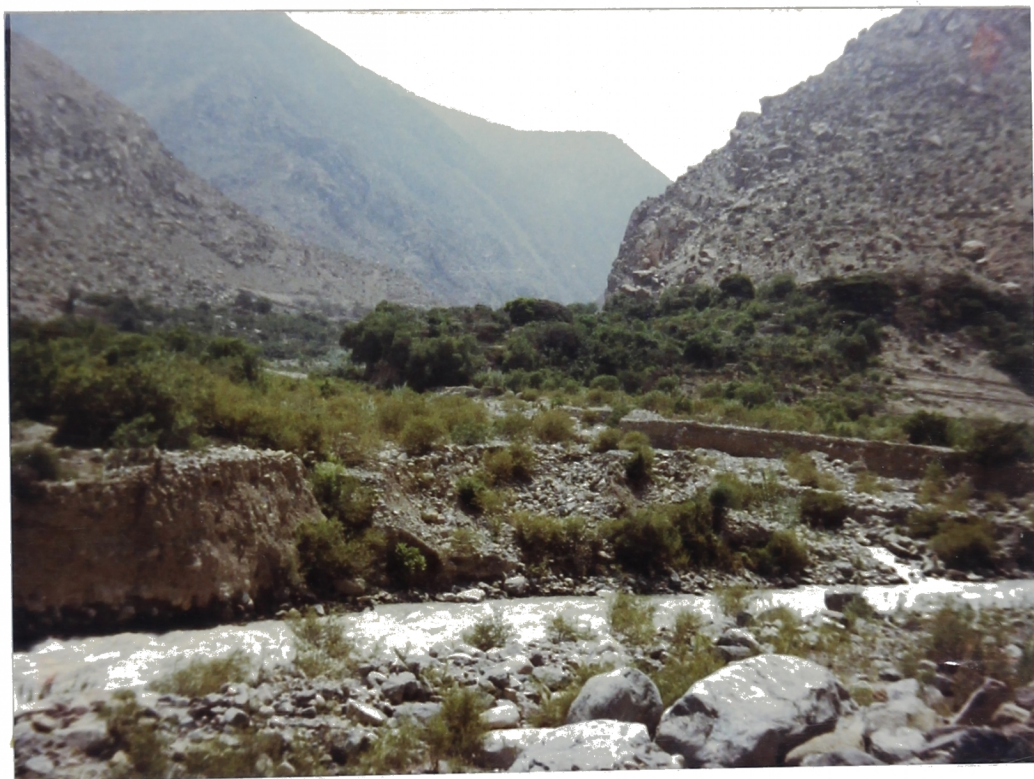
Foto N° 47. Km.47+000 .Qda. de Puruguay(Canchacalla). Los huasicos que bajan por esta quebrada son de roca en mayor proporción.

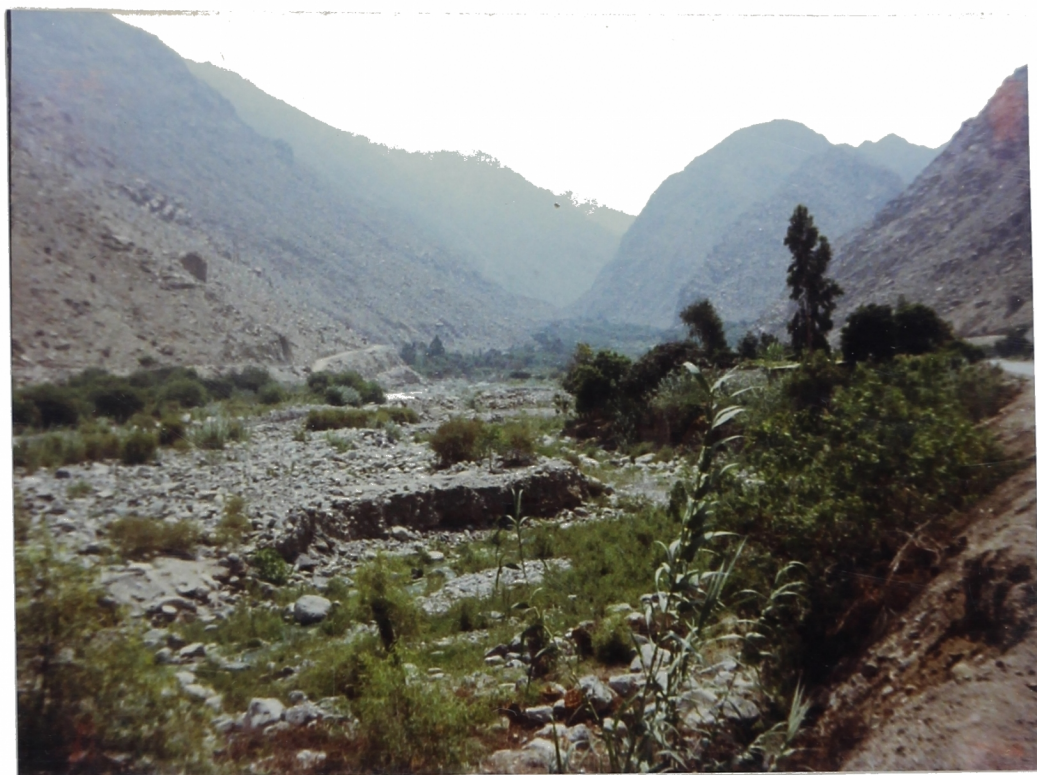
Foto N° 48. Km. 45+900. Zona de Canchacalla, Es zona de depósitos de material suelto de huacicos.

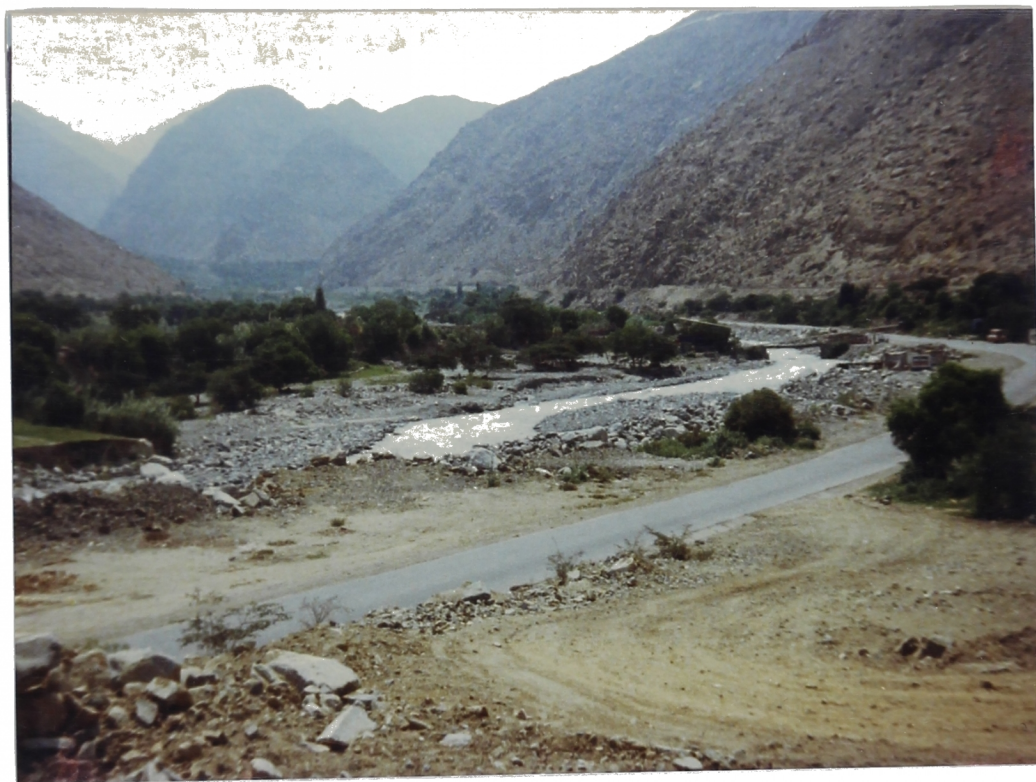
Foto. N° 49. Km. 44+500. Zona de Cupiche. Parte de la Carretera Central transcurre por el lecho de inundación del Río Rimac, por esta razón es zona de inundaciones. Al fondo la Qda. de Puruguey.

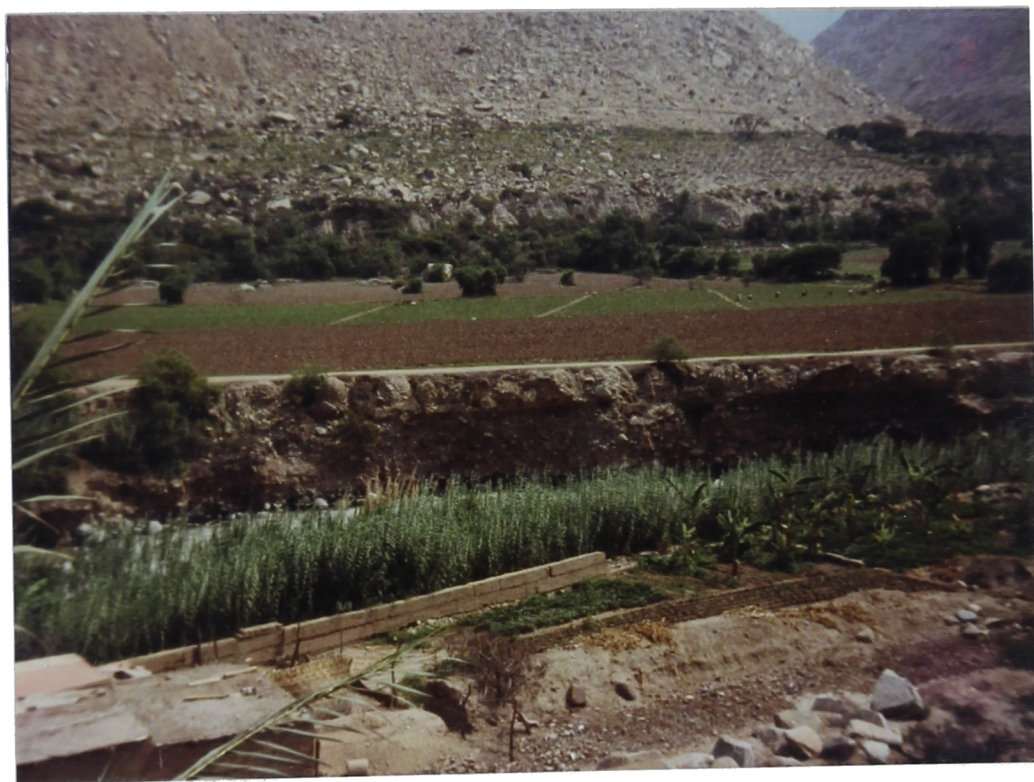
Foto N° 53. Km.43+200 . Otra zona de fuerte erosión de orillas, en las partes bajas de Cupiche.

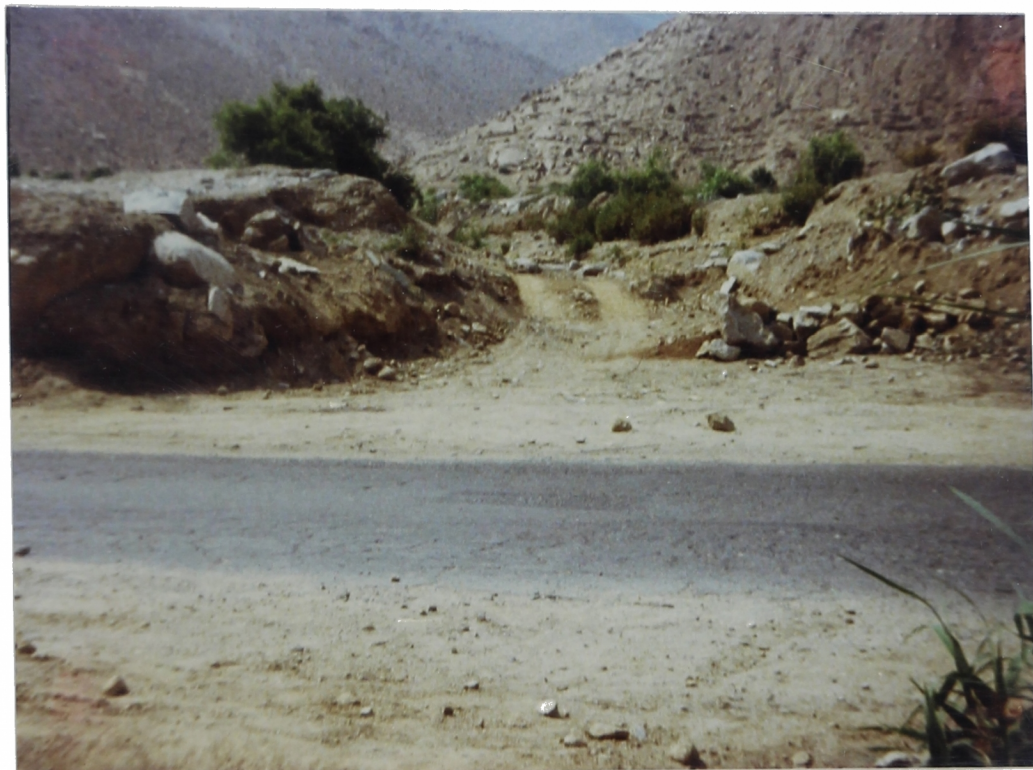
Foto N° 54. Km. 4I+900 . Qda. de Santa Ana , cruza a nivel la Carretera Central y el Ferrocarril Central. Por esta quebrada bajen huacos de lodo.

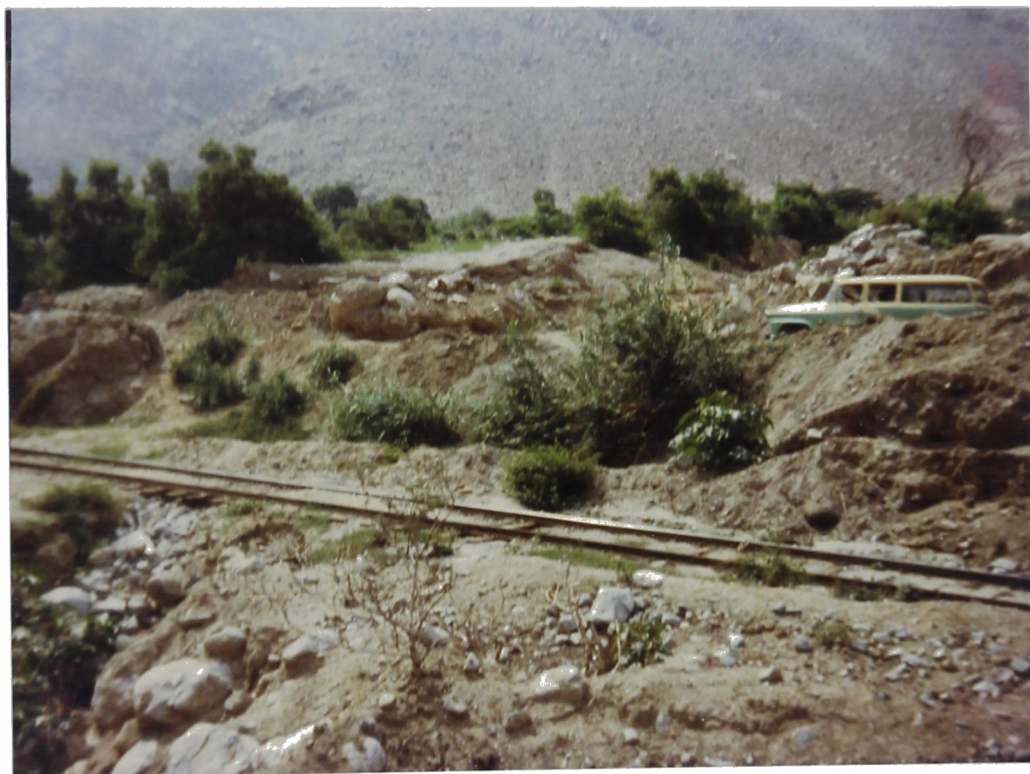
Foto N° 55. Km. 4I+900 . Otra vista de la Qda. Santa Ana.
