**UNIVERSIDAD NACIONAL DE INGENIERIA  
FACULTAD DE INGENIERIA CIVIL**

**“VULNERABILIDAD SISMICA DE CENTROS EDUCATIVOS  
EN EL DISTRITO DEL RÍMAC Y ANÁLISIS DE RIESGO SÍSMICO  
PARA EL REFORZAMIENTO DEL C. E. N° 3006”**

**TESIS**

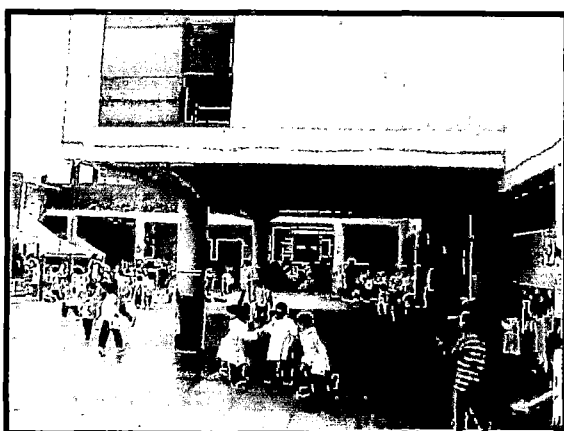
Foto N° 3.11: Patio de recreo, se observa un cambio de rigidez entre el segundo y el primer nivel

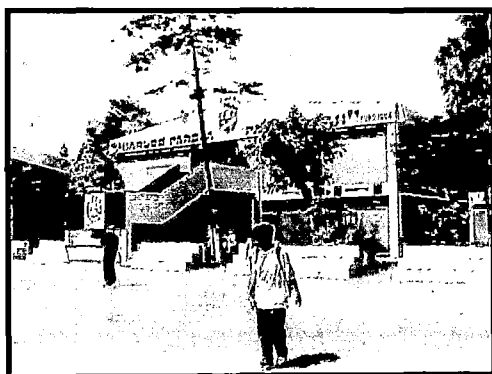
Foto N° 3.13: CE C.P. Paz Soldan, estructuración tipo G.

- Sistema de cimentación con zapatas de C°A° (profundidad de cimentación aproximada 1.20m)
    - Sistema estructural de techo con losa aligerada y vigas peraltadas
    - No hay suficiente separación entre columnas y tabiquería
    - Buen estado de conservación
    - Cobertura de los pabellones con canalones que presentan moderado deterioro.

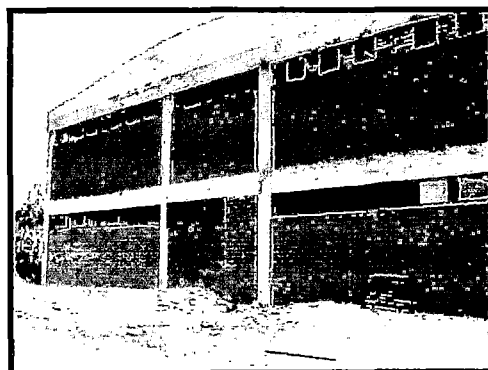
Foto N° 3.14: CE C.P. Paz Soldan, pabellón típico, parte posterior

- Sistema de cimentación con zapatas de C°A° (profundidad de cimentación aproximada 1.20m)
    - Sistema estructural de techo con losa aligerada y vigas peraltadas
    - Problemas de columna corta en fachada lateral de la edificación (No hay suficiente separación entre columnas y tabiquería)
    - Regular estado de conservación
    - Cobertura de los pabellones con canalones que presentan moderado deterioro.

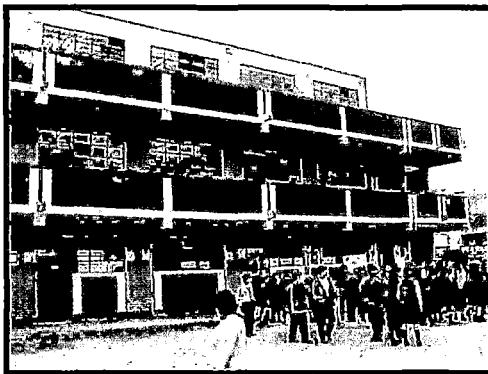
Foto N° 3.15: CE Mujeres del Rímac, estructuración tipo H

- Sistema de cimentación con cimientos corridos y zapatas de C°A°.
- Sistema estructural de techo con losa aligerada y vigas peraltadas.
- Muros portantes en los extremos de aulas y placas de C°A° en la parte central.
- Buen estado de conservación.
- La mampostería está separada de las columnas
- Sistema estructural tipo Torre - 780 ó módulo APENKAY (ver foto N° 3.15)
- Las juntas sísmicas han sido cubiertas con planchas delgadas de hierro

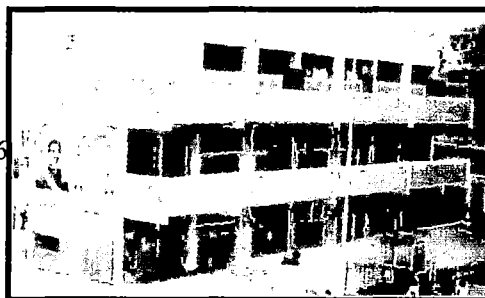
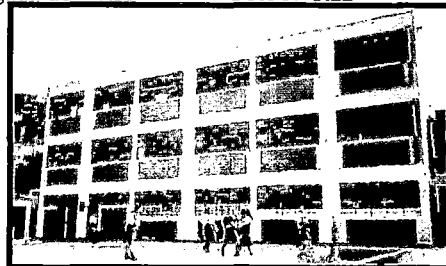
Foto N° 3.21

- Sistema de cimentación con cimientos corridos y zapatas de C°A°
- Sistema estructural de techo con losa aligerada y vigas chatas
- Muros portantes en los extremos de aulas y pórticos de C°A° en la parte central
- Existe fisuración en los encuentros muro columna del primer nivel.
- Presenta fisuración en losa del tercer nivel (junto a escaleras)
- La junta sísmica ha sido cubierta con una plancha delgada de fierro
- Regular estado de conservación

- El parapeto del pasadizo del tercer nivel presenta alta fisuración

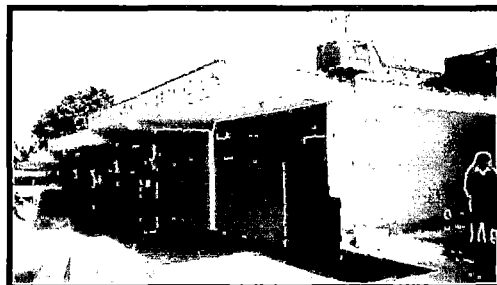
Foto N° 3.23

- Sistema de cimentación con cimientos corridos
- Sistema estructural de techo con losa aligerada y vigas peraltadas
- Muros portantes en los extremos de aulas
- Regular estado de conservación
- Se puede observar que la losa se ha deflectado (ver foto N°3.23).
- El acero de las vigas está a la intemperie en la azotea
- Construcción realizada por la Asociación de Padres de Familia (APAFA).

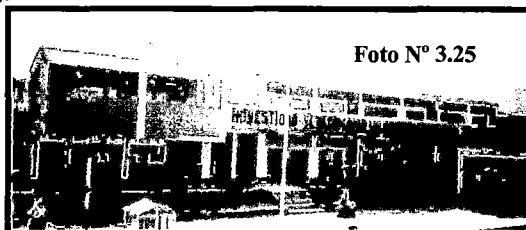
Foto N° 3.25

- Cobertura de los pabellones con canalones que presentan moderado deterioro.

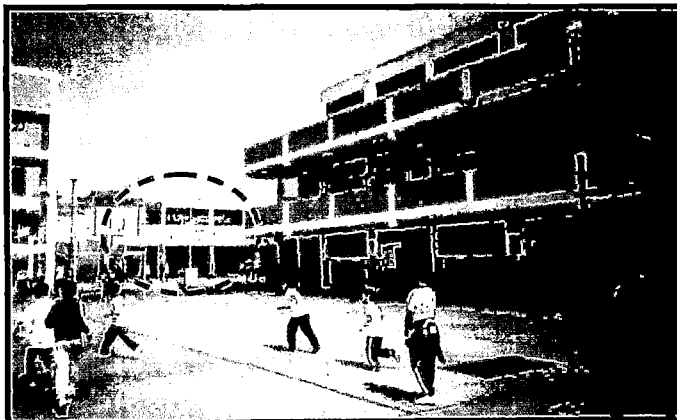
Foto N° 3.26-b

• **Paellón: P – 2** (ver detalle en foto N° 3.26-b, módulo de 2 niveles, al fondo)

- Vidrios sin diseño de colocación antisísmica
- Buena zona de evacuación
- Sistema eléctrico en regulares condiciones
- Ancho de escalera: 1.50m (típico: 1.50m).

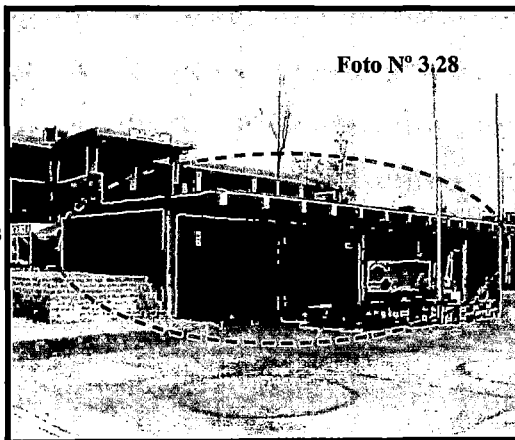
Foto N° 3.28

- **Pabellón: P – 2 (foto N° 3.28)**

- Vidrios sin diseño de colocación antisísmica
- Buena zona de evacuación
- Sistema eléctrico en regulares condiciones
- Existe un solo acceso a esta edificación

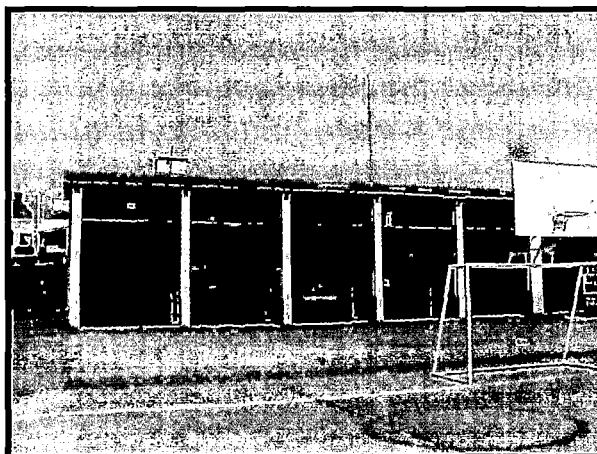
**Foto N° 3.29**  
Vista Frontal P-3

- Sistema de cimentación con cimientos corridos y zapatas de C°A°.
- Sistema estructural de techo con losa aligerada y vigas peraltadas.
- Muros portantes en los extremos de aulas y pórticos de C°A° en la parte central.
- Problema de columna corta en la parte frontal del segundo nivel.
- Mal estado de conservación (deterioro de muros y en unión de vigas y columnas).
- El nombre del sistema estructural es conocido como CARE – 80
- Junta sísmica ha sido cubierta

- Vidrios sin diseño de colocación antisísmica (presenta muchos vidrios rotos en las aulas de primaria).
- Regular zona de evacuación
- Sistema eléctrico en regulares condiciones
- Ancho de escalera: 1.50m (típico: 1.50m).
- Las losas en el patio se están levantando, lo que obstaculizaría el paso en caso de emergencia.
- En la parte posterior del patio el cerco perimétrico tiene la función como muro de contención
- Falta de vidrios en aulas de Inicial
- Muchos vidrios rotos en las aulas primaria

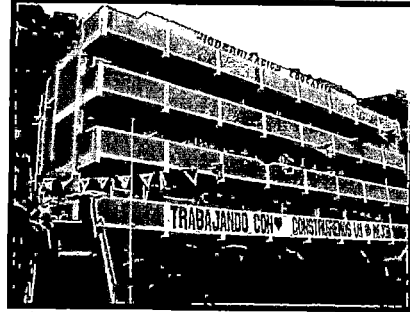
Foto N° 3.31

- Sistema de cimentación con cimientos corridos y zapatas de C°A°.
- Sistema estructural de techo con losa aligerada y vigas peraltadas.
- Muros portantes en los extremos de aulas y pórticos de C°A° en la parte central.
- Regular estado de conservación.
- La edificación fue construida en 1996, junto con los baños, las fisuras en aulas (círculo punteado, foto N° 3.32) aparecieron en el año 1997.

- Vidrios sin diseño de colocación antisísmica
- Regular zona de evacuación
- Sistema eléctrico en buenas condiciones
- Ancho de escalera: 1.50m (típico: 1.50m).

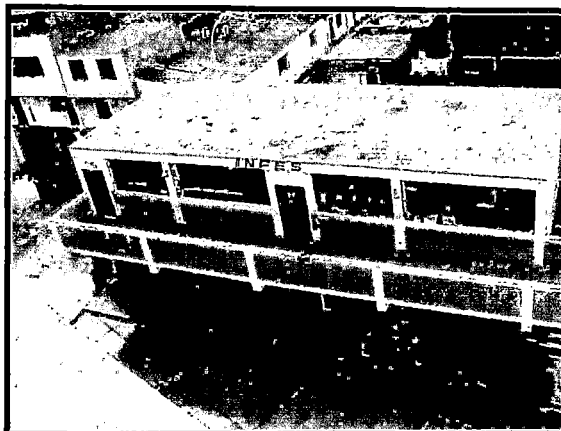
Foto N° 3.33

- Vidrios sin diseño de colocación antisísmica
- Buena zona de evacuación
- Sistema eléctrico en buenas condiciones
- Ancho de escalera: 1.50m (típico: 1.50m).

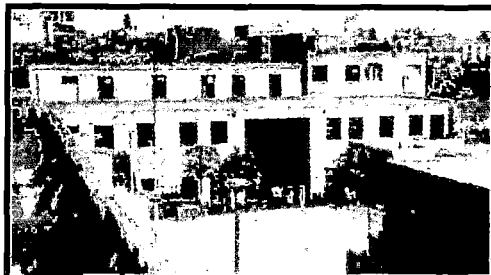
Foto N° 3.34

- Sistema de cimentación con cimientos corridos.
- Sistema estructural de techo con losa aligerada y vigas chatas.
- Sistema estructural de muros portantes.
- Regular estado de conservación.
- En medio de la fachada se encuentra un portón de madera (h =6.00m)
- La fachada es considerada como patrimonio cultural por el INC.
- Las edificaciones vecinas son de adobe de dos pisos que se encuentran en malas condiciones

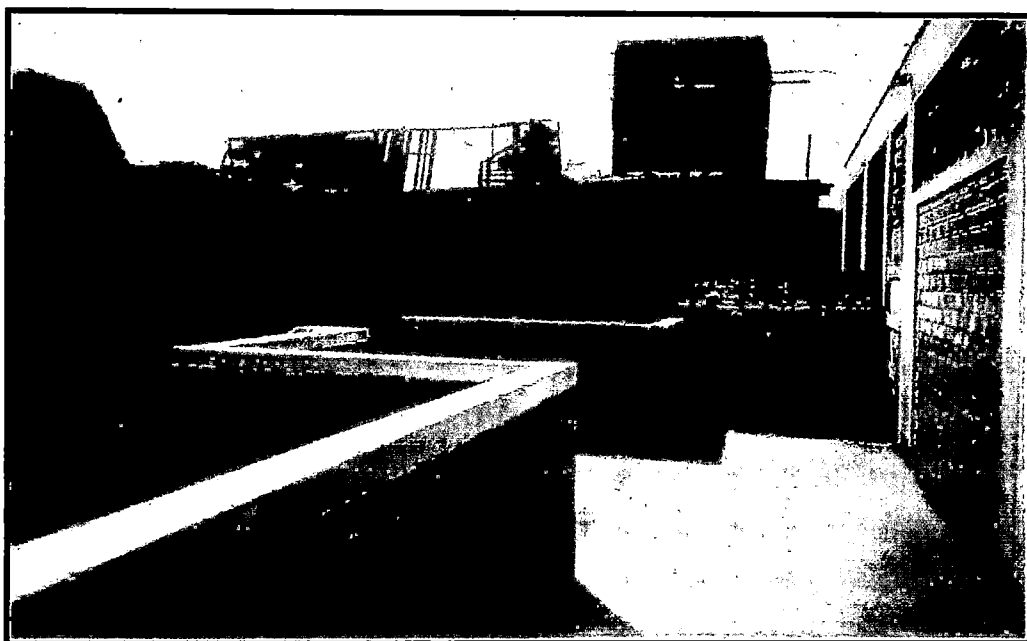
Foto N° 3.36

- Problema de columna corta en la parte frontal, en el último nivel.
      - Regular estado de conservación.
      - No hay separación suficiente con la edificación vecina de adobe de tres pisos (ver foto N° 3.36).

- Regular zona de evacuación
      - Sistema eléctrico en regulares condiciones
      - Ancho de escalera: 1.50m (típico: 1.50m).
      - El patio que da a este pabellón está a un nivel más alto que el patio principal.

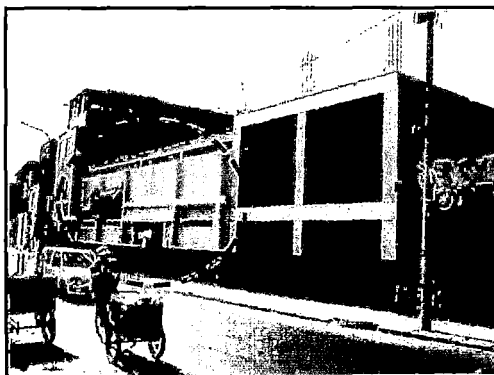
Foto N° 3.37

- Vidrios sin diseño de colocación antisísmica
- Regular zona de evacuación
- Sistema eléctrico en malas condiciones
- Escaleras angostas: 1.10m (típico: 1.50m).
- Las escaleras no tienen acceso directamente al patio sino a un área pequeña que se encuentra en la entrada de la edificación.

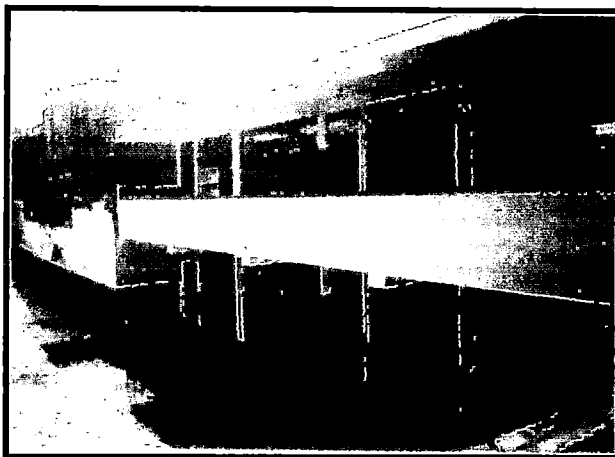
Foto N° 3.39

- Las edificaciones que colindan con el patio algunas son de tres pisos y están muy deterioradas.
    - Aspecto No- Estructural**
      - La estructura de las ventanas del primer piso se han arqueado.

- Sistema eléctrico en malas condiciones
      - Escaleras angostas: 1.10m (típico: 1.50m)

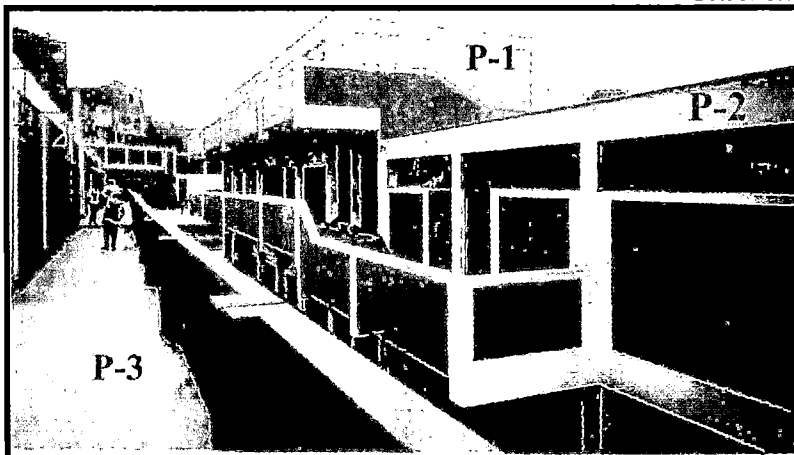
Foto N° 3.41

- Sistema de cimentación con cimientos corridos y zapatas de C°A°.
- Sistema estructural de techo con losa aligerada y vigas chatas.
- Muros portantes en los extremos de aulas y pórticos de C°A° en la parte central.
- Problema de columna corta en la parte frontal, en los tres niveles.
- Regular estado de conservación.
- Este pabellón no tiene separación suficiente con uno ya existente de dos pisos (P-2, ver foto N° 3.41).

- Sistema de cimentación con cimientos corridos y zapatas de C°A°.
- Sistema estructural de techo con losa aligerada y vigas chatas.
- Muros portantes en los extremos de aulas.
- Problema de columna corta en la parte frontal, en los dos niveles.
- Regular estado de conservación.
- Este pabellón no tiene separación suficiente con uno ya existente de tres pisos (P-1, ver foto N° 3.41).
- Este pabellón es conocido como un Sistema-780 que es más antiguo, los niveles de entepiso están más bajos que el primero.

- Vidrios sin diseño de colocación antisísmica
- Regular zona de evacuación
- Sistema eléctrico en regulares condiciones
- No tiene escalera para el segundo nivel.
- En el pabellón sólo hay dos ambientes en el segundo nivel
- La ruta de evacuación es limitada y presenta desniveles.

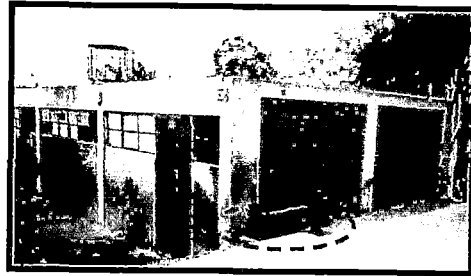
Foto N° 3.43

- Sistema de cimentación con cimientos corridos
    - Sistema estructural de techo con losa aligerada y vigas chatas.
    - Muros portantes en los extremos de aulas y pórticos de C°A° en la parte central.
    - Problema de columna corta en la parte frontal.
    - Mal estado de conservación.
    - Uno de los muros portantes de los extremos está muy deteriorado a causa de la humedad (ver detalle en foto N° 3.43)

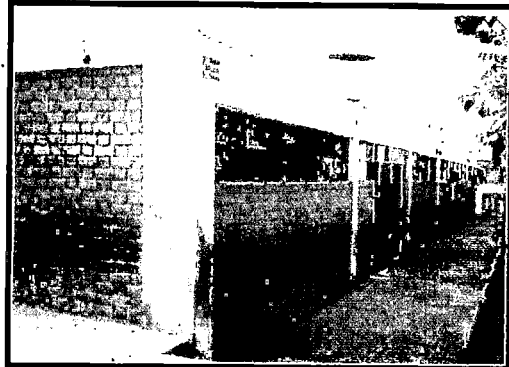
Foto N° 3.44

- Vidrios sin diseño de colocación antisísmica (gran cantidad de ventanas sin vidrios).
      - Regular zona de evacuación y con desniveles.
      - Sistema eléctrico en malas condiciones.

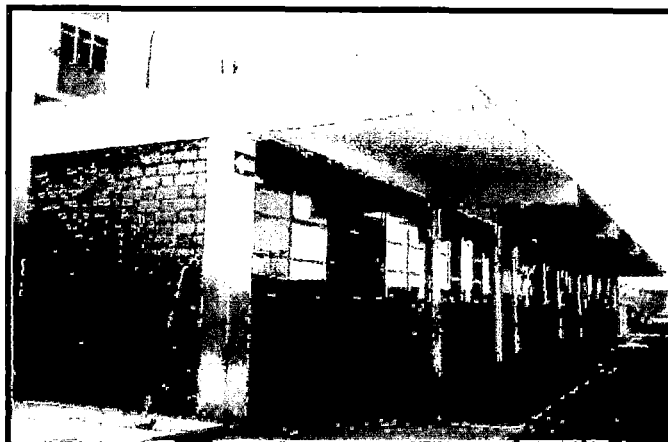
Foto N° 3.45

- Vidrios sin diseño de colocación antisísmica
      - Regular zona de evacuación y con desniveles.
      - Sistema eléctrico en regulares condiciones

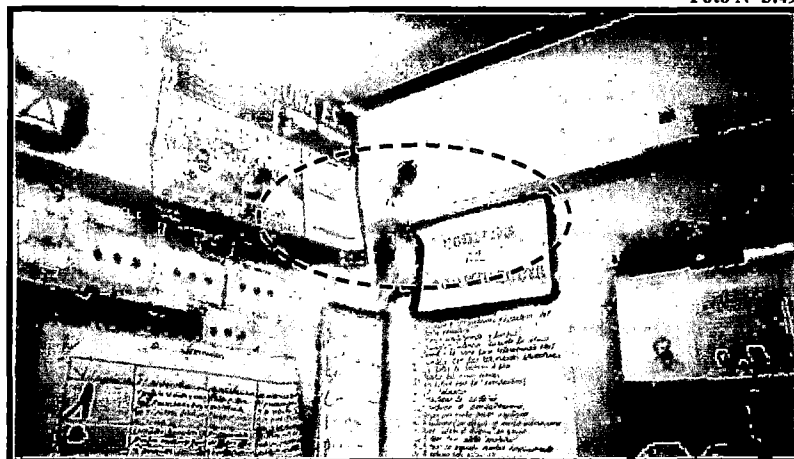
Foto N° 3.49

- Sistema de cimentación con zapatas de C°A°.
- Sistema estructural de techo con losa aligerada y vigas peraltadas.
- Mal estado de conservación.
- Se han picado las vigas del segundo piso para habilitar las instalaciones eléctricas (ver detalle en foto N° 3.49)
- Es un sistema estructural con pórticos de C°A°, pero los vanos han sido rellenados informalmente con mampostería.

- Vidrios sin diseño de colocación antisísmica
- Regular zona de evacuación
- Sistema eléctrico en malas condiciones
- El patio de recreo se ve amenazado por el volteo de la parte superior del muro de cerco, que se encuentra en malas condiciones por problemas de humedad.
- En la parte más afectada del cerco la pista está a 2m debajo del nivel superior de éste.

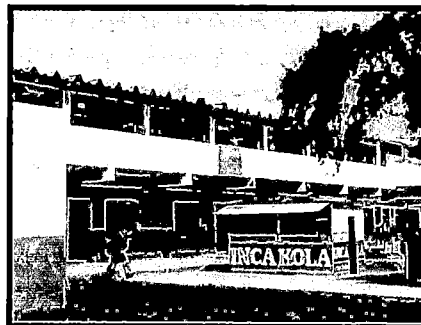
Foto N° 3.52

- **Observaciones**
  - Aspecto Estructural**
    - Sistema de cimentación con cimientos corridos.
    - Sistema estructural de techo con losa aligerada y vigas peraltadas.
    - Sistema estructural de muros portantes confinados con vigas y columnas de C°A°
    - Mal estado de conservación.
    - La estructura no presenta juntas sísmicas.
    - Las coberturas del último nivel son canalones que se encuentran en muy mal estado.
    - La base de las columnas presenta fisuramiento severo.
    - Existe gran fisuramiento en el encuentro viga columna del primer nivel (la edificación se ha levantado sobre relleno sanitario).
    - Mal procedimiento constructivo de columnas, algunas están inclinadas
    - Los pisos de las aulas del segundo nivel presentan fisuramiento severo alrededor de las columnas.

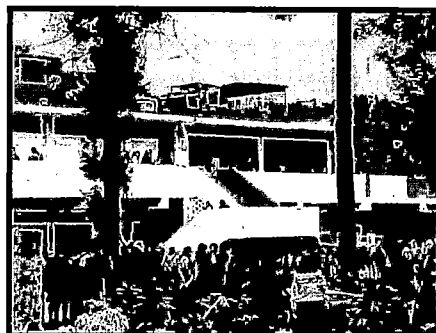
Foto N° 3.53

- **Observaciones**
  - Aspecto Estructural**
    - Sistema de cimentación con cimientos corridos.
    - Sistema estructural de techo con losa aligerada y vigas peraltadas.
    - Sistema estructural de muros portantes confinados con vigas y columnas de C°A°
    - Regular estado de conservación.
    - La estructura no presenta juntas sísmicas.
    - Sobre la ventana del primer salón se aprecia gran fisuramiento
    - Las vigas centrales y de los extremos presentan gran fisuramiento
    - Las vigas y columnas en el aula de la APAFA tienen fisuramiento severo
    - El aula de OBE se ha reforzado con nuevas columnas en la zona frontal
    - Los ambientes de los baños, presentan gran deterioro debido a la humedad
    - En los baños se está desprendiendo el ladrillo del aligerado y la pared del fondo presenta gran fisuración, aparentemente por corte.

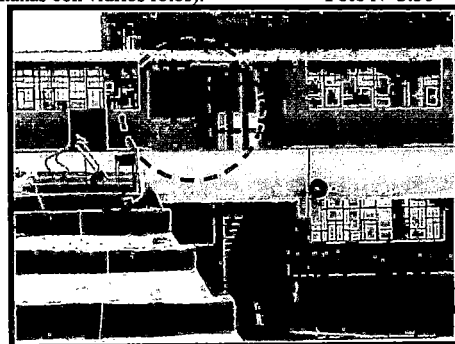
Foto N° 3.56

- Sistema de cimentación con cimientos corridos y zapatas de C°A°
- Sistema estructural de techo con losa aligerada y vigas peraltadas.
- Muros portantes en los extremos de aulas y pórticos de C°A° en la parte central.
- Regular estado de conservación.
- Hay problemas de humedad en muros y techos, puede ocasionar desprendimiento de tartajeo.
- En las aulas del segundo nivel hay gran fisuramiento en la losa, paralelo a las viguetas.
- En las aulas del segundo nivel hay fisuramiento en las columnas del pasadizo.
- En el medio de la edificación existe una junta sísmica de 6cm entre los sistemas independientes.
- En el pasadizo frente a la escalera, se presenta gran fisuramiento.
- Sobre el descanso de la escalera existen columnetas de C°A°, que están fisuradas y dos de ellas ya se han desprendido (ver detalle foto N° 3.56).

- Vidrios sin diseño de colocación antisísmica (ventanas con vidrios rotos).
- Buena zona de evacuación
- Sistema eléctrico en regulares condiciones
- Los pisos del primer nivel están en buen estado
- Ancho de escalera: 1.70 (típico: 1.50m).

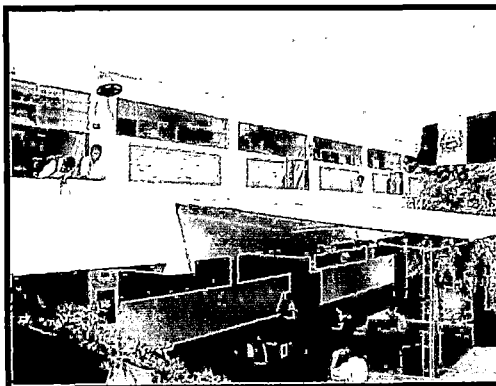
Foto N° 3.58

- Vidrios sin diseño de colocación antisísmica (ventanas con muchos vidrios rotos que pueden caerse).
- Buena zona de evacuación
- Sistema eléctrico en regulares condiciones.
- Ancho de escaleras: 2m (típico 1.50m).
- Los ambientes para cómputo y biblioteca son muy reducidos.

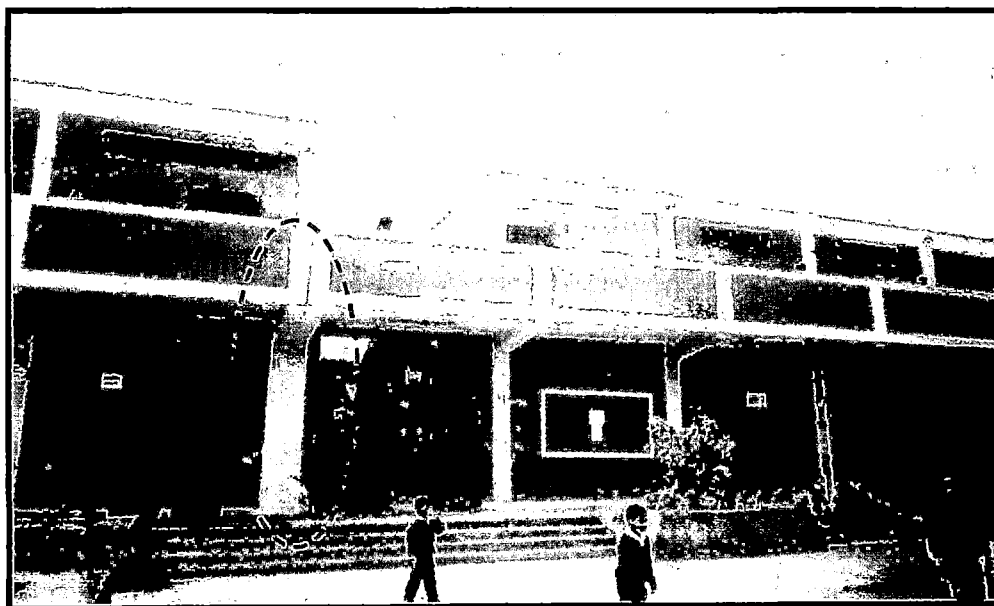
Foto N° 3.59

- Muros portantes confinados con vigas y columnas de C°A°.
      - Regular estado de conservación.
      - La junta sísmica en la mitad del pabellón está cubierta por una plancha delgada de fierro ((ver detalle en foto N° 3.59).

- Escaleras de salida muy angostas 1.20m de ancho
      - Los pasadizos se encuentran muy deteriorados

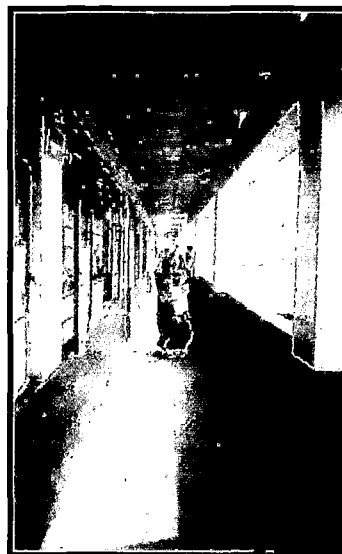
- Sistema de cimentación con cimientos corridos
- Sistema estructural de techo con losa aligerada y vigas chatas.
- Los canalones del techo (2° nivel) se encuentran muy deteriorados
- Muros portantes confinados con vigas y columnas de C°A°
- Regular estado de conservación.
- La estructura principal no tiene junta sísmica
- Existe fisuración en todos los muros del primer y segundo nivel.
- Problemas de humedad en muros del primer piso
- Falta de confinamiento de los muros exteriores del segundo nivel.

- Vidrios sin diseño de colocación antisísmica
- Regular zona de evacuación
- Sistema eléctrico en regulares condiciones
- Ancho de escalera: 1.50m (típico: 1.50m).
- Los pisos de las aulas se encuentran en mal estado
- Pasadizo muy angosto (0.90m) en el segundo nivel; (típico: 2.10m), (ver foto N° 3.60)
- Centro Educativo Especial (CEE), alberga niños sordomudos, con retardo mental y autistas.

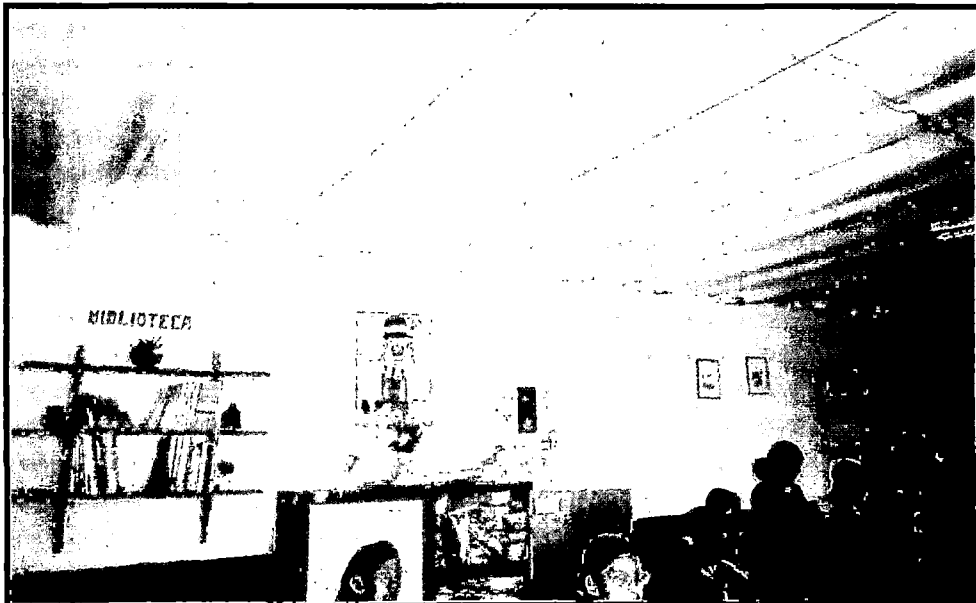
Foto N° 3.62

- Sistema de cimentación con cimientos corridos.
- Sistema estructural de techo con canalones y calamina, éstos se encuentran muy deteriorados.
- Muros portantes sin confinamiento.
- Mal estado de conservación.
- Existe fisuración en muros del primer nivel.
- Problemas de humedad en muros del primer piso
- Los problemas de humedad de los SS.HH están afectando a la estructura

- Vidrios sin diseño de colocación antisísmica
- Regular zona de evacuación
- Sistema eléctrico en malas condiciones
- Los pisos de las aulas se encuentran en mal estado
- Existen cables desprendidos en el techo de la estructura.
- Existe problemas de inundación en el patio por el mal estado de las tuberías de desagüe

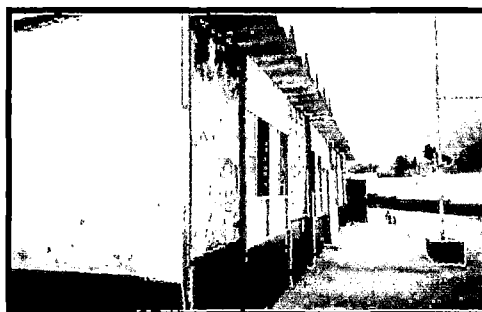
Foto N° 3.63

- Vidrios sin diseño de colocación antisísmica
- Buena zona de evacuación.
- Sistema eléctrico en malas condiciones.
- Los pisos de las aulas se encuentran en mal estado.

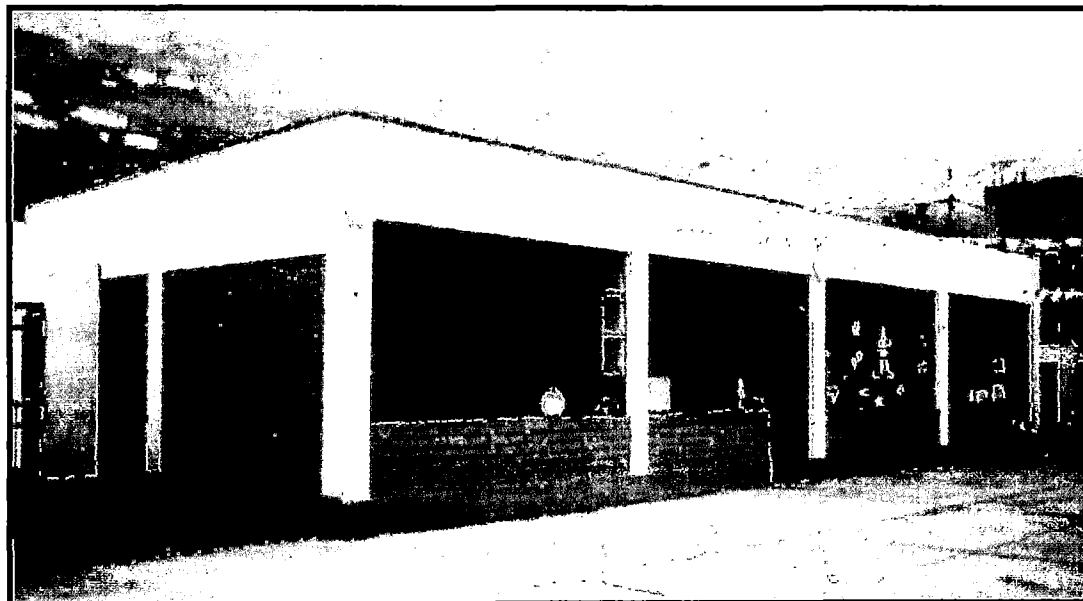
Foto N° 3.70

- **Pabellón: P – 3 (foto N° 3.70)**
  - **Descripción de la Estructura**
    - N° de Niveles : 1
    - Año Construcción : 1983
    - Sistema Estructural : “C”
    - Personas que ocupan el Edificio : 27
  - **Observaciones**
    - Aspecto Estructural**
      - Sistema de cimentación con cimientos corridos.
      - Sistema estructural de techo con paneles de FIBRABLOCK, apoyados sobre vigas de madera y éstas sobre unas vigas metálicas (perfiles livianos).
      - Muros portantes confinados con vigas y columnas de C°A°
      - Regular estado de conservación.
    - Aspecto Funcional**  
(Salidas emergencia, servicios, etc.)
      - Vidrios sin diseño de colocación antisísmica
      - Buena zona de evacuación
      - Sistema eléctrico en regulares condiciones
      - Los pisos de las aulas se encuentran en mal estado

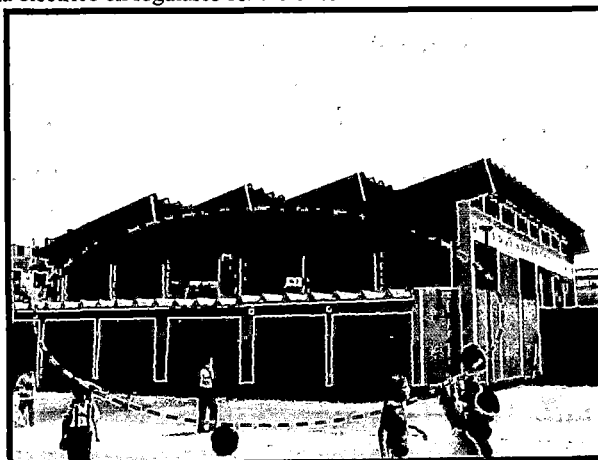
Foto N° 3.75

- Sistema de cimentación con cimientos corridos.
- Sistema estructural de techo con canalones.
- Muros portantes confinados con vigas y columnas de C°A°
- Regular estado de conservación.
- La edificación es la más antigua del colegio
- Existe problema de columna corta, no hay separación del muro con la columna
- La estructura no está separada lo suficiente de la estructura vecina (CEO), ver foto N° 3.75.

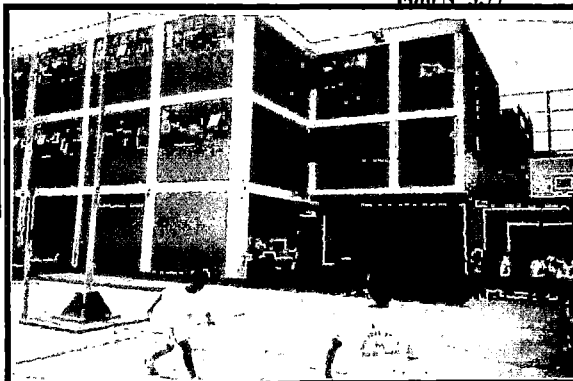
Foto N° 3.77

- La edificación presenta problemas de torsión por esquinas entrantes (ver foto N° 3.77)
- La edificación presenta una forma irregular en planta (tipo U).

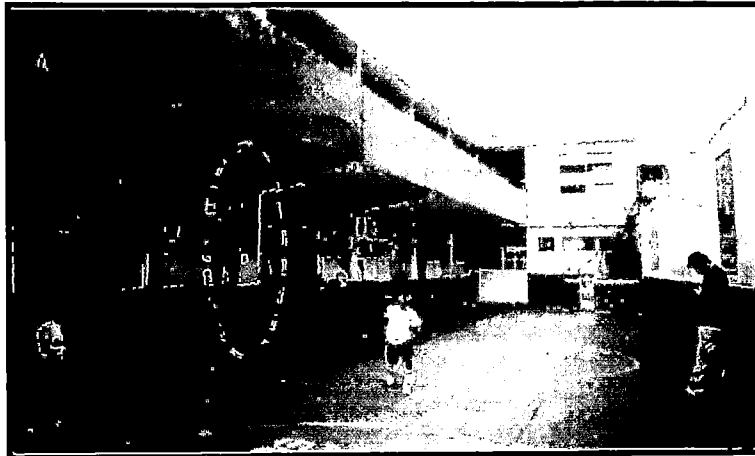
Foto N° 3.79

- La junta sísmica se encuentra en el primer nivel (ver detalle foto N° 3.79)
- En los SS.HH del primer nivel hay desprendimiento del recubrimiento en la losa por efectos de humedad, la cual afecta a los muros del segundo nivel.

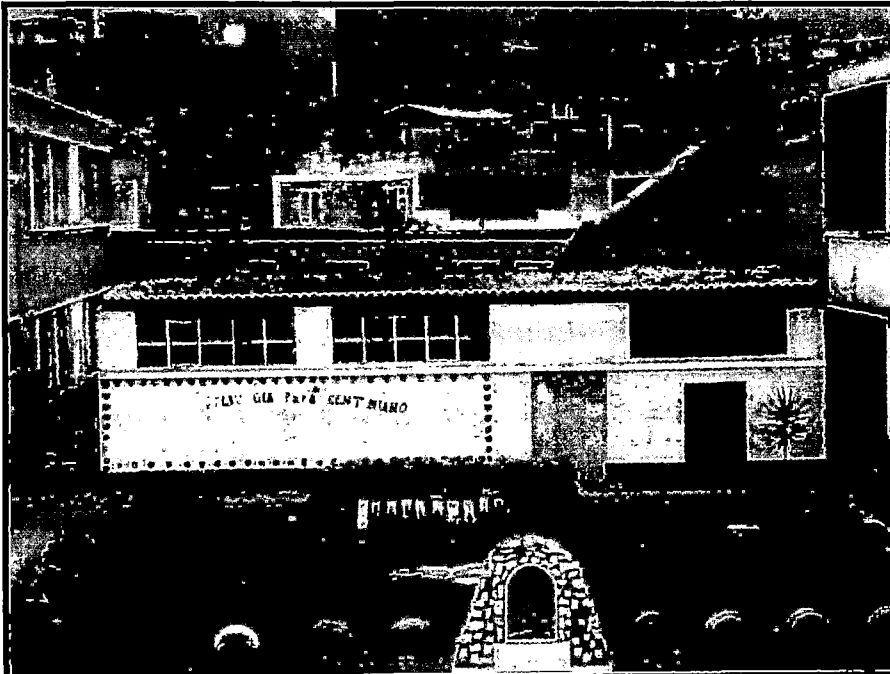
Foto N° 3.84: aulas de inicial

- Para controlar el calor que deja pasar el eternit se han usado planchas de triplay que están a punto de desprenderse a causa de la humedad
- Las vigas de madera sobre las ventanas están muy deterioradas (húmedas y apollilladas) con peligro de colapsar.

- Vidrios sin diseño de colocación antisísmica
- Buena zona de evacuación
- Sistema eléctrico en malas condiciones
- Estos ambientes se utilizaron como aulas de Inicial en el año 1997
- Los pisos de madera presentan gran humedad y mal estado de conservación
- El ambiente del aula amarilla está al costado de un taller mecánico
- Los aparatos sanitarios de los SS.HH son muy grandes y están en malas condiciones, no son aptos para los menores
- El patio de recreo está bajo techo
- El acceso a las últimas aulas es por una puerta de 1.2m de ancho

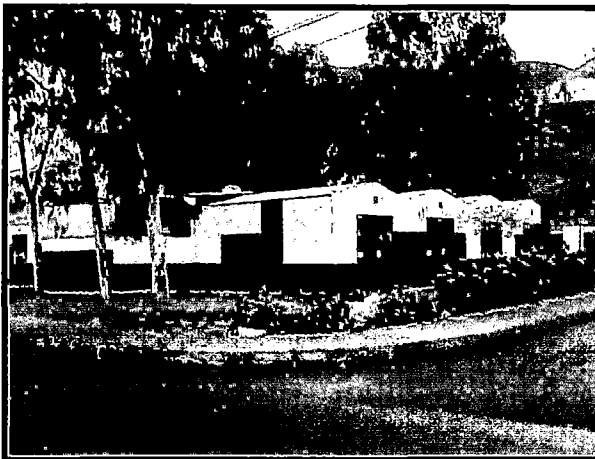
Foto N° 3.105

- Vidrios sin diseño de colocación antisísmica
- Regular zona de evacuación (patio bajo techo), aulas tienen acceso directo al patio de recreo
- Sistema eléctrico en regulares condiciones
- El patio se ve afectado en las lluvias a causa de la mala unión de los cobertores de techo
- Falta de iluminación en las aulas

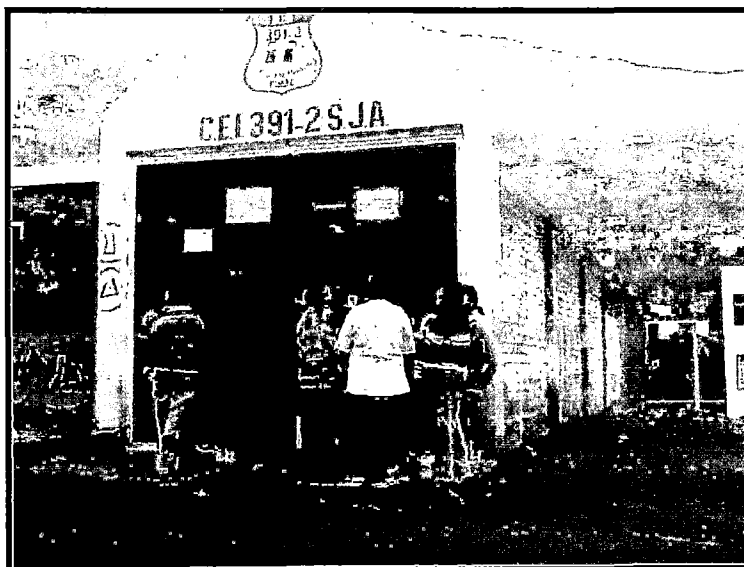
Foto N° 3.110

- Sistema estructural de techo flexible, la cobertura de las aulas es con canalones muy deteriorados a causa de las lluvias e impactos
      - Muros portantes confinados con vigas y columnas de C°A°, éstos están sometidos a una humedad activa que proviene de las filtraciones de agua de los SS.HH y de la calle

- Deterioro de columnas que soportan la fachada posterior de la estructura
      - Hay fisuración en el muro de contención de la parte lateral izquierda (la zona fue relleno sanitario)

- Sistema eléctrico en malas condiciones, mal estado de los interruptores de luz a causa de las lluvias, el cableado de luz eléctrica está desprotegido y pasa por encima de los canalones

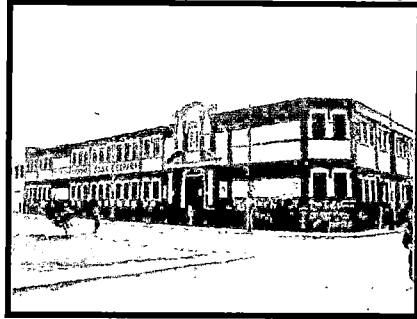
Foto N° 3.113

- Sistema de cimentación con cimientos corridos y zapatas de C°A°.
- Sistema estructural de techo con losa aligerada y vigas chatas
- Vanos rigidizados con mampostería.
- Problema de columna corta en los dos niveles.
- Regular estado de conservación.
- La antigüedad de la edificación es de 39 años aprox.
- Los cimientos corridos están a una profundidad de 0.30m aprox. Según información de las personas que estuvieron presentes en la construcción del CE
- En el año 1994 consideraron 5 años más de uso
- Existe gran fisuración en los muros del segundo nivel.

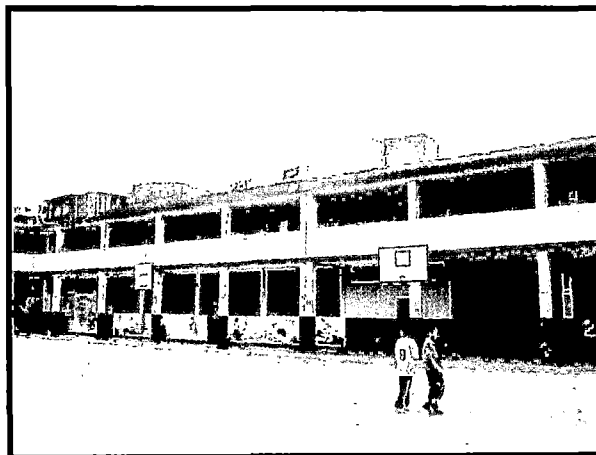
Foto N° 3.115

- Ventanas con vidrios rotos, hay peligro de que puedan caer.

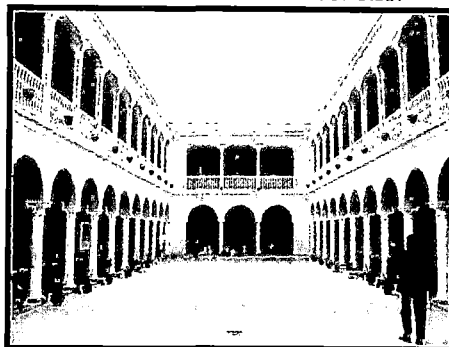
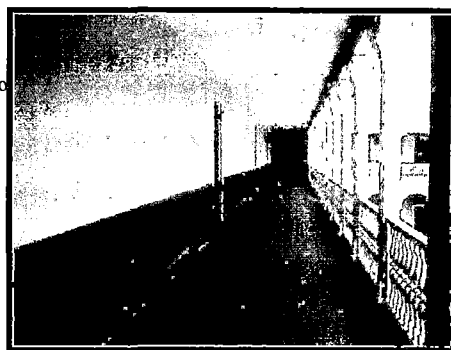
Foto N° 3.118

- **Observaciones**
  - Aspecto Estructural**
    - El Sistema de cimentación con cimientos corridos
    - El sistema de entrepiso es un diafragma flexible (techo de madera)
    - Muros portantes de adobe, que se encuentran en malas condiciones por falta de mantenimiento. El segundo nivel al igual que el primer nivel son muros de adobe de 60 cm de espesor
    - Mal estado de conservación.
    - En éste pabellón se encuentra el auditorio, se encuentra en deplorables condiciones
    - Existe considerable fisuración en los muros de adobe y en el techo del auditorio, por falta de mantenimiento y antigüedad.
    - Los muros de adobe de la fachada están muy afectados por problemas de humedad que provienen de los SS.HH de la Iglesia.

- La altura de los parapetos del pasadizo es son de 0.90m
- Los pasadizos del segundo nivel son de madera y están muy deteriorados

- Vidrios sin diseño de colocación antisísmica
- Mala zona de evacuación
- Sistema eléctrico en malas condiciones
- Los pisos de madera de las aulas se encuentran en mal estado
- Escaleras angostas: 1.10m (típico: 1.50m)
- Existe demasiado personal para el área administrativa, es un espacio muy reducido

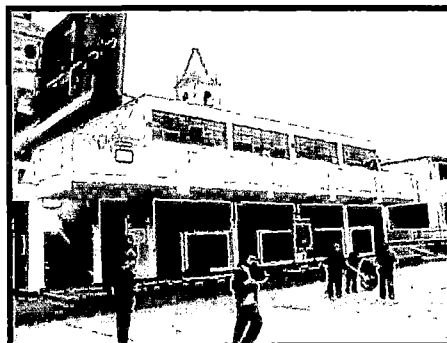
Foto N° 3.119

- Vidrios sin diseño de colocación antisísmica
- Buena zona de evacuación
- Sistema eléctrico en regulares condiciones
- Ancho de escaleras: 1.60 m (típico: 1.50 m).
- Ventanas con muchos vidrios rotos, hay peligro de que puedan caerse.

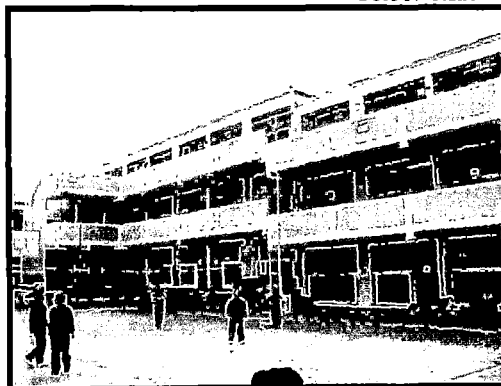
Foto N° 3.120

- Sistema de cimentación con cimientos corridos y zapatas de C°A°.
- Sistema estructural de techo con losa aligerada y vigas chatas.
- Muros portantes en los extremos de aulas y pórticos de C°A° en la parte central.
- Existe una junta sísmica en el medio de la edificación (ver foto N° 3.120)
- Buen estado de conservación.
- Existen fisuras en las vigas de los ambientes del tercer nivel, junto a las escaleras
- Las vigas de la estructura de techo son vigas chatas
- Existe problemas de humedad en los muros y techos en el primer nivel, por filtraciones de agua de edificaciones vecinas
- La altura de techo es de 3.0m
- Hay fisuramiento en el descanso de escalera, se puede desprender el recubrimiento

- Vidrios sin diseño de colocación antisísmica, gran cantidad de vidrios rotos en las ventanas
- Buena zona de evacuación
- Sistema eléctrico en malas condiciones, deterioro de interruptores de luz
- Ancho de escaleras: 1.60 m (típico: 1.50 m).

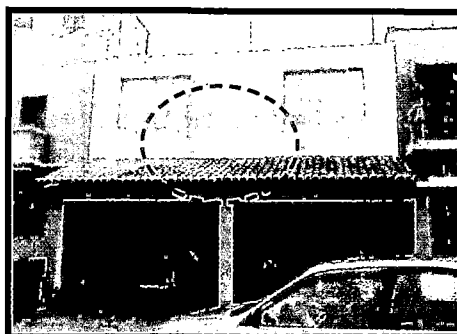
Foto N° 3.122

- El parapeto del segundo nivel está fisurado, éste representa un peligro ya que puede voltearse (ver foto N° 3.122)

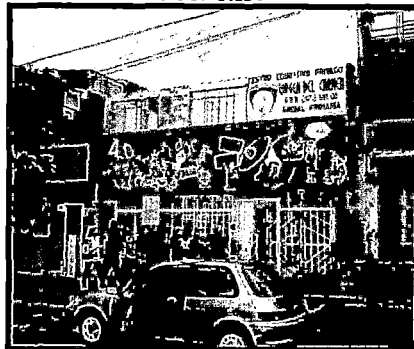
Foto N° 3.130

- Muros portantes de albañilería sin confinar
    - Regular estado de conservación.
    - La edificación ha sido diseñada originalmente para una vivienda, no cumpliendo así con las normas de diseño para edificaciones esenciales.

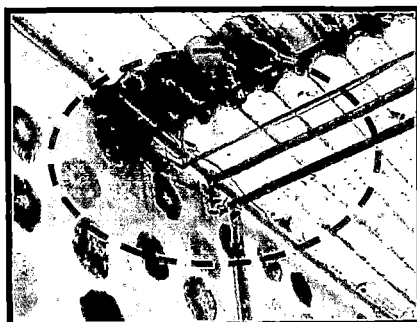
Foto N° 3.132

- Mala zona de evacuación, en caso de emergencia el mobiliario de las aulas puede obstaculizar la evacuación hacia la calle.
      - Sistema eléctrico en regulares condiciones. El cableado de las instalaciones eléctricas en el patio están afectados por la humedad que cae de la cobertura de fibraforte transparente (ver foto N° 3.132).

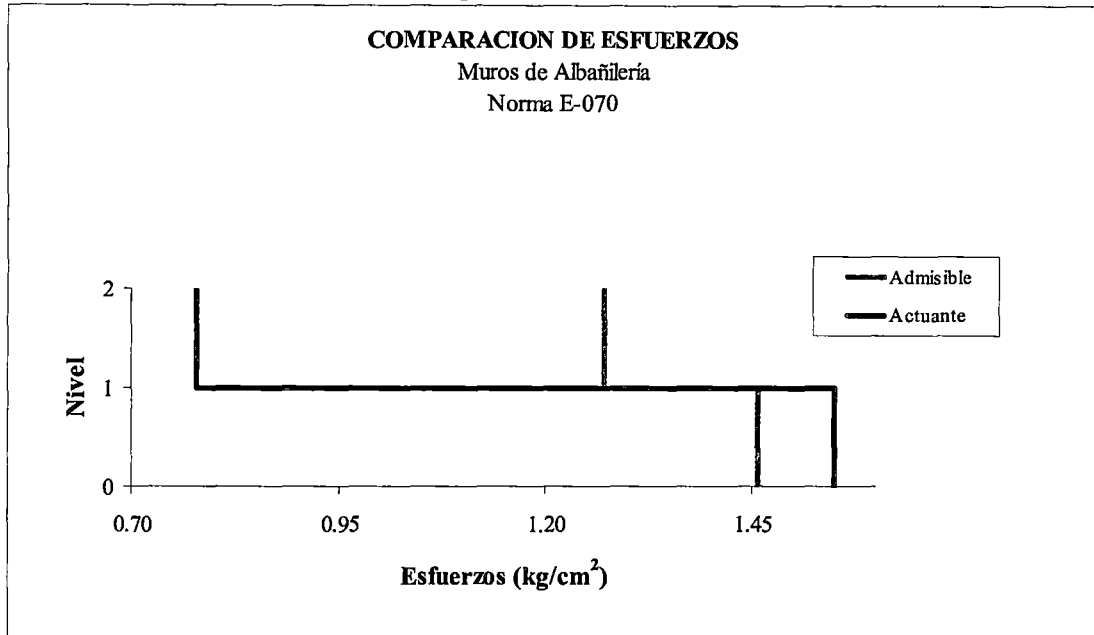
Piso	Pier	Es fuerza		Condición
		Admisible	Actuante	
2	P4	1.32	1.36	Rehabilitar
1	P4	1.52	3.03	Rehabilitar

En el módulo de 4 niveles se escoge el muro más cargado de la estructura y se obtiene el gráfico N° 4.11, aquí puede observar que la estructura tiene un comportamiento de resistencia aceptable, puesto que el esfuerzo de corte admisible es mayor que el actuante en todos los niveles. En el módulo de 2 niveles se escoge el muro central que es divisorio de las aulas y se obtiene el gráfico N° 4.12, donde se observa que en el primer nivel el esfuerzo de corte actuante es mayor que el admisible, esto trae como consecuencia un agrietamiento en el muro.

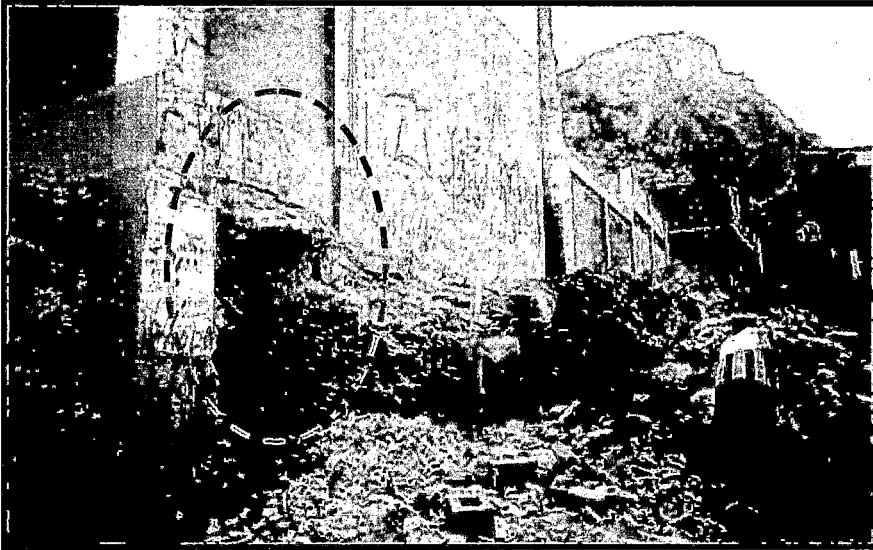
**CEI 391-1 (Flor de Amancaes):** Fotografía N° AV.15: fuera del centro, las personas de los alrededores han hecho éste lugar un depósito de basura y desmonte; cuando vienen los encargados de la municipalidad a realizar la limpieza no tienen el mínimo cuidado y debilitan el terreno donde descansa la cimentación del cerco (ver detalle)

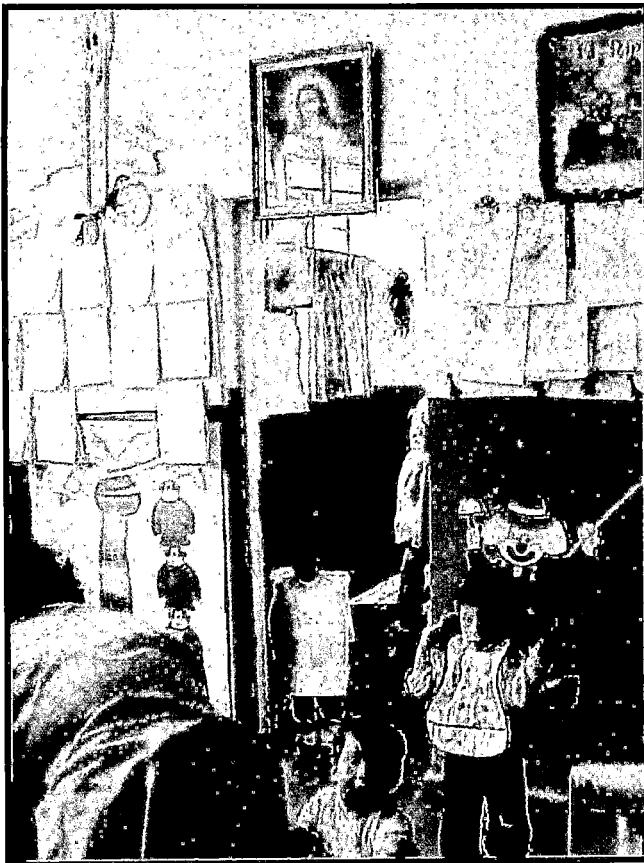
**CEI 392-2 (Cuna Madrid):** Fotografía N° AV.16: Anteriormente estos ambientes pertenecieron a una posta médica, en caso de un sismo no tienen los espacios necesarios para poder evacuar a los niños que ocupan este CE.

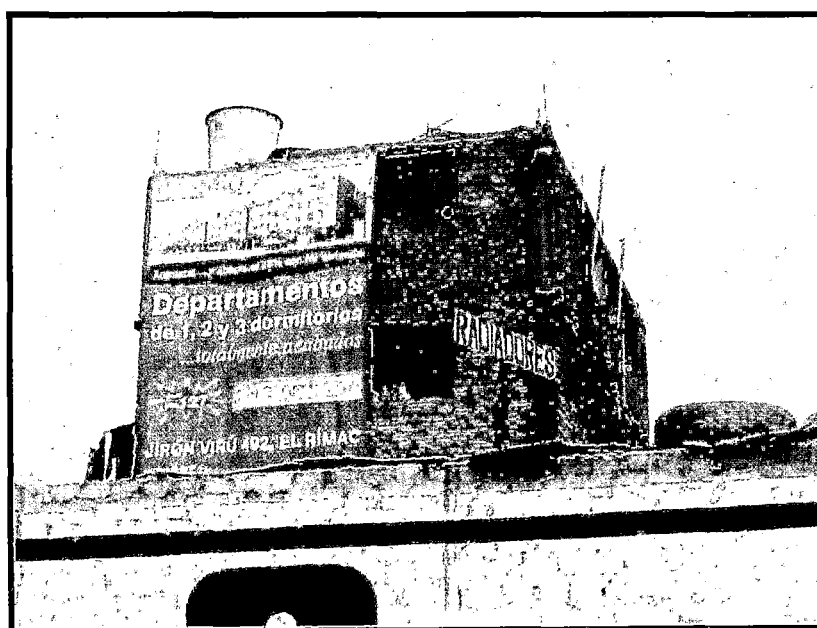
**Viviendas vulnerables por informalidad en el proceso de construcción; Fotografía N° AV.17 (arriba): Vivienda de 6 niveles con estructuración de albañilería confinada; Fotografía N° AV.18 (abajo): En la construcción de la vivienda se ha empleado ladrillos tipo pandereta para los muros portantes, esto es un problema típico que se da en las viviendas del distrito.**
