**UNIVERSIDAD NACIONAL DE INGENIERÍA**

**FACULTAD DE INGENIERIA CIVIL**

**“VULNERABILIDAD SÍSMICA DEL DISTRITO DE  
LA MOLINA”**

**INFORME DE SUFICIENCIA**

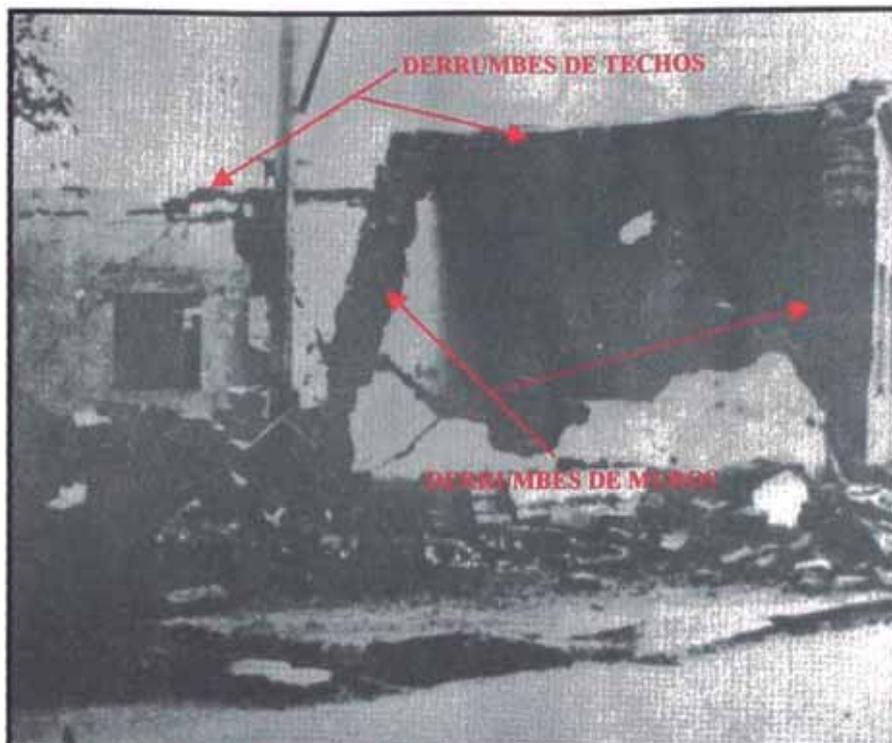
**Fig. 2.2.3.4**

En la **Universidad Agraria La Molina**, las viejas construcciones de adobe fueron gravemente dañadas en que incluyen derrumbes de muros y techos tal como podemos apreciar en **Fig. 2.2.3.4**. Este centro universitario también contaba para esa época con construcciones nuevas, tal es el caso del pabellón correspondiente a las aulas que estaban conformada por techo plano y vigas invertidas, estas presentaron daños severos tal como se aprecia en la **Fig.2.2.3.5**.

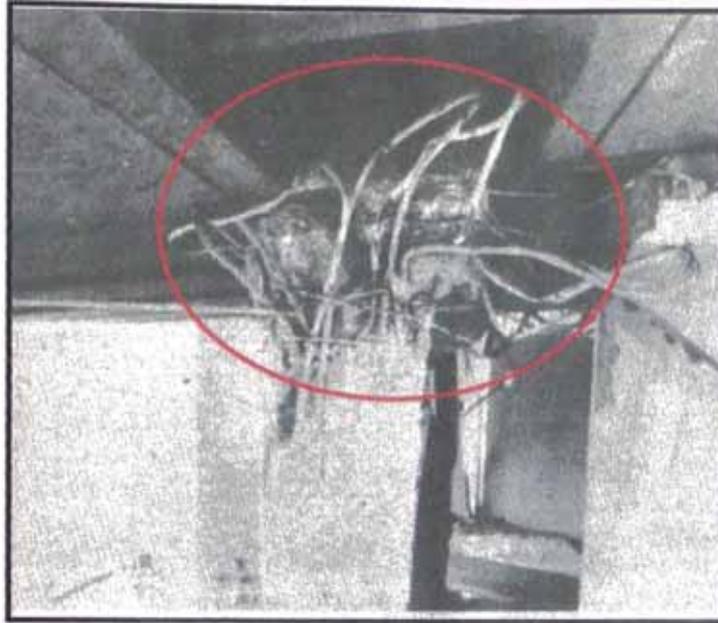
Las columnas parecían no estar diseñadas para recibir estas fuerzas sísmicas, así que la mayoría colapsaron principalmente las columnas de las esquinas; las partes de la columna que se dañaron severamente fueron la parte superior y la base tal como apreciamos en las **Fig. 2.2.3.6** y **Fig. 2.2.3.7**, esto de pudo originar a la mala calidad del concreto y el uso de acero de diámetro no adecuado, así como al deficiente estribado.

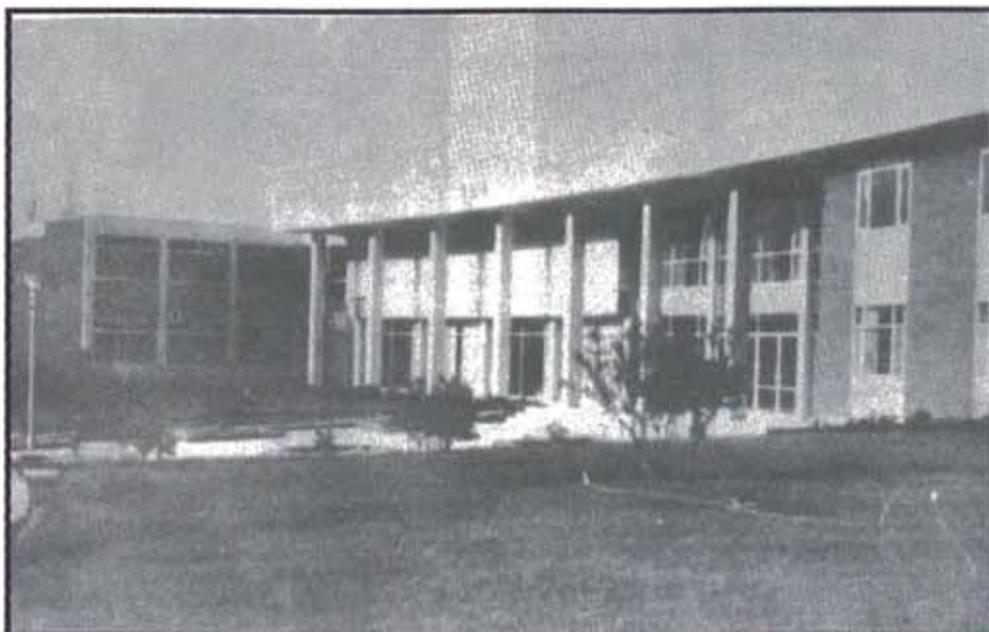
**Fig. 2.2.3.10**

El Colegio Villa María, ver Fig. 2.2.3.10 sufrió daños menores comparados con el colegio anterior, el sismo produjo desprendimientos del revestimiento en los muros y columnas, tal como se aprecia en la Fig. 2.2.3.11.

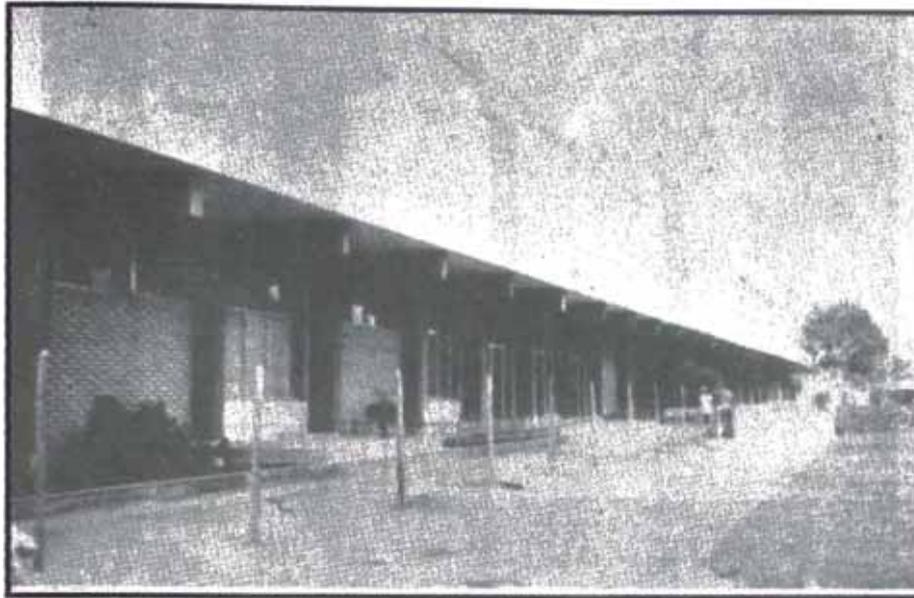
**Fig. 2.2.3.12**

El Colegio La Recoleta ver Fig. 2.2.3.12, presentó daños en su mampostería de ladrillos, tal como se muestra en la Fig. 2.2.3.13, ya que estos no tenían vinculación con la estructura y por lo tanto colapsaron, también se presentó el caso de columna corta y además del gran espaciamiento de los estribos.

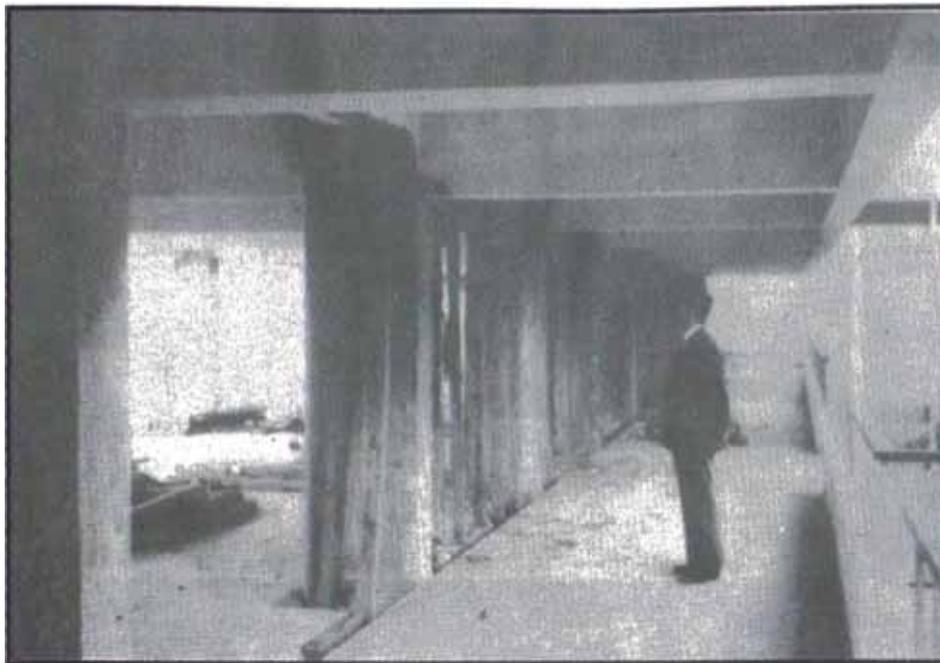
**Fig. 2.2.3.14**

El **Retiro de los Padres Pasionistas** también resulto afectado severamente, el daño se presentó generalmente en la parte superior de las columnas que presentaban escaso estribamiento **Fig. 2.2.3.14**, y en la mampostería de ladrillos, esta no presentaba arriostramiento con la estructura de concreto armado ni columnas de confinamiento, **Fig. 2.2.3.15**.

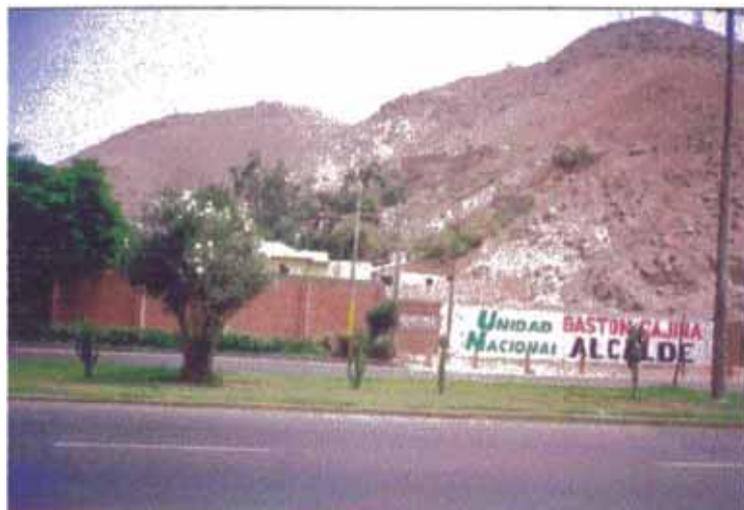
**Fig. 3.2.3.1**

- Cimentación inadecuada al tipo de terreno, porque sea insuficiente o este mal enlazada entre sí.
- Calidad de los materiales empleados en la construcción de la edificación.
- La pendiente del terreno, sobre todo para aquellas construcciones situadas en laderas con gran pendiente o en terrenos poco firmes, tal como lo podemos apreciar en la **Figura 3.2.3.1**, en los rellenos flojos o insuficientemente compactados..

Esta vista pertenece a la Av. Alameda del Corregidor, donde podemos apreciar los taludes inestables con material rocoso.

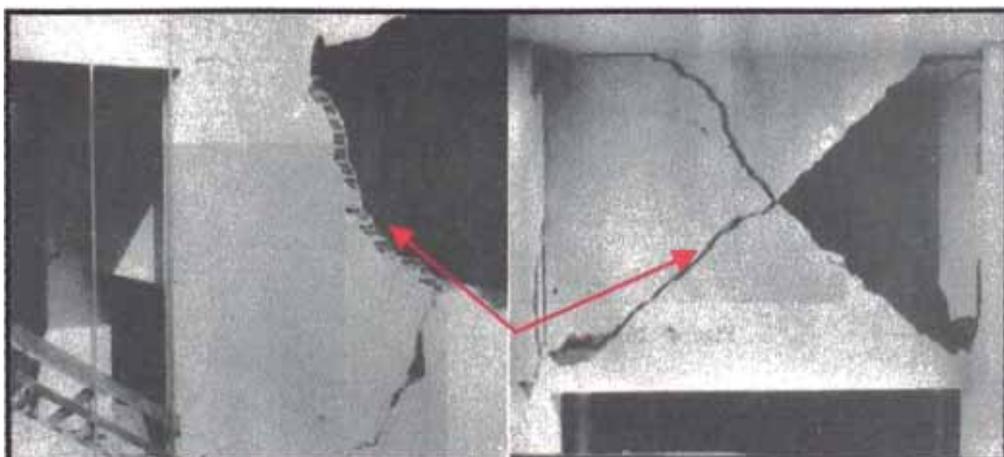
- Agrietamientos diagonales en cruz en muros de carga o de relleno provocados por tensión diagonal por haber un exceso de carga en ambos sentidos.

La Fig. 3.2.4.4 pertenece al local de Los Padres Pasionistas afectado en el sismo del 03 de Octubre de 1974.

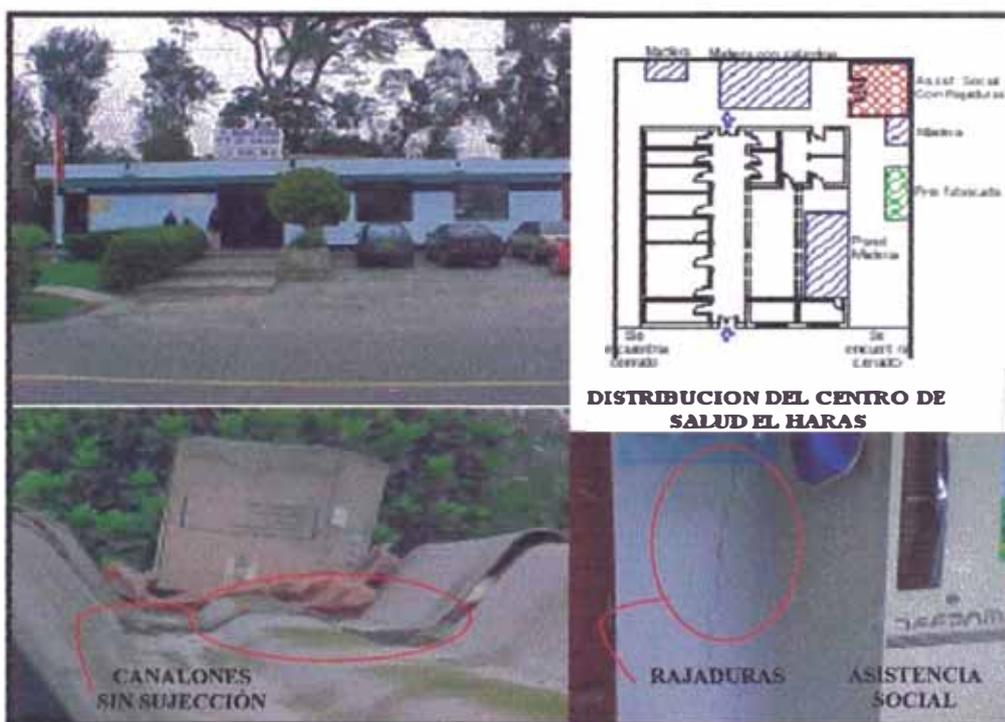
### Centro de Salud El Haras del Ministerio de Salud Calle El Haras N° 380 Urbanización El Haras

Este Centro de Salud se ubica en la zona donde se espera la mayor amplificación sísmica, esta conformada por un nivel, el cual esta completamente construido, además se pudo observar la existencia de una única puerta de evacuación en la parte frontal, en la parte posterior existe un jardín rodeado de árboles altos, esta zona podría servir de evacuación en

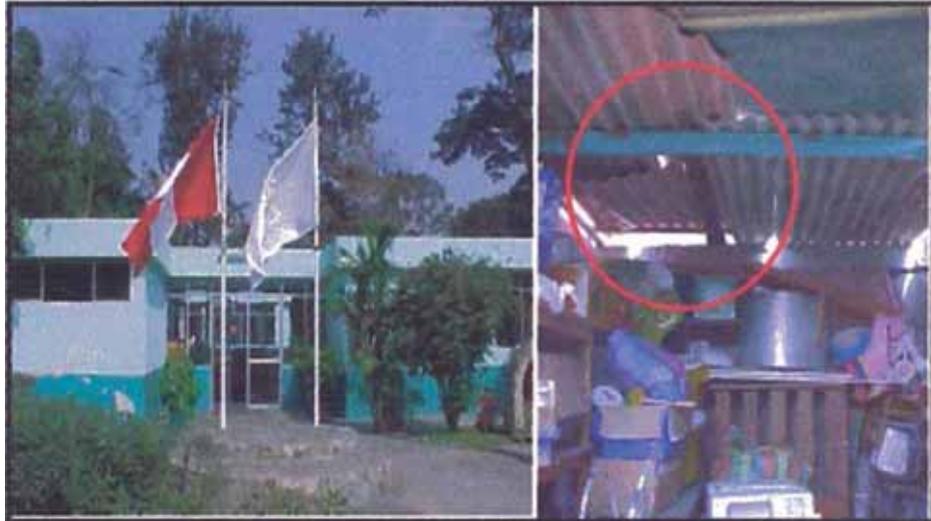
### **Centro Educativo Cuna Maternal Calle El Haras Mza. C Lt.1 urbanización El Haras**

Esta Edificación consta de un solo nivel completamente construido y un amplio jardín donde los niños juegan en las horas de recreo, su estructura esta conformada por un sistema mixto de pórticos de concreto y muros de mampostería de ladrillo.

La edificación compuesta por varias aulas que tienen grandes ventanas y estas no cuentan con láminas de protección, se pudo apreciar la existencia de grietas en las juntas con los tabiques de los ambientes de recepción y deposito, este último es una construcción informal su cubierta esta conformada por pedazos de madera y eternit que descansan sobre el muro sin ningún tipo de sujeción, además en las paredes se pudo apreciar la existencia de salitre, se recomendaría la construcción del depósito en otro lugar, porque en caso de que suceda un sismo esta sería la mas afectada y provocaría daños a todo su alrededor.

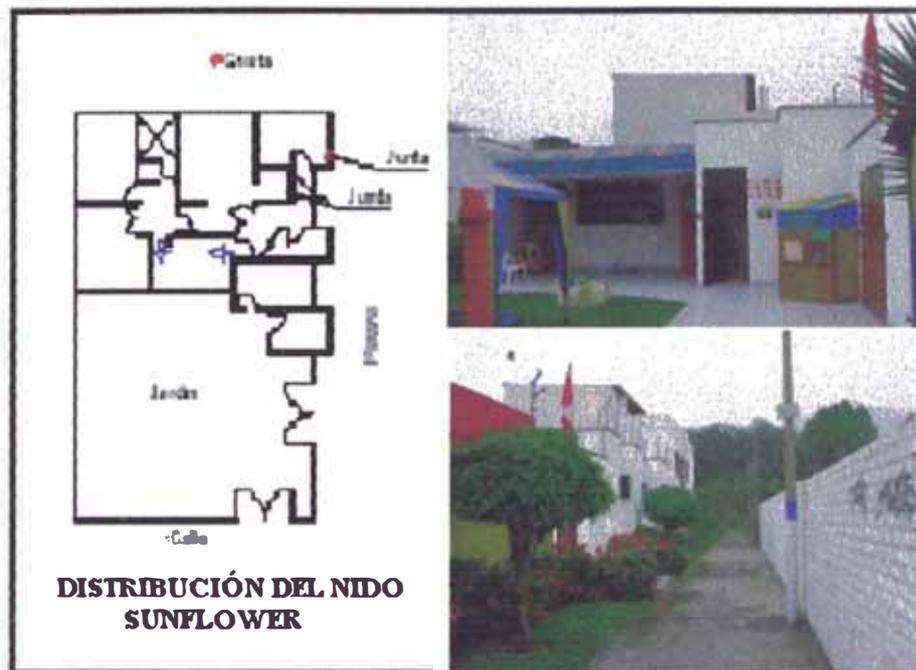
**Cuna Jardín Sun Flower**  
Av. Los Fresnos esquina Pasaje Castaños Urbanización El Remanso

Esta edificación es de un solo nivel y ha sido construido para ser un nido, su estructura es de albañilería armada. En este nido existe un adecuado sistema de señalización y protección en los vidrios contra sismo. No se observaron problemas estructurales en el edificio, pero si frente a ella existe un cerco perimétrico de albañilería que pertenece a un terreno sin construir, que esta al frente del acceso del nido, el cual no cuenta con ningún arriostre y constituye un peligro para los niños que concurren a este Jardín.

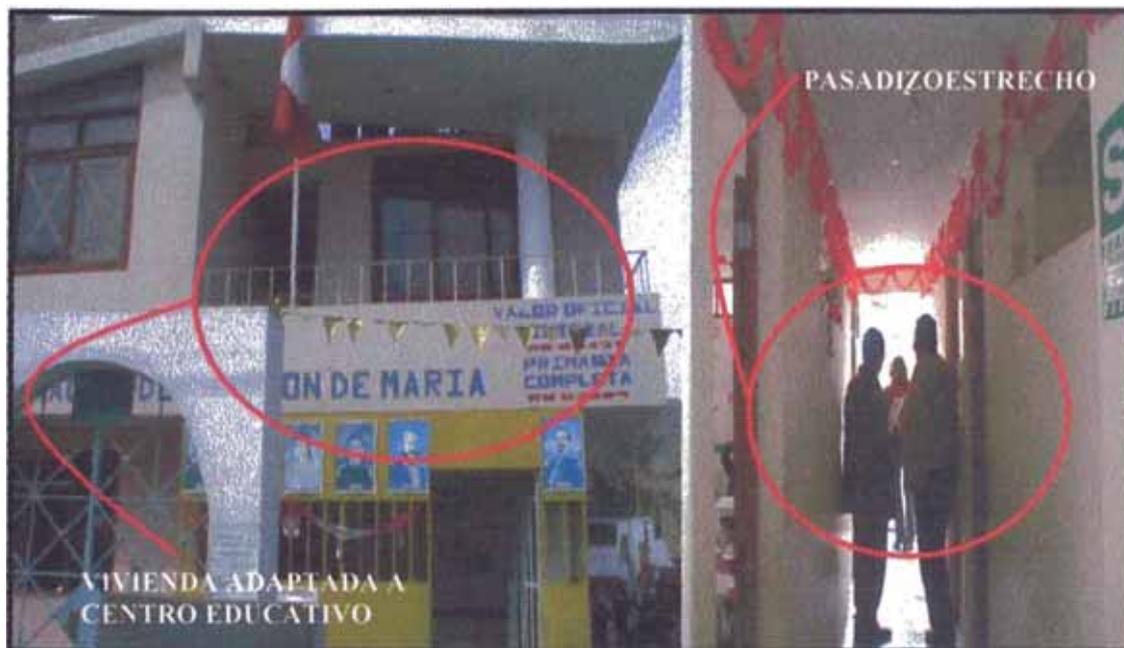
**Centro Educativo Particular Inmaculado Corazón de María**  
Pasaje Las Lantanas 400, Urbanización MUSA

Esta edificación es una vivienda adaptada a centro educativo, esta constituida por tres niveles, sus muros son de albañilería confinada; los dos primeros niveles se encuentran completamente construido, mientras que el tercero se encuentra en proceso de construcción están culminados.

La circulación en el interior de esta edificación es confusa, especialmente en el segundo piso, debido a que los pasadizos y escaleras son muy estrechos esto genera que las facilidades de evacuación sean mínimas. El centro educativo funciona en solo turno el de la mañana donde alberga alrededor de 72 niños. En parte interna no cuentan con zona libre, todos evacuan hacia la parte frontal del colegio. Con la finalidad de descongestionar los ambientes estrechos e inseguros se recomendaría que el centro educativo divida su único turno en dos, desde inicial hasta el 2° grado de primaria en el turno de la mañana, y desde 3° hasta 6° grado de primaria en el turno de la tarde, para prevenir en el caso de que suceda una emergencia durante un evento sísmico.

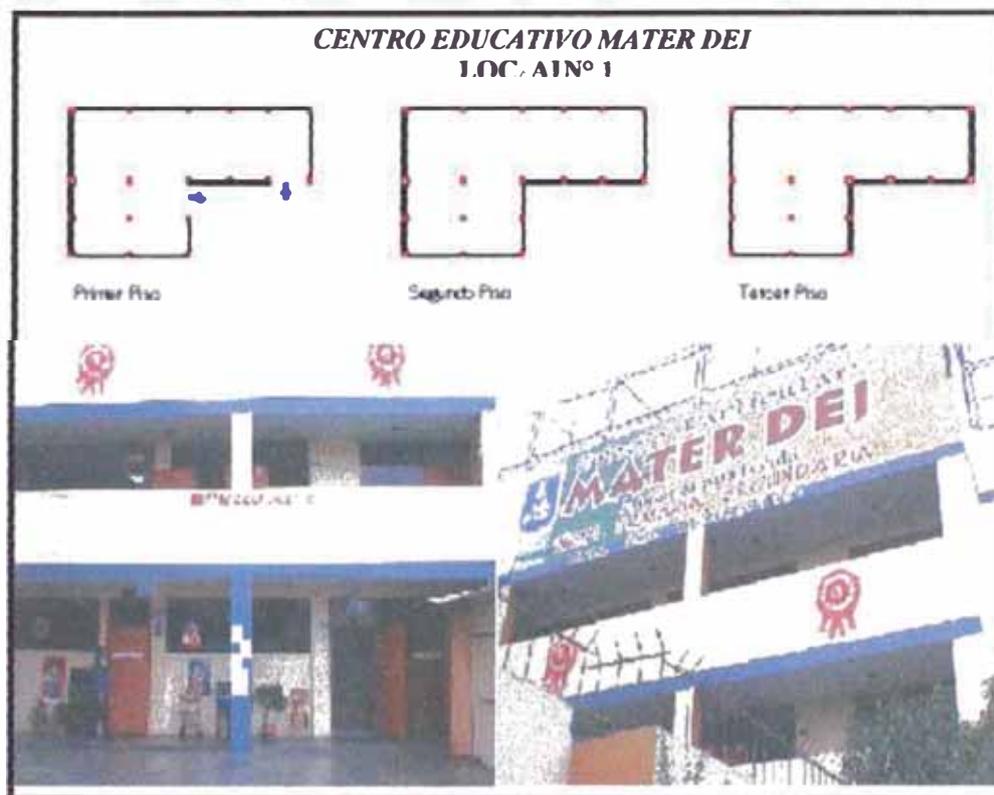
**Centro Educativo Particular Mater Dei**  
Av. Alameda del Corregidor Urbanización Las Viñas de la Molina

**Local N° 1.-** esta edificación tiene 6 años de construcción alberga alrededor de 150 alumnos, su estructura es aporticada de concreto armado de 3 niveles más azotea, el estado de las columnas, vigas y muros son aceptables, no presentan fisuras ni otro tipo de daño.

El centro educativo cuenta con un croquis de evacuación ubicado en un lugar visible, con señalización adecuada de zonas de seguridad sísmica distribuida en toda el área del colegio. Asimismo posee un equipo de primeros auxilios en caso de ocurrencia de una emergencia, solo que en caso de sismo podría verse afectada por Torsión de su estructura, por lo que se recomendaría se pararla en dos cuerpos mediante una junta.

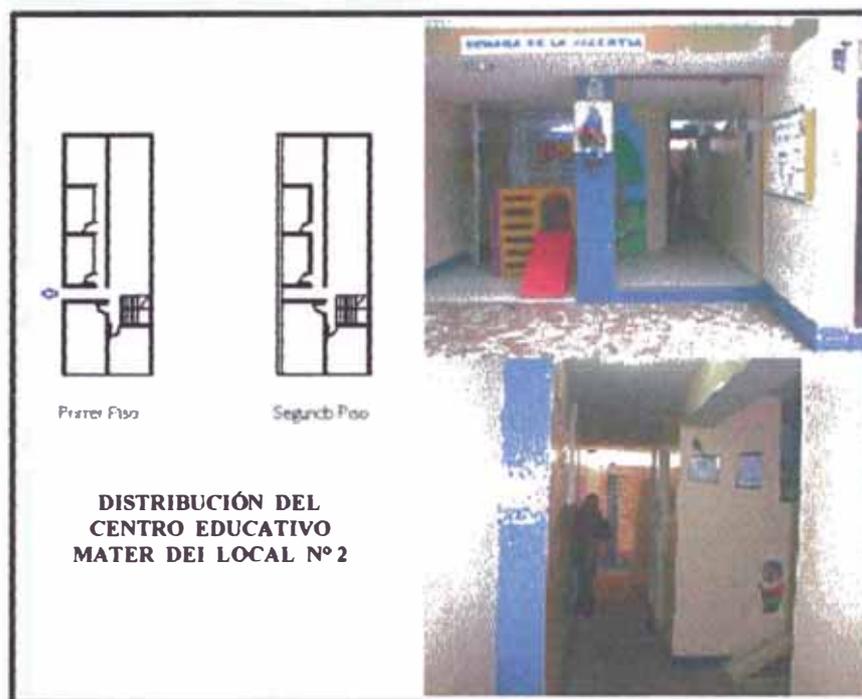
**Local 2.-** Esta edificación tiene dos niveles completamente construido y una antigüedad aproximada de 9 años, su sistema estructural se basa en muros portantes de albañilería confinados con columnas de concreto armado, su techo es una losa aligerada de 20 cm de espesor, solo en el primer nivel, en la parte trasera de la edificación se encuentra cubierta por un material ligero y esta apoyada directamente sobre los muros, este local funciona en una vivienda adaptada para centro educativo inicial.

Las condiciones generales de la edificación es aceptable, además se debe resaltar que esta edificación posee un equipo de primeros auxilios ubicado adecuadamente al lado de la puerta principal, y es aquí por donde evacua la población estudiantil hacia el parque ubicado frente al centro educativo. Pero en caso de la ocurrencia de un evento sísmico la edificación estructuralmente no se dañaría, sino presentaría una vulnerabilidad estructural debido al congestionamiento que se produciría por sus pasadizos estrechos.

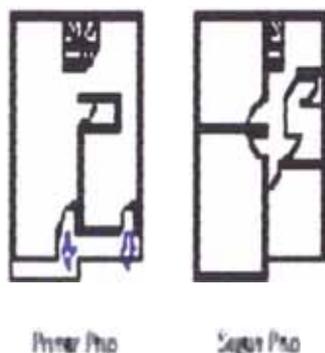
**Centro Educativo Inicial Los Sauces**  
Av. la Alameda del Corregidor Mz. El Lt.1 Las Viñas de la Molina

Debemos destacar que este centro educativo inicial es una vivienda que ha sido adaptada para funcionar como nido, tal como la mayoría de centros educativos iniciales y nidos. Este local educativo no cuenta con señalización alguna de las rutas de escape y no posee láminas protectoras contra el sismo en las ventanas. Asimismo existe un vitral en la escalera que sería un peligro para los niños en caso de vibración extrema.

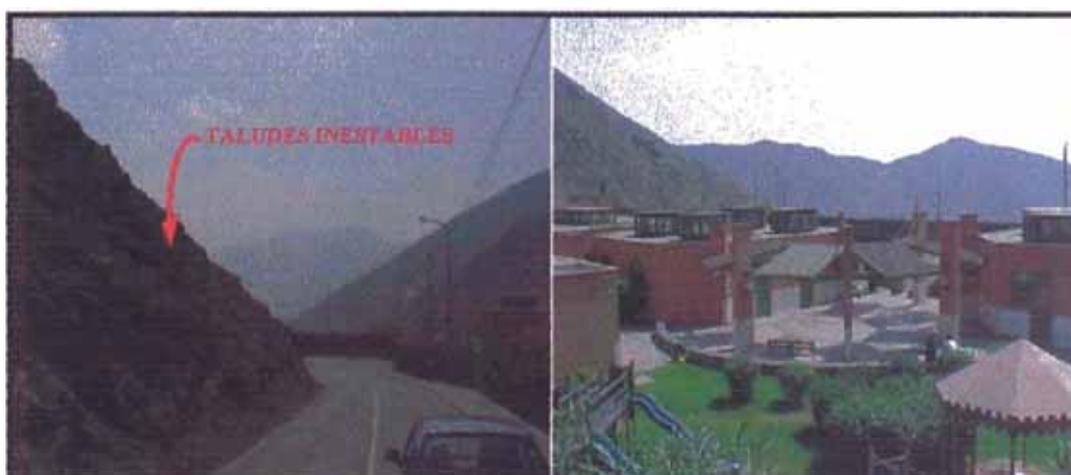
**Centro Educativo Particular Villa Caritas**  
Calle Hurón 405 Urbanización Rinconada del Lago

Este centro educativo fue construido en el año de 1984. El área del centro educativo se encuentra rodeada de cerros con taludes abruptos los cuales han sido estabilizados con plantación de árboles pinos, con excepción de los cerros que colindan con la carretera de acceso a este centro educativo y a la del colegio San Pedro, donde estos presentan taludes inestables que en el caso de la presencia de un evento sísmico produciría desprendimientos de rocas lo que ocasionaría que la carretera quede bloqueada. Las estructuras que constituyen las aulas se han cimentado sobre terrazas con corte y relleno con estructuras con techos con cubiertas no convencionales. Además se observó que este centro educativo no cuenta con señalización de evacuación y zonas seguras para casos de sismo.

del colegio presenta pequeñas grietas en la zona de viga central. El Colegio sufrió daños durante los terremotos de 1966 y 1974, habiendo sido reparados los problemas de columna corta que existieron. El local donde se ubica el nido es una construcción nueva, este se encuentra en las faldas del Cerro con pendientes abruptas, que si bien es cierto el talud ha sido estabilizado, pero existe riesgo de caída de rocas de las partes altas del talud, por lo que se sugiere colocar una malla de dos cuerpos de alto; además se pudo apreciar que los vidrios de los salones del nido carecen de láminas protección contra sismos.

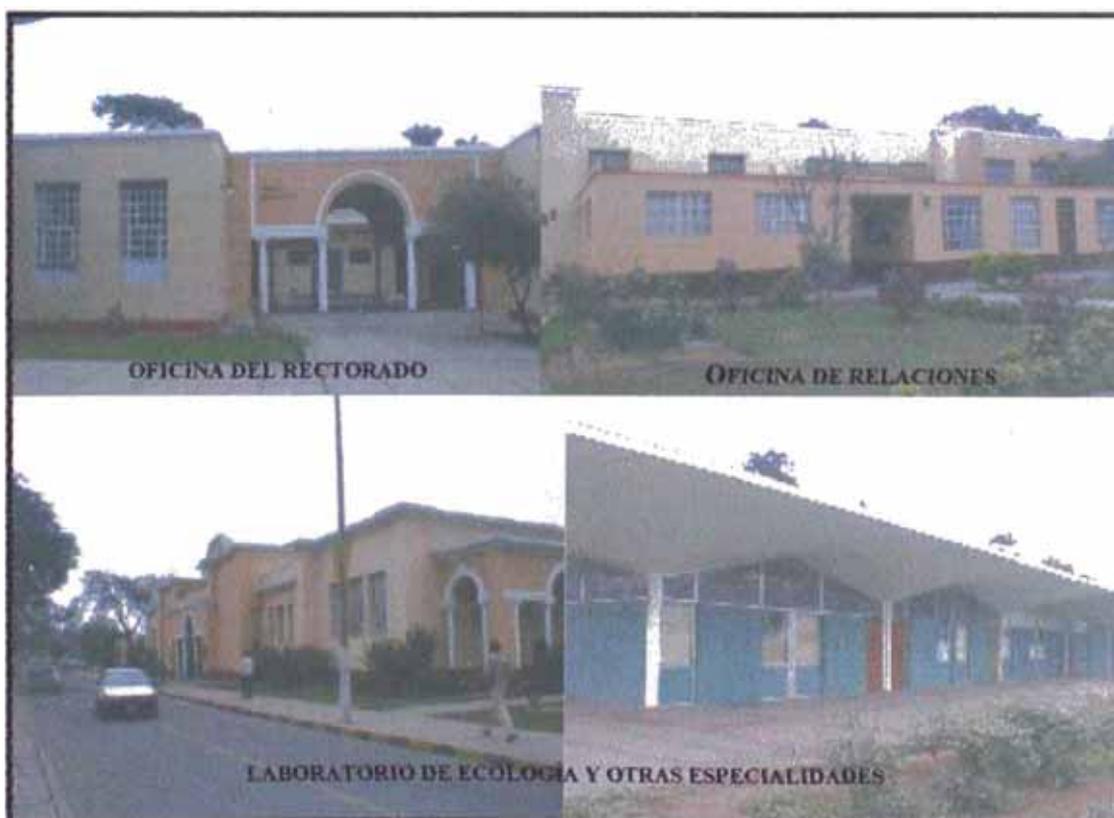
### **Universidad Agraria La Molina**

La mayoría de las edificaciones de esta casa de estudio es de un nivel; en terremotos anteriores ha sufrido varios daños incluso han colapsado varias

de sus edificaciones que han tenido que ser construidas nuevamente, de las inspecciones realizadas a algunos locales de esta universidad se pudo apreciar la presencia de edificaciones antiguas como el Departamento de Actividades Culturales, que esta por muros de bloquetas de 5 m. de alto, y con mochetas del mismo material. También se inspeccionó la Capilla de la Universidad, este edificio se encuentra en regular estado, sus muros tienen una altura de 5 m, cubierto con un techo ligero de calamina, el mismo que se apoya sobre los muros y estos carece de viga collar. La Universidad Nacional Agraria de La Molina dispone de una extensa área libre que serviría como zona de refugio en caso de un gran evento sísmico, que afecte a las urbanizaciones circundantes.

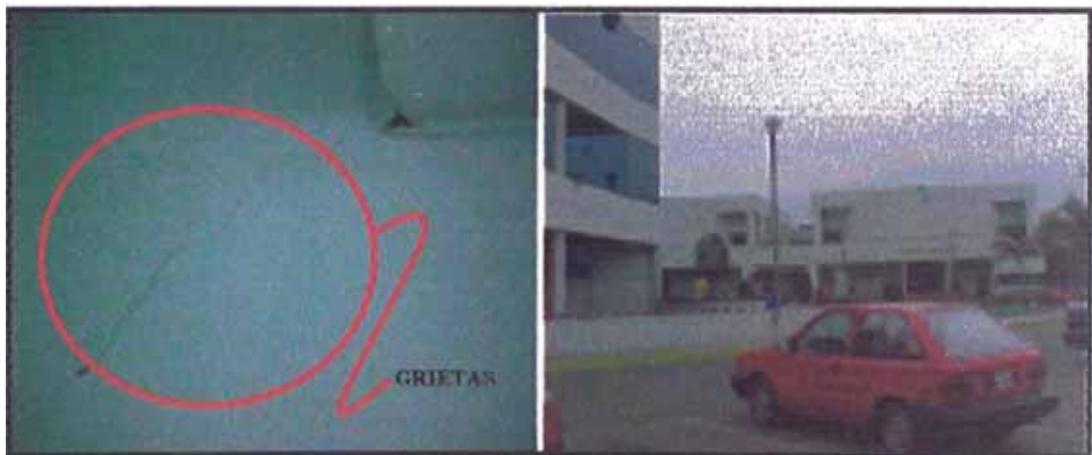
### **Universidad San Martín de Porras Facultad de Medicina Av. la Alameda del Corregidor Urbanización El Remanso**

Esta universidad esta constituida por un conjunto de edificios, la estructura esta basado en un sistema dual de concreto armado, cuyos elementos sismorresistentes están constituidos por muros, vigas y columnas, como la universidad cuenta con varios edificios, para la inspección se tomo al azar tres de ellas y estos son: administrativo, Laboratorios y Aulas. En el

edificio Administrativo se pudo observar la adecuada señalización de las rutas de escape. la existencia de rutas de escape bien señalizadas y también la existencia de extintores ubicados en lugares adecuados del edificio. En el edificio de Laboratorios se encontró pequeñas grietas en el tercer piso donde se encuentran ubicados los laboratorio de Genética y Biología Molecular y en el edificio de aulas se pudo verificar la falta de señalización de las rutas de escape, por lo que se recomienda implementarlas. Se concluye que por tratarse de edificaciones relativamente nuevo, construido con normas de sismorresistencia, ante la presencia de un evento sísmico tendría un buen comportamiento.

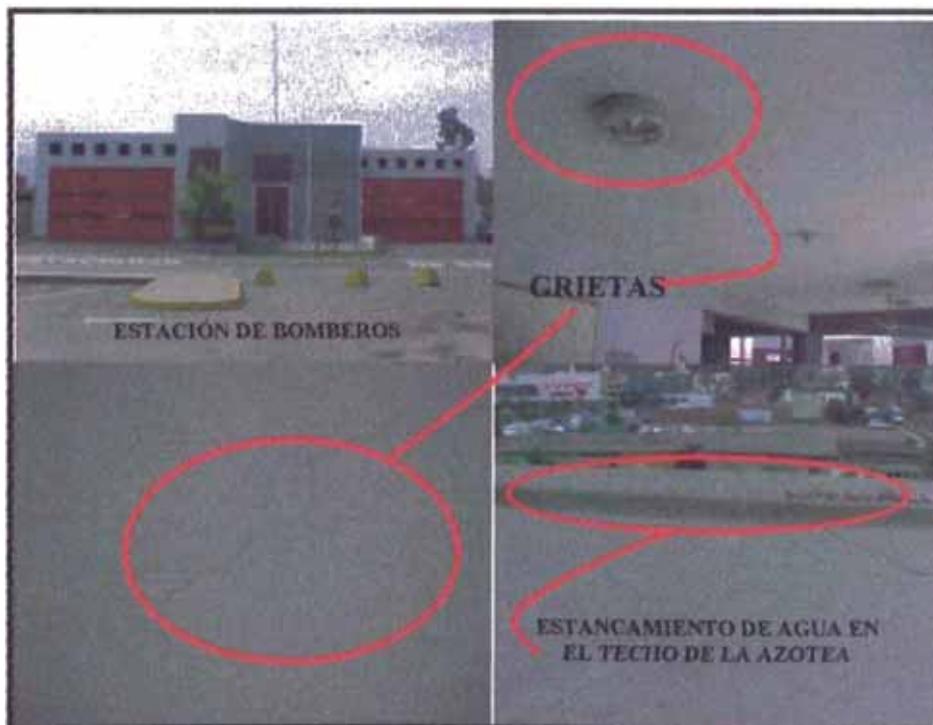
### **Estación de Bomberos**

La estructura de esta edificación esta constituido por un sistema dual de muros y columnas de concreto armado con vigas peraltadas y Tijerales

provocaría la concentración de esfuerzos durante los sismos y estas fallarían; en este caso es recomendable liberar las columnas de los muros mediante una junta a fin de evitar daño en las columnas. También se pudo observar en estos corredores la existencia de elementos que obstaculizan el libre desplazamiento por ellos originando turgurización que constituye una fuente de vulnerabilidad no estructural, ante la presencia de un evento sísmico estos elementos obstaculizarían las rutas de escape, provocando que la evacuación sea difícil, por lo que se recomendaría el traslado de estos elementos a zonas mas despejadas. Asimismo en el departamento de Investigaciones Criminales se encontraron rajaduras en los muros y techos, aparentemente originadas por la contracción de fragua del concreto y también se aprecio la existencia de filtraciones en muros y techos atribuibles a fugas de agua que pueden originar deterioro de los elementos resistentes del edificio, por lo que se recomienda una pronta reparación de los mismos.

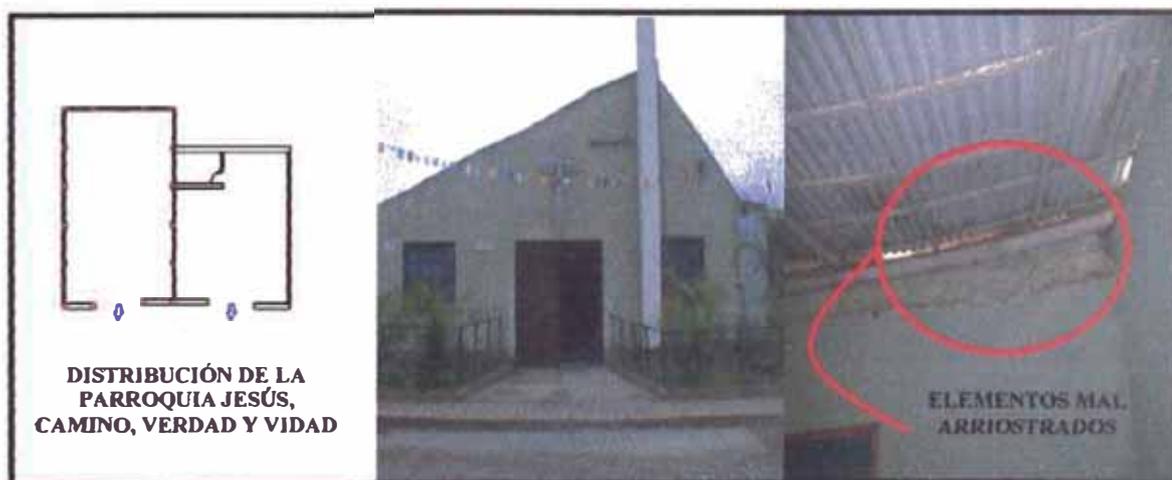
**Parroquia Jesús: Camino, Verdad y Vida**  
Pasaje Las Fresas 123, Urbanización MUSA, III Etapa.

Esta edificación tiene un área construida de 208 m<sup>2</sup>, cuenta con dos ambientes principales: Salón Parroquial y Capilla.

*Capilla.-* Es un ambiente amplio con capacidad para albergar a 100 personas aproximadamente. Su estructura se basa en un sistema aporticado viga-columna en los muros perimetrales del ambiente y de una cobertura ligera de calamina, apoyada sobre reticulados de acero, con una altura máxima de 10 m en la parte central de la nave, los muros perimetrales tienen viga collar. Se observó también, la existencia de 16 columnas de concreto armado de 30 x 40 cm<sup>2</sup> de sección distribuidas en los cuatro muros de la nave. Se detectó la presencia de algunas fisuras muy leves en muros, pero que solamente han afectado el revestimiento. En cuanto a una posible evacuación en caso de emergencia, ésta es directa a través de la puerta principal, y en dirección al parque.

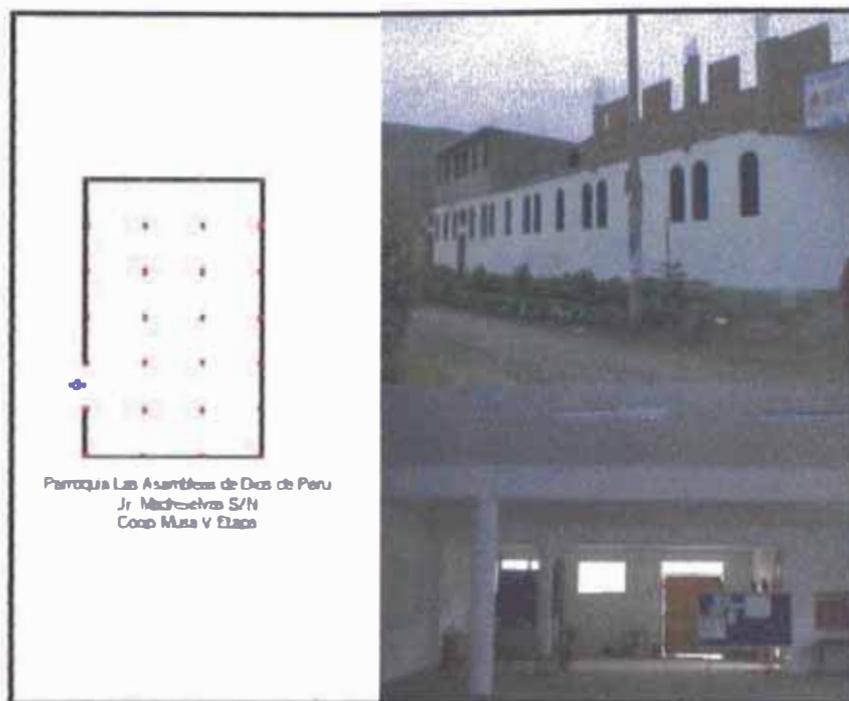
**Iglesia Evangélica “Asambleas de Dios”.**  
Jirón Madreselvas s/n, Urbanización MUSA V Etapa.

La estructura de esta edificación se basa en un sistema aporticado con una antigüedad aproximada de 12 años y con capacidad de recibir 100 a 150 personas. Esta constituida por dos niveles: un primer nivel construido y en funcionamiento, un segundo nivel construido parcialmente, y en proyecto un tercer nivel, y una profundidad de cimentación de 1.20 m según versiones de los administradores del local. El techo es una losa aligerada de 20 cm de espesor, excepto en el sector delantero de la nave principal existe una cobertura ligera con carácter provisional. Esta cobertura se apoya en la viga collar que existe sobre los muros. No se aprecian fisuras ni problemas en la base de los muros, ni en las columnas que tienen una sección de 25 x 40 cm<sup>2</sup>. Existe sin embargo, un riesgo de desprendimiento de rocas sueltas que se encuentran en el cerro colindante, por lo que se estabilizarlos adecuadamente. Este templo no cuenta con una señalización de rutas de escape.

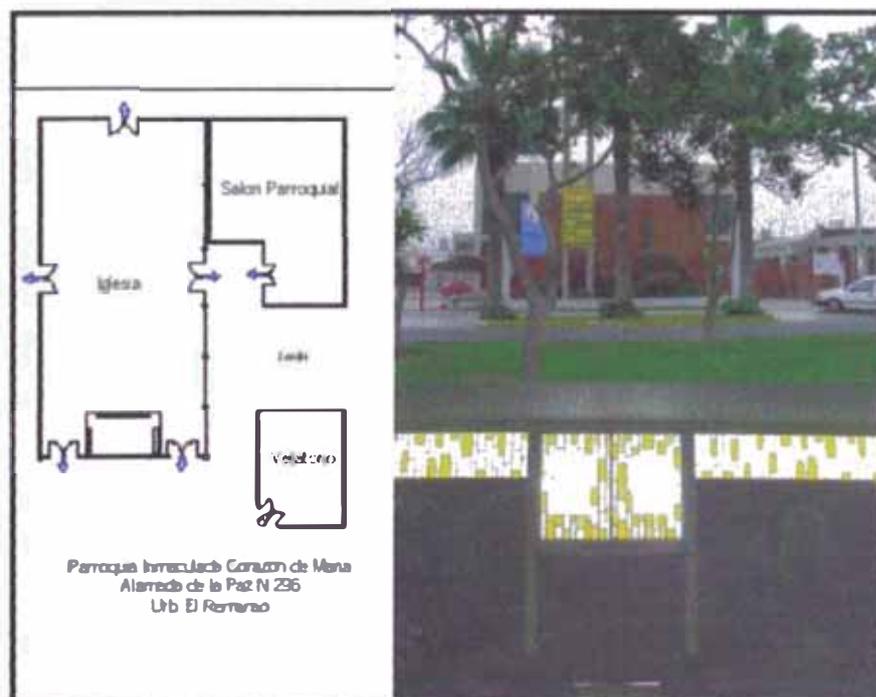
### Iglesia Inmaculado Corazón

Esta edificación está conformada por tres bloques: templo, velatorio y salón parroquial. La estructura del templo esta constituido por muros perimetrales con techo de cubierta metálica y falso cielo, se observo que no existe una señalización de las rutas de escape y que los grandes vitrales, no poseen ningún tipo de protección en el caso de vibración extrema. El velatorio es una estructura de mampostería con techo ligero y posee un Tijeral con Fibrablock de cubierta, no cuenta con una señalización de rutas de escape. Finalmente el salón Parroquial es una estructura con muros y pórticos de concreto armado cuya construcción finalizo en 1996. Aquí se pudo observar la falta de señalización de las rutas de escape. En ninguno de los bloques se encontraron evidencias de falla estructural.
