**ESTUDIO DE LOS EFECTOS DEL FENÓMENO DE "EL NIÑO" 1,997-98
EN EL TRAMO PACASMAYO – DIVISIÓN BAYÓVAR
Y EN LA CIUDAD DE CHICLAYO**

TESIS

**Efectos del Fenómeno de "El Niño" 1997-98 en el Tramo Pacasmayo -
División Bayóvar de la Carretera Panamericana Norte**

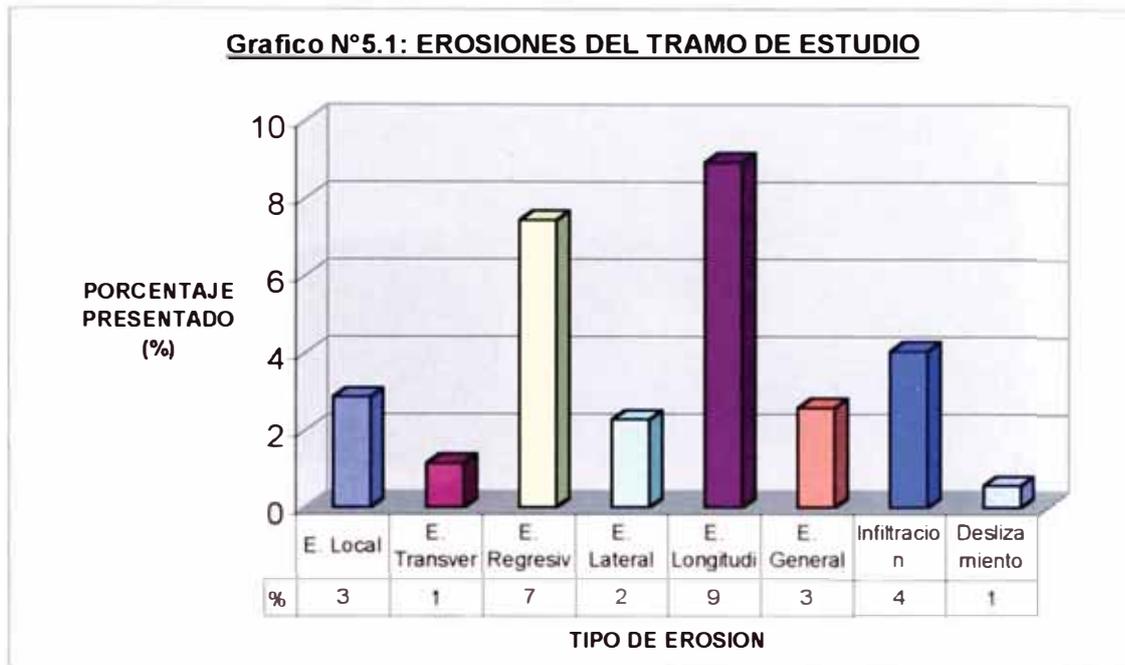
A) La cantidad y magnitud de daños observados (ver cuadro 5.1, cuadro 5.2, grafico 5.1, plano 5.7 y plano 5.8).

- El 3% de las obras de arte presentó Erosión Local, y solo en el tramo Lambayeque-División Bayóvar se presentó el 1.5%.
- El 1% de las obras de arte presentó Erosión Transversal, y solo en el tramo Lambayeque-División Bayóvar se presentó el 0.5%.
- El 7% de las obras de arte presentó Erosión Regresiva, y solo en el tramo Lambayeque-División Bayóvar se presentó el 5%.
- El 9% de los 219.6 Km. de vía presentó Erosión Longitudinal, y solo en el tramo Lambayeque-División Bayóvar se presentó el 7%.
- El 3% de las obras de arte presentó Erosión General, y solo en el tramo Lambayeque-División Bayóvar se presentó el 3%.
- El 4% de los 219.6 Km. de vía presentó Infiltración, y solo en el tramo Lambayeque-División Bayóvar se presentó el 4%.

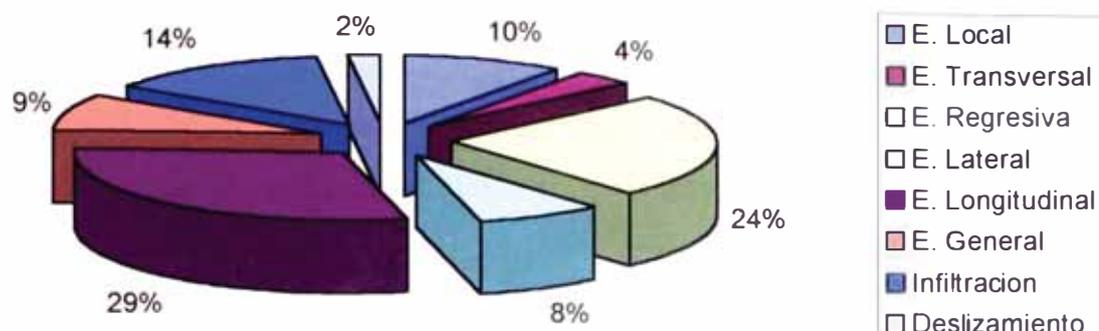
Grafico 5.2: PORCENTAJES RELATIVOS DE EROSIONES PRESENTADAS

- El 10% de los daños fue ocasionado por Erosión Local, y solo en el tramo Lambayeque- División Bayóvar se presento el 5%.
- El 4% de los daños fue ocasionado por Erosión Transversal, y solo en el tramo Lambayeque- División Bayóvar se presento el 1%.
- El 24% de los daños fue ocasionado por Erosión Regresiva, y solo en el tramo Lambayeque- División Bayóvar se presento el 16%.
- El 8% de los daños fue ocasionado por Erosión Lateral.
- El 29% de los daños fue ocasionado por Erosión Longitudinal, y solo en el tramo Lambayeque-División Bayóvar se presento el 29%.
- El 9% de los daños fue ocasionado por Erosión General, y solo en el tramo Lambayeque-División Bayóvar se presento el 9%.
- El 14% de los daños fue ocasionado por Infiltración, y solo en el tramo Lambayeque-División Bayóvar se presento el 13%.
- El 2% de los daños fue ocasionado por Deslizamiento.

Se concluye que el 73% de los daños se presento en el Tramo Lambayeque-División Bayóvar.
