ANEXO 3.1.- LAMINAS

ANEXO 3.2.- FOTOS

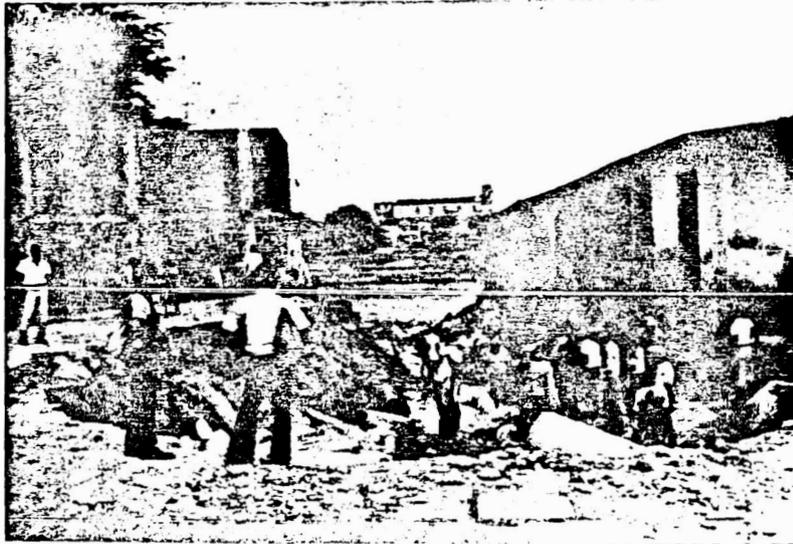
FOTO 3-3: Vista del Jr. Piura en Castilla.-  
La fuerte erosión se produjo al -  
drenar hacia el río la laguna que se formó  
en el mercado.

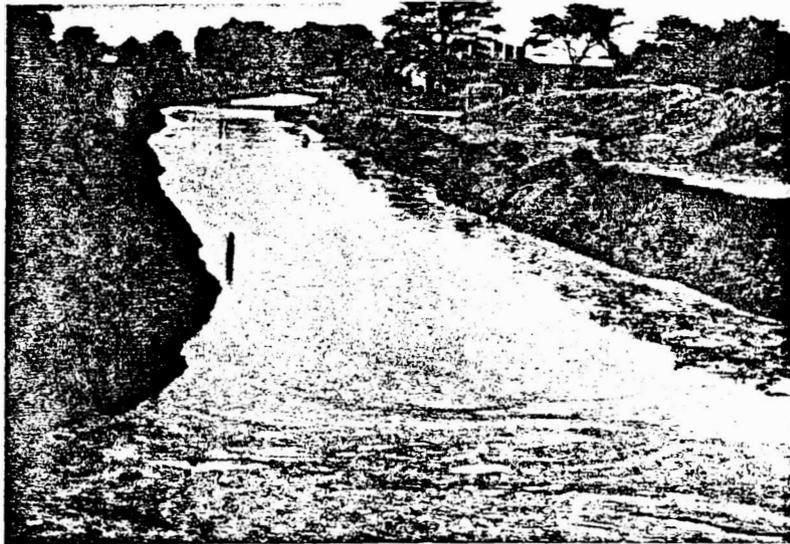
FOTO 3-4: Vista del dren que se construyó du  
rante la emergencia para evacuar -  
las aguas de la laguna que se formó en el --  
Mercado Modelo de Piura.

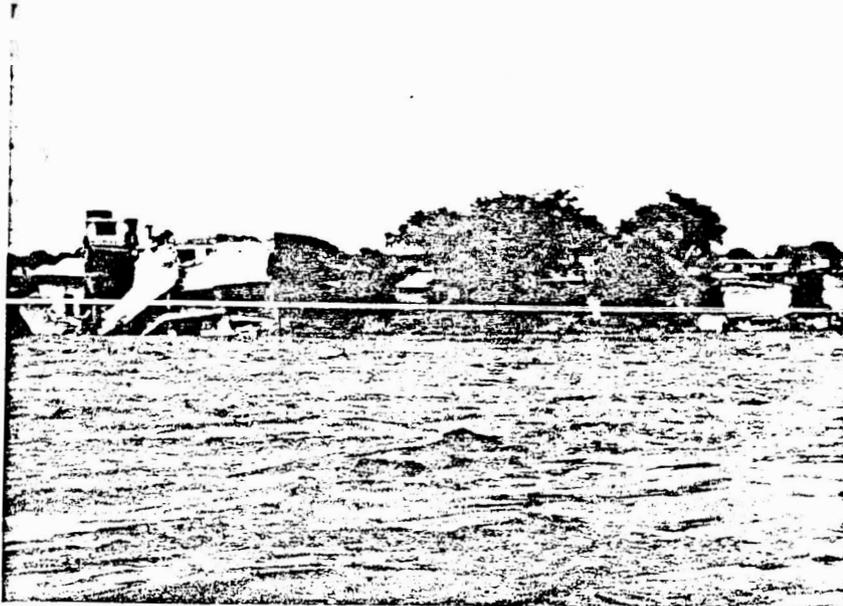
FOTO 3-7: El río Piura en una de sus crecien-  
tes. Se puede observar la destruc-  
ción de las construcciones ubicadas en sus -  
márgenes.

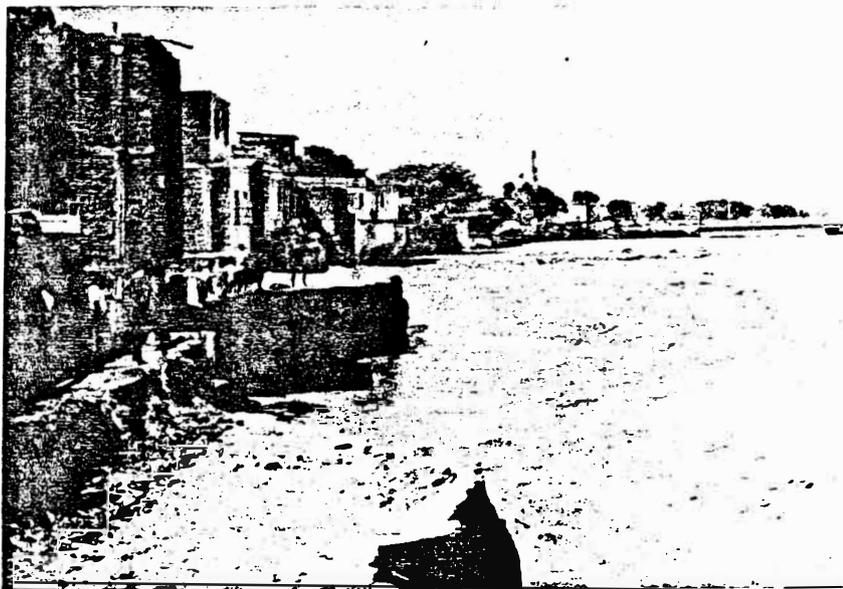
FOTO 3-8: Fuerte erosión en la ribera izquier-  
da del río. Se puede observar que -  
las defensas han sido destruidas comprometien-  
do la cimentación de las edificaciones.

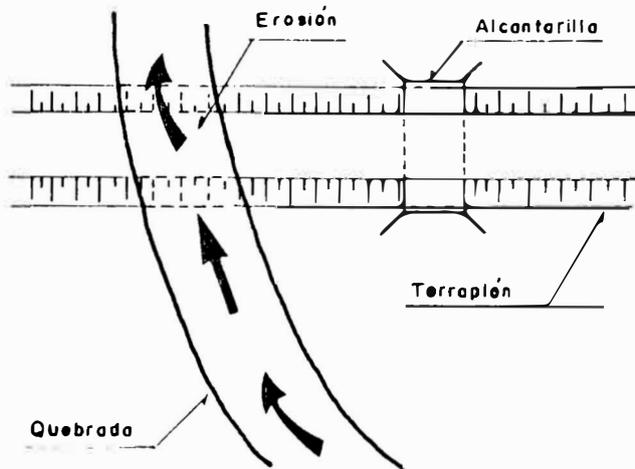
Fig. 5-2 CASO TÍPICO DE ALCANTARILLA MAL UBICADA.

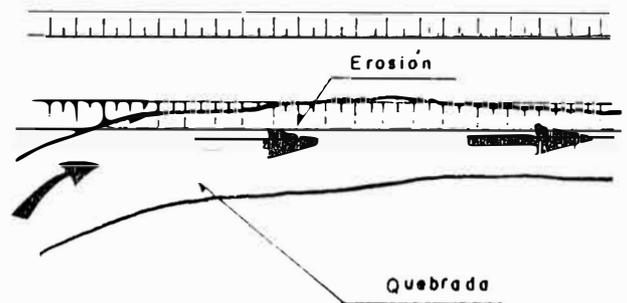
Fig 5-3 CASO TÍPICO DE FLUJO PARALELO A LA VIA.

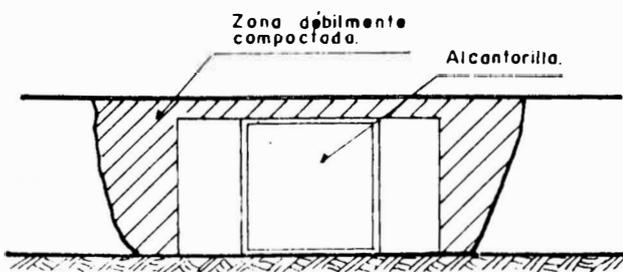
Fig. 5-4 EROSION AL COSTADO DE LA ALCANTARILLA. ESTA ZONA ES SUSCEPTIBLE AL FENÓMENO DE TUBIFICACION.

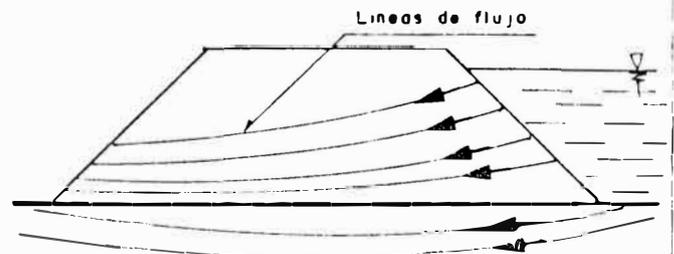
Fig. 5-5 FILTRACION EN EL TERRAPLEN. CONDICION PREVIA AL FENÓMENO DE TUBIFICACION.

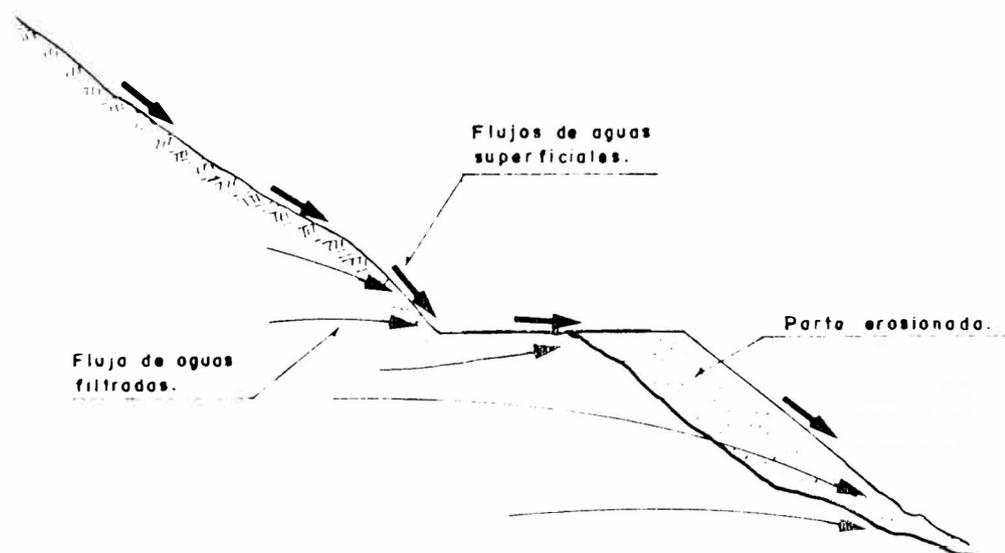
Fig 5-6 EROSIONES EN CORTES A MEDIA LADERA.

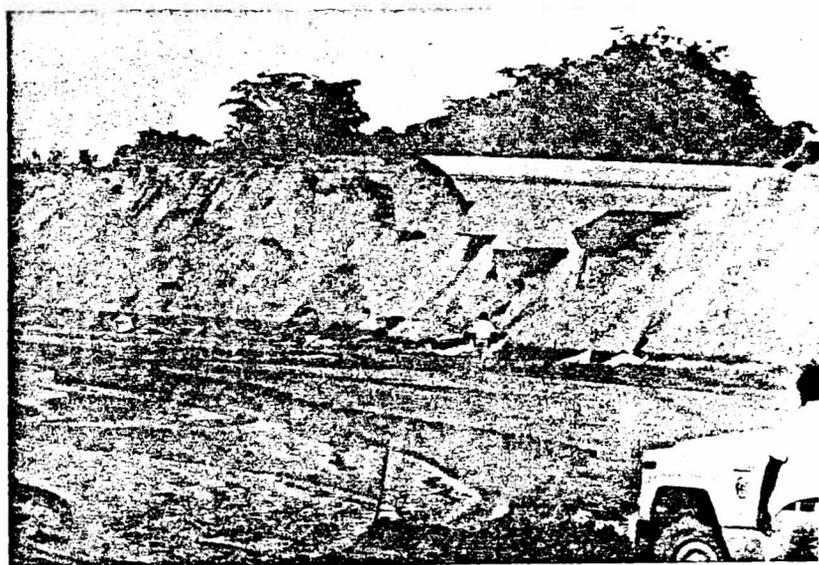
FOTO 6-4: Vista de la Qda. "La Abuela" desde otro ángulo. Se observa la tremenda erosión que arrasó con el terraplén, la caja del canal y la alcantarilla.

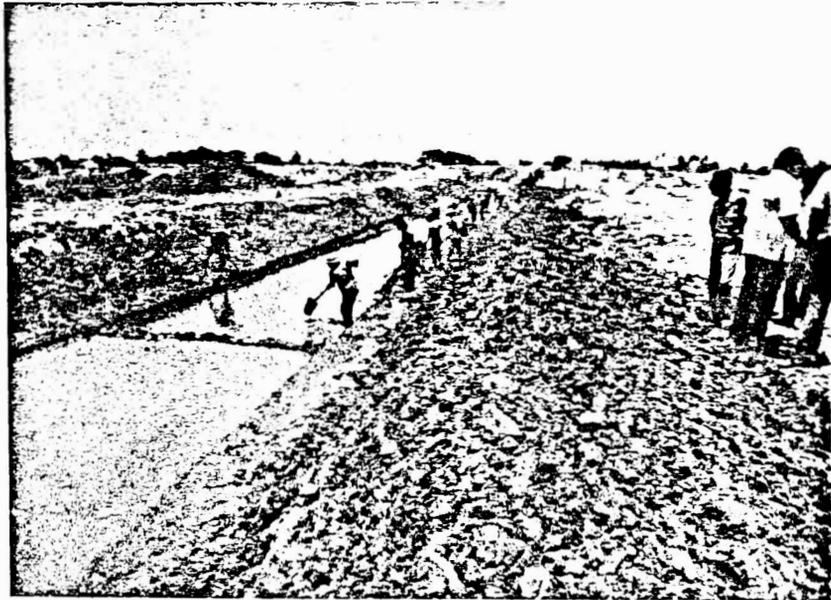
FOTO 6-11: Canal Narihualá. Se observa que está -  
totalmente colmatado, debido básicamen-  
te a que el terreno es más alto que el borde del  
canal.

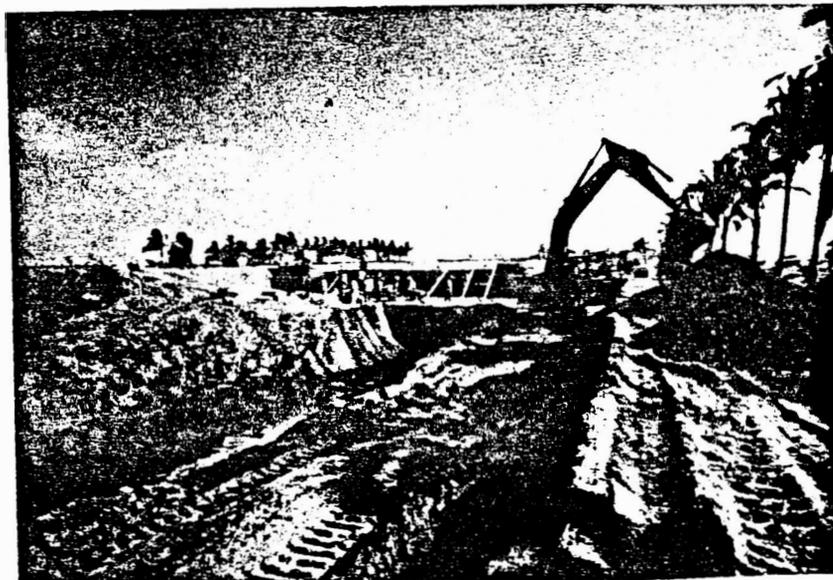
FOTO 6-12: Toma de Mocará. La acción erosiva del  
río la afectó al igual que al resto -  
de tomas en el Bajo Piura. Se observa la colmata-  
ción del canal.
