**Universidad Nacional de Ingeniería**

“EL SISMO DE OCTUBRE 3, 1974 Y SUS  
EFECTOS EN MONTECRICO — LIMA

**TESIS**

**Lima — Perú — 1976**

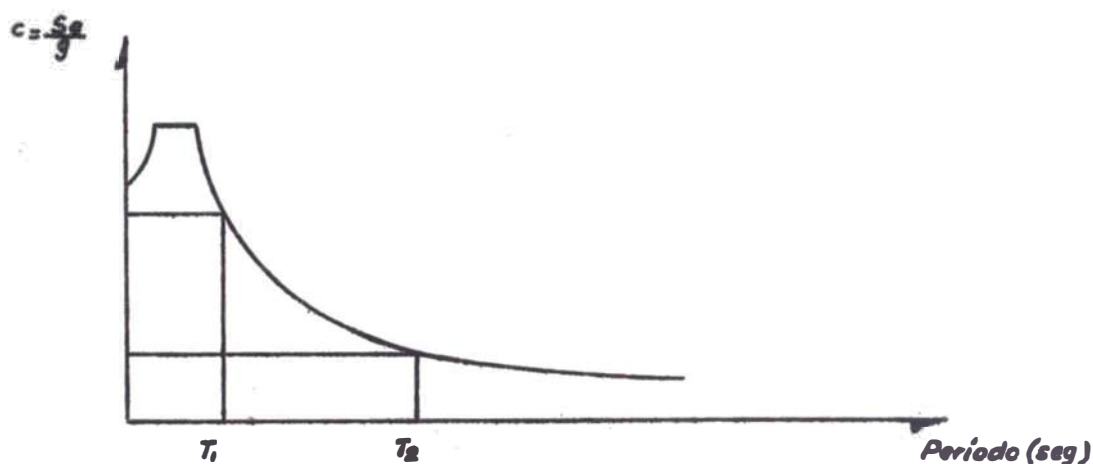
ESPECTRO DE ACELERACION

Si sabemos que el Espectro teórico - de las Normas Peruanas, normalizado al 15% G, es el que se muestra en la Fig.Nº26 (Anexo I) y que es validero cuando se trata de suelos duros, podemos asumir que esta curva obedecerá también a las condiciones del suelo en el que se halla enclavada la edificación analizada. De aquí se desprende que esta sería una de las causas por las que la estructura falló en la dirección antes indicada; así :

$T_1$  = Período en la dirección del lado mayor de la sección de la columna.
