FOTOS

LAGUNA LASUNTAY

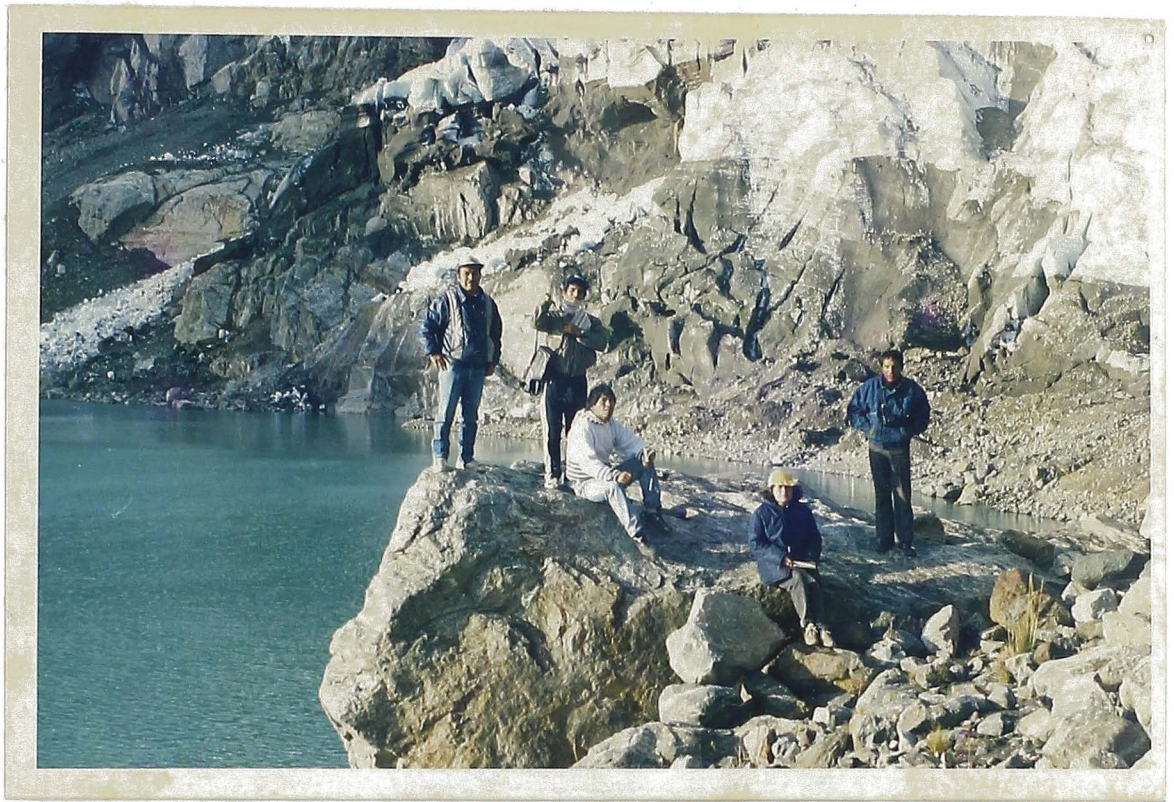
FOTO Nº 02.- Vista de las personas de la expedición a las lagunas para ver sus problemas, y sus posibles soluciones (Agosto 92).

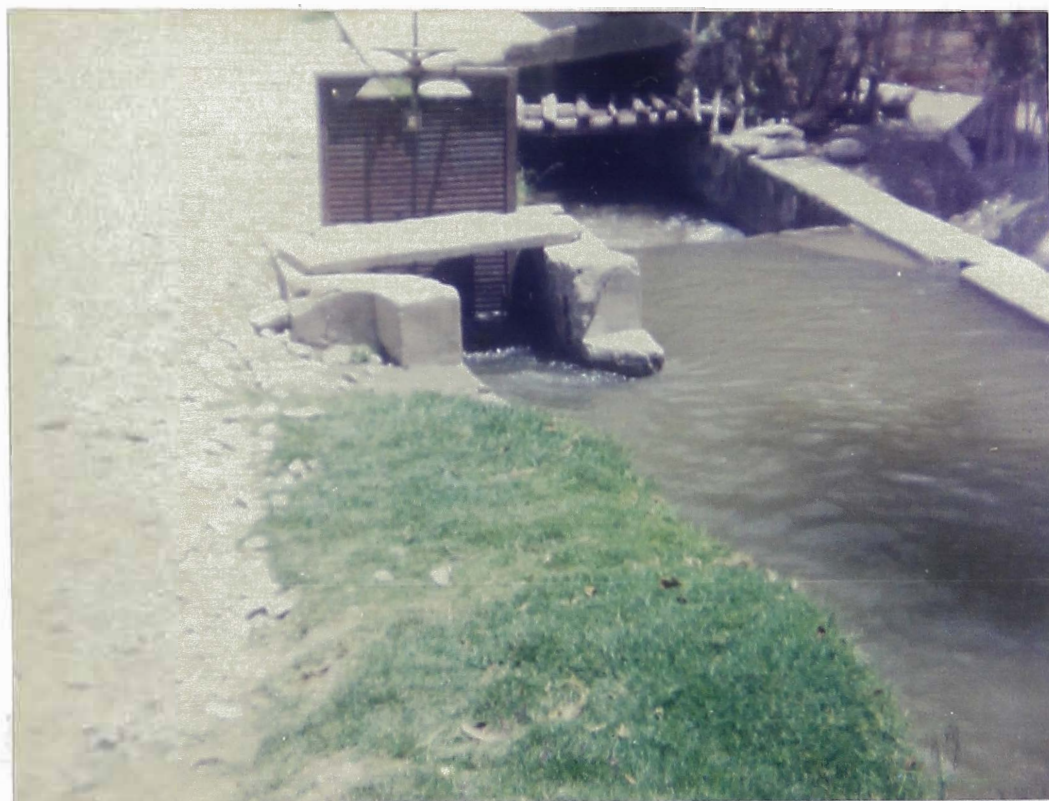
FOTO N^o 08.- Vista de la captación de agua el cual es llevado hasta la planta de tratamiento de vilcacoto por un canal, el agua proviene de las lagunas y abastece a la ciudad de Huancayo.
