**UNIVERSIDAD NACIONAL DE INGENIERÍA
FACULTAD DE INGENIERÍA CIVIL**

**EVALUACIÓN, CONSTRUCCIÓN, REHABILITACIÓN Y
MANTENIMIENTO DEL SISTEMA VIAL URBANO DEL
DISTRITO LOS OLIVOS**

TESIS

**Lima – Perú
2011**

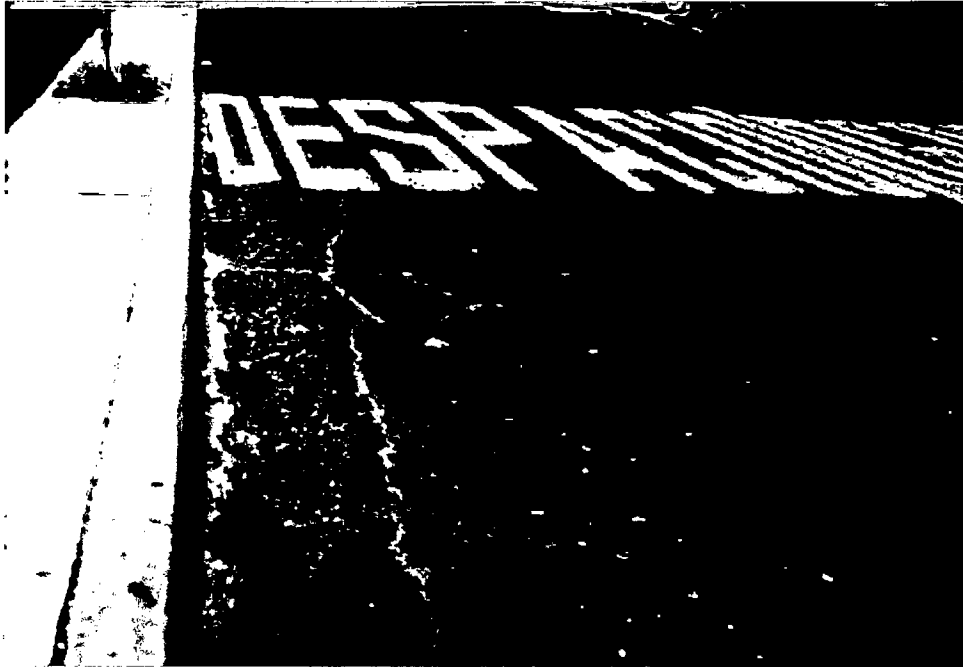
Foto N° 28. Nivel bajo de fisuramiento de borde.

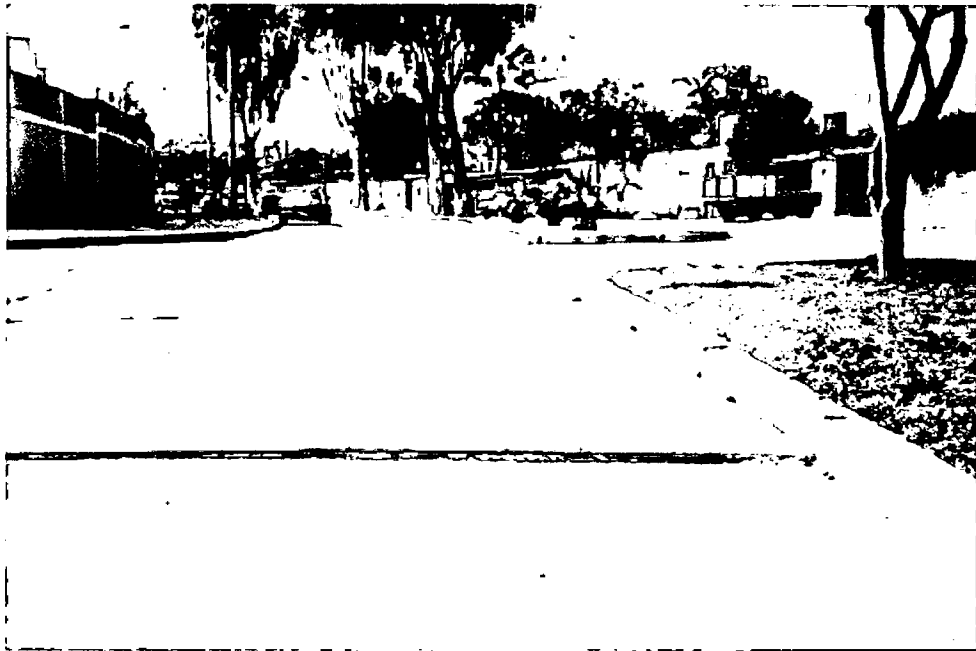
Foto N° 54. Nivel moderado de dislocamiento.

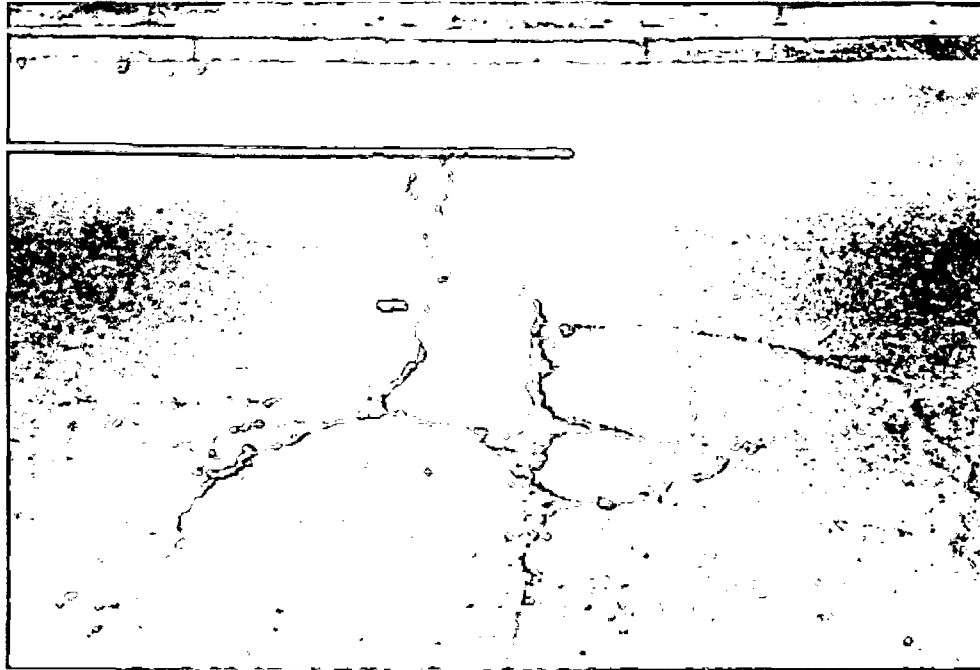
- Fisuras > 20 mm
- Fisuras selladas o no, con dislocamiento > 10 mm

Foto N° 64. Nivel alto de fisuramiento transversal.
