UNIVERSIDAD NACIONAL DE INGENIERIA  
FACULTAD DE INGENIERIA CIVIL  
CISMID - DPMD

TESIS : "ESTUDIO DE LOS EFECTOS DEL FENOMENO DE EL NIÑO DE 1997-98, EN EL TRAMO DIVISION BAYOVAR DESVIO TALARA Y EN LA CIUDAD DE PIURA"

TESIS : "ESTUDIO DE LOS EFECTOS DEL FENOMENO DE EL NIÑO DE 1997-98 EN EL TRAMO DIVISION BAYOVAR DESVIO TALARA Y EN LA CIUDAD DE PIURA"

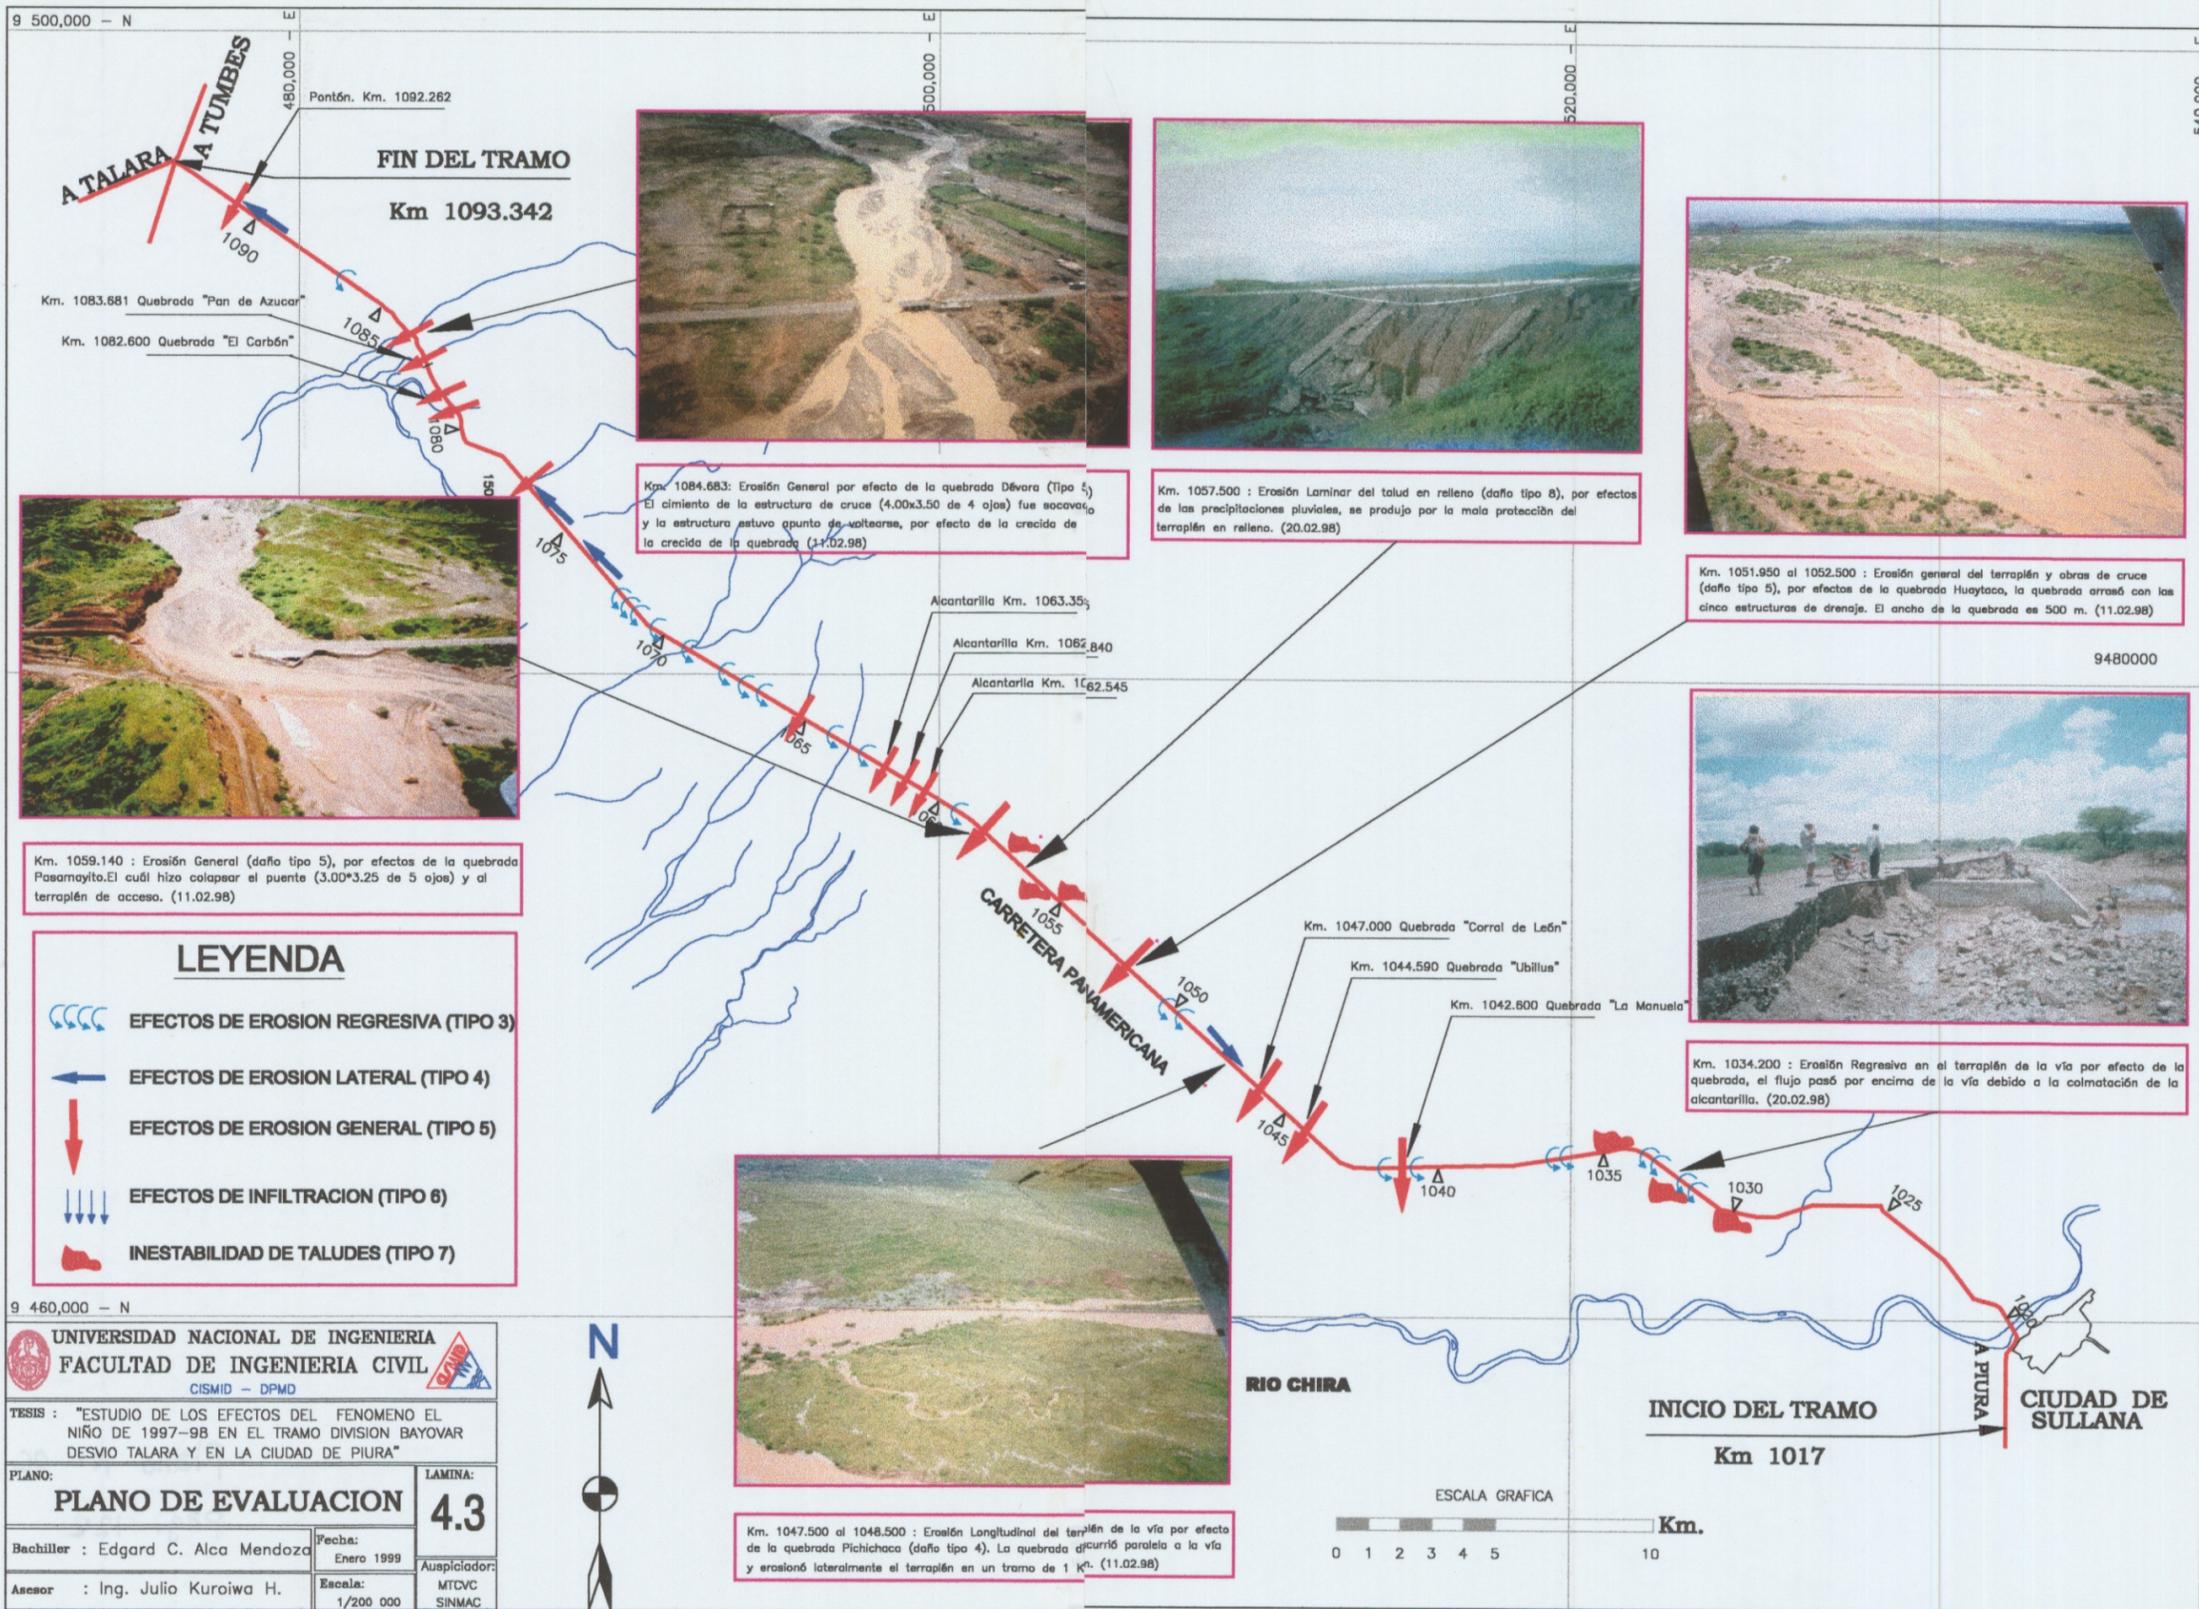
PLANO: **PLANO DE EVALUACION** LAMINA: **4.3**

Km. 1084.683: Erosión General por efecto de la quebrada Dévora (Tipo 5). El cimiento de la estructura de cruce (4.00x3.50 de 4 ojos) fue socavado y la estructura estuvo a punto de voltearse, por efecto de la crecida de la quebrada (11.02.98)

Km. 1057.500 : Erosión Laminar del talud en relleno (daño tipo 8), por efectos de las precipitaciones pluviales, se produjo por la mala protección del terraplén en relleno. (20.02.98)

Km. 1051.950 al 1052.500 : Erosión general del terraplén y obras de cruce (daño tipo 5), por efectos de la quebrada Huaytaco, la quebrada arrasó con las cinco estructuras de drenaje. El ancho de la quebrada es 500 m. (11.02.98)

Km. 1059.140 : Erosión General (daño tipo 5), por efectos de la quebrada Pasamayta. El cual hizo colapsar el puente (3.00\*3.25 de 5 ojos) y al terraplén de acceso. (11.02.98)

Km. 1047.500 al 1048.500 : Erosión Longitudinal del terraplén de la vía por efecto de la quebrada Pichichaca (daño tipo 4). La quebrada ocurrió paralela a la vía y erosionó lateralmente el terraplén en un tramo de 1 Km. (11.02.98)

Km. 1034.200 : Erosión Regresiva en el terraplén de la vía por efecto de la quebrada, el flujo pasó por encima de la vía debido a la colmatación de la alcantarilla. (20.02.98)

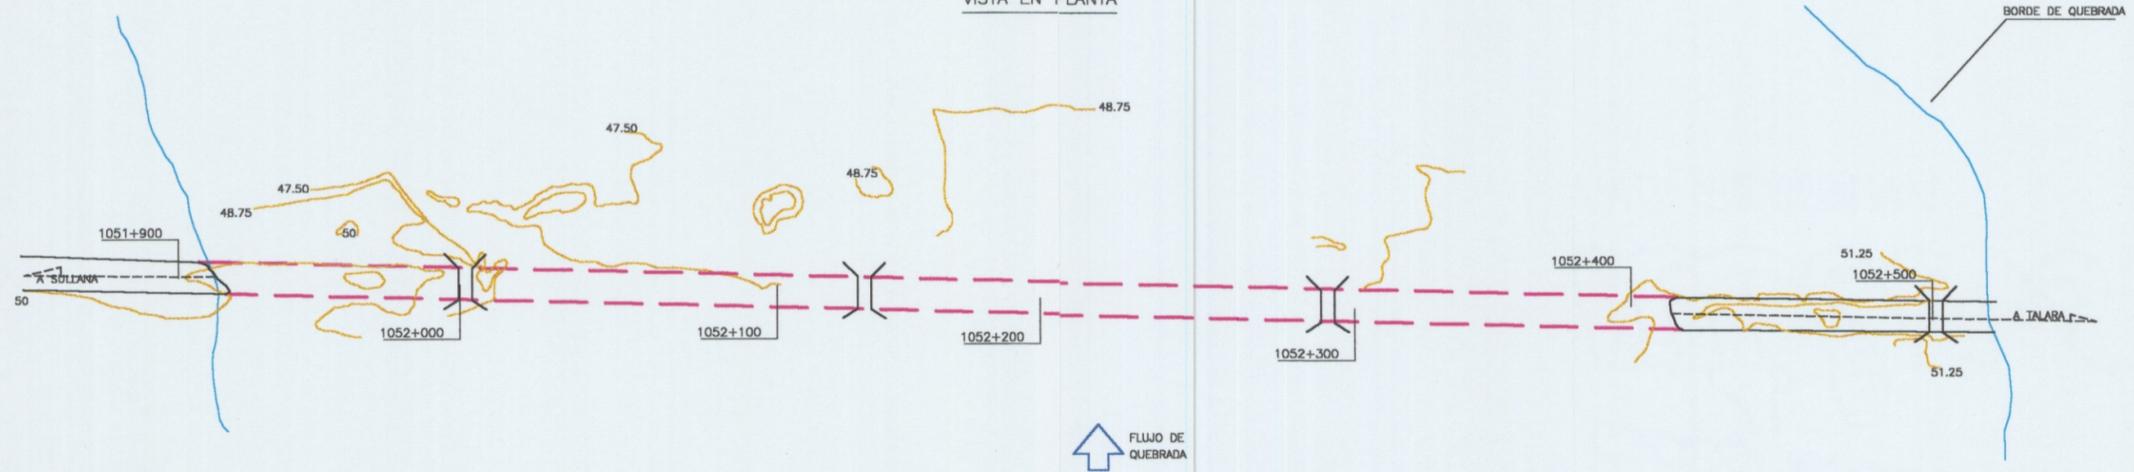
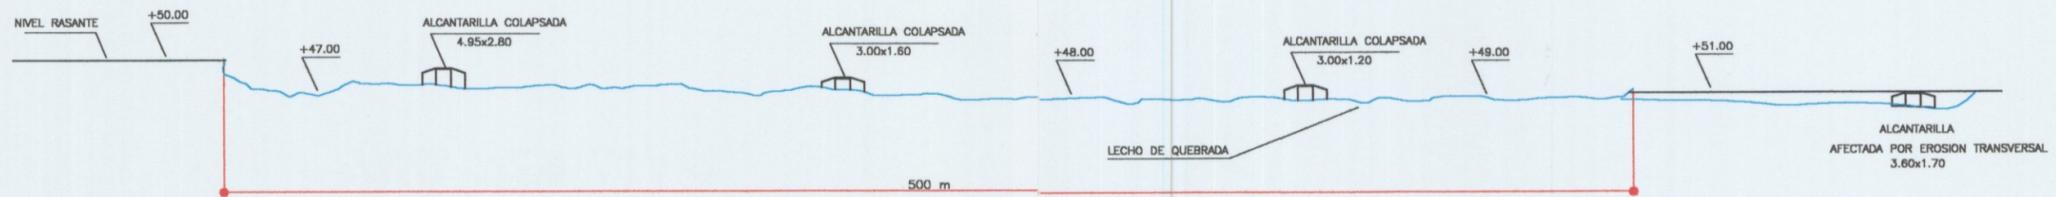
# QUEBRADA HUAYTACO

CURVAS DE NIVEL	
CARRETERA NO AFECTADA	
CARRETERA AFECTADA POR EROSION GENERAL	
BORDE DE QUEBRADA

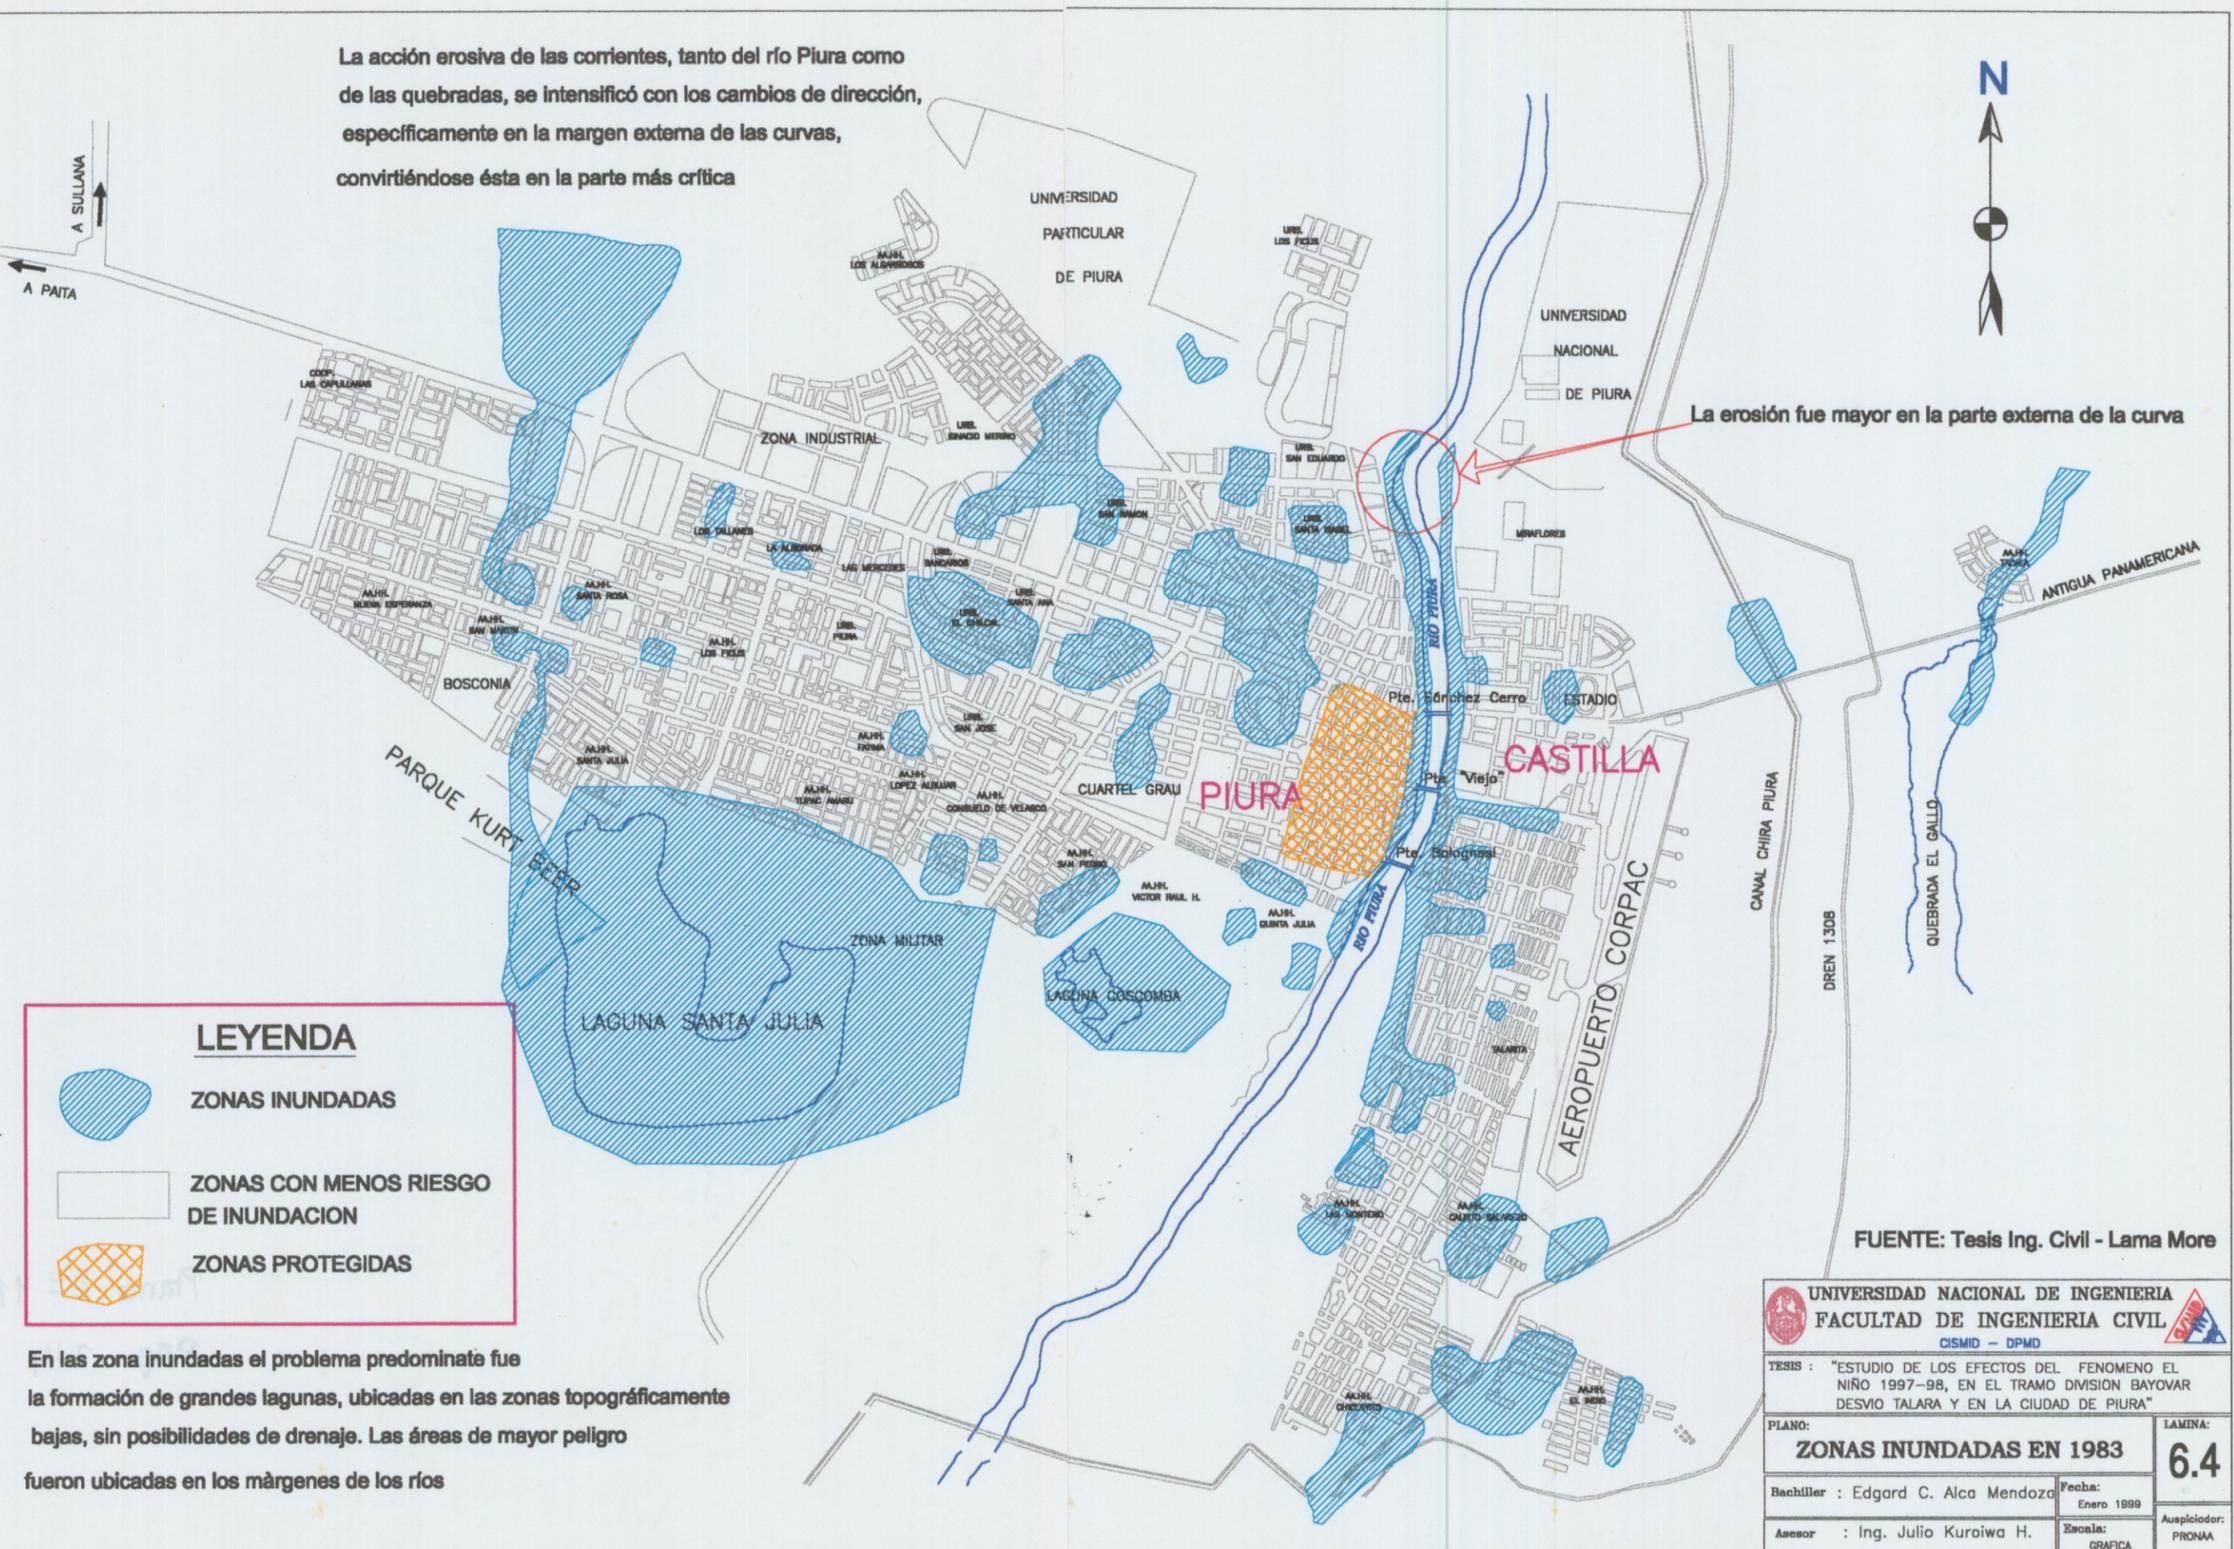
En las zona inundadas el problema predominante fue la formación de grandes lagunas, ubicadas en las zonas topográficamente bajas, sin posibilidades de drenaje. Las áreas de mayor peligro fueron ubicadas en los márgenes de los ríos

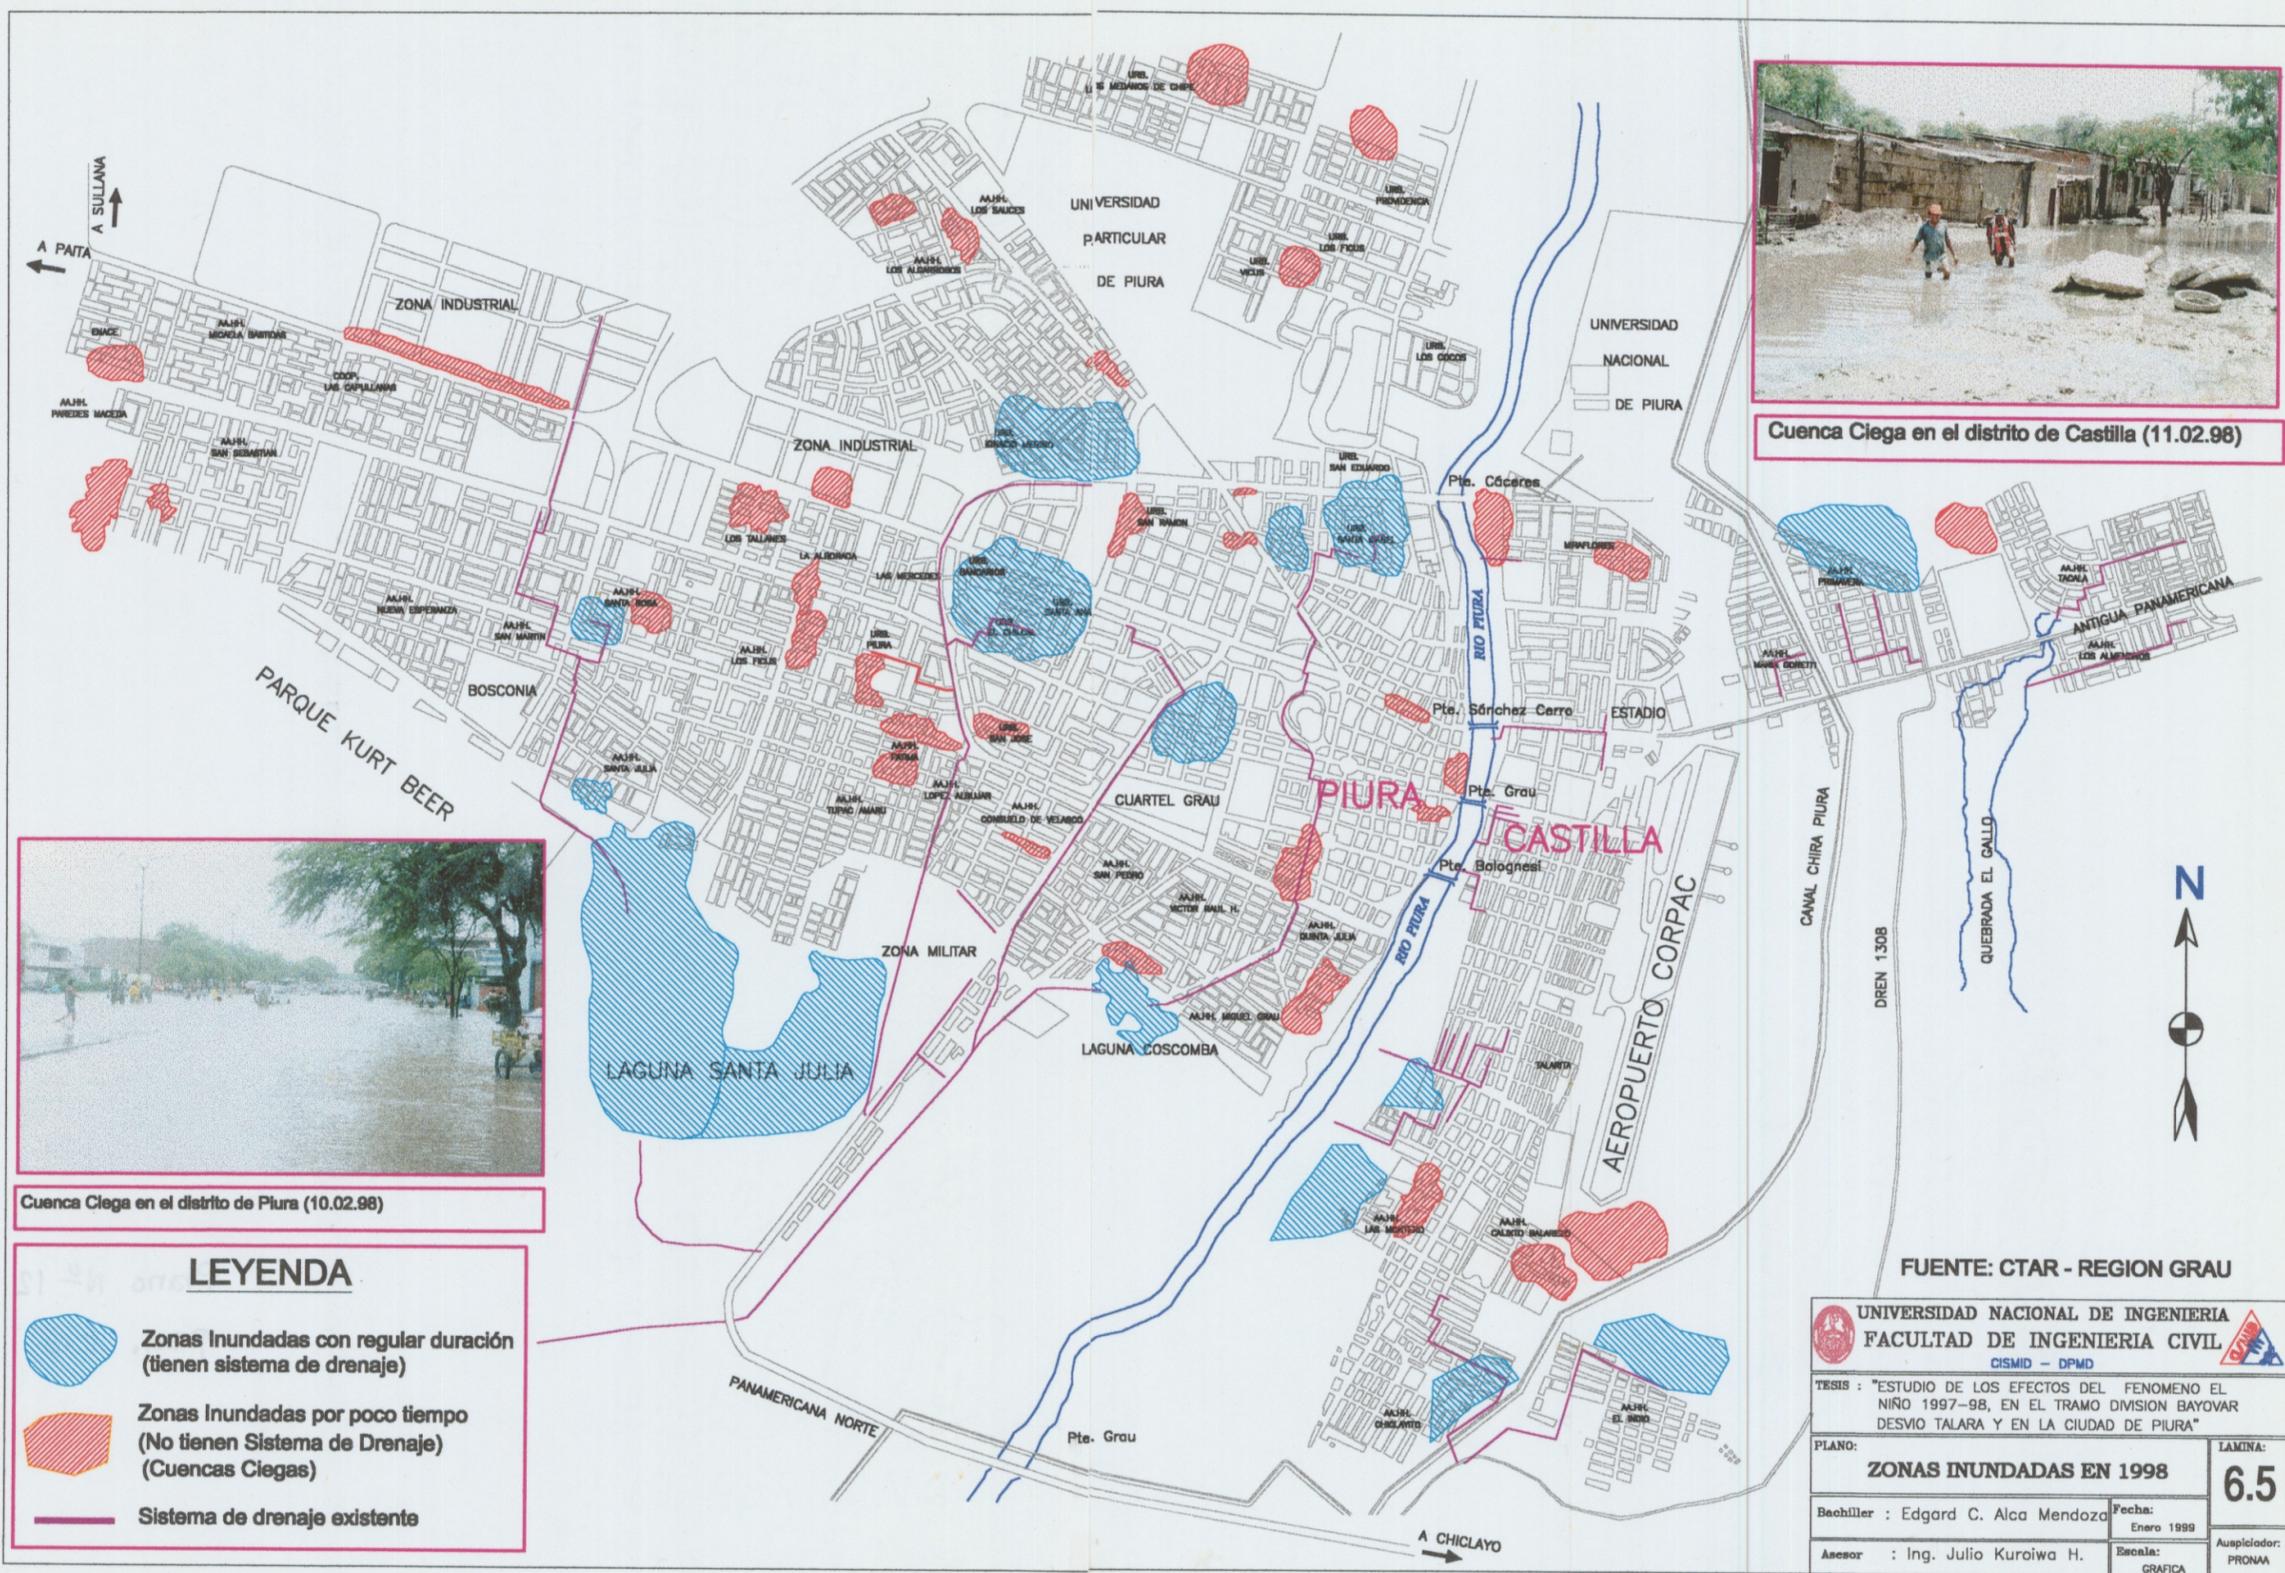
PLANO:	<b>ZONAS INUNDADAS EN 1998</b>	LAMINA:	<b>6.5</b>
Bachiller :	Edgard C. Alca Mendoza	Fecha:	Enero 1999
Aesor :	Ing. Julio Kuroiwa H.	Escala:	GRAFICA
		Auspiciador:	PRONAA

Cuenca Ciega en el distrito de Castilla (11.02.98)

Cuenca Ciega en el distrito de Piura (10.02.98)

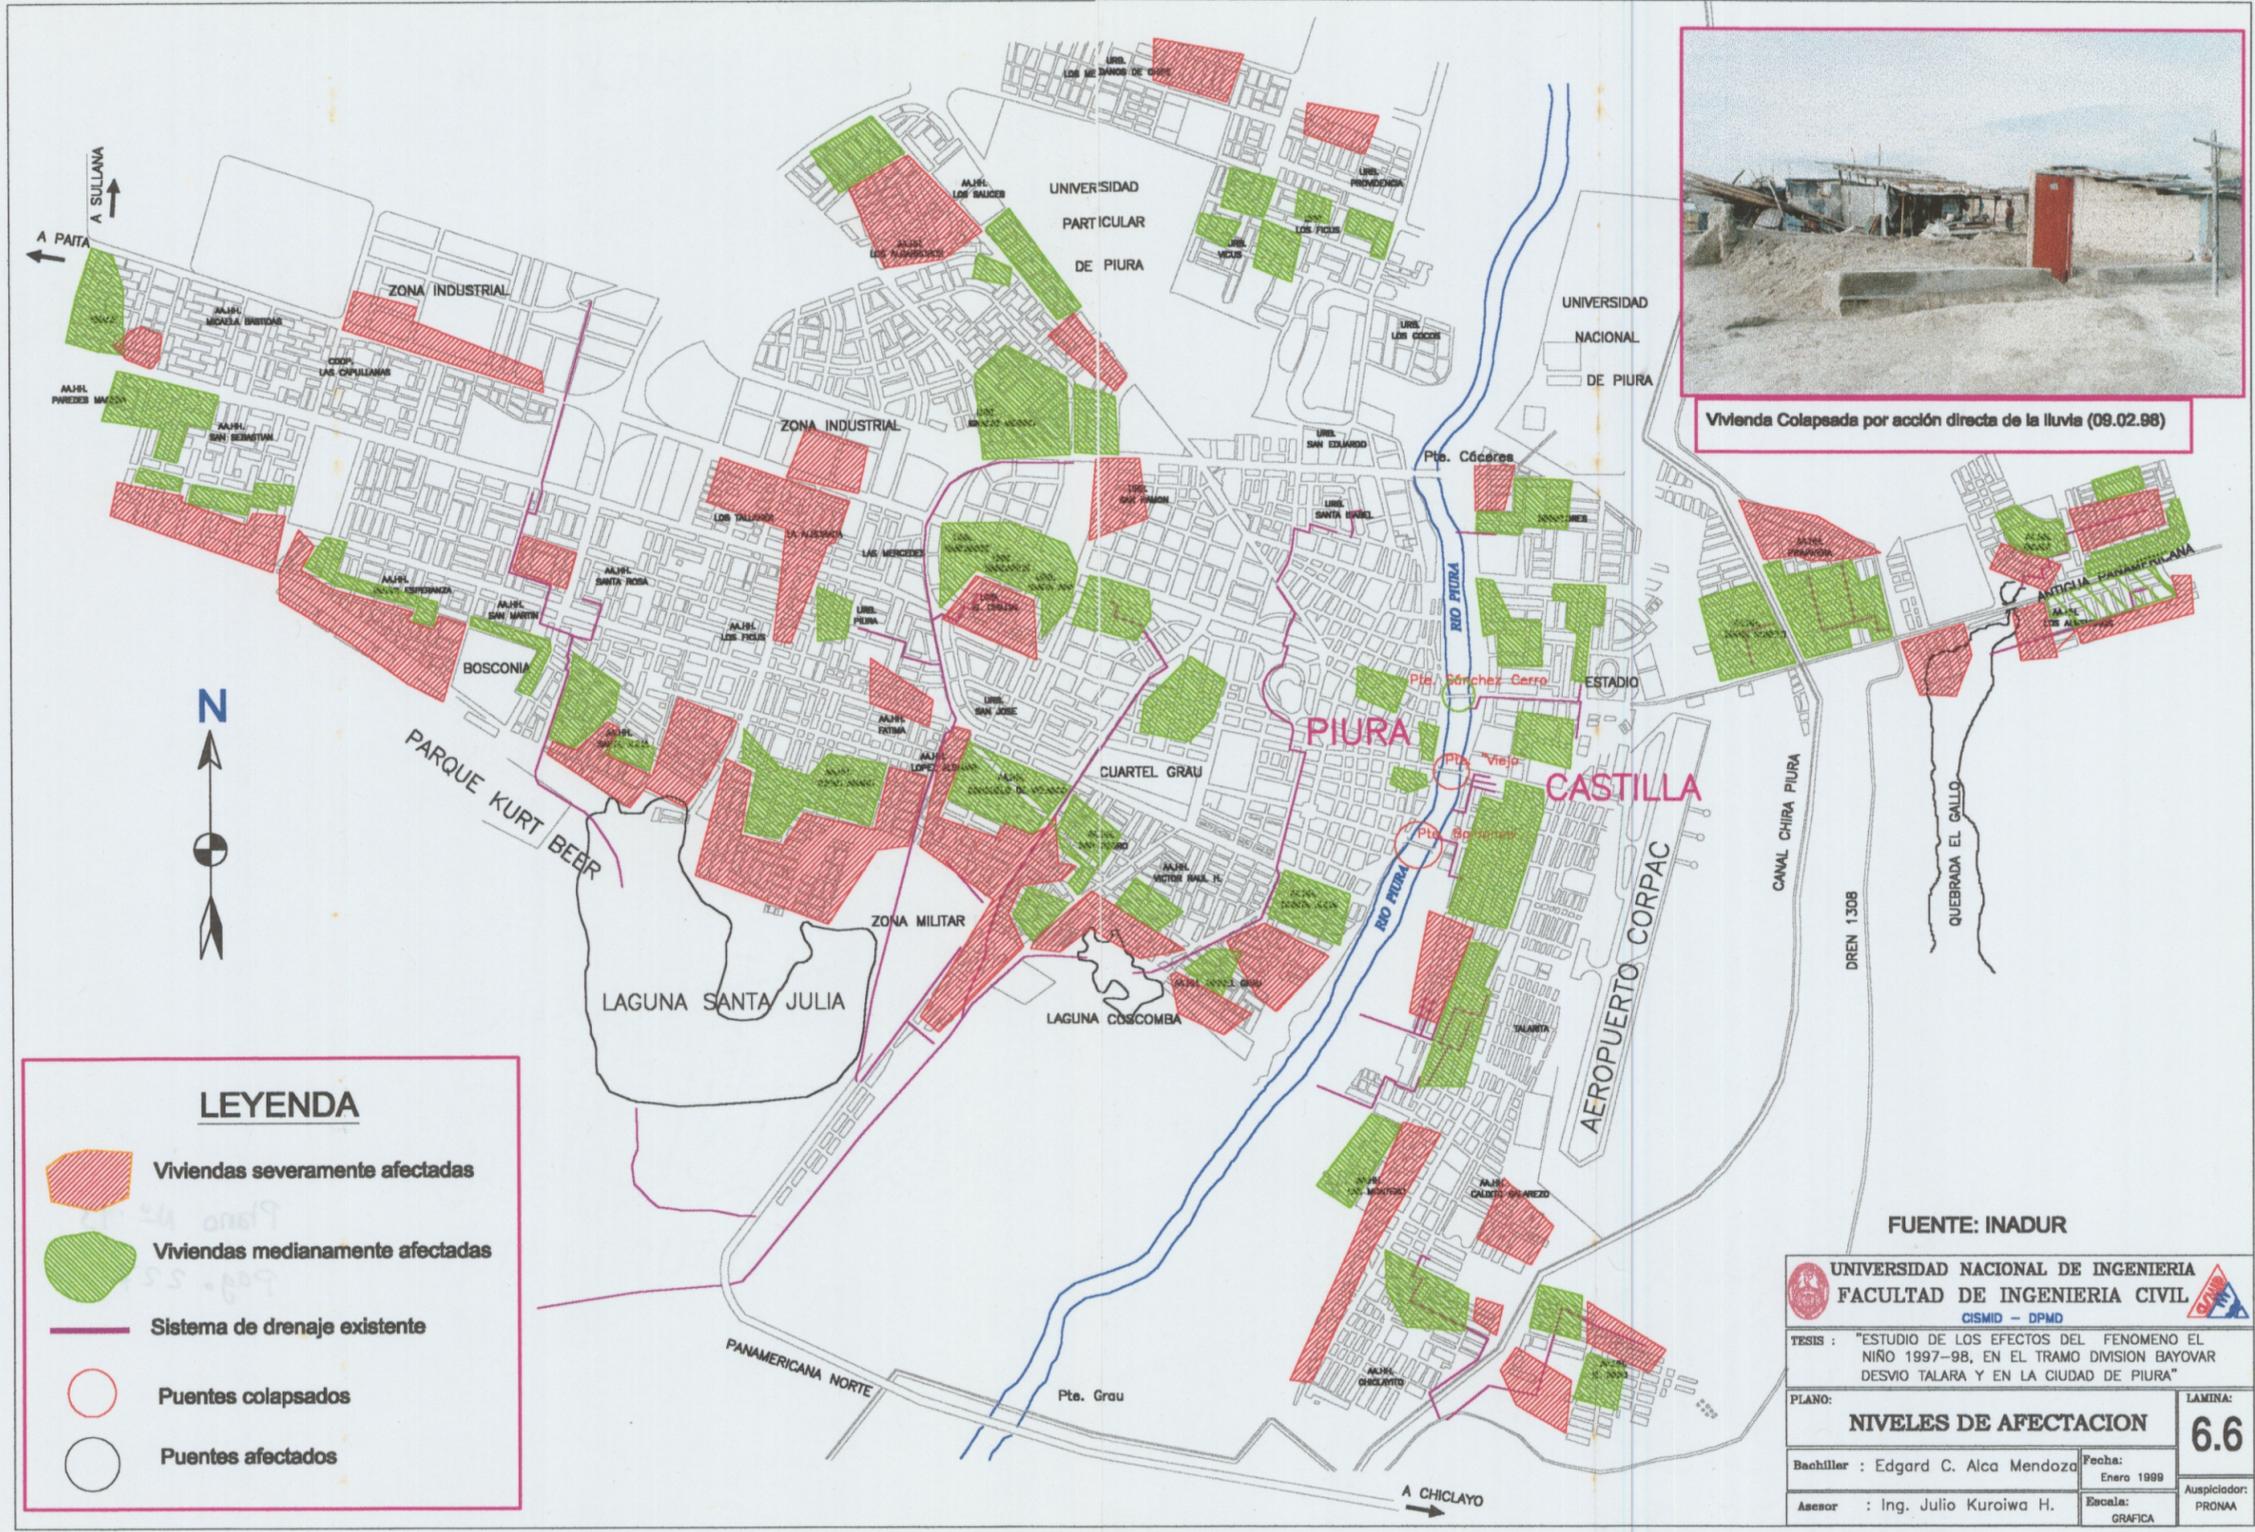
PLANO:	<b>NIVELES DE AFECTACION</b>		LAMINA:
Bachiller : Edgard C. Alca Mendoza	Fecha:	Enero 1998	<b>6.6</b>
Asesor : Ing. Julio Kuroiwa H.	Escala:	GRAFICA	Auspiador: PRONAA

Vivienda Colapsada por acción directa de la lluvia (09.02.98)

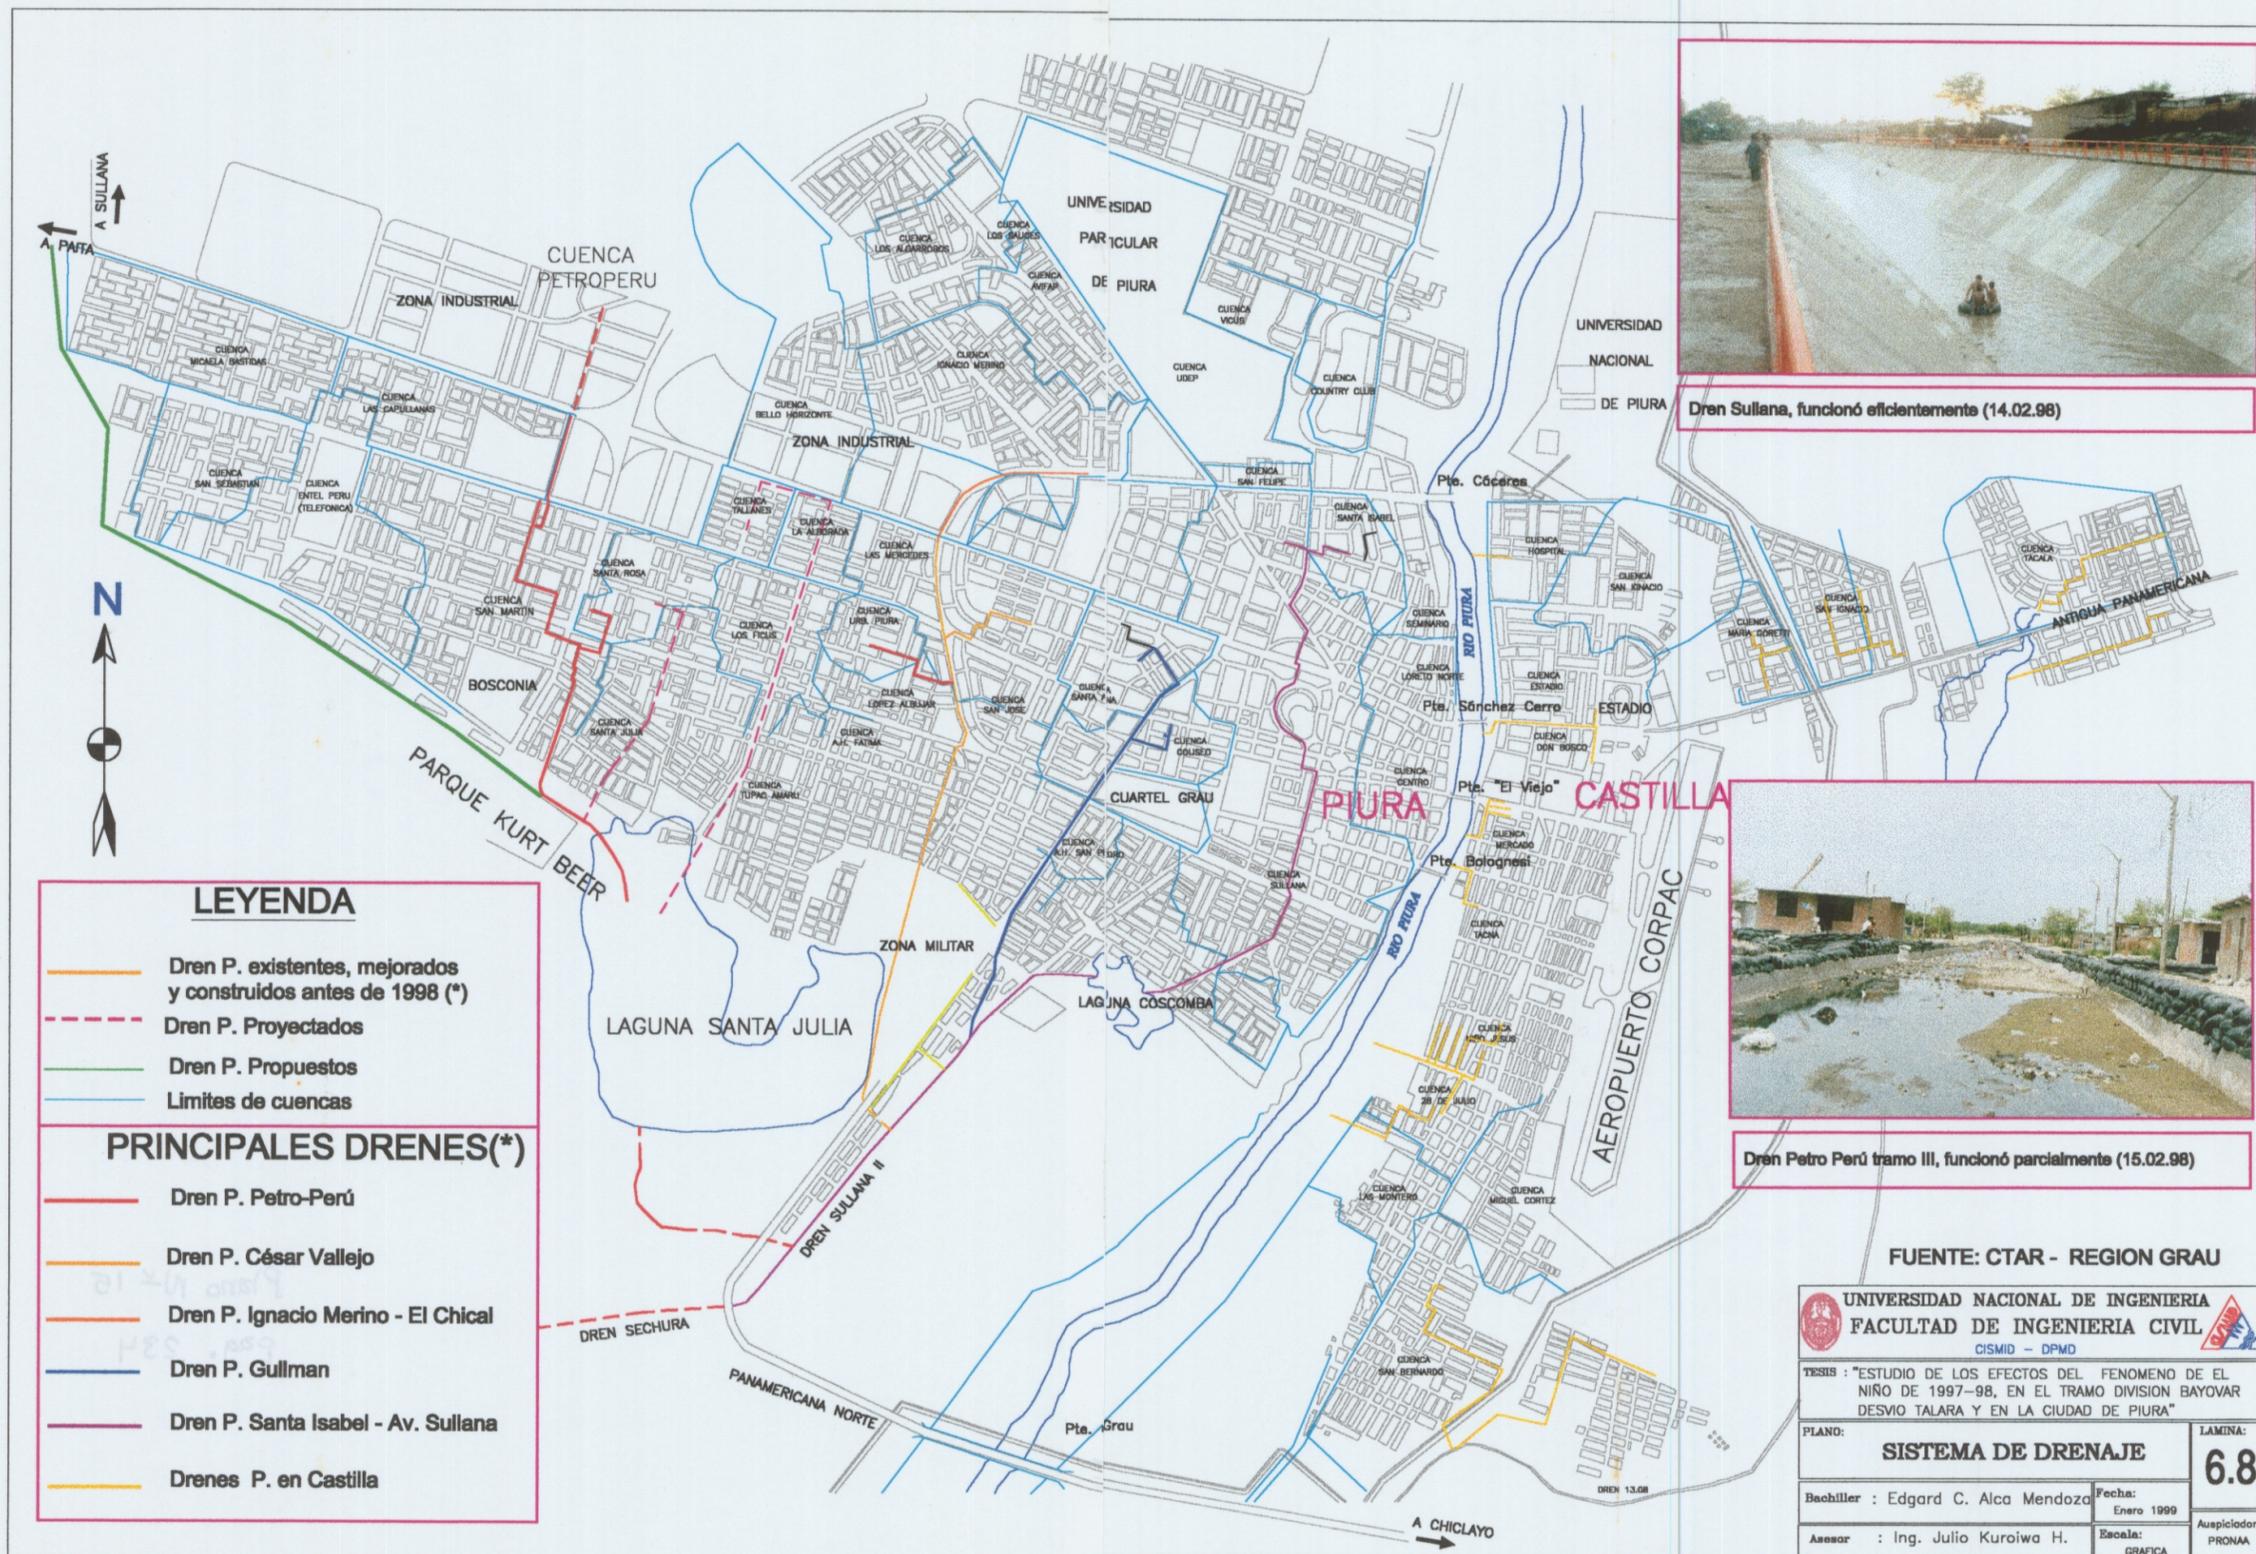
Dren Sullana, funcionó eficientemente (14.02.98)

Dren Petro Perú tramo III, funcionó parcialmente (15.02.98)
