***“ESTUDIO DE LOS EFECTOS DEL FENOMENO DE “EL NIÑO”
1997-98 EN EL TRAMO DIVISION BAYOVAR – DESVIO TALARA Y
EN LA CIUDAD DE PIURA”***

TESIS

EDGARD C. ALCA MENDOZA

1999

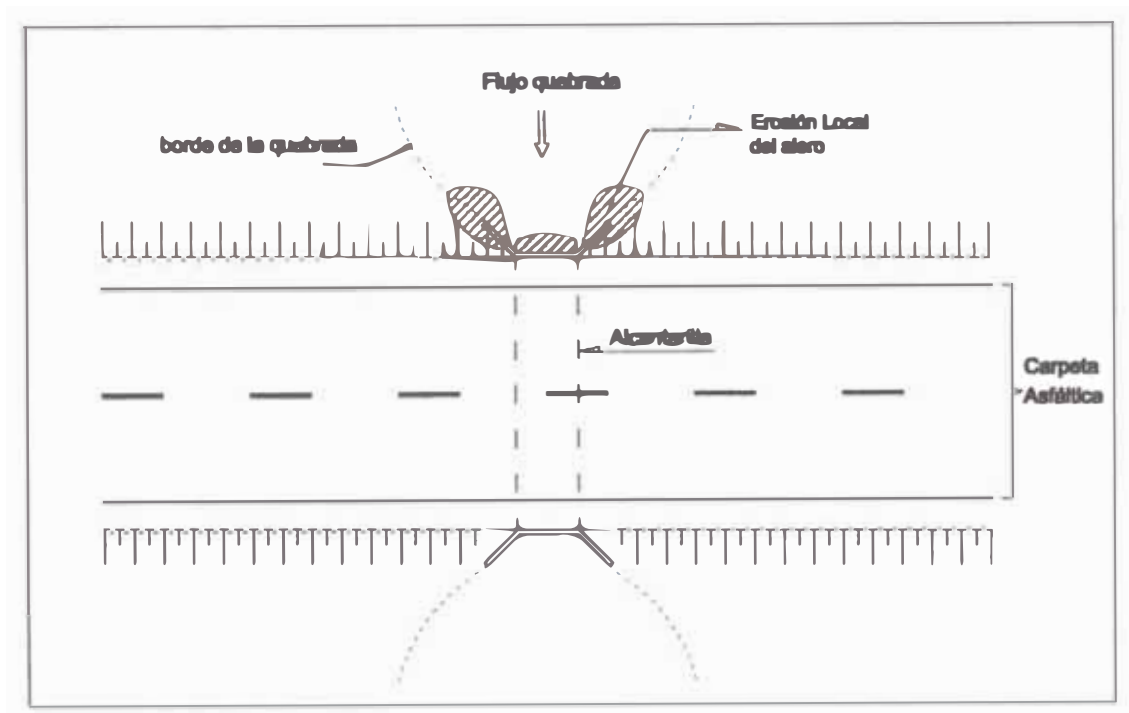
- d. **Descripción real de la erosión local.-** Cuando el flujo superficial fluía en niveles normales, las alcantarillas se comportaron eficientemente, pero los aleros de entrada y salida empezaron a socavarse por efectos del aumento de la velocidad del flujo, afectando levemente el pie del terraplén de la carretera.

Figura N° 4.11 Efecto de la erosión local en los aleros de entrada y salida de las alcantarillas

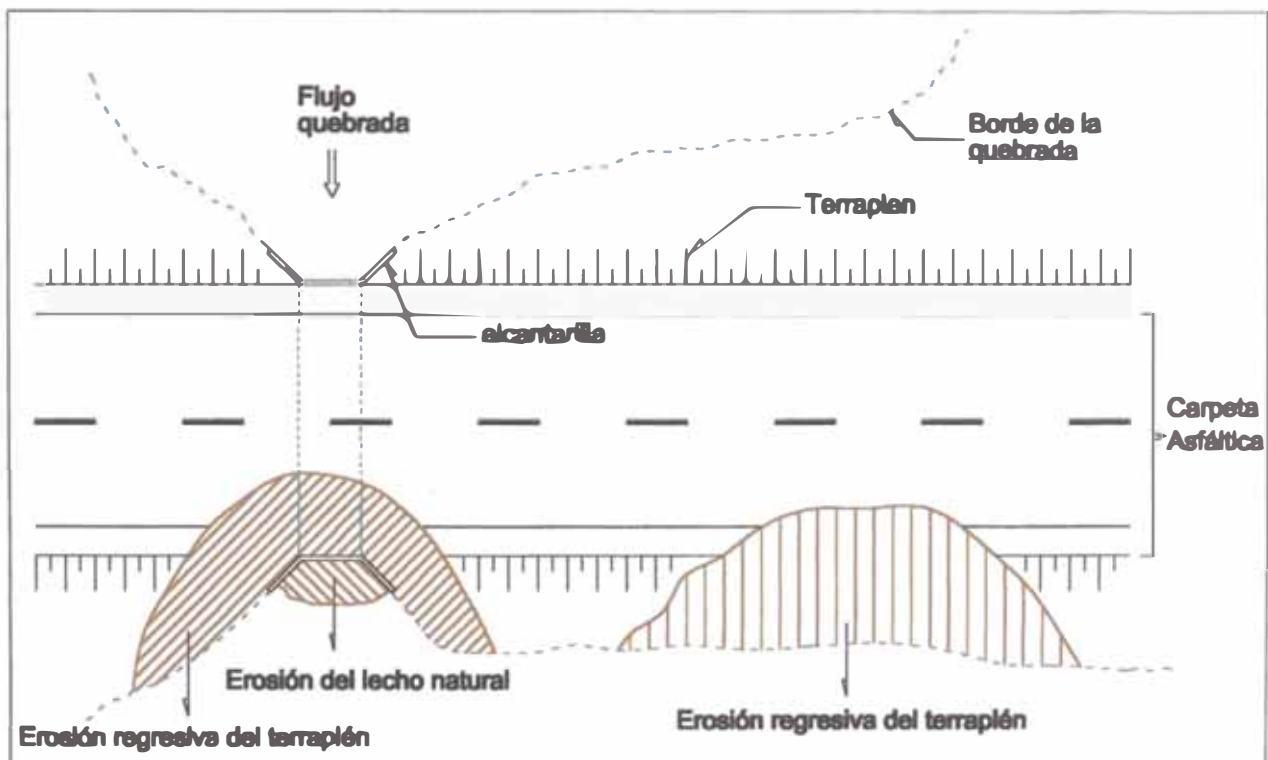
Figura N° 4.13 Vista en planta de los efectos de erosión regresiva en terraplenes y del cauce natural de quebradas.

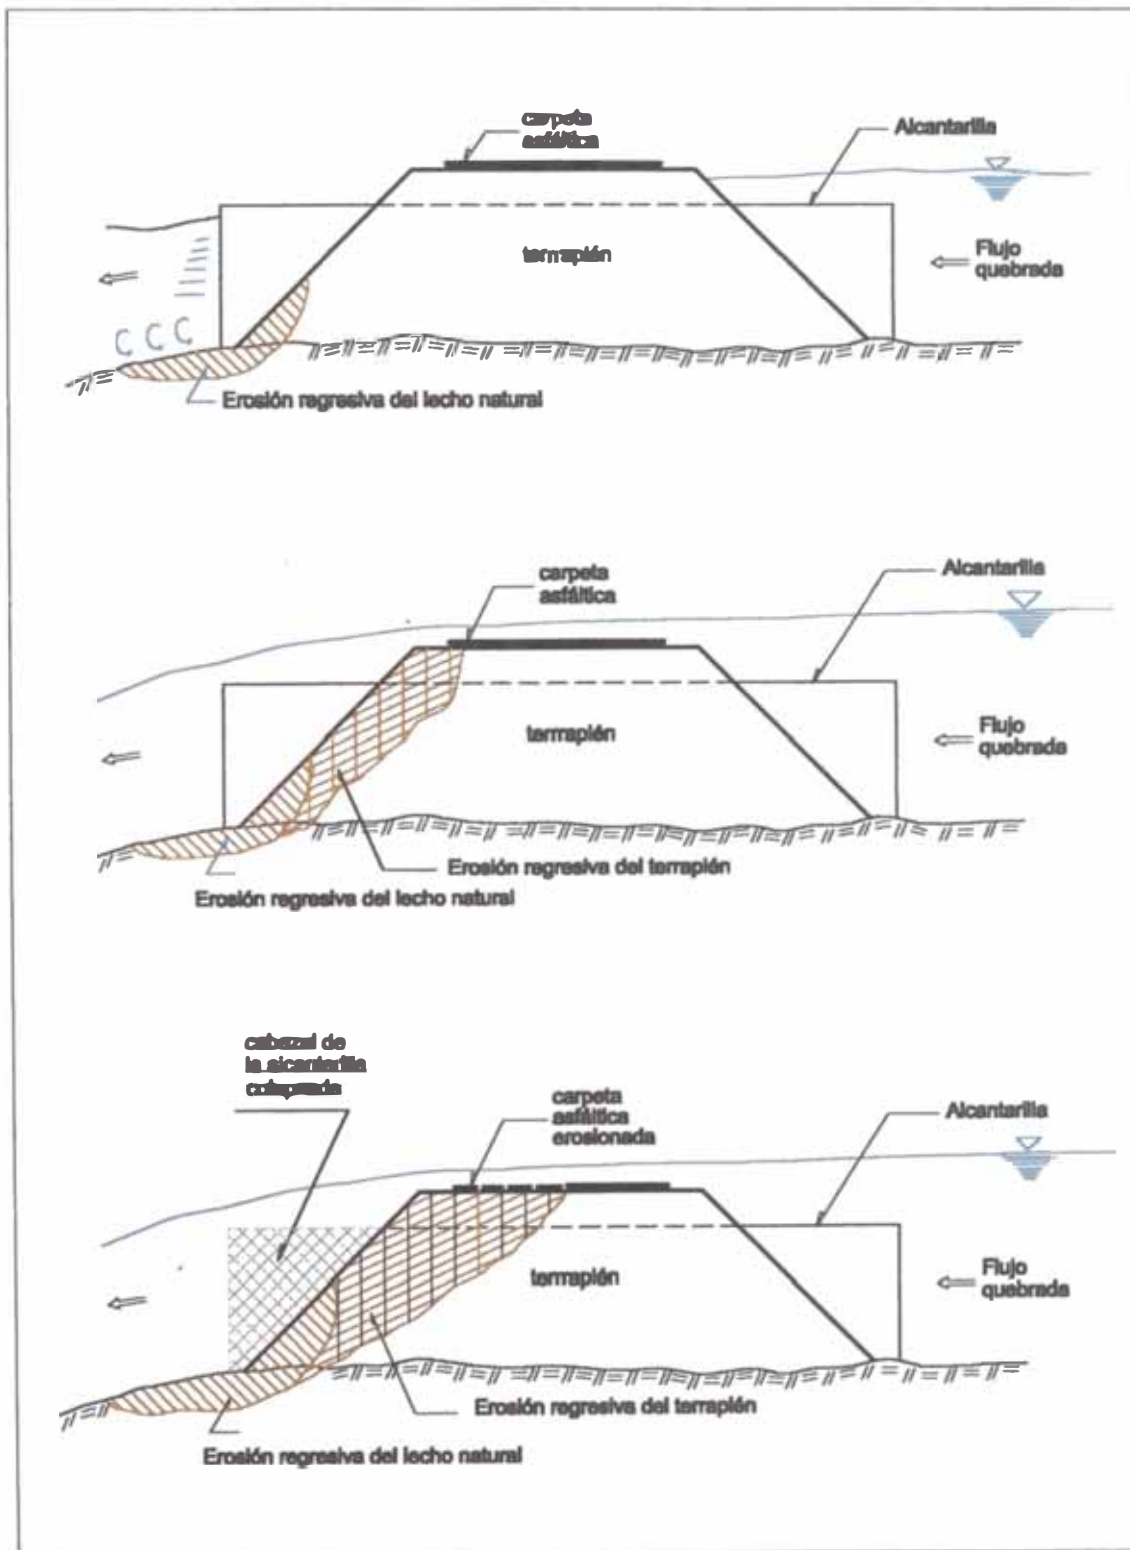
Figura N° 4.14 Vista en corte transversal del efecto de erosión regresiva en terraplenes de la carretera y socavación en el lecho de la quebrada aguas debajo de la obra de cruce.

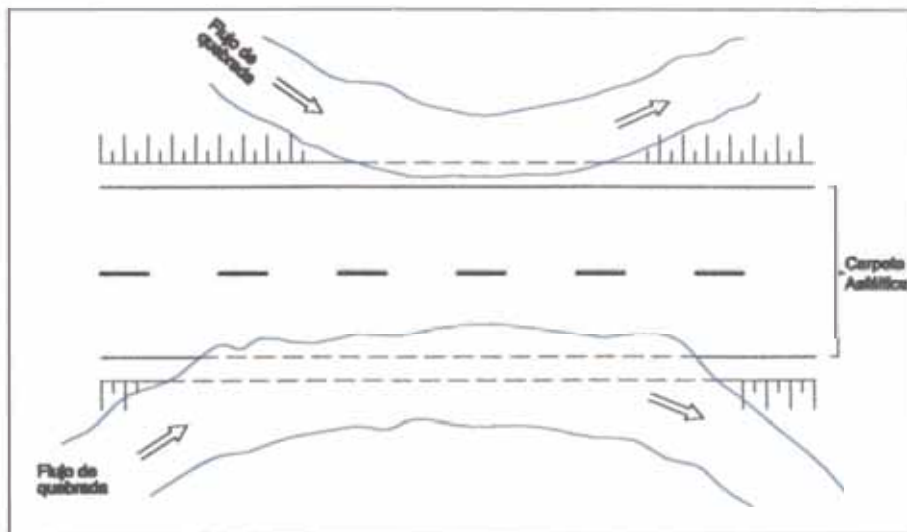
Figura N° 4.15 Erosión lateral del terraplén y carpeta asfáltica en la carretera.

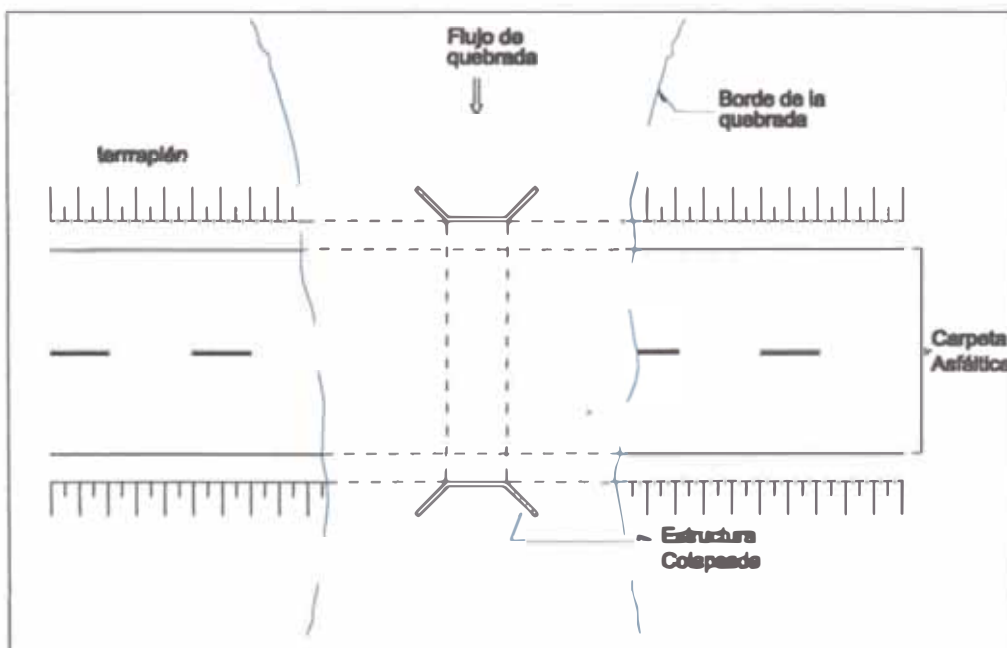
Figura N° 4.16 Efecto de erosión general del terraplén y obra de cruce (Efecto tipo a)

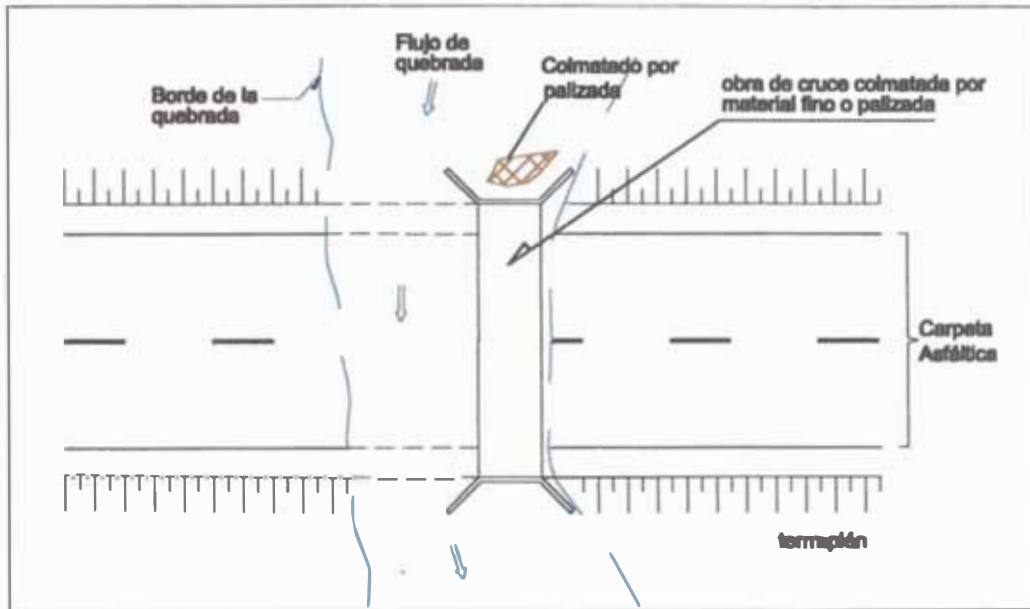
Figura N° 4.17 Efecto de erosión general del terraplén adyacente a la obra de cruce (efecto tipo b).

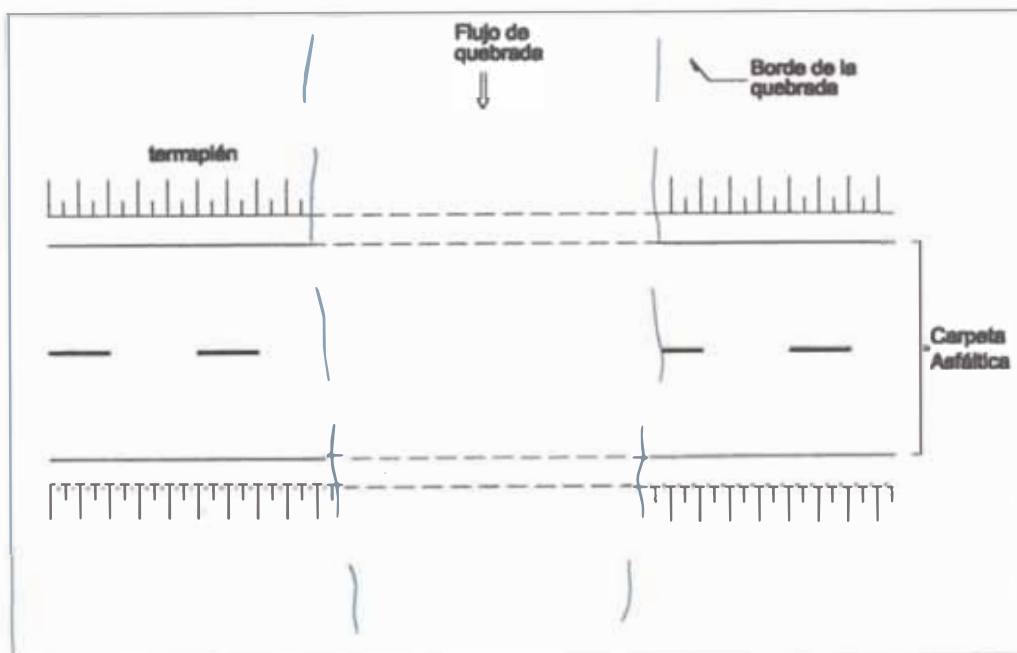
Figura N° 4.18 Efecto de erosión general por inexistencia del sistema de drenaje. (Efecto de tipo c)

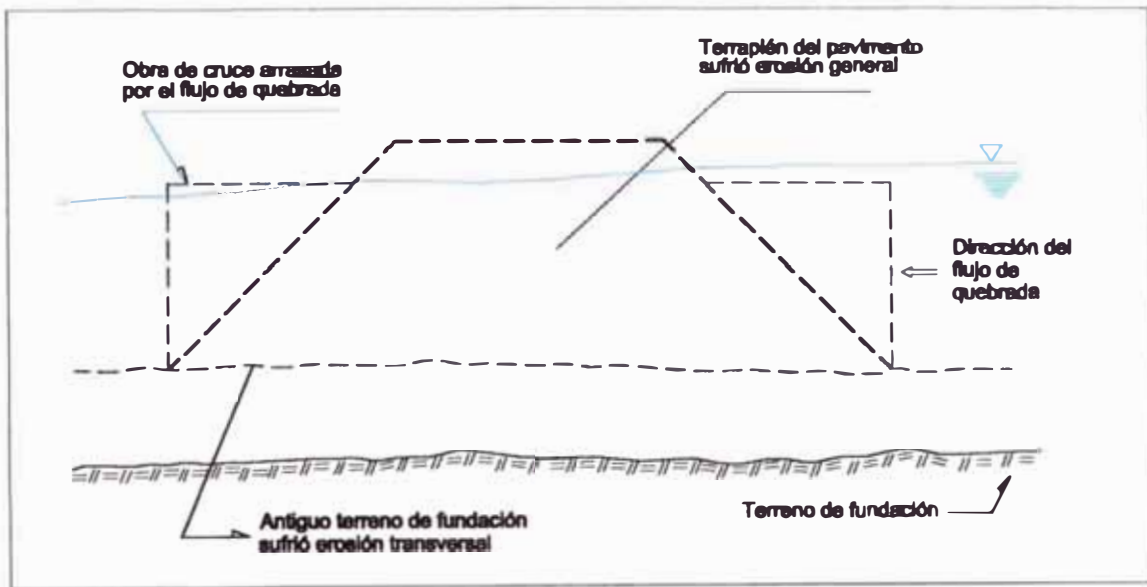
Figura N° 4.19 Vista transversal de la carretera. Colapso de la obra de cruce, erosión general del terraplén y erosión transversal del terreno de fundación

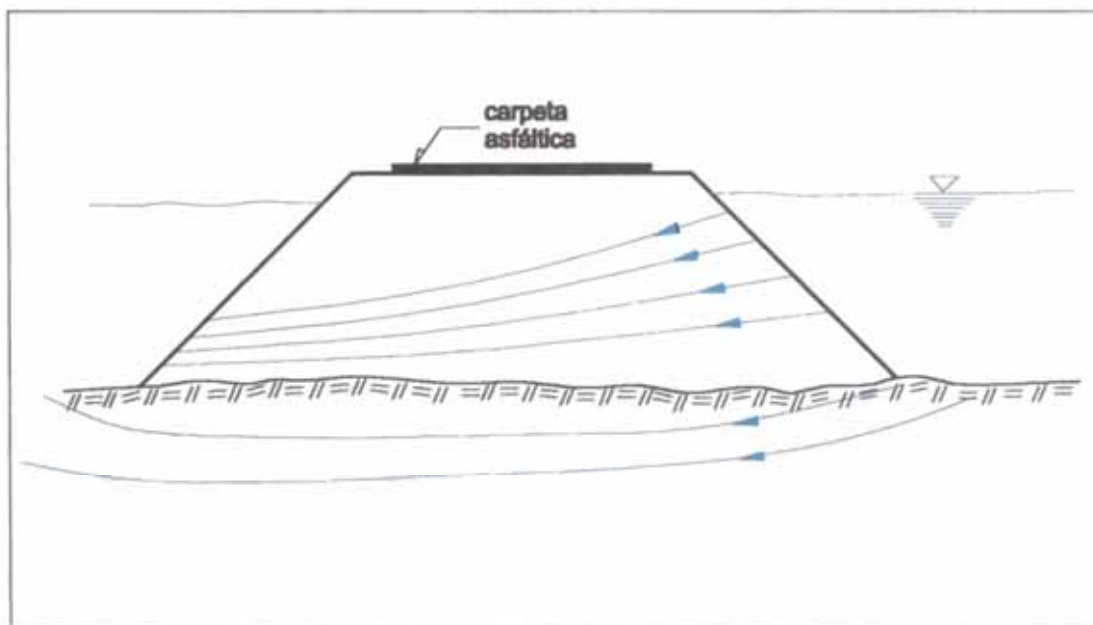
Como se sabe, las aguas pluviales que caen sobre el terreno, una parte escurre por la superficie, otra se infiltra y otra se evapora. De las aguas que escurren superficialmente en una determinada área, parte se dirige a alguna corriente superficial (quebrada) y parte se queda estancada ya sea debido a que entran a una zona deprimida topográficamente sin ninguna posibilidad natural de drenaje o debido a que encuentran en su recorrido a alguna barrera natural o artificial que impide su escurrimiento, represándose, como el caso del terraplén de las vías, donde se formó numerosas lagunas.

Figura N° 4.19 Filtración en el terraplén por la inundación en un lado de la vía

En zonas potenciales de enlagueamiento, proteger el terraplén contra la infiltración y evitar daños en la estructura del pavimento. Se plantea estudiar el uso de materiales impermeables, como geomembranas, para la protección de los terraplenes contra la infiltración.

En algunos caso, donde el agua superó el nivel del pavimento, elevar la rasante de la vía y proteger el terraplén contra la infiltración.

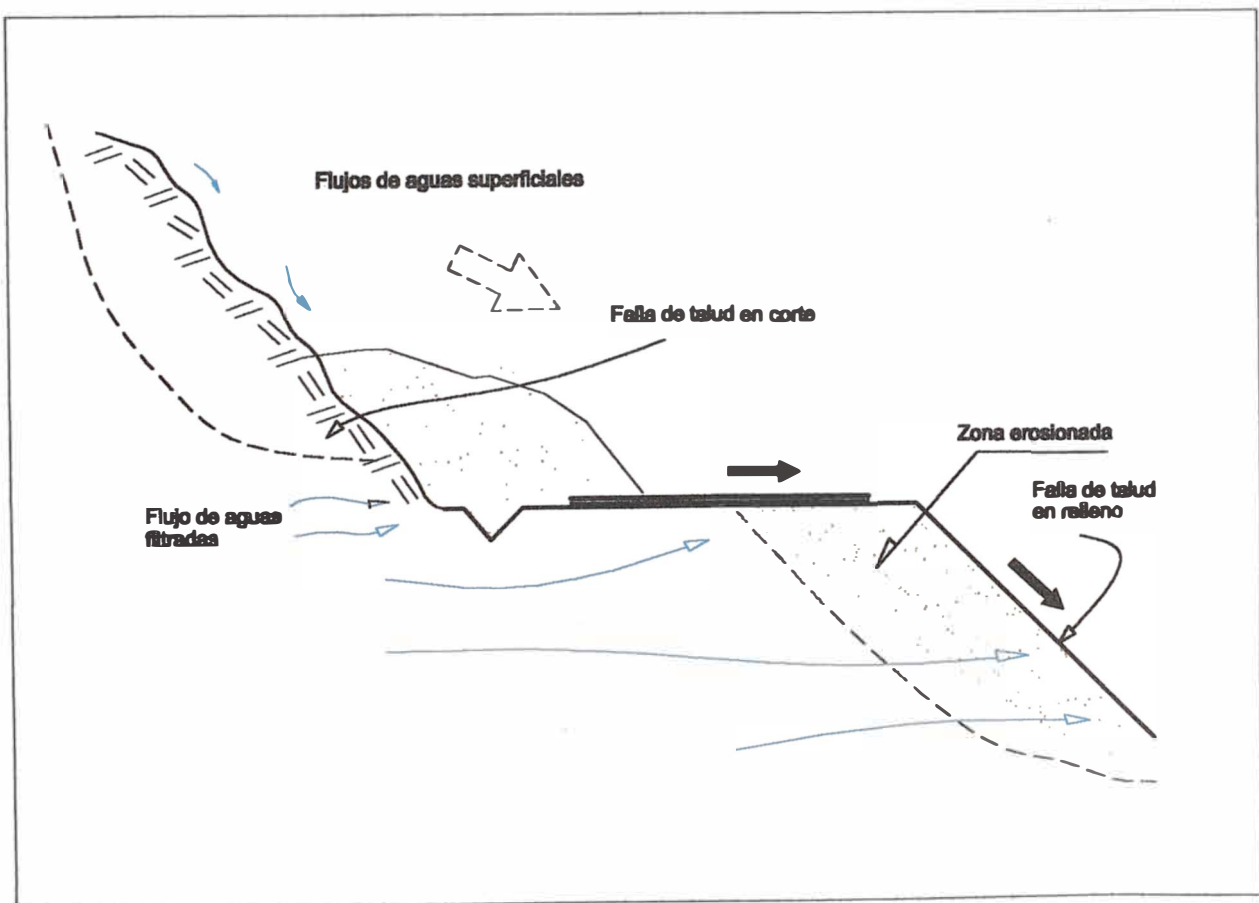
La presencia de este tipo de daño en el tramo en estudio fue mínimo, localizándose en pequeños puntos donde existían cortes y rellenos del talud. Los daños de acuerdo a los conceptos dados en el acápite 4.2.5 son superficiales, tanto en terrenos de corte y relleno. Para la evaluación de daños en el tramo en estudio, las diferentes fallas fueron consideradas como un sólo tipo de daño debido a la poca magnitud que representaba en toda la carretera; además, sus efectos tuvieron poca trascendencia, pero no por esto se obvió, es más para el futuro debería tomarse en cuenta formas de defensa para evitar fallas similares.

Figura N° 4.20 Falla tipo deslizamiento en corte y relleno de carreteras.

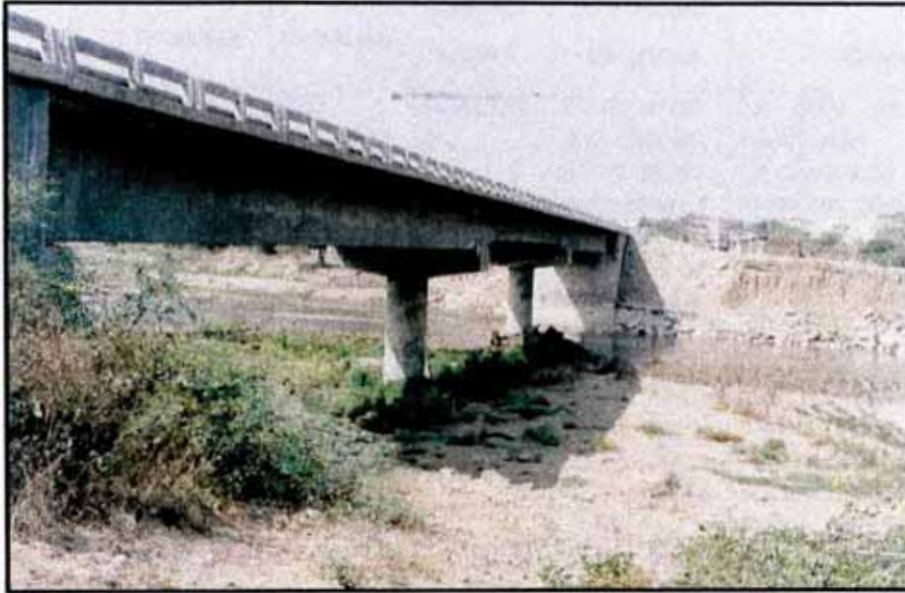
El efecto producido por la crecida de la quebrada fue la erosión de la margen derecha aguas arriba de la obra de cruce, el cual requiere la construcción de defensas contra la erosión.

Foto N° 5.1: Vista del puente Samán de 120 m. de longitud y tres luces. En la vista se observa que el puente sufrió daños leves en la margen derecha, durante el evento de 1998. (20.11.98)

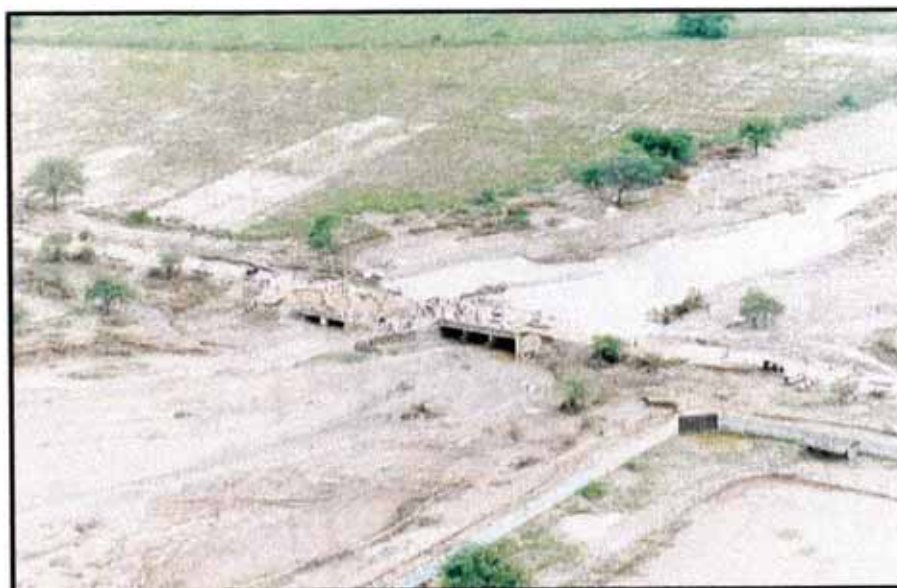
Los pontones de 4.00 x 2.50 (3ojos) y 3.00x2.00 (2 ojos), fueron arrasados por la quebrada; asimismo, la vía sufrió erosión general en 250 m. de longitud, con un desnivel de 3.00 m. de altura.

Foto N° 5.3: Vista aérea de la obra de cruce en la quebrada Ignacio Escudero. Se observa que el flujo de quebrada hizo colapsar los pontones; posteriormente la quebrada amplió su cauce y ocasionó erosión general de 250 m. de la carretera. (14.02.98)

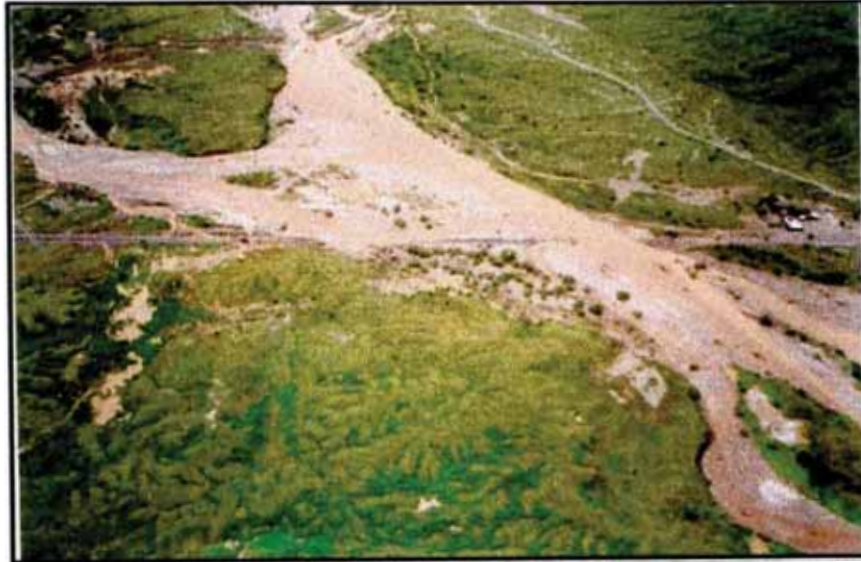
Foto N° 5.4: Vista aérea de la obra de cruce en la quebrada Corral de León. Se observa que el flujo de quebrada hizo colapsar el pontón; asimismo, la quebrada causó: erosión general (250 m.) y erosión regresiva (100m.) de la vía. (14.02.98)

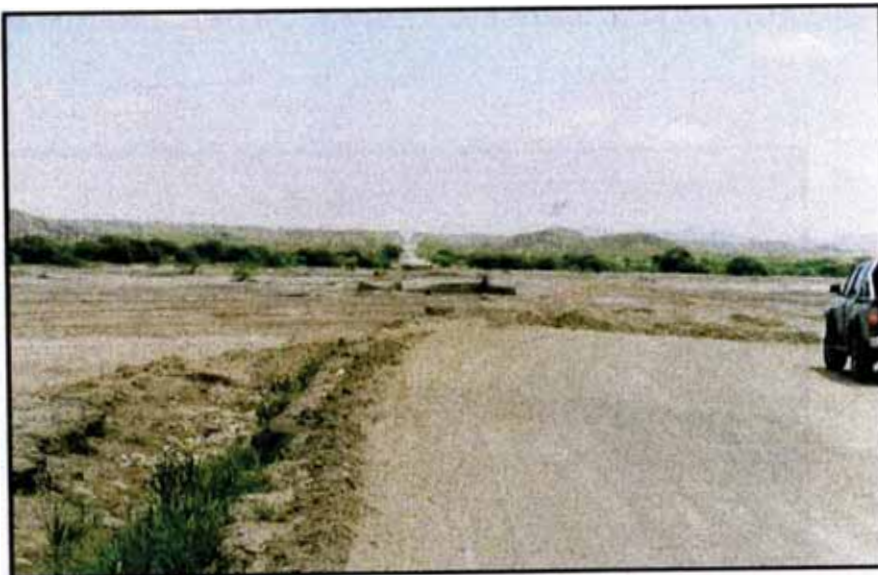
Foto N° 5.5: Vista en planta de la quebrada Corral de León. Carretera de norte a sur (20.11.98).

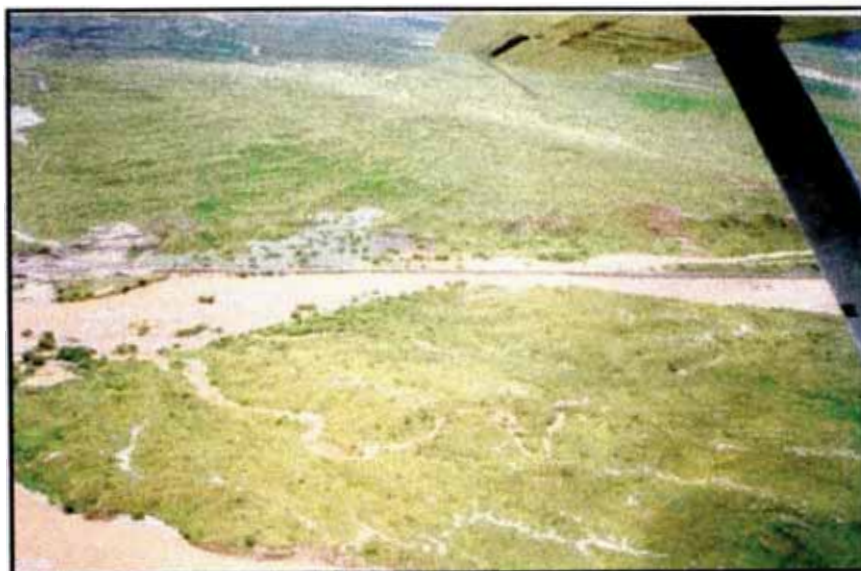
Foto N° 5.6: Vista aérea de la quebrada Pichichaca. Se observa que el flujo de quebrada discurre longitudinalmente a la vía y ocasionó erosión longitudinal de la vía en 1000 m.; además se observa que el eje de la carretera pasa por el medio de la quebrada. (14.02.98)

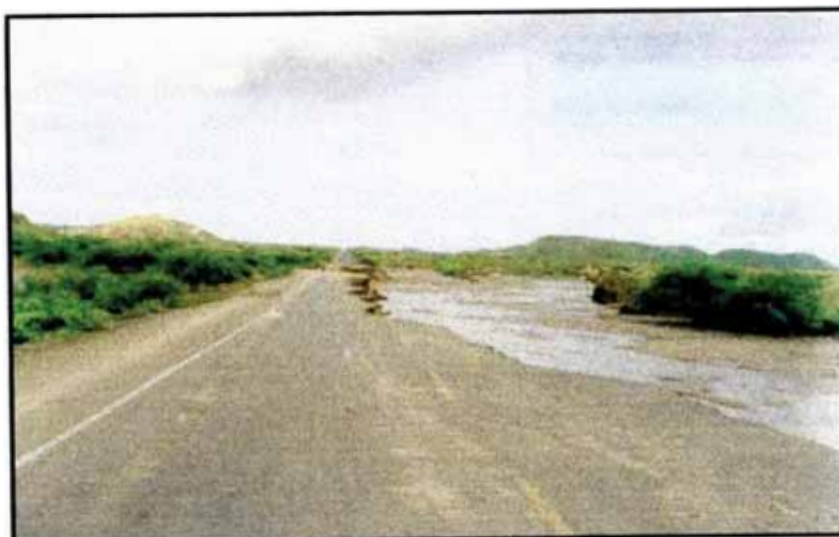
Foto N° 5.7: Vista de la quebrada Pichichaca de sur a norte. Se observa que el flujo de quebrada erosionó lateralmente la mitad de la vía. (10.02.98)

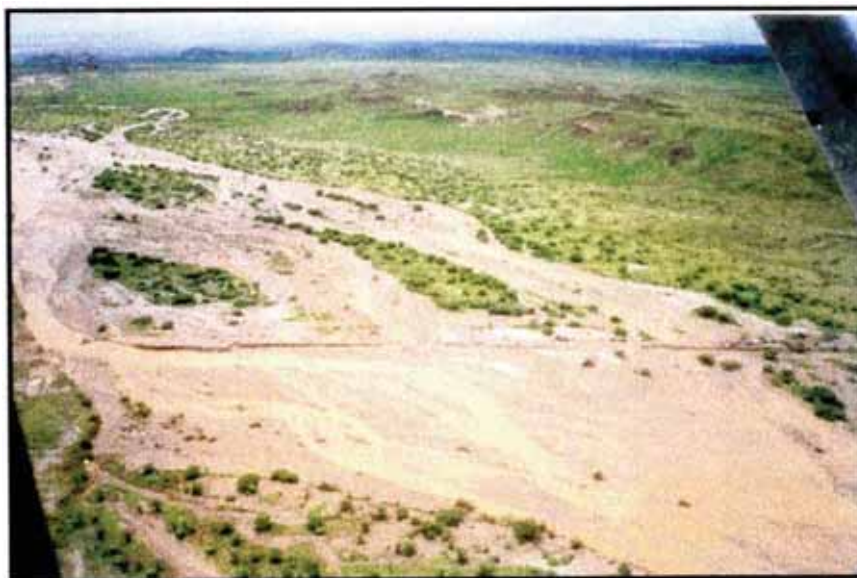
La quebrada es amplia y divagante en la zona de contacto y se ubica entre el Km. 1052 - 1052.560, la quebrada no es definida y discurre por diferentes cauces, ocasionando todo tipo de daños en el terraplén y las estructuras de drenaje

La zona esta compuesta por material cohesivo (arcilla, limo) el cuál con el aumento de caudal transporta cantidad de sedimentos que produjo la colmatación de seis alcantarillas ubicadas en este tramo, posteriormente la quebrada arrasó los terraplenes y cuatro alcantarillas. La erosión general fue de 500 m.

Foto N° 5.8: Vista aérea de la obra de cruce en la quebrada Huaytaco. Se observa que el flujo de quebrada hizo colapsar los pontones y la carretera. La quebrada se muestra amplia y divagante, aproximadamente 400 de ancho. (14.02.98)

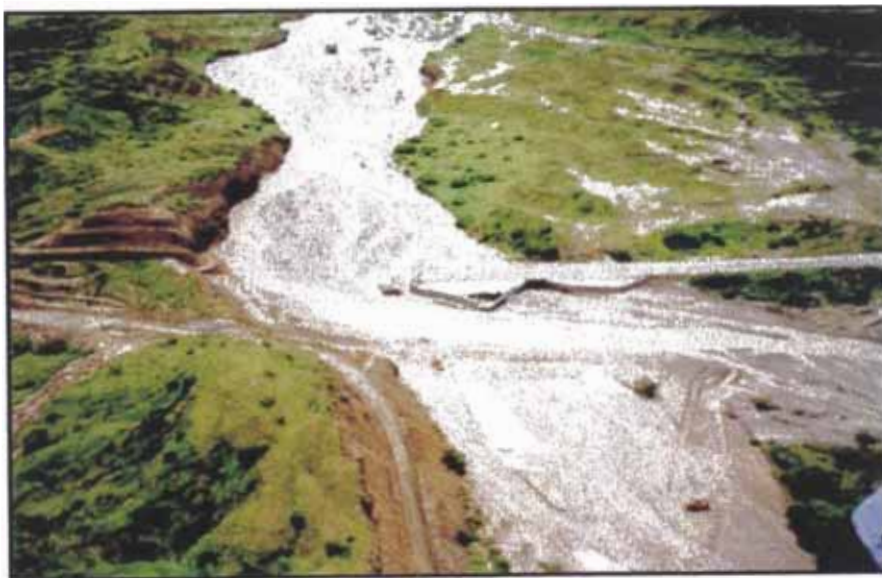
- 1 puente de 3.00x2.80 de 5 ojos (fue completamente arrasado)
- 1 pontón de 3.00x2.80 de 2 ojos (no sufrió ningún daño estructural, pero fue colmatado por palizada).

Foto N° 5.9: Vista aérea de la obra de cruce en la quebrada Pasamayito. Se observa que el flujo de quebrada hizo colapsar uno de los pontones y colmató el otro con palizada. (14.02.98)

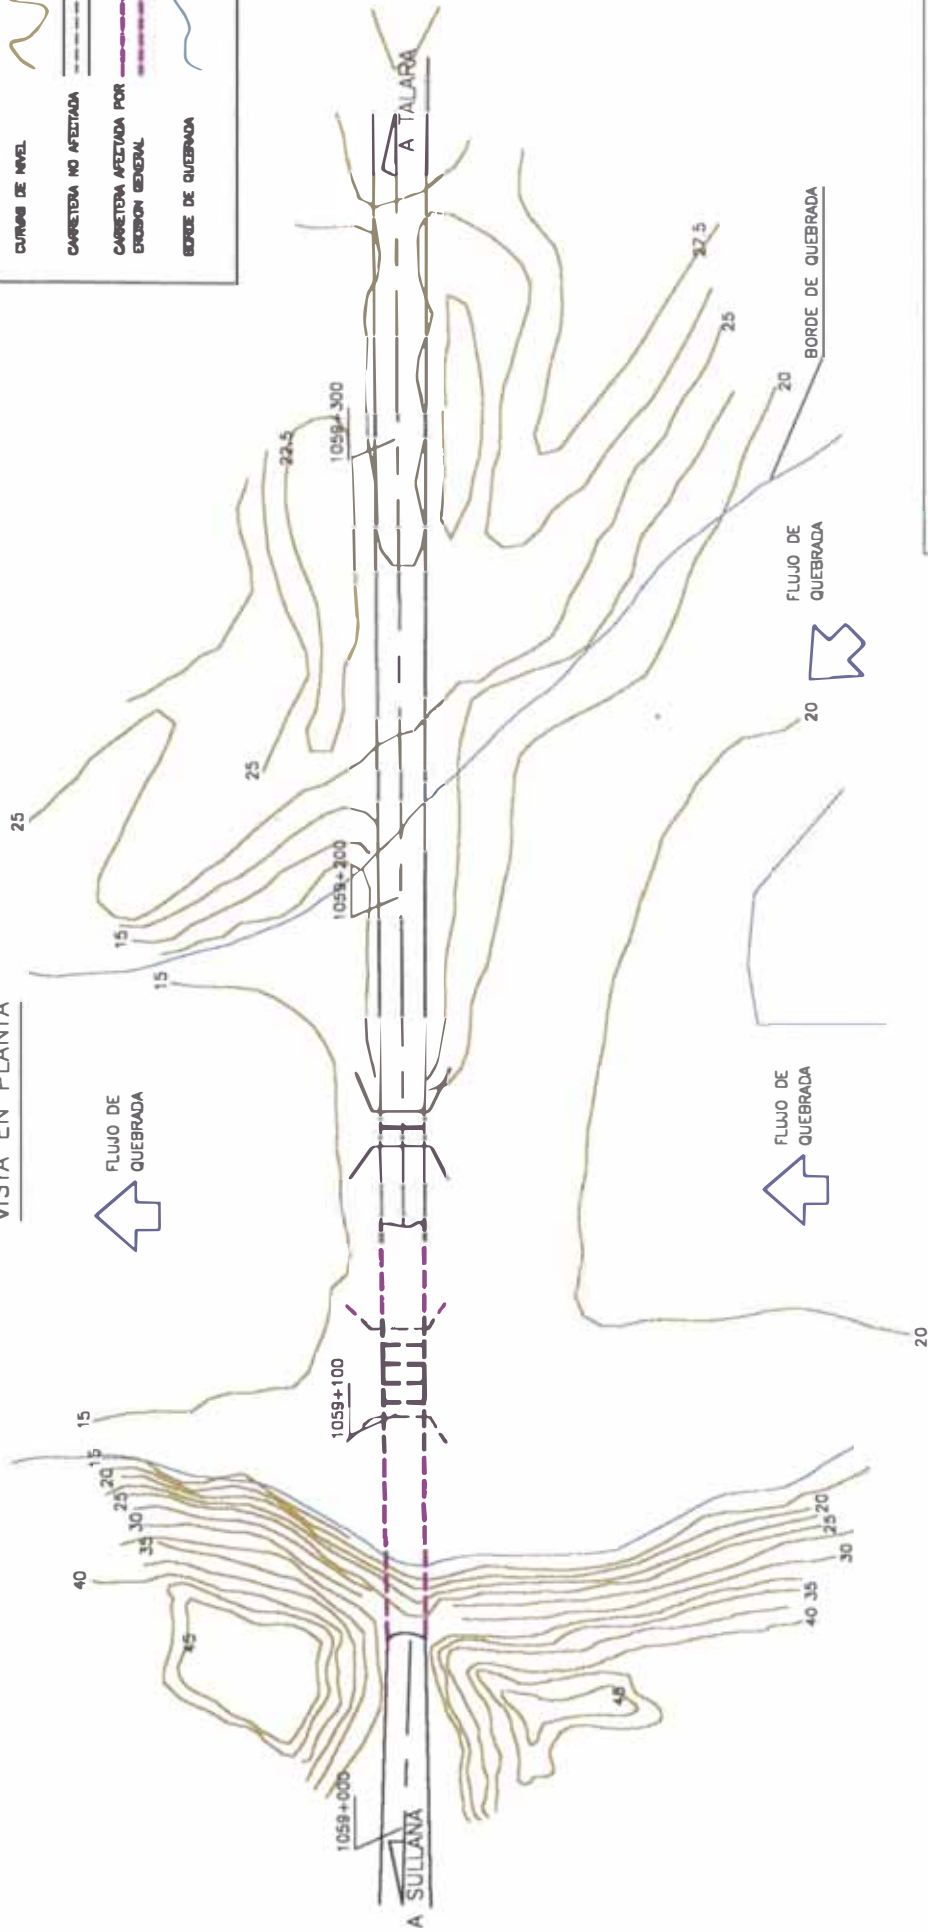
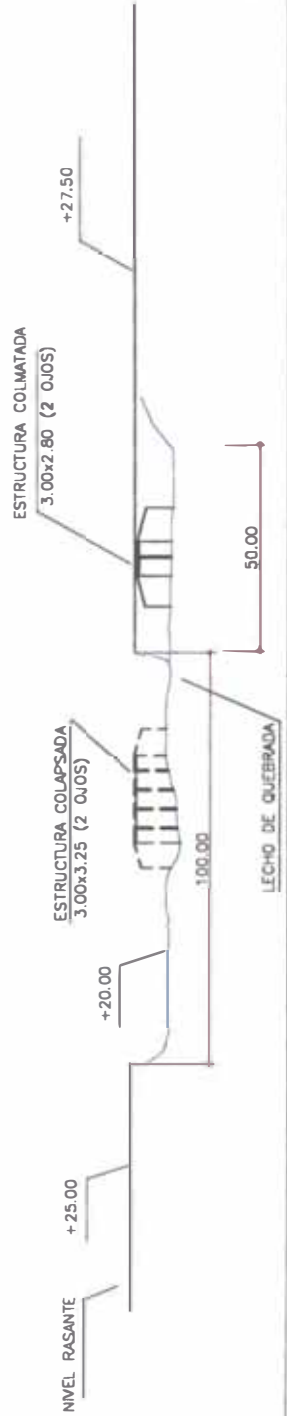
QUEBRADA PASAMAYITO

Foto N° 5.10.- Vista desde aguas arriba de la zona de contacto de la quebrada Pasamayito o Charanal, practicamente 100 m. de la via fue afectada por erosión general; asimismo, uno de los pontones colapso totalmente y otro fue colmatado por palizada. (20.11.98)

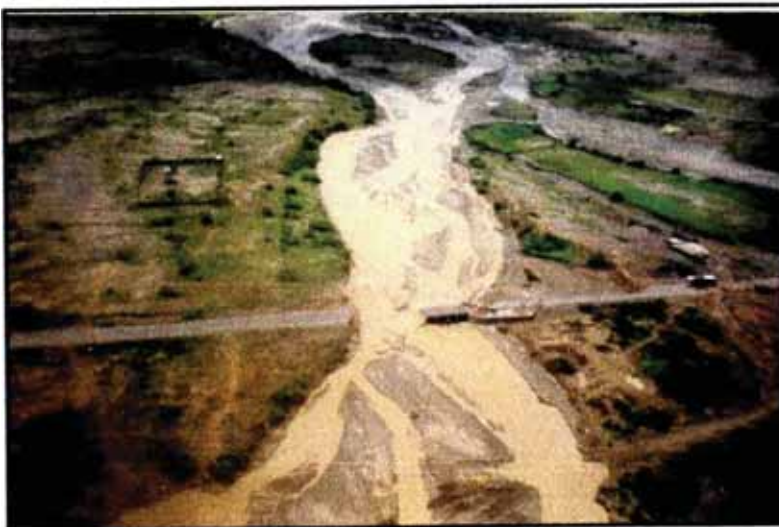
El puente Devora 2.40x2.30 (3ojos), fue colmatada, y el terraplén de acceso izquierdo fue arrasada en 40 m.

Foto N° 5.11: Vista aérea de la quebrada Devora 1. La quebrada ocasionó erosión general de la vía en 90 m. e hizo colapsar el pontón. (14.02.98)

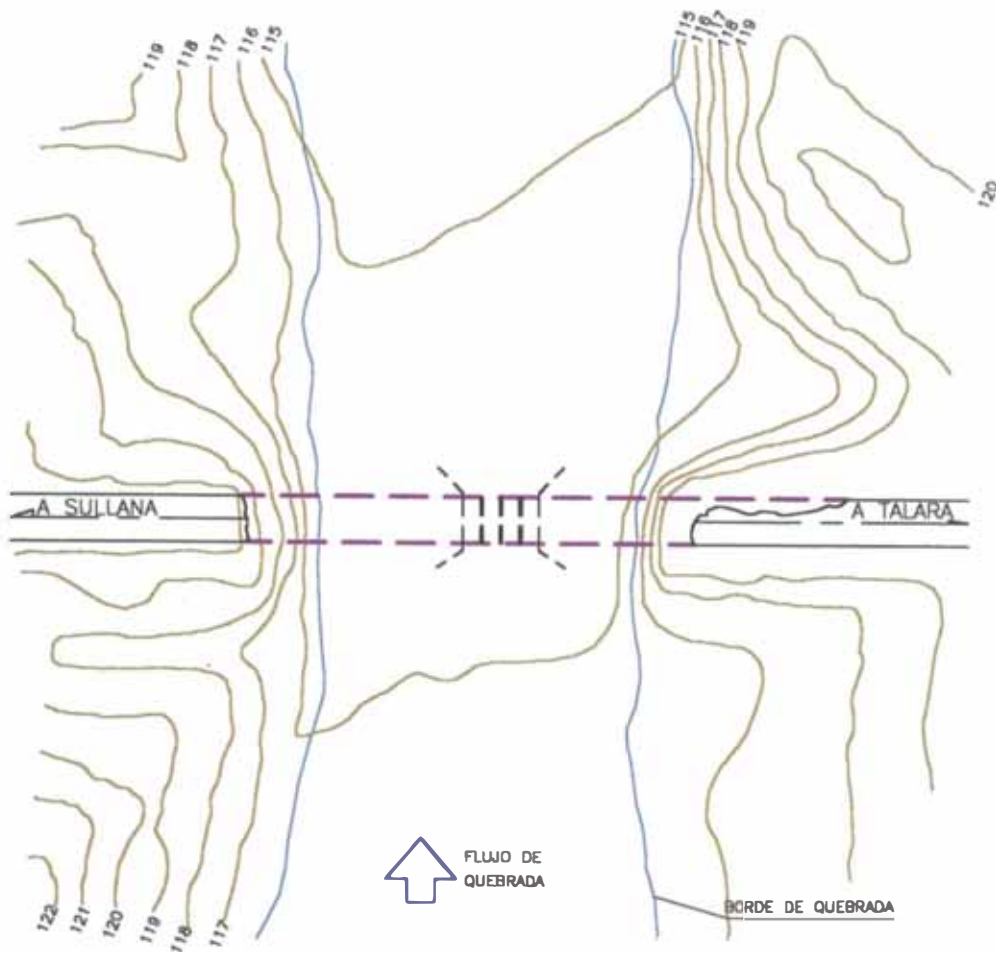
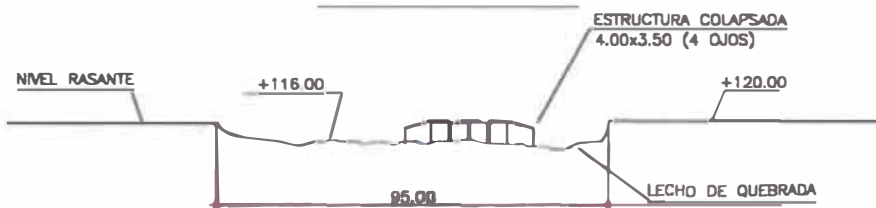
QUEBRADA DEVORA

Foto N° 5.12.- Vista desde aguas arriba de la quebrada Devora 1. La vía en 90.00 m. fue afectada por erosión general; asimismo, el pontón fu colapsado (20.11.98).

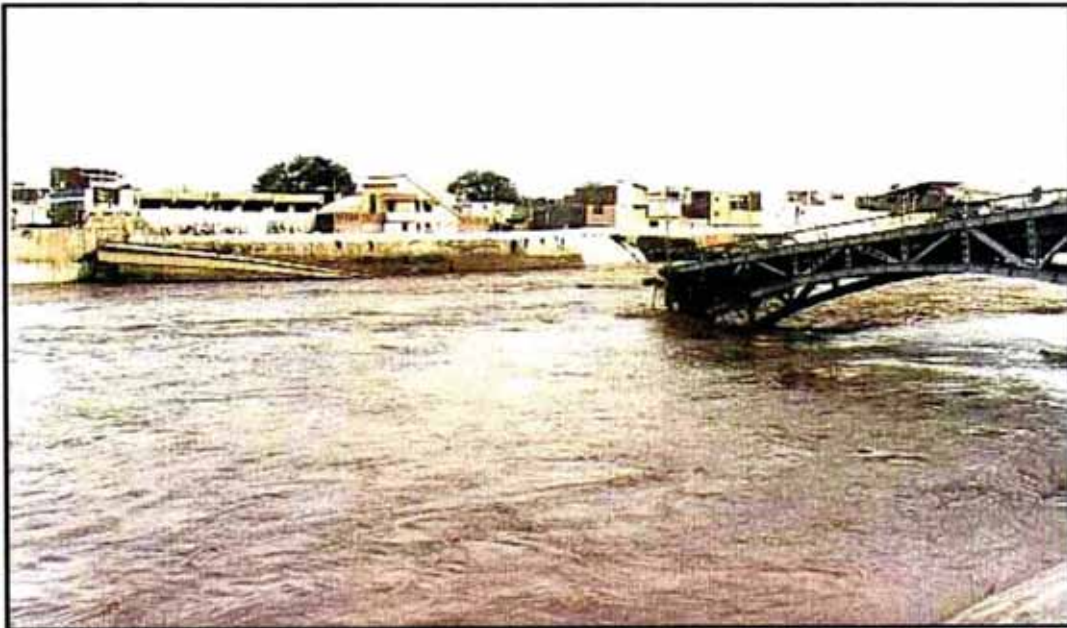
El Puente Viejo que forma parte de la historia de Piura no soportó la fuerza y vigor de las aguas y cayó. En la madrugada del jueves 12 de marzo de 1998, sus estructuras cedieron a la fiereza de las aguas que discurrían por el río Piura.

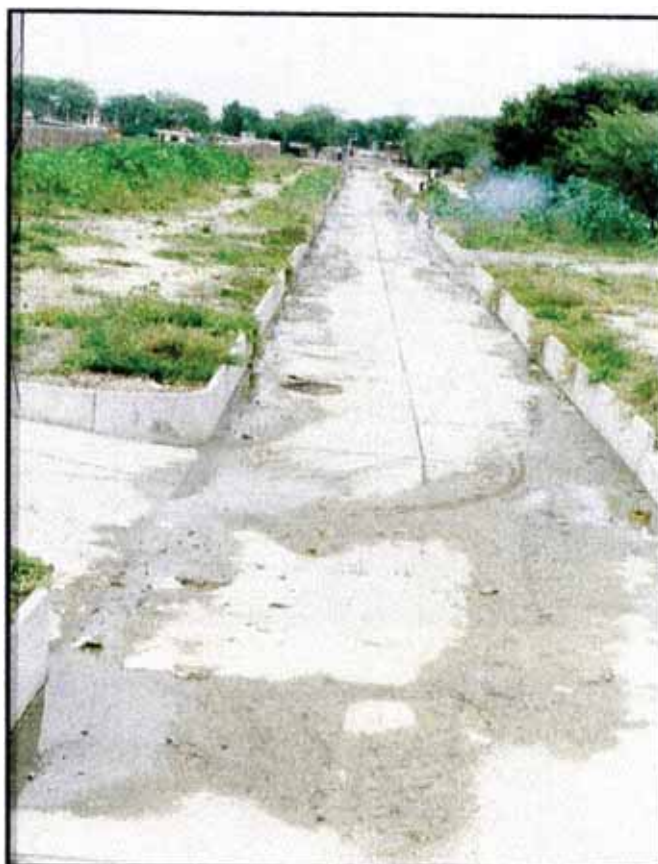
Foto N° 6.1: Dren Petro Perú tramo I, funcionó satisfactoriamente

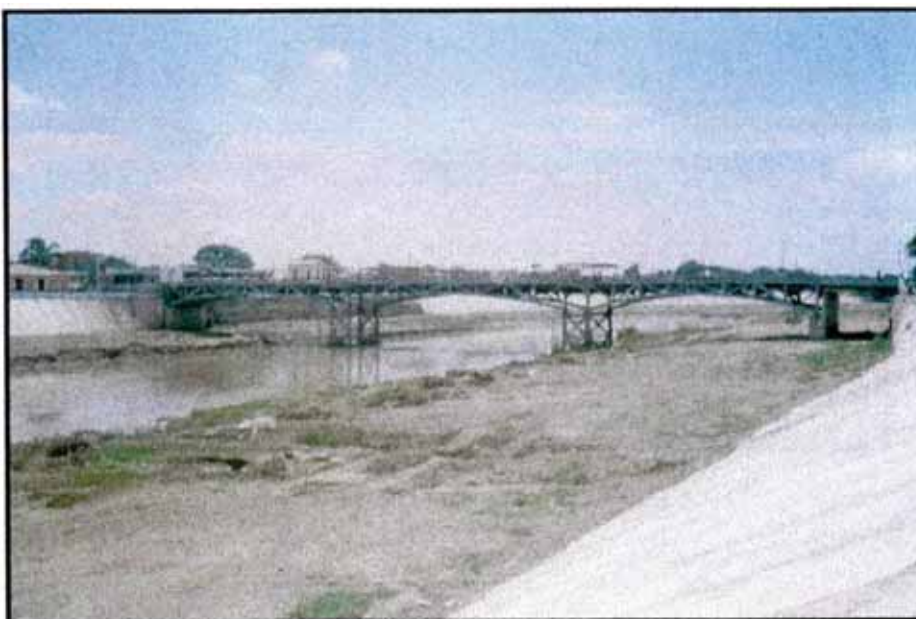
Foto N° 6.3: Vista desde el malecón del puente "Viejo", caudal del río 100 m³/s (19.12.97)

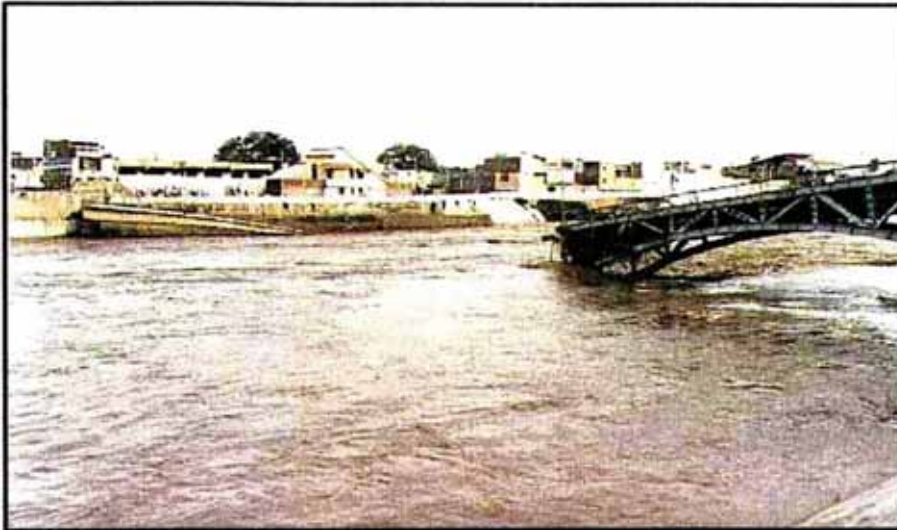
Foto N° 6.4: Colapso del puente "Viejo", caudal del río 4400 m³/s., (12.03.98)

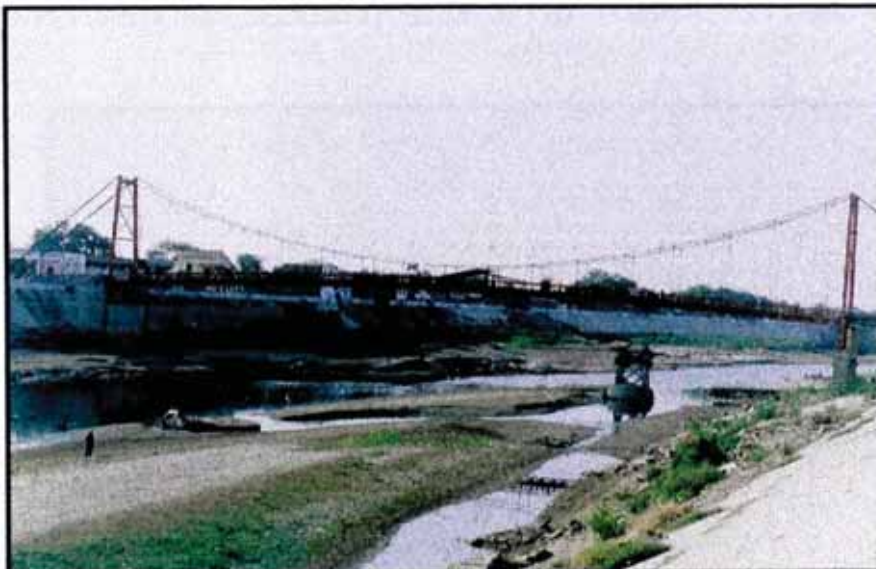
Foto N° 6.5: Puente peatonal sobre el río Piura en reemplazo del puente colapsado, caudal del río 10 m³/s. (20.11.98).

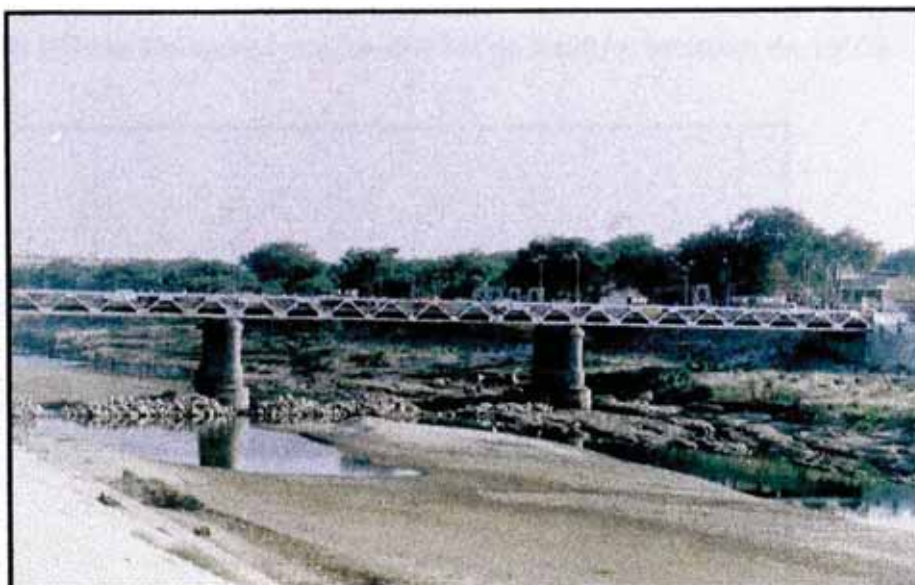
En 1983, el estribo derecho fue deteriorado y quedó transitoriamente en medio del cauce del río. Con el presente fenómeno "El Niño", nuevamente éste estribo sufrió los embates de la fuerza de las aguas.

Foto N° 6.7: Puente Sánchez Cerro, caudal del río 10 m³/s (20.11.98)

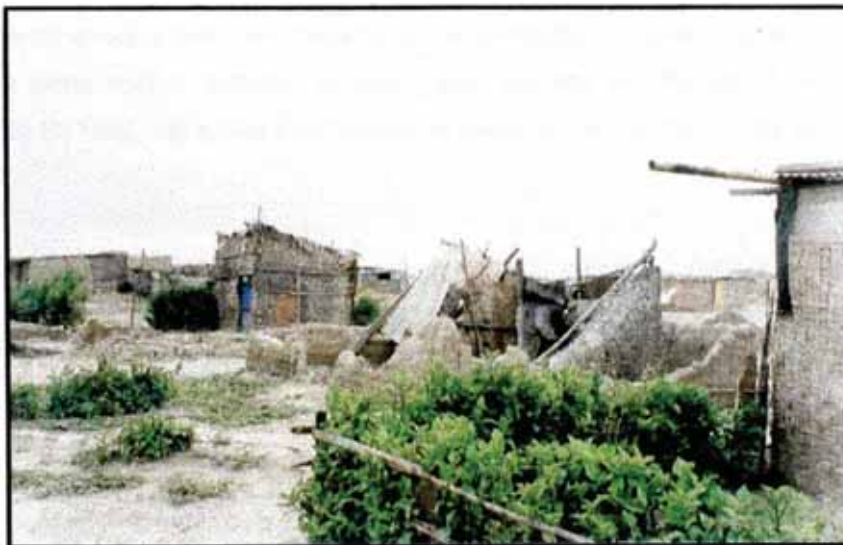
a Efecto directo de las lluvias.- Las viviendas afectadas fueron los Asentamientos Humanos, ubicados en la periferia de la ciudad. La afectación se dió debido a la fragilidad de los materiales de construcción, tales como: adobe, esteras, quinchas, tabla, etc. Además, influyeron en este tipo de afectación, el tipo de suelo compuesto de arena eólica fácilmente erosionable sobre el cuál se asienta la ciudad.

Foto N° 6.12: Viviendas afectadas por el efecto directo de las lluvias. (10.02.98)

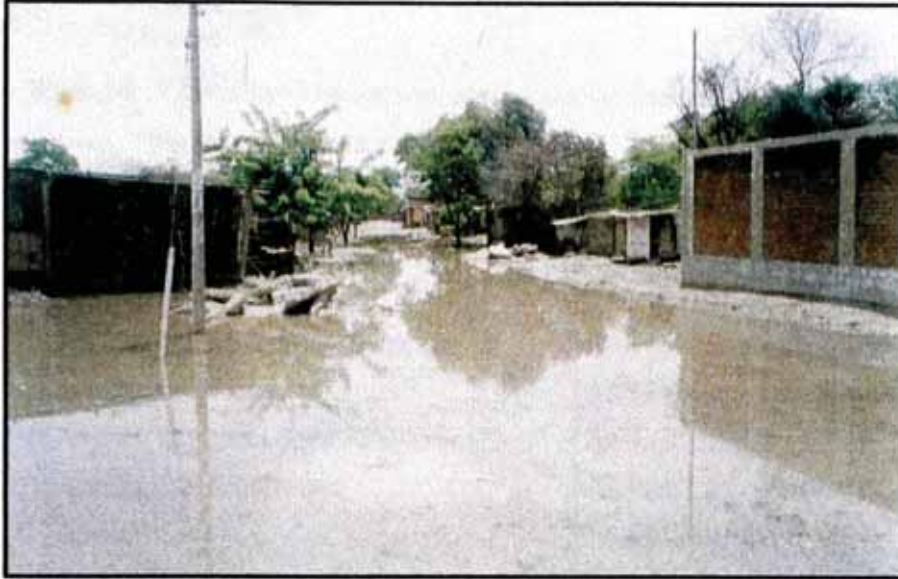
b. Efecto por la formación de lagunas.- Las viviendas afectadas se ubican en aquellas zonas topográficamente bajas con problemas de drenaje. Las aguas inundaron completamente las viviendas donde las numerosas familias abandonaron en los meses de las lluvias.

Foto N° 6.13: Viviendas afectadas por la formación de lagunas. (12.0.2.98)
