Universidad Nacional de Ingeniería

**ESTUDIO SISMICO Y PROYECTO DE REPARACION
DE LAS VIVIENDAS AFECTADAS
- 3 de Octubre de 1974 -**

T E S I S

JAVIER CESAR PEÑA CRUZ

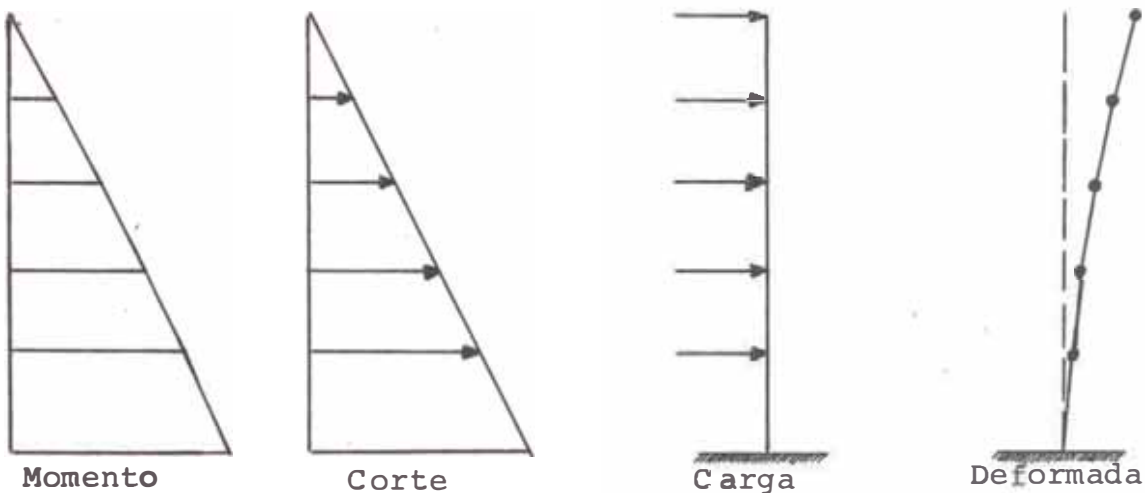
Fig. No. 2

Cuando el período de vibración del edificio es menor que el natural del suelo vibrando, aquel tiene tiempo de distribuir las tensiones en toda su altura antes de que se vea sujeto a un nuevo impacto. En este caso, de producirse, la falla ocurrirá en la cimentación. (Fig. N° 2).

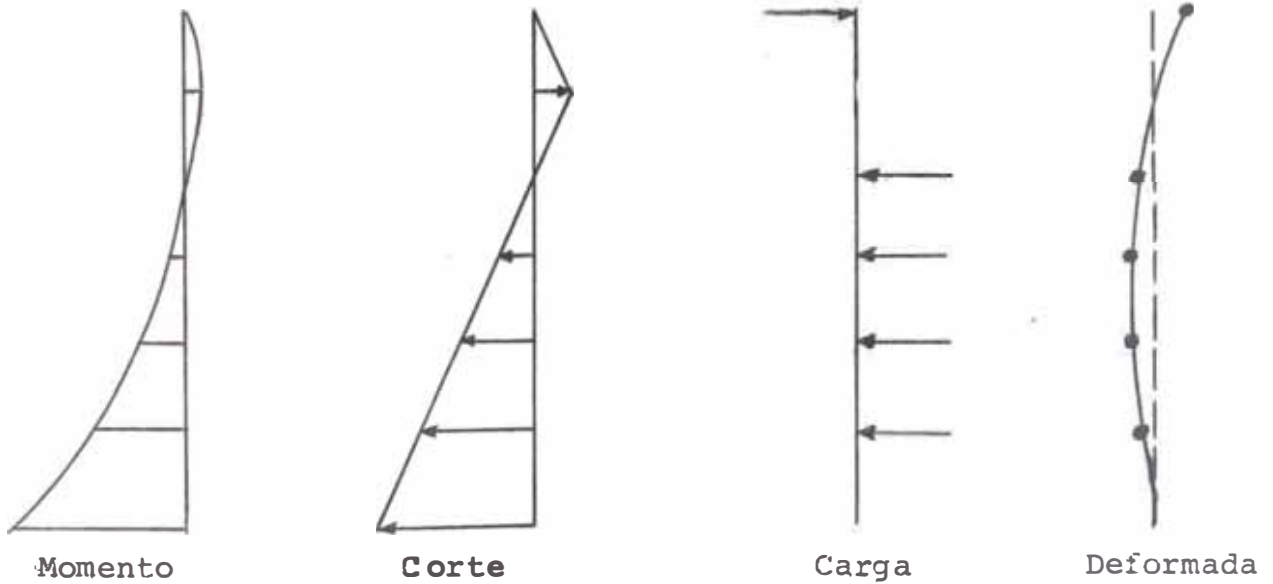
Fig. No. 3

Si el edificio, tiene un período natural mas largo que el del suelo, el nuevo impacto llegará, cuando los esfuerzos sísmicos no han acabado de distribuirse en toda la altura, produciéndose - diagramas como los mostrados en la fig. N° 3, produciéndose chico teo y la falla, de existir, ocurrirá en un cierto entrepiso.
