**LOS SISTEMAS DE TRANSPORTE DE LIMA
METROPOLITANA EN EL CASO HIPOTETICO
DE UN SISMO DESTRUCTOR**

T E S I S

JOSE KAMIYA TERUYA

LIMA - PERU - 1977

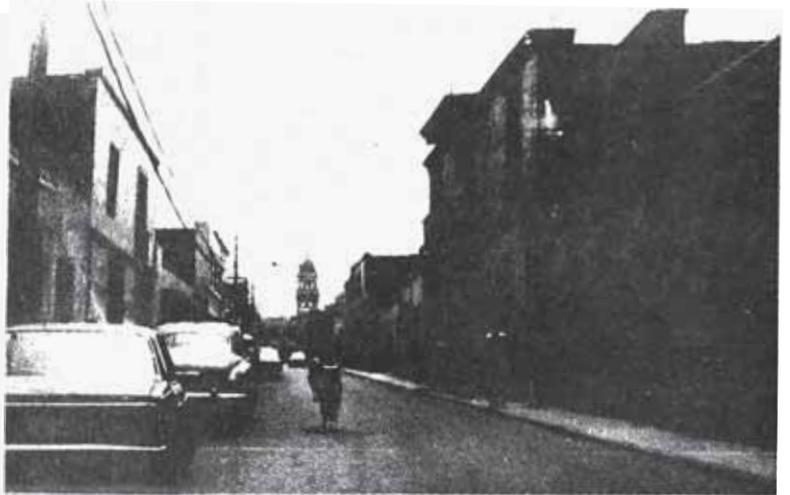
Foto No. 1

Rímac

Obsérvese el alto % de viviendas antiguas y el ancho de la vfa que es de 10 mts. aproximadamente.

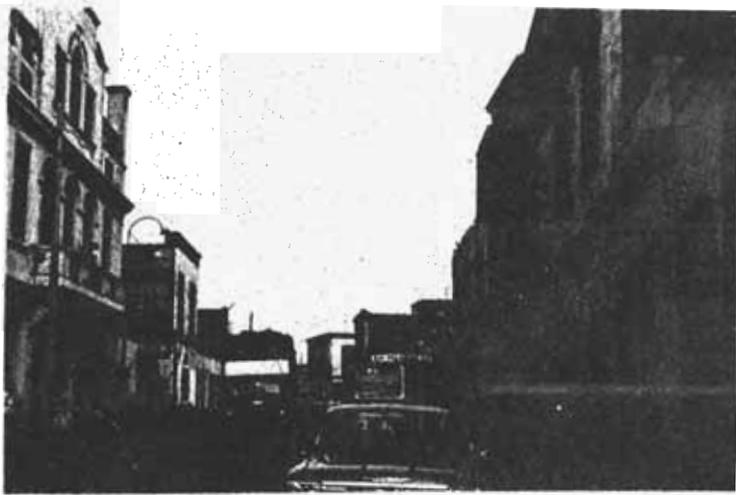
Foto No. 9

Jr. Cajamarca

Arboles frondosos que producido el sismo, pueden ocasionar problemas por la rotura de sus ramas. Estos árboles deben ser podados periódicamente.

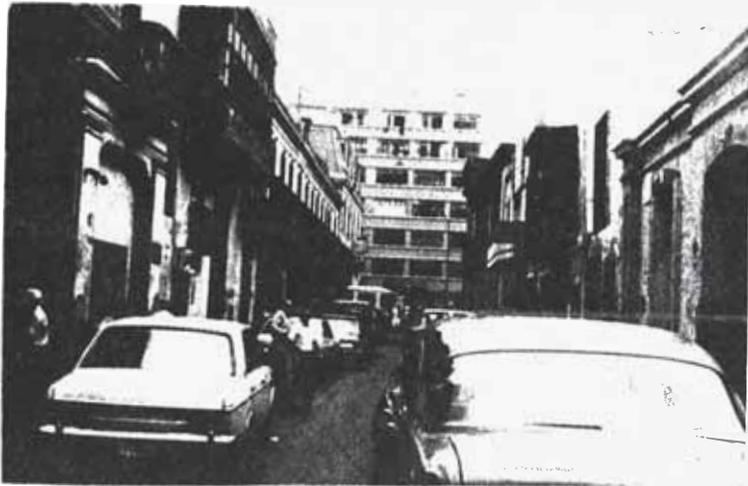
Foto No. 12

Barrios Altos
Jr. Miró Quezada
Cuadra 6

La vía se angosta hasta alcanzar un ancho de 8 mts. Las casas son del Tipo A.

El estacionamiento de autos reduce a un solo canal de circulación.

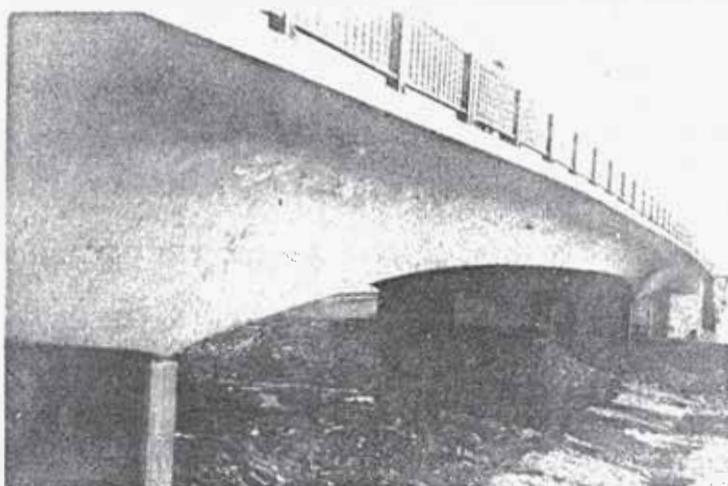
Foto No. 24

Super Estructura

Otros de los puentes que tiene problemas es el Puente del Ejercito, el cual presenta asentamientos del material de relleno en los accesos al puente (Ver fotos N°24, 25 y 26) Este problema podría agravarse ya que la falla a sido originada por los sismos anteriores y de ocurrir el sismo en hipó

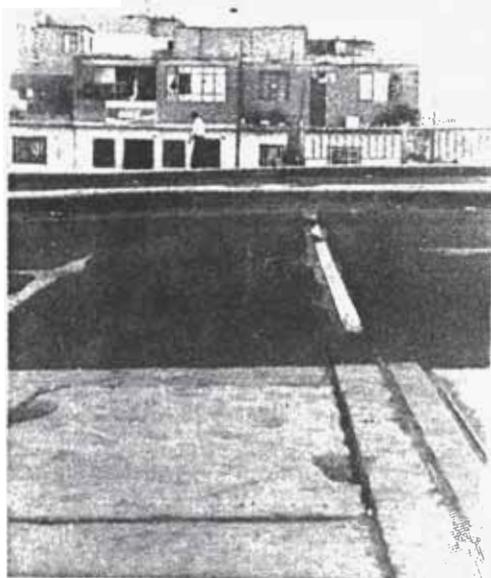
Foto No. 25

Acceso de la margen derecha del río

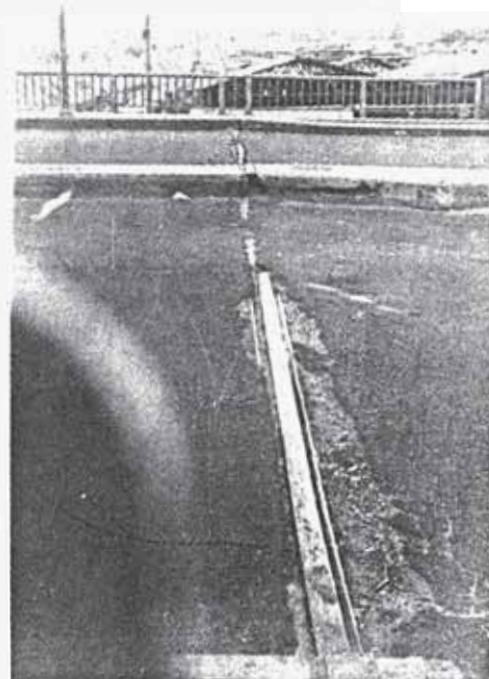
Foto No. 26

Acceso Izquierdo

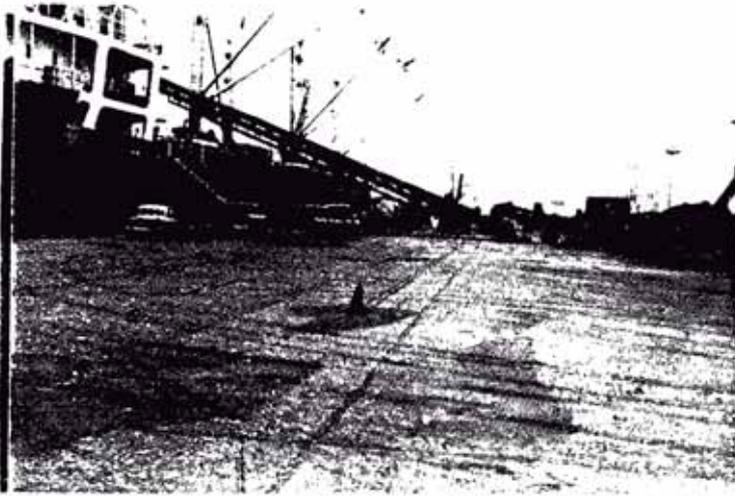
Foto No. 30

Muelle N° 5
