**Universidad Nacional de Ingeniería**

**SISMO AREQUIPA 16.02.79**

**INFLUENCIA DE LAS CONDICIONES LOCALES**

**TESIS**

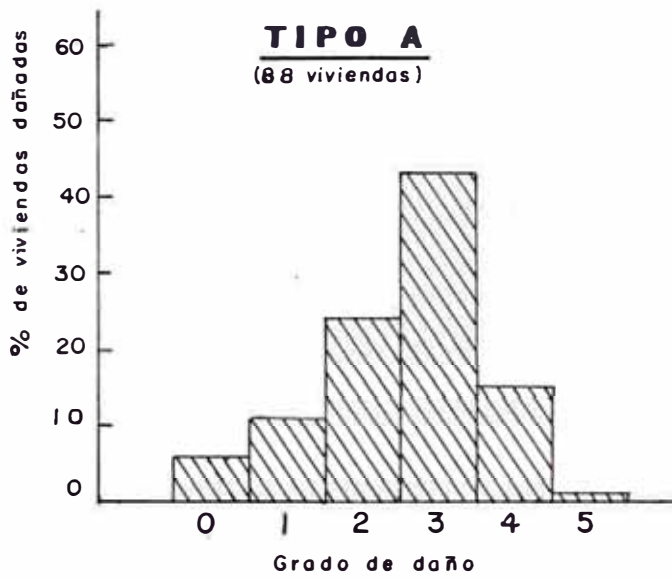
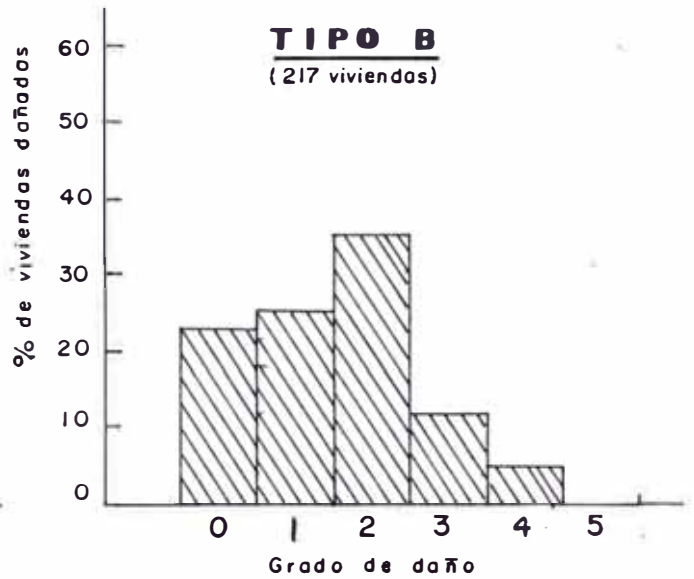
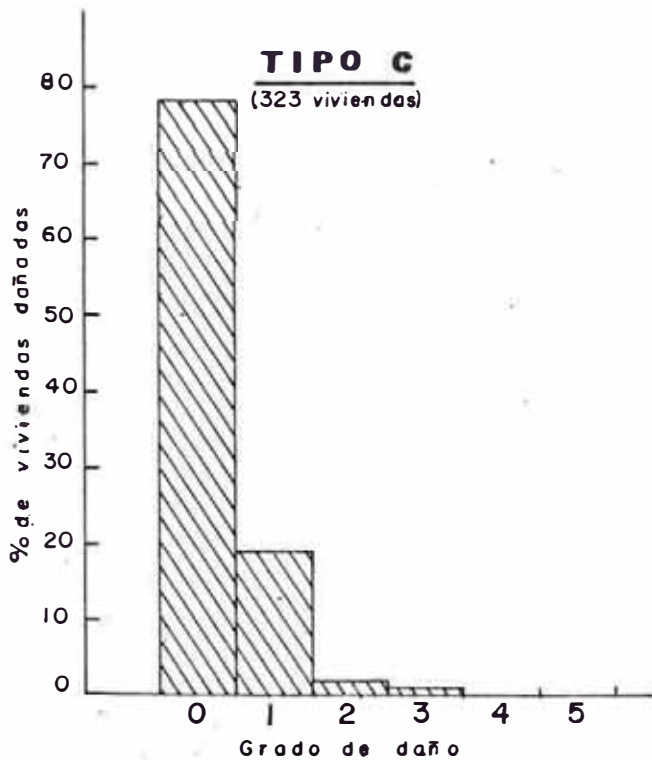
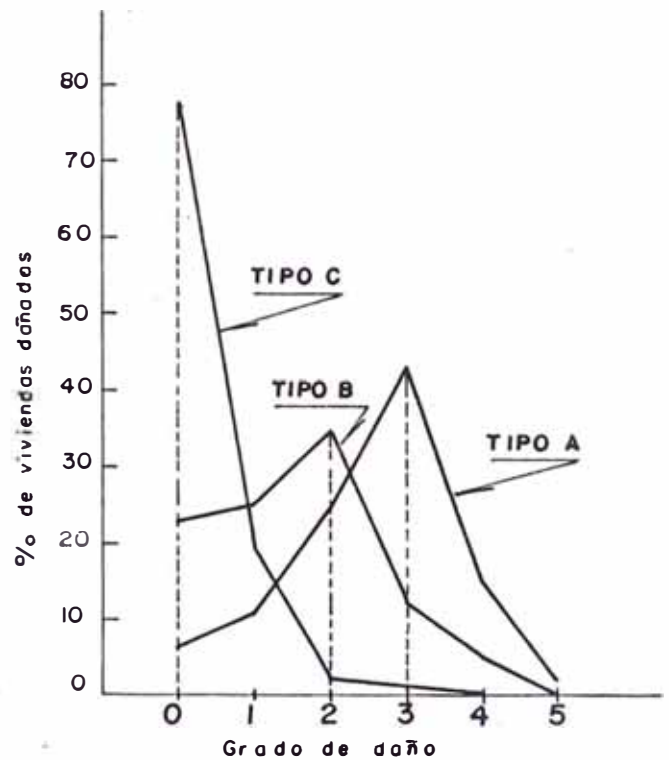
( FIGURA 5 )

Es así como por conteo de los listados, hemos obtenido los gráficos porcentuales que se muestran en las Figuras 5 y 6, donde se puede comprobar claramente, las eficiencias entre los 3 tipos de vivienda.

PORCENTAJE DE VIVIENDAS DAÑADAS							
TIPO \ DAÑO	0	1	2	3	4	5	TOTAL
	Sin daños	Fisuras 2 mm.	Grietas 1/2 cm	Grietas 1/2 cm	Derrumbe parcial	Colapso	
A	6	11	24	43	15	1	100
B	23	25	35	12	5	0	100
C	78	19	2	1	0	0	100

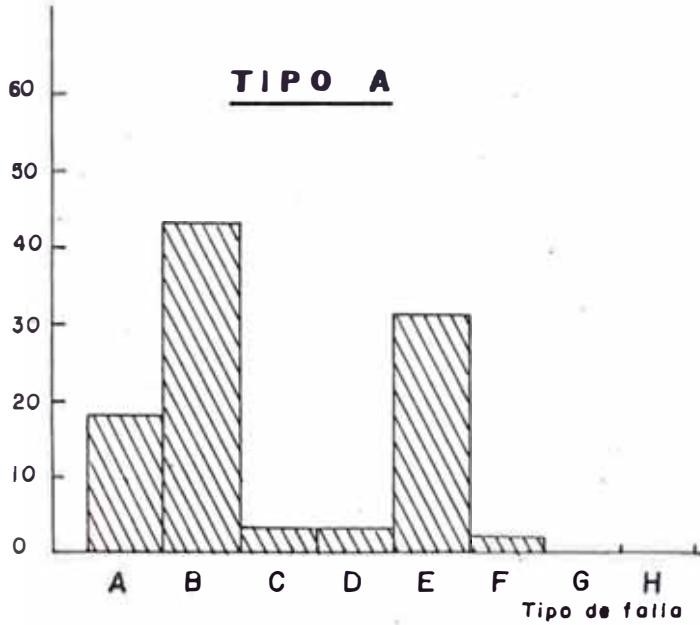
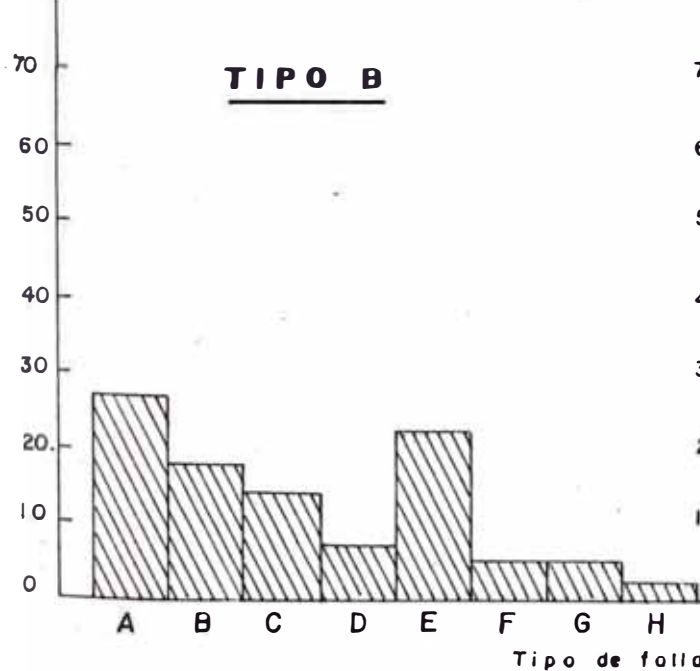
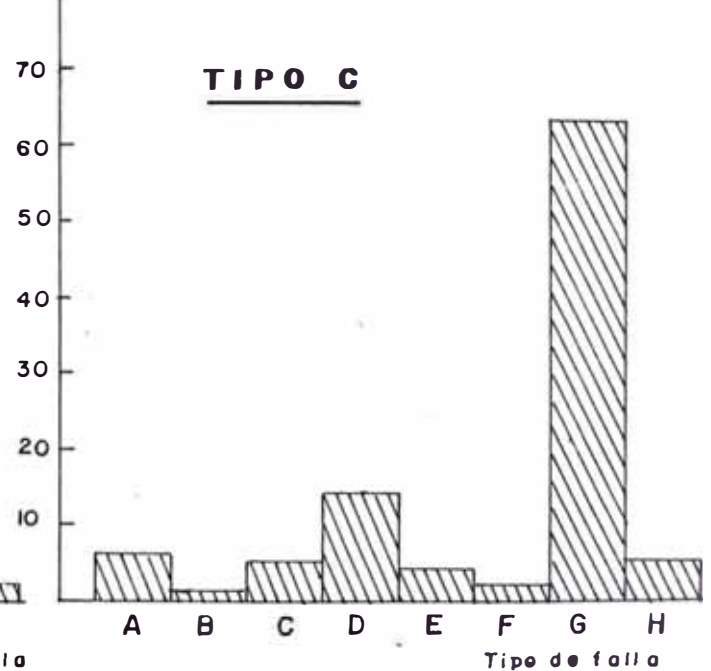
( FIGURA 6 )

PORCENTAJE DE FALLAS			
TIPO DE FALLA	TIPO DE VIVIENDA		
	A	B	C
A- ESQUINAS	18	27	6
B- MORTERO	43	18	1
C- MURO-TECHO	3	14	5
D- VANOS	3	7	14
E- CORTE y TRACC. DIAG.	31	22	4
F- TECHOS	2	5	2
G- REVESTIMIENTO	0	5	63
H- LOCALES	0	2	5
TOTAL	100	100	100

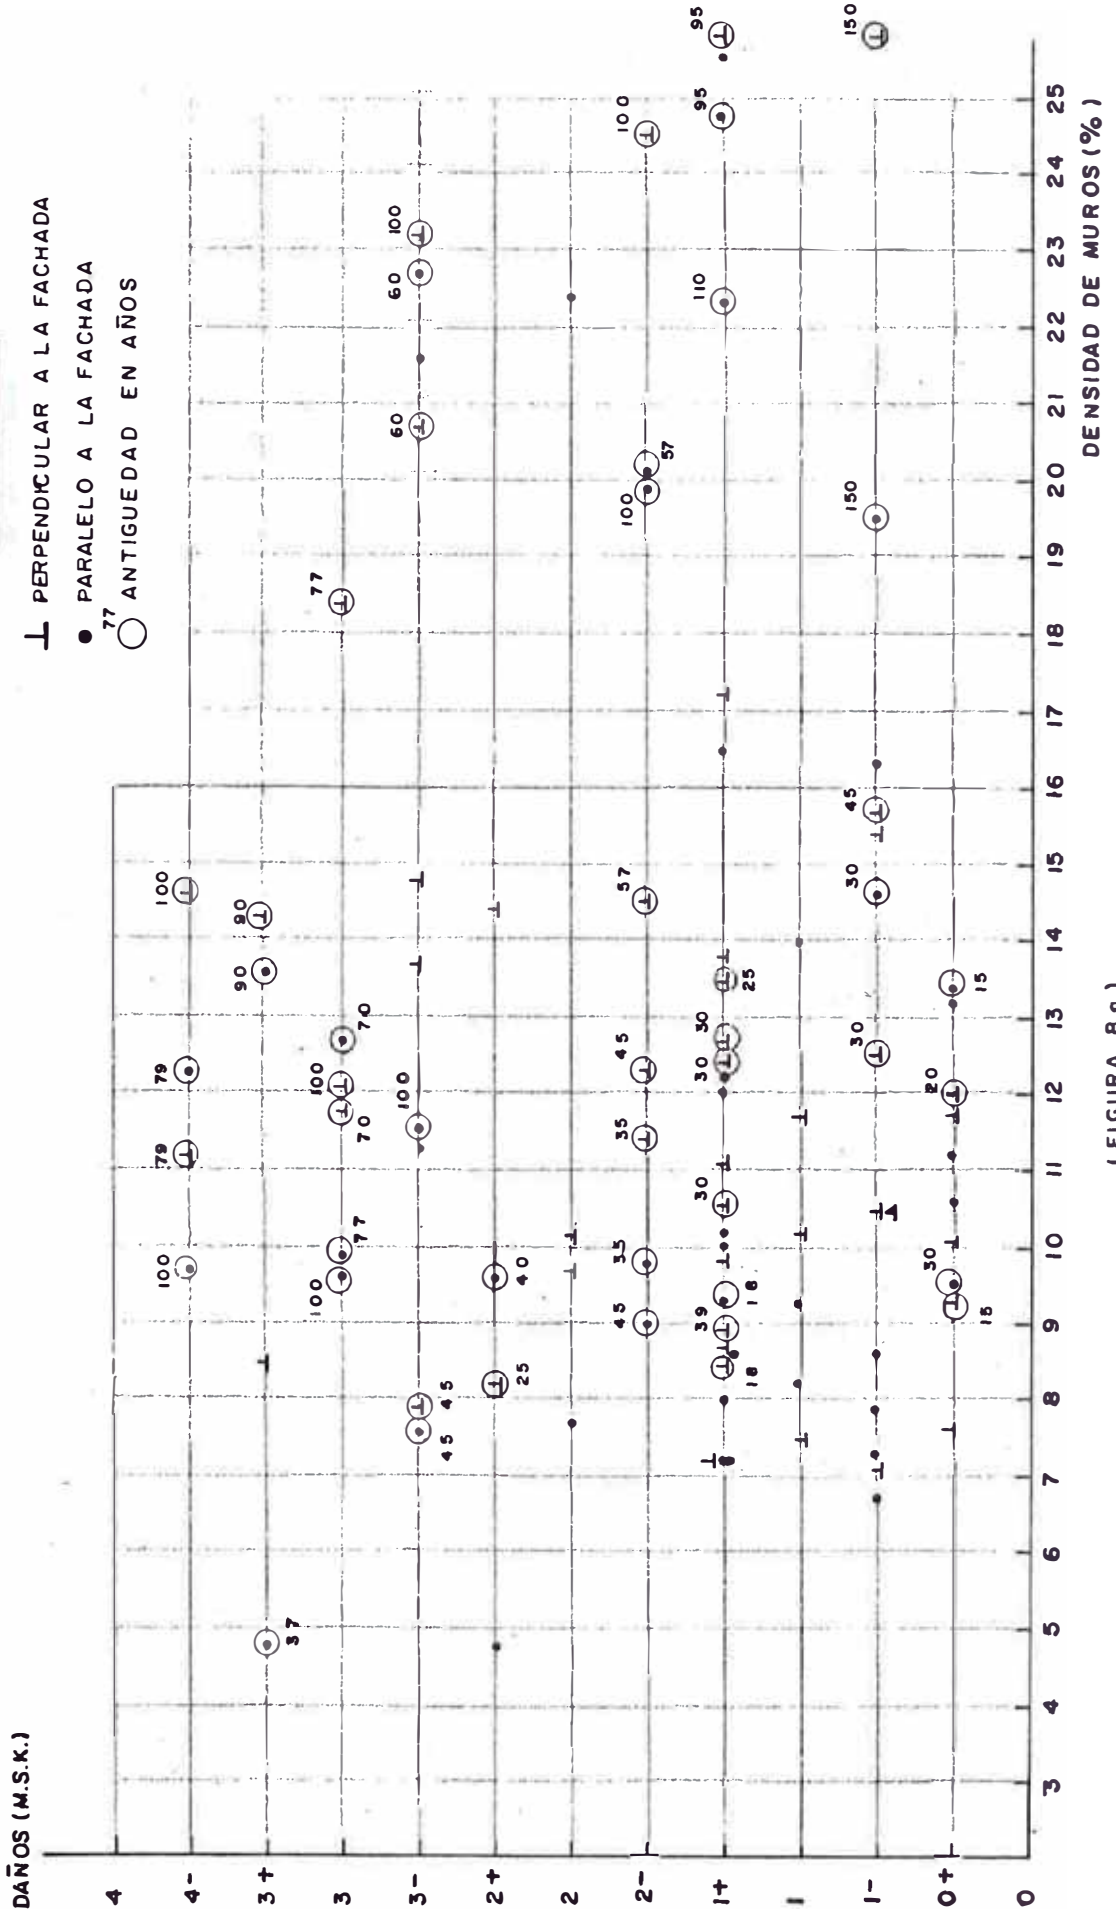
( FIGURA 8 a )

Más adelante, al estudiar las técnicas constructivas y la densidad de muros, se ve claramente la influencia de la antigüedad en los daños (figuras 8A, 8B y 24).

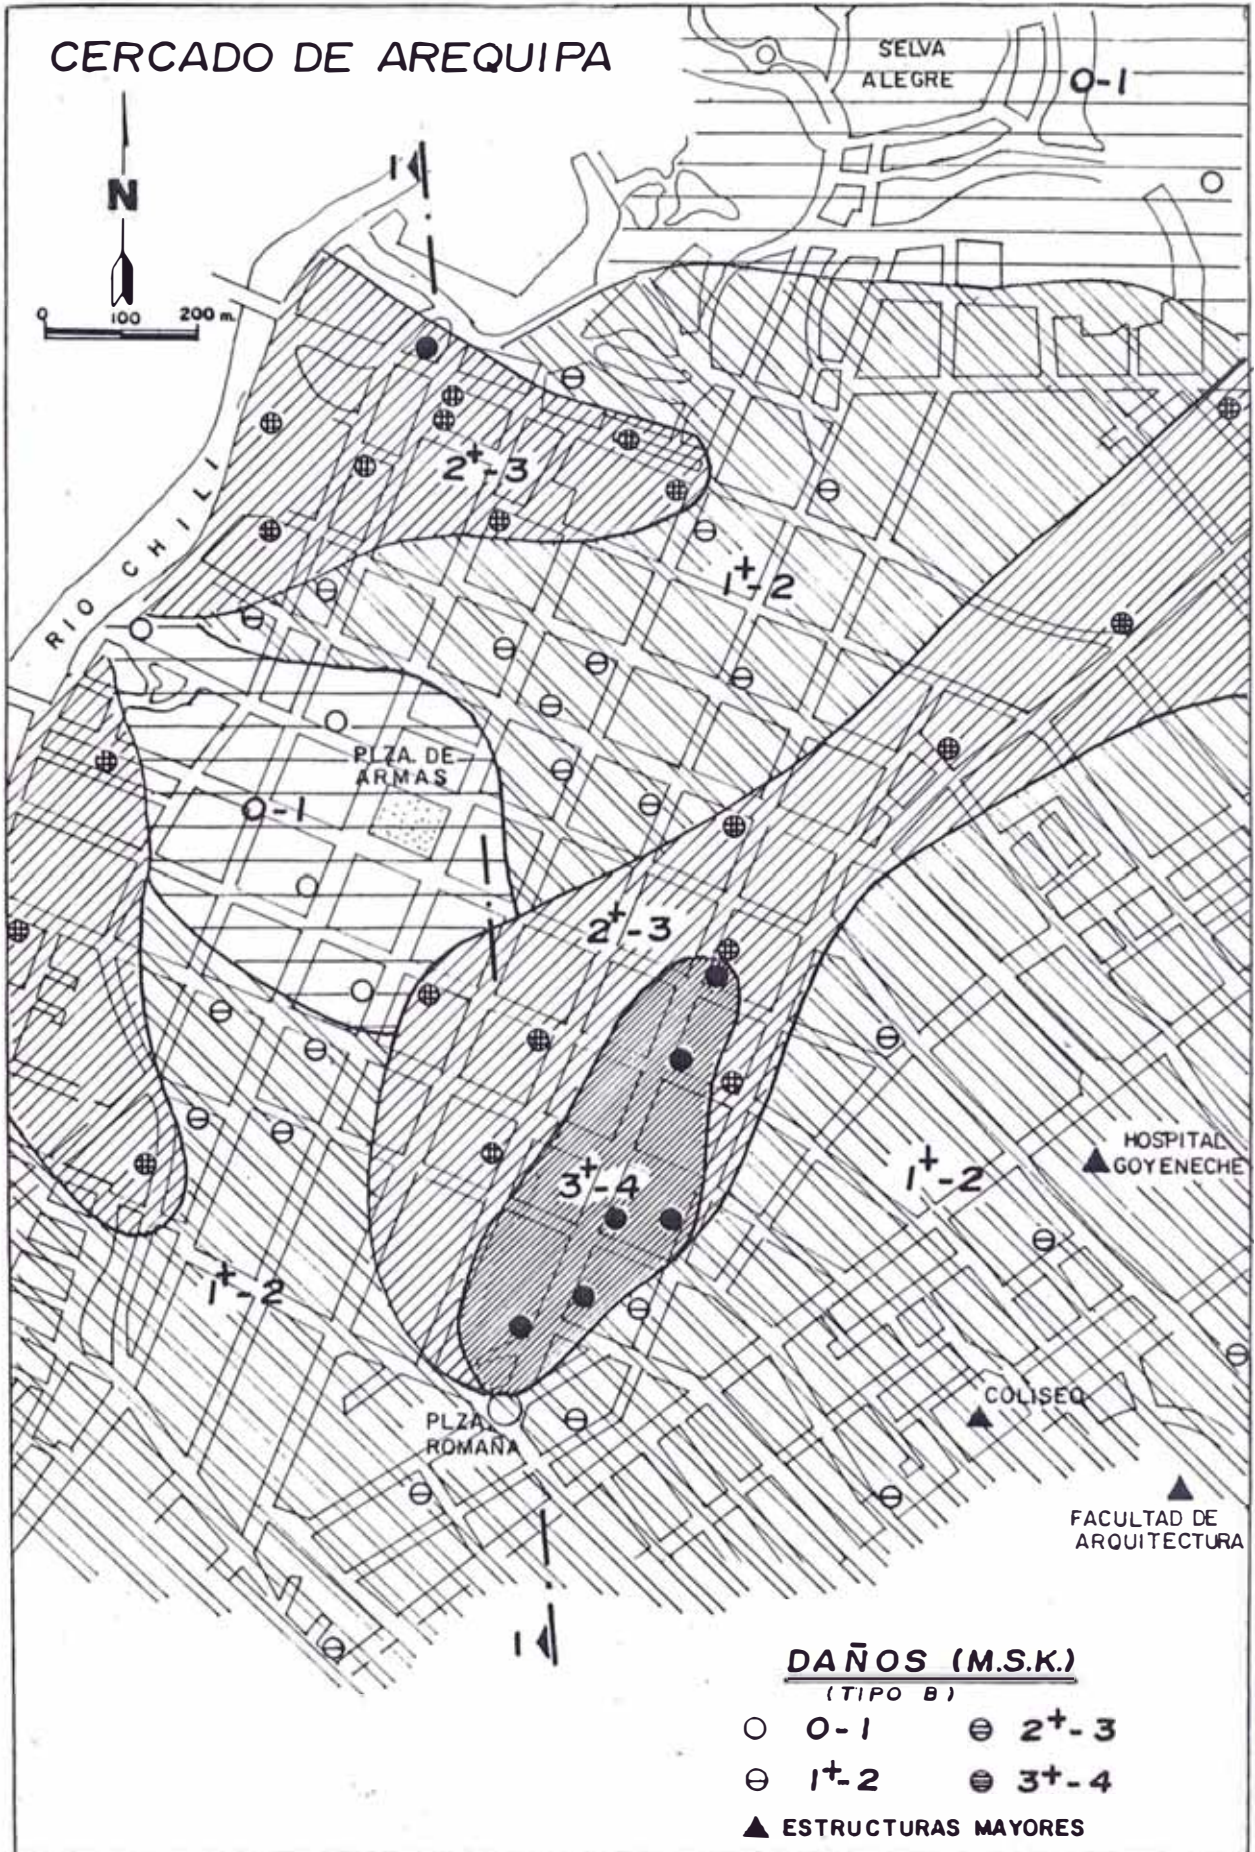
DISTRIBUCION DE DAÑOS EN EL CERCADO

Incluimos aquí la Zona del Centro, que rodea la Plaza de Armas y que presenta algunas viviendas sin daño, otras con -daño moderado y la mayoría con daños leves, lo cual si lo asociamos a la antigüedad de sus construcciones (más de 100 años), se esperaríá mayor severidad en los daños; esto nos induce a

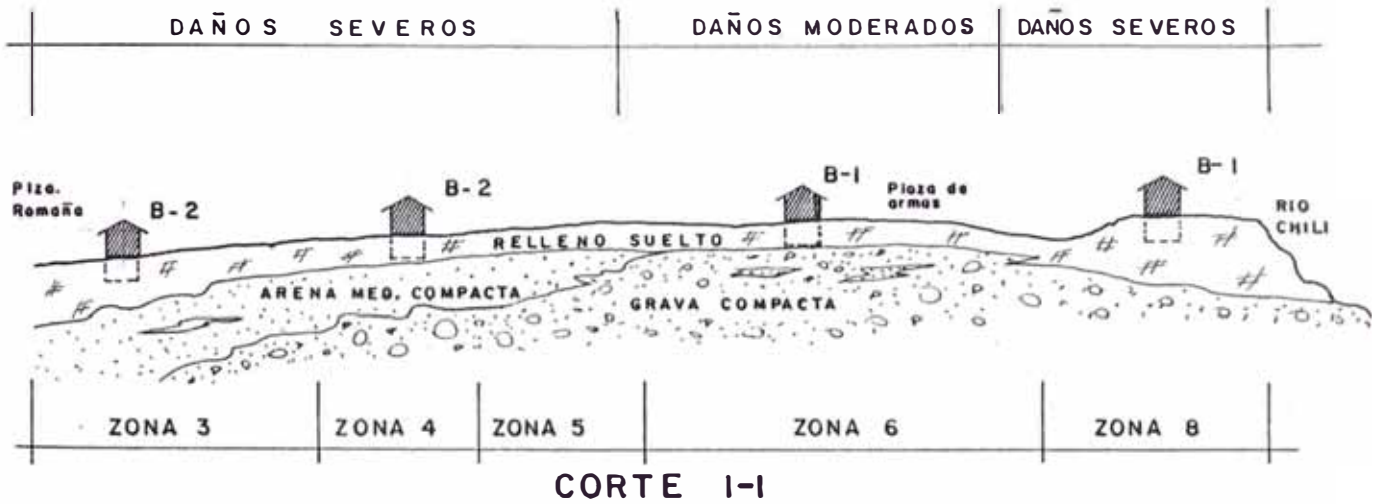
( FIGURA 23-a )

Estos daños se observan en las partes del centro, al rededor de la Iglesia de Santo Domingo y a lo largo de la Av. - Muñoz Najar, los tipos de vivienda aquí construídas son las mismas que en las zonas de colapso parcial y con las mismas antigüedades, por lo que concluimos que la ligera atenuación, de los daños se debe a la mejoría del suelo de cimentación lo que podemos ver claramente en la Figura 23A, donde en la Zona 5 de suelos, tanto la compacidad como la capacidad portante se incrementan debido al acercamiento de los estratos de grava compacta a los niveles de cimentación.

# CORTE ESQUEMATICO DEL CERCADO

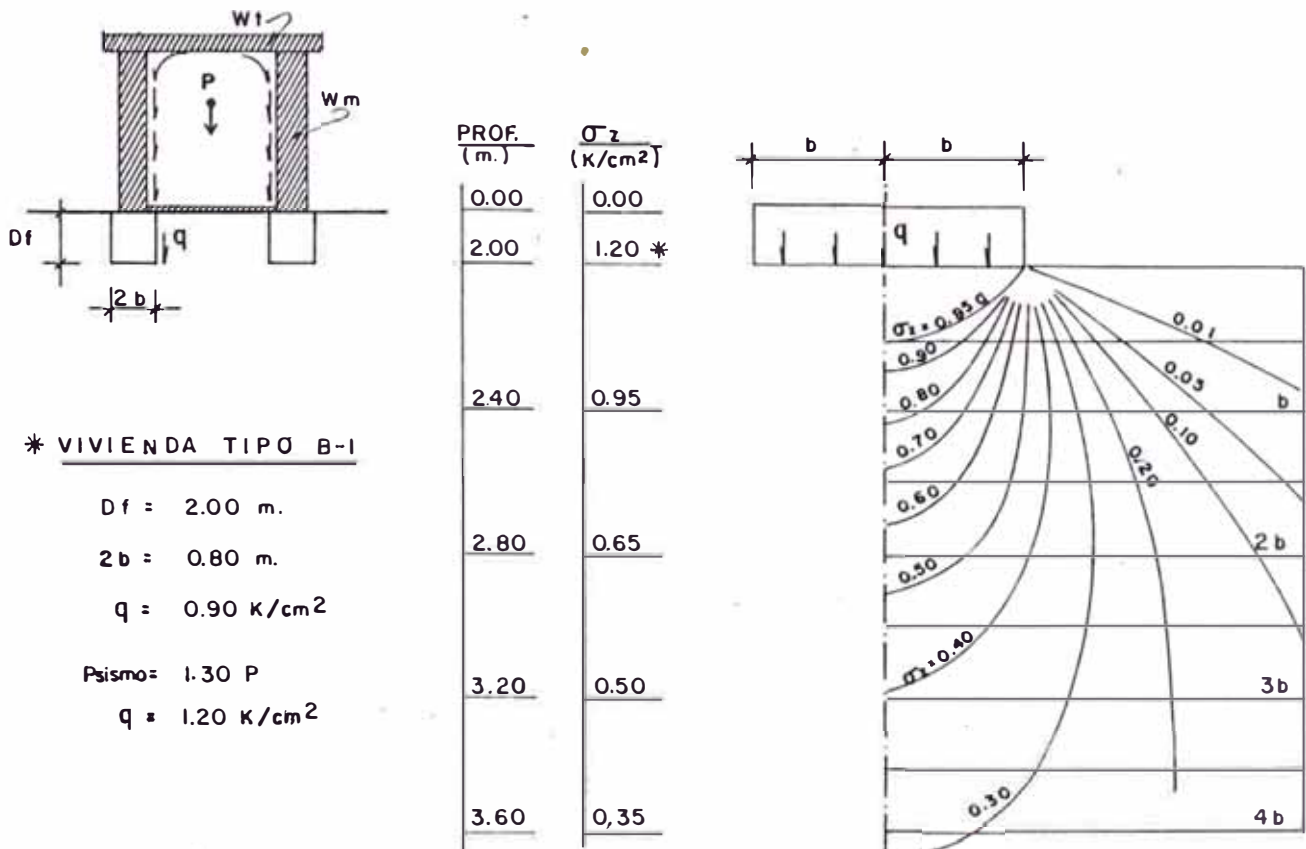
( FIGURA 23-b )

El programa de trabajo ejecutado en el campo, fue elaborado para obtener la información adecuada de las condiciones -estratigráficas de las áreas escogidas y la calidad de los suelos subyacentes a dichas áreas, la profundidad de excavación se limitó al nivel crítico de cimentación de las viviendas escogidas para nuestro estudio y cuyas sobrecargas ejercen una presión considerable a profundidades de 1, 2, 3 y 4 mts. como máximo, tal como se muestra en la Figura 23b.

# DISTRIBUCION DE ESFUERZOS VERTICALES

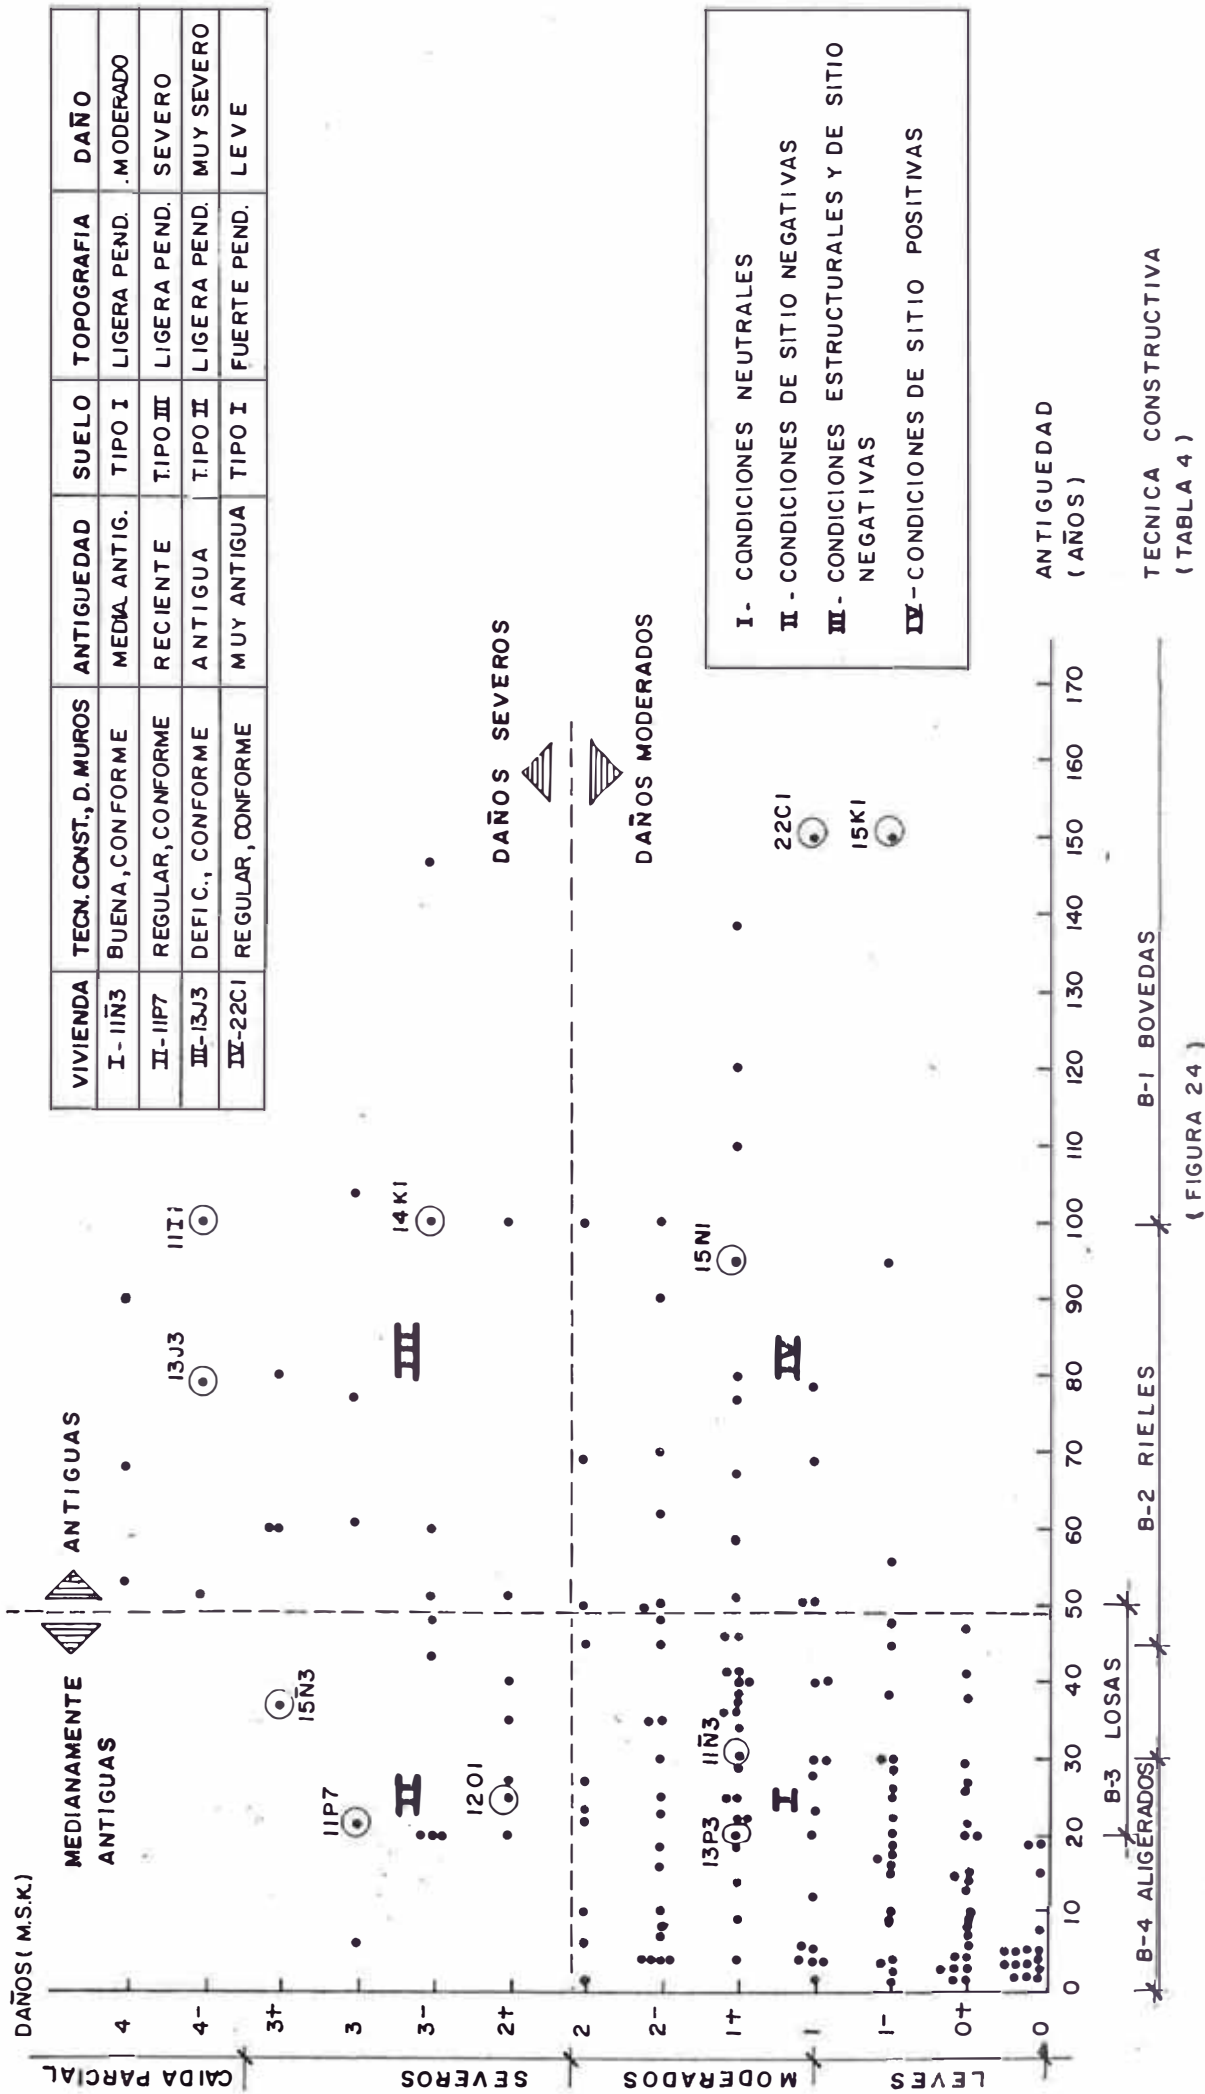
( FIGURA 24 )

de daños, hemos podido verificar el efecto que las condiciones locales producen en la respuesta estructural de las viviendas y hemos observado que después de un sismo los daños son producto de diversas causas y que si bien el factor suelo es el más importante, también existen otros factores que hay que tenerlos muy en cuenta (Figura 24).

# INFLUENCIA DE LAS CONDICIONES LOCALES EN LOS DAÑOS
