UNIVERSIDAD NACIONAL DE INGENIERIA

TESIS DE GRADO

Estudio Sísmico de las Viviendas en el Distrito
del Rimac bajo la Hipótesis de un Sismo
destructor en el Area de Lima Metropolitana

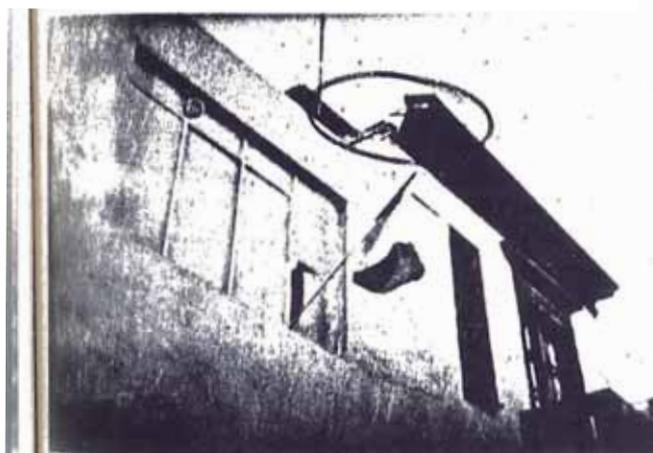
FOTO N° 10

- Las cornizas son elementos de adorno que generalmente tienen las casas antiguas. En el distrito, se han localizado estas viviendas en la zona antigua; dichas cornizas no están solidarias a los muros, son de yeso o de madera, y representan un peligro constante para los transeúntes. En las fotografías 10 y 11 se señalan dichos problemas.

En la zona antigua del distrito es común encontrar viviendas con cornizas de adorno no en la parte más alta del edificio

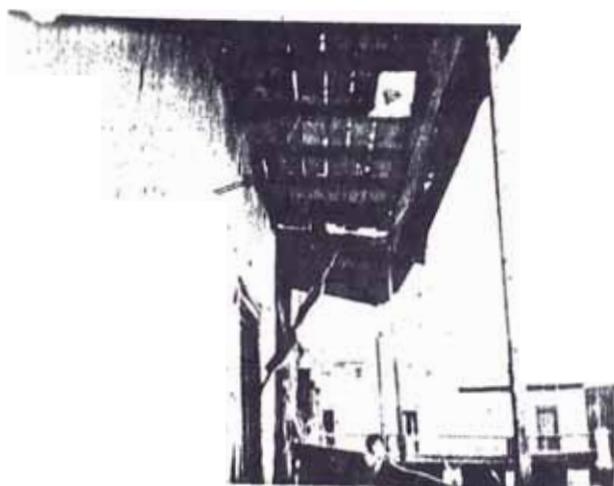
FOTO N° 11

....., Pero como no están solidarias a la estructura, representan un peligro constante para los transeúntes; aún en sismos de pequeña intensidad.

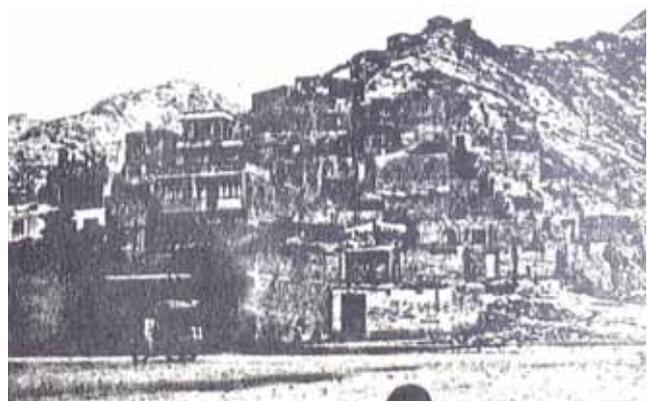
Pueblo Joven Santa Rosa. Nótese un caos en distribución de viviendas.

¿ Por dónde se sube ?
