Universidad Nacional de Ingeniería

FACULTAD DE INGENIERIA CIVIL

ESTUDIO SOBRE EL SISMO DEL 17 DE OCTUBRE DE 1966

TRABAJO DE INVESTIGACION PRESENTADO POR.
GUILLERMO ESPINOZA ROMERO
RAUL FUKUDA SUSUKI
PARA OPTAR EL GRADO DE INGENIERO CIVIL

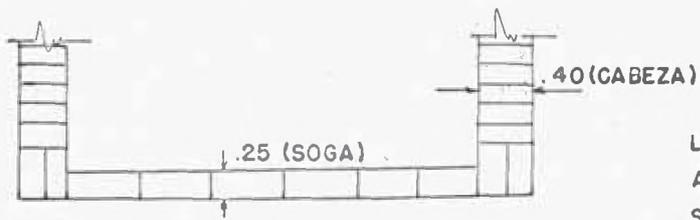
LAS EDIFICACIONES DE ADOBE SON CONSTRUIDAS SIN VIGA COLLAR POR LO QUE GRAN PARTE DE LOS DAÑOS SON DEBIDOS A LOS MOMENTOS DE FLEXION.

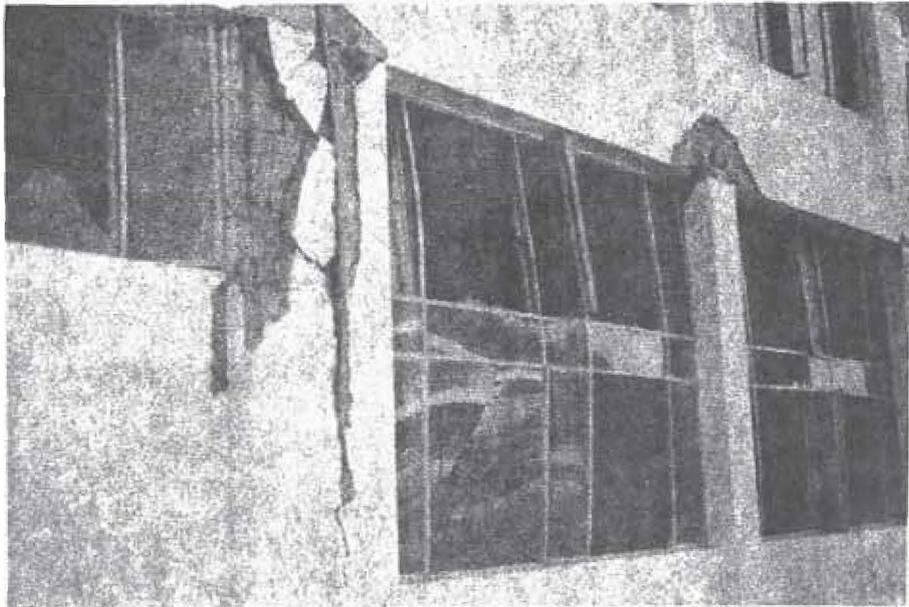
FOTO: 2. De ormacion de marcos

Al estar sometida las columnas a las diversas fuerzas generadas por el sismo, salió a relucir la gran disparidad en rigidez en la dirección longitudinal de los cuerpos de aula. Como la rigidez en cortante de las columnas es inversamente proporcional al cubo de su longitud, resulta que las columnas restringidas para deformación lateral, son alrededor de 40 veces más rígidas, que las que abarcan toda la altura del entre piso (fila de columnas opuestas a las anteriores).

A esto hay que añadir el problema fundamental de que dado la corta altura de las columnas (las restringidas) la relación entre cortante y momento en sus extremos, es muy elevada; todo esto trajo por consecuencia que las secciones libres de estas columnas, cedieron en parte, ya que el resto de las columnas (aprisionada entre muros) era muy rígida. Se causó desde luego, la deformación de los marcos de las puertas y ventanas y el vidrio saltó en varias de ellas (Fot. 2 , 3) Los muros ornamentales de ladrillo se destruyeron se agrietó casi toda la tabiquería, y se cayó el revestimiento de las columnas. Es interesante anotar que la falla frágil del piso inferior debe haber ocurrido, al principio del movimiento, pues logró evitar las fallas del piso superior, impidiendo la transmisión de aceleraciones sísmicas importantes.

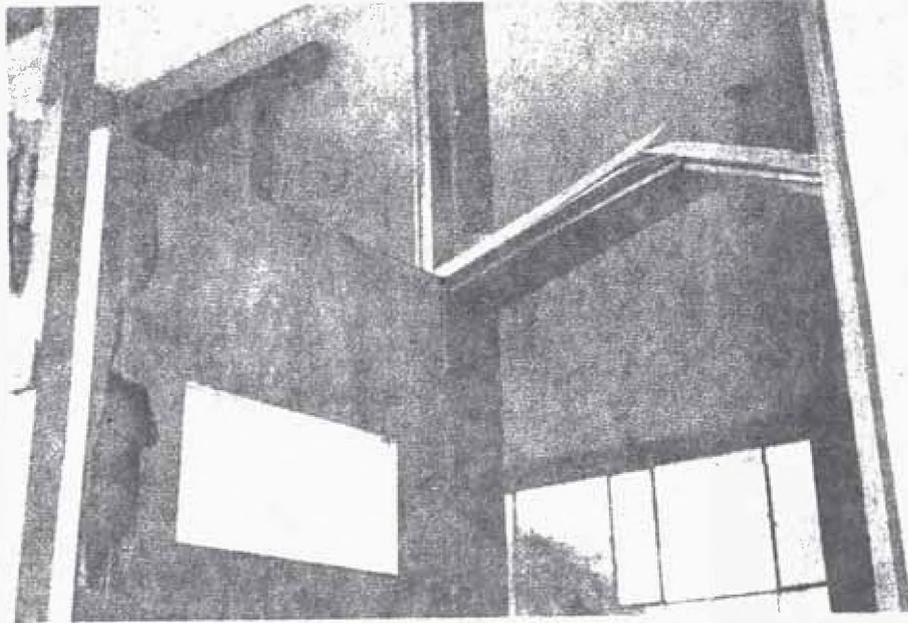
FOTOF: 4-5 - Vista desde el interior

Como las columnas de una estructura están calculadas casi siempre, dentro de los límites de seguridad para cargas verticales, las oscilaciones horizontales son las que causan grave daño a las estructuras pues ésto es precisamente lo que da lugar a los esfuerzos de corte. En el caso que nos referimos, esta fuerza horizontal produjo mayores momentos de flexión y las columnas chicas absorbieron más de éstos. Las Figs. 5 y 4 muestra el tipo de daños ocurridos en columnas cortas.

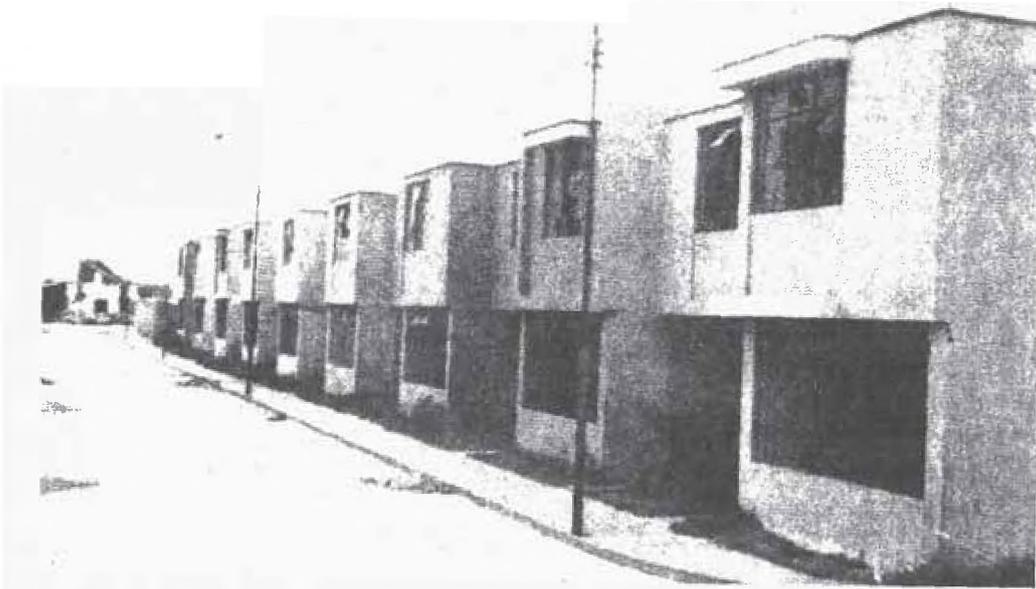
Esta urbanización esta ubicada en la ciudad de Huacho Capital de la Provincia de Chancay, sobre un suelo favorable desde el punto de vista sísmico, por que es un suelo denso con poco contenido de humedad. Esta obra esta constiuida por tres blocks, que comprenden 53 viviendas, de concreto ar mado de dos pisos, sustentadas por muros portantes. Los blocks de las fotos 7 y 8 se encuentran ubicados en forma perpendicular.

FOTO: 7.- Vista parcial de la Urbanización

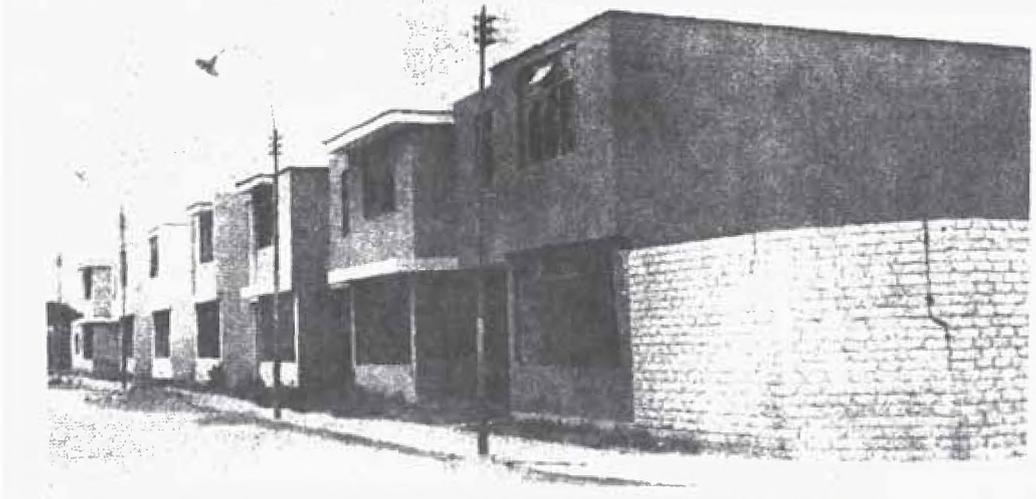
FOTO: 8.- Vista parcial de la Urbanización

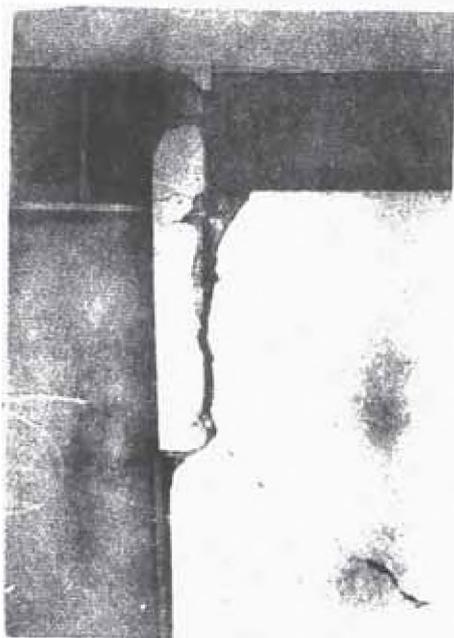
FOTO: 9

Como fallas, en la estructuración se puede anotar la insuficiencia de las columnas de amarre los cuales no se hallaban bien estribadas y algunas de ellas al encontrarse restringidas en su parte interior han fallado por corte en su parte superior, y se han desprendido sus muros. Fot. 9 y 10 esta insuficiencia de columnas ha originado que se produzcan fallas por corte en los muros Fot. 11 y 12.

Daños en elemen
tos estructurales

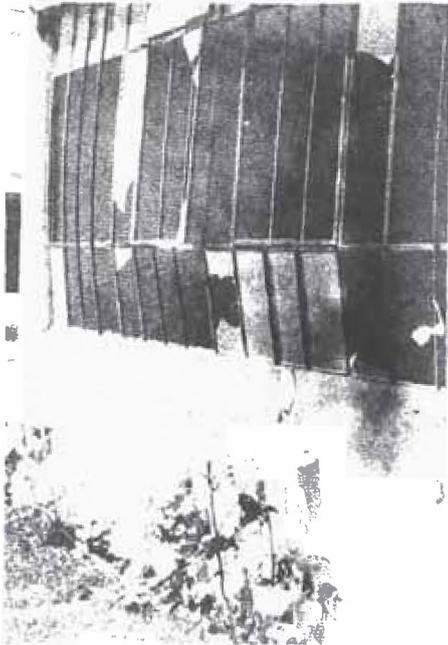
Algunos muros portantes y cercos fueron incapaces de resistir el empuje sísmico, fallando por flexión y esto debido principalmente a la falta de arriostre y muy baja adherencia del mortero al ladrillo (Fot. 13 y 14). A causa de los asentamientos diferenciales producidos, que se sumaron a los ya existentes antes del sismo, por la mala cimentación, se registraron deformaciones en las ventanas y marcos de puertas (Fot. 15 y 16).

FOTOS: 15 y 16
Deformaciones de puer-
tas y ventanas

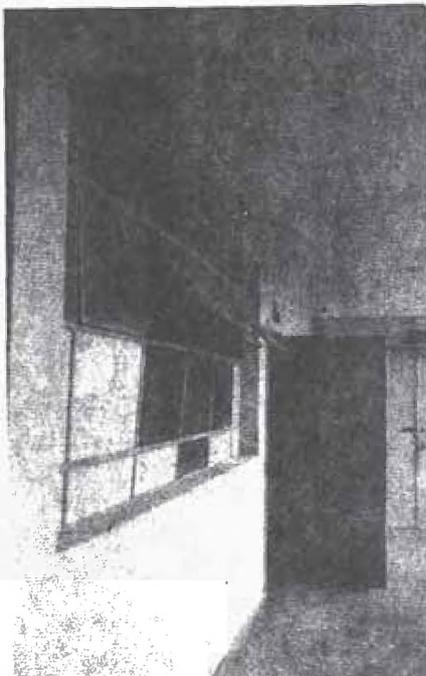
FOTO: 21

pacio para ventales. Este tipo de estructuración muy común en edificios escolares, tiene su comportamiento característico, ya estudiado anteriormente, causando los efectos que pueden observar en las vistas 21, 22, 23 al recibir las solicitudes sísmicas.

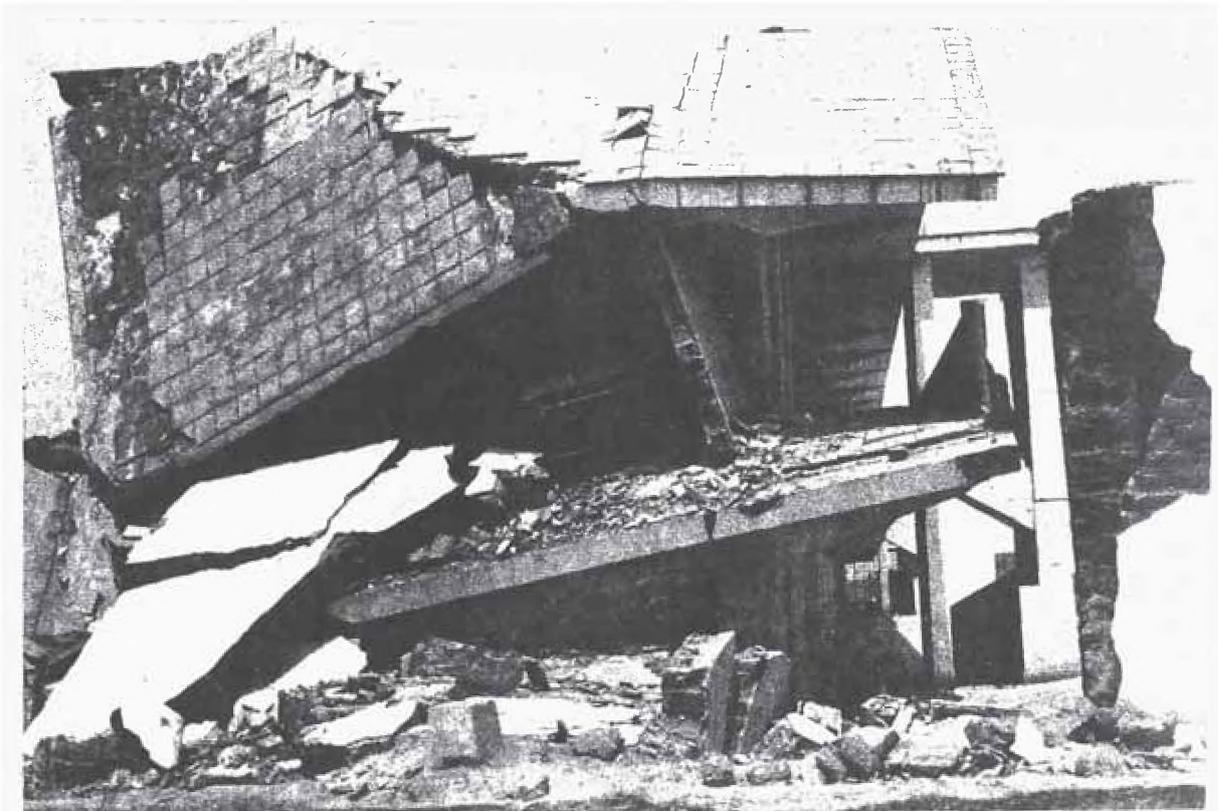
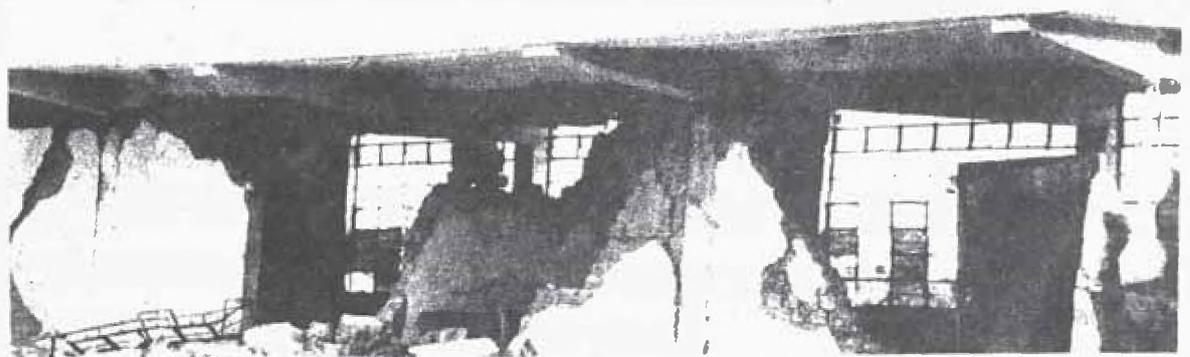
A pesar de que el edificio tiene una longitud de más de 80 Mts. sólo había una junta de separación, y en general, esta edificación adolece de falla de diseño y construcción.

FOTOS: 28 y 29.- Vistas parciales del Pabellón de aulas.

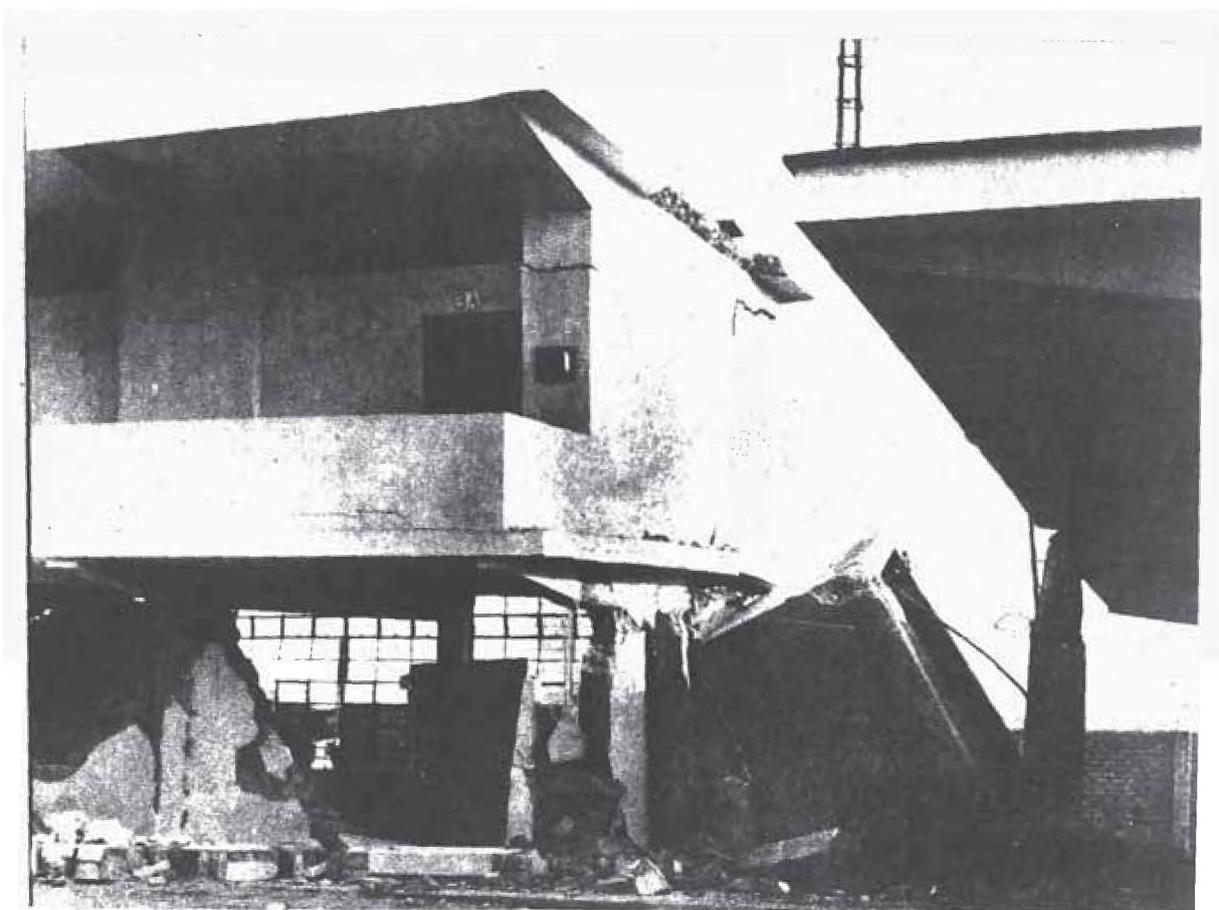
FOTO: 30.- Parte extrema del Pabellón de aulas y tanque elevado.

El pabellón de una planta si resistió en mejores condiciones. En este caso la dirección de los pórticos coincidía con la del sismo (en el otro pabellón fue a los pórticos). Hubo además aquí, una mejor estructura y una casi total ausencia de sobre carga (el 2do. piso aun no se se empezaba a construir) (Fot. 40). La estructura que servía de soporte a un tanque elevado, colapso totalmente. Esta estructura tenía así mismo errores de diseño y construcción (Fot.30).

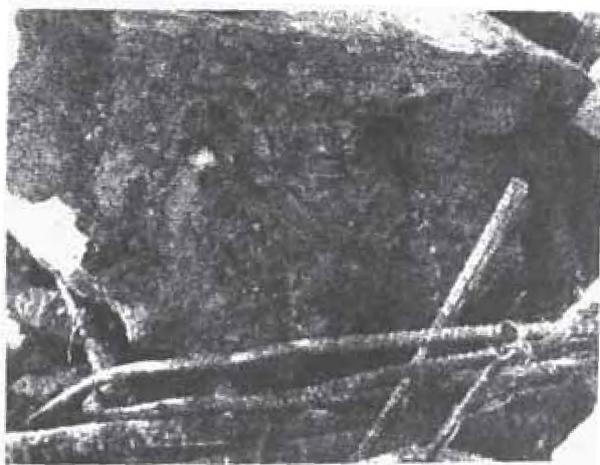
Asi por ejemplo, siendo columnas principales igualmente solicitadas tenemos, que había algunas, con 6 fierros de 3/4" y estribo de 1/4" cada 30 cms., la cual ha sido sometida a esfuerzo de torsión (Fot.31) y otros con solo 3 fierros de igual diámetro, distribuidos en forma asimétrica. (Fot.32). El material de esta columna es un mal concreto, y parece que la parte que se observa, fué vaciada cuando la mezcla de la parte inferior, ha habia fraguado, y no se logró suficiente adherencia.

FOTOS: 31 y 32.- Detalle de elementos estructurales.

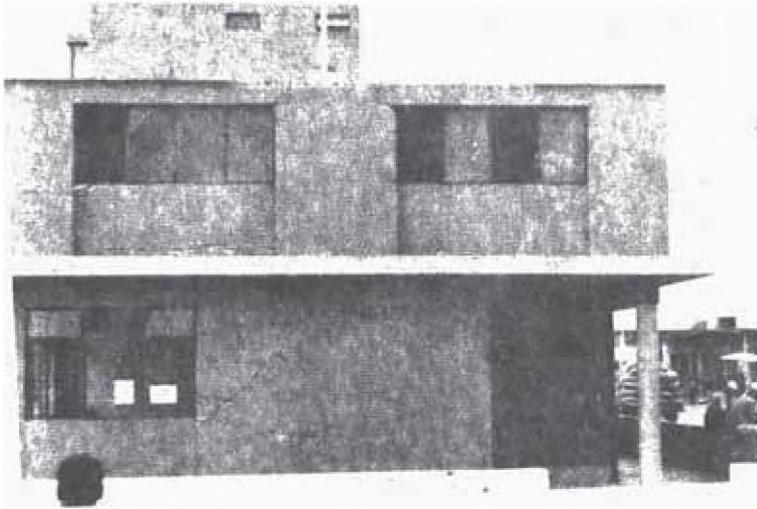
El Puerto sufrió un maretazo, llegando el agua, hasta más de 200 metros de su límite de la playa, volteando em barcaciones pequeñas como chalanas, lanchas etc., (Foto 2). El edificio de la Capitania General del Puerto, de concreto armado, ha sufrido daños vitales (foto 3). Viejas edificaciones de madera y viviendas sufrieron grietas, pocas colapsaron. Foto (4) Las residencias para ingenieros, de concreto ar mado, ubicadas en la colina que domina el puerto no sufrieron daños. El pueblo de Supe, en sí, presentó en forma gene ral solo grietas y roturas de algunos elementos de sus edifi caciones. En muy contados casos hubo colapsos parciales o

FOTO: 3
Capitania General
de Pto. Supe.

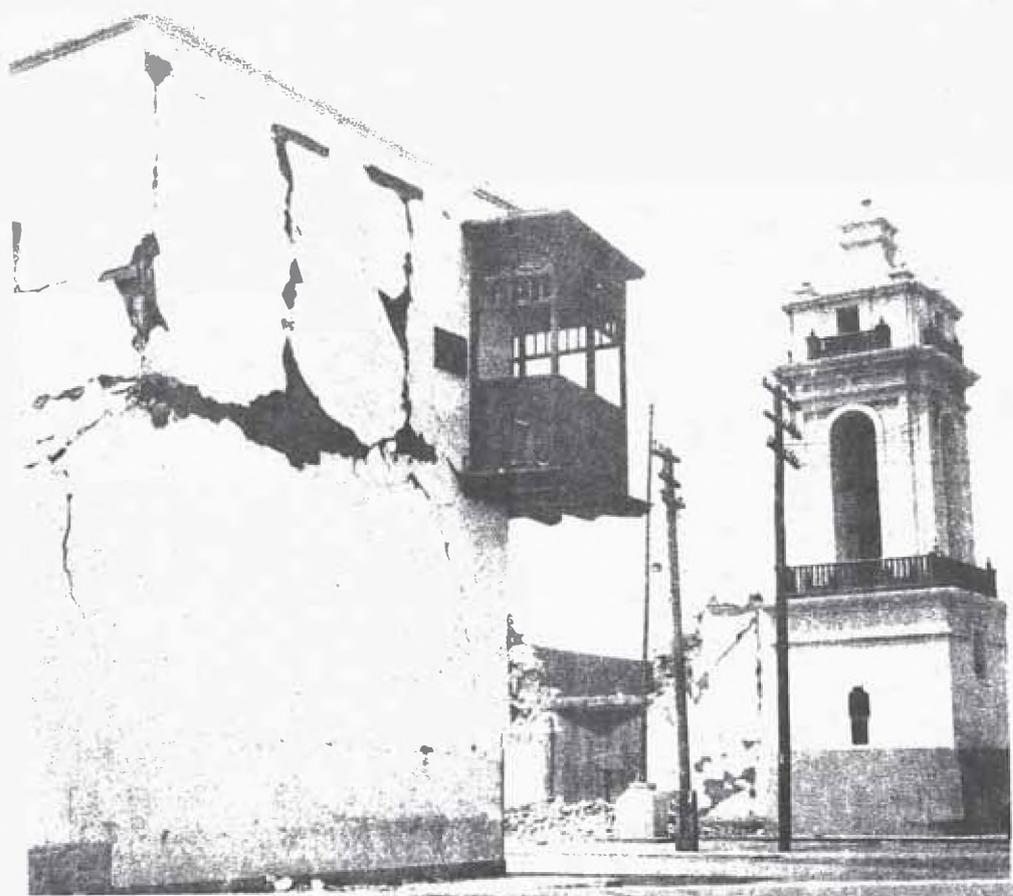
FOTO: 6

Esta zona fue una de las mas afectadas por el sismo. Se tuvo que más del 60 % de la localidad han sido virtualmente destruidos. La mayoría de las Iglesias del distrito no han podido soportar el sismo (fotos 6, 7,) a excepción de la iglesia ubicada sobre un cerro de andesita que no ha sufrido mayores daños. (foto 8). Muchas paredes que no han colapsado han perdido su verticalidad, así quedó la pared del histórico balcon de Huaura (foto 6) y la segunda planta del cine Avenida; (foto 9) esto ocurrió por falta de arriostre. El puesto del Guardia Civil del distrito, fué completamente destruido. Se registraron daños medianos en la fábrica de gaseosas "Viso". cabe destacar que la parte de la población que menos sufrió, fue la que se encontraba en el cerro de andesita. El suelo del resto del poblado, a penas de no tener su napa freatica superficial, (es parte de la terraza del rio Huaura), falló, quizás esto sea un

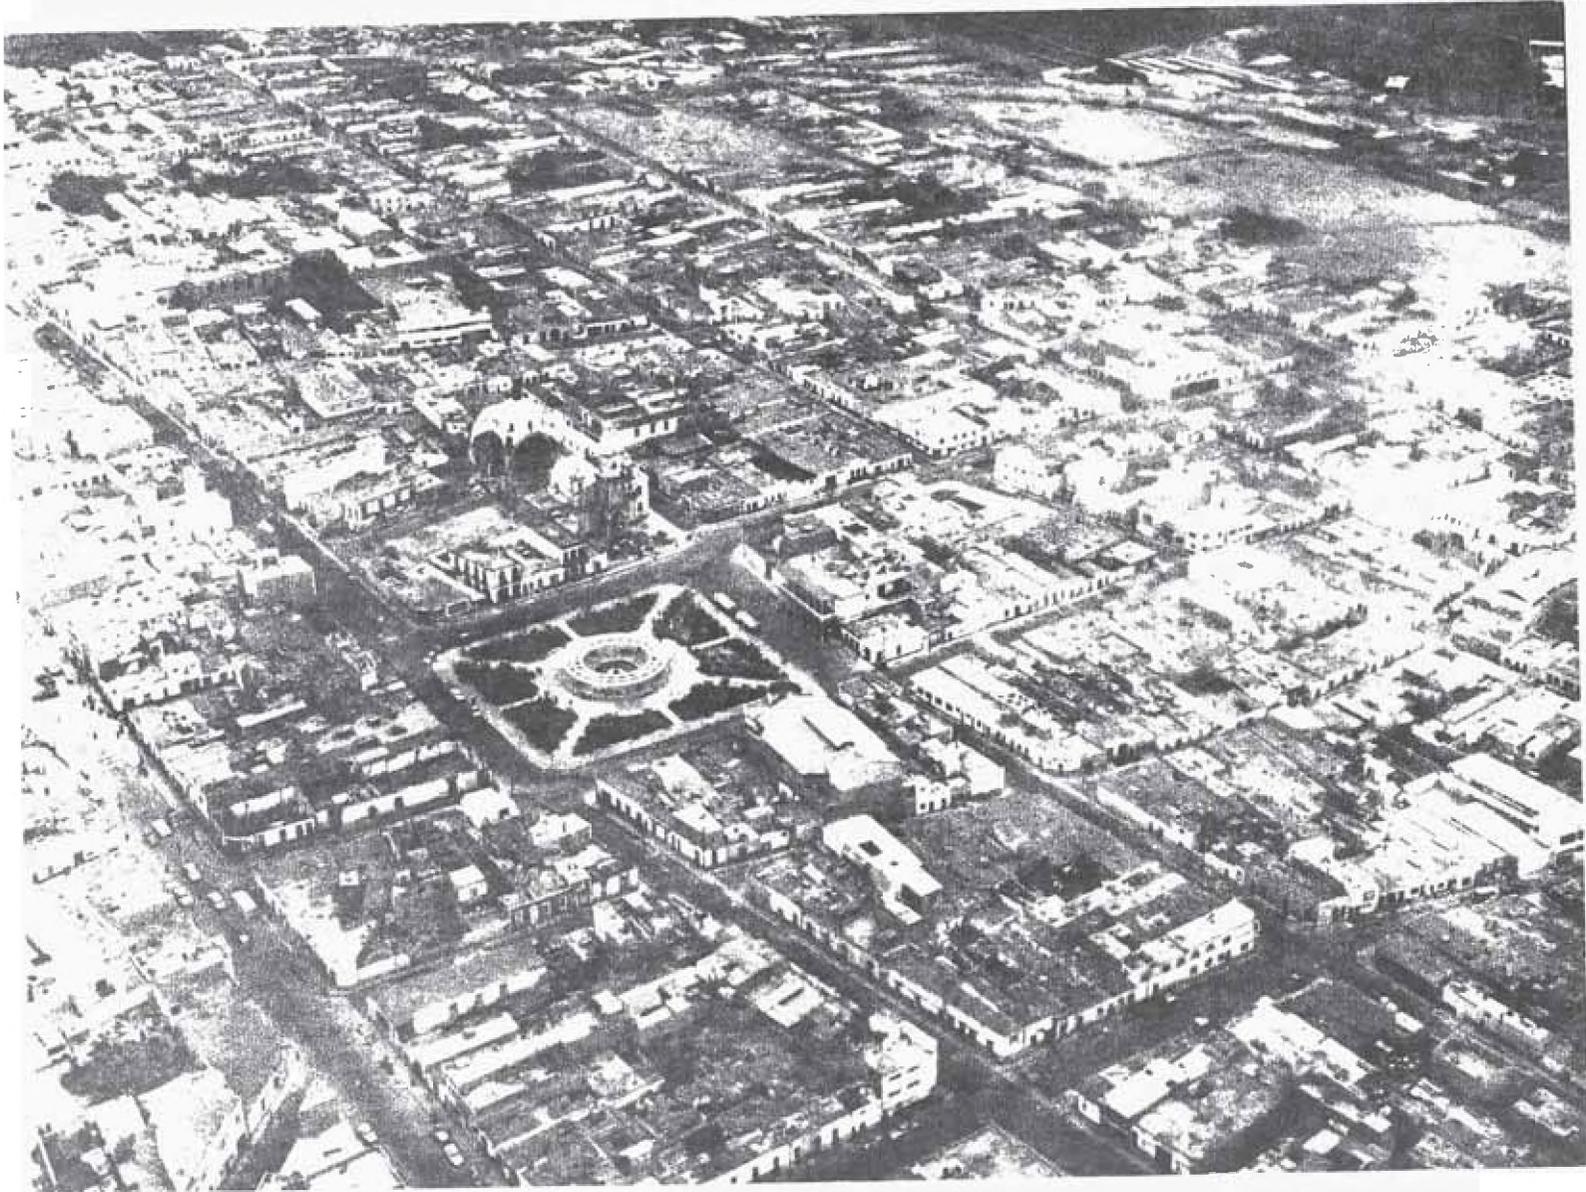
En esta ciudad, existen edificaciones de pórticos de concreto armado de 5 pisos, de muros portantes de ladrillos, y de quincha que son precisamente los que más sufrieron. (foto 10). La Catedral que fué concluida en el siglo pasado con muros de adobe y una cubierta ligera soportada sobre arcos de madera, colapsó. Aunque las fachadas anterior y posterior permanecieron en pie, se desplomaron los muros laterales, (foto 11) que aparte de los efectos del sismo, estaban sujetos al empuje de los arcos de madera, los que por otra parte no proporcionaron ninguna restricción importante en el extremo superior de los muros. Otra Iglesia, construida con los mismos materiales, y que se encontraban cerca del mar, si bien conservó casi intacta su cobertura, perdió su fachada (foto 12).

FOTO: 10.- Ciudad de Huacho.

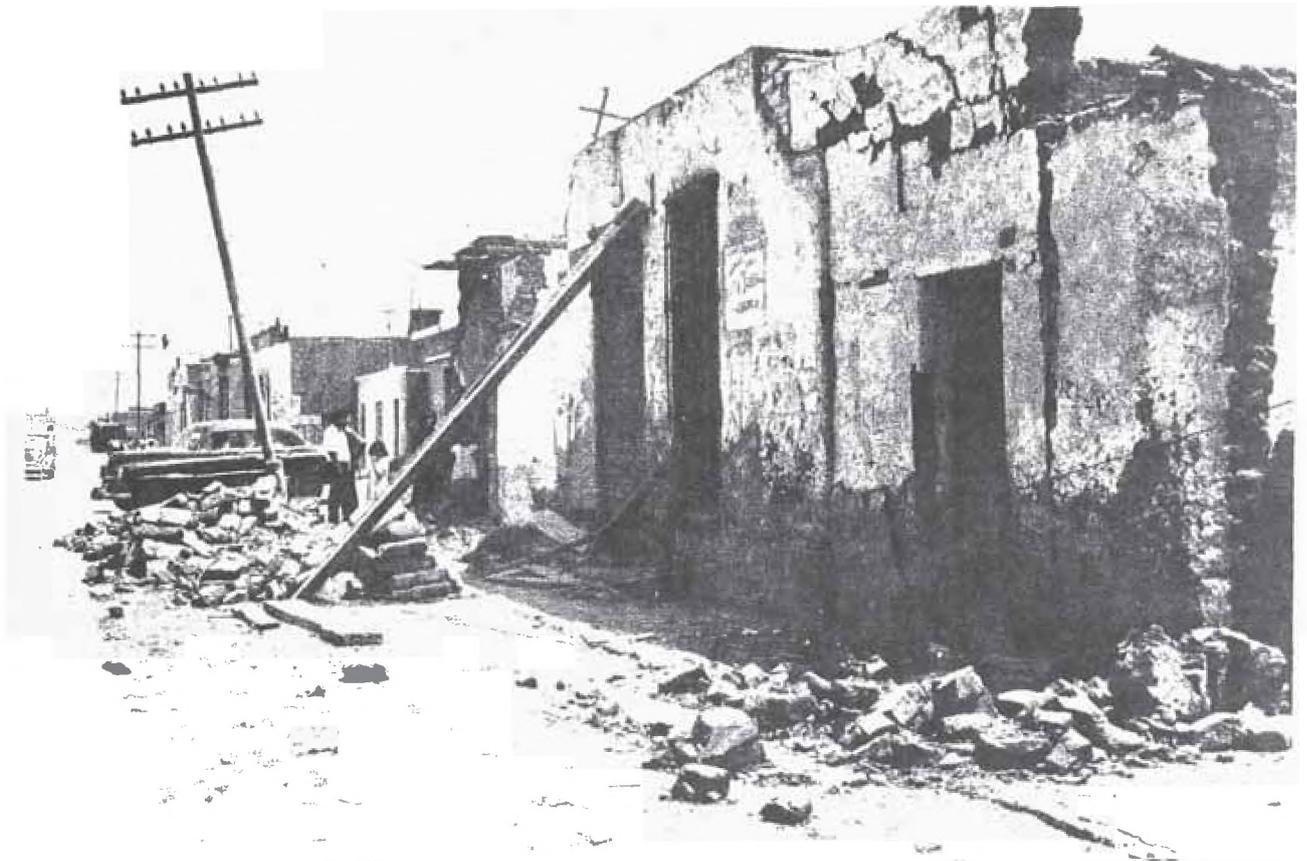
FOTO: 13

Alto porcentaje de edificaciones de dos plantas, de madera y quincha sufrieron daños irreparables (foto 13 - 17) Muros de cercos, de diferente altura y espesores, tanto de

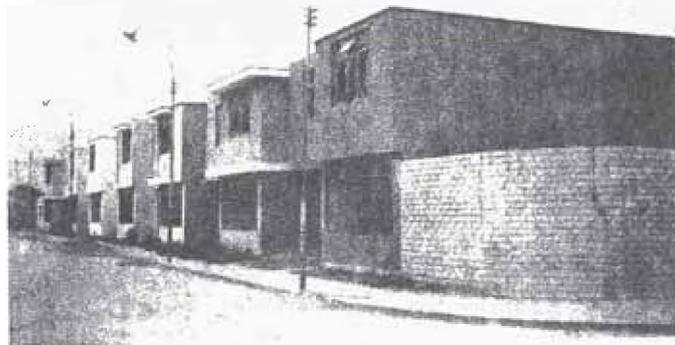
Un conjunto de 52 viviendas construidas hace menos de tres años, de muros portantes de ladrillo, sufrió grietas y rajaduras que lo han dejado completamente inútil (Cap. VII), foto 23,. 'Asi mismo viviendas de C. A. con defectos de estructuración y constructivas sufrieron daños irreparables foto 24 y 25. El material de recubrimiento de una escalera, que servía de acceso a una vivienda fué casi completamente separado de la misma (foto 26).

FOTO: 23.- Conjunto Caja de Depósitos

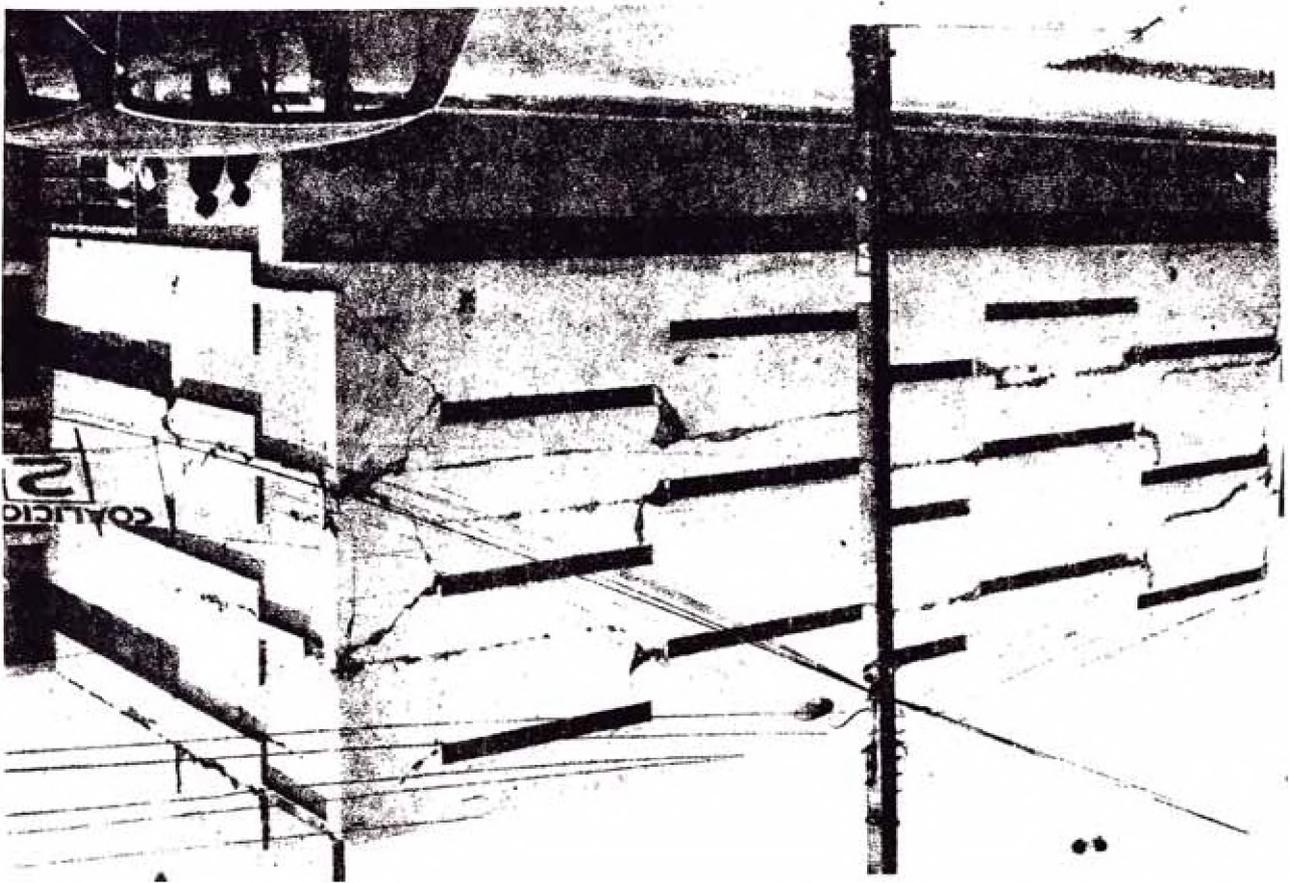
FOTO: 107 - defecto por escape de agua

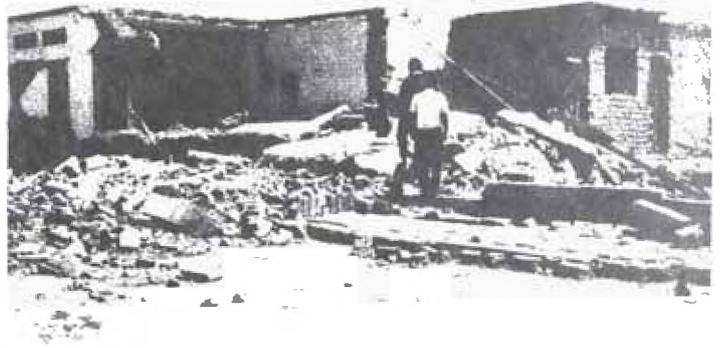
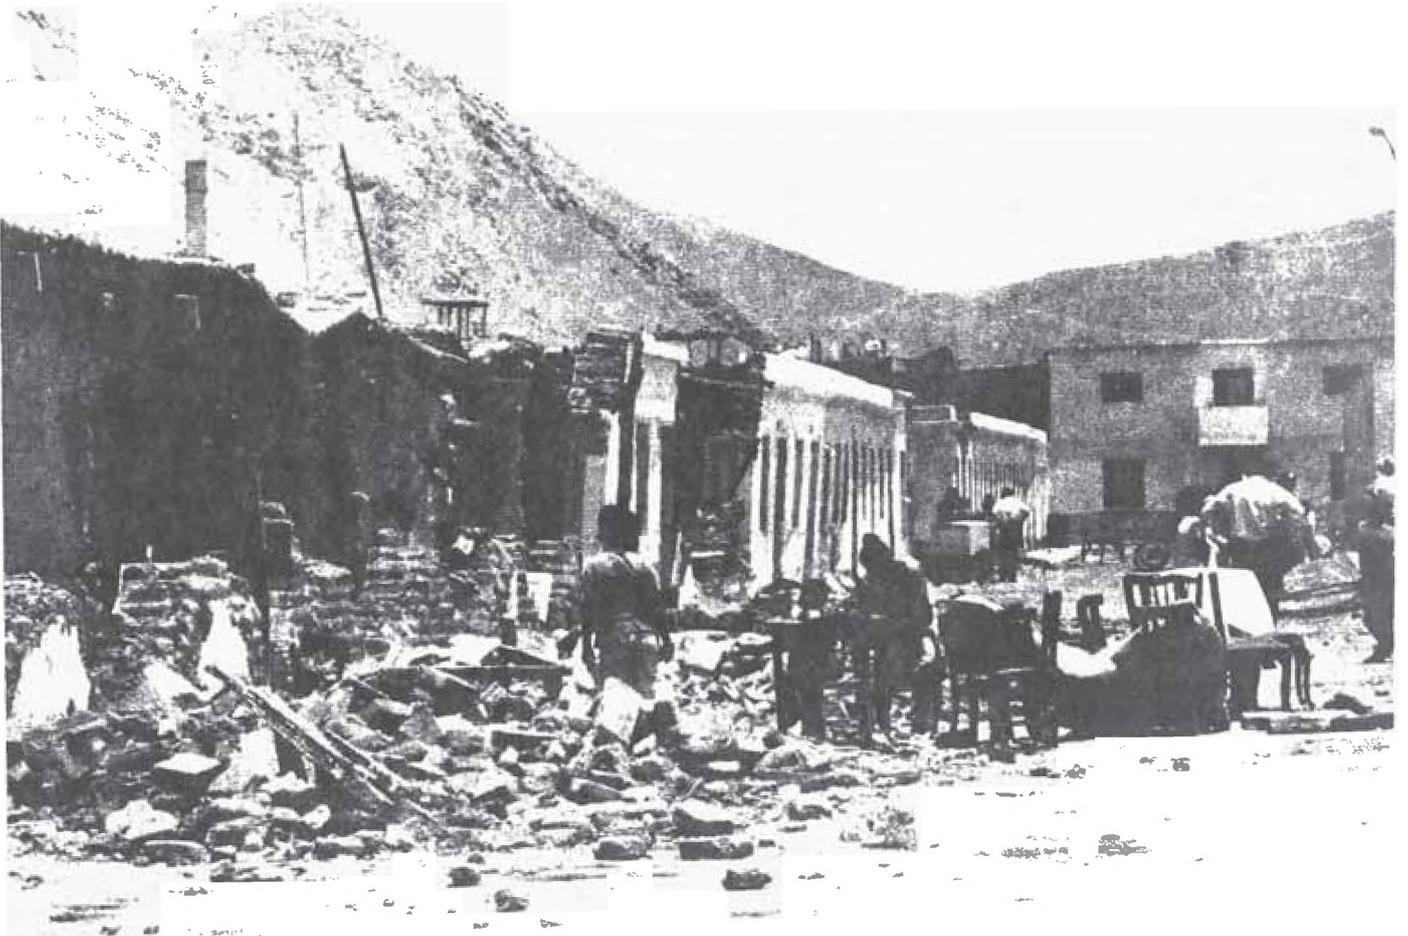
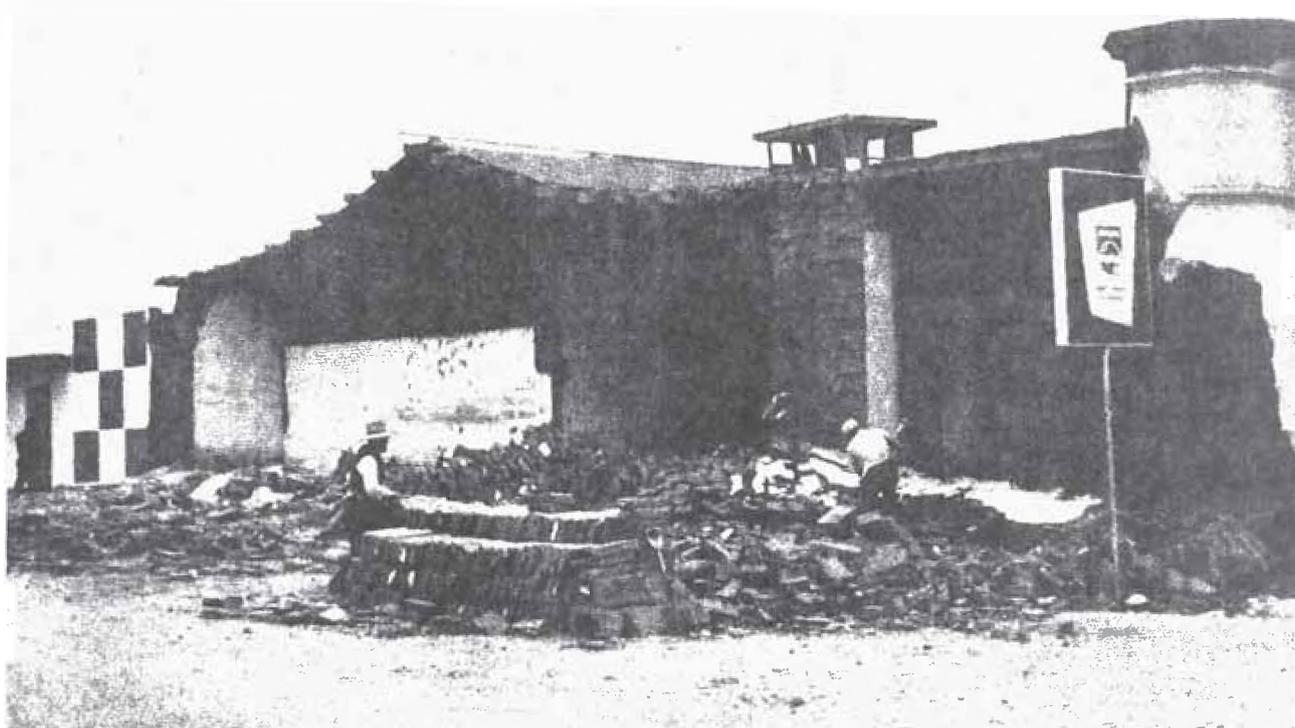
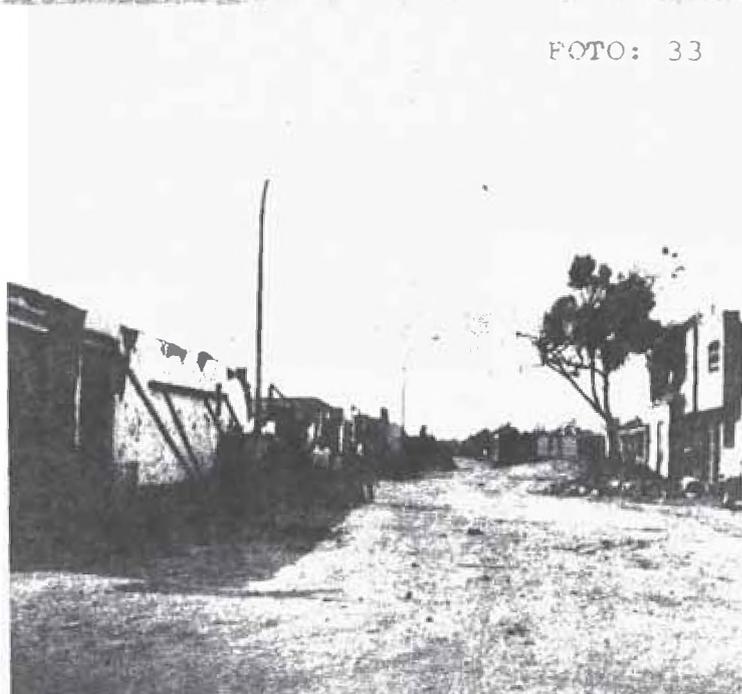
Puente Piedra después del sismo.

que se producen daños a veces irreperables en un regular número de edificaciones de adobe y quincha, que en esta lo calidad son materiales predominantes (foto 31-34).

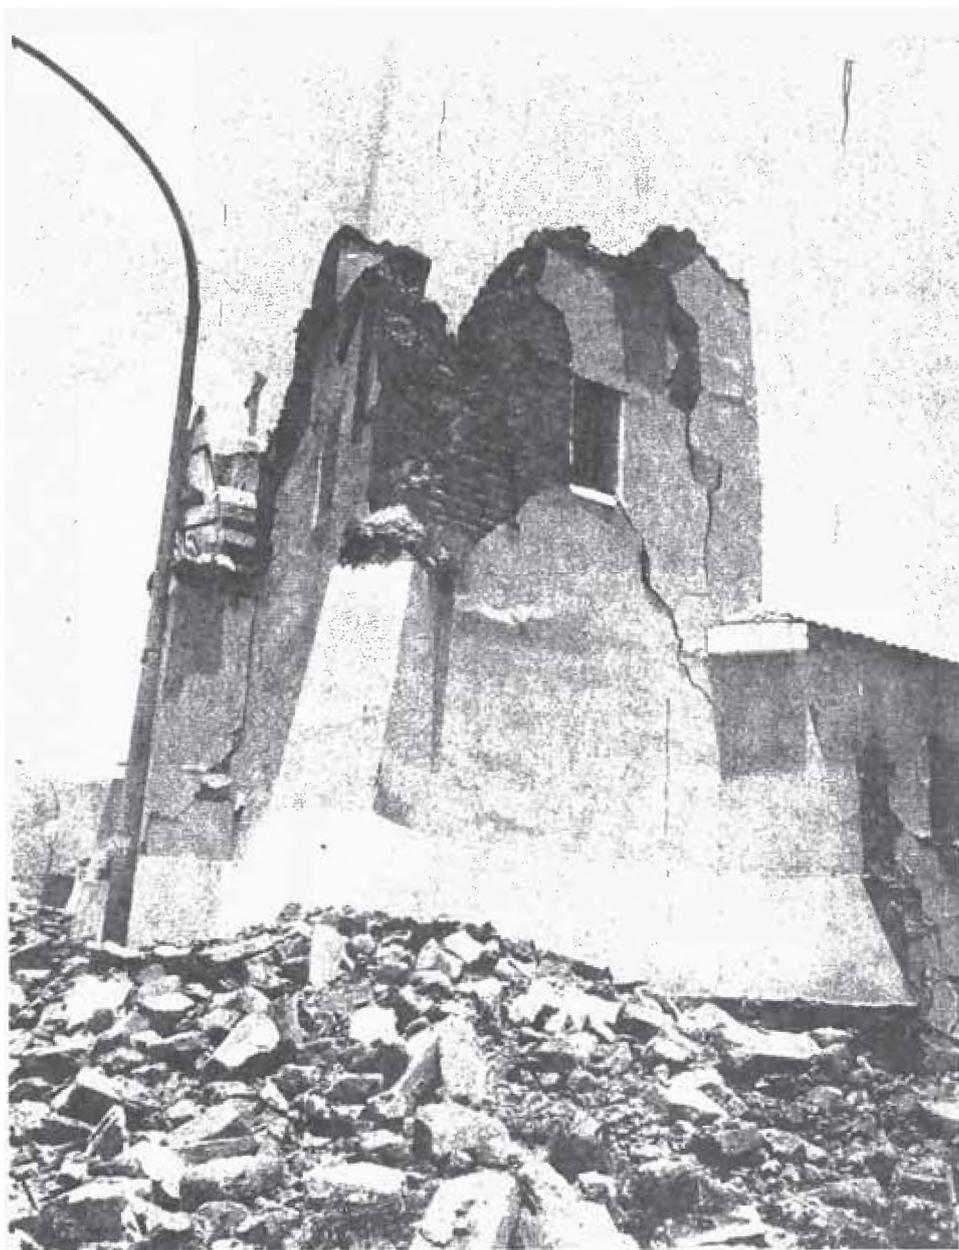
FOTO: 36.- Parte Posterior de la misma Iglesia.

La Iglesia de Puente Piedra, sufrió colapso total de su cobertura y grandes grietas en sus muros (fotos 35 y 36).

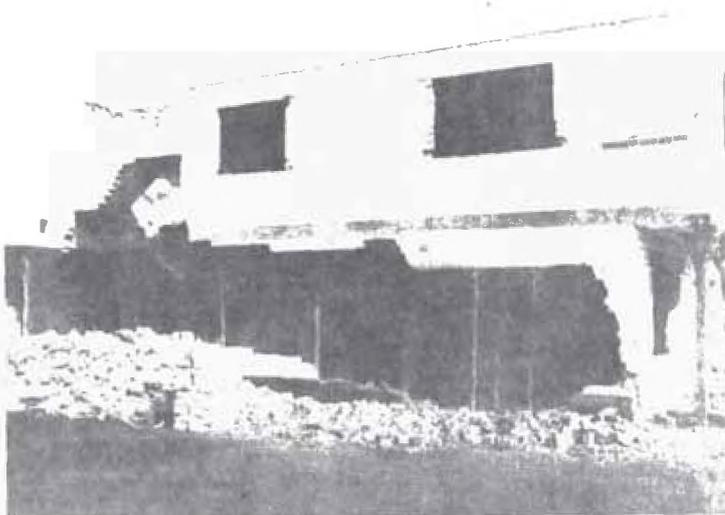
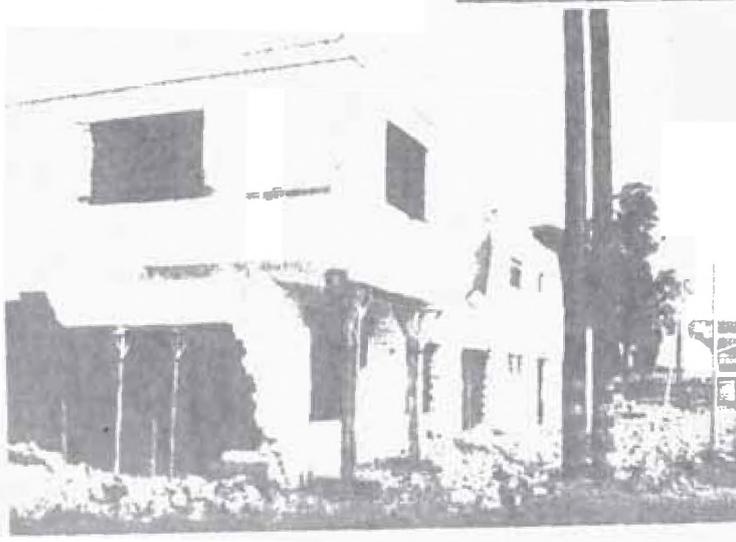
FOTO: 38.- Deta
lle de falla en
columna.

Una construcción de plantas de concreto armado, debido a defectos de cimentación y de unión de vigas y columnas tuvo daños irreparables (fotos 37 - 40).

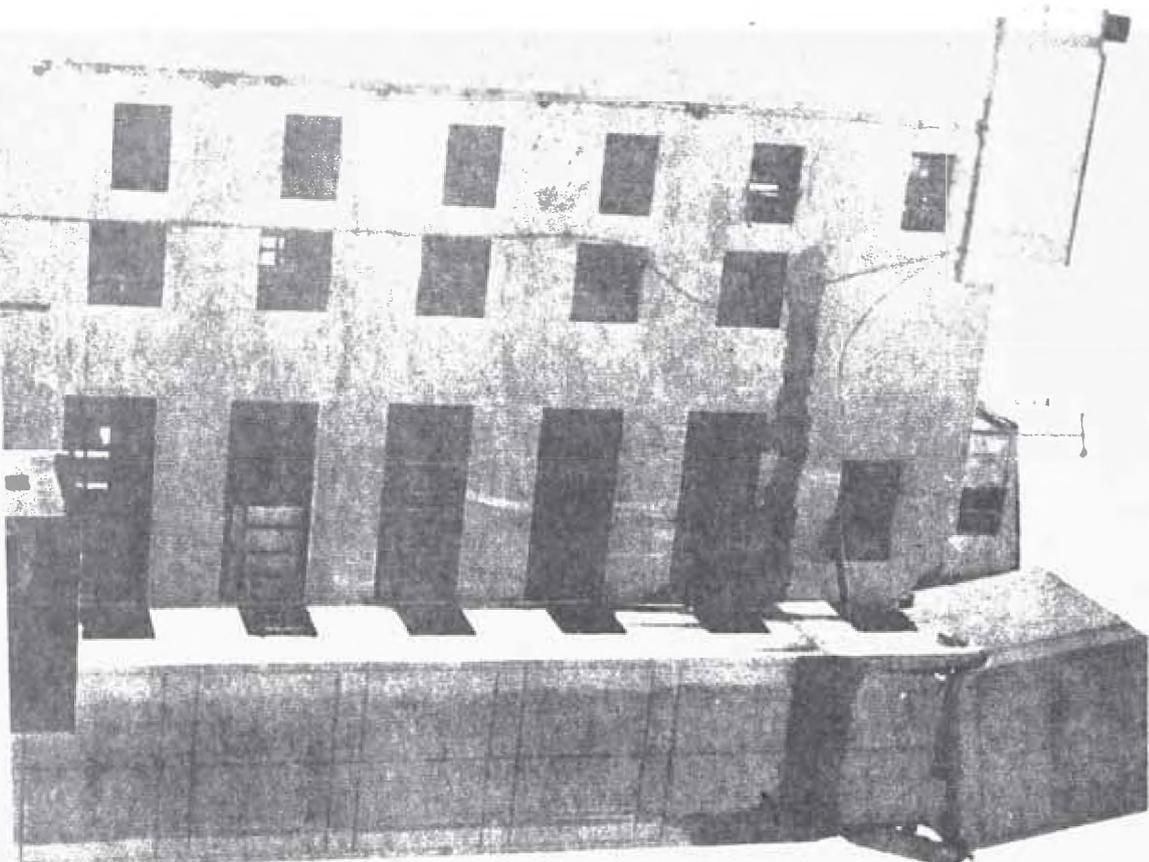
FOTOS 36 y 47.-

Falla de tanque elevado

(Edificio: Av. Azules)

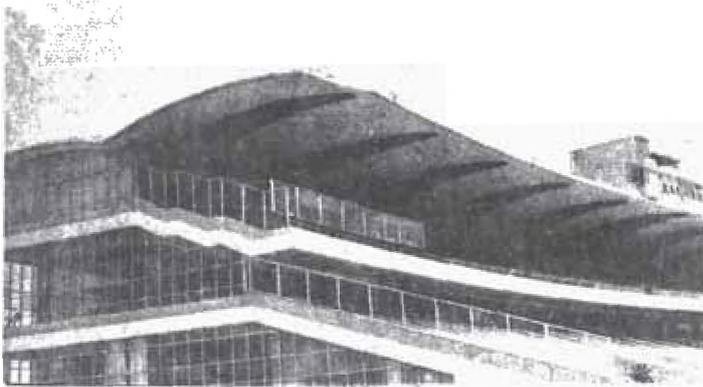
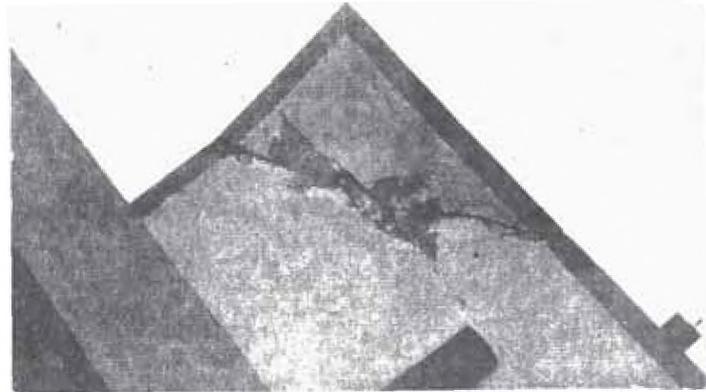
Se registró rotura de una esquina y la fisura de la franja extrema del cobertizo en volado de una de las tribunas del Hipódromo de Monterrico (fotos 48 y 49), también del Estadio Nacional, ésto por efecto de modos superiores de vibración o de amplificación dinámica de la componente vertical del sismo.

Hipódromo de Monterrico:
Vistas General y Parcial
del voladizo.

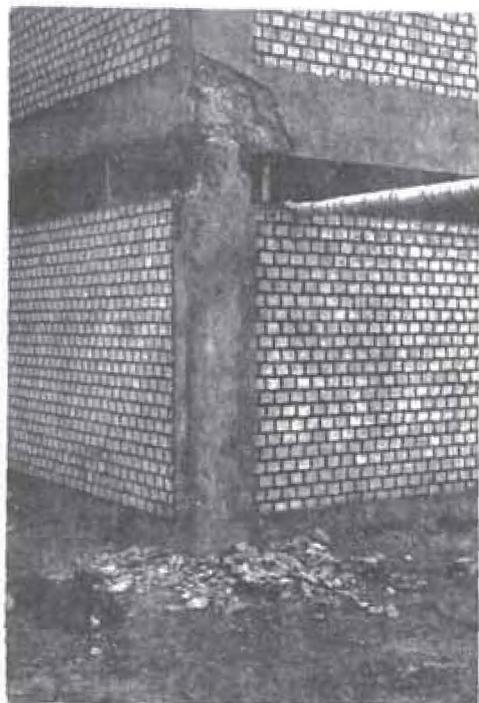
FOTO: 50

En la llamada zona de La Molina, se registraron fallas en varias edificaciones. Las columnas de un Laboratorio de la Universidad Agraria, registró fallas al ser reducida en longitud por muros, lo mismo que algunas esquinas que

debido a que confinaban tabiques con capacidad elevada en compresión, experimentaron tensiones diagonales importantes que dieron lugar a agrietamiento de la misma (fotos, 50 51 y 52) .

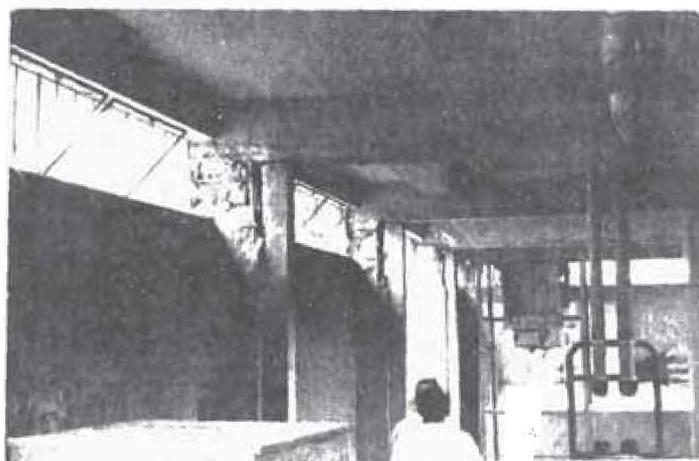
FOTO: 52.- Columnas de un Laboratorio de la Universidad Agraria.

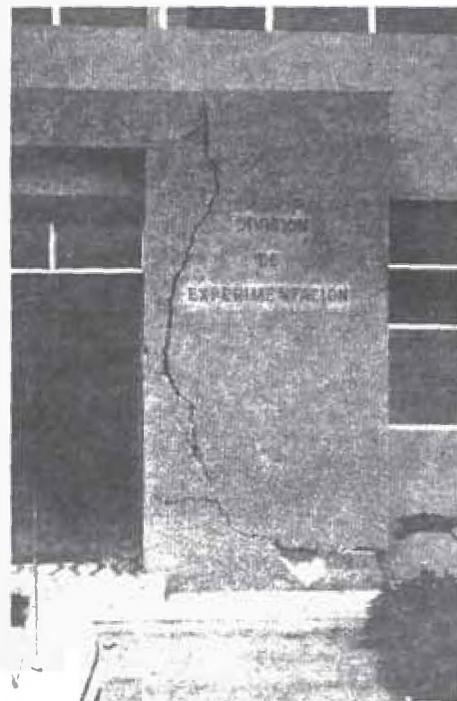
FOTOS: 53 54

Varios muros de tabiquería del edificio del S.I.P.A. presentaron grietas de consideración y también desplazamiento perpendicular a su plano (fotos 53 y 54).

Falla en muros en edifi-
cación del S.I.P.A.
