**UNIVERSIDAD NACIONAL
DE INGENIERIA**

“ESTUDIO SISMICO DE CASMA”

**TESIS PARA OPTAR EL GRADO
DE INGENIERO CIVIL, PRESENTADO
POR EL BACHILLER**

**MANUEL ARNALDO CHAVEZ M.
PROMOCION 1970
LIMA, ENERO 1972**

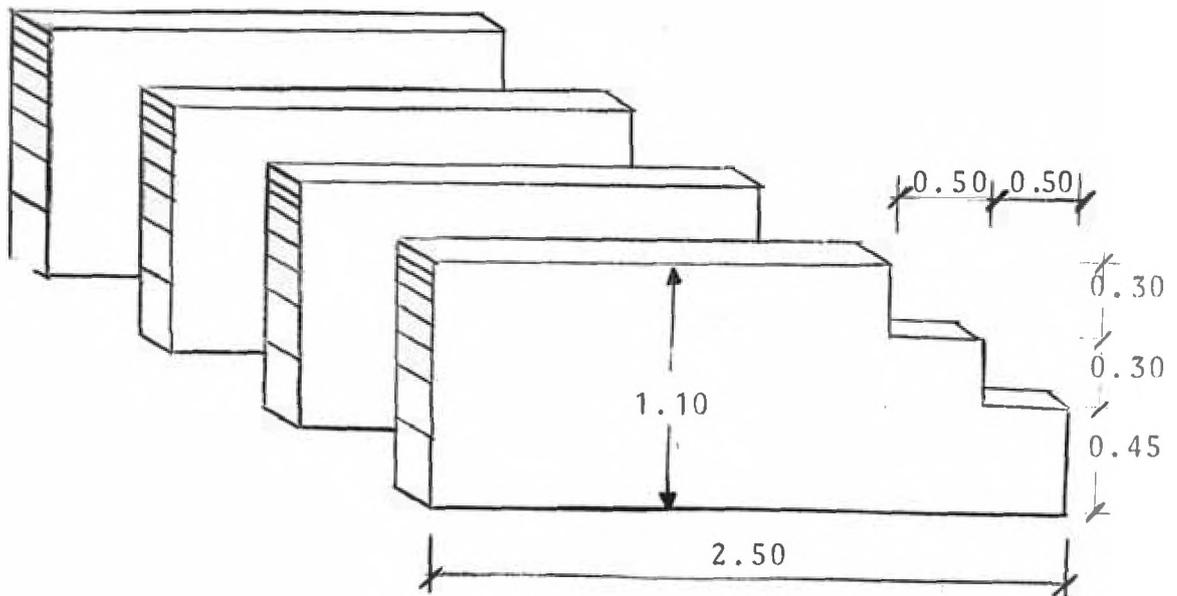
Figura 2.3.

Han permanecido en pie una serie de muros bajos de ladrillo en la Escuela César Vallejo de Casma (Fig. 2.3). Estos muros idénticos habían sido construídos para una gradería frente al patio de juegos de la Escuela y fue posible volcarlos meciéndolos y empujando con una sola mano.

Serie de muros de ladrillo en el Colegio César Vallejo de Casma; espesor de la pared 0.25 m.
