UNIVERSIDAD NACIONAL DE INGENIERIA

**«EVALUACION DEL SISTEMA DE AGUA
POTABLE DEL DISTRITO DE ANCON»**

TESIS

EVALUACION DEL SISTEMA DE AGUA POTABLE DEL DISTRITO DE ANCON

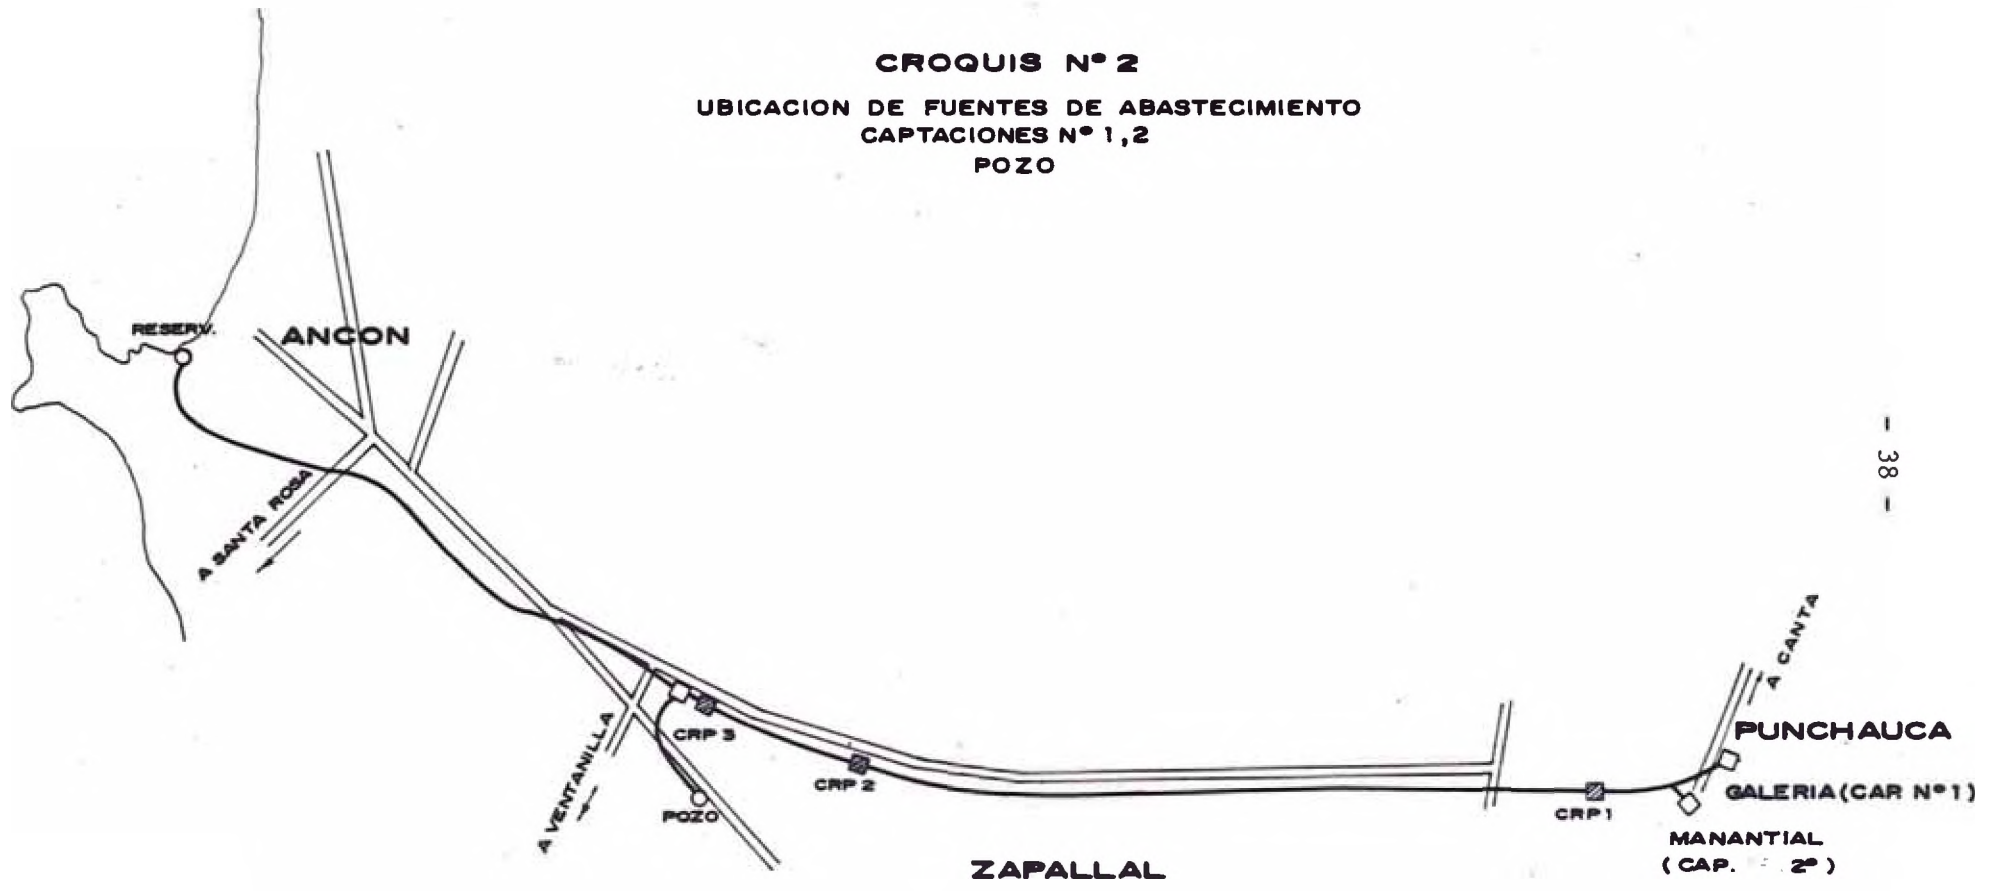
CROQUIS N° 2

**UBICACION DE FUENTES DE ABASTECIMIENTO
CAPTACIONES N° 1,2
POZO**

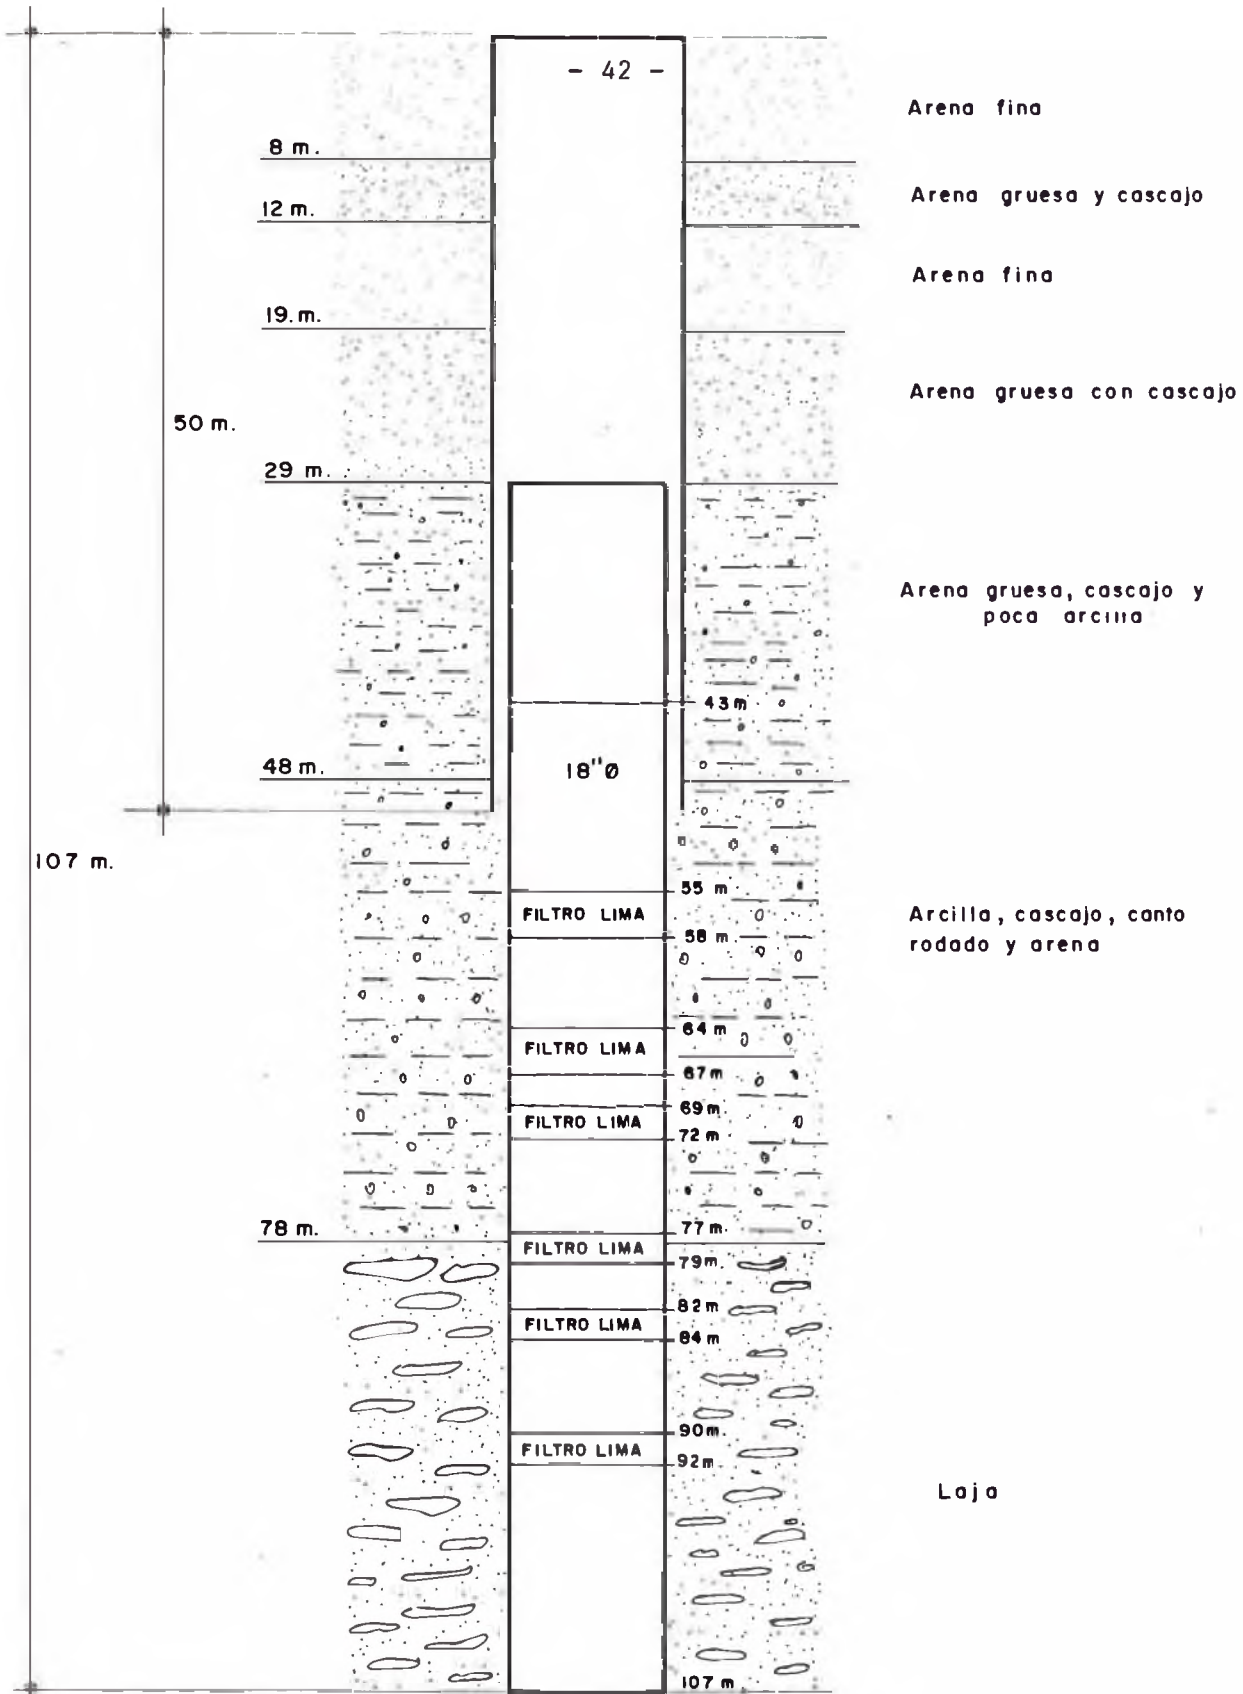
PLANO N° 3
ESTRATIGRAFIA DEL POZO DEL
SISTEMA DE AGUA POTABLE DE
ANCON

PERFORADO CON 21" 107 m.
 ENTUBADO CON 21" 37.50 m.
 VENTANAS EN 21" DE 31 a 37.50m. ENTUBADO CON
 18" Y FILTROS " LIMA" DE ACERO INOXIDABLE DE
 15" 78 m.
 N. E. 31 mt.
 ESCALA 1 / 500
