**PROBLEMAS DE CORROSION EN POZOS
DE PETROLEO Y SU SOLUCION**

**TITULACION POR ACTUALIZACION DE
CONOCIMIENTOS PARA OPTAR EL
TITULO PROFESIONAL DE INGENIERO DE
PETROLEO**

**ELABORADO POR:
ABELARDO MALPICA VELIZ
PROMOCION 1973-1**

**LIMA-PERU
2004**

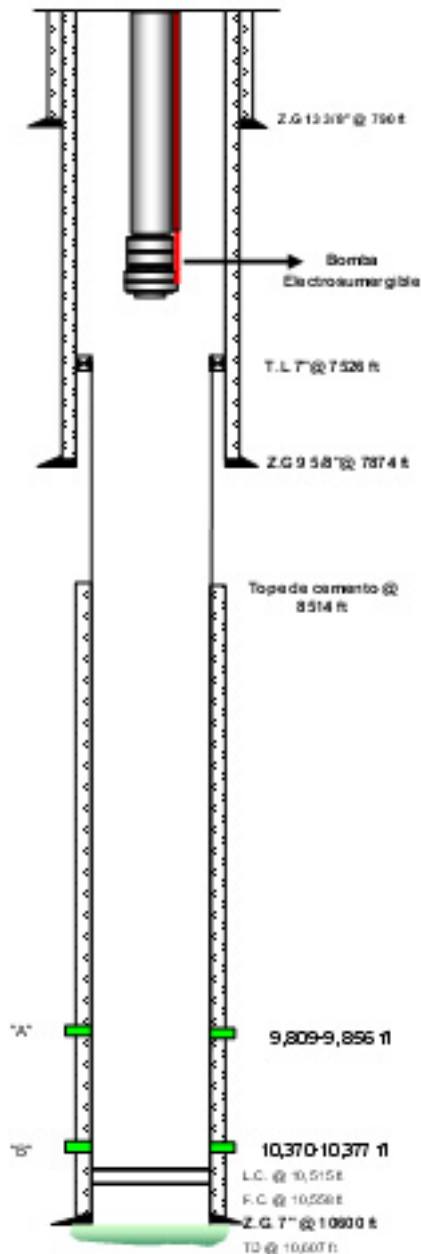
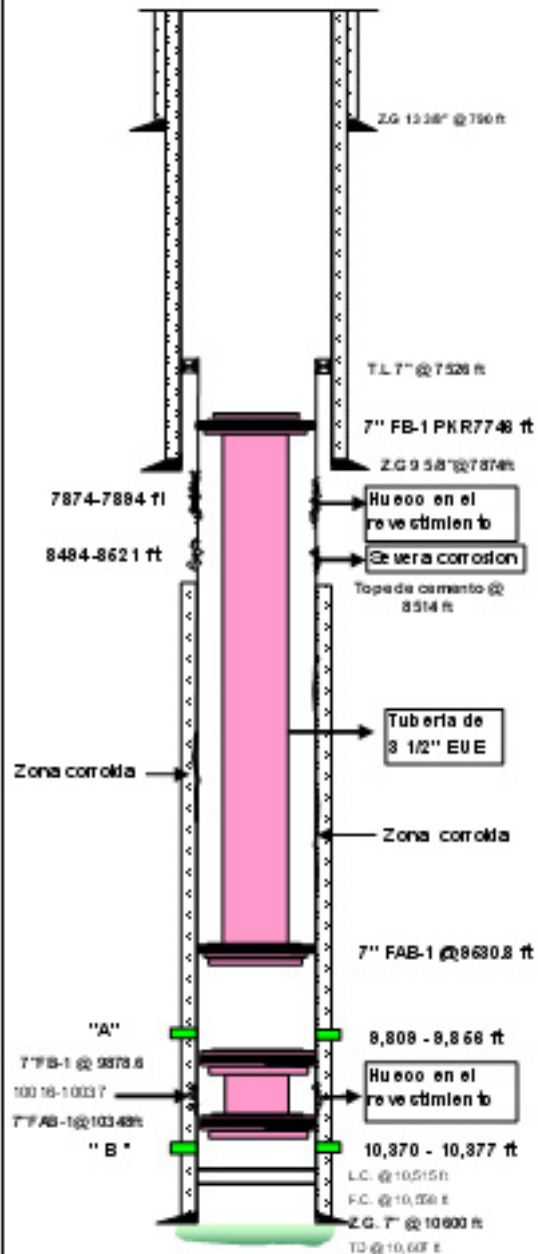
FIG 5.1 :
SOLUCION DE REVESTIMIENTO
CORROIDO Y CON HUECO
EMPLEANDO " SCAB LINER"

El problema del revestimiento dañado quedo solucionado al bajar los dos ensamblajes con empaques (“Scab Liner “) con lo cual se aisló totalmente la zona dañada, tal como se muestra en la **FIG 5.1**

La Fig. 5.1 muestra el diagrama del pozo tal como quedo después de la instalación de los dos “Scab Liner”.

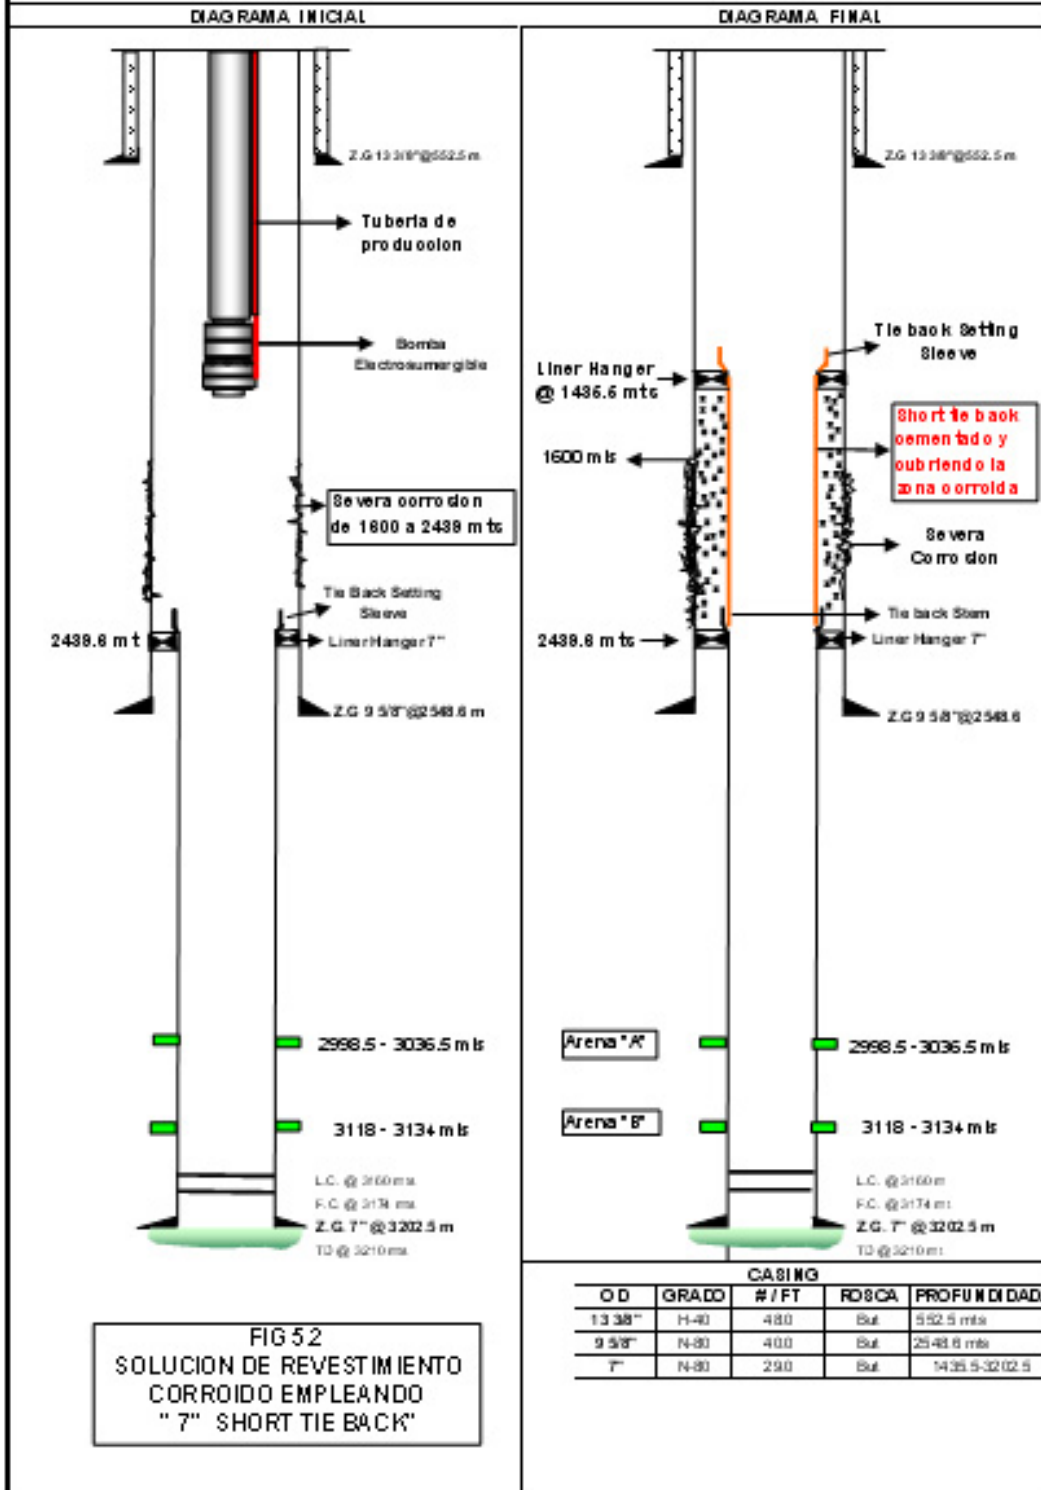
DIAGRAMA DEL POZO (Short Tie Back) POZO SELVA 2D

El trabajo de aislamiento de la zona dañada del revestimiento de 9 5/8” quedo solucionado al bajar la extensión de la lina de 7” (**7” SHORT TIE BACK**) para cubrir la zona corroída y cementar completamente hasta el nuevo tope de la lina a 1453.5 mts tal como se muestra en la **FIG 5.2**

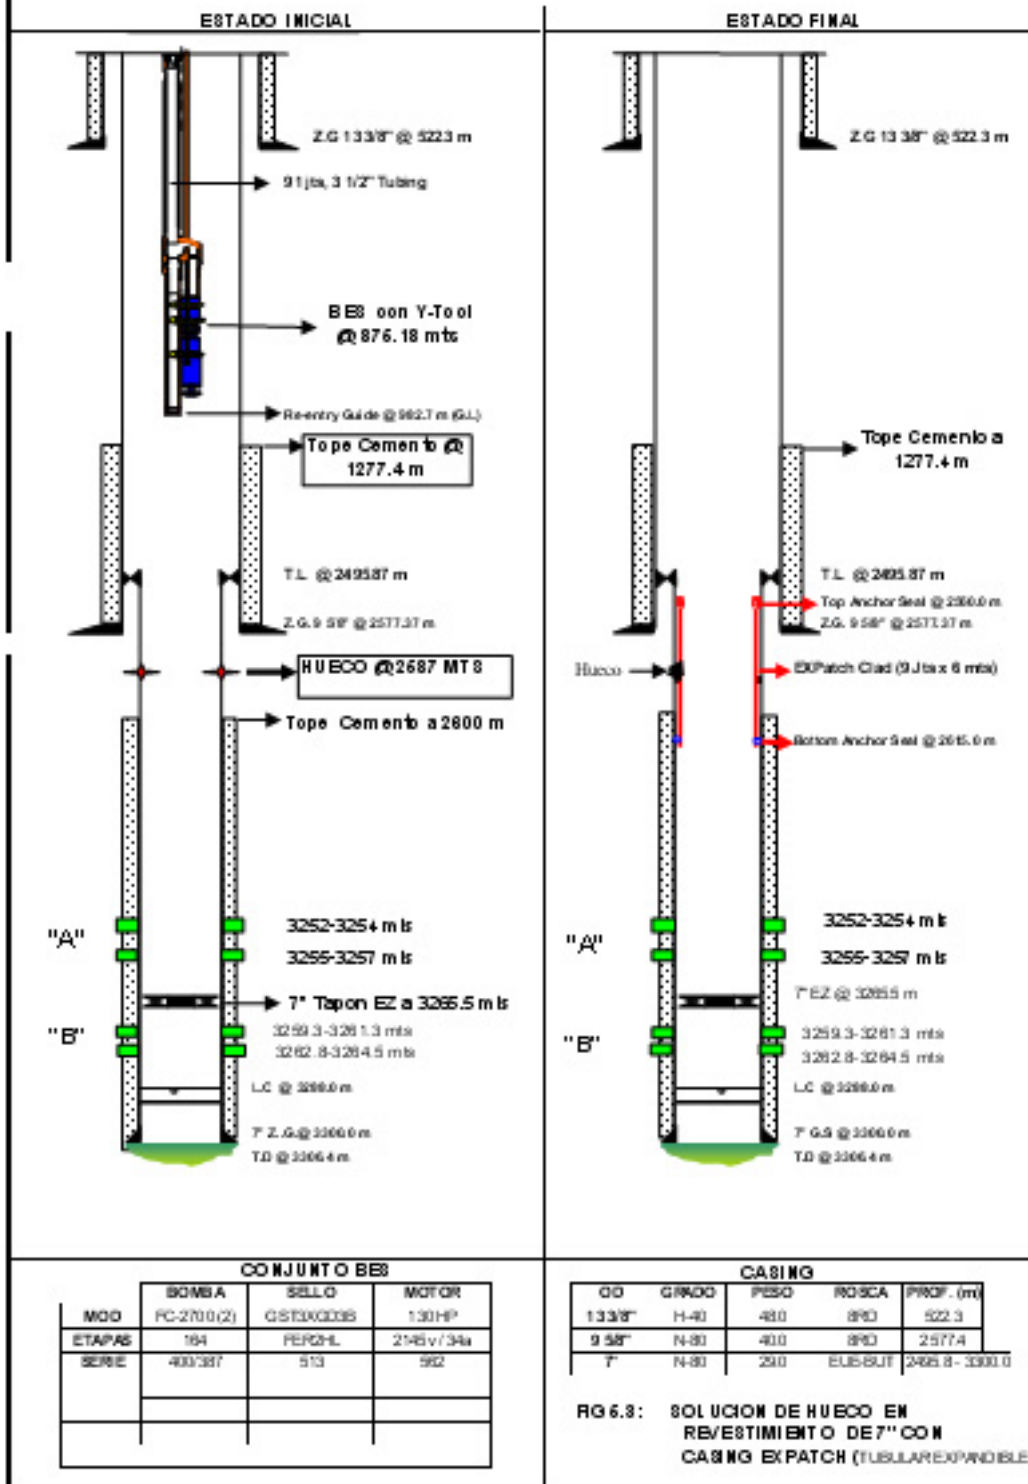
DIAGRAMA DEL POZO (Expandible metal Csa ExPatch) POZO SELVA 3D

Se soluciono el problema del hueco a 2587 mts en el revestimiento de 7" al colocar el tubular metal expandible "Casing Expatch" en el intervalo de 2560 – 2615 mts (55 mts de longitud total) tal como se muestra en el diagrama final del pozo Selva 3 (**FIG 5.3**)

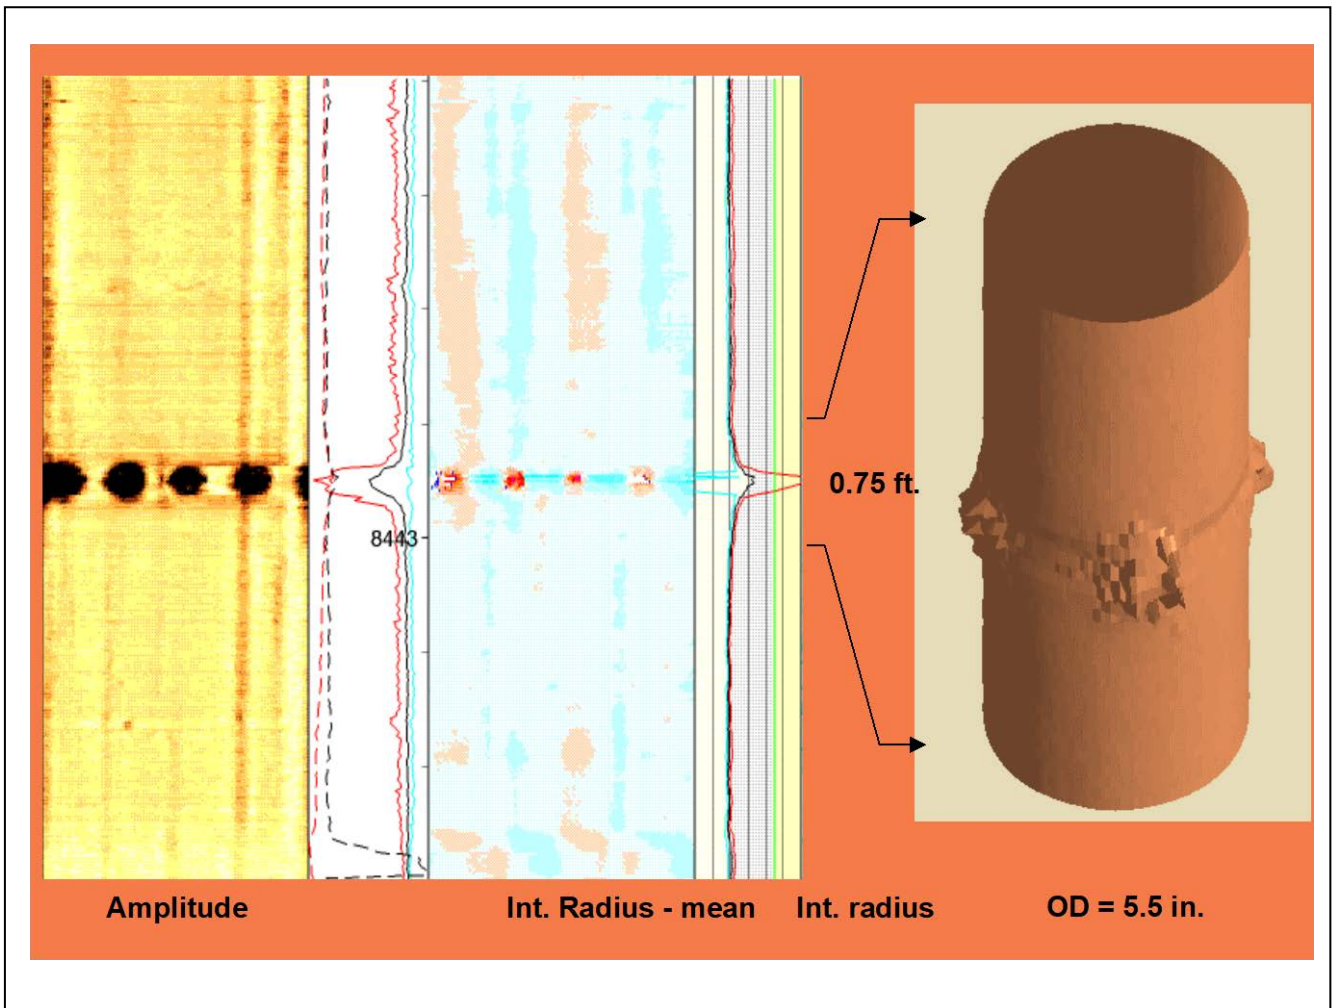
APENDICE 5: El registro de Corrosión modo Imagen Ultrasónico (UCI) muestra los huecos del punzado efectuado en el revestimiento de 5 ½" OD. La vista en tercera dimensión (3D) muestra el revestimiento con los huecos del punzado. En la zona de amplitud (escala de colores) los colores oscuros (baja amplitud) indican los huecos efectuados por las balas. El radio interno sufre un incremento.
