**UNIVERSIDAD NACIONAL DE INGENIERIA
FACULTAD DE INGENIERÍA QUÍMICA Y MANUFACTURERA**

**“ESTUDIO Y ANÁLISIS DEL
EFECTO CORROSIVO EN EL
PROCESO DE DESTILACION DE
UNA REFINERÍA DE PETRÓLEO”**

**TESIS PARA OPTAR AL TÍTULO PROFESIONAL DE
INGENIERO QUÍMICO**

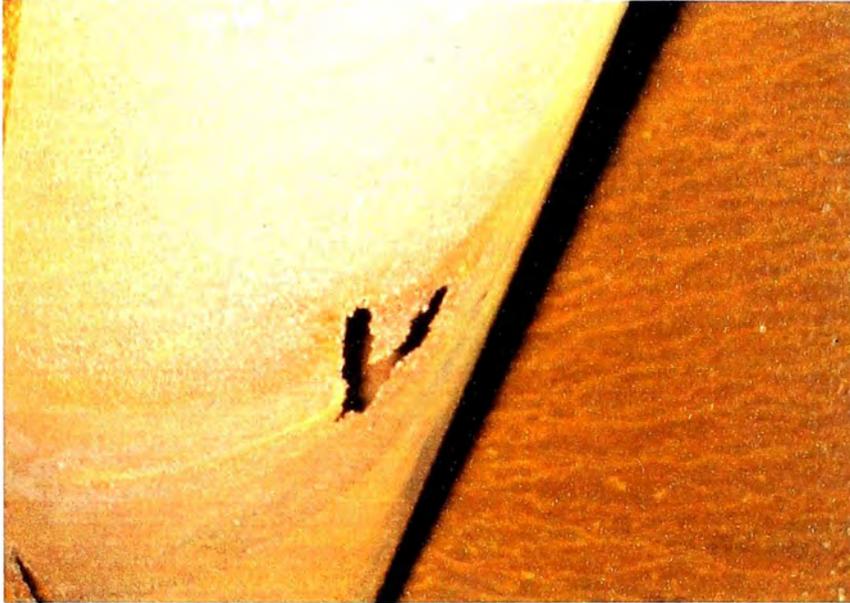
Copa Deteriorada Plato32

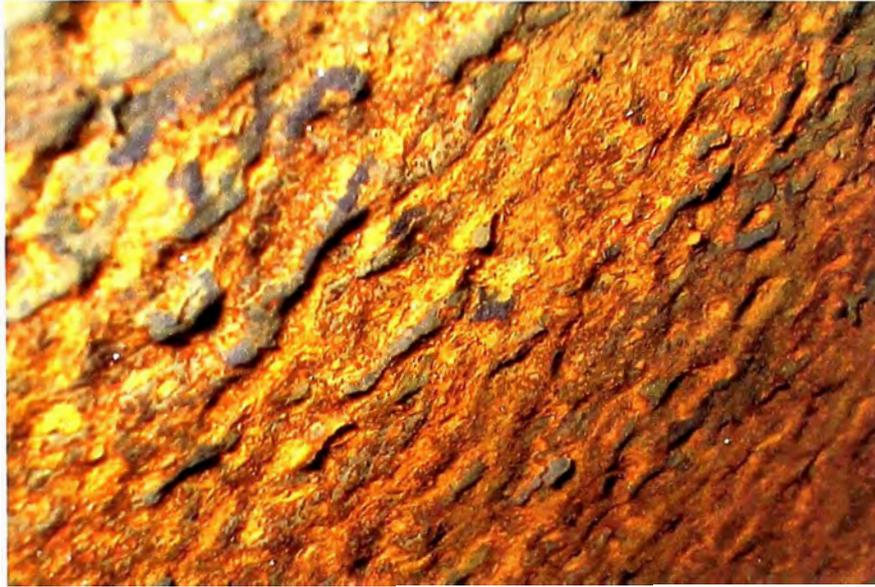
Bajante del Plato 32: Se observa superficie rugosa.

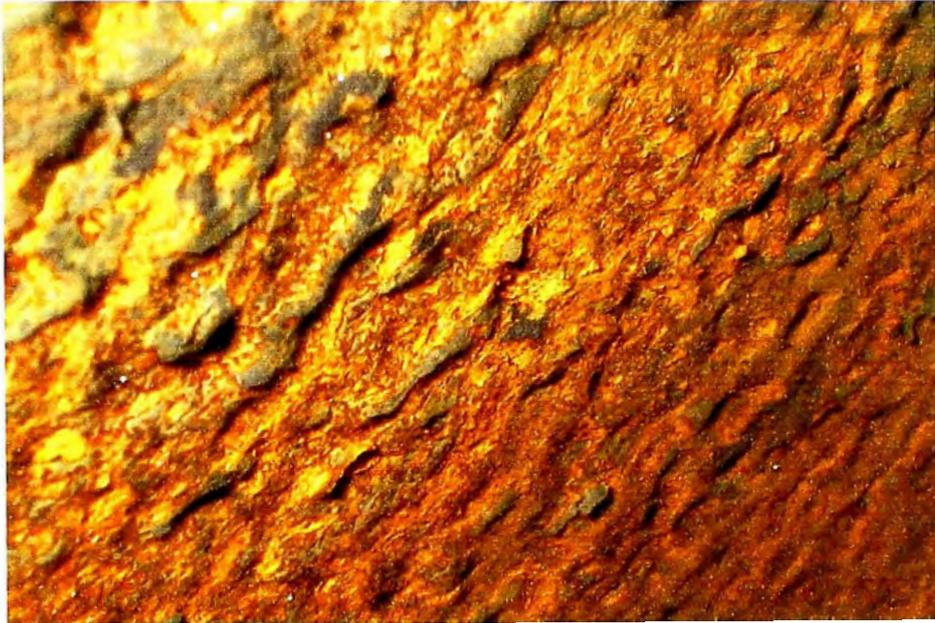
**Casco Entre Platos 32 – 31
Superficie Rugosa**

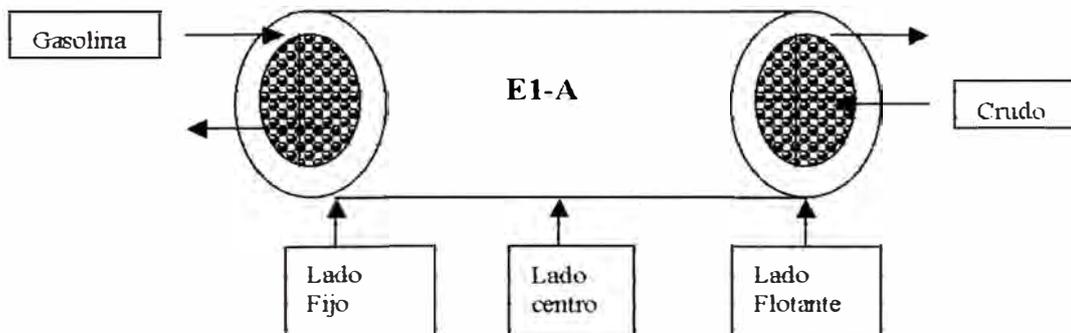
Foto N° 4: Intercambiador E-1A

Este intercambiador salió fuera de servicio el día **14-11-2 001**, porque la gasolina producida tenía color más oscuro de lo normal (evidencia de contaminación con crudo, debido a fisuras en las tuberías).

Como se observa en la **Foto N° 4a**, el intercambiador E1-A presentó fisuras en tres tubos detectados por prueba hidrostática.

La inspección visual se realizó por secciones como se observa en la **Foto N°4**, por presentar características particulares en cuanto al color y nivel de deposición de los depósitos sobre los tubos. Se evaluó sólo el lado del casco, pues de acuerdo a las actividades realizadas por el lado de tubos aun no se inicia el proceso corrosivo de los agentes HCl, H₂S. Siendo la sección más crítica el lado de casco (lado de gasolina).

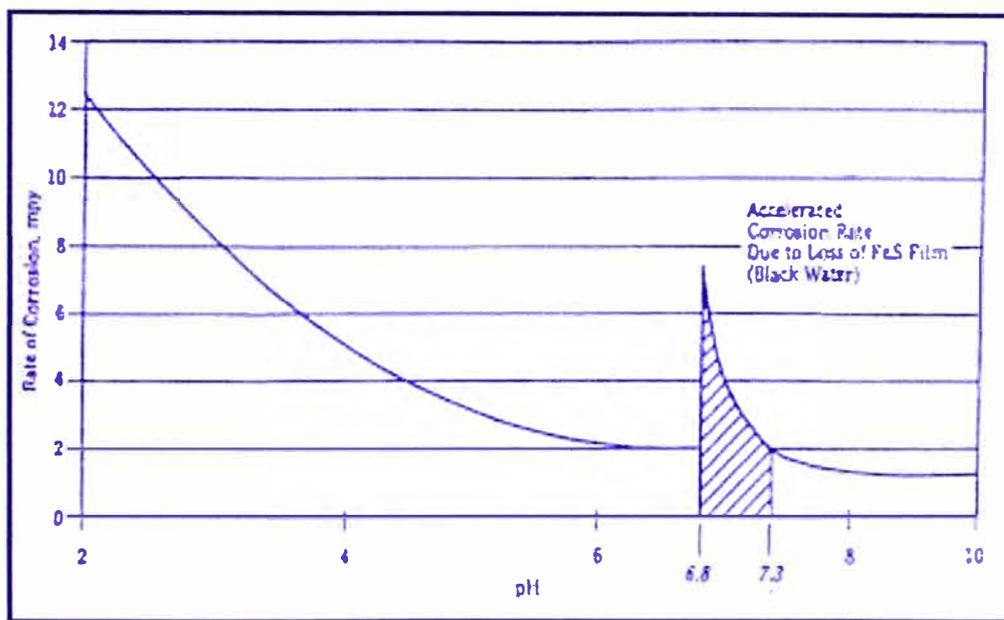
Gráfico N° 4a: Efecto del pH en la Velocidad de Corrosión

Nota: En esta gráfica teórica, se considera que en el medio existe sólo HCl y H₂S

Para el siguiente análisis tomaremos cuenta la **Gráfica N°4a** típica, pH vs Velocidad de corrosión, en sistemas que presentan a los agentes corrosivos HCl y H₂S juntos, el cual es el caso del tope de la UDP en estudio.

- * El rango óptimo sugerido de pH es de 5.5 a 6, para evitar la corrosión por H₂S en el punto de rocío y tener en V-1 el menor efecto corrosivo a causa del HCl, según se puede ver en la Gráfica N° 4a

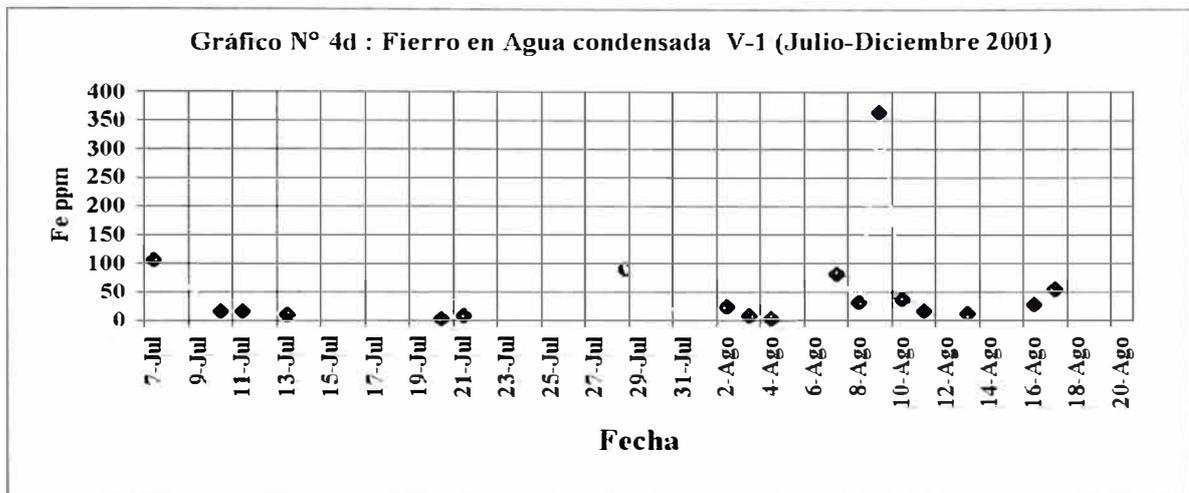
Los valores de Fierro registrados durante el período analizado se detallan en el Anéxo N° 9 y un resumen pueden observarse en la Gráfica N° 4d.

Los valores de fierro fueron muy variables, llegando hasta valores mayores a 100 ppm, siendo el valor deseable por parte de la refinería de 5 ppm (parámetro de control de la corrosión).

Nota : Apartir del mes de setiembre no se realizó análisis de Fierro por falta de reactivos.

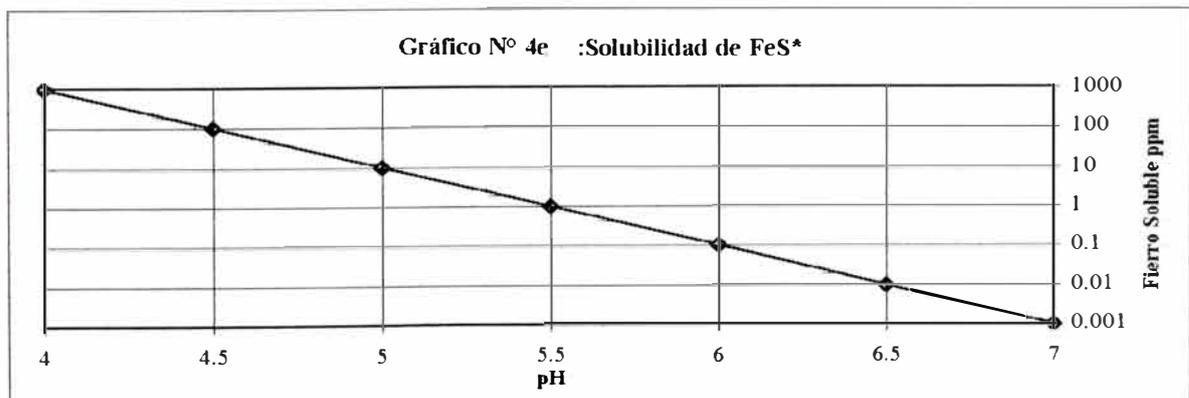
Para poder entender que representan los valores de Fe analizados en el acumulador de tope V-1 y considerando que la cantidad de amina neutralizante inyectada es la necesaria para neutralizar todo el HCl presente en el sistema, nos basaremos en la Gráfica N°4e experimental elaborada por la National Petroleum Refiners.

*Considerando en el sistema 20ppm de H₂S en el agua condensada

1) A pH bajos (4-5) tenemos elevada cantidad de Fe disuelto en la fase acuosa, esto se debe a que el FeS formado, que se había depositado sobre la superficie metálica, a estas condiciones de pH es soluble en la fase acuosa, generando Fe^{+2} iónico, el cual es reportado en los análisis de agua condensada.

2) A pH básicos: tenemos una mínima cantidad de Fe disuelto en la fase acuosa. Esto se debe a que el H_2S reacciona con la superficie metálica generando FeS, el cual a esas condiciones de pH es insoluble en la fase acuosa, por lo tanto se registrará menos cantidad de Fierro debido que este se encuentra en estado sólido formando la película de FeS (esta película formada traerá problemas de corrosión bajo depósitos, al transcurrir el tiempo).

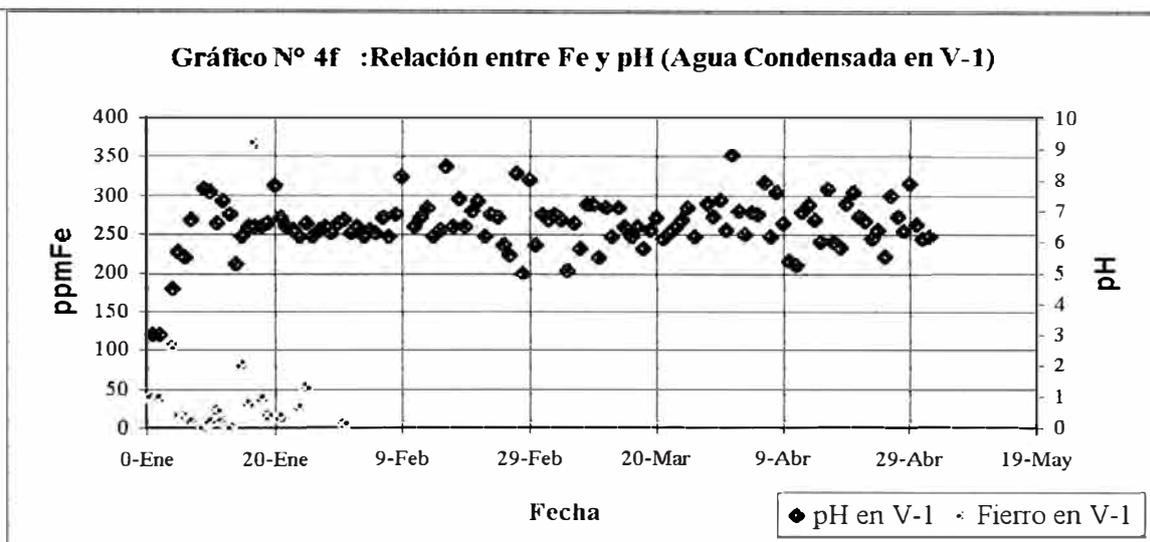
3) En el Gráfico N° 4f se relaciona los valores de pH y Fe hallados en el agua condensada del condensador de tope V-1.

4) De los análisis de pH y Fe del agua condensada podemos concluir que no existe una tendencia uniforme entre estos valores. Esto se puede explicar considerando que el Fierro y el agente corrosivo H_2S (estamos considerando que todo el HCl generado fue neutralizado con la amina neutralizante) reaccionan generando una película de FeS. Cuya solubilidad en fase acuosa va a depender del pH del medio en el cual se desarrolle, es por ello que en medio ácido tendremos elevados valores de Fe, pero esto no quiere decir que el material se está corroyendo más rápido, prodría significar que la película de FeS formada anteriormente se está disolviendo a causa del valor de pH.

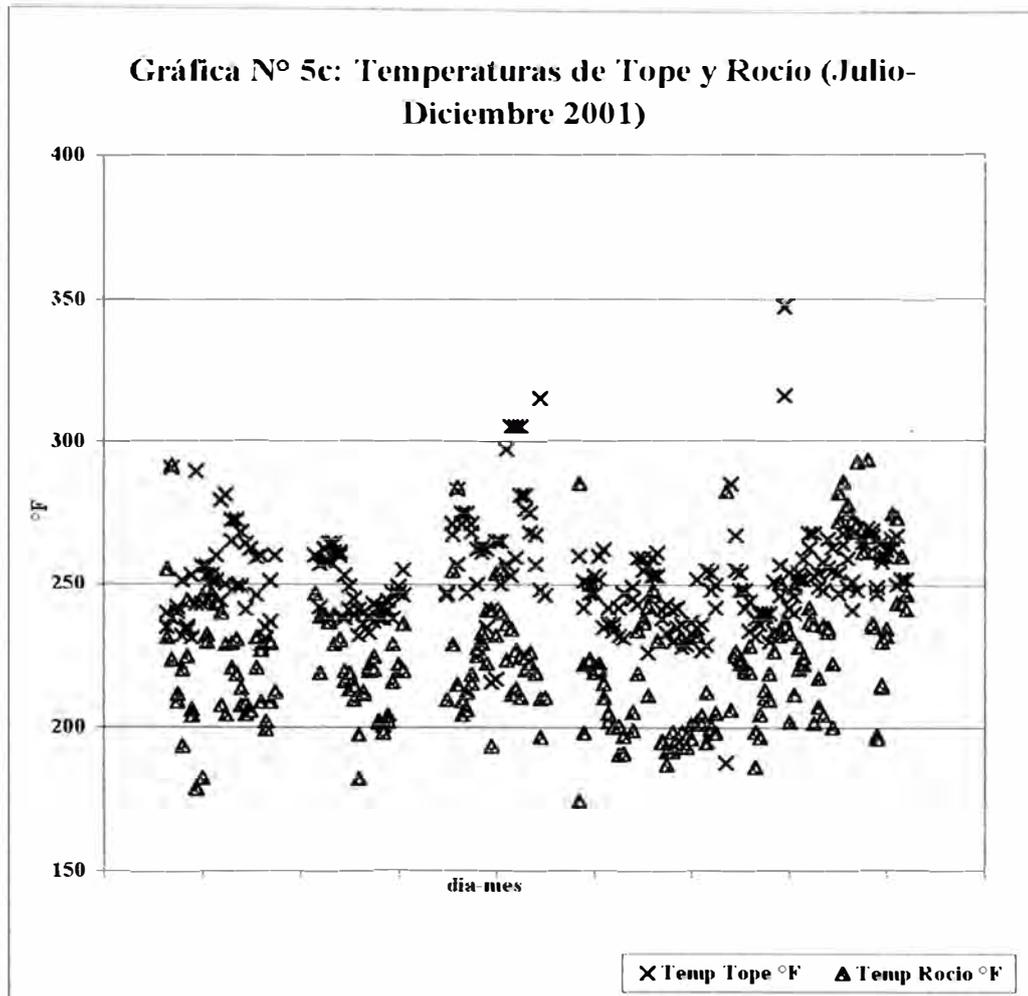
En el Gráfico N° 5c, se reporta la Temperatura de Tope y la Temperatura de Rocío durante los meses Julio a Noviembre 2001, podemos observar que la Temperatura de Rocío siempre es mayor que la Temperatura de Tope. Cabe indicar que en esta evaluación no se considera si hubo o no condensación del agua en el interior del Tope de la UDP (plato 32), debido a choques térmicos originado por el reflujo frío de tope, para ello existen otros programas más especializados que correlacionan otros factores como flujo de gases incondensables, BSW del crudo de alimentación.

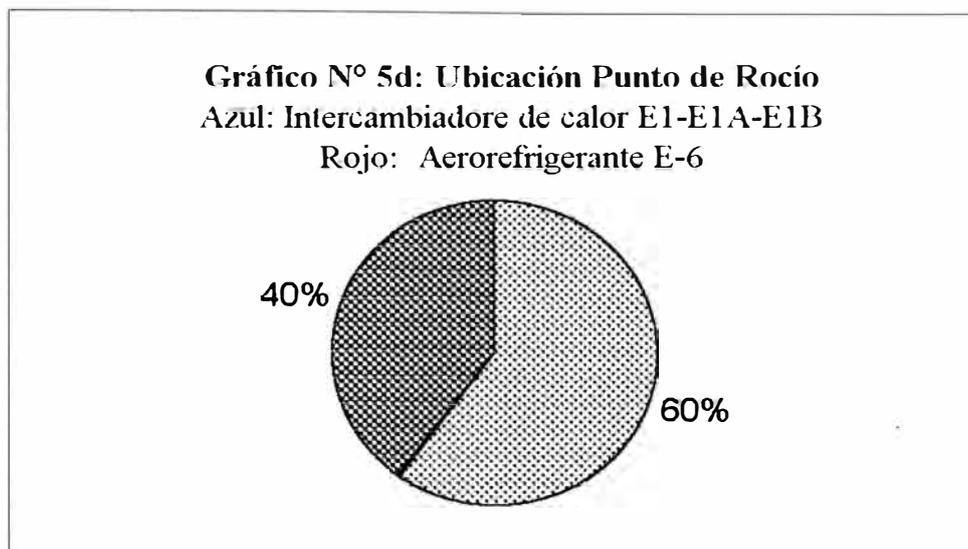
Durante el período de evaluación, se tiene que en el 40% del tiempo de evaluación el Punto de Rocío se ubicó en el Sistema de Intercambiadores, correspondiendo el 60% del tiempo de evaluación al arorefrigerante E-6, como se observa en la **Gráfica 5d**.

- * El Punto de Rocío representa el estado de equilibrio del sistema Líquido - Vapor del tope, que es el más del sistema. Como hemos podido ver este punto en el Sistema de Tope se ha ubicado en los intercambiadores de tope y el aerorefrigerante E-6, es por ello que se debería tener en el Tope de la UDP dos puntos de inyección de las aminas neutralizante y no uno como sucede actualmente.

- * Se debe colocar termocuplas a la salida y entrada de los intercambiadores de calor E, E1a, E1b para saber exactamente en cual de éstos equipos se encontrará el Punto de Rocío, esto nos permitirá saber cual de ellos está siendo atacado con mayor frecuencia por efecto corrosivo del HCl y H₂S para preveer fallas por picaduras, y lograr un mejor control de la corrosión en todo el sistema.

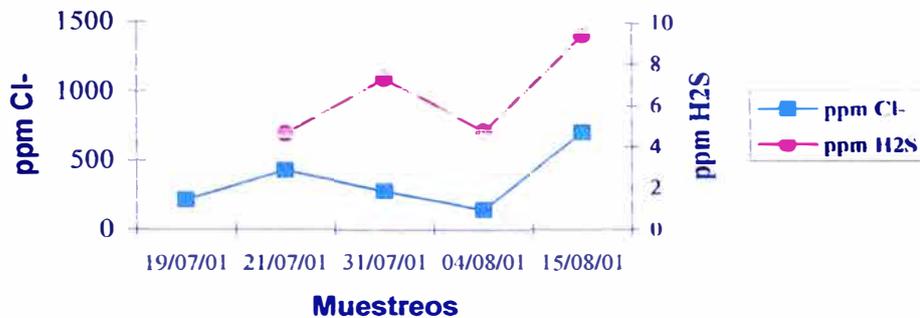
Gráfico N° 6b: Comparación de ppm Cl⁻ y ppm H₂S

- Los valores obtenidos del contenido de H_2S (máx 10 ppm) y HCl (máx 700 ppm Cl^-) son elevados, sobrepasan los límites recomendados (ver **Gráfica N° 6b**), implicando ello agentes muy corrosivos. Basta una concentración 1 ppm de H_2S y 20 ppm Cl^- para desatar una corrosión acelerada.

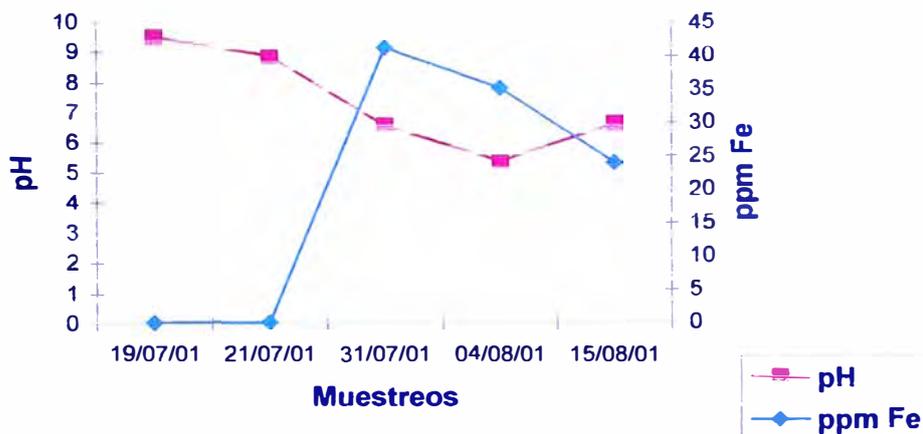
Gráfico N° 6c: Relación del pH y ppm Fe

- La mayor concentración de Cl⁻ se obtienen en los condensados de V1 y V2, siendo en los demás puntos concentraciones menores.
- De acuerdo a la **Gráfica N° 6c** se corrobora la validez de la **Gráfica N° 4^a**: Efecto del pH en la Velocidad de corrosión en un Sistema H₂S y HCl en los siguientes rangos:
 - pH 8 – 9.5 : formación de película FeS sobre el metal, por lo tanto bajo contenido de Fe en condensados (0.14 ppm).
 - pH 6.75 : punto máximo de corrosión, alto contenido de Fe (41.2 ppm)
 - pH = 5.39 : corrosión moderada, por lo tanto los valores de Fe hallados son intermedios a los otros dos valores (35.2 ppm).
- El efecto conjunto por ataque de H₂S y HCl en medio acuoso se da en los puntos:
 - Punto 4a: Salida de intercambiadores E1
 - Punto 4d: Salida de aerorefrigerante E6

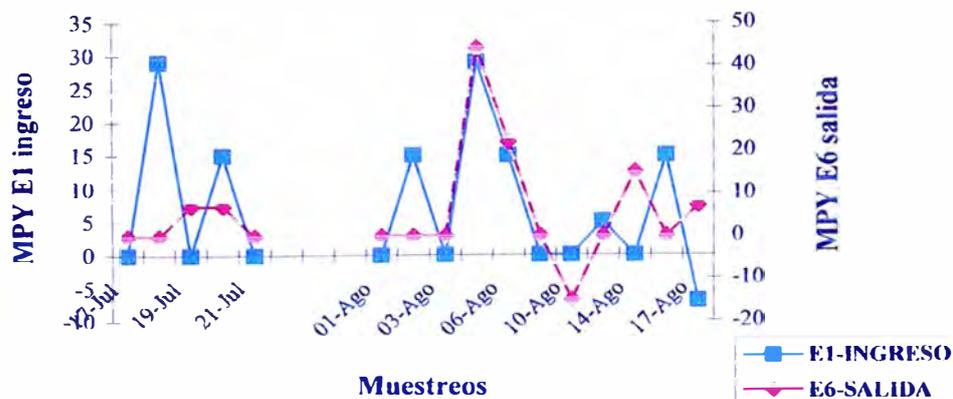
Gráfico N° 6d: Velocidades de corrosión MPY

* Los valores negativos indican que hay depósitos sobre la probeta de corrosión

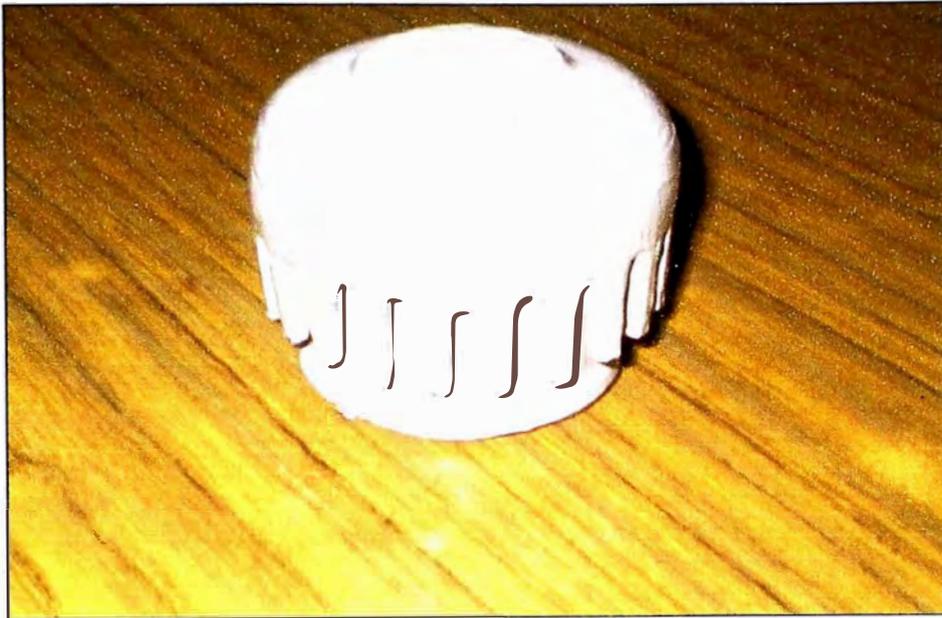
Foto N° 7ª : Copa Recubierta con Resina Epoxica Novolaca

En este plato se instalaron 2 copas de burbujeo recubiertas con resina Epóxica-Novolaca (ver **Foto N°7a**), la ubicación exacta se muestra en el **Gráfico N°12: Ubicación de Copas Recubiertas**.

Se colocaron las copas en este plato considerando que al momento de realizar las inspecciones visuales, tanto en la cúpula antigua y en las paradas de planta, se encontró en esta zona la mayor cantidad de copas deterioradas.

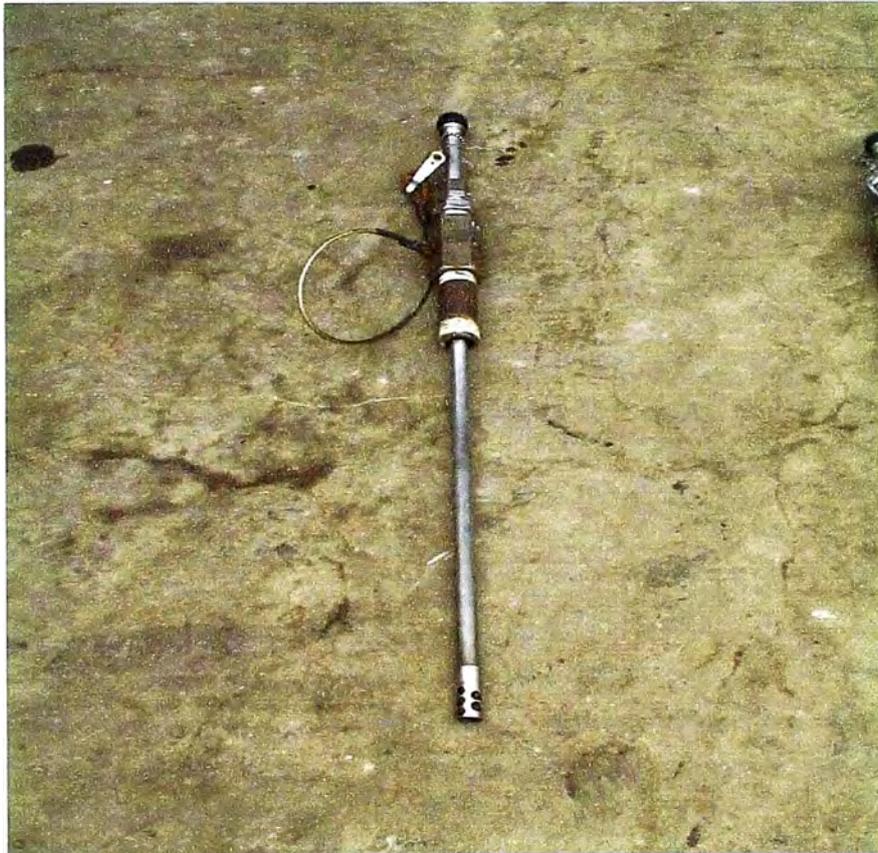
Foto N °6 : Probeta de Corrosión con protector en la Parte Inferior, para Colocación de Cupón

Se aprovecho la entrada de la probeta de corrosión al sistema para la instalación de un cupón recubierto, el cual no alteró las lecturas tomadas por el lector de la probeta de corrosión, debido a que el cupón fue de pequeñas dimensiones colocándose sobre la pieza protectora de la probeta de corrosión. Como se aprecia en la **Foto N °6**.

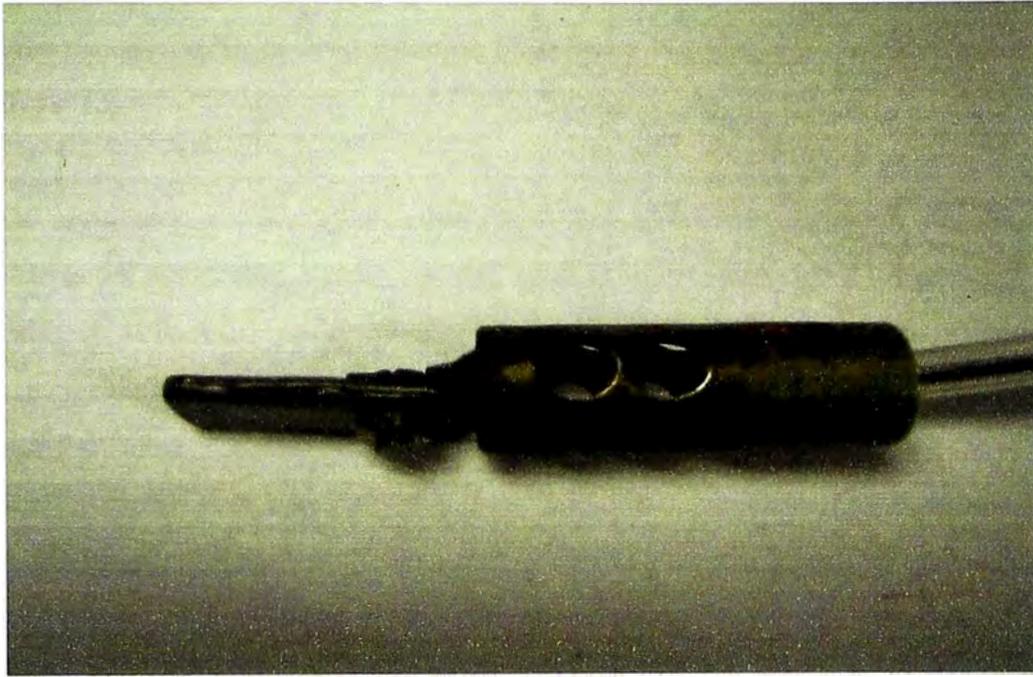
Foto N° 7b : Cupón de Acero al Carbono 285 – C Recubierto con Resina Epóxica Novolaca – Antes de Exposición

Los resultados de estas pruebas son positivas, ver Foto N° 7b y 7c, el recubrimiento mantiene sus características iniciales, en los dos periodos de monitoreo. Sin embargo, se observa pequeñas rajaduras en los bordes del cupón, se estima que es debido a las fuerzas de tensión que existen tanto en el metal como en la película seca del recubrimiento.

Por lo tanto, se concluye que el recubrimiento es resistente al medio corrosivo y a las condiciones de operación (T,P,Flujo) del sistema de Tope de la UDP, no se reportó pérdida de peso del cupón. De acuerdo a la información técnica sobre el recubrimiento, se podría evitar las pequeñas rajaduras en los bordes del cupón si el espesor del recubrimiento fuese de 60 – 100 mils (1.5 – 2.5 mm), adquiriendo de esta manera buena resistencia a la abrasión y a altas temperaturas. Para un mejor entendimiento de éstos criterios técnicos se presenta en el punto 8.4.3 los alcances necesarios.

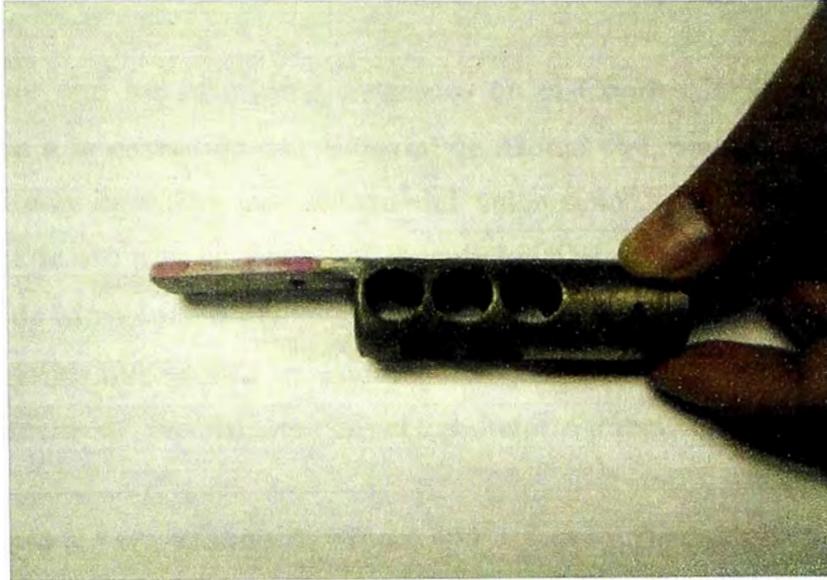
Foto N° 7d : Cupón de Acero al Carbono 285 – C sin Recubrimiento – Antes de la Exposición

Al sacar el cupón (ver Foto N°7d y 7e), ésta estaba envuelta por depósitos de color negro totalmente fáciles de desprender, identificados por pruebas cualitativas como FeS, cuya formación obedece a las siguientes reacciones:

Por el corto período de monitoreo, no se pudo evaluar las picaduras, pues éstas recién estaban formándose, sólo se observó puntos superficiales sobre el cupón, las cuales indican indicios de su formación.

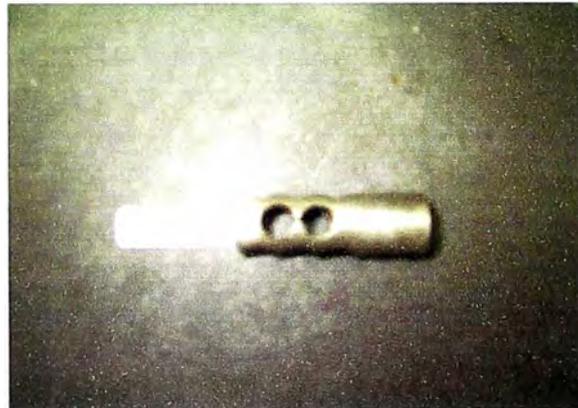
Foto N °7f: Cupón de Monel 400 – Antes y Después de la exposición

De acuerdo con los resultados obtenidos en el **Cuadro N°40** se comprueba la alta **resistencia a la corrosión del material de Monel 400**, pues se obtuvo **3 MPY**, en un ambiente muy agresivo, por debajo del valor típico, representando ello una buena alternativa de uso para el sistema de tope de la UDP.

El cupón de Monel antes y después de exposición se observa en las **Fotos N° 7f**.

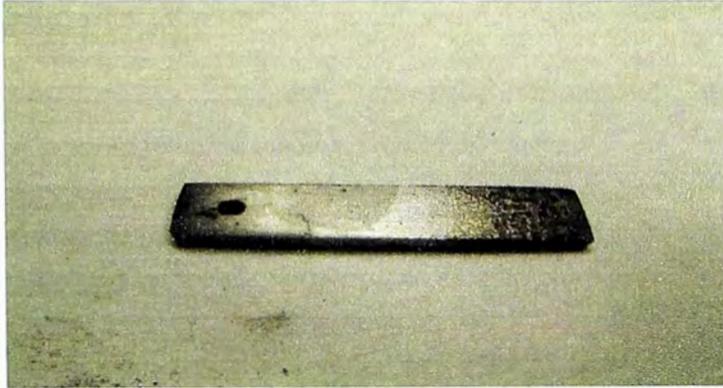
Presencia de FeS (sulfuro de hierro) como podemos ver en la FotoN° 10b, esto es debido a:

- Esta película era soluble en ácido, lo cual es otra característica del FeS
- Se encontraba presente en el medio el agente corrosivo H₂S, que es el causante de la generación del FeS. El crudo usado en las simulaciones tenía 1.14% en masa de azufre y fue calentado hasta 130°C, a esta temperatura se asegura la descomposición de los sulfuros los cuales empiezan a descomponerse a partir de 120°C generando H₂S
- La generación del FeS se da por las siguientes reacciones:

**Fotos N°10b : Cupón después del Ensayo
Se Observa Película Negra, Presencia de FeS**

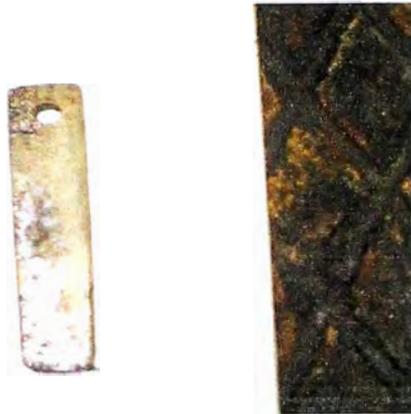
Presencia de (Fe_2O_3) Hematita como podemos ver la FotoN°10c, debido a las siguientes razones:

**Fotos N°10c : Cupón después del Ensayo
Se Observa Deposición color naranja – rojiza , presencia de Fe₂O₃**

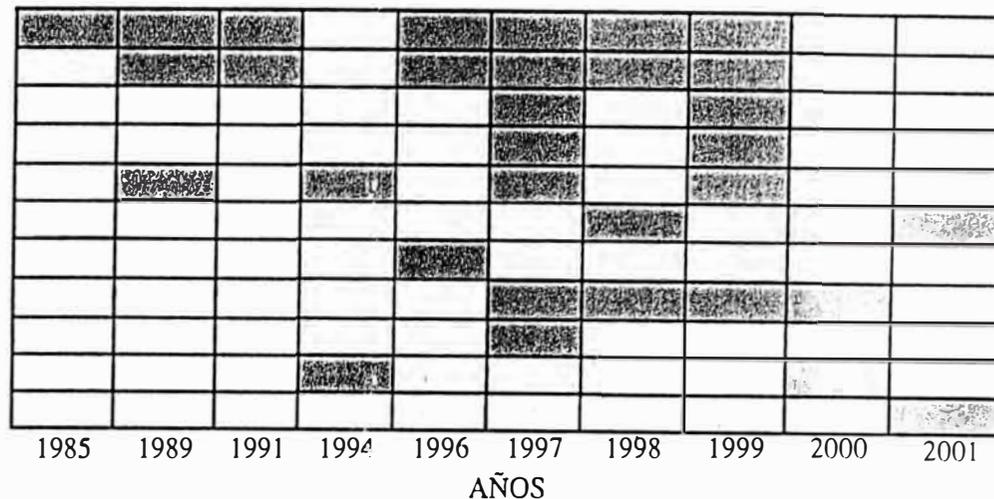
ANEXO:5 PROBLEMAS MAS COMUNES DE CORROSION EN EL SISTEMA DE LA UDP C-1

1. Reemplazo de copas en el plato 32
2. Reemplazo de copas en el plato 31
3. Reemplazo del plato 32
4. Reemplazo del plato 31
5. Reemplazo del distribuidor de reflujo
6. Reemplazo de la linea de tope
7. Perforacion en plato 32 o 31
8. Fisura en el sector cilindrico
8. Reemplazo del aerorefrigerante E-6
9. Corrosión severa en intercambiadores E-1/E-1A/E-1B
10. Reemplazo de cupula UDP

Comentario: Las partes mas dañadas por problemas de corrosión en la Unidad de Destilación Primaria C-1 son:

- 1- En el año 1997 se registraron los mayores problemas de corrosión etema de tope de la UDP
- 2.- Los problemas de corrosión mas frecuentes que se presentan en casi todos los años son: Reemplazo de copas de platos 31 y 32 y el reemplazo del distribuidor de flujo
