# Universidad Nacional de Ingeniería

### TRABAJO DE SUFICIENCIA PROFESIONAL

**Supervisión de las actividades de mantenimiento y conservación  
de la línea de conducción San Bartolo del contrato de prestación  
de servicio N°154-2022-Sedapal: Servicio de apoyo en el  
mantenimiento y conservación de compuerta de colectores  
primarios, líneas de impulsión y línea de conducción y descarga  
PTAR San Bartolo, Huáscar, San Juan**

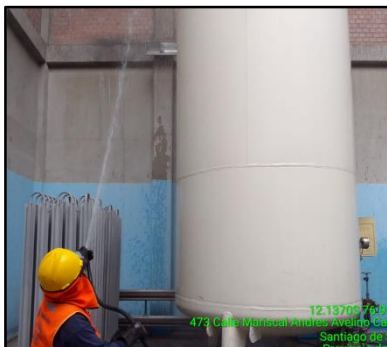
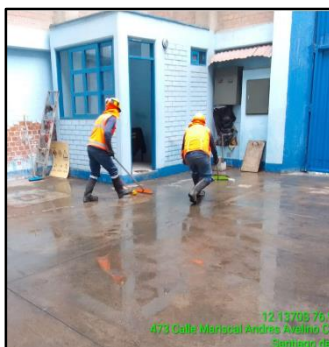
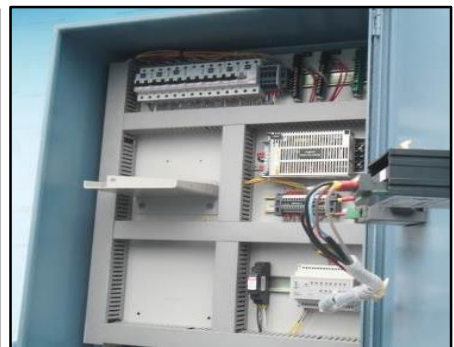
**Foto 5**

*Limpieza externo del Punto de Oxígeno*

Nota1: Lavado de tanque

Nota2: Limpieza y Baldeo

Nota3: Mantenimiento Tablero eléctrico

En vista de que está inoperativa en el proceso de inyección de oxígeno, solo es requerida su limpieza por medio de baldeo, lavado del tanque de oxígeno, y mantenimiento eléctrico para el alumbrado que se realiza mensualmente y se detalla a continuación:

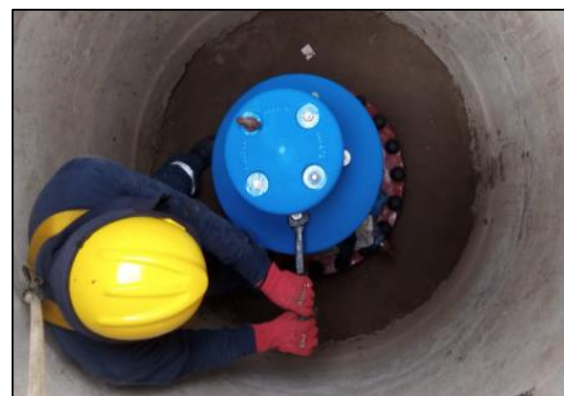
## Foto 6

### *Mantenimiento de válvula de aire*

Nota1: Purgado de gases y agua residual

Nota2: Desmonte de accesorios

Nota3: Mantenimiento de accesorios

Nota4: Colocación e instalación de la válvula

accesorios son separados para su mantenimiento posterior (lavado y cambio de teflón expandido), en caso de que los accesorios estén oxidados y corroídos se realizara el cambio de válvula con accesorios nuevos. También se deben extraer todos los residuos sólidos dentro del cuerpo de la válvula de aire.

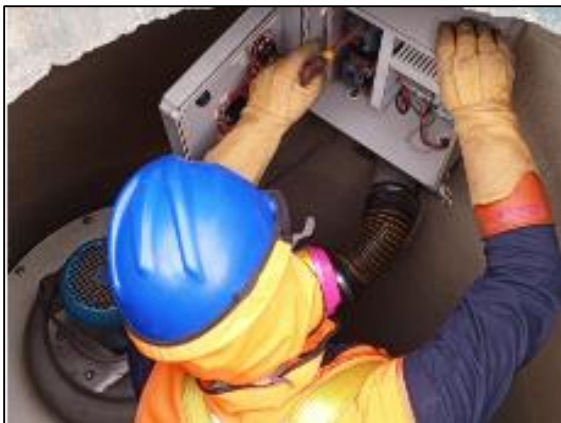
### Foto 8

#### *Mantenimiento de filtros Carbón Activado del sistema control de olores*

*Nota1: Mantenimiento preventivo tablero de mando*

*Nota2: Eliminación de carbón activado gastado*

*Nota3: Suministro de Carbón Activado*

*Nota4: Sistema Operativo*

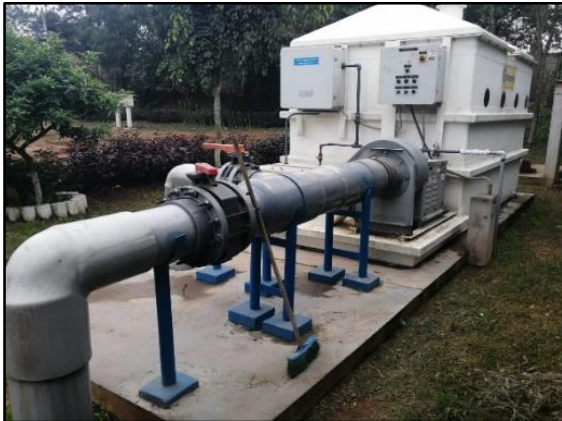
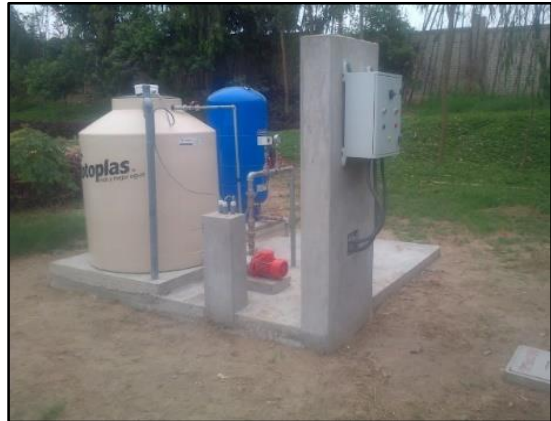
## Foto 9

### Mantenimiento del sistema Biofiltro en PTAR Huáscar

Nota1: Tanque Biofiltro

Nota2: Sistema Hidroneumático

Nota3: Motor Trifásico

Nota4: Tablero de mando

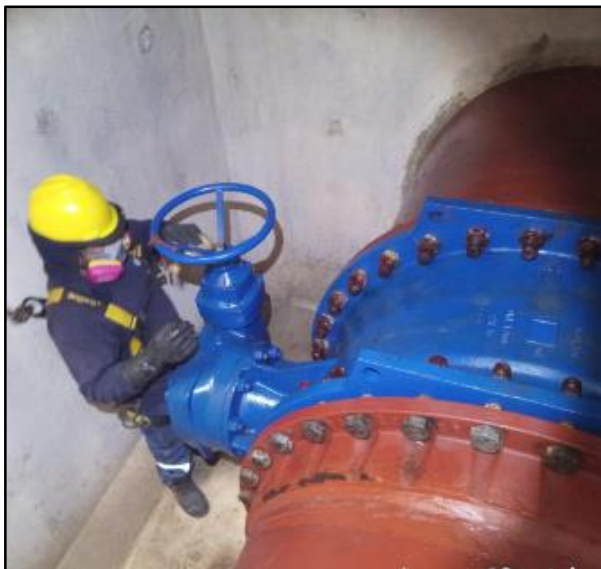
#### **Foto 10**

##### *Mantenimiento de la válvula mariposa*

*Nota1: Limpieza y Lavado de la válvula*

*Nota2: Engrasado de los pernos*

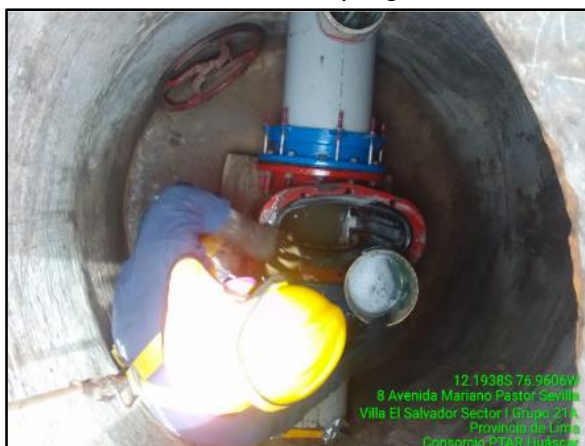
## Foto 11

### Mantenimiento válvula de purga

Nota1: Limpieza y Lavado de la válvula

Se procede a desmontar la parte superior de la válvula de sacrificio “válvula de purga”. Los accesorios son separados para su mantenimiento (lavado, cambio de accesorios nuevos en caso de que se encuentre corroído).

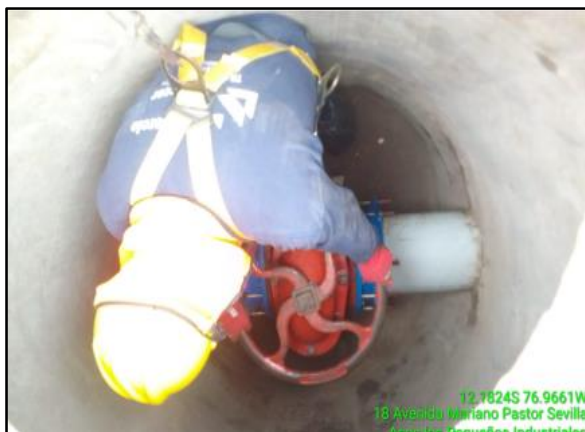
Nota3: Apertura de la compuerta para el purgado

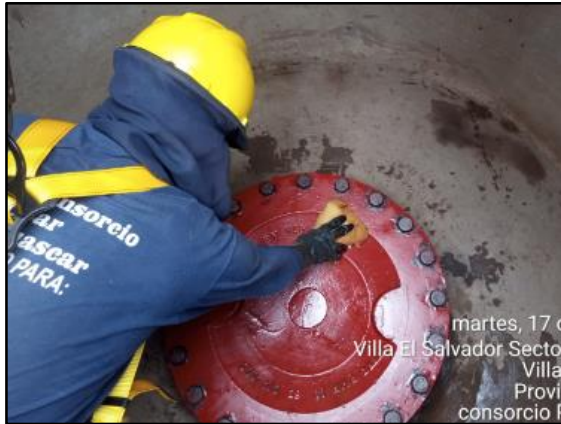
Nota1: Limpieza y Lavado de la Brida Ciega

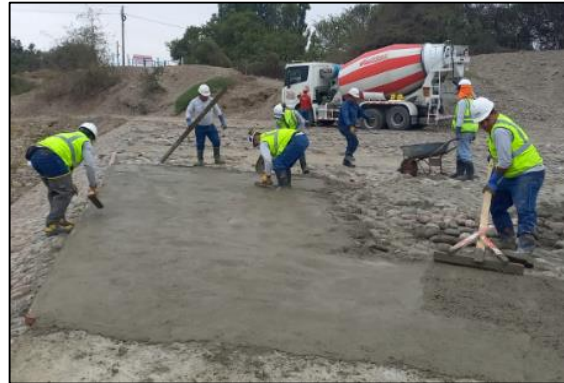
*Nota2:* Vaciado del concreto pre-mezclado para protección del Rip-Rap.

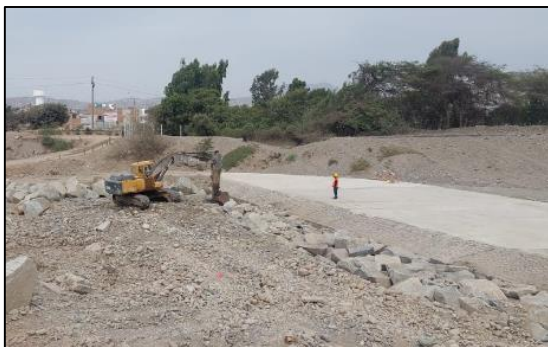
*Nota3:* Colocación de rocas en paralelo al costado del Rip-Rap aguas abajo, para amortiguar la caída del agua en avenidas.

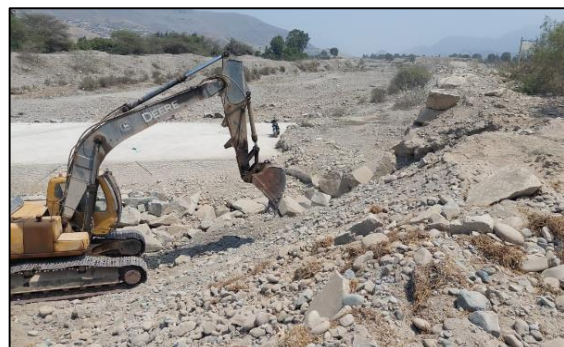
*Nota4:* Excavación para el enrocado para la defensa ribereña.

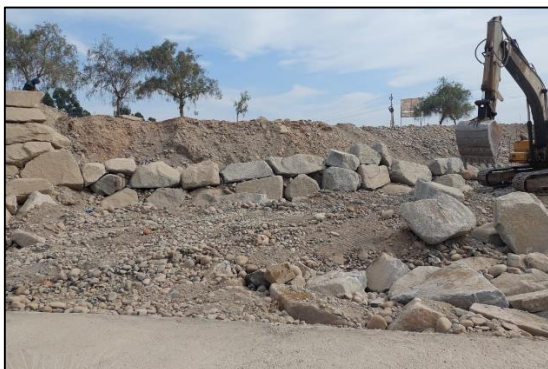
*Nota5:* Enrocado en la defensa ribereña.

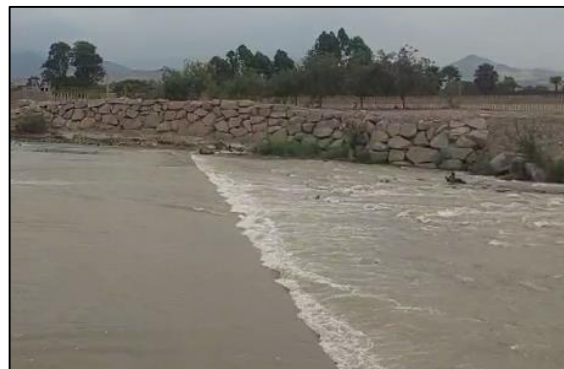
*Nota6:* Trabajo terminado y vista del cruce en época de avenida.

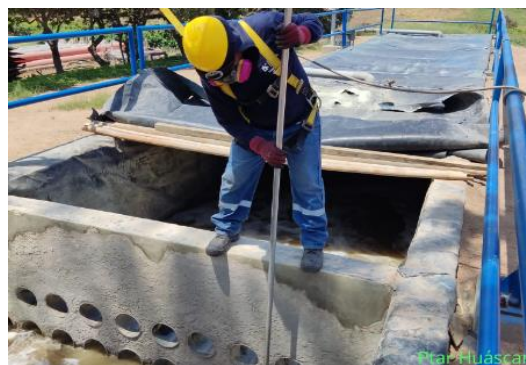
Extracción de residuos sólidos cámara Parshall

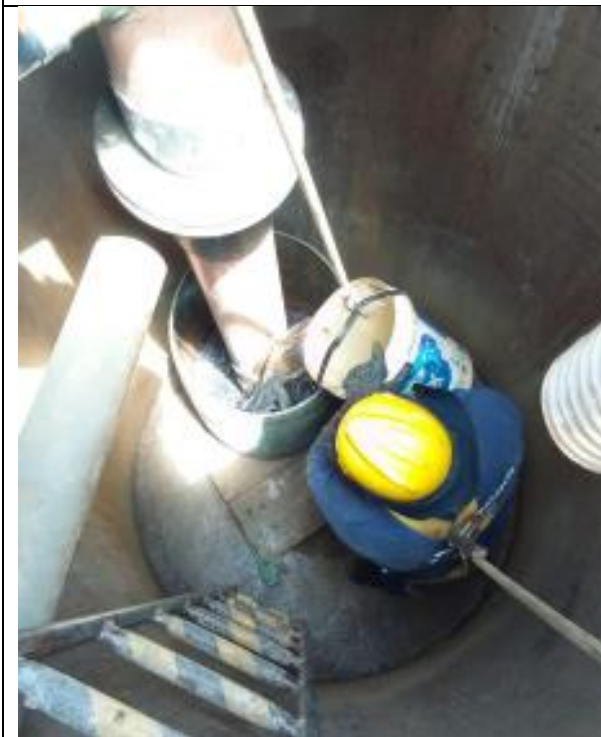
Fig. 03. Suministro de agua de mar

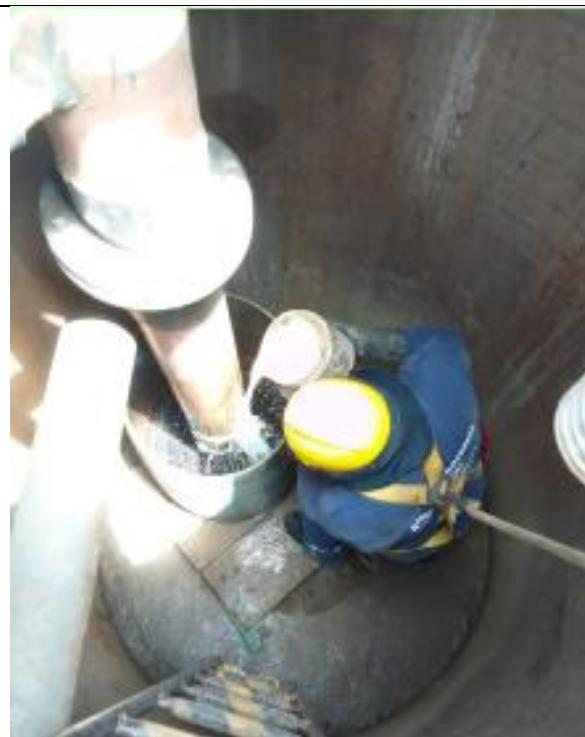
Fig. 04. Suministro de sulfato ferroso.

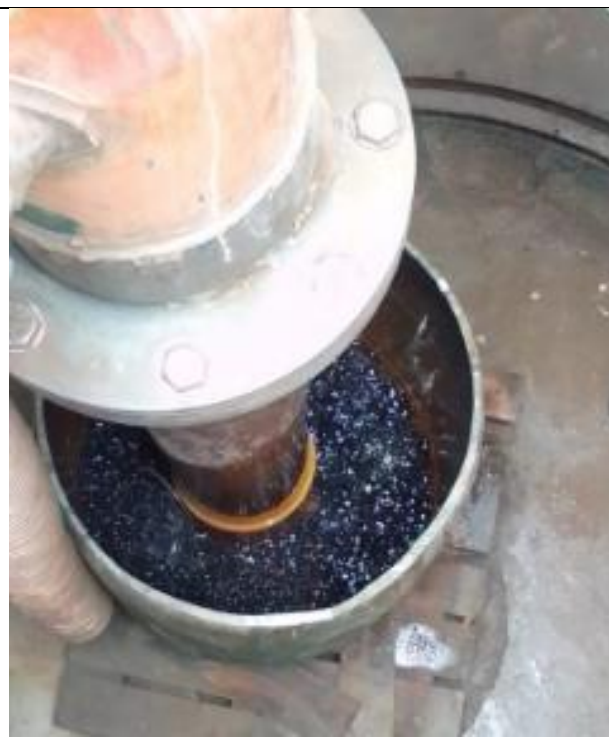
Fig. 02. Suministro de viruta metálica

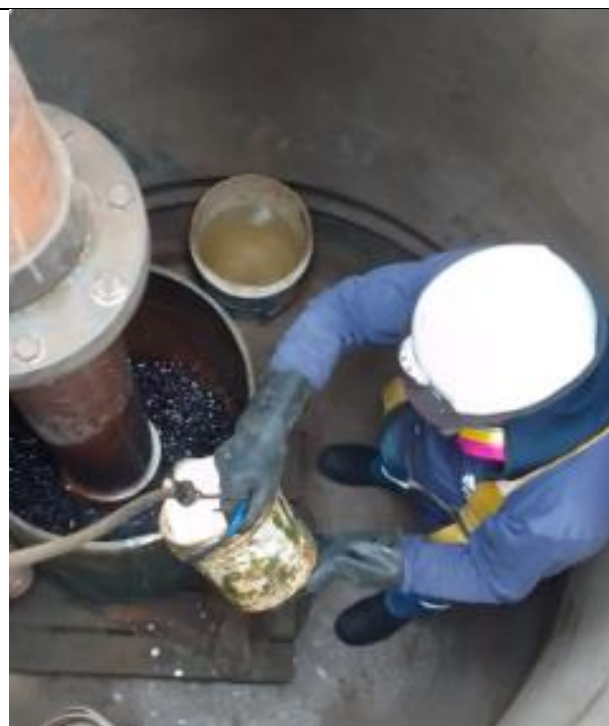
Fig. 04. Suministro de sulfato ferroso.

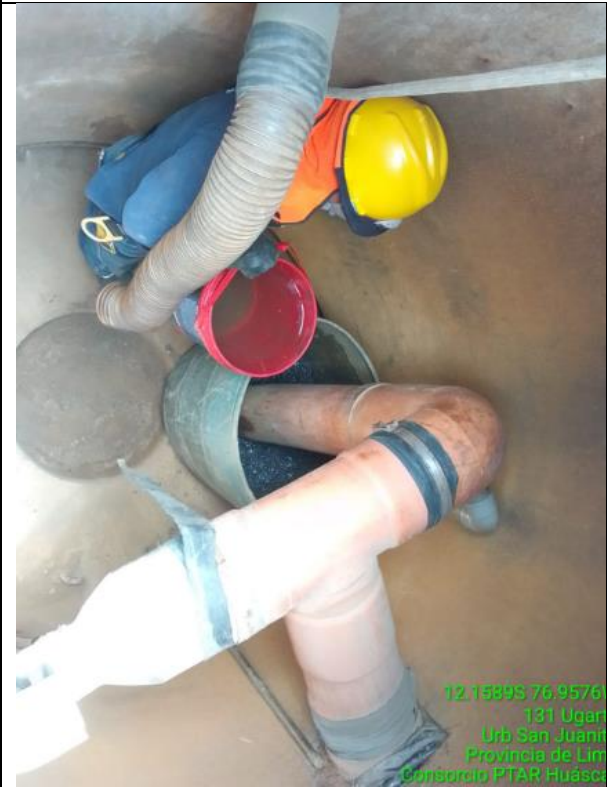
Fig. 03. Suministro de agua de mar

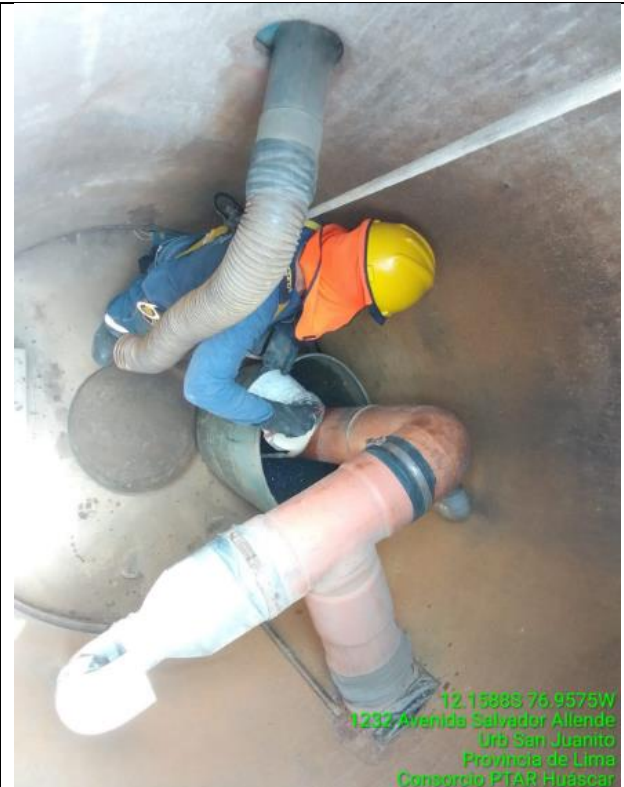
Fig. 04. Suministro de sulfato ferroso.
