# **Universidad Nacional de Ingeniería**

Recuperación estructural de la pluma de una grúa de celosía P&H 9125TC basado en el análisis de la confiabilidad por Ensayos No Destructivos y simulación numérica

Para obtener el grado de Maestro en Ingeniería con mención en Gerencia e Ingeniería de Mantenimiento

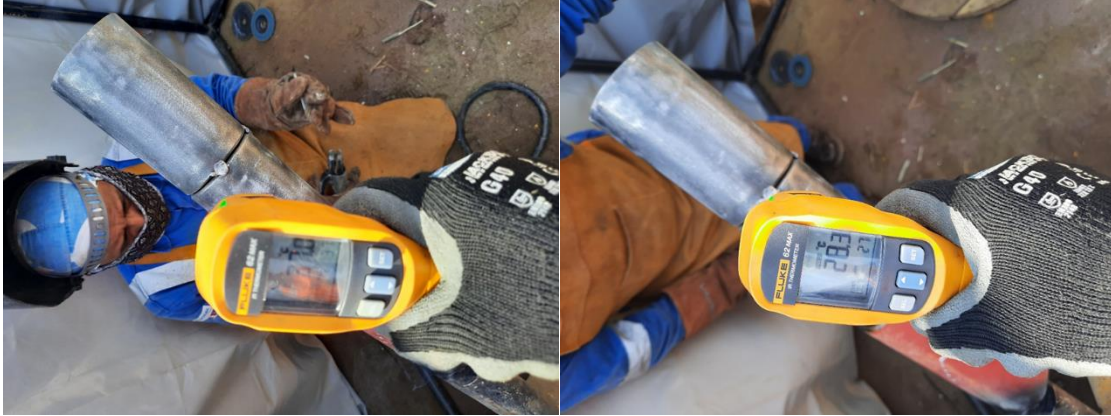
*Control de parámetros de soldadura*

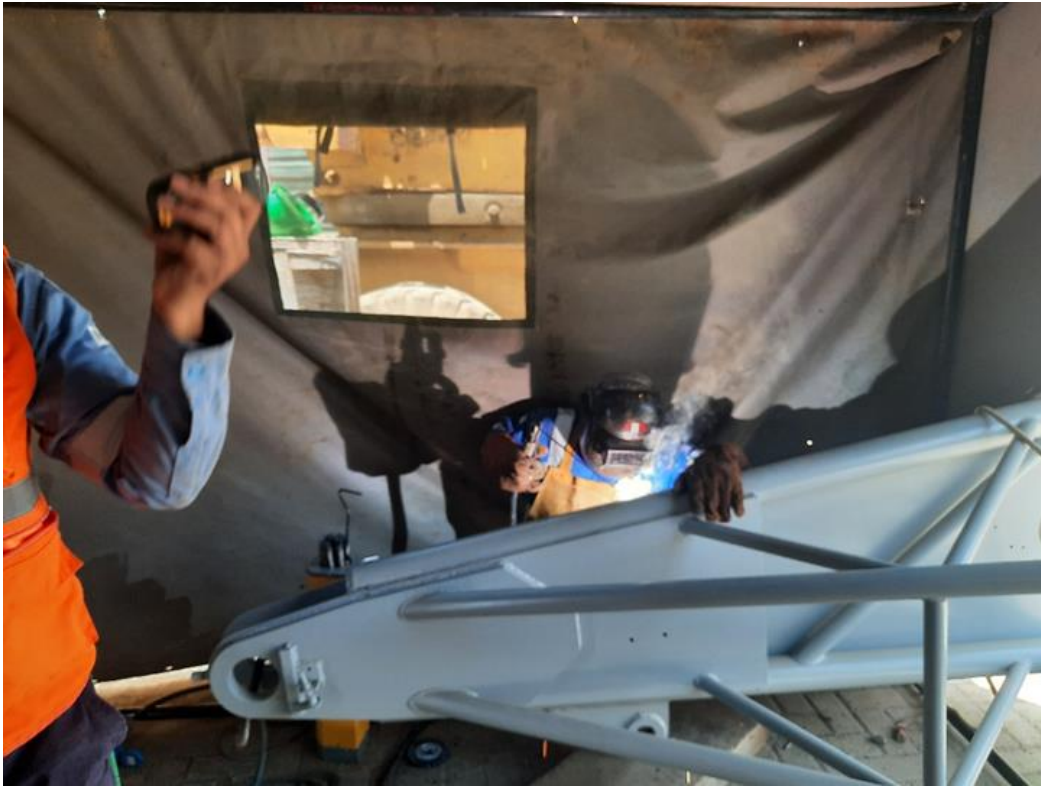
*Proceso de soldadura: Seguimiento y control en el proceso de soldadura de base de la pluma*
