UNIVERSIDAD NACIONAL DE INGENIERIA

RESTAURACION DE MONUMENTOS

T E S I S

Para Optar El Titulo Profesional De
INGENIERO CIVIL

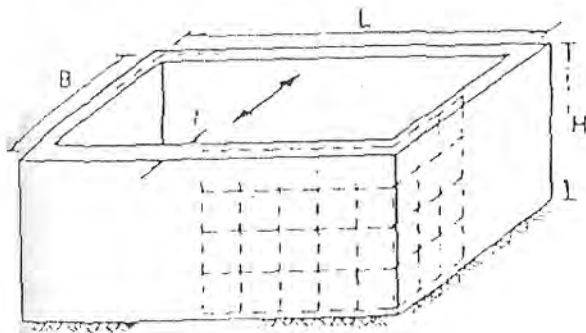
Fig 1. Idealización de casas de adobe para análisis dinámico

Para el análisis se consideró la estructura formada por elementos finitos tipo placa, que toman en cuenta el comportamiento de membrana y el de flexión; la malla de elementos empleada se muestra en la fig. 1, y aprovechando la simetría, sólo se analizó una cuarta parte de la estructura. Se realizó el análisis modal espectral superponiendo la respuesta de distintos modos con el criterio de la raíz cuadrada de la suma de los cuadrados.

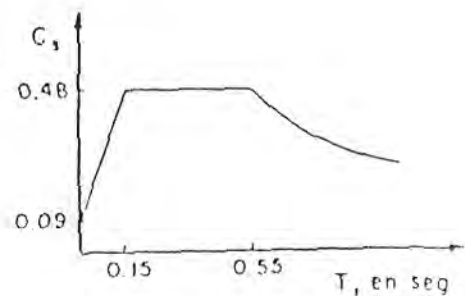
Fig 2. Espectro utilizado

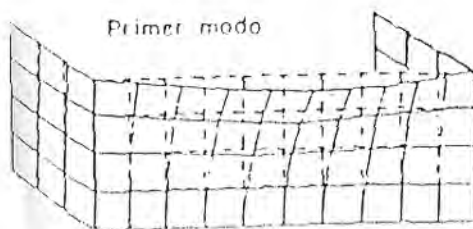
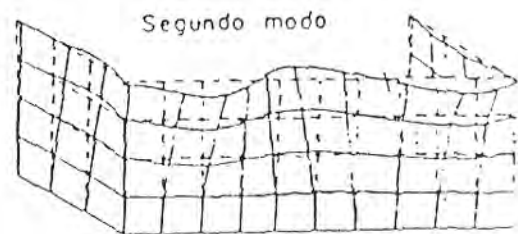
Primer modo

Segundo modo

Fig 3. Configuraciones de los dos primeros modos de vibrar

Los resultados de la deformada de la estructura para los dos primeros modos de vibración se muestran en la fig. 3 observándose que los desplazamientos en el muro frontal, debido principalmente a flexión, son considerablemente mayores que los del muro transversal en el que predomina el comportamiento de cortante.

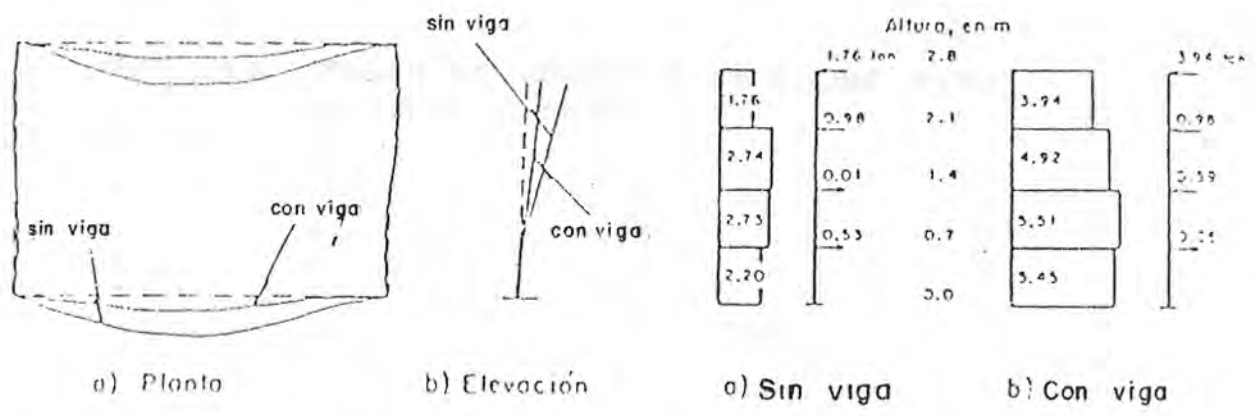
Fig. 4. Comparación de modos fundamentales de vibración de casa con y sin viga

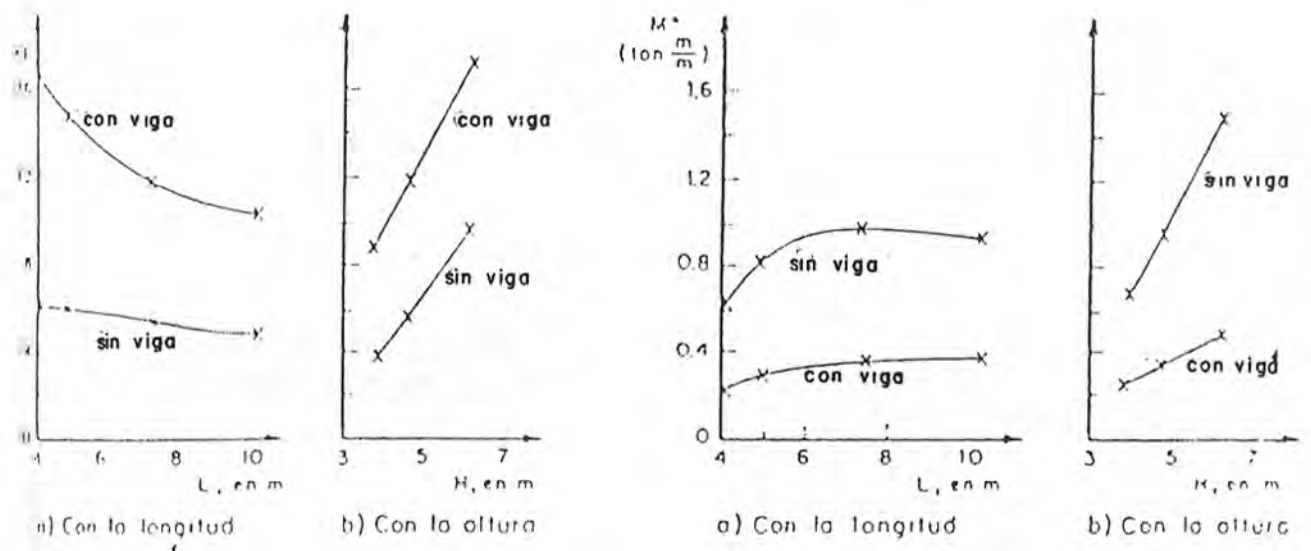
Fig. 6. Variación del cortante en los muros transversales

Fig 7. Variación del momento en los esquinas

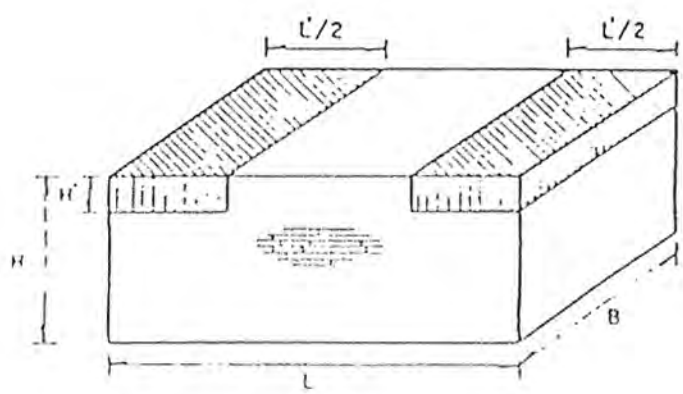
Fig. 8. Masa equivalente para calcular el cortante con el método simplificado

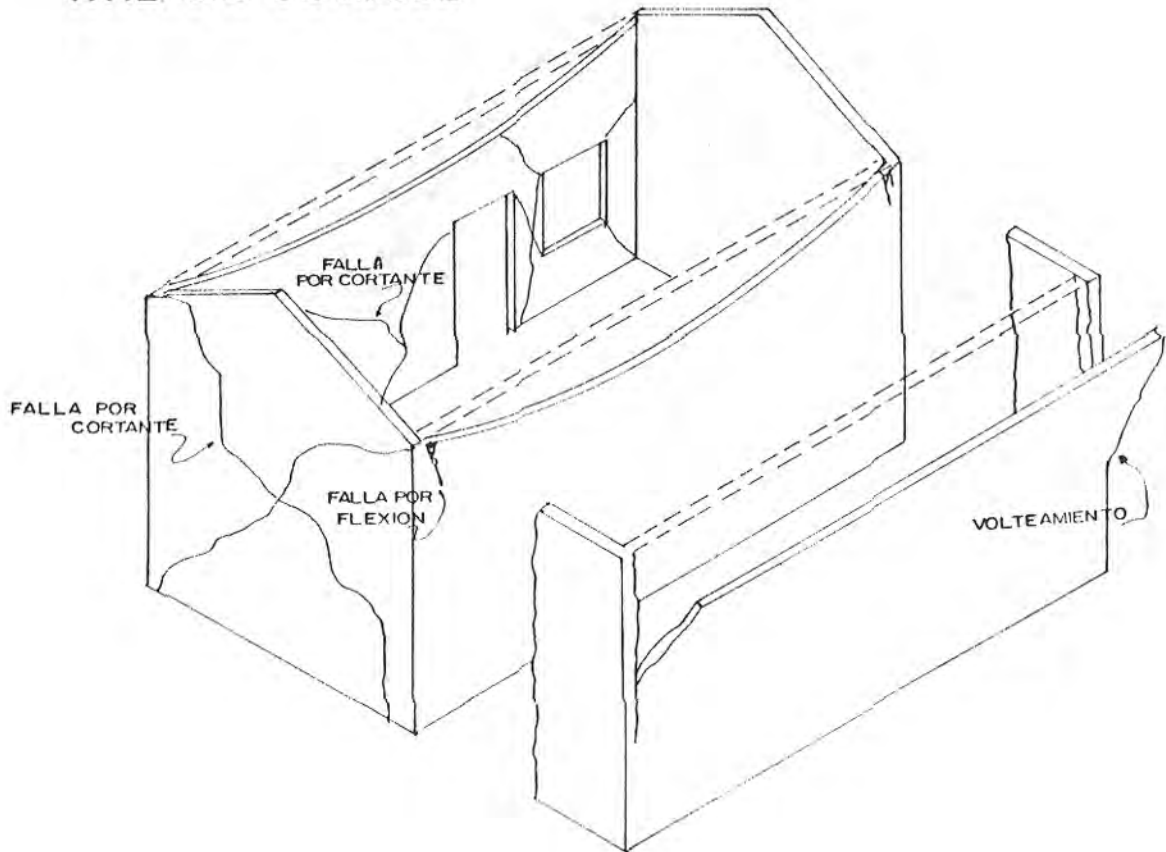
MODOS DE FALLA DE VIVIENDAS DE ADOBE

ELEMENTOS-PARTE DE
FACHADA SE DESPLOMA
DURANTE MOVIMIENTO SISMICO
CAUSA DANDOS A LOS TECHOS

LAS FACHADAS SON
MASIVAS Y MUY PESADAS
SIGUE EN MOVIMIENTO POR
LOS SISMOS. "EFECTO TIPO
PENDULO."

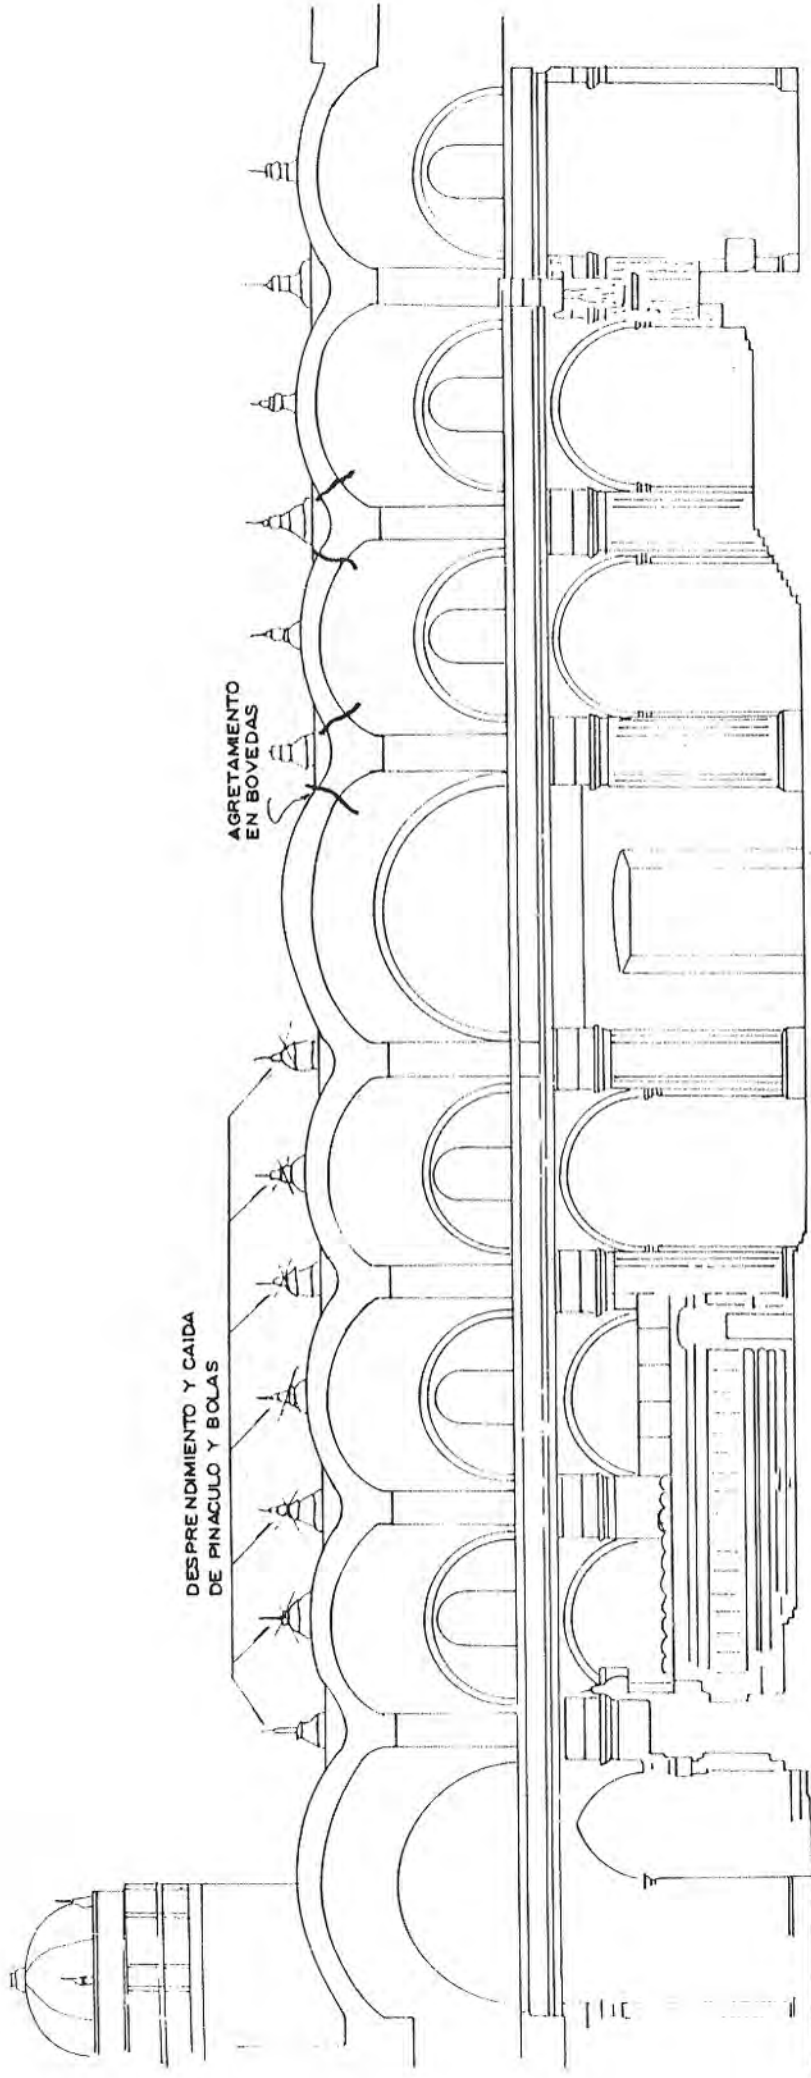
DESPRENDIMIENTO Y CAIDA
DE PINACULO Y BOLAS

AGRETAMIENTO
EN BOVEDAS

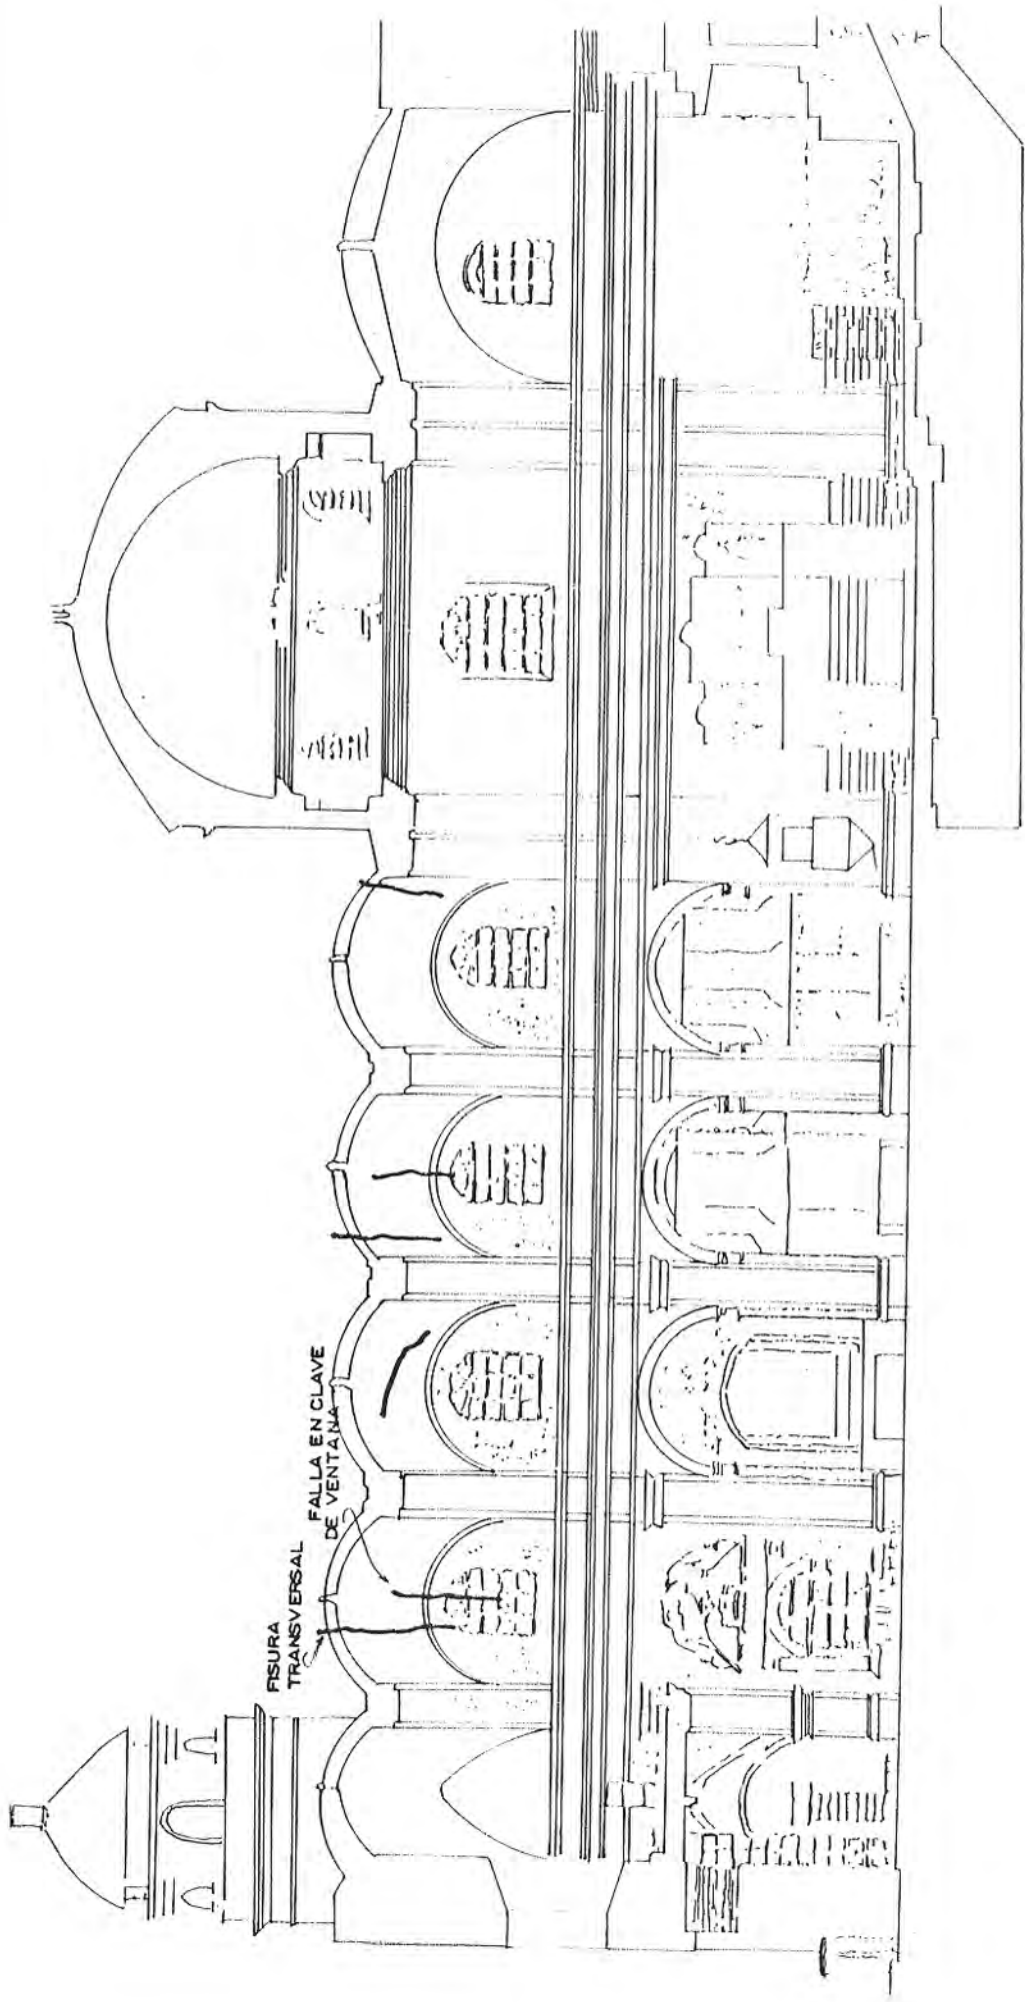
FISURA
TRANSVERSAL

FALLA EN CLAVE
DE VENTANA

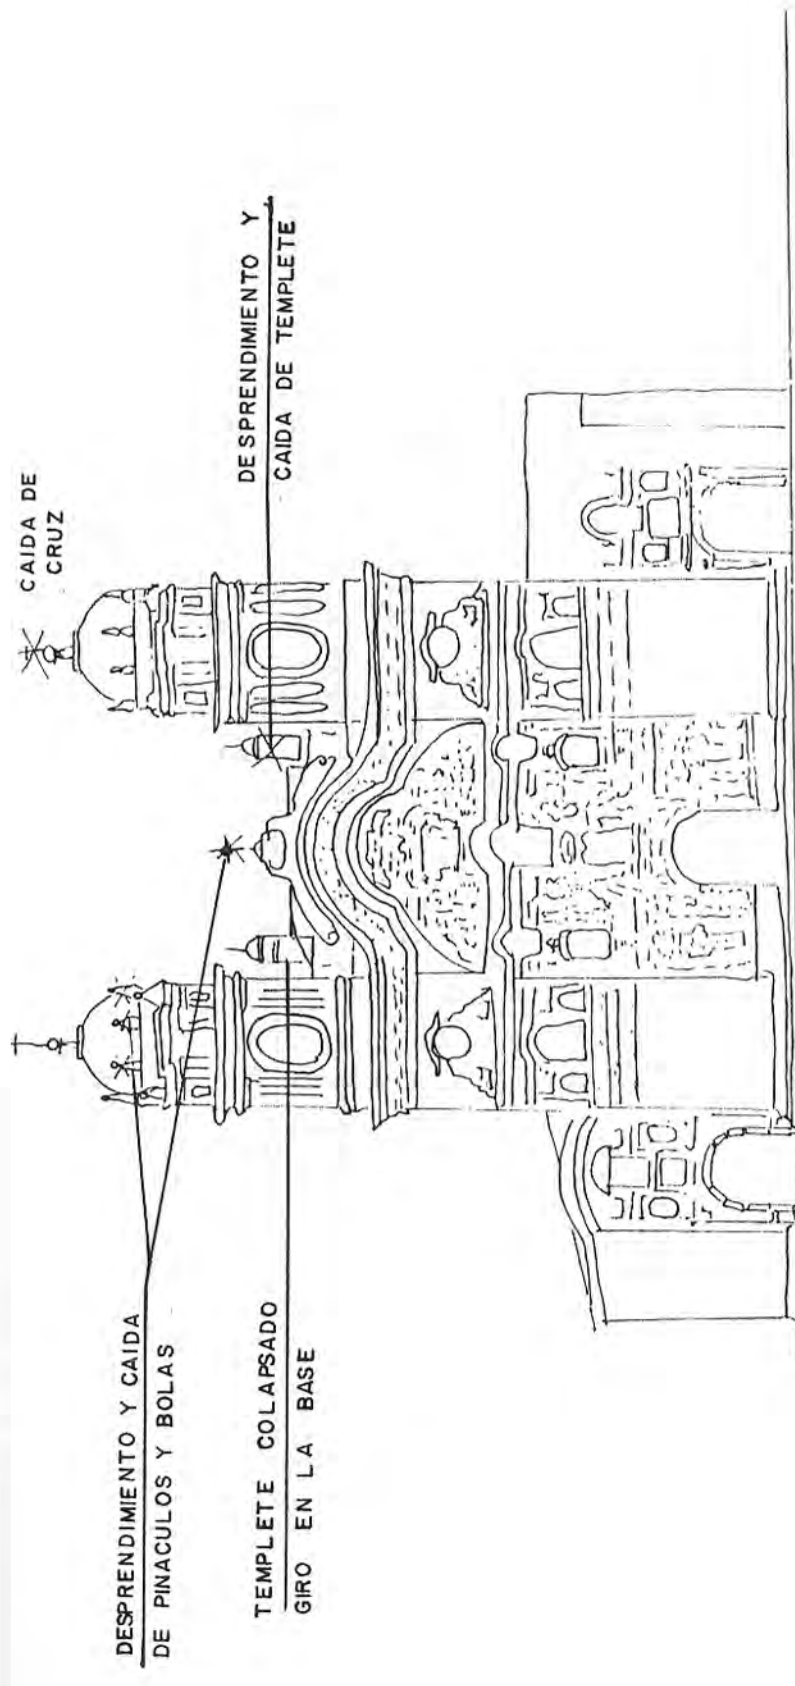
DESPRENDIMIENTO Y CAIDA
DE PINACULOS Y BOLAS

TEMPLETE COLAPSADO
GIRO EN LA BASE

- UBICACION: Templetas, pináculos bolas y la cruz

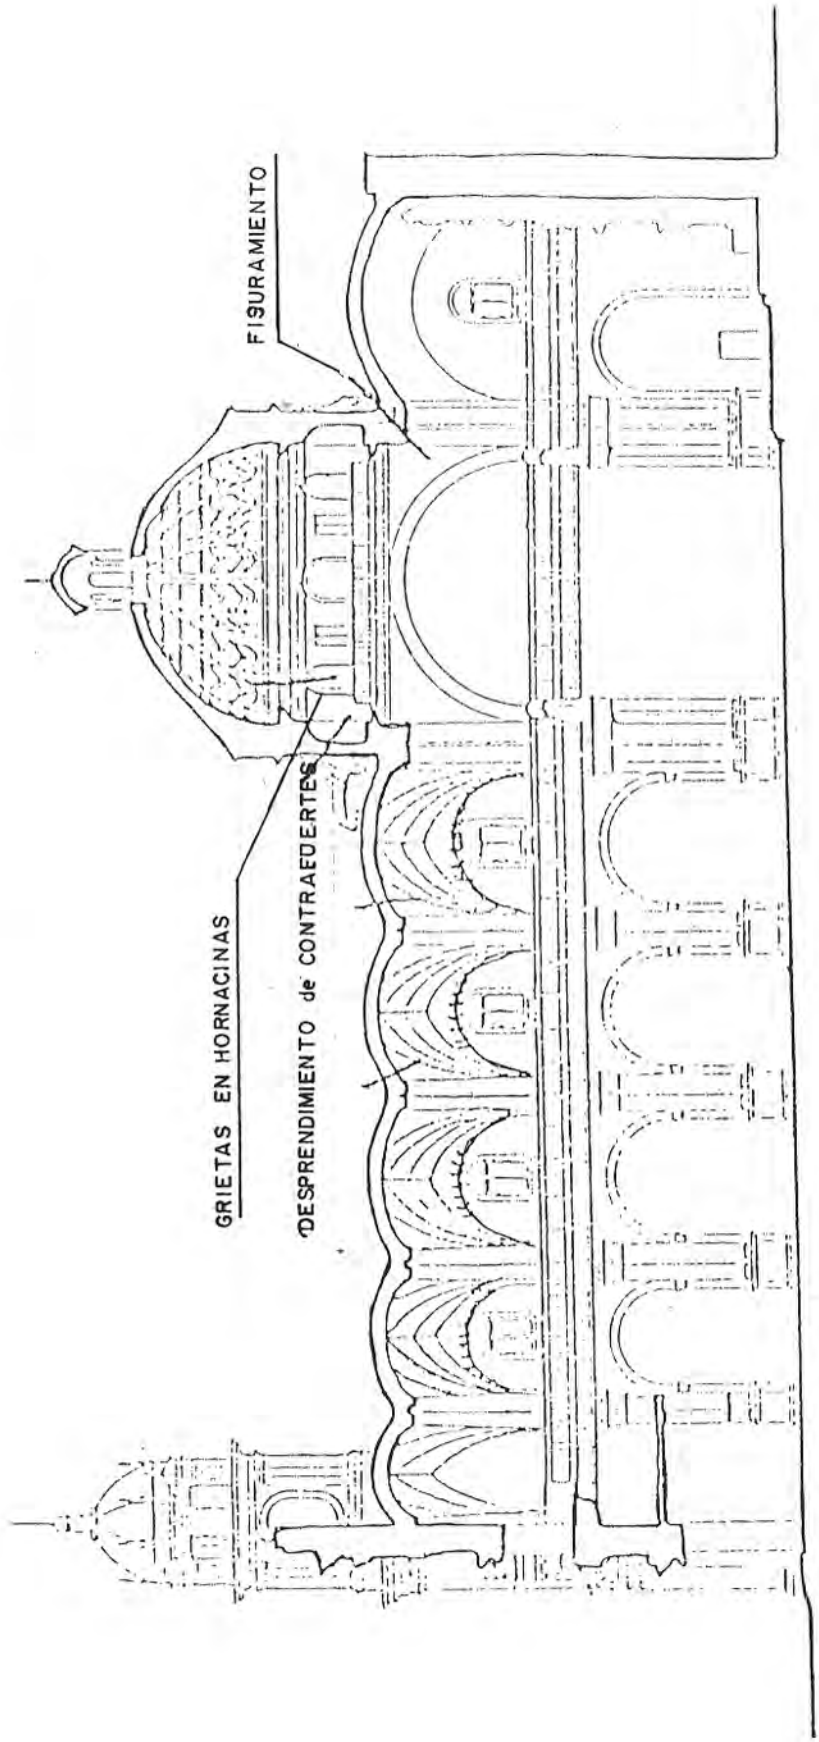
CORTE LONGITUDINAL DE LA IGLESIA DE LA COMPAÑIA DE JESUS
Escala: 1:200

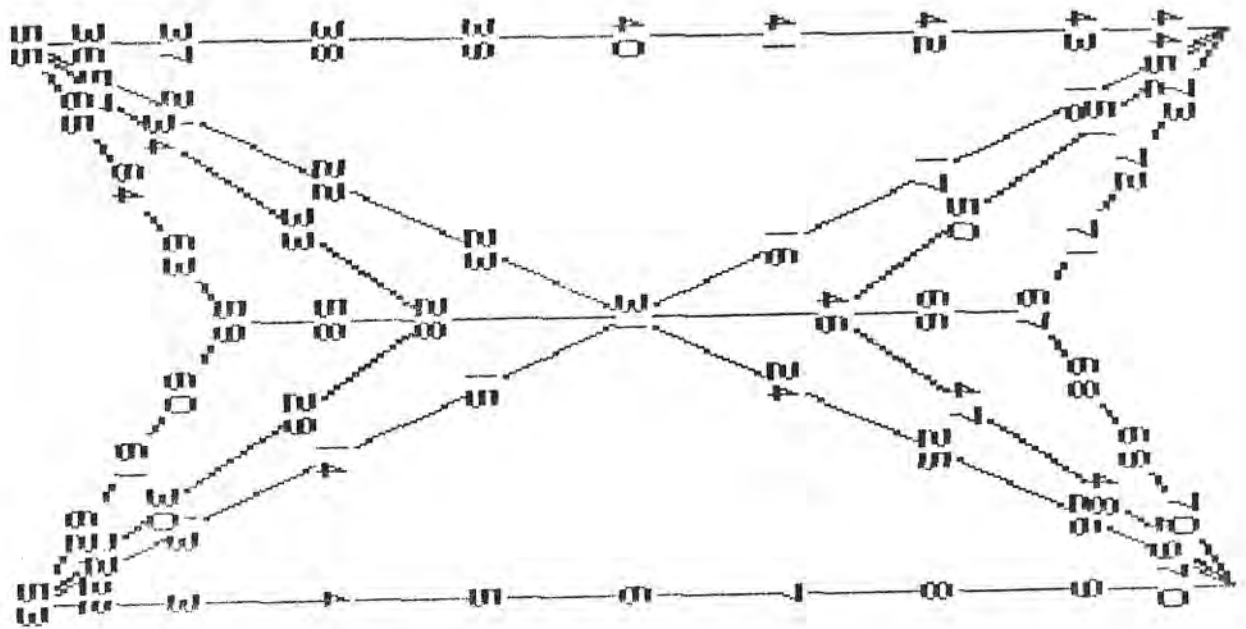
ISOMÉTRICO DE BOVEDA
DE IGLESIA DE LA COMPAÑIA

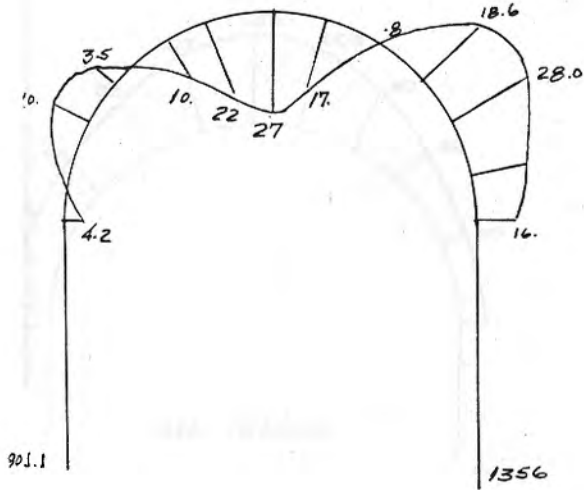
DIAG. MTOS. FLECTORES (Tn-m)

ARCO PRINCIPAL IGLESIA DE LA COMPAÑIA

SISMO + C.M. (H=110 Tn/pilar)
SISMO PROPORCIONAL A REACCION ESTATICA.

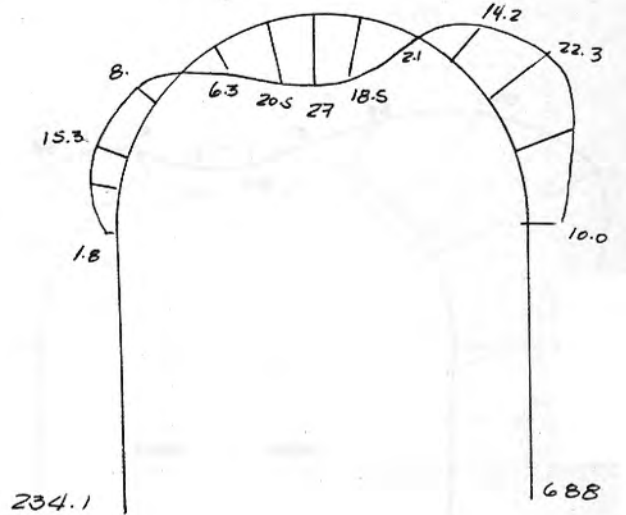
SISMO + C.M. (H=44.5 Tn/pilar)
SISMO PROPORCIONAL A C/ELEM.

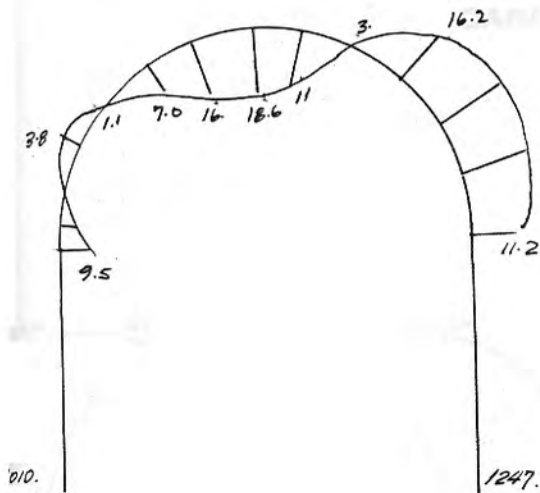
SISMO + C.M. (H=110 Tn/pilar)
SIN CONSIDERAR RELLENO.

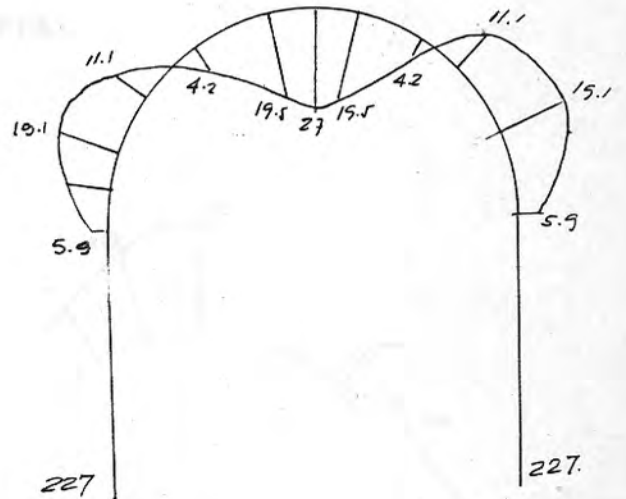
CARGA MUERTA.

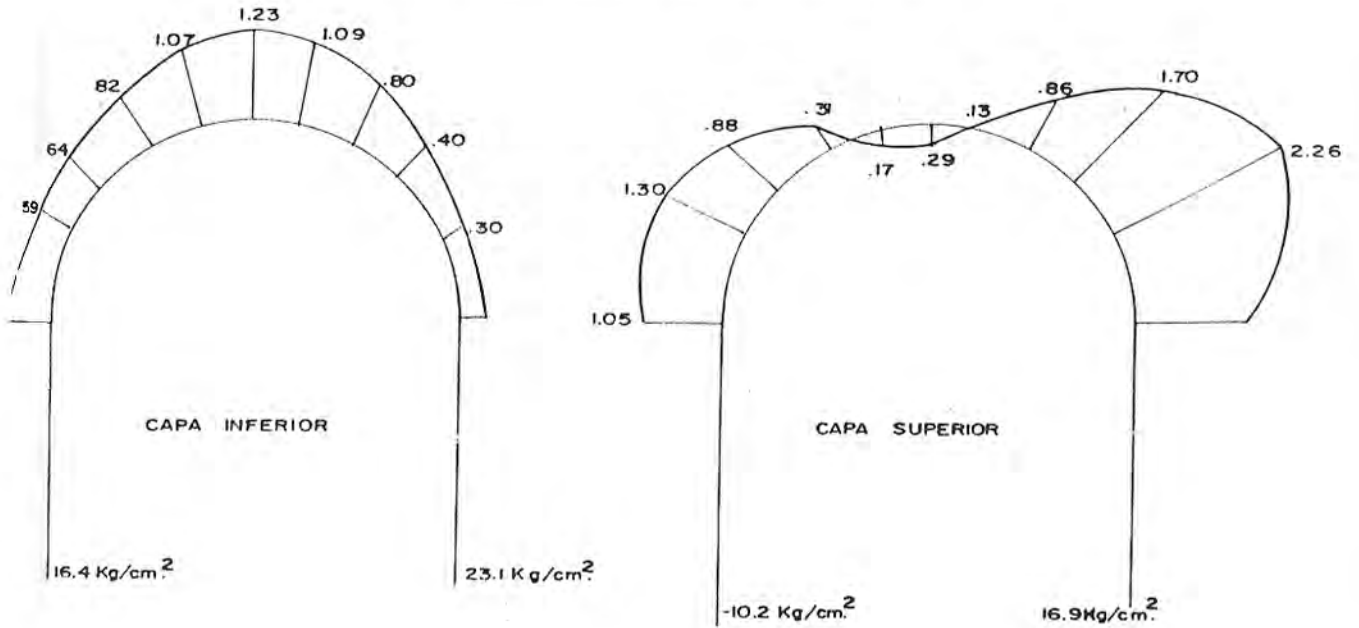
**DIAGRAMA DE
ESFUERZOS POR FLEXION
ARCO PRINCIPAL
IGLESIA DE LA COMPAÑIA**

SISMO PROPORCIONAL A REACCION ESTATICA

- La sobrecarga de la bóveda produce grandes esfuerzos en aquellas zonas donde generalmente ocurren las grietas (riñones y clave).

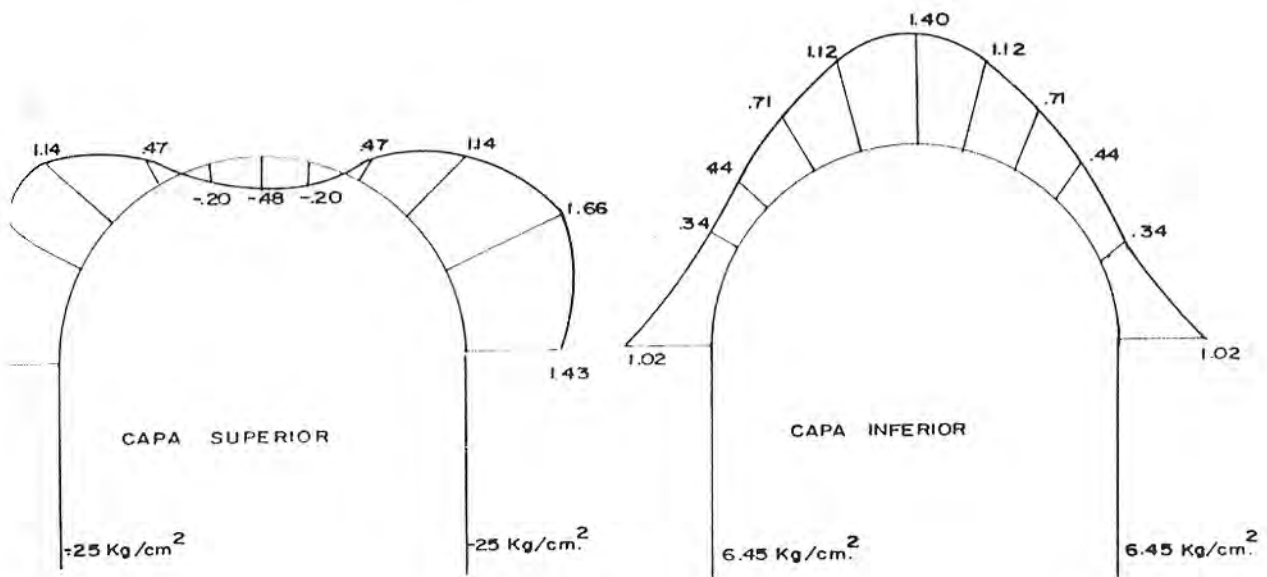
CARGA MUERTA

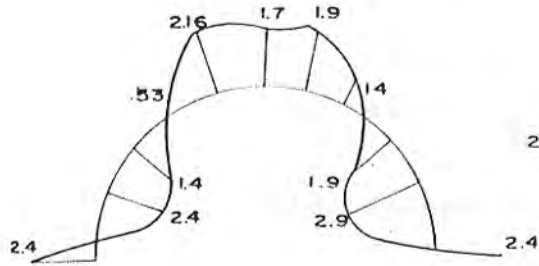
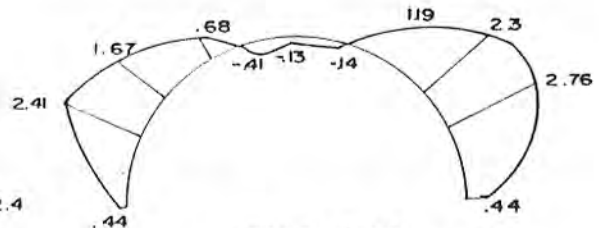
**ARCO DE BOVEDA
DIAGONAL**

**FUERZA SISMICA PROPORCIONAL
A REACCION ESTATICA**

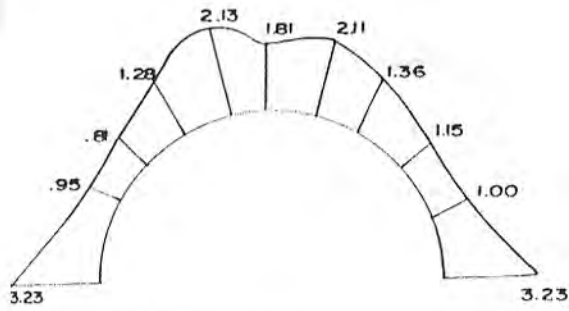
**ESFUERZOS POR
FLEXION CAPA SUPERIOR**

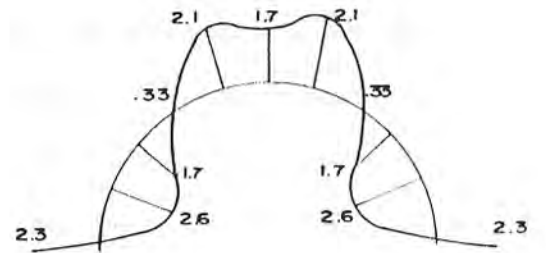
**ESFUERZOS POR
FLEXION CAPA INFERIOR**
Kg/cm²

CARGA MUERTA

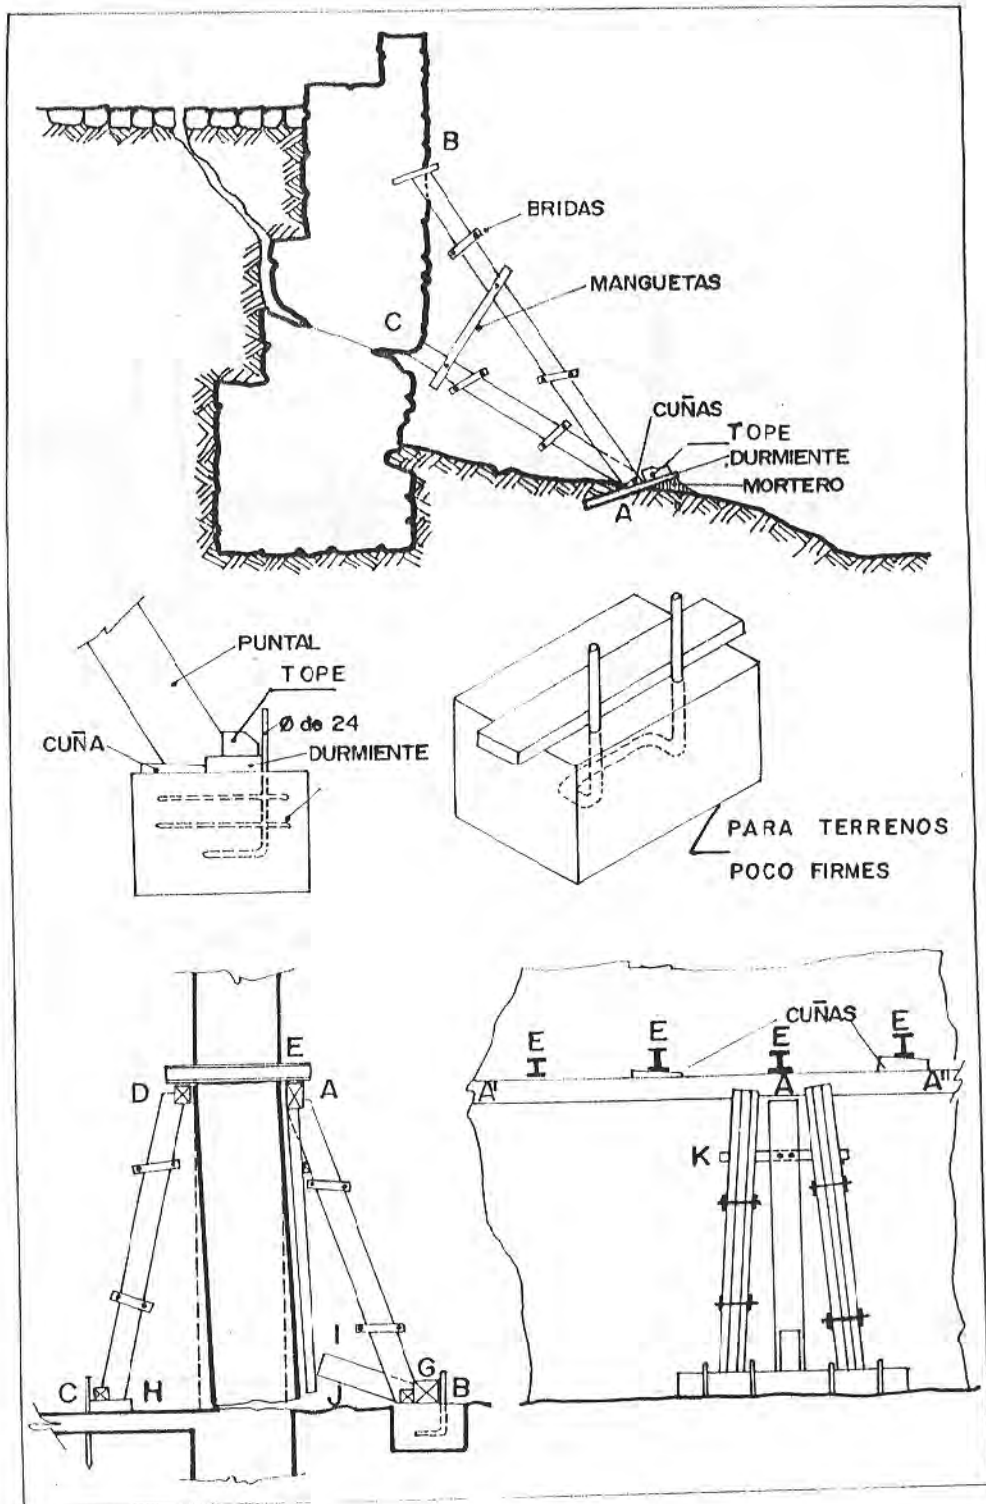
APUNTALAMIENTOS

Apuntalamiento es la operación necesaria para sostener un edificio o parte de él, de manera tal que se puedan realizar las reparaciones o sustituciones sin riesgo alguno. Se debe tener en cuenta al estudiar un apuntalamiento que las obras a realizar son en un monumento histórico y/o artístico, y que han de ocasionar el menor daño posible, aunque estas se encuentren muy deterioradas.

Los materiales que se pueden emplear en un apuntalamiento son la madera, para apuntalamientos rápidos o pequeños; el acero en arcos o bóvedas muy altas; y las fábricas de ladrillo para dar mayor estabilidad en arcos, pero siempre teniendo

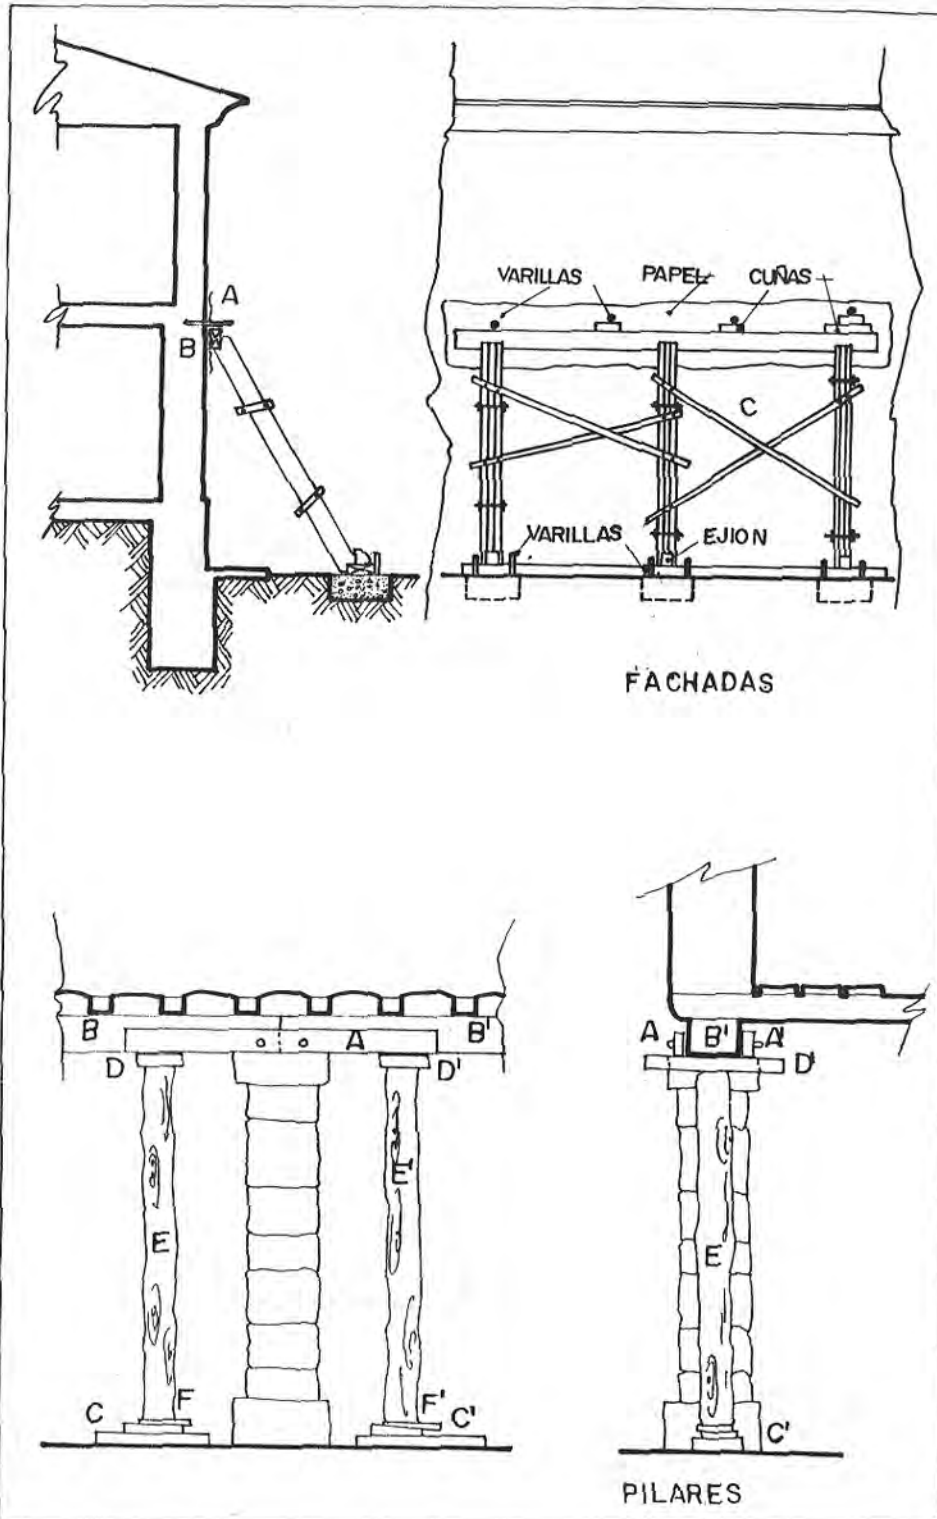
APUNTALAMIENTOS

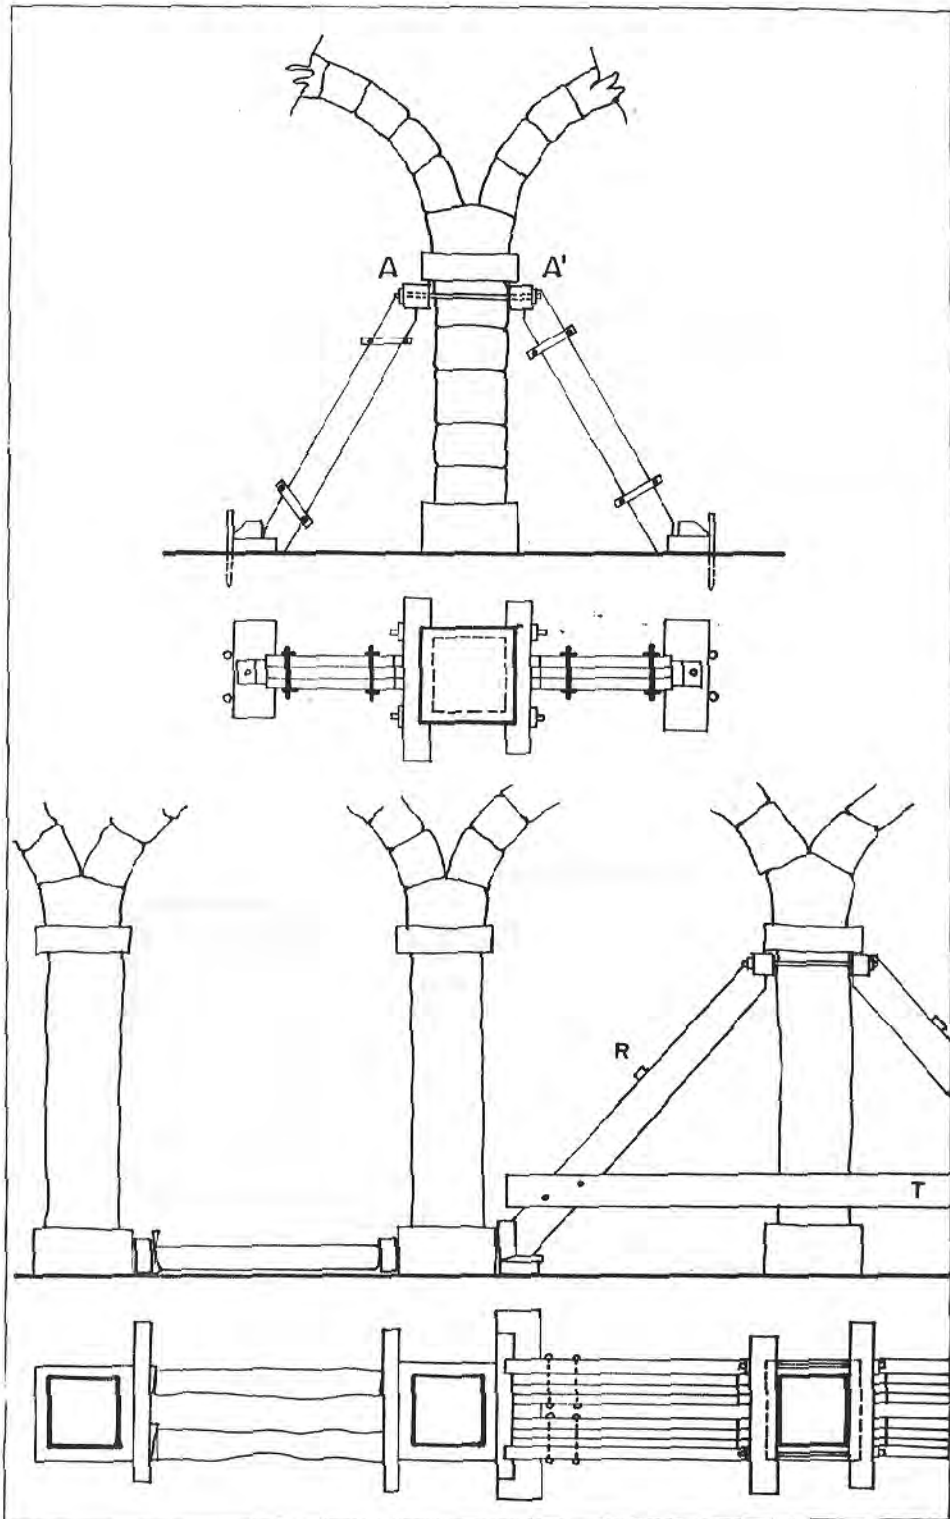
APUNTALAMIENTO DE PILARES

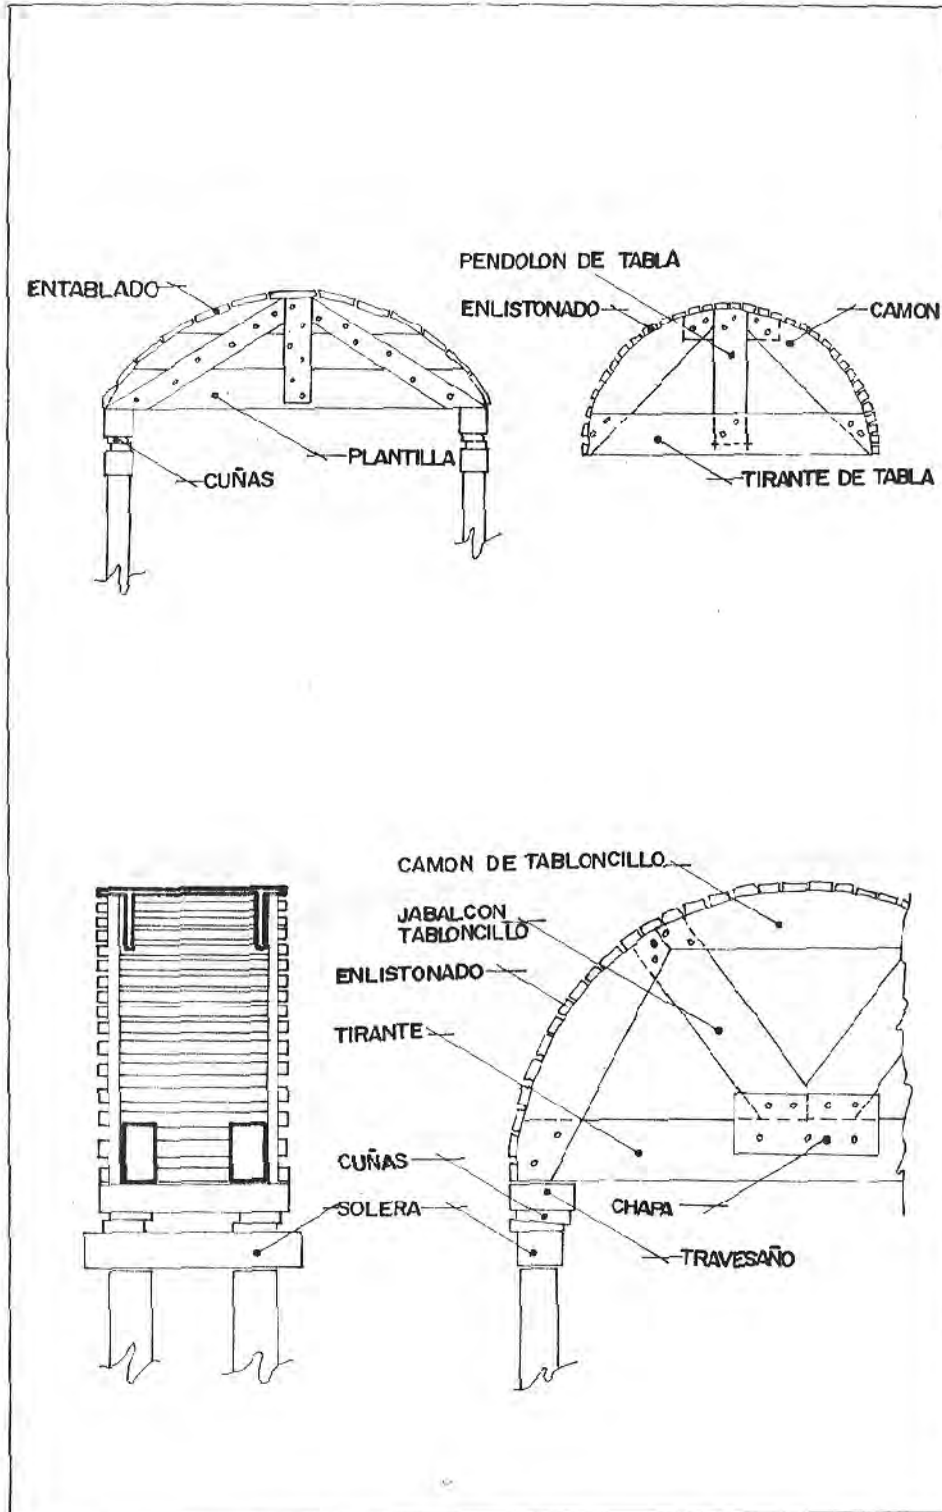
CIMBRAS

Las cimbras son armaduras de madera o fierro, de uso provisional, para sostener elementos que han de formar los arcos o bóvedas durante su construcción. Su forma y complicación está en función de las luces a cubrir y del peso de los elementos a soportar.

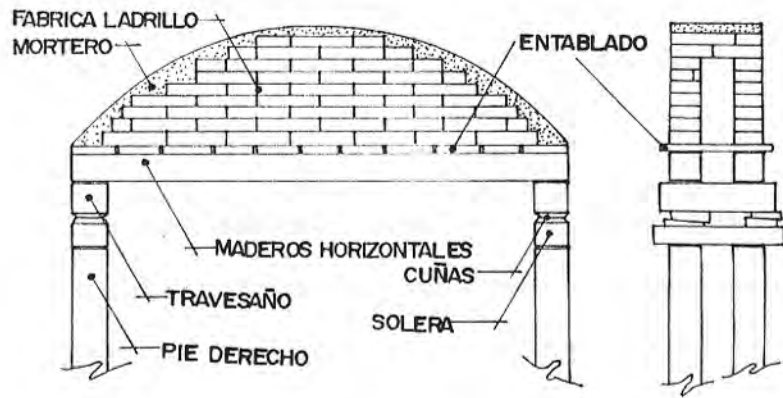
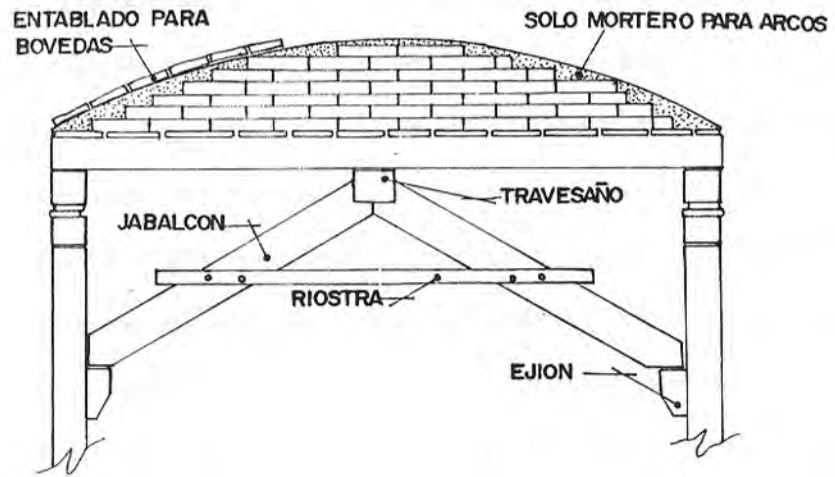
CIMBRAS

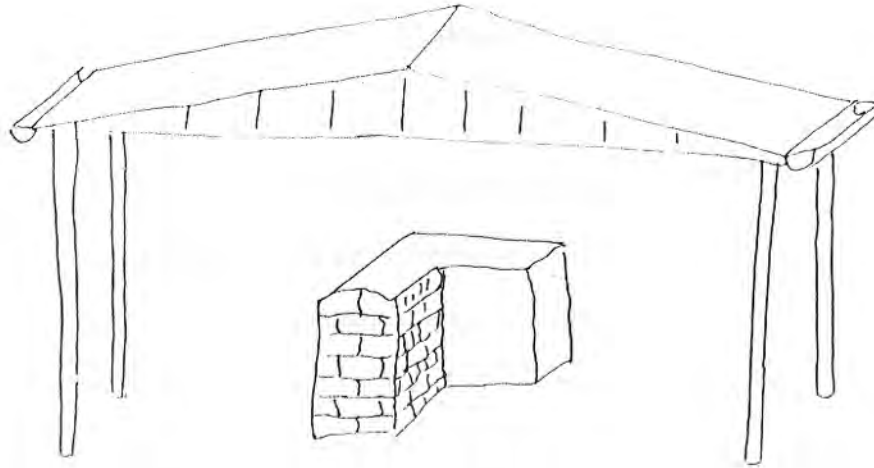
PROTECCION TOTAL EN CONSTRUCCIONES PEQUEÑAS

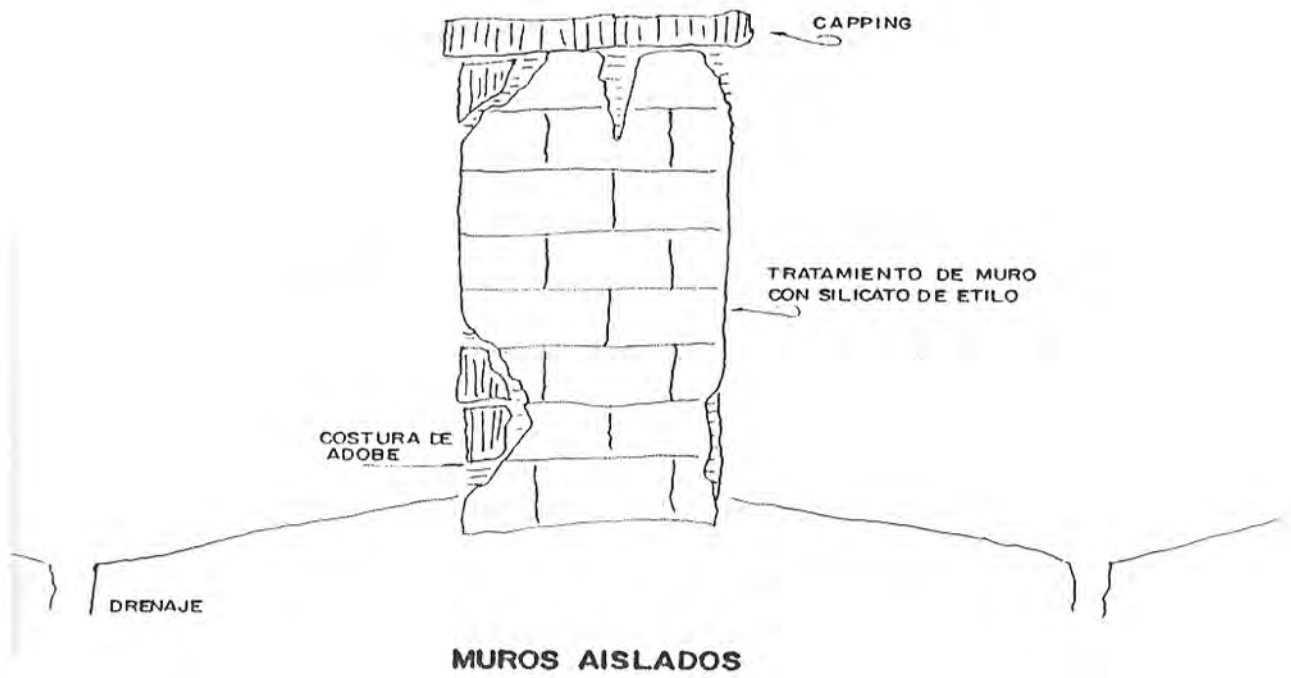
PROTECCION DE MUROS DE ADOBE

2da. Capa: de 1.5cm. de espesor, con bastante contenido de agua. El acabado final se debe hacer con mucho cuidado: no debe ser muy lisa, con una inclinación mínima o curva para evitar que el agua se empoce en la superficie.

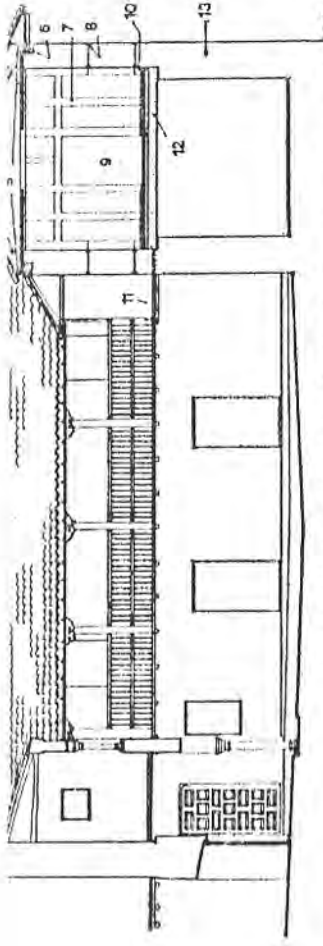
Fig. 2. Casa de Clorinda Matto de Turner — Banco Central Hipotecario.

Estructura de madera y concreto para arriostramiento de muros.

1. Sobretecho nuevo.
2. Hostial pintado.
3. Techo original pintado.
4. Platina metálica de 1/4 x 3" amarrando el tabique a la viga.
5. Listón de madera para sujetar el techo.
6. Cama de yeso de transición.
7. Estructura del diafragma con piezas de madera.
8. Llave de madera con pasador metálico.
9. Puerta.
10. Viga de madera.
11. Galería de madera.
12. Viga de concreto apoyada sobre muro de adobe.
13. Muro de adobe.
