UNIVERSIDAD NACIONAL DE INGENIERIA

RESTAURACION DE MONUMENTOS

T E S I S

Para Optar El Titulo Profesional De
INGENIERO CIVIL

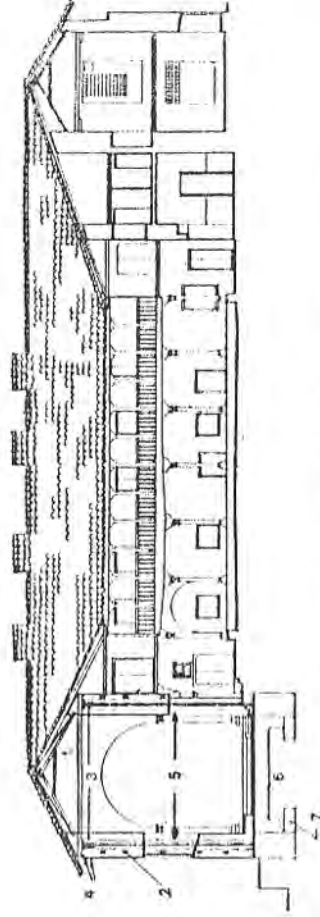
Fig. 3. Colegio de San Bernardo.

Estructura especial anti-sísmica utilizada en la iglesia.

1. Tirante de 7" x 7".
2. Llave de madera.
3. Vigas de arriostre.
4. Llaves de madera.
5. Proyección columna.
6. Viga de cimentación.
7. Zapata.

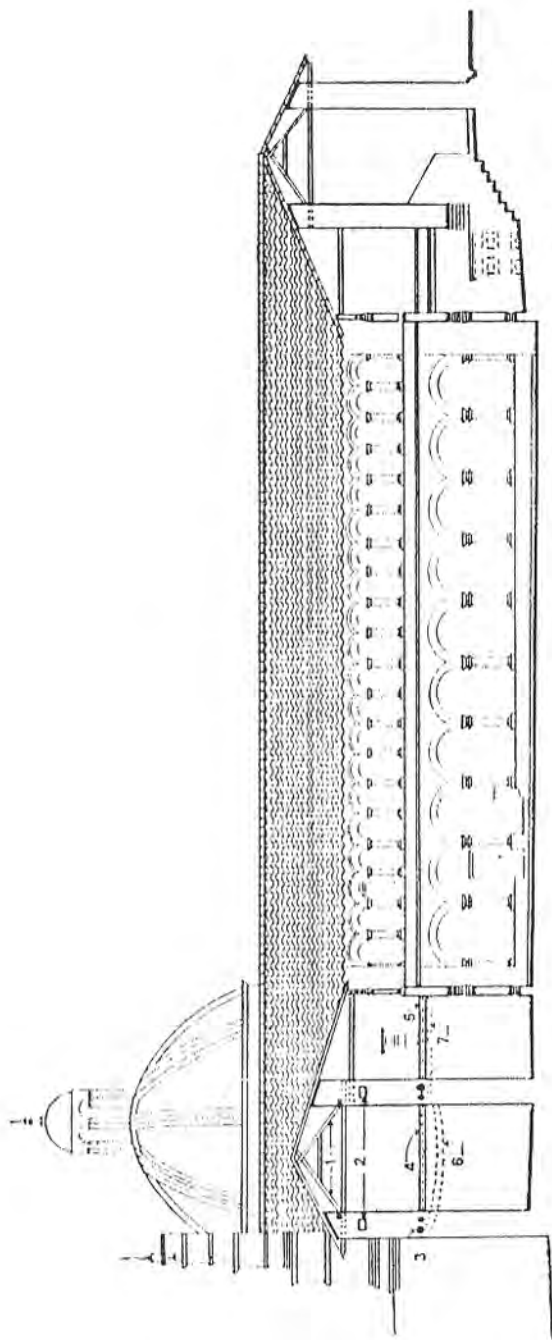
Fig. 4. Consolidación estructural del antiguo hospital de Betlemitas de la Almudena.
 1. Par y nudillo; 2. Vigas de arriostra-
 miento; 3. Entrepiso nuevo; 4. Entrepiso original; 5. Entrepiso nuevo;
 6. Entrepiso original; 7. Artesonado original.

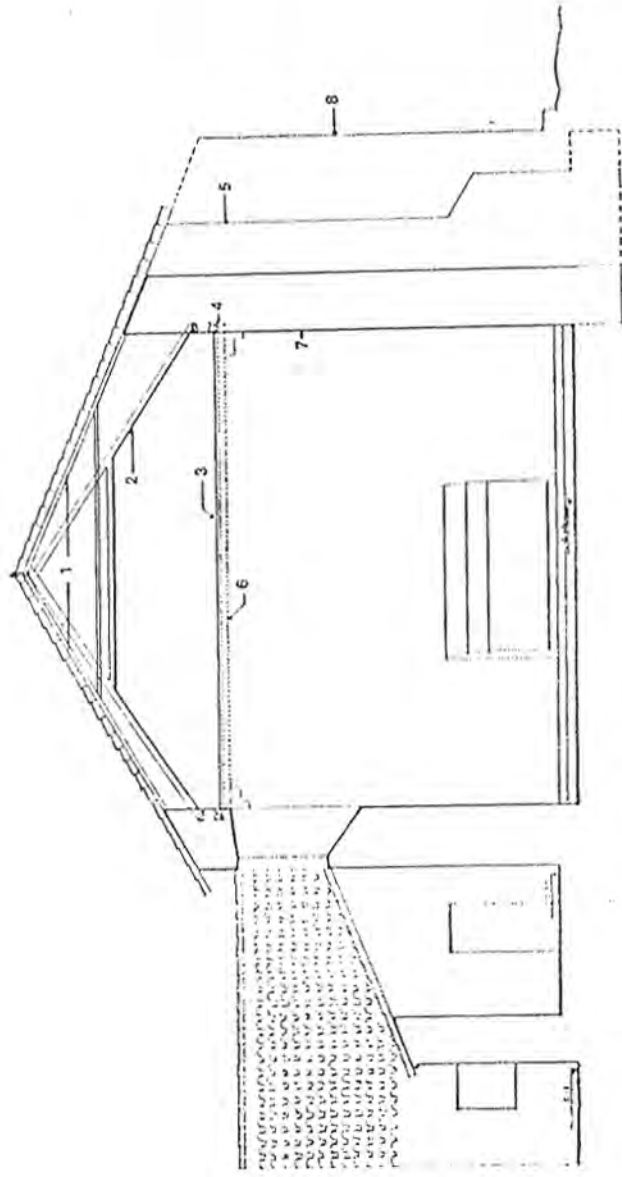
Fig. 5. Consolidación estructural de la Iglesia de Canincupca. Solución considerando fuerzas laterales por sismo y esfuerzo cortante. 1. Sobretecho agregado en la restauración. 2. Pares y arneruelos con pintura mural. 3. 2 tensores de hierro de 3/4". 4. Vigas arrocabes. 5. Contrafuerte, repuesto en base a evidencias. 6. Tirante de madera polícroma. 7. Pintura mural. 8. Cara exterior del muro de refuerzo (solución antigua sustituida).

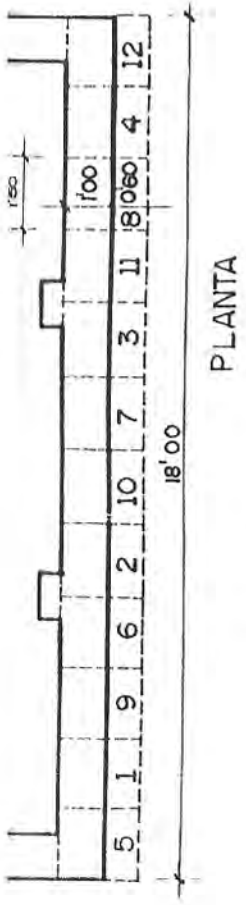
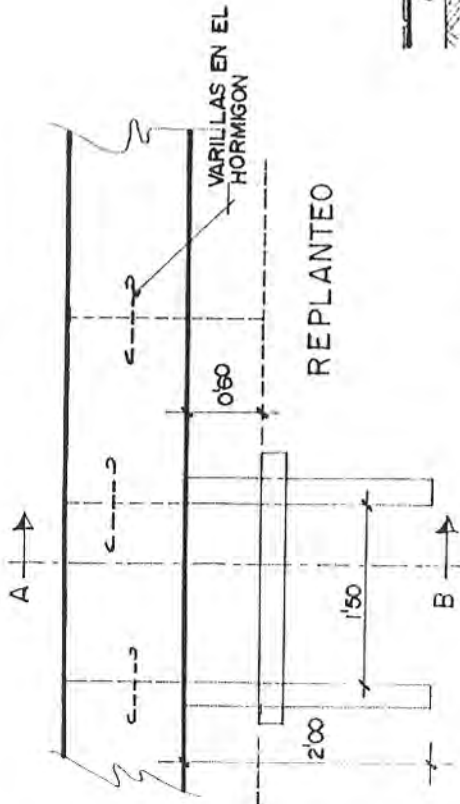
FIGURA 2

CALZADURA DE PILARES

- Calzadura de Pilares: Para realizar la calzadura de los pilares se debe tener en cuenta que debemos sujetar el peso que recibe el pilar y su peso propio; si el peso es pequeño se se puede realizar según la fig. 2 . En caso de pesos mayores se puede aplicar el de la fig. 3 ; para lo cual una vez suspendido el pilar se excavará una mitad del nuevo cimiento, antes de llenar esta mitad se colocará la malla de fierro doblada y unas varillas de anclaje tal como se muestra en la fig. Una

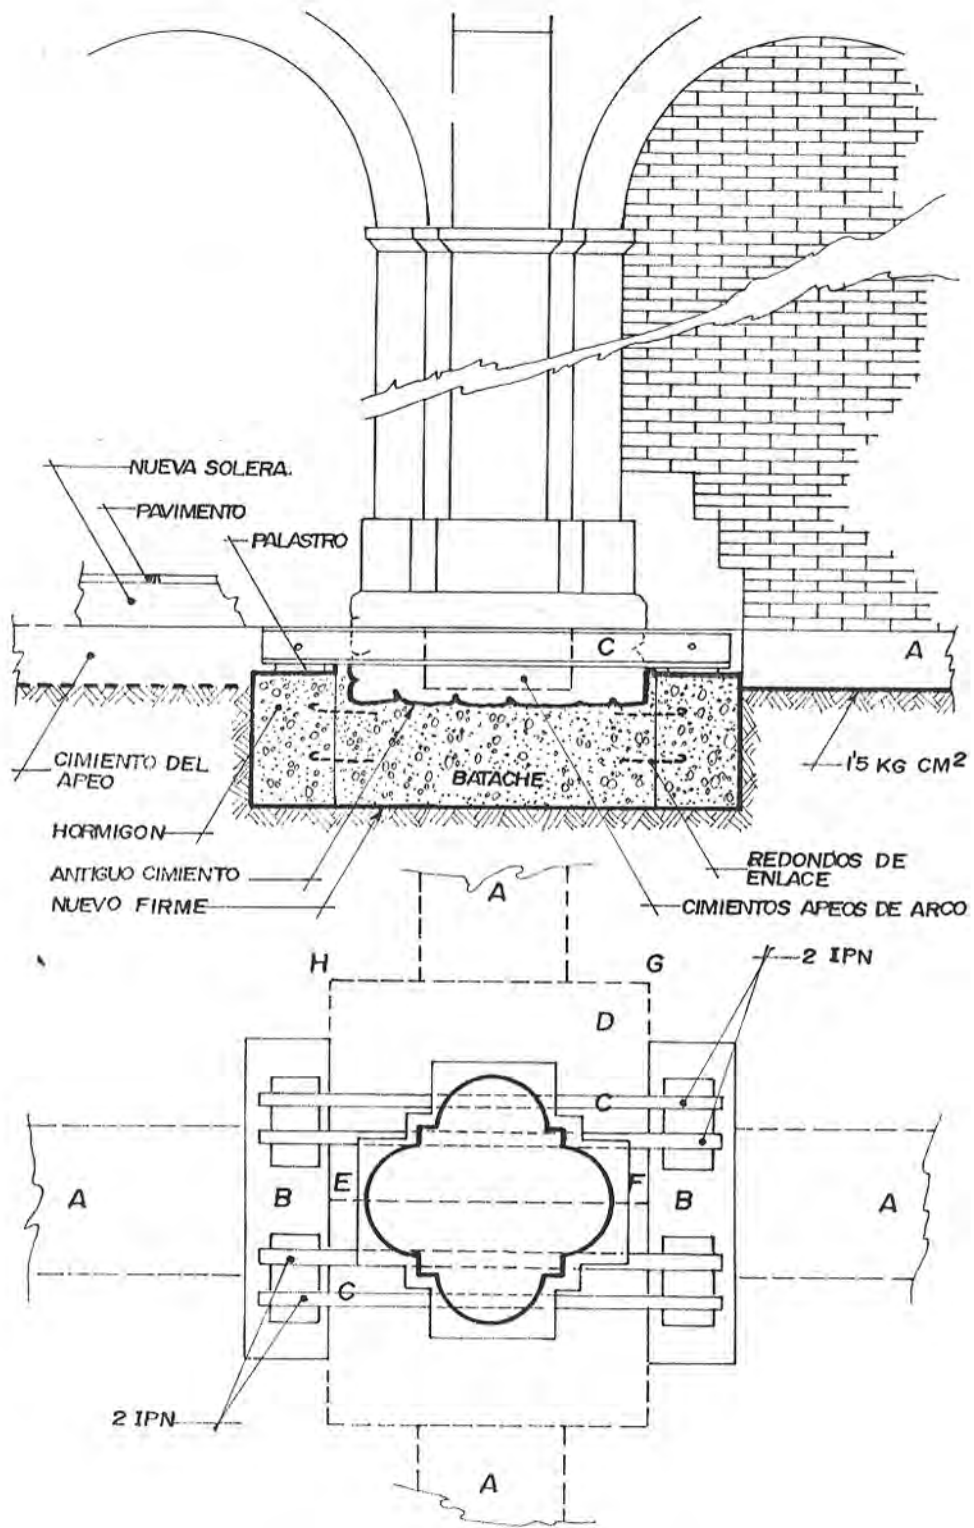
FIGURA 3

CALZADURA DE PILARES

vez que el concreto ha fraguado se procede a la excavación de la segunda parte, para luego enderezar la parilla y vaciar el concreto.

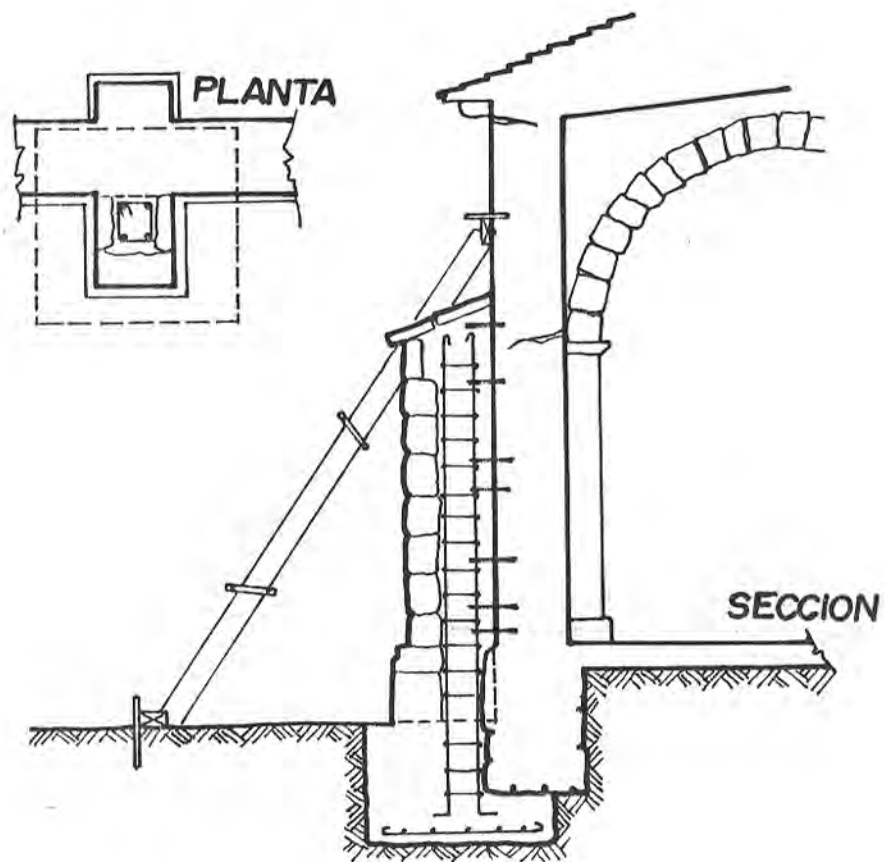
FIGURA 4

REFUERZO DE CONTRAFUERTES

Nuevos Contrafuertes: En determinadas ocasiones se debe tomar la determinación de construir contrafuertes exteriores; de ser ese el caso se puede emplear la solución que se muestra en la fig. 4.

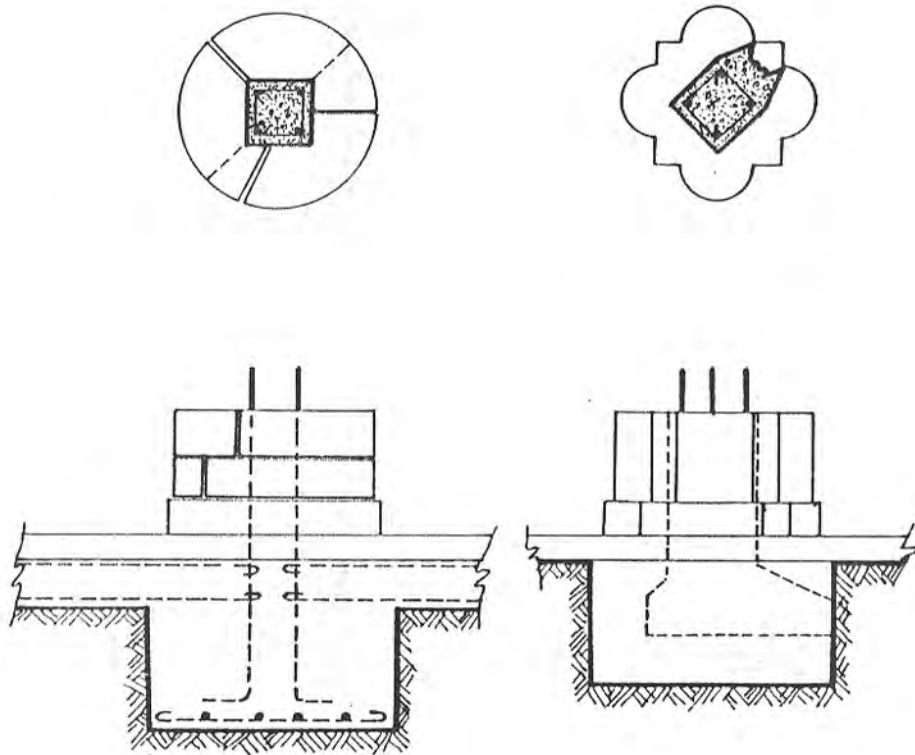
FIGURA 5

CONCRETO ARMADO

EN PILARES

Concreto Armado interior: En muchos casos la calzadura de los cimientos y la consolidación de los muros no es suficiente para garantizar un buen funcionamiento e caso de sismo; por tal motivo se hace necesario la inclusión de elementos de concreto armado. Este tipo de solución ha sido muy empleada en las torres con resultados diversos. El procedimiento empleado es la de construir un sistema aporticado en el interior de los muros de las torres y cada cierta altura una losa para intentar cambiar el tipo de comportamiento de muro en voladizo. También suele emplearse elementos de concreto armado en los pilares, en cuyo caso se procede a la colocación de los elementos de concreto según se muestra en la fig.5 .

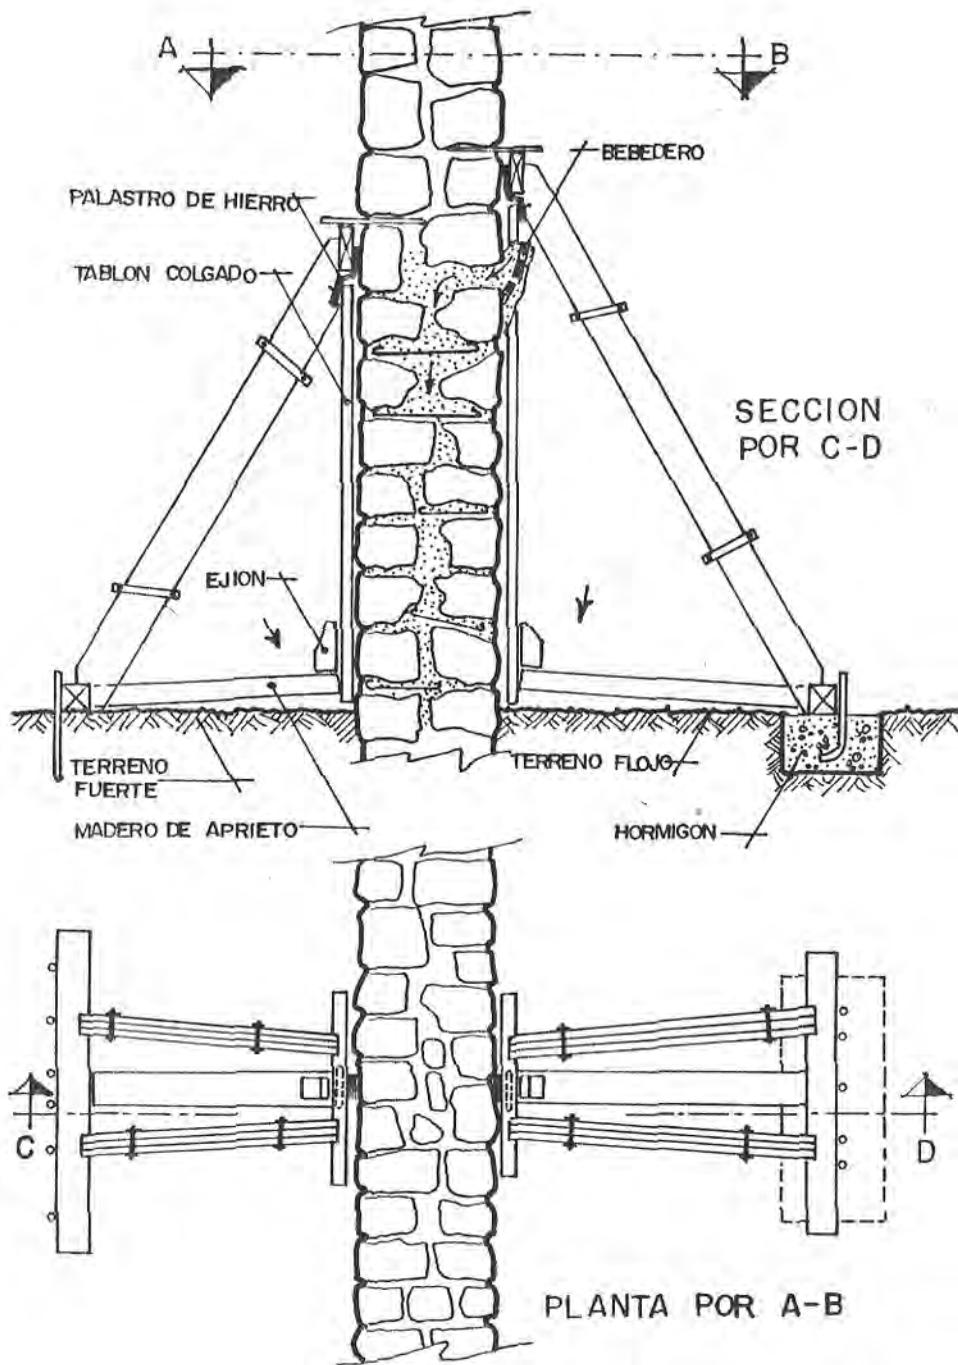
FIG 6

REFUERZO EN MUROS DE PIEDRA

mampostería de mala calidad se presenta no solo por mala calidad de mano de obra, sino por la pequeña dimensión o fragilidad de los mampuestos, que obligaba al empleo de mayores espesores del mortero y confiar en la bondad de éstos. En otros casos el sistema constructivo empleado en la consistía en el empleo de dos muros de piedra como enchape o encofrado y un relleno de cal y canto. Para consolidar este tipo de muros se debe realizar en primer lugar un apuntalamiento, luego se introduce unas cuantas varillas por las juntas de los mampuestos, y finalmente se introduce mortero fluido tal como se muestra en la fig. 6.

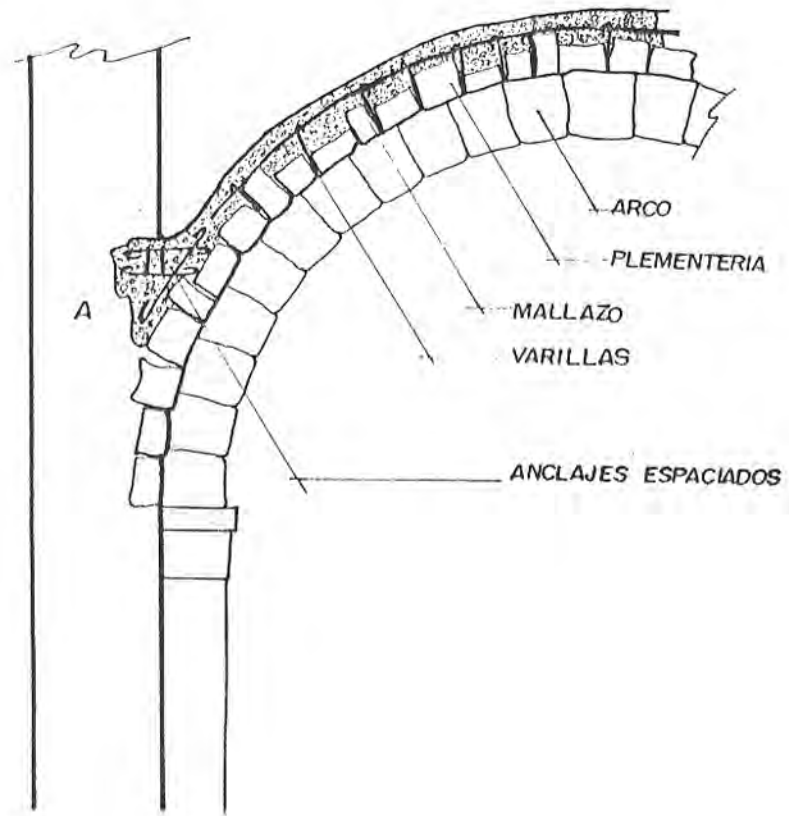
REFUERZO DE BOVEDAS

La primera medida que se realiza cuando un arco o una bóveda se encuentra en mal estado es su consolidación, para ello se debe realizar previamente un apuntalamiento adecuado y proceder a eliminar o disminuir la sobrecarga que pueda existir, luego se restituye el mortero y se cambia los mampuestos que se encuentren en mal estado. Es muy común en otros países (especialmente México y España) el empleo de una o dos capas de concreto armado ligado a las bóvedas por medio de varillas para darle una mayor rigidez y resistencia, considero que esta posibilidad debe ser analizada cuidadosa-

mente por los motivos anteriormente mencionados; sin embargo se puede emplear parte de estas propuestas que consistiría en reforzar únicamente las bóvedas sin ligarlas a los pilares o muros, de este modo aumentamos su resistencia sin variar el comportamiento estructural.

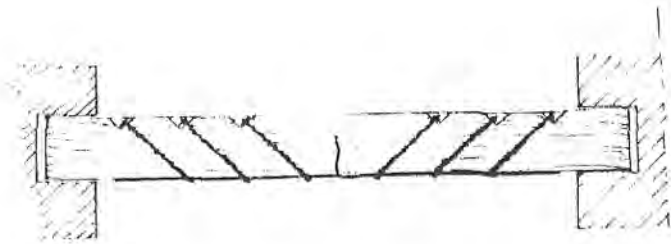
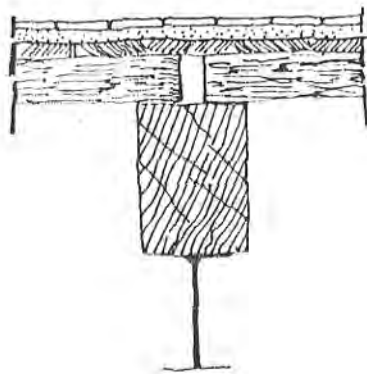
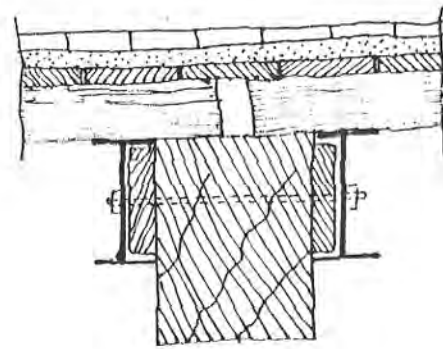
DE MADERA (FIG 7)

Para el refuerzo de elementos principales, y en caso de que no se permita sustituir los elementos, se puede hacer uso de las secciones compuestas acero-madera tal como se muestra en las fig 7 y 8. Si la madera se encuentra en un proceso de deterioro muy severo no se considera el aporte de ésta en el análisis.

REFORZAMIENTO DE SECCIONES

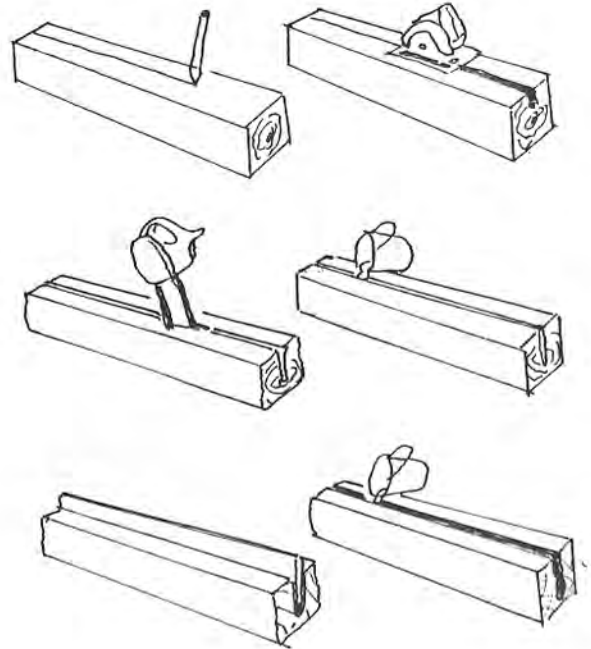
REFUERZOS EN ELEMENTOS DE MADERA (FIG 8)

PROCEDIMIENTO PARA MEJORAR LA RESISTENCIA
DE LAS VIGAS DE MADERA INCLUSION DE PLA-
TINA DE ACERO DENTRO DE LA MADERA

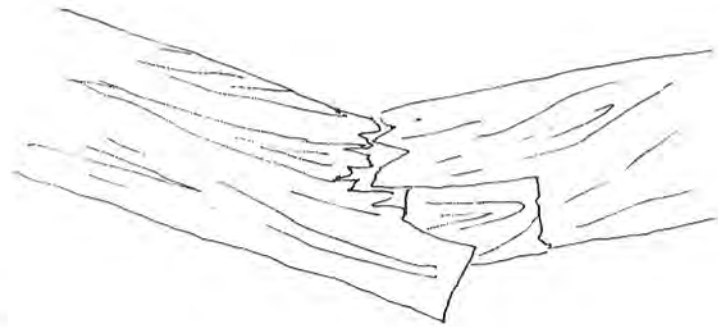
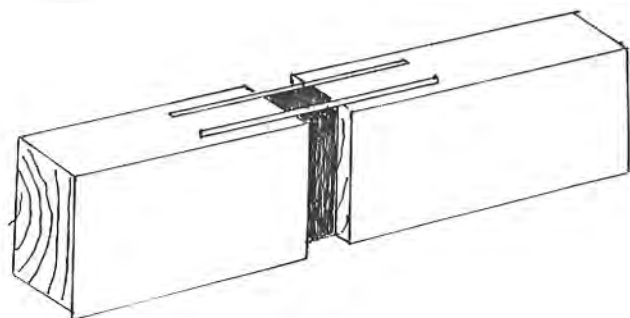
REFUERZO EN SECCIONES CON
FALLAS POR FLEXION CON PLA-
TINA DE FIERRO

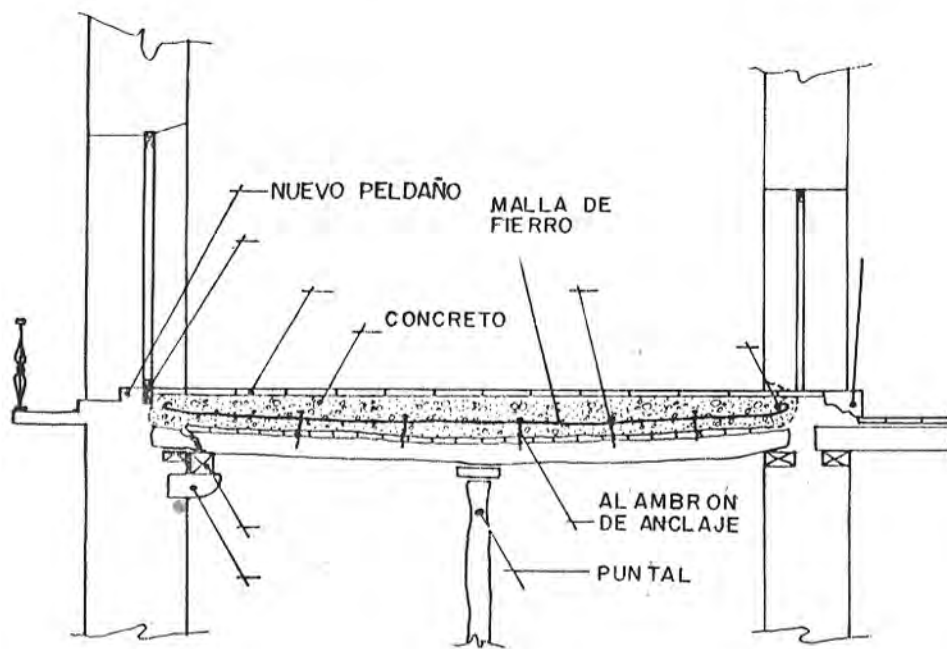
**REFUERZO EN PISOS
DE MADERA**

por ejemplo); o se quiere rigidizar el techo se le refuerza con una losa de concreto armado que soporte la sobrecarga. Este tipo de solución empleada puede combinarse con el del refuerzo de las vigas y analizarse como una sección compuesta de acero-concreto.

Para resolver el problema de los entrepisos, sobretodo si existe un artesonado o un cambio de uso del piso superior (sala de exposición o museo
