UNIVERSIDAD NACIONAL DE INGENIERIA
FACULTAD DE INGENIERIA DE PETROLEO

**"ESTIMULACION QUIMICA A LOS POZOS PARA MEJORAR SU
APORTE PRODUCTIVO LOTE IX - NOROESTE PERUANO"**

TESIS

ESTIMULACION QUIMICA A LOS POZOS PARA MEJORAR SU APORTE PRODUCTIVO - LOTE IX - NOROESTE PERUANO

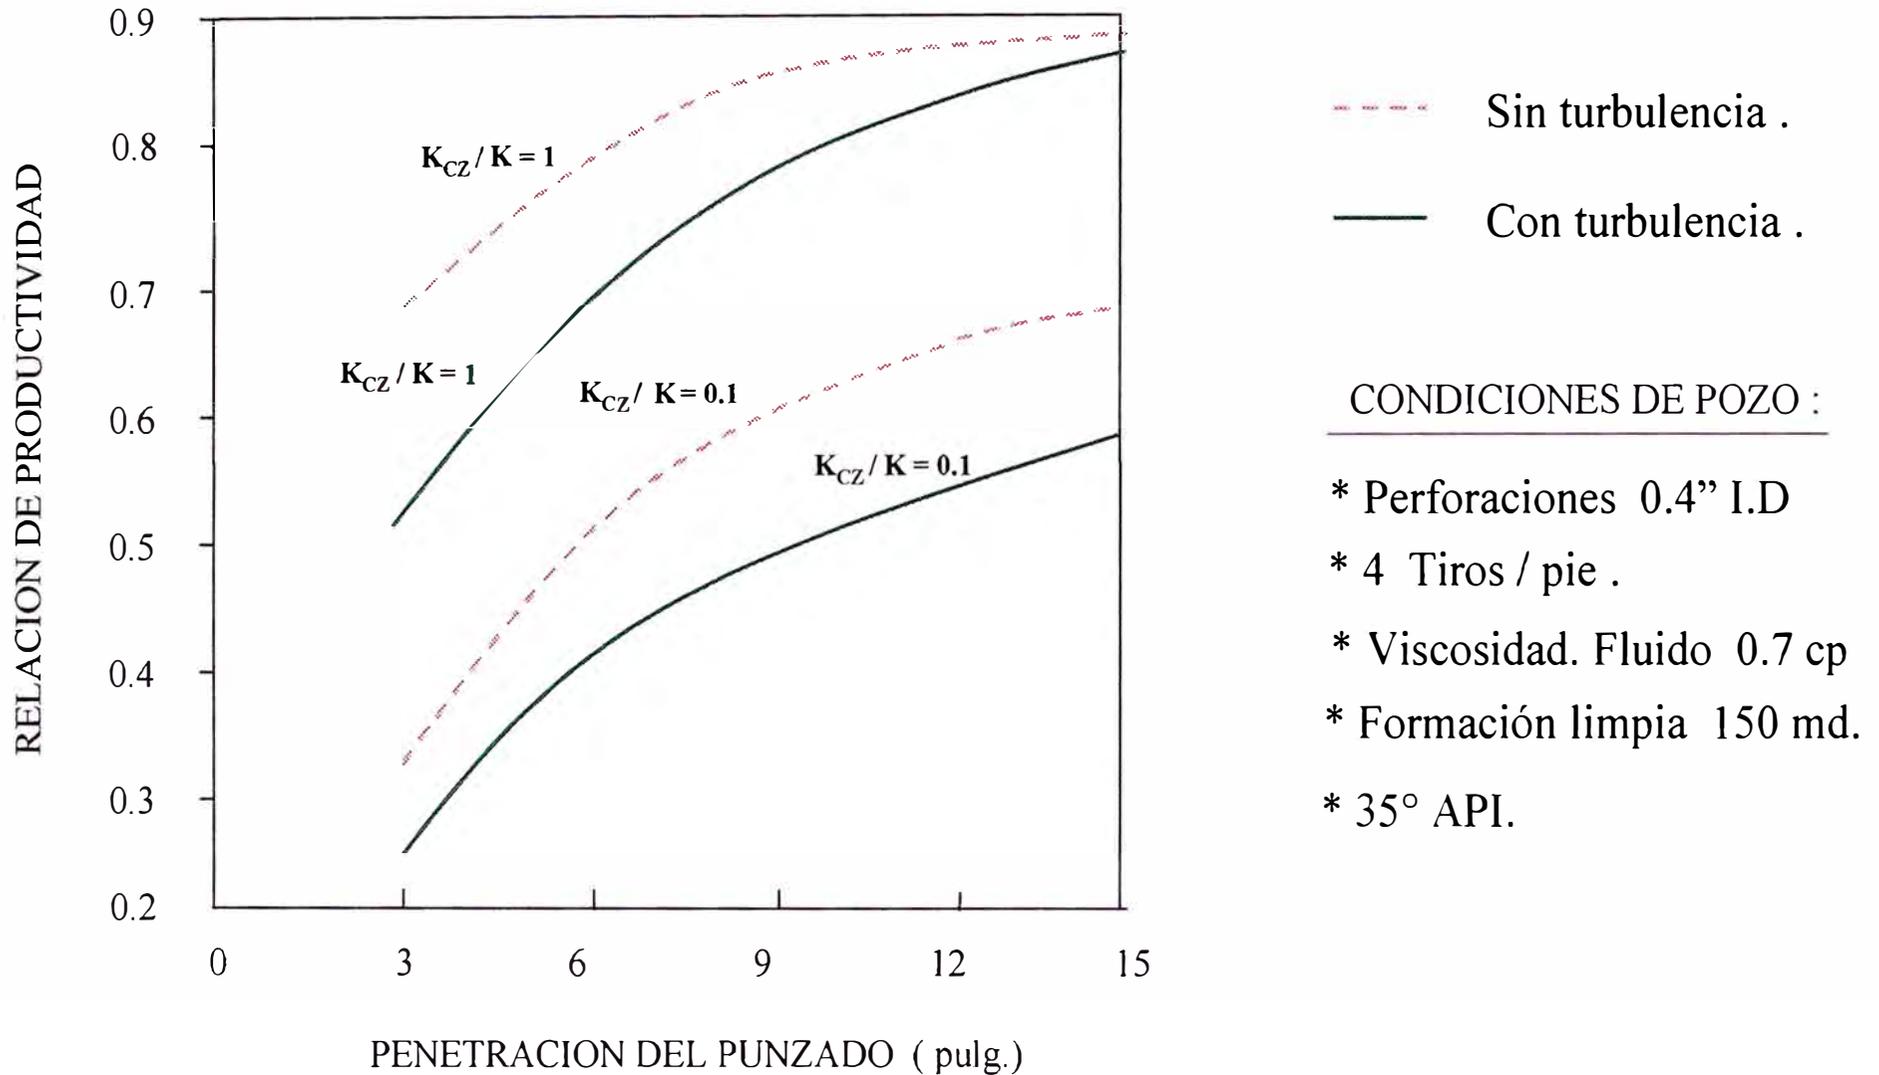
FIG. N° 1

EFFECTO DE LA TURBULENCIA SOBRE LA PRODUCTIVIDAD

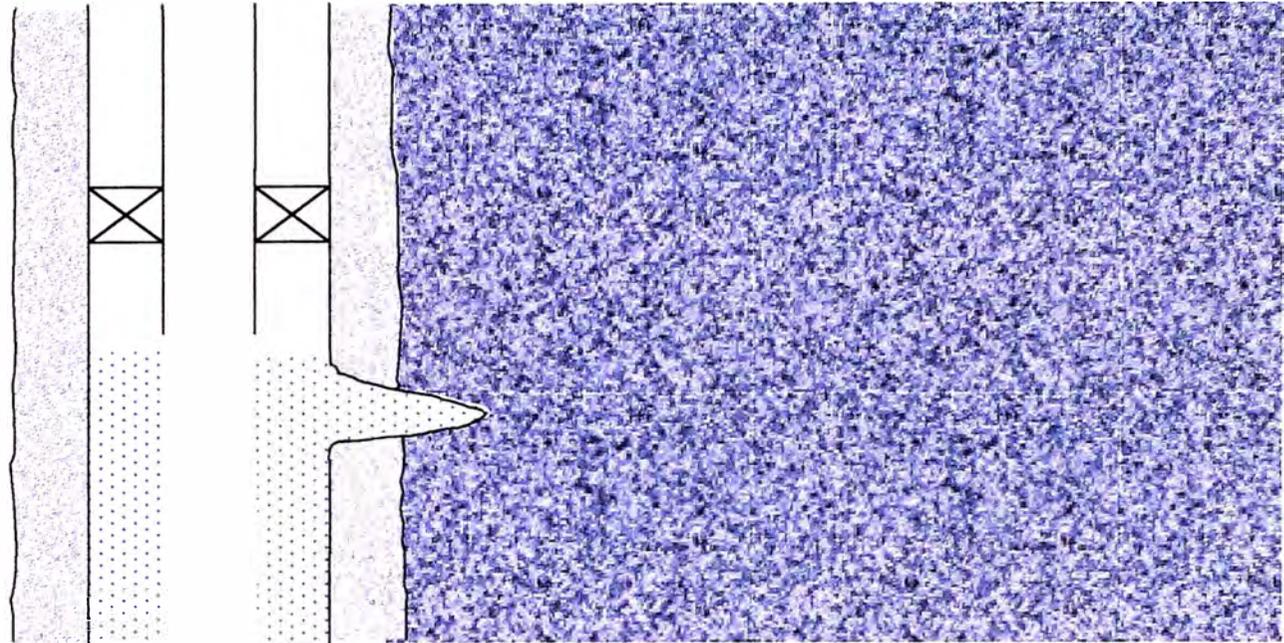
FIG. N° 2

UBICACIONES DE DIVERSOS TIPOS DE DAÑO

tubing	Empaque grava	perforaciones	Formación
Scales				
Depósitos orgánicos				
Silicatos, aluminosilicatos				
Emulsión				
Bloques de agua				
Cambio en la mojabilidad

Son aquellos cuantificables y pueden ser localizados en cualquier parte del sistema de producción, ya sea desde la boca del pozo o desde la formación misma (Fig. N° 2).

Son depósitos de hidrocarburos pesados (Parafinas o asfaltenos) que generalmente se localizan en la tubería de producción, perforaciones y/o la formación (Fig. N° 2), estos compuestos orgánicos de alto peso molecular que se solidifican a relativamente bajas temperaturas ocasionan problemas en la producción de los pozos de petróleo, incrementando los costos de producción por disminución de la capacidad de flujo.

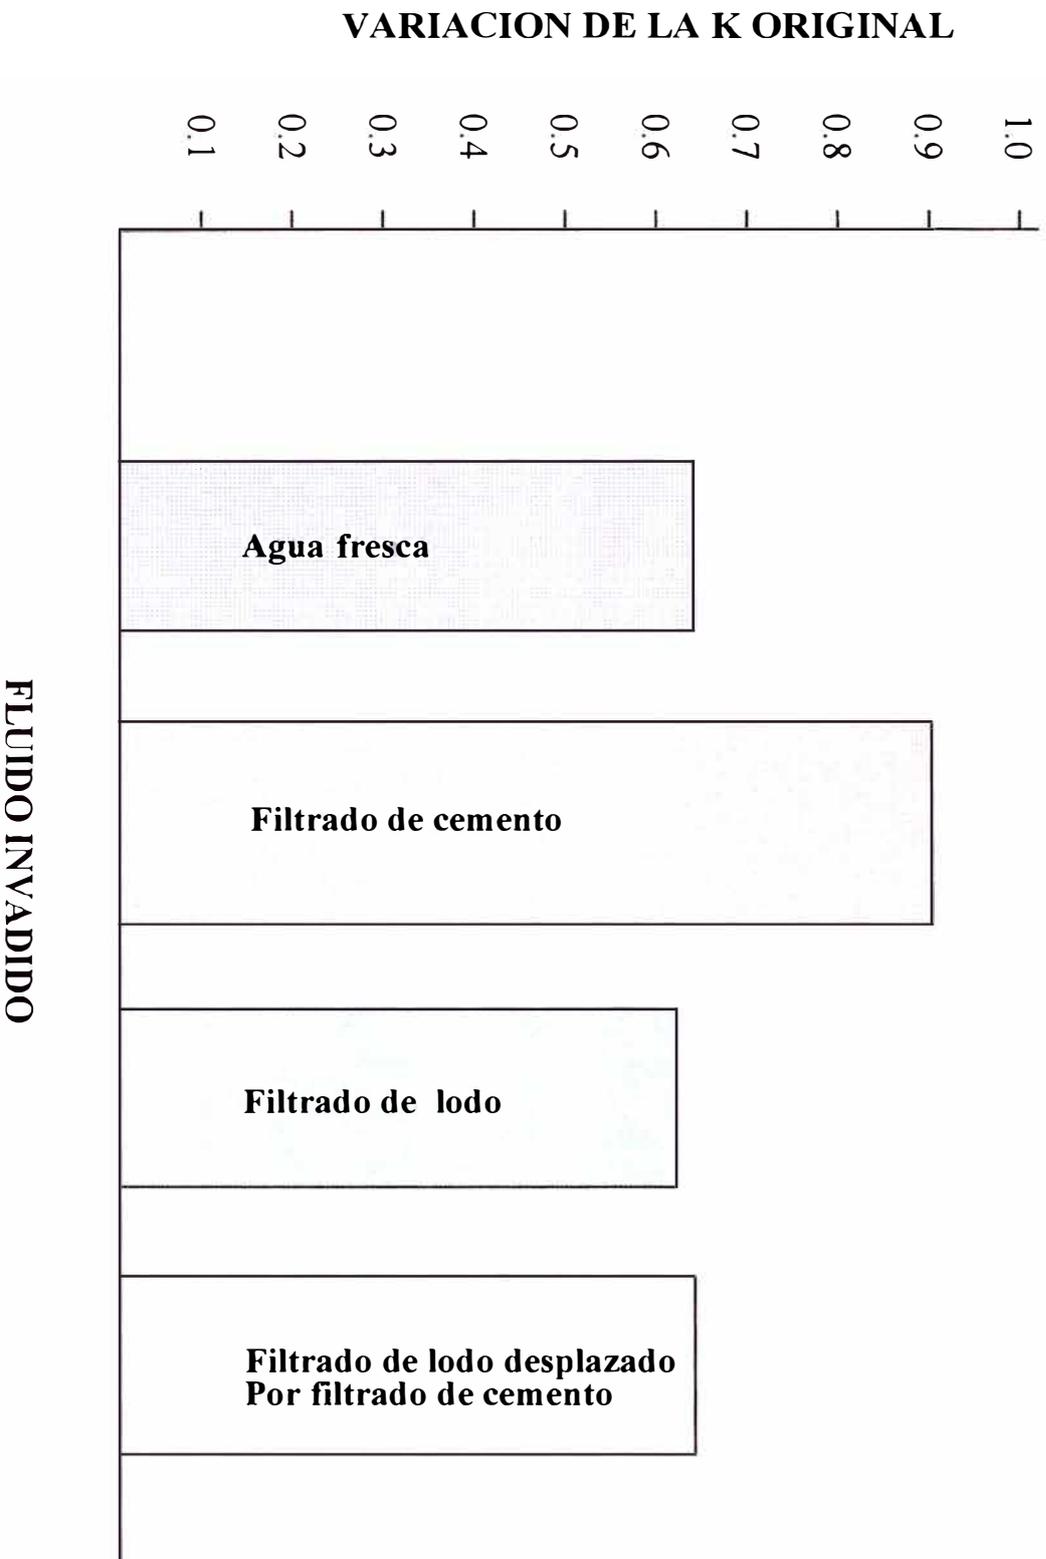
FIG. Nº 3

EFFECTO DEL FILTRADO

Cuando se tienen lechadas sobredispersas ($YP = 0$), ideal para cementar en flujo turbulento, éstas presentan una rápida separación de partículas de cemento en el fondo y de agua en el tope de la columna de cemento, generándose un bloqueamiento de la formación por invasión de agua libre (Fig. N° 3).

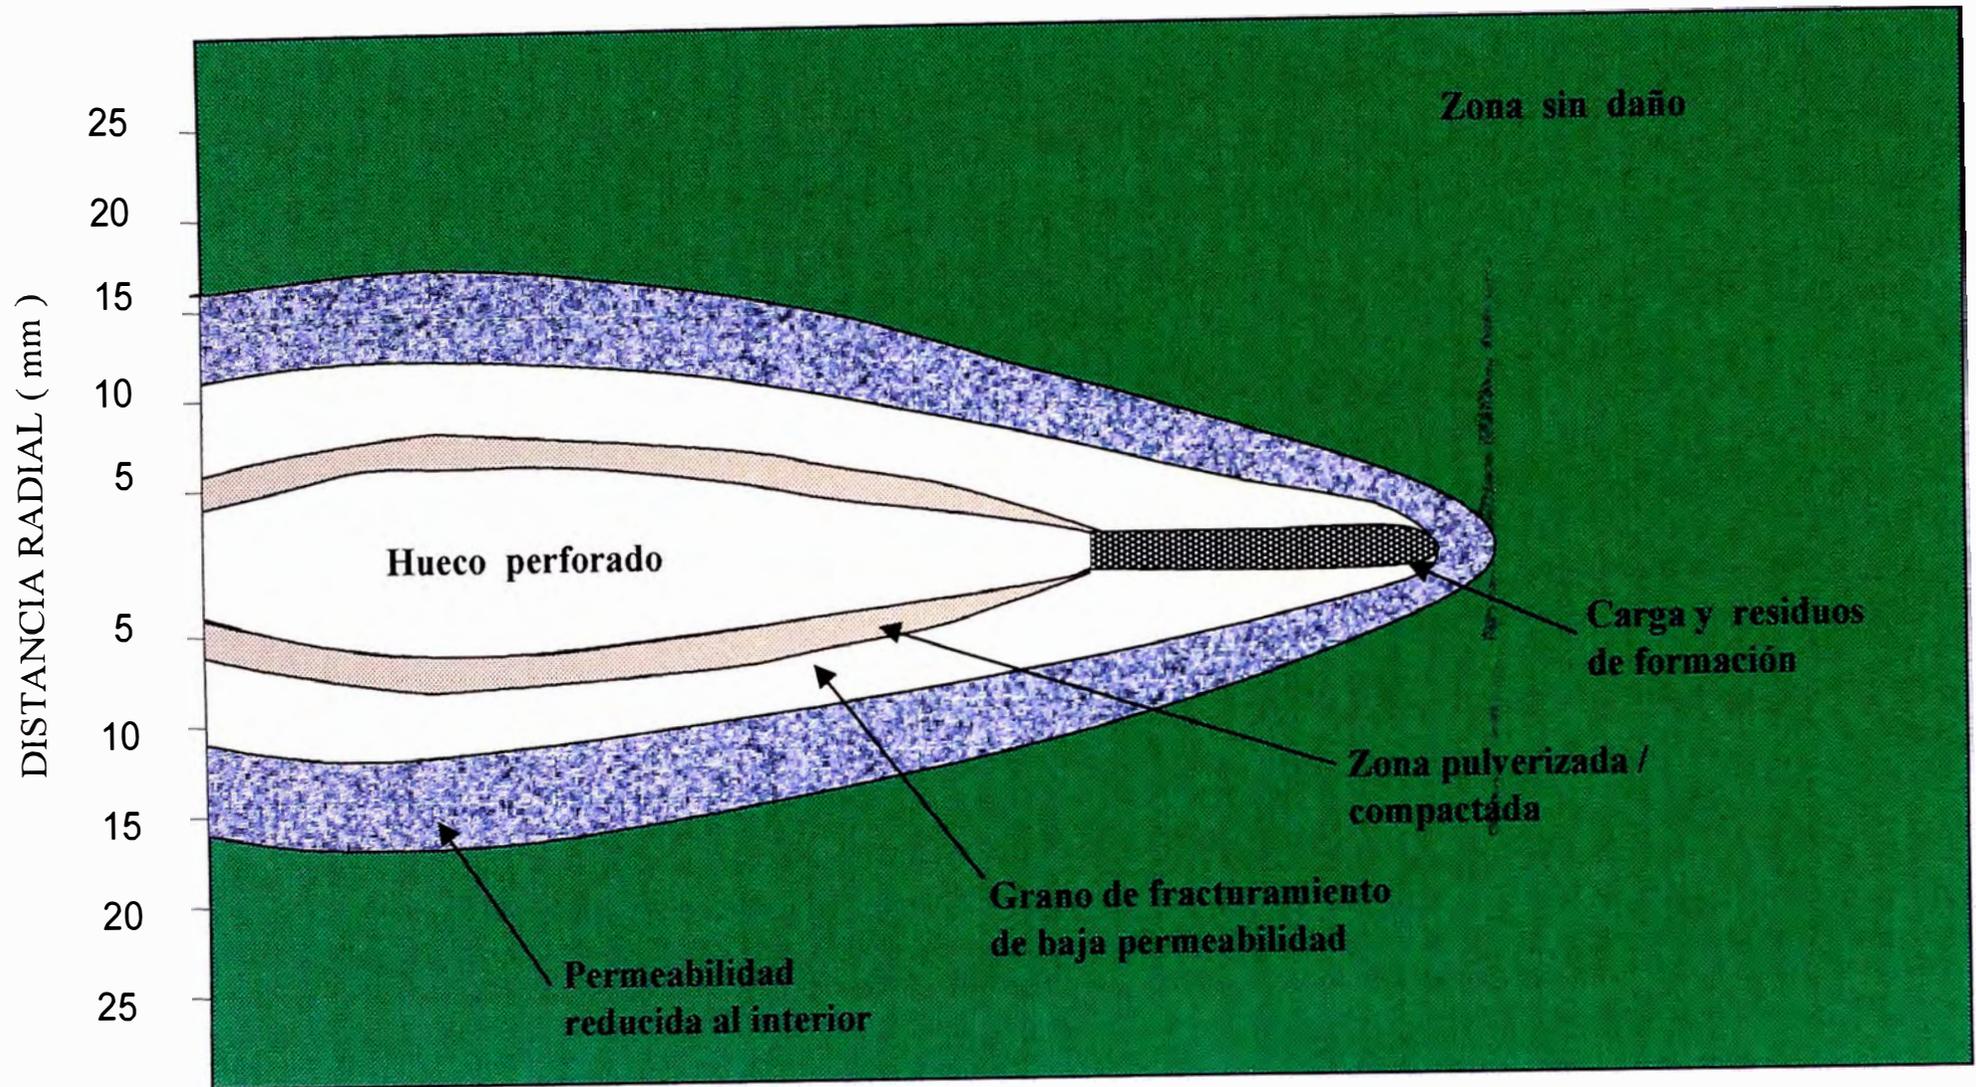
FIG. N° 4

DAÑO POR PUNZONAMIENTO

Cuando se punzona con una hidrostática en el pozo mayor que la presión de la formación, los desechos del disparo así como la parte pulverizada de la formación por efecto del disparo son forzados por la diferencial de presión hacia la formación, formándose una costra densa e impermeable en las paredes del punzado (Fig. N° 4).

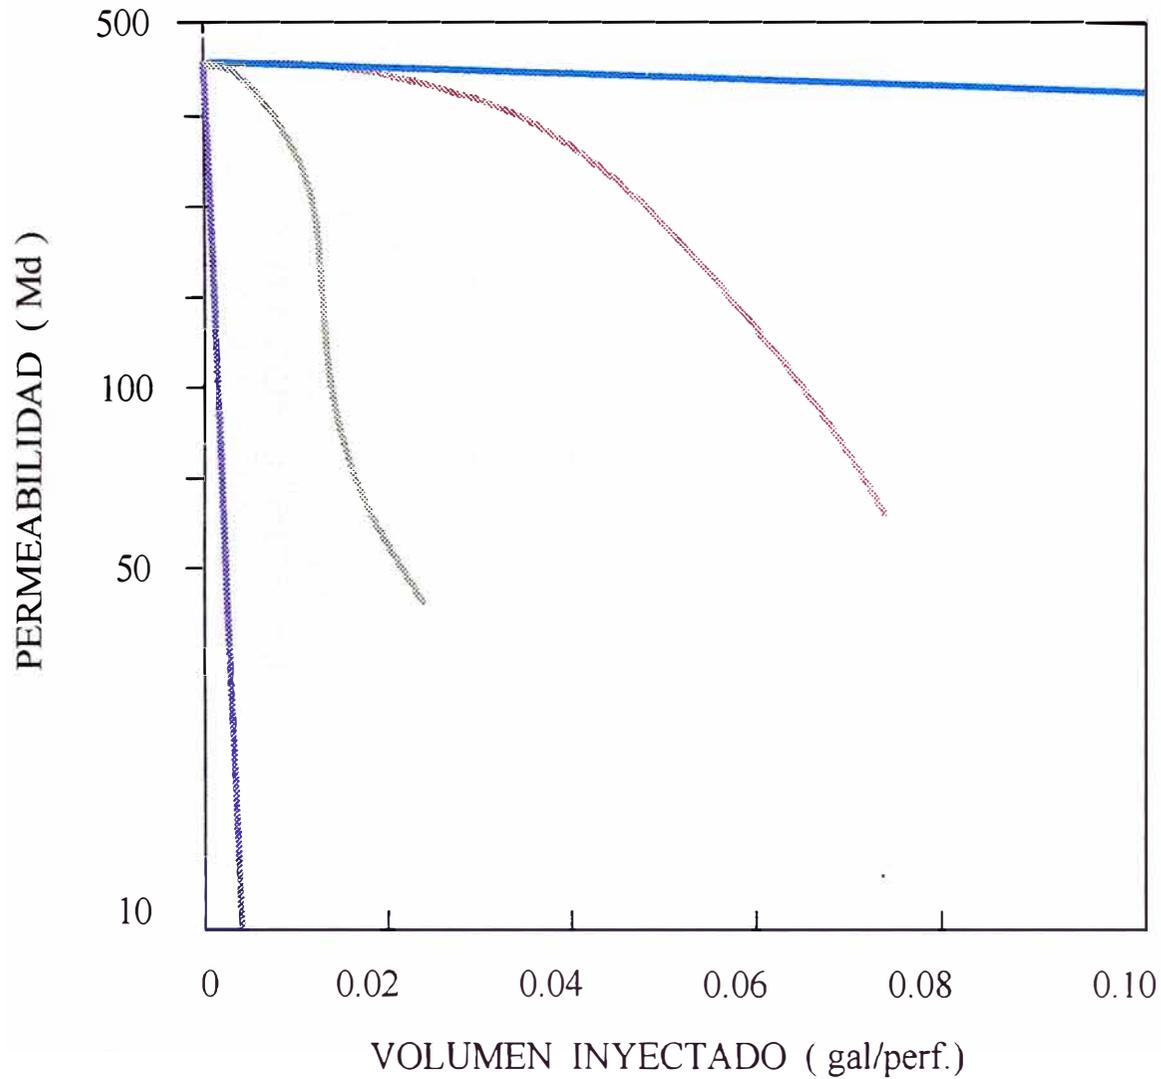
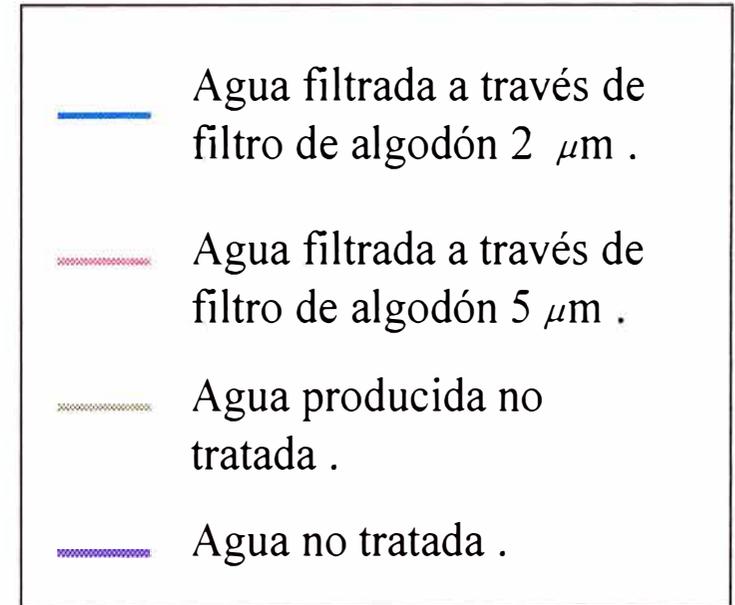
FIG. N° 5

DISMINUCION DE LA PERMEABILIDAD POR EFECTOS DE SOLIDOS

Por lo explicado es necesario que estos fluidos sean limpios, filtrados y compatibles con la formación (Fig. N° 5), sobre todo cuando se trabaja reservorios depletados.

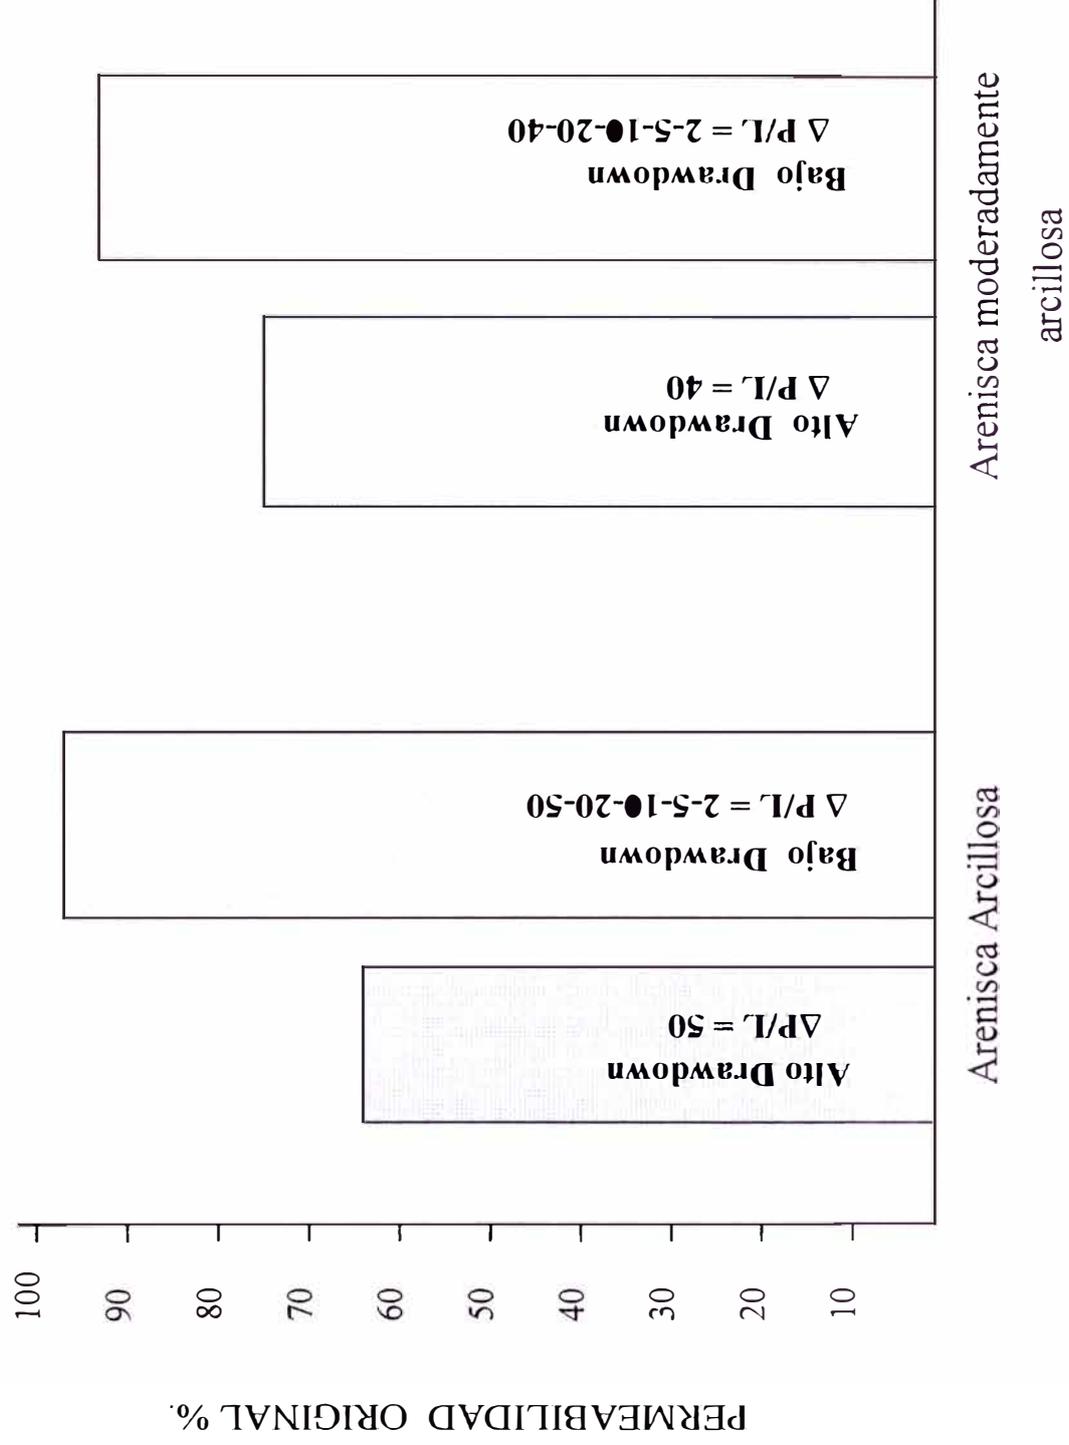
FIG. N° 6

EFFECTO DE LA CAIDA DE PRESION SOBRE LA PERMEABILIDAD

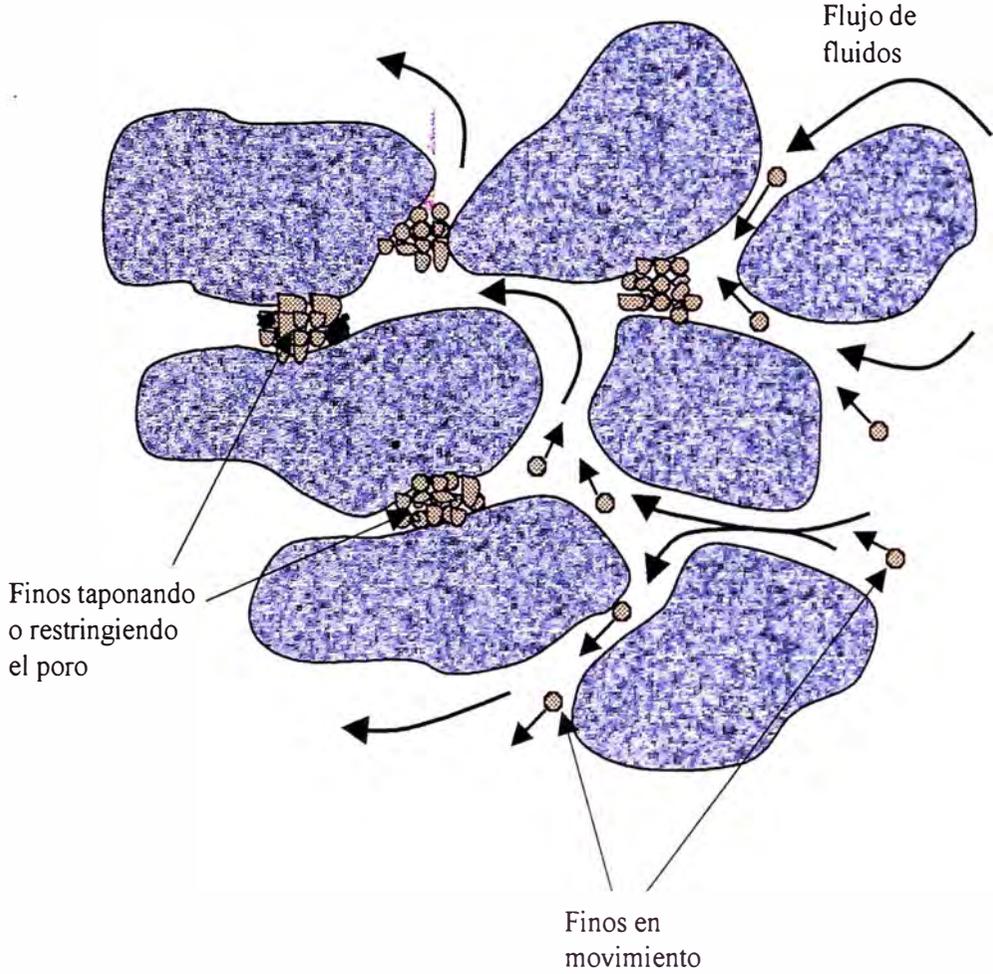
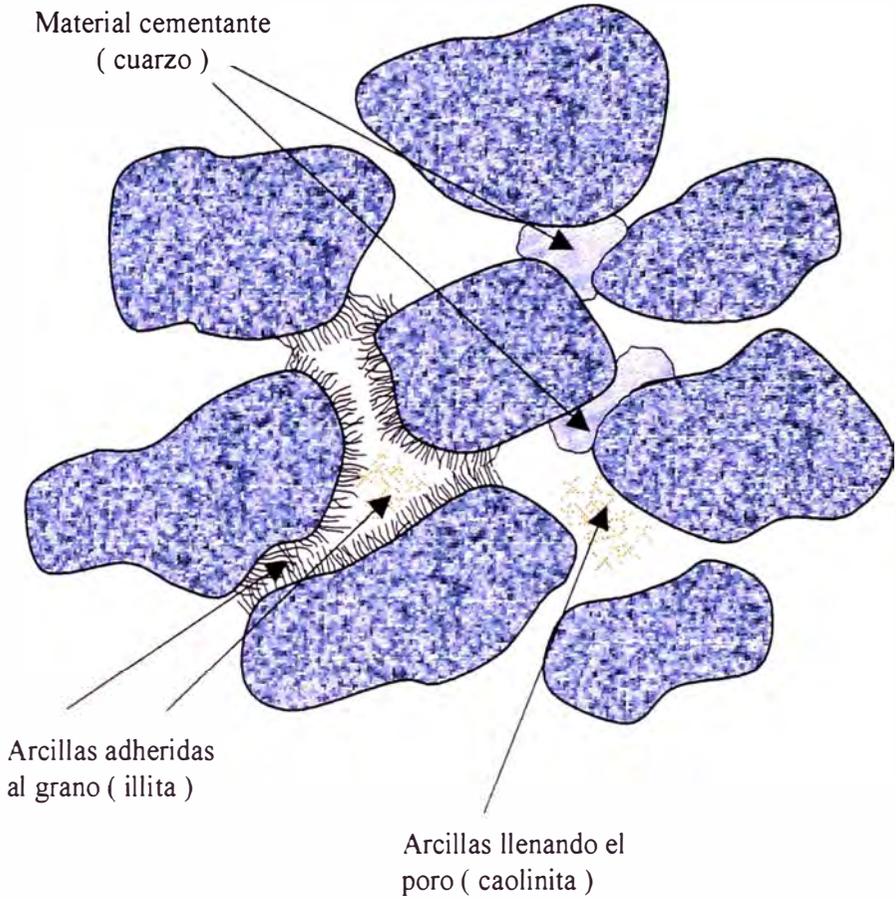
FIG. N° 7

DESESTABILIZACION Y MOVIMIENTO DE FINOS

COMPOSICION TIPICA DE ARENISCAS

El conocimiento de este tipo de estructuras es muy importante para la selección del sistema de estimulación química, el cual deberá disolver el material arcilloso que obtura los poros sin destruir el material cementante (Fig. N° 7).

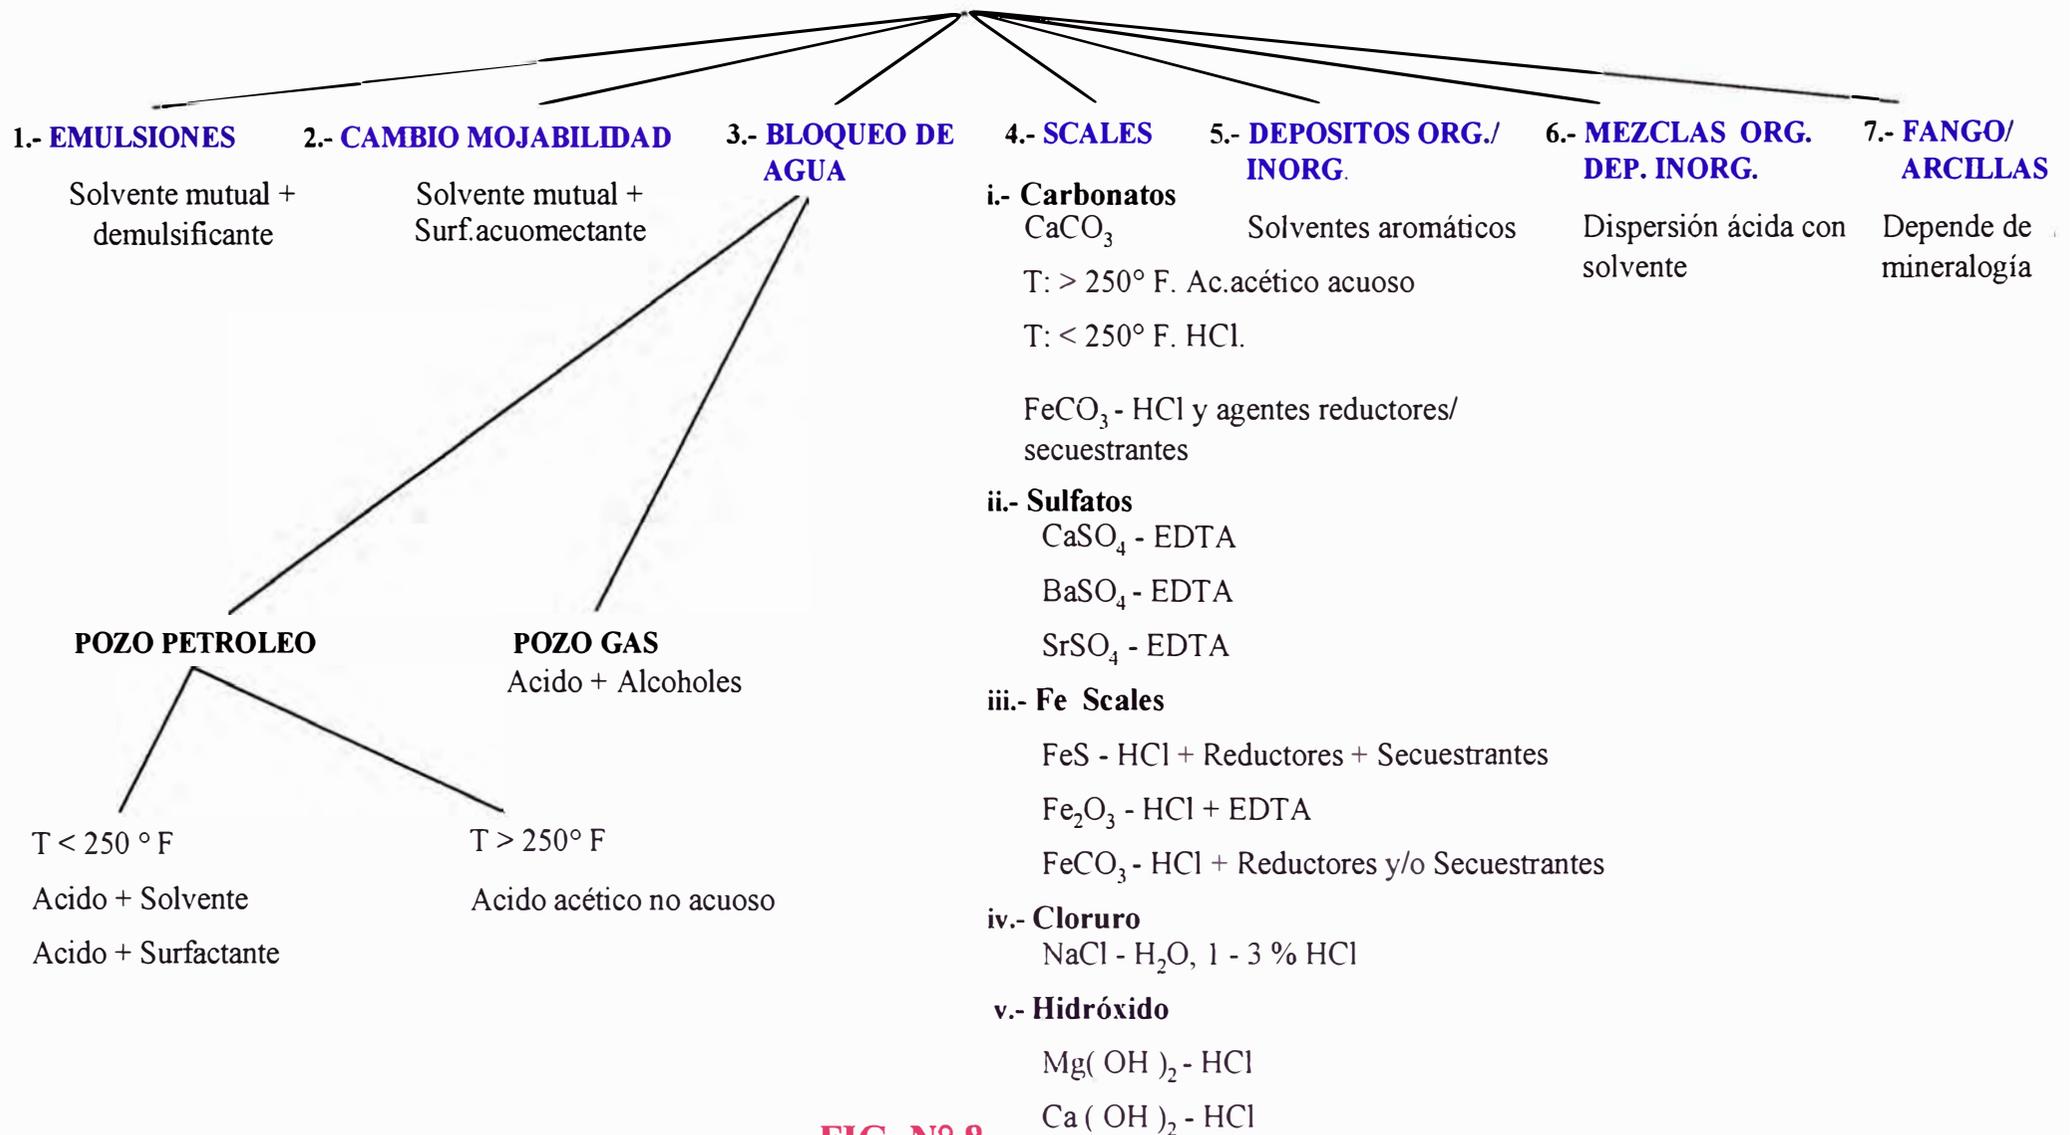
FIG. N° 8

REMOCION DE DAÑOS

TIPOS DE DAÑOS

En el presente Trabajo, se muestra esquemas prácticos que facilita la identificación del tipo de daño, así como su tratamiento (Fig. N° 8).

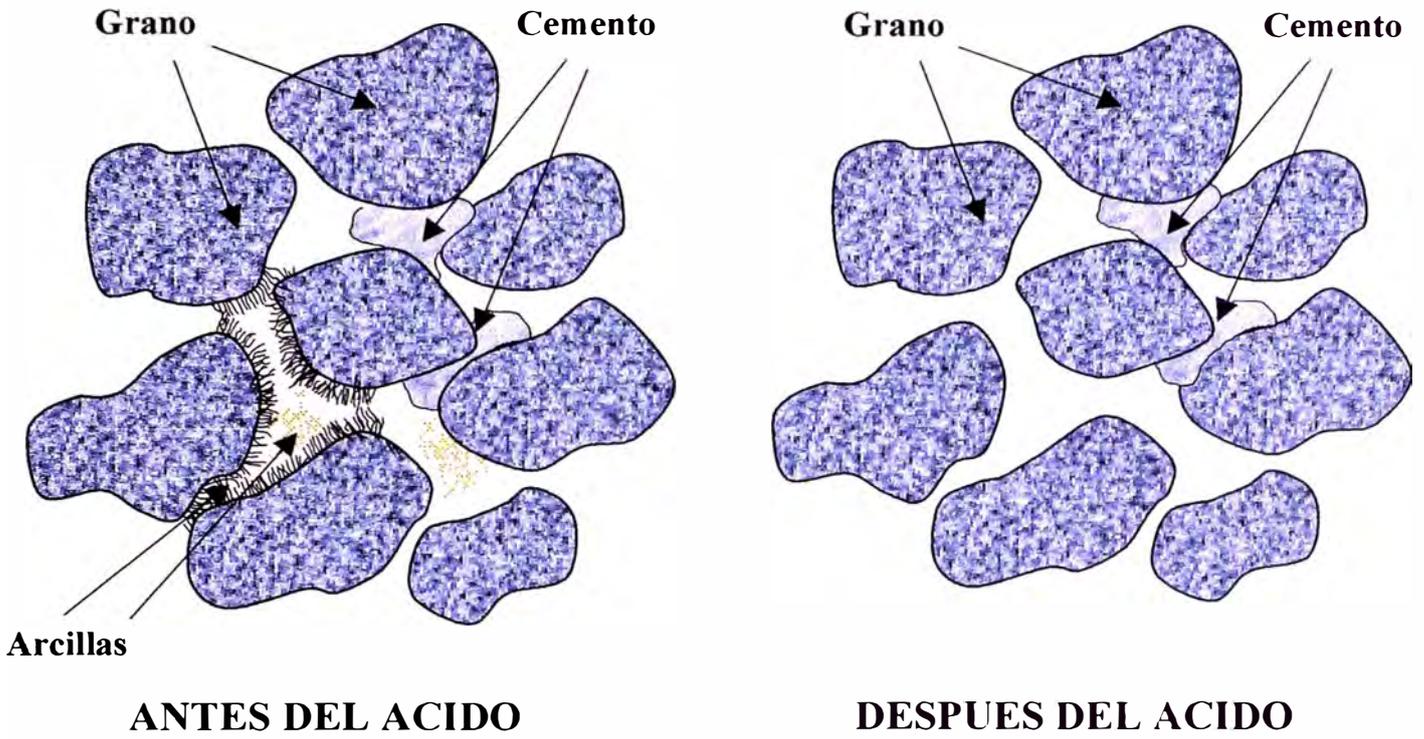
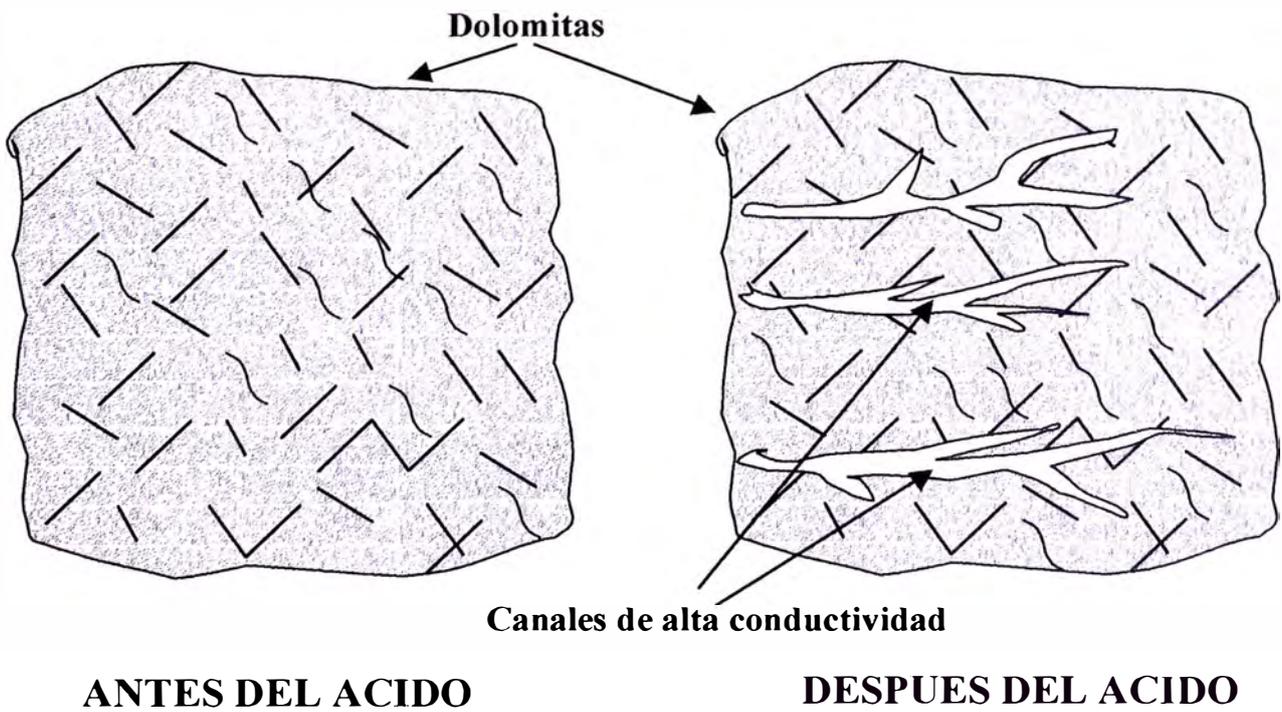
FIG. N° 10

ACIDIFICACION DE ARENISCAS

ACIDIFICACION DE CARBONATOS

El objetivo principal de acidificar formaciones de areniscas es disolver los minerales que disminuyen o restringen la permeabilidad; esto es totalmente diferente a la acidificación de dolomitas o calizas, en las cuales lo que se busca es crear un medio de alta conductividad (canales) mediante la disolución del carbonato que conforma la formación para conectar fracturas saturadas de hidrocarburos (Fig. N° 10).

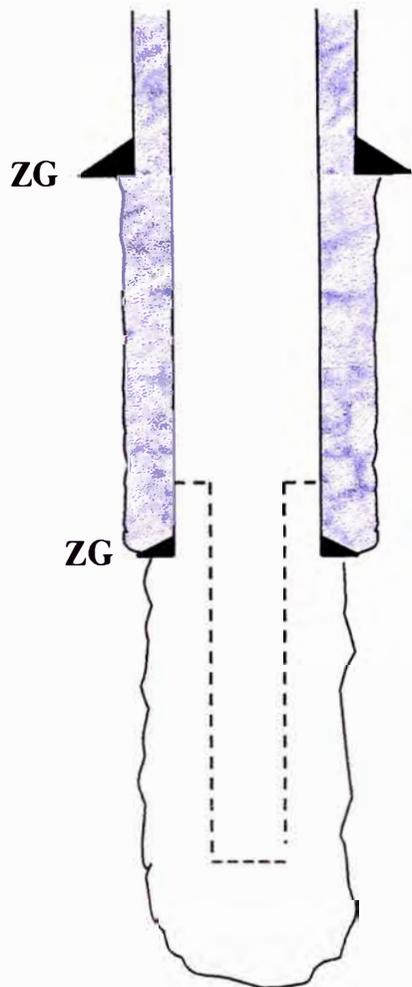
FIG.N°11

TIPOS DE COMPLETACION POZOS LOTE IX

COMPLETACION LAINA
RANURADA

Los pozos completados con lina ranurada (Fig. N° 11) fueron perforados en dos tramos principales; el primero perforado hasta el tope superior de la formación productiva Pariñas Inferior y cubierto con casing cementado de 6 5/8".

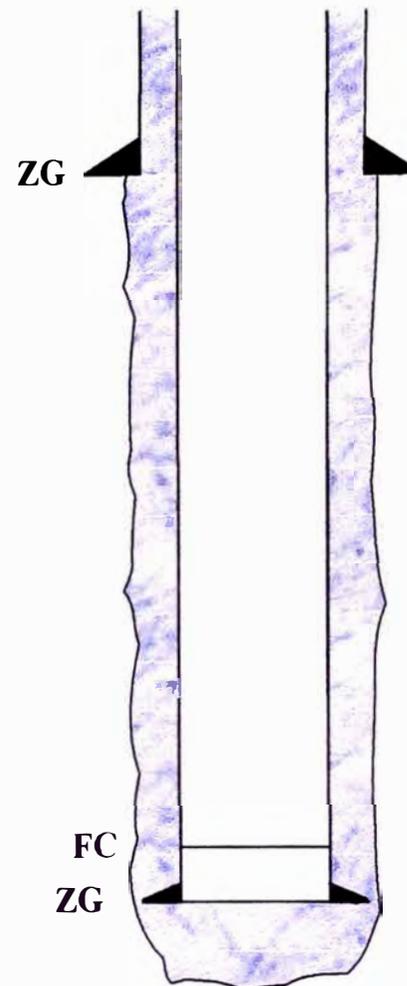
FIG.N°12

COMPLETACION CASING
CEMENTADO

Los pozos completados con casing cementado (Fig. N° 12) son aquellos donde el hueco de producción fue cubierto con casing y el anular rellenado con mezclas de cemento.

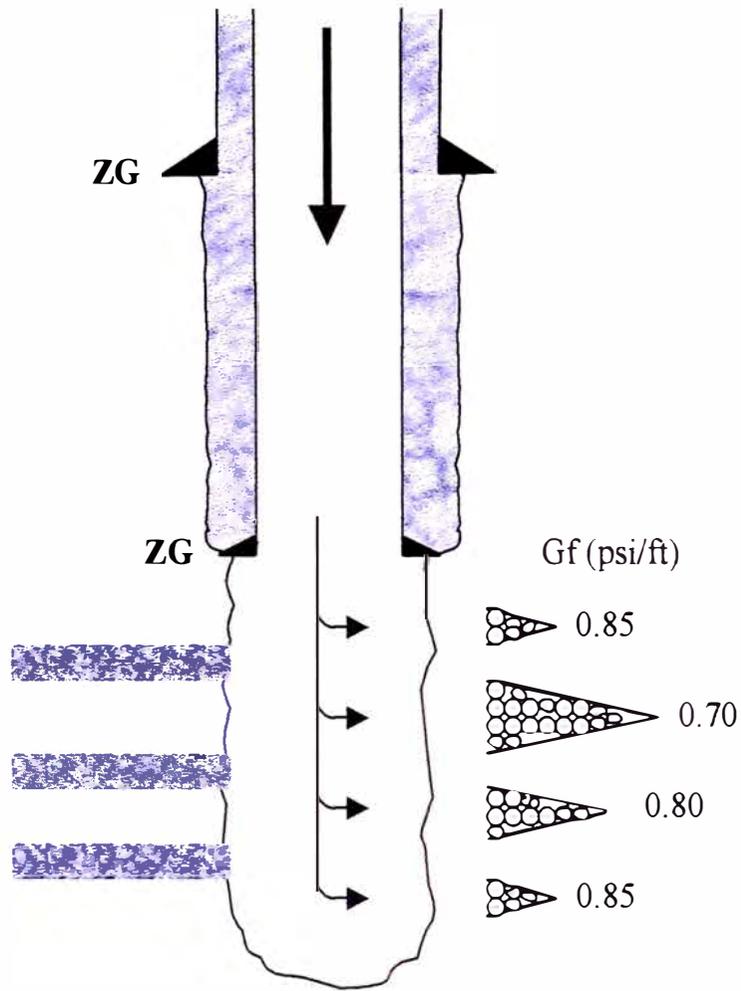
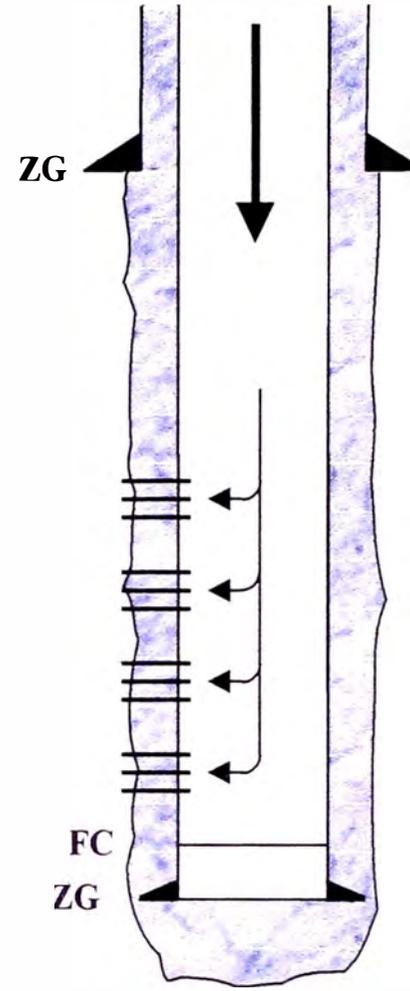
FIG.Nº13

**FRAC. HUECO ABIERTO
FORMACION MULTICAPAS**

**FRAC. 1 ETAPA
FORMACION MULTICAPAS**

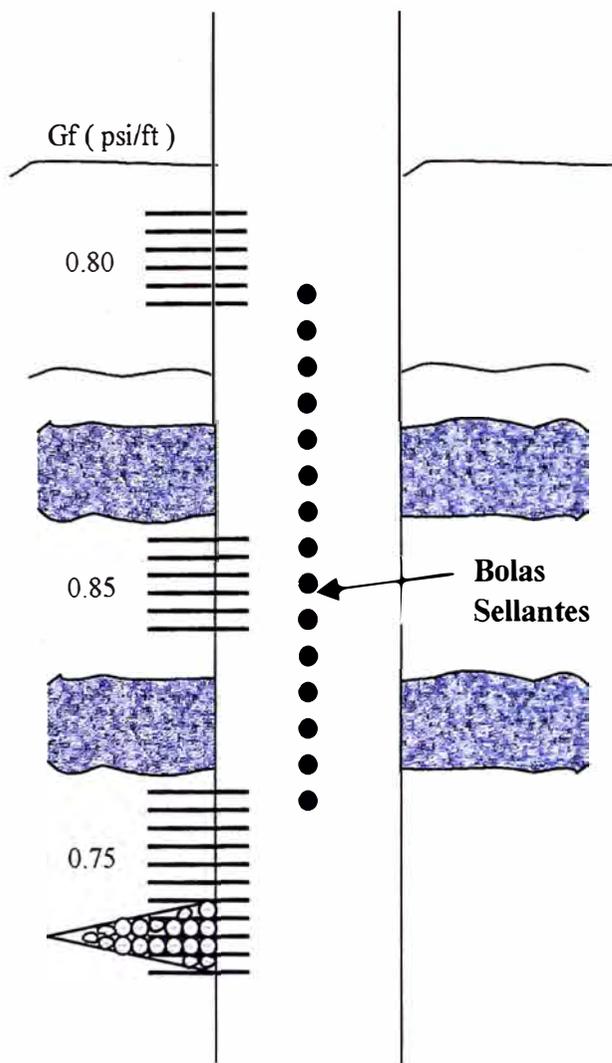
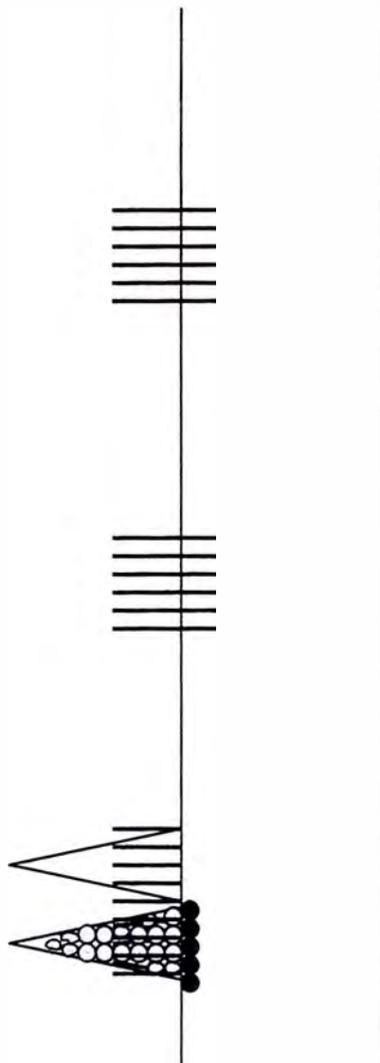
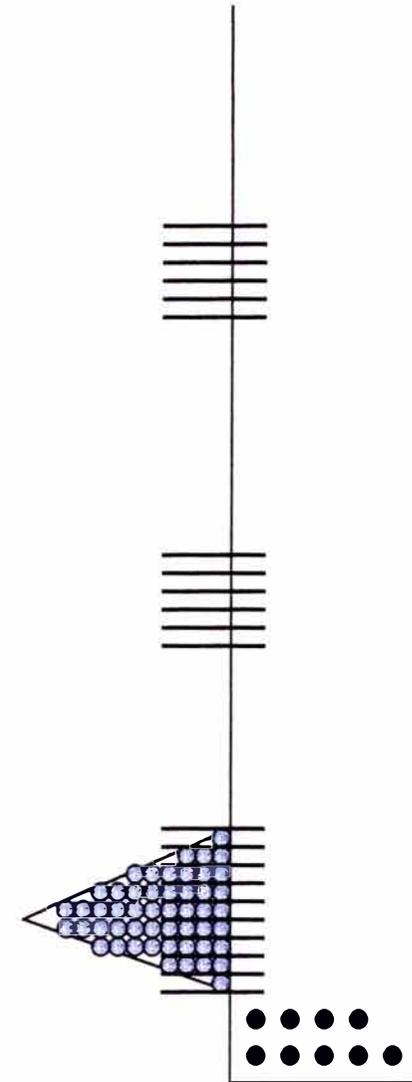
FIG.Nº14

BOLAS EN VIAJE

**BOLAS SELLANDO ZONA CON ARENA Y
ABRIENDO LA PARTE SUPERIOR DE LA MISMA**

**TRABAJO FINALIZADO
(un solo cuerpo estimulado)**

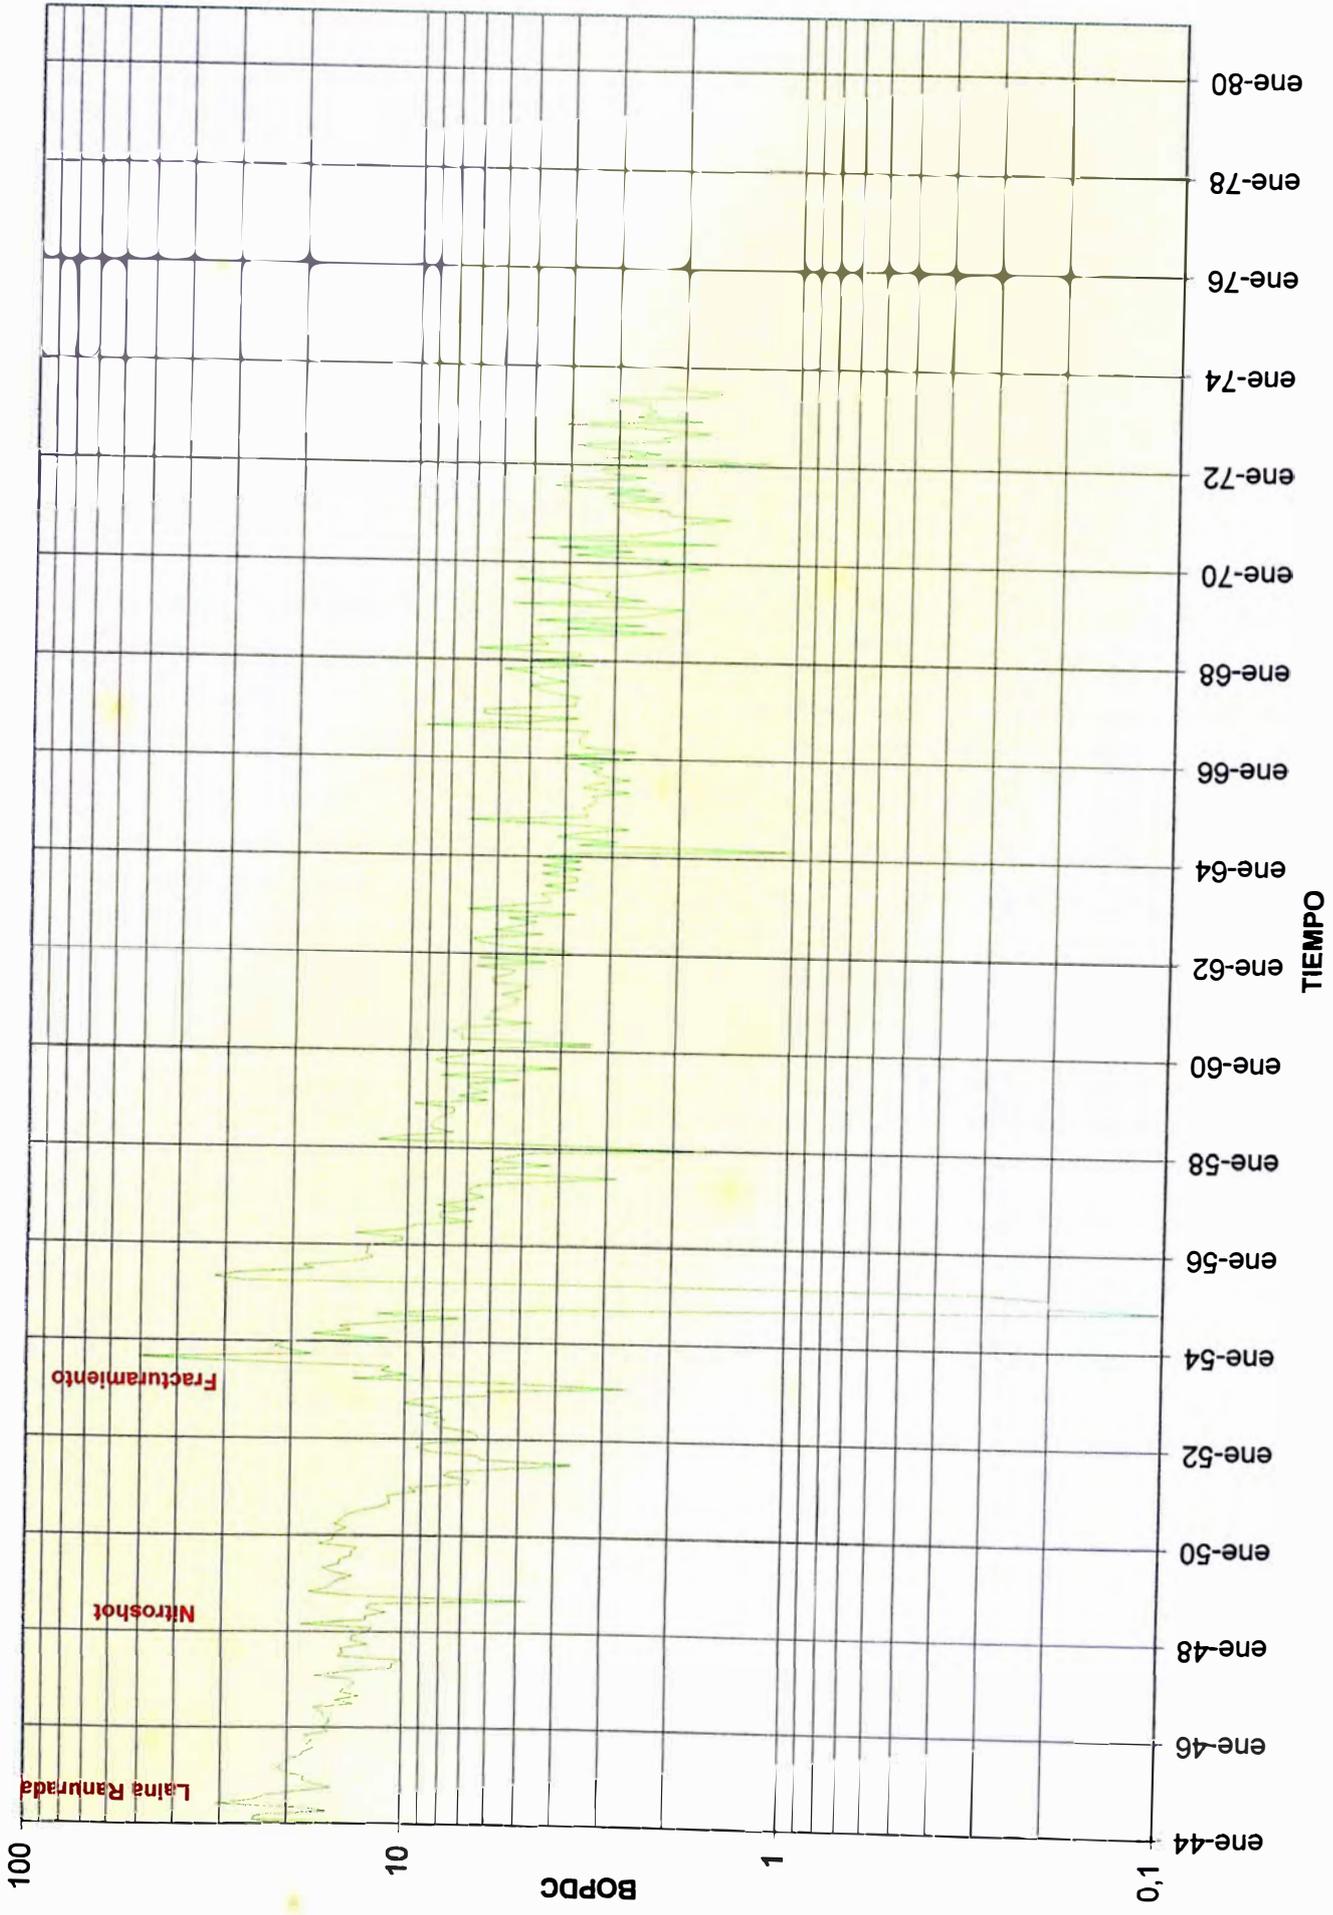
FIG. N° 15

HISTORIA DE PRODUCCION

POZO X21 - BATANES

En las curvas de producción de los pozos del Lote IX se aprecia tres comportamientos bien definidos (Fig. N° 15), cuyos resultados o consecuencia se intenta explicar en el presente trabajo de Tesis.

El otro tipo de comportamiento denominado "Hiperbólico", corresponde a una declinación hiperbólica, brusca (disminución de un 60% a 70%) en su inicio para luego continuar con una tendencia lineal, este tipo de comportamiento se aprecia después de un fracturamiento hidráulico (Fig. N° 15).
