UNIVERSIDAD NACIONAL DE INGENIERIA
FACULTAD DE INGENIERIA DE PETROLEO

**"ESTIMULACION QUIMICA A LOS POZOS PARA MEJORAR SU
APORTE PRODUCTIVO LOTE IX - NOROESTE PERUANO"**

TESIS

ESTIMULACION QUIMICA A LOS POZOS PARA MEJORAR SU APORTE PRODUCTIVO - LOTE IX - NOROESTE PERUANO

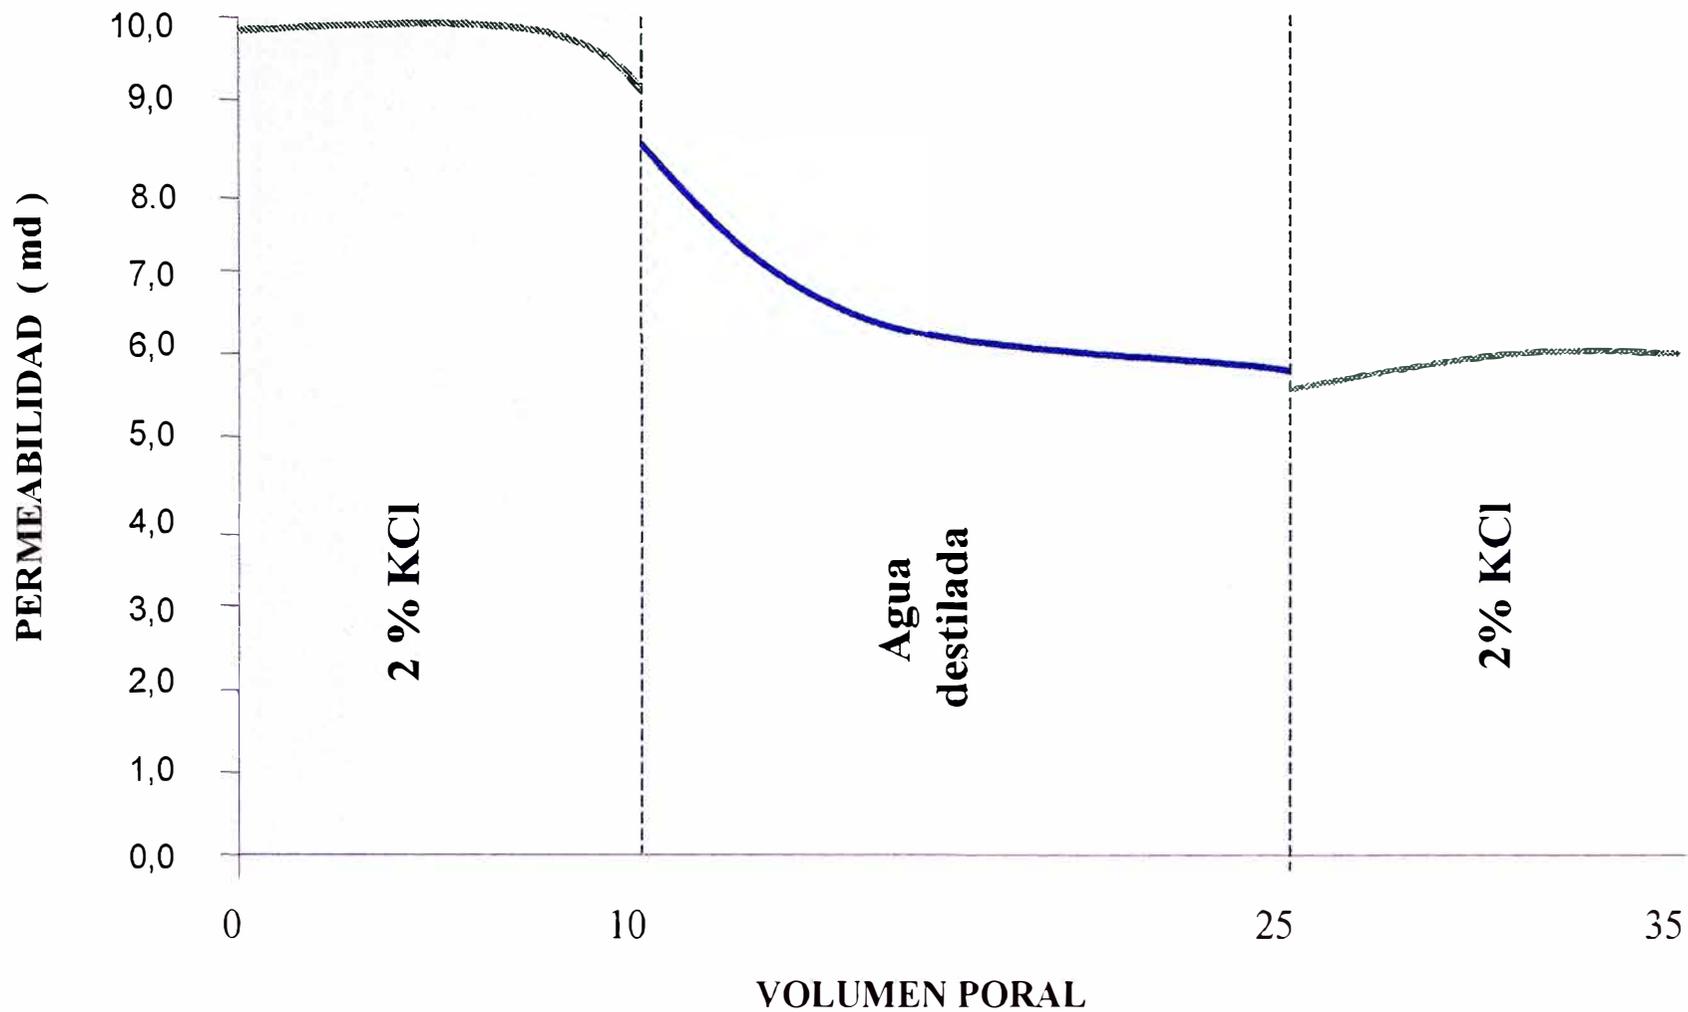
FIG.Nº 16

SENSIBILIDAD AL AGUA

Núcleo B36-2

Formación Pariñas Inferior

Pozo X1-Batanes

Los resultados se muestran en la Fig. N° 16, donde se grafica la permeabilidad versus el volumen poral. En ella se aprecia una disminución mínima de la permeabilidad al inyectarse la solución salada KCl al 2%, debido a que está controlando temporalmente los efectos coloidales. Sin embargo, al inyectarse el agua destilada este efecto no existe y la permeabilidad disminuye hasta en un 40% y esta no se recupera al inyectarse posteriormente la solución KCl al 2%.

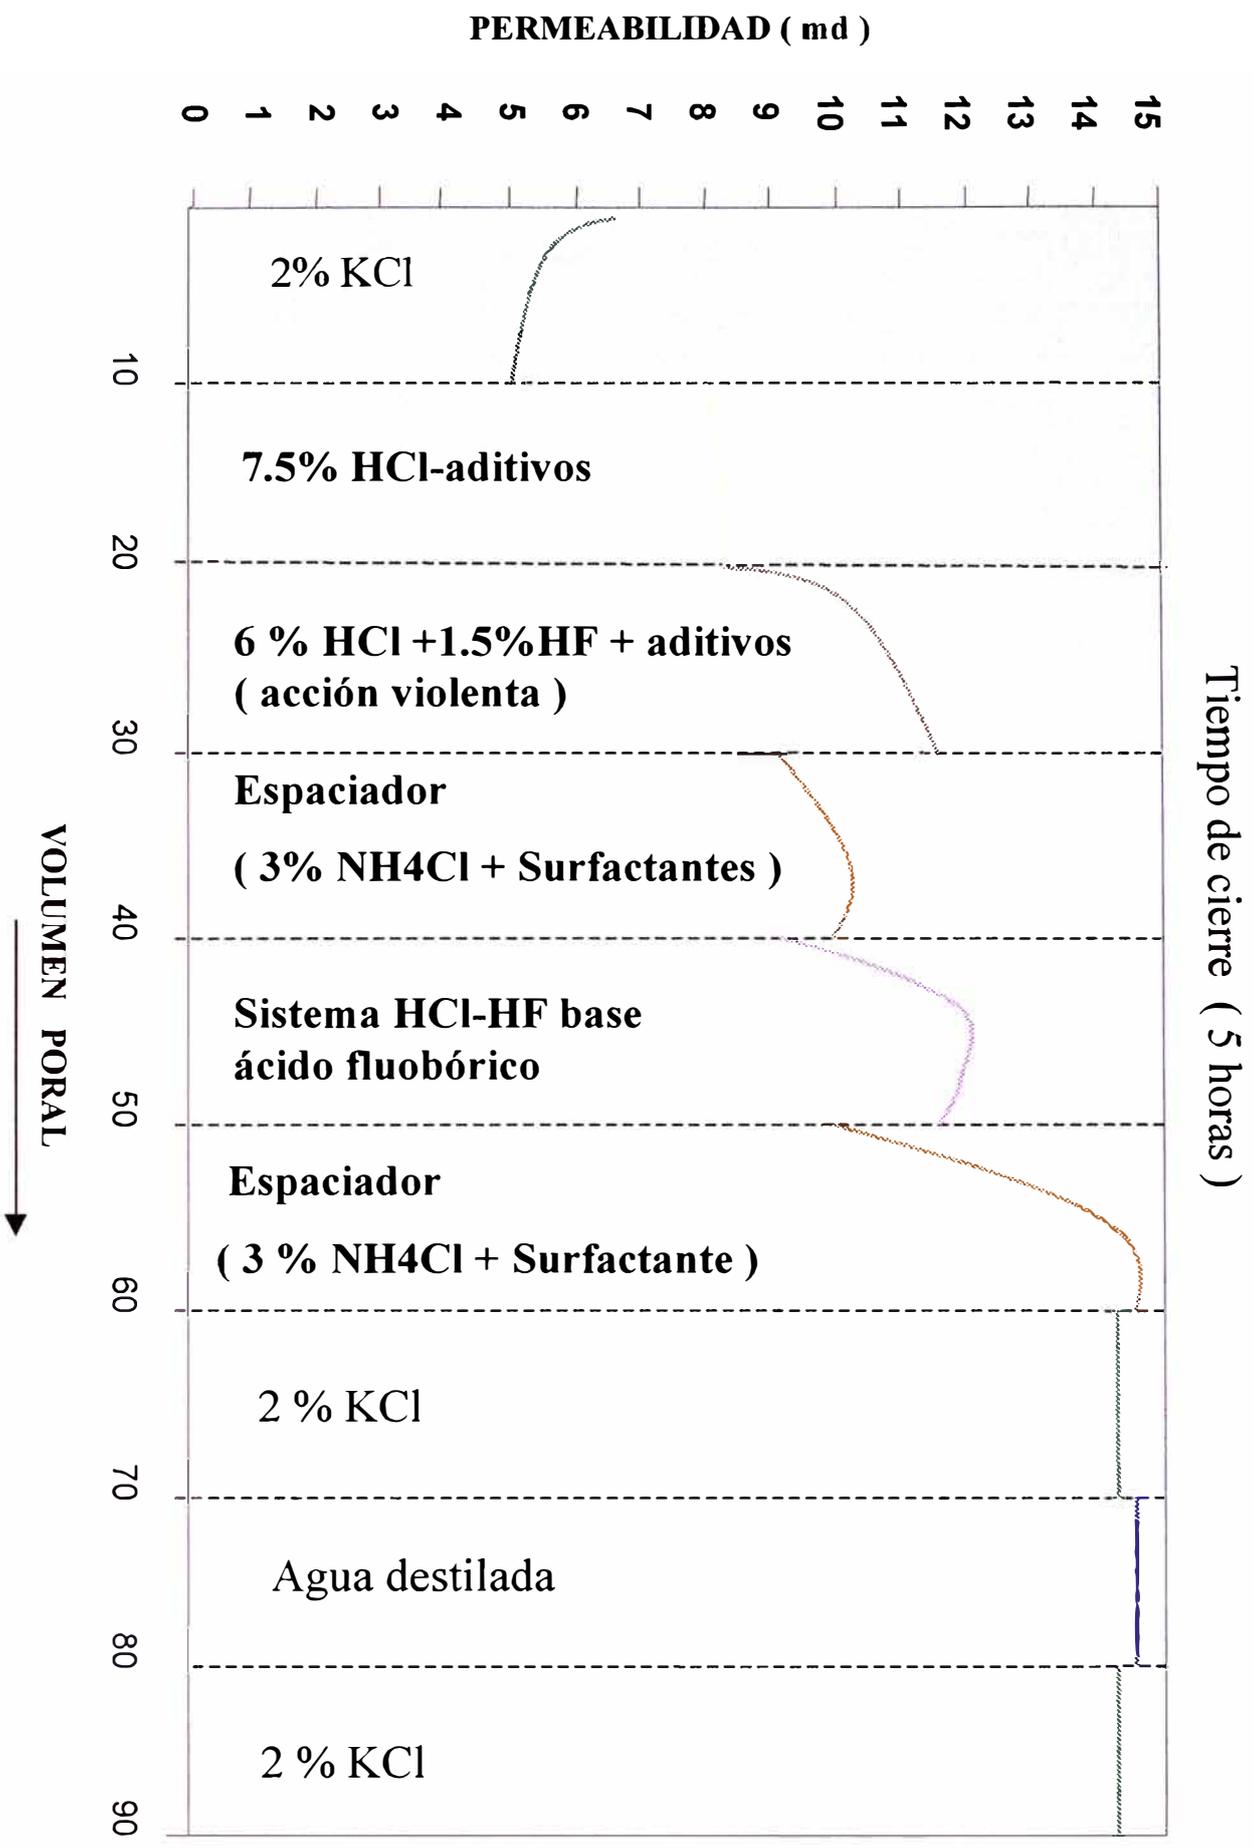
FIG. Nº17

Tratamiento con “Sistema HCl-HF de acción retardada a baja temperatura”
 Formación: Pariñas Inferior Núcleo : B36-6 Pozo : X1 Batanes

Los resultados se muestran en la Fig. N° 17, donde también se grafica la permeabilidad versus el volumen poral de los diferentes fluidos empleados.

En ésta se observa incrementos de la permeabilidad durante el tratamiento, para al final estabilizarse en valores dos veces mayor al valor inicial, lo que demuestra la existencia de material arcilloso en los espacios porales, así como la efectividad del sistema HCl-HF base ácido Fluobórico, el que no solo ha mejorado la permeabilidad, sino que a estabilizado el sistema poral (si se compara la etapa final de las Figs. N° 16 y 17).

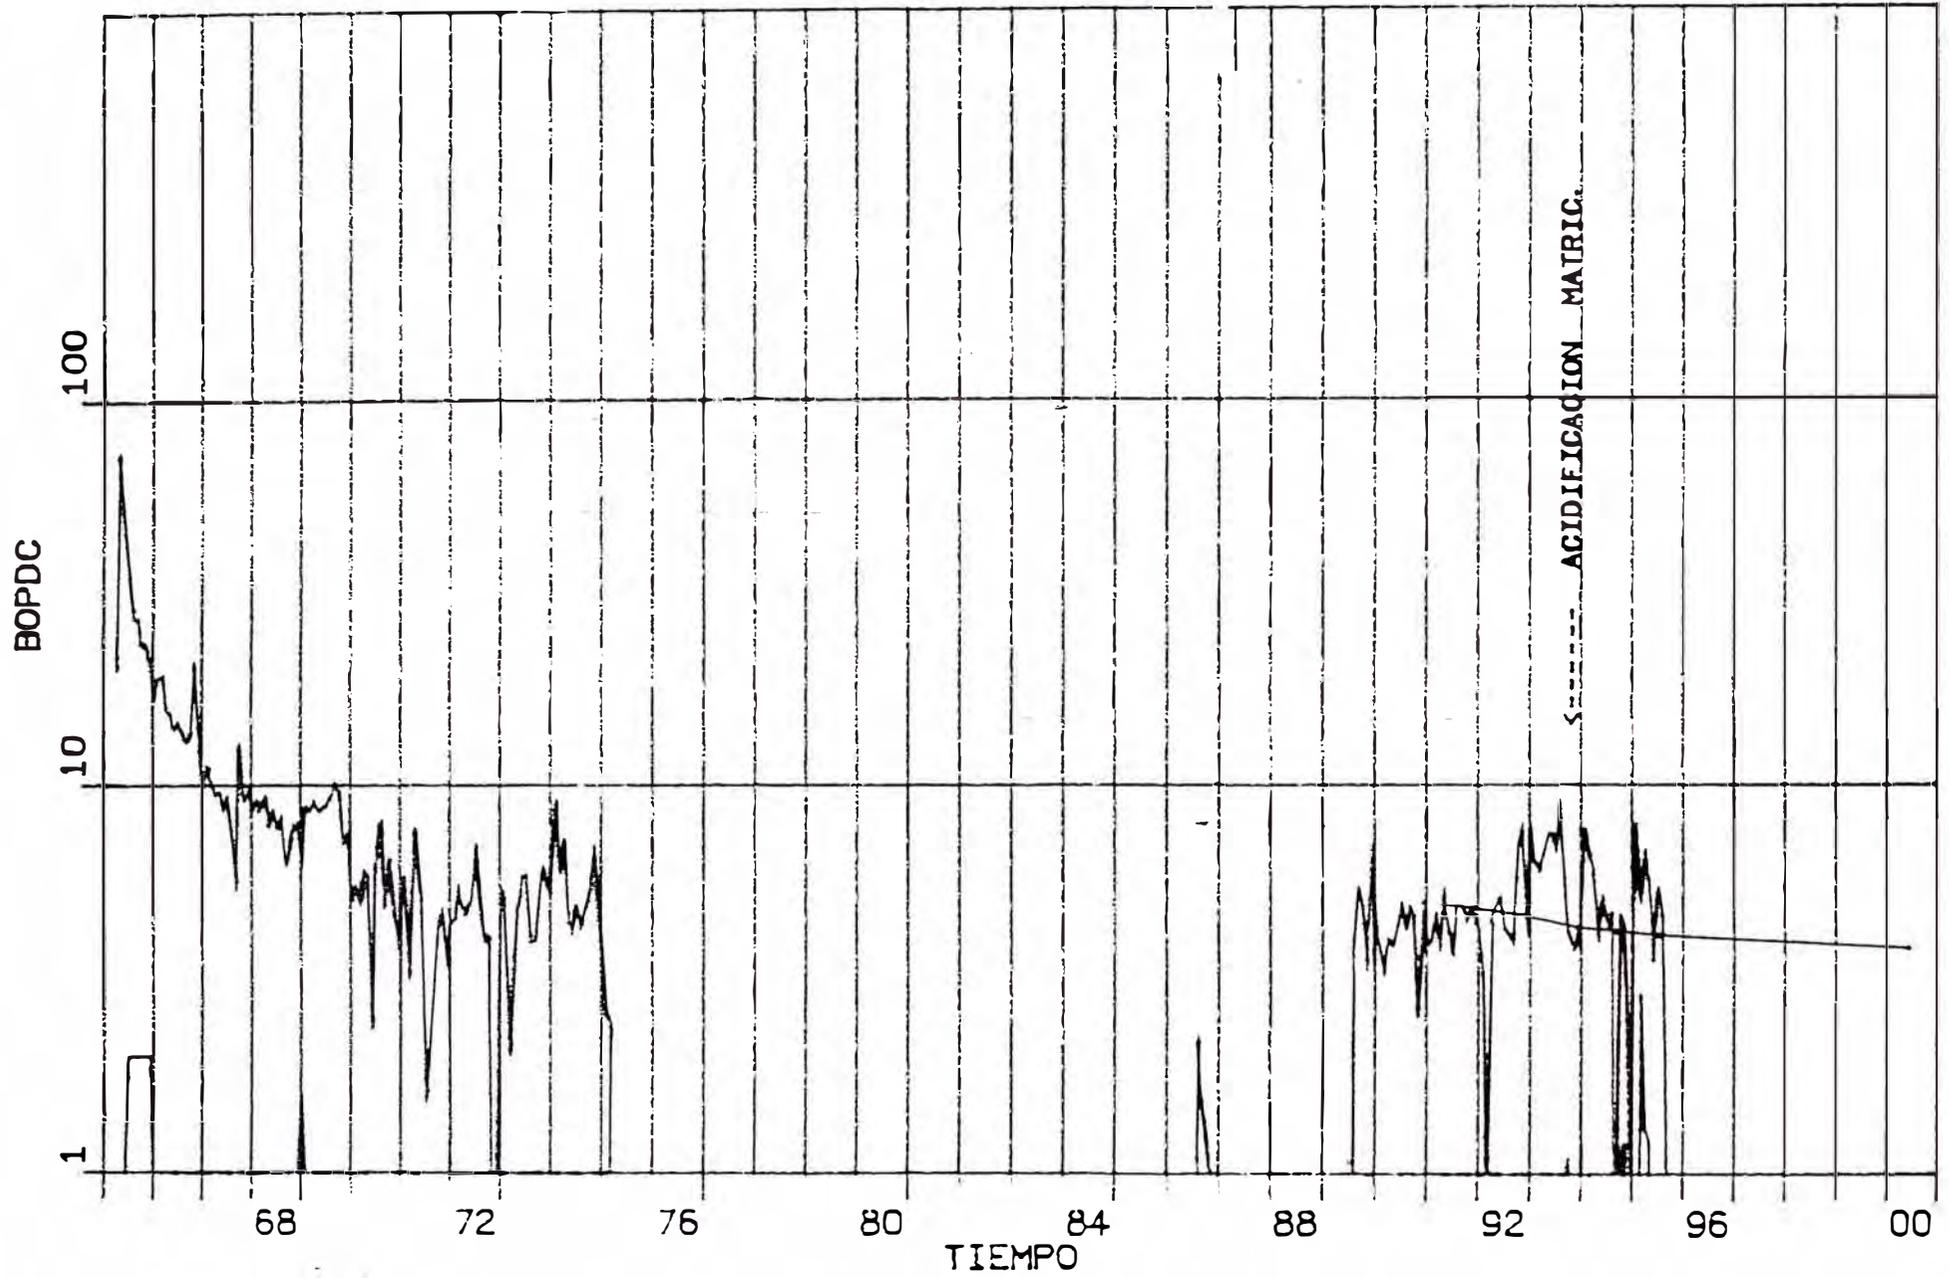
FIG. N° 18

POZO X2 - BATANES

Esto se puede observar en las Figs. N° 18 y 19.

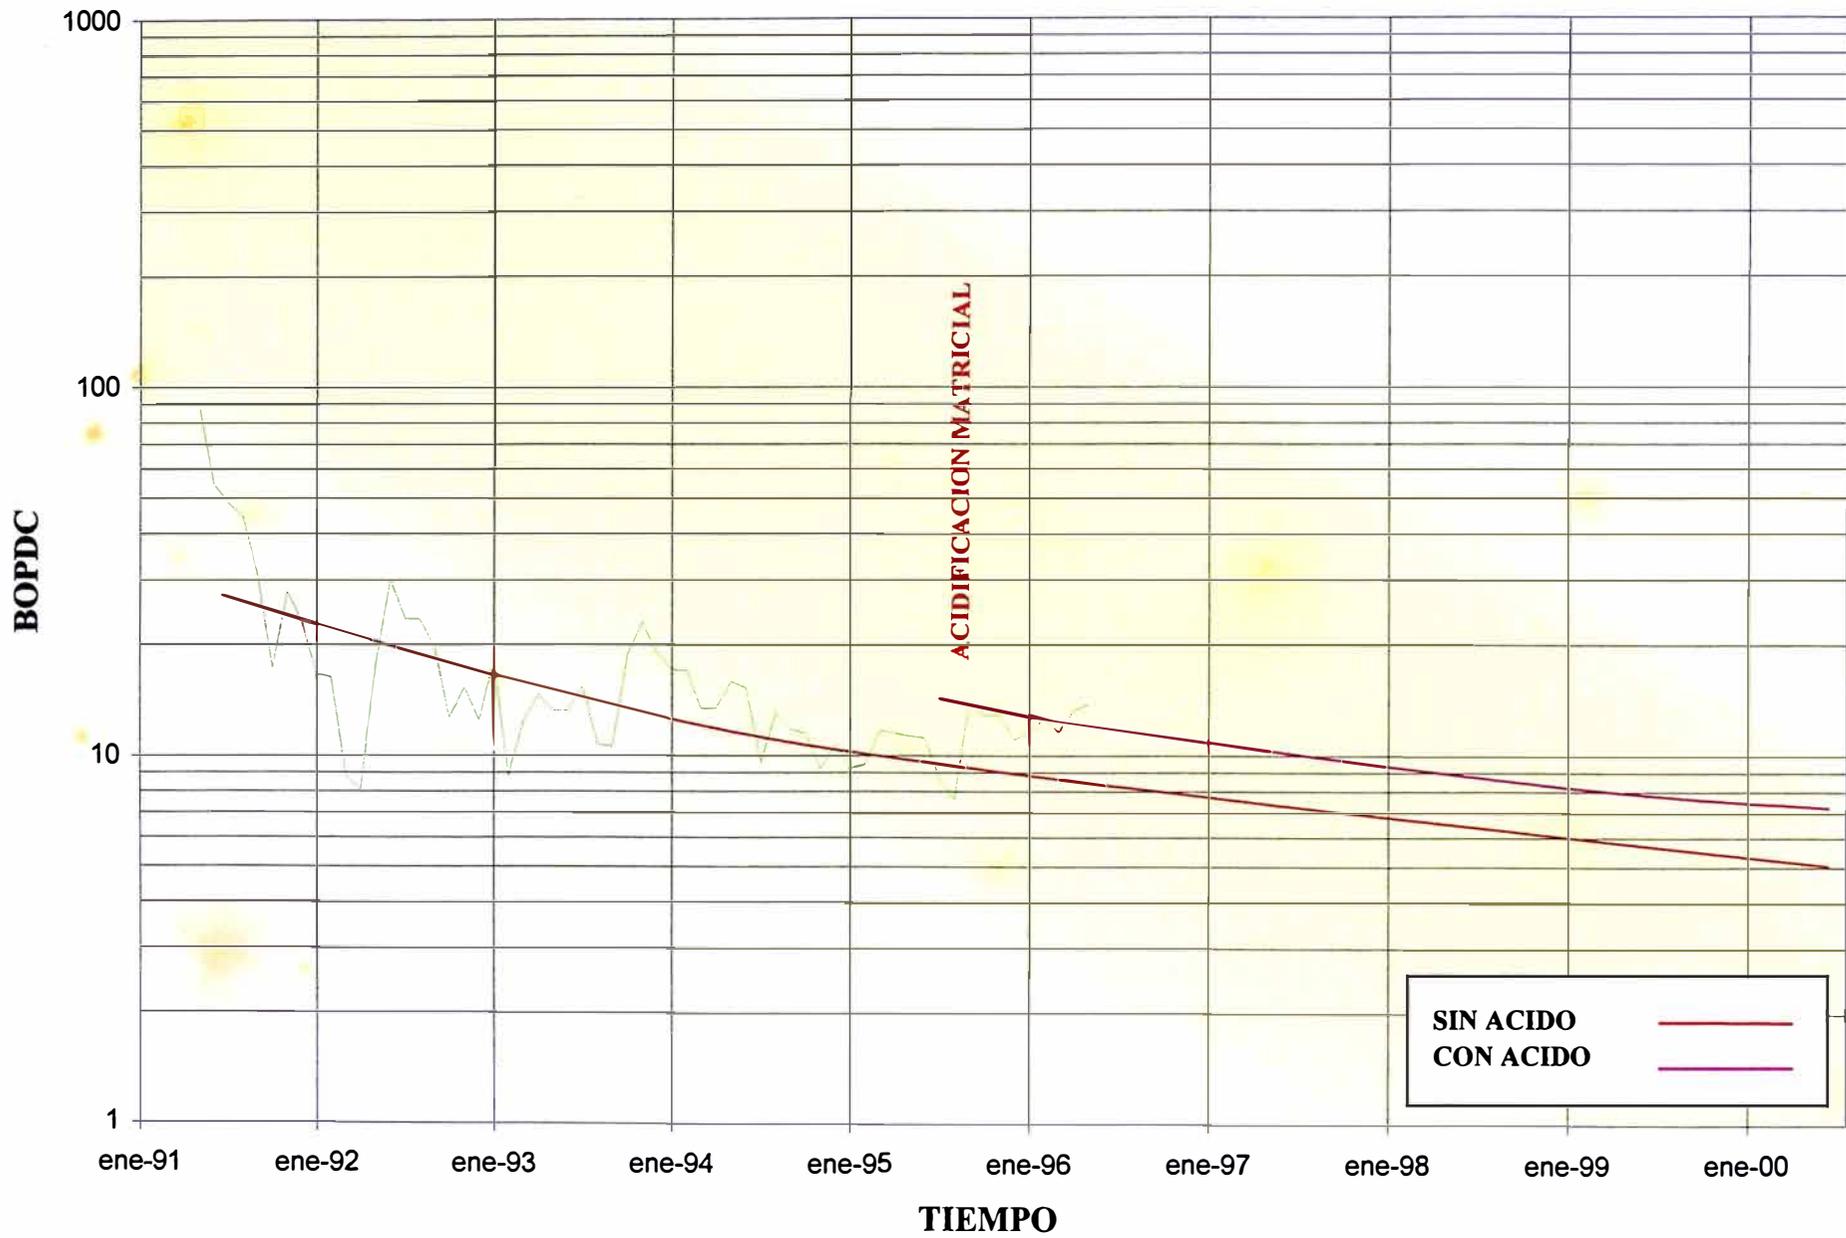
FIG. N° 19

POZO Z1 - LEONES

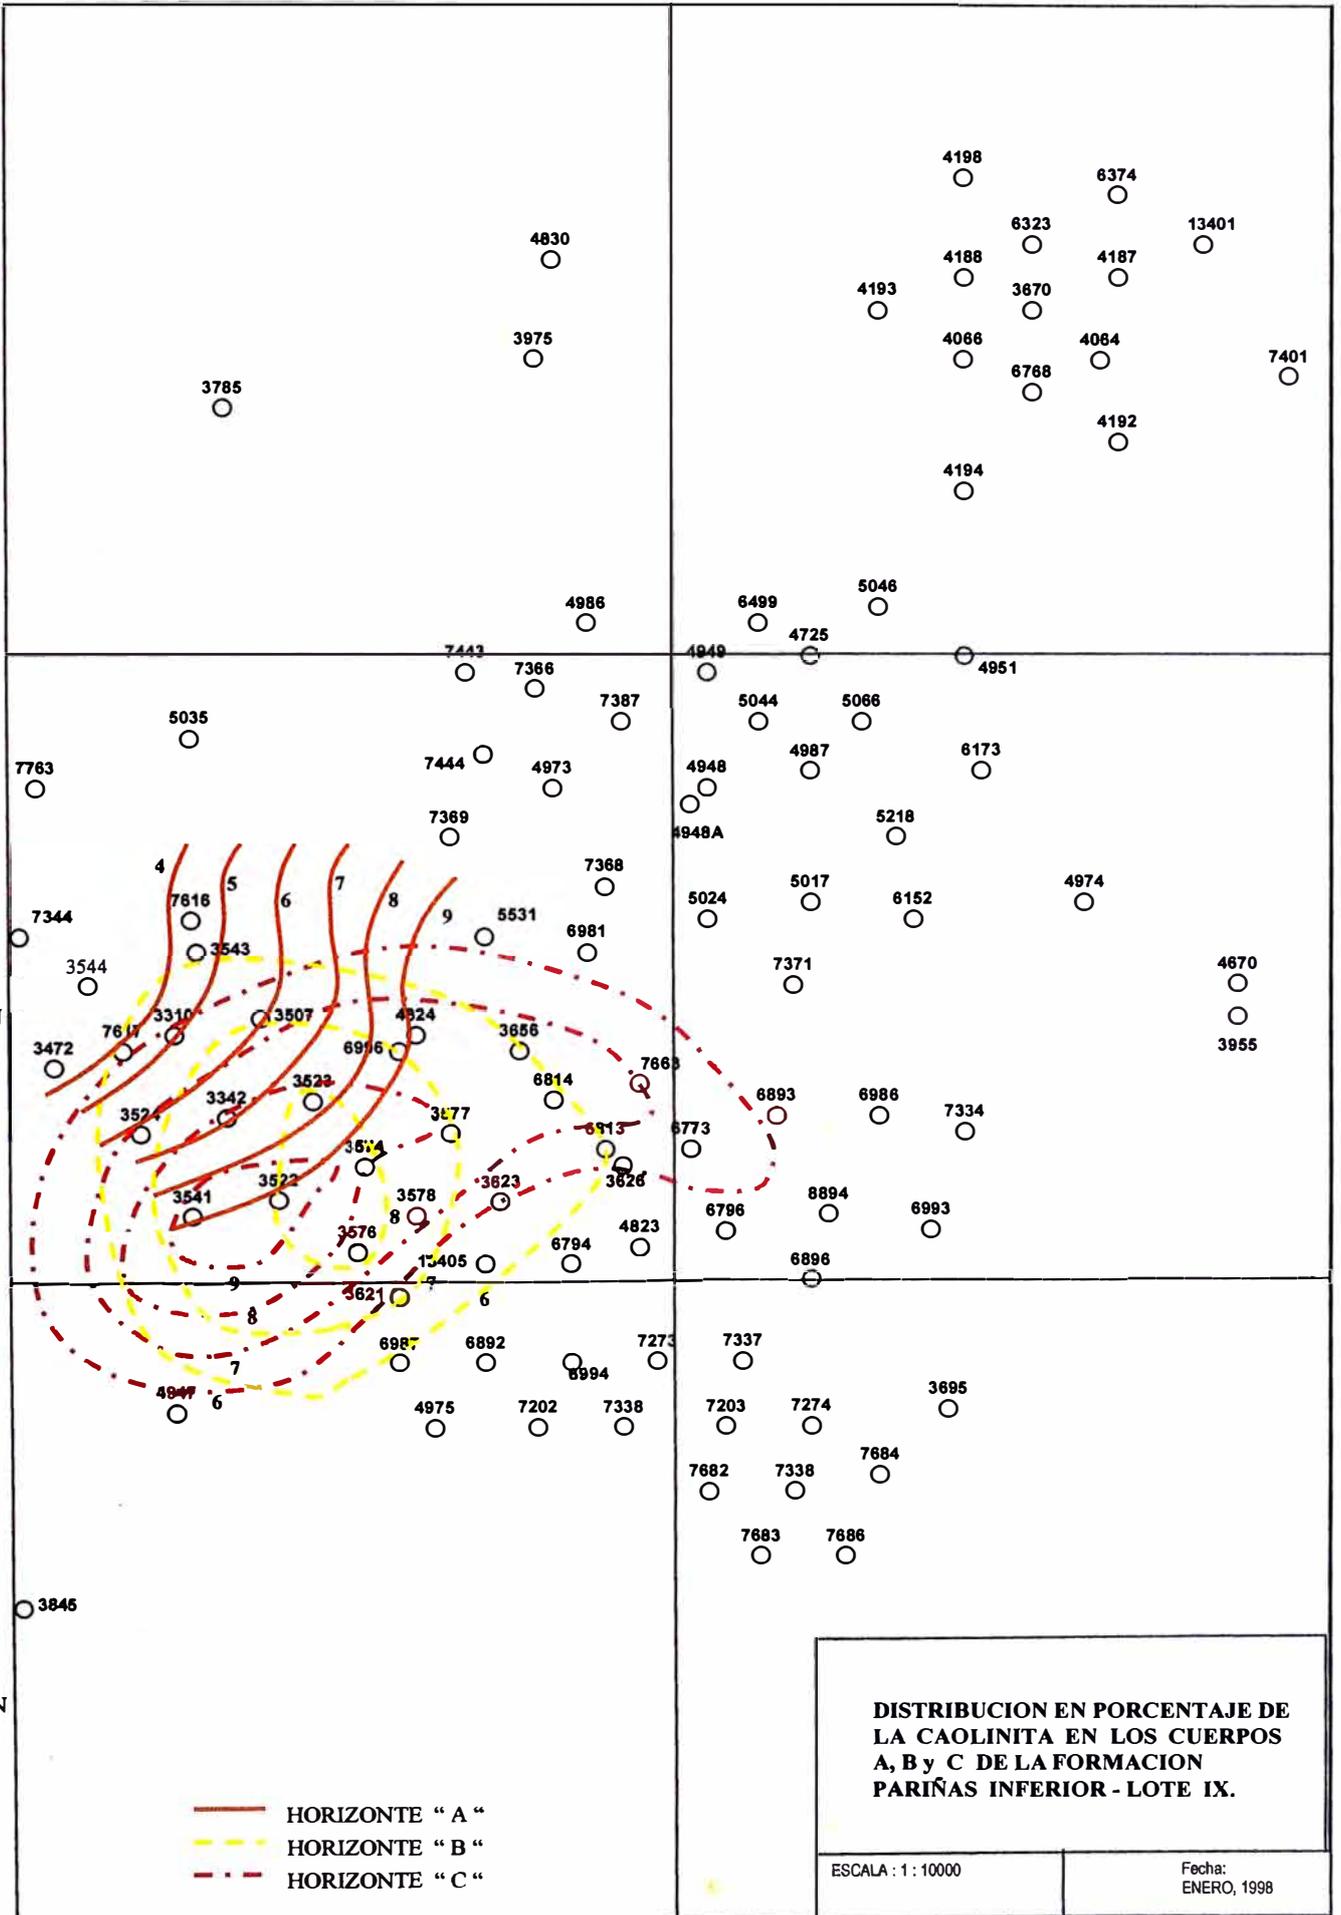
MAPA N° V

——— HORIZONTE " A "
 - - - - HORIZONTE " B "
 - · - · HORIZONTE " C "

DISTRIBUCION EN PORCENTAJE DE LA CAOLINITA EN LOS CUERPOS A, B y C DE LA FORMACION PARIÑAS INFERIOR - LOTE IX.
