**PROGRAMA DE MANTENIMIENTO PREVENTIVO DE UNA
ZARANDA HORNERT DE 1150TMH Y SU PLAN DE
REEMPLAZO APLICANDO TÉCNICAS DE COSTO DE CICLO
DE VIDA**

INFORME DE SUFICIENCIA

**PARA OPTAR EL TITULO PROFESIONAL DE:
INGENIERO MECANICO**

**PROGRAMA DE MANTENIMIENTO PREVENTIVO DE UNA ZARANDA
HORNERT DE 1150 TMH Y SU PLAN DE REEMPLAZO APLICANDO TECNICAS
DE COSTO DEL CICLO DE VIDA**

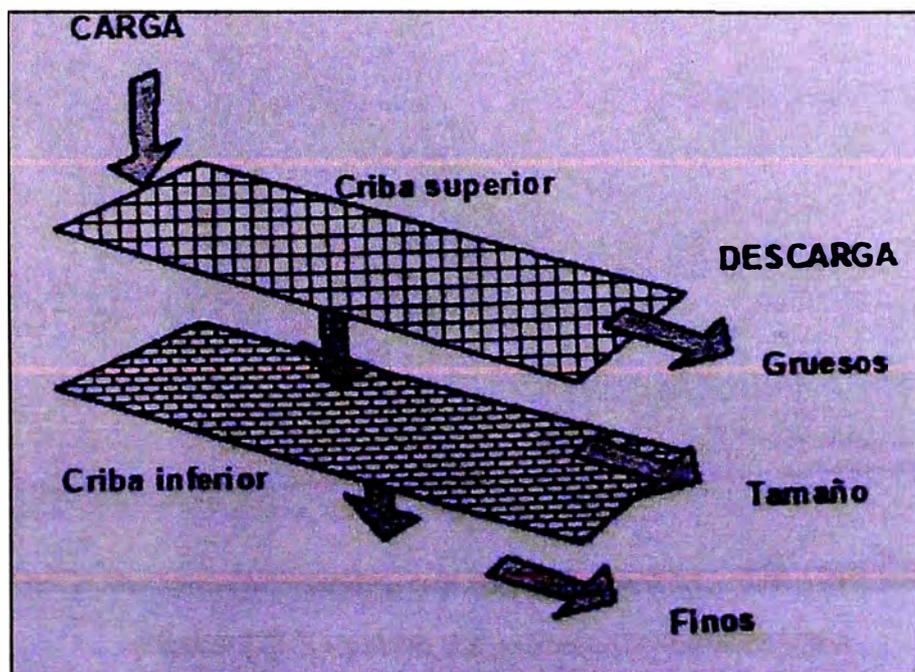
En el caso de zarandas vibratorias se utiliza excitadores para producir el movimiento vibratorio en las superficies de las cribas ubicadas unas sobre otras. Estas cribas pueden ser instaladas inclinadas u horizontales, con 1 criba o 2 criba esto depende de la configuración del sistema de clasificación y cuentan con agujeros que permiten o impiden el paso de las partículas según su tamaño a través de la criba.

Figura 2.1. Esquema de Clasificación de partículas en una zaranda

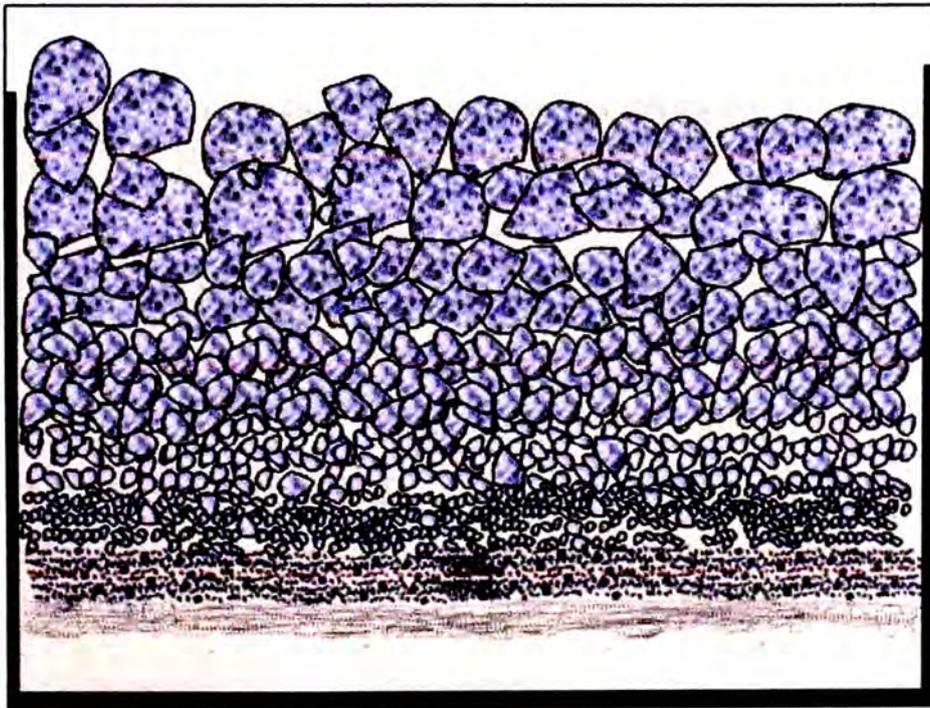
La estratificación es el fenómeno a través del cual las partículas de mayor tamaño ascienden hacia la superficie de la “cama” de material en vibración mientras las partículas más pequeñas descienden a través de los huecos en dicha cama. “buscando un camino” para acercarse al fondo de ella y entrar en contacto con la criba de la zaranda. El resultado es un flujo de partículas ordenadas en capas de partículas de tamaño uniforme, con las más grandes en la capa superior y las más pequeñas en la capa inferior.

Figura 2.2. Esquema del proceso de estratificación.

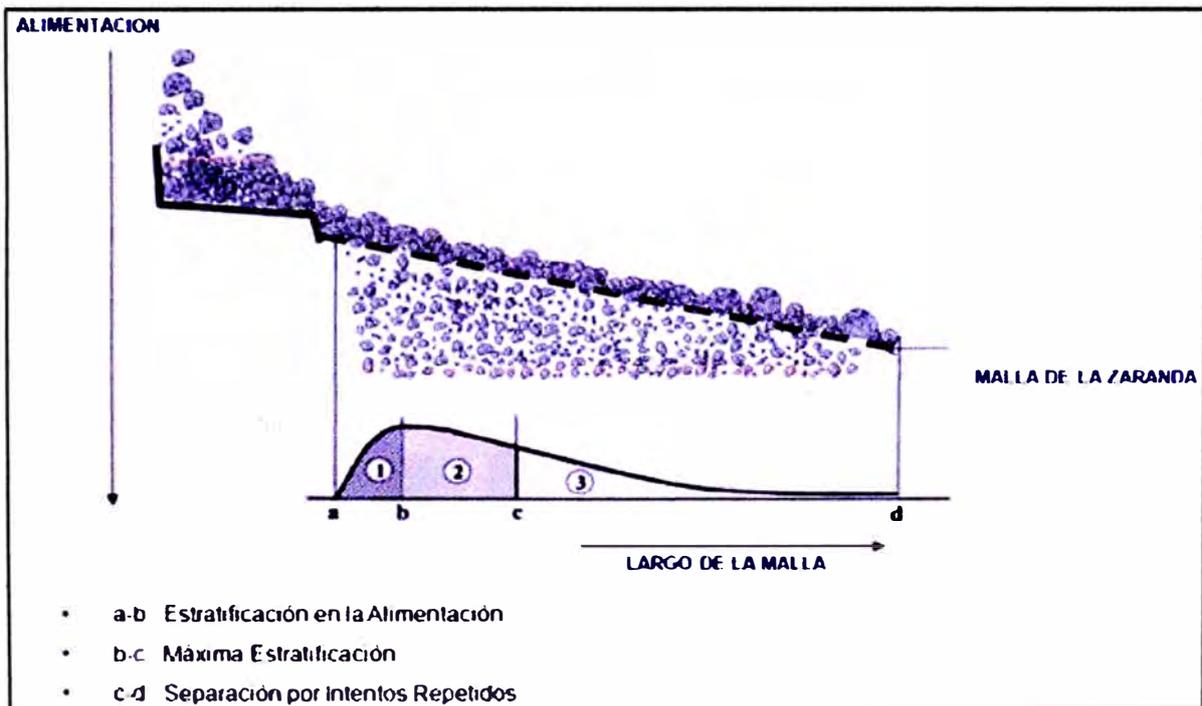
En la figura 2.3 ilustra la estratificación y la separación en una zaranda convencional recta e inclinada, mostrando la cantidad de material pasando a través de la malla, en función de la longitud de la zaranda. El aumento de flujo de material entre los puntos (a) y (b) y la ubicación del punto máximo flujo (b) en una posición sobre la criba más bien que en su extremo de alimentación, demuestra el proceso de estratificación requerido y sus efectos

Figura 2.3. Esquema del proceso de estratificación y separación

La sección de la zaranda entre (a) y (c) es a menudo denominada como “el área de zaranda saturada” donde las partículas de tamaño tan grande como el 75% de las aberturas, pasan a través de la malla.

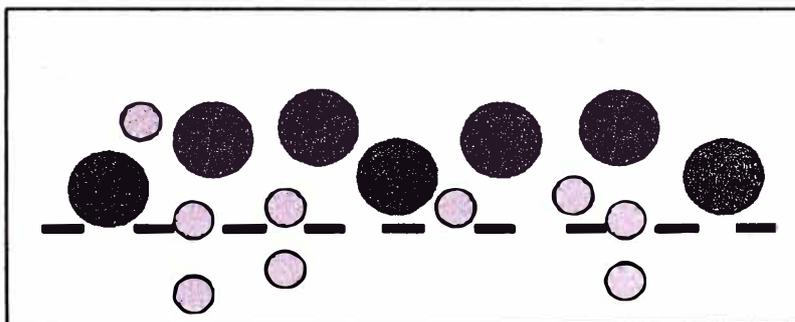
Este proceso de separación de partículas es probabilístico porque depende de un hecho aleatorio que sobre un agujero de la criba se deposite una partícula de menor tamaño, que cae, o que lo haga una partícula de mayor tamaño, que no cae y pasa ver figura 2.4.

Figura 2.4. Esquema de probabilidad de separación.

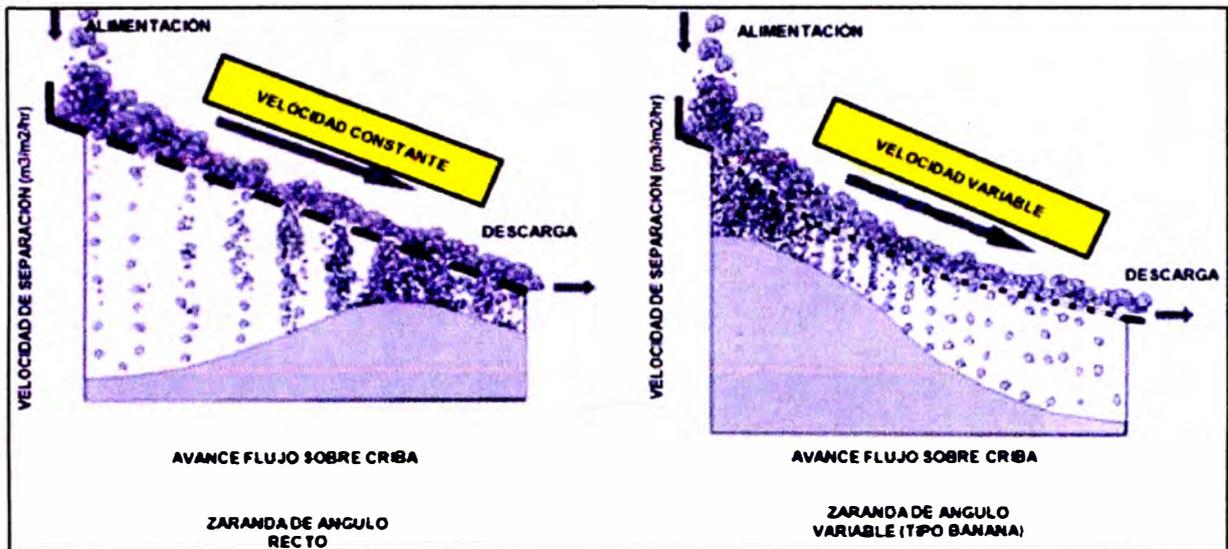
Figura 2.5. Influencia del ángulo de la criba en la separación de partículas.

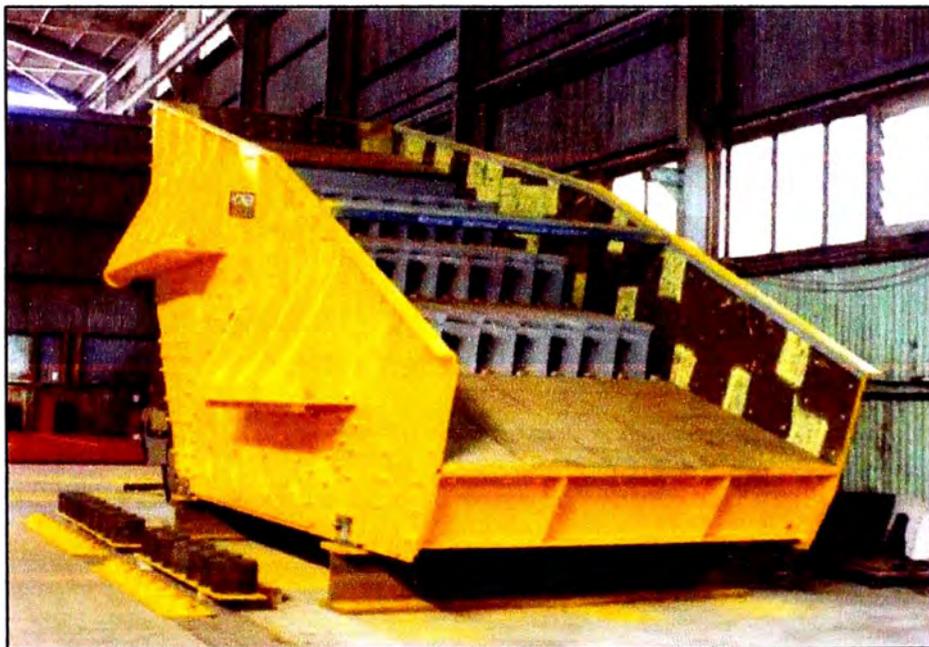
Frecuentemente las barras o grizzly ver figura 2.6 forman parte del fondo de un canal de paredes laterales que debe ser lo bastante alto para evitar que caigan sobre ellas, reboten algunos trozos y caigan al exterior. Su aplicación en la alimentación a chancadoras primarias, poseen baja eficiencia, debido a la baja velocidad de descenso del flujo.

Figura 2.6. Zaranda Grizzly, cortesía Ludowici MPE.

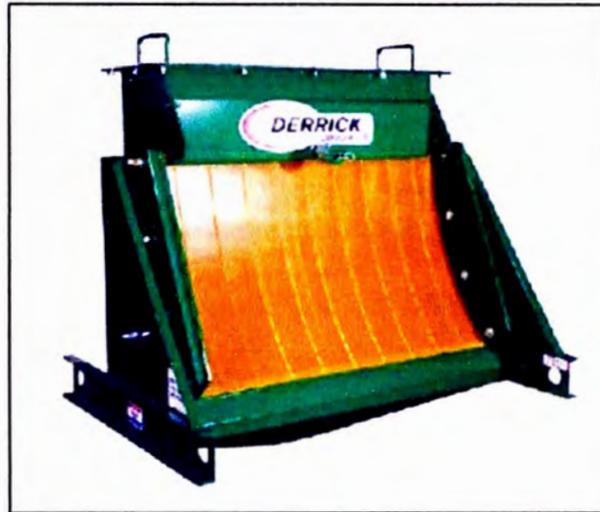
Su aplicación es para zarandeo húmedo de material fino, son de alta capacidad que utilizan una superficie de zarandeo cóncavo formado por barras en forma de cuña.

Figura 2.7. Zaranda Curva o Sieve Bend, cortesía Derrick Stainless.

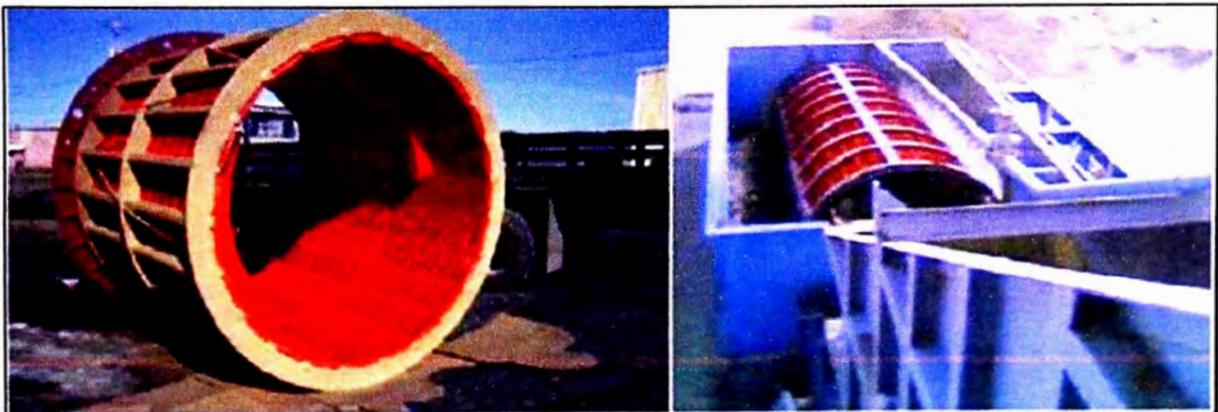
Es uno de los equipos de zarandeos más antiguos, tienen forma cilíndrica y gira en torno a un eje axial (40% de su velocidad crítica) con una pequeña inclinación (alrededor de 18° c/r del eje horizontal), este equipo puede procesar partículas tanto en seco como húmedo.

Figura 2.8. Trommel giratorio, cortesía Durex Product Inc.

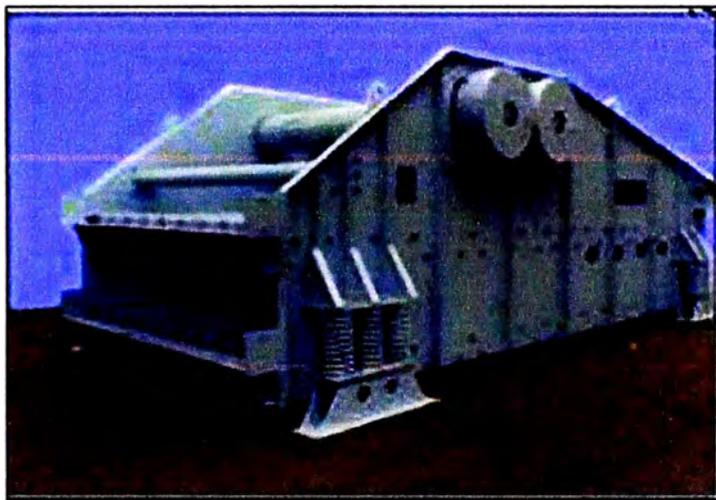
Este tipo de zarandas se define horizontal por el tipo de movimiento que presenta, también presentan pequeña inclinación descendente para efecto de clasificación. Presentan mayor eficiencia pero menor capacidad.

La velocidad de transporte es aproximadamente de 12m/min y el mecanismo puede ser del tipo sincronizado.

Figura 2.9. Zaranda Vibratoria Horizontal, cortesía Metso Minerals.

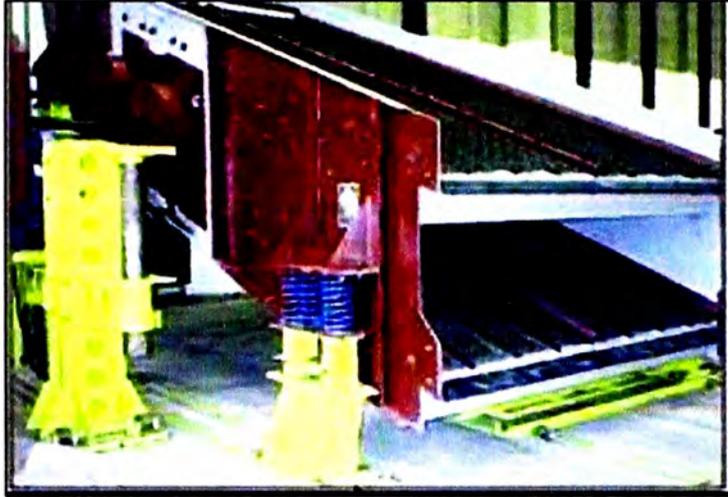
Este tipo de zarandas se define inclinado por el tipo de movimiento circular que realiza, presenta mayor velocidad que las horizontales oscilando entre 30 a 38 m/min dependiendo de la relación amplitud por frecuencia. Los vibradores giran en sentido a favor o contrario al sentido de flujo de las partículas con el fin de mejorar la clasificación.

Figura 2.10. Zaranda Vibratoria Inclínada, cortesía Metso Minerals.

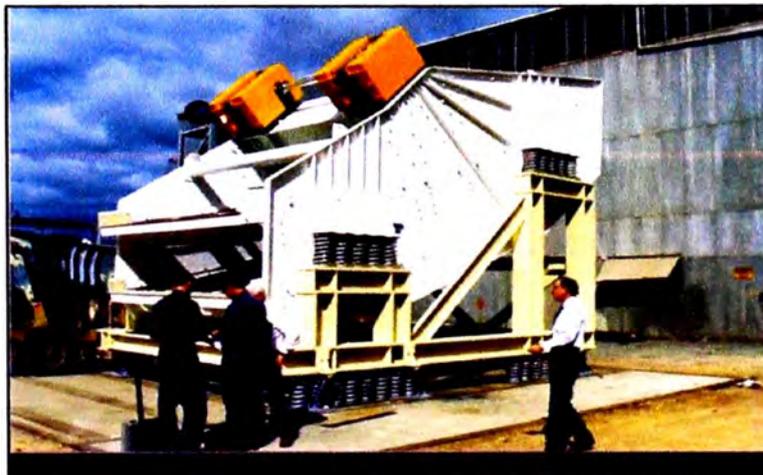
La Zaranda tipo "banana" tiene una superficie de zarandeo con una inclinación no uniforme, que varía en la longitud de la zaranda, asemejándose a la geometría de una banana lo cual asociado al movimiento lineal proporciona una clasificación más eficiente con una mayor capacidad de alimentación otorgándole ventajas sobre las convencionales. Mayor detalle se tocará en el punto 2.1.3.

Figura 2.11. Zaranda Vibratoria Inclínada, cortesía Ludowici MPE.

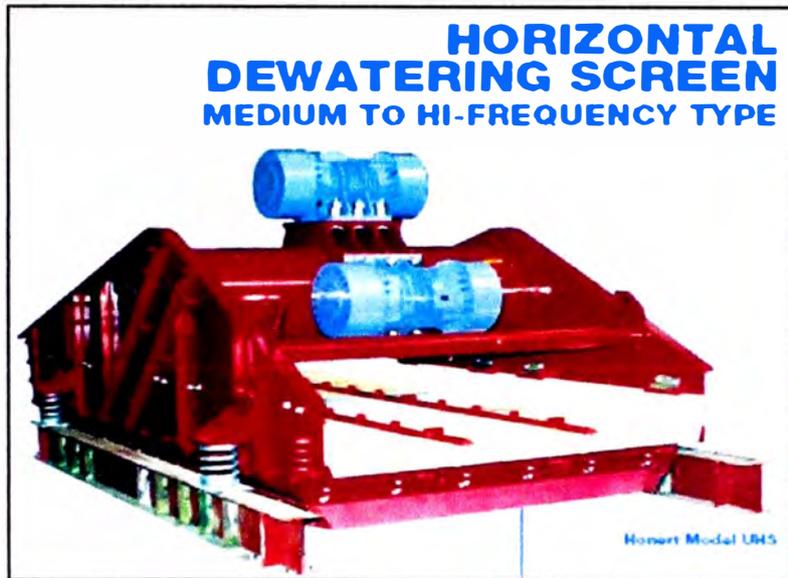
Su aplicación es para recuperar agua en procesos de espesamiento de relaves.

Figura 2.12. Zaranda Vibratoria Desaguadora, cortesía Ludowici MPE.

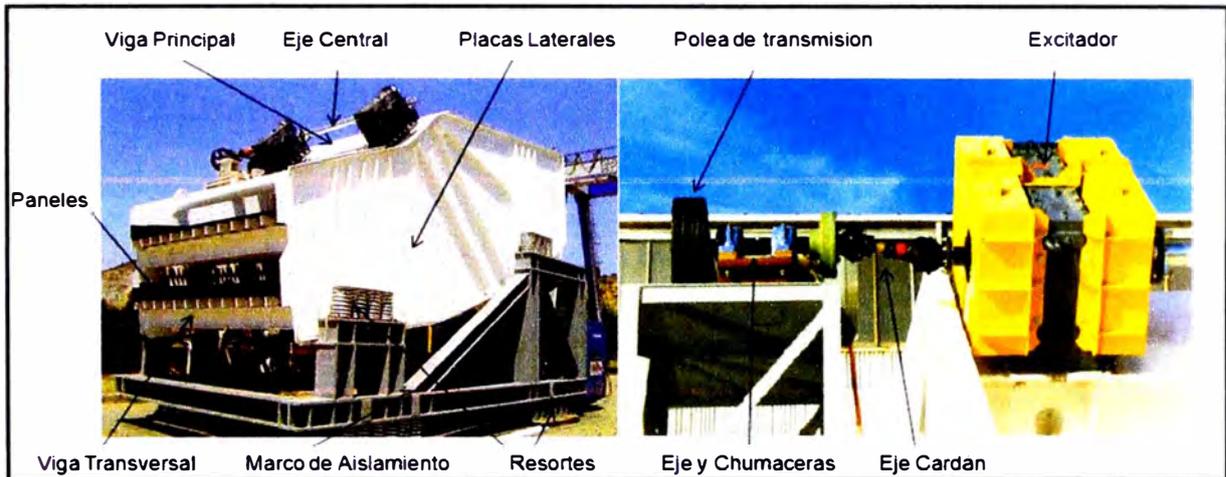
Las figura 2.13 y 2.14 muestran algunos componentes principales de esta zaranda Hornert, sistema estructural y de transmisión.

Figura 2.13. Zaranda Vibratoria Hornert, cortesía Ludowici MPE.

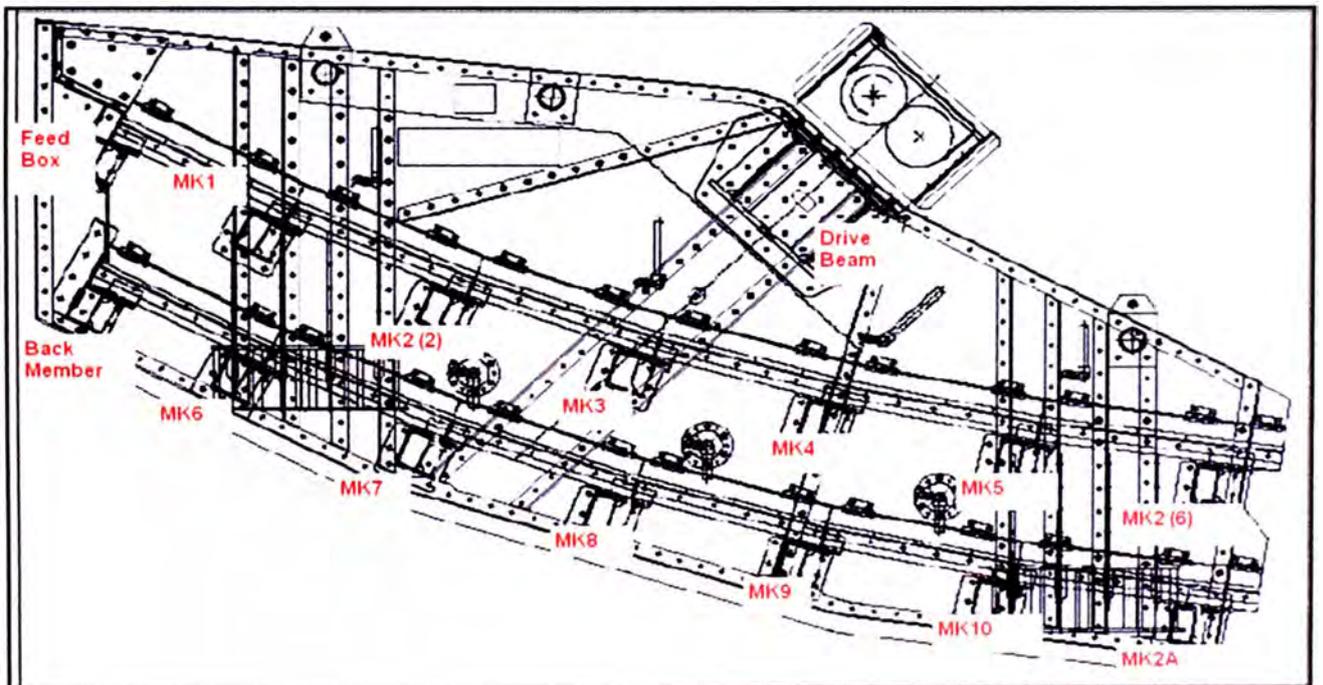
Figura 2.14. Zaranda Vibratoria Hornert, esquema estructural.

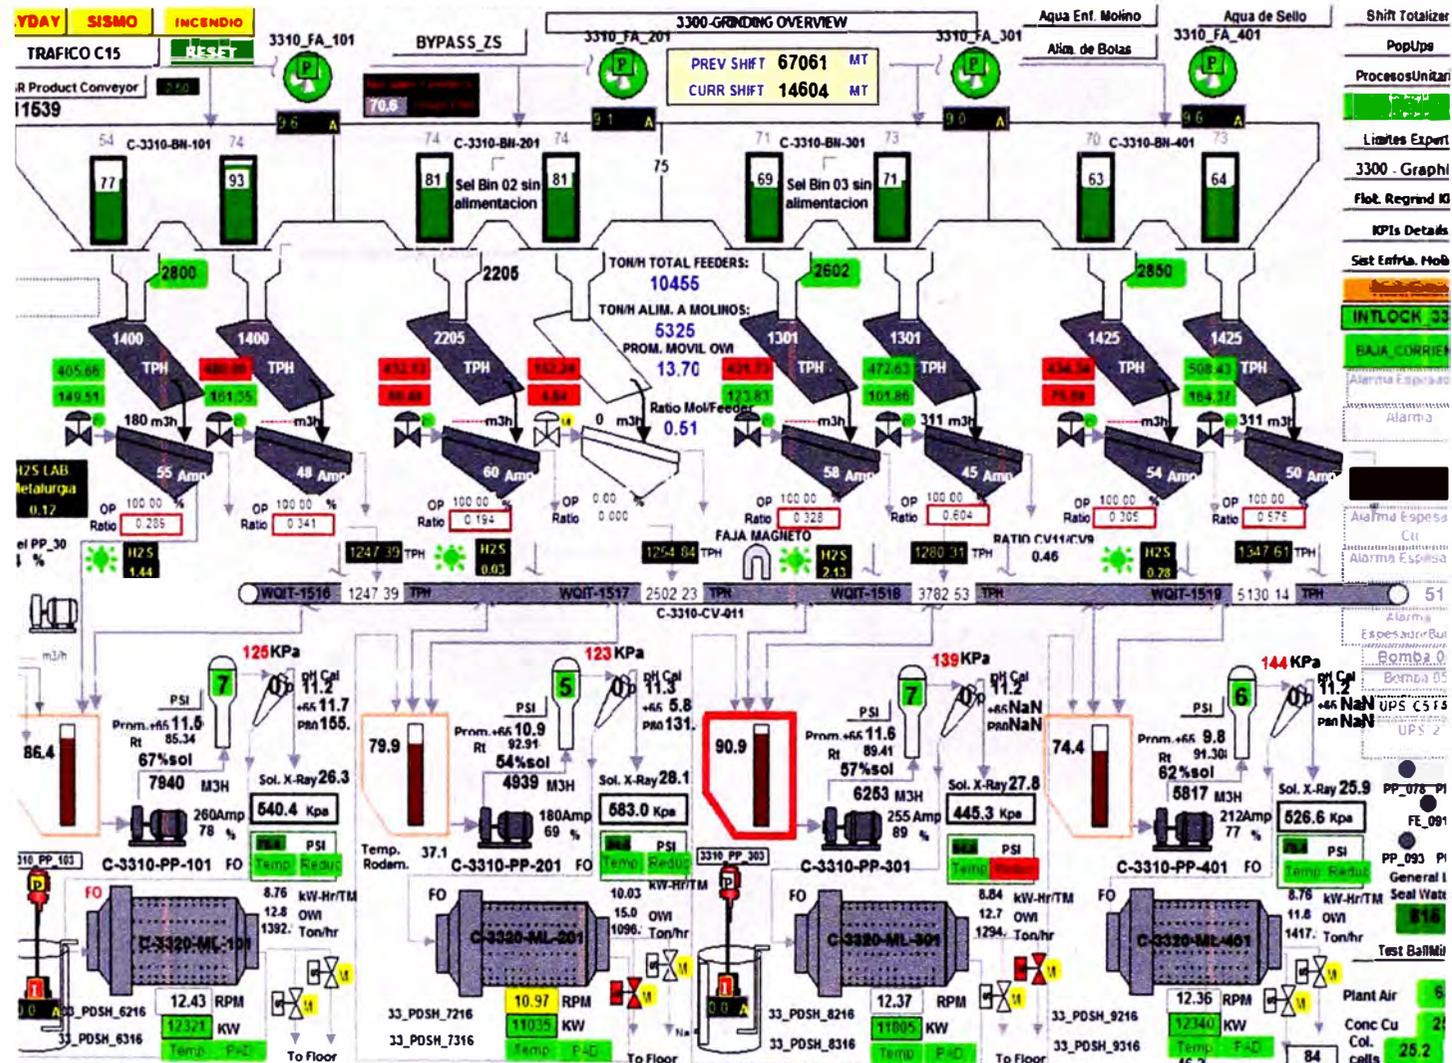
Las figuras N.º 2.15 y 2.16 muestran el diagrama de flujo de la molienda primaria y el circuito de chancado terciario.

Figura 2.15. Flujo de Proceso Molienda Primaria, software control proceso. Cortesía SMCV.

La zaranda Hornert se ubica al final del proceso de chancado terciario y alimentación a la molienda primaria, estas zarandas son alimentadas mediante fajas transportadoras, la función de la zaranda es clasificar el mineral permitiendo una adecuada alimentación de finos a la molienda primaria y haciendo retornar los gruesos al proceso de chancado terciario mediante una faja transportadora.

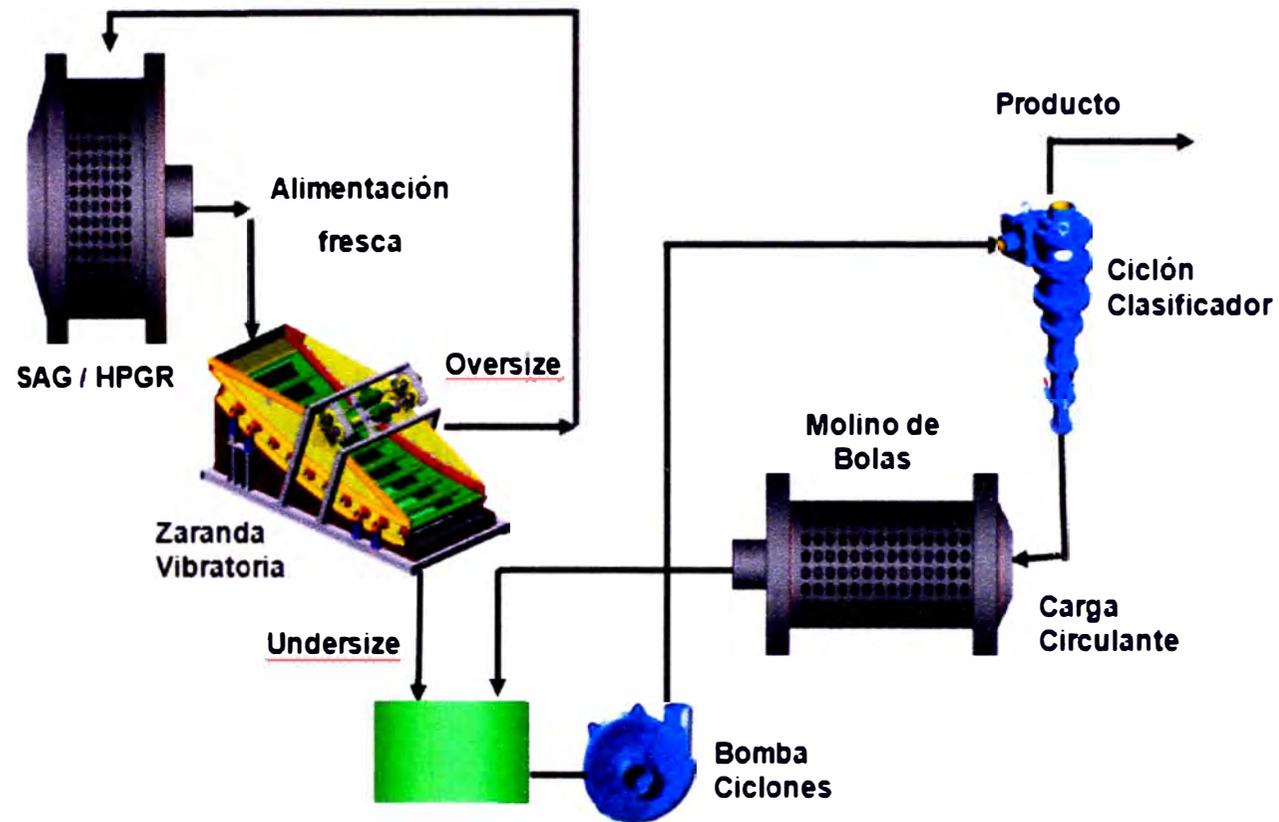
Figura 2.16. Flujo de proceso de chancado terciario y molienda primaria.

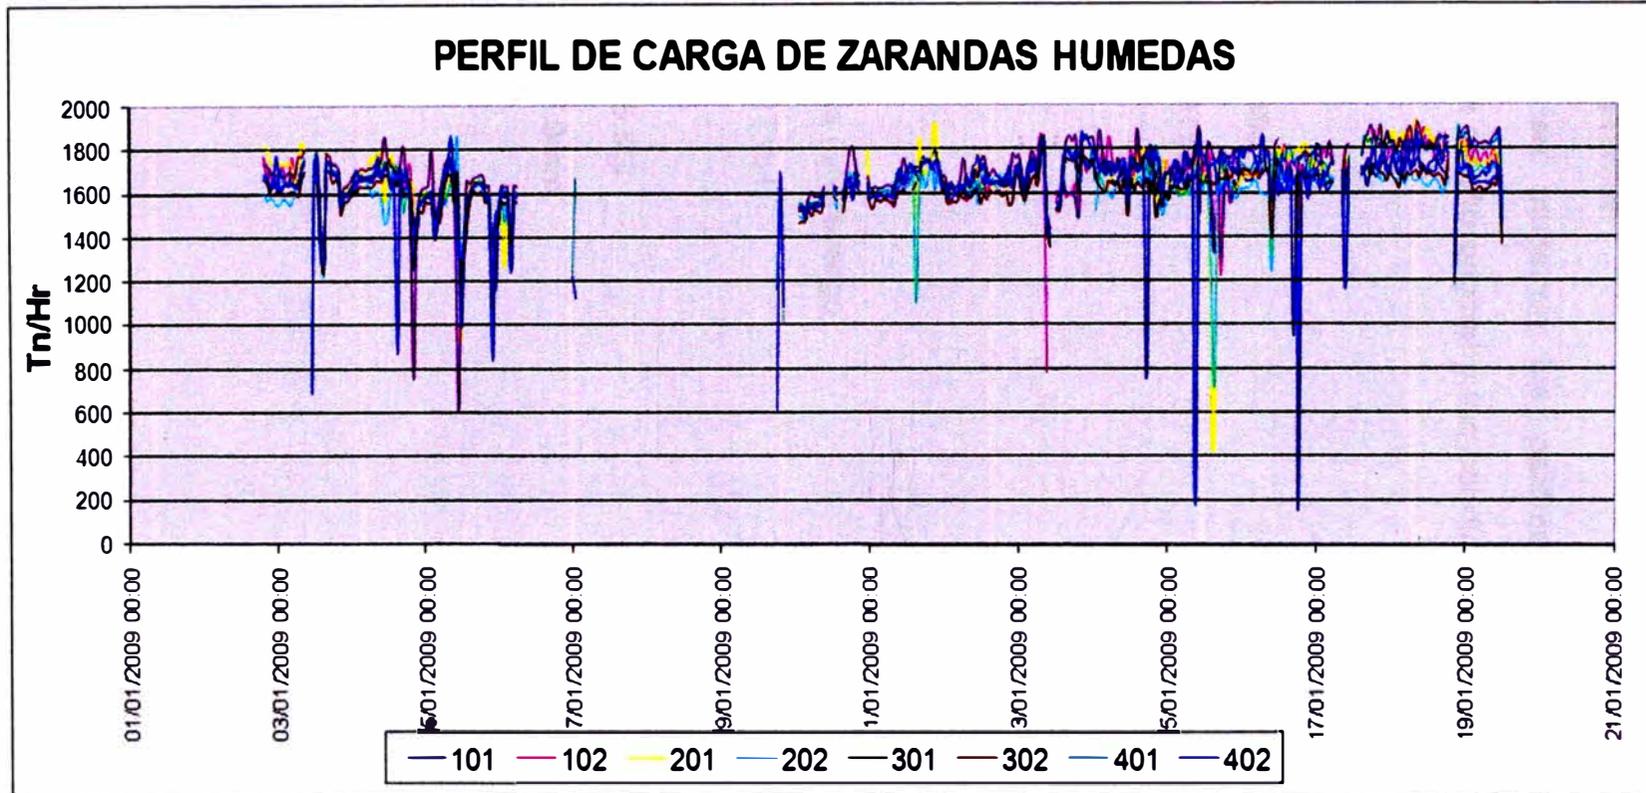
Tabla N.º 3.1, Perfil de carga de las zarandas húmedas.

Las zarandas húmedas presentan una sobrecarga operativa muy por encima del diseño, producto de esta condición los equipos presentan múltiples fallas estructurales, en la Tabla N.º 3.1 se muestra el perfil de carga de estos equipos.

ZARANDAS HUMEDAS								
	101	102	201	202	301	302	401	402	
MAX (Tn/Hr)	1824.43	1894.16	1930.50	1861.94	1921.03	1853.49	1899.78	1881.20	1883.32
PROMEDIO (Tn/Hr)	1640.08	1662.47	1669.64	1605.67	1709.97	1615.70	1664.35	1645.07	1651.62
Capacidad de diseño (Tn/Hr)	1150	1150	1150	1150	1150	1150	1150	1150	1150
Sobrecarga (%)	43%	45%	45%	40%	49%	40%	45%	43%	44%

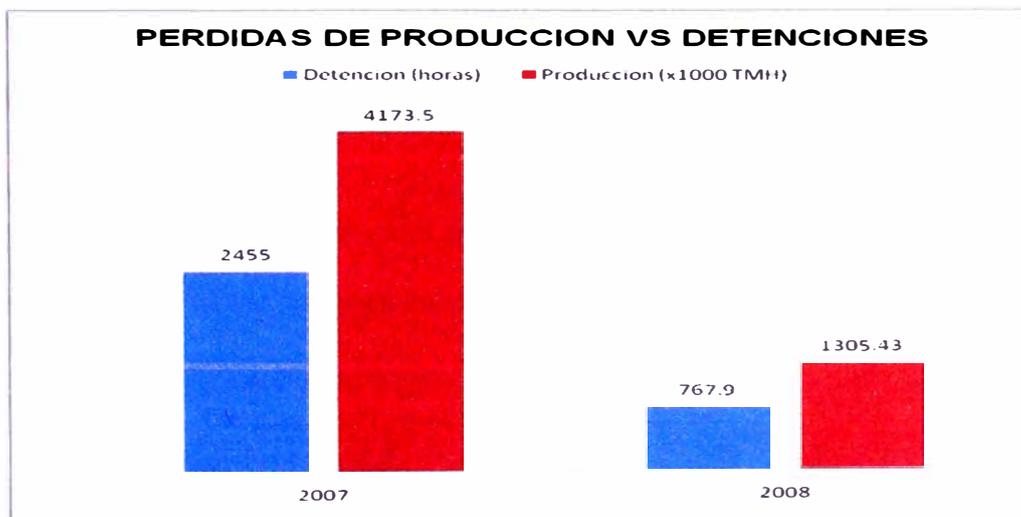
En el cuadro siguiente se muestra el efecto en pérdidas de producción por efecto de las detenciones en la línea de zarandeo terciario que se muestra en la figura 3.1.

Figura N.º 3.1. Pérdidas de producción y detenciones.

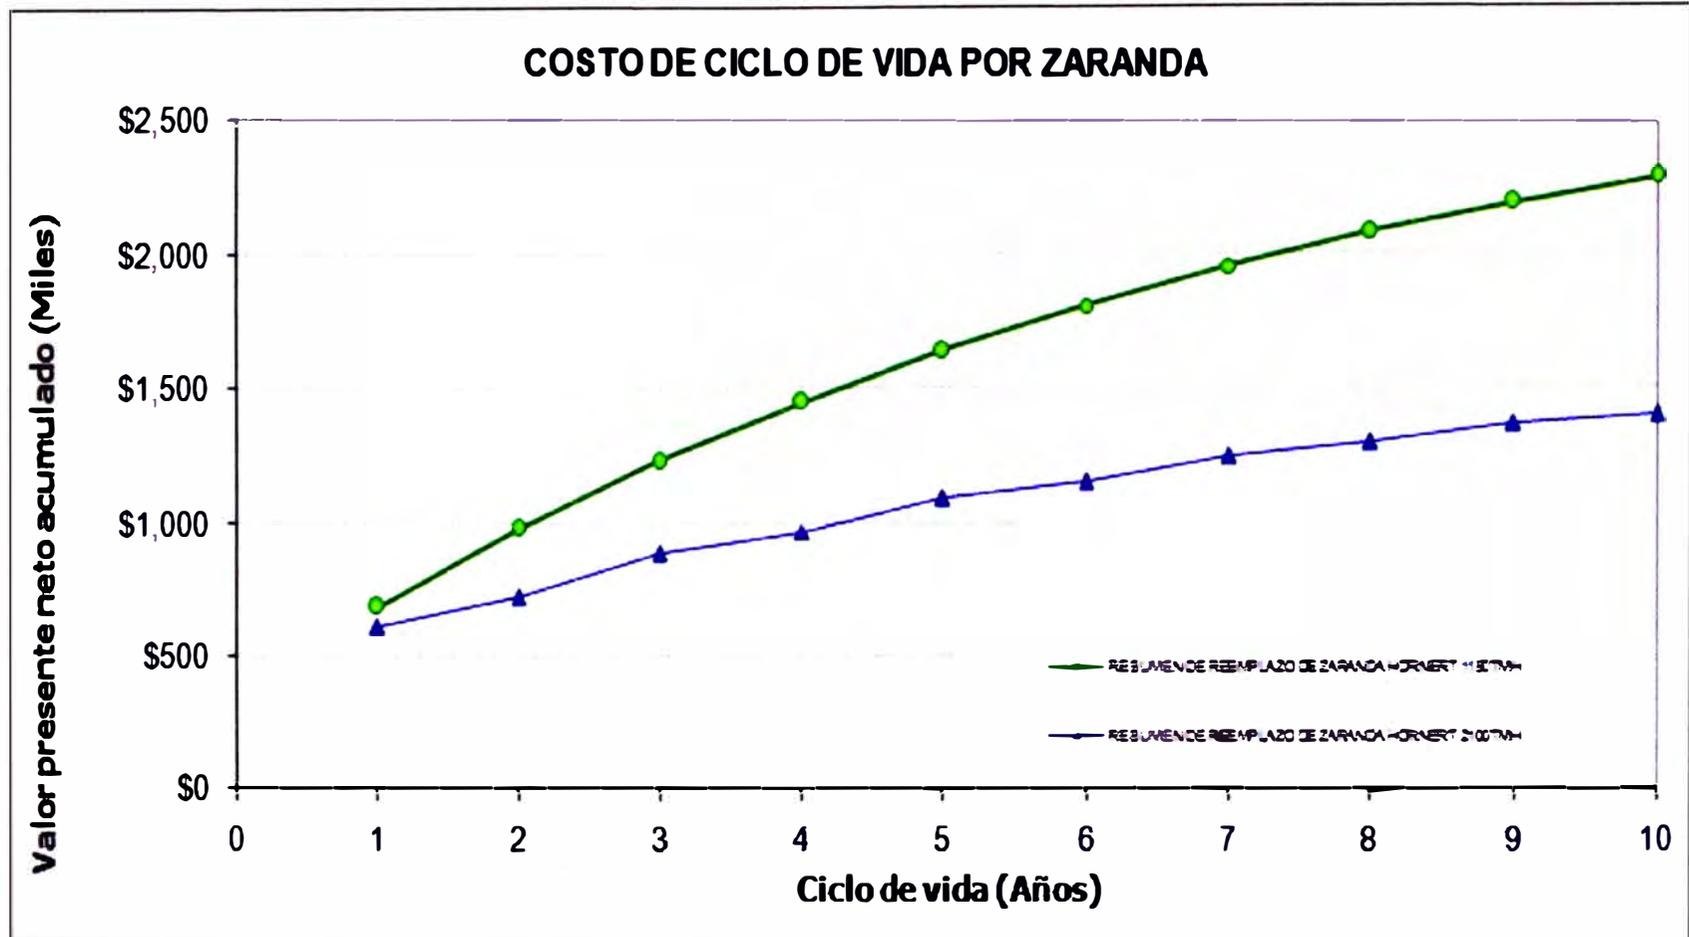
Tasa de descuento: 15%.

Figura N.º 4.1 Comportamiento del VPN acumulado de las zarandas Hornert de 1150 y 2100 TMH.
