**UNIVERSIDAD NACIONAL DE INGENIERIA
FACULTAD DE INGENIERIA CIVIL**

**COMPENDIO DE NO CONFORMIDADES COMUNES EN
EDIFICACION**

INFORME DE SUFICIENCIA

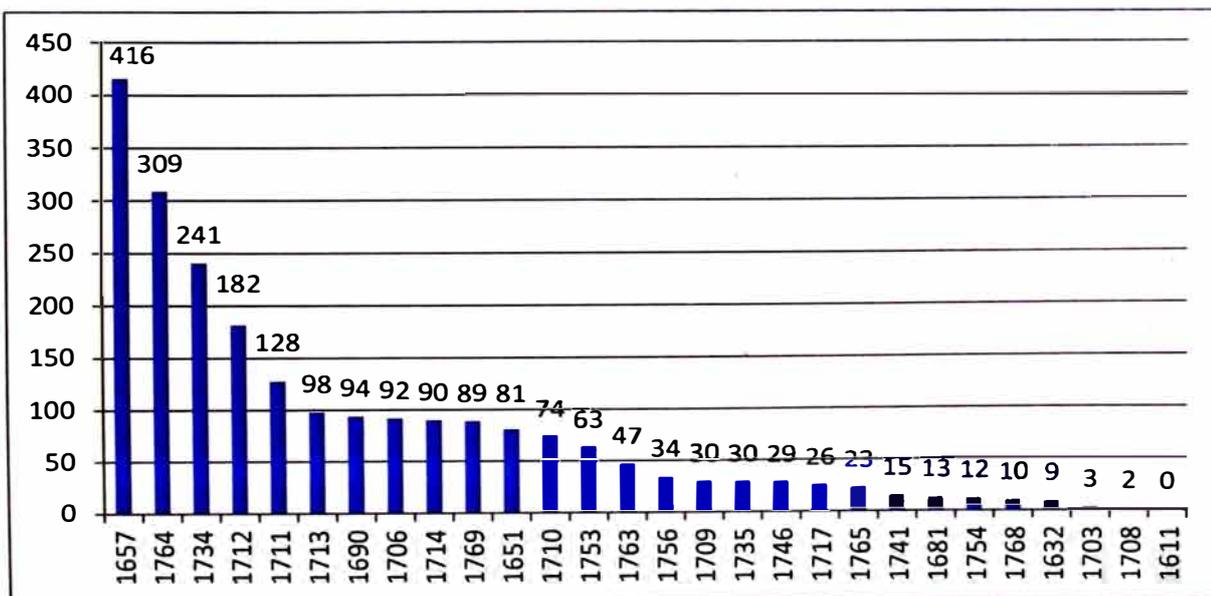
Gráfico N° 5.- No conformidades por proyectos

Las no conformidades por cada proyecto identificado tienen una distribución como se aprecia en el Gráfico N° 5 siguiente:

Se puede apreciar que el proyecto con mayor número de no conformidades es el del código 1657 Centro de Computo BCP. También se puede observar que el proyecto 1611 Hotel Libertador, cuenta con 0 no conformidades

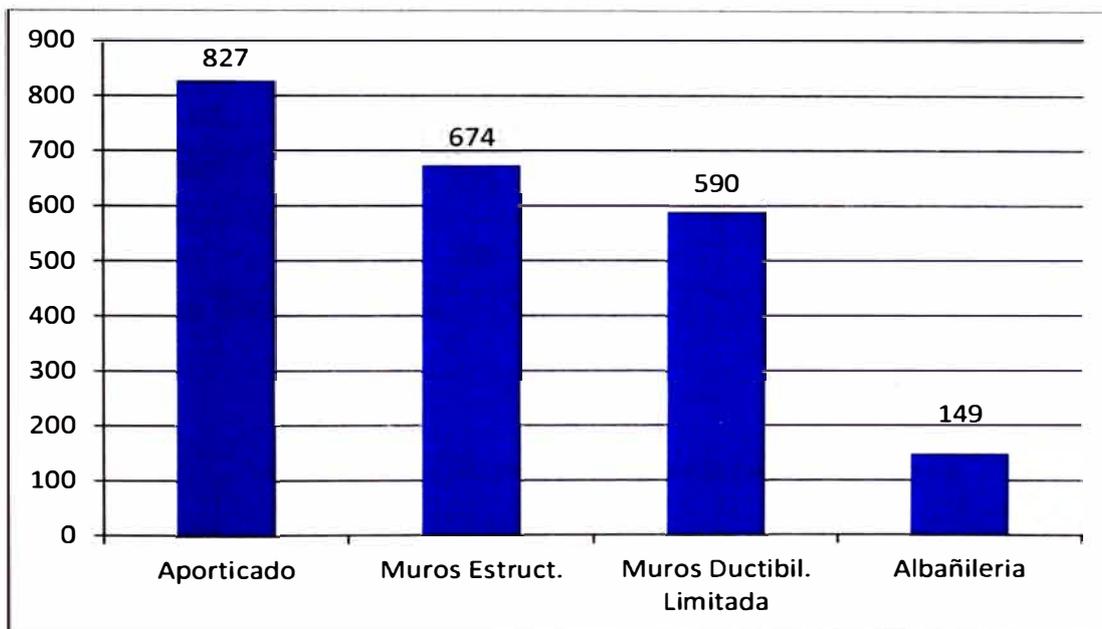
Gráfico N° 6.- No conformidades por sistema constructivo

Por lo tanto, como se conoce la cantidad de no conformidades por cada proyecto, y anteriormente se ha identificado a cada proyecto según el tipo de sistema constructivo utilizado, se cruza ambos análisis para poder obtener la cantidad de no conformidades por sistema constructivo, tal como se muestra en el siguiente Gráfico N° 6 y que da 827 NC en el sistema Aporticado, 674 NC para el sistema Muros Estructurales, 590 NC para el sistema de Muros de Ductilidad Limitada y 149 NC para el sistema Albañilería.

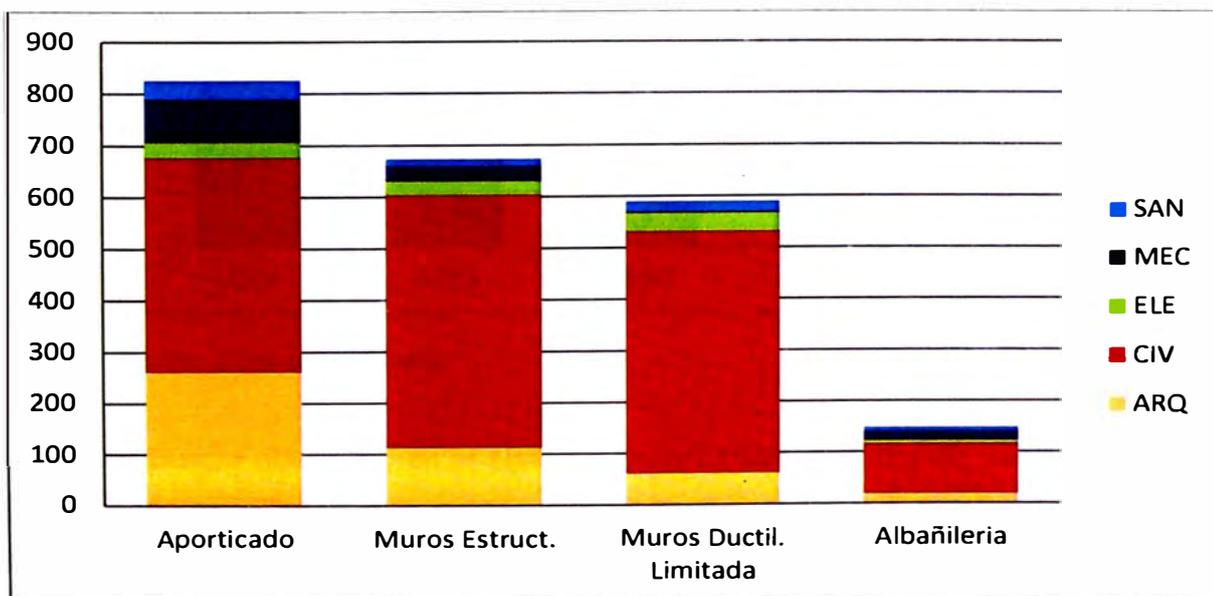
Gráfico N° 7.- NC por sistema constructivo por disciplina

El ultimo nivel de clasificación se realizará por disciplinas, para lo cual se ha cuantificado dentro de cada grupo de sistemas constructivos, cuantas NC pertenecen a las diferentes disciplinas; obteniéndose la mayor cantidad de NC en la disciplina civil (CIV) con 417 NC para el sistema aporticado, 492 NC para el sistema de muros estructurales, 472 para el sistema de muros de ductilidad limitada y 98 NC para sistemas de albañilería. Seguido por la disciplina arquitectura (ARQ) con 261 NC para el sistema aporticado, 113 NC para el sistema de muros estructurales, 61 para el sistema de muros de ductilidad

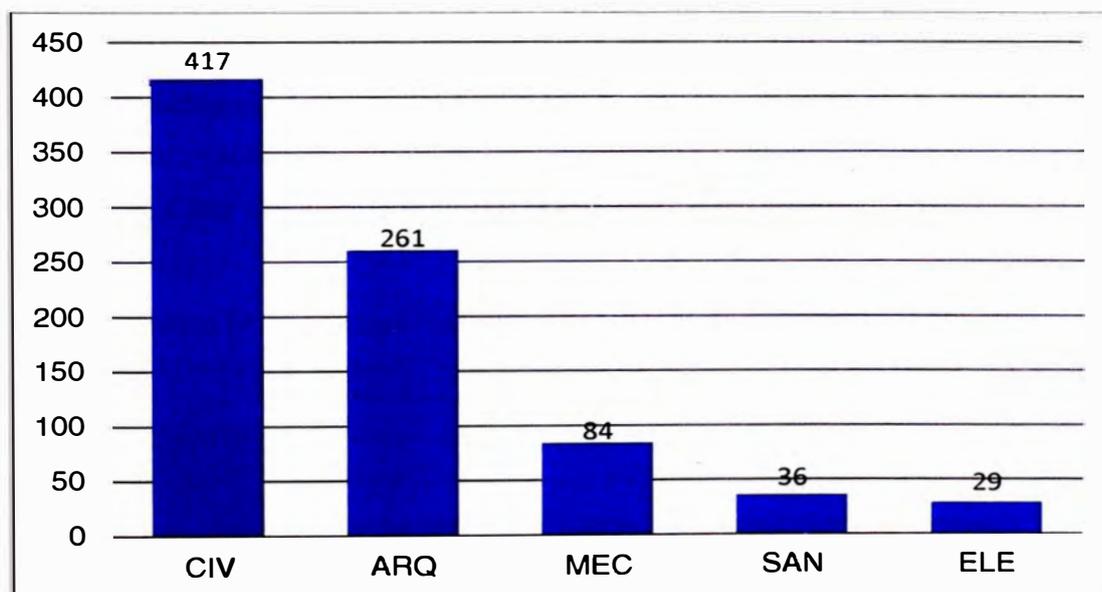
Gráfico N° 8.- NC por disciplina en el sistema aporticado

Como se puede observar, en el sistema constructivo Aporticado, se cuentan con 417 no conformidades que pertenecen a la disciplina civil (CIV), siendo estas aproximadamente el 50% del total de NC dentro del sistema constructivo. De igual manera, vemos una cantidad considerable de no conformidades dentro de

la disciplina arquitectura (ARQ), llegando a tener 261 NC. De manera contraria, las disciplinas restantes mecánica (MEC), sanitaria (SAN) y eléctrica (ELE), representan el 18% del total.

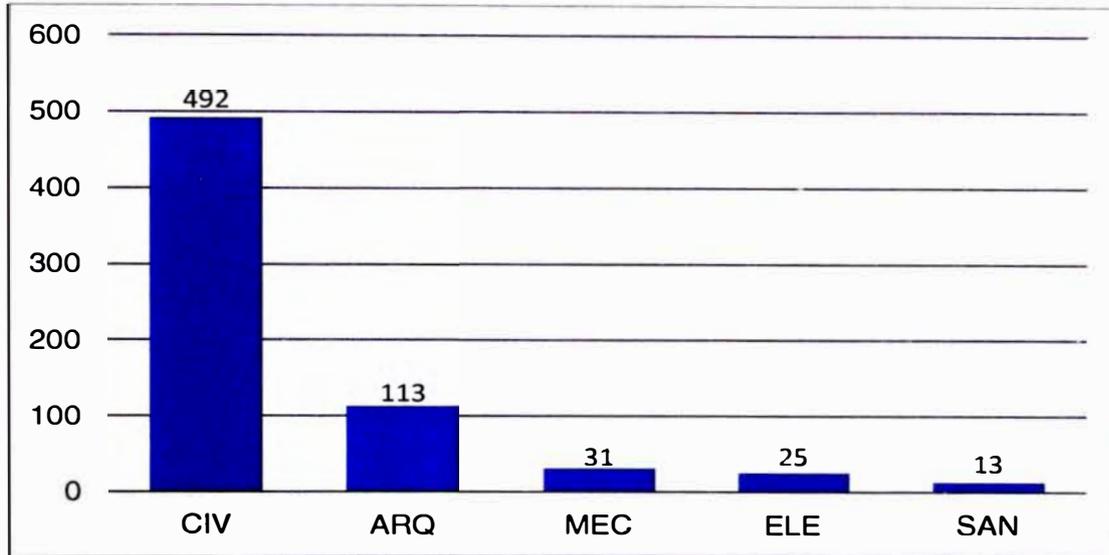
Gráfico N° 9.- NC por disciplina en el sistema muros estructurales

En el sistema constructivo mediante Muros Estructurales, se puede apreciar 492 no conformidades en la disciplina civil (CIV), representando aproximadamente el 73% del total. Dejando, de manera contraria, aproximadamente el 27% de participación a las demás disciplinas como son arquitectura, mecánica, eléctrica y sanitaria.

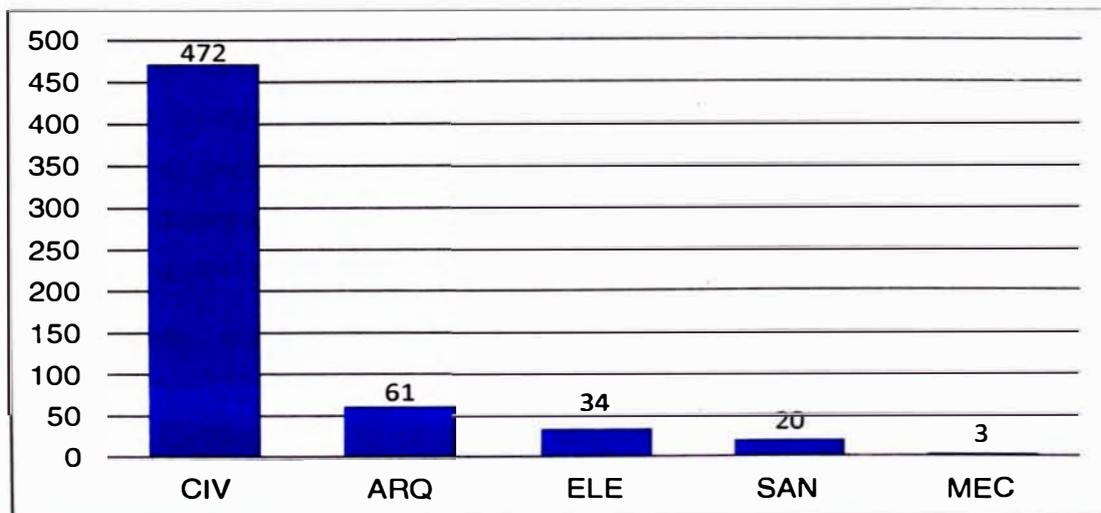
Gráfico N° 10.- NC por disciplina en el sistema muro ductilidad limitada

De manera similar a los dos sistemas constructivos anteriores, se observa que en el sistema constructivo mediante Muros de Ductilidad Limitada, el 80% de las no conformidades detectadas, pertenecen a la disciplina civil (CIV), con una cantidad de 472 NC.

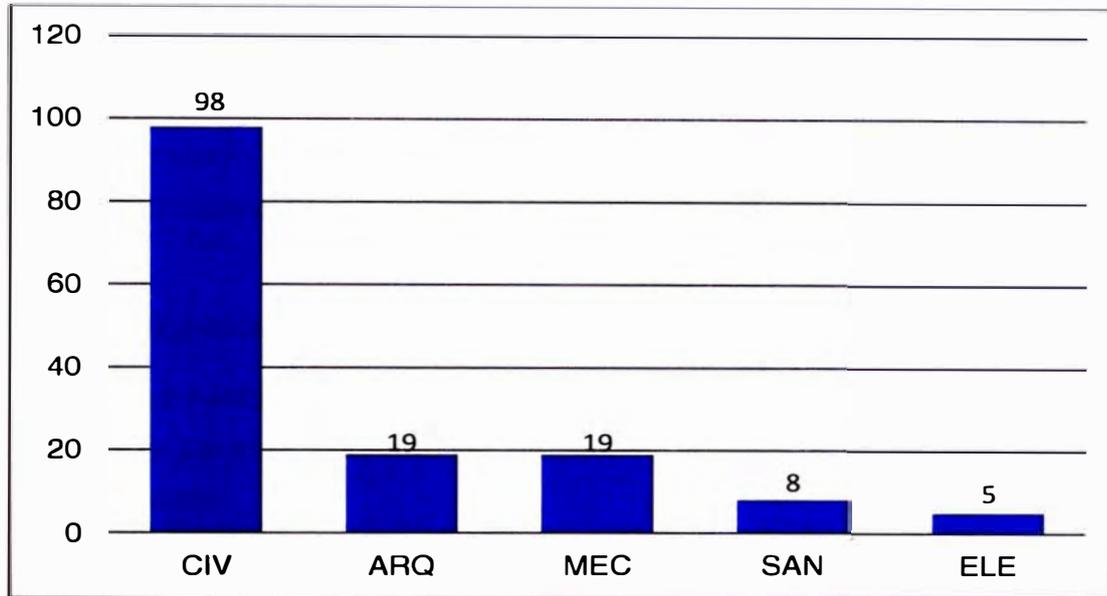
Gráfico N° 11.- NC por disciplina en el sistema albañilería

Por último, el sistema constructivo mediante Albañilería, se puede observar que 98 no conformidades de 149 en total, pertenecen únicamente a la disciplina civil.
