**UNIVERSIDAD NACIONAL DE INGENIERIA  
FACULTAD DE INGENIERIA CIVIL**

**INVENTARIO VIAL GEOREFERENCIADO,  
CONSIDERANDO PAVIMENTOS, GEOLOGIA Y  
GEOTECNICA EN LA CARRETERA CAÑETE-LUNAHUANA**

**INFORME DE SUFICIENCIA**

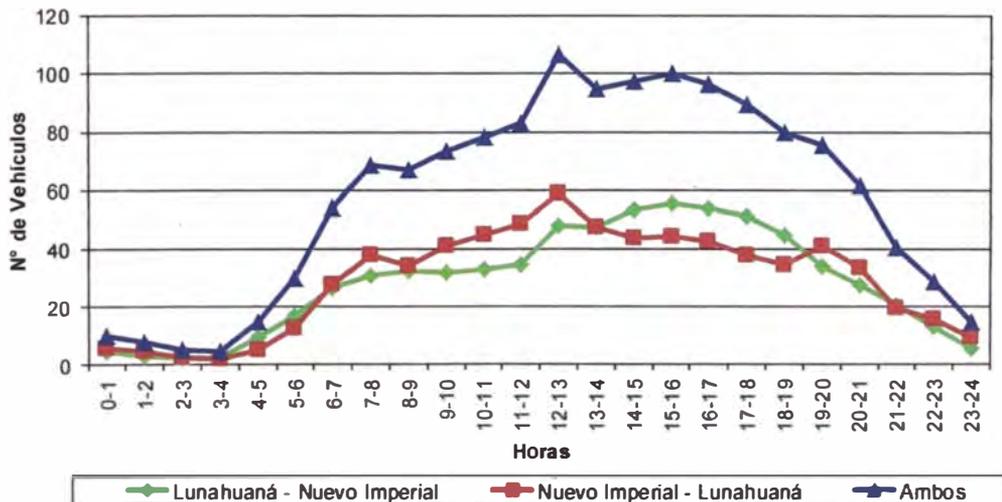
**Figura 1.3.- Variación horaria del IMDa, Nuevo Imperial – Lunahuaná.**

El volumen horario se incrementa desde las 5.00 horas y disminuye desde las 17.00, la hora punta se presenta entre las 12:00 a 13:00 con el 7.73 % del IMDa.

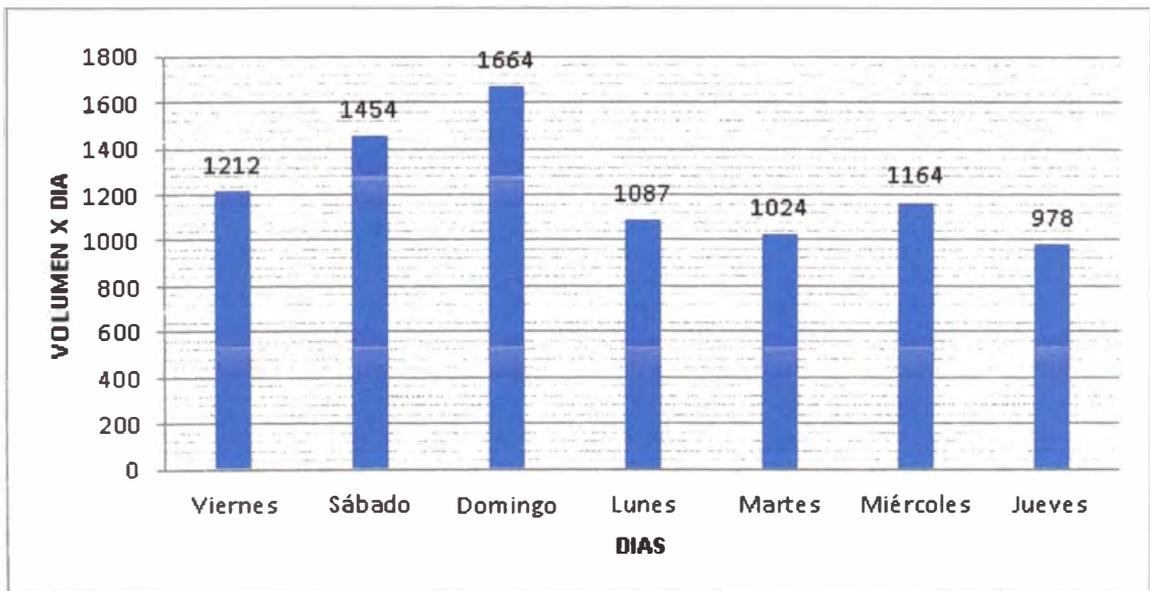
**Figura 14.-** Variación horaria del IMDa, Nuevo Imperial – Lunahuaná.

El mayor volumen de tráfico se presenta el día domingo con 1664 vehículos y el menor el día jueves con 978 vehículos.

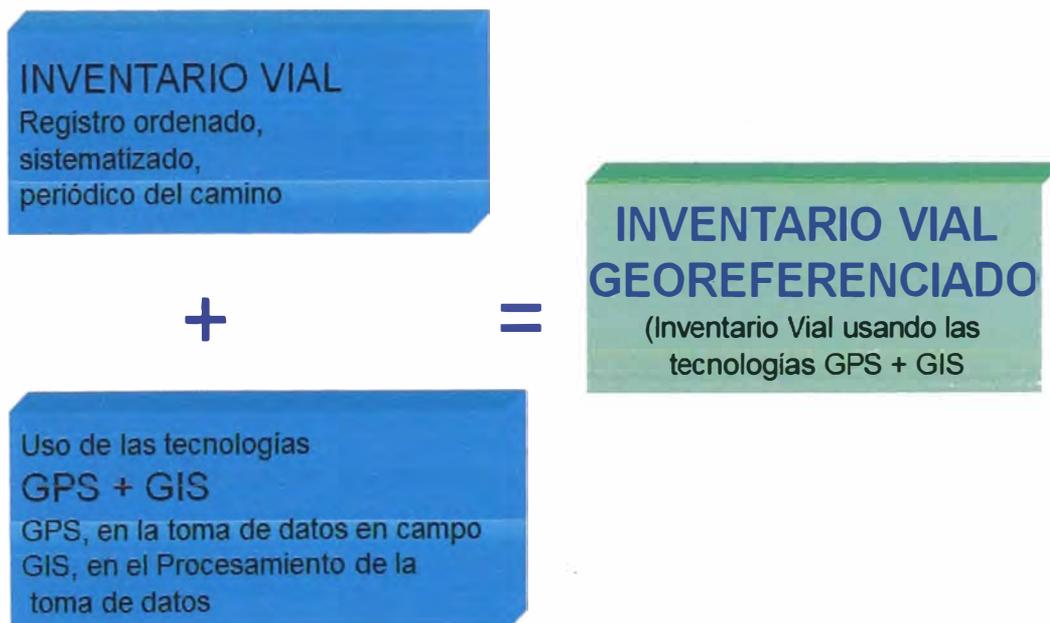
Figura 3.1.- Esquema del Inventario Vial Georeferenciado.

La Georeferenciación consiste en utilizar las tecnologías del sistema de Geoposicionamiento Global-GPS, y Sistema de Información Geográfica-GIS; con la finalidad de generar un banco de datos geográficos y cartográficos que permita la elaboración de mapas temáticos sobre la red vial (inventario y características) y diseñar a partir de éste, un GIS especializado para la gestión y planificación vial.

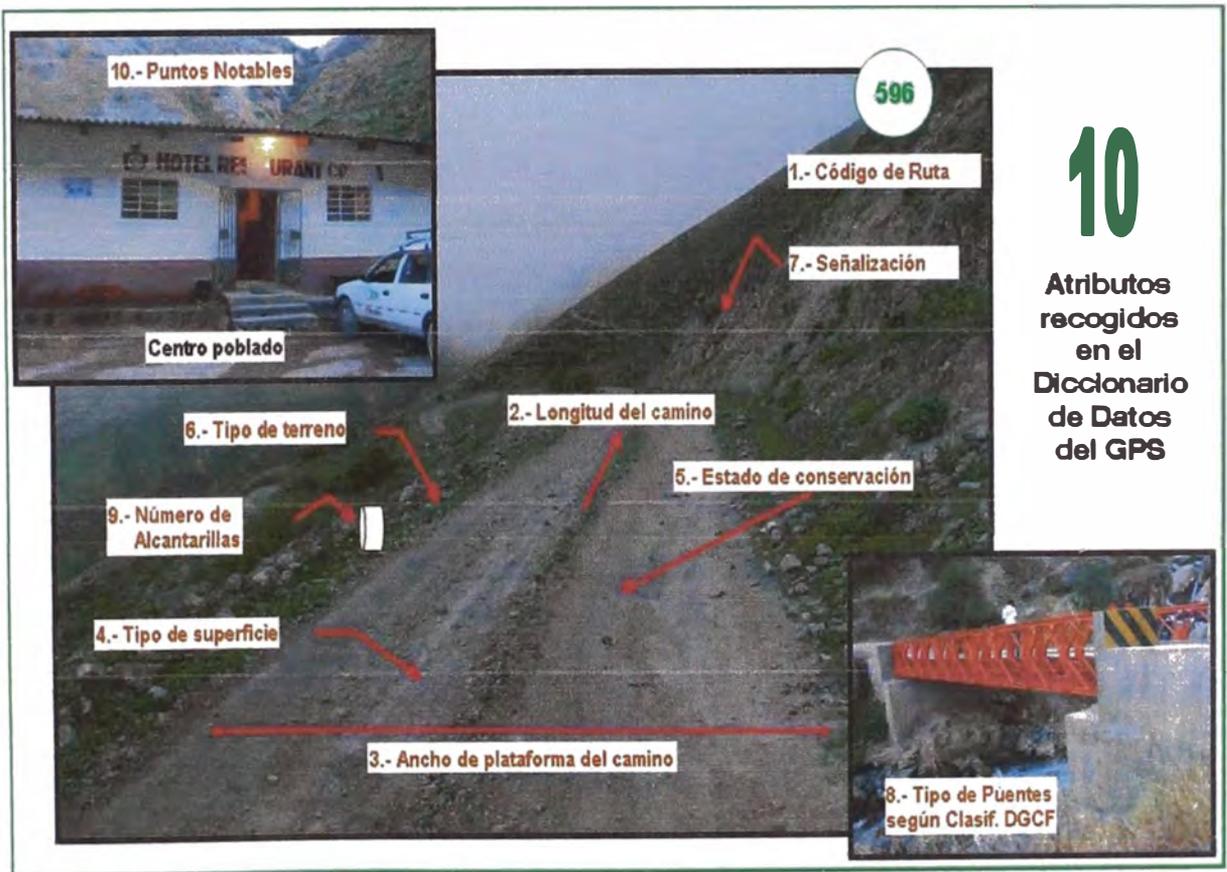
**Figura 3.2.-** Etapas del trabajo para el levantamiento de información.

Para el levantamiento de datos la metodología utilizada fue a través de la herramienta GPS, el cual registra el posicionamiento capturando las coordenadas de la vía así como los atributos de la misma. Este procedimiento es rápido, versátil y técnico, con el cual se puede realizar una actualización del banco de datos de la red vial del Ministerio de Transportes y Comunicaciones.

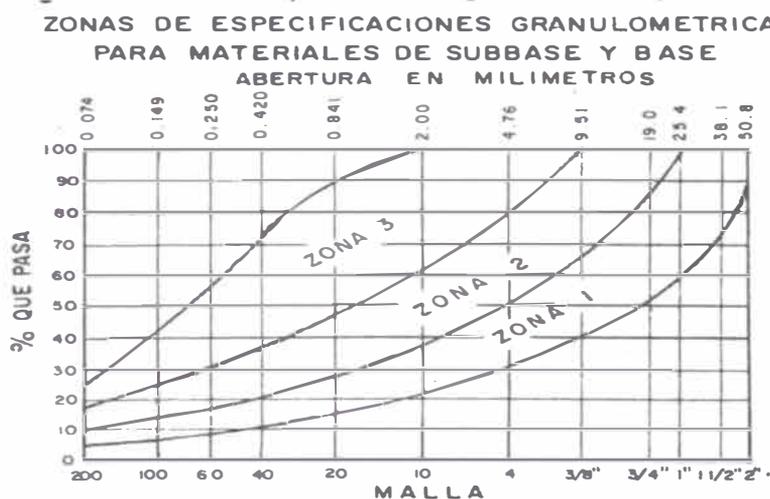
**Figura 4.1:** Zona de especificaciones granulométricas para de sub – base y base.

Las zonas en las cuales puede estar el material de acuerdo a su granulometría tanto para sub – base como para base se muestran en la figura 4.1

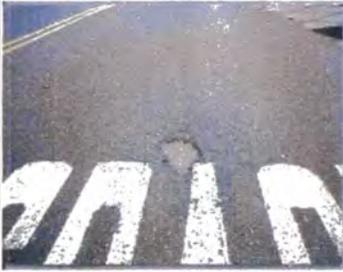
Item	DESCRIPCIÓN	DESCRIPCIÓN	NIVELES DE SEVERIDAD	FOTO DE LA FALLA
1	<b>PELADURA</b>	<p>Desintegración superficial de la carpeta asfáltica debido a:</p> <ul style="list-style-type: none"> <li>Perdida del ligante bituminoso</li> <li>Desprendimiento del agregado</li> </ul> <p>Se aumenta la textura del pavimento y expone a los agregados a la acción del clima y el tránsito.</p> <p>Esta falla indica las siguientes causas probables:</p> <ul style="list-style-type: none"> <li>Asfalto defectuoso o endurecido y perdiendo sus propiedades ligantes</li> <li>Agregados defectuosos (sucios o muy absorbentes)</li> <li>Defectos de construcción</li> <li>Efecto de agentes agresivos (solventes, agua, etc.)</li> </ul>	<p>Baja (B), Moderada (M), Alta (A)</p> <p>(B) Pequeñas peladuras distribuidas aleatoriamente en la superficie del pavimento. El agregado fino y/o el ligante ha empezado a desprenderse en secciones. Cuando hay acción de aceites y solventes, pueden observarse residuos de estos, la superficie se mantiene firme y no puede penetrarse con una moneda.</p> <p>(M) Desprendimientos extensivos de agregados pétreos finos y/o ligante. Superficie abierta y rugosa. Bajo la acción de aceites, la superficie se ablanda y puede ser penetrada por una moneda.</p> <p>(A) Desprendimientos extensivos de agregados pétreos gruesos y finos, textura muy rugosa, cavidades de menos de 15 mm de profundidad. Bajo la acción de aceites, el agregado ha quedado suelto por la pérdida de las propiedades ligantes del asfalto.</p>

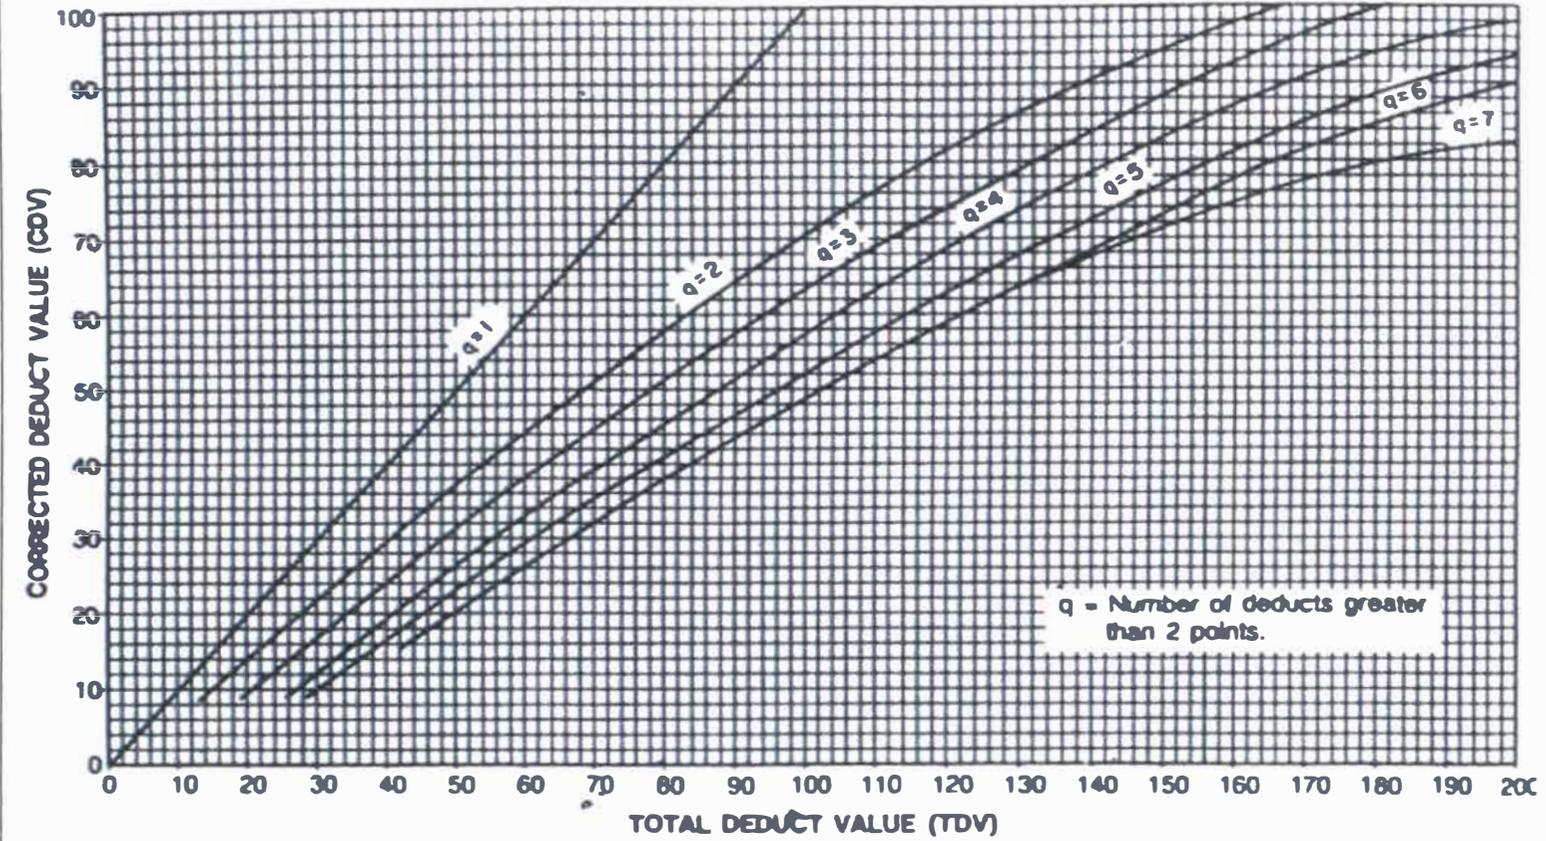
**ROADS AND PARKING LOTS: ASPHALT**

q = Number of deducts greater than 2 points.

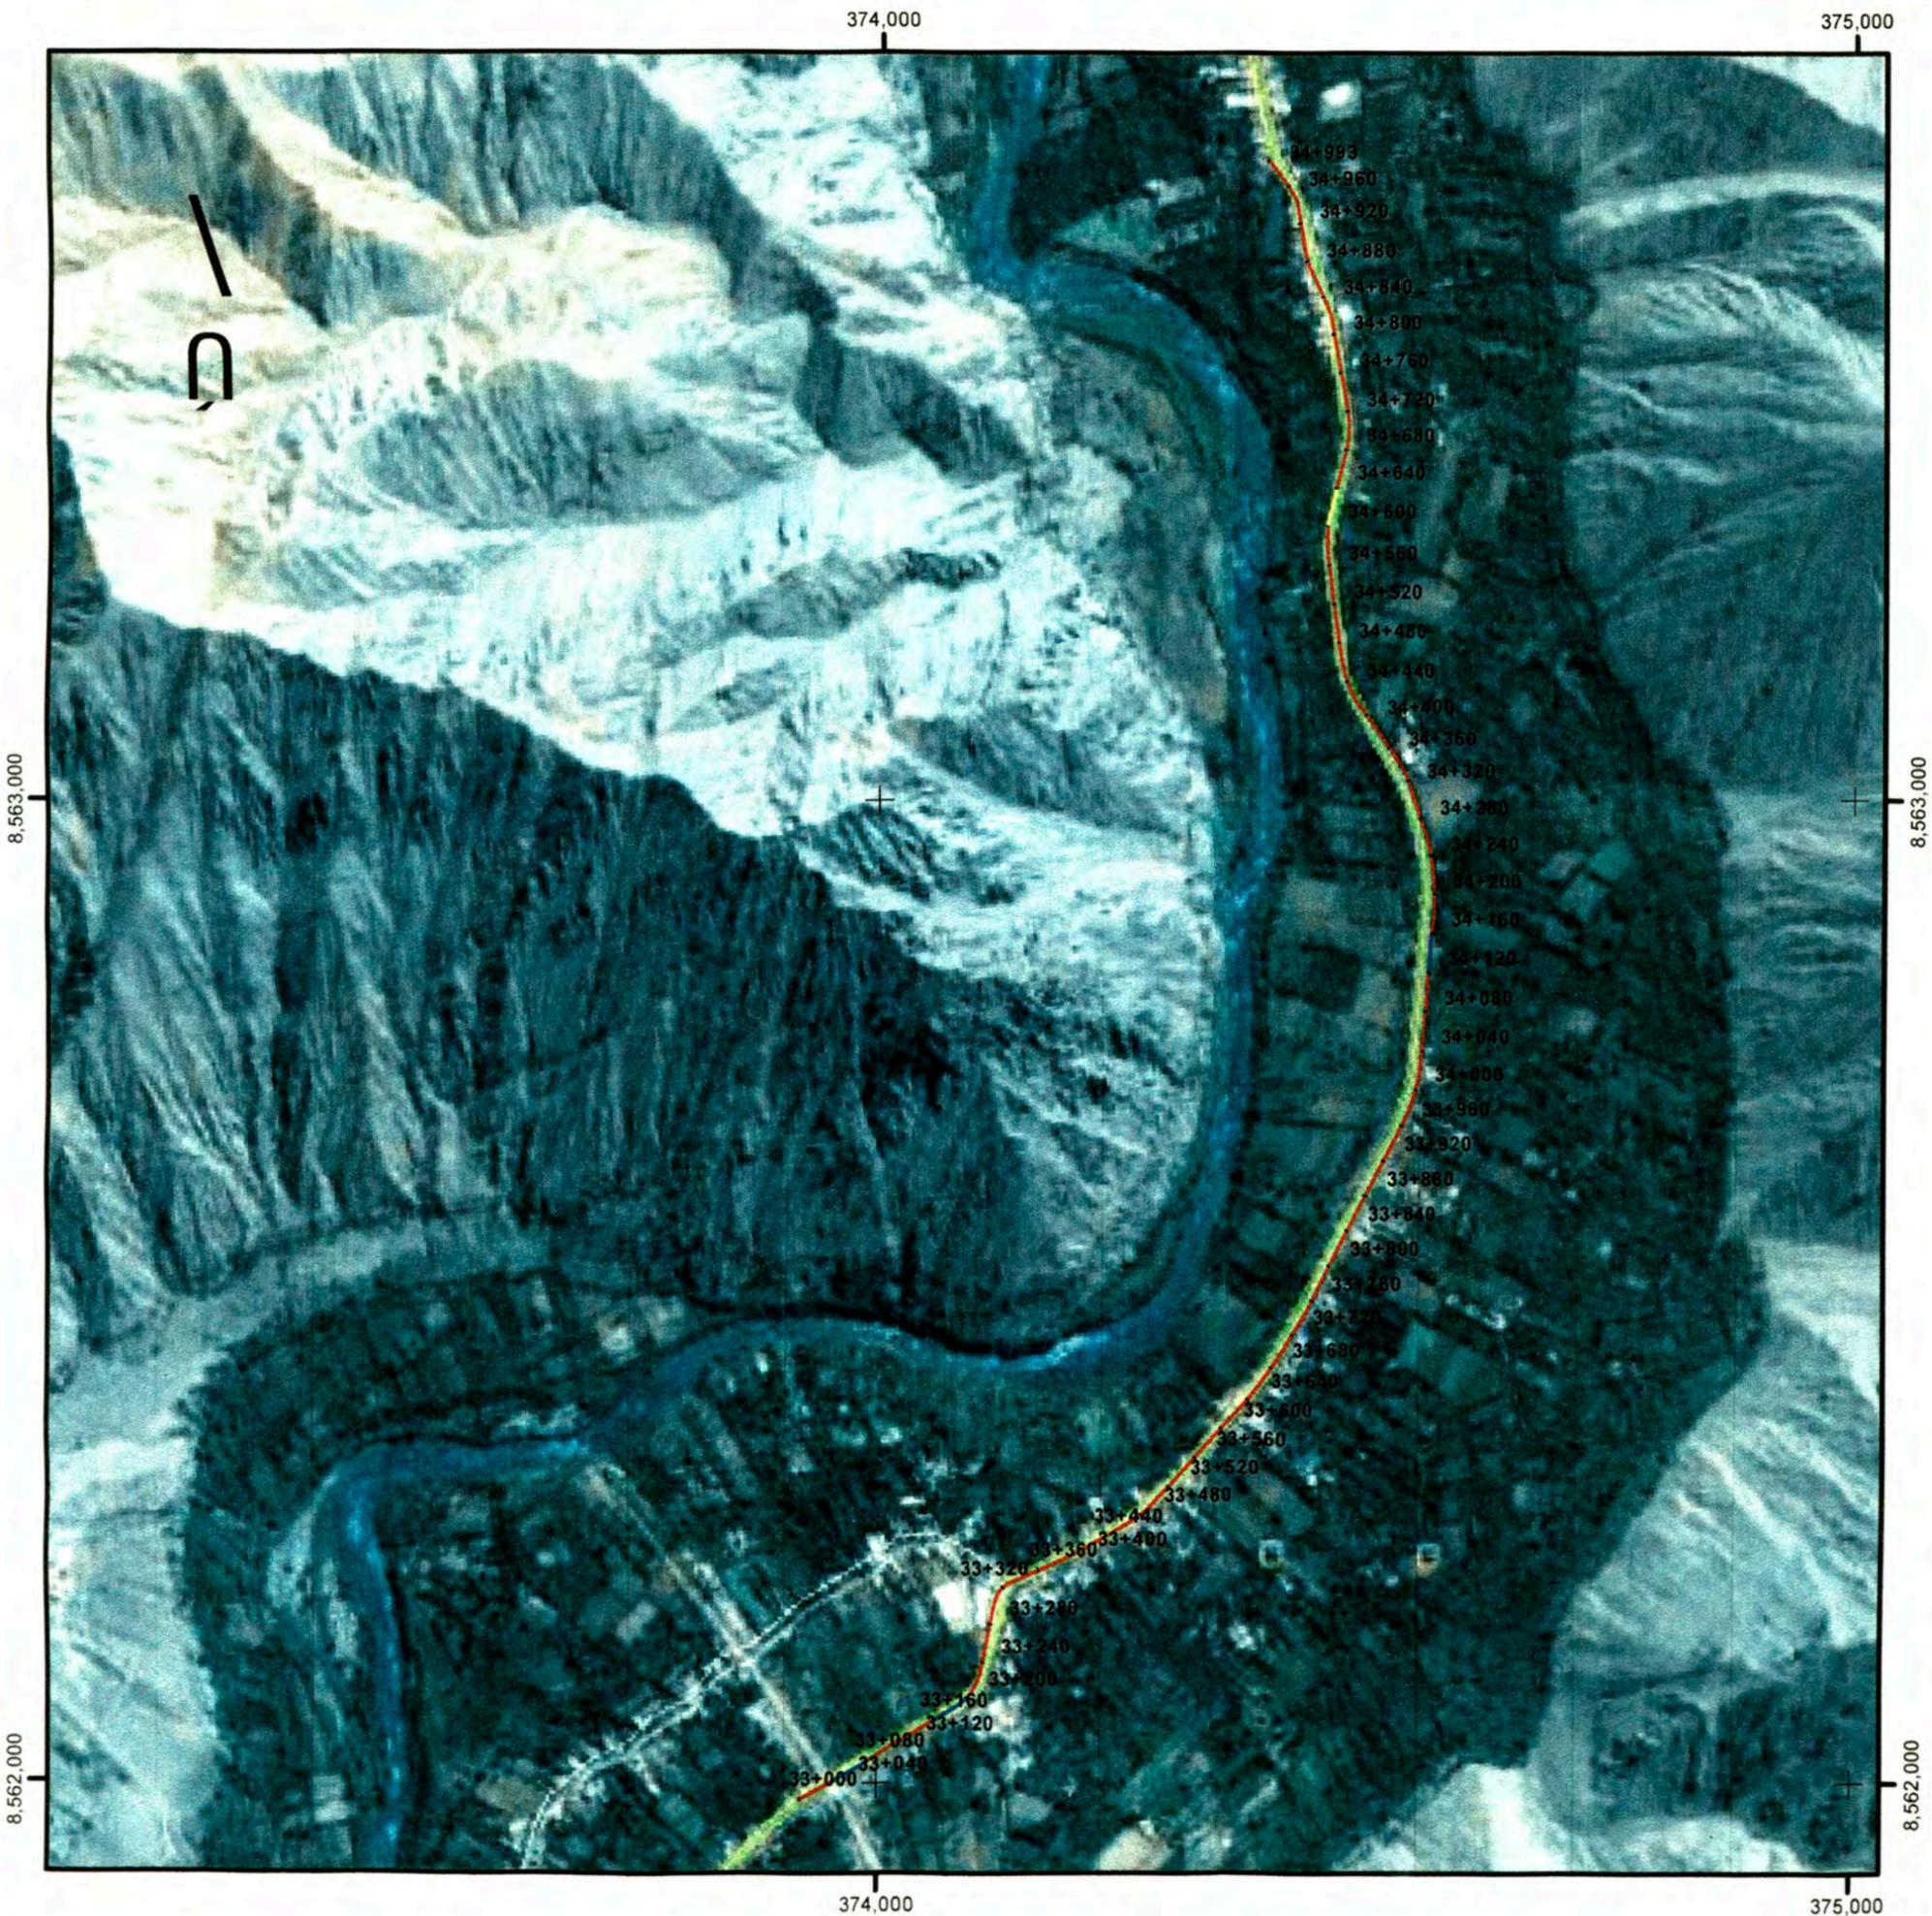
# **APLICACIÓN DEL SIG EN EVALUACIÓN DE PAVIMENTOS (MAPA TEMÁTICO)**

RANGO DEL PCI	COLOR	TIPO DE MANTENIMIENTO
86 - 100	EXCELENTE	Mantenimiento Rutinario y Preventivo (sello de fisuras, parches, lechadas asfálticas)
71 - 85	MUY BUENO	
56 - 70	BUENO	Mantenimiento Correctivo (Recapeado)
41 - 55	REGULAR	
26 - 40	POBRE	Rehabilitación Mayor (Remplazo de carpeta asfáltica)
11 - 25	MUY POBRE	Reconstrucción
0 - 10	FALLADO	(Remplazo de base granular y carpeta asfáltica)
