FACULTAD DE INGENIERÍA CIVIL

APLICACIÓN DE TABLESTACADOS EN EL
PROCESO CONSTRUCTIVO DE LA OBRA
"NUEVO INTERCEPTOR CALLAO Y COLECTOR ANCASH"

INFORME DE INGENIERIA

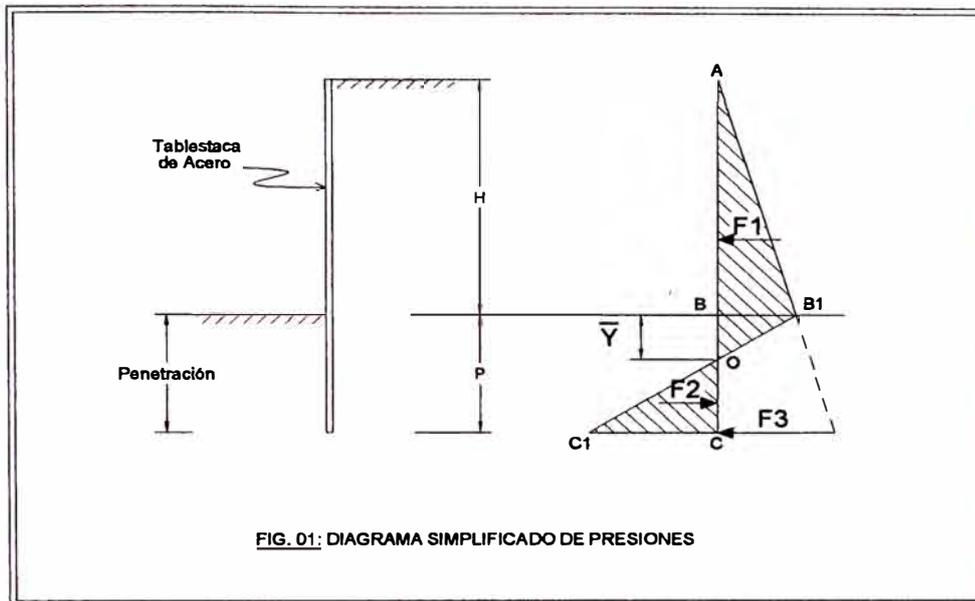
TABLESTACA CANTILEVER

B.B1 Representa la presión activa en B

C.C1 Representa la presión pasiva en C

La FIG. 01 indica las fuerzas actuantes sobre el muro.

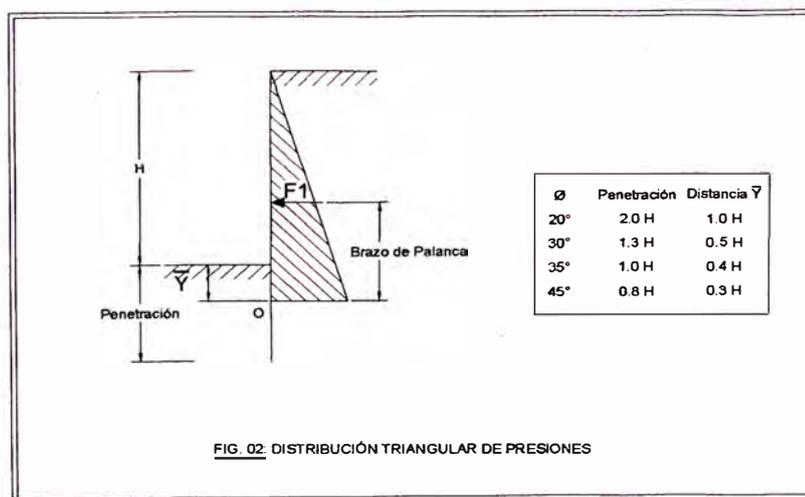
FIG. 02. DISTRIBUCIÓN TRIANGULAR DE PRESIONES

La penetración de una tablestaca en cantilever es regulada por el ángulo de fricción interna Φ . El momento flector en la tablestaca puede ser encontrada tomando el momento de la presión activa del terreno F_1 alrededor del punto O entre B y C. La FIG. 02 y la tabla adjunta muestran este procedimiento simplificado para suelos con comportamiento uniforme.

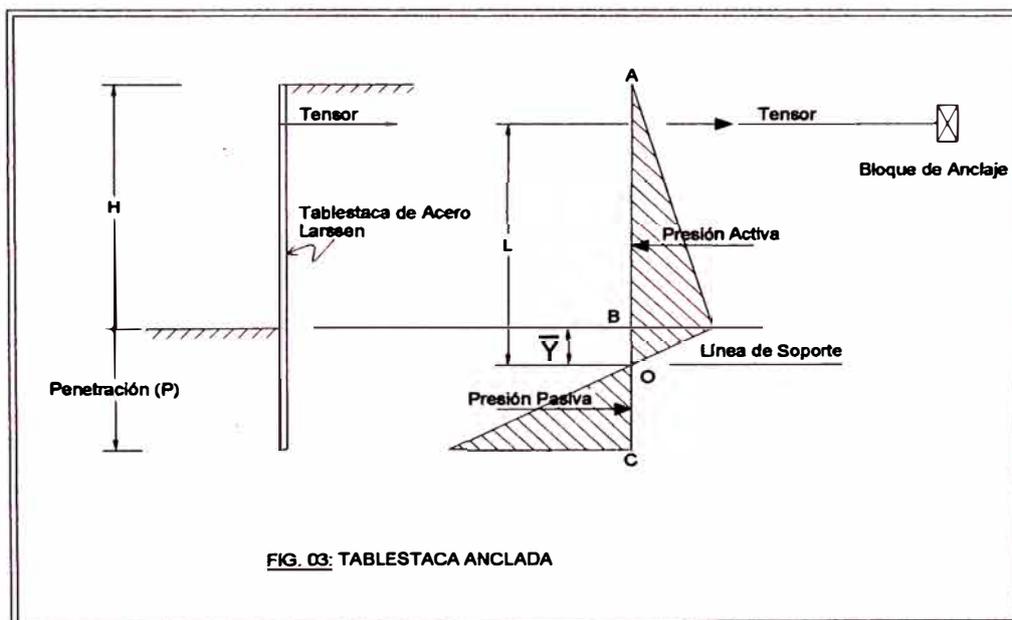
TABLESTACA ANCLADA

La tablestaca anclada no depende completamente del desarrollo de las grandes presiones pasivas para la estabilidad, como es el caso de las tablestacas cantilever. Consecuentemente, es posible alguna reducción en la penetración, o

para una sección dada a la tablestaca, la altura de terreno retenida podría ser incrementada.

\bar{Y} = Profundidad de la línea de soporte, ver FIG. 03

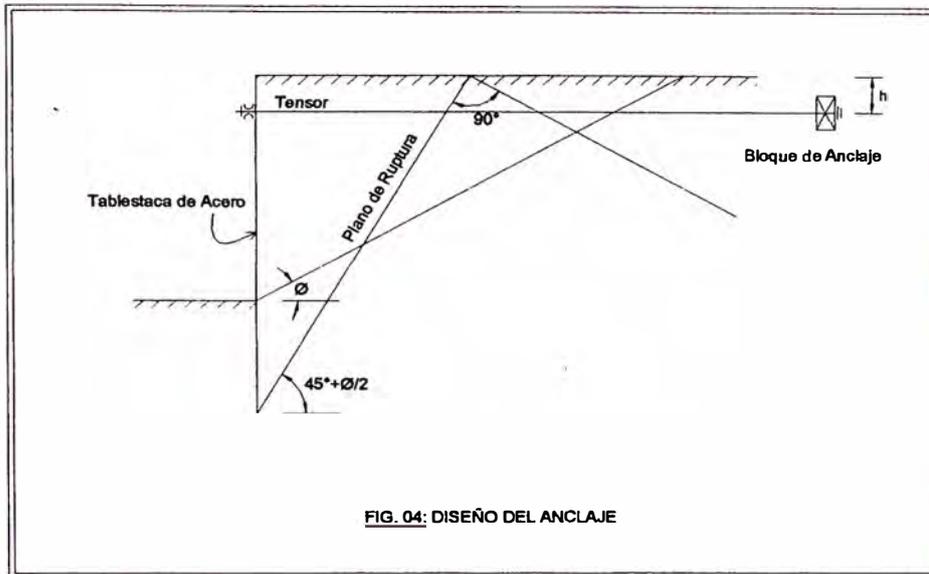
El anclaje puede ser construido en concreto o formado por un grupo de pilotes. La FIG. 04 es construida para dar una guía en el posicionamiento del bloque de anclaje. El bloque deberá estar perfectamente contenido en el área limitada por

la línea dibujada a través del ángulo Φ donde este es interceptado por la línea dibujada en ángulo recto al plano de ruptura.

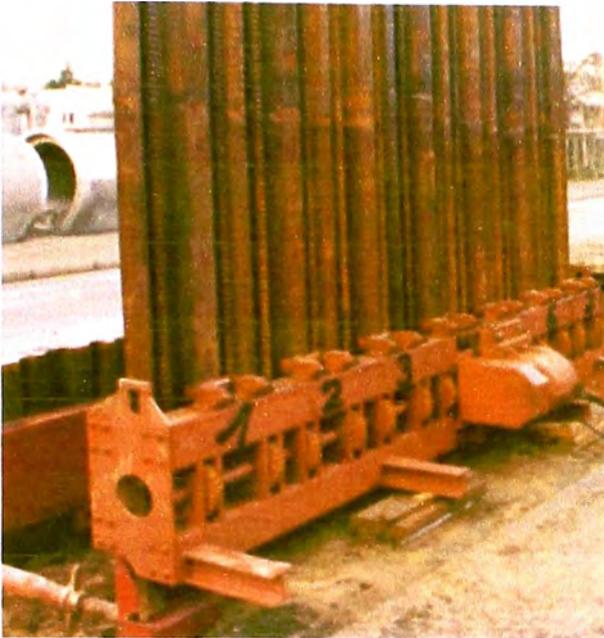
FIG. 05: (a) Tabiestacas hincadas por Hydrobox
(b) Martillo Vibratorio Müller.
(c) Vibrador Müller Colgado.
(d) Equipo ABI con mástil telescópico

Todo este proceso se realiza de forma continua, segura, silenciosa y garantizando una perfecta recompactación, por lo que es ideal para solucionar la entibación en zonas donde la hinca por vibración no sea aconsejable por los posibles daños que pueda producir. Se pueden apreciar tablestacas hincadas con este sistema en la FIG. 05 (a).

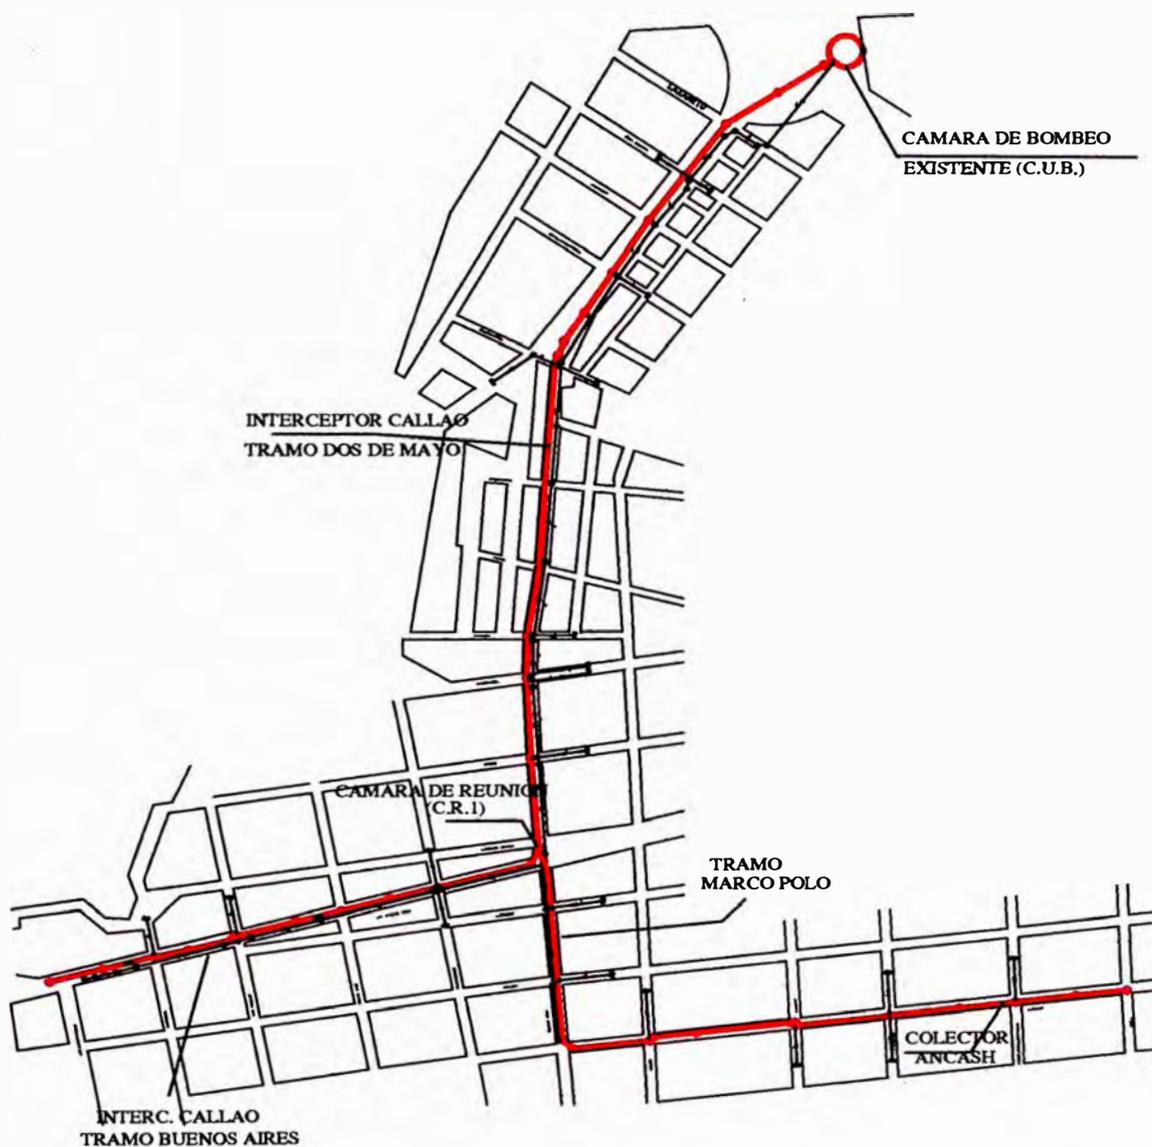
FIG. 06.- PLANO GENERAL DE LA OBRA

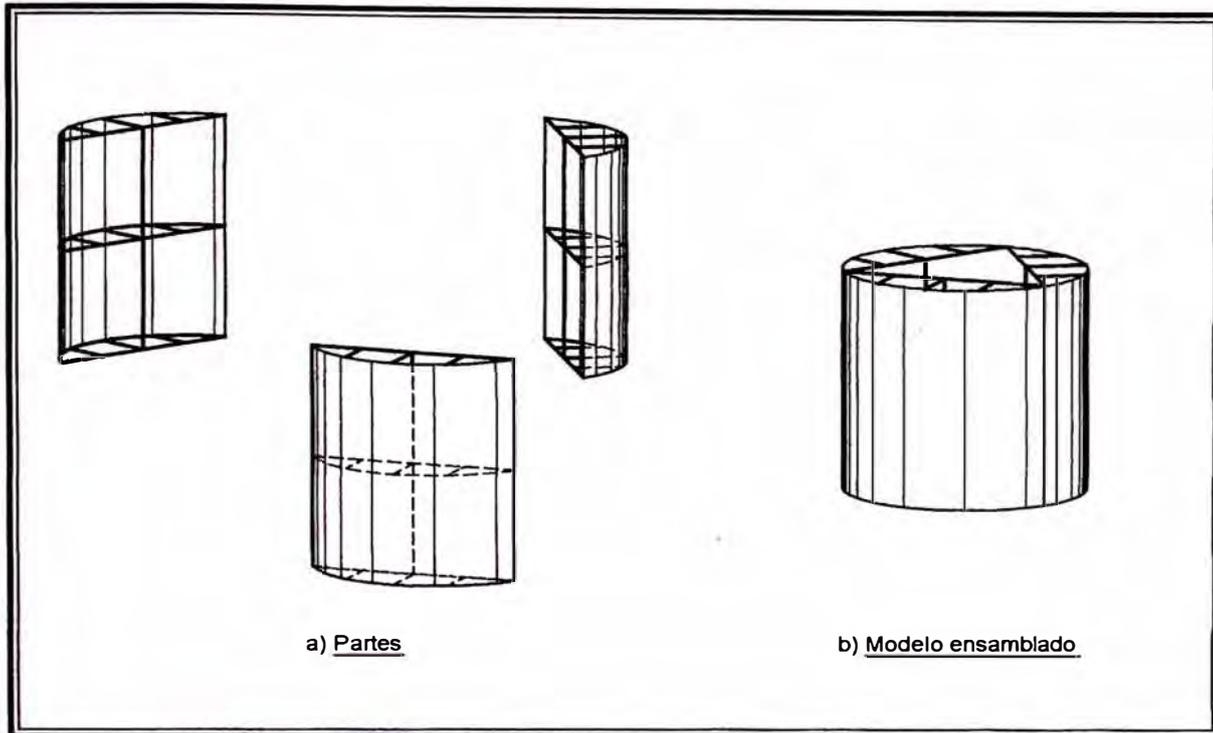
**FIG. 07.- (Arriba) Formas Internas de Buzón
(Abajo) Formas Externas de Buzón**

Los techos se preparaban aparte, para lo cual se disponía de unos encofrados metálicos especiales conocidos en obra como “formas de techo”, con igual diámetro exterior al del buzón correspondiente y un diámetro interior de 0.60m para la tapa del buzón. Eran construidos cerca de cada buzón, y eran colocados posteriormente en éstos. Debo notar además que hubo casos en los que el terreno no era lo suficientemente estable para mantener el talud vertical de las paredes de la excavación, por lo que se les excavaba con un talud, y luego necesitaban de un encofrado exterior para las paredes del buzón, encofrado conocido como “forma externa de buzón”.

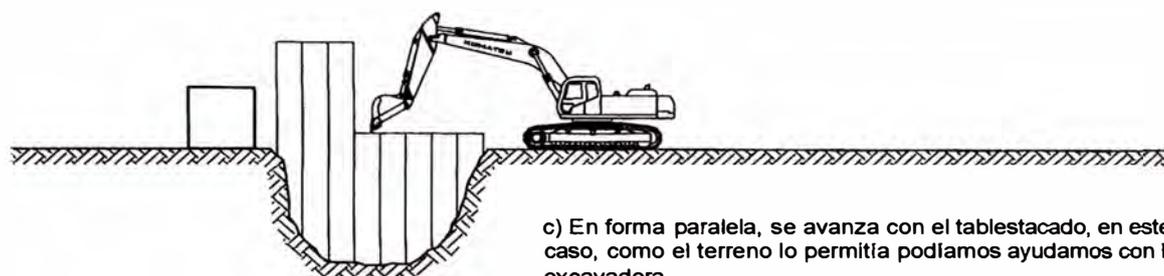
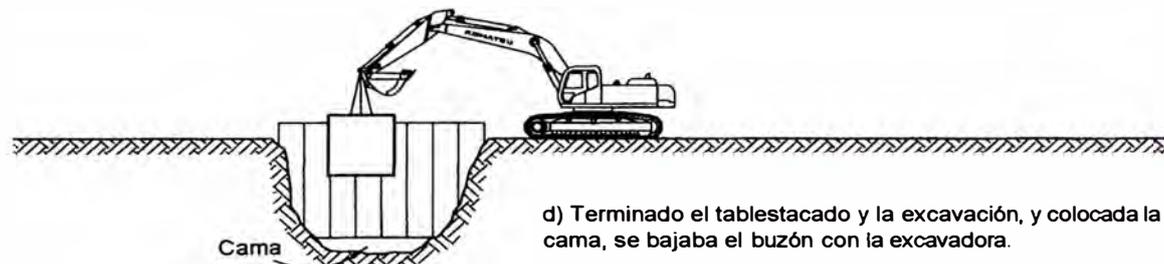
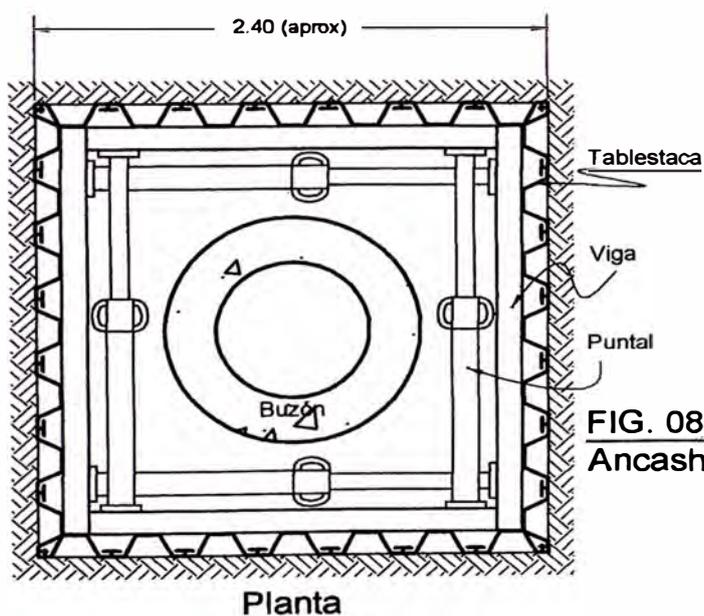
c) En forma paralela, se avanza con el tablestacado, en este caso, como el terreno lo permitía podíamos ayudarnos con la excavadora.

d) Terminado el tablestacado y la excavación, y colocada la cama, se bajaba el buzón con la excavadora.

FIG. 08.- Tablestacado en Colector Ancash, zona entre buzones 06 y 9E.

- En la segunda zona, comprendida entre los buzones 06 (cruce Ancash – Saloom) y 9E (cruce Marco polo – Buenos Aires) el procedimiento fue similar al anterior, con la diferencia que en este caso al estar en presencia de la napa freática, se debió tablestacar en los alrededores, en un ancho aproximado de 2.40 ml, donde se colocaban las formas de buzón, en este caso habían unas formas internas de diámetro 1.50m y unas externas de diámetro 1.90m, todo lo cual se preparaba de acuerdo a lo mostrado en la FIG. 08.

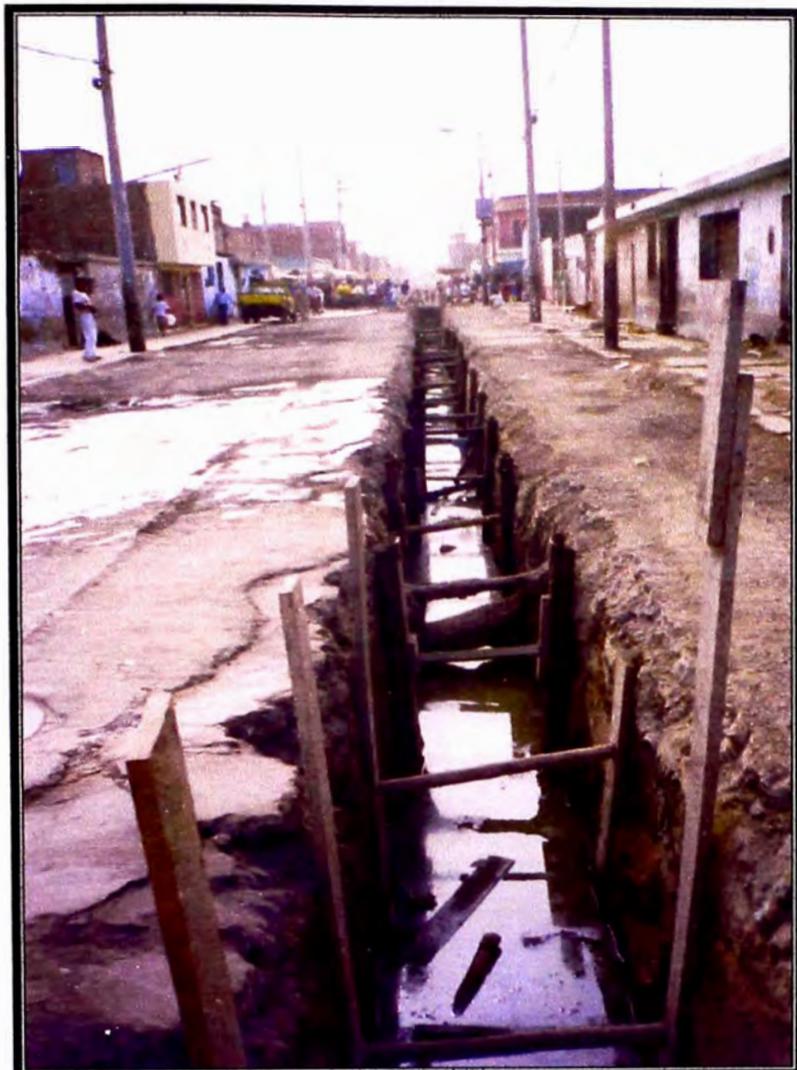
Foto 01 (izq): Colector Ancash, tramo entibado, nótese el nivel de la napa freática.

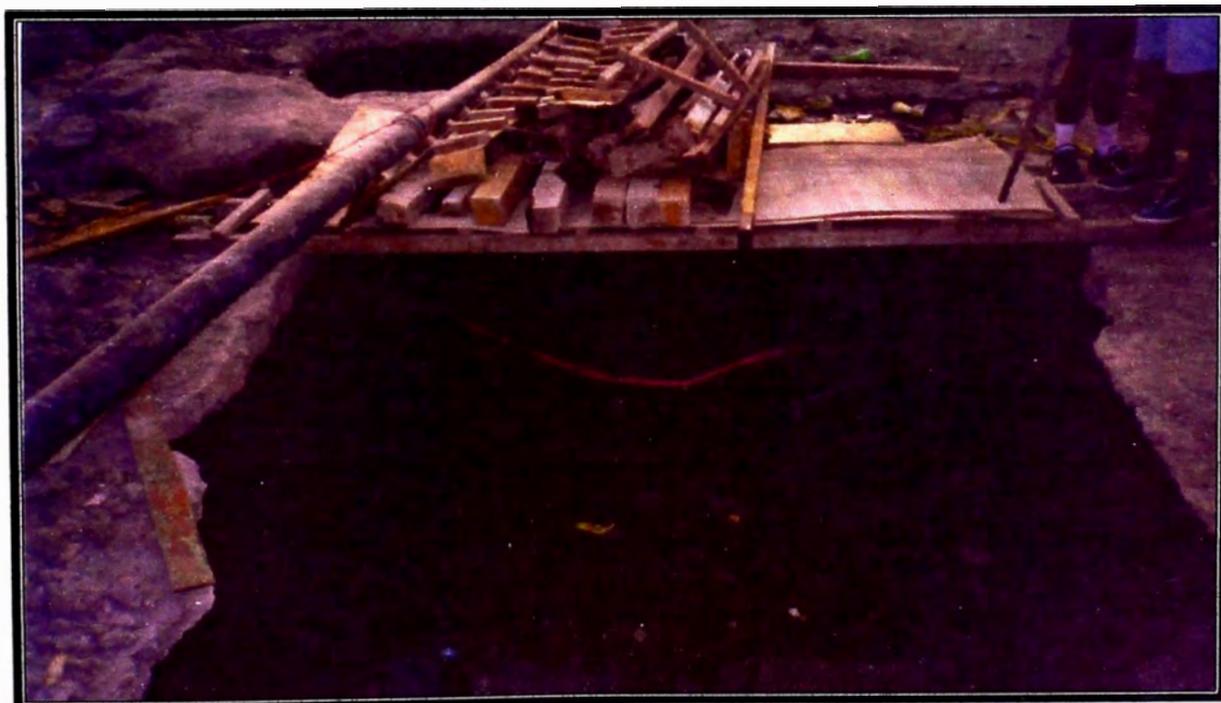
Foto 02 (abajo): Excavación practicada para el Buzón B-O8, sin entibamiento, por lo que se produjeron derrumbes de terreno.

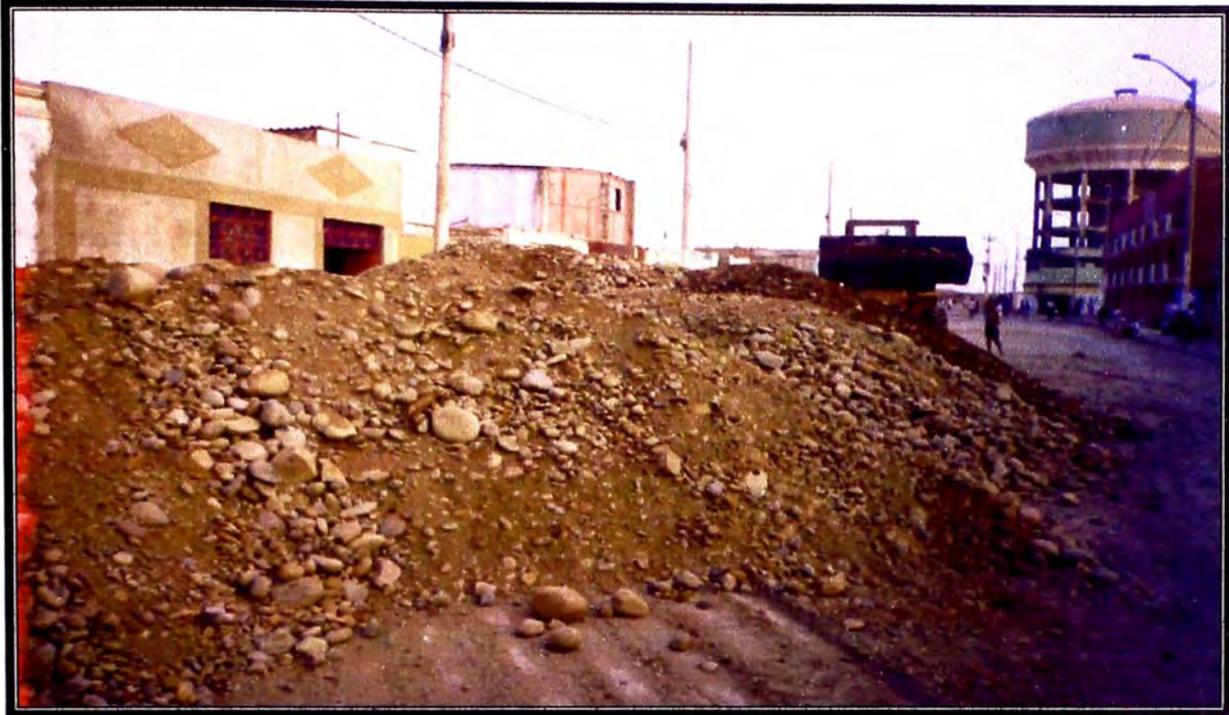
Foto 03 (arriba):
Material de Préstamo transportado para el relleno de zanjas, ante presencia de suelos orgánicos.

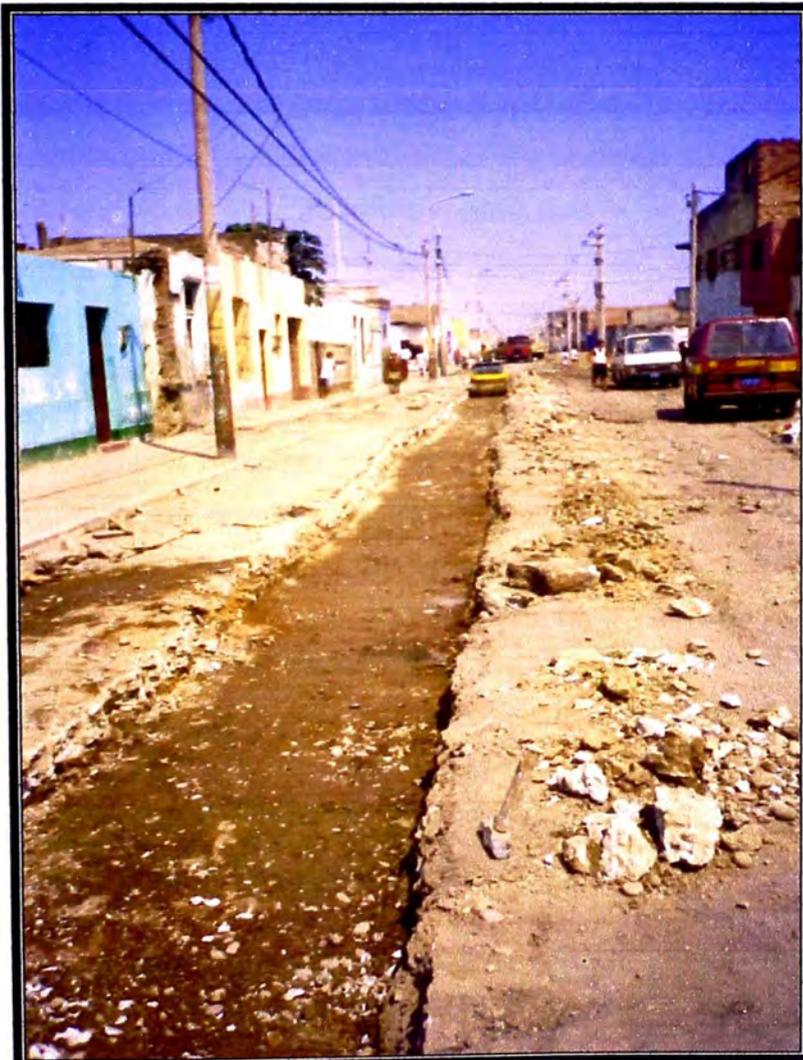
Foto 04 (izq.):
Tramo culminado y relleno con el material de préstamo.

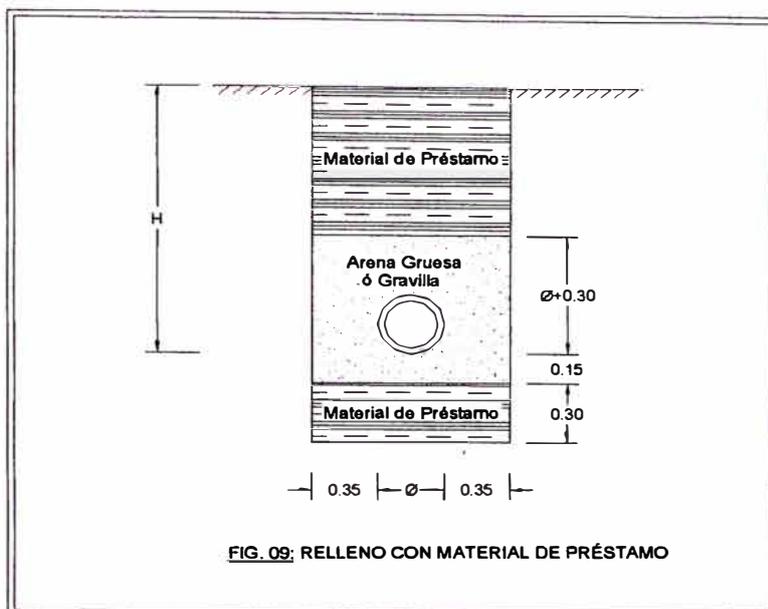
- Desde el principio de las excavaciones se detectó la presencia de material orgánico, de apariencia negruzca y de olor fétido, clasificado posteriormente en Laboratorio como “Pt”, material que se llegó a encontrar en todo el Colector Ancash. Este no había sido previsto en el expediente técnico del proyecto, por lo que se decidió en coordinación con la Supervisión el reemplazo por material de préstamo, lo cual fue motivo del primer presupuesto adicional. No está de más decir, que con la finalidad de evitar el adicional, inicialmente la Supervisión exigió que se rellenara con el mismo material, comprobando que éste no podía ser compactado, “acolchonándose”. El esquema del relleno que se utilizó, se presenta a continuación:

Previo a la colocación de la tubería se realizaba el refine del terreno, lo cual consistía en excavar entre 15 a 20 cm por debajo de la cota del fondo de la tubería – aunque en este caso se incrementaron 30 cm más para el material de préstamo, tal como se muestra en la FIG 09 – y se aplicaba una capa de material selecto, que al ser éste un terreno seco, se utilizó arena gruesa, y sobre esta capa recién se colocaba la tubería. Los tubos se deben colocar desde el buzón de aguas abajo, primero se pone un niple de 60 cm desde la cara exterior del buzón, con la campana mirando hacia el buzón de aguas arriba, y luego se embonaba la espiga del siguiente tubo en esta campana, y así sucesivamente hasta llegar al buzón de aguas arriba en donde también se llegaba con un niple. Igualmente se vaciaba un dado de concreto en cada niple, a manera de anclaje

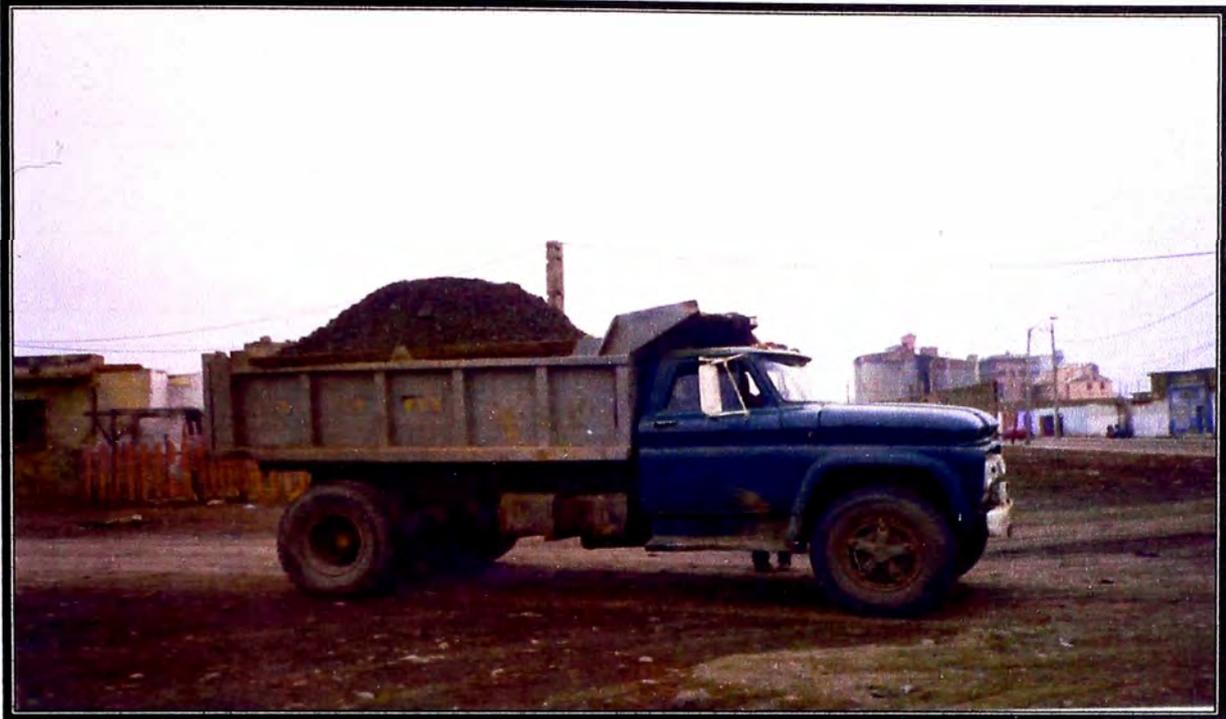
Foto 05 (arriba):
Partiendo a eliminar el material orgánico, se aprecia el color negruzco, característico de estos suelos.

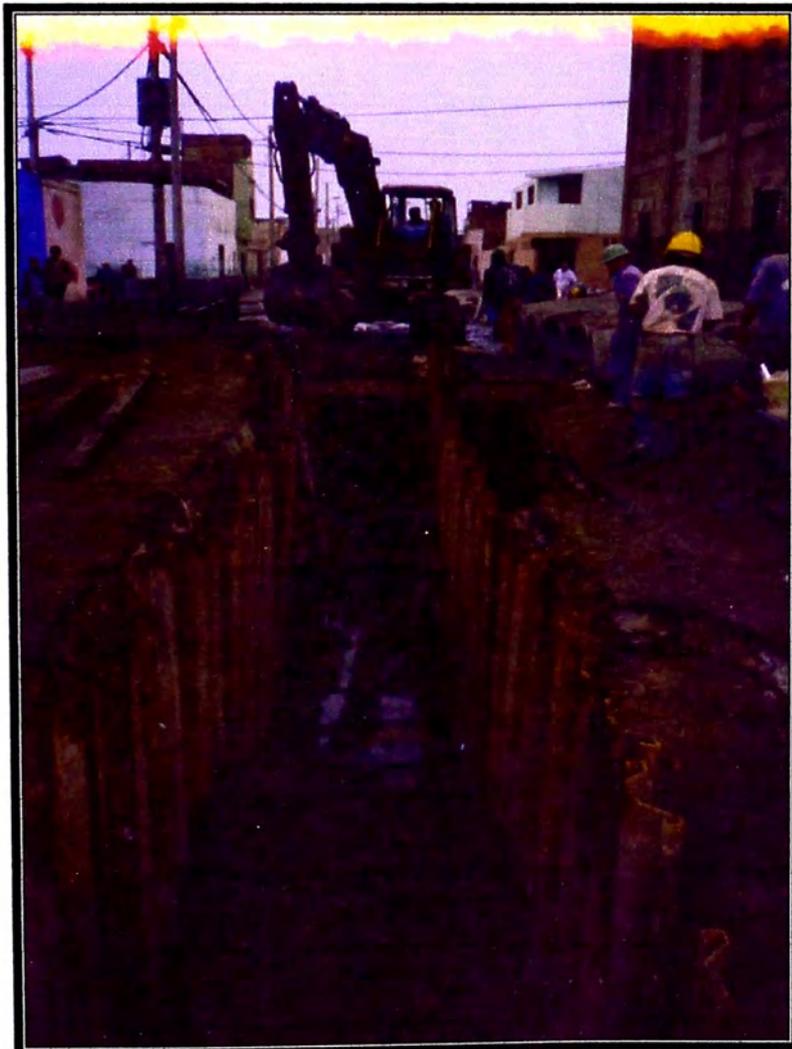
Foto 06 (izq.):
Tramo en calle Marco Polo, donde ya era necesario el tablestacado.

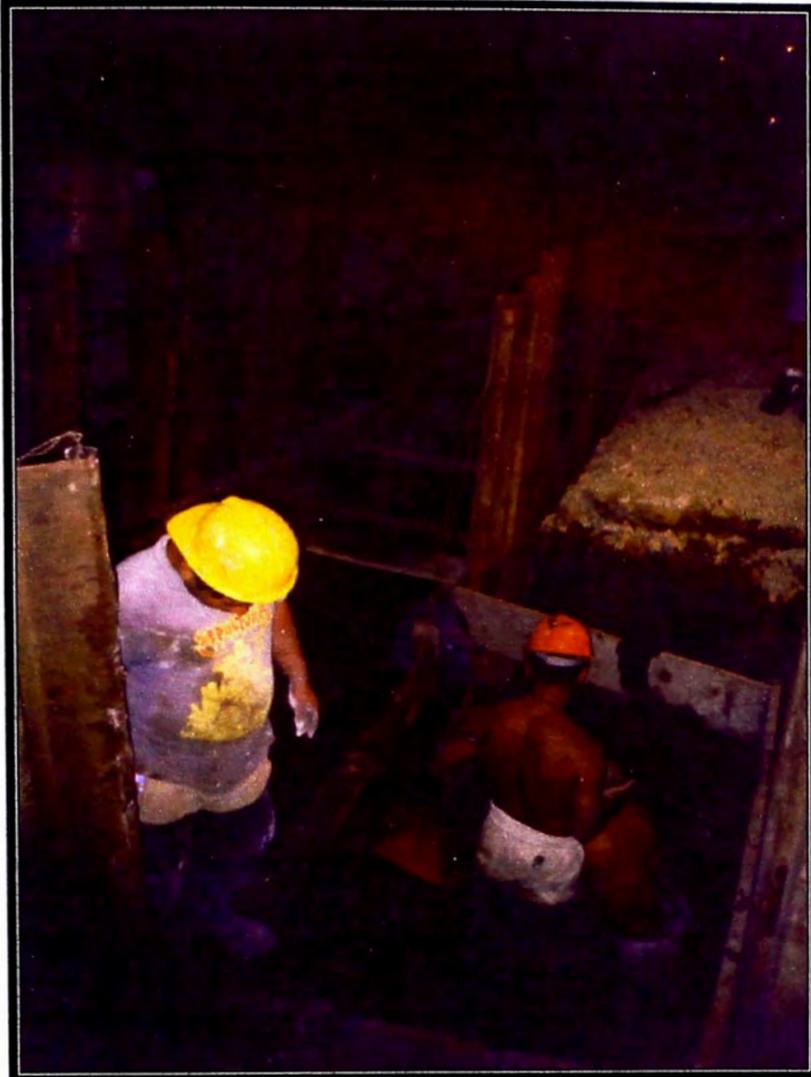
Foto 07 (izq):
Reparación de emergencia, en el Colector Ancash, de tubería aledaña que colapsó, cedió ante la presión, ya que su pared superior se había reducido a 1 cm.

- En una oportunidad, encontrándonos en el tramo Bz7-Bz8, se produjo la rotura de parte de una tubería que iba paralelo a un metro del nuevo colector. El forado producido fue de aproximadamente 30x30cm, el cual reparamos provisionalmente con un pedazo de tubo de PVC, recubierto inicialmente con "diablo fuerte" (una mezcla de cemento:yeso en una proporción 1:1 que fragua muy rápido) y a continuación con un dado de concreto que cubrió toda la zona, con por lo menos 20 cm a cada lado de la tubería. Este tubo pertenecía al colector que estábamos reemplazando. Lo particular y sorprendente de este caso es que era una tubería de concreto de 12", la que normalmente tiene una

pared de 2.5 cm de espesor, pero en este caso, éste se había reducido solamente hasta 1cm en la parte superior (la que falló) por acción de los gases del desagüe.

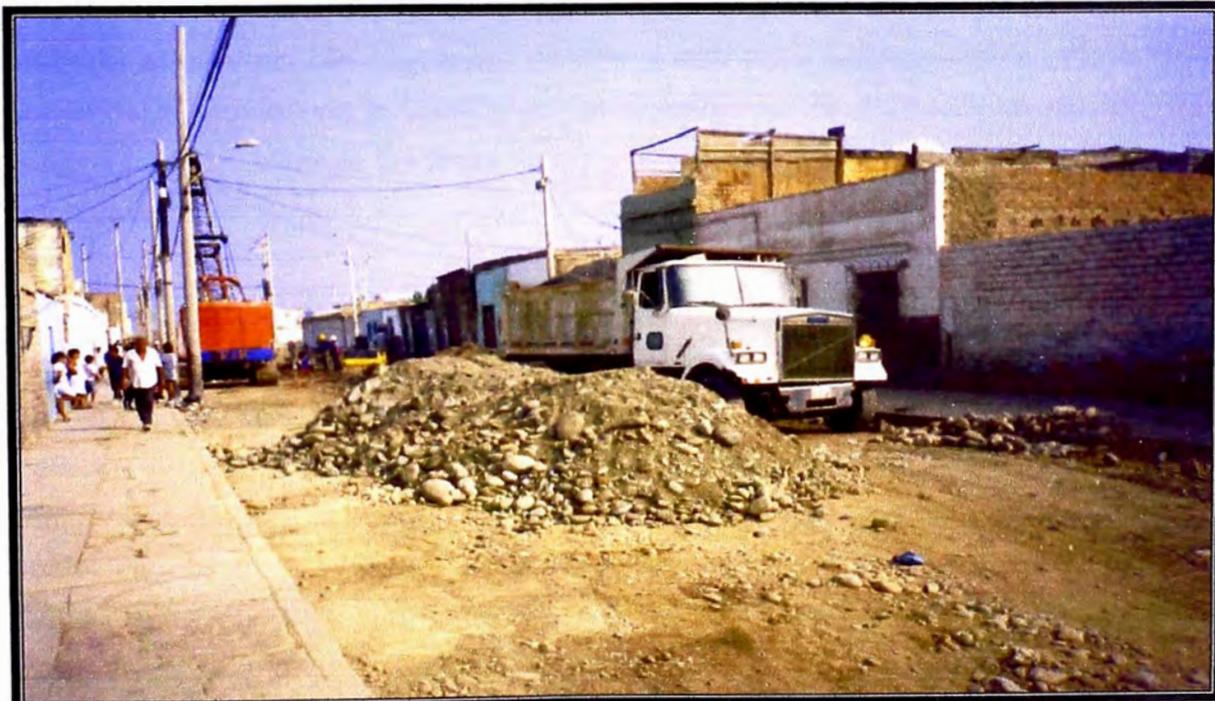
Foto 08 (abajo):
Otra vista de los trabajos en Marco Polo, mientras se excava e instala, muy cerca se va acopiando el material de préstamo para rellenar.

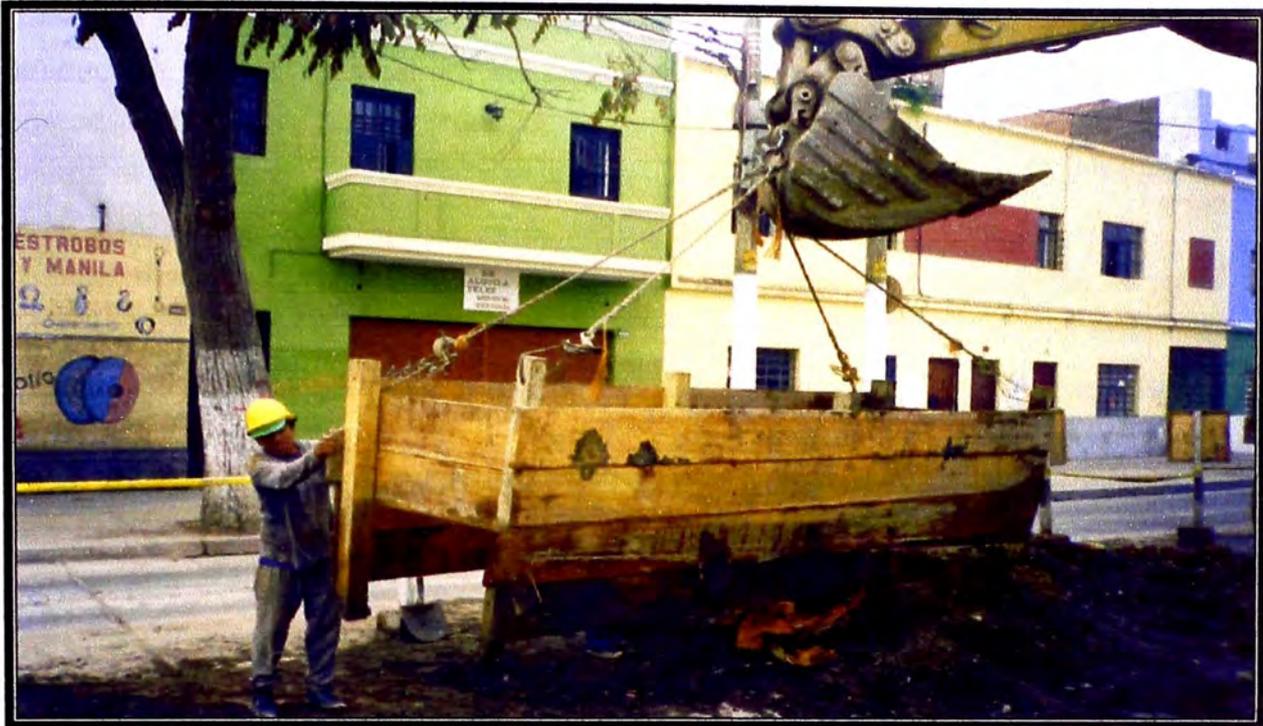
Foto 09 (arriba): Cajón de madera que se probó al inicio del tramo Buenos Aires, pero al ser extraído de la zanja, terminaba deteriorado.

El frente Buenos Aires, fue realizado cuando ya se habían construido varios tramos del Interceptor en la Av. Dos de Mayo; no hubieron muchas dificultades, adoptando un sistema de trabajo similar al utilizado en la última parte del Colector Ancash (Marco Polo), además que ya se contaba con el martillo vibratorio, el cual era transportado entre los frentes Dos de Mayo y Buenos Aires, programando previamente el tablestacado. En algún momento se pensó en utilizar un sistema alternativo de protección de zanjas mediante un cajón de madera, el cual no dio resultado, debido a que salía bastante deteriorado, por causa de la presión de la tierra y el humedecimiento permanente producido por la napa freática. Véanse las fotos N° 09 y N°10 en la página siguiente.

Se aprecia en primer término un el **Cajón Metálico** similar al que intentamos en la obra del Interceptor Callao (frente Buenos Aires – revisar fotos 09 y 10 en Pág. 53), pero que en esta oportunidad lo hicimos de metal. Este sistema, lo utilizamos como una alternativa al tablestacado en la obra de “Rehabilitación de los Sistemas de Agua y Desagüe del Callao”, sobre todo cuando se trabajó en calles no muy amplias y con construcciones antiguas, en las que, por las vibraciones producidas por el tablestacado, había el riesgo de que las viviendas aledañas se deterioren. (Ver Fotos 35 y 36). Estos cajones fueron preparados con postes de tubo rectangular de 2”x4”x3/8”, y en la parte inferior llevaban unas “patas” de fierro macizo que permitían ensamblarse unas sobre otras, en caso la profundidad de la zanja lo requiriera, además que se instalaba antes de excavar y bajaba por su propio peso.

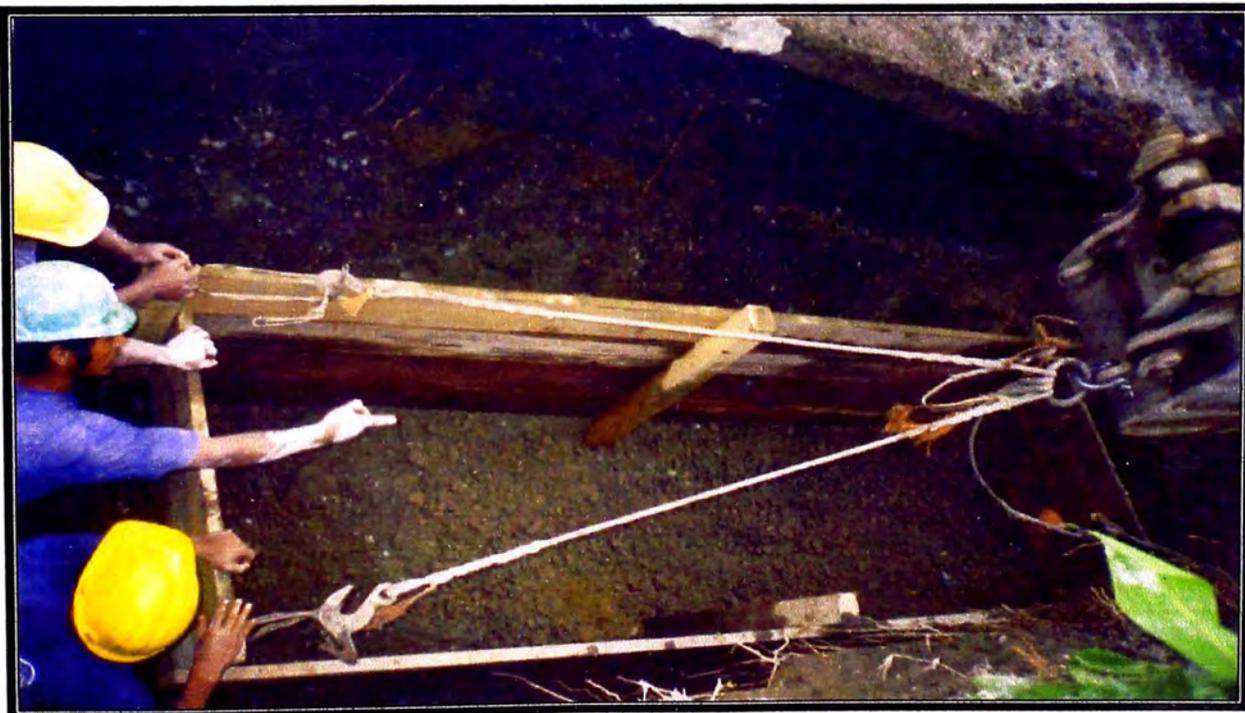
Foto 10 (abajo): El mismo cajón colocado ya en la zanja.

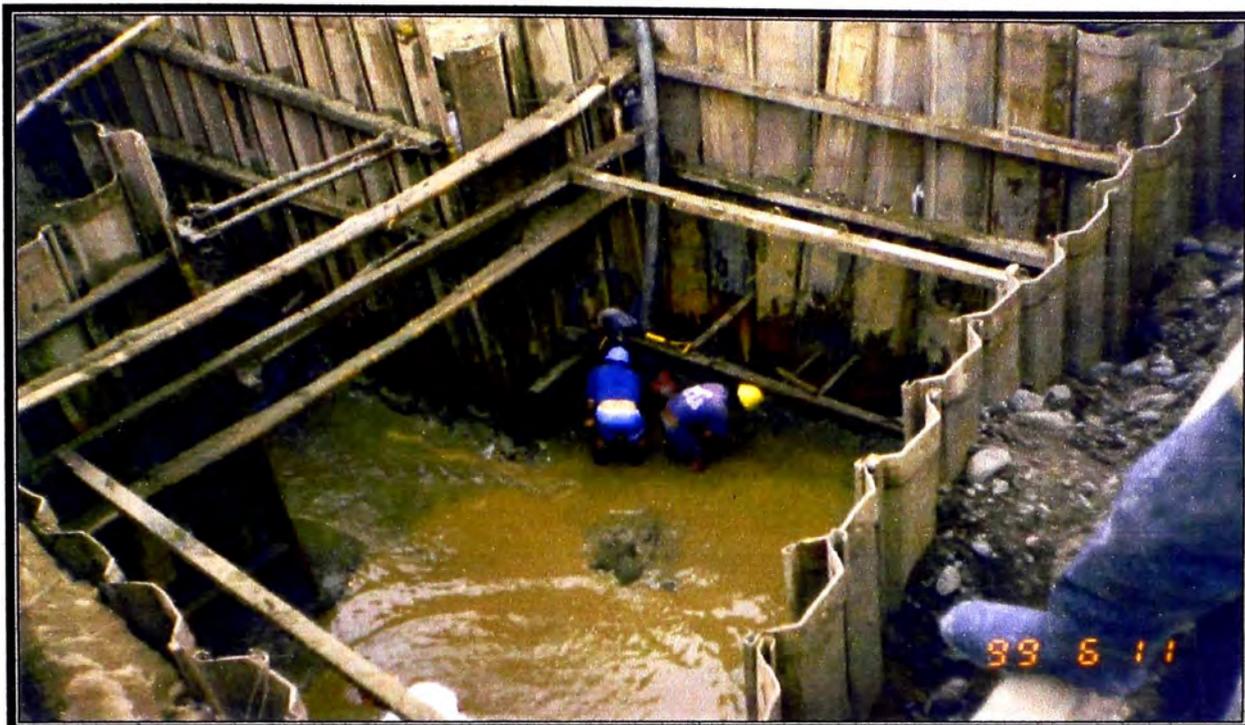
Foto 11 (arriba): Tablestacado continuo alrededor de la ubicación de la cámara de Reunión de Buenos Aires (C.R.1), nótese la tubería de 40” .

En el caso de la Cámara de Reunión C.R.1, también se preparó la base, de forma especial, de acuerdo a los planos del proyecto, y se procedió de manera similar a lo explicado para los buzones, lo cual se muestra desde la Foto 11 a la Foto 14.

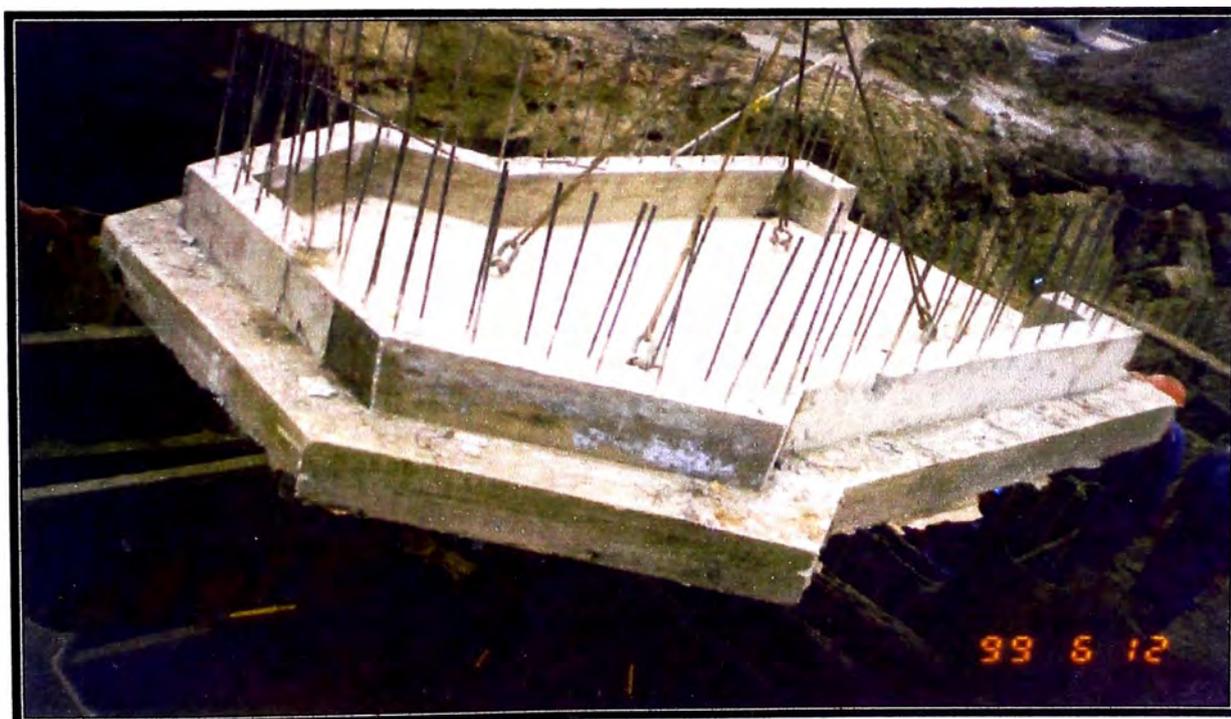
Foto 12 (abajo): Bajada del fondo de la C.R.1 a su ubicación.

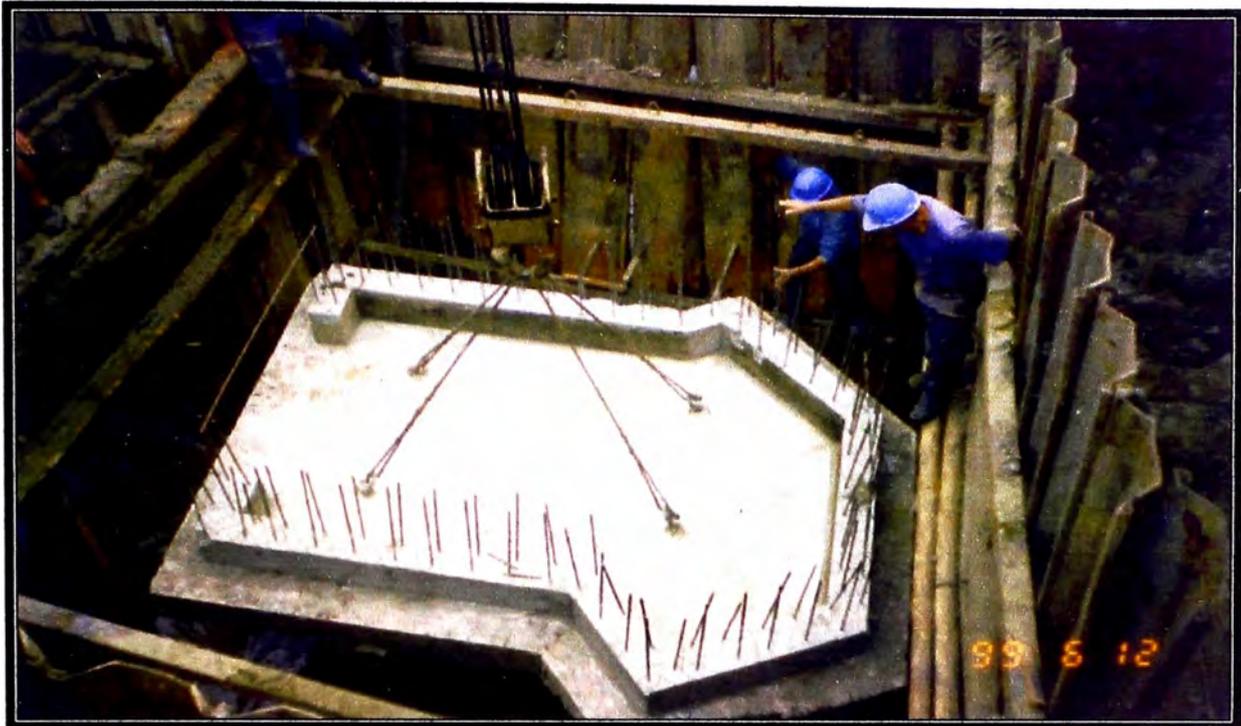
Foto 13 (arriba): Otra vista del fondo de la Cámara de Reunión C.R.1.

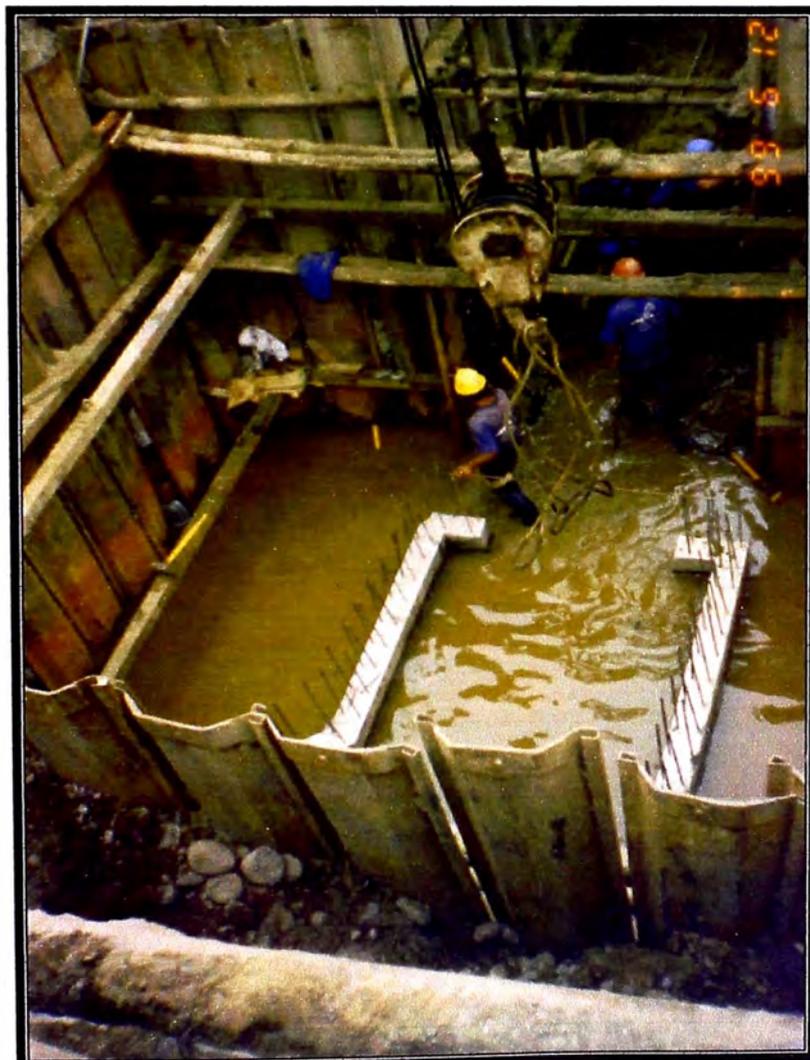
Foto 14 (izq.): Se aprecia el fondo de la Cámara C.R.1 en su ubicación definitiva, posteriormente sus muros serían construidos in-situ.

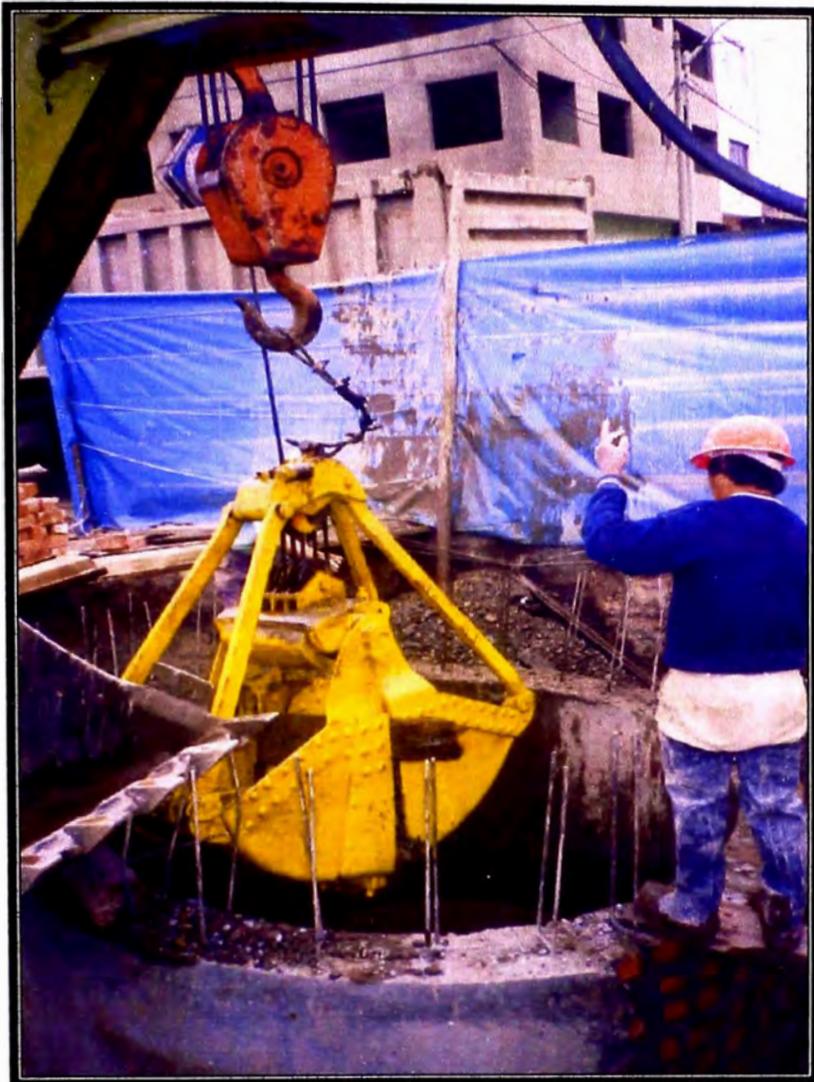
Foto 15 (izq):

Excavación del buzón tipo caisson con el clamshell. Debajo del operario se observa el pase dejado para la tubería, cubierto provisionalmente con ladrillos.

servirían como la armadura de esta losa. Luego de desencofrar este segundo cuerpo, es decir cuando el caisson tenía ya una altura de 2.40m, se empezó la excavación, para lo cual se instaló la almeja en la grúa. La almeja es un mecanismo consistente en dos cucharones unidos por un eje central. Para excavar, la almeja debe estar con los dos cucharones totalmente abiertos, entonces, se deja caer por peso propio, y al hacer contacto con el terreno, mediante unos cables guiados desde la grúa se hace que los cucharones se cierren, atrapando el material entre los cucharones, el cual era conducido hacia la tolva de un volquete que se ubicaba cerca de la grúa. Se excavaba sucesivamente con este método, y, a medida que se excavaba, el caisson iba descendiendo por su propio peso. Había que tener cuidado que no se vaya a desplomar, cuando esto ocurría, se excavaba del lado que no se había hundido mucho, hasta que se nivele.
