FACULTAD DE INGENIERÍA CIVIL

APLICACIÓN DE TABLESTACADOS EN EL
PROCESO CONSTRUCTIVO DE LA OBRA
"NUEVO INTERCEPTOR CALLAO Y COLECTOR ANCASH"

INFORME DE INGENIERIA

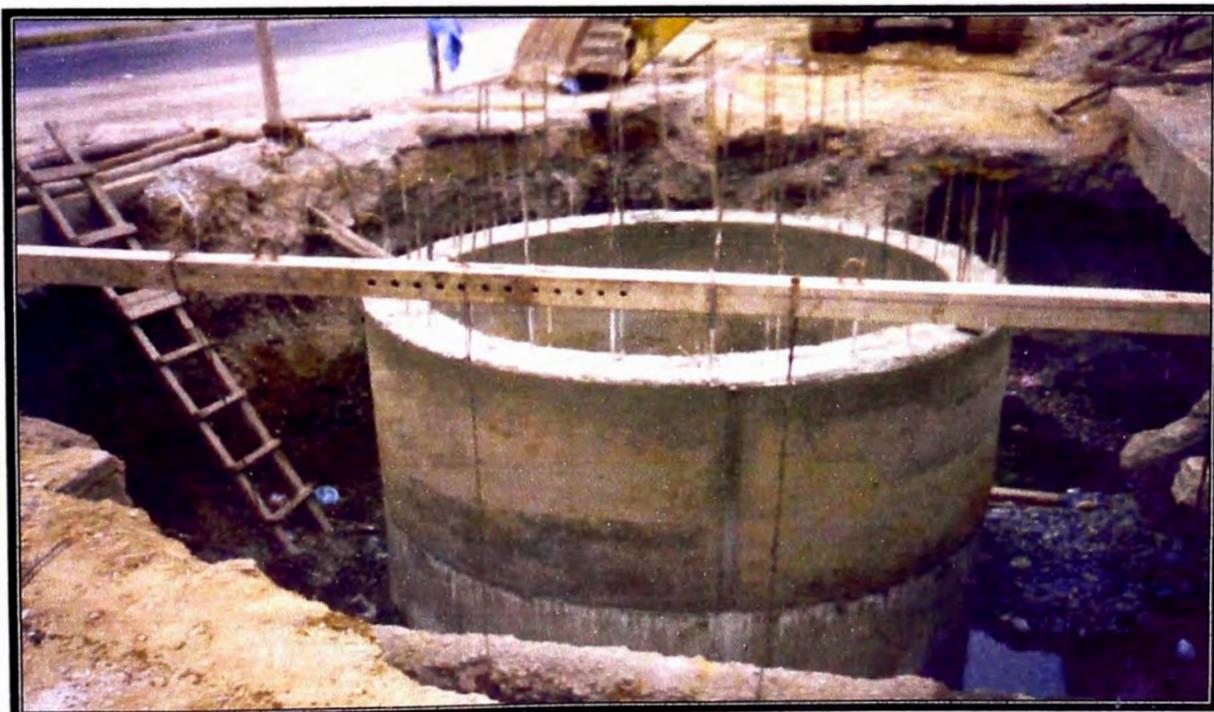
Foto 16 (abajo):

Buzón tipo caisson ya terminado hasta la parte superior, faltándole sólo el techo.

Cuando se terminaban de hundir estos dos cuerpos, se vaciaban dos cuerpos más y después de hundir estos otros dos cuerpos, se vaciaba aún dos cuerpos más hasta llegar a su cota final.

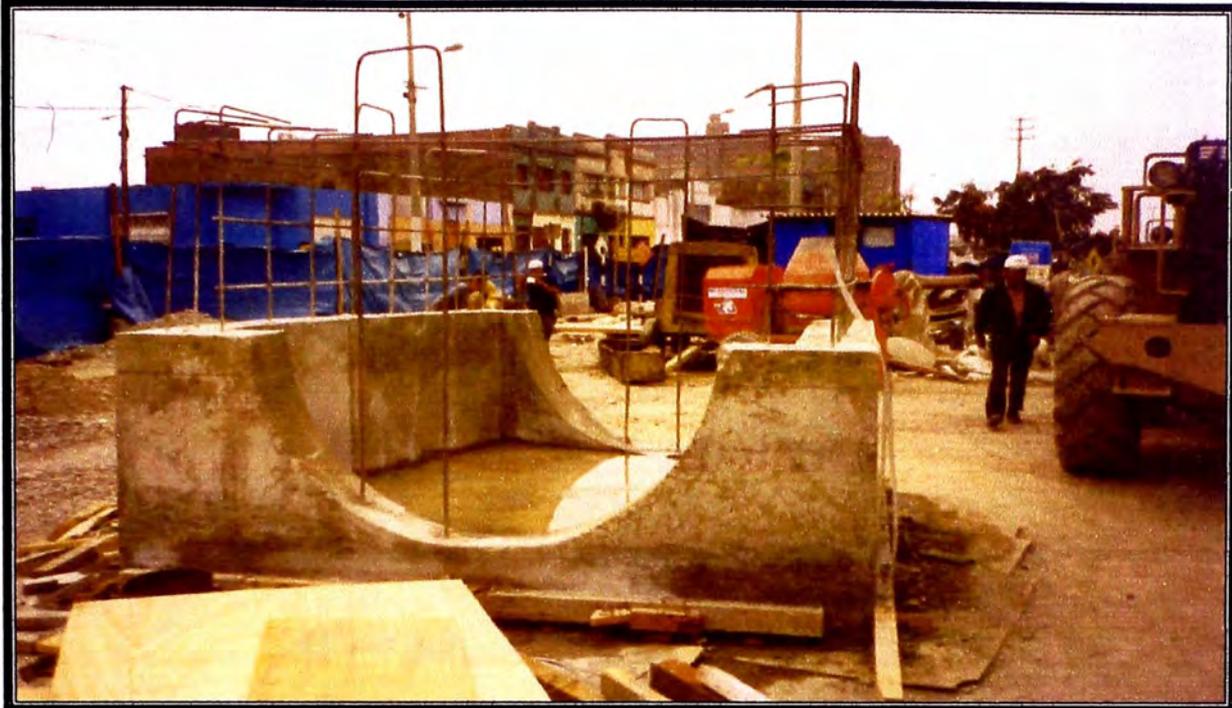
Foto 17 (arriba): Base de buzón prefabricado, junto a su futura ubicación.

A partir del siguiente buzón se procedió como sigue: se prefabricaba en las cercanías de su ubicación definitiva parte de la base de cada buzón, es decir losa inferior más paredes hasta una altura de 1m aproximadamente, obviamente dejando libre el espacio donde iría la tubería; la altura se calculaba teniendo como referencia que no debería pesar más de 10 Ton, de forma tal que fuera cargado sin dificultad por nuestra grúa hasta en la posición más crítica (cuando la pluma está en posición horizontal), asimismo, se dejaban cuatro orejas de izaje en la losa inferior. Este bloque era bajado a la zanja por la grúa, en donde

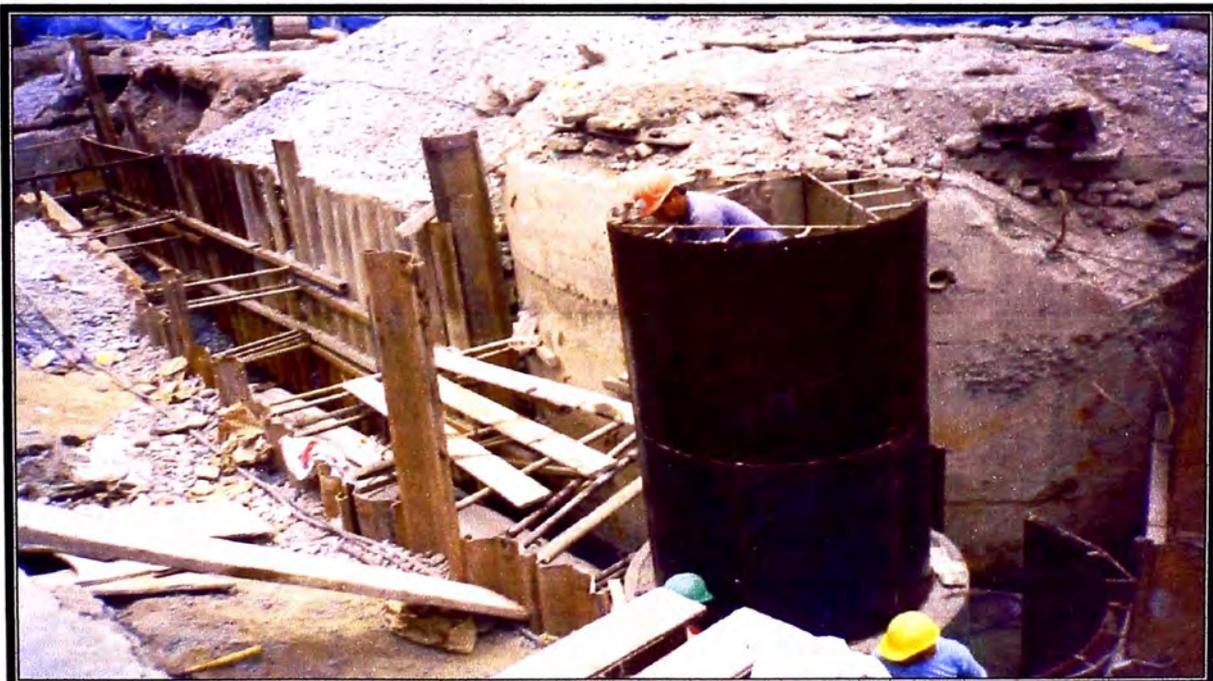
Foto 18 (abajo): Luego de bajada la base, los demás cuerpos se preparaban de forma convencional. En este caso se construía el buzón adicional 18 B (del cual se explica en el Adicional 06), junto a una estructura de concreto armado, además en el lado extremo izquierdo, se ve que ya se preparaba la guía para tablestacar la zona del buzón 18 A.

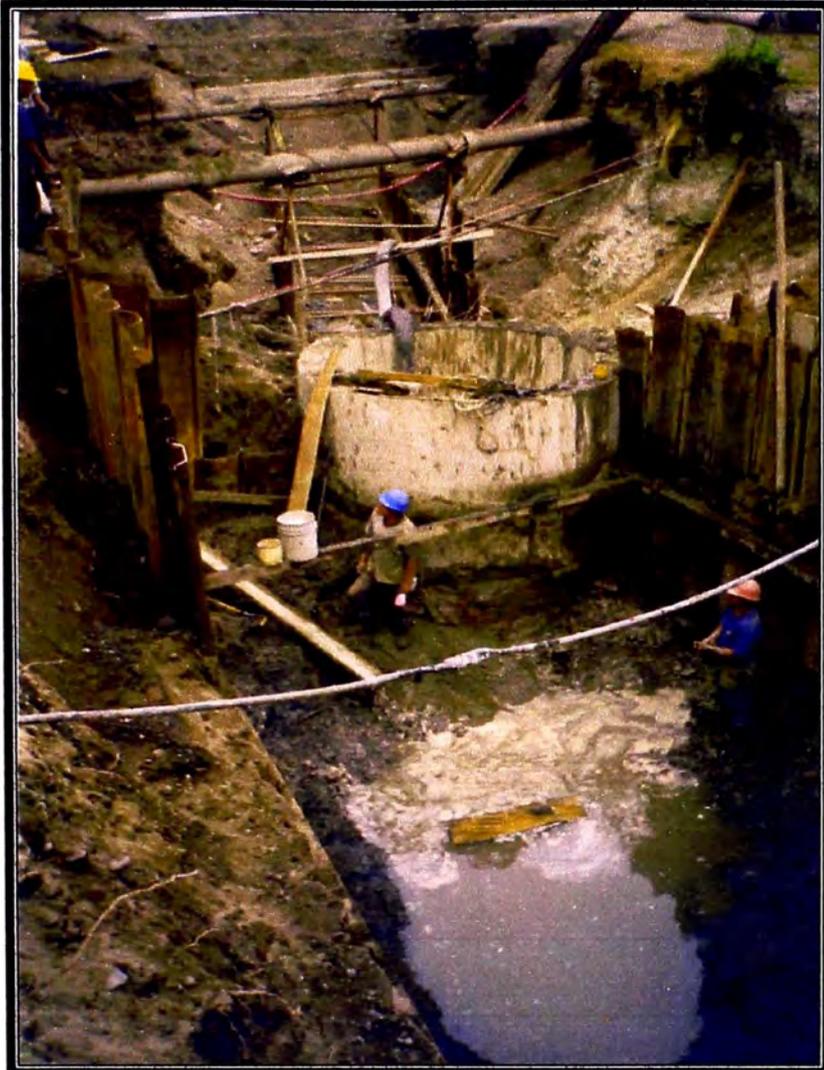
Foto 19 (izq): Buzón tipo caisson para bombeo de la cámara de reunión final C.R.2. Finalmente, la tubería sólo lo cruzó y quedó todo enterrado

La Cámara de Reunión 2 (C.R.2), para la llegada a la Cámara Única de Bombeo, (C.U.B.) tuvo que ser vaciada in-situ, ya que se cruzaba con un tubo existente de 42" que también llegaba a la C.U.B. Previamente, se hincó un caisson similar al que se utilizó en el buzón 19, pero con la diferencia que a éste no se le puso fondo, y estaba unos 2m por debajo, de forma tal que cuando se instalaron las bombas aquí, se logró deprimir la napa por debajo del nivel de fondo de la C.R.2. Entonces, pudo armarse la parrilla de base por debajo del tubo existente de 42", picando previamente parte del solado de concreto que tenía en su parte inferior, y se pudo vaciar sin problemas, primero la losa y posteriormente las paredes de esta C.R.2. Además, se vació la media caña (canaleta) con anticipación, para que en el momento de romper la tubería existente, por el gran caudal que transportaba, no se tengan que hacer demasiados trabajos. El día que se realizó la rotura de esta tubería existente, se empezó rompiendo el dado de concreto que iba a la canaleta, y aparecieron filtraciones de agua, las cuales fueron selladas con mortero preparado con un aditivo acelerante ultrarápido: Sika 2. La tubería se dejó debilitada picando sus paredes por la parte superior. A partir de las 2 a.m, cuando la demanda era mínima, se rompió la tubería, y se selló cualquier filtración con el procedimiento indicado, así como se terminó de hacer la media caña. Estos trabajos fueron culminados aproximadamente a las 5 am, con la aprobación del Supervisor y la verificación del funcionamiento. Posteriormente, se prefabricó el techo de esta cámara y se colocó en su posición ayudado por una grúa. Con respecto al caisson de bombeo en vista que sólo había sido construido para ubicar las bombas y deprimir la napa, se rellenó y quedó enterrado.

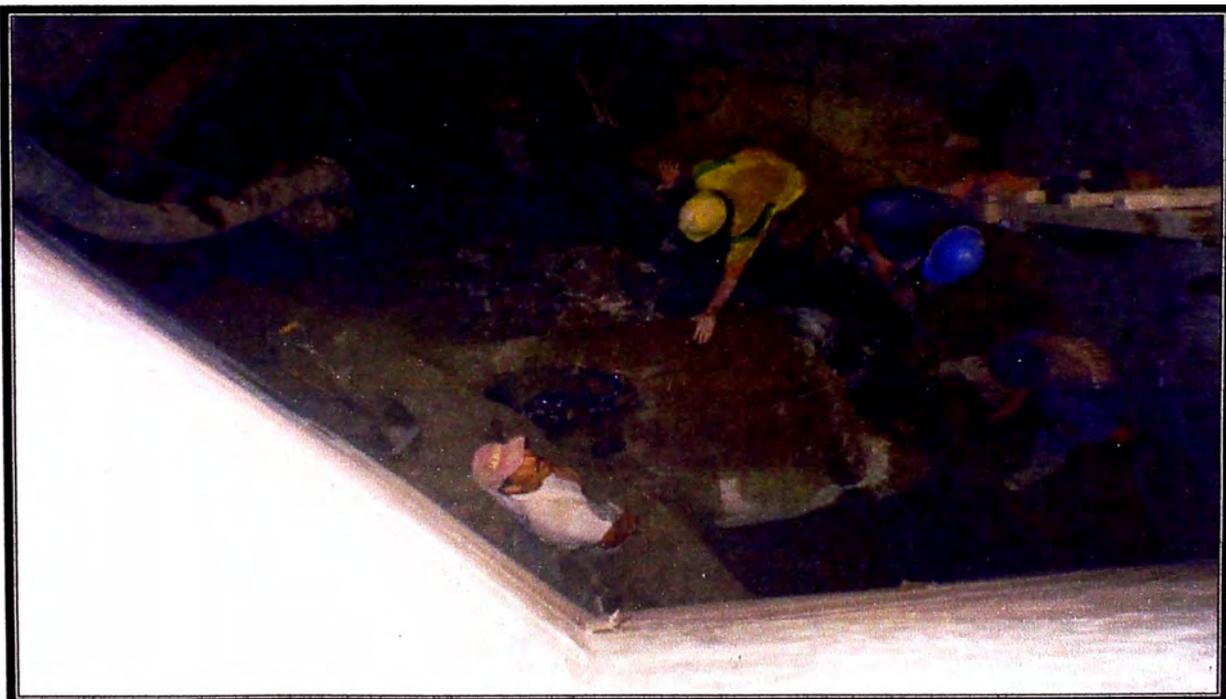
Foto 20 (abajo): Trabajos de rotura de tubería existente de $\Phi 42''$ en empalme final, dentro de la cámara C.R.2., para su puesta en funcionamiento.

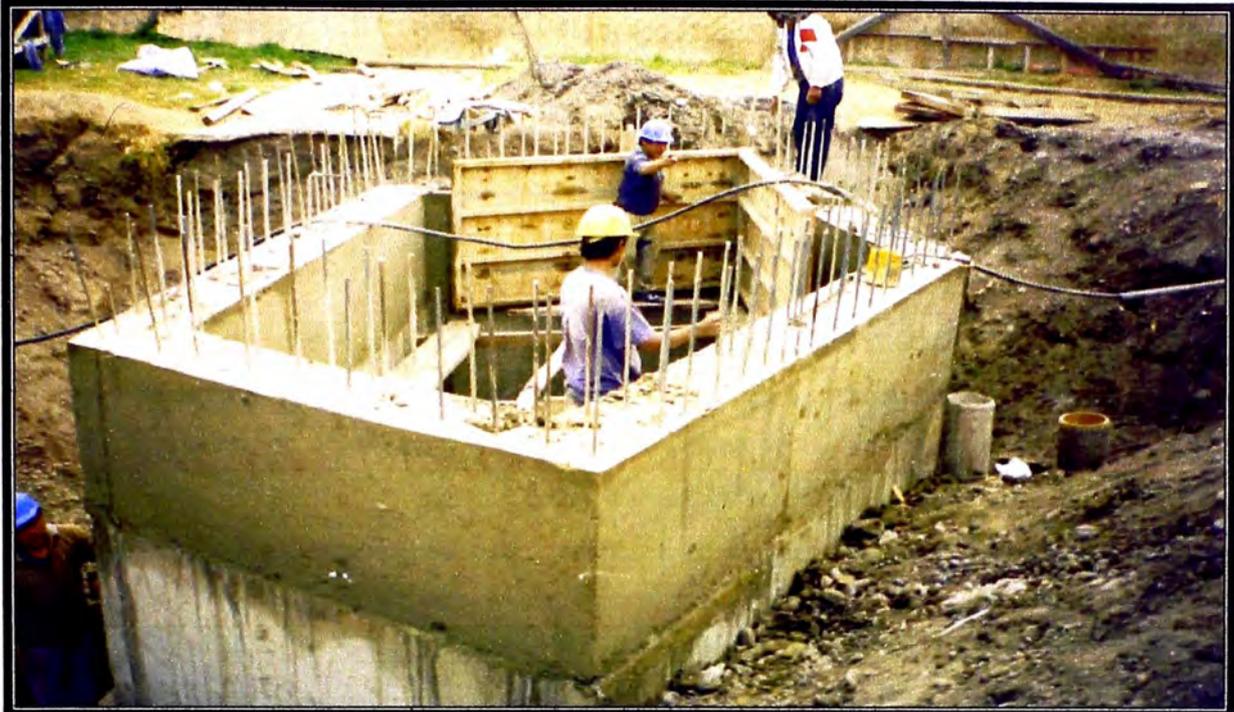
Foto 21 (arriba):
Terminando de
construir los muros de
la cámara de reunión
final C.R.2.

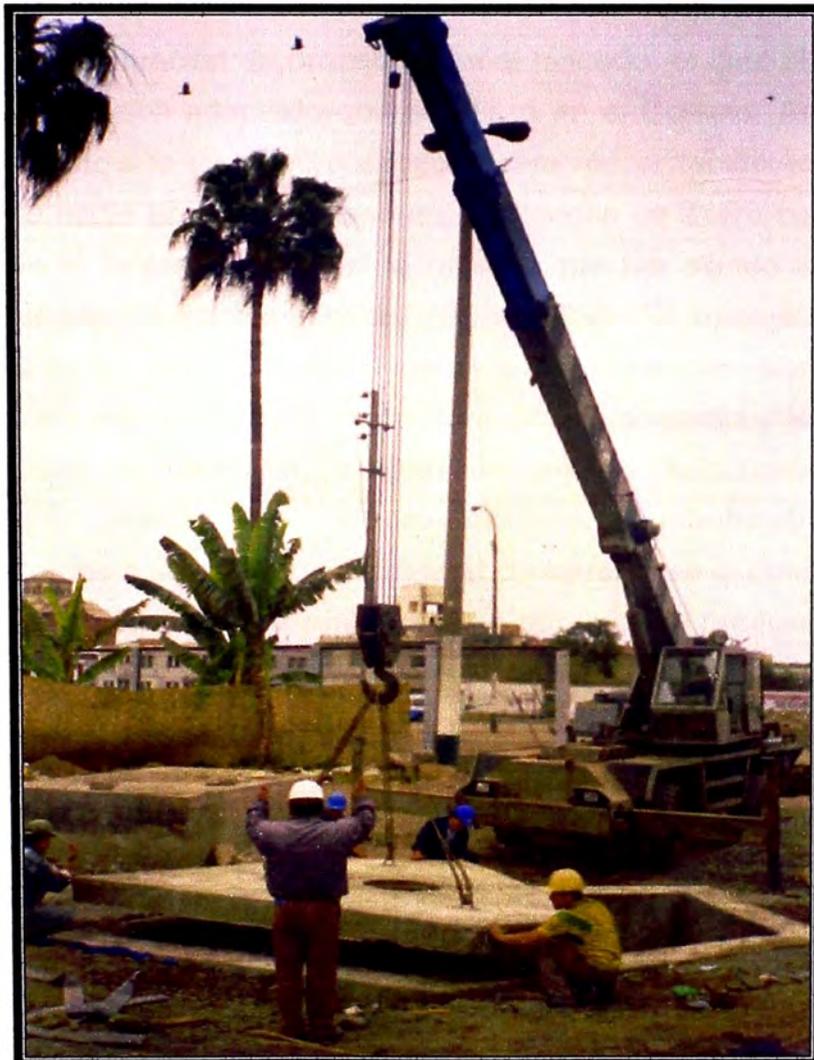
Foto 22 (izq.):
Maniobra de
colocación del techo
de la cámara C.R.2.,
el cual se construyó
en dos partes y fue
simplemente apoyado.

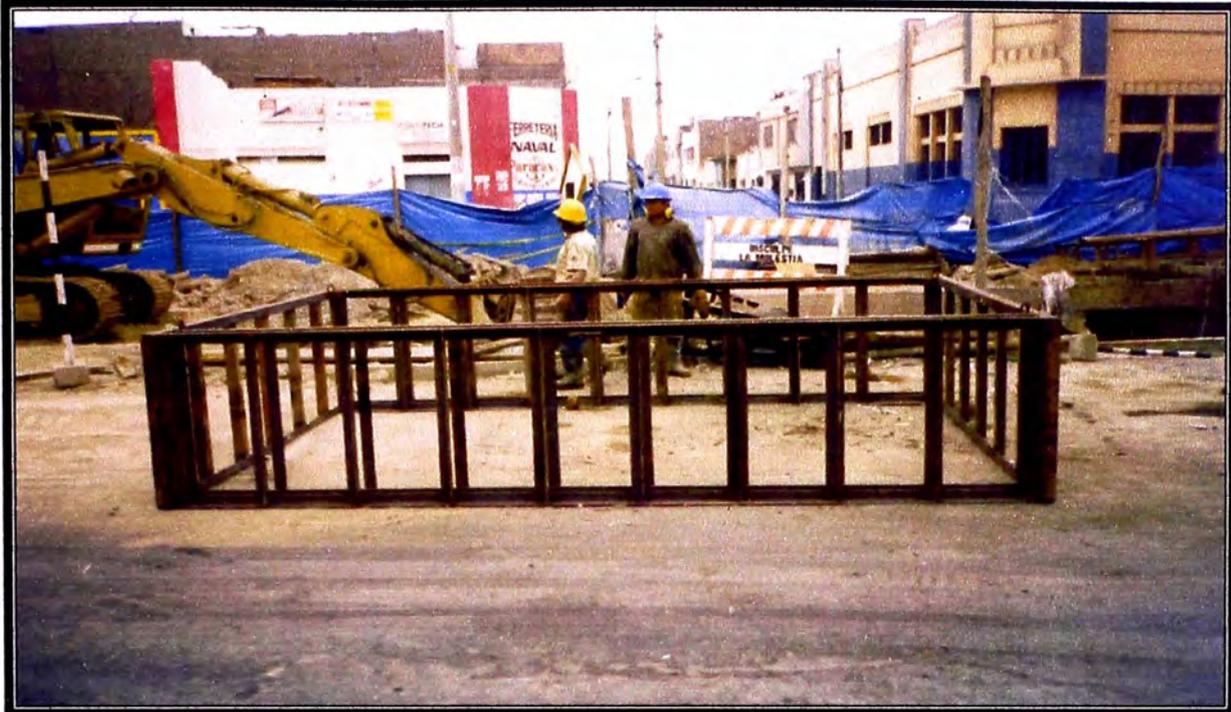
Foto 23 (arriba): Vista de la guía de tablestacado utilizada.

A continuación se procedía con el hincado, el cual al principio fue realizado con el truckdrill adaptado que se utilizó en el Colector Ancash, pero posteriormente se adquirió un martillo especial para hincar tablestacas. Con el truckdrill lo que se hacía era percutir sobre una plancha de acero colocada en la parte superior de la tablestaca la cual, a medida que iba siendo impactada, penetraba en el terreno. El martillo especial, Krüpp MS-4HFB, trabajaba de otra manera: sujetaba la tablestaca en su parte superior mediante unos pistones cilíndricos, los cuales presionaban uno de cada cara de la tablestaca, le transfería un movimiento vibratorio horizontal y a la vez una presión vertical proporcionada por la fuerza de la excavadora – ya que este martillo también trabajaba sobre una excavadora de orugas a la cual se le extraía el cucharón y se le colocaba el martillo en el brazo –. Este trabajo era realizado uno por uno, se terminaba un lado de la guía y se pasaba al otro lado, y se realizaba en dos partes: primero se hincaban hasta la mitad todas las tablestacas y luego se hincaba la mitad restante en el orden indicado.

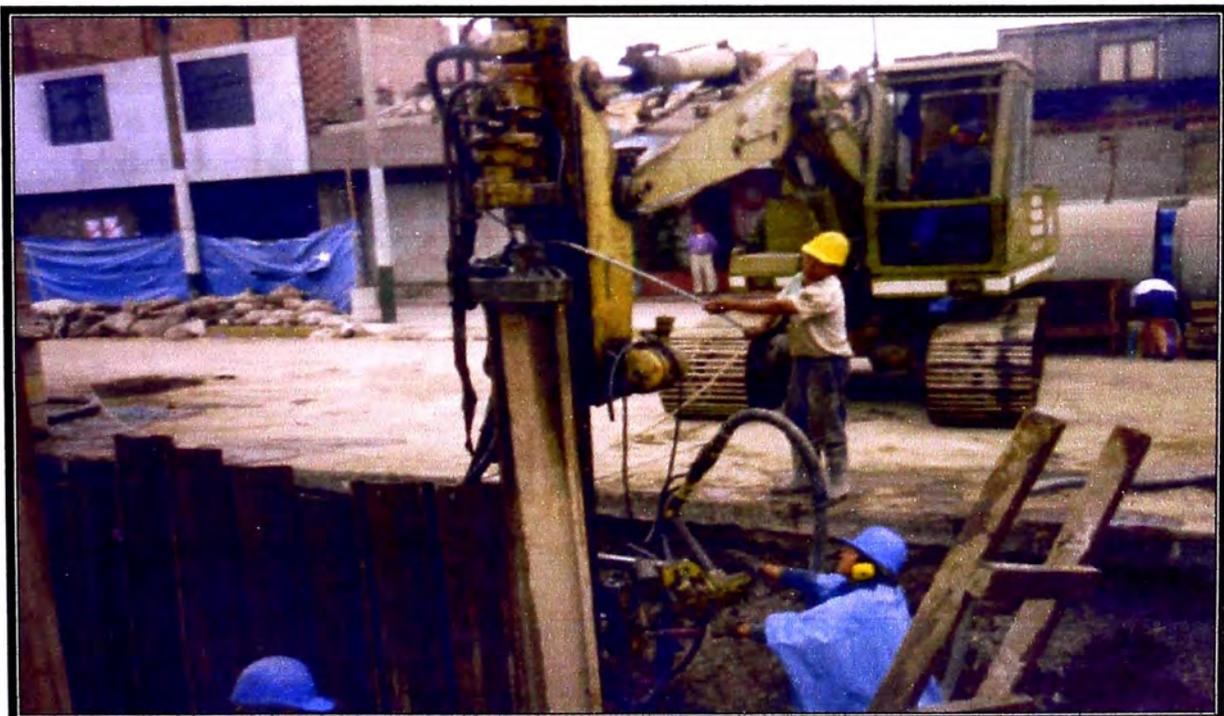
Foto 24 (abajo): Tablestacado con el truckdrill. Se observa un operario en la parte inferior accionándolo, mientras un ayudante enfría la plancha con agua para evitar que falle prematuramente.

Por otro lado, el tablestacado se realizó de dos maneras: entre los buzones 07 y 09B se podían hincar las tablestacas presionando con la retroexcavadora, pero a partir del buzón 09B se debió utilizar un martillo adaptado para hincar tablestacas. El mencionado martillo, era un truckdrill acondicionado en el brazo de una retroexcavadora, que terminaba en un percutor que golpeaba sobre una plancha metálica la que a su vez se apoyaba en la tablestaca y la hincaba en el terreno, ésta fue una máquina que se adaptó en los talleres de la empresa y ya había sido probada anteriormente en la Obra del Colector La Punta en 1996, obra también realizada por UPACA. En la parte correspondiente al Interceptor Callao, frente Dos de Mayo, se aprecia una vista de cómo se tablestacaba con este método (ver Foto 24 en Pág. 67).

diferencia del Colector Ancash, el terreno presentaba mucho rechazo haciendo difícil el hincado por un método de percusión. Inclusive, las planchas metálicas que se ponían en la parte superior de las tablestacas fallaban por aplastamiento terminando totalmente deformadas muchas de ellas y llegando a durar algunas entre 2 y 3 días, asimismo, el accesorio con el que se producía el impacto, también duraba poco, inclusive uno de ellos duró 1 semana, y costaba alrededor de \$300.00.

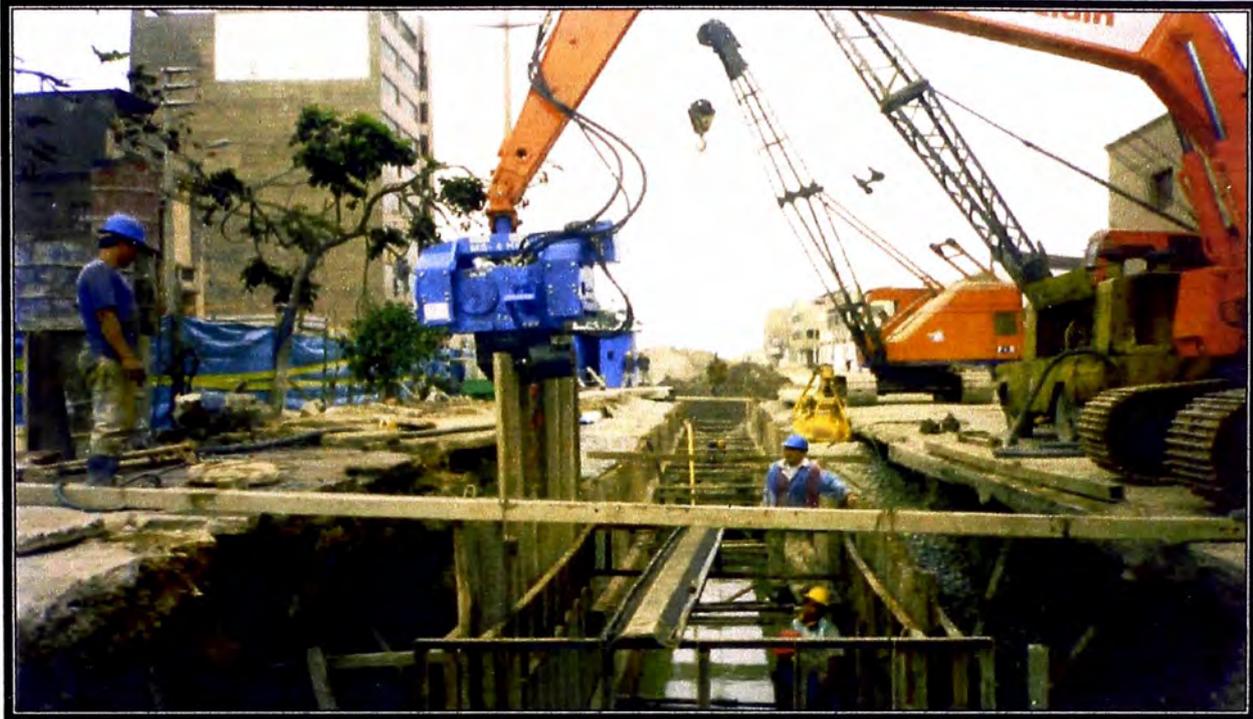
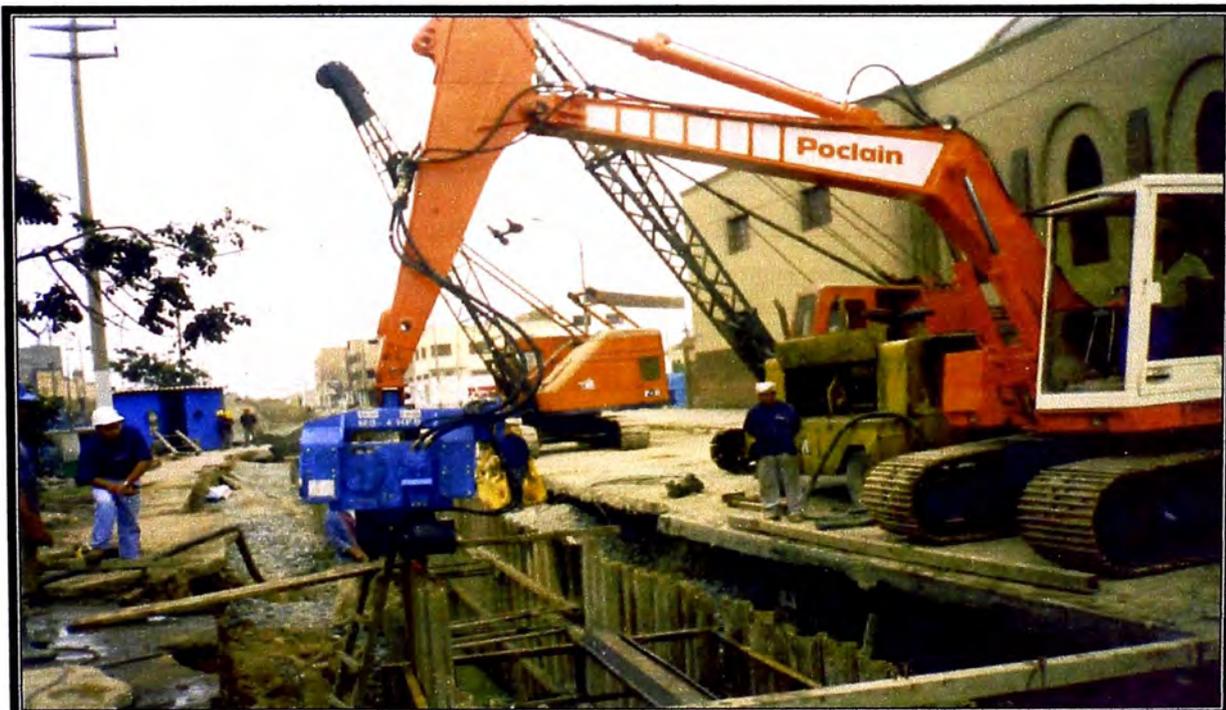
Foto 25 (arriba): Martillo vibratorio en pleno funcionamiento. Previamente las tablestacas han sido acomodadas en la guía. Se observa que las del lado derecho ya fueron hincadas.

Foto 26 (abajo): Idem.

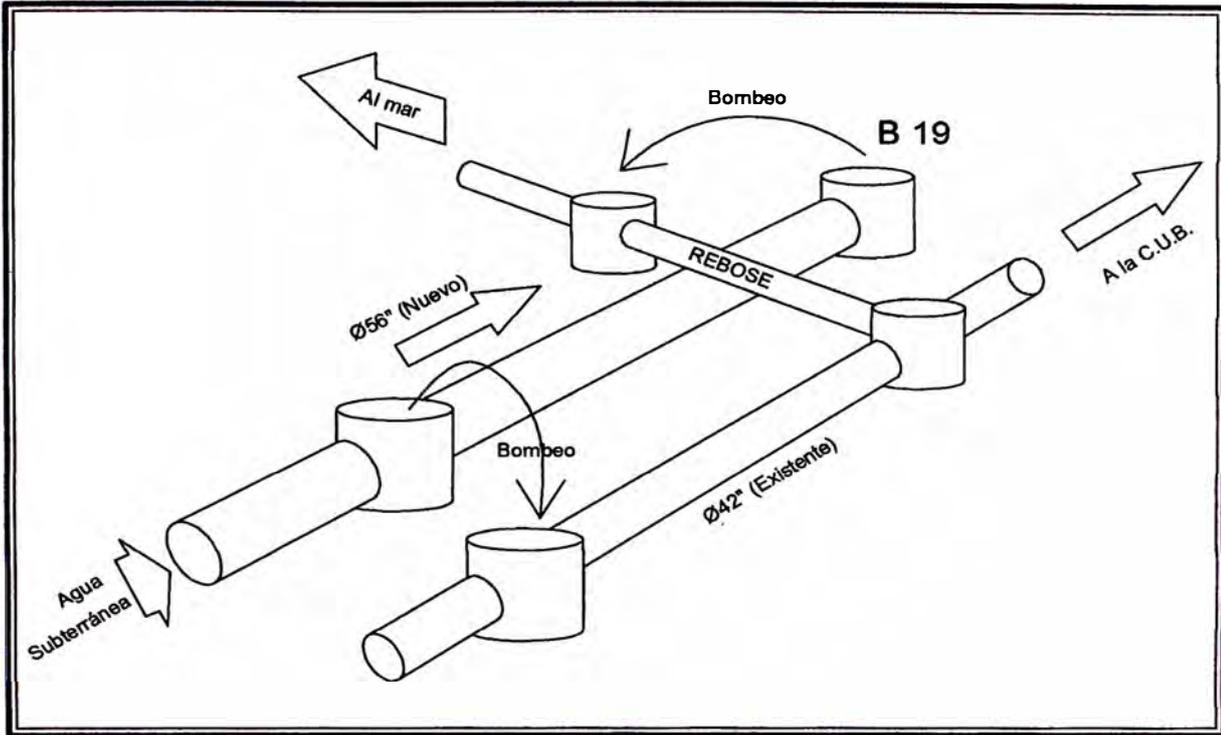
FIG. 10.- Esquema Inicial de Bombeo

El primer sistema que se empleó, cuando se tenían sólo las bombas que requería el Expediente Técnico, consistía en preparar una barrera con sacos de arena a manera de esclusa y trabajar directamente con una Tabla de Mareas, programarnos basándonos en la hora de la marea más baja y entubar a esa hora, para lo cual se instalaban las bombas en la zona cercada por la esclusa y se lograba deprimir la napa lo suficiente como para poder instalar la tubería, aproximadamente hasta la mitad de la misma. La esclusa se preparaba dejando un espacio como para 2 ó 3 tubos solamente, en caso contrario el volumen de agua a bombear era mayor y por lo tanto las bombas insuficientes. La tubería era bajada por la grúa, recibida por el personal de tuberos y embonada ayudado por dos tirfors. Todo el personal de tuberos vestía trajes denominados wet suit, porque estaban permanentemente en el agua y además utilizaban unos respiradores "snorkels", porque era necesario que se sumerjan en el agua para verificar que el embone sea correcto. Además debo indicar que las bombas utilizadas eran de la cantidad y caudal requeridos por el Expediente Técnico de la obra. Mediante este sistema se lograba un avance de 4ml/día en promedio.

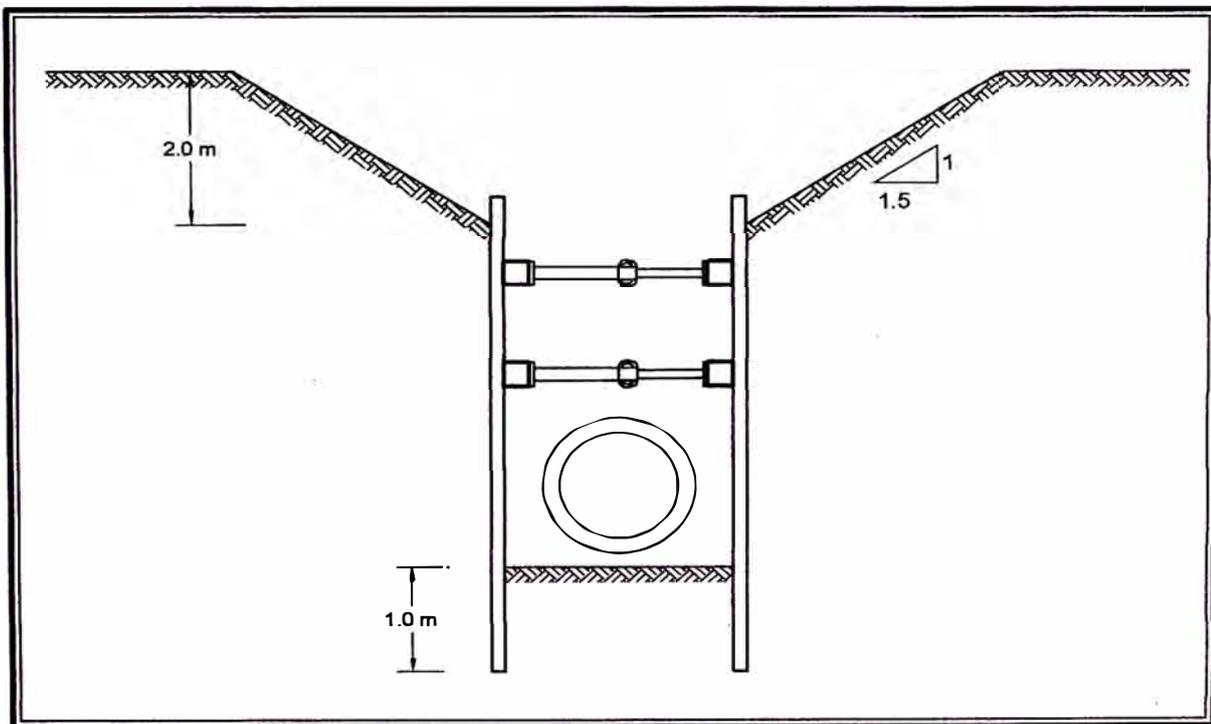
FIG. 11.- Sección típica de zanja en el frente Dos de Mayo.

tablestacas, colocándose vigas metálicas de sección cuadrada de 4"x4" y de ¼" de espesor longitudinalmente, en cada lado de la zanja, y utilizándose puntales de tipo Acrow para asegurarlas. La excavación de este grupo de tablestacas era terminada mediante el "clamshell" operado por la grúa, tal como se describió anteriormente en la excavación del buzón tipo caisson y finalmente se ponían dos líneas de apuntalamiento más.

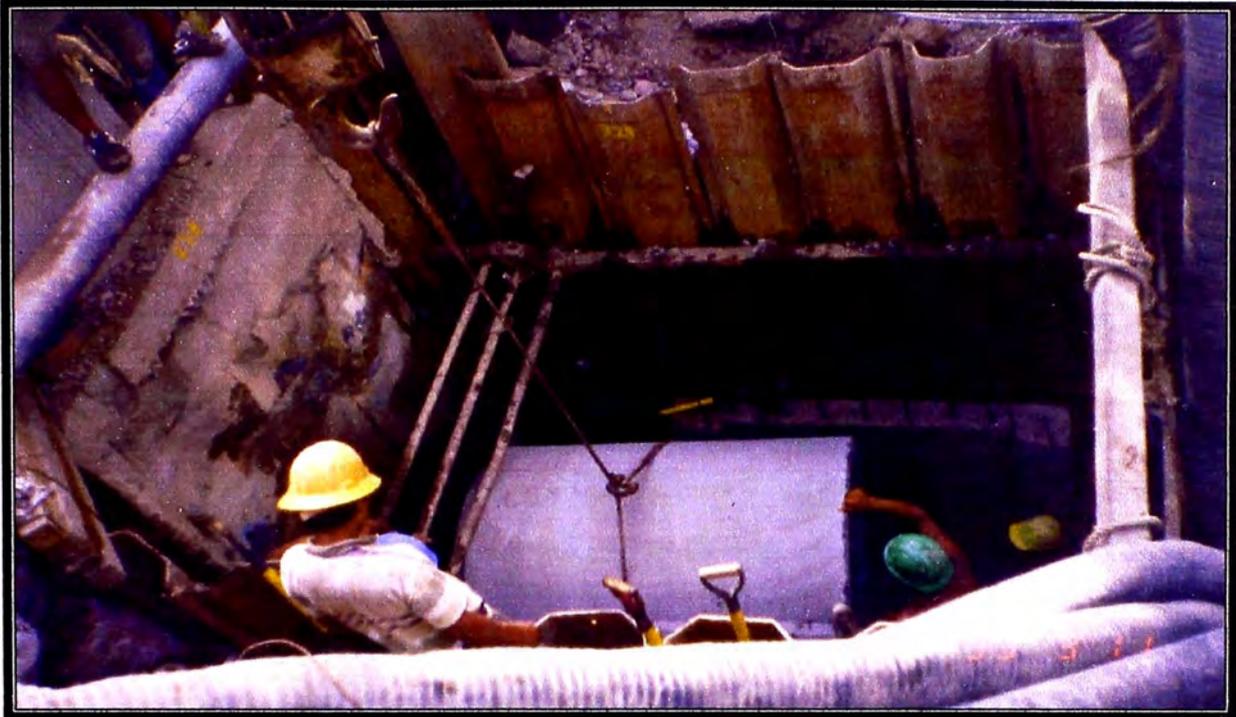
Foto 27 (arriba):
Maniobra de bajada
de un tubo. En este
caso se estaba
conectando el Buzón
19 con una caja ciega
para bombeo que se
explica más adelante.

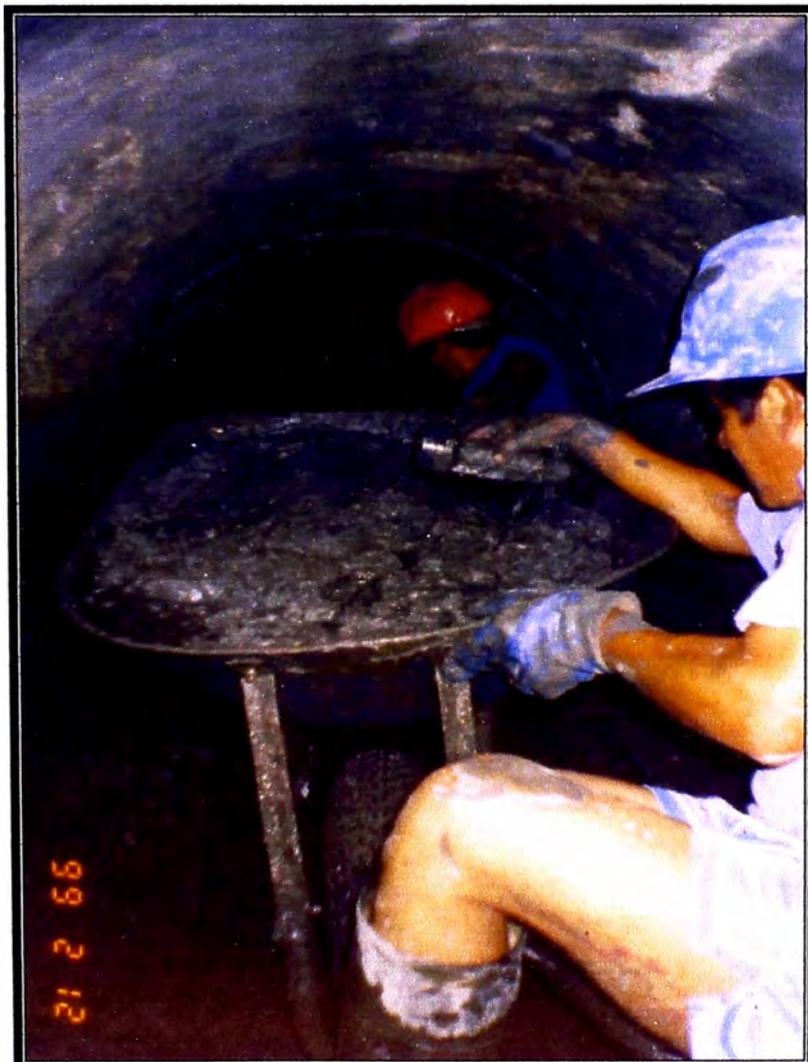
Foto 28 (izq.):
Limpieza interior de
las tuberías antes de
su puesta en
funcionamiento.

Por otro lado debemos indicar que, al ser utilizadas las tuberías para conducir el agua de la napa hasta nuestro buzón de bombeo, se producía un arrastre de finos, lo cual producía una sedimentación de lodo en el fondo de la nueva tubería que tuvimos que limpiar totalmente antes de poner los tramos en funcionamiento.

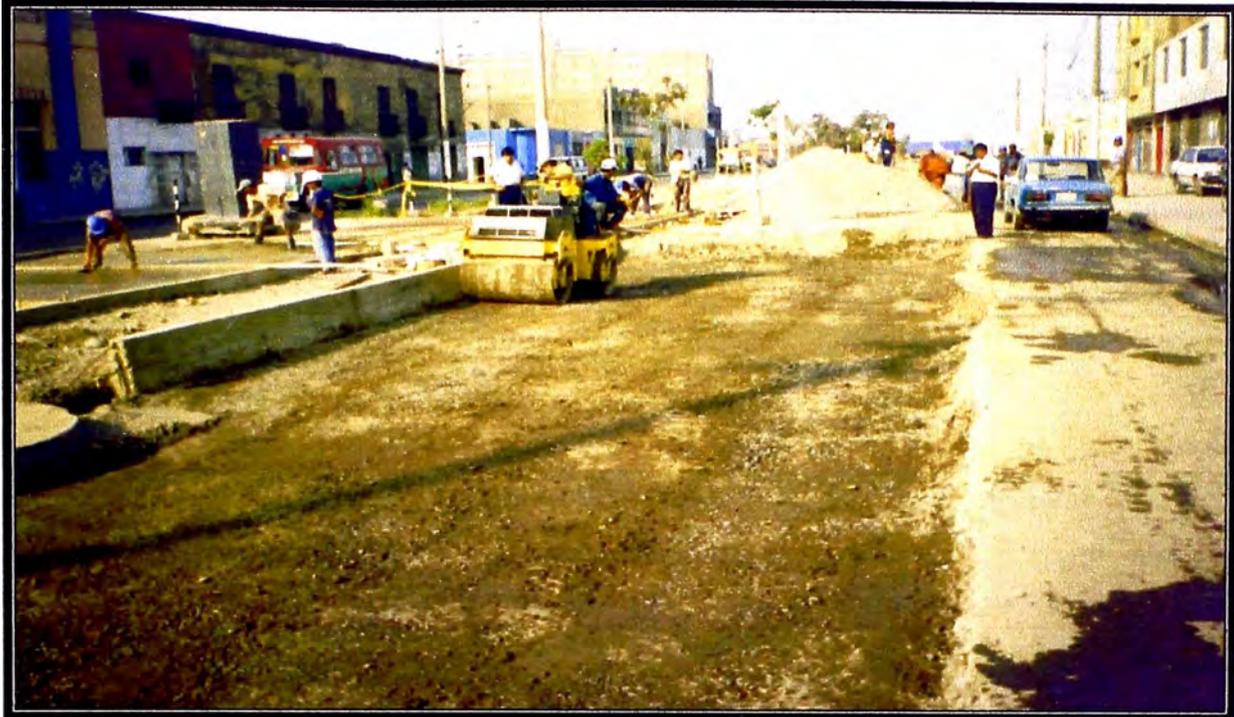
Foto 29 (arriba): Trabajos de reposición en berma central de Dos de Mayo y compactación de base para el pavimento a reponer. Ambos no fueron considerados en el presupuesto base.

En el tramo Dos de Mayo, se trabajó en toda la berma central, pero también se afectó el pavimento aledaño, realizándose reposición de veredas coloreadas, sardineles, jardines, pavimento de concreto y pavimento mixto.

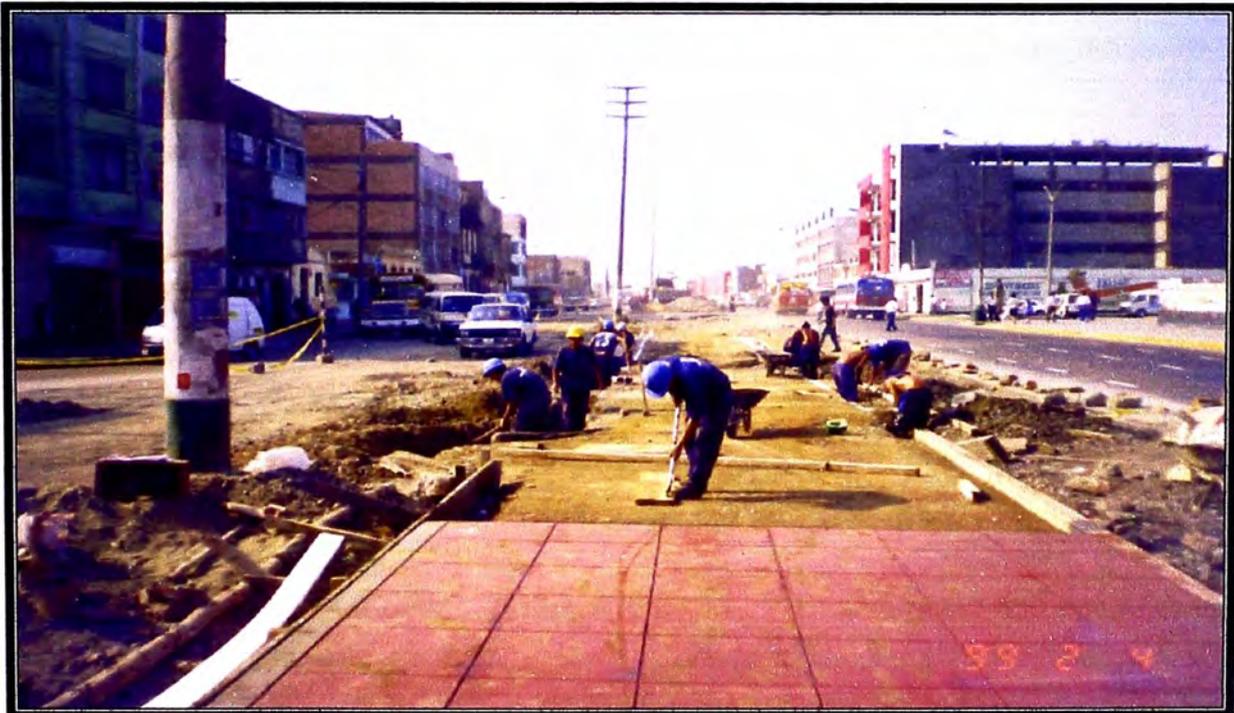
Foto 30 (abajo): La berma central tenía un acabado coloreado y bruñado.

Se formó una cuadrilla de reposición, la cual diariamente excavaba, encofraba y vaciaba tres líneas de sardinel de 18ml c/u, haciendo un total de 54ml/día, y a la vez vaciaba 3 paños de 6ml de largo y 4ml de ancho y 0.12m de espesor de vereda bruñada y coloreada.

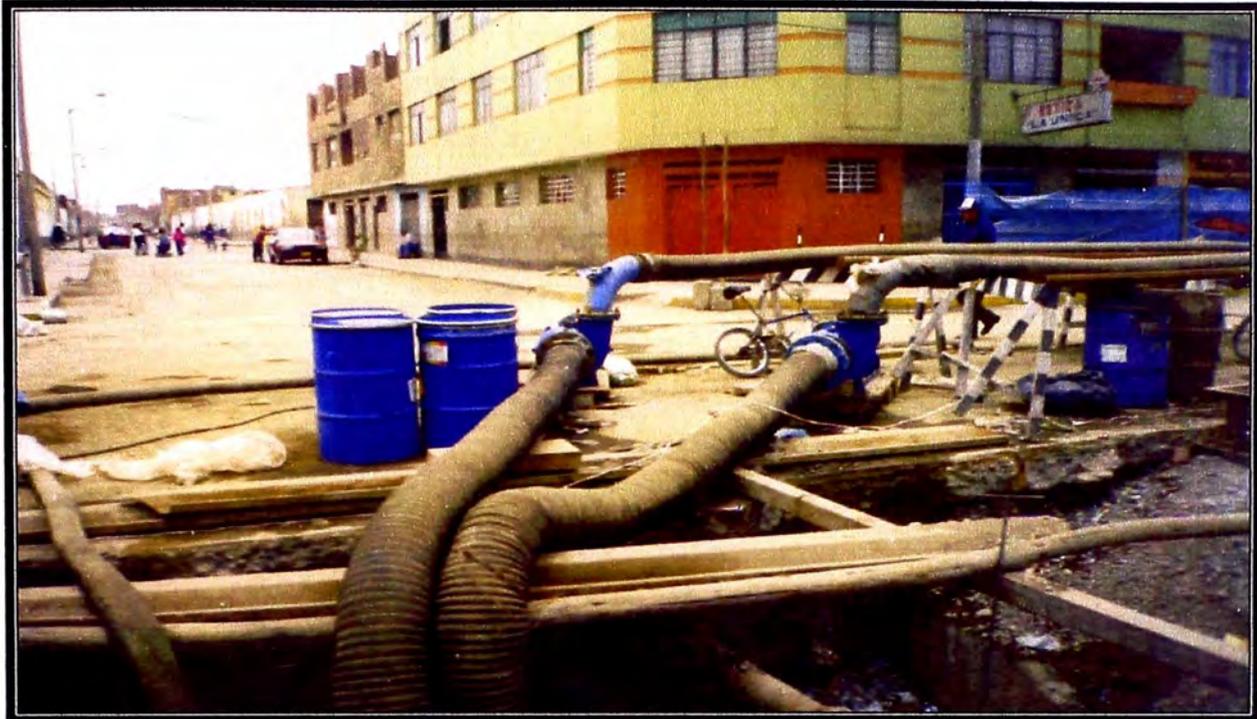
Foto 31 (arriba): Dos electrobombas adicionales de $\Phi 10''$ en pleno funcionamiento.

El segundo sistema fue más práctico y se utilizó al adquirirse un equipo de bombeo adicional consistente en dos electrobombas marca Hidrostal de 10" de diámetro y 80 lps de caudal de bombeo; gracias a ello, ya no se dependía de la marea. Se instalaban bombas en un buzón principal denominado "de bombeo", que fue el Bz 19 y también en el buzón del tramo en ejecución, el más cercano a las tuberías que se estén instalando. Obviamente, el agua era conducida hasta allí por la misma tubería a medida que se instalaba. Asimismo, se colocaban más bombas directamente en la zanja. El agua que se evacuaba desde el buzón de bombeo Bz 19, era derivada hacia el rebose de la tubería existente de 42" y conducido hacia el mar. En cambio, el que se bombeaba desde los otros puntos de bombeo, iba directo a la línea de 42" (del interceptor existente) y conducido hacia la Cámara Única de Bombeo. La instalación propiamente dicha era más fácil, se bajaban los tubos con la grúa y, como ya el agua bajaba hasta la cuarta parte ó menos de la tubería, los tuberos no necesitaban sumergirse y el entubado se agilizaba. Con este sistema se lograba un avance de 16 ml/día, que era lo que se avanzaba también con el tablestacado.

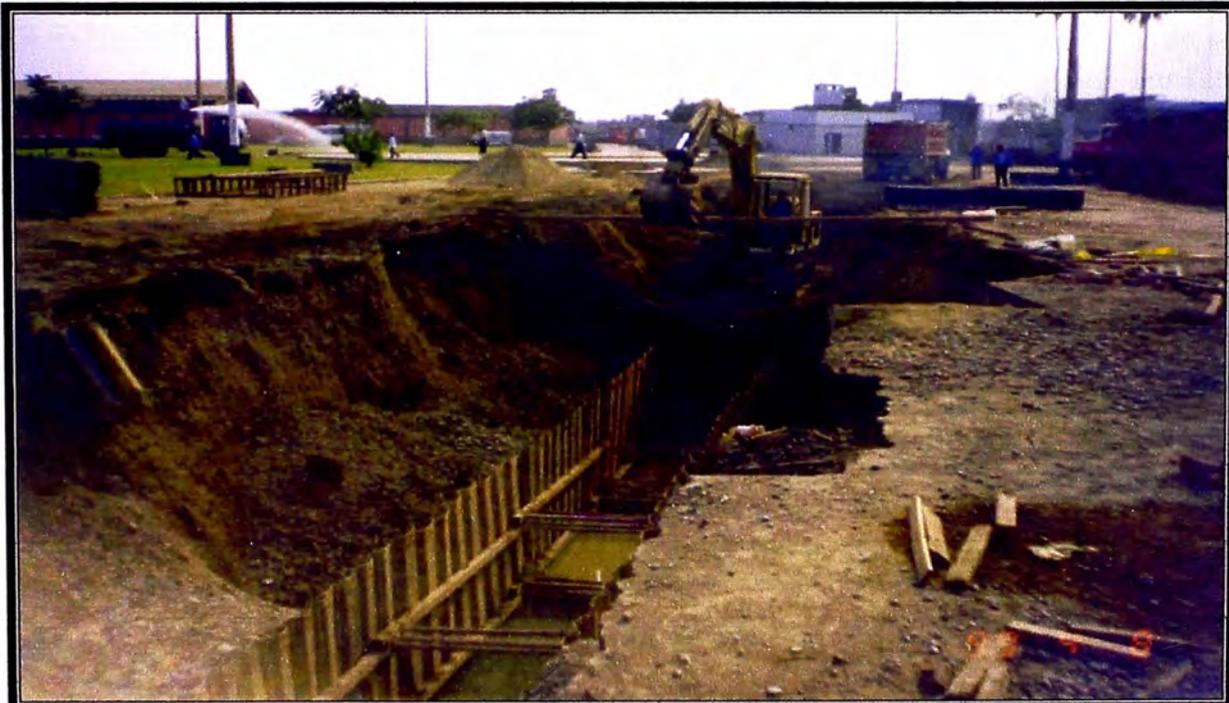
Foto 32 (abajo): Por la naturaleza del terreno, el área afectada por la excavación era bastante amplia. Este procedimiento ya había sido previsto en el Expediente Técnico de la obra.

Otro de los principales problemas fue el tipo de terreno, conformado por grava mal graduada, uniforme, sin finos; éste era un material sumamente inestable y con alta permeabilidad, haciéndose obligatorio el uso de tablestacado para proteger la zanja, pero durante el trabajo de hincado utilizando el truckdrill, a

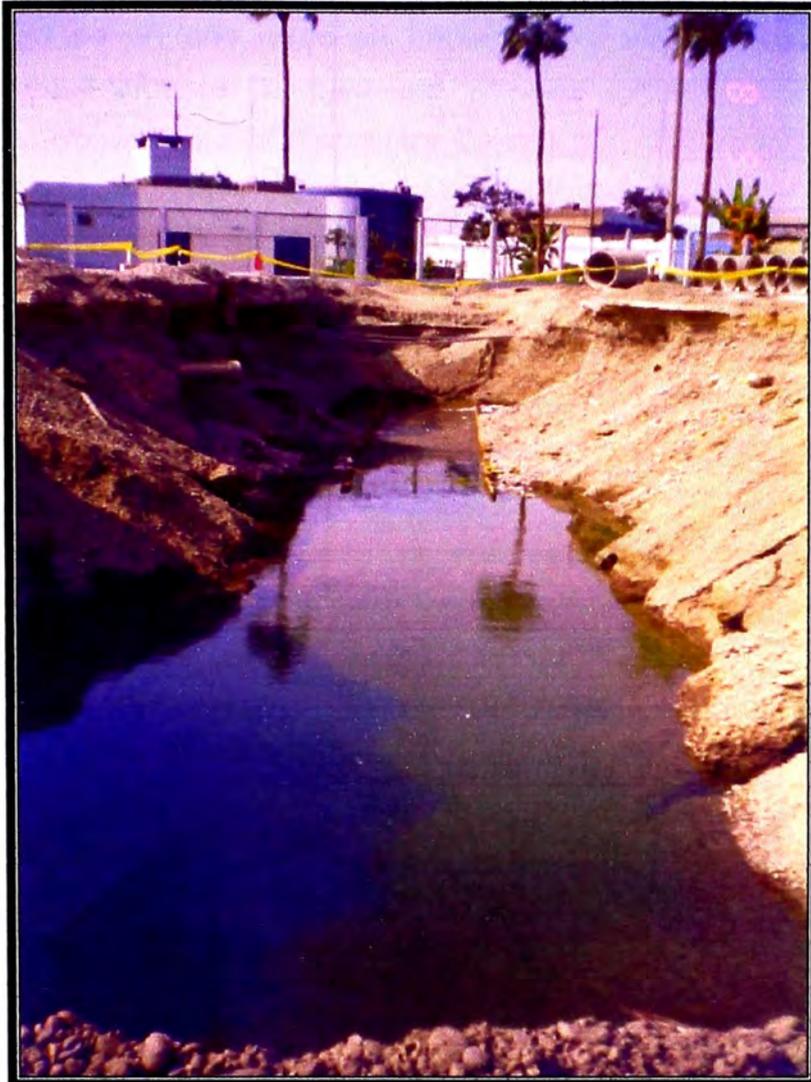
Foto 33 (izq): Cerca de la entrega final, los trabajos se paralizaron por encontrar un cable de Enapu que hubo que proteger.

Posteriormente, cuando ya nos encontrábamos en el tramo Bz20-Bz21, se encontró un cable de alta tensión de 60,000 voltios, propiedad de Enapu, que atravesaba la zanja a cerca de 2m de profundidad; dicho cable no figuraba en los planos de Edelnor, por no ser de su propiedad. Entonces se mantuvieron reuniones de coordinación entre el Contratista, la Supervisión, Cordelica, y Enapu acordándose el método de protección de cable para evitar algún percance: se colocó en la parte superior de la zanja una viga l verticalmente por encima del cable, se preparó un emparrillado de madera colocado debajo del cable -a manera de apoyo-, este emparrillado era "colgado" de la viga l mediante cables de nylon y finalmente, este conjunto fue forrado con lona. Todo esto tuvo que realizarse ante el temor de Enapu que dicho cable fuera dañado por nuestro equipo ó por terceras personas, ya que si era cortado se produciría una paralización de todo el puerto. Por otro lado, se nos exigió que presentáramos una póliza de seguro por \$2'000,000, para cubrir los costos de la eventual reparación del cable y/o paralización del puerto, condiciones que también cumplimos.

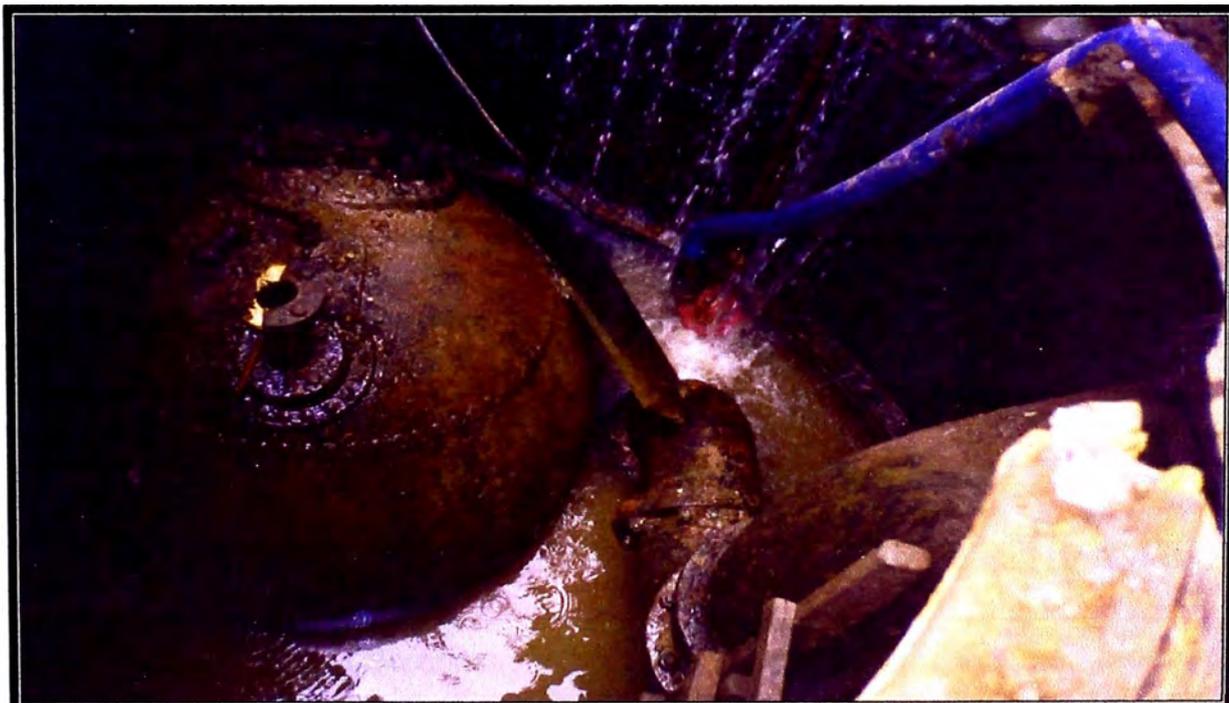
Foto 34 (abajo): Cámara enterrada que desmontamos para que pase la nueva tubería de Φ 56". El tanque esférico que se observa tenía un diámetro de 1.80m.

Otro problema fue encontrarnos con una cámara enterrada y abandonada, la cual nunca supimos para que sirvió. Se coordinó con Sedapal y se decidió desmontarla y enviarla a La Atarjea. Dicha cámara tenía forma cilíndrica en su base, fabricada con planchas de fierro fundido de 1" de espesor con uniones empemadas, tenía un diámetro interior de 5m aproximadamente y dentro de esta se encontraban dos tanques esféricos de acero de un diámetro de 1.80m c/u, así como tuberías, válvulas y accesorios. Se desmontó lo necesario como para que pudiera pasar la tubería de $\varnothing 56"$, trabajo que nos tomó 45 días aproximadamente.
