FACULTAD DE INGENIERÍA CIVIL

APLICACIÓN DE TABLESTACADOS EN EL
PROCESO CONSTRUCTIVO DE LA OBRA
"NUEVO INTERCEPTOR CALLAO Y COLECTOR ANCASH"

INFORME DE INGENIERIA

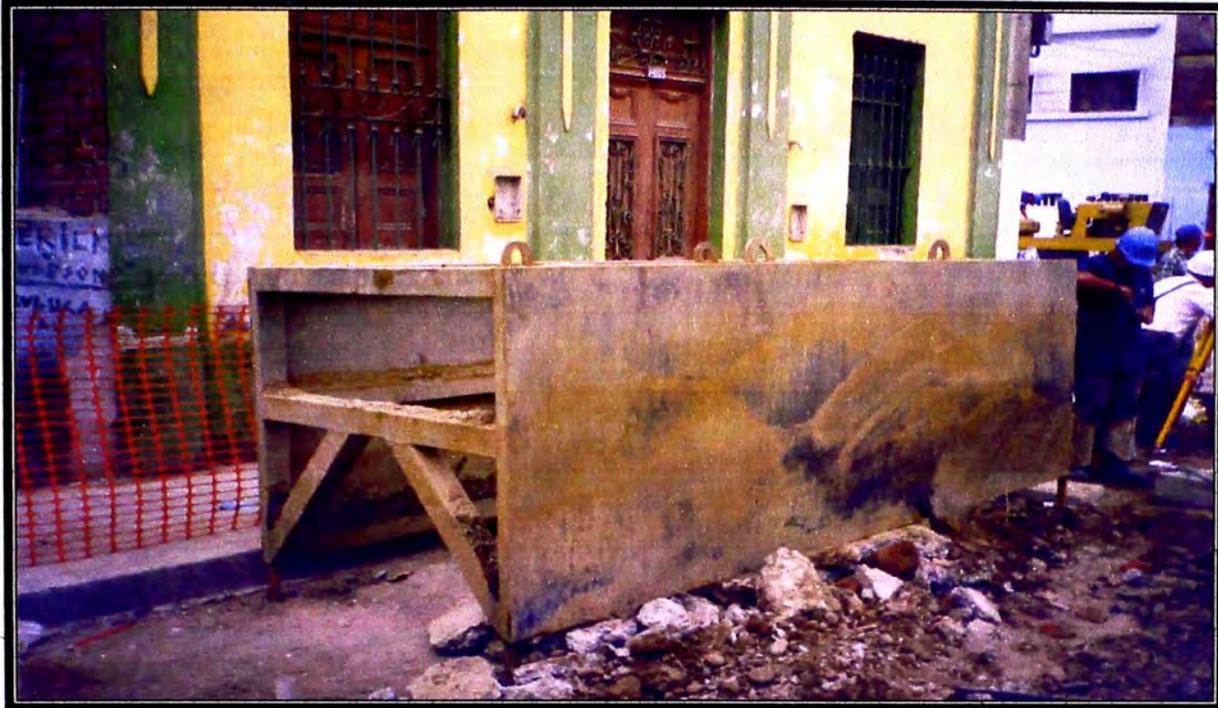
Foto 35 (arriba):
Cajón metálico antes
de ser bajado a la
zanja.

Se aprecia en primer término un el **Cajón Metálico** similar al que intentamos en la obra del Interceptor Callao (frente Buenos Aires – revisar fotos 09 y 10 en Pág. 53), pero que en esta oportunidad lo hicimos de metal. Este sistema, lo utilizamos como una alternativa al tablestacado en la obra de “Rehabilitación de los Sistemas de Agua y Desagüe del Callao”, sobre todo cuando se trabajó en calles no muy amplias y con construcciones antiguas, en las que, por las vibraciones producidas por el tablestacado, había el riesgo de que las viviendas aledañas se deterioren. (Ver Fotos 35 y 36). Estos cajones fueron preparados con postes de tubo rectangular de 2”x4”x3/8”, y en la parte inferior llevaban unas “patas” de fierro macizo que permitían ensamblarse unas sobre otras, en caso la profundidad de la zanja lo requiriera, además que se instalaba antes de excavar y bajaba por su propio peso.

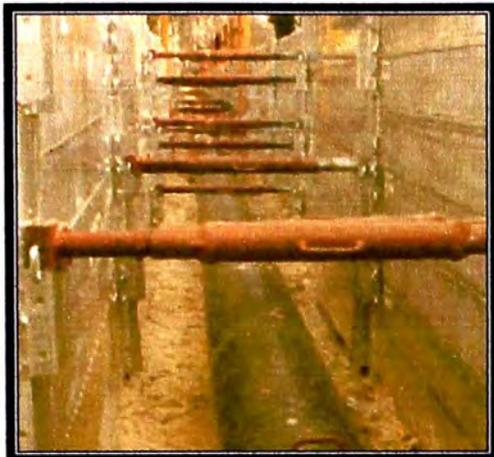
Foto 40 (arriba – der): Panel GiP colocado en la zanja, se aprecia que la excavadora puede trabajar con comodidad.

También se presentan otros sistemas – que todavía no han sido utilizados por el que escribe – pero que se encuentran disponibles en el mercado. En primer lugar se encuentra el sistema de **Paneles GIP** – que se muestra en las fotos 39, 40 y 41 – el cual es un sistema que viene por partes y se ensambla un módulo tipo cajón, tal como se ve en la foto 39. Se hace una excavación previa de 1.5m aproximadamente, y luego se coloca el cajón, luego se excava dentro de este y a

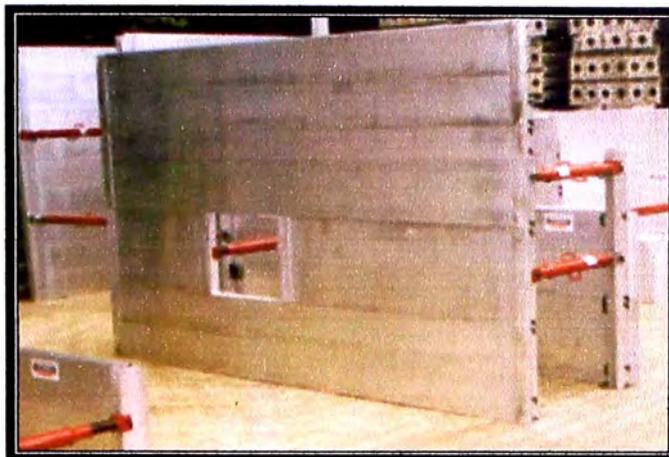
Foto 41 (abajo): Excavadora colocando los paneles en la zanja.

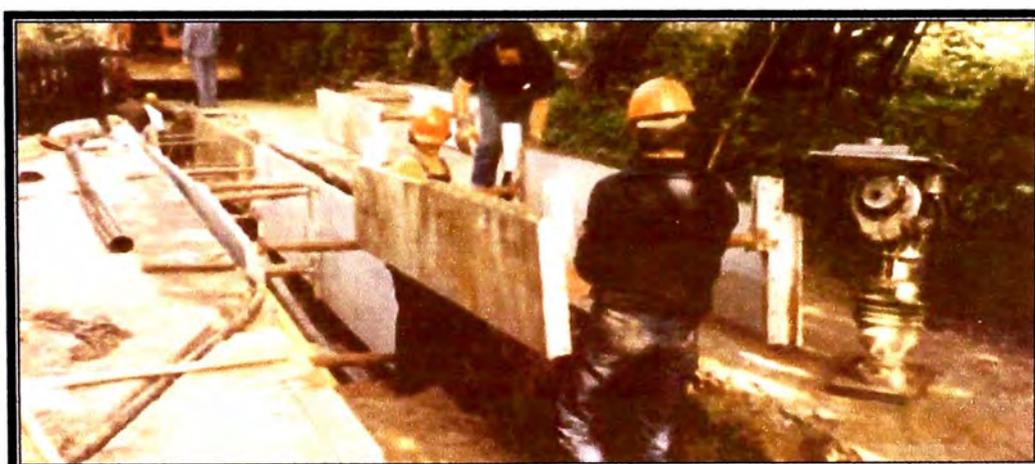
Foto 42 (arriba – izq): Panel de aluminio en zanja.

Foto 43 (arriba – der): Panel de aluminio presentado. Por los módulos que posee, es fácil hacerle “ventanas” para las interferencias que se encuentran en las excavaciones.

Foto 44 (abajo): Por su peso liviano, en caso de zanjas no muy profundas, puede ser transportado y bajado a la zanja por el personal.

Finalmente, se muestra el sistema de **Paneles de Aluminio**, recomendado para zanjas de hasta 3m de profundidad. Es un panel de una constitución similar al anterior, pero es liviano, al estar hecho de aluminio, y bastante trabajable. Se muestran vistas de este sistema en las fotos 42,43 y 44, las cuales al igual que las tres anteriores, son parte de la publicidad proporcionado por la empresa Ischebeck en internet.

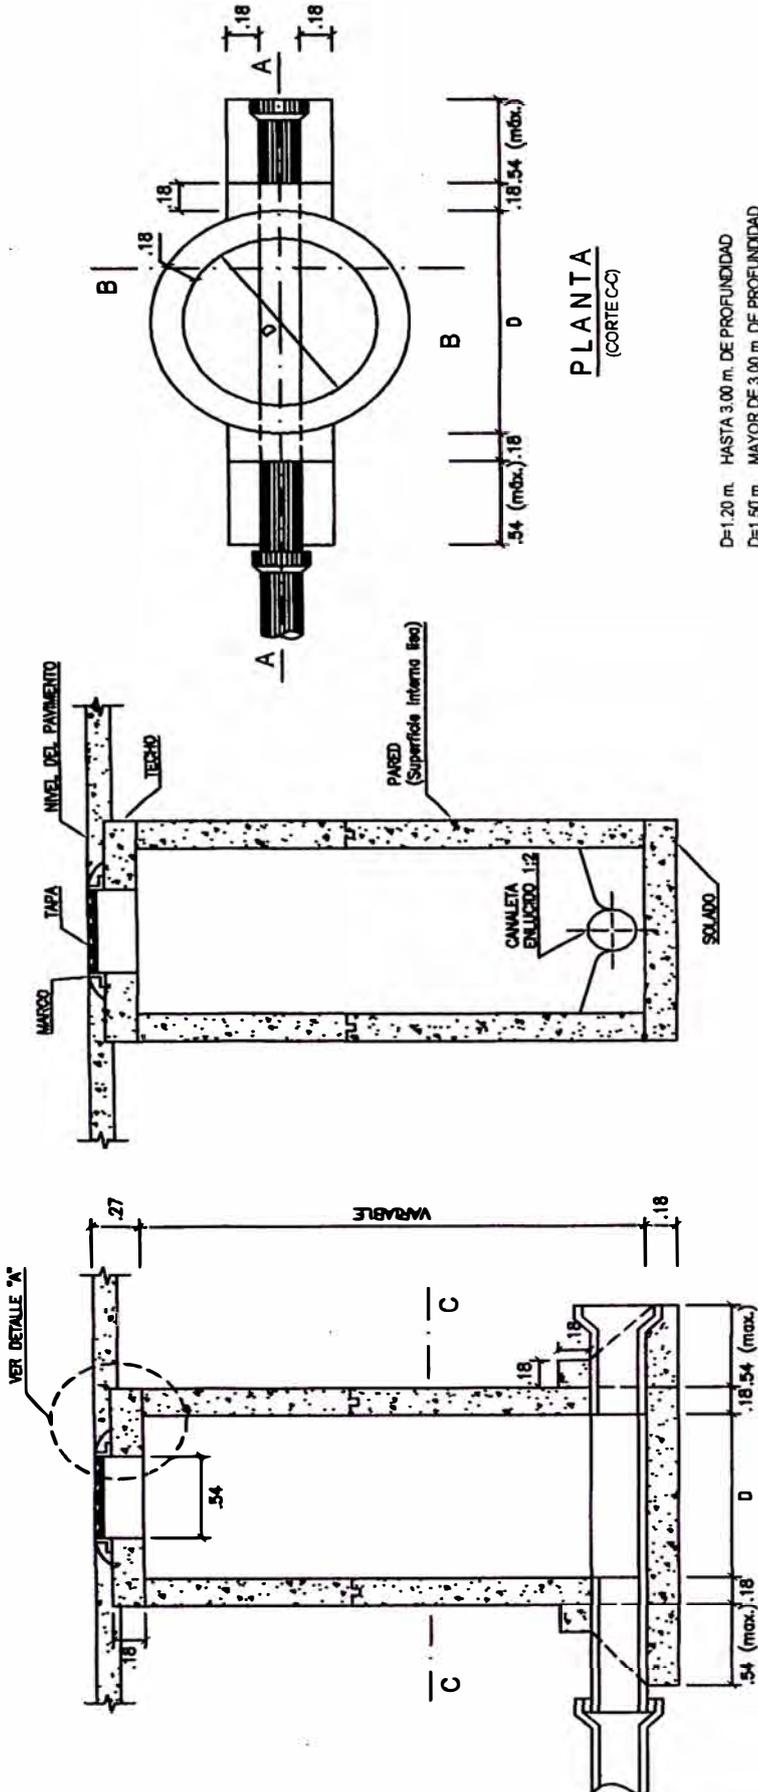
DETALLE DE BUZON TIPO I
(PARA TUB. HASTA Ø 600 mm.)
PLANO N° 01

D=1.20 m. HASTA 3.00 m. DE PROFUNDIDAD
D=1.50 m. MAYOR DE 3.00 m. DE PROFUNDIDAD

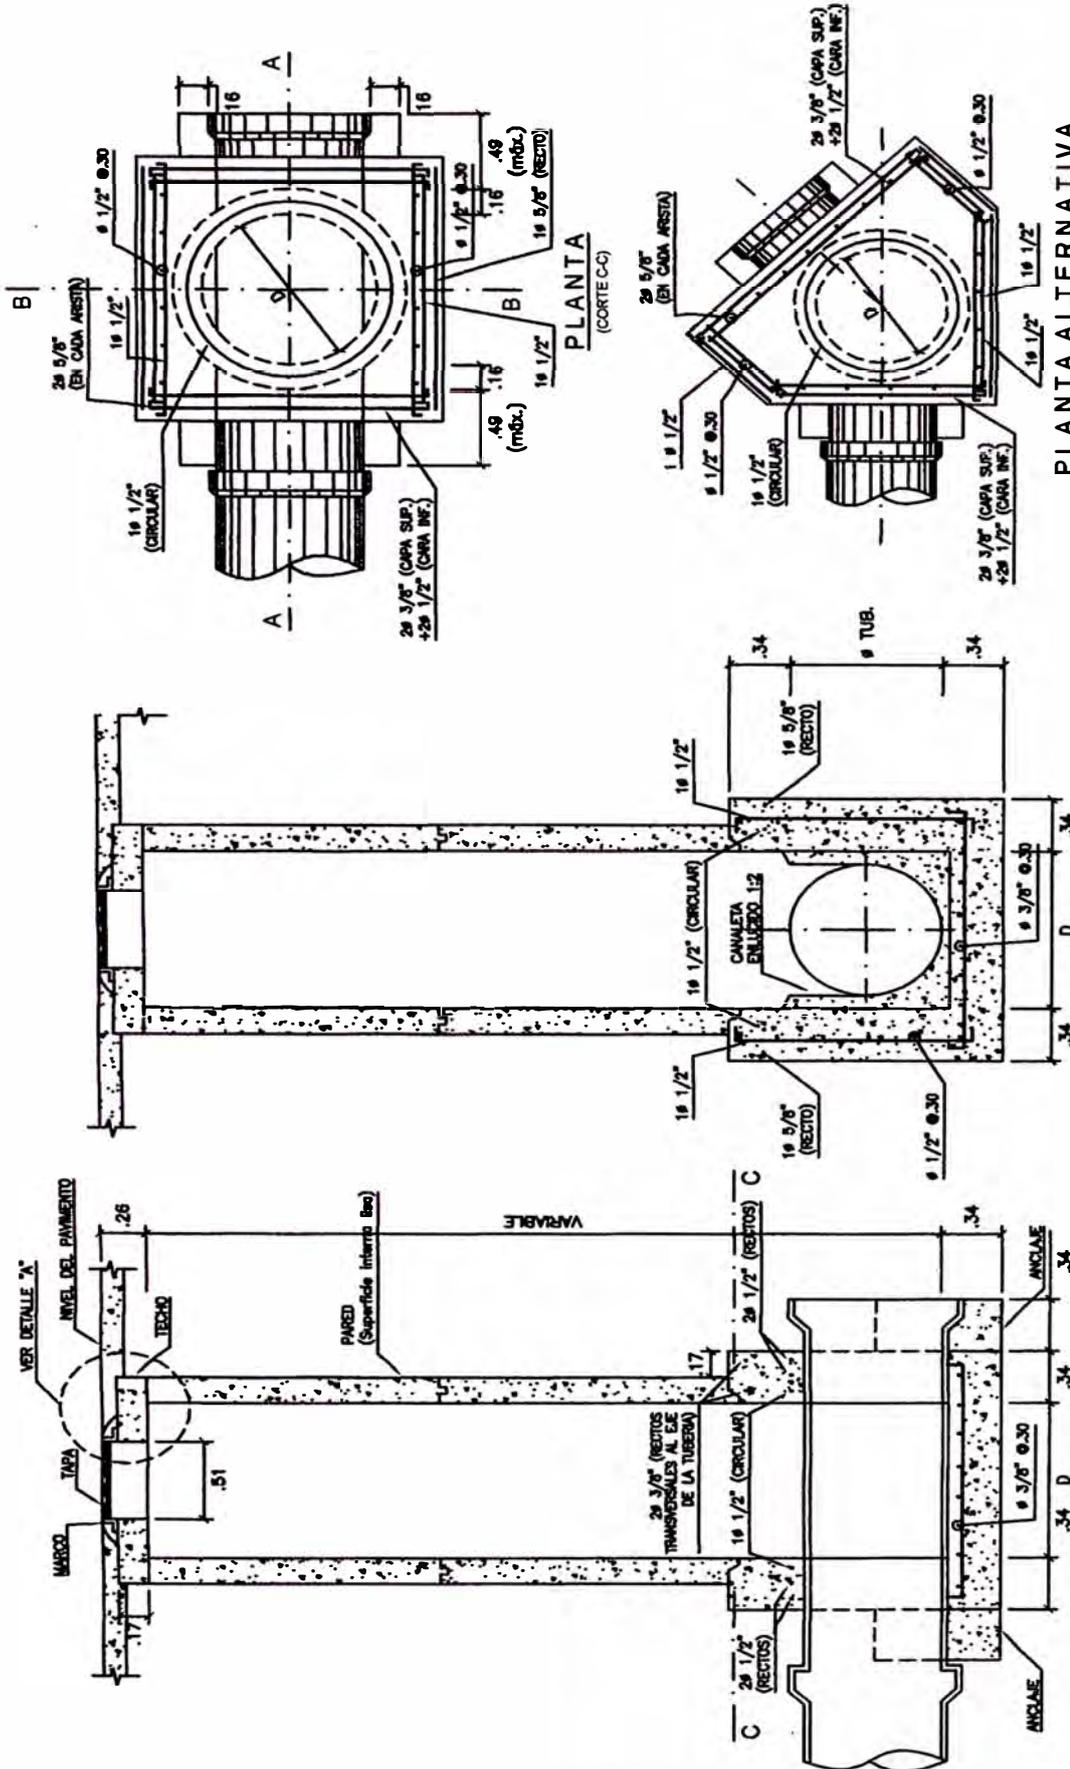
PLANTA ALTERNATIVA
DETALLE DE BUZON TIPO II
(PARA TUB. DE Ø 650 mm. A 1200 mm.)
PLANO N°02

TECHO	210 Kg/cm ²
PARED, SOLADO, CANALETA	175 Kg/cm ²
ANCLAJE	140 Kg/cm ²

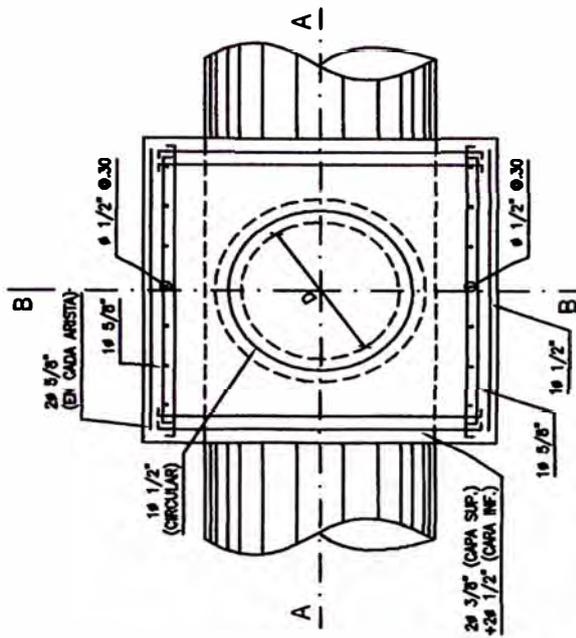
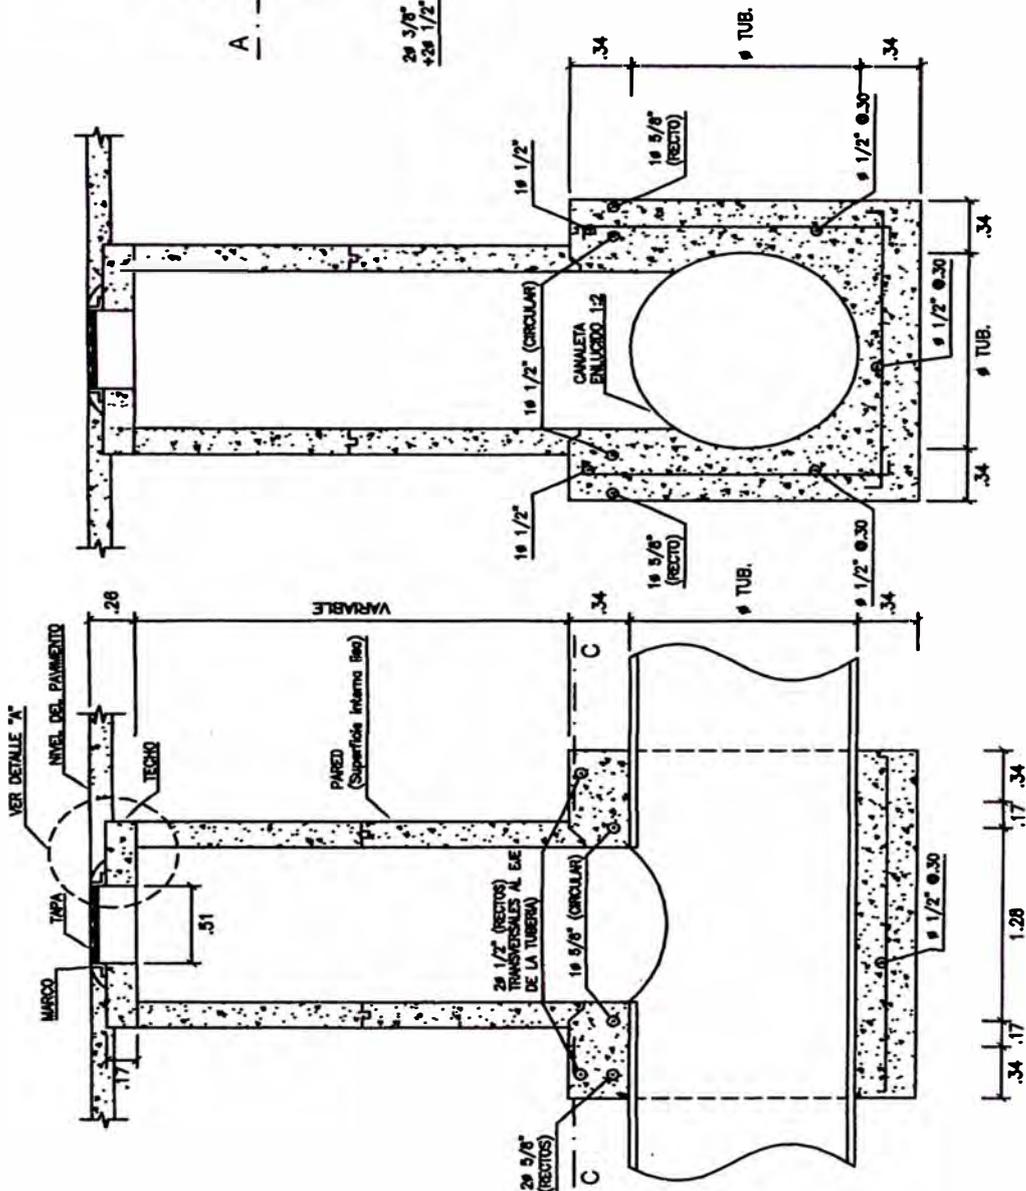
DETALLE DE BUZON TIPO III
(PARA TUB. DE Ø 1300 mm. A MÁS)
PLANO N°03

PLANTA
(CORTE C-C)

NOTA: Cuando el ingreso y salidas de las tuberías es en ángulo, se diseñarán Cámaras Especiales.

CORTE B-B

CORTE A-A

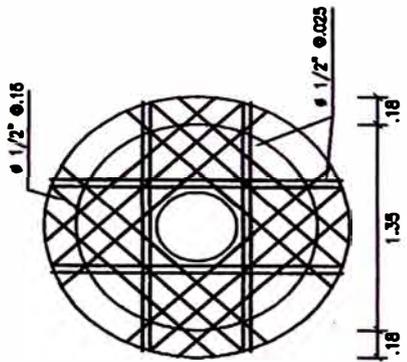
ARMADURA TECHO
 BUZON DE D=1.50 m.

(Fo Corrugado $f_y=4200$ Kg/cm²)

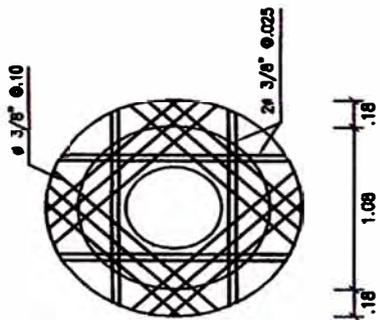
ARMADURA TECHO
 BUZON DE D=1.20 m.

(Fo Corrugado $f_y=4200$ Kg/cm²)
