**UNIVERSIDAD NACIONAL DE INGENIERIA**

**FACULTAD DE INGENIERIA CIVIL**

**TRABAJO DE SUFICIENCIA PROFESIONAL**

**CONTROL DE CALIDAD DE CAPA COMPACTADA CON  
DEFLECTOMETRO DINAMICO LIGERO (LWD) EN REDES  
DE SANEAMIENTO**

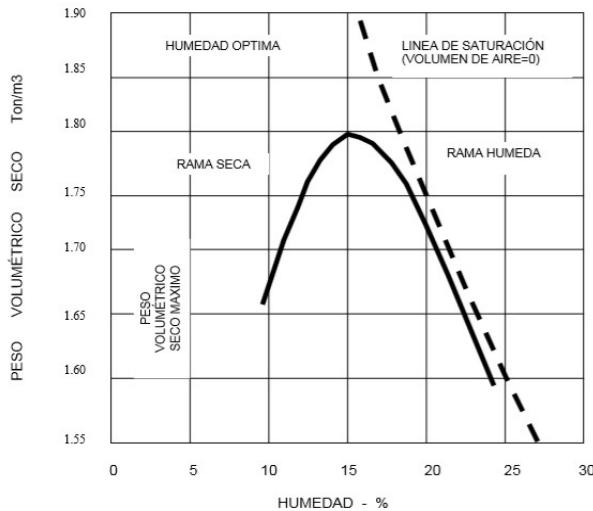
El contenido de agua con el que compacta el suelo tiene una influencia determinante, tanto en los procesos de compactación de campo como en el laboratorio. La Figura N° 3 muestra la relación que se establece entre el peso volumétrico seco del suelo compactado y el contenido de agua, cuando se emplea una cierta energía de compactación. La curva de compactación presenta formas relativamente similares para los diversos modos de compactar. (Rico, 1992, pág. 20)

Figura N° 3 Curva de compactación típica.

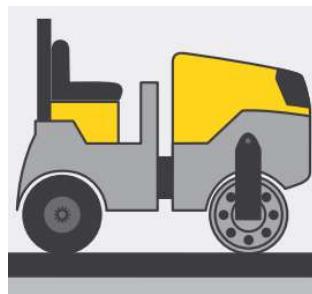
En este método se aplican presiones muy altas para alcanzar la densidad requerida, esto provoca aplastamiento de los agregados. (Juárez, 2005). Esta compactación se realiza utilizando equipo pesado, por ejemplo, rodillo liso, rodillo neumático, ver la Figura N° 5.

Figura N° 5 Rodillo tandem

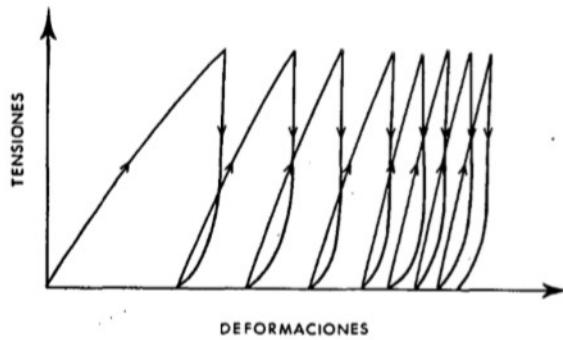
La resistencia a la deformación se produce cuando se somete a tensiones verticales crecientes al suelo, ello produce una relación tensión-deformación. La pendiente de la curva tensión - deformación obtenida en cada ciclo de carga, nos permite calcular el módulo de deformación del suelo. La Figura N° 8 nos muestra la forma típica de la curva en sucesivos ciclos de carga y descarga, nos muestra cómo el módulo de deformación aumenta progresivamente en cada lazo de histéresis, hasta llegar a un valor de equilibrio. (Abecasis y Rocci, 1987)

Figura N° 8 Curva tensión-deformación

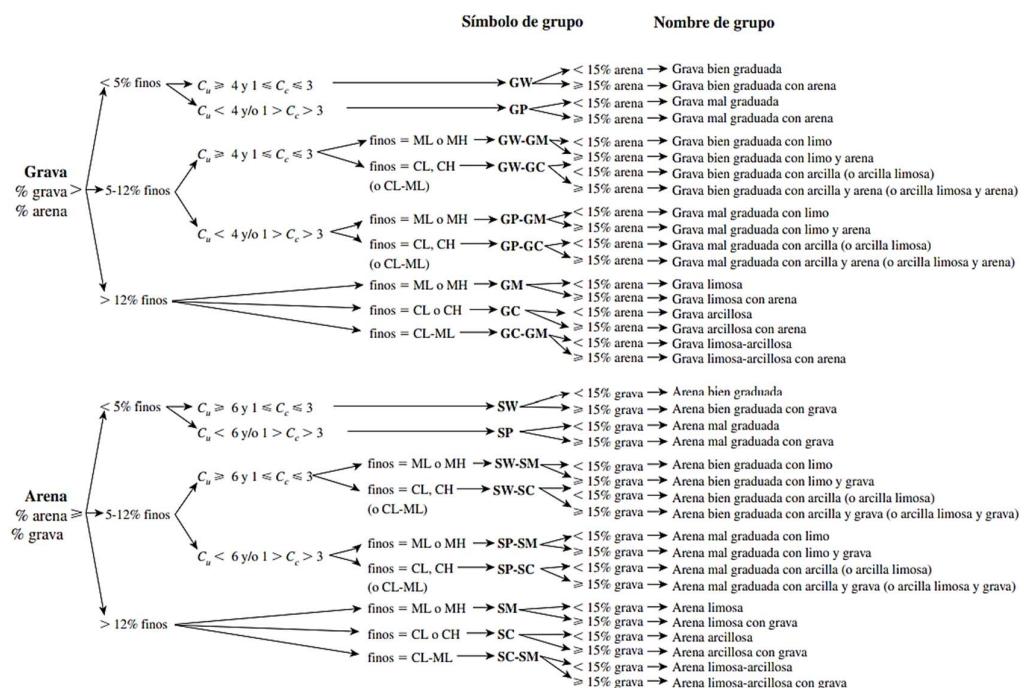
En la Figura N° 10 y Figura N° 11 se muestran los diagramas de flujo para clasificar los suelos de grano grueso y fino mediante el método SUCS, previamente se realizará el análisis granulométrico de la muestra de material de suelo.

Figura N° 10 Diagrama de flujo para clasificar suelos de grano grueso (ASTM D-2487)

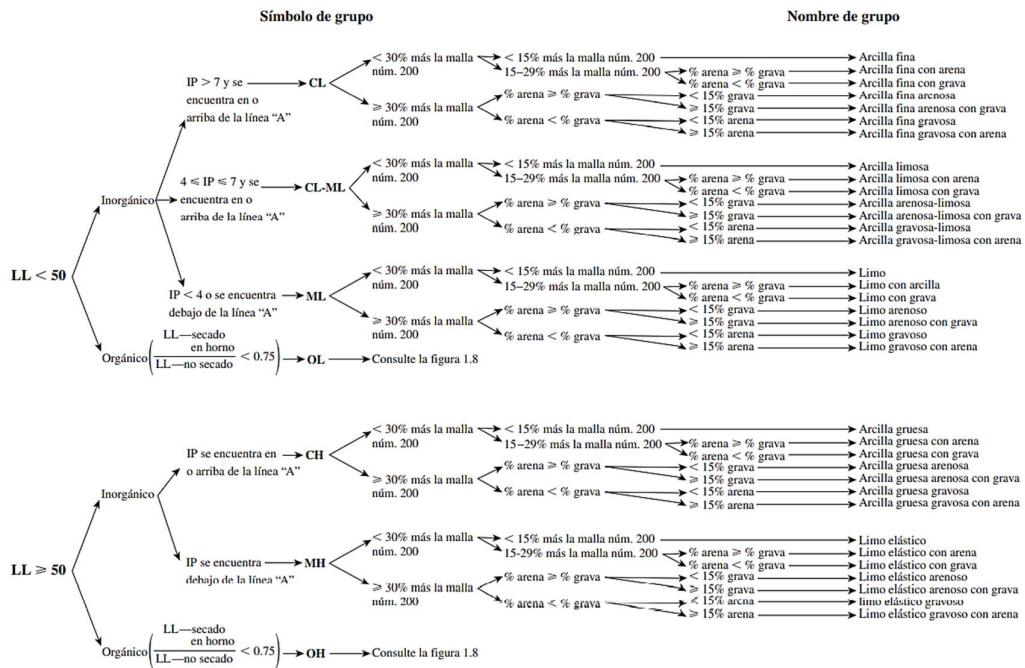
Figura N° 11 Diagrama de flujo para clasificar suelos de grano fino (ASTM D-2487)

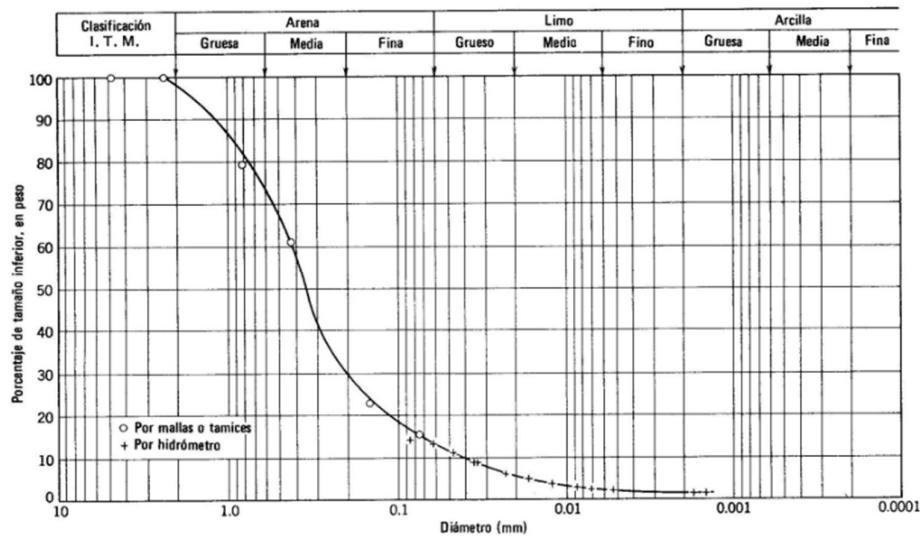
Conocida la composición granulométrica del material, se le representa gráficamente para formar la llamada curva granulométrica del mismo. Se traza la curva de composición granulométrica del material en una gráfica que tiene por abscisas, a escala logarítmica, las aberturas de las mallas y por ordenadas los porcentajes de material que pasa por dichas mallas, a escala aritmética, ver la Figura N° 12. (Crespo, 2004)

Figura N° 12 Curva de composición granulométrica del material

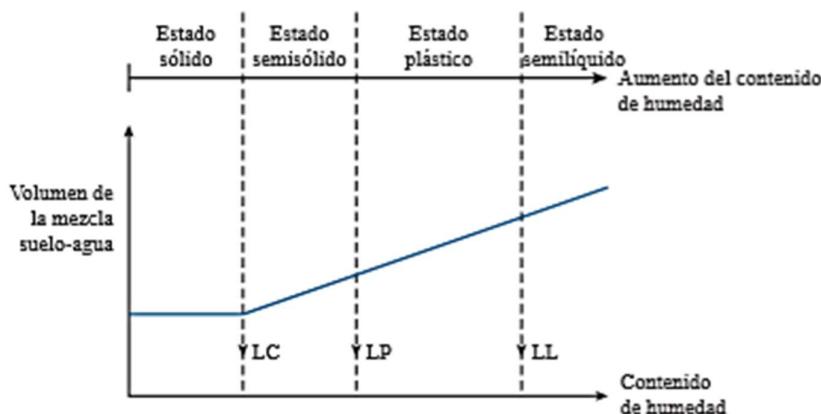
El contenido de humedad, en porcentaje, en el que el suelo cambia de un estado líquido a uno plástico se define como límite líquido (LL). De manera similar, el contenido de humedad, en porcentaje, en el que el suelo cambia de un estado plástico a uno semisólido y de un estado semisólido a uno sólido se definen como límite plástico (LP) y límite de contracción (LC), respectivamente, como se puede observar en la Figura N° 13. (Das, 2011, pág. 15)

Figura N° 13 Límites de Atterberg

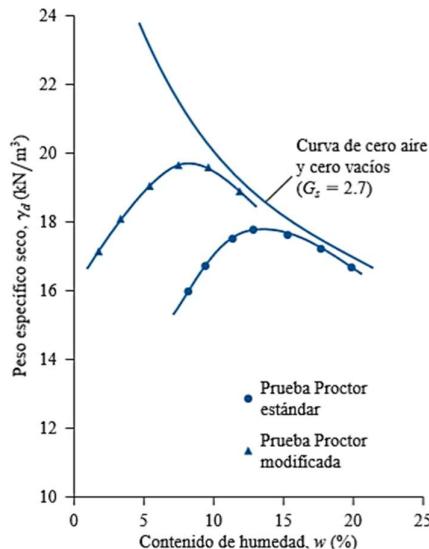
El suelo se compacta en un molde en varias capas con un pisón. El contenido de humedad del suelo,  $\omega$ , se cambia, y se determina el peso específico seco,  $\gamma_d$ , de compactación para cada prueba. El peso específico seco máximo de compactación y el contenido de humedad óptimo se determinan trazando una gráfica de  $\gamma_d$  contra  $\omega$  (%). (Das, 2011, pág. 723)

En la Figura N° 14 se muestra una gráfica de  $y_d$  contra  $\omega$  (%)

Figura N° 14 Curvas de compactación Proctor estándar y modificado

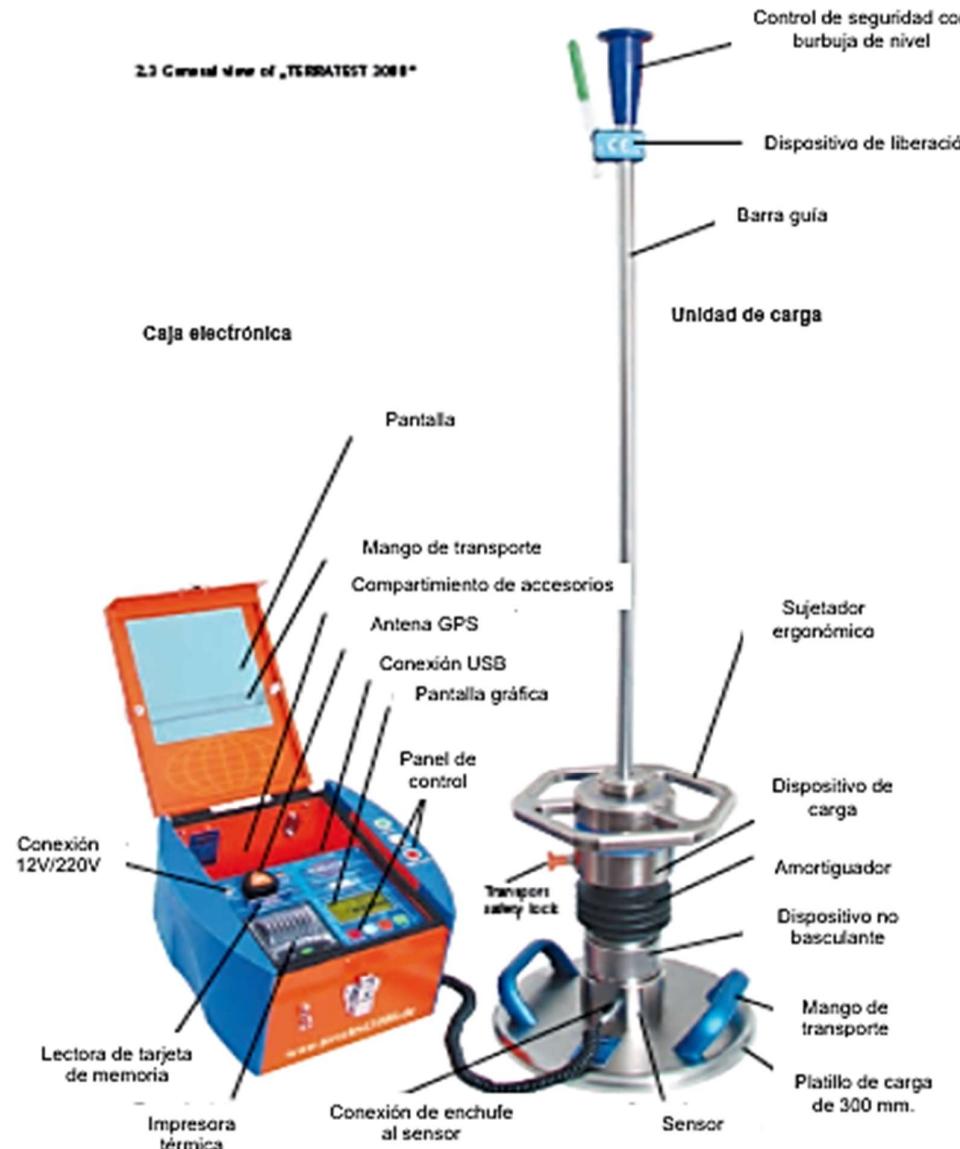
El dispositivo deflectómetro dinámico ligero (LWD) consta de los siguientes elementos como se puede observar en la Figura N° 15.

- ✓ Caja electrónica es el mecanismo electrónico que se utiliza para la verificación de las mediciones. Se requiere un sistema de captura de datos con software para mostrar los resultados de las pruebas de impacto y almacenarlos.

Figura N° 15 Componentes de Dispositivo LWD

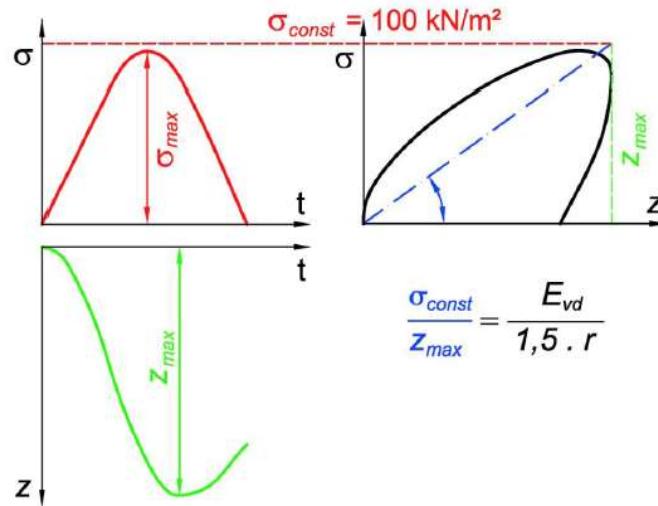
La caída del peso genera una onda de choque no destructiva a través del suelo la cual se registra mediante los geófonos del equipo. La celda de carga permite determinar la fuerza exacta y el sensor instalado en el plato determina la deflexión generada por el impacto. El equipo cuenta con un procesador instalado que calcula instantáneamente el valor del módulo de deformación y deflexiones. En la Figura N° 16 se observa el esfuerzo y deflexión máxima calculada por el equipo LWD.

Figura N° 16 Esfuerzo y deflexión máxima calculada por el equipo LWD

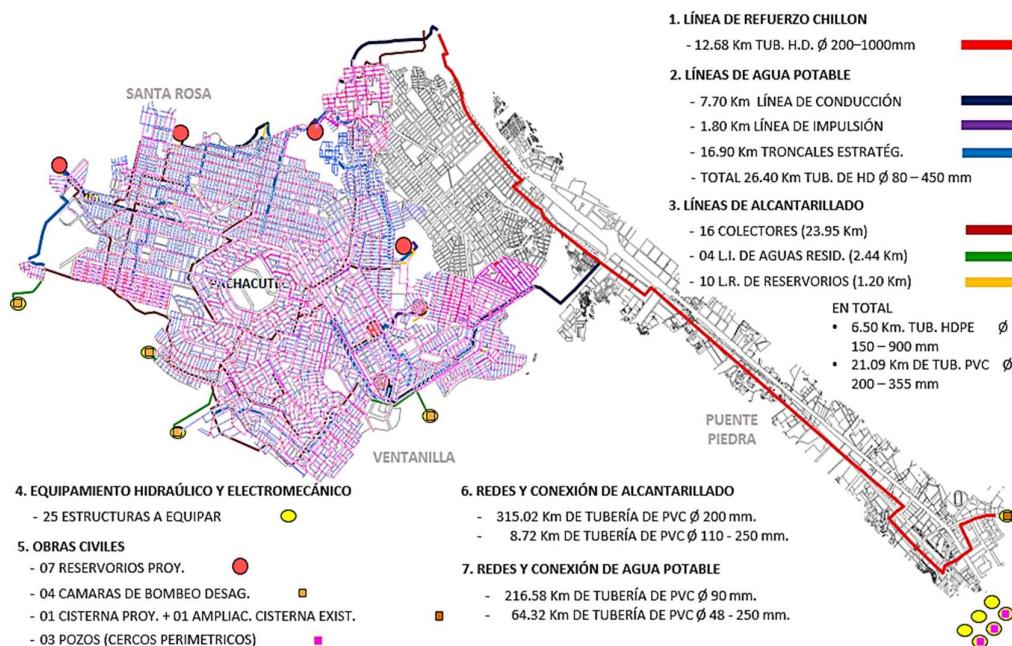
El proyecto “Ampliación y Mejoramiento de los Sistemas de Agua Potable y Alcantarillado del Macroproyecto Pachacútec – Ventanilla” - Etapa 1, está compuesto por las siguientes partidas. En la Figura N° 18, se observa el plano general del Proyecto Pachacútec – Etapa 1.

Figura N° 18 Plano General - Proyecto Pachacútec

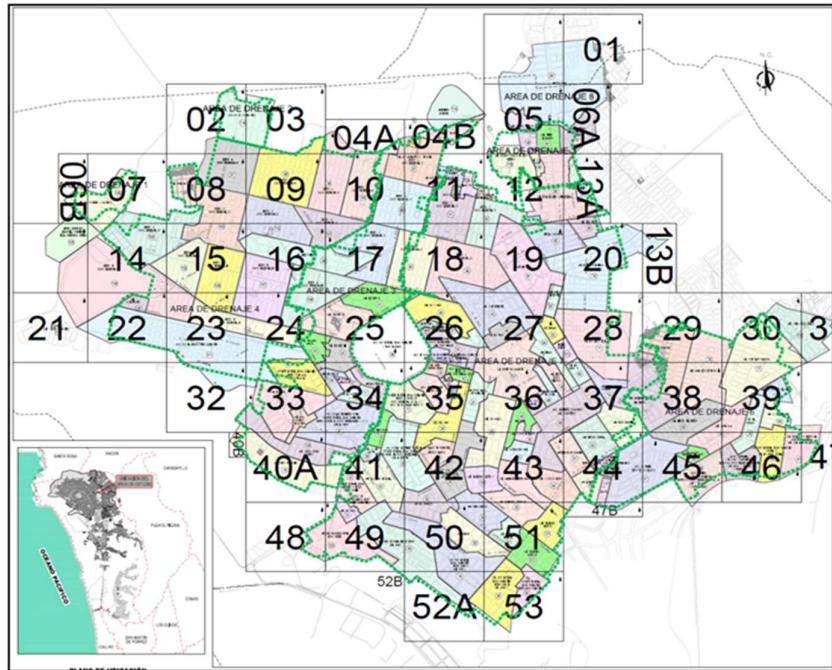
- 53 cuadrantes de redes de alcantarillado (Ver Figura N° 19).
- 41 cuadrillas de trabajo.
- Trabajos: Instalación de línea de alcantarillado, RRSS alcantarillado, conexiones domiciliarias.

Figura N° 19 Cuadrantes de redes de alcantarillado

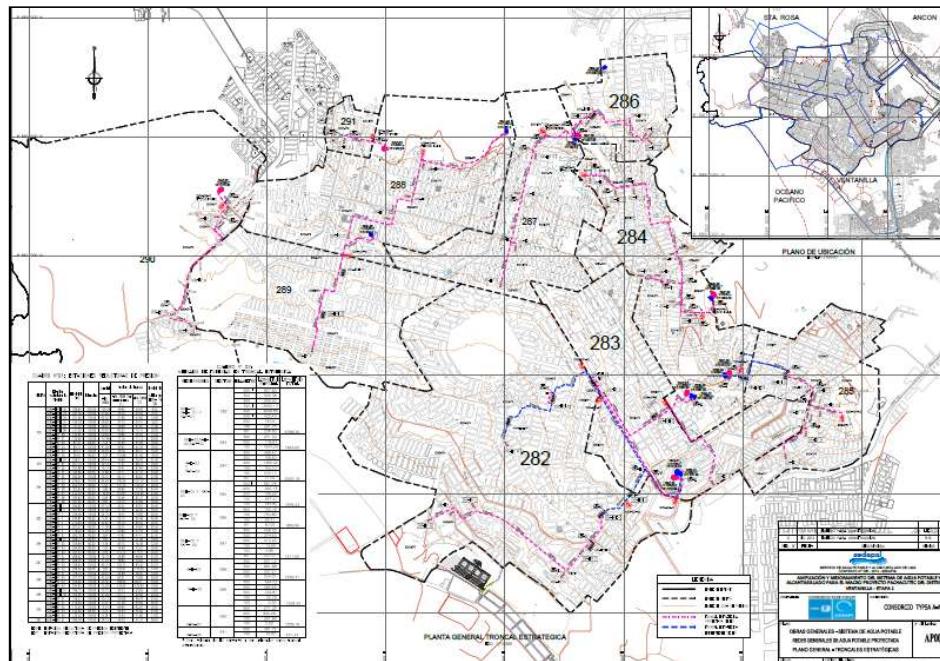
- 10 sectores de suministro de agua potable (Ver Figura N° 20).
- 37 cuadrillas de trabajo.
- Trabajos: Instalación de líneas de agua potable, RRSS agua potable, conexiones domiciliarias.

Figura N° 20 Sectores de redes de agua potable

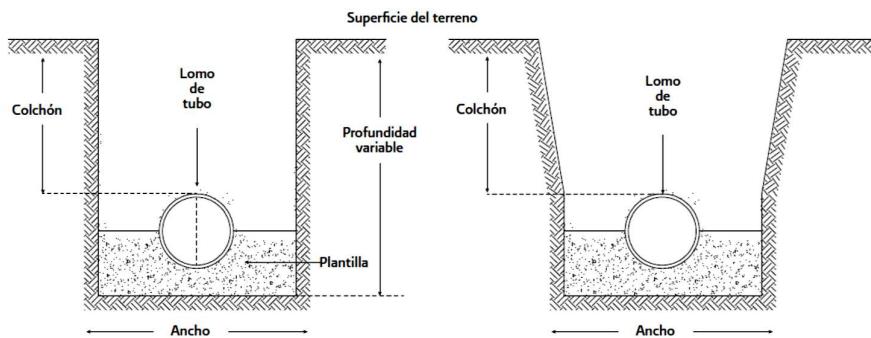
La conformación de rellenos con material propio se realizará hasta nivel de subrasante y en capas de 30 cm. La cama de apoyo de la tubería deberá tener un espesor de 10 cm como se observa en la Figura N° 21 y estar conformada por arena seleccionada libre de piedras.

Figura N° 21 Perfil de zanja de redes de alcantarillado del proyecto

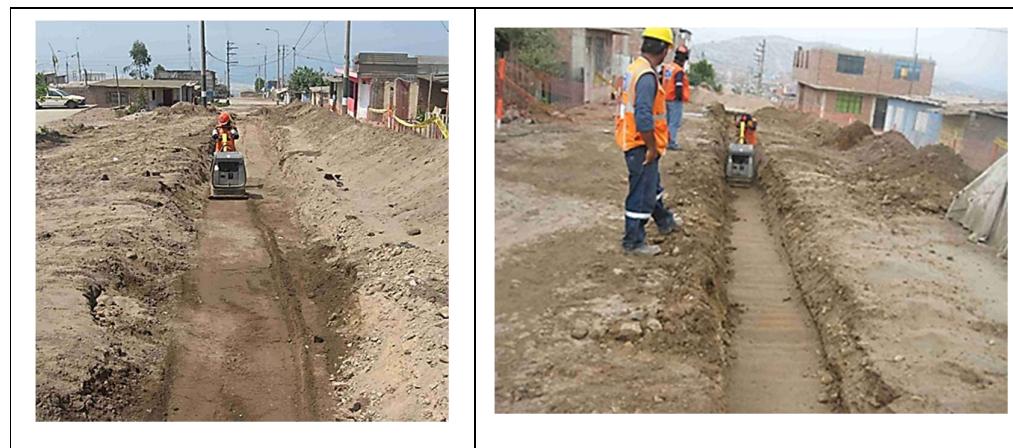
La conformación de rellenos se realiza con equipos menores (planchas vibratorias y vibroapisonador), su calidad depende en gran medida de la experticia de los operadores y de la cuadrilla en conjunto. Como se observa en la Figura N° 22.

Figura N° 22 Conformación de rellenos con equipos menores

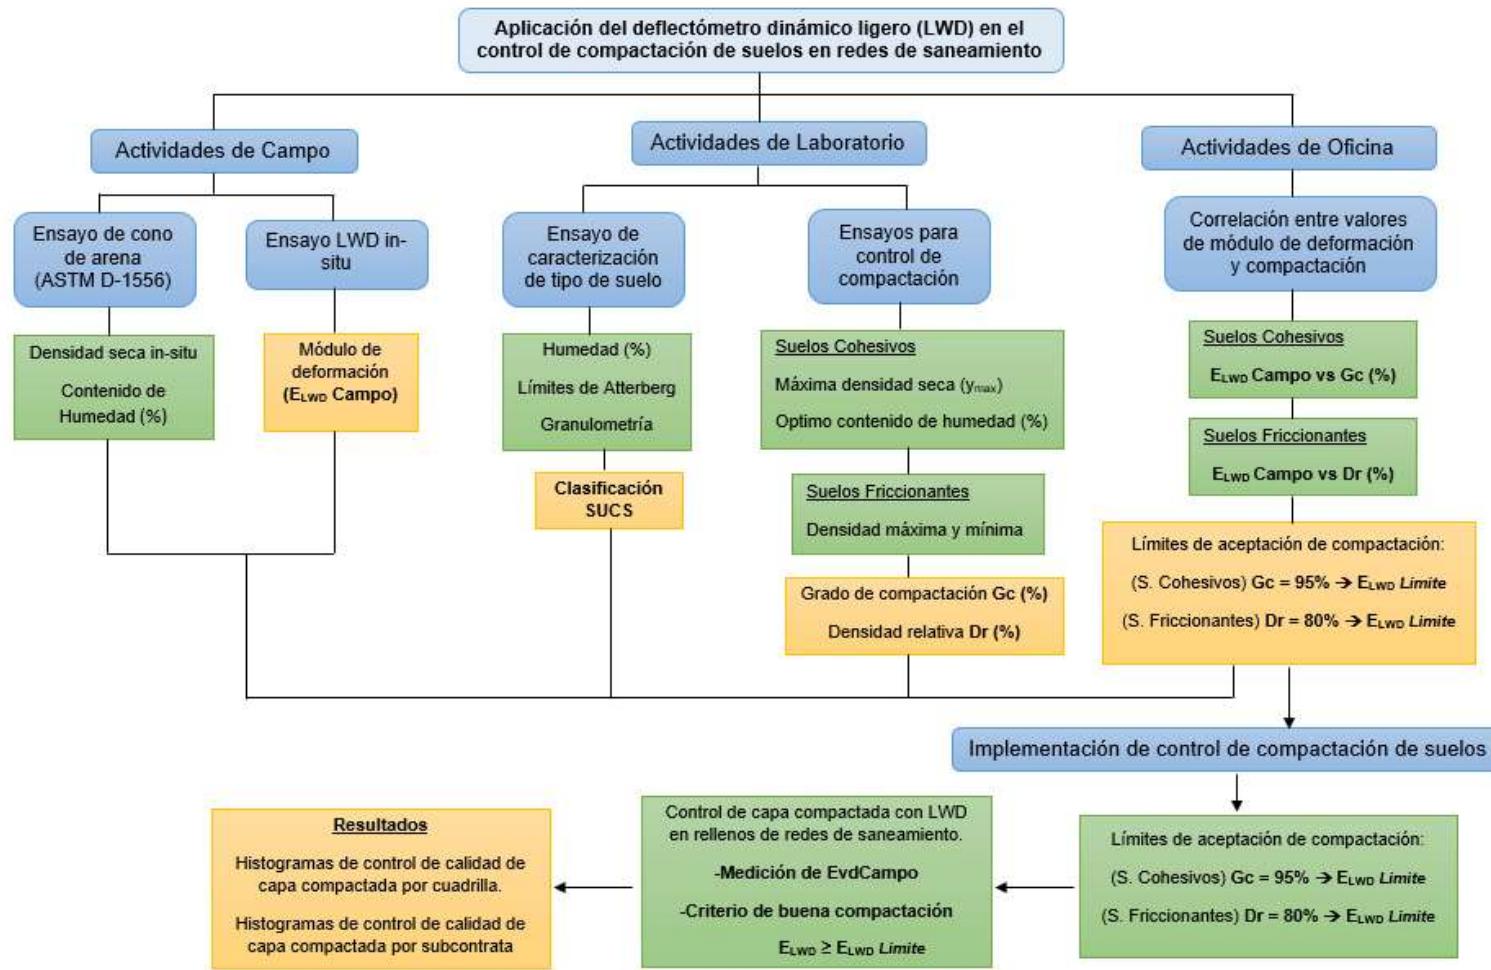
La *Figura N° 23* nos muestra el esquema de procedimiento de trabajo.

- Correlación entre módulo de deformación ( $E_{LWD}$ ) y grado de compactación ( $G_c$ ) o densidad relativa ( $D_r$ ), para suelos cohesivos y granulares respectivamente. Obtener valores de  $E_{LWD\ limite}$  por cada tipo de suelo.

- d) Implementación en el Proyecto: Con los valores de  $E_{LWD \text{ límite}}$  por cada tipo de suelo se realiza el control de compactación de suelos en los rellenos de zanja de las redes de alcantarillado del proyecto.

Figura N° 23 Esquema de procedimiento de trabajo

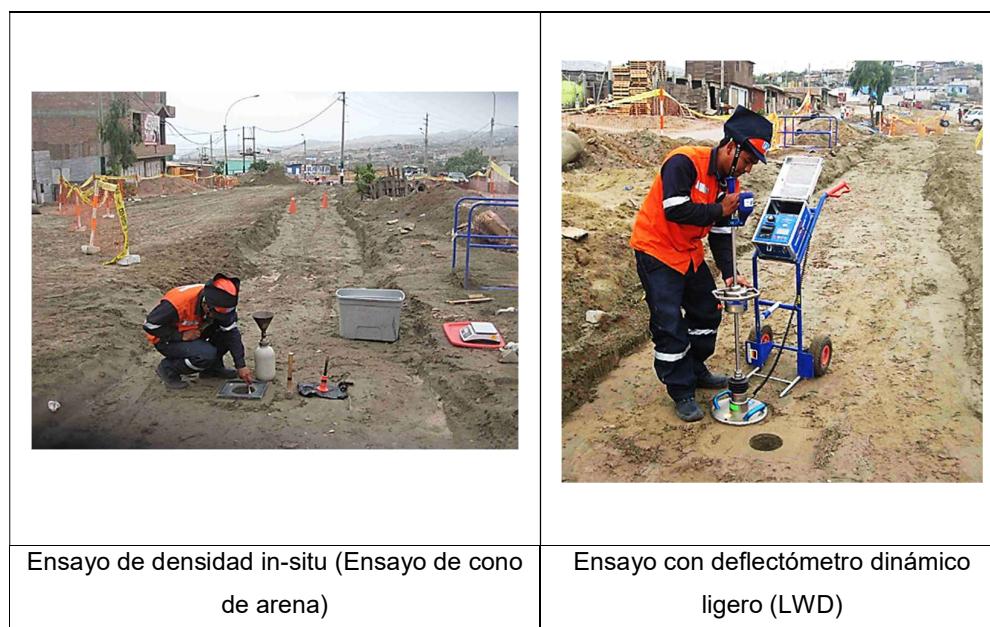
En cada punto de muestreo seleccionado se realizó el ensayo LWD para obtener el módulo de deformación ( $E_{LWD}$ ) y el ensayo de cono de arena para obtener la densidad seca del suelo in-situ, además se recolecta muestras de material del suelo de cada punto. Los ensayos realizados en cada punto de muestreo se observan en la Figura N° 24.

Figura N° 24 Ensayos realizados en punto de muestreo

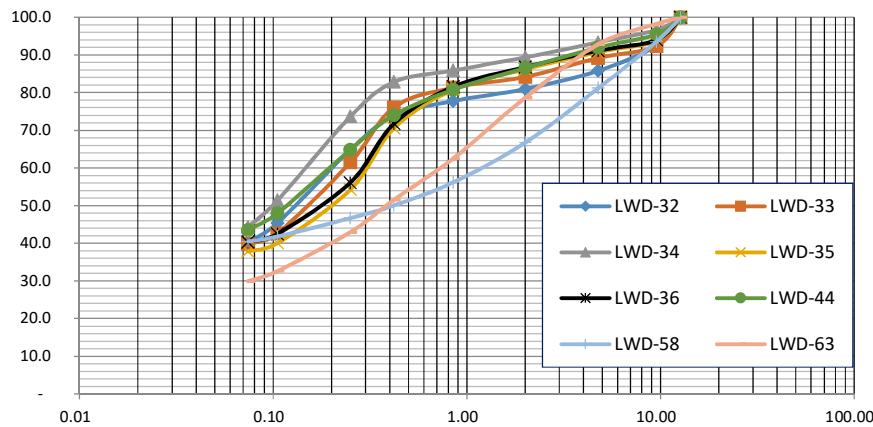
Se presentan los puntos de muestreo agrupados en la misma curva granulométrica y tipo de suelo según clasificación SUCS es SC. En la Figura N° 25 se puede observar que dos puntos de muestreo no se encuentran dentro de los husos granulométricos del suelo tipo SC, estos serán descartados del agrupamiento del suelo tipo SC.

Figura N° 25 Curva granulométrica de suelo tipo SC

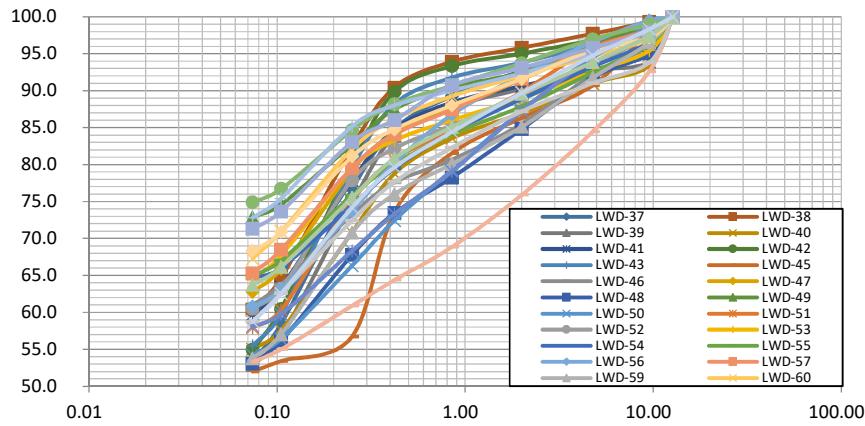
Se presentan los puntos de muestreo agrupados en la misma curva granulométrica y tipo de suelo según clasificación SUCS es CL. En la Figura N° 26 se puede observar que un punto de muestreo no se encuentra dentro de los husos granulométricos del suelo tipo CL, estos serán descartados del agrupamiento del suelo tipo CL.

Figura N° 26 Curvas granulométricas de suelo tipo CL

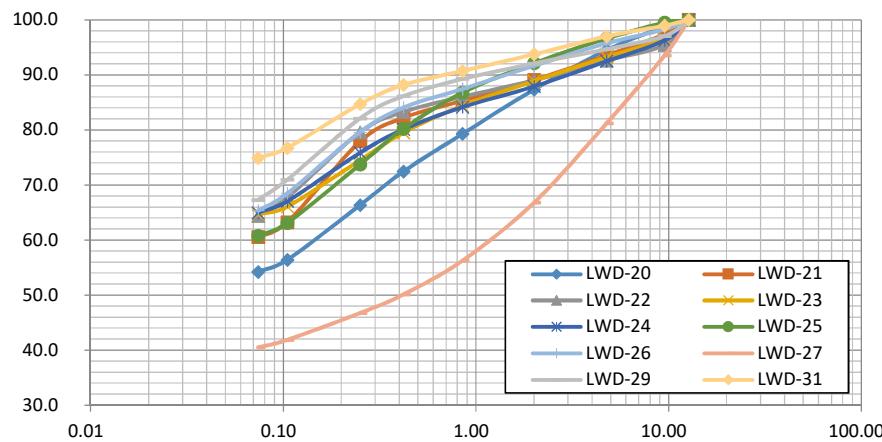
Se presentan los puntos de muestreo agrupados en la misma curva granulométrica y tipo de suelo según clasificación SUCS es SP. En la Figura N° 27 se puede observar que un punto de muestreo no se encuentra dentro de los husos granulométricos del suelo tipo SP, estos serán descartados del agrupamiento del suelo tipo SP.

Figura N° 27 Curva granulométrica de suelo tipo SP

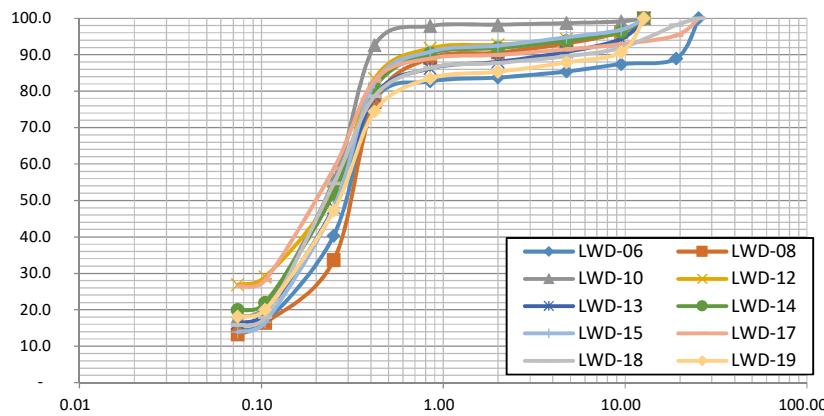
Se presentan los puntos de muestreo agrupados en la misma curva granulométrica y tipo de suelo según clasificación SUCS es SM. En la Figura N° 28 se observan que todos los puntos de muestreo se encuentran dentro de los husos granulométricos del suelo tipo SM.

Figura N° 28 Curva granulométrica de suelo tipo SM

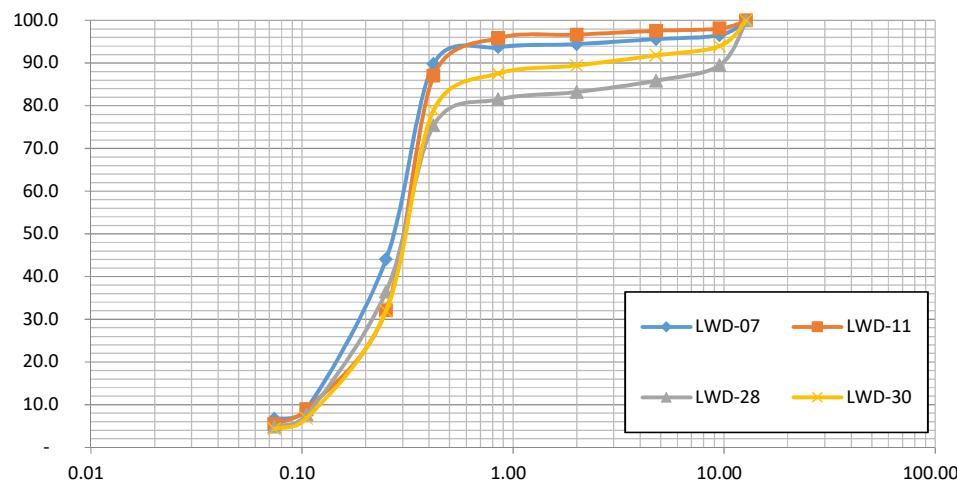
Se presentan los puntos de muestreo agrupados en la misma curva granulométrica y tipo de suelo según clasificación SUCS es SP-SM. En la Figura N° 29 se observan que todos los puntos de muestreo se encuentran dentro de los husos granulométricos del suelo tipo SP-SM.

Figura N° 29 Curva granulométrica de suelo tipo SP-SM

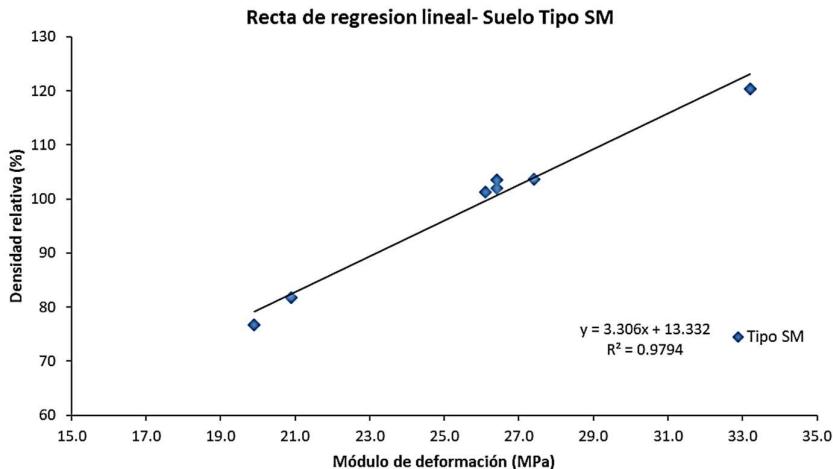
Con los datos de módulo de deformación y densidad relativa presentados en la Tabla N° 13 se realiza la correlación entre ambas variables, la Figura N° 30 nos muestra la recta de regresión lineal para dichos datos.

Figura N° 30 Recta de regresión lineal – Suelo tipo SM

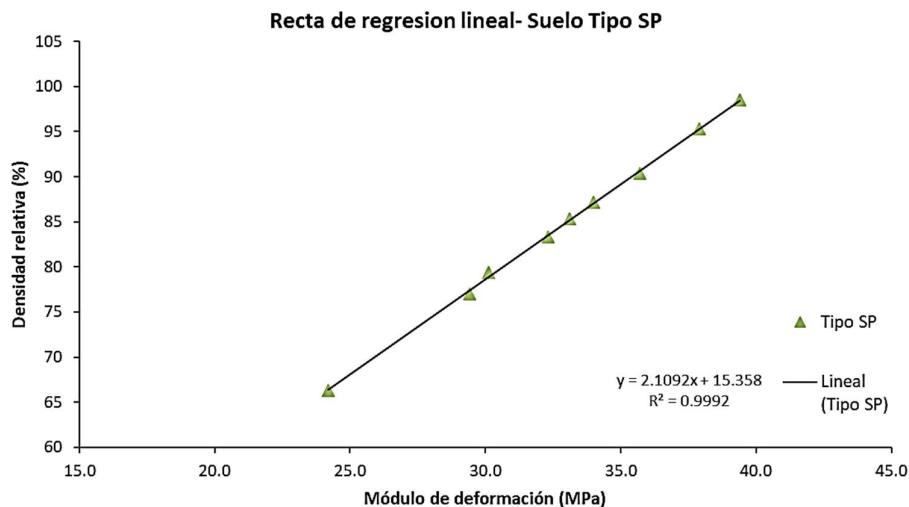
Figura N° 31 Recta de regresión lineal – Suelo tipo SP

Con estos valores ordenados se graficó la recta de regresión lineal para suelos tipo SP como se muestra en la Figura N° 31.

Se realizó el análisis de correlación entre el módulo de deformación ( $E_{LWD}$ ) y Densidad Relativa (Dr) para el suelo tipo SP, en la Tabla N° 17, se muestra que el valor del coeficiente  $r$  de Pearson es 0.990, valor considerado como una correlación muy alta.

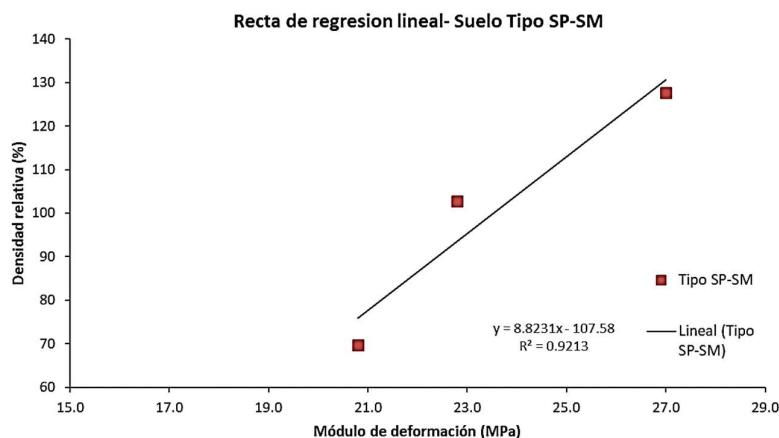
Figura N° 32 Recta de regresión lineal – Suelo tipo SP-SM

Con estos valores ordenados se graficó la recta de regresión lineal para suelos tipo SP-SM como se muestra en la Figura N° 32.

Se realizó el análisis de correlación entre el módulo de deformación ( $E_{LWD}$ ) y Densidad Relativa (Dr) para el suelo tipo SP-SM, en la Tabla N° 20, se muestra que el valor del coeficiente  $r$  de Pearson es 0.960, valor considerado como una correlación muy alta.

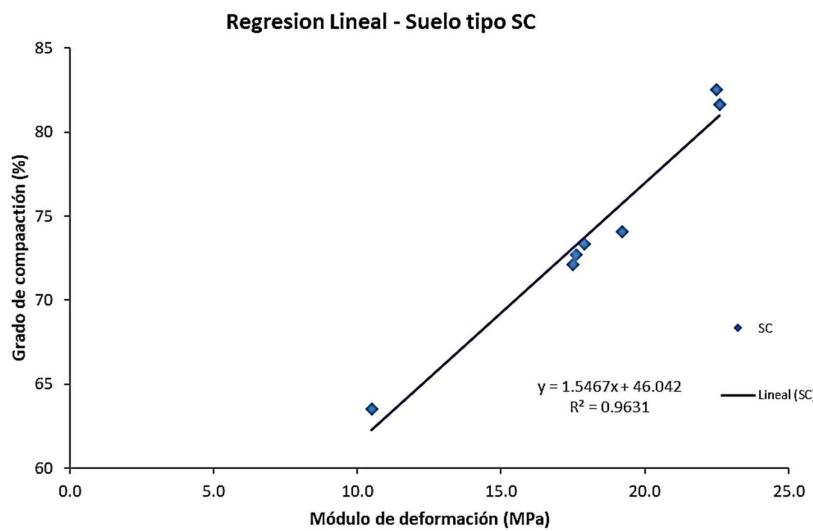
Figura N° 33 Regresión lineal - Suelo tipo SC

Con estos valores ordenados de la Tabla N° 23 se graficó la recta de regresión lineal para suelos tipo SC como se muestra en la Figura N° 33.

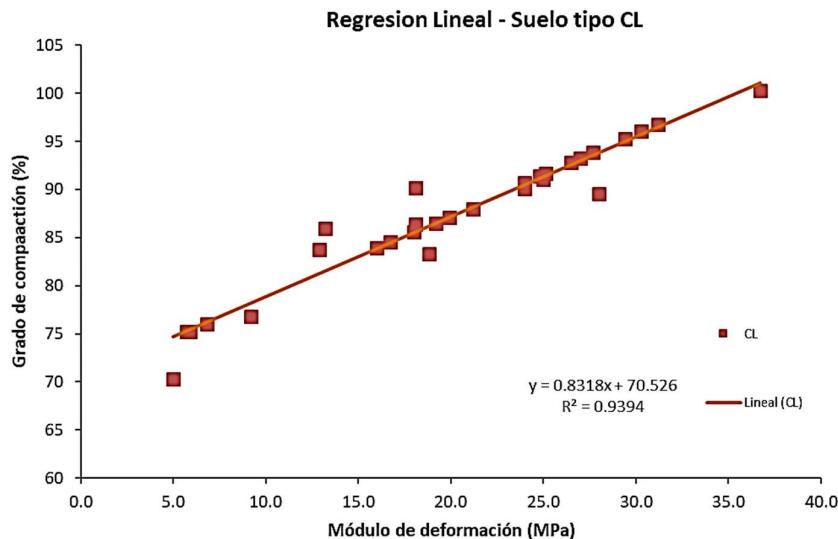
Figura N° 34 Regresión lineal - Suelo tipo CL

Con estos valores ordenados de la Tabla N° 26 se graficó la recta de regresión lineal para suelos tipo CL como se muestra en la Figura N° 34.

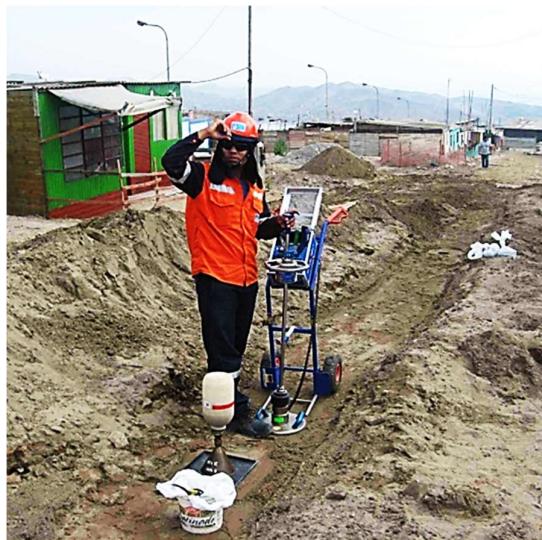
Figura N° 35 Control de calidad con LWD en conexiones domiciliarias

conexiones domiciliarias. La Figura N° 35 nos muestra el proceso de control de calidad de compactación con LWD.

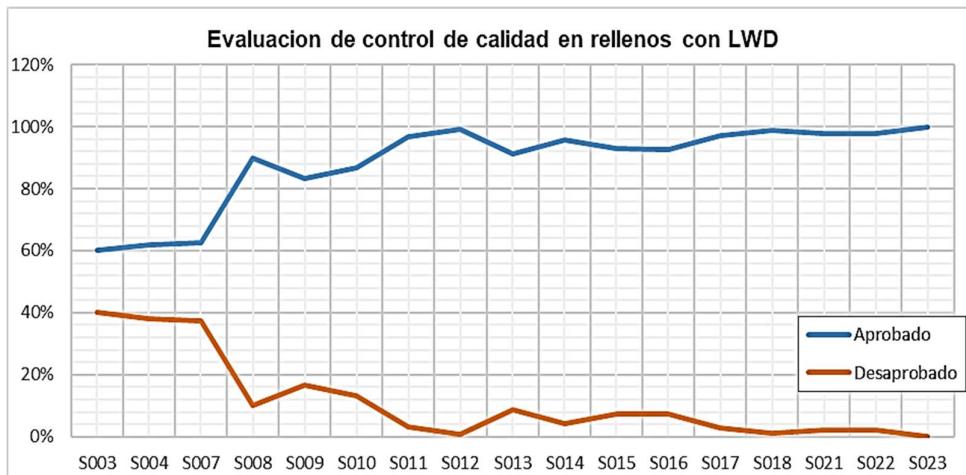
Figura N° 36 Análisis de evaluación del control de calidad en rellenos con LWD

Del análisis de la evaluación de control de calidad de rellenos con LWD se observa como disminuye notablemente el porcentaje de pruebas de control de calidad de compactación desaprobadas conforme avanzan las semanas de evaluación,

desde un valor de 40% del total de pruebas desaprobadas hasta llegar a 2% de prueba desaprobada en la semana 22.

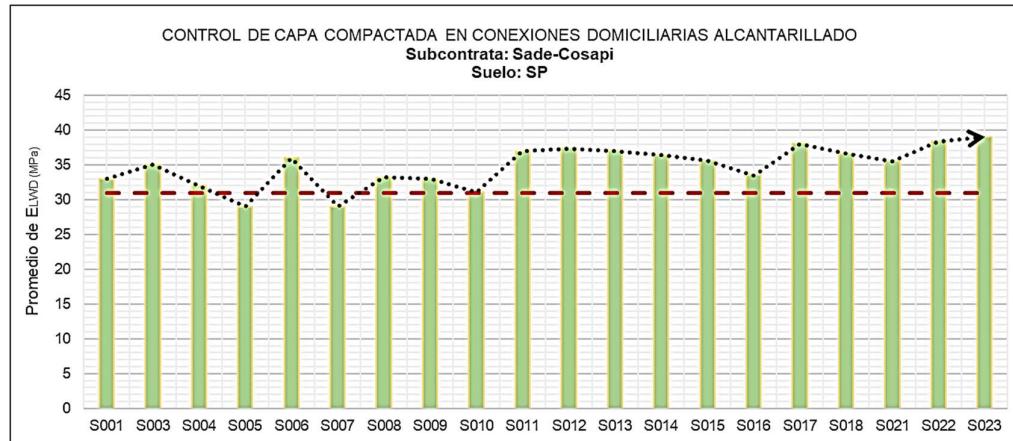
Figura N° 37 Histograma semanal de control de calidad – Sade Cosapi (SP)

**Subcontrata Sade-Cosapi:** Para suelos del tipo SP, en la Figura N° 37 se observa que los resultados de control de calidad en las semanas S003 a S007 se encuentran por debajo de los valores de aceptación del proyecto, posterior a la semana S008 mejora los resultados de control de calidad mejorando notablemente la confiabilidad y calidad de los trabajos de compactación.

Del análisis de los histogramas semanales de control de calidad por subcontrata del proyecto, se puede indicar que las subcontratas Sade-Cosapi y Ferconsac cumplen con los estándares de calidad del proyecto en los procesos de relleno y compactación; caso contrario la subcontrata Incorp presenta desviaciones en sus resultados de control de calidad.

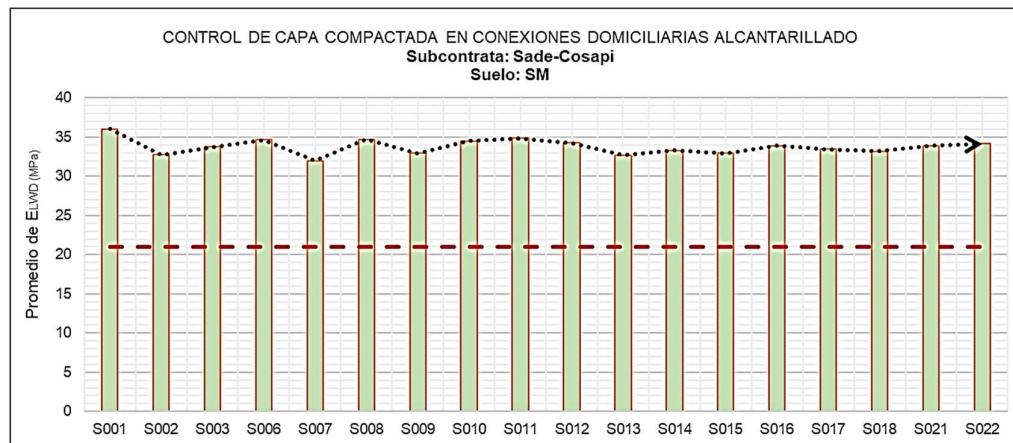
Figura N° 38 Histograma semanal de control de calidad – Sade Cosapi (SM)

Para suelos del tipo SM, en la Figura N° 38 se observa que los resultados de control de calidad desde la semana S001 de evaluación se encuentran por encima de los valores de aceptación del proyecto. Se concluye que se logró garantizar la calidad de los trabajos de compactación.

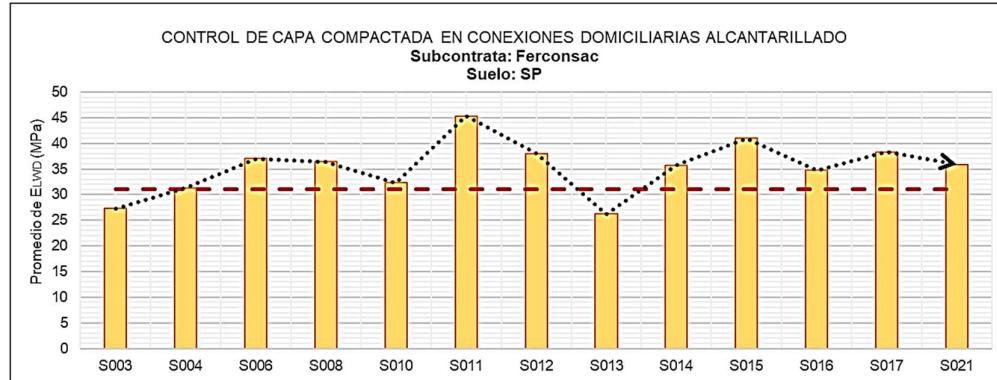
Figura N° 39 Histograma semanal de control de calidad – Ferconsac (SP)

**Subcontrata Ferconsac:** Para suelos del tipo SP, en la Figura N° 39 se observa que los resultados de control de calidad en las semanas S003 a S013 se encuentran por debajo de los valores de aceptación del proyecto, posterior a la semana S014 mejora los resultados de control de calidad mejorando notablemente la confiabilidad y calidad de los trabajos de compactación.

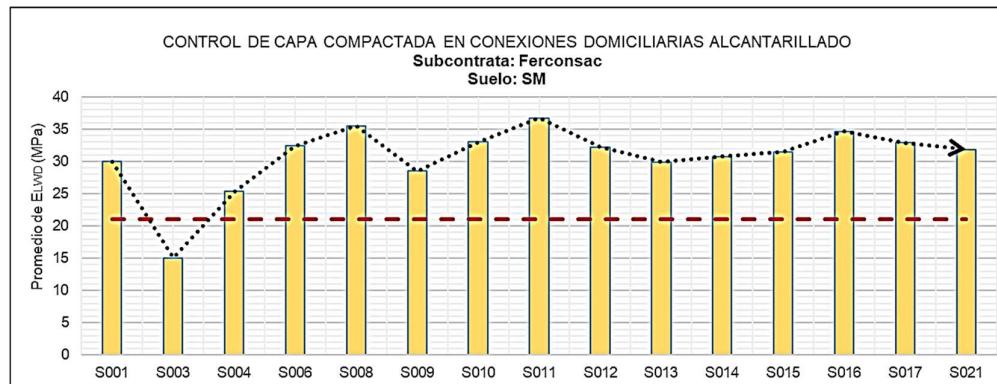
Figura N° 40 Histograma semanal de control de calidad – Ferconsac (SM)

Para suelos del tipo SM, en la Figura N° 40 se observa que los resultados de control de calidad en las semanas S001 a S003 se encuentran por debajo de los valores de aceptación del proyecto, posterior a la semana S004 mejora los resultados de control de calidad mejorando notablemente la confiabilidad y calidad de los trabajos de compactación. Se concluye que se logró garantizar la calidad de los trabajos de compactación.

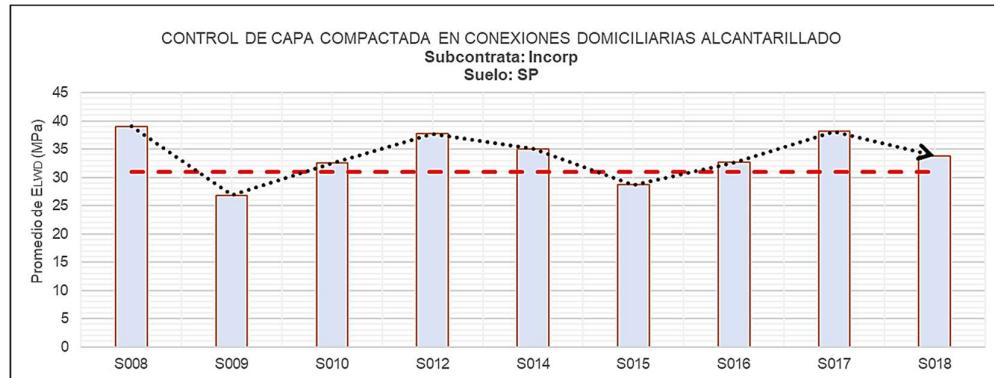
Figura N° 41 Histograma semanal de control de calidad – Incorp (SP)

**Subcontrata Incorp:** Para suelos del tipo SP, en la Figura N° 41 se observa que los resultados de control de calidad en las semanas S008 a S010 se encuentran por debajo de los valores de aceptación del proyecto, posterior a la semana S012 los resultados de control de calidad presentan una tendencia variable.

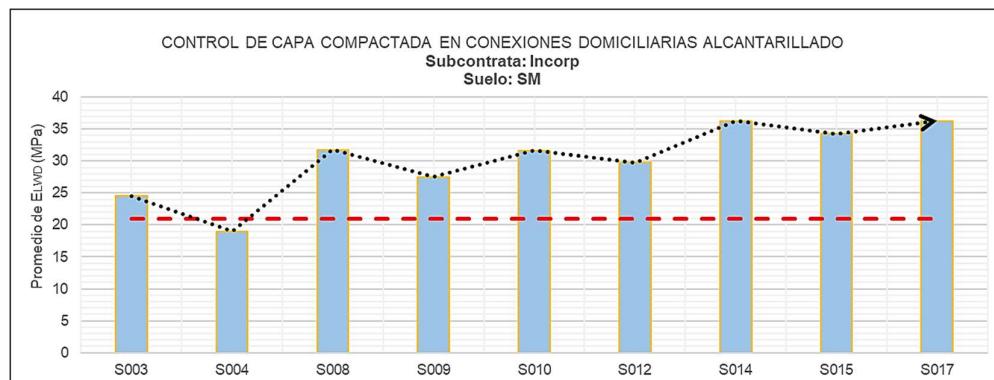
Figura N° 42 Histograma semanal de control de calidad – Incorp (SM)

Para suelos del tipo SM, en la Figura N° 42 se observa que los resultados de control de calidad en las semanas S003 a S004 se encuentran por debajo de los valores de aceptación del proyecto, posterior a la semana S008 mejora los resultados de control de calidad mejorando notablemente la confiabilidad y calidad de los trabajos de compactación.

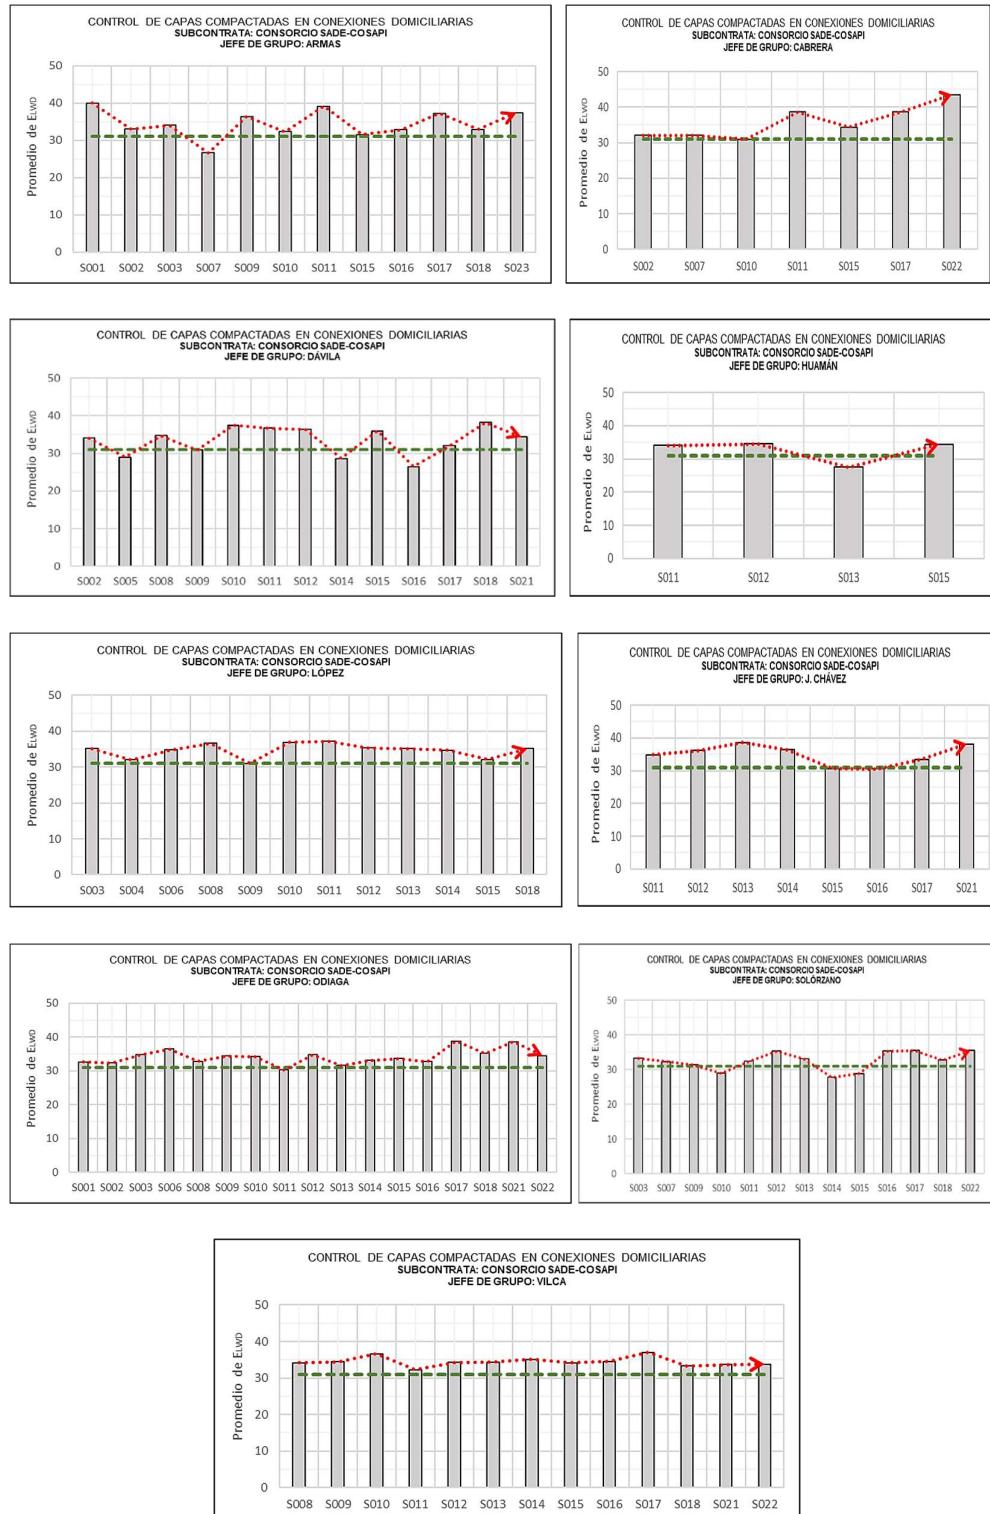
Figura N° 43 Histogramas de resultados de control de calidad – Curvas de aprendizaje cuadrillas Sade Cosapi

**Cuadrillas subcontrata Sade-Cosapi:** En la Figura N° 43, se presenta los histogramas de resultados semanales de control de capa compactada para cada cuadrilla que pertenece a la subcontrata, donde se muestran las curvas de aprendizaje de la cuadrilla en el manejo de la técnica del proceso de compactación en función de los resultados obtenidos del control de calidad de compactación con LWD.

Del análisis de las curvas de aprendizaje mostradas en los histogramas semanales de control de calidad por cuadrilla de cada subcontrata del proyecto, se indicar que las cuadrillas evaluadas presentan resultados de “aceptable” (9 cuadrillas) y “en mejora” (8 cuadrillas) en la técnica del proceso de compactación.

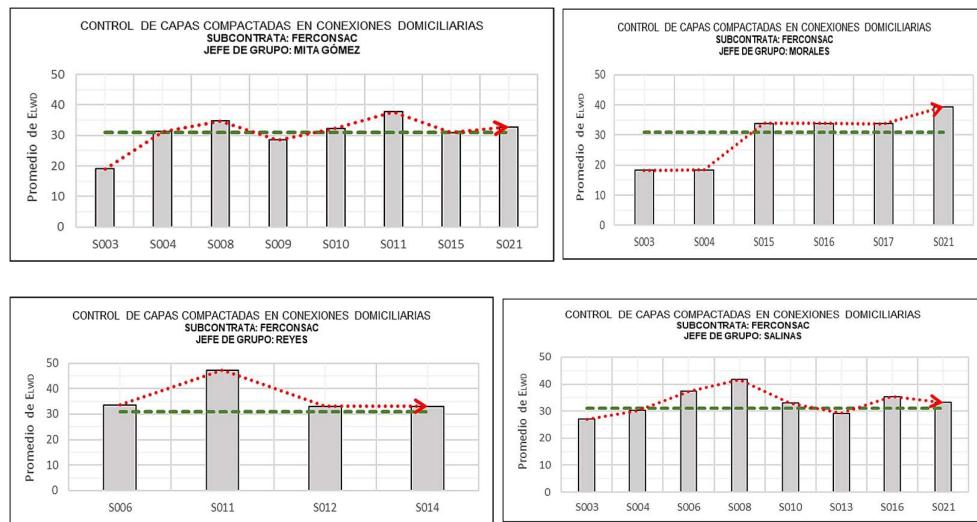
Figura N° 44 Histogramas de resultados de control de calidad – Curvas de aprendizaje cuadrillas Ferconsac

**Cuadrillas subcontrata Ferconsac:** En la Figura N° 44, se presenta los histogramas de resultados semanales de control de capa compactada para cada cuadrilla que pertenece a la subcontrata, donde se muestran las curvas de aprendizaje de la cuadrilla en el manejo de la técnica del proceso de compactación en función de los resultados obtenidos del control de calidad de compactación con LWD.
