**UNIVERSIDAD NACIONAL DE INGENIERIA**

**FACULTAD DE INGENIERIA CIVIL**

**TRABAJO DE SUFICIENCIA PROFESIONAL**

**CONTROL DE CALIDAD DE CAPA COMPACTADA CON  
DEFLECTOMETRO DINAMICO LIGERO (LWD) EN REDES  
DE SANEAMIENTO**

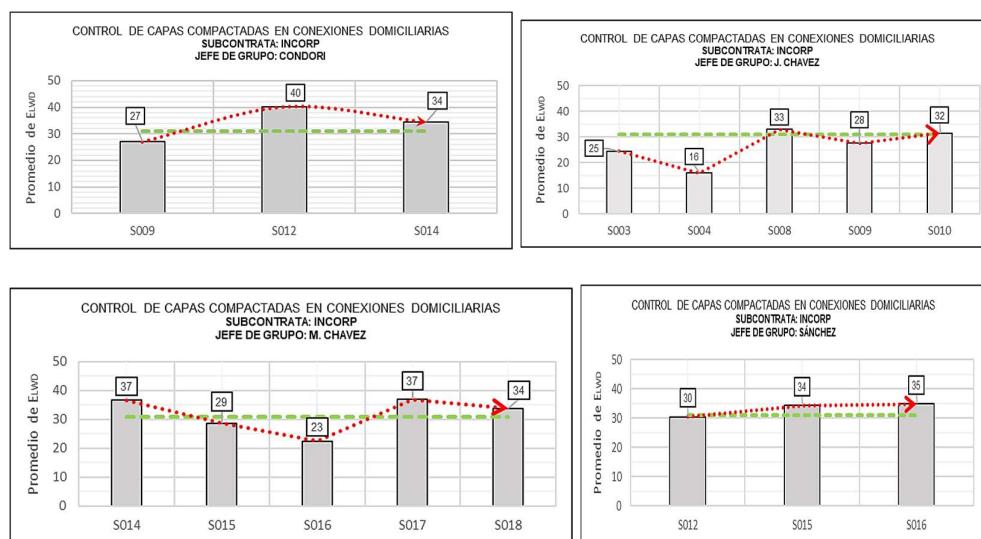
Figura N° 45 Histogramas de resultados de control de calidad – Curvas de aprendizaje cuadrillas Incorp

**Cuadrillas subcontrata Incorp:** En la Figura N° 45, se presenta los histogramas de resultados semanales de control de capa compactada para cada cuadrilla que pertenece a la subcontrata, donde se muestran las curvas de aprendizaje de la cuadrilla en el manejo de la técnica del proceso de compactación en función de los resultados obtenidos del control de calidad de compactación con LWD.

Del análisis de las curvas de aprendizaje mostradas en los histogramas semanales de control de calidad por cuadrilla de cada subcontrata del proyecto, se indicar que las cuadrillas evaluadas presentan resultados de “aceptable” (9 cuadrillas) y “en mejora” (8 cuadrillas) en la técnica del proceso de compactación.

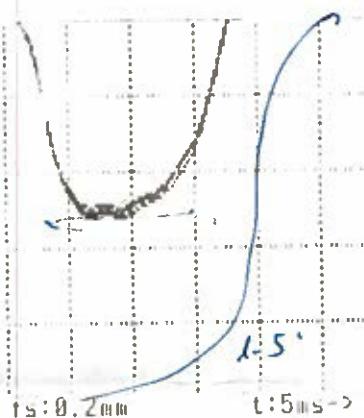
**LFWD-01**

DYNAMIC TEST WITH LIGHT  
WEIGHT DEFLECTOMETER  
ACCORDING TO GERMAN TEST  
SPECIFICATION  
TP BF-StB Teil B 8.3

Evd = 43.8 MPa

s [mm]	v [mm/s]
4: 0.524	191.1
5: 0.513	191.0
6: 0.502	188.1
Ø 0.513	190.0
s/v = 2.700 ms

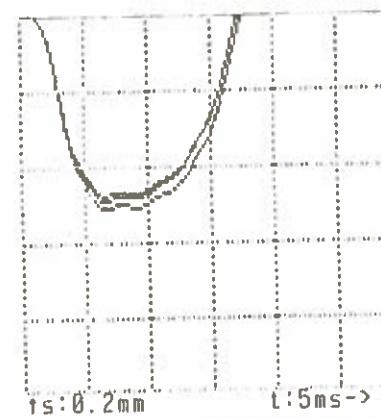
**LFWD-02**

Evd = 45.2 MPa

s [mm]	v [mm/s]
4: 0.516	191.1
5: 0.494	185.1
6: 0.481	183.8
Ø 0.497	186.6
s/v = 2.663 ms

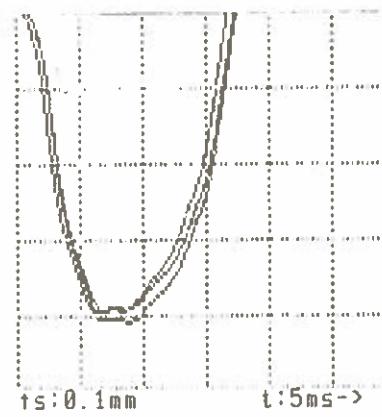
**LFWD-03**

Evd = 55.9 MPa

s [mm]	v [mm/s]
4: 0.399	147.6
5: 0.411	150.1
6: 0.397	147.3
Ø 0.402	148.3
s/v = 2.710 ms

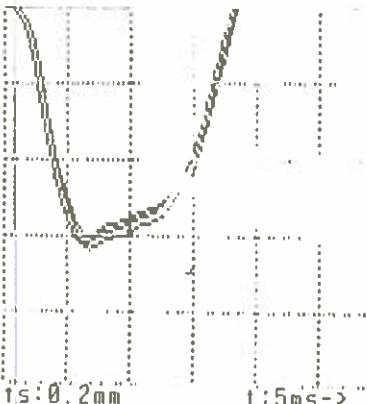
LFDW 04

Evd = 36.0 MPa

s [mm]	v [mm/s]
4: 0.640	197.9
5: 0.626	197.2
6: 0.607	192.5
Ø 0.624	195.8
s/v =	3.186 ms

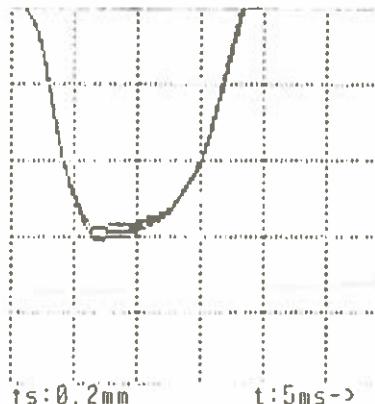
LFDW 05

Evd = 37.3 MPa

s [mm]	v [mm/s]
4: 0.616	195.9
5: 0.606	198.4
6: 0.586	191.4
Ø 0.602	195.2
s/v =	3.084 ms

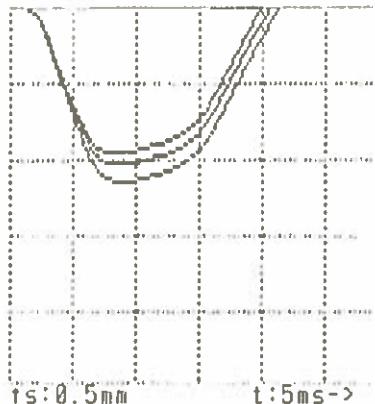
LFDW 06

Evd = 21.2 MPa

s [mm]	v [mm/s]
4: 1.166	261.7
5: 1.047	245.4
6: 0.972	237.3
Ø 1.061	248.1
s/v =	4.276 ms

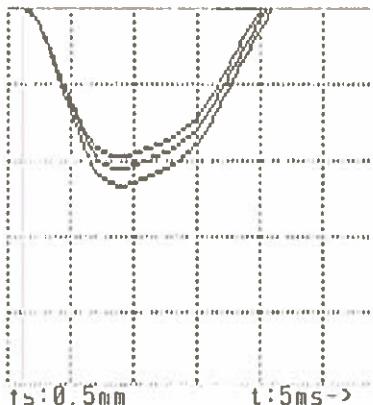
*LFWD-07*

Evd = 20.8 MPa

s [mm]	v [mm/s]
4: 1.180	251.1
5: 1.061	230.9
6: 0.991	222.3

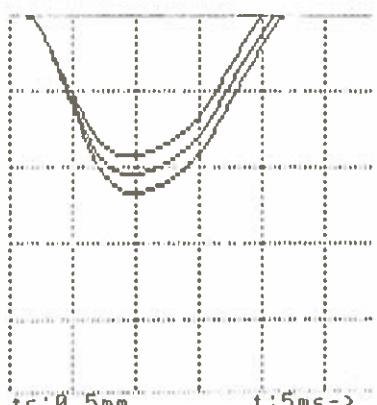
*LFWD-08*

Evd = 20.9 MPa

s [mm]	v [mm/s]
4: 1.194	218.1
5: 1.073	202.4
6: 0.949	184.5

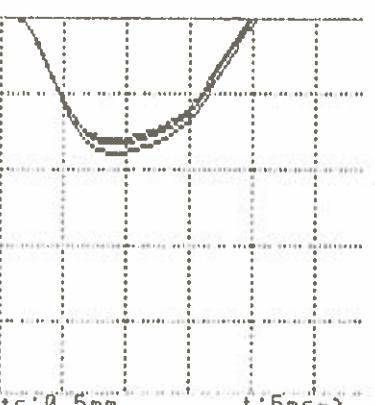
*LFWD-09*

Evd = 26.1 MPa

s [mm]	v [mm/s]
4: 0.912	202.2
5: 0.849	195.1
6: 0.821	194.5

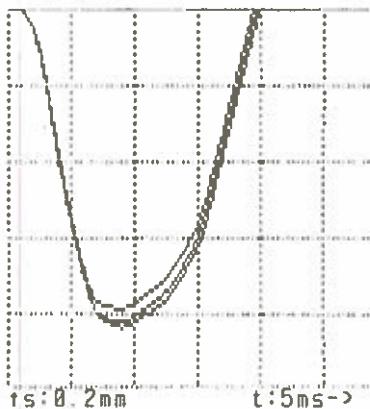
**LFWO 10**

Evd = 27.4 MPa

s [mm]	v [mm/s]
4: 0.840	199.9
5: 0.827	204.4
6: 0.793	200.9
Ø 0.820	201.7
s/v = 4.065 ms

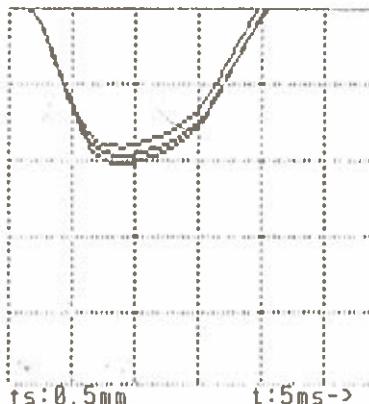
**LFWO -11**

Evd = 22.8 MPa

s [mm]	v [mm/s]
4: 1.041	243.5
5: 0.984	234.3
6: 0.926	229.1
Ø 0.983	235.6
s/v = 4.172 ms

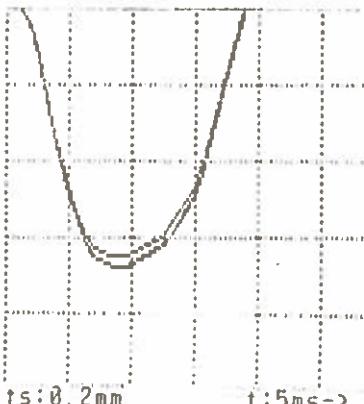
**LFWO 12**

Evd = 33.2 MPa

s [mm]	v [mm/s]
4: 1.686	177.3
5: 0.684	181.6
6: 0.659	173.2
Ø 0.676	177.3
s/v = 3.812 ms

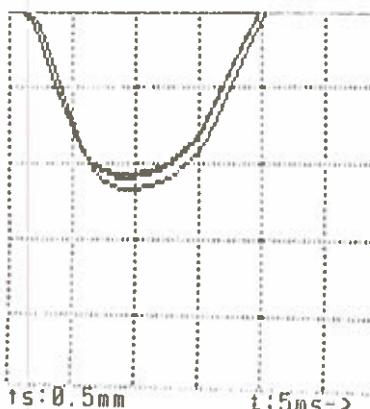
*LFWD 13*

Evd = 19.9 MPa

s [mm]      v [mm/s]  
 4: 1.188      274.2  
 5: 1.109      256.4  
 6: 1.090      260.5  
 Ø 1.129      263.7  
 s/v = 4.281 ms

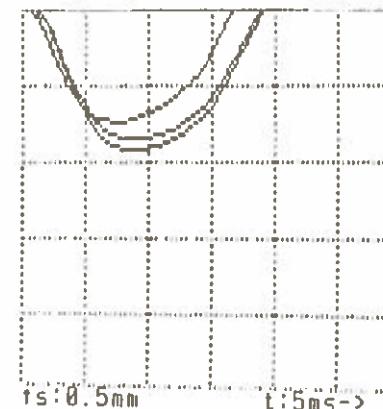
*LFWD 14*

Evd = 26.1 MPa

s [mm]      v [mm/s]  
 4: 0.947      237.5  
 5: 0.875      222.0  
 6: 0.756      224.4  
 Ø 0.859      227.9  
 s/v = 3.769 ms

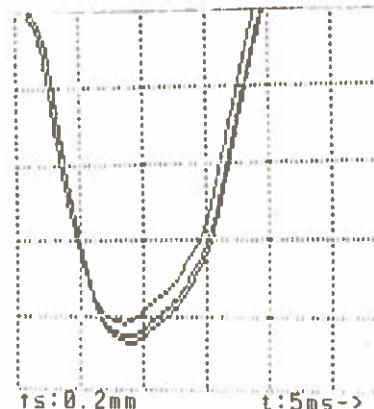
*LFWD 15*

Evd = 26.4 MPa

s [mm]      v [mm/s]  
 4: 0.874      234.4  
 5: 0.856      233.5  
 6: 0.820      224.3  
 Ø 0.850      230.7  
 s/v = 3.684 ms

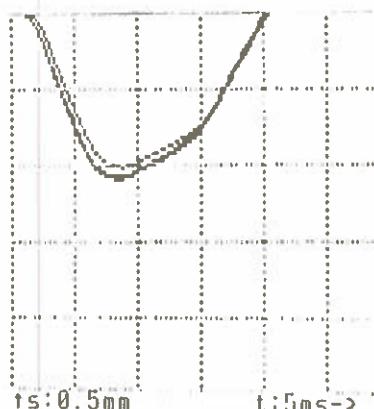
*LFWD 16*

Evd = 20.9 MPa

ts: 0.5mm      t: 5ms ->  
 $s \text{ [mm]}$        $v \text{ [mm/s]}$   
 4: 1.093      239.0  
 5: 1.103      245.4  
 6: 1.025      232.6  
 Ø 1.073      239.0  
 $s/v = 4.489 \text{ ms}$

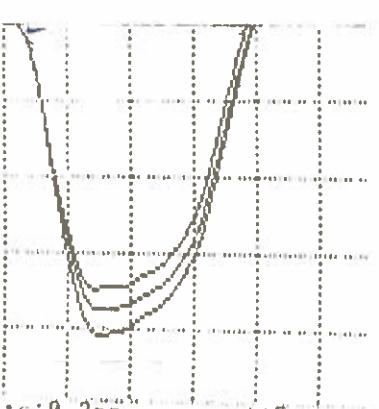
*LFWD 17*

Evd = 29.6 MPa

ts: 0.2mm      t: 5ms ->  
 $s \text{ [mm]}$        $v \text{ [mm/s]}$   
 4: 0.823      228.6  
 5: 0.753      216.8  
 6: 0.701      206.8  
 Ø 0.759      217.4  
 $s/v = 3.491 \text{ ms}$

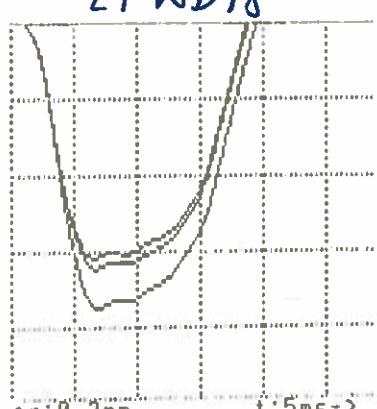
*LFWD 18*

Evd = 33.2 MPa

ts: 0.2mm      t: 5ms ->  
 $s \text{ [mm]}$        $v \text{ [mm/s]}$   
 4: 0.756      235.5  
 5: 0.650      211.6  
 6: 0.622      210.4  
 Ø 0.676      219.1  
 $s/v = 3.085 \text{ ms}$

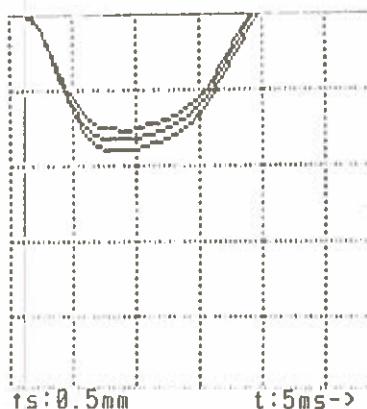
*LFWD 19*

Evd = 26.4 MPa

s [mm]	v [mm/s]
4:	0.923	239.2
5:	0.850	228.0
6:	0.778	212.4
Ø	0.850	226.5
	s/v =	3.752 ms

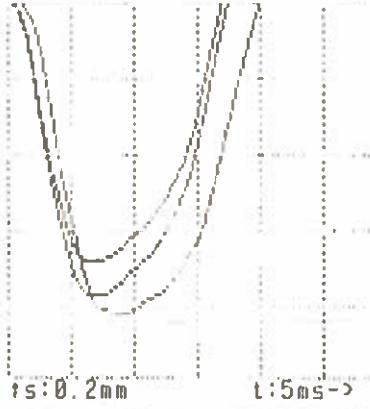
*LFWD 20*

Evd = 29.4 MPa

s [mm]	v [mm/s]
4:	0.776	229.2
5:	0.826	217.3
6:	0.687	218.9
Ø	0.763	221.8
	s/v =	3.440 ms

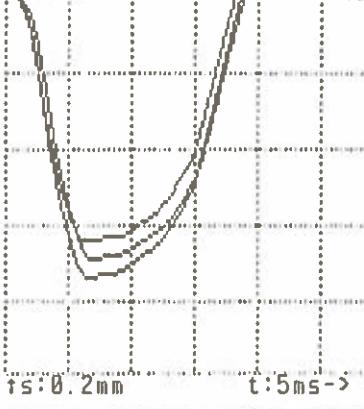
*LFWD-21*

Evd = 32.3 MPa

s [mm]	v [mm/s]
4:	0.744	221.8
5:	0.696	212.2
6:	0.650	203.7
Ø	0.696	212.5
	s/v =	3.275 ms

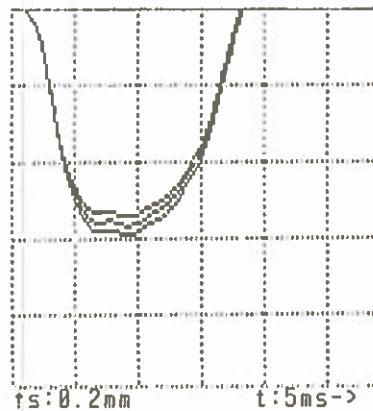
*LFWD 22*

Evd = 39.4 MPa

s [mm]	v [mm/s]
4: 0.595	200.1
5: 0.571	193.3
6: 0.548	187.6
Ø 0.571	193.6
s/v =	2.949 ms

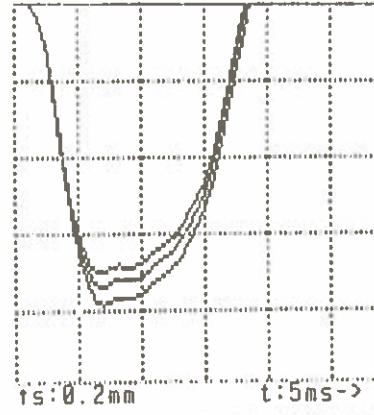
*LFWD-23*

Evd = 30.1 MPa

s [mm]	v [mm/s]
4: 0.790	249.3
5: 0.744	242.5
6: 0.707	237.1
Ø 0.747	242.9
s/v =	3.075 ms

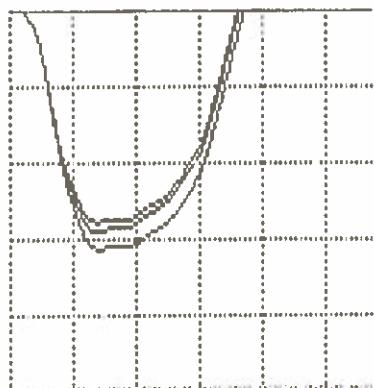
*LFWD-24*

Evd = 37.9 MPa

s [mm]	v [mm/s]
4: 0.633	205.7
5: 0.586	191.6
6: 0.560	188.3
Ø 0.593	195.2
s/v =	3.037 ms

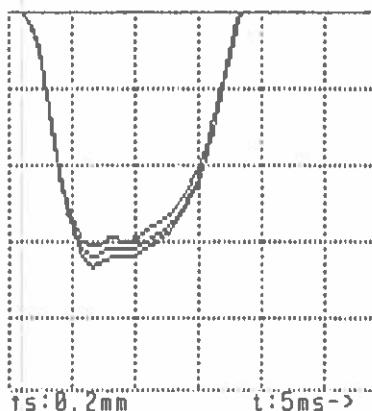
LWD-25

Evd = 34.9 MPa

s [mm]	v [mm/s]
4: 0.670	227.2
5: 0.644	219.9
6: 0.618	217.2

Ø 0.644      221.4  
s/v = 2.908 ms

DYNAMIC TEST WITH LIGHT  
WEIGHT DEFLECTOMETER  
ACCORDING TO GERMAN TEST  
SPECIFICATION  
TP BF-StB Teil B 8.3

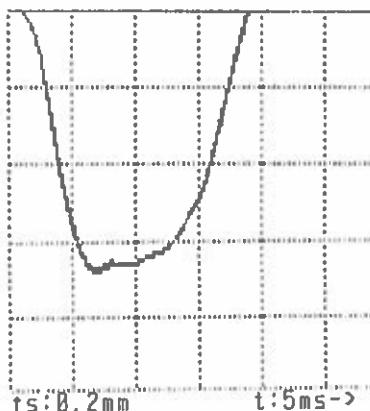
LWD-26

Evd = 33.1 MPa

s [mm]	v [mm/s]
4: 0.676	214.6
5: 0.684	222.4
6: 0.674	214.9

Ø 0.678      217.3  
s/v = 3.120 ms

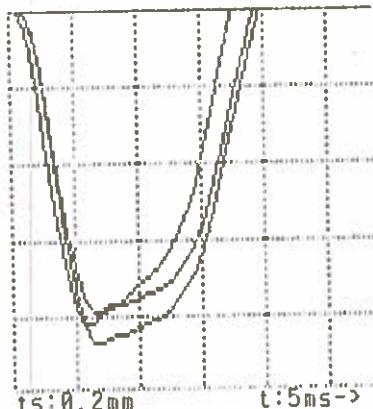
*LFWD-28*

Evd = 27.0 MPa

s [mm]	v [mm/s]
4: 0.827	248.2
5: 0.876	252.5
6: 0.794	231.5
$\varnothing$ 0.832	244.0
s/v = 3.409 ms

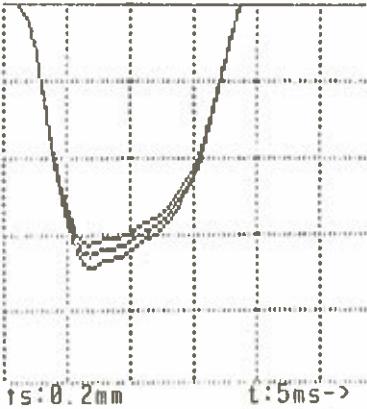
*LFWD-29*

Evd = 34.0 MPa

s [mm]	v [mm/s]
4: 0.693	222.1
5: 0.660	217.0
6: 0.630	209.2
$\varnothing$ 0.661	216.1
s/v = 3.058 ms

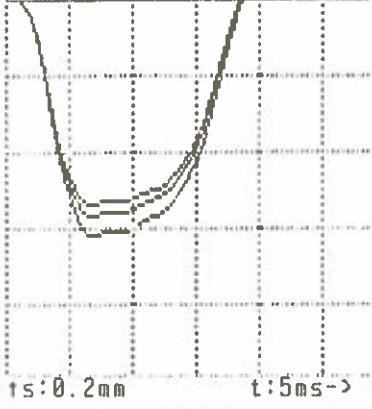
*LFWD-30*

Evd = 38.6 MPa

s [mm]	v [mm/s]
4: 0.628	203.8
5: 0.575	192.8
6: 0.545	185.0
$\varnothing$ 0.582	193.8
s/v = 3.003 ms

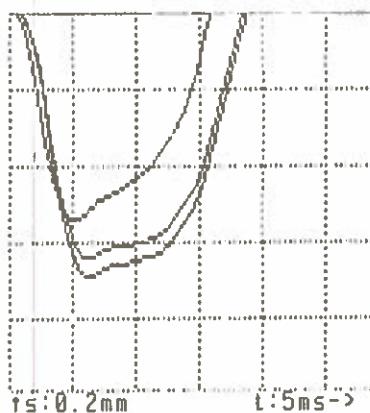
*LFD-31*

Evd = 35.7 MPa

s [mm]	v [mm/s]
4: 0.697	241.8
5: 0.648	234.7
6: 0.545	221.5
Ø 0.630	232.6
s/v =	2.708 ms

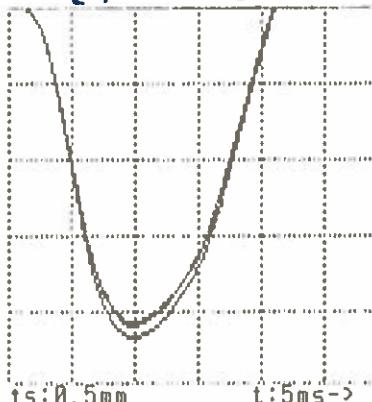
*LFD-32*

Evd = 10.5 MPa

s [mm]	v [mm/s]
4: 2.190	447.7
5: 2.109	429.7
6: 2.091	423.9
Ø 2.130	433.7
s/v =	4.911 ms

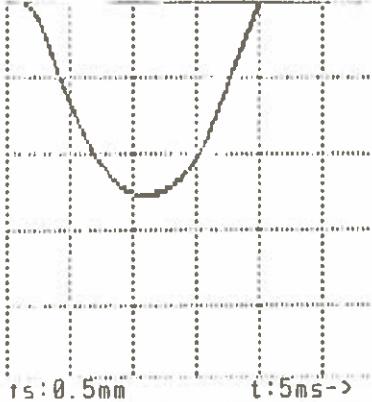
*LFD-33*

Evd = 17.5 MPa

s [mm]	v [mm/s]
4: 1.282	249.2
5: 1.287	243.4
6: 1.283	246.0
Ø 1.284	246.2
s/v =	5.215 ms

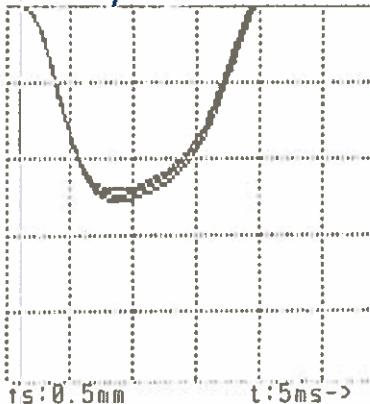
*LFWD-34*

Evd = 17.9 MPa

s [mm]	v [mm/s]
4: 1.291	336.4
5: 1.256	330.9
6: 1.223	324.5
Ø 1.256	330.6
s/v =	3.799 ms

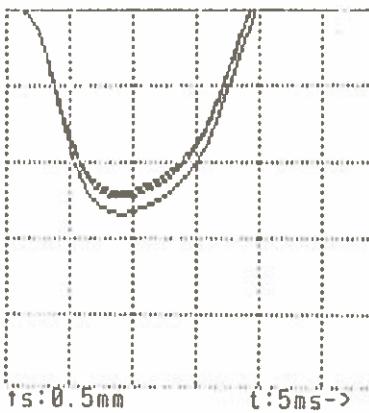
*LRWD 35*

Evd = 17.6 MPa

s [mm]	v [mm/s]
4: 1.353	355.3
5: 1.250	334.2
6: 1.216	324.2
Ø 1.273	337.9
s/v =	3.767 ms

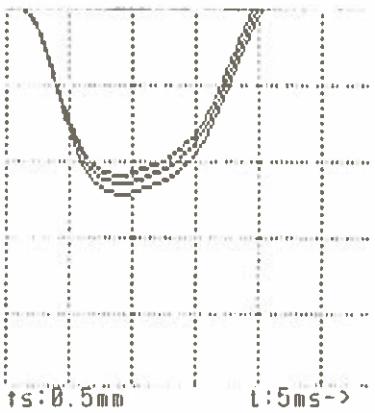
*LFWD-36*

Evd = 19.2 MPa

s [mm]	v [mm/s]
4: 1.235	302.5
5: 1.164	290.0
6: 1.107	280.1
Ø 1.168	290.8
s/v =	4.016 ms

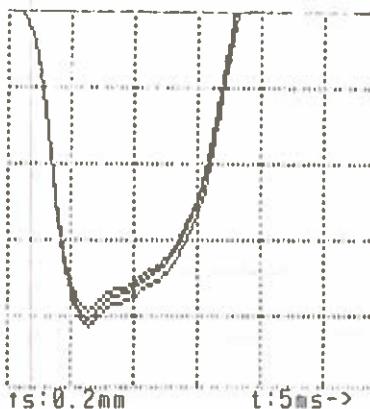
*LFWD 37*

Evd = 27.7 MPa

s [mm]	v [mm/s]
4: 0.830	310.0
5: 0.811	305.5
6: 0.790	299.3
Ø 0.810	304.9
s/v =	2.656 ms

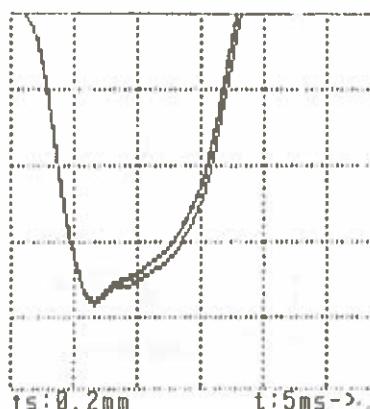
*LFWD 38*

Evd = 29.4 MPa

s [mm]	v [mm/s]
4: 0.766	252.6
5: 0.770	251.7
6: 0.760	250.3
Ø 0.765	251.5
s/v =	3.041 ms

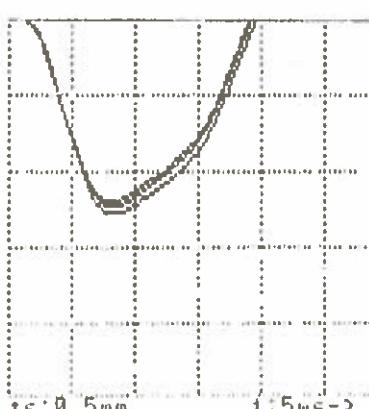
*LFWD-35*

Evd = 18.0 MPa

s [mm]	v [mm/s]
4: 1.294	307.2
5: 1.241	297.0
6: 1.212	288.8
Ø 1.249	297.6
s/v =	4.196 ms

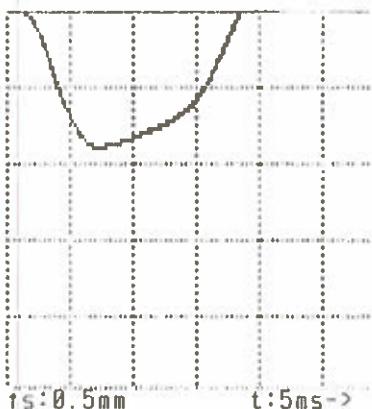
*LFND-40*

Evd = 24.8 MPa

s [mm]	v [mm/s]
4: 0.908	265.6
5: 0.905	262.2
6: 0.905	263.2
Ø 0.906	263.6
s/v = 3.437 ms

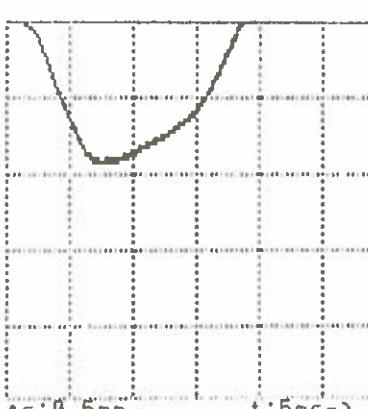
*LFND-4N*

Evd = 24.0 MPa

s [mm]	v [mm/s]
4: 0.949	241.4
5: 0.929	234.6
6: 0.925	234.9
Ø 0.934	236.9
s/v = 3.942 ms

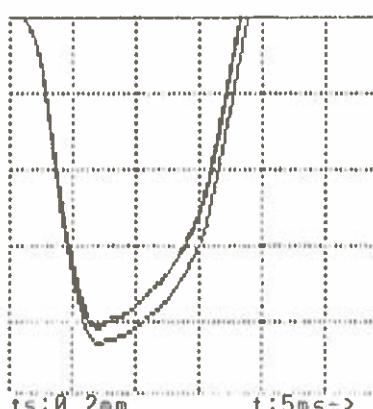
*LFND 42*

Evd = 27.0 MPa

s [mm]	v [mm/s]
4: 0.862	267.7
5: 0.822	259.4
6: 0.813	254.1
Ø 0.832	260.4
s/v = 3.195 ms

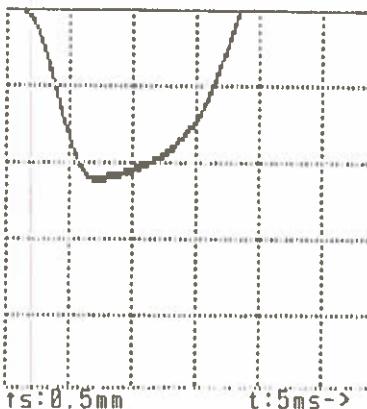
*LFWD 43*

Evd = 19.9 MPa

s [mm]	v [mm/s]
4: 1.139	316.6
5: 1.134	320.2
6: 1.117	317.0

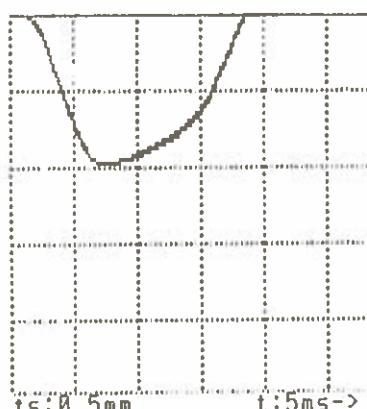
*LFWD-43*

Evd = 22.6 MPa

s [mm]	v [mm/s]
4: 0.992	263.4
5: 0.995	263.5
6: 0.991	262.9

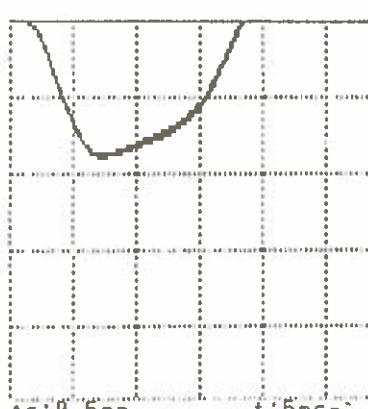
*LEN045*

Evd = 25.0 MPa

s [mm]	v [mm/s]
4: 0.903	253.9
5: 0.903	253.8
6: 0.890	249.6

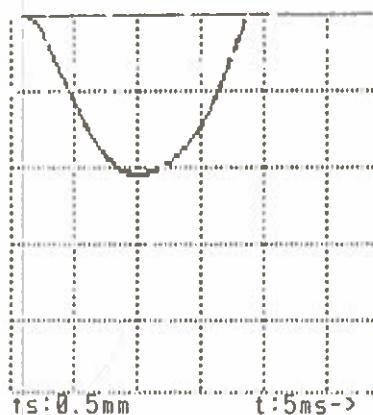
**LFD 46**

Evd = 21.2 MPa

s [mm]	v [mm/s]
4: 1.064	202.8
5: 1.060	199.9
6: 1.057	197.3
Ø 1.060	200.0
s/v =	5.300 ms

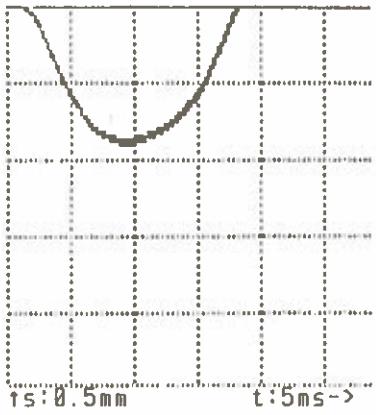
**LFD 47**

Evd = 25.1 MPa

s [mm]	v [mm/s]
4: 0.908	220.1
5: 0.898	216.6
6: 0.884	208.8
Ø 0.896	215.1
s/v =	4.165 ms

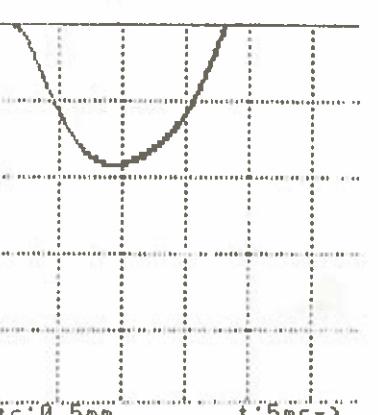
**LFD 48**

Evd = 24.0 MPa

s [mm]	v [mm/s]
4: 0.948	215.1
5: 0.933	213.4
6: 0.932	214.8
Ø 0.937	214.4
s/v =	4.370 ms

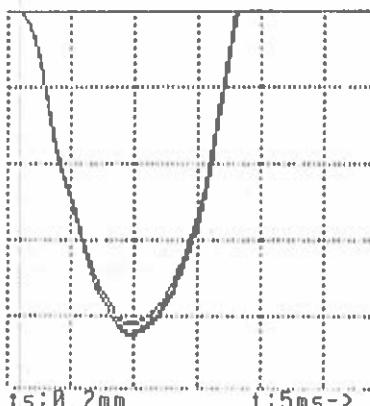
*LFWD-049*

Evd = 26.5 MPa

s [mm]	v [mm/s]
4: 0.857	201.5
5: 0.851	201.4
6: 0.830	195.3
Ø 0.846	199.4
s/v =	4.242 ms

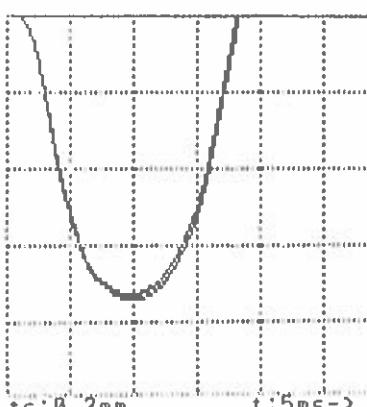
*LFWD-50*

Evd = 30.3 MPa

s [mm]	v [mm/s]
4: 0.741	203.3
5: 0.750	196.6
6: 0.736	199.9
Ø 0.742	199.9
s/v =	3.711 ms

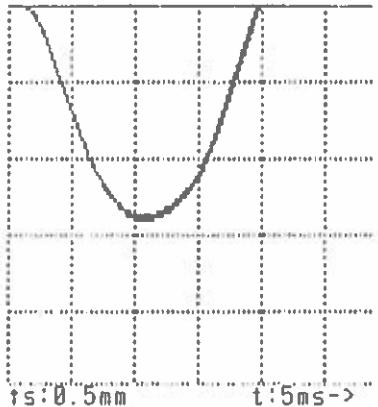
*LFWD-51*

Evd = 16.0 MPa

s [mm]	v [mm/s]
4: 1.407	260.6
5: 1.407	256.3
6: 1.390	261.3
Ø 1.401	259.4
s/v =	5.400 ms

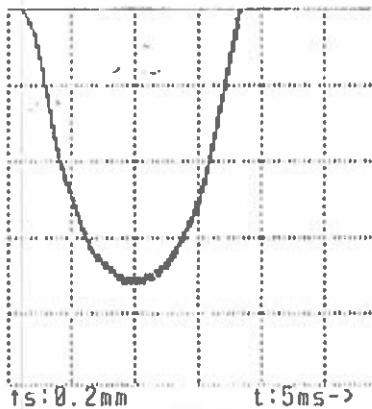
LFWD 52

Evd = 31.2 MPa

$s$ [mm]	$v$ [mm/s]
4: 0.719	196.5
5: 0.728	197.6
6: 0.718	193.3
Ø 0.721	195.8
$s/v = 3.682$ ms

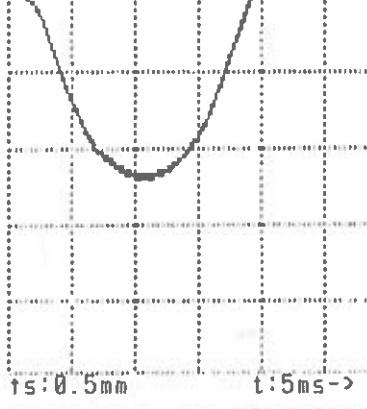
LFWD-S2

Evd = 18.8 MPa

$s$ [mm]	$v$ [mm/s]
4: 1.205	264.4
5: 1.187	260.9
6: 1.185	263.1
Ø 1.192	262.8
$s/v = 4.535$ ms

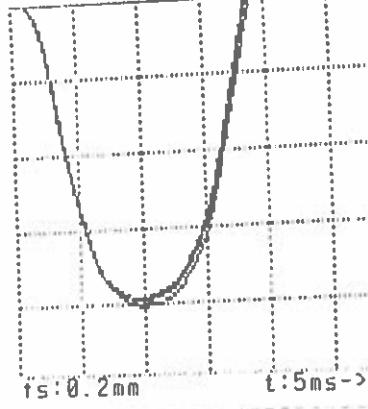
LFWD-S4

Evd = 28.0 MPa

$s$ [mm]	$v$ [mm/s]
4: 0.796	205.6
5: 0.798	203.9
6: 0.812	204.4
Ø 0.802	204.6
$s/v = 3.919$ ms

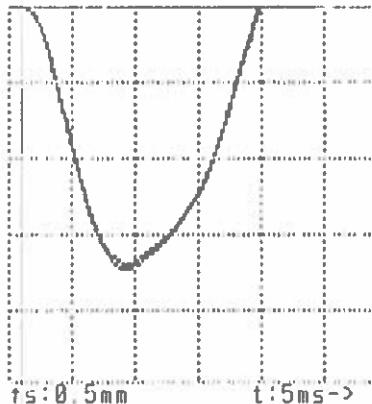
**LFWD-55**

Evd = 12.9 MPa

s [mm]	v [mm/s]
4: 1.743	360.9
5: 1.711	352.1
6: 1.740	360.4

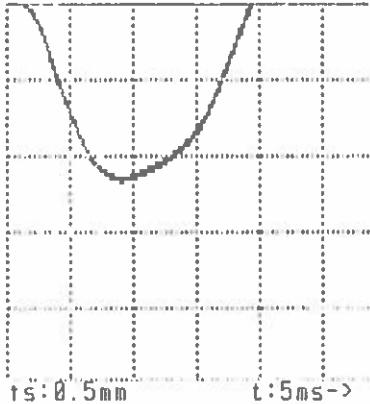
**LFWD56**

Evd = 19.2 MPa

s [mm]	v [mm/s]
4: 1.175	277.2
5: 1.167	279.2
6: 1.156	274.7

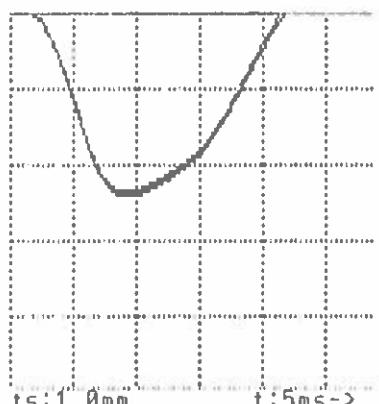
**LFWD57**

Evd = 9.2 MPa

s [mm]	v [mm/s]
4: 2.390	524.8
5: 2.450	536.1
6: 2.422	533.9

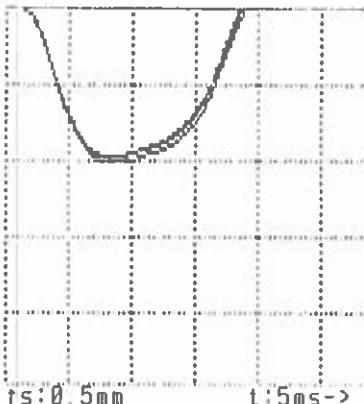
LFD-58

Evd = 22.5 MPa

s [mm]	v [mm/s]
4: 1.020	272.0
5: 0.987	266.4
6: 0.982	264.8

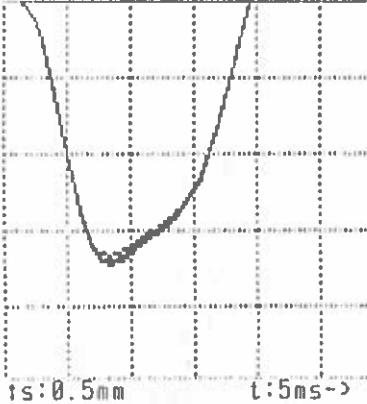
LFD-55

Evd = 13.2 MPa

s [mm]	v [mm/s]
4: 1.727	397.6
5: 1.709	397.2
6: 1.676	396.2

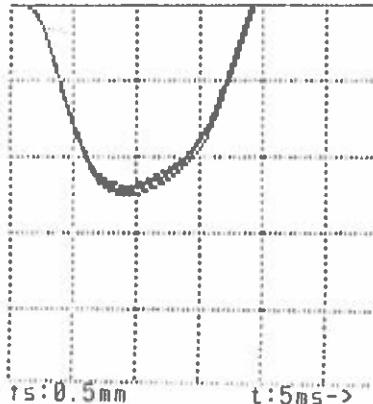
LFD-50

Evd = 18.1 MPa

s [mm]	v [mm/s]
4: 1.269	311.5
5: 1.235	304.4
6: 1.207	299.7

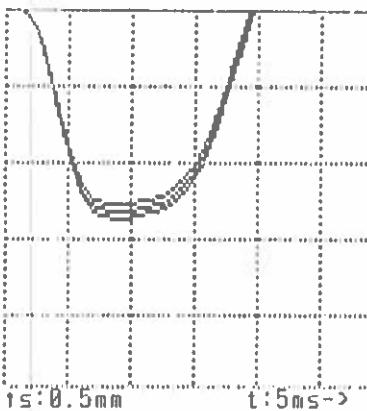
LFWD-61

Evd = 16.7 MPa

s [mm]	v [mm/s]
4: 1.385	366.6
5: 1.344	359.4
6: 1.298	345.7
Ø 1.342	357.2
s/v =	3.756 ms

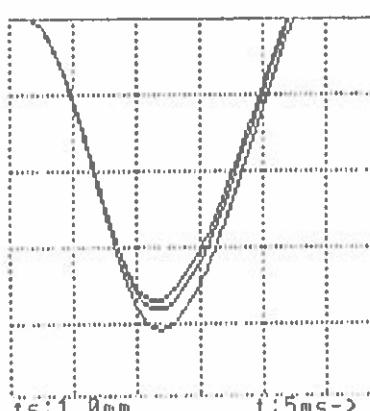
LFWD-62

Evd = 5.7 MPa

s [mm]	v [mm/s]
4: 4.103	610.4
5: 3.849	588.8
6: 3.724	577.1
Ø 3.892	592.1
s/v =	6.573 ms

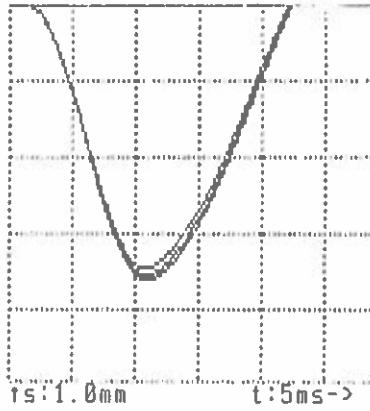
LFWD-63

Evd = 6.3 MPa

s [mm]	v [mm/s]
4: 3.639	611.1
5: 3.579	599.4
6: 3.481	584.4
Ø 3.566	598.3
s/v =	5.960 ms

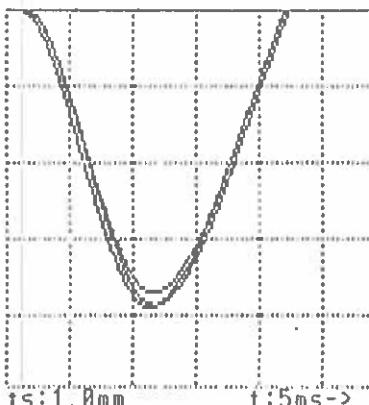
*LFWD64*

Evd = 5.8 MPa

s [mm]	v [mm/s]
4: 3.742	571.4
5: 3.930	597.1
6: 3.905	595.8

Ø 3.859 588.1  
s/v = 6.561 ms

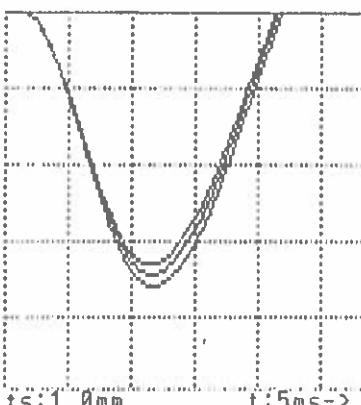
*LFWD65*

Evd = 6.4 MPa

s [mm]	v [mm/s]
4: 3.618	560.7
5: 3.466	539.5
6: 3.336	524.8

Ø 3.473 541.6  
s/v = 6.412 ms

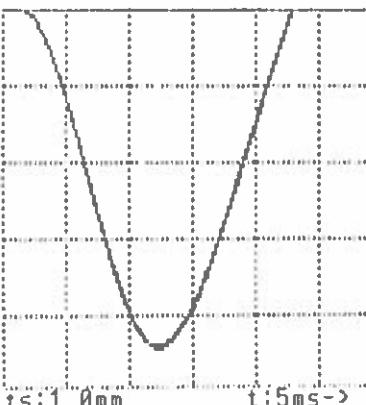
*LFWD66*

Evd = 5.0 MPa

s [mm]	v [mm/s]
4: 4.468	631.8
5: 4.465	632.5
6: 4.441	627.3

Ø 4.458 630.5  
s/v = 7.070 ms

DYNAMIC TEST WITH LIGHT WEIGHT DEFLECTOMETER ACCORDING TO GERMAN TEST SPECIFICATION  
TP BF-StB Teil B 8.3

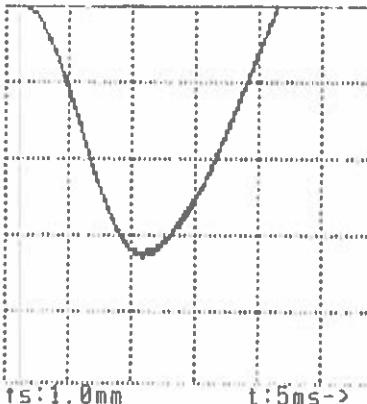
*LFWD 67*

Evd = 6.8 MPa

s [mm]	v [mm/s]
4: 3.295	537.6
5: 3.303	546.3
6: 3.256	538.3
Ø 3.284	540.7
s/v = 6.073 ms

DYNAMIC TEST WITH LIGHT WEIGHT DEFLECTOMETER ACCORDING TO GERMAN TEST SPECIFICATION  
TP BF-StB Teil B 8.3

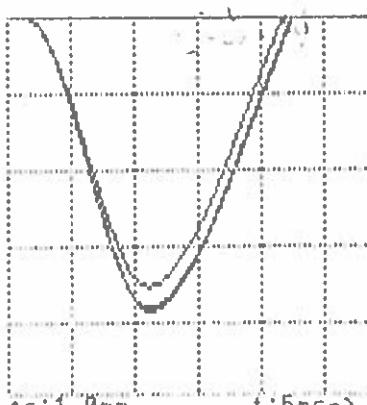
*LFWD 68*

Evd = 5.9 MPa

s [mm]	v [mm/s]
4: 3.555	574.8
5: 3.867	623.1
6: 3.841	618.9
Ø 3.754	605.6
s/v = 6.198 ms

DYNAMIC TEST WITH LIGHT WEIGHT DEFLECTOMETER ACCORDING TO GERMAN TEST SPECIFICATION  
TP BF-StB Teil B 8.3

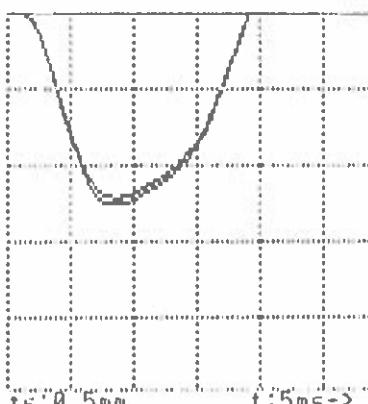
*LFWD 69*

Evd = 18.1 MPa

s [mm]	v [mm/s]
4: 1.228	291.9
5: 1.274	303.7
6: 1.226	294.7
Ø 1.242	296.7
s/v = 4.186 ms

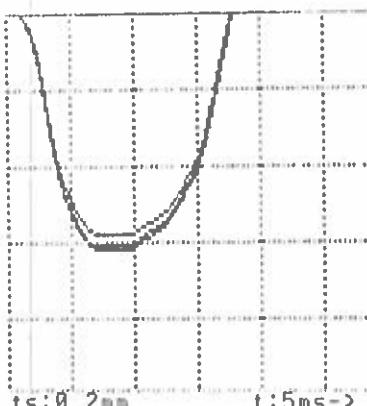
LWD-70  
Evd = 36.7 MPa

ts: 0.2mm      t: 5ms ->

$s$  [mm]       $v$  [mm/s]  
 4: 0.629      212.1  
 5: 0.618      208.4  
 6: 0.589      208.2

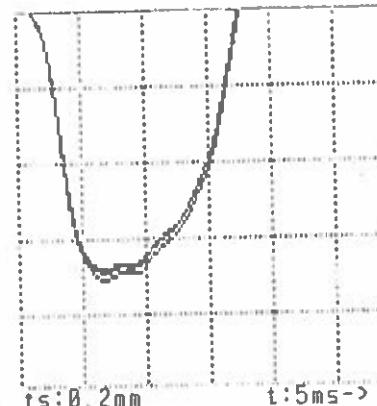
LWD-71  
Evd = 32.2 MPa

ts: 0.2mm      t: 5ms ->

$s$  [mm]       $v$  [mm/s]  
 4: 0.712      274.4  
 5: 0.694      268.9  
 6: 0.685      269.3

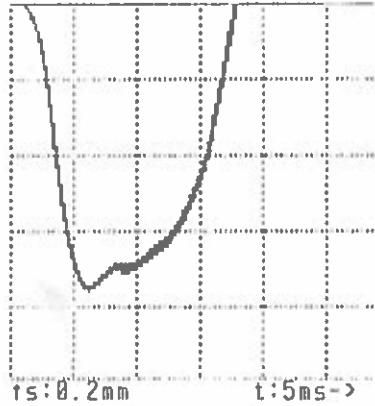
LWD-72  
Evd = 29.7 MPa

ts: 0.2mm      t: 5ms ->

$s$  [mm]       $v$  [mm/s]  
 4: 0.754      277.9  
 5: 0.761      280.7  
 6: 0.755      279.7

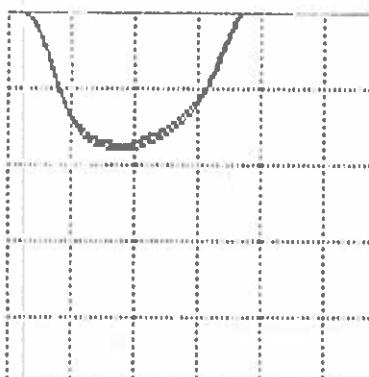
LWD-73

Evd = 25.0 MPa

ts: 0.5mm t: 5ms->

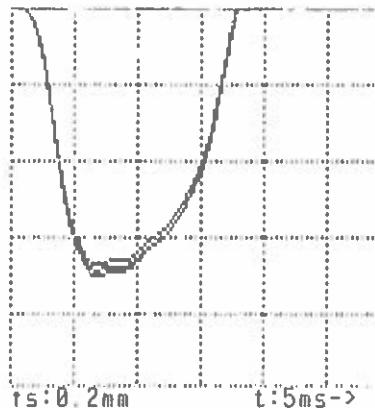
LWD-74

Evd = 32.5 MPa

ts: 0.2mm t: 5ms->

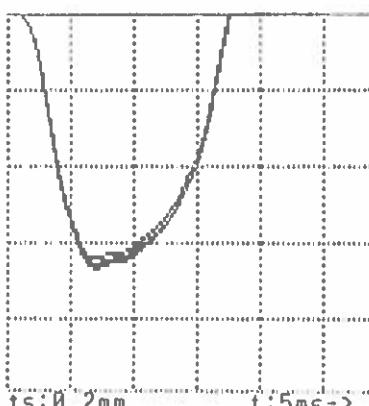
LWD-75

Evd = 34.0 MPa

ts: 0.2mm t: 5ms->

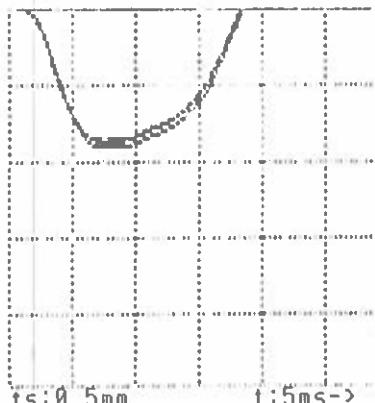
Place:  
GPS  
11° 51.8392' S  
077° 04.2903' W  
**LWD-76**  
Ev<sub>d</sub> = 25.1 MPa

t<sub>s</sub>: 0.5mm t: 5ms ->

s [mm]	v [mm/s]
4: 0.921	278.4
5: 0.884	272.1
6: 0.875	270.9
Ø 0.893	273.8
s/v = 3.261 ms

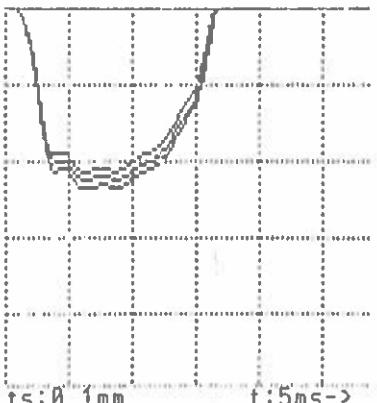
Place:  
GPS  
11° 51.8288' S  
077° 04.2567' W  
**LWD-77**  
Ev<sub>d</sub> = 99.1 MPa

t<sub>s</sub>: 0.1mm t: 5ms ->

s [mm]	v [mm/s]
4: 0.239	139.6
5: 0.227	129.9
6: 0.217	125.4
Ø 0.227	131.6
s/v = 1.724 ms

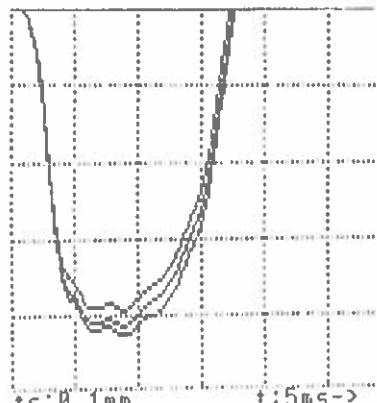
Place:  
GPS  
11° 51.8334' S  
077° 04.2750' W  
**LWD-78**  
Ev<sub>d</sub> = 54.3 MPa

t<sub>s</sub>: 0.1mm t: 5ms ->

s [mm]	v [mm/s]
4: 0.429	190.6
5: 0.417	188.7
6: 0.396	180.2
Ø 0.414	186.5
s/v = 2.219 ms

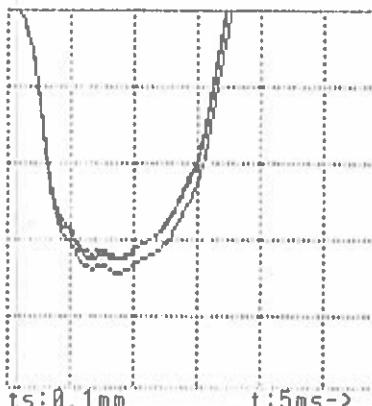
LWD-79

Evd = 67.5 MPa

s: 0.1mm t: 5ms ->

s [mm]	v [mm/s]
4:	0.346	157.2
5:	0.329	153.6
6:	0.326	149.3
