UNIVERSIDAD NACIONAL DE INGENIERÍA
FACULTAD DE INGENIERÍA CIVIL

TRABAJO DE SUFICIENCIA PROFESIONAL

**“GESTIÓN DE LA SUPERVISIÓN EN LA OPERACIÓN Y
MANTENIMIENTO DEL SISTEMA DE ALCANTARILLADO EN EL
DISTRITO DE COMAS”**

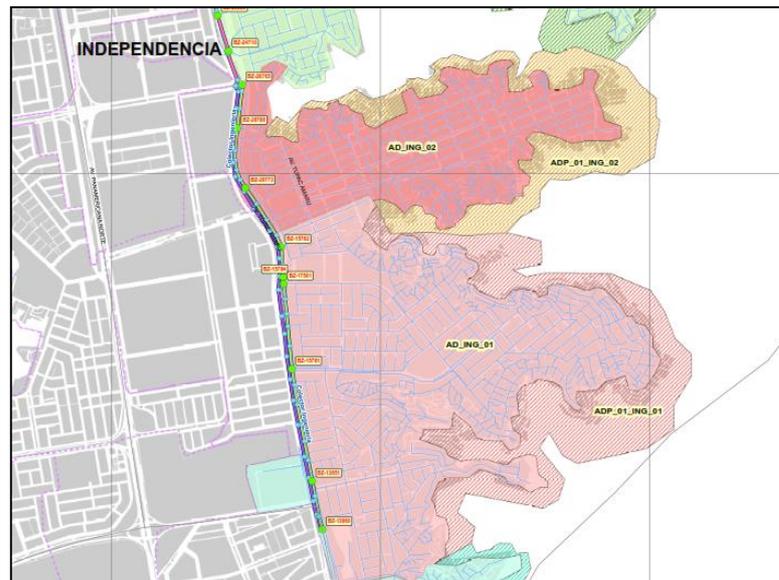
Figura N° 1 Área de Drenaje colector Ingeniería-Independencia

Se define como el área formada por el conjunto de redes secundarias que recolectan las aguas residuales desde su arranque y que descargan por gravedad hacia un colector primario siguiendo su configuración topográfica desde la parte más alta hacia la más baja. Estas áreas de drenaje pueden estar subdivididas en sub áreas de drenaje y estas a su vez descargan hacia un colector principal secundario y posteriormente aportar colector primario. (Ver Figura N° 1)

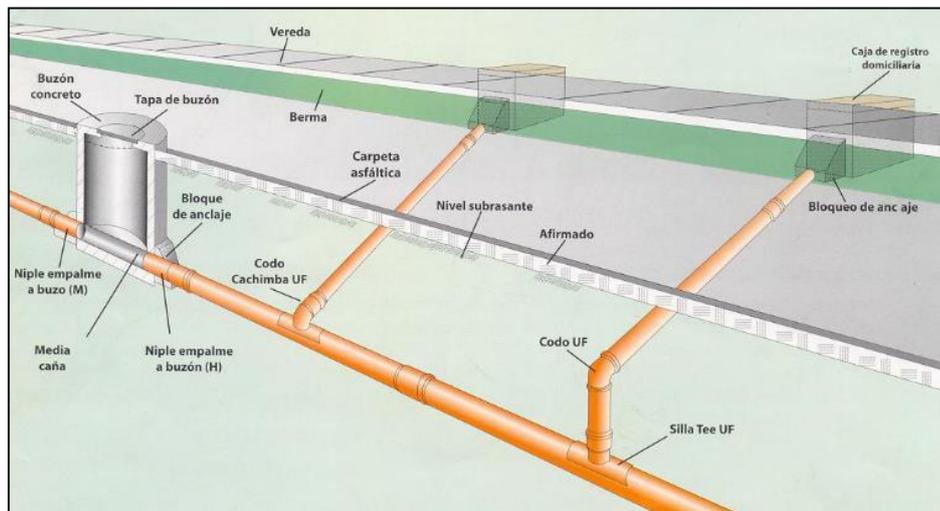
Figura N° 2 Esquema red secundaria de alcantarillado

Está conformado por tuberías enterradas que reciben las aguas residuales (domésticas y no domésticas) de las conexiones domiciliarias o de otros tramos iniciales o secundarios ubicados a lo largo de las calles y en el eje de las mismas o en ambas márgenes. La red de alcantarillado está compuesta por las conexiones domiciliarias, colectores y las cámaras de inspección o buzones. (Ver Figura N° 2)

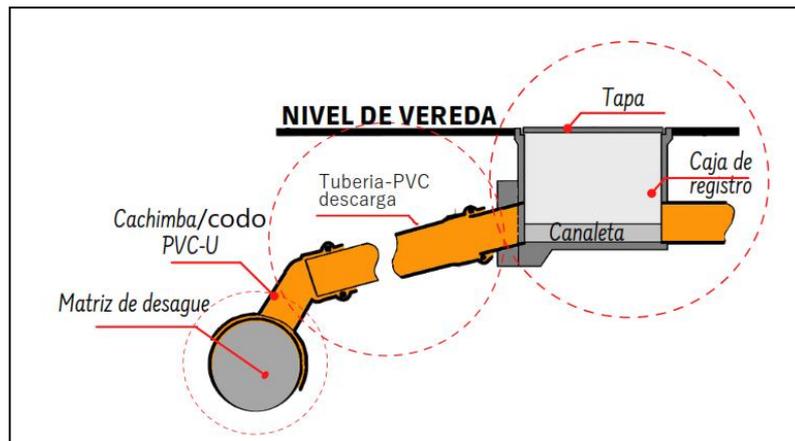
Figura N° 3 Esquema de conexión domiciliar

Son un conjunto de tuberías y accesorios que conducen las aguas residuales de las edificaciones y/o viviendas hacia el colector. La descarga inicia desde el elemento de reunión o caja de registro que recibe las aguas residuales y se transportan por la tubería de descarga que se conecta al colector a través de un elemento empalme (codo o cachimba). Ver Figura N° 3.

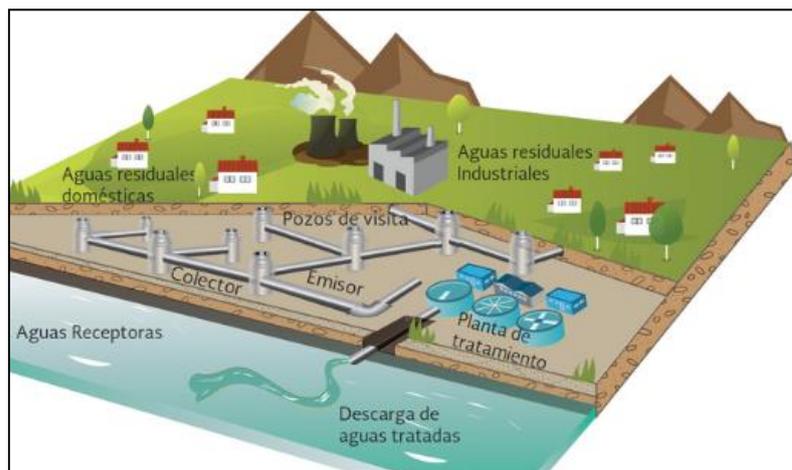
Figura N° 4 Sistema de colectores de alcantarillado

Son un conjunto conductos o tuberías que recogen las aguas residuales de los domicilios y de otros colectores para transportarlas para su tratamiento o evacuación. (Ver Figura N° 4)

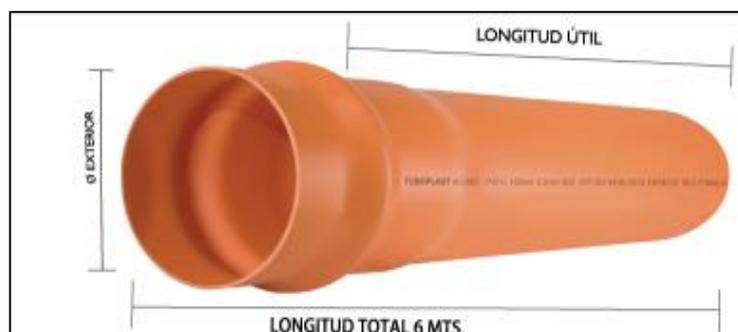
Figura N° 5 Tubería de PVC Alcantarillado – NTP ISO 4435:2005

Las Tuberías de PVC-UF son utilizados para sistemas de drenaje y alcantarillado. Este material se caracteriza por su buena resistencia química al contacto con la materia orgánica y elementos tóxicos provenientes de las aguas residuales domésticas e industriales, evitando todo tipo de corrosión. Además, resalta por ser liviano y por su fácil instalación ya que vienen en longitudes de 6m y su sistema de empalme Unión Flexible (UF) campana-espiga de acuerdo a la NTP ISO 4435:2005. (Ver Figura N° 5).

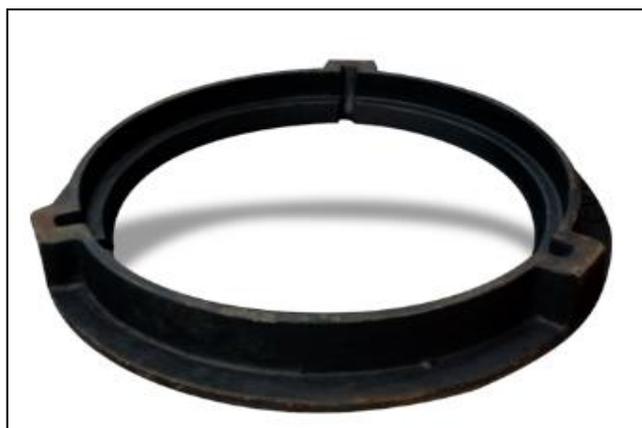
Figura N° 6 Marco de FoFo para Buzón

Los marcos de Buzones son de Fierro Fundido (Fo.Fo.) con diámetro interior 600mm y un peso de 65Kg. Su fabricación cumple con la NTP 399.111 y con la Normativa de Sedapal. (Ver Figura N° 6)

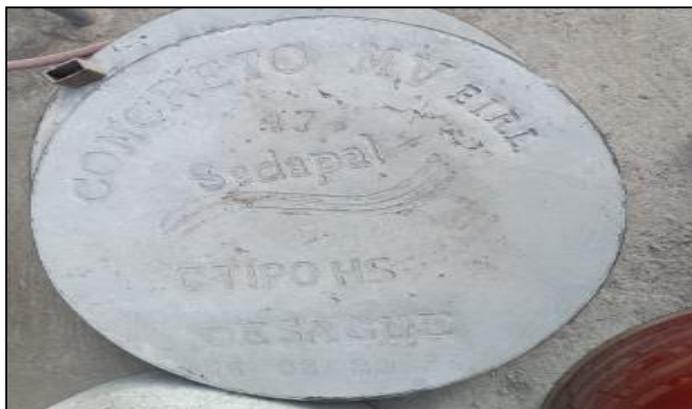
Figura N° 7 Tapa de concreto armado para buzón

Son tapas circulares de concreto armado confeccionadas con cemento Portland Tipo V, de acuerdo a la NTP. 399.111 y que cumple con la Normativa de Sedapal en cuanto a la resistencia por abrasión (desgaste por fricción), facilidad de operación y no propicia al robo. El diámetro de la tapa es de 650mm y de espesor 50mm y tiene una platina de 1/8" de espesor que bordea toda la tapa. Esta debe coincidir con los marcos sin presentar oscilaciones las cuales deben ser revisadas en Sedapal antes de enviarse a obra. (Ver Figura N° 7)

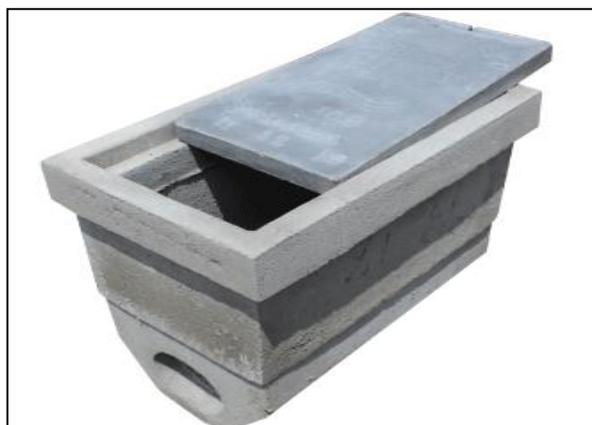
Figura N° 8 Caja de registro

Es una estructura de concreto con resistencia 175 Kg/cm² que emplea cemento Tipo HS de dimensiones definidas se acuerdo a la NTP 334.081. La caja cuenta con 4 elementos que son la base, intermedia, marco y tapa. (Ver Figura N° 8)

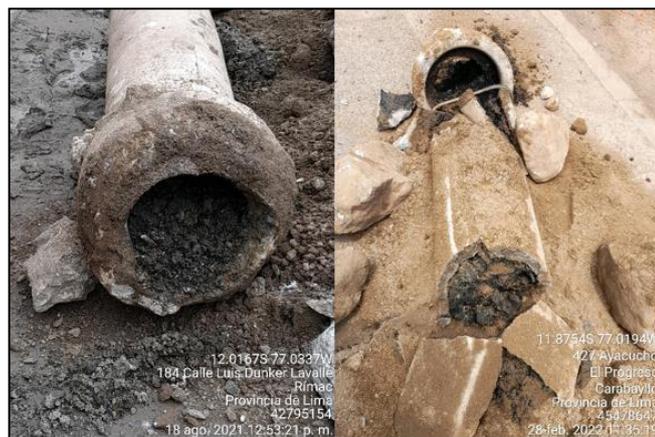
Figura N° 10 Tubería Arenada

En zonas donde la topografía es plana, el sistema de alcantarillado tiene pendientes mínimas por lo que afecta su capacidad de auto limpieza. Esto ocasiona que los sólidos (arenas) no puedan ser arrastrados y comienzan a sedimentarse al interior de las tuberías y buzones disminuyendo su capacidad hidráulica. (Ver Figura N° 10)

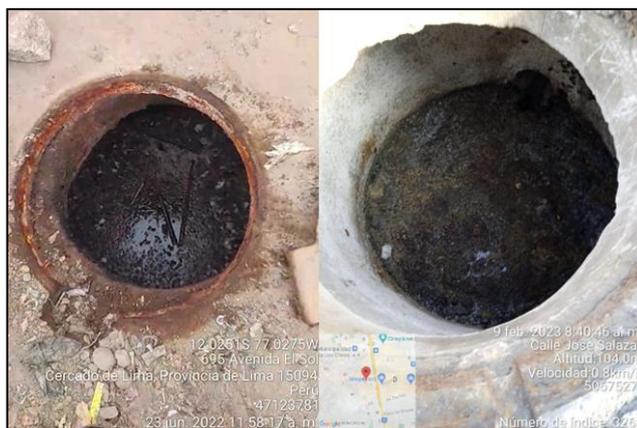
Figura N° 11 Vertimiento de grasas en colector

Se producen en zonas aledañas a mercados, restaurantes y zonas industriales en donde no cuentan con un dispositivos o estructuras que separen las grasas y residuos sólidos e impidan su ingreso a la red. Las grasas se van acumulando y endureciendo progresivamente provocando obstrucciones, mientras que los desechos industriales debido su alta concentración causan desgaste en la red. (Ver Figura N° 11)

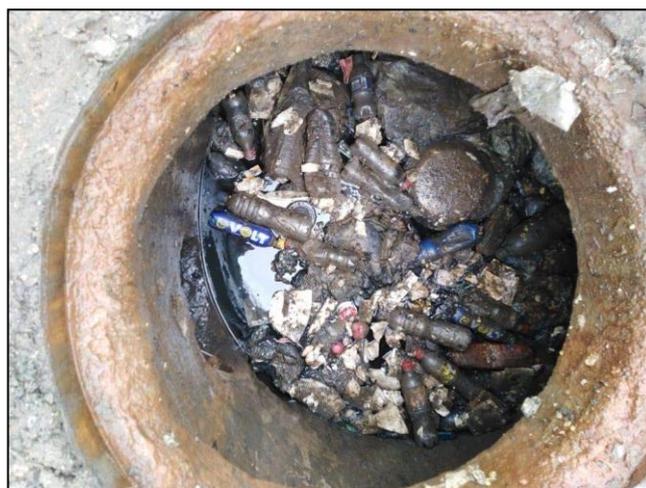
Figura N° 12 Desechos sólidos en buzones

Son materiales que se encuentran comúnmente en la red de alcantarillado sobre todo en zonas donde hay reciclaje, chatarrerías y lugares donde hacen un mal uso del alcantarillado y arrojan trapos, cartones, plásticos, etc. (Ver Figura N° 12)

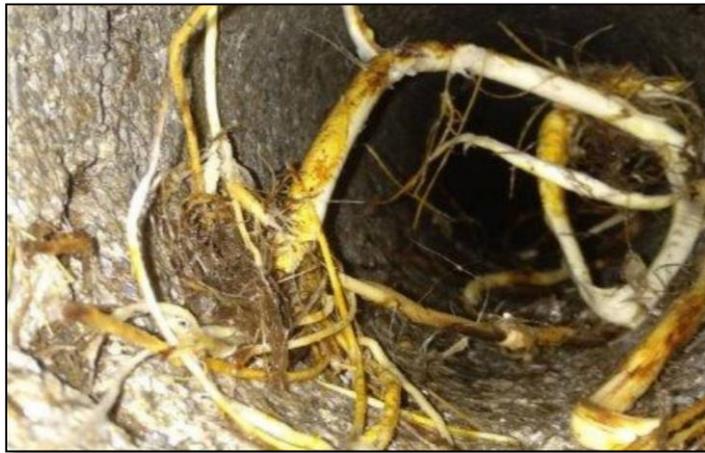
Figura N° 13 Presencia de raíces en la tubería

Se presenta en zonas donde hay áreas verdes; las raíces de los árboles atraviesan las tuberías por las juntas o por las fisuras y la obstruyen. (Ver Figura N° 13)

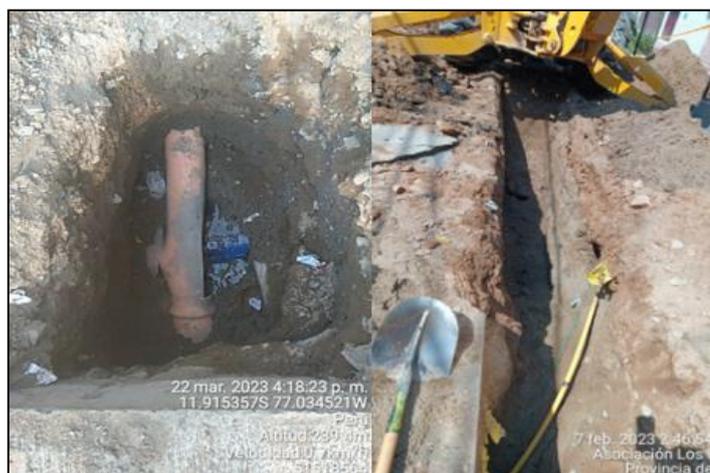
Figura N° 14 Interferencia sobre la red de alcantarillado

Esto sucede muy a menudo cuando las empresas prestadoras de servicio realizan la instalación y/o rehabilitación de sus redes (agua, electricidad, gas natural, telefónica) sin respetar el distanciamiento mínimo, en muchos casos provocando daños a la red de alcantarillado. (Ver Figura N° 14)

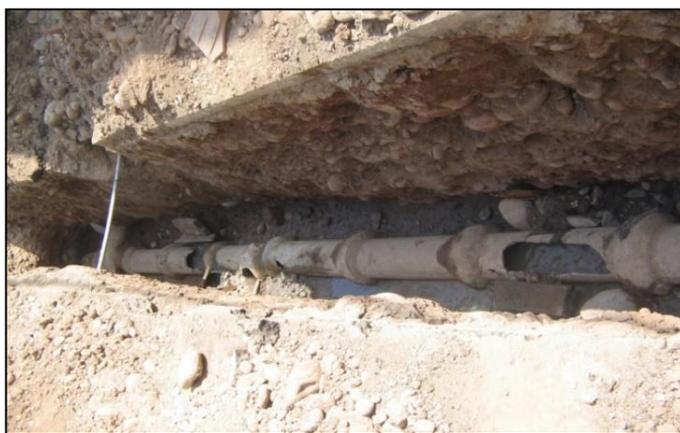
Figura N° 15 Deterioro de la tubería por antigüedad

Las tuberías de CSN son afectadas en el tiempo por la corrosión producto de los gases y desgaste por la fricción. Al cumplir su vida útil estas van presentando deterioro estructural, llegando hasta el colapso en sus ejes y provocando atoros. (Ver Figura N° 15)

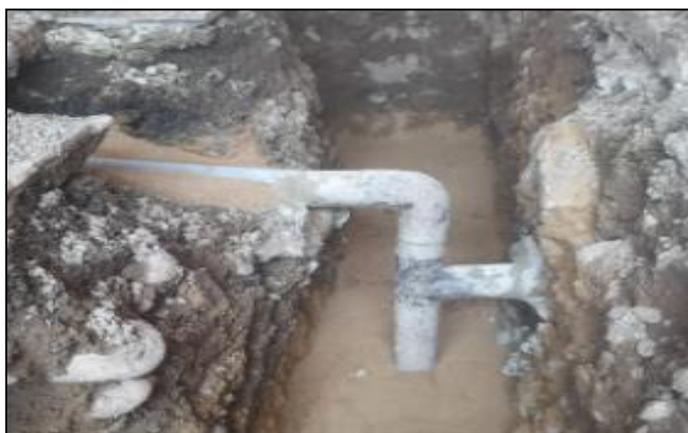
Figura N° 16 Conexión Clandestina

Las conexiones no autorizadas provocan daños a futuro ya que no se encuentran identificadas y por ende no se puede dar el respectivo mantenimiento. Por ejemplo, muchos predios sub divididos terminan teniendo más de una salida y se empalman irregularmente hacia la conexión principal o vecina sin ningún criterio técnico conllevando a futuros atoros. (Ver Figura N° 16)

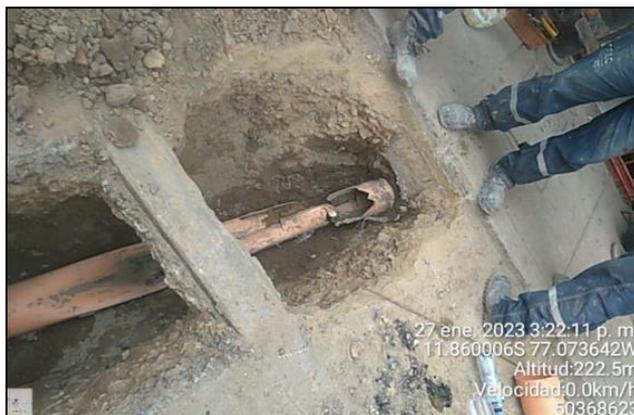
Figura N° 17 Aplastamiento de tubería

Se manifiestan debido a un mal proceso constructivo durante la instalación, sin cumplir las especificaciones técnicas y las buenas prácticas. Por ejemplo, tuberías sin cama de apoyo, mala compactación, error de instalación, calidad de materiales, etc. Esto conlleva a que haya fugas y/o hundimientos de terreno provocando el aplastamiento de la tubería. (Ver Figura N° 17)

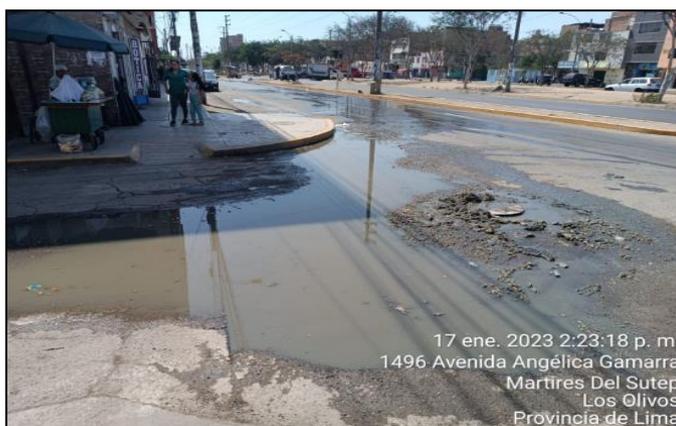
Figura N° 18 Aniego en vía pública

Se generan producto de la obstrucción total y colapso de las tuberías y buzones, generando un represamiento de la red que conlleva a que las aguas residuales se desborden por las cajas de registro y en los buzones provocando inundaciones de calles y/o predios. (Ver Figura N° 18)

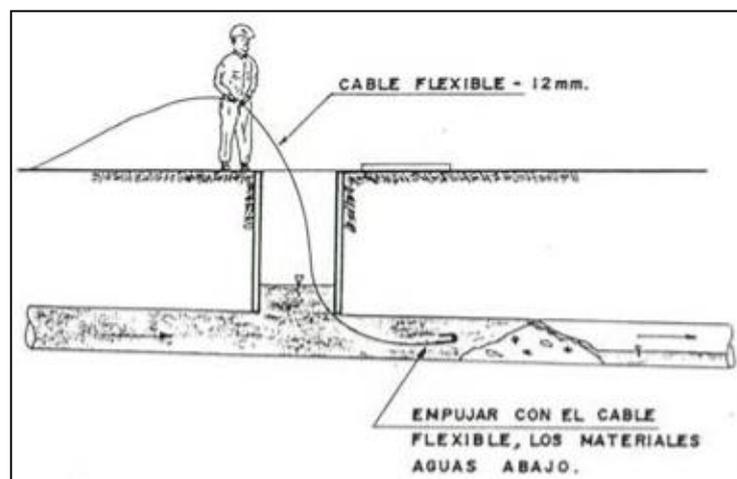
Figura N° 19 Desatoro con varillas

Para este método se utilizan varillas de acero flexibles las cuales son introducidas por la boca de las cámaras de inspección (cajas o buzones) y se irán acoplando las demás varillas hasta romper la obstrucción. (Ver Figura N° 19)

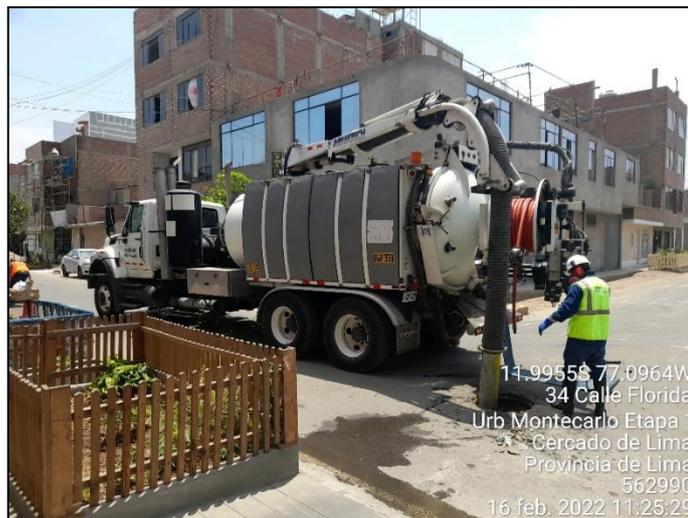
Figura N° 20 Succión con Equipo Hidrojet

Para este método se usan la máquina hidrojet que es una superestructura combinada que succiona e inyecta agua a alta presión. Ante un aniego este equipo utiliza su pluma de succión y empieza a succionar las aguas residuales de la vía pública y de los buzones represados. Esta pluma tiene una capacidad de levantar residuos sólidos hasta 10m de profundidad. (Ver Figura N° 20)

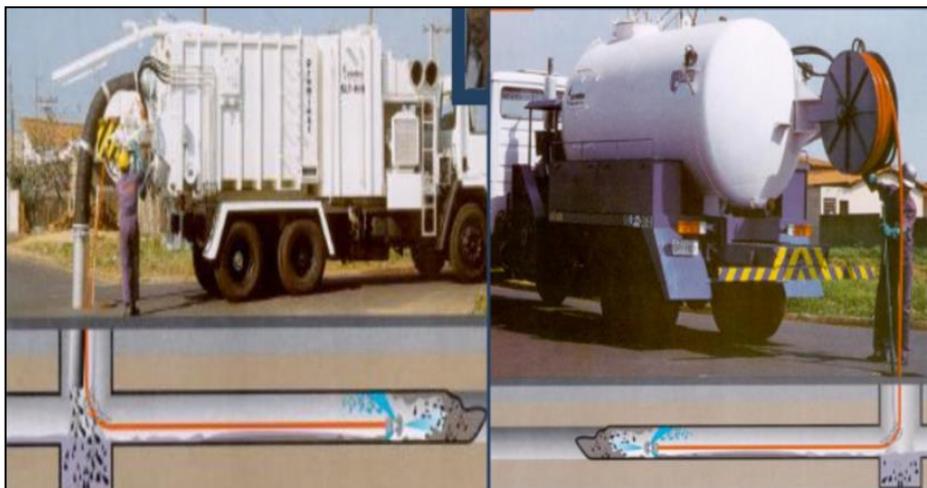
Figura N° 21 Desatoro con Equipo Hidrojet

Cuando la obstrucción no puede ser vencida por las varillas, la hidrojet ingresa su manguera e inyecta agua a presión removiendo la obstrucción y dejando operativo el colector. Este equipo puede desarrollar hasta 2000 Psi de presión y de succión por lo que permite remover y succionar sólidos pesados. (Ver Figura N° 21)

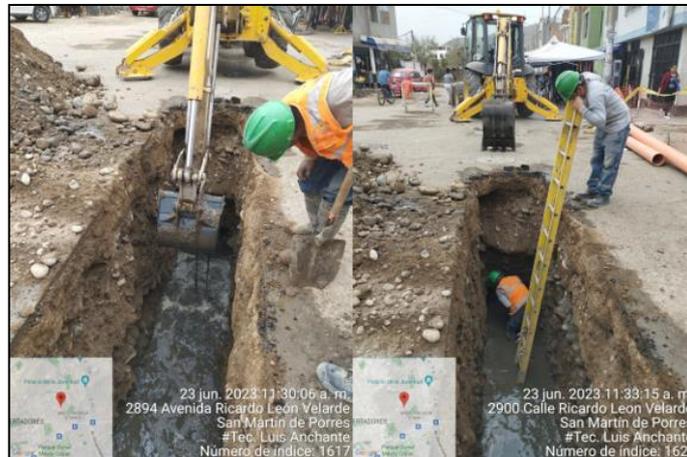
Figura N° 22 Pique en colector con equipo

Esta actividad consiste en el desatasco o desatoro de la tubería debido a una obstrucción o atoro, requiriendo ser perforada y parcialmente retirada. Luego, dependiendo de su estado, la tubería será reparada o cambiada para el correcto funcionamiento del colector. El punto del atoro es brindado por la cuadrilla de desatoro, exactamente donde choca o ya no pasa la varilla.

El pique puede ejecutarse de manera manual o con equipo mecánico dependiendo las condiciones de terreno y ubicación de la red de alcantarillado. (Ver Figura N° 22)

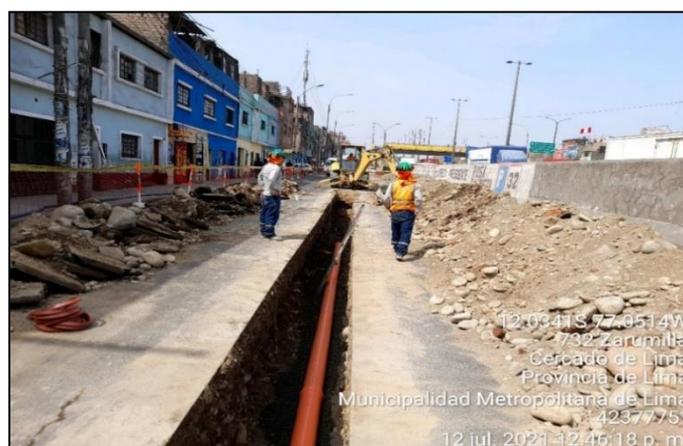
Figura N° 23 Cambio total de colector

Cuando el colector no se puede reparar debido al colapso total de la tubería se procede a realizar el cambio parcial o el reemplazo total del tramo (de buzón a buzón) retirando la tubería deteriorada siguiendo la secuencia constructiva detallado en el Anexo 1.

En la Figura N° 23 se observa el cambio total del colector de buzón a buzón mediante excavación con equipo en la Av. Zarumilla, San Martin de Porres.

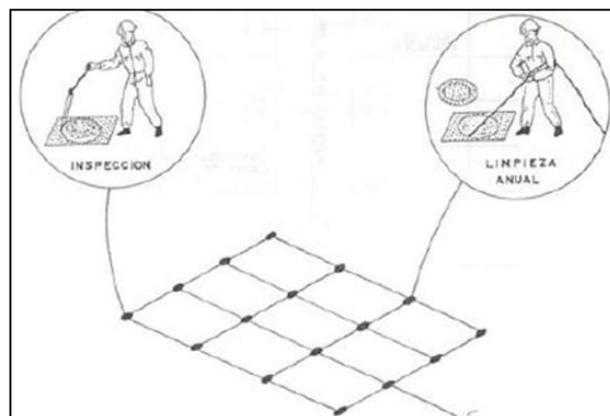
Figura N° 24 Limpieza Manual planificada

Se realiza con varillas de desatoro que se introducen por los buzones y se le colocan una serie de accesorios que se adaptan al diámetro de la tubería, permitiendo el arrastre de los sedimentos. Este tipo de limpieza tiene el mismo procedimiento que el desatoro en el mantenimiento correctivo, la diferencia es que se realiza antes del colapso de la tubería y sin que se presente aniegos. Esta limpieza se realiza luego de la inspección planificada de un sector o un área de drenaje determinada. (Ver Figura N° 24)

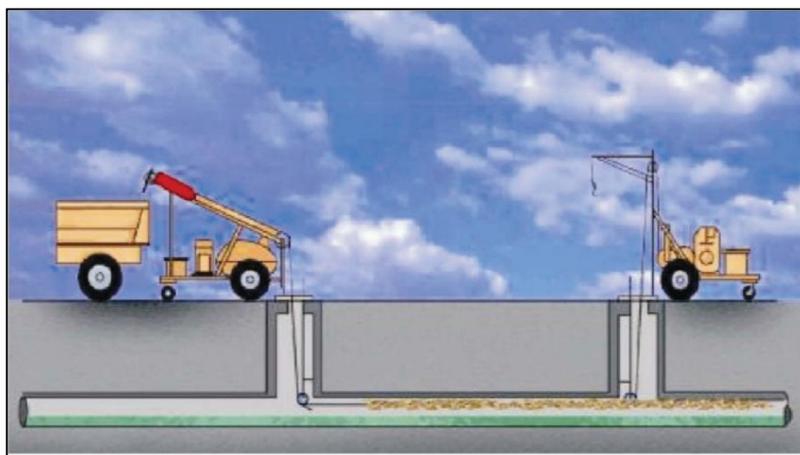
Figura N° 25 Instalación de máquina de balde

Para este método se utilizan los equipos de máquina de balde el cual consta de 2 máquinas: Una máquina jaladora y una máquina descargadora; ambas funcionan simultáneamente con un cable acerado de $\frac{1}{2}$ " o también llamado "winche" que pueden alcanzar la distancia entre los buzones. Por el cable se van pasando una serie de accesorios que son cadenas de diferente diámetro que van triturando y arrastrando los sedimentos. A medida que se avanza el proceso se instala detrás de las cadenas el equipo llamado balde o sapo el cual ira atrapando los sedimentos triturados por las cadenas y arrastrándolo hacia el buzón para su eliminación. Los baldes son de distintos tamaños y se usan de acuerdo al diámetro del colector.

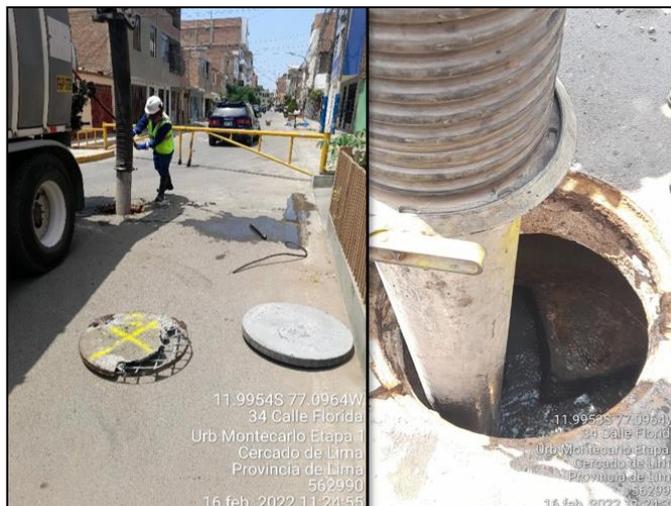
Figura N° 26 Limpieza y succión de Buzones

Esta se realiza con el equipo Hidrojet de manera programada cuando es necesario limpiar el interior de la tubería para normalizar el funcionamiento del colector secundario. Como se mencionó en el ítem 2.2.3.1, este equipo dirige un chorro de agua de alta velocidad removiendo la acumulación de sólidos, arena, grasas y todo tipo de obstrucciones hacia el buzón y finalmente succiona todos los sólidos depositados en el colector. (Ver Figura N° 26)

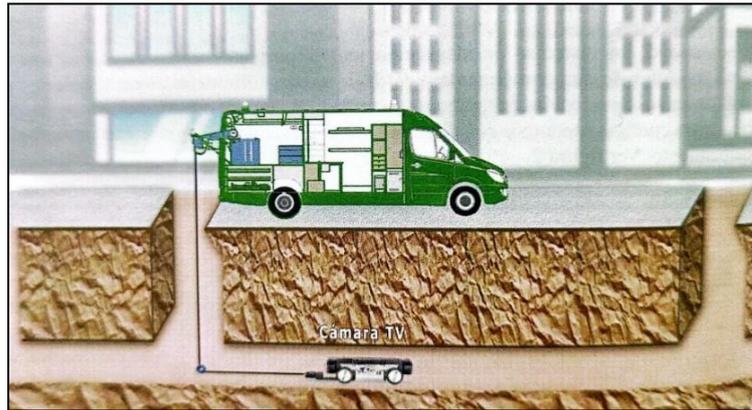
Figura N° 27 Croquis de Inspección de alcantarillado

Para ello se utilizan los sistemas de cámaras de televisión de circuitos cerrados (CCTV) manejadas a control remoto. En la Figura N° 27 se muestra un croquis general de las inspección de una tubería de alcantarillado en la vía pública. El vehículo de inspección con la unidad de control y los elementos auxiliares se sitúa junto al buzón. Se ingresa la cámara de televisión por el interior de la tubería mediante un carro a tracción. Desde la unidad de control, el operador hace avanzar se controla el avance, retroceso y rotación de la cámara desde la unidad de control donde se visualiza la grabación en tiempo real y que se encuentra en el vehículo.

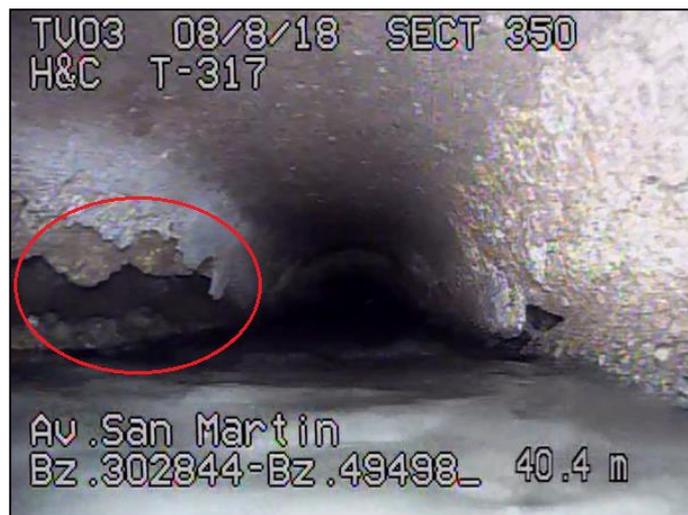
Figura N° 28 Presencia de forados en el colector

- ✓ Visualizar y Evaluar el estado general: Consiste en verificar si no se produjeron incidencias y daños significativos como forados laterales y sobre la clave de la tubería, asentamientos. (Ver Figura N° 28)

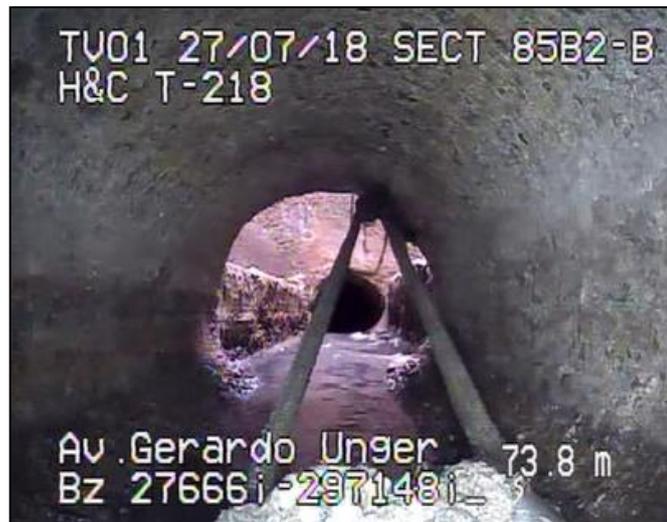
Figura N° 29 Final de inspección-longitud del tramo

- ✓ Obtener medidas complementarias: Se puede verificar la longitud real del tramo a renovar y el diámetro respectivo. (Ver Figura N° 29)

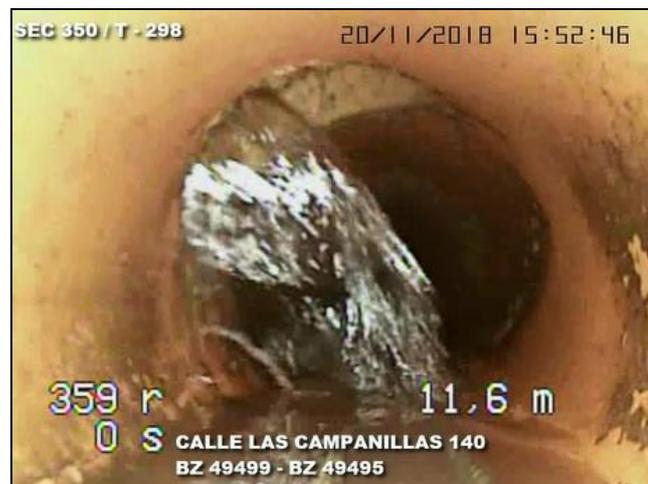
Figura N° 30 Ubicación de conexión domiciliaria

- ✓ Localizar y ubicar las conexiones domiciliarias: Se registrarán el número de conexiones domiciliarias y a que distancia o progresiva están ubicadas. Además, sirve para identificar si existen conexiones clandestinas u otras que hayan sido anuladas. (Ver Figura N° 30)

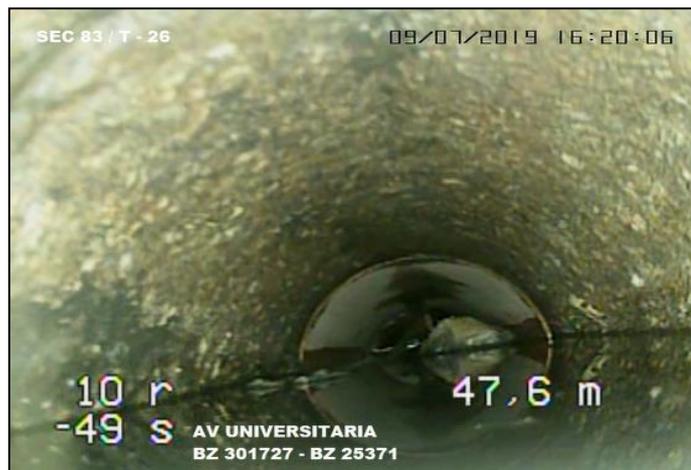
- ✓ Programar y controlar labores de mantenimiento: La inspección previa puede ayudar a programar acciones de limpieza y mantenimiento si se encuentran residuos sólidos en la red si esta lo requiere. Además, si la tubería presenta avanzado desgaste estando al borde del colapso se programa la rehabilitación o un cambio preventivo de la red de alcantarillado. En la Figura N° 31 se observa que la tubería está trabajando a más del 50% de su tirante por lo que posiblemente requiere programar acciones de limpieza debido la presencia de residuos sólidos.

Figura N° 31 Tubería de colector lleno

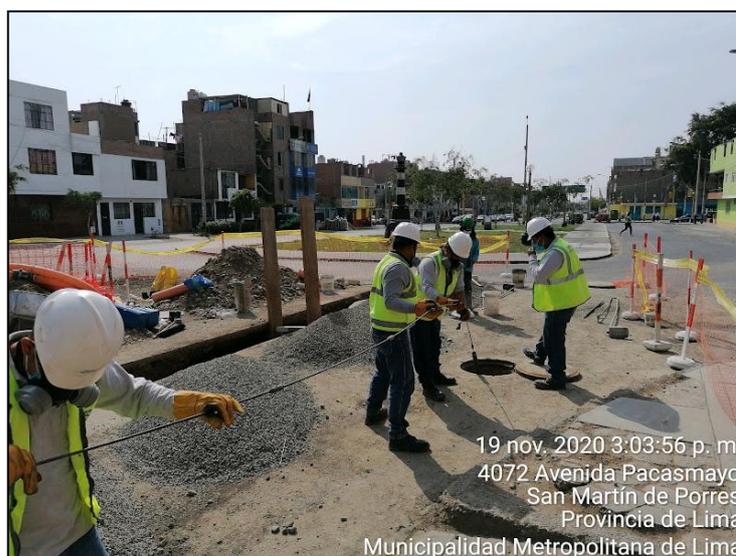
Estos avisos operativos pasan por un procedimiento de atención de reclamos y/o Emergencias detallado en el Anexo 4 (Esquema Atención de problemas operacionales). Una vez generada la incidencia, si se trata de un problema de la red de alcantarillado; ésta generalmente es por atoro en red (colector) o atoro en la conexión. La cuadrilla de emergencia de Sedapal inmediatamente ejecuta el desatoro de la conexión o colector, identifica si el problema es por reparación de tubería e identifica a los predios afectados si los hubiera. (Ver Figura N° 37)

Figura N° 37 Atención de incidencia por cuadrilla de varilleros

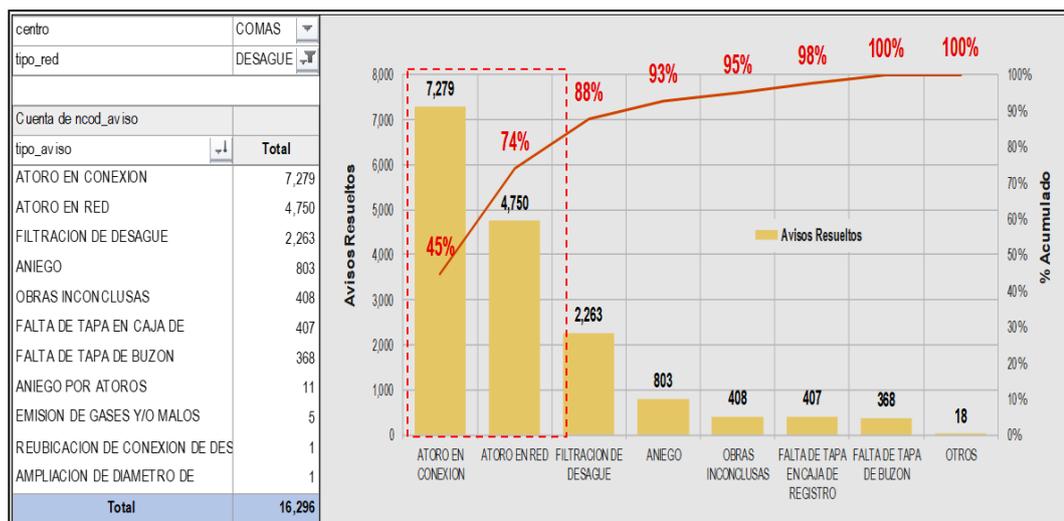
En el año 2021, en el periodo de enero a octubre, se elaboró un cuadro estadístico usando la base del Sistema SGI OC sobre la cantidad de incidencias resueltas por el GF de recolección en el CS Comas. En el gráfico de Pareto 80/20 se aprecia que la mayor cantidad de avisos operativos son por atoros en la conexión (45%) y en la red (29%). Acumulando estos un 74% de todos los avisos o incidencias que se presentan en el Sistema de Alcantarillado. (Ver Figura N° 38)

Figura N° 38 Avisos operacionales en el alcantarillado del CS comas 2021

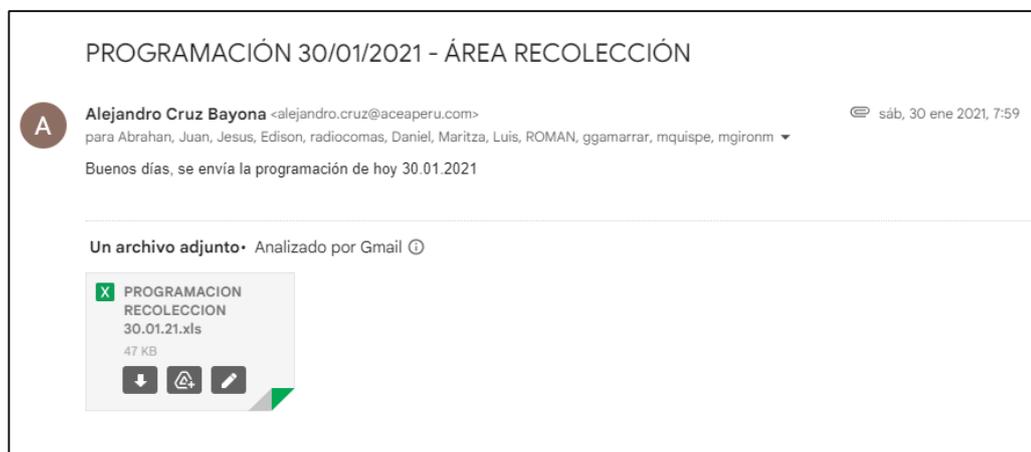
Todos los días antes de las 8:15 am, se remitirá la programación de trabajos a Sedapal. Dentro de la programación irán las Ordenes de trabajo asignadas a las cuadrillas, tanto las pendientes como las que se encuentran en proceso, los trabajos por cambio de colector especificaran en que proceso se encuentra, así como las pruebas de calidad que se vayan a realizar para poner en conocimiento a la supervisión de Sedapal.

La programación será elaborada por el Ingeniero Supervisor y se remitirá vía email. (Ver Figura N° 43)

Figura N° 43 Programación de trabajos-Área Recolección

El modelo de programación elaborado por el Supervisor de muestra en el Anexo 12.

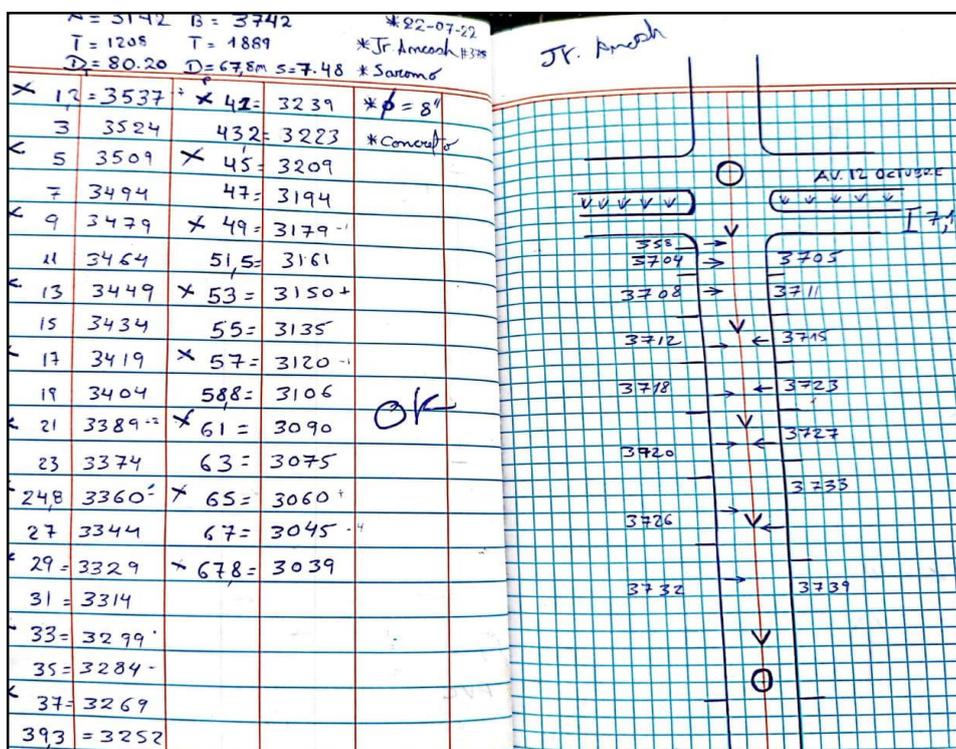
Consiste en dar una pendiente uniforme a la tubería en toda su longitud utilizando el nivel topográfico para garantizar la evacuación de las aguas residuales y arrastre de los residuos. La pendiente existente se calcula restando las cotas de fin y de inicio tomada de los buzones, luego se divide entre la distancia en metros total del tramo en ejecución.

El resultado de la pendiente será de orden de tanto por mil (‰), con este resultado se irán calculando las cotas que deberían leerse en cada progresiva o estacado, registrados en la libreta topográfica. (Ver Figura N° 45)

Figura N° 45 Cotas calculadas

Los valores de las cotas calculadas son a pelo de agua que vendrían a ser al borde del diámetro interno; por lo que, a la cota calculada se le descuenta el espesor de la tubería.

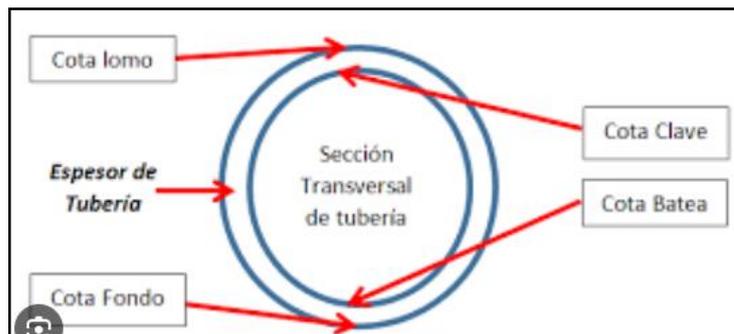
En la Figura N° 46 se muestra la cota de batea que es también llamada cota de pelo de agua.

Figura N° 46 Puntos de sección de tubería

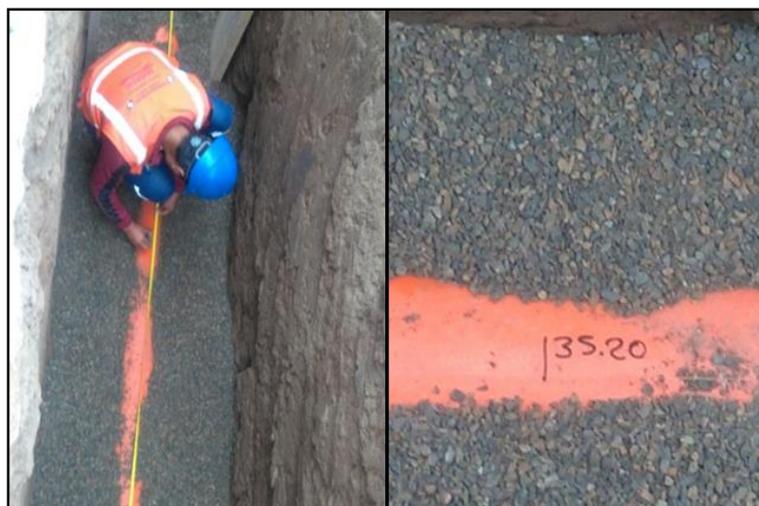
Calculadas las cotas se procede a marcar los puntos de nivel o las progresivas en la tubería, que vienen a ser los puntos donde se tomarán las lecturas, que generalmente vienen a ser cada 2m o 3m, iniciando con la lectura del niple a 1.20m. (Ver Figura N° 47)

Figura N° 47 Marcación de tubería para nivelación

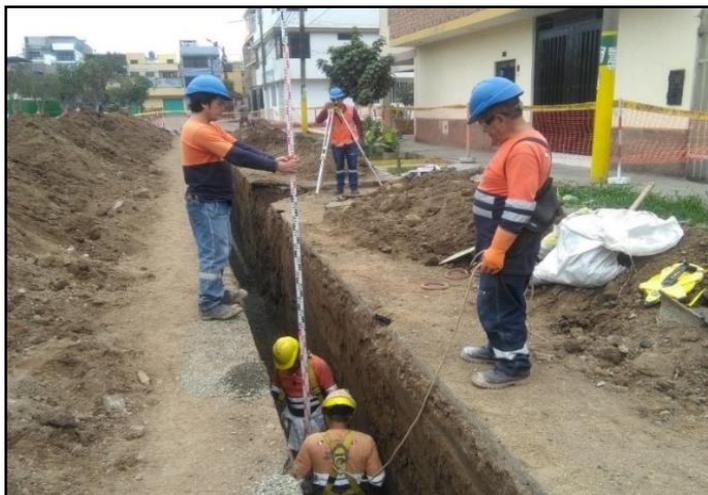
La cota o lectura tomada tendrá que ser la misma que la calculada o teórica para garantizar que se trabaje con la pendiente existente del tramo. Si hubiese alguna variación se levantarán o se bajarán unos milímetros o centímetros la tubería, para ello dos operarios dentro de la zanja irá realizando ese proceso hasta que coincida la lectura real con la cota calculada. (Ver Figura N° 48)

Figura N° 48 Proceso de nivelación topográfica de tubería

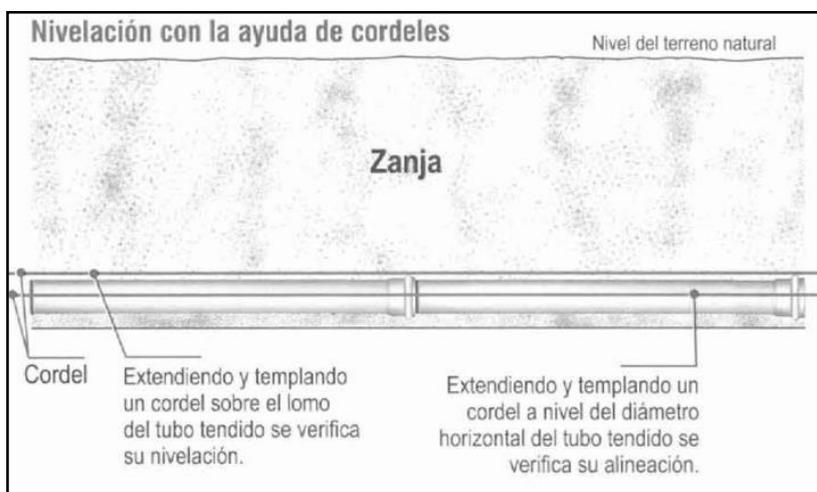
De acuerdo al criterio del supervisor, solicitará la instalación de un cordel de canto tocando ligeramente las campanas o con una pequeña luz uniforme entre el cordel y la campana a lo largo del tramo esto ayudará a verificar durante la prueba de nivelación tanto el alineamiento como las pequeñas deflexiones que pueda tener la tubería. Los cordeles deben estar correctamente tensados. (Ver Figura N° 49)

Figura N° 49 Esquema colocación de cordeles

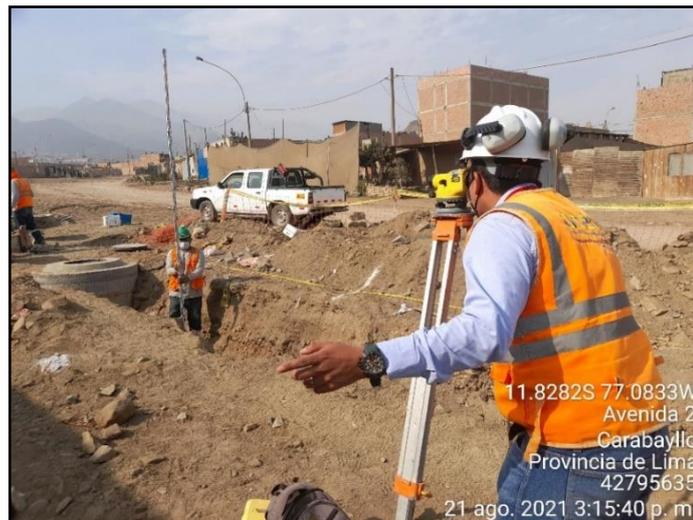
Una vez nivelada la tubería el supervisor pasará la prueba de nivelación en presencia de los técnicos de Sedapal. Durante el proceso verificará de la pendiente de la tubería instalada con el nivel topográfico tomando lectura de las cotas en las progresivas ya marcadas o en nuevos puntos. (Ver Figura N° 50)

Figura N° 50 Prueba de nivelación tomada por el supervisor

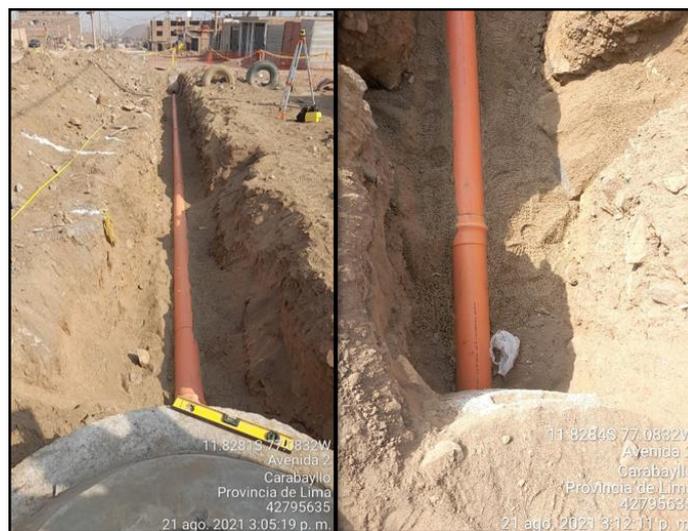
De manera práctica el supervisor verificará que se encuentren correctamente instalados y tensados ambos cordeles, uno al eje y el otro de canto tocando las campanas. (Ver Figura N° 51)

Figura N° 51 Verificación de alineamiento y cordeles

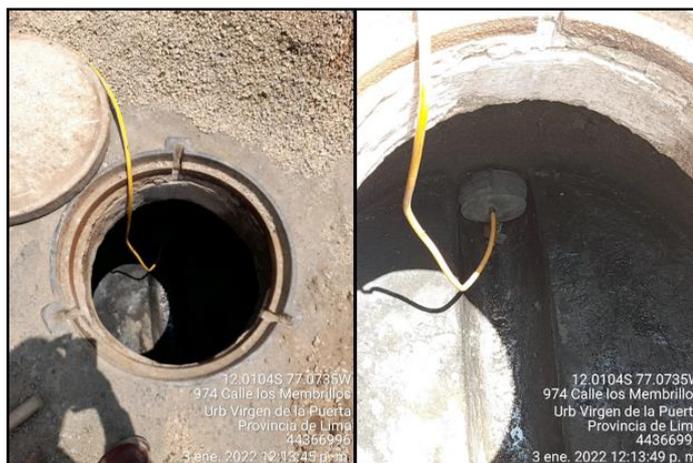
En caso de tratarse de una red nueva (proyectada) se procede a tomar la prueba hidráulica tanto de la tubería instalada como de los buzones nuevos. Se realiza el taponeo de la tubería aguas abajo y se ira inyectando agua hasta que el nivel de agua llegue hacia la mitad del techo del buzón. En la Figura N° 52 se muestra el taponeo de buzón.

Figura N° 52 Taponamiento de buzón

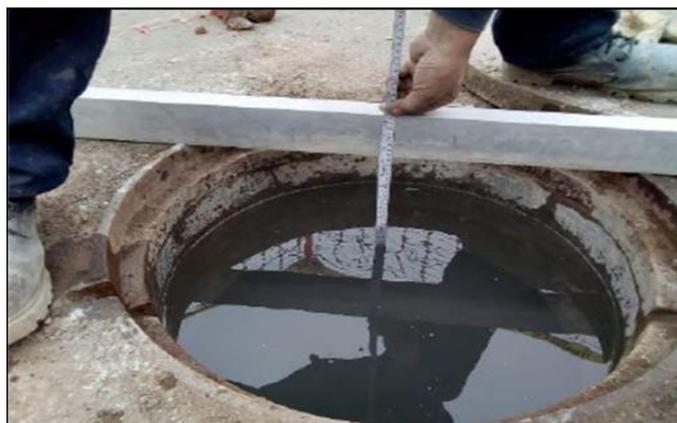
El llenado se realizará 24 horas antes de la prueba, la tubería estará descubierta $\frac{1}{4}$ de su circunferencia en la parte superior y contará el relleno lateral compactado. El supervisor que tomará la prueba inicialmente verificará el nivel del agua colocando una regla sobre el marco y medirá la altura sobre el espejo del agua. Pasado los 10 minutos verificará si hay algún descenso del nivel del agua; y al no haberlo dará como aprobada la prueba hidráulica. (Ver Figura N° 53)

Figura N° 53 Prueba hidráulica de buzones.

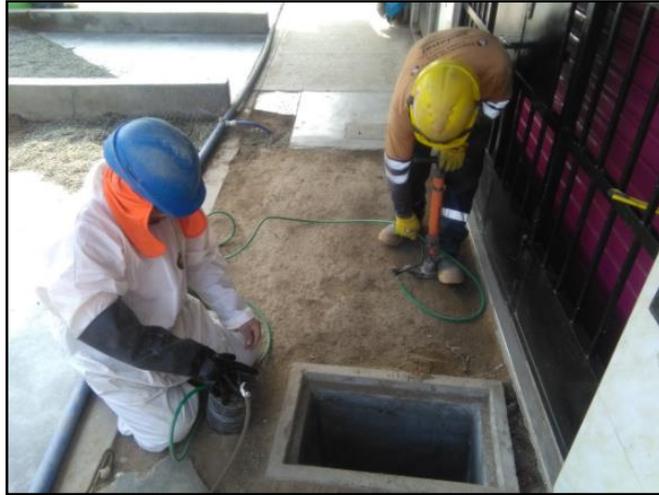
Luego de pasar la prueba hidráulica o de estanqueidad se realiza el emboquillado de tubería al buzón y se volverá a pasar otra prueba hidráulica para las conexiones domiciliarias una vez ya ejecutadas. Para ello, se procede a taponear los buzones aguas arriba y aguas abajo, luego se taponean todas las conexiones desde aguas abajo hacia aguas arriba a excepción de la última que tiene la cota más baja. (Ver Figura N° 54)

Figura N° 54 Taponeo en conexiones domiciliarias

Desde esta última caja se llenará el tramo y las conexiones y se procederá a tomar una lectura o medida al espejo de agua y pasado 1 hora se volverá a tomarla corroborando que no haya ninguna variación.

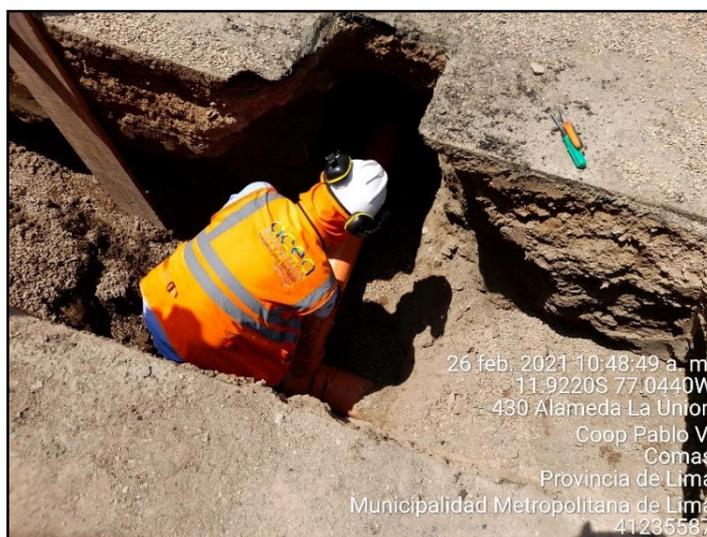
Figura N° 56 Prueba hidráulica verificado por supervisor

Para los cambios de colector y conexiones por mantenimiento, solo se pasará una sola prueba hidráulica en zanja abierta del colector y de las conexiones domiciliarias con el flujo existente coordinado con la supervisión de Sedapal. De la misma manera se procederá a taponear el buzón aguas abajo y se ira llenando la red hasta llenar como mínimo el buzón aguas arriba hasta la mitad.

En la Figura N° 56 se observa al Supervisor de la contratista dentro de la zanja verificando si hay alguna filtración en los empalmes, al constatar que no hay filtración se da la prueba por aprobada.

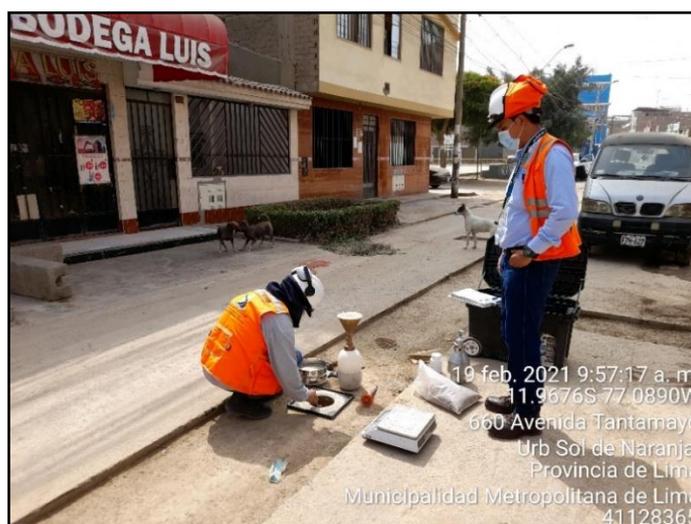
Figura N° 57 Prueba de densidad de campo

Para el caso de instalación de tuberías se realizará como mínimo una prueba cada 50m de zanja y el método a utilizar es del cono de arena, el cual, es aprobado por la supervisión del C.S. Comas.

En la Figura N° 57 se observa al supervisor de la contratista verificando el proceso de la prueba de densidad de campo realizada por el técnico de suelos. Al dar por aprobada la prueba se procede a realizar la reposición de pavimento del tramo.

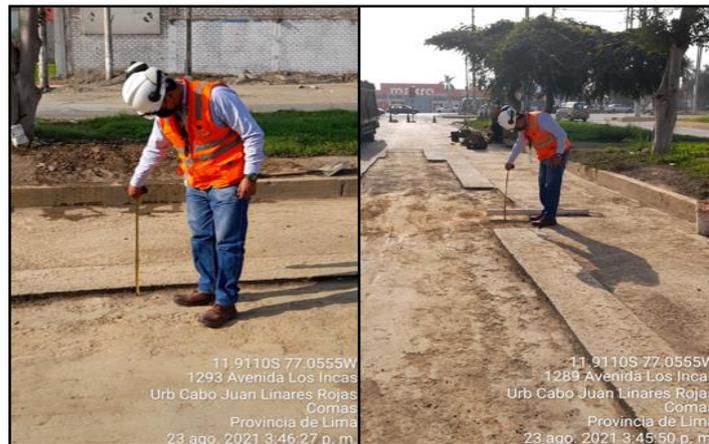
Figura N° 58 Verificación de bordes del pavimento

Antes del inicio de la reposición del pavimento, el tramo debe encontrarse perfilado estando los bordes a lo largo de la zanja al mismo nivel de la rasante y con el espesor igual al existente para una mejor adherencia y/o confinamiento del pavimento. (Ver Figura N° 58)

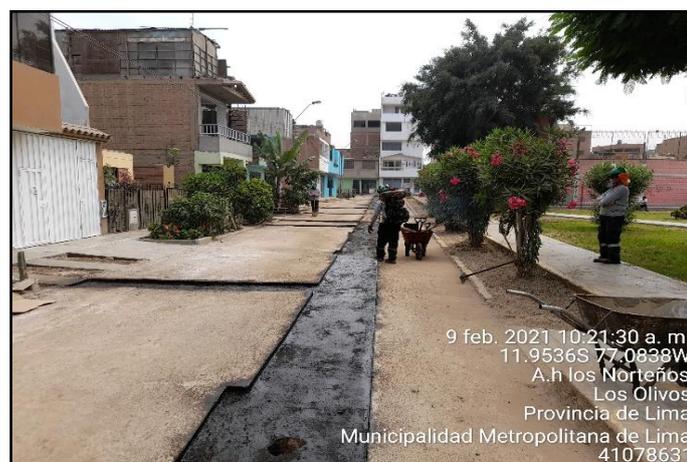
Figura N° 59 Riego asfáltico

El siguiente paso es el proceso de imprimación o riego asfáltico, que consiste en aplicar la emulsión asfáltica con un soplador o un compresor en la superficie de la base, preparándola para recibir la capa de pavimento asfáltico. Durante el proceso se debe controlar que el riego sea uniforme en toda la superficie sin dejar claros o vacíos. (Ver Figura N° 59)

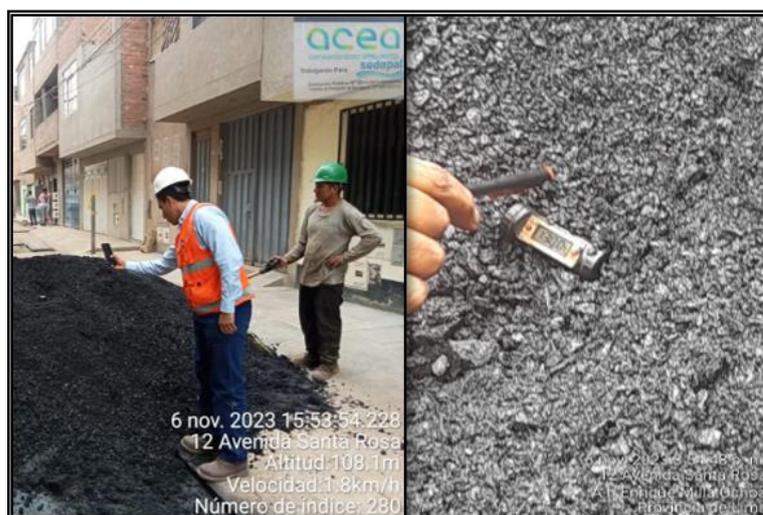
Figura N° 60 Control de temperatura del asfalto

Antes de colocar la mezcla asfáltica se debe controlar la temperatura del asfalto. Este material saldrá de planta con una temperatura entre 125 °C a 165 °C y en campo debe tener una temperatura no menor a los 120 °C. En la Figura N° 60 se muestra la temperatura del asfalto medida por el Supervisor de la Contratista antes de ser colocada en el tramo.
