UNIVERSIDAD NACIONAL DE INGENIERÍA
FACULTAD DE INGENIERÍA CIVIL

TRABAJO DE SUFICIENCIA PROFESIONAL

**“GESTIÓN DE LA SUPERVISIÓN EN LA OPERACIÓN Y
MANTENIMIENTO DEL SISTEMA DE ALCANTARILLADO EN EL
DISTRITO DE COMAS”**

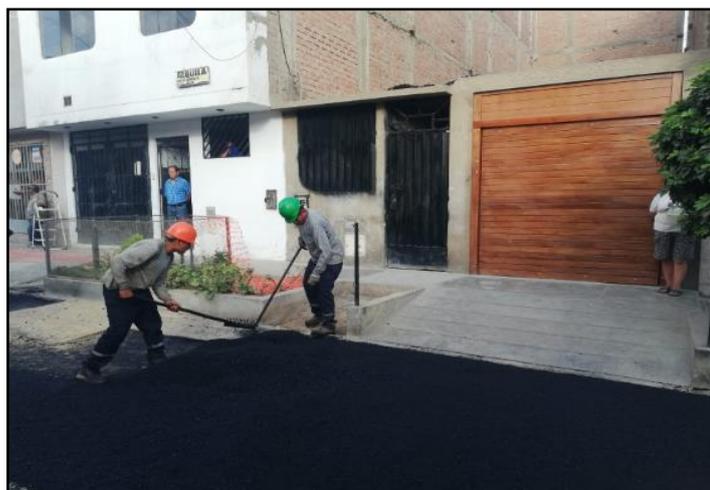
Figura N° 61 Rastrillado de asfalto

Luego se colocará la mezcla asfáltica en caliente por capas, dependiendo si el asfalto es mayor a 2” de espesor. La mezcla asfáltica ser distribuida en un espesor que sobresalga de 3 mm a 6 mm por encima de la rasante del pavimento existente o de los bordes, acomodándolos con los rastrillos. (Ver Figura N° 61)

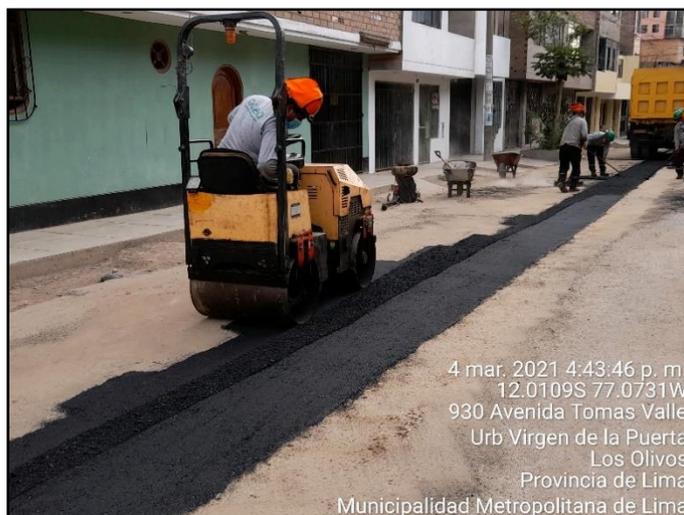
Figura N° 62 Compactación de mezcla asfáltica

El proceso de compactación se realiza mediante rodillos garantizando la compactación deseada. Asimismo, se corregirá cualquier irregularidad en los empalmes con el pavimento existente, dando un mejor acabado con la plancha compactadora. En la Figura N° 62 se muestra el proceso de compactación del asfalto con el rodillo tándem de 3 Tn.

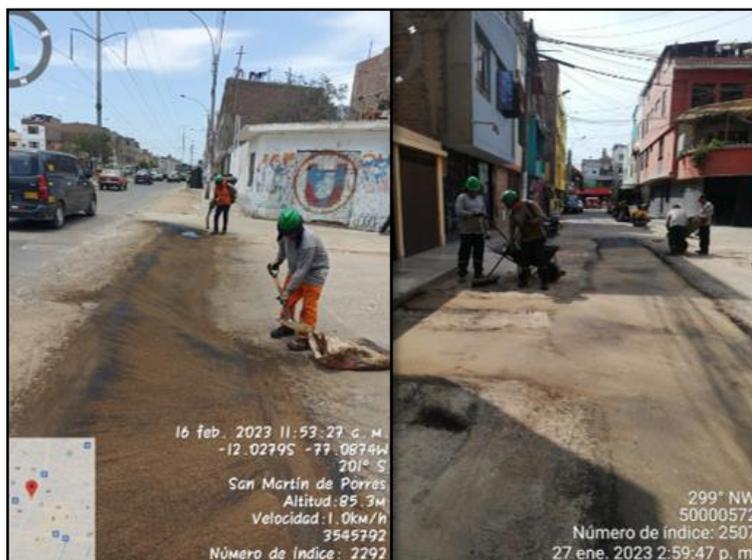
Figura N° 63 Sellado asfáltico

Finalmente se realiza el sellado asfáltico aplicando emulsión y arena fina sobre toda la superficie, dejando un buen acabado en las juntas. (Ver Figura N° 63)

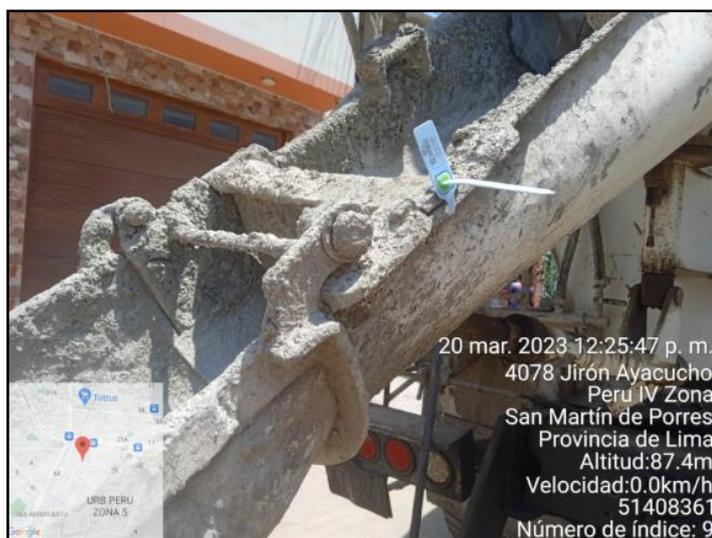
Figura N° 64 verificación de precinto de seguridad

Previo al inicio del vaciado también se debe corroborar que la canaleta del mixer cuente con el precinto de seguridad, verificando el número en la guía. (Ver Figura N° 64)

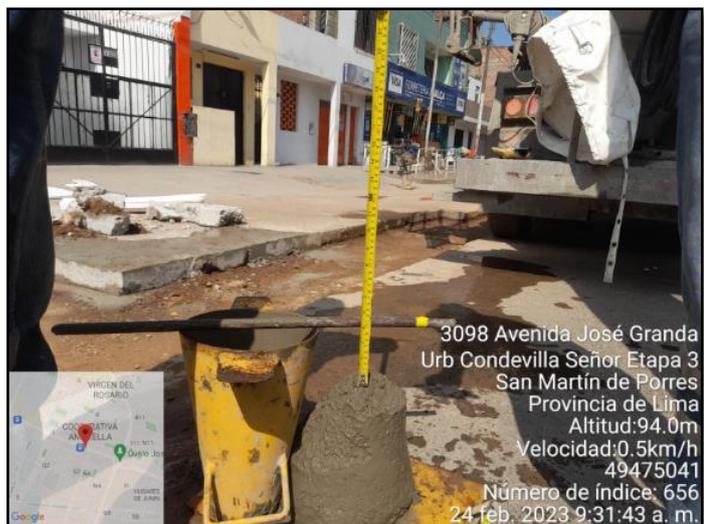
Figura N° 65 Ensayo de asentamiento del concreto

El siguiente control es la prueba de consistencia para garantizar que el concreto sea trabajable. La mezcla será ensayada en el cono de Abrams (ASTM C143-AASHTO T119) y debe presentar un slump asentamiento de 3" a 4". (Ver Figura N° 65)

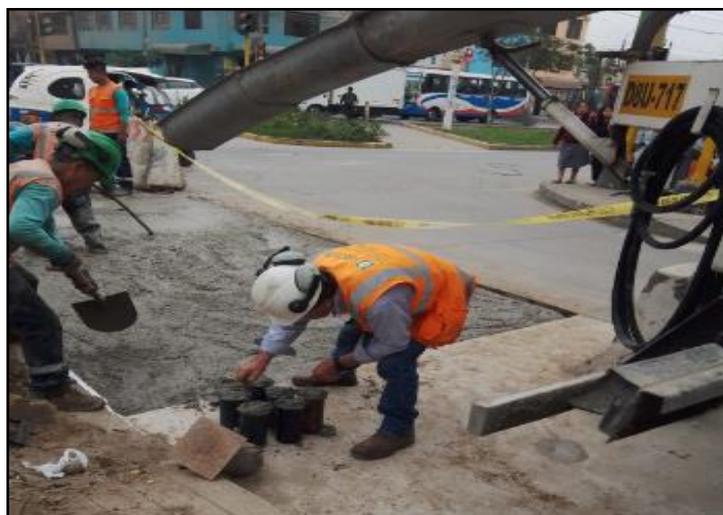
Figura N° 66 Elaboración de probetas de concreto

Asimismo, se evaluará la resistencia del concreto a la compresión tomando unas tres muestras de concreto en los moldes o cilindros (probetas de concreto) conforme a la norma ASTM C172 o NTP 339.036, elaboradas y curadas conforme a la norma ASTM C31o NTP 339.033, y ensayadas conforme a la norma ASTM C39 o NTP 339.034 a los 28 días.

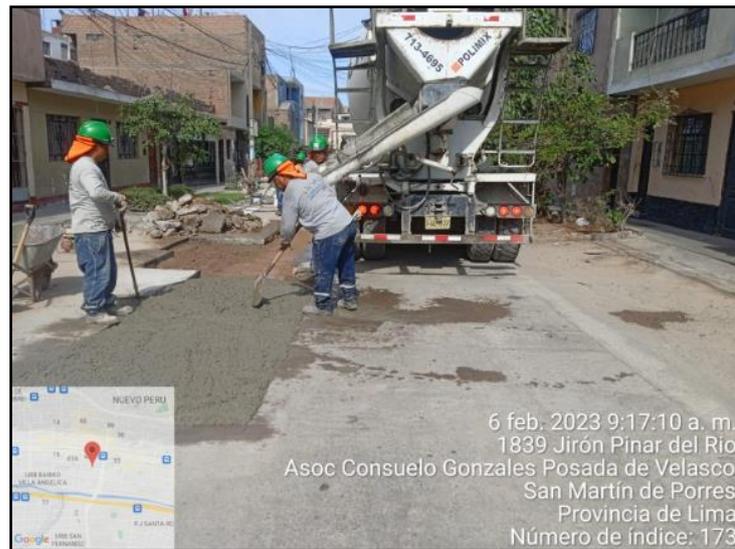
Figura N° 67 Vaciado de concreto

El vaciado será uniforme y en una sola capa con la cantidad necesaria ocupando todo el espacio a resanar, es importante realizar el vibrado del concreto durante el proceso para eliminar las burbujas de aire atrapado. Asimismo, se respetarán todos los puntos o juntas de dilatación existentes. (Ver Figura N° 67)

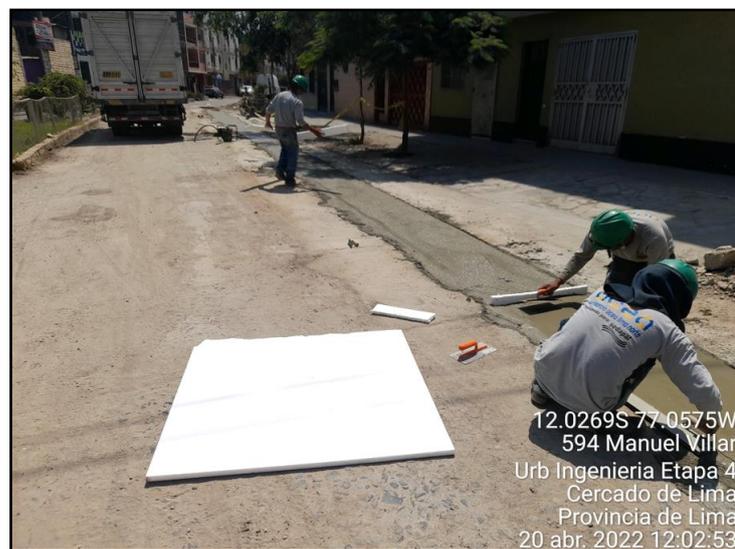
Figura N° 68 Enrasado y de juntas de construcción

La superficie será enrasada con una regla de acero y con un acabado similar al pavimento existente en los bordes, trazando una bruña de 10mm de espesor. Se dejarán juntas de construcción o de dilatación cada 4.50m perpendicular al eje de la vía. (Ver Figura N° 68)

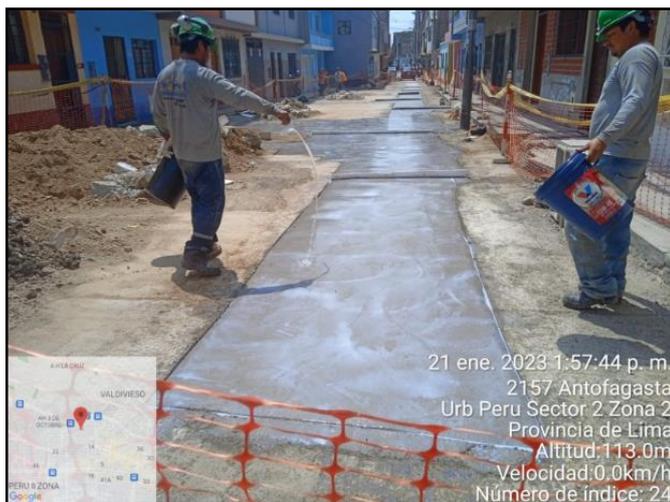
Figura N° 69 Curado de concreto

El acabado de la losa no será pulido y una vez culminado se realizará el curado del concreto durante los próximos 7 días. Este curado puede realizarse con agua o con un compuesto especial para curado que se adhiere a la superficie del concreto formando una película impermeable de agua. (Ver Figura N° 69)

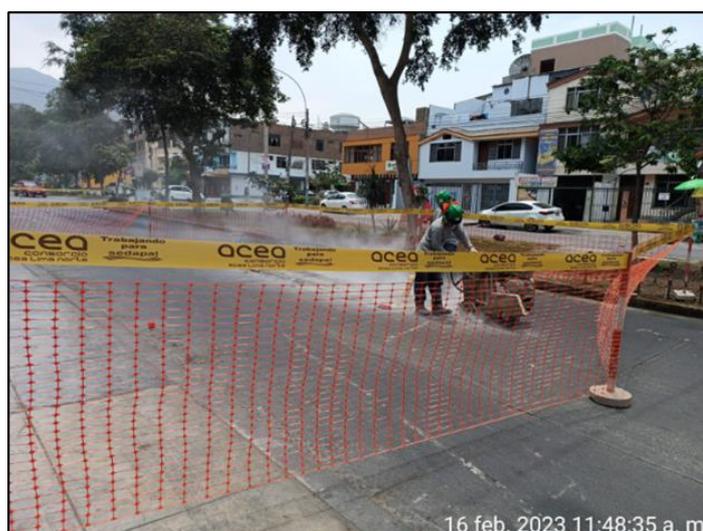
Figura N° 71 Cuadrilla trabajando en el lugar de la incidencia

- **Trabajando:** Cuando la ejecución de la orden de trabajo (de SEDAPAL o de EL CONTRATISTA) ha comenzado en el lugar de la incidencia. La orden de trabajo ya ha sido derivada a la cuadrilla de la contratista se dirige al lugar de la incidencia o ya se encuentra en el punto para su atención. (Figura N° 71)

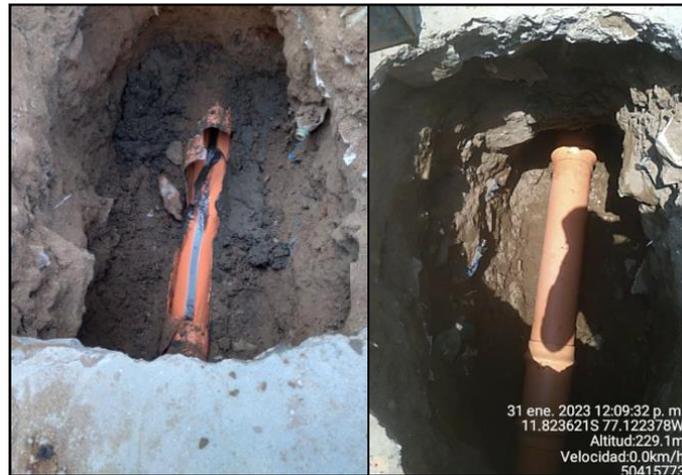
Figura N° 72 Conexión de desagüe reestablecida

- **Atendido:** Cuando la cuadrilla de la Contratista ya ha solucionado el problema hidráulico en la red de alcantarillado y ya se encuentra con el servicio reestablecido. Por ejemplo, un atoro en la conexión que ya queda desaguado y reparado, aun no se concluye el trabajo, pero el usuario ya puede usar su desagüe. (Ver Figura N° 72)

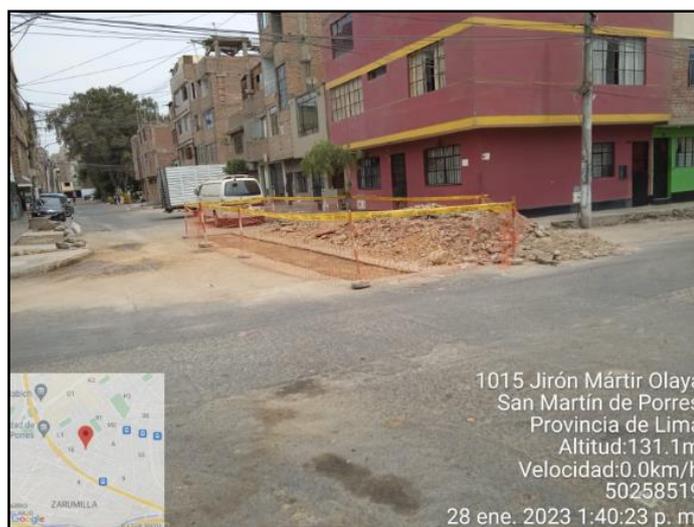
Figura N° 73 Trabajo concluido

- **Concluido:** Cuando el trabajo que está realizando la cuadrilla de la Contratista concluye, quedando pendiente trabajos complementarios de reposición de pavimento, vereda, etc. y/o de eliminación de desmonte y limpieza. (Ver Figura N° 73)

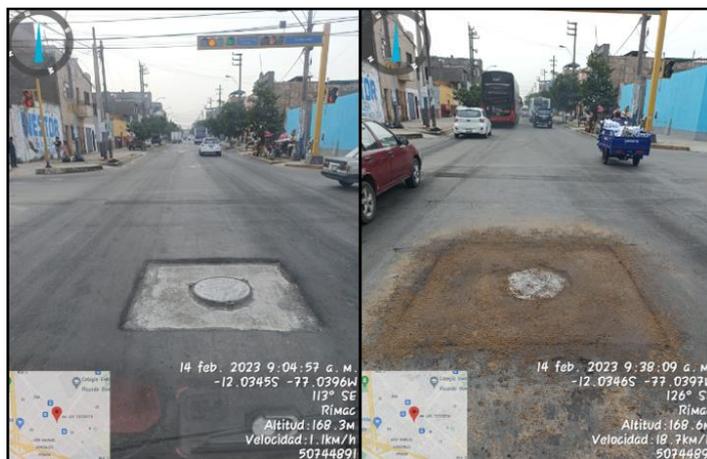
Figura N° 74 Trabajo culminado (resuelto)

- Resuelto: Cuando el trabajo que realizó la empresa Contratista está terminado, sin ningún resane en la zona o material excedente. La orden de trabajo ya está para su revisión por parte de Sedapal. (Ver Figura N° 74)

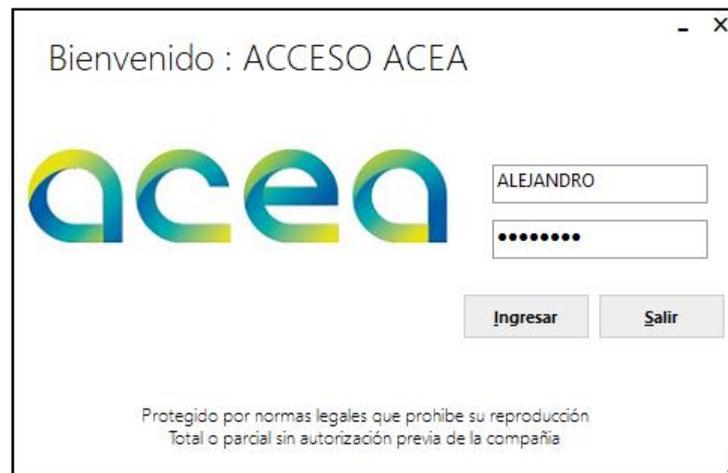
Figura N° 76 Plataforma informática SISCOM

El radio operador de turno en base a la información de los partes diarios depurará los estados de cada orden de trabajo y programará el desmonte y el asfalto utilizando la plataforma informática proporcionada por la empresa llamado SISCOM que es un Sistema informático de control de operaciones de mantenimiento (Ver Figura N° 76).

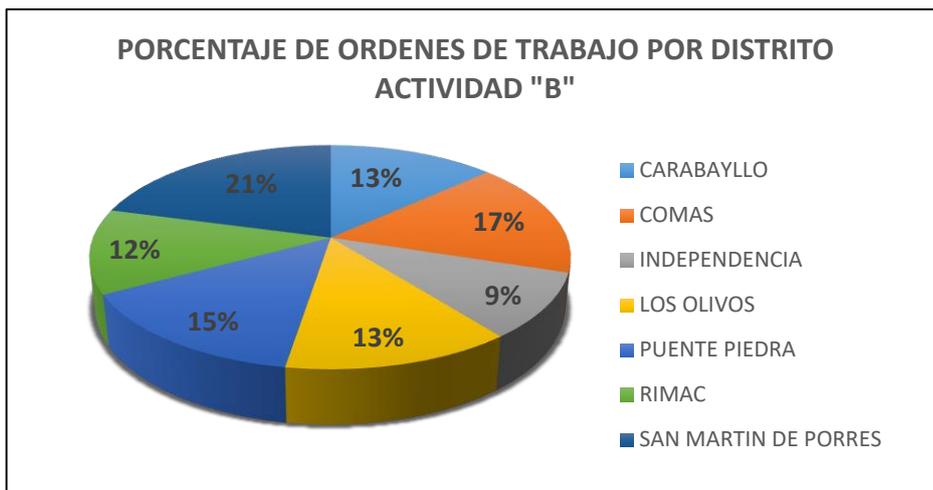
Figura N° 78 Incidencia por distritos – Actividad B

La mayor cantidad de órdenes de trabajo ejecutadas durante el periodo enero 2021 a agosto 2023 fue en el distrito de San Martin de Porres con una incidencia de 21% para la actividad B y un 36% para actividad F2 del total de órdenes de trabajo. (Ver Figura N° 78 y Figura N° 79)

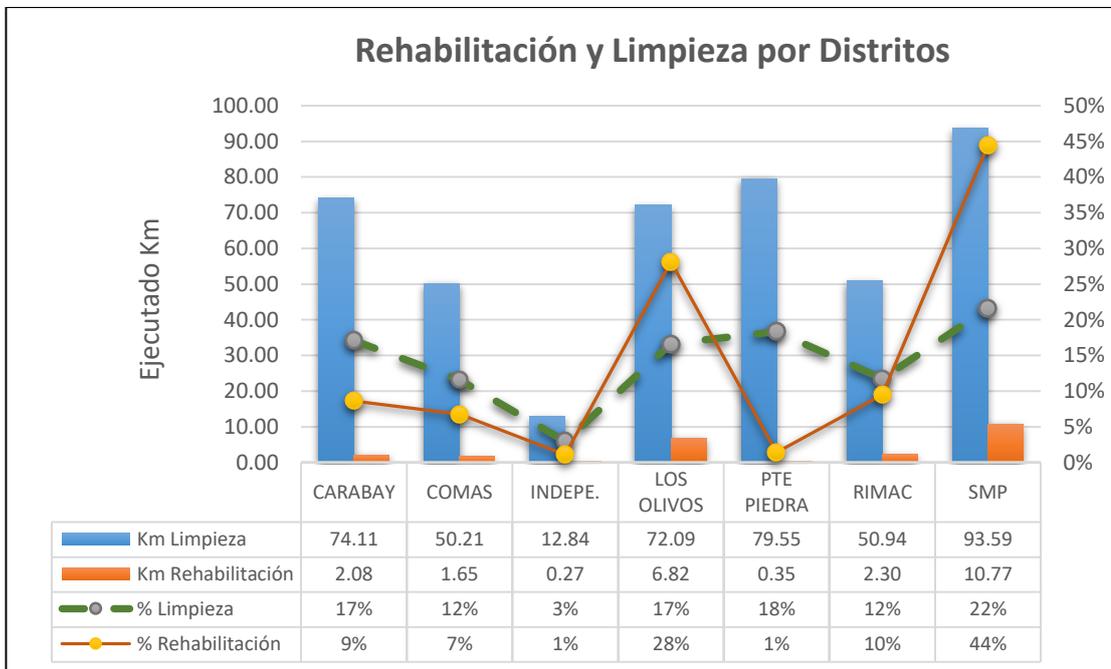
Figura N° 80 Rehabilitación y Limpieza de colector por distritos

Estas cantidades ejecutadas se resumen en el siguiente gráfico, donde observamos que el distrito de San Martín de Porres tiene el mayor metrado ejecutado de Rehabilitación y Limpieza de colector. (Ver Figura N° 80)

La rehabilitación o cambio de colector en el distrito de San Martín de Porres tiene una incidencia del 44.44% respecto a los demás distritos, esto quiere decir que casi la mitad de la carga de trabajo se centra en este distrito principalmente por la antigüedad de las tuberías, ocasionándose colapsos y que a la larga terminan derivando en el cambio parcial o total del colector de buzón a buzón. Los distritos de Carabaylo, Comas, Independencia y Puente Piedra tienen la menor cantidad de colectores rehabilitados debido a que muchas de las tuberías ya fueron cambiadas durante los proyectos de Lima Norte I, II y IV.

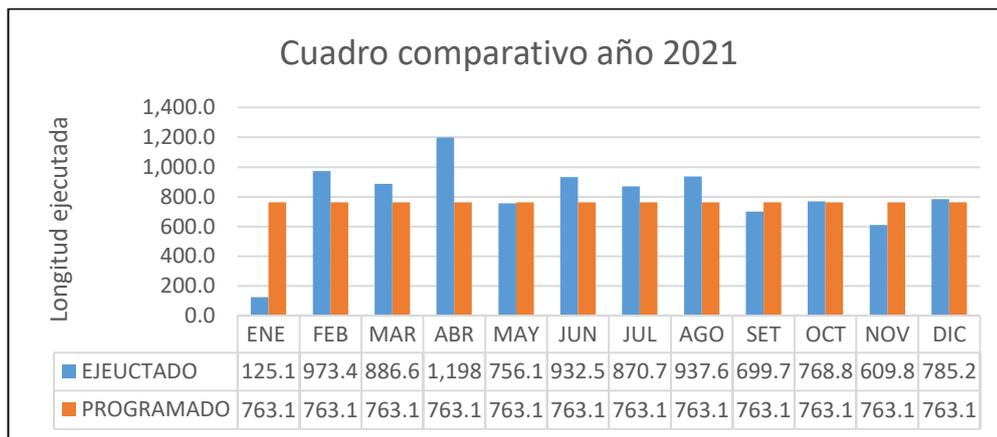
Figura N° 81 Cambio de colector ejecutado 2021

En el año 2021 fue el inicio del contrato con fecha 7 de enero, siendo este mes donde hubo la menor longitud ejecutada respecto a lo programado por temas de implementación. El mes de abril es el mes donde hubo más carga de cambio de colector para nivelar lo ejecutado con lo programado. A diciembre del 2021 se ejecutó un acumulado 9,544.3 ml respecto a los 9156.7 programado, representando un porcentaje de avance del 104 %. (Ver Figura N° 81)

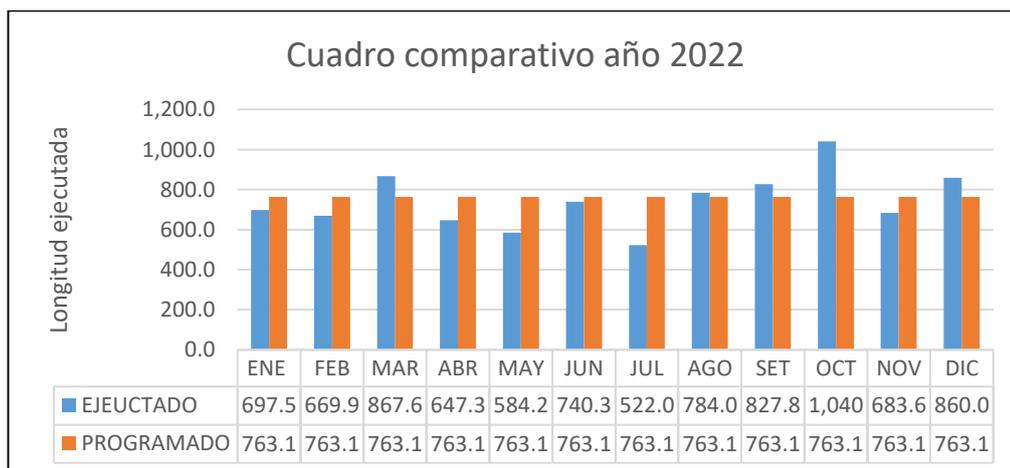
Figura N° 82 Cambio de colector ejecutado 2022

Durante el año 2022 la carga ejecutada mensual bajó ligeramente con la finalidad de nivelar el avance porcentual, llegando a ejecutar 8924.8 ml al mes de diciembre y un avance acumulado de 18,469.13 ml al segundo año que representando un avance del 101%. (Ver Figura N° 82)

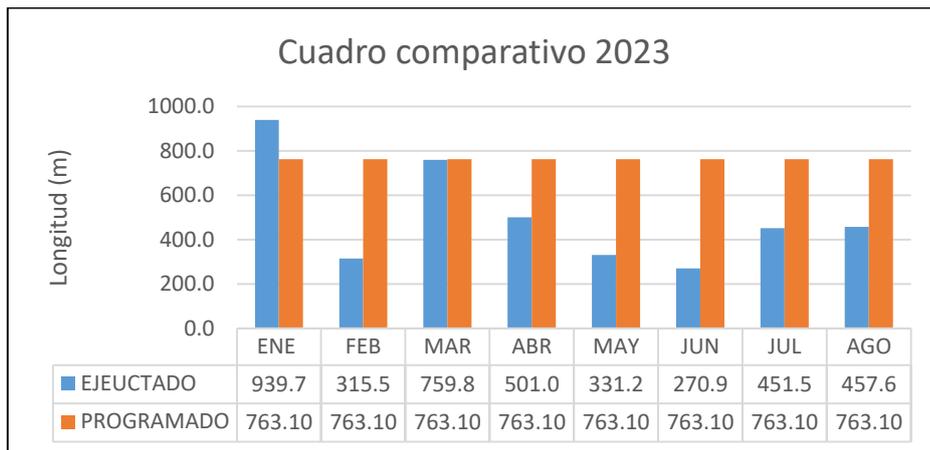
Figura N° 83 Cambio de colector ejecutado agosto 2023

En la Figura N° 83 el último año de contrato 2023, a partir del mes de abril hubo mayor control de la carga ejecutado en relación al avance presupuestal y en el mes de julio se aprobó un nuevo monto contractual, con un monto de S/ 238,392.18 para la actividad B, reduciendo automáticamente la carga programada y lo ejecutado. Al mes de agosto, a la fecha se ejecutó en el año 4027.05 ml, teniendo un acumulado de 22496.18 ml que corresponde a un avance del 81.89% de la carga total.

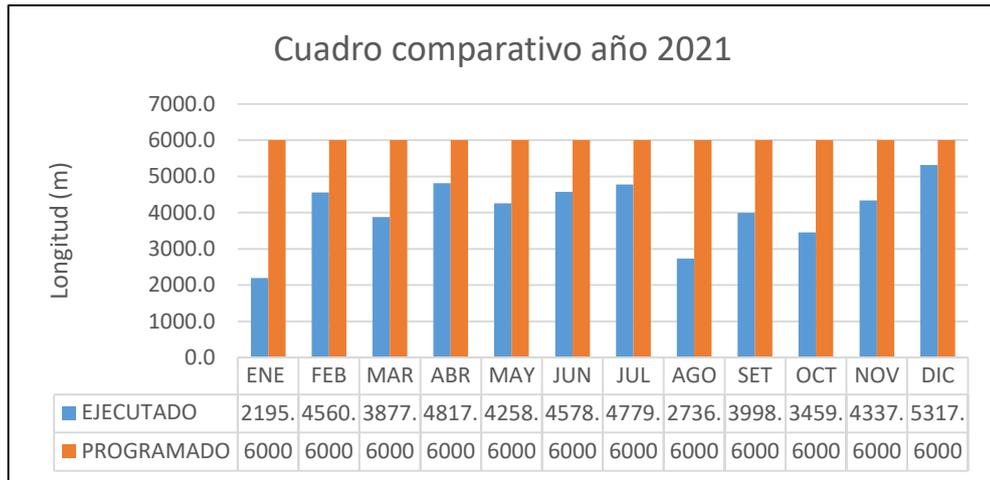
Figura N° 84 Limpieza con M.B contratista ejecutado 2021

En el año 2021, la limpieza ejecutada no llegó a cubrir con lo programación mensual, debido a que la carga asignada por Sedapal para la M.B. de la contratista eran en los distritos de Rímac, San Martín de Porres y los Olivos donde la mayoría de colectores tienen mayor antigüedad y no tenían un mantenimiento periódico por lo que hubo un menor rendimiento.

Ese año se ejecutó un total de 48915.86 ml que representa un 68% de la carga programada anual y un 23% de la carga total del contrato. Además, en el mes de diciembre se incrementó la producción de la limpieza, sin embargo, no se llegó a cubrir los 6000 ml de la carga mensual; por lo que, para los siguientes años se debería incrementar el número de máquinas o solicitar a Sedapal que redistribuya las zonas de trabajo. (Ver Figura N° 84)

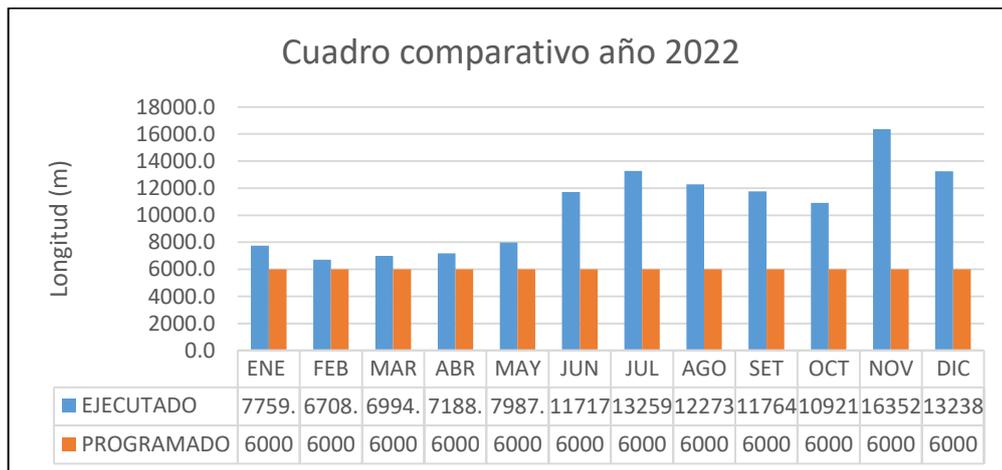
Figura N° 85 Limpieza con M.B contratista ejecutado 2022

En la Figura N° 85 observamos que los meses que el mayor rendimiento comenzó en el mes de julio, que es el mes donde se incorporó la sexta M.B. y en noviembre fue el mes de mayor producción casi triplicando la carga programada. A final de año se ejecutó un total de 126,166.9 ml que representa un 175% de la carga anual y un acumulado total de 175,082.76 ml que equivale a un 81% de la carga total.

Para el año 2022 se aumentó la producción debido a que se aumentaron de 3 a 5 M.B. inicialmente y luego a 6 M.B. Asimismo se asignaron todos los distritos, aumentando los rendimientos por los colectores de PVC o de PEAD que se limpiaban de manera preventiva.

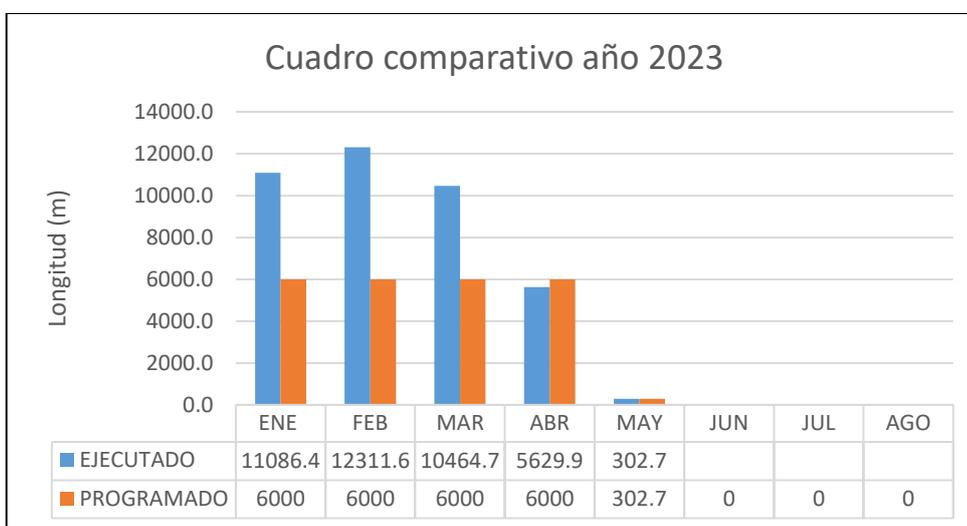
Figura N° 86 Cambio de colector ejecutado agosto 2023

Para el mes de abril bajó la carga ejecutada ajustando a lo programado y el mes de mayo con solo se culminó la carga ejecutada llegando un acumulado total de 214, 878.06 ml respecto de la carga total de 216,000, representando un avance del 99.48%, por lo que el cliente por tema de presupuesto decidió que ya no se ejecuten trabajos de limpieza con M.B. de la contratista. (Ver Figura N° 86)

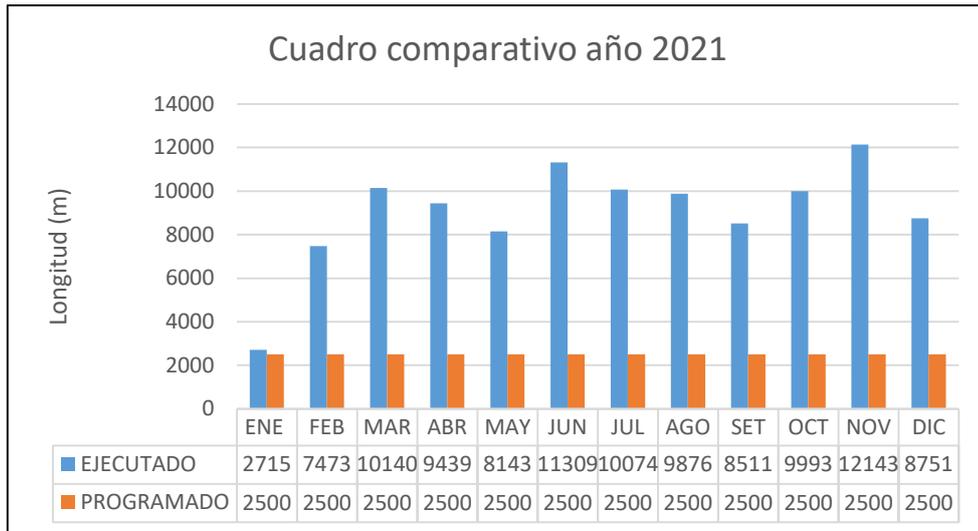
Figura N° 87 Limpieza con M.B de Sedapal ejecutado 2021

A final del año 2021, se ejecutó una carga acumulada de 108,566 que representa un 361.89% de la carga anual y un 81% de la carga total. (Ver Figura N° 87)

En el año 2021, se iniciaron los trabajos con tres M.B. de Sedapal, para el mes de marzo se implementaron la cuarta y quinta M.B. de Sedapal por lo que la cantidad ejecutada aumentó considerablemente. Asimismo, a solicitud del cliente, la carga asignada a las M.B. de Sedapal fueron en los distritos de Comas, Carabayllo y Puente Piedra que son distritos donde hay una gran cantidad de colectores ya rehabilitados, por lo que, los rendimientos son mayores.

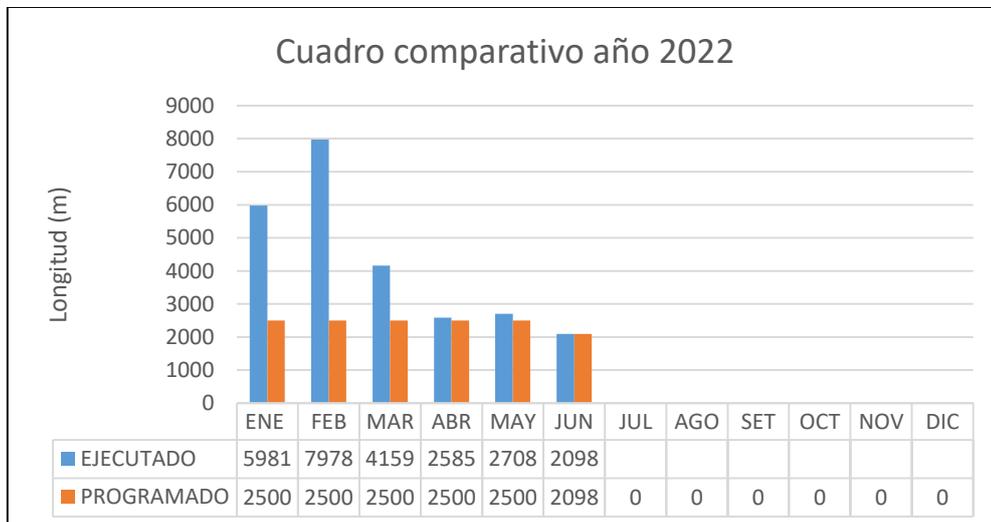
Figura N° 88 Limpieza con M.B de Sedapal ejecutado 2022

Para el año 2022 se redujo la cantidad de M.B. ajustando el metrado ejecutado con la carga programada. Para el mes de junio se ejecutó una carga total de 134,074.2 ml respecto de la carga total de 90,000, representando un avance del 148.97%, por lo que el cliente por tema de presupuesto decidió que ya no se ejecuten trabajos de limpieza con M.B. de Sedapal. (Ver Figura N° 88)

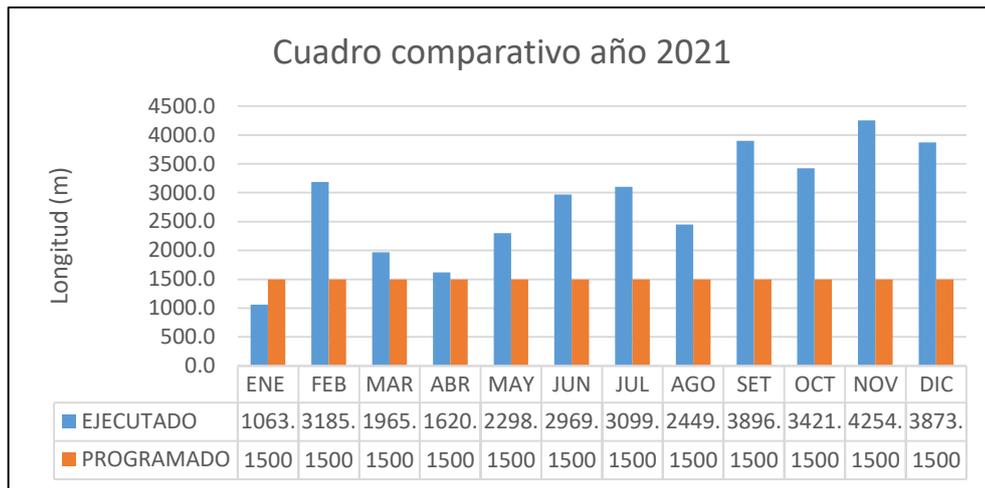
Figura N° 89 Limpieza por arrastre ejecutado 2021

En el año 2021, se observa un avance mensual del doble de acuerdo a lo programado esto debido a que se trabajaron con 2 máquinas de arrastre. La carga ejecutada en el año fue de 34,097.41 que representa un 189.43% de la carga programada anual del contrato y un 63.14% de la carga total del contrato. (Ver Figura N° 89)

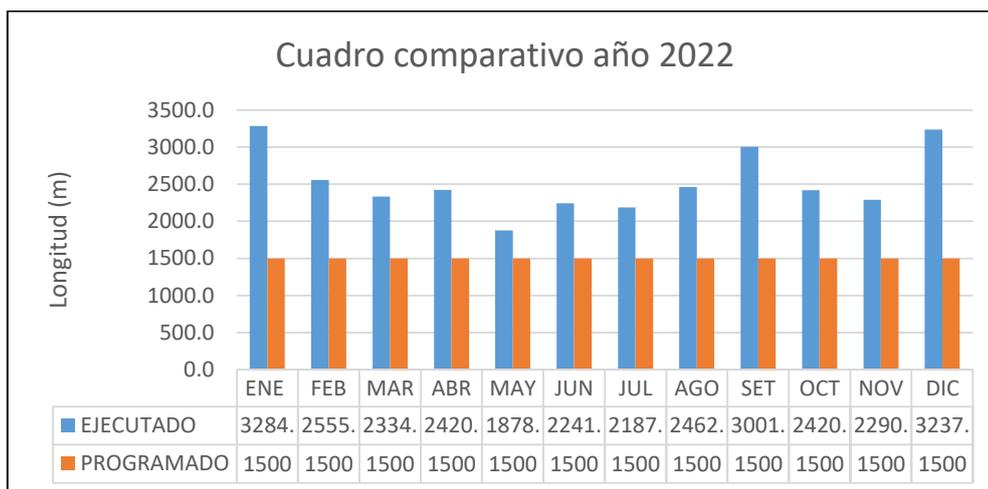
Figura N° 90 Limpieza por arrastre ejecutado 2022

Durante el año 2022, se mantuvo contante la carga ejecutada, llegando a limpiar 30,314.14 ml que representa un 168.41% de la carga anual y un acumulado total de 64,411.55ml que equivale a un 119.2 % de la carga total. (Ver Figura N° 90)

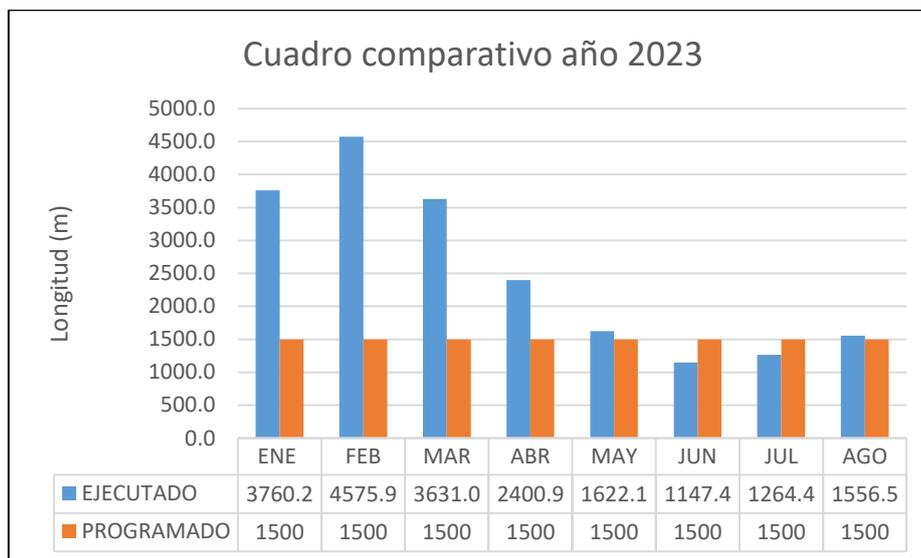
Figura N° 91 Limpieza por arrastre ejecutado 2023

Para el 2023, se redujo a una sola cuadrilla de máquina de arrastre por lo que la carga ejecutada se ajusta a lo programado. Al mes de agosto se ejecutó un acumulado de 84369.95 ml respecto de la carga total de 54,000 ml que representa el 156.24 %, sin embargo, se sigue programando carga por arrastre hasta el término del contrato. (Ver Figura N° 91)

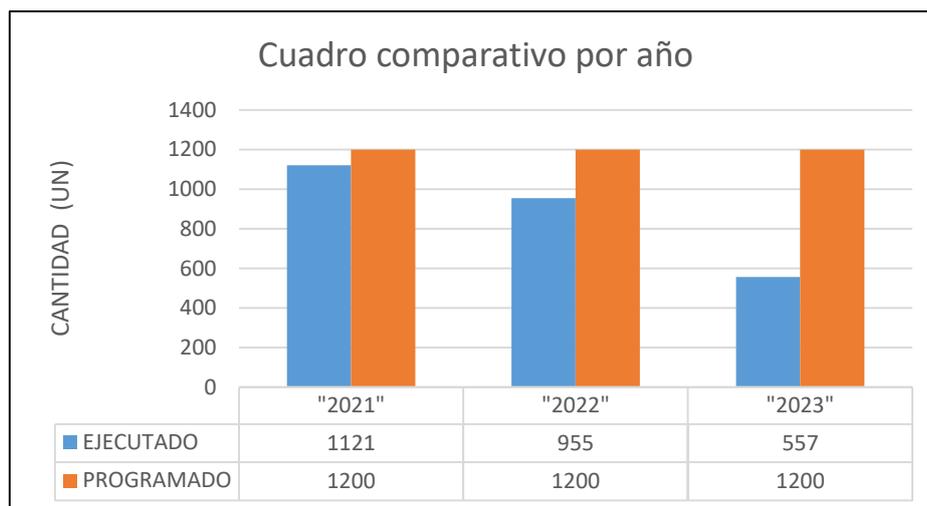
Figura N° 92 Limpieza de buzones de retención de sólidos 2021-2023

Durante el año 2021 se ha venido ejecutando la carga en un 93.42% y en el año 2022 un 79.58 % respecto a la programación anual, por lo que, para el año 2023 debería incrementarse la carga ejecutada. La carga anual programada es de 1200 cámaras, por lo que, basta con un equipo hidrojet para realizar la limpieza. Para agosto del 2023 la carga ejecutada total asciende a 2633 ml respecto a los 3600 ml de la carga programada total, representando un 79.58% de porcentaje de avance. En la Figura N° 92 se muestra el avance en para el periodo enero 2021 hasta agosto 2023.

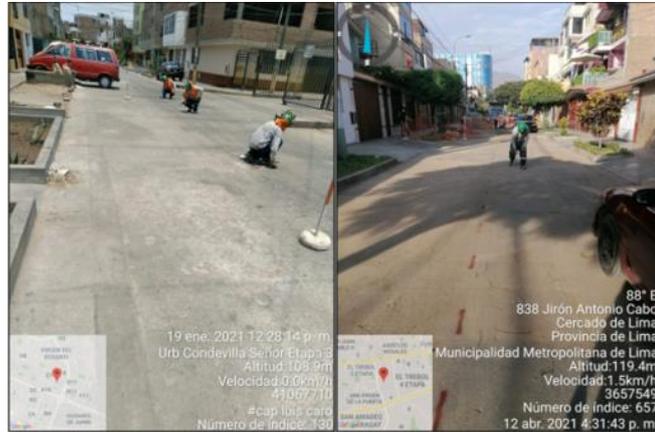
Trazo y replanteo

Cuando el colector no se puede reparar debido al colapso total de la tubería se procede a realizar el cambio parcial o el reemplazo total del tramo (de buzón a buzón) retirando la tubería deteriorada siguiendo la secuencia constructiva detallado en el Anexo 1.

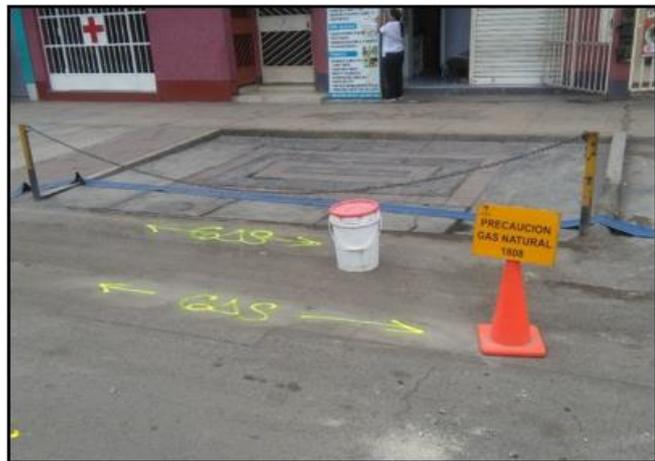
Identificación de Interferencias

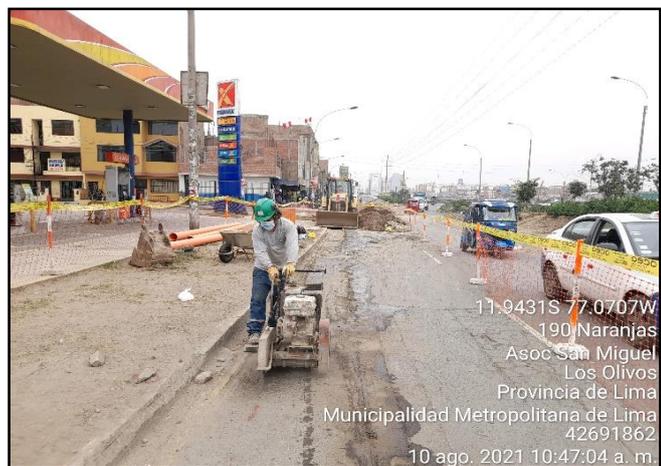
Corte de Pavimento

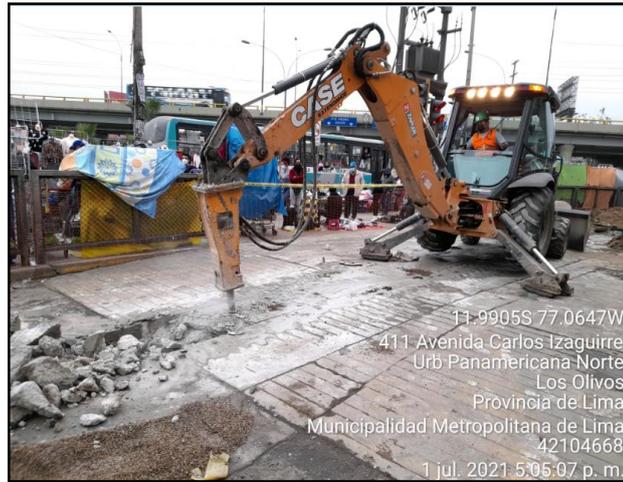
Rotura o demolición de pavimento

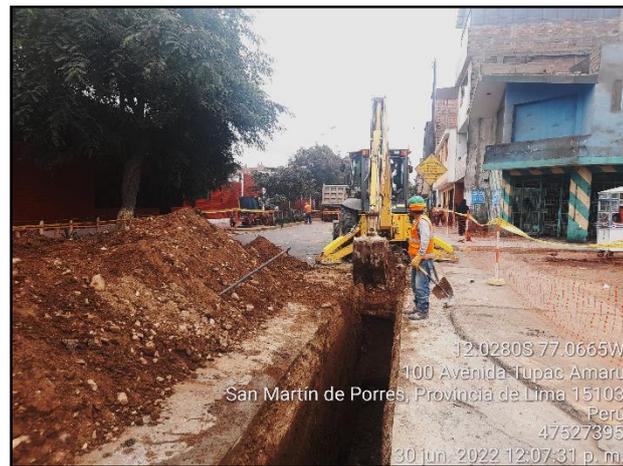
Excavación de zanja

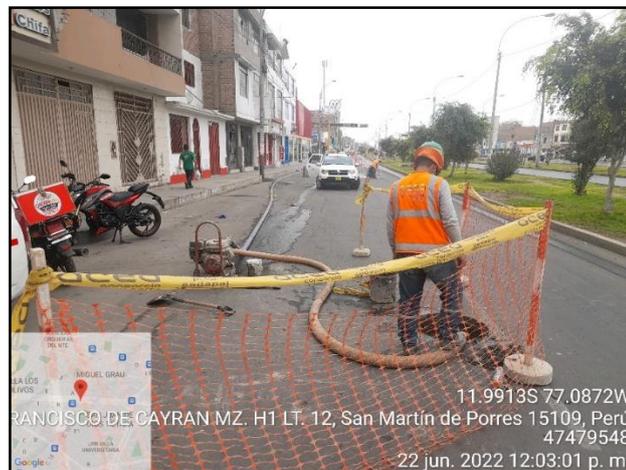
Desvío del flujo

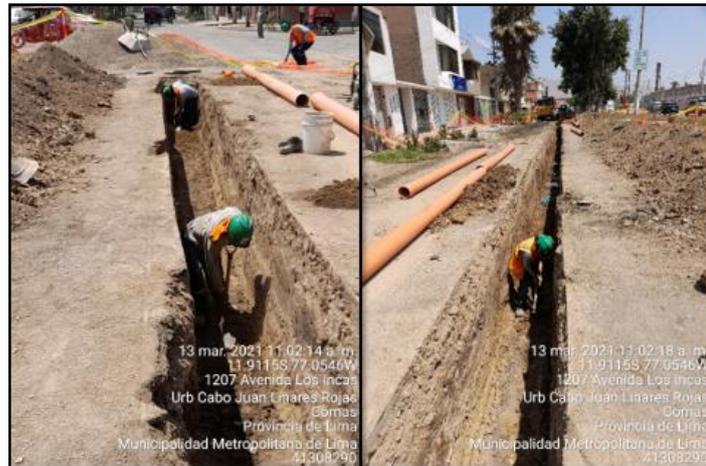
Refine y nivelación de fondo de zanja

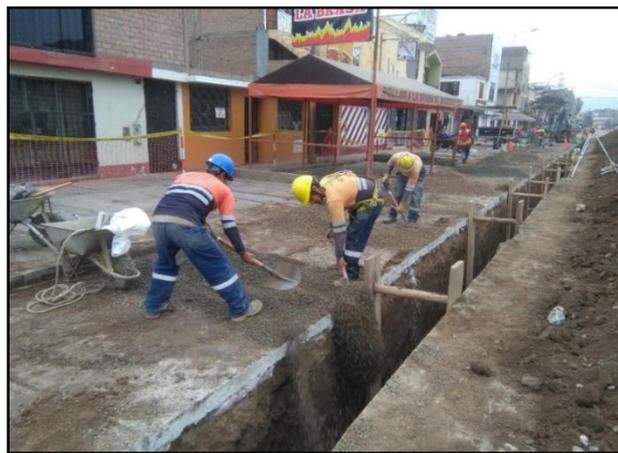
Preparación de cama de apoyo

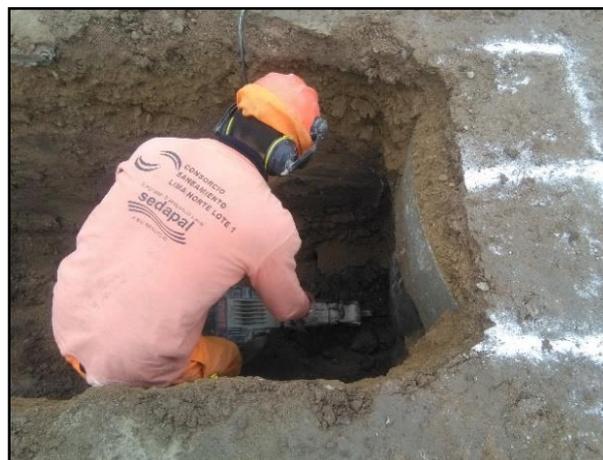
Demolición de emboquillado y dados de anclaje

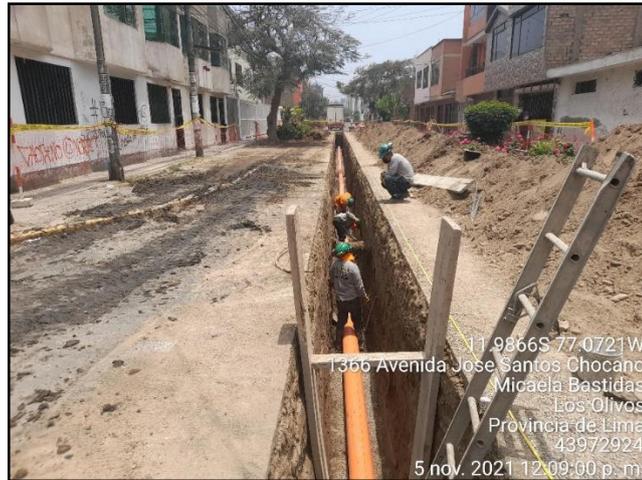
Instalación de tubería

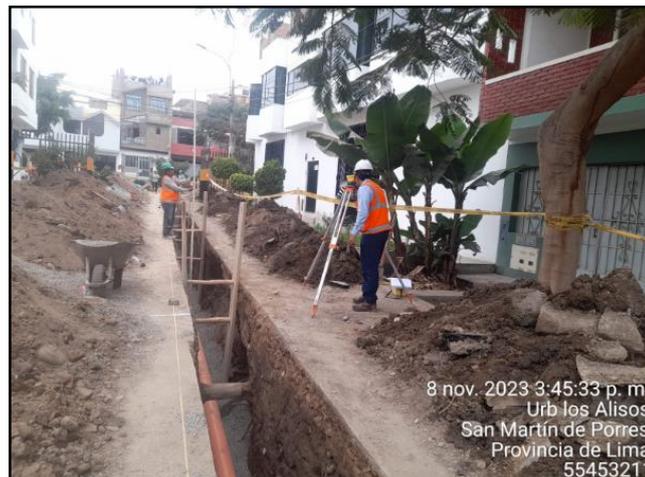
Nivelación de tubería

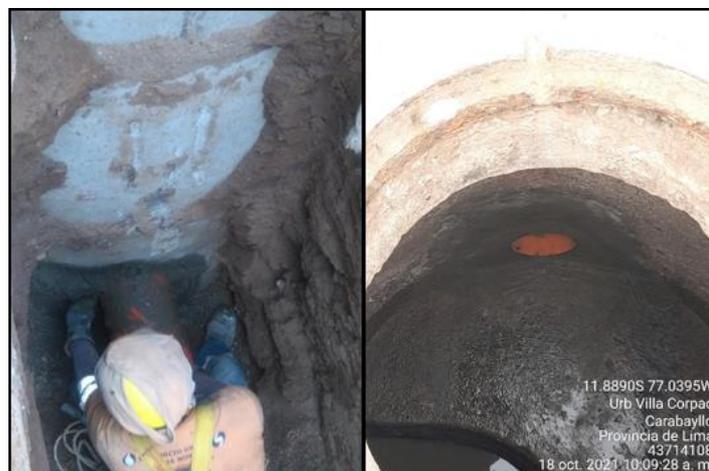
Reposición de emboquillado

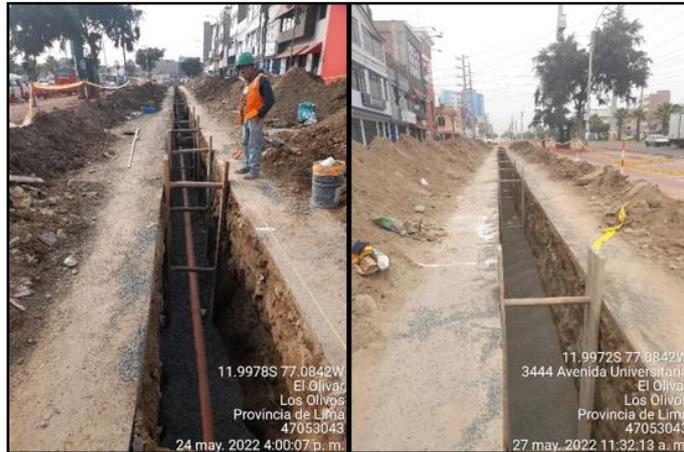
Primer relleno de confitillo

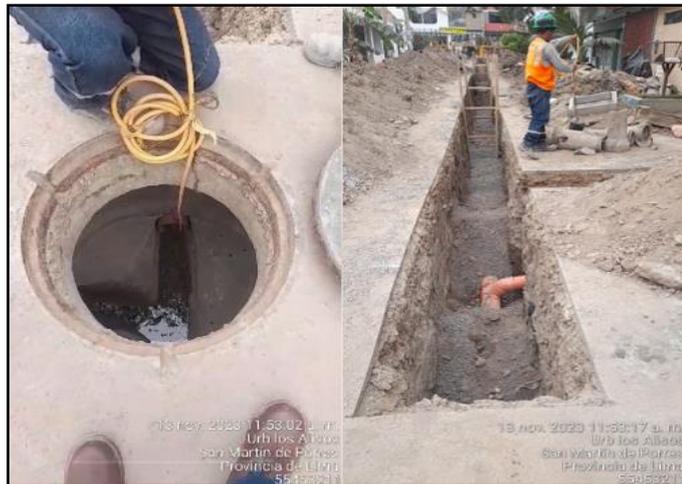
Prueba hidráulica

Desde esta última caja se llenará el tramo y las conexiones y se procederá a tomar una lectura o medida al espejo de agua y pasado 1 hora se volverá a tomarla corroborando que no haya ninguna variación.

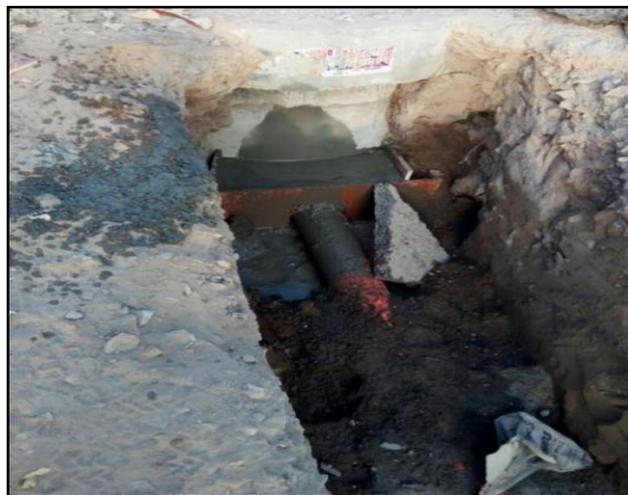
Construcción de dados de anclaje

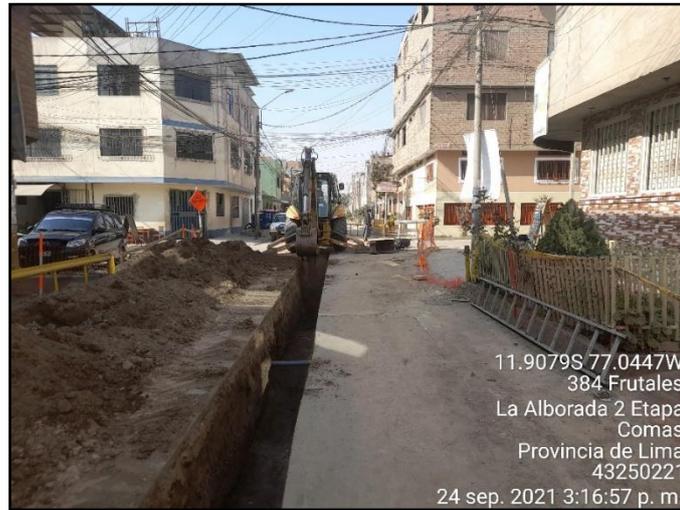
Segundo relleno por capas (nivel sub base)

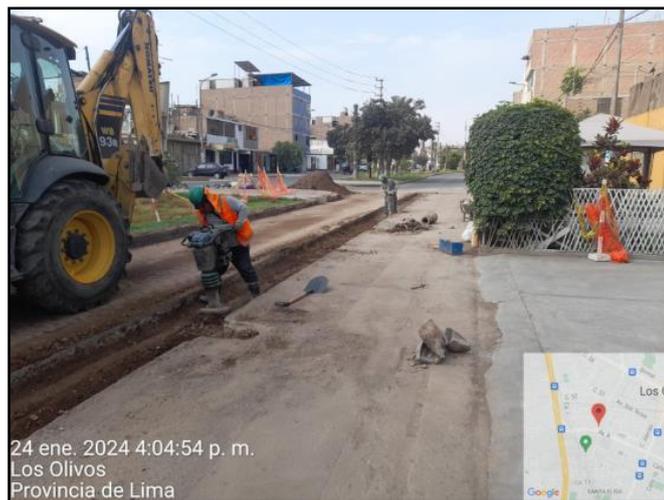
Compactación por capas

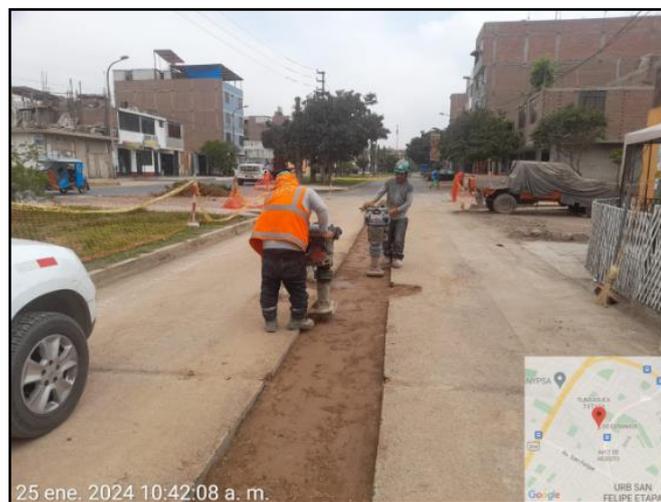
Relleno y compactación de base (Afirmado)

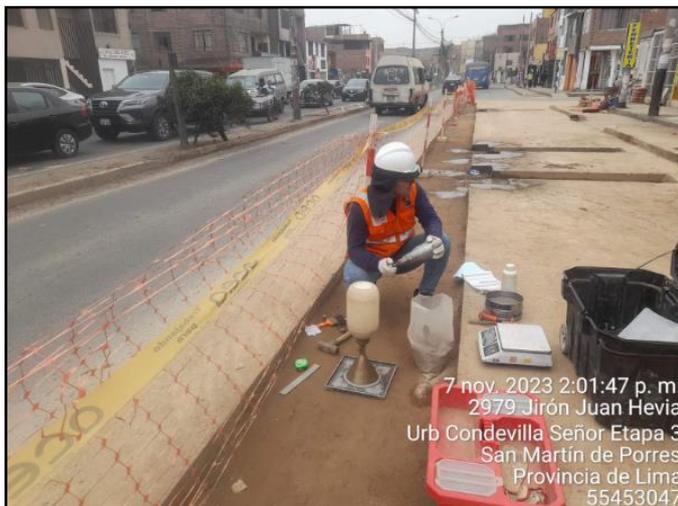
Prueba de compactación

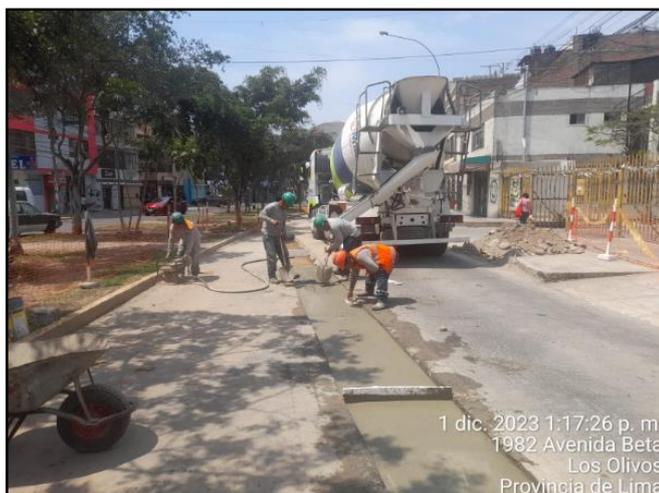
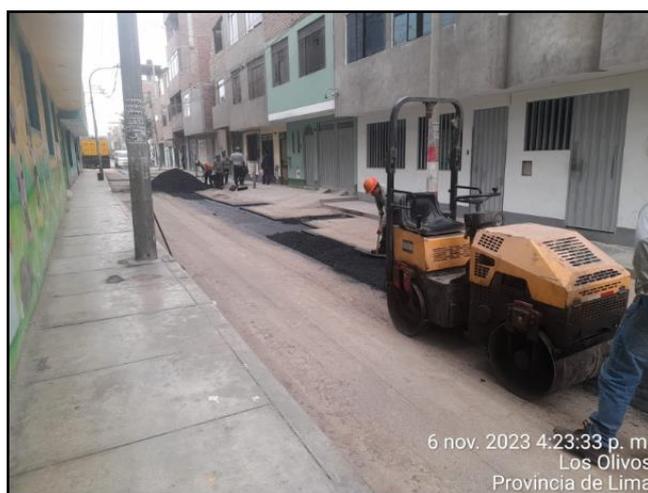
Reposición de Pavimento
