**“ ANÁLISIS DE VULNERABILIDAD Y MITIGACIÓN DE
DESASTRES NATURALES EN SISTEMAS DE AGUA POTABLE
Y ALCANTARILLADO DE EMAPA CAÑETE S.A. ”**

TESIS

**Para optar el Título Profesional de:
INGENIERO SANITARIO**

**Lima - Perú
2002**

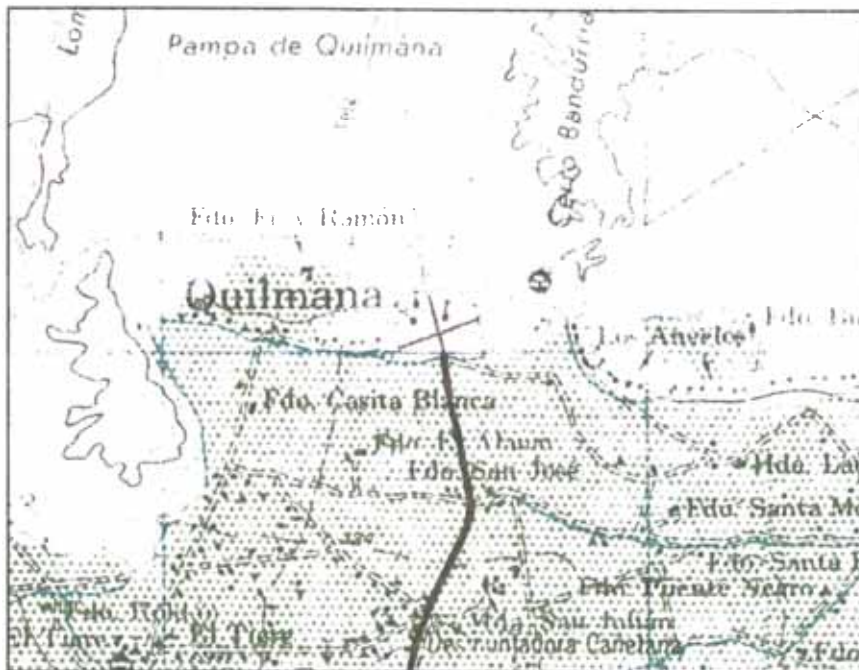
FIG. N° 04 MAPA TOPOGRÁFICO DE QUILMANÁ

En Quilmaná la topografía es relativamente plana con ligera pendiente de Norte a Sur, con cotas comprendidas entre 150.00 m.s.n.m. en la zona de ingreso y 165.00 m.s.n.m. cercanos al cerro. (Ver Fig. N° 04)

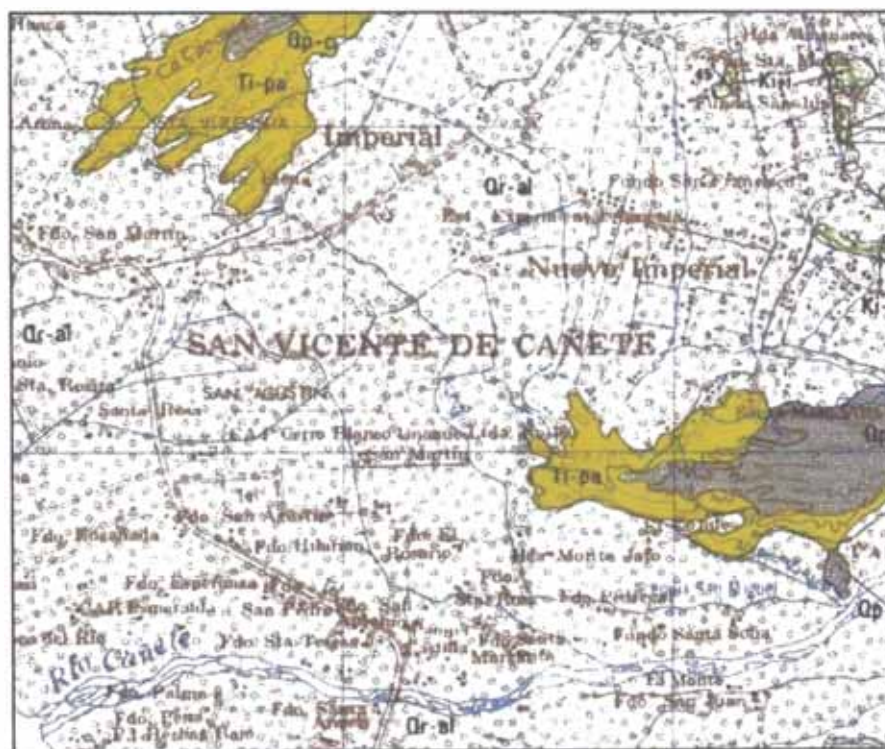
FIG. N° 09 MAPA GEOLÓGICO DE SAN VICENTE E IMPERIAL

La geología del área de San Vicente de Cañete presenta aproximadamente un 95% de Depósitos Aluviales (Qr-al) de la Serie Reciente del Sistema Cuaternario de la Era Cenozoica; también se presenta en un muy reducido porcentaje en la parte sur-este la Formación Paracas (Ti - pa) de la Serie Eoceno del Sistema Terciario de la Era Cenozoica. Los sedimentos fluviales, tipo aluvial consisten mayormente en un horizonte de arcilla limosa de más de 1.00 mt. de espesor en la parte superficial y sedimentos formados por cantos rodados, gravas y arenas en la parte inferior. Estos materiales se encuentran mal clasificados, poco compactados y con escasa saturación de agua en las partes superficiales. Las formaciones terciarias, compuestas de lutitas pardo amarillentas de dureza media, cubierta por material fluvial, consistente en arenas y rodados de hasta 30.00 mts. de diámetro mal clasificados. Estas formaciones terciarias son las que forman los cerros que se hallan al nor-este de la localidad de San Vicente. (Ver Fig. N° 09)

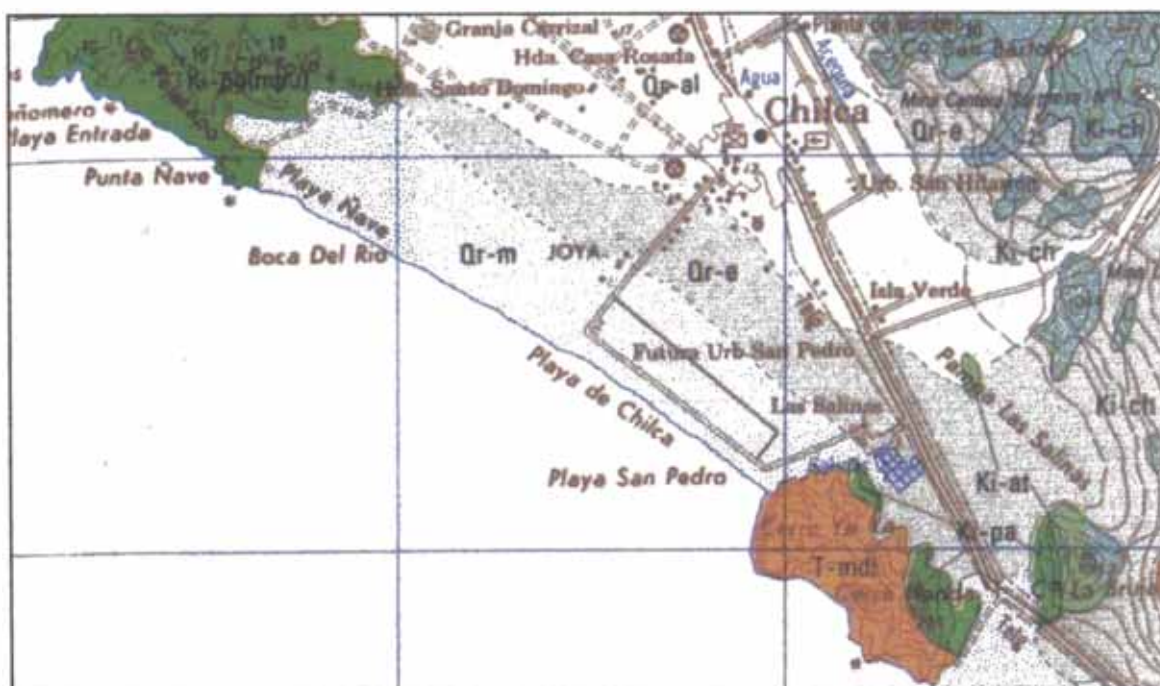
FIG. N° 15 MAPA GEOLÓGICO DE CHILCA

Chilca presenta una estratigrafía de depósitos aluviales (Qr – al) y la Formación Cañete perteneciente a la Unidad de la Costa, de la Serie Reciente del Sistema Cuaternario de la era Cenozoica; además de depósitos marinos (Qr-m) de la Serie Reciente del Sistema Cuaternario de la Era Cenozoica. El Anexo Las Salinas de Chilca presenta casi en su totalidad depósitos eólicos (Qr – e) perteneciente a la unidad de la costa de la Serie Reciente del Sistema Cuaternario de la Era Cenozoica; depósitos marinos (Qr-m) perteneciente a la unidad de la costa de la Serie Reciente del Sistema Cuaternario de la Era Cenozoica; también se presenta la Formación Pamplona (Ki-pa) de la Serie inferior del Sistema Cretácico de la Era Mesozoica; además de microdiorita (T-mdi) de rocas intrusivas subvolcánicas. En el cerro La Bruja existen tres formaciones como la Formación Pamplona (Ki-pa), Formación Atocongo (Ki-at) y la Formación Chilca (Ki-ch). En las inmediaciones de Chilca y el Anexo Las Salinas se encuentra la formación Chilca (Ki-ch) perteneciente a la unidad de la Costa de la Serie Inferior del Sistema Cretácico de la era Mesozoica. (Ver Fig. N° 15)

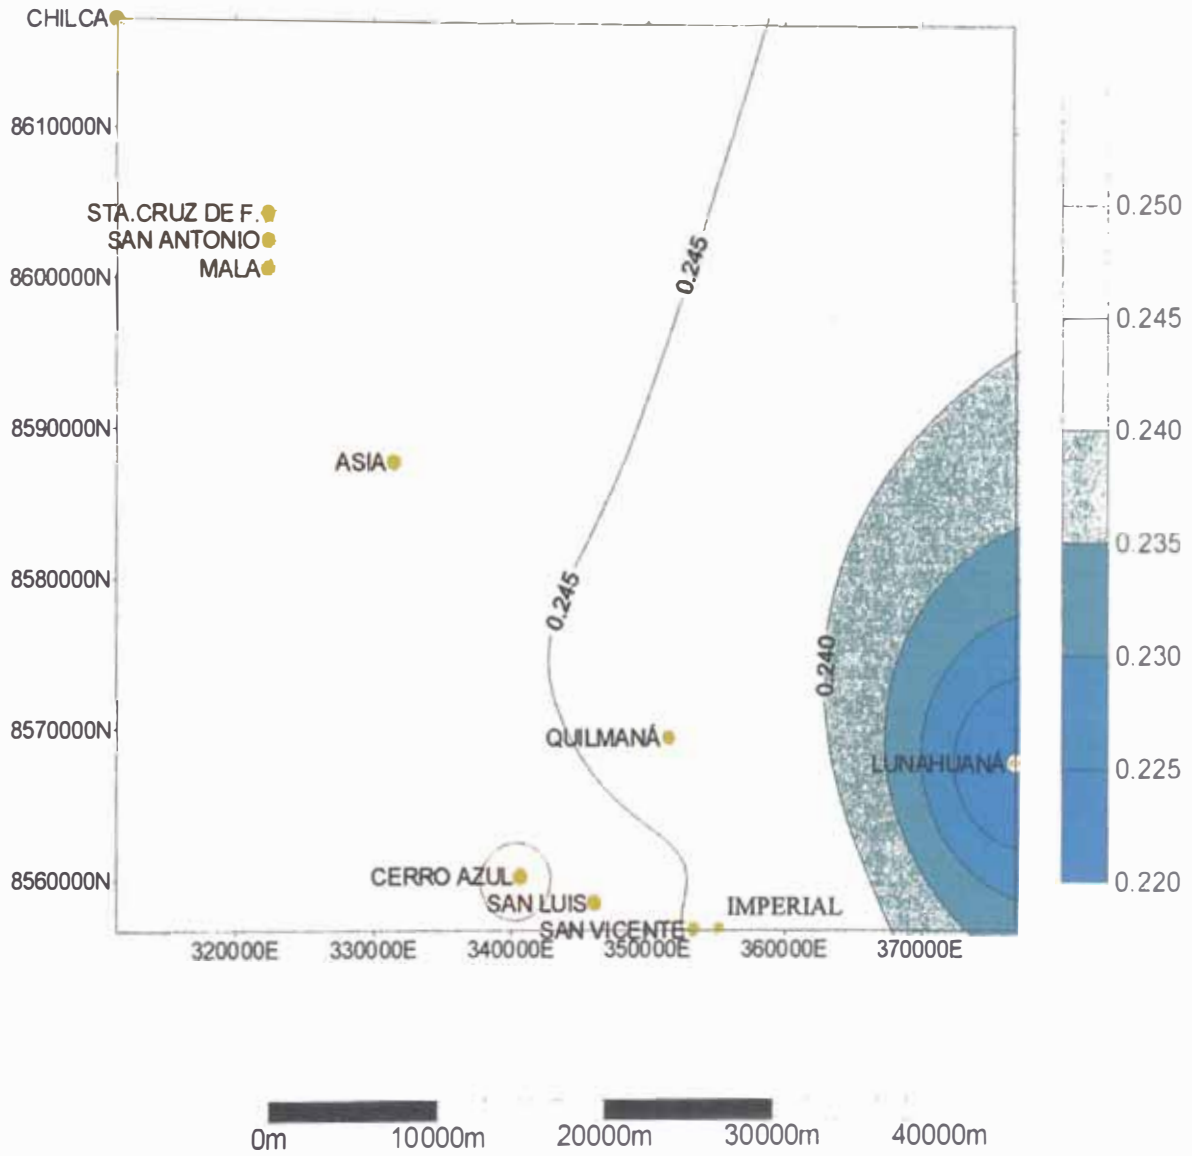
FIG. N° 35 MAPA DE ISOACELERACIONES PARA 50 AÑOS (g)

Para los fines correspondientes; se evaluó el peligro sísmico, en los distritos incluidos en el presente estudio, basado en la teoría de Cornell, utilizándose el programa de cómputo RISK , obteniéndose mapas de isoaceleraciones (*) para 30, 50 y 100 años con un nivel de confianza del 90 %. (Ver Fig. N° 34, 35 y 36)

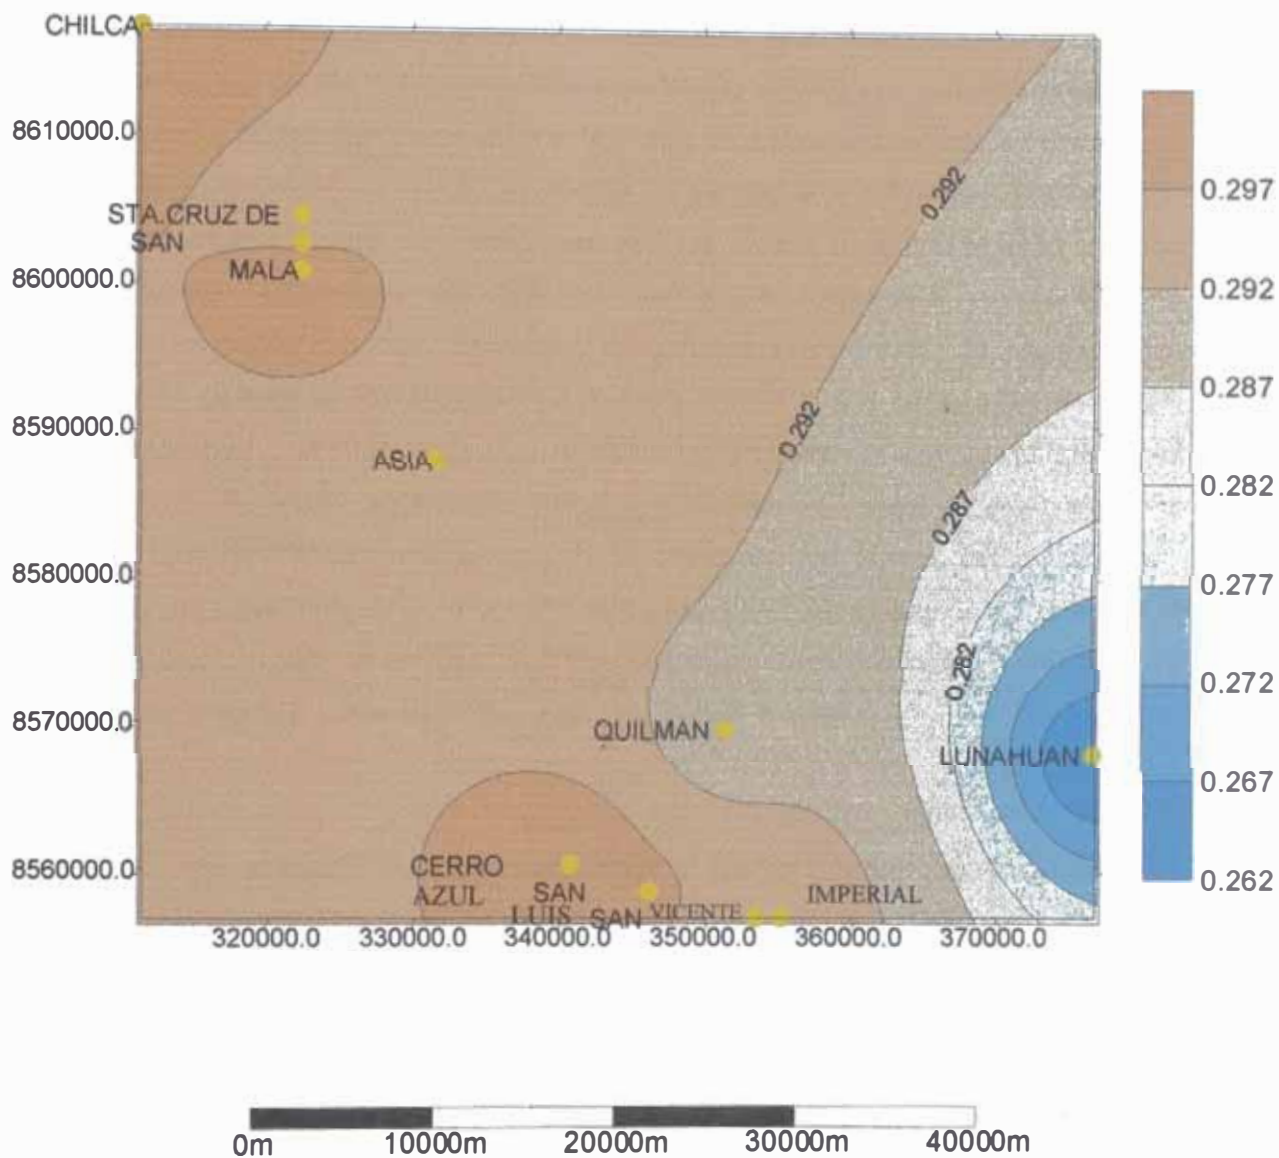
FIG. N° 36 MAPA DE ISOACELERACIONES PARA 100 AÑOS (g)
