**UNIVERSIDAD NACIONAL DE INGENIERIA
FACULTAD DE INGENIERIA CIVIL**

**PLANEAMIENTO FISICO DE LA REGION GRAU PARA
LA MITIGACION DE DESASTRES**

**MICROZONIFICACION DE LA CIUDAD DE PIURA Y
LINEAMIENTOS DE DESARROLLO URBANO PARA LA
MITIGACION DE DESASTRES NATURALES**

T E S I S
Para optar el Título Profesional de
INGENIERO CIVIL

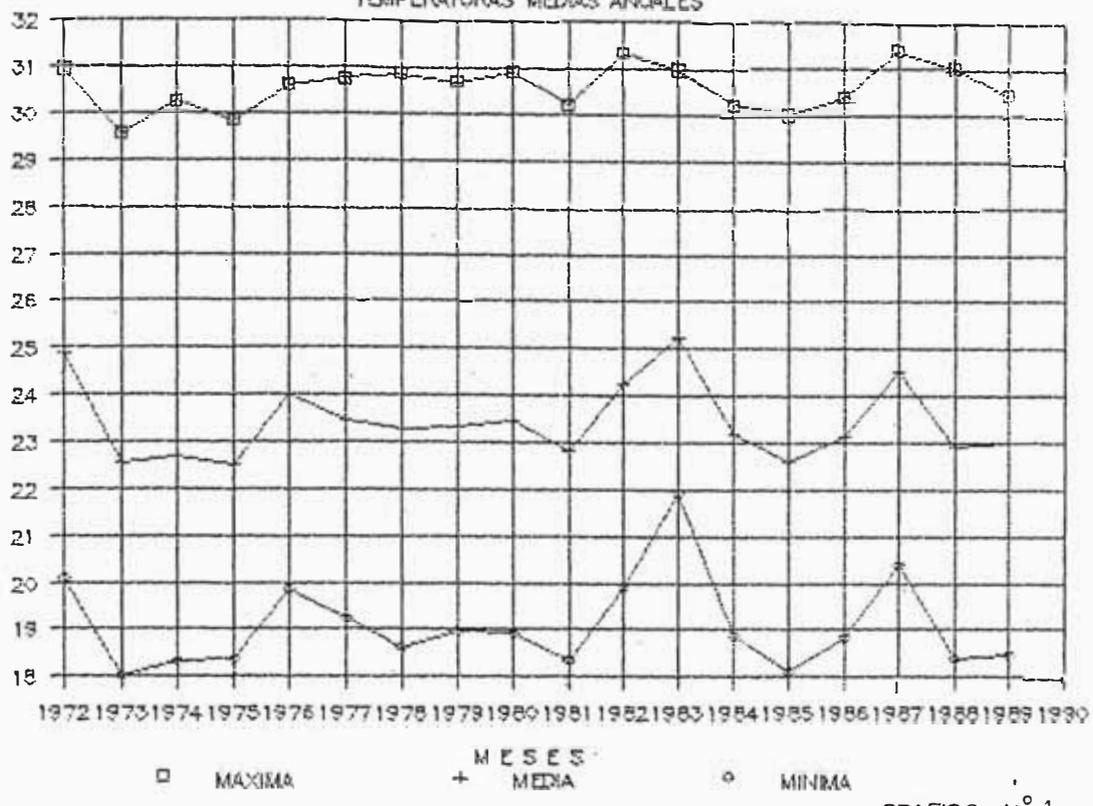
GRAFICO N° 1

MIRAFLORES

TEMPERATURAS MEDIAS ANUALES

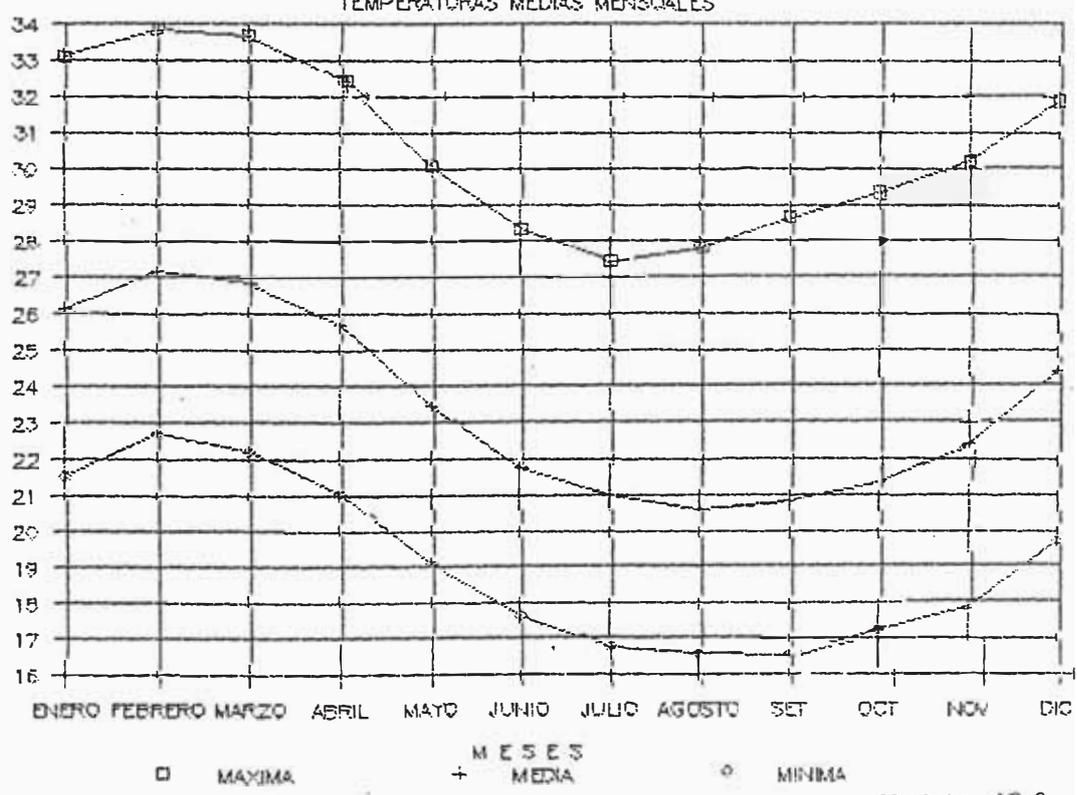
GRAFICO N° 2

MIRAFLORES

TEMPERATURAS MEDIAS MENSUALES

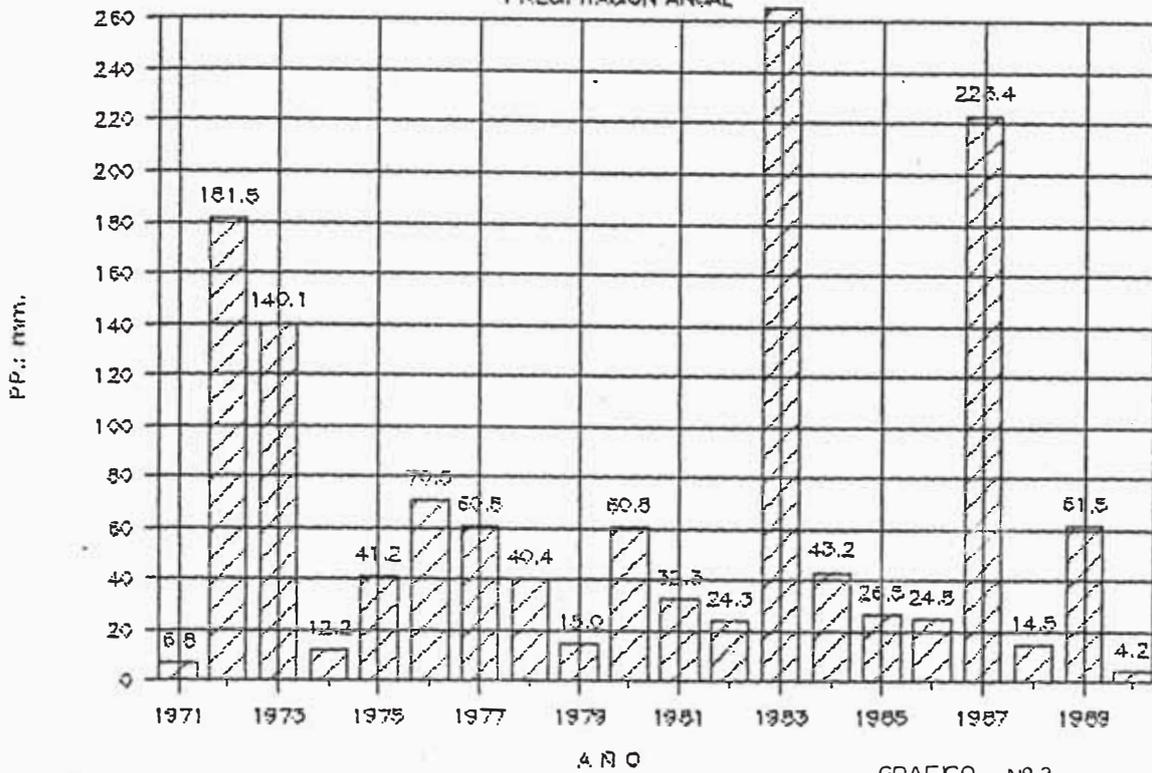
GRAFICO Nº 3

MIRAFLORES

PRECIPITACION ANUAL 2,273.3

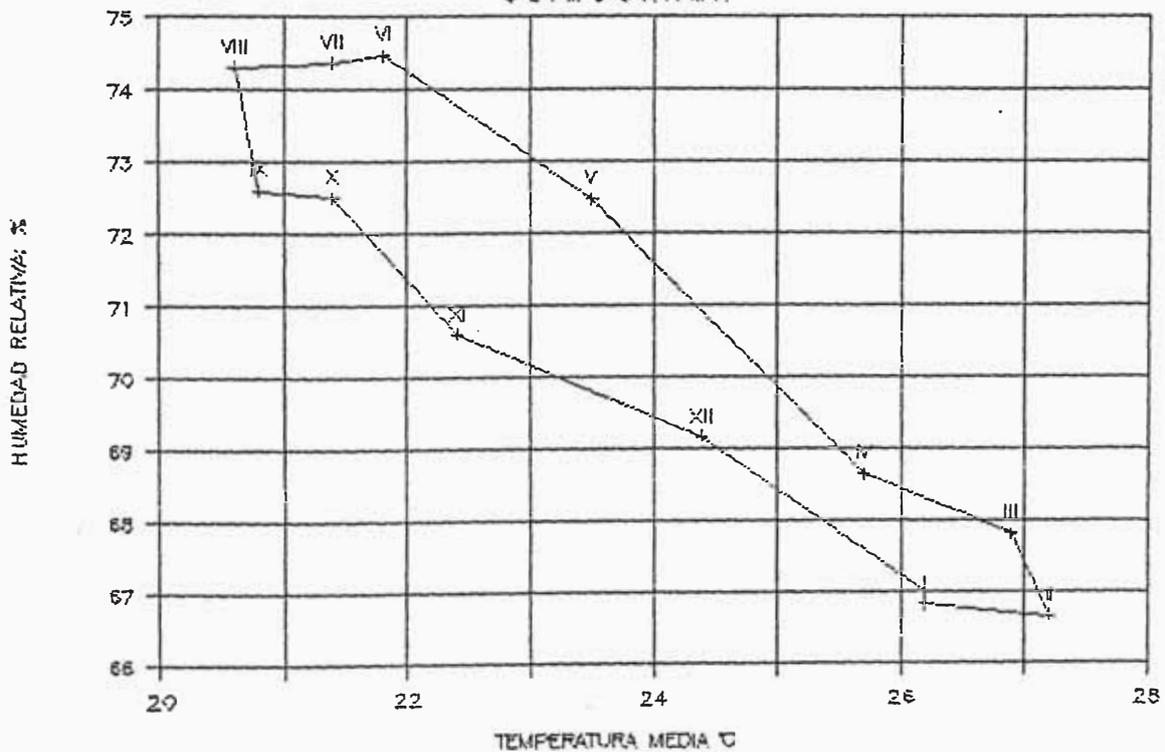
GRAFICO Nº 4

MIRAFLORES 1972-1990

CLIMOGRAMA

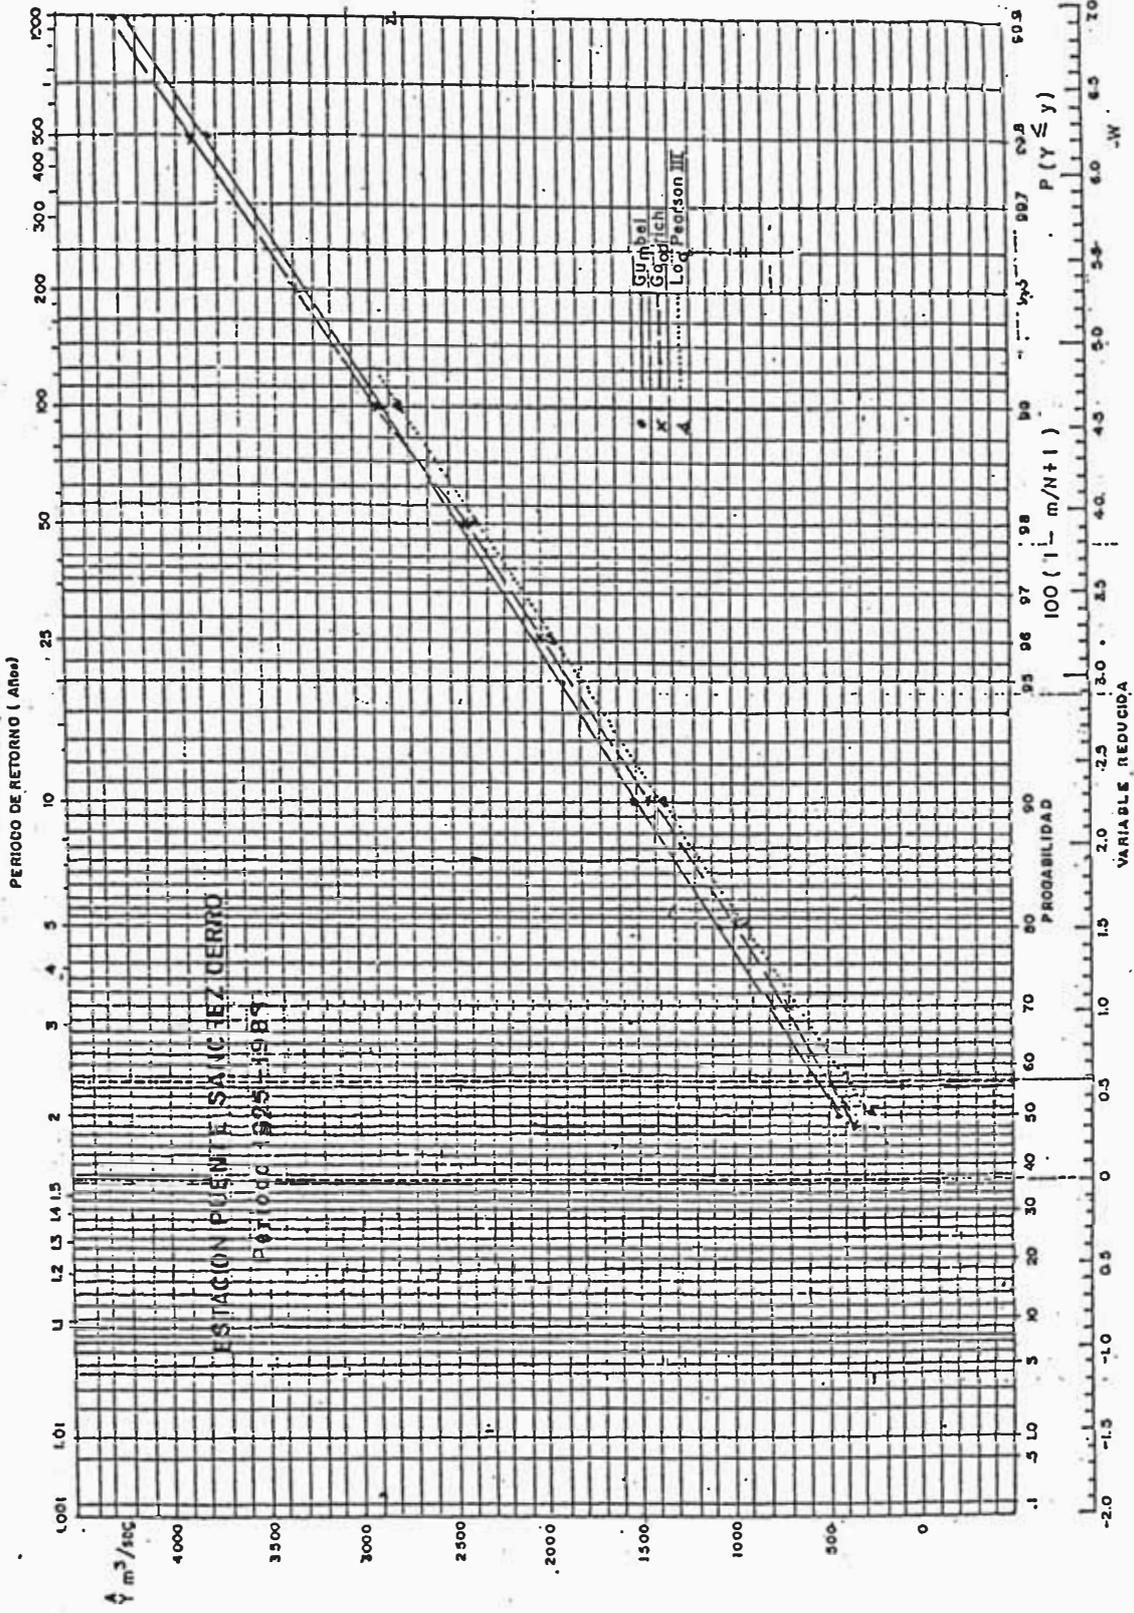
GRAFICO N°1

DESCARGA MAXIMA PROBABLE EN EL RIO PIURA
PAPEL DE PROBABILIDAD EXTREMA

$$T_r = \frac{2n}{2m-1}$$

El índice de riesgo asumido en el período de vida útil (40 años) de las estructuras de las obras de rehabilitación es bajo (20%) pues considera que los grandes caudales originan, como hemos relatado anteriormente, una degradación en el cauce, aumentando de esta forma la sección de escurrimiento, permitiendo el paso de los caudales registrados evitando mayor destrucción de ambas márgenes del río.

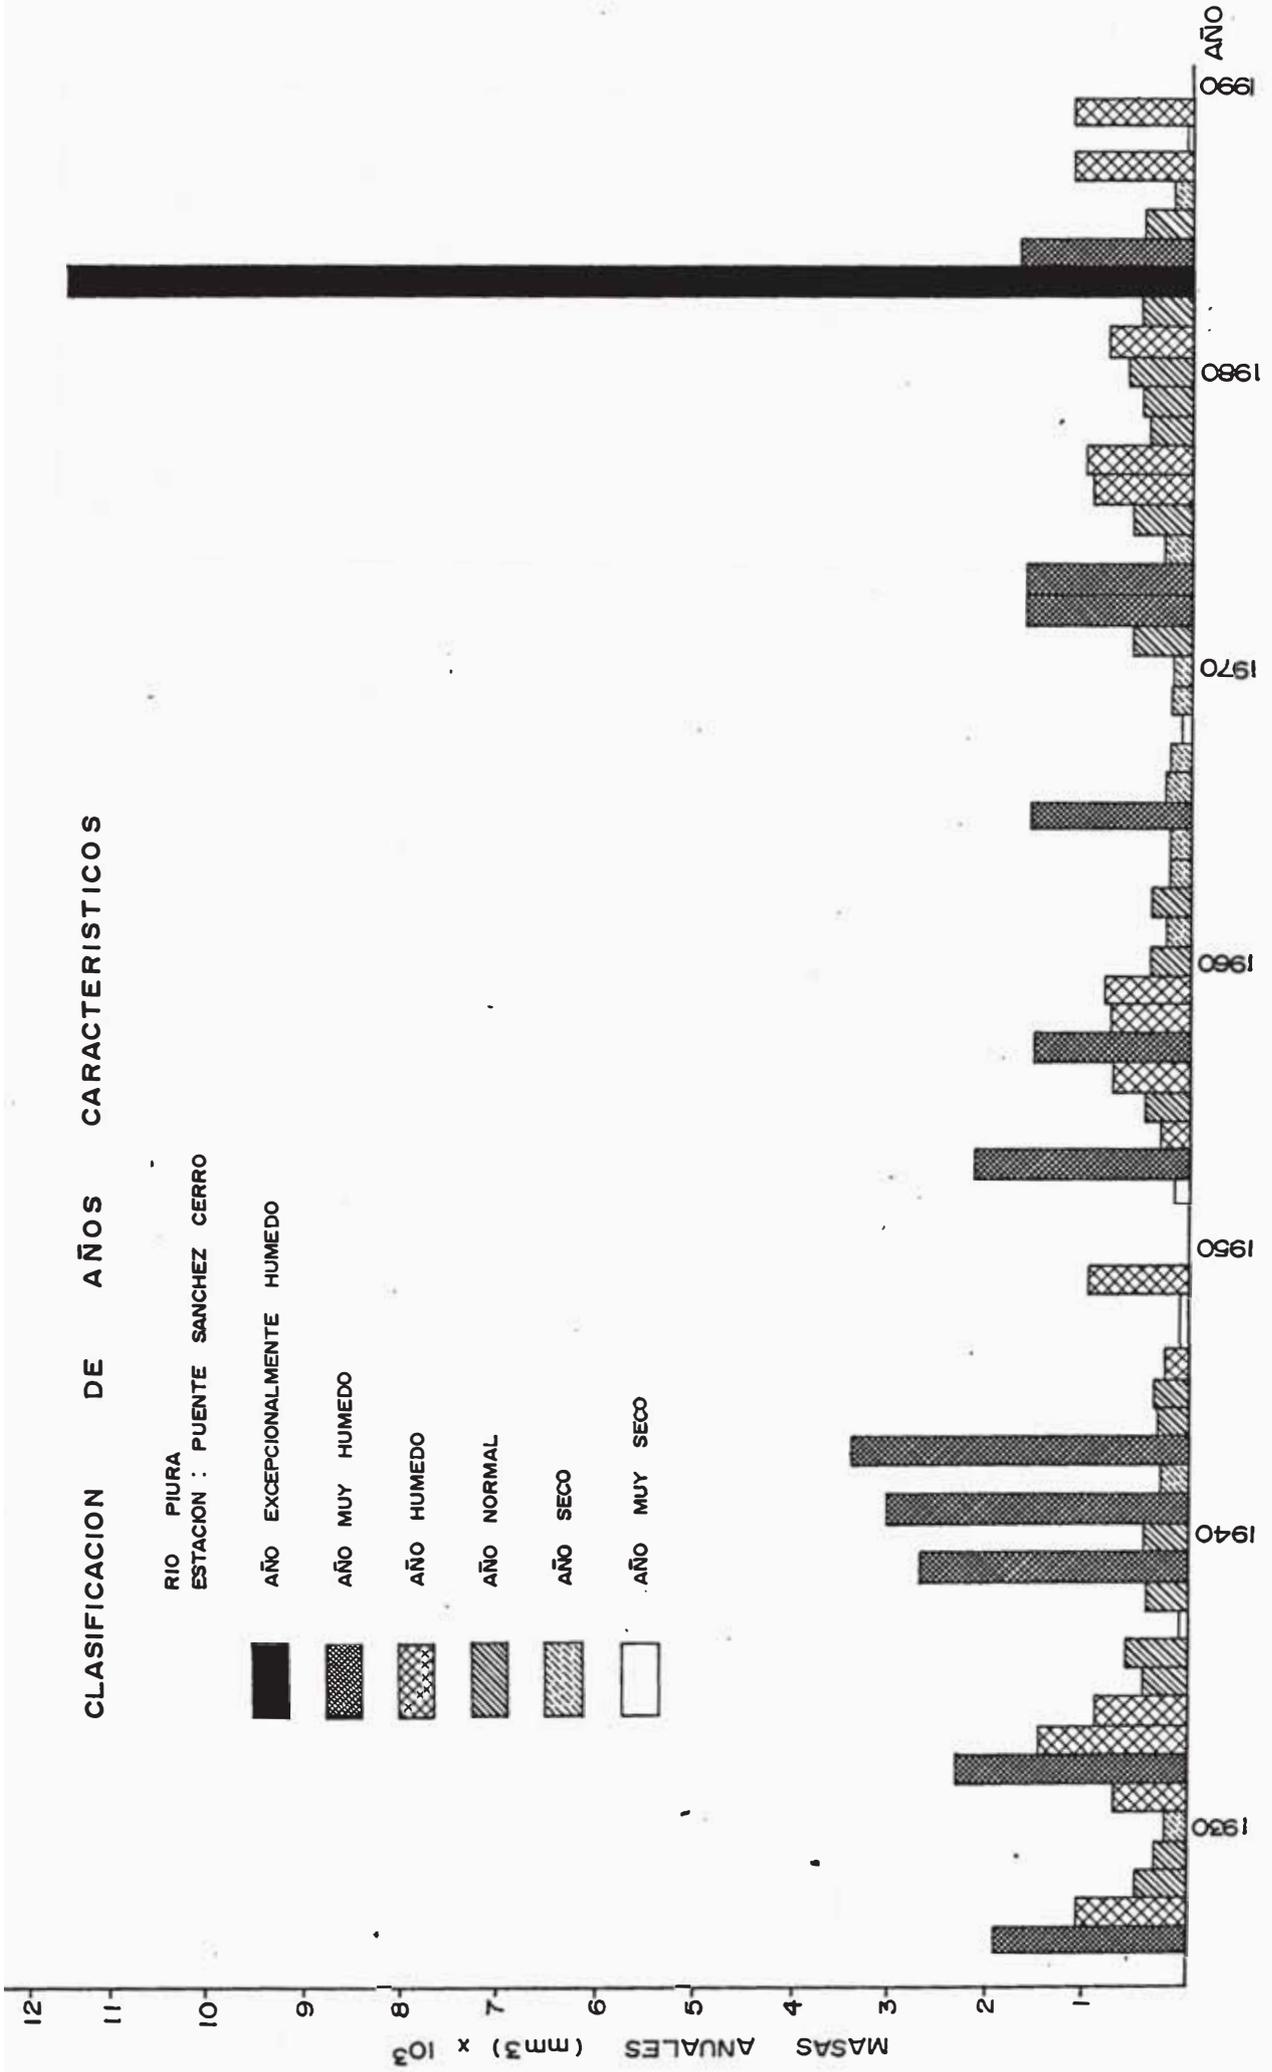
GRAFICO Nº 3

CLASIFICACION DE AÑOS CARACTERISTICOS

RIO PIURA
ESTACION : PUENTE SANCHEZ CERRO

presentó una descarga de aproximadamente 1703.2 mm^3 ($54 \text{ m}^3/\text{s}$), con un período de retorno de 7.4 años, que lo tipifica como un año muy húmedo; finalmente el año 1986 se le considera un año seco ya que su descarga solo alcanza 162.5 mm^3 y su frecuencia y período de retorno del 85.1 y 1.18 años, respectivamente.

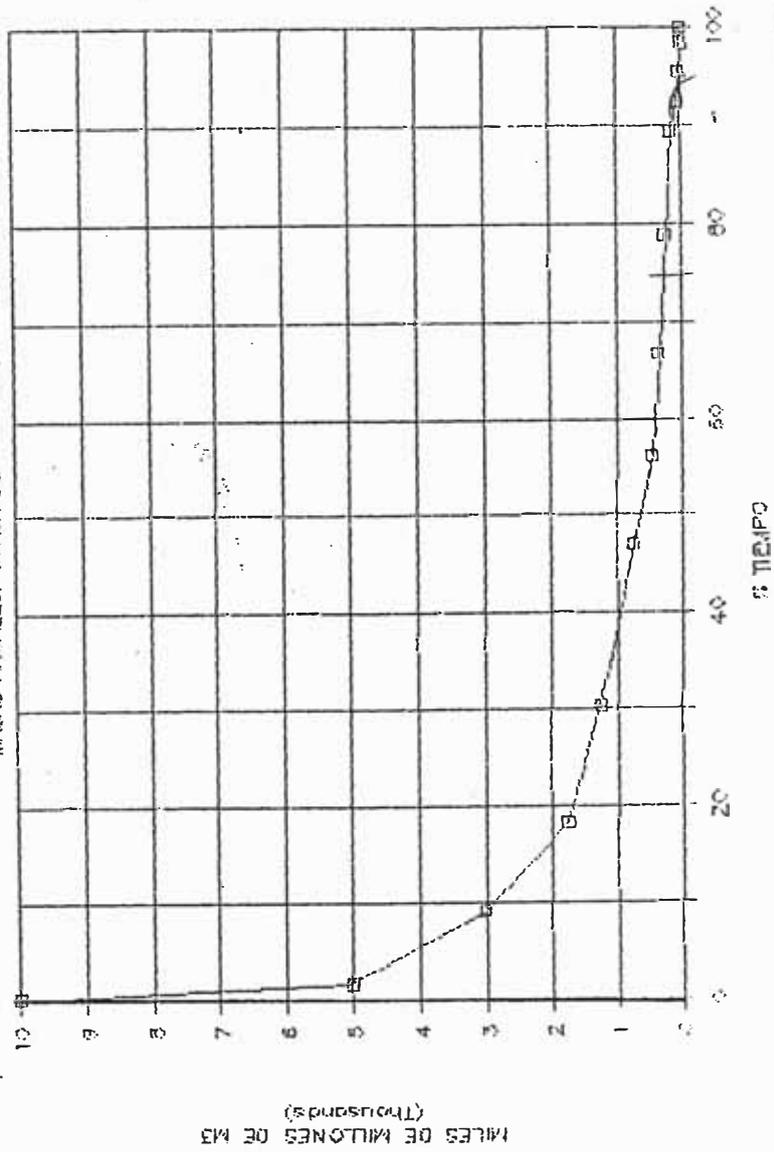
RIO PIURA: 1925-1990

MASAS ANUALES: CURVA DE DURACION

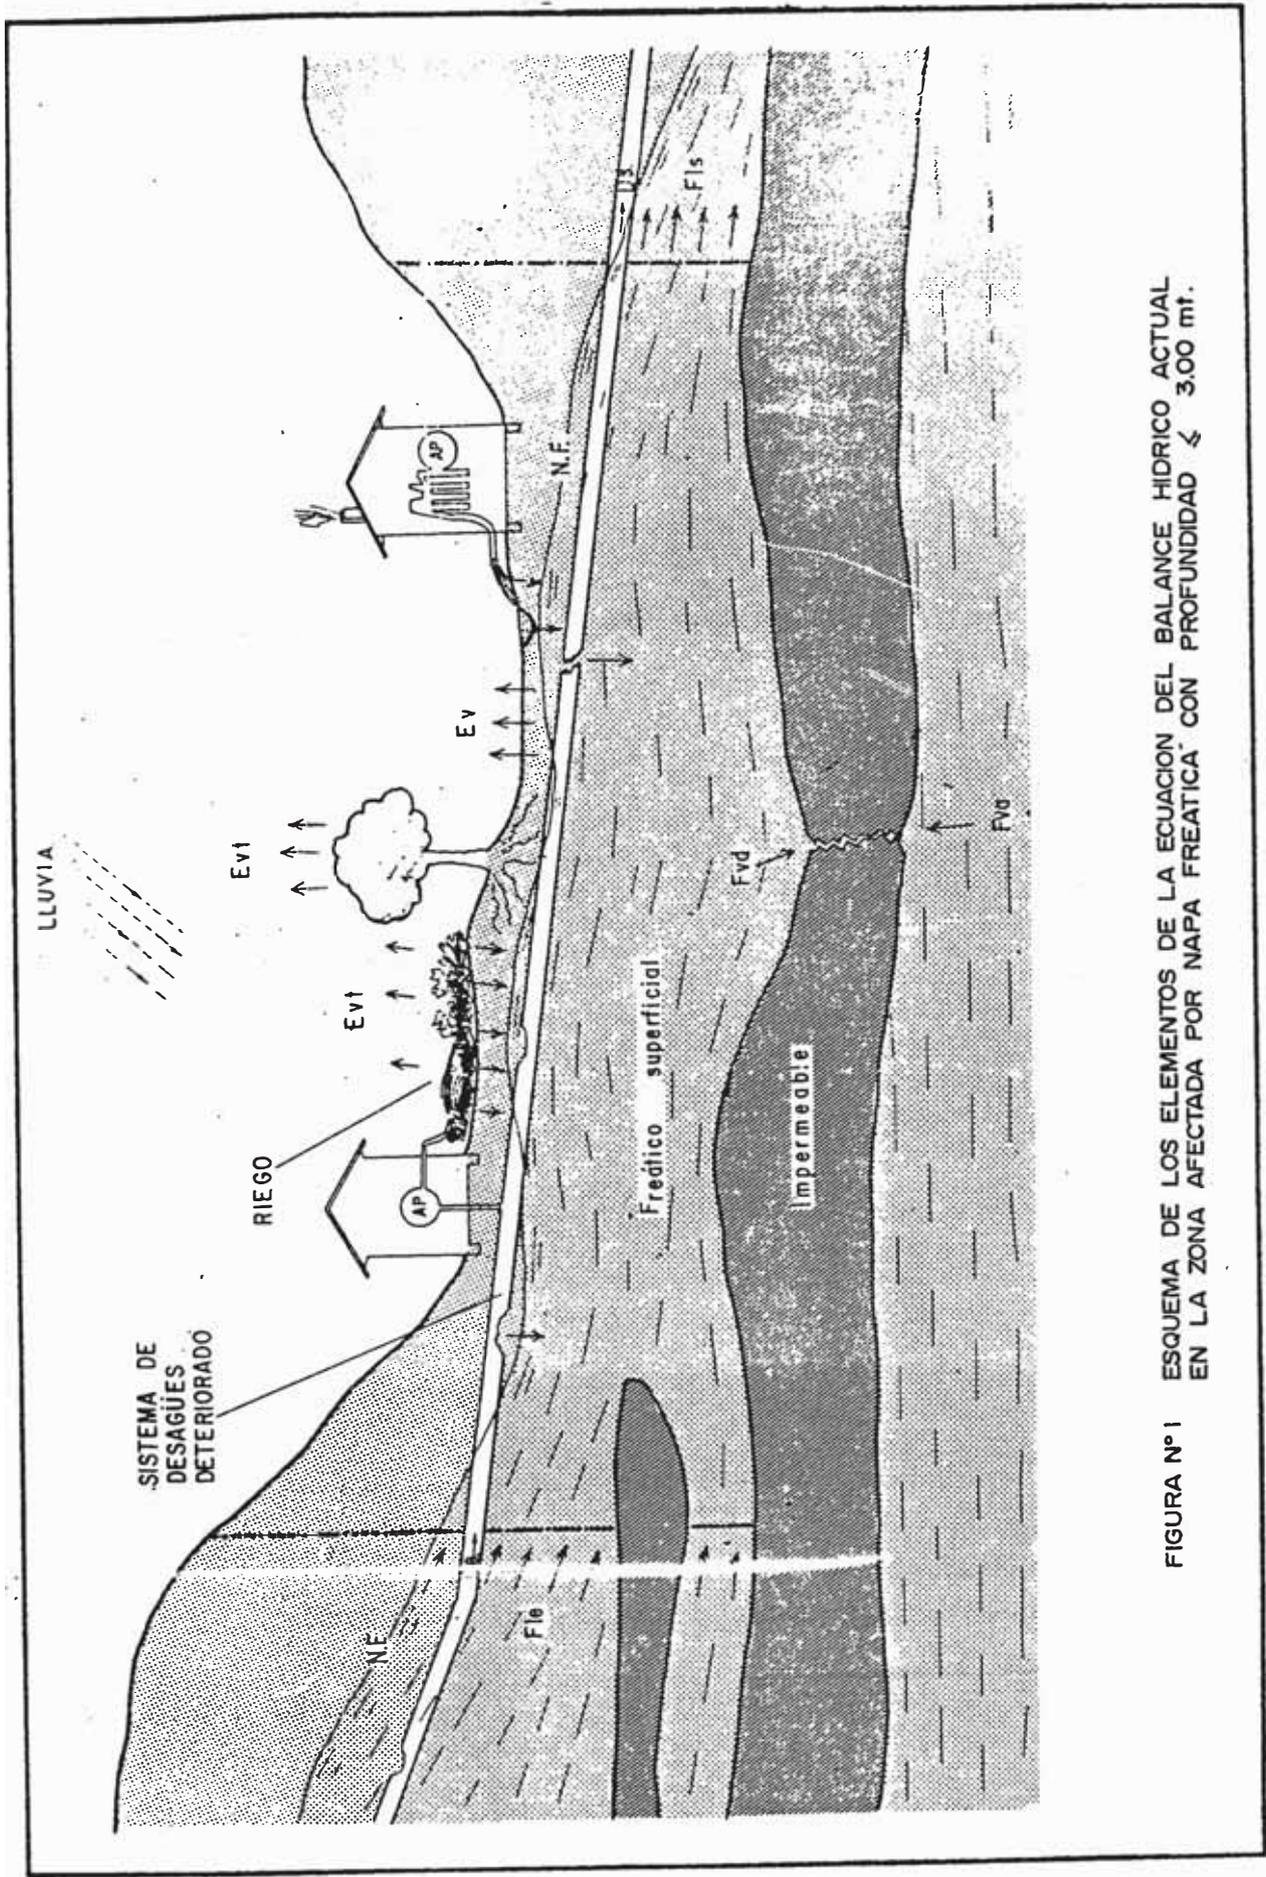
FIGURA Nº 1 ESQUEMA DE LOS ELEMENTOS DE LA ECUACION DEL BALANCE HIDRICO ACTUAL EN LA ZONA AFECTADA POR NAPA FREATICA CON PROFUNDIDAD \leq 3.00 mt.

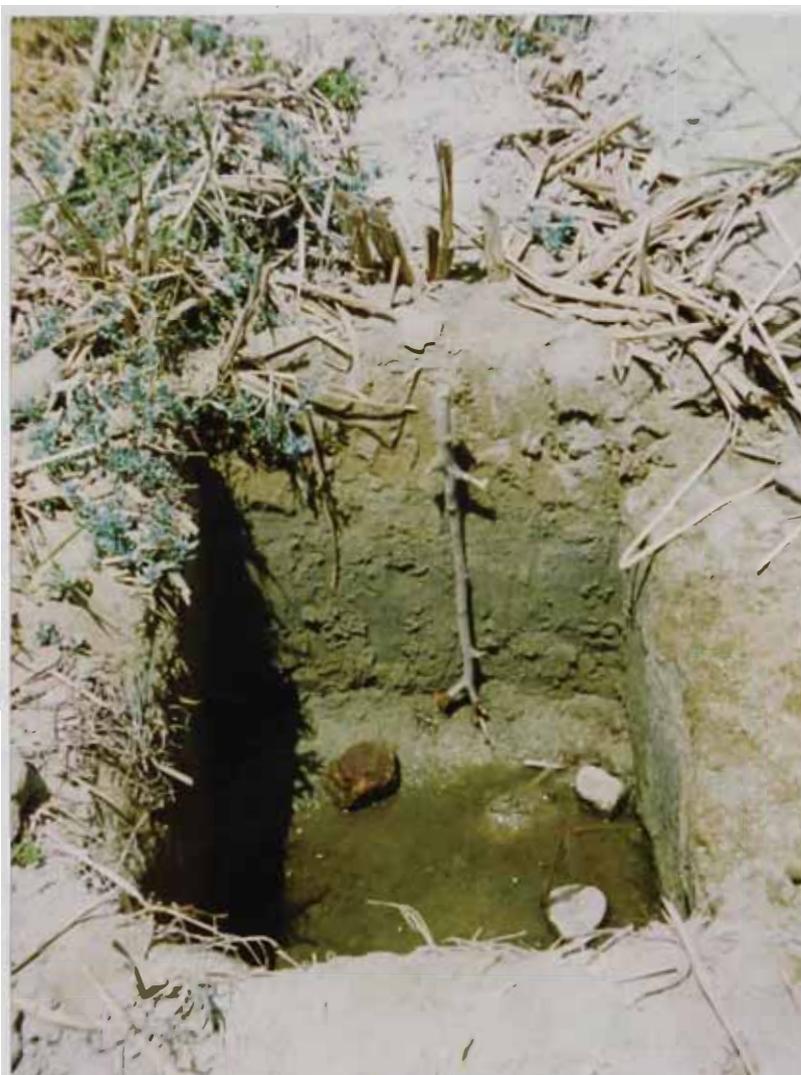
FOTO N° 1

Calicata sobre el Dren 18 de Mayo que desemboca al río.
Se observa el nivel de agua a 2.0 metros en relación al fondo del dren.

Las intensas precipitaciones que irregularmente se presentan cada cierto número de años, ocasionan una elevación eventual del nivel freático. El mayor efecto se produce en zonas que constituyen una depresión topográfica, debido a que reciben escorrentía de las aguas de las áreas circundantes (Ver Fotos N° 1 y 2).

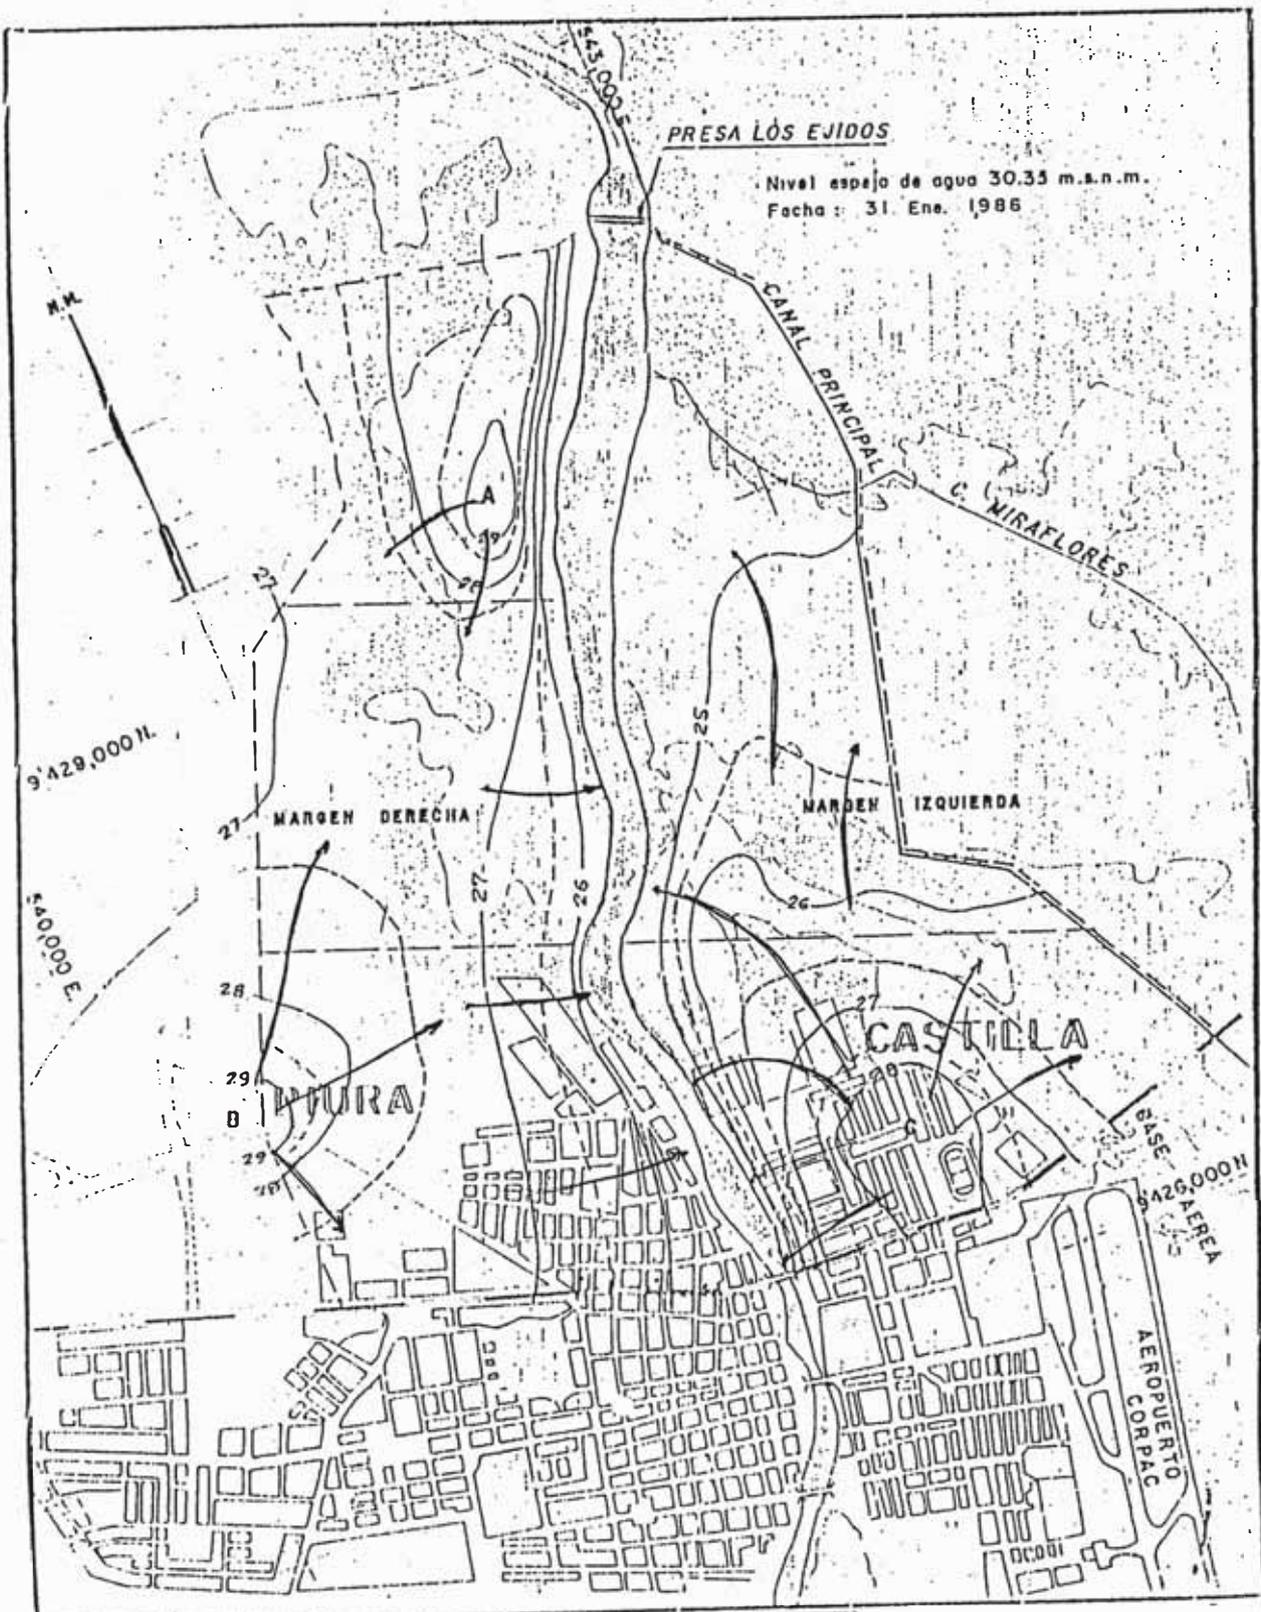
FIGURA N° 2

PRESA LOS EJIDOS

Nivel espejo de agua 30.35 m.s.n.m.
 Fecha : 31. Ene. 1986

En la Figura N° 2, se observa claramente las tres zonas de recarga A,B y C cuyas líneas de flujo se dirigen hacia el río Piura, demostrándonos de esta manera que dicho río funciona como un dren natural. También se observa que de la zona C parten líneas de flujo hacia el norte.

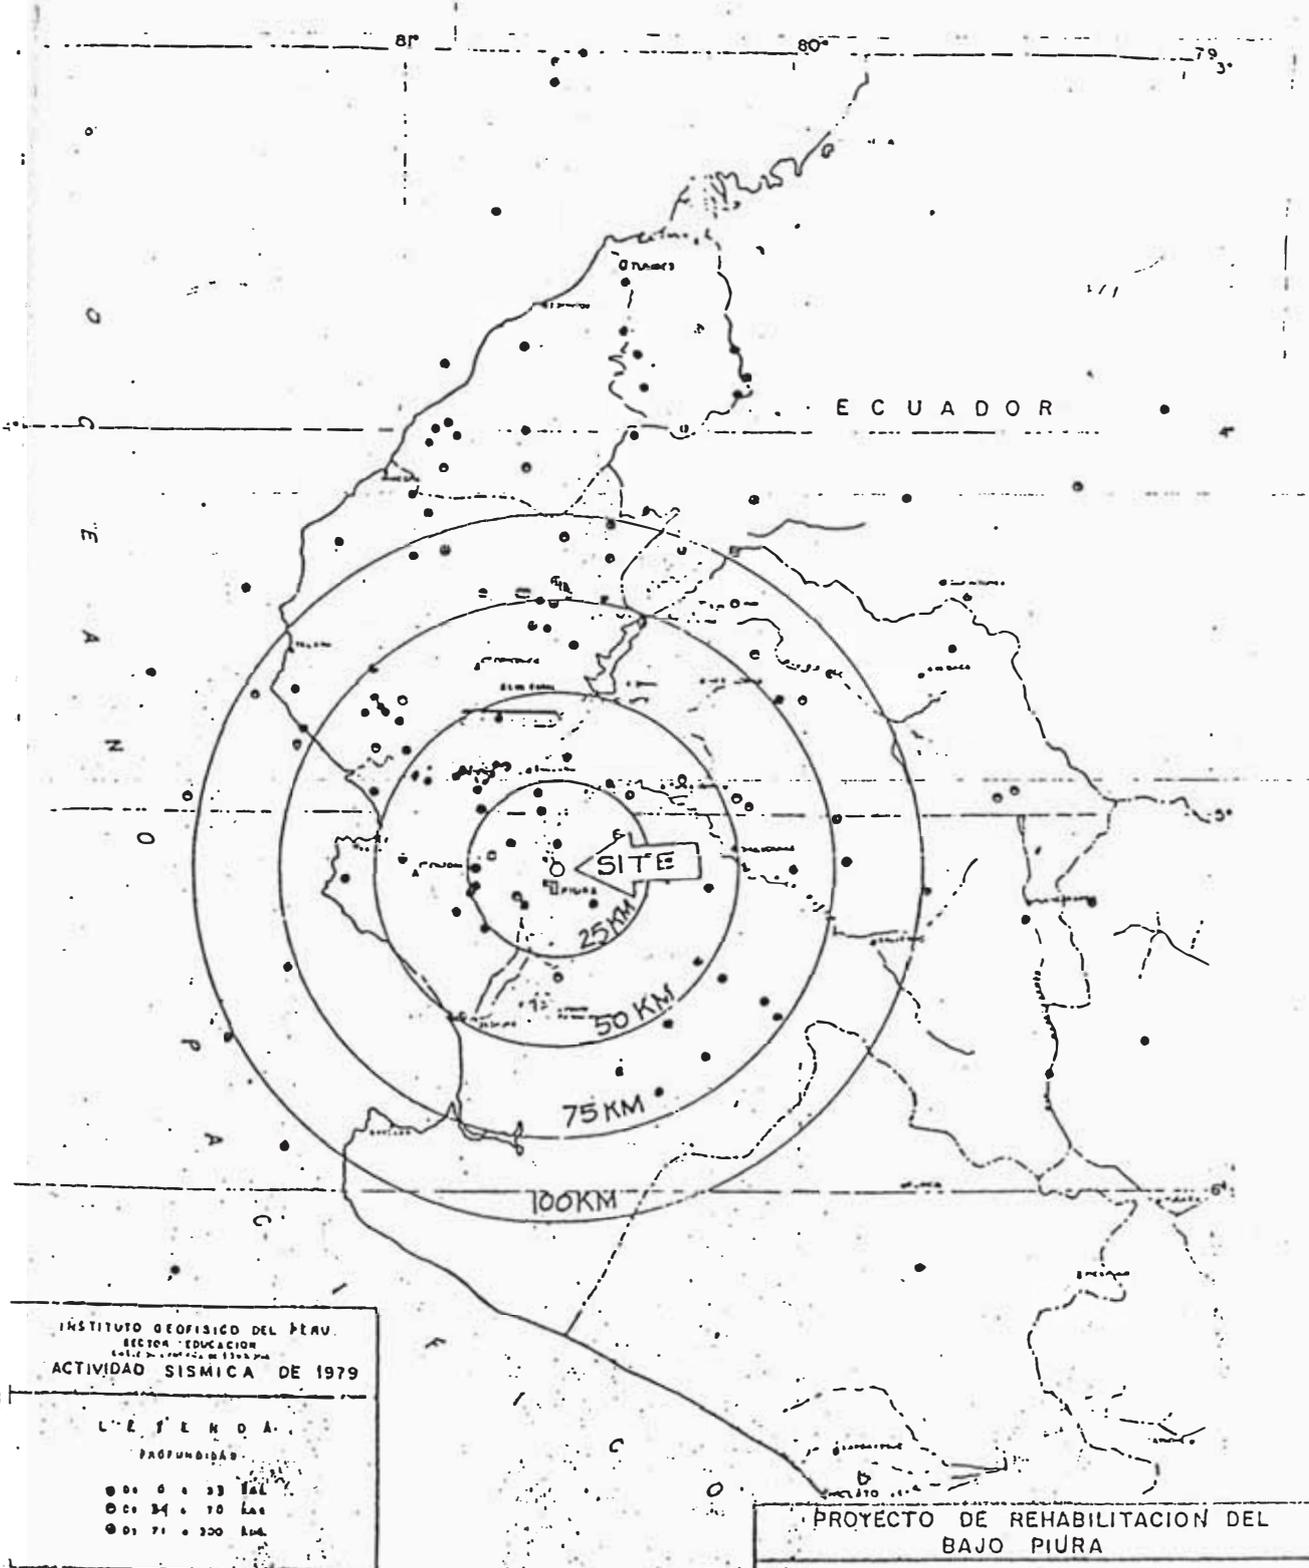
INSTITUTO GEOFISICO DEL PERU.
 SECTOR EDUCACION
 ACTIVIDAD SISMICA DE 1979

DIS.	INSR.	FECHA: AGOSTO-1981
DIB.	RECOM.	FIGURA N° 3
REV.	APROB.

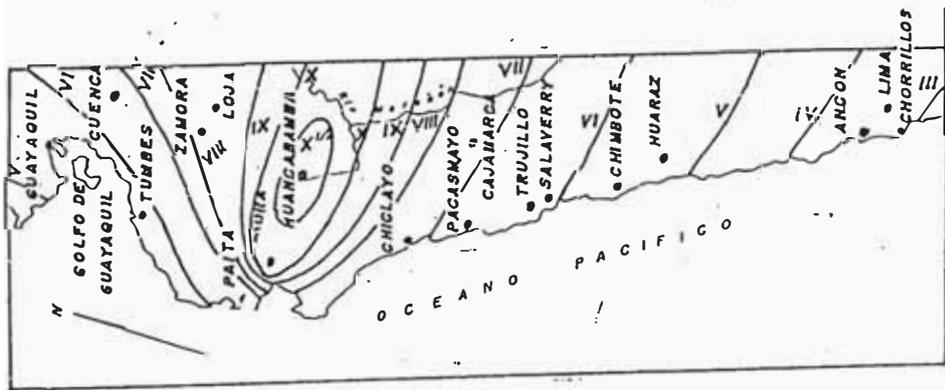
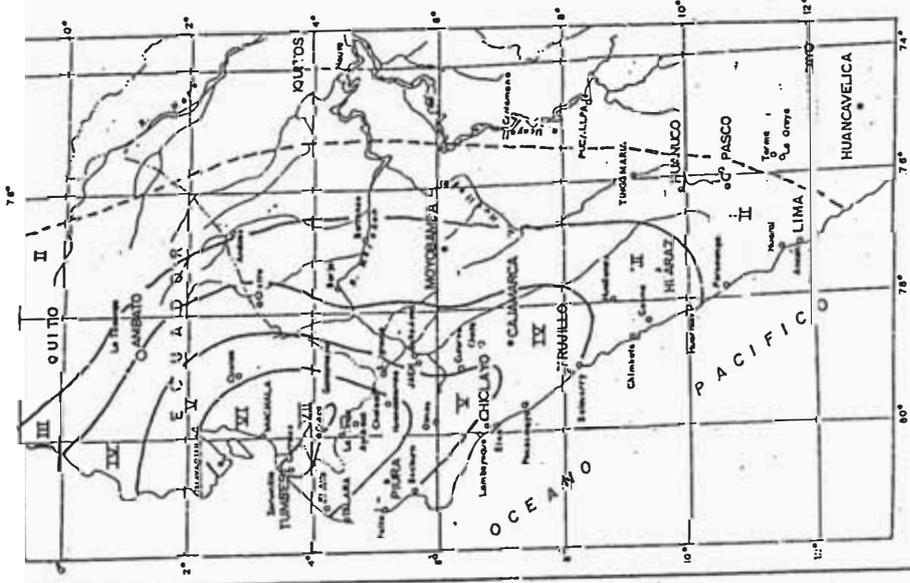
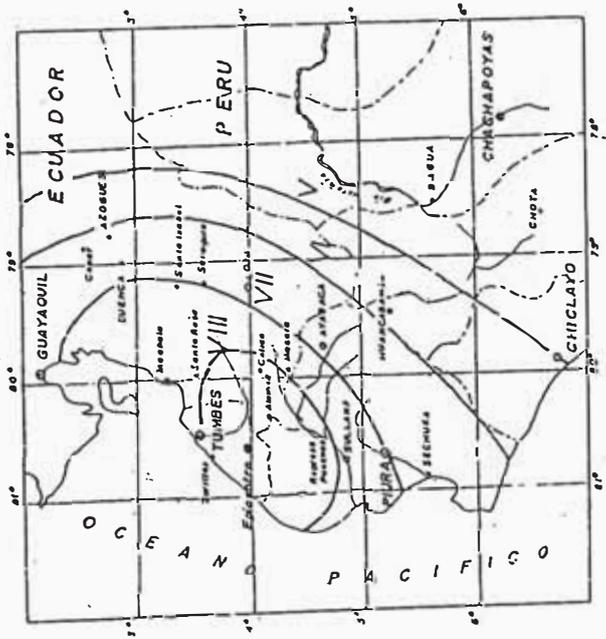
MAPAS DE ISOSISTAS DE SISMOS DE 1912, 1953 Y 1970
FIGURA N° 4

TERREMOTO DEL NORTE DEL PERU
EL 24 DE JULIO DE 1912
Estudiados por A. SIEBERG
0 100 200 300 400 Km.
FUENTE: INGEOMIN 1971

LINEAS ISOSISTAS DEL TERREMOTO
DE TUMBES DEL 12 DE DICIEMBRE
DE 1953
REFERENCIA: E. SILGADO
0 100 200 300 Km.
FUENTE: INGEOMIN 1978

MAPA DE ISOSISTAS DEL TERREMOTO DE TUMBES
DEL 9 DE DICIEMBRE DE 1970
REFERENCIA: E. SILGADO
0 100 200 300 Km.
FUENTE: INGEOMIN 1978

Se presenta la distribución de isocistas de tres sismos destructores (ver fig. N° 4):

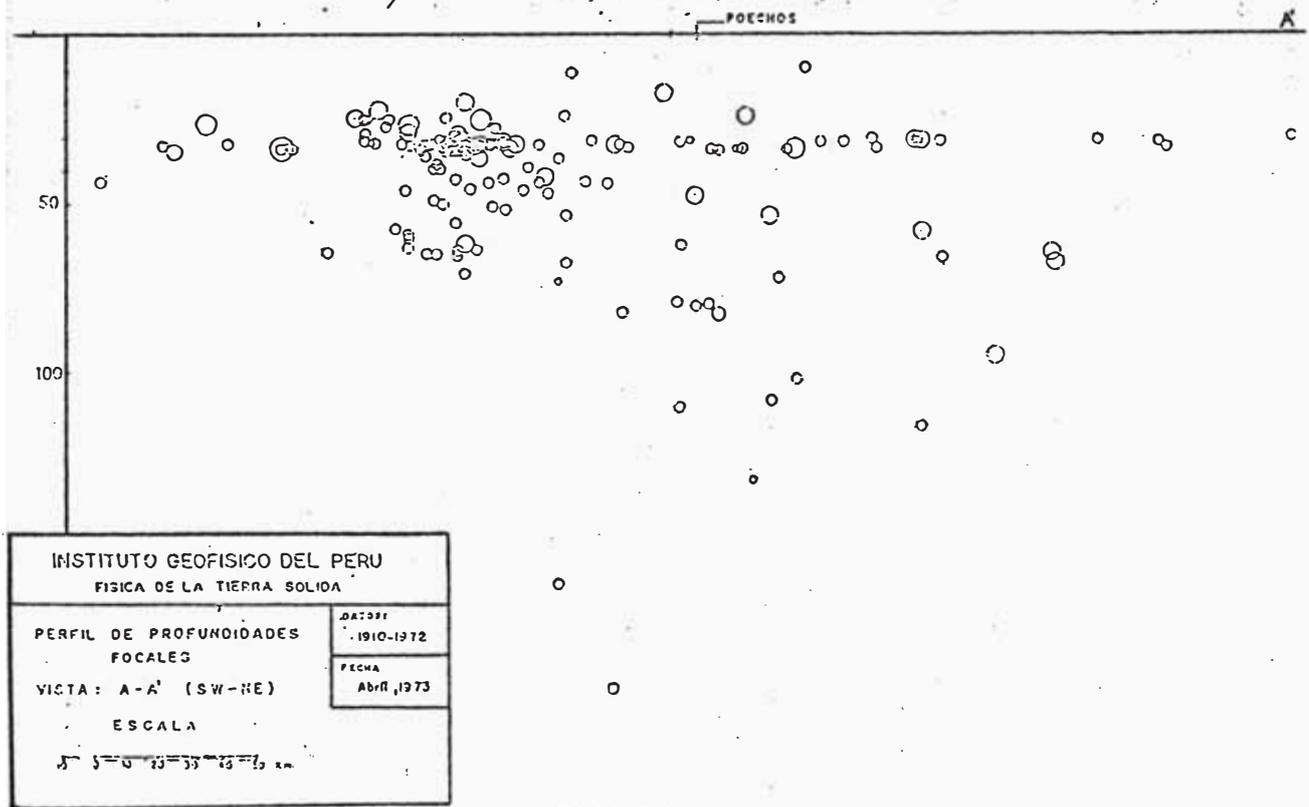
FIGURA Nº 7

La sección A-A' presenta características similares, aunque los niveles de sismicidad no están muy bien definidos, se puede apreciar que la actividad sísmica está concentrada entre los 20 y 100 kms. de profundidad. Debido a que no existe una distribución homogénea y tampoco se nota en forma clara el aumento de la profundidad de los sismos hacia el continente, se puede señalar una estructura tectónica algo más compleja que en el resto de la costa peruana.

El mapa de sismicidad que muestra la figura N° 5, define claramente la distribución de los puntos activos. Las dos secciones perpendiculares, una con respecto a la otra (figuras 6 y 7) definen la configuración del buzamiento de las zonas sísmicas y muestran la actividad en función de la profundidad.

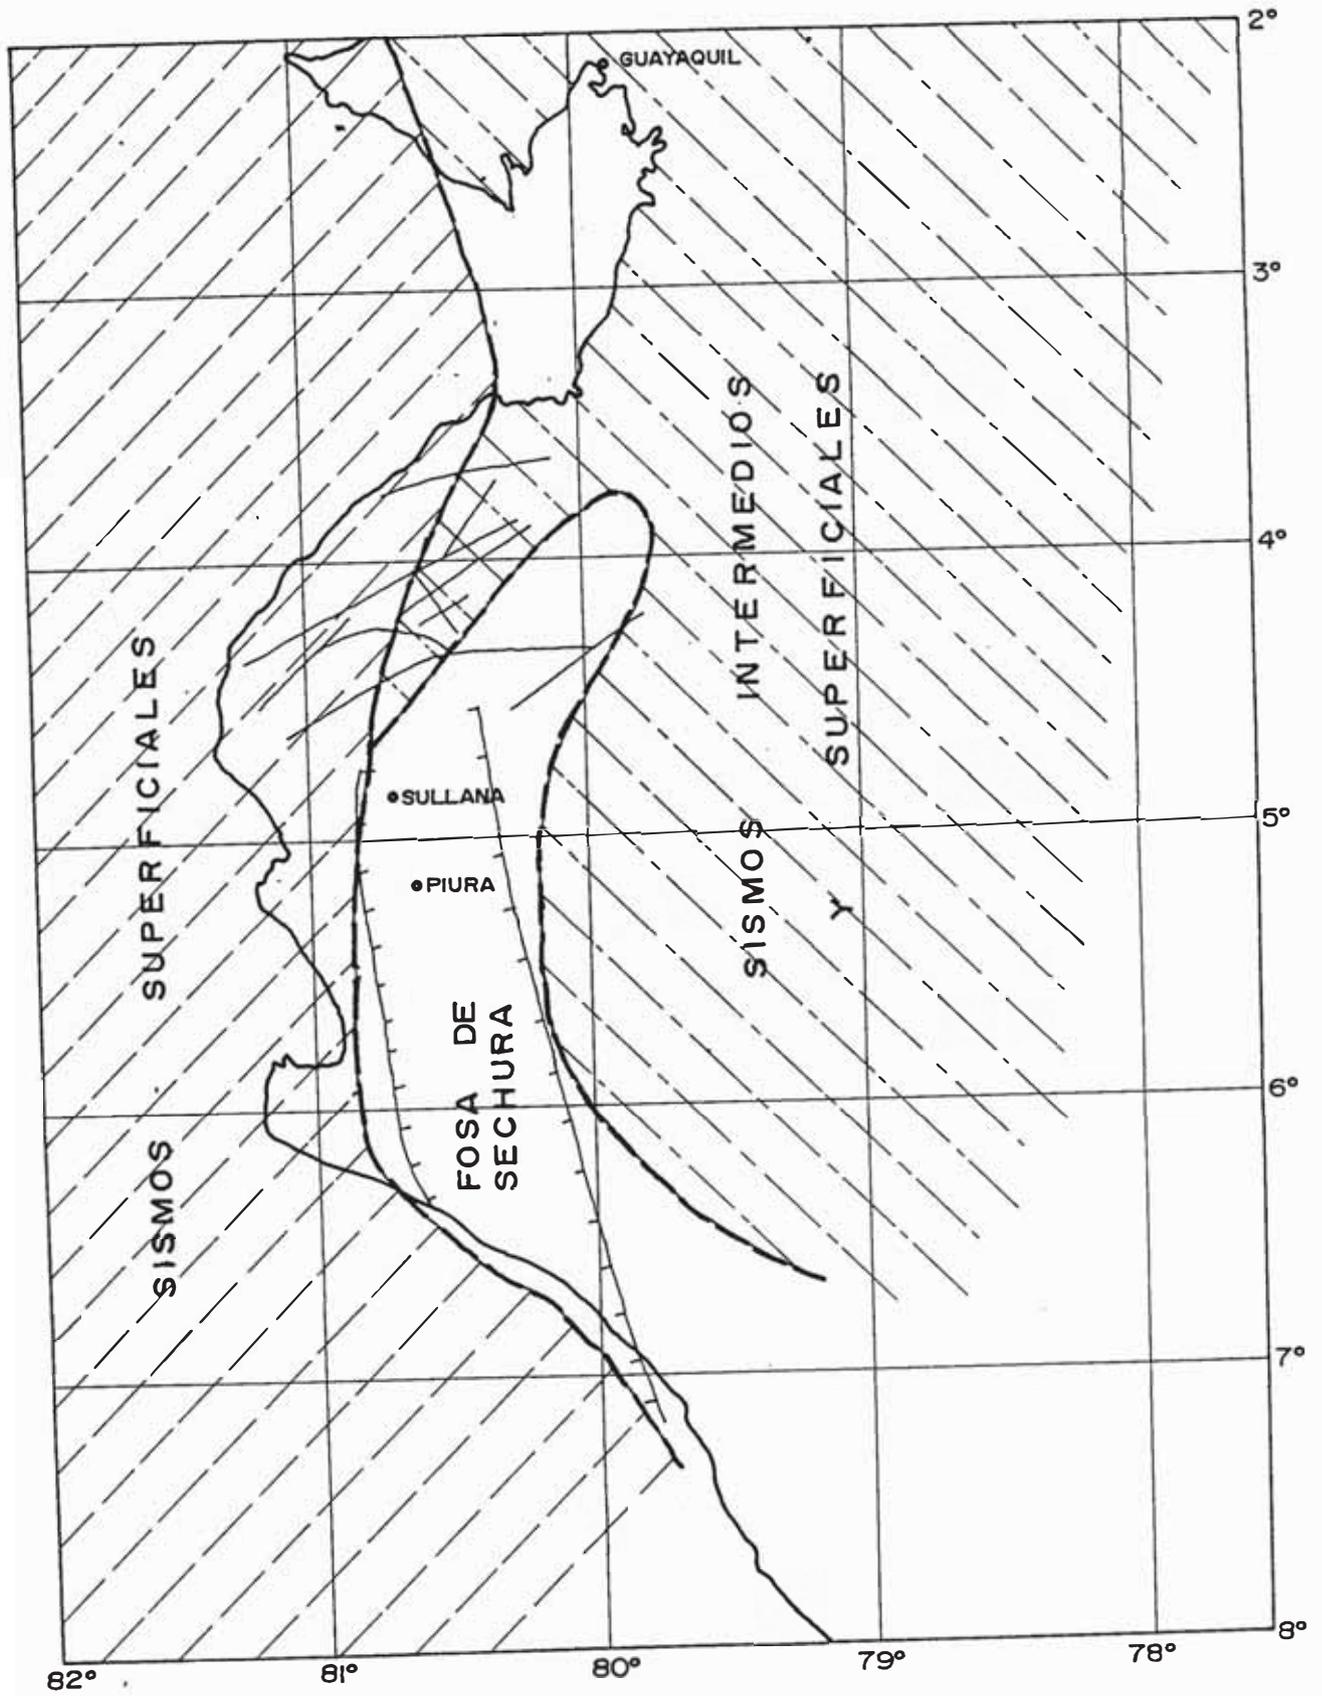
ESCALA : 1 / 3'000,000

ESQUEMA SISMOTECTONICO

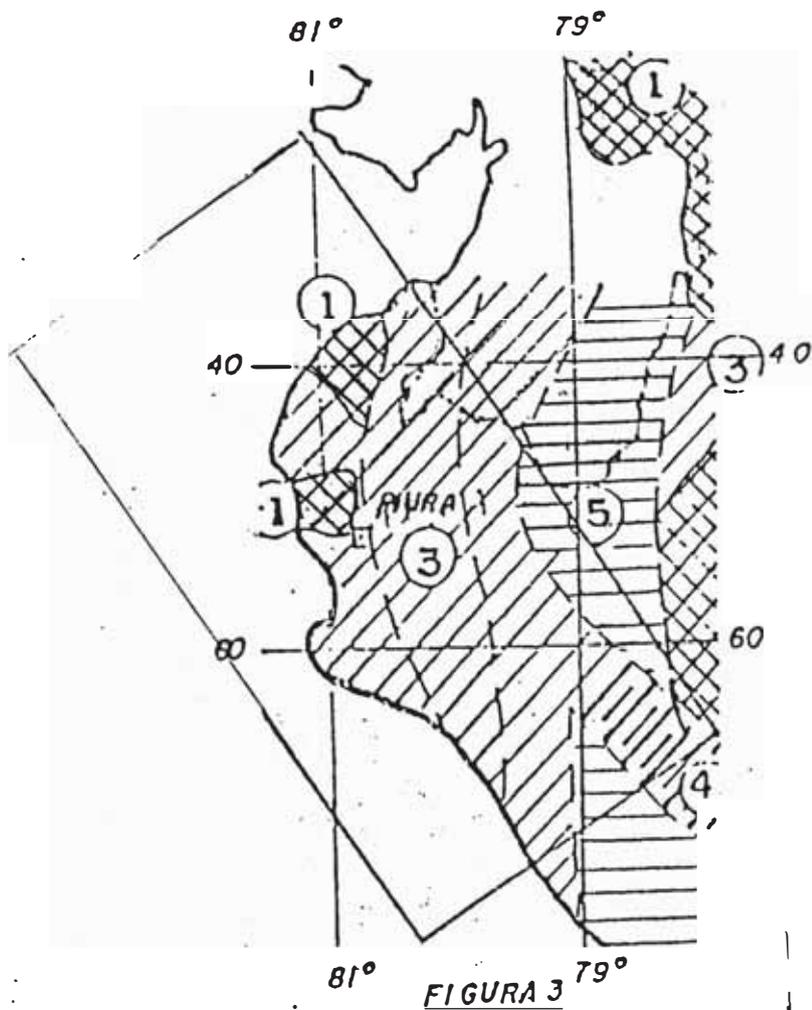
REGIONALIZACION SISMOTECTONICO
POSIBLE INTENSIDAD MAYOR O IGUAL QUE IX M.M
