**UNIVERSIDAD NACIONAL DE INGENIERIA
FACULTAD DE INGENIERIA CIVIL**

**PLANEAMIENTO FISICO DE LA REGION GRAU PARA
LA MITIGACION DE DESASTRES**

**MICROZONIFICACION DE LA CIUDAD DE PIURA Y
LINEAMIENTOS DE DESARROLLO URBANO PARA LA
MITIGACION DE DESASTRES NATURALES**

T E S I S
Para optar el Título Profesional de
INGENIERO CIVIL

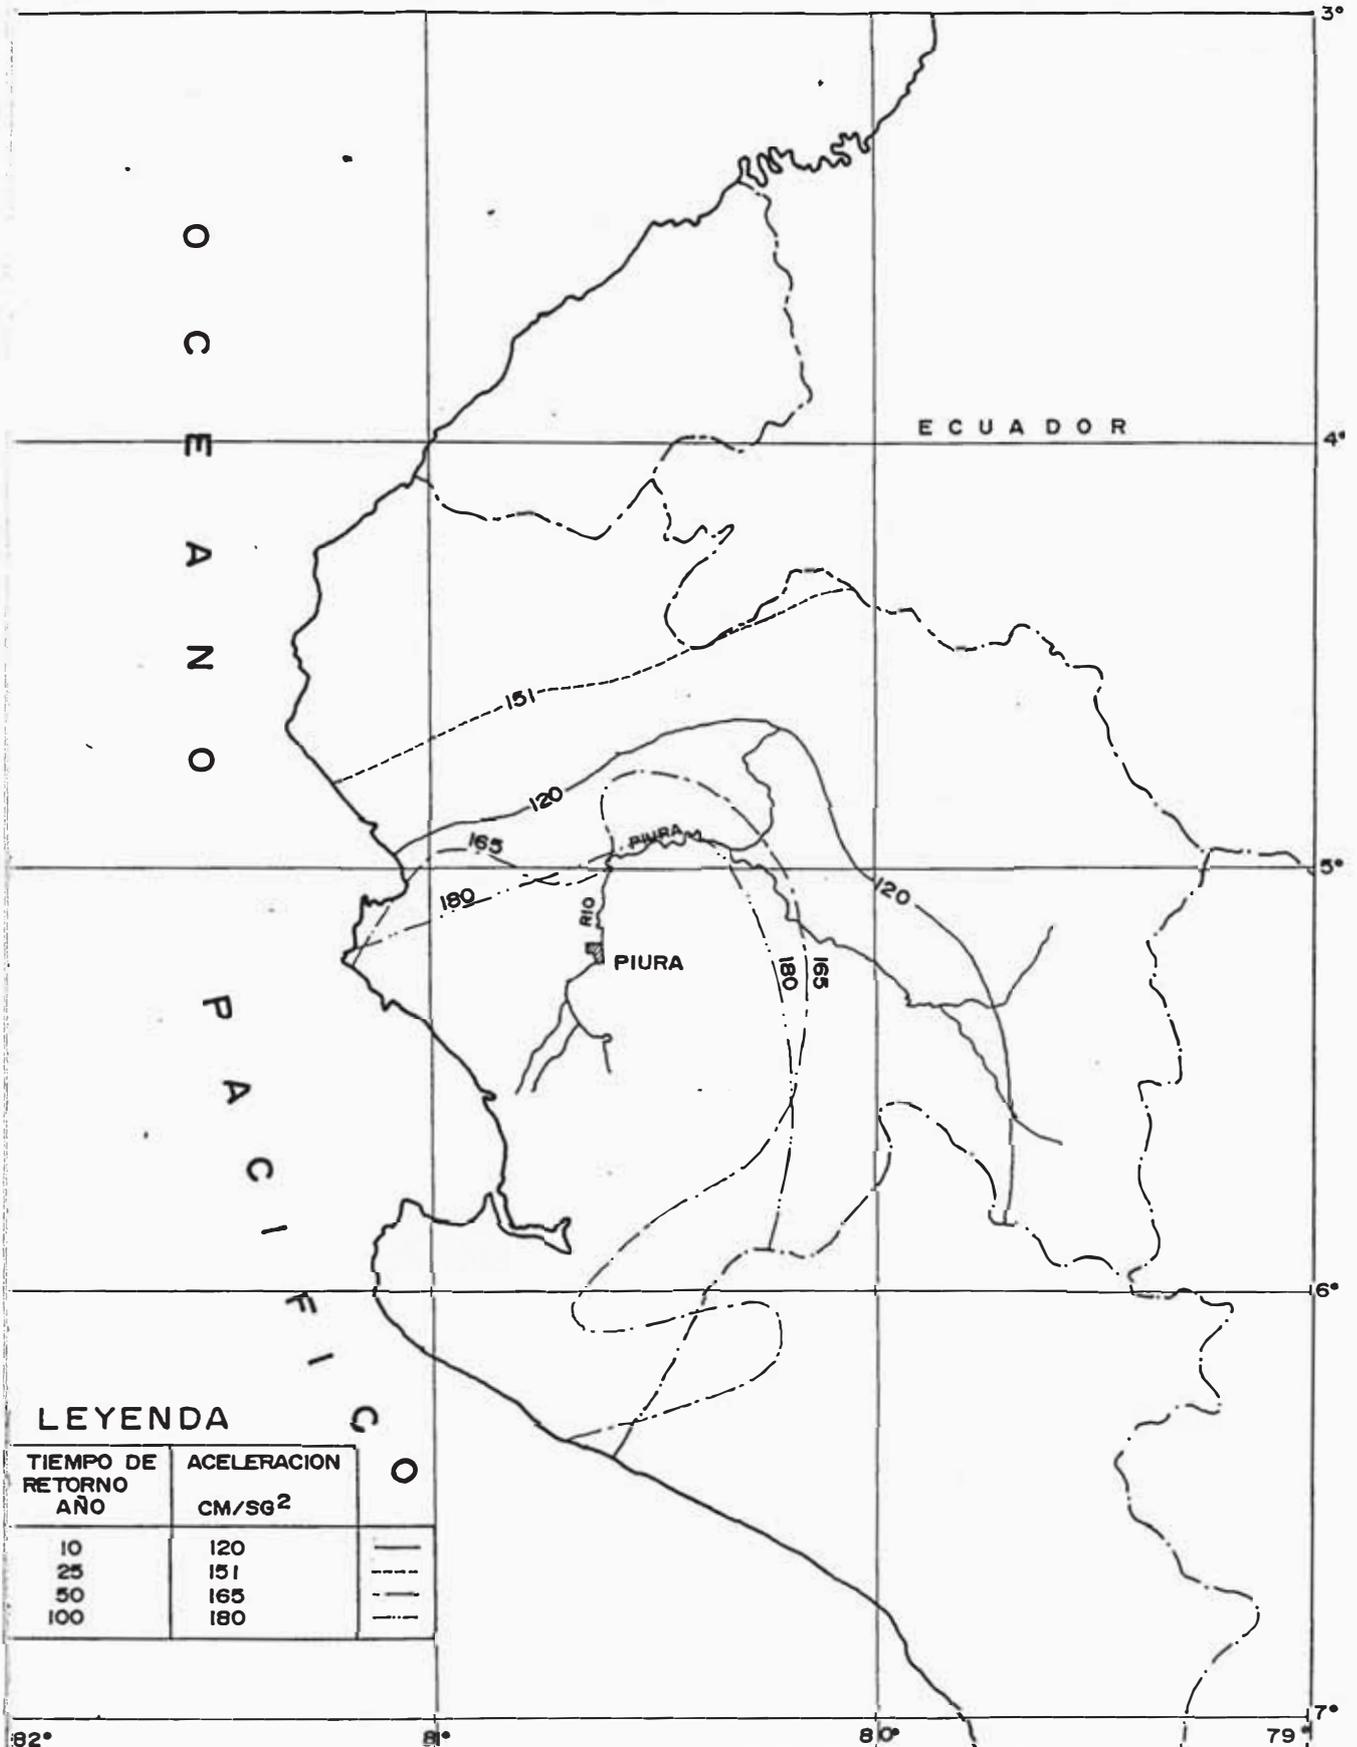
TIEMPO DE RETORNO AÑO	ACELERACION CM/SG ²	
10	120	
25	151	-----
50	165	-----
100	180	-----

Período de retorno (año)	_	Aceleración (cm/s ²)
10	_	120
25	_	151
50	_	165
100	_	180

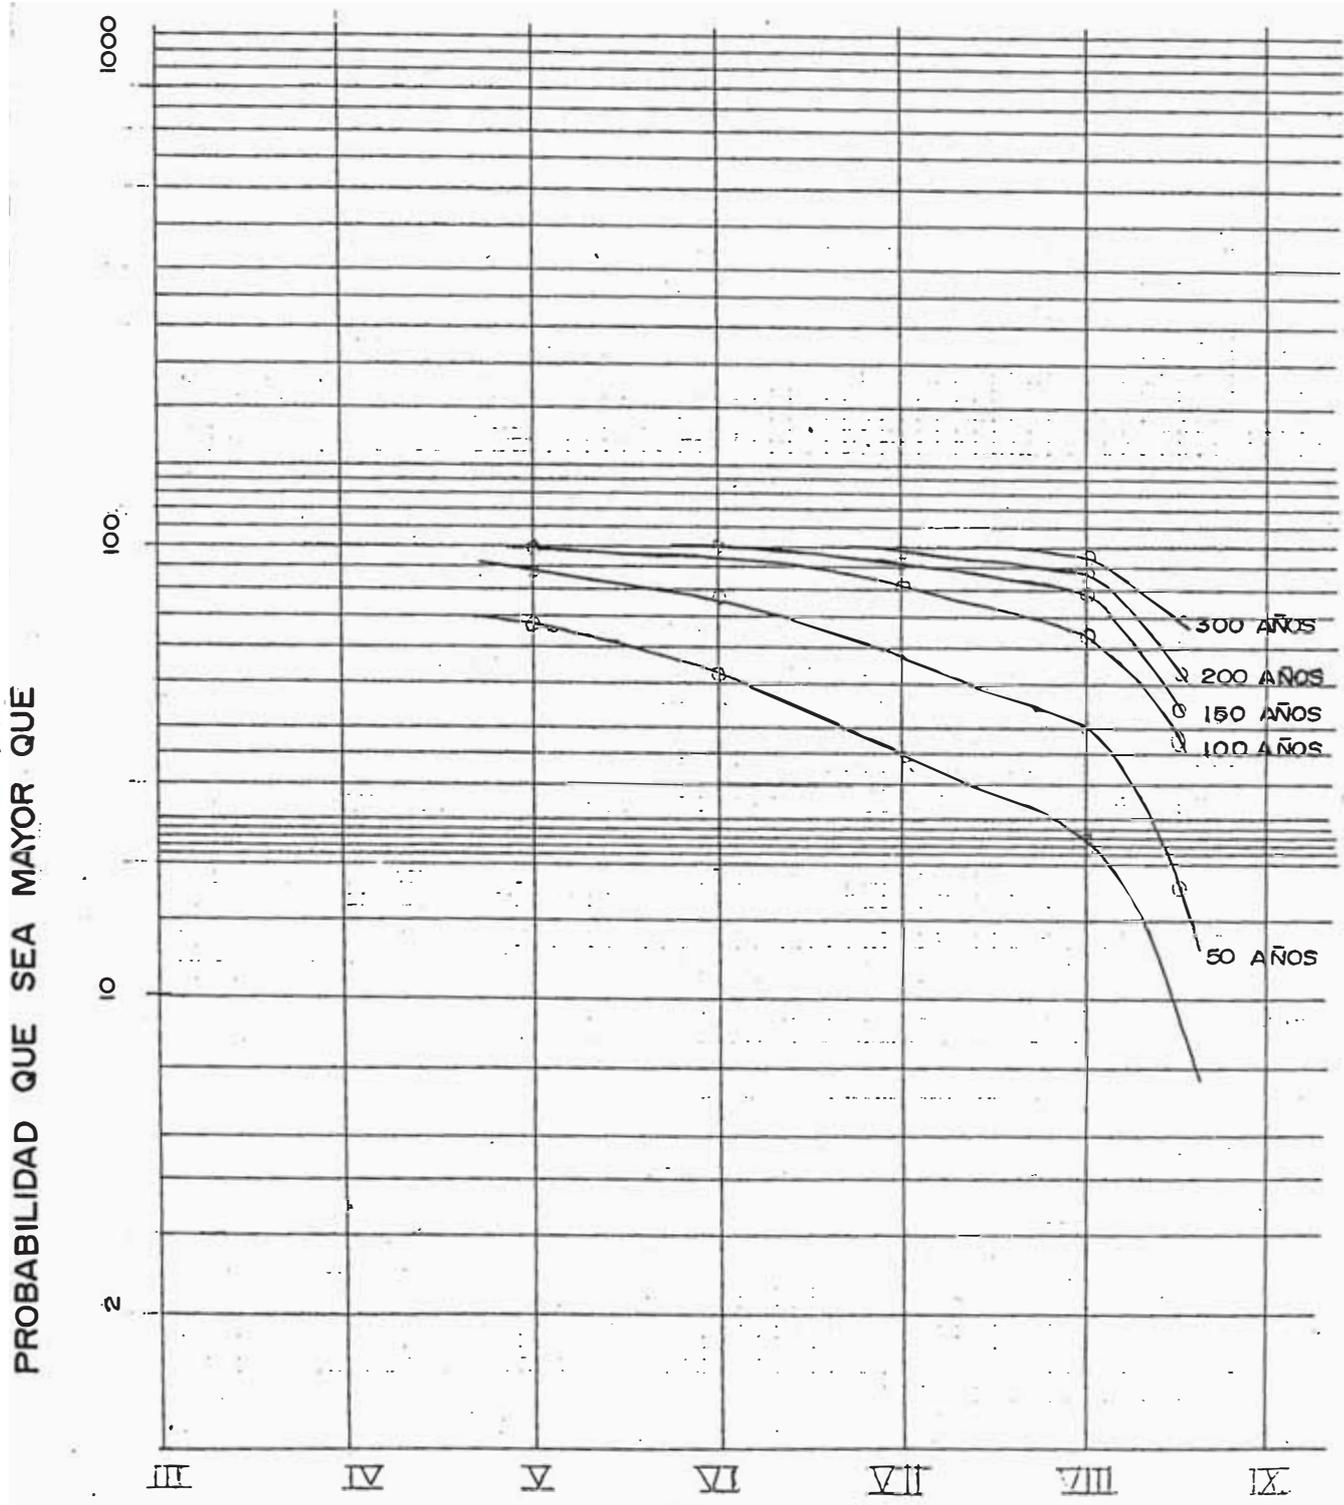
GRAFICO N° 5

PERIODO DE RETORNO Y PROBABILIDAD DE OCURRENCIA DE INTENSIDADES

Por las características sismo tectónicas en el área de influencia sísmica, se puede originar en alguna parte de ella, una intensidad IX MM, su período de retorno sería mayor de 1000 años. De acuerdo a los efectos de intensidades (cuadro N° 5 en anexo) se puede esperar cada 250 años una intensidad entre VIII y IX MM., con una aceleración de 0.37g.

Si se considera que el período promedio de vida útil de las obras civiles es de 100 años, el sismo de diseño sería aquél que origine intensidades próximas a VIII MM. y una aceleración de 0.28g con una probabilidad del 63 % de que sea igual o mayor. Si el promedio de vida útil de las obras es de 50 años, el sismo de diseño será aquél que origine intensidades de VIII y una aceleración de 0.17g con un período de 57 % de que

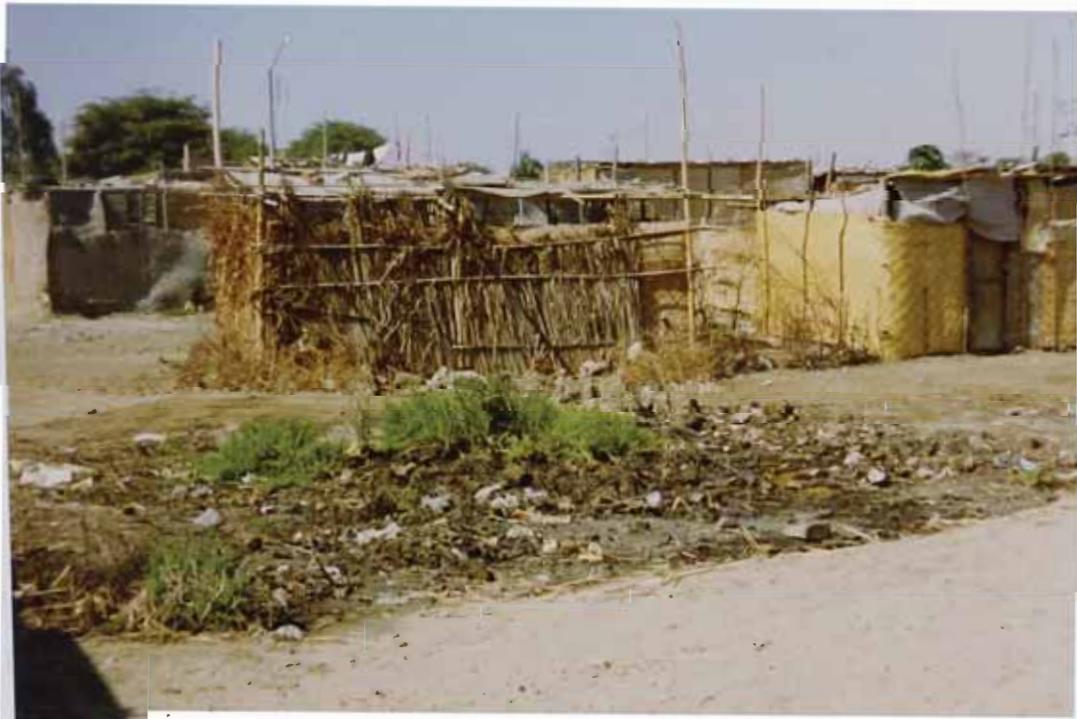
FOTO N° 3

Suelo húmedo por nivel freático superficial en el A.H. Laguna Azul, a pocos metros de la Laguna Negra.

En estos sectores la napa freática está a 1.20 m. y en otros, a escasos 80 cms. de la superficie, produciendo afloramientos como en el caso del mercado del A.H. San Martín y en el A.H. Laguna Azul (foto N° 3).

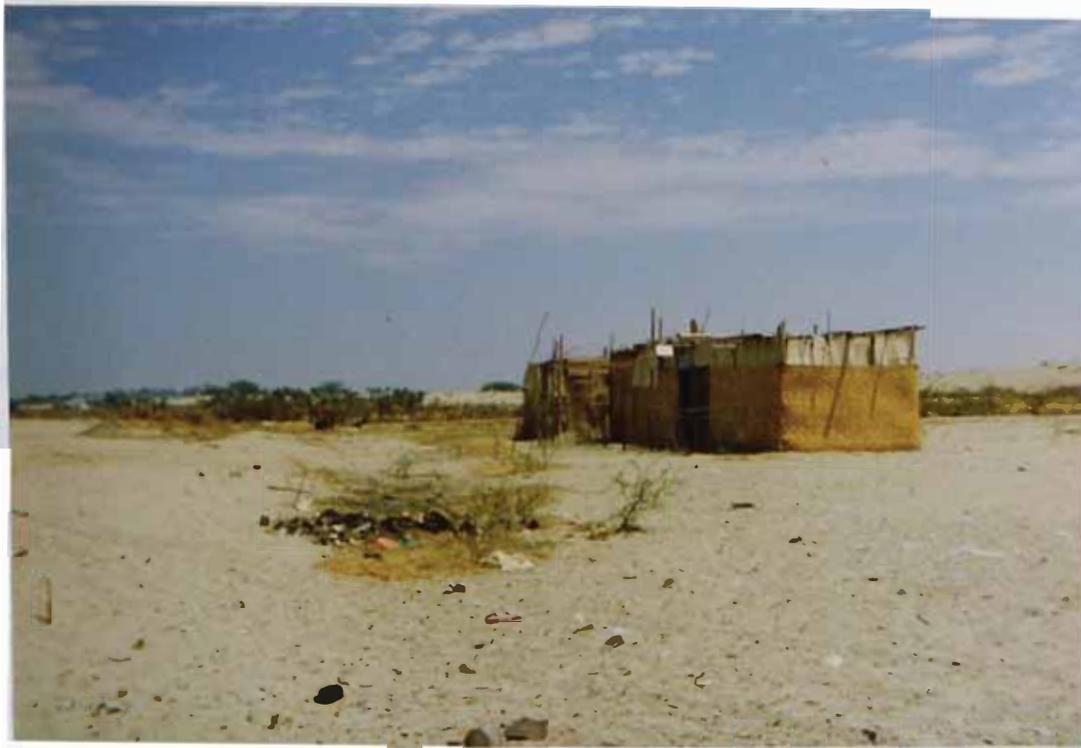
FOTO N° 4

Una de las rústicas viviendas del A.H. Nueva Esperanza ubicada en plano cauce del dren Chulucanas, colmatado de arena.

Otro problema que se presenta en ese sector es debido a la construcción de viviendas en el mismo lecho de la laguna donde los drenes colindan con las viviendas (fotos N° 4 y 5).

En el sector Suroeste en Piura existen numerosas viviendas rústicas que colindan con los drenes pluviales y otras ubicadas sobre estos drenes a tajo abierto, los cuales se encuentran cubiertos por arena y desperdicios, siendo por lo tanto necesario desalojarlos, y dar mantenimiento y limpieza de los drenes que cruzan estos sectores (Ver Fotos 4 y 5 Cap. III).

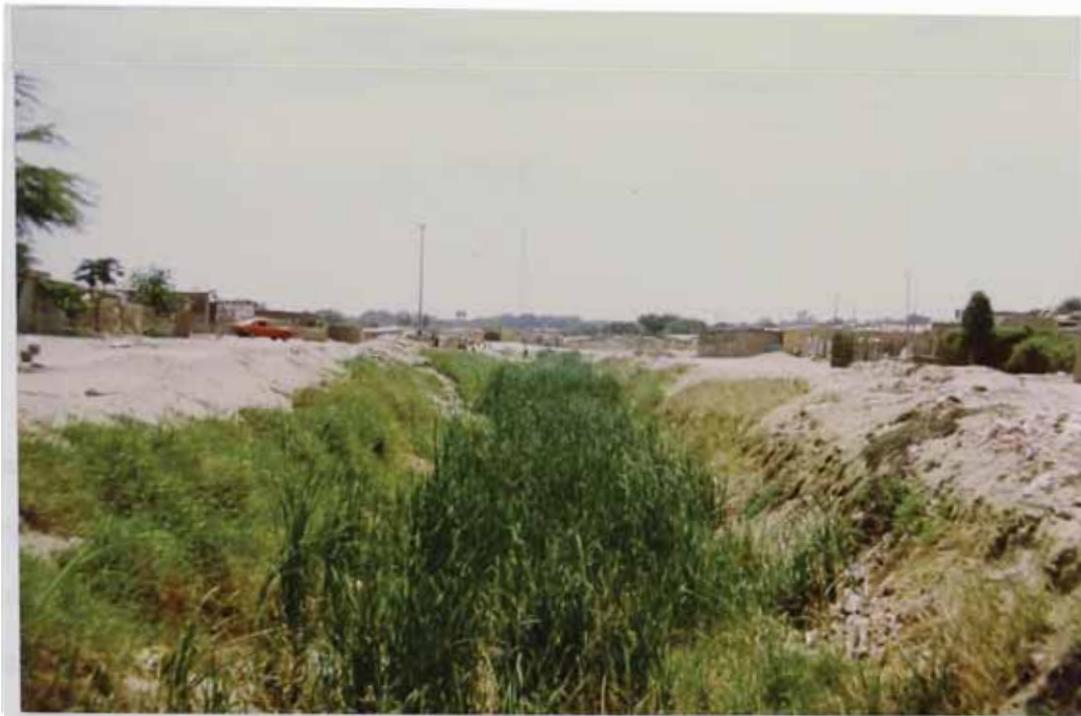
FOTO N° 5

Tramo del dren 18 de Mayo, cerca a la desembocadura hacia el río que colinda con rústicas viviendas.

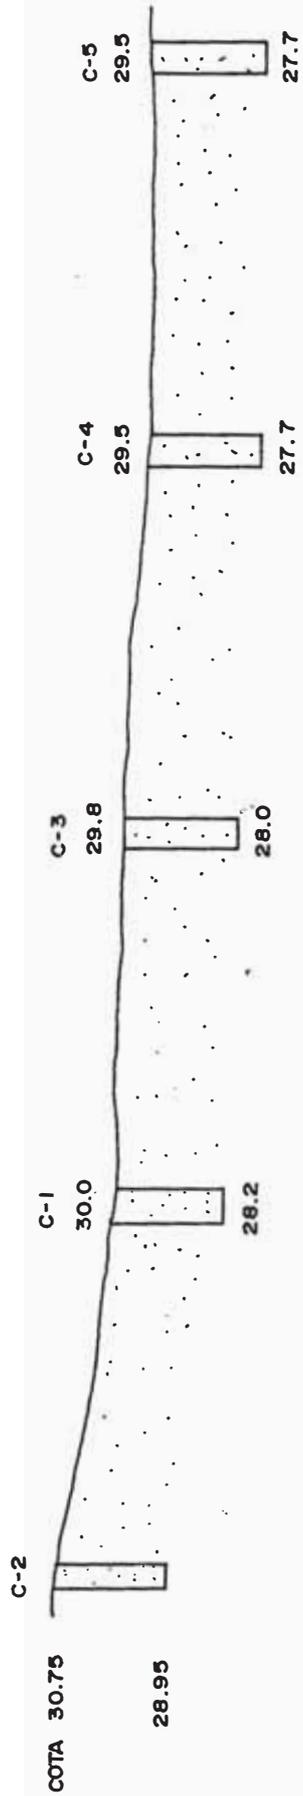
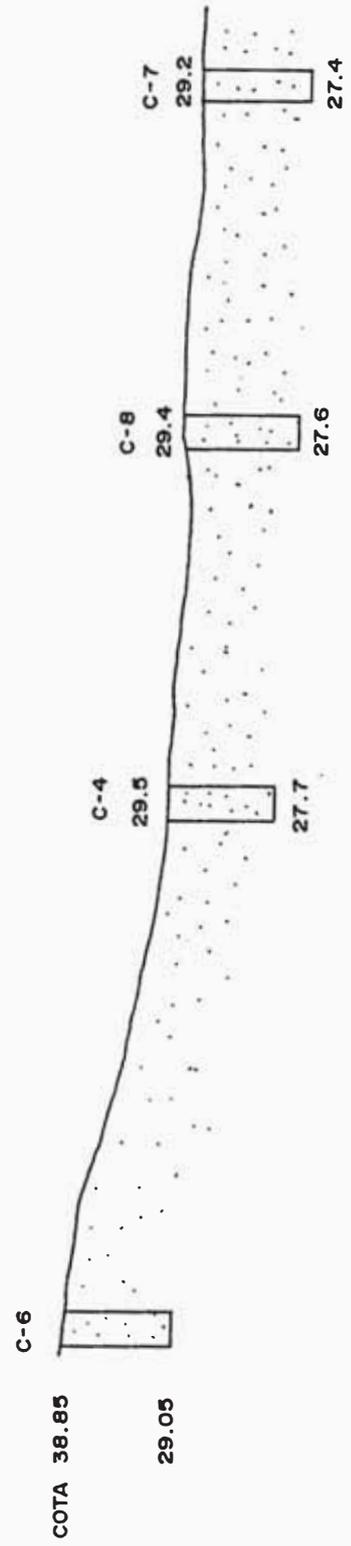
FIGURA N° 13

SECCION DD

SECCION EE'

CORTE D-D' y E-E': en la Fig. 13 se han hecho estos cortes, cuyo perfil estratigráfico nos muestra suelos del tipo SP en estado suelto a medianamente denso.

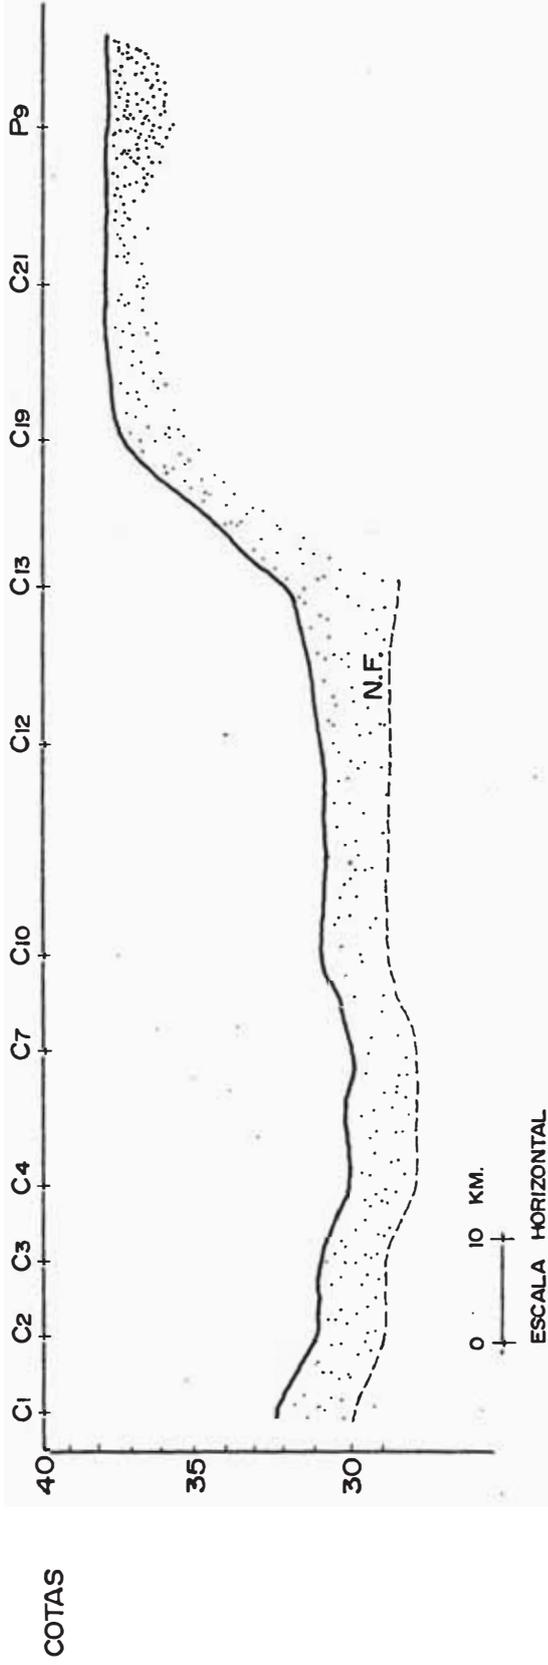
FIGURA N° 14

PERFIL ESTRATIGRAFICO J-J DE ACUERDO AL VALOR "N"

ZONAS DONDE PREDOMINAN SUELOS EN ESTADO	N
SUELTO	$N < 10$
MEDIANAMENTE DENSO	$10 \leq N \leq 30$

En la Figura N° 14 muestra un perfil estratigráfico de acuerdo al valor "N".
