**UNIVERSIDAD NACIONAL DE INGENIERÍA**

**FACULTAD DE INGENIERIA CIVIL**

**EFFECTOS DE LAS LLUVIAS TORRENCIALES DE 1983  
EN LAS OBRAS DE INGENIERIA CIVIL EN PIURA  
SULLANA Y AREAS AGRICOLAS ALEDAÑAS**

**T E S I S**  
Para optar el Título Profesional de  
**INGENIERO CIVIL**

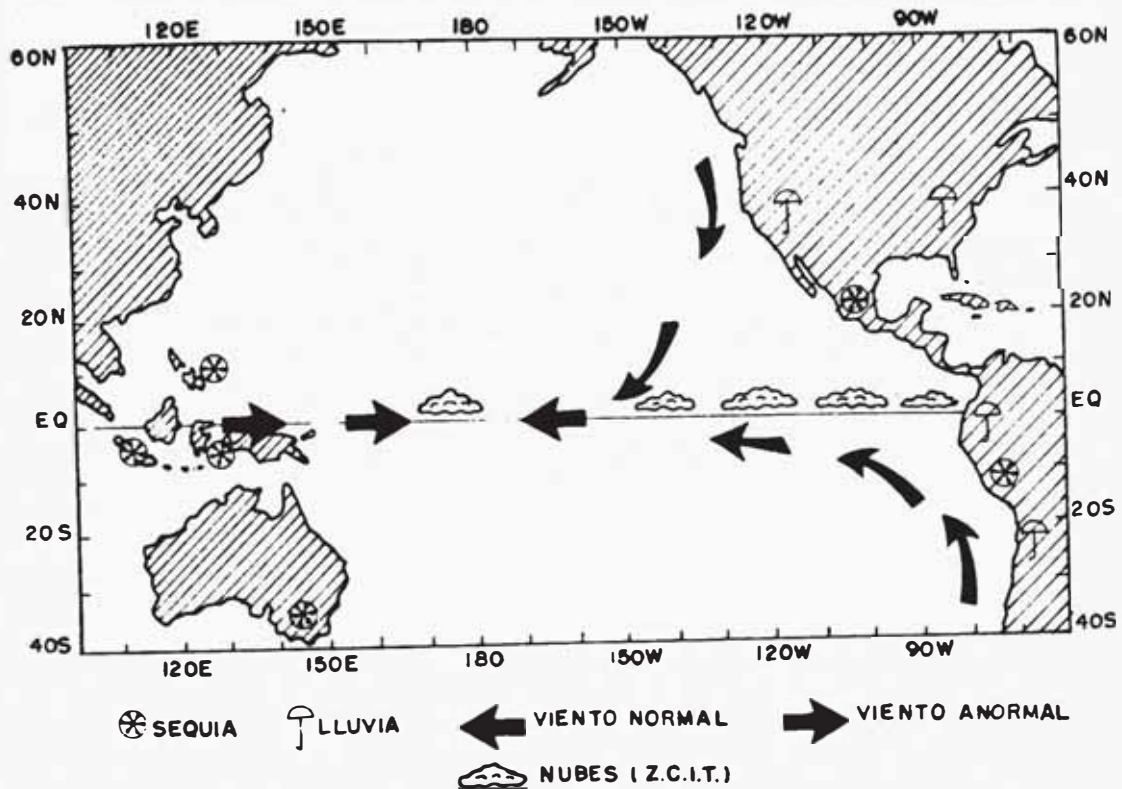
Fig.1-1 Los efectos de "El Niño" en el clima se manifiesta en la redistribución de las áreas de precipitación.

La presencia de estas aguas cálidas durante el fenómeno de 1982-83 - en la Costa Occidental de Sudamérica ha causado grandes alteraciones en el clima, manifestándose con lluvias anormalmente torrenciales en algunas regiones del planeta y sequías en otras (ver Fig. 1-1). Igualmente el sistema ecológico ha sufrido cambios bruscos.

Cuando la temperatura superficial del mar pasa los 25°C., la capa de inversión se debilita completamente y la atmósfera resulta estar en una condición casi inestable, lo que da lugar al desencadenamiento de excesivas lluvias, esta situación se genera pues durante el fenómeno, que está acompañado con la invasión también de masas de aire húmedo y cálido, asociado a la Franja Atmosférica de la Convergencia Intertropical, penetrando en el ámbito de la costa norte del Perú, provocando pues fuertes lluvias, la alta humedad del aire y las tormentas densadas. (ver Fig. 1-1) .

Durante el fenómeno de este año, que presentó una característica devastadora, se hizo evidente el debilitamiento del Anticiclón del Sur, la nueva dirección que habían tomado los vientos del Pacífico Ecuatorial, como se ha visto anteriormente, incrementaron las características térmicas del mar, motivándose que nuestra costa Norte presente una atmósfera inestable que facilitó la evaporación, originando a la vez la formación de nubes tipo cúmulus que producen intensas precipitaciones. Esta nubosidad forma parte del sistema denominado "Banda Intertropical - Nubosa" produciéndose en esta zona el encuentro de los vientos Alisios del Sureste y Noreste, dando origen a la "Zona de Convergencia Intertropical" (ZCIT). Esta situación, propició las abundantes precipitaciones pluviales, típicas de una zona tropical (Ver Fig. 1-1), que duraron hasta el mes de Junio de 1983.

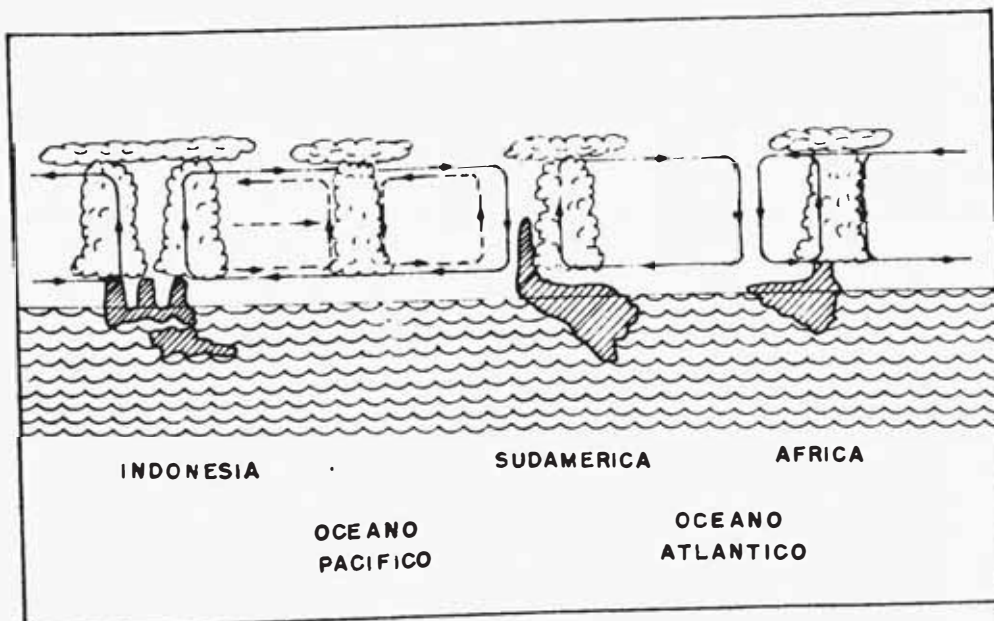
Fig 1-2 La circulación atmosférica visto en un plano a lo largo del ecuador, en condiciones normales. Se observa que las nubes tipo cumulonimbus en Indonesia y en la cuenca amazónica se forman al soplar los vientos superficiales de Este a Oeste.

En condiciones normales, la circulación atmosférica en la región ecuatorial del Pacífico, visto en un plano a lo largo del Ecuador, está compuesta por los vientos superficiales y los vientos de altura (ver Fig. 1-2). Los vientos superficiales conocidos con el nombre de Alisios fluyen de Este a Oeste y transportan aire caliente y húmedo.

La Cordillera es una inmensa pantalla fija que obliga, a las masas de aire caliente y llenas de humedad que vienen desde la extensa cuenca amazónica, a resolverse en lluvias orográficas al ascender a grandes alturas (ver Fig. 1-2). Queda fijada así una zona cordillerana, de área variable, donde ocurren lluvias temporales todos los años pero - de intensidad variable, según el tipo de año hidrológico.

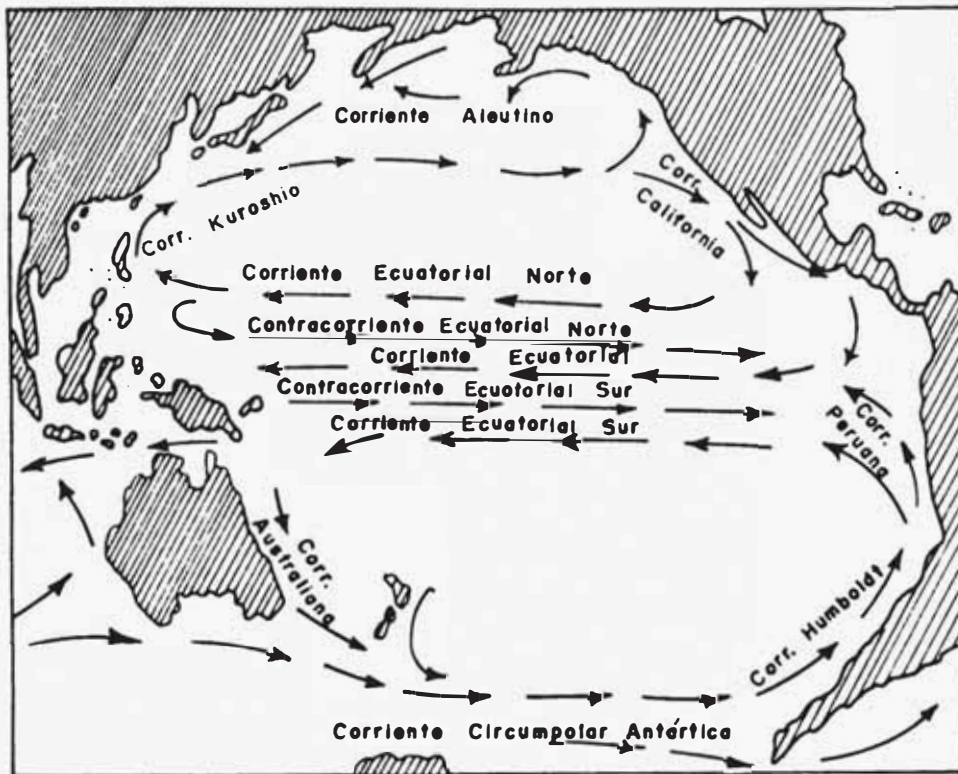
Fig. 1-3 El sistema de corrientes marinas en el Pacífico. (Adaptado del Atlas de los Océanos por Rand McNally).

- Cuando la circulación ecuatorial cambia su orientación, los vientos superficiales del Este son reemplazados por los vientos del Oeste, el -- afloramiento ecuatorial desaparece, las corrientes ecuatoriales Norte y Sur se debilitan considerablemente, la contracorriente ecuatorial - --- (Ver Fig. 1-3), que fluye de Este a Oeste y se ubica en el Ecuador, se intensifica y la corriente ecuatorial subsuperficial, que fluye de Este a Oeste por debajo de la contracorriente ecuatorial, desaparece. Como resultado se tiene la acumulación de aguas cálidas, hundimiento de la -- termoclina y aumento del nivel del mar en la costa oriental del Pacífico. La temperatura superficial del mar llega a pasar los 4°C por encima de lo normal, puede durar de 16 a 20 meses, variando su magnitud - - (1982-1983). (Ver Fig.1-5).

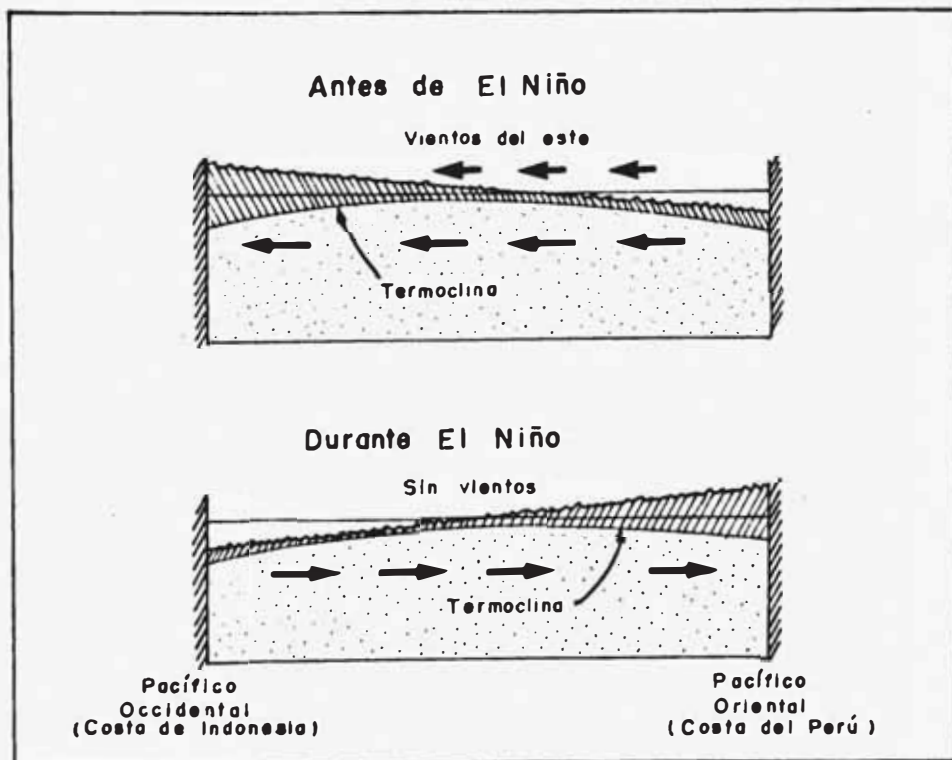
Fig. 1-4 Diagrama esquemático de la circulación oceánica en el Pacífico Tropical antes y durante "El Niño". Nótese la variación de la Termoclina.

Estas dos situaciones descritas, representan pues el cambio brusco de un primer estado de circulación anormalmente intenso a un segundo, es decir, cuando los vientos Este y Sudeste se debilitan o se reducen a cero, generando una onda conocida con el nombre de Onda Ecuatorial de Kelvin que demora aproximadamente 2 meses en llegar a la costa oriental, presentándose en la costa sudamericana dando lugar pues a la aparición de las características del fenómeno, lo que permite identificarlo (ver Fig. 1-4).

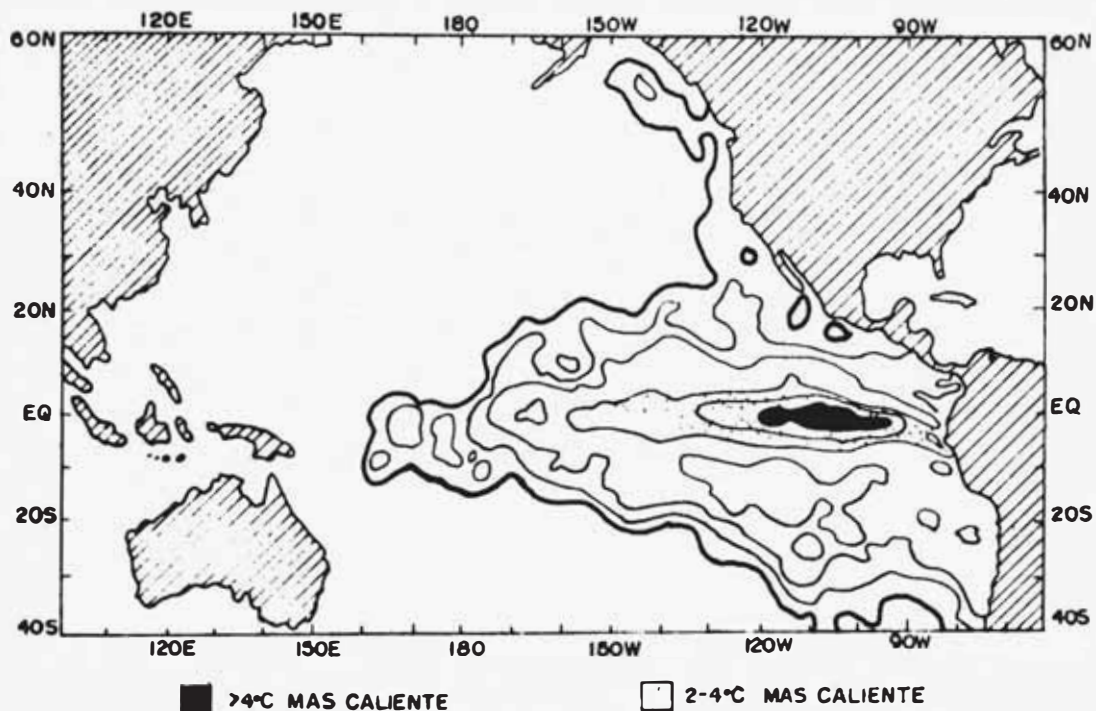
Fig. 1-5 Anomalías de la temperatura superficial del mar en el mes de Octubre de 1982 (Cortesía de NOAA).

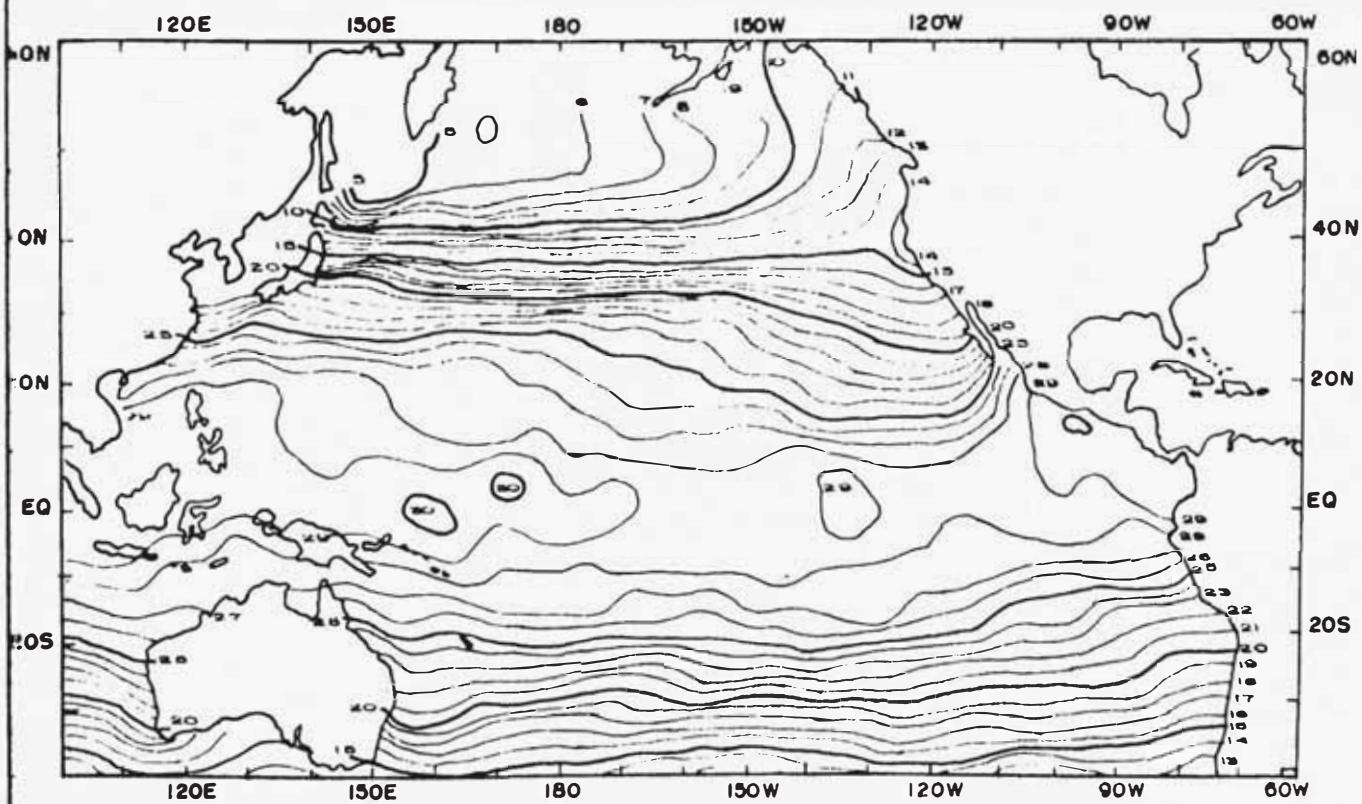
Fig 1-6 Temperatura superficial del mar en el mes de Junio de 1983 (CLIMATE ANALYSIS CENTER, CAC).

La temperatura del mar fue el indicador que más demoró en normalizarse especialmente junto a la costa peruana, debido a la lentitud del proceso de afloramiento (Surgencia de aguas sub-superficiales: aguas frías). La distribución de temperaturas en el mes de Junio 1983 (Ver Fig.1-6) muestra ausencia de afloramientos, las anomalías en este mes es de 6°C. como promedio. En el mes de Septiembre 1983 se empieza a notar el efecto del afloramiento costero, iniciándose el descenso progresivo de la temperatura superficial.

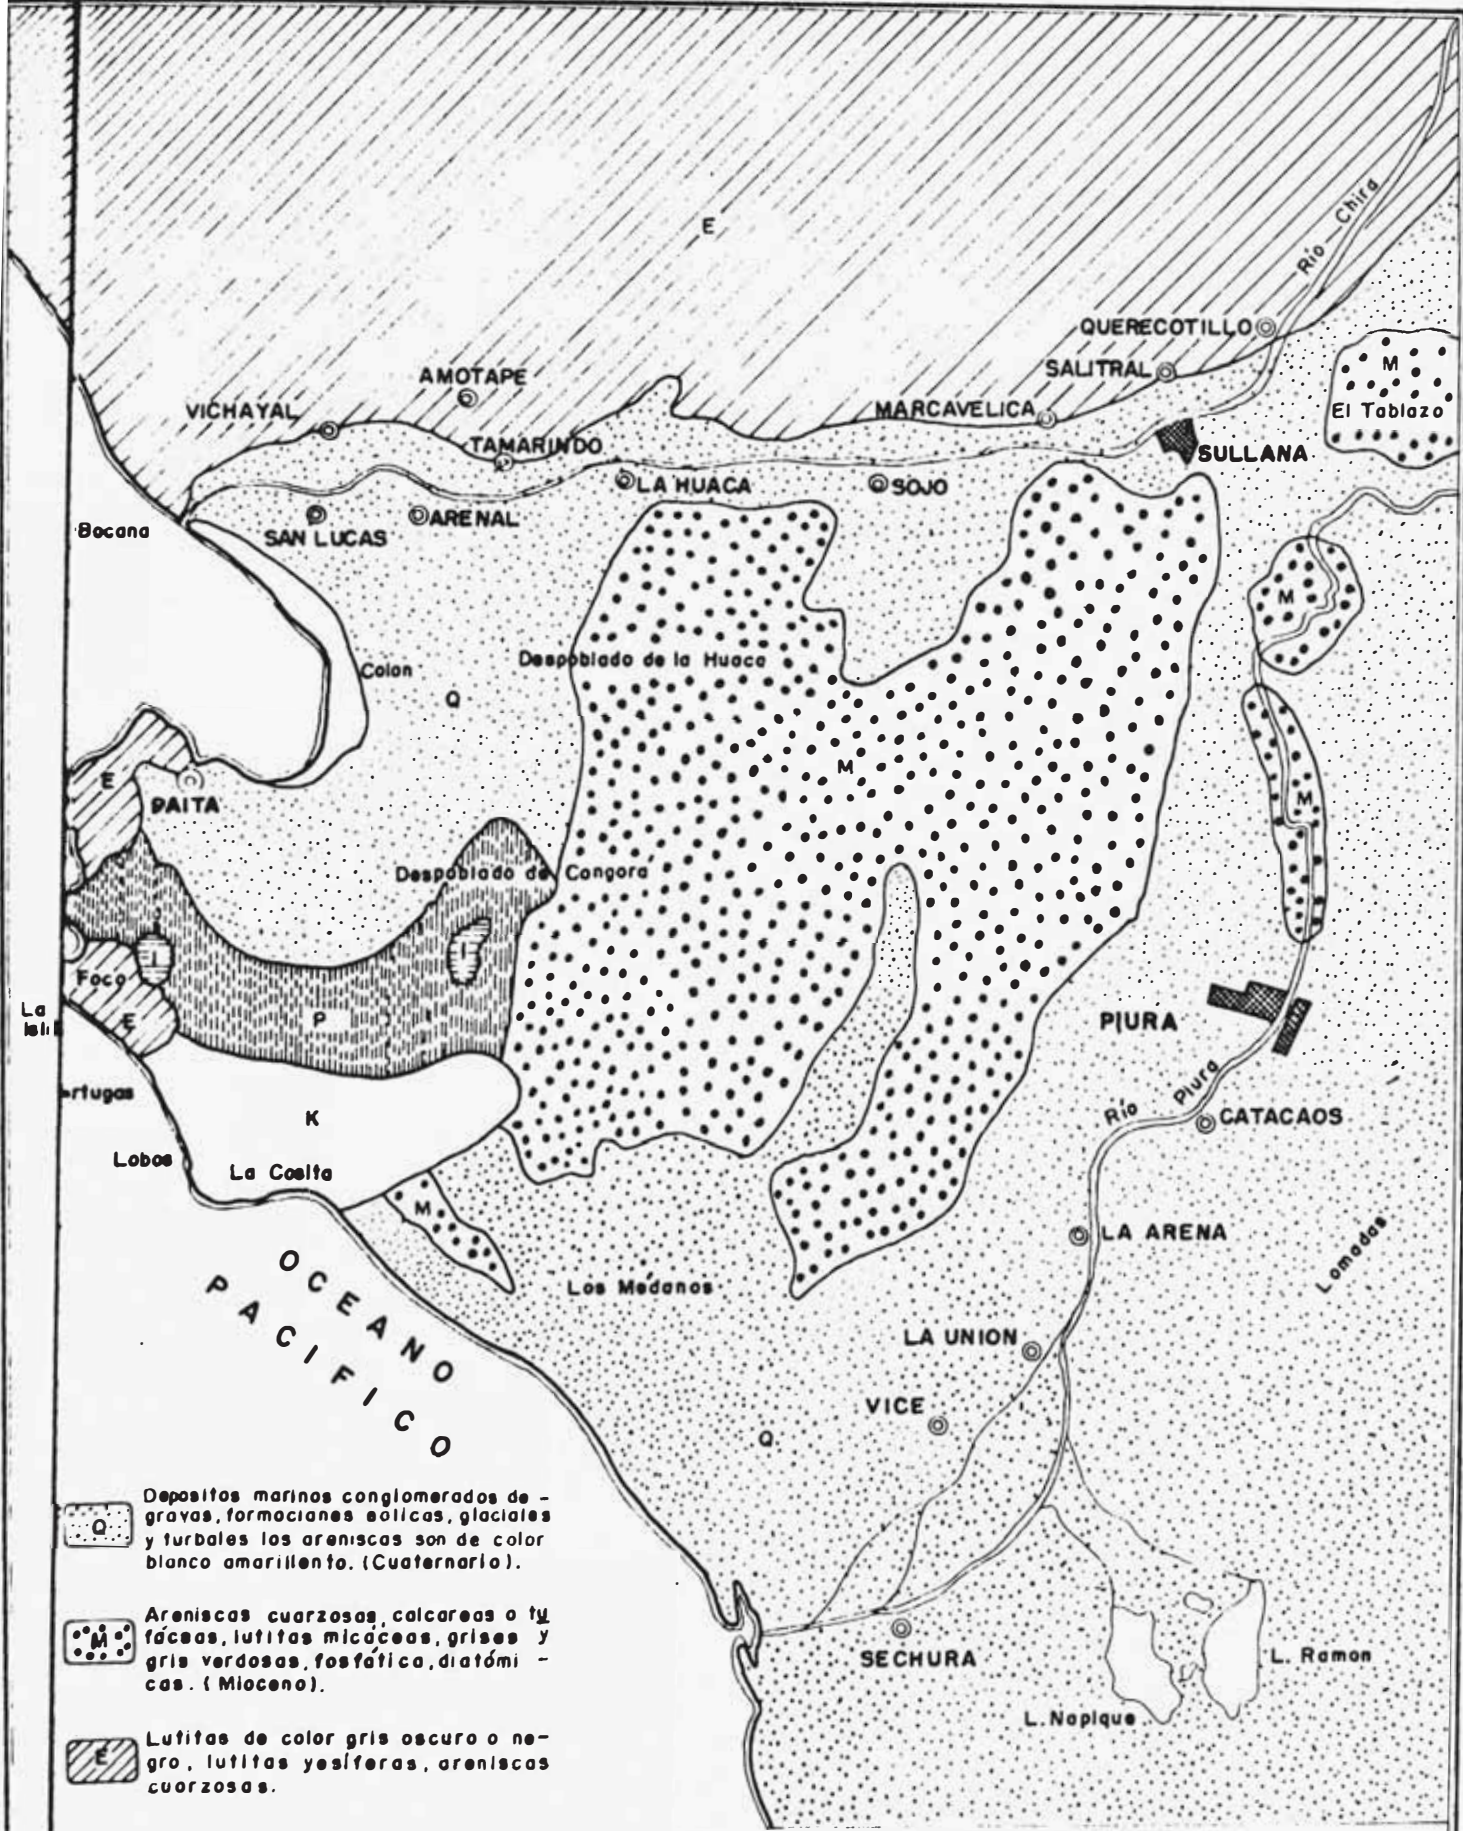
**MAPA GEOLOGICO DE LA ZONA DE ESTUDIO**

-  
 Depositos marinos conglomerados de -  
 gravas, formaciones eolicas, glaciales  
 y turbales las areniscas son de color  
 blanco amarillento. (Cuaternario).
-  
 Areniscas cuarzosas, calcareas o tu-  
 fáceas, lutitas micáceas, grises y  
 gris verdosas, fosfática, diatómi-  
 cas. (Mioceno).
-  
 Lutitas de color gris oscuro o ne-  
 gro, lutitas yesíferas, areniscas  
 cuarzosas.
-  
 Esquistos antobédicos ortomeises,-  
 cuarcitas micáceas.
-  
 Granitos, sienitos nefelínicos, pó-  
 fido rojo relacionados con esqui-  
 micáceas, pilitos ricos en compo-  
 nentes alcalinos.
-  
 Secuencias de brechas, capas fo-  
 silíferas, areniscas verdosas y ma-  
 cizas. (Areniscas radiolaritas).
