**VULNERABILIDAD SISMICA EN CIUDADES
REPRESENTATIVAS DEL DEPARTAMENTO DE
AREQUIPA Y RECOMENDACIONES TECNICAS PARA
LA MITIGACION DE DESASTRES**

TESIS

Para optar el Título Profesional de
INGENIERO CIVIL

GUIDO RODRIGUEZ ZAMALLOA

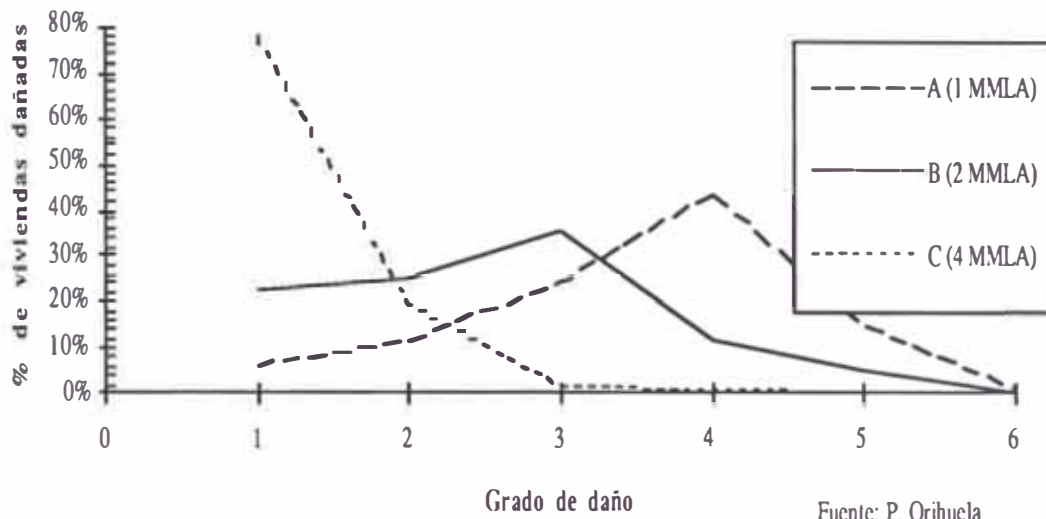
Gráf. 4.1 FRECUENCIA DE DAÑOS POR TIPO DE VIVIENDA EN AREQUIPA DESPUES DEL SISMO 16-02-79

GRADO	0	1	2	3	4	5
TIPO	SIN DAÑO	LEVE	MODER.	SEVERO	DERR.P.	COLAPSO
A (1 MMLA)	6%	11%	24%	43%	15%	1%
B (2 MMLA)	23%	25%	35%	12%	5%	0%
C (4 MMLA)	78%	19%	2%	1%	0%	0%

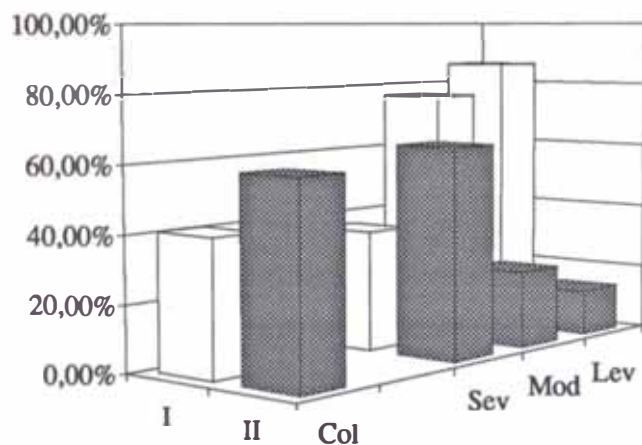
Gráf. 7.8 Distribución de Daños por sector en el poblado de Matarani

El sector II tiene casi un 20% de edificaciones tipo 0 (precarias, no aptas para vivienda) y un total de 208 edificaciones débiles (de grado menor de 3) es decir un 80.62% que es pues un alto grado de vulnerabilidad sísmica de las edificaciones. El primer sector tiene también cierta vulnerabilidad, pero el número de viviendas débiles es de 68,34%
