Universidad Nacional de Ingeniería

**ESTUDIO SISMICO DE LAS VIVIENDAS EN EL
DISTRITO DE LA VICTORIA**

T E S I S

PARA OPTAR EL TITULO PROFESIONAL DE INGENIERO CIVIL

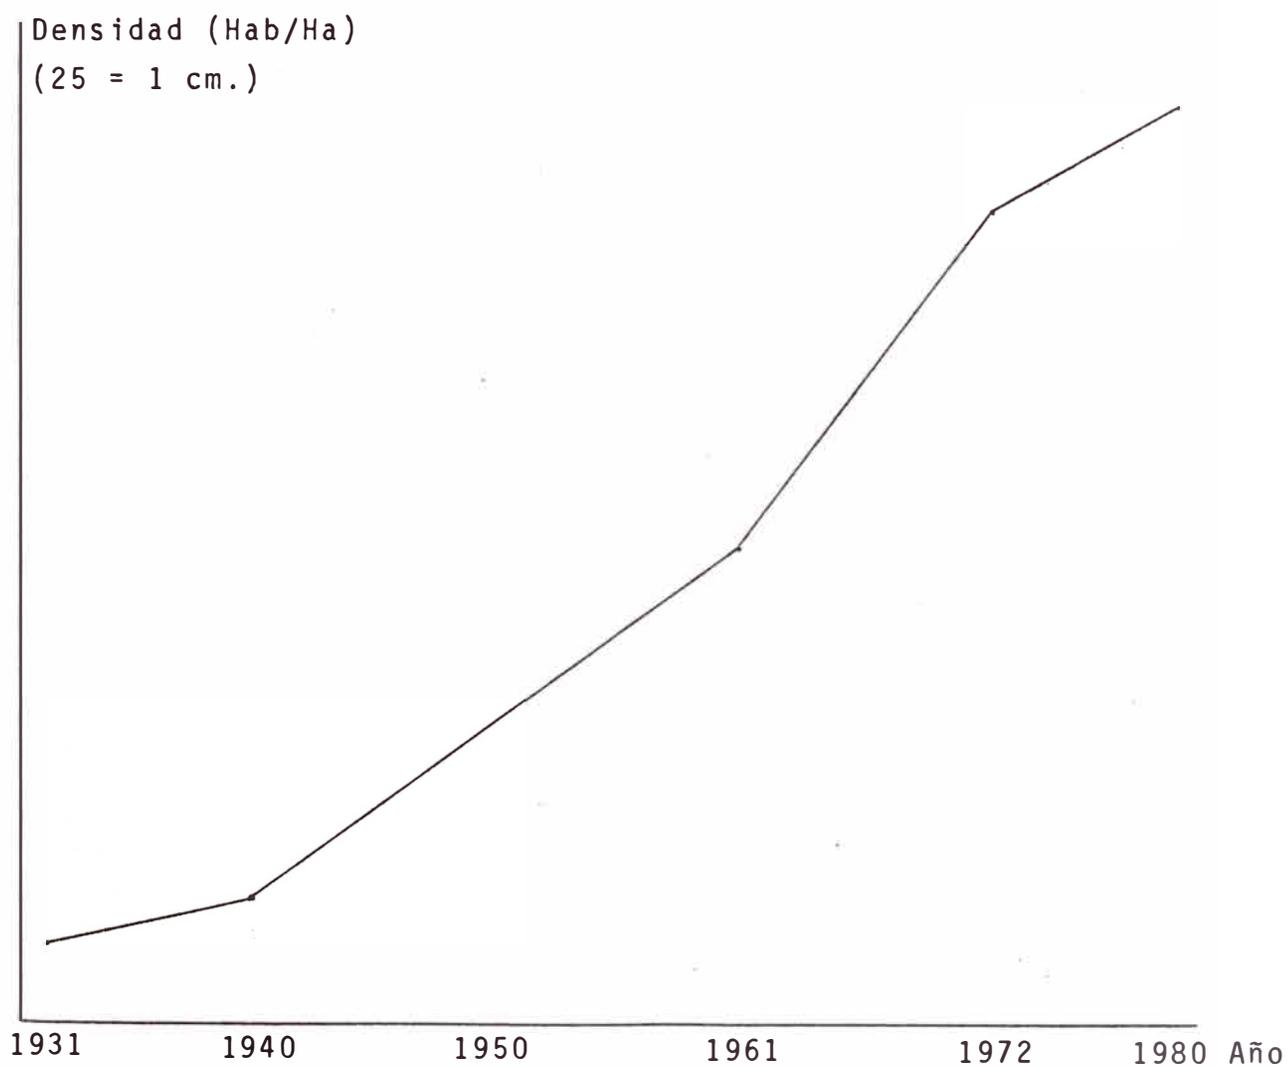
GRAFICO - 2

DENSIDAD VS. AÑOS TRANSCURRIDOS

AÑO	1908 y 1920	1931	1940	1961	1972	1980
POBLACION	--	35,021	55,134	204,926	265,636	301,210
AREA	--	1325.2	1325.2	1325.2	1,000	1,000
DENSIDAD	--	26.5	41.5	156	265.6	301.2
