Universidad Nacional de Ingeniería

PROGRAMA ACADÉMICO DE INGENIERÍA CIVIL

**ESTUDIO Y EVALUACION DE DAÑOS DEL SISMO
DEL 3 DE OCTUBRE DE 1974 EN EL
DISTRITO DE LA MOLINA**

T E S I S

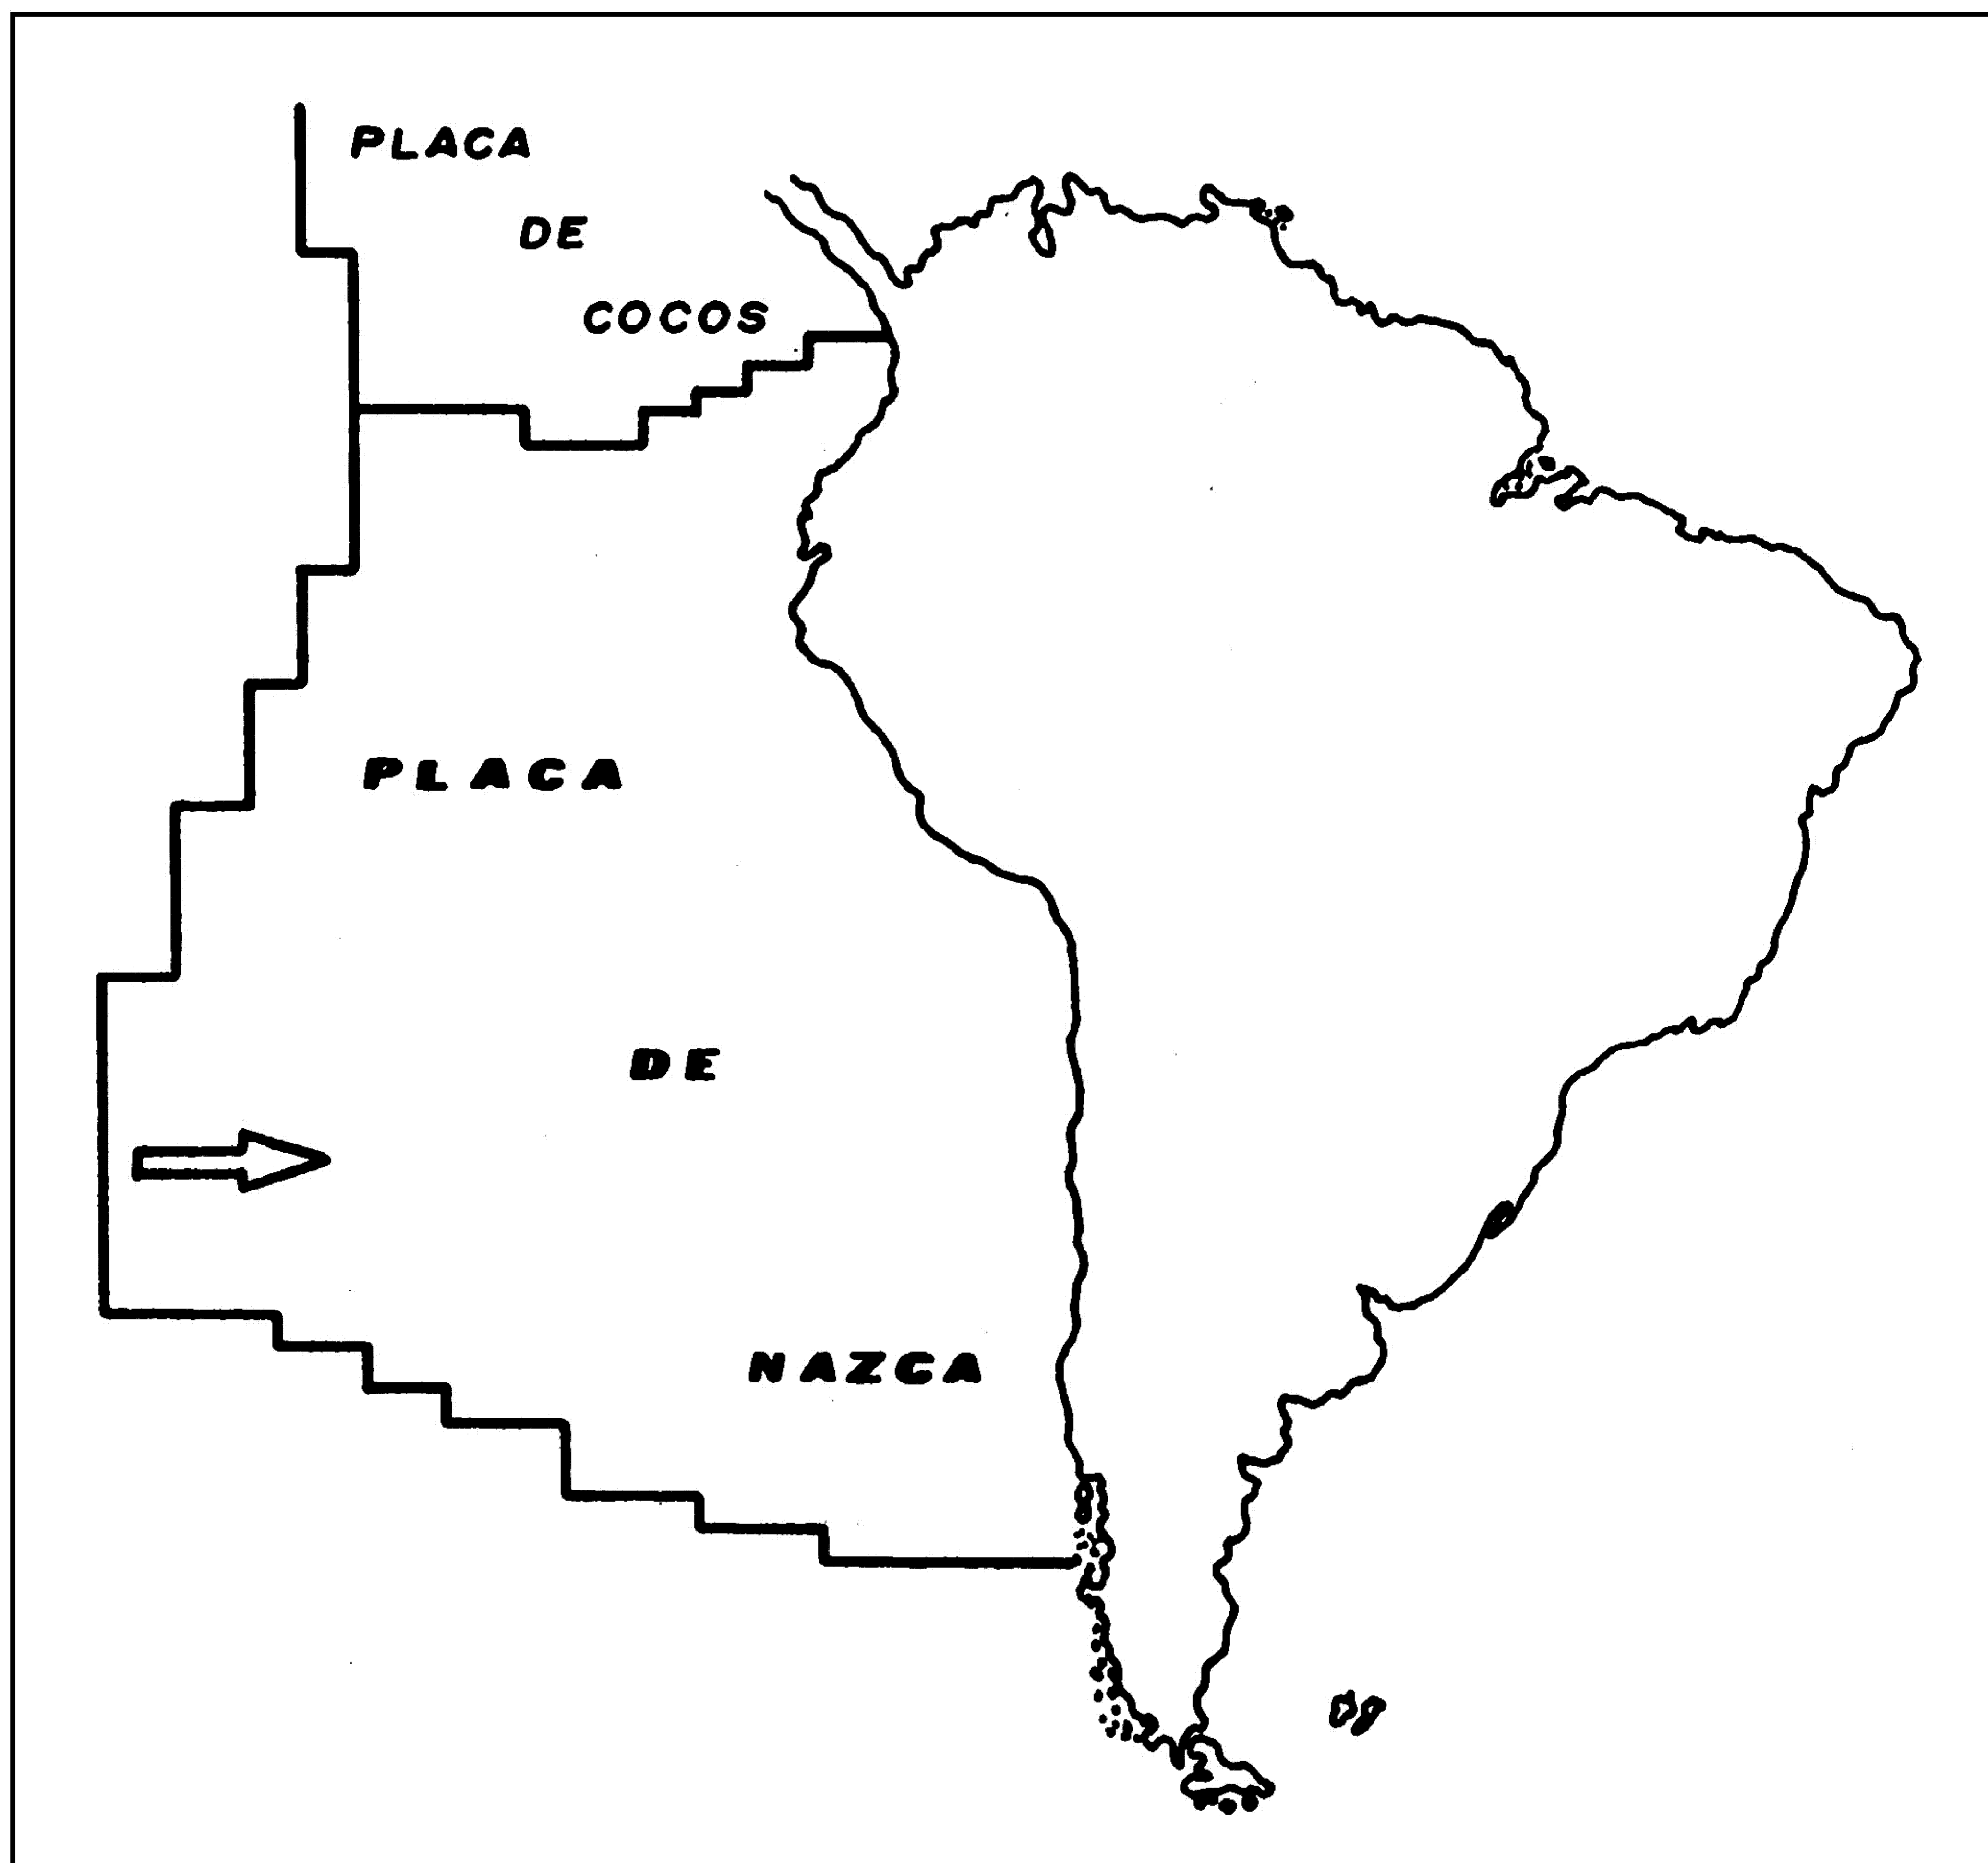
Fig. 1

EFFECTOS DE LA PLACA DE NAZCA EN LA COSTA DEL PACIFICO

PLACAS GIGANTES QUE EJERCEN PRESION SOBRE LA COSTA DEL PACIFICO
--	--

En relación a los últimos terremotos en las Costas Occidentales de América del Sur, se ha descubierto la presencia de gigantescos bloques o placas que ejercen presión sobre las Costas (Fig. N°1). Se presume que en la presión de una de estas placas fue la causa de los terremotos con epicentro submarino; en base a las observaciones sismológicas y el análisis de registros recopilados en diversas estaciones locales, permiten confirmar el modelo de mecanismo de falla, sustentado por la teoría del espacionamiento del fondo marino.

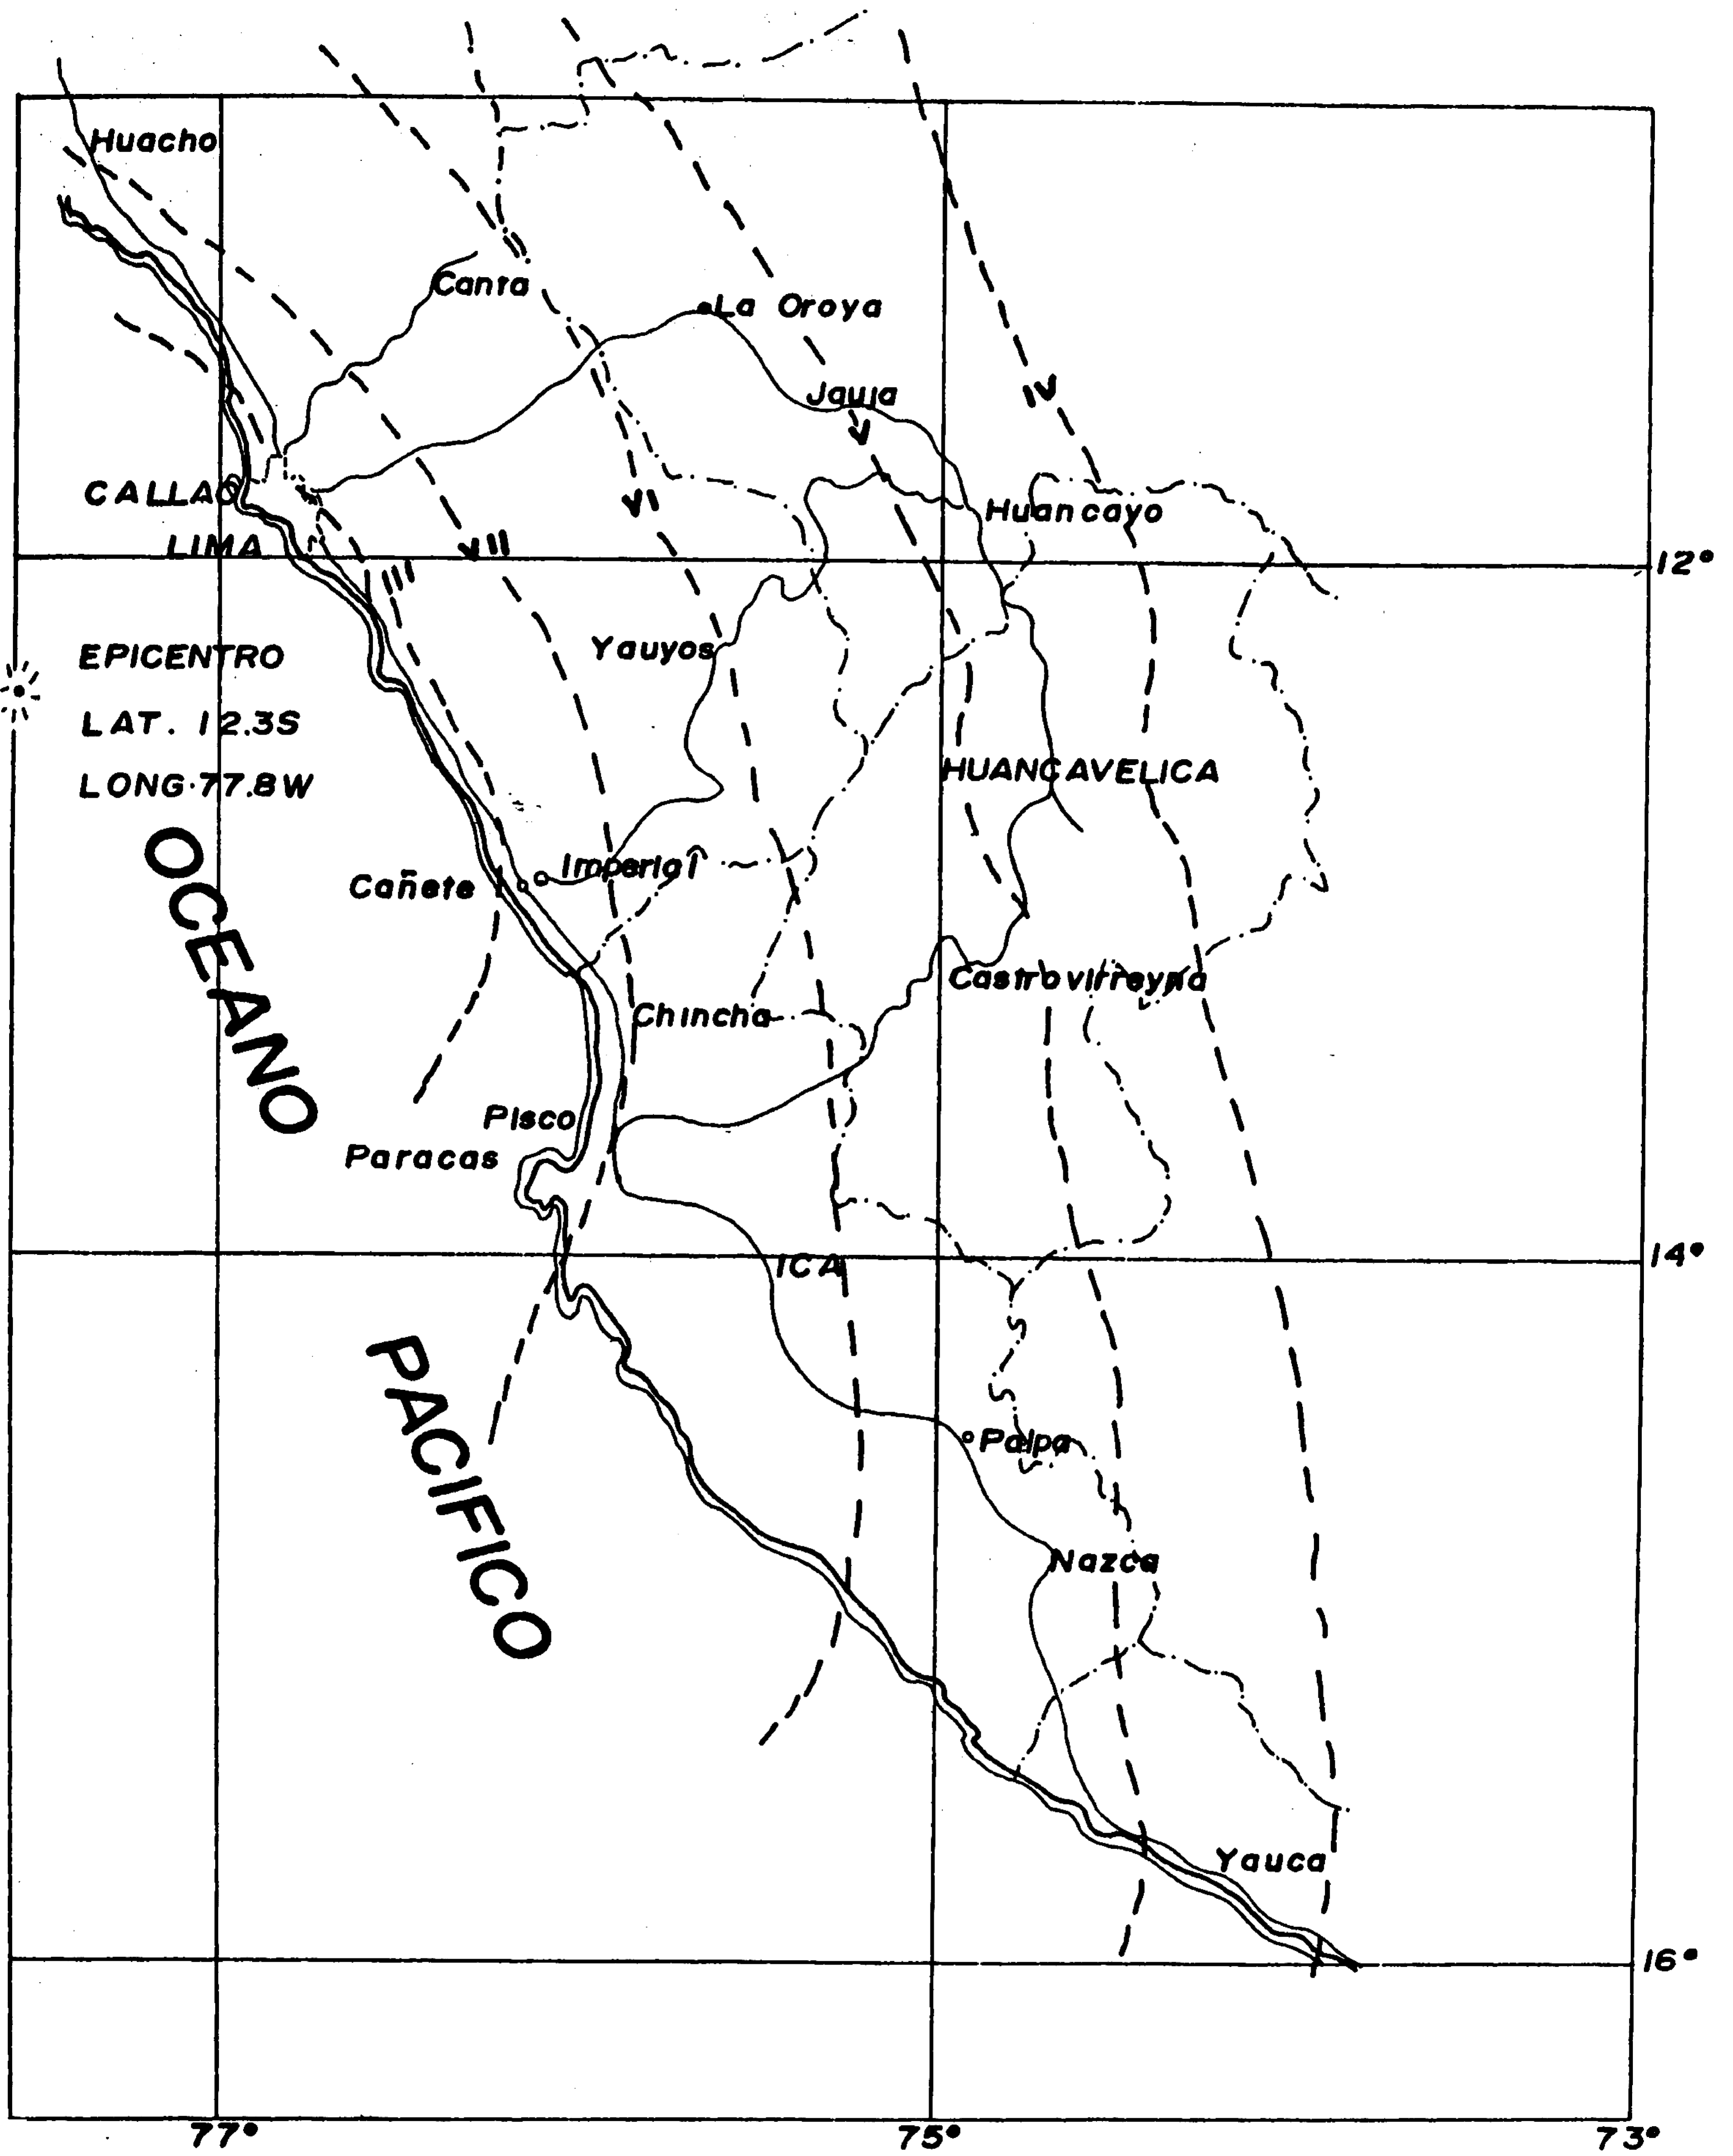
Fig. 3

MAPA DE ISOSISTAS DEL SISMO DEL 3 DE OCTUBRE DE 1974

La distribución de intensidades, les han permitido trazar un mapa de isosístas que presenta una elongación paralela a la costa . Fig. 3.

La distribución de intensidades observadas en el mapa que muestra a continuación, se relacionan con los resultados calculados con las ecuaciones empíricas generalizadas que se usan para evaluar la intensidad en el Perú.

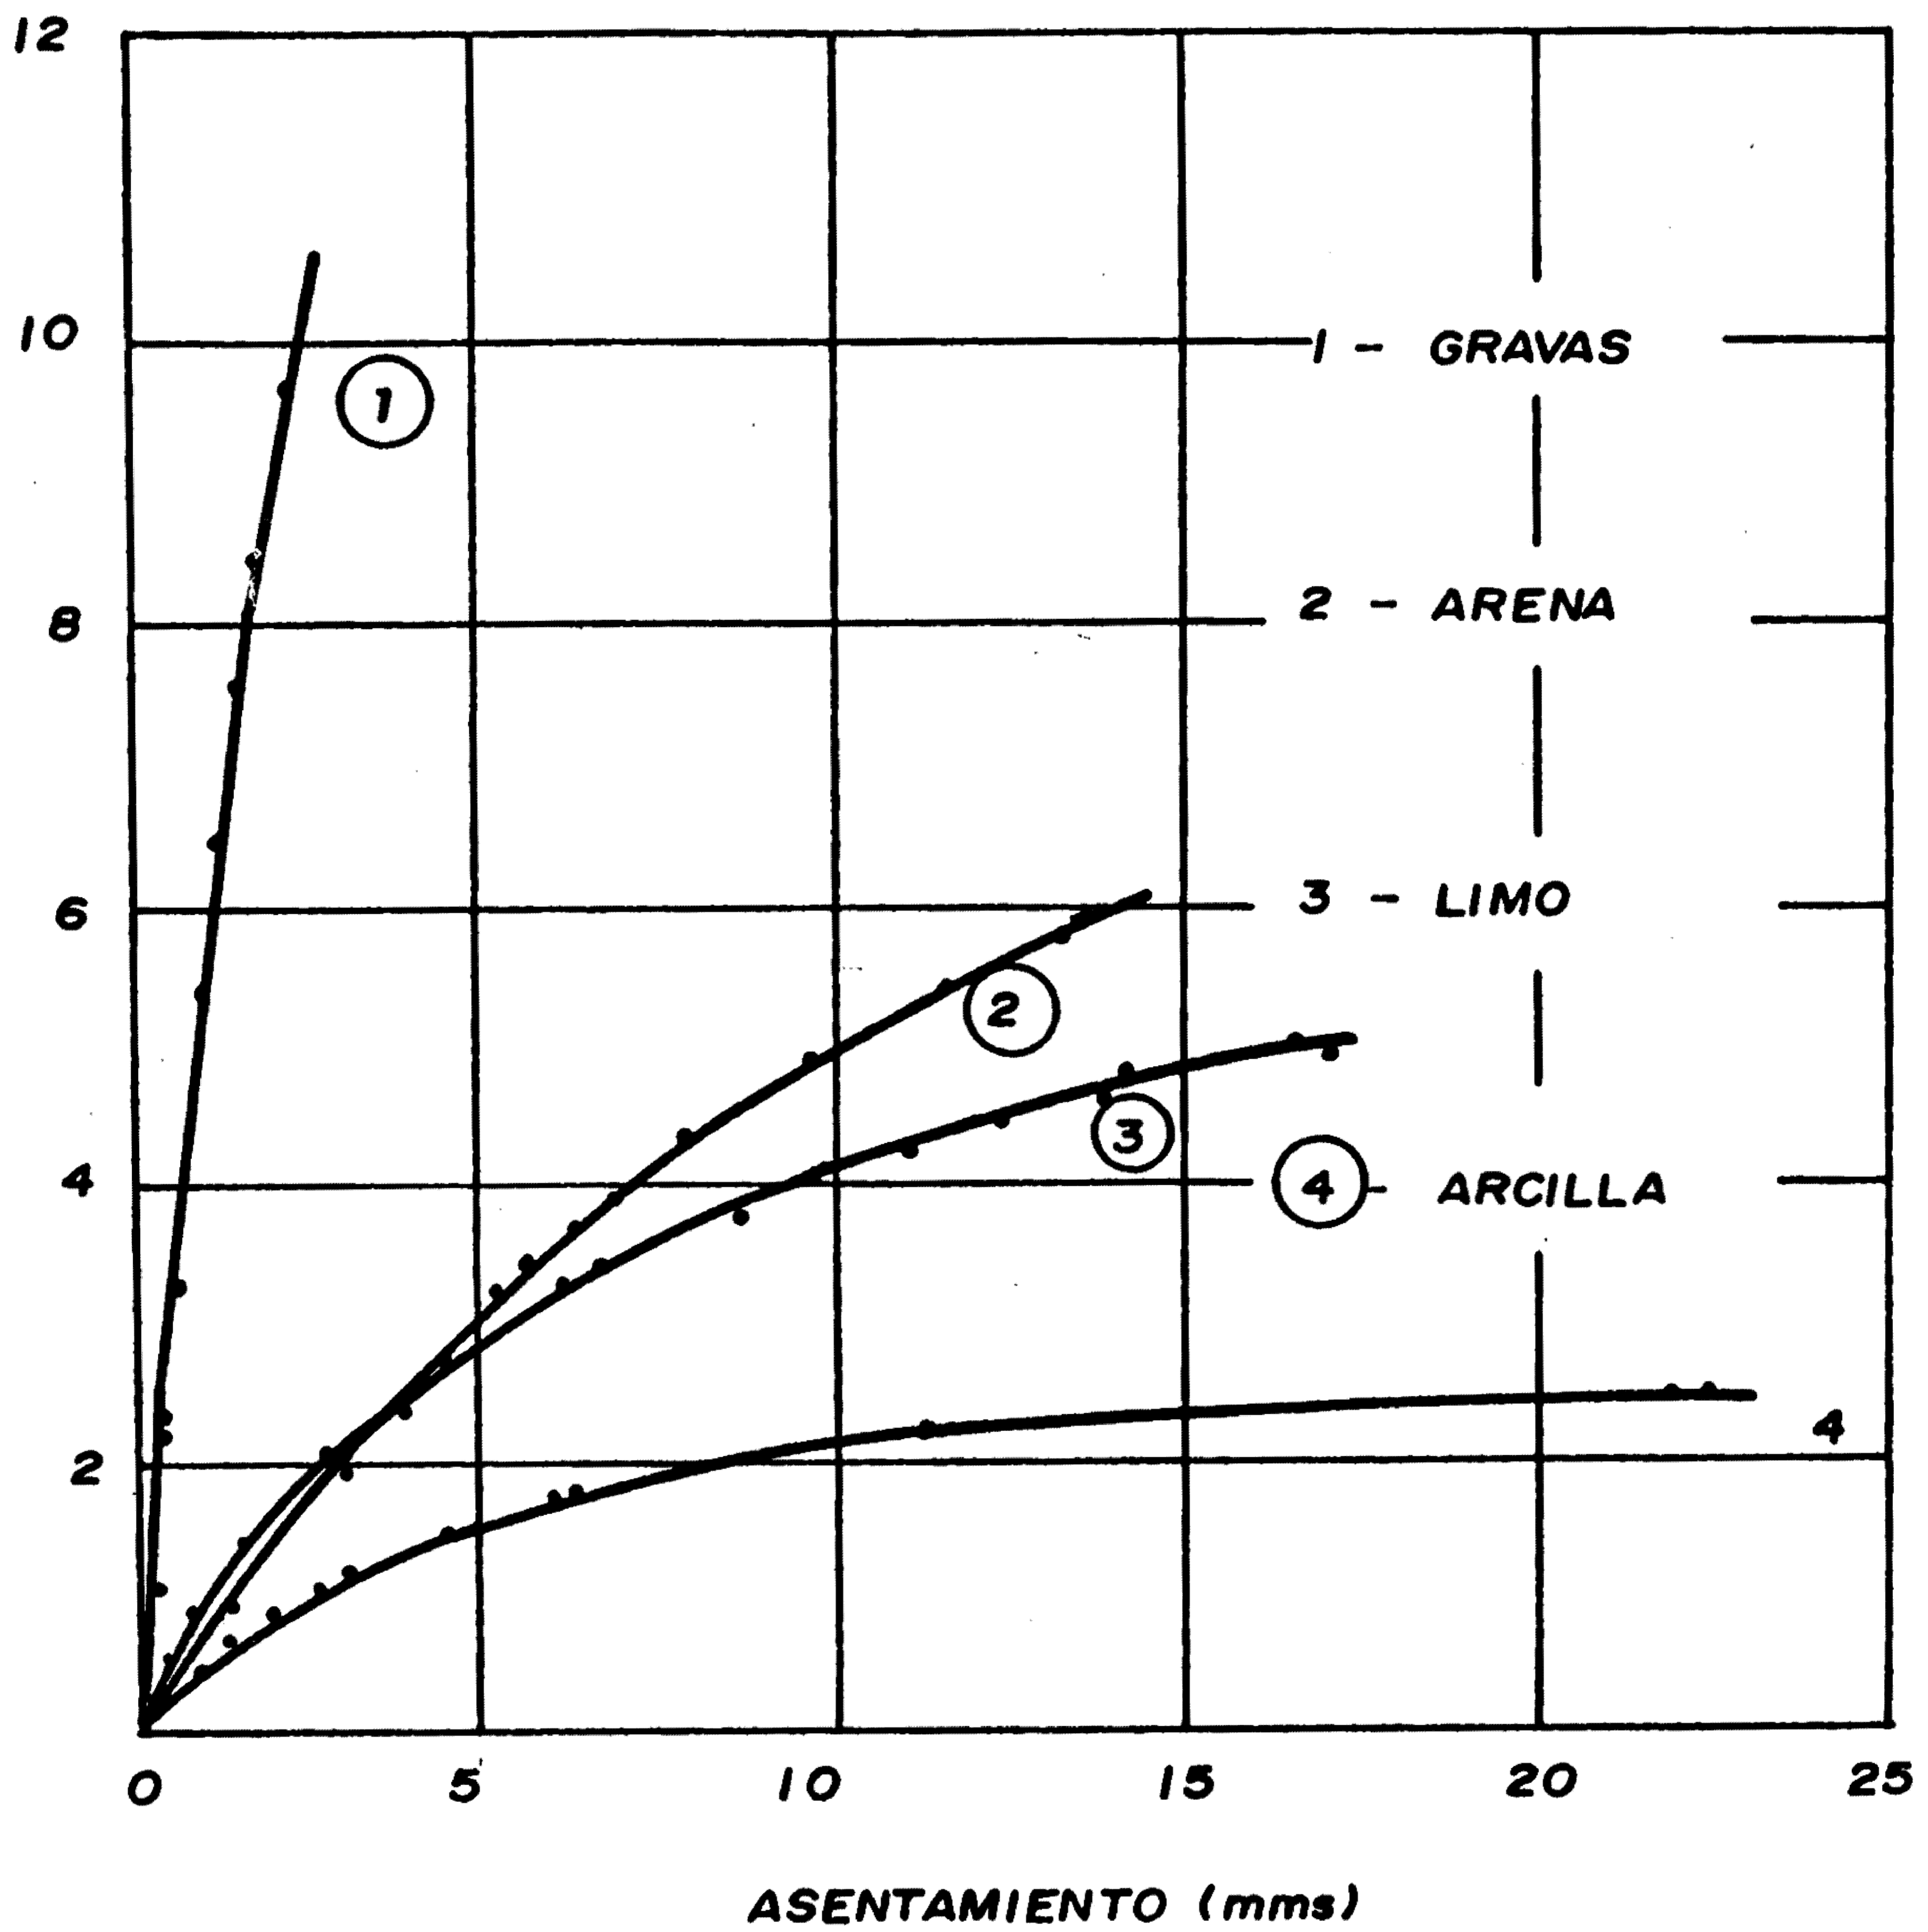
4.- RELACIONES ESFUERZO-DEFORMACION DE LOS SUELOS
TIPICOS DE LA CIUDAD DE LIMA

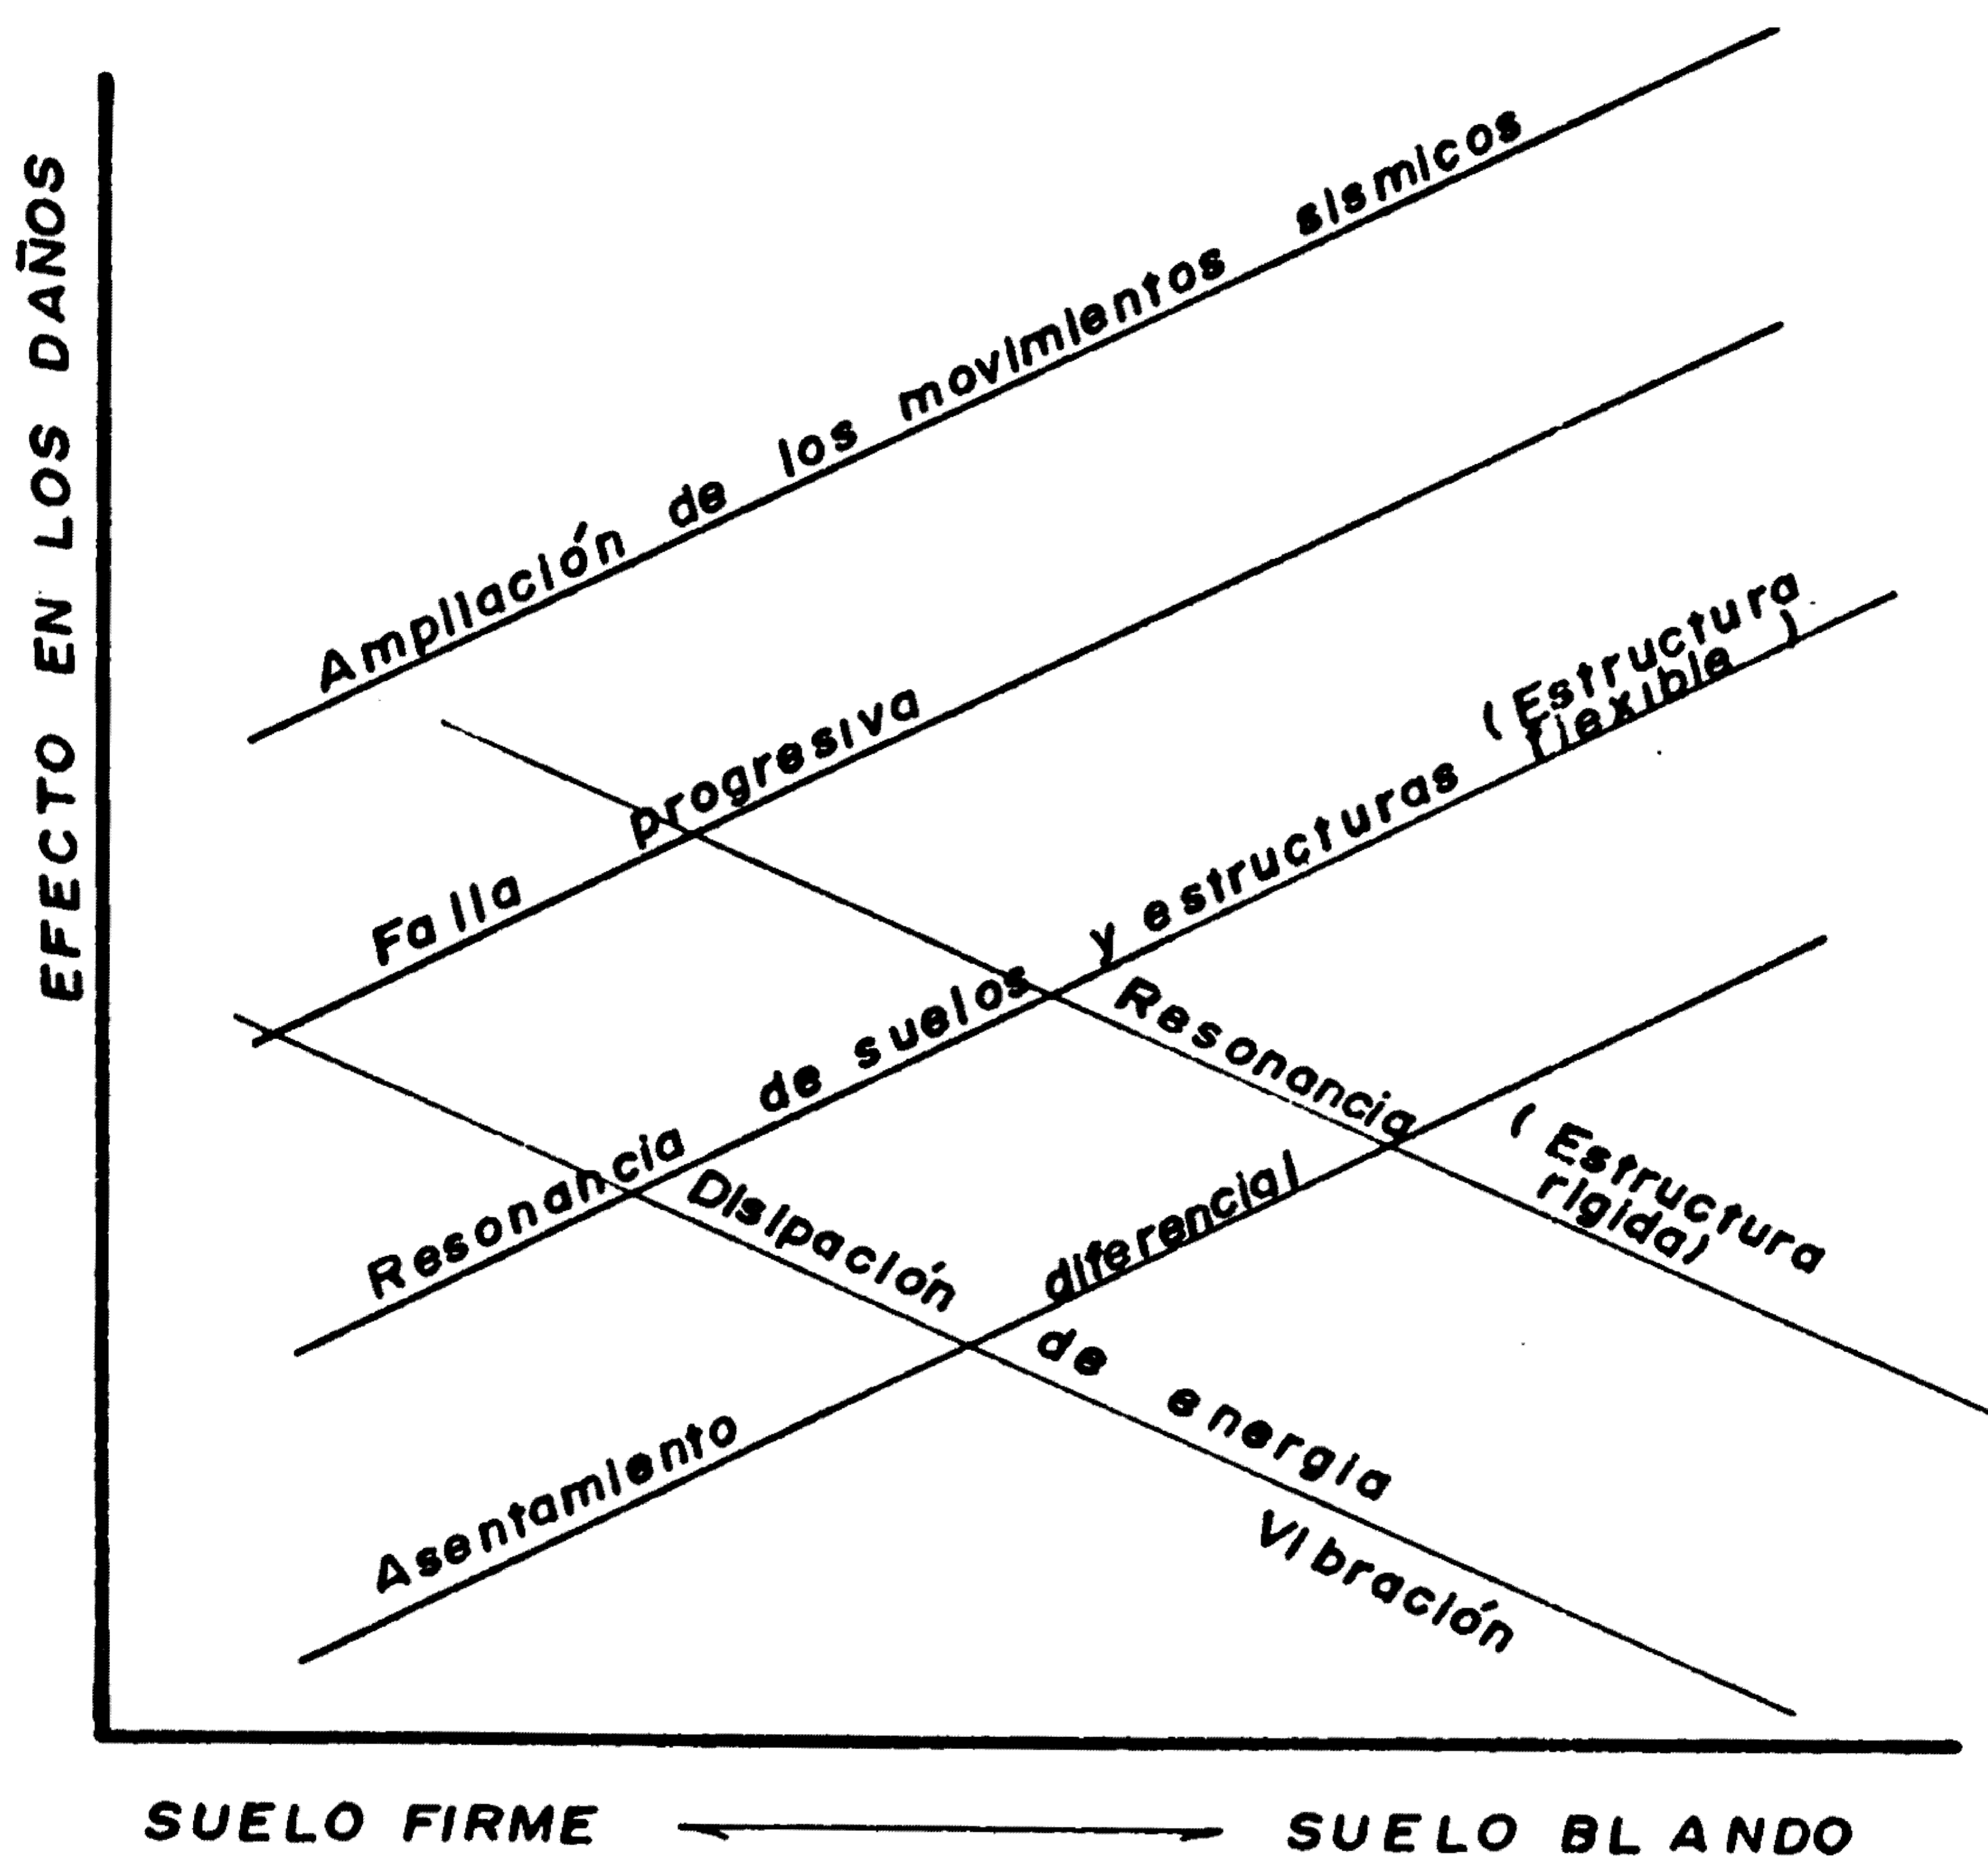
EFFECTO EN LOS DAÑOS PRODUCIDOS POR UN SISMO Y LA CONSISTENCIA DEL SUELO

TEMA DE TESIS	DAÑOS VS. CLASE DE SUELOS	5.-
Fecha Diciembre 1,975	Escala_ REFERENCIA U.N.I

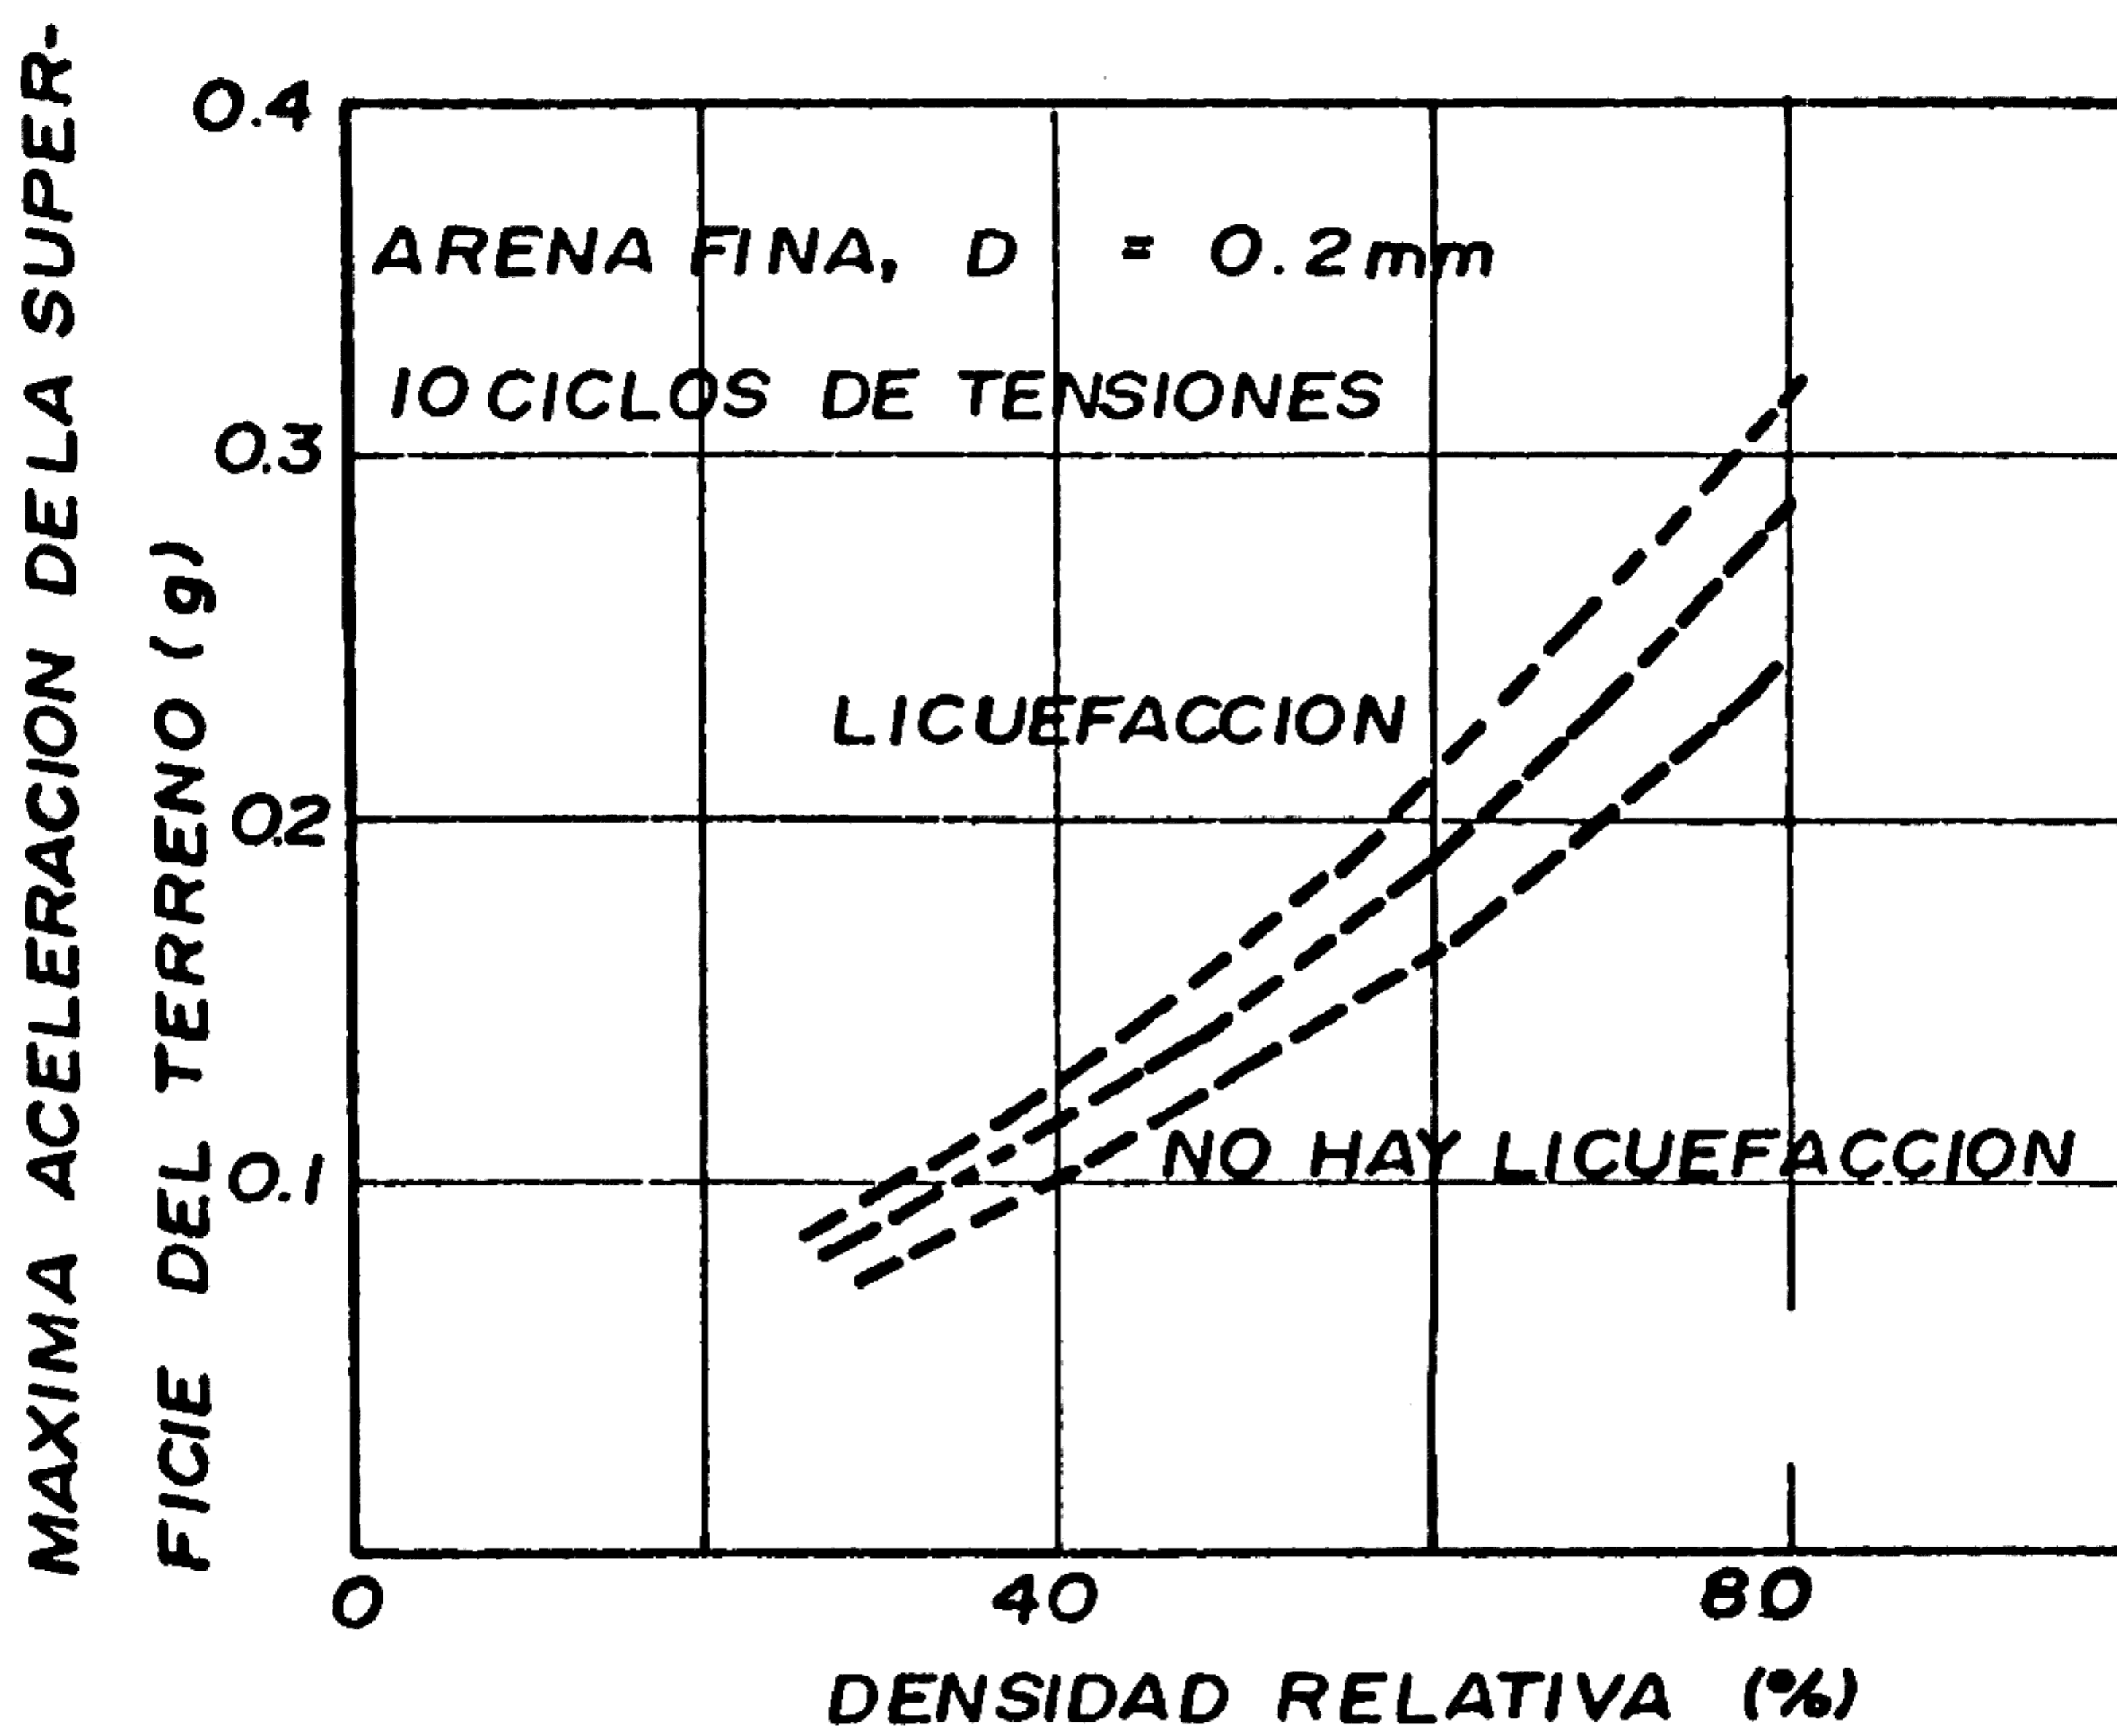
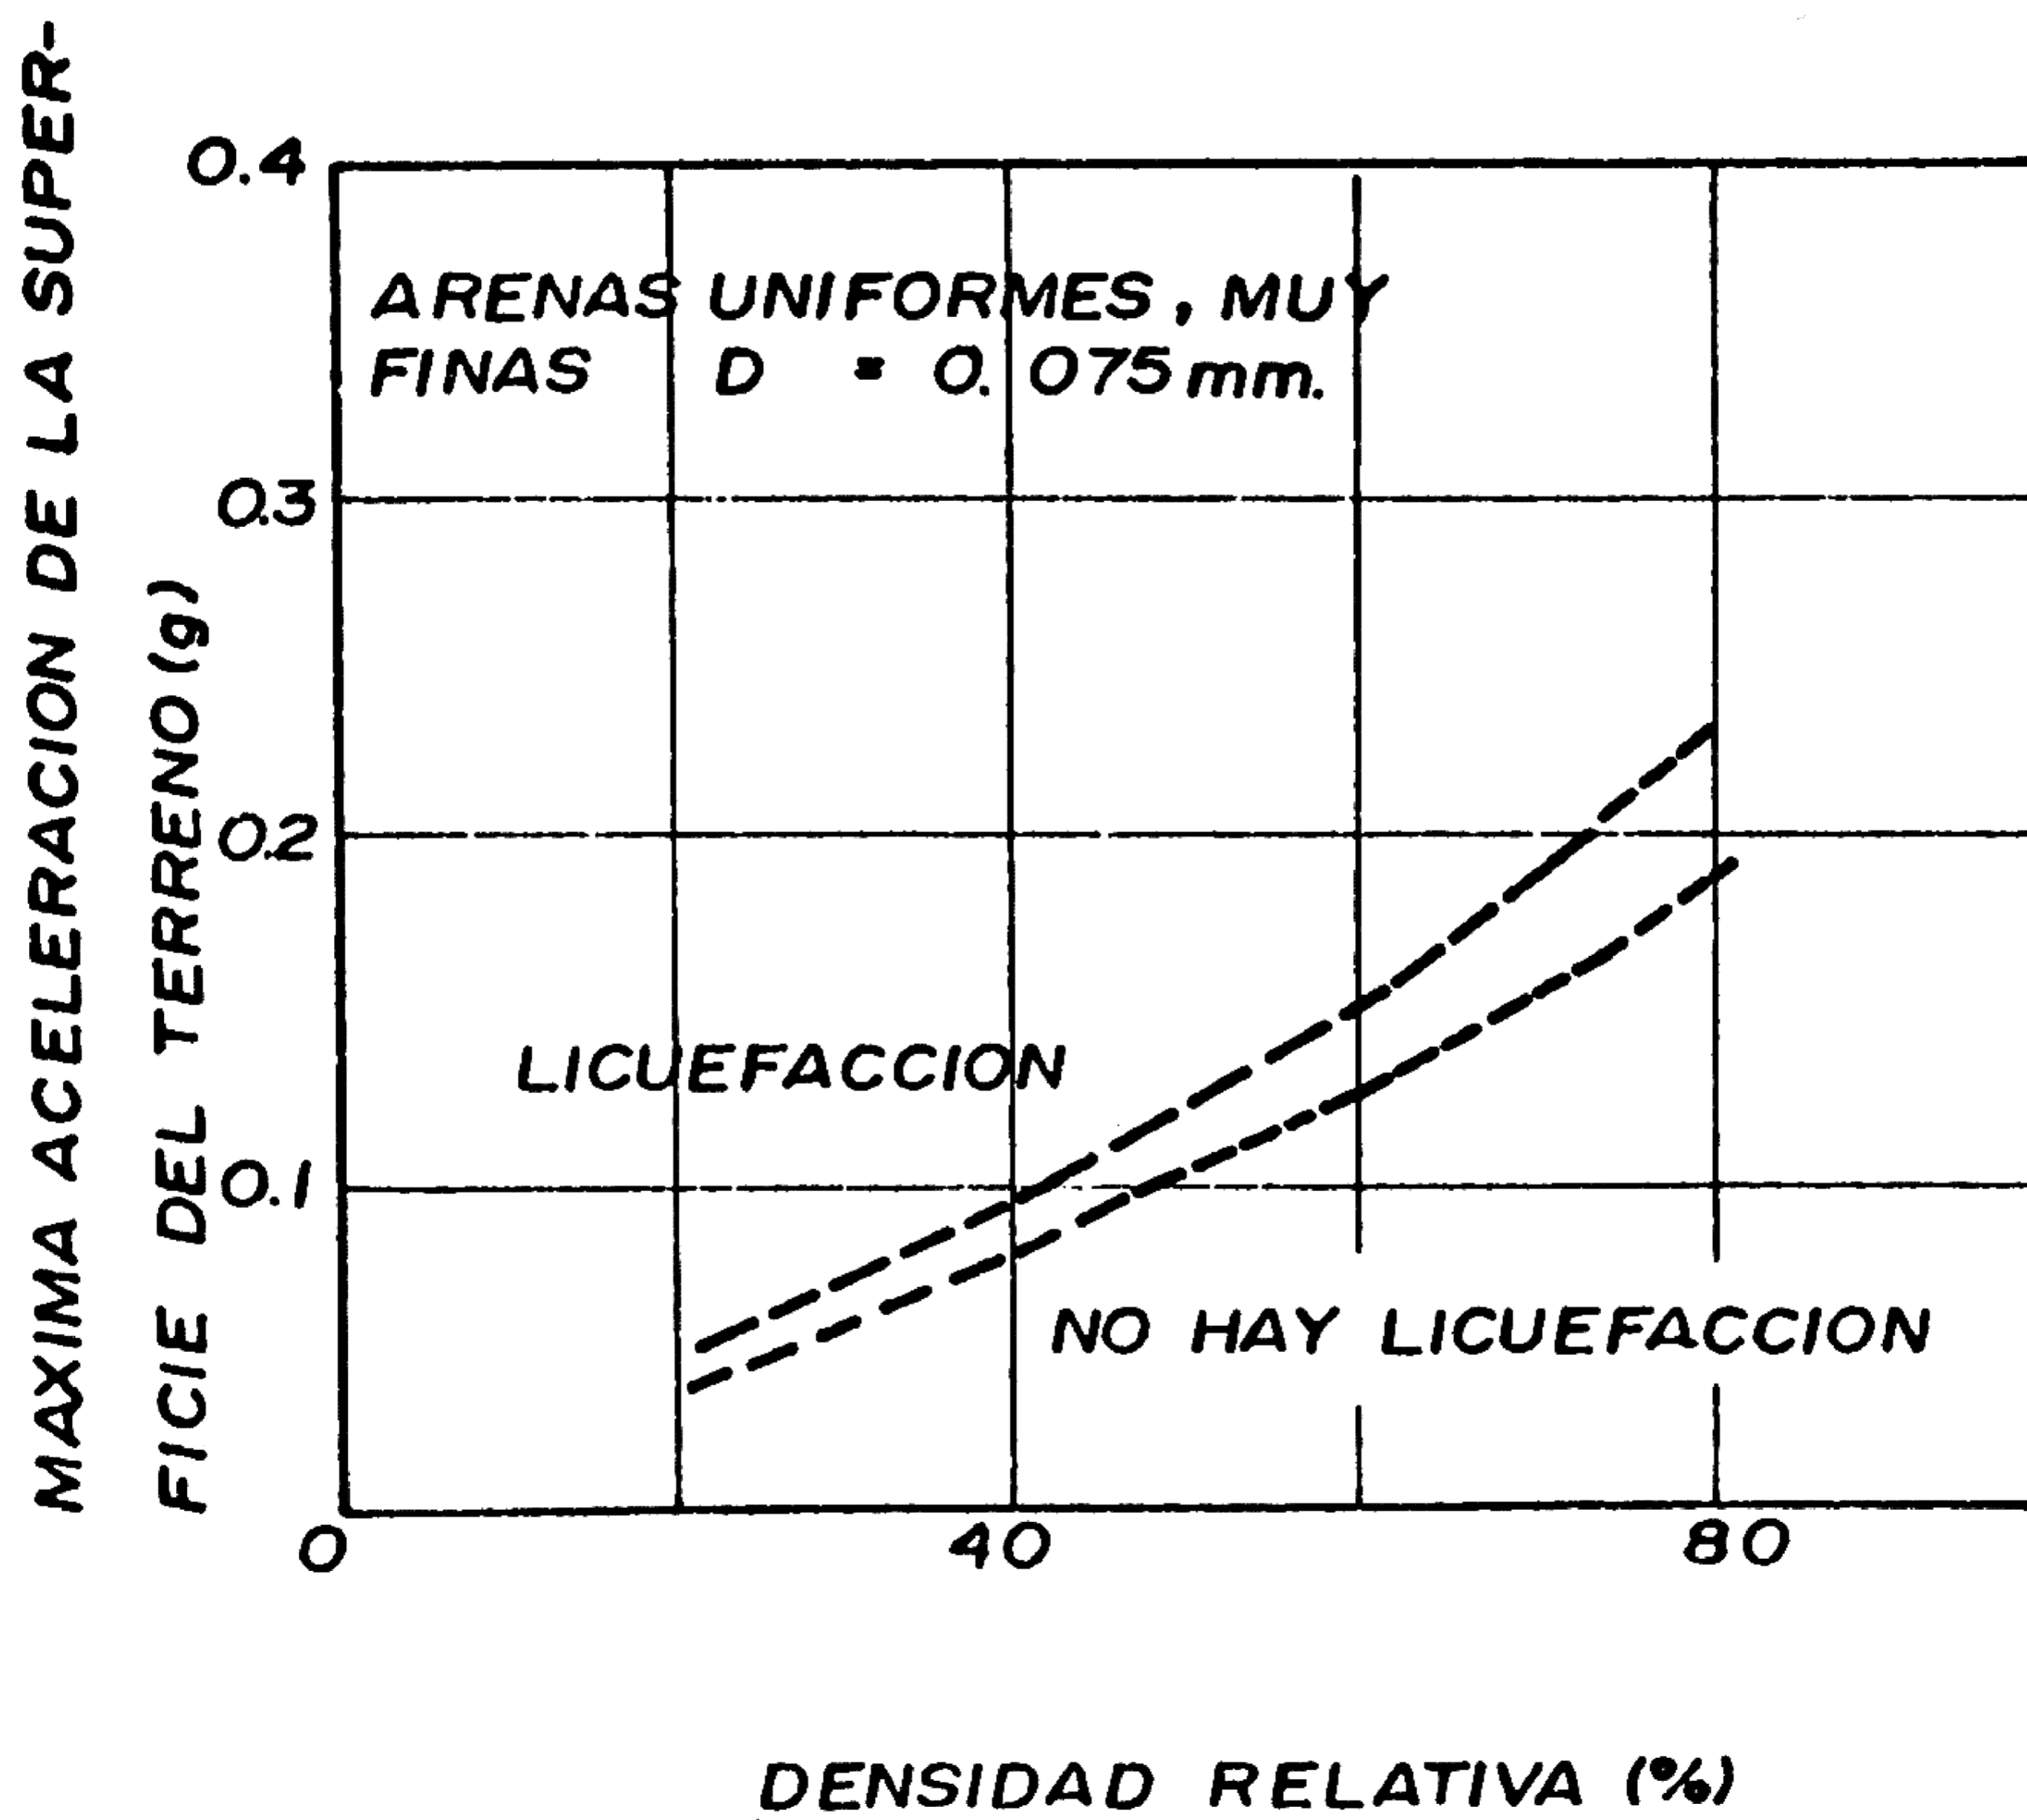
(TOMADO DE SEED E IDRISSE. 1971)

6.- EVALUACION DEL POTENCIAL DE LICUEFACCION
EN ARENAS
