Universidad Nacional de Ingeniería

PROGRAMA ACADÉMICO DE INGENIERÍA CIVIL

**ESTUDIO Y EVALUACION DE DAÑOS DEL SISMO
DEL 3 DE OCTUBRE DE 1974 EN EL
DISTRITO DE LA MOLINA**

T E S I S

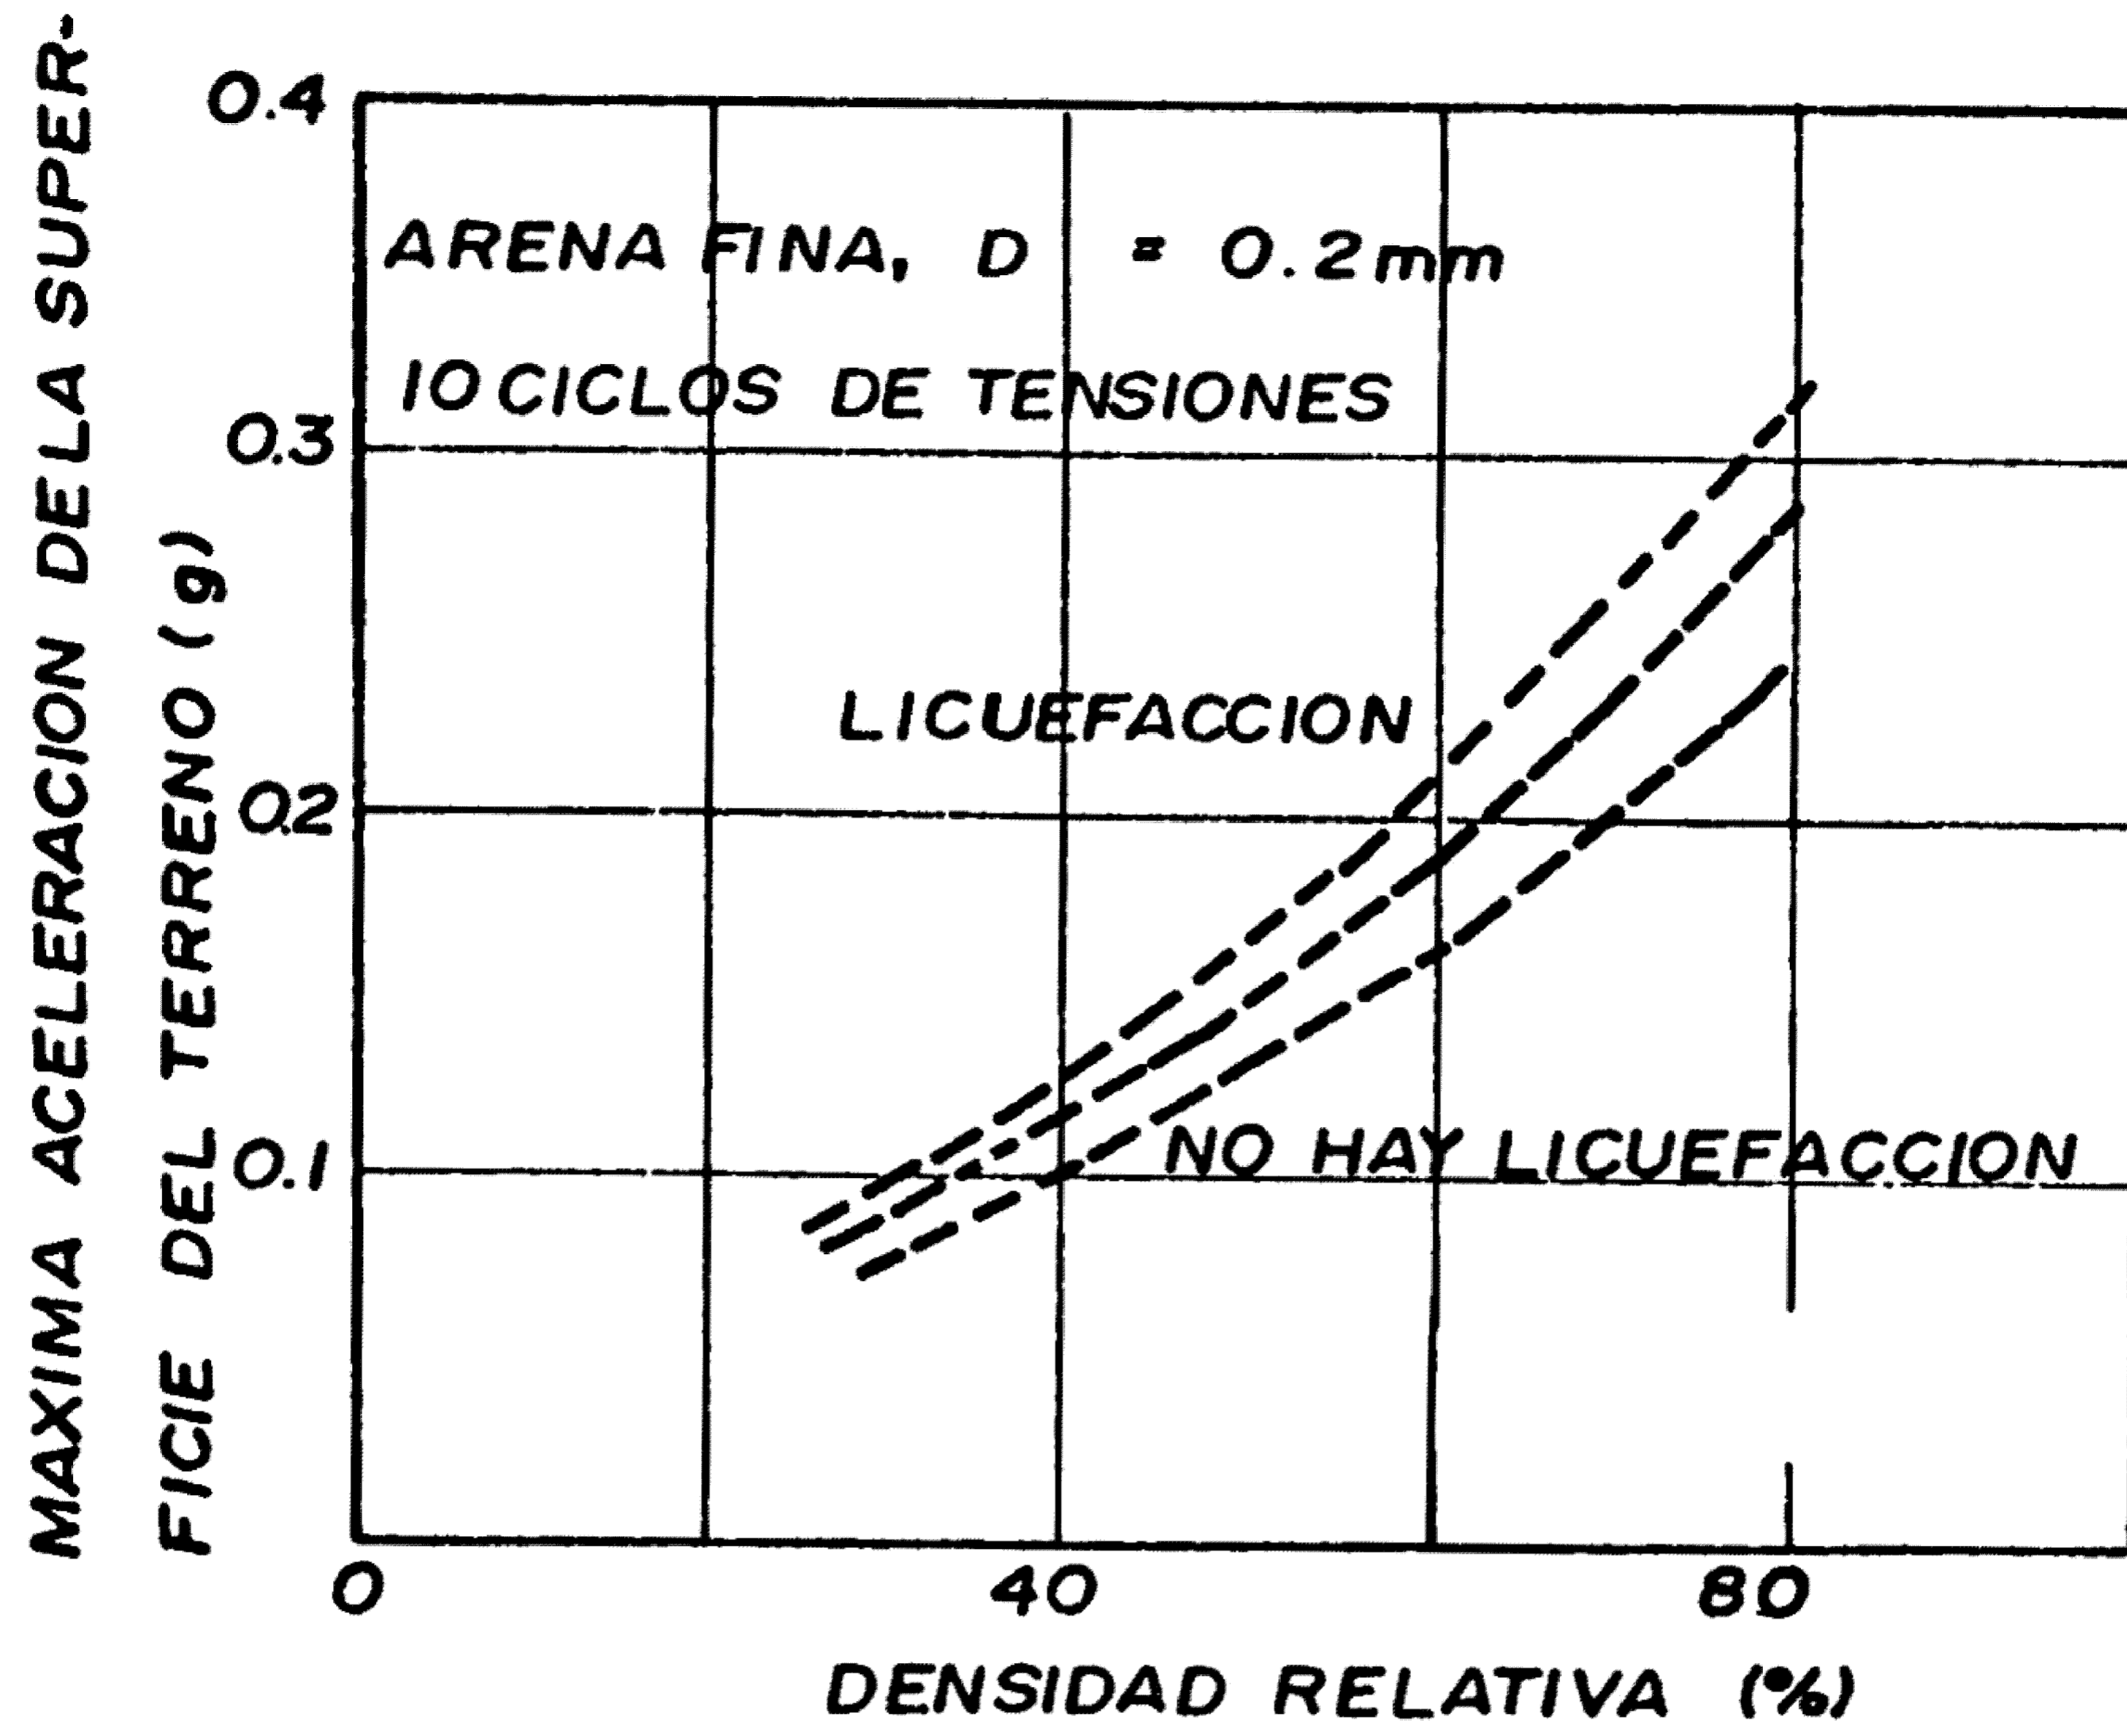
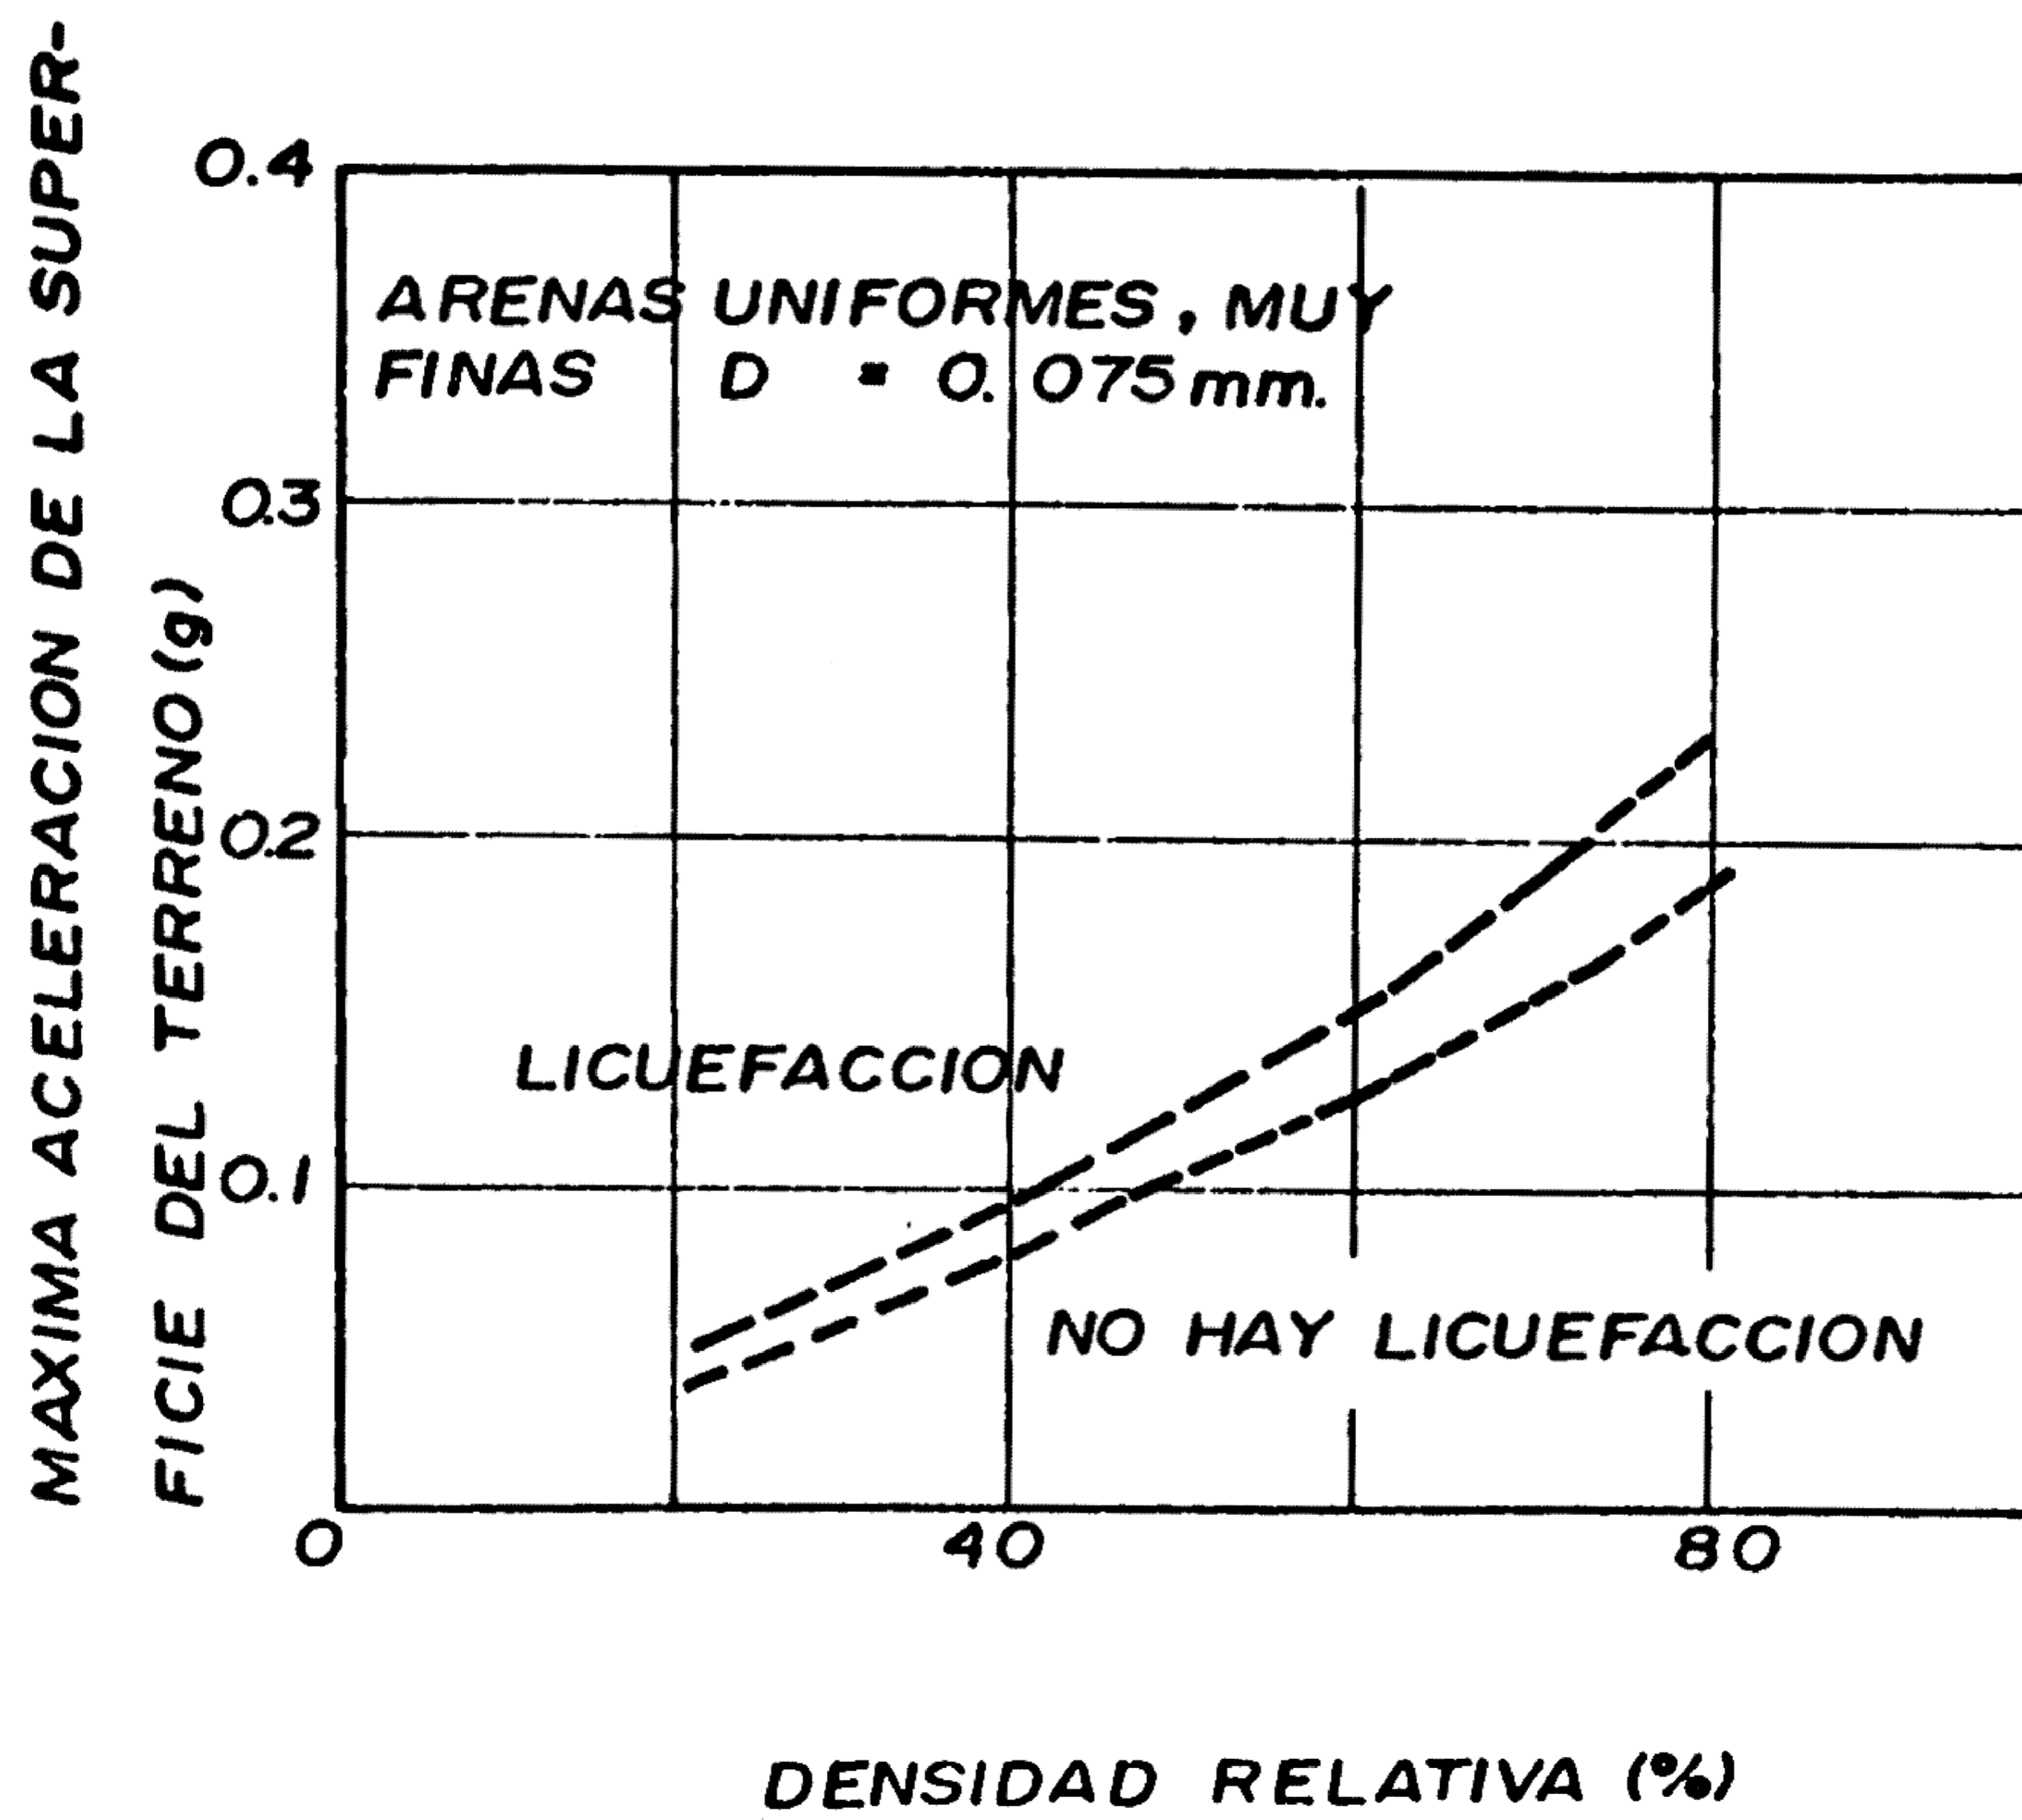
(TOMADO DE SEED E IDRISSE. 1971)

6. - EVALUACION DEL POTENCIAL DE LICUEFACCION EN ARENAS
