**UNIVERSIDAD NACIONAL DE INGENIERÍA  
FACULTAD DE INGENIERÍA CIVIL**

**“PROCESO CONSTRUCTIVO DE LA GALERÍA DE  
EXPLORACIÓN DEL PROYECTO OLLACHEA”**

**INFORME DE SUFICIENCIA**

**2015**

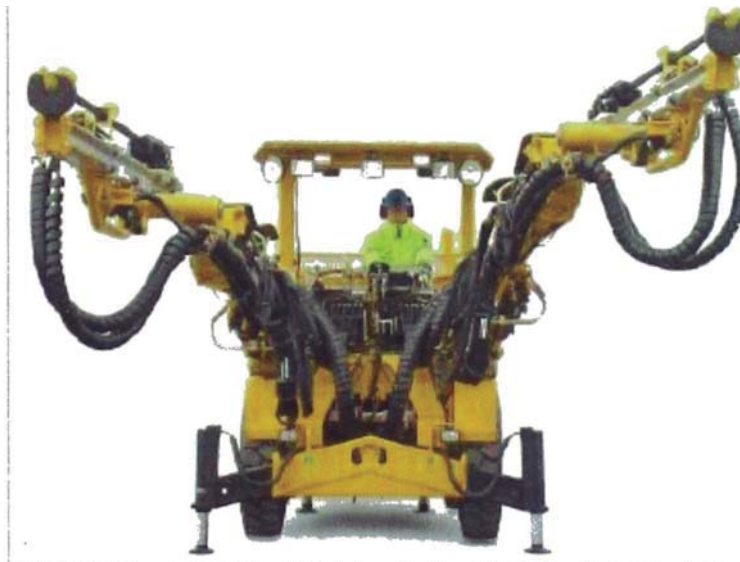
- **Perforación de los Taladros:** Con el apoyo del equipo jumbo de 02 brazos se realiza la perforación del diagrama de voladura en el frente, según el tipo de roca encontrado, perforado con barrenos de 14 pies (4.20 metros) y brocas cuyo diámetro son de 45 y 102 mm.

Figura N° 03.- Vista frontal del jumbo de 02 brazos

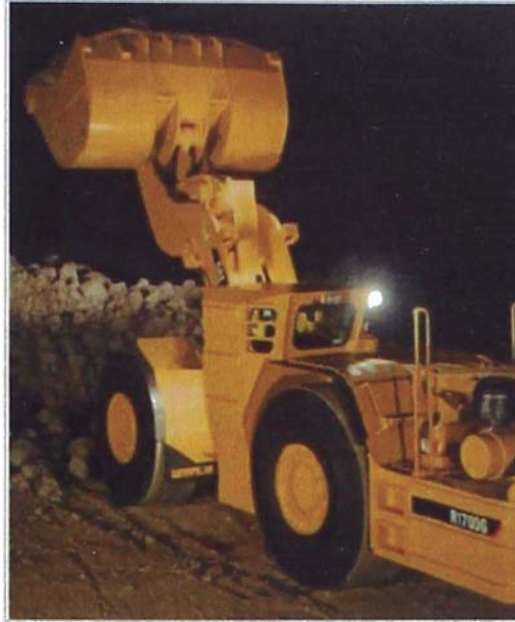
- **Voladura y Ventilación:** Culminado con el carguío de los explosivos se ejecuta el disparo, previo procedimiento establecido (PETS), para luego ventilar el frente a un tiempo definido según los registros obtenidos por el equipo medidor de gases.
- **Limpieza de Escombros:** Con ayuda del equipo scoop de 6.0 yd<sup>3</sup>, se procede a la limpieza del desmonte producto del disparo, transportando el desmonte a la cámara de acumulación y carguío más cercano, para luego continuar con el ciclo de excavación y paralelo a la siguiente actividad del ciclo se realiza el carguío del desmonte colocado en la cámara, y con ayuda del volquete de 15 m<sup>3</sup> de capacidad es transportado al DME (Depósito de Material Excedente).

Figura N° 04.- Vista lateral del scoop de 6.0 yd<sup>3</sup>

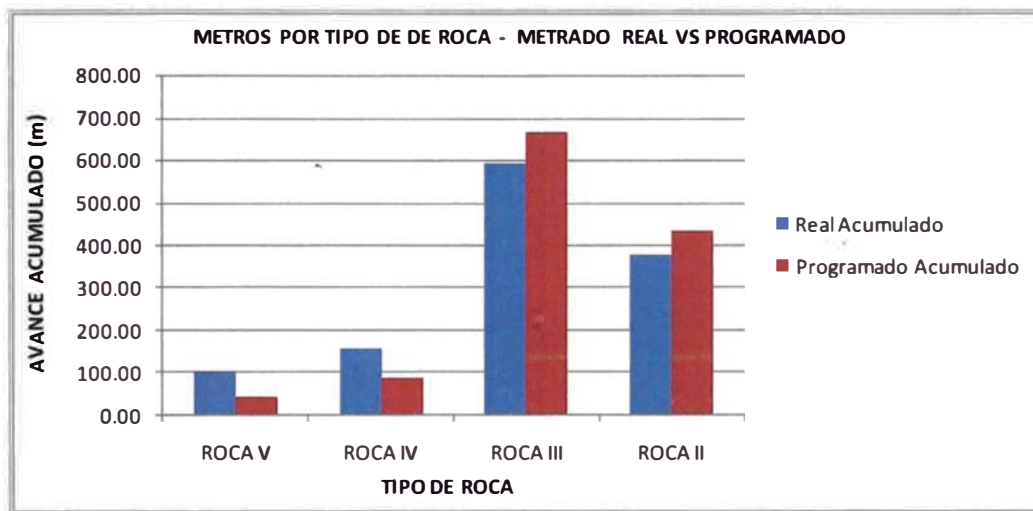
Tipo de Roca	Real Acumulado (m)	Real % Acumulado	Programado Acumulado (m)	Programado % Acumulado
ROCA V	106.15	8.60%	43.53	3.53%
ROCA IV	157.69	12.78%	89.25	7.23%
ROCA III	593.46	48.09%	667.72	54.11%
ROCA II	376.70	30.53%	433.50	35.13%
<b>Total</b>	<b>1234.00</b>	<b>100.00%</b>	<b>1234.00</b>	<b>100.00%</b>

**Figura N° 05.- Metrado por tipo de roca**

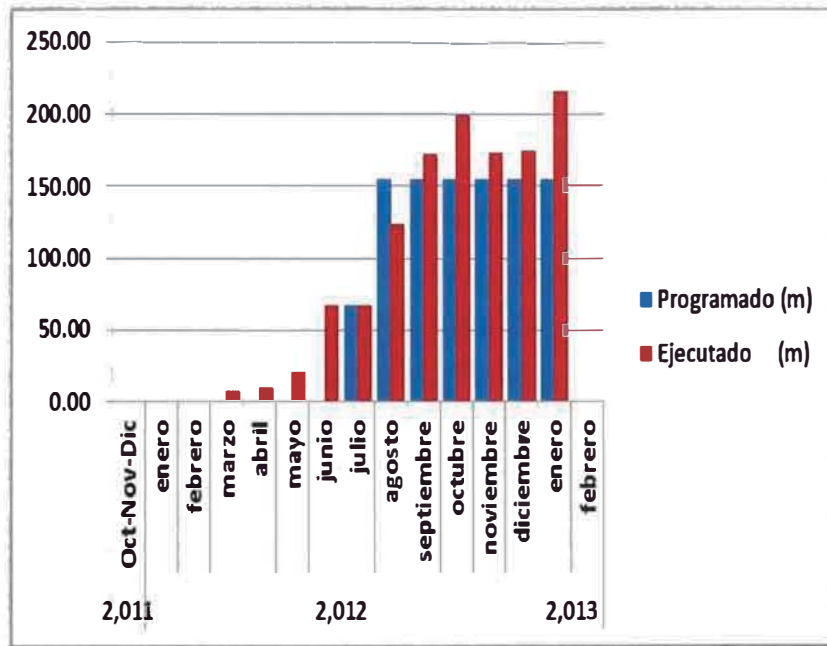
Año	2012											2013
Mes	MAR	ABR	MAY	JUN	JUL	AGO	SET	OCT	NOV	DIC	ENE	
Programado (m)	-	-	-	-	67.40	155.00	155.00	155.00	155.00	155.00	155.00	
Ejecutado (m)	7.40	10.00	21.00	67.00	67.40	124.20	172.20	199.60	173.60	175.10	216.50	
Acumulado (m)	7.40	17.40	38.40	105.40	172.80	297.00	469.20	668.80	842.40	1,017.50	1,234.00

Figura N° 14.- Diagrama de reporte de avance mensual
