GEOLOGÍA ESTRUCTURAL DEL NEÓGENO EN LA
CORDILLERA NEGRA, IMPLICANCIAS EN EL ORIGEN Y
ESTABILIDAD DE TALUDES DEL YACIMIENTO AURÍFERO
EPITERMAL DE ALTA SULFURACIÓN: PIERINA

TESIS

PARA OPTAR EL GRADO ACADÉMICO DE MAESTRO EN CIENCIAS
CON MENCIÓN EN:

INGENIERÍA GEOLÓGICA

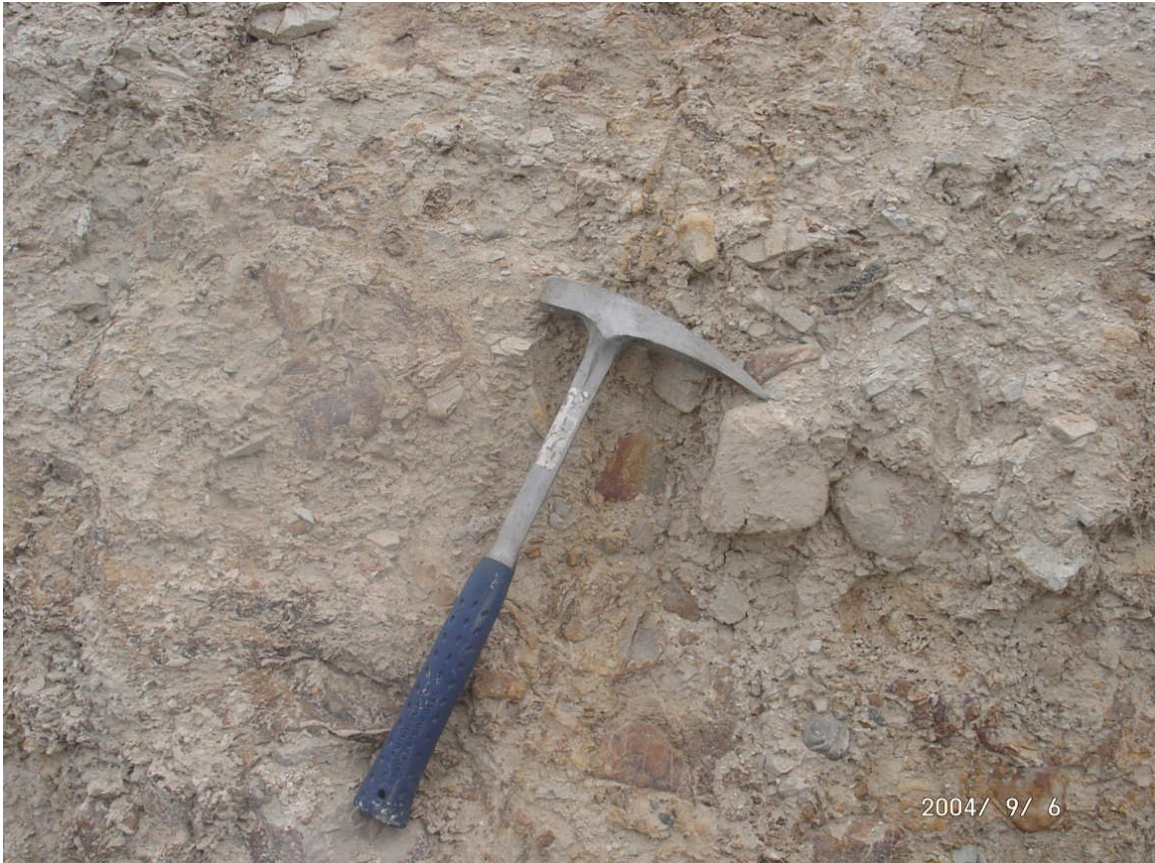
Foto N° 2: Detalle de la Foto anterior. En el contacto de rocas sedimentarias y rocas volcánicas, presencia de clastos de ortocuarcita, redondeados y fracturadas. Las fracturas y cavidades rellenas con óxidos de aspecto terroso.

Se han depositado en discordancia erosional y angular sobre las rocas sedimentarias de edad Mesozoica (Foto N° 01 y 02). En la Mina Pierina se ha diferenciado tres unidades litológicas volcánicas, subdivididas por su posición estratigráfica y composición mineralógica determinadas en el campo: unidades litológicas andesíticas y dacíticas (Figura N° 05; Cuadro N° 01). Los contactos entre las unidades están disturbados, fallados y/o discordantes.

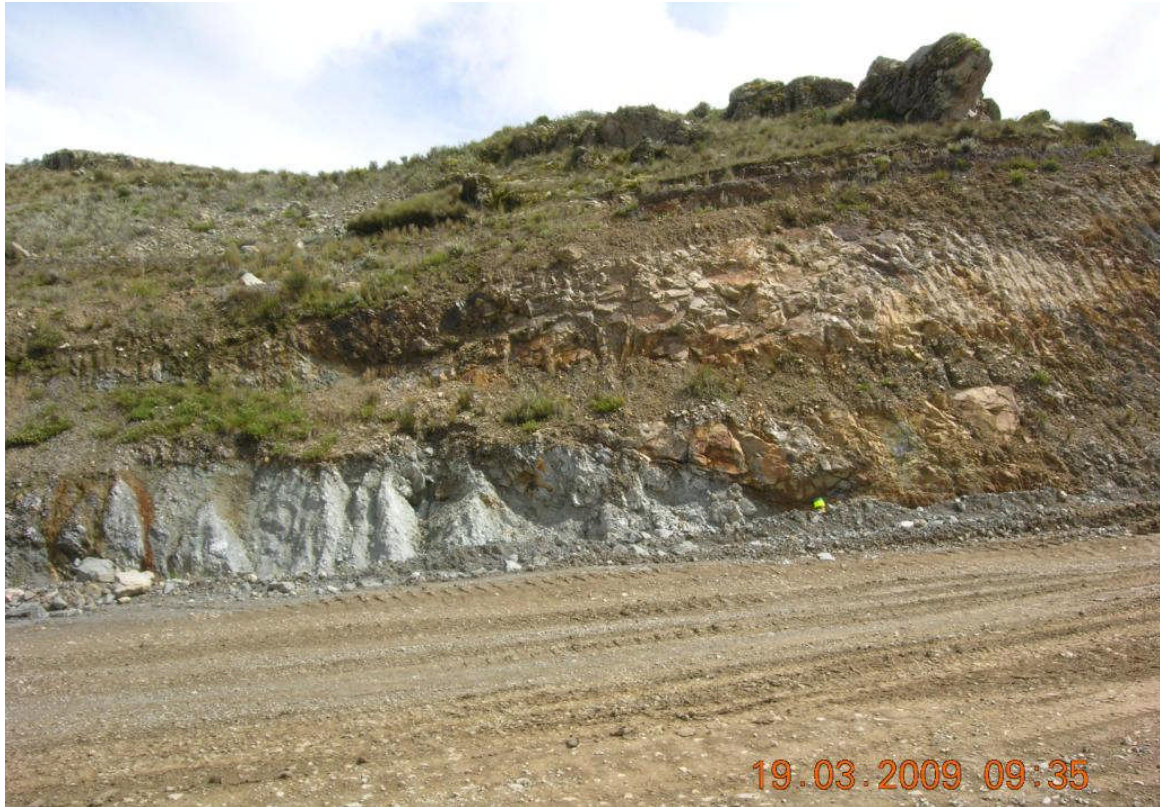
Foto N° 3: En lado NE del Cerro Chontarrangra. Se nota claramente dos frentes de domo - lava (superior izquierda y baja derecha con bloques suspendidos). El bloque de la parte inferior tiene como base a todas de composición andesítica intensamente argilizada.

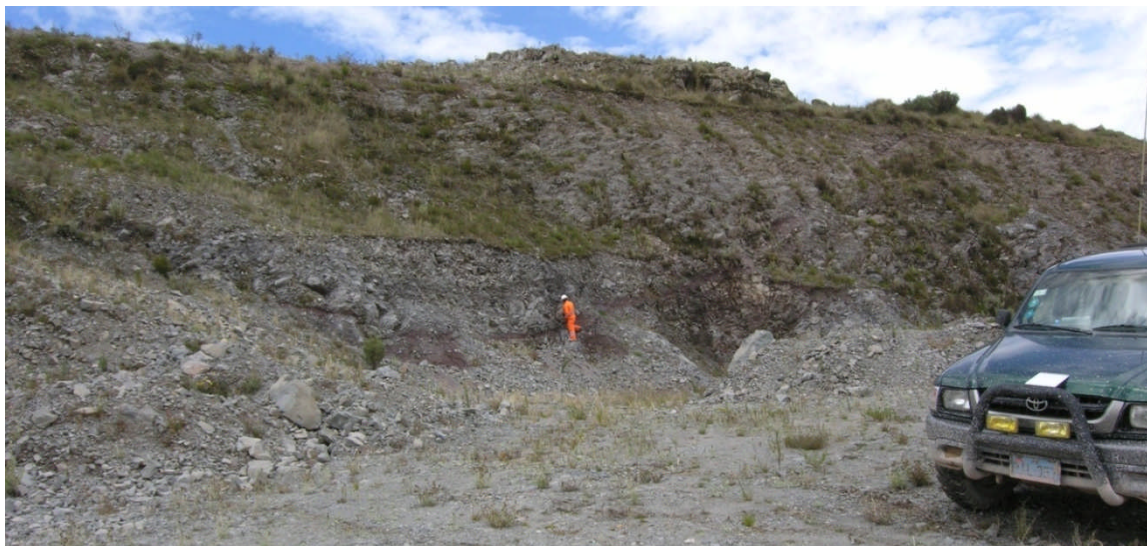
Foto N° 4: Cerro Chontarrangra. Sector NE del domo, cerca de la faja transportadora. Evidencias de flujos dómicos sucesivos.

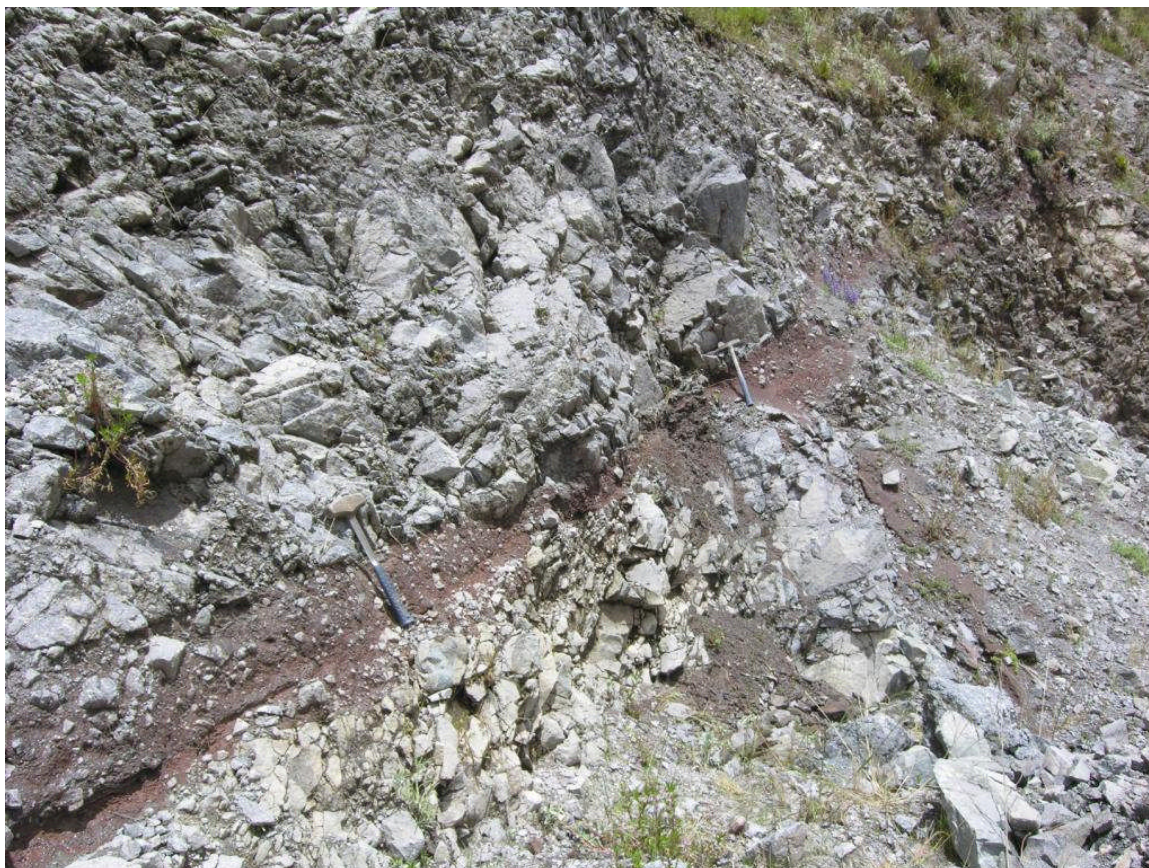
Foto N° 5: Detalle de la foto anterior. Entre domos, brecha milonítica monomíctica soportada. Domos y brecha inalterados.

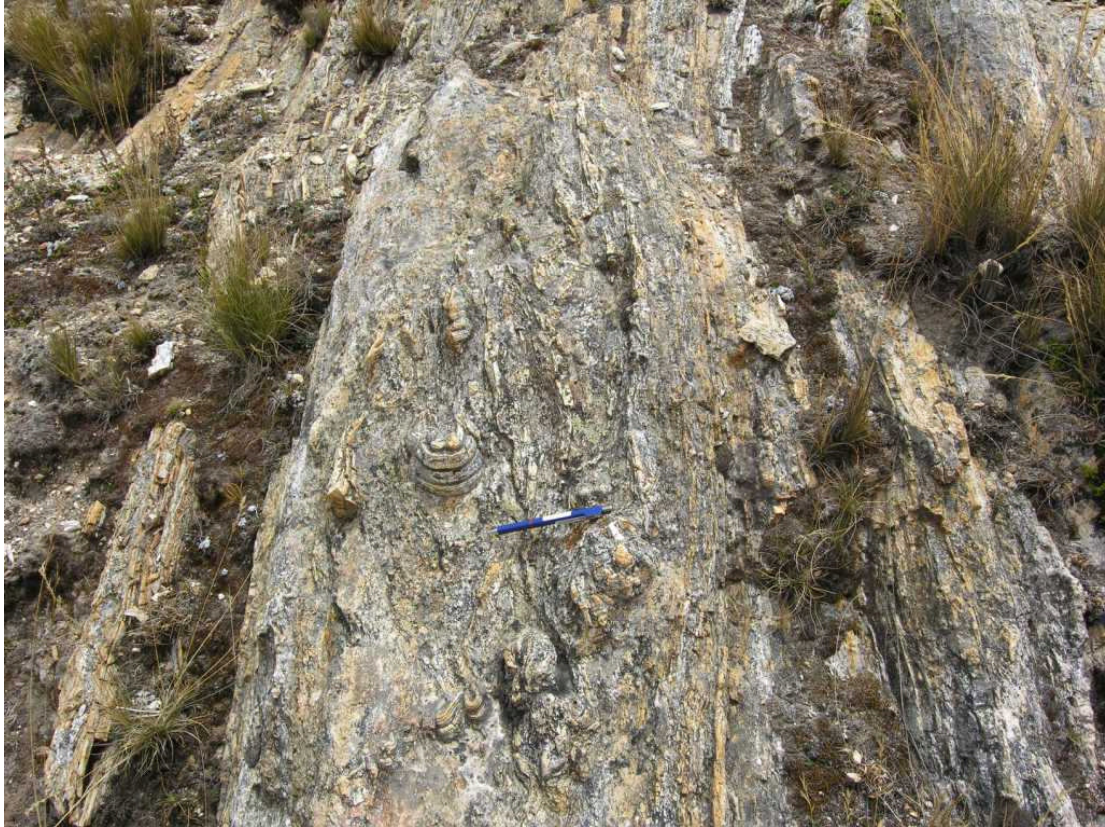
Foto N° 9: dique de riolita con estructura “*flow banding*”

A unos 5 Km al SW del tajo Pierina (Proyecto Condorhuain) se ubicó diques y un domo de riolita de aproximadamente 1.0x0.4 Km cortando a rocas sedimentarias y a las dos primeras unidades de los volcánicos descritos en la mina Pierina. No se conoce dataciones, solo por la posición estratigráfica se asume que corresponde al final de la segunda secuencia volcánica. Tienen textura porfírica, presentan estructuras “*flow banding*” planar, muy bien desarrolladas (Foto N° 9), esto puede ser producto de la devitrificación de la roca (McPhil, 1993).

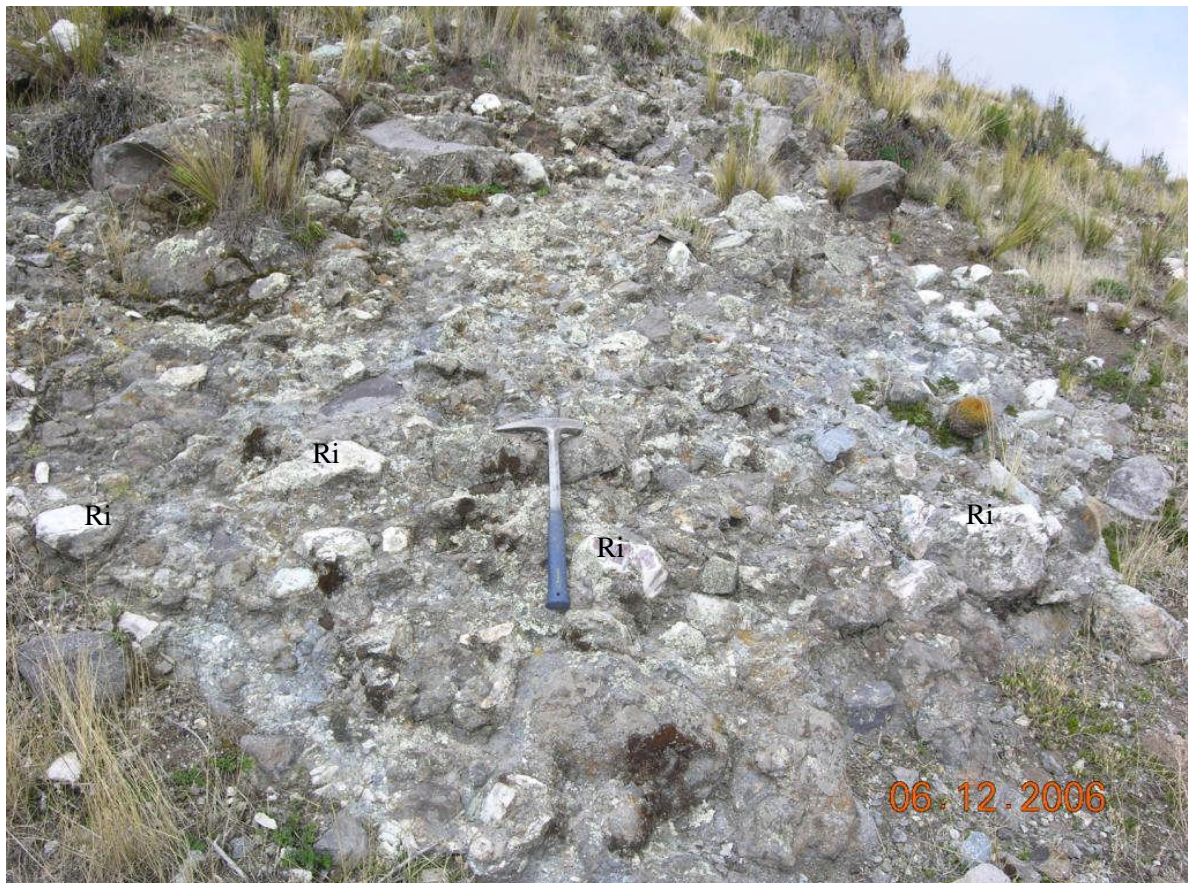
Foto N° 10: Siguas. Frente de flujos lávicos; los clastos de color blanco corresponden a riolita (Ri) aflorantes al WSW de este punto.

Esta unidad tiene una edad de 9.96 Ma (Strusievicz, 2000), fue mapeada por Manrique (2005) a unos 3 a 4 Km al SW del tajo Pierina, se encuentra formando colinas o como bloques (Manrique, 2005) deslizados hacia los valles (Plano N° 04). Son coladas de lavas depositadas directamente sobre tobas de la primera unidad volcánica. Son flujos lávicos macizos o autobrechadas en su frente de flujo, engloban clastos de riolita descritas en Siguas. Por estas características y por la edad se le ha denominado vulcanismo de la tercera unidad (Foto N° 10).

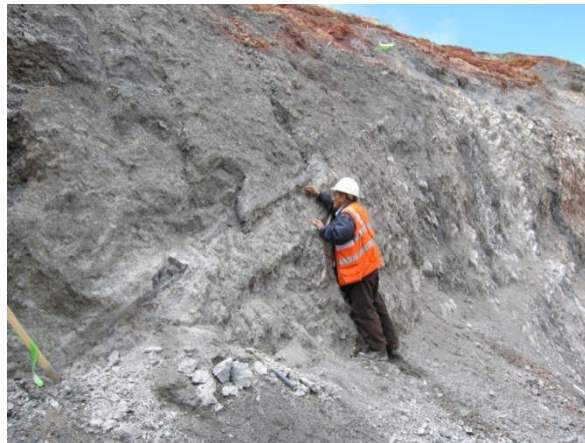
Foto N° 12: Nivel 3770 (tajo pared W) detalle de Falla Roxana, potencia 2m.

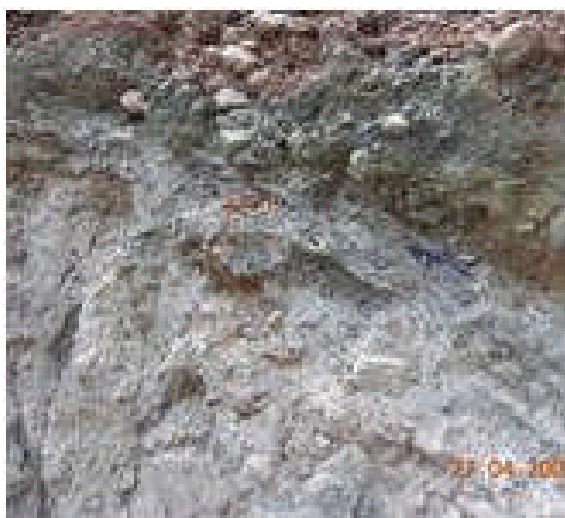
Foto N° 14: Nivel 3750. Detalle de la foto anterior (Falla Roxana)

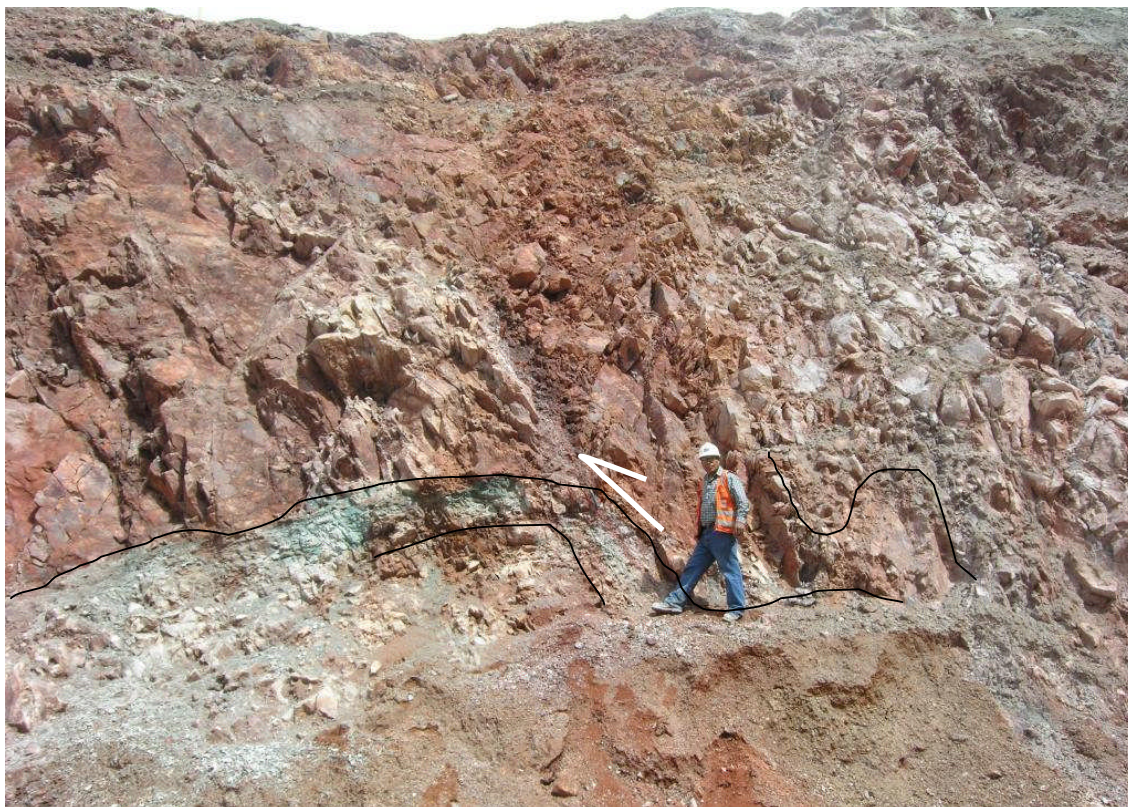
Foto N° 15: Tajo central nivel 3760. Estructuras de arrastre con ondulación tumbada hacia el NNE (indica dirección de empuje)

En la caja techo de la falla Roxana se ha determinado varias estructuras de arrastre (Fotos N° 13, 15 y 16). Son ondulaciones oblicuas con la cresta aguda dirigida hacia el noreste (imbricación de pliegues); similares estructuras se han ubicado en bancos superiores tanto en material argílico como en la alteración cuarzo – alunita. La presencia de estas estructuras es prueba evidente de dirección y sentido de movimientos, en este caso de movimientos inversos tanto en la fallas Roxana y Katty.

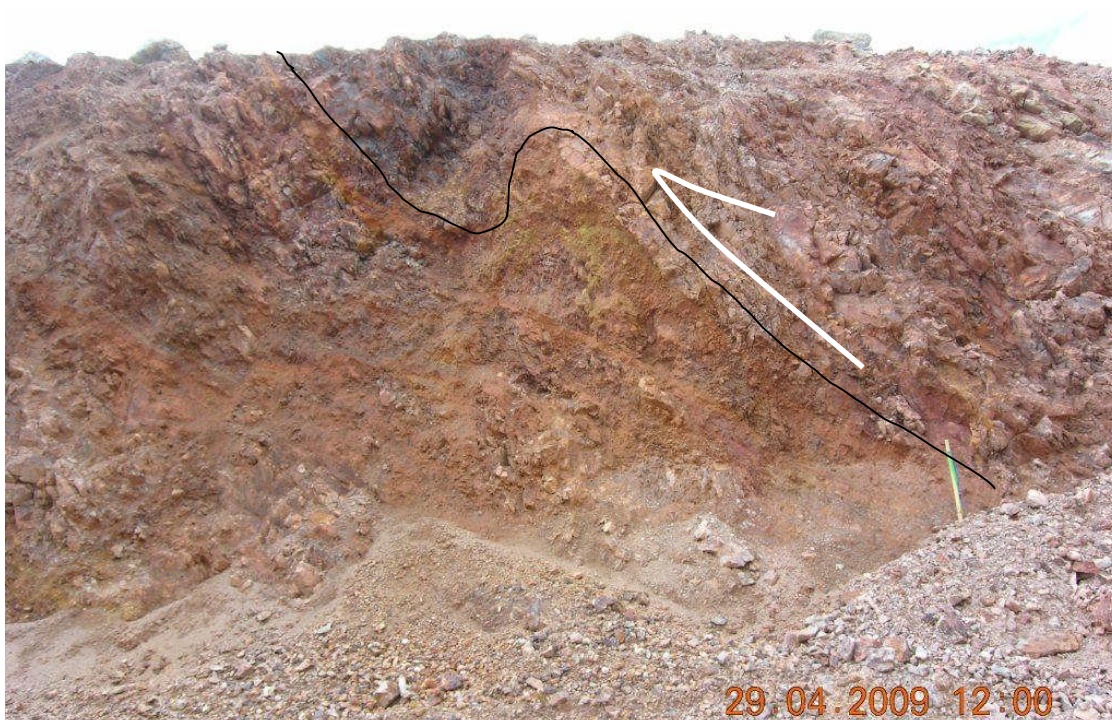
Foto N° 16: Tajo central nivel 3790. Estructura de arrastre. La ondulación engloba detritos (milonita) producto de la brecha tectónica previamente silicificada.

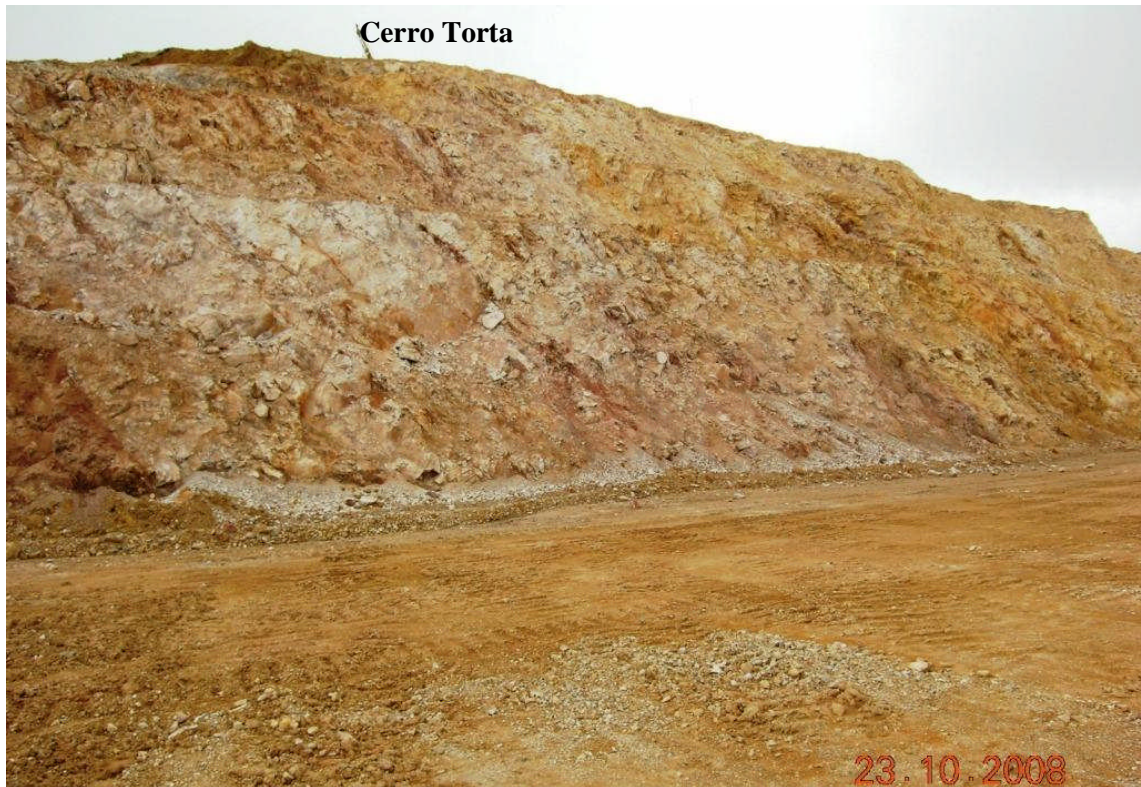
Foto N° 17: Cerro Torta. Tajo SE nivel 4020 fallas en estructuras mineralizadas ("fidlers") buzantes al sur.

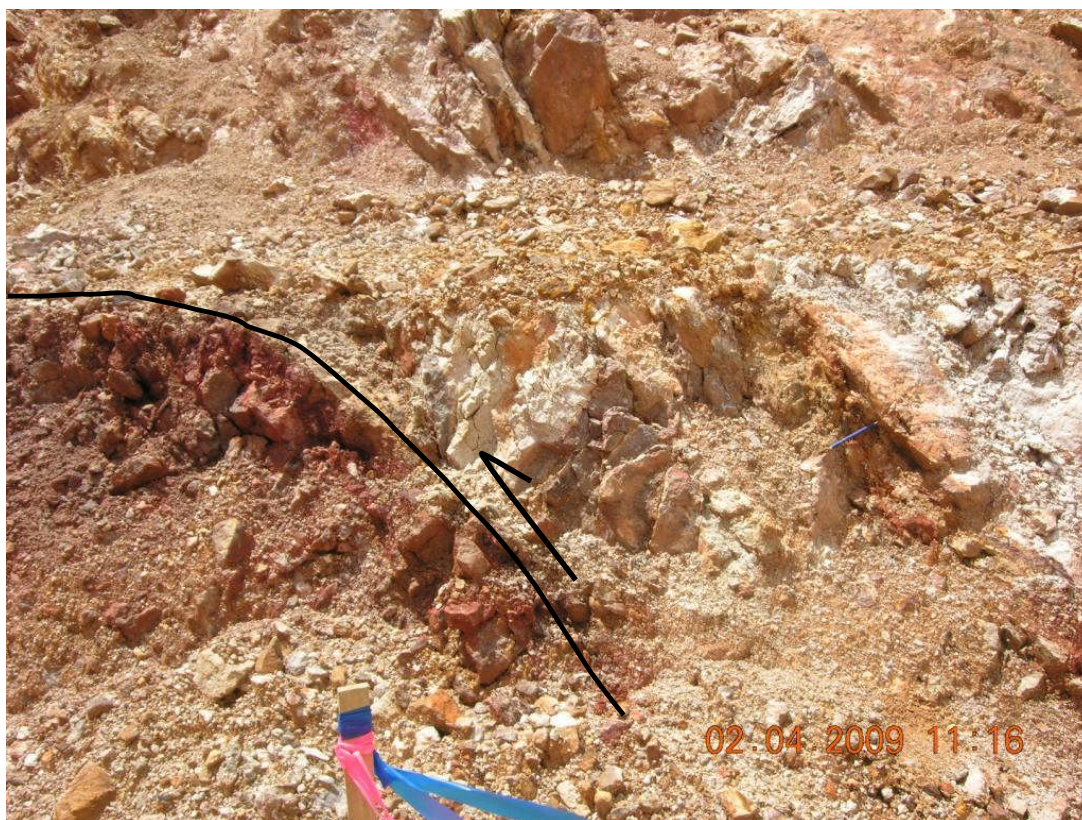
Foto N° 18: Tajo SE, nivel 3990. Estructuras silificadas intensamente fracturadas por efecto de estructuras de arrastre.

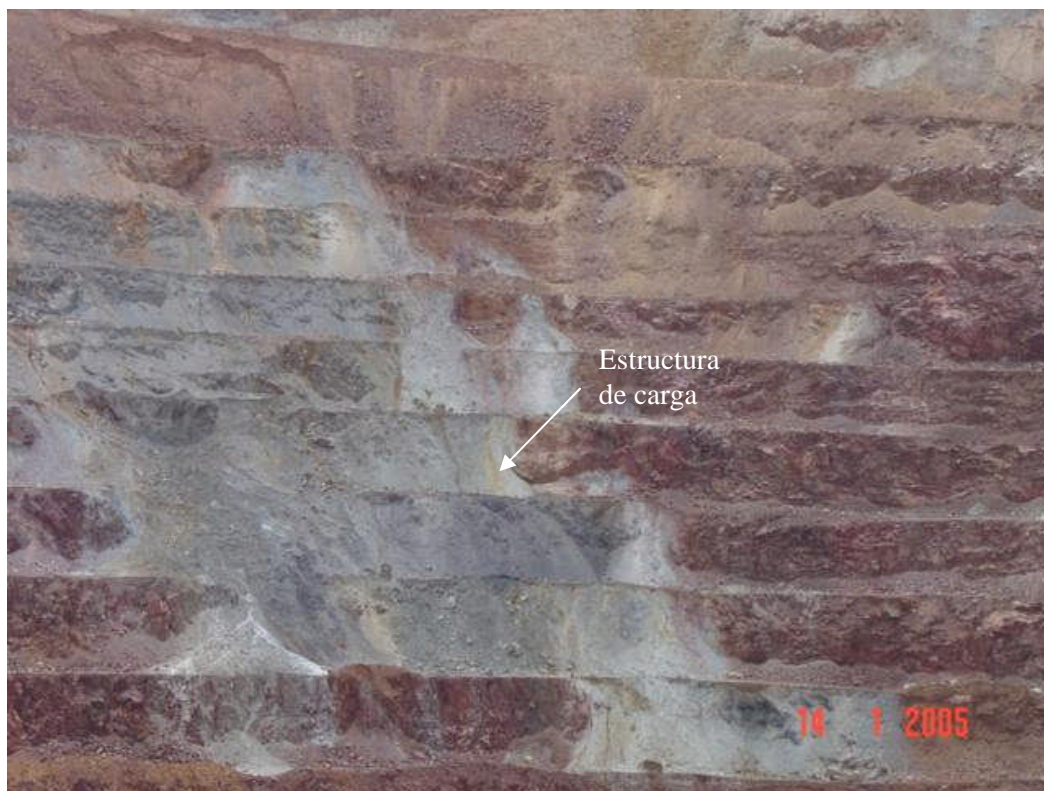
Foto N° 21: Pared S-SE del tajo, sección C_C'. Se observa las estructuras de carga, producto de los sucesivos deslizamientos sobre material argílico o paleorelieve Lupe.

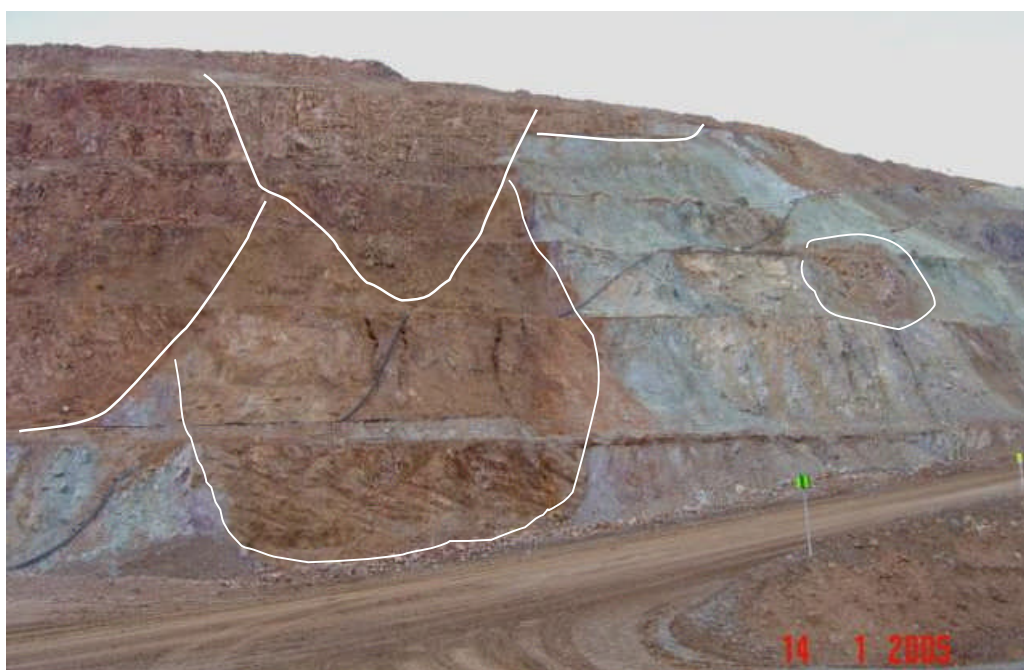
Foto N° 22: Nivel 3825, sección D-D'. Pared W del tajo. Se observa megabloques deslizados sucesivos e imbricados, bloques de mineral bordeado soportados por material argílico.

Foto N° 22: Nivel 3825, sección D-D'. Pared W del tajo. Se observa megabloques deslizados sucesivos e imbricados, bloques de mineral bordeado soportados por material argílico.

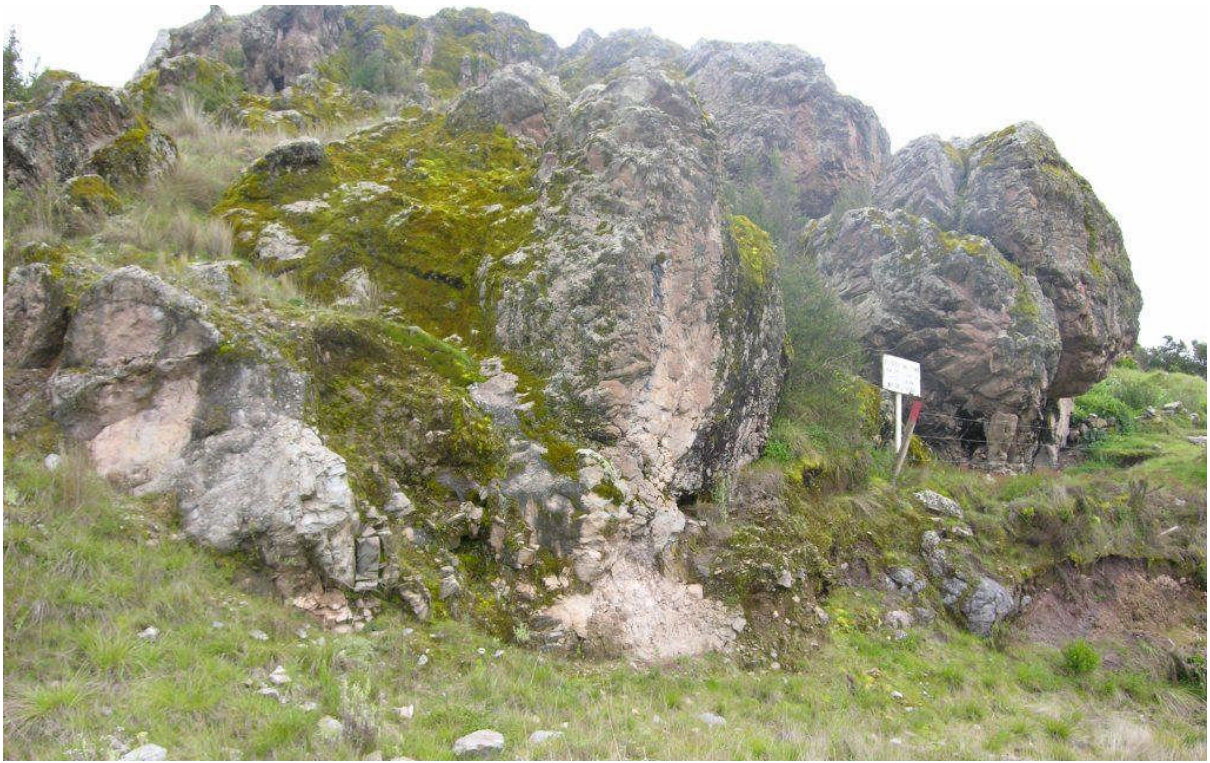
Foto N° 24: Lado W de la faja Nv4030-Megabloque deslizados sobre coluvio.

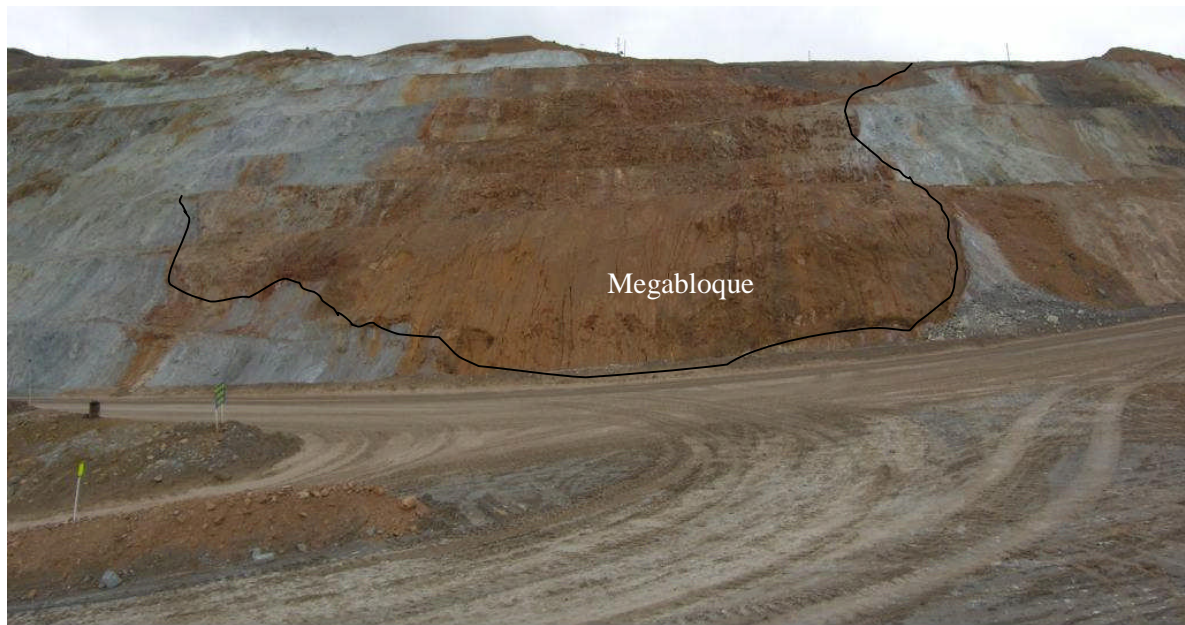
Foto N° 25: Tajo W, Nv3900, cruce carretera nueva-rampa chancadora-Megabloque alterado a sílice-arcillas sobre roca porfirítica intensamente argilizada.

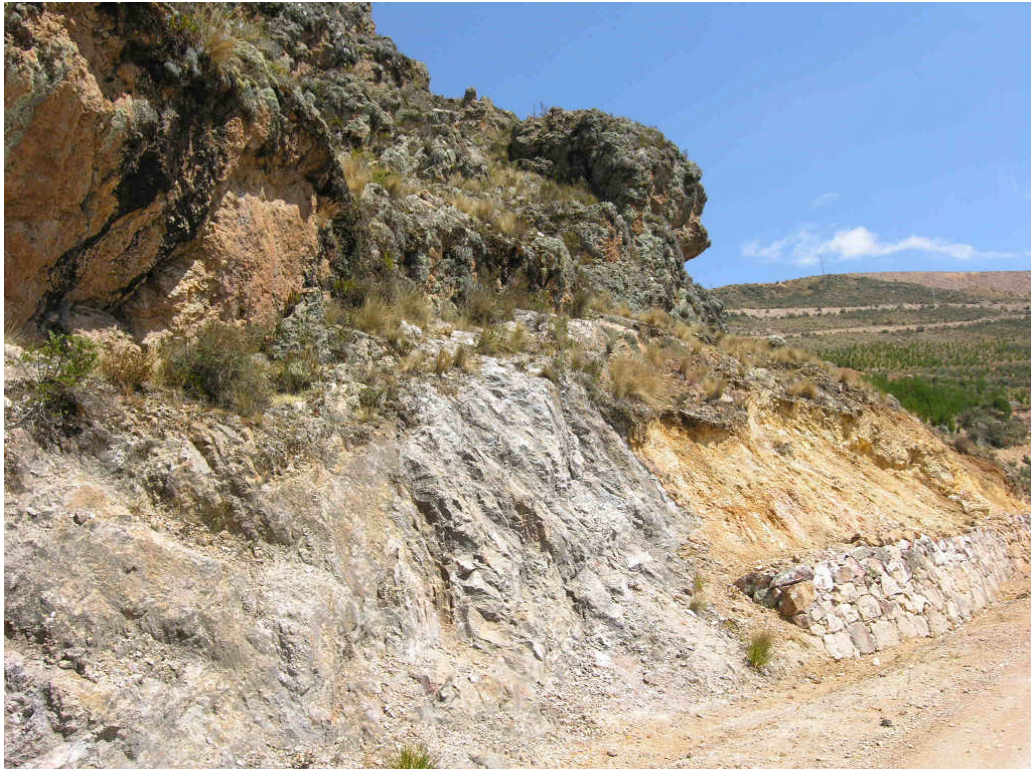
Foto N° 27: Quinquishica. Canal de brecha hidrotermal sobre material argílico y coluvio.

- Foto N° 27: Quinquishinca. Canal de brecha hidrotermal sobre material argílico y coluvio.
- Foto N° 28: Quinquishinca. Canal de brechas hidrotermal en contacto definido con material argílico oxidado, se observa plano de deslizamiento.

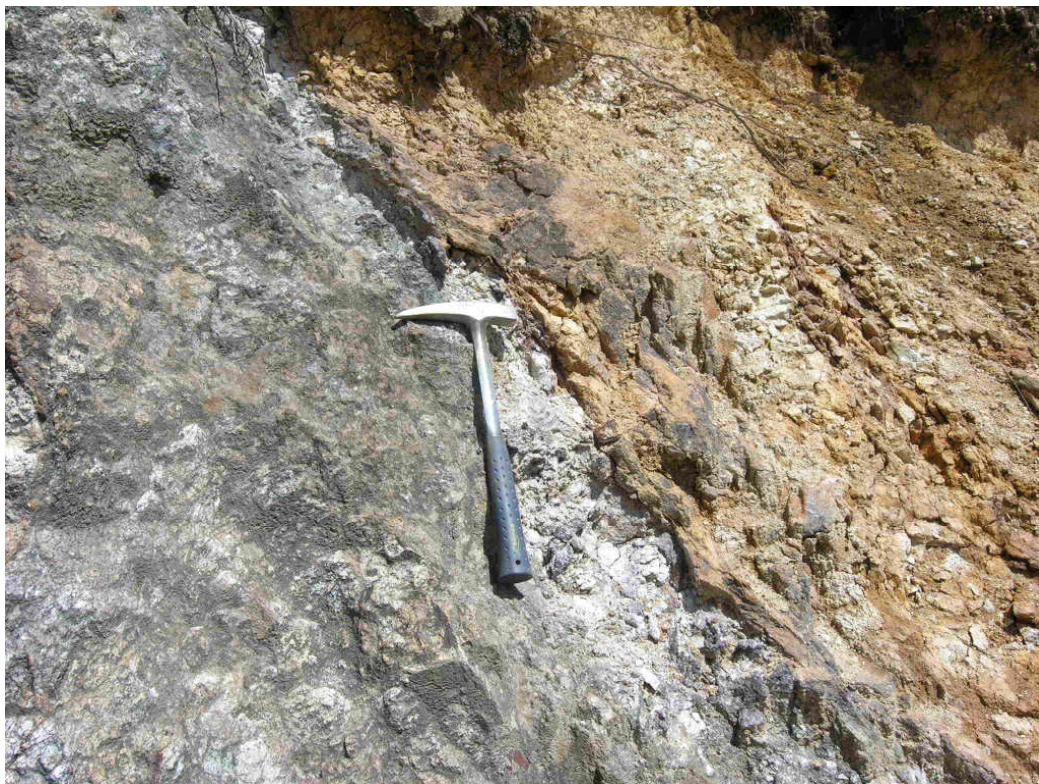
Foto N° 28: Quinquishinca. Canal de brechas hidrotermal en contacto definido con material agílico oxidado, se observa plano de delizamiento.

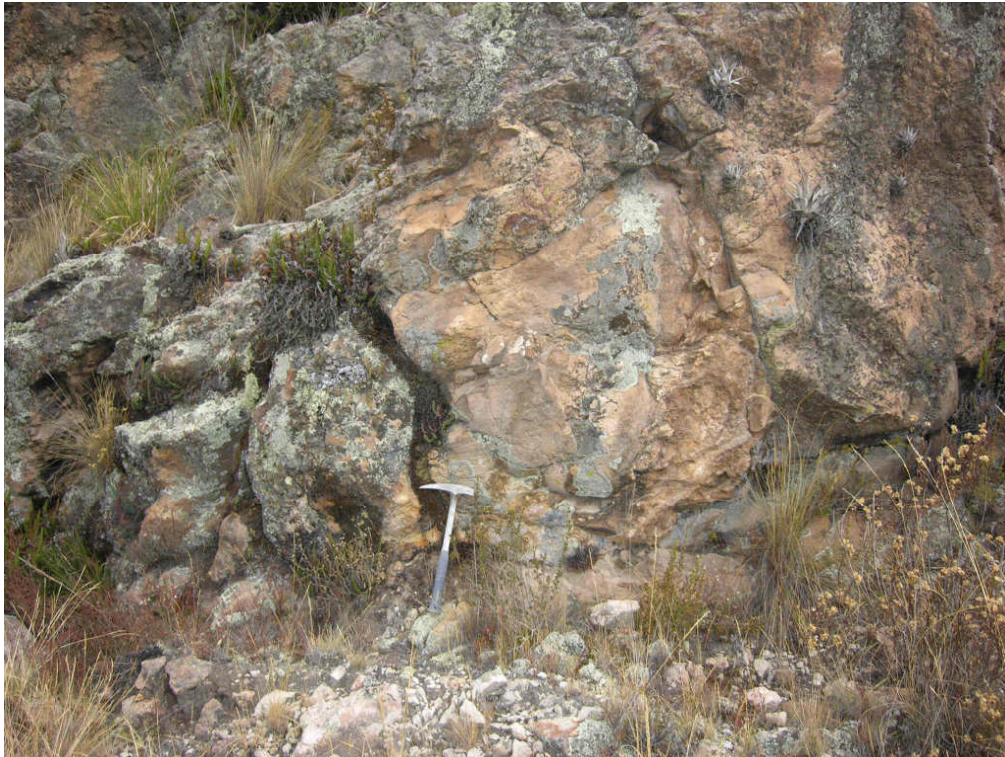
Foto N° 29: Quinquishinca. Canal de brecha hidrotermal.

- Foto N° 29: Quinquishinca. Canal de brecha hidrotermal.
- Foto N° 30: Depósito de pendiente. Un banco de conglomerado polimítico, clastos (QFP, Vuggy, piroclasto argilizados) subredondeados a angulosos, soportados en una matriz de detritos arcillas y óxidos terrosos.

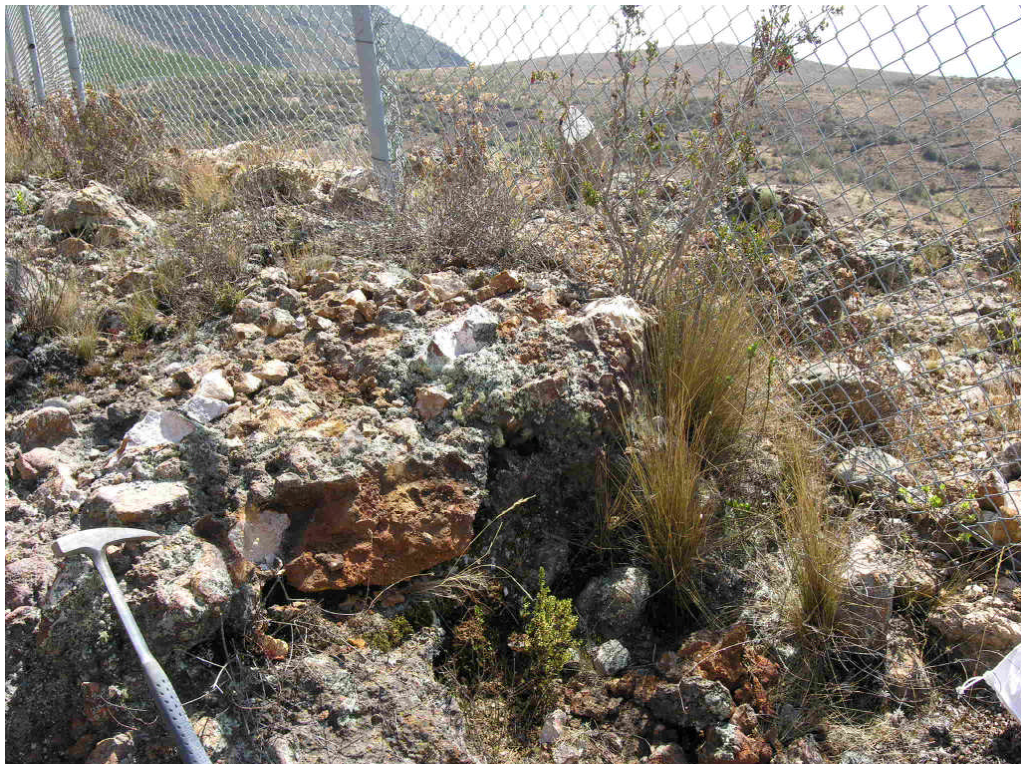
Foto N° 30: Depósito de pendiente. Un banco de conglomerado polimítico, clastos (QFP, Vuggy, piroclastos argilizados) subredondeados a angulosos, soportados en una matriz de detritos arcillas y óxidos terrosos.

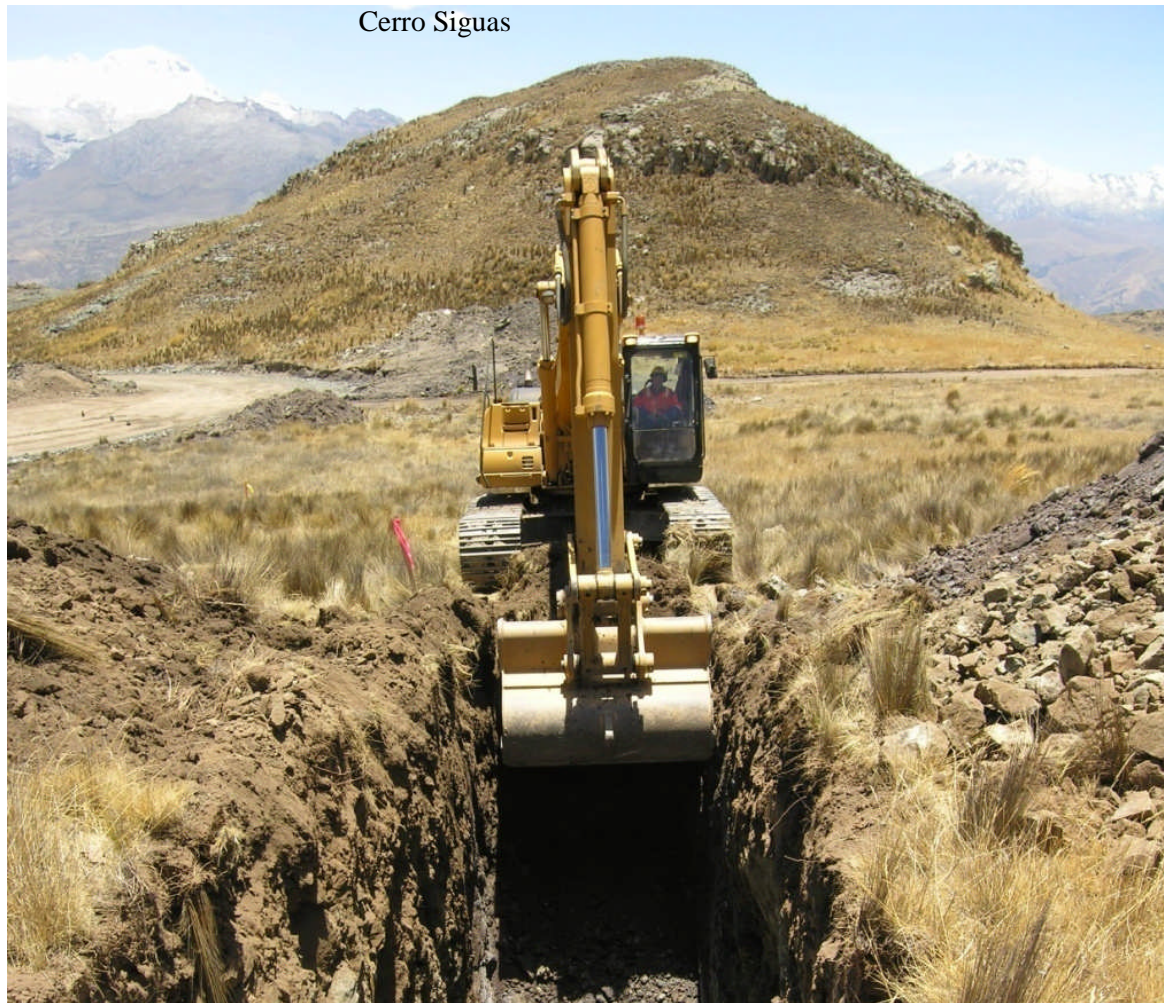
Foto N° 31: Cerro Sigwas. Secuencia pseudoestratificada de piroclasto andesítico-
En la cumbre, presenta flujo de lava autobrechada y englobando clastos de riolita.

- Cerro Siguas (Foto N° 31), un megabloque deslizado; el material constitutivo del cerro es tobas seudoestratificadas de composición andesítica.
- Lado S del cerro Siguas (Foto N° 32), se observa paquetes de tobas de composición andesíticas seudoestratificados, deslizados sobre depósito coluvial. Los coluvios están conformados por arenas, guijarros y bloques mal clasificados, son clastos polimícticos de composición andesítica y riolítica.

- Foto N° 31: Cerro Sigwas. Secuencia pseudoestratificada de piroclasto andesítico- En la cumbre, presenta flujo de lava autobrechada y englobando clastos de riolita.

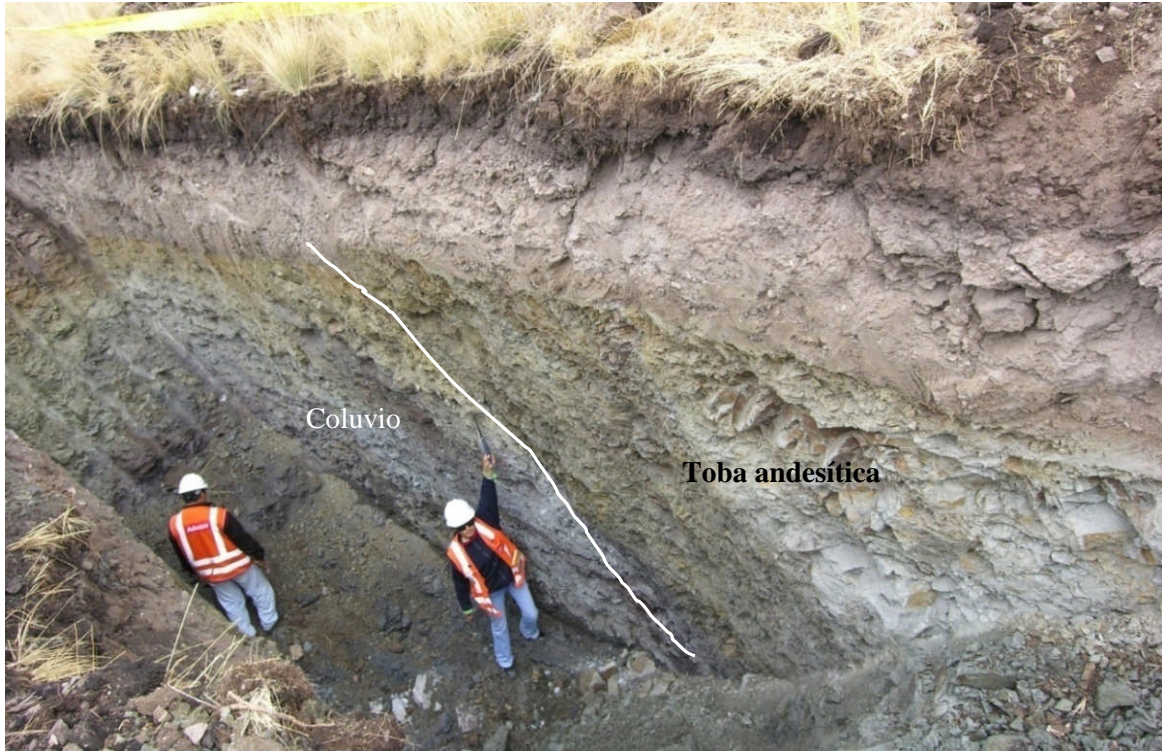
Foto N° 32: Calicata en el lado sur del cerro Siguas; plano de deslizamiento sobre material coluvial (superficie indicada por la picota)

- Foto N° 32: Calicata en el lado sur del cerro Sigwas; plano de deslizamiento sobre material coluvial (superficie indicada por la picota)
- Foto N° 33: Lado SSW del dique Cuncashca. Los deslizamientos en la zona están refrendados por uno de los megabloques deslizados (E. Manrique/set. 2006)

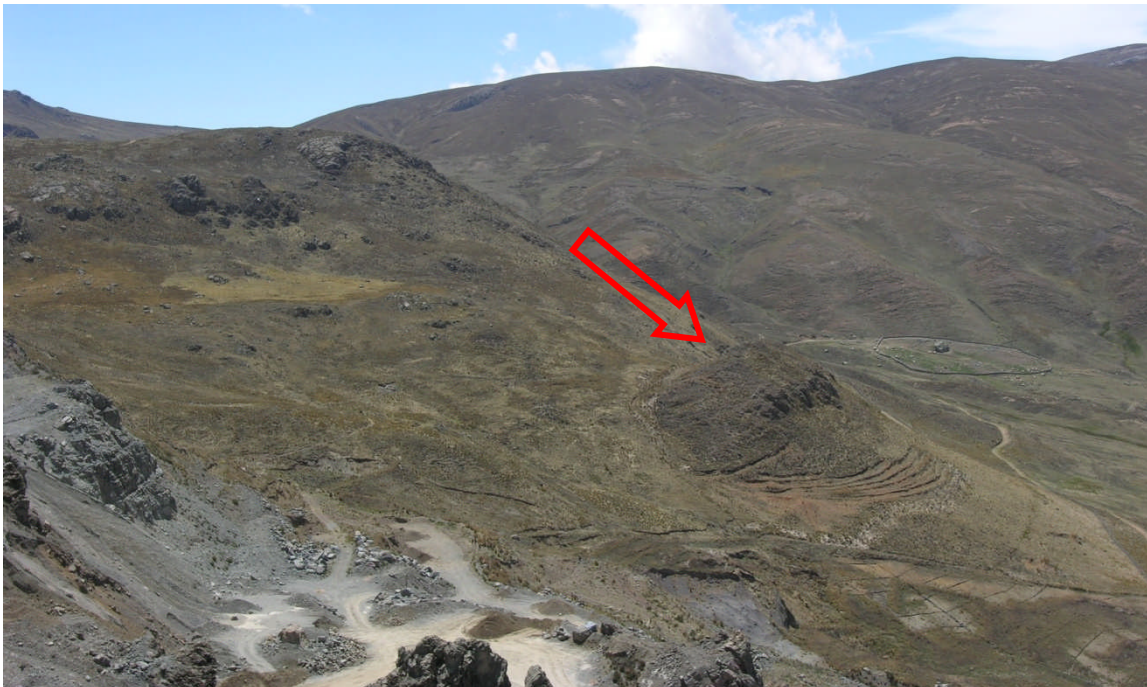
Foto N° 33: Lado oeste del "Leach pad". Megabloque de flujo andesítico deslizado sobre rocas sedimentarias de la Fm. Carhuaz (E. Manrique/set. 2006)

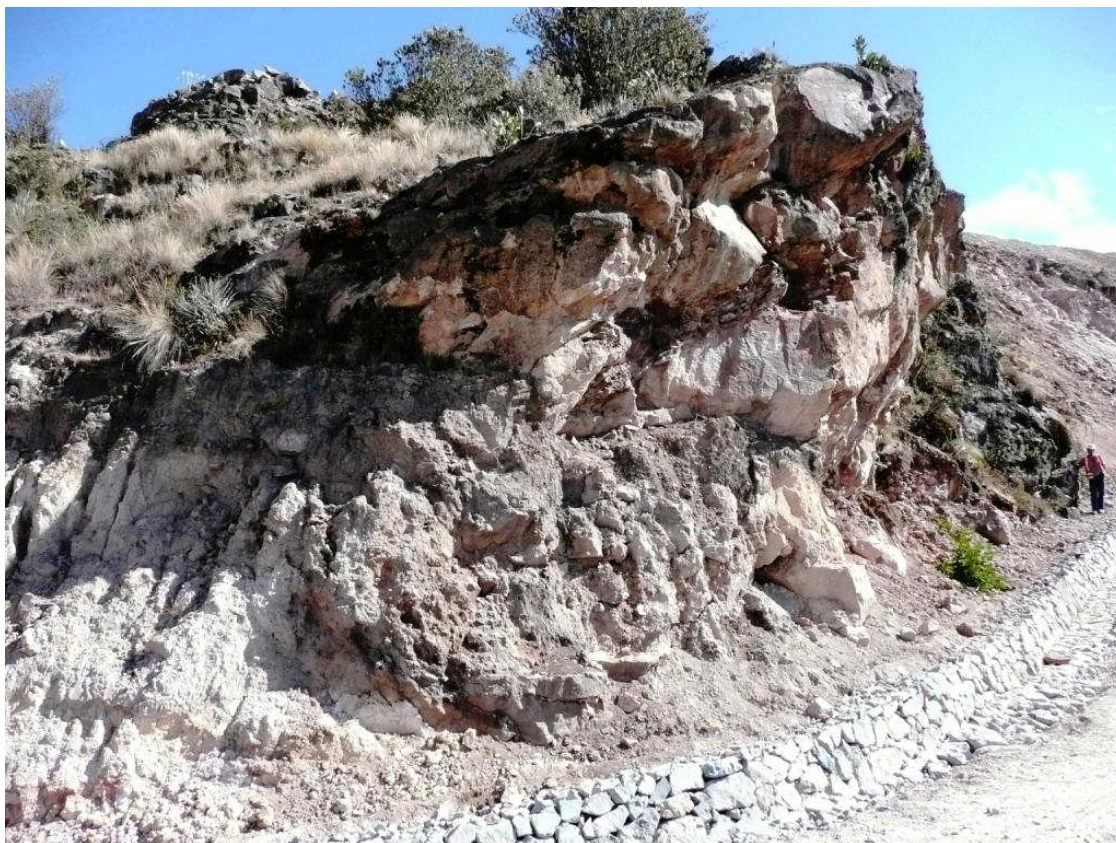
Foto N° 34: Sector norte del tajo (debajo del In pit N); megabloque de cuarzo-alunita deslizado sobre material coluvial y guijarros.

Al preparar un acceso hacia la parte baja del tajo, debajo de una de estas estructuras se encontró material coluvial de bloques y guijarros (Foto N° 34). De la misma forma, al preparar otros accesos al tajo y a medida que se avanza con el minado se descubren bloques y megabloques englobados en material argílico o detrítico (Foto N° 35; Figura N° 06). Estos bloques y/o megabloques algunos son mineralizados con buena ley de oro; el presente estudio, analiza y reinterpreta el proceso ocurrido en este lugar y lugares aledaños a la mina que puedan reportar cantidades apreciables de mineral económico. Como se puede apreciar y delimitar el material deslizado dentro del tajo, se estima que la potencia promedio del material deslizado alcanza más de 100 m (Sección E-E’).

- Foto N° 34: Sector norte del tajo (debajo del In pit N); megabloque de cuarzo-alunita deslizado sobre material coluvial y guijarros.
- Foto N° 35: Sector NNE del tajo, en la pared, megabloques fracturados limitado por material argílico.
