GEOLOGÍA ESTRUCTURAL DEL NEÓGENO EN LA
CORDILLERA NEGRA, IMPLICANCIAS EN EL ORIGEN Y
ESTABILIDAD DE TALUDES DEL YACIMIENTO AURÍFERO
EPITERMAL DE ALTA SULFURACIÓN: PIERINA

TESIS

PARA OPTAR EL GRADO ACADÉMICO DE MAESTRO EN CIENCIAS
CON MENCIÓN EN:

INGENIERÍA GEOLÓGICA

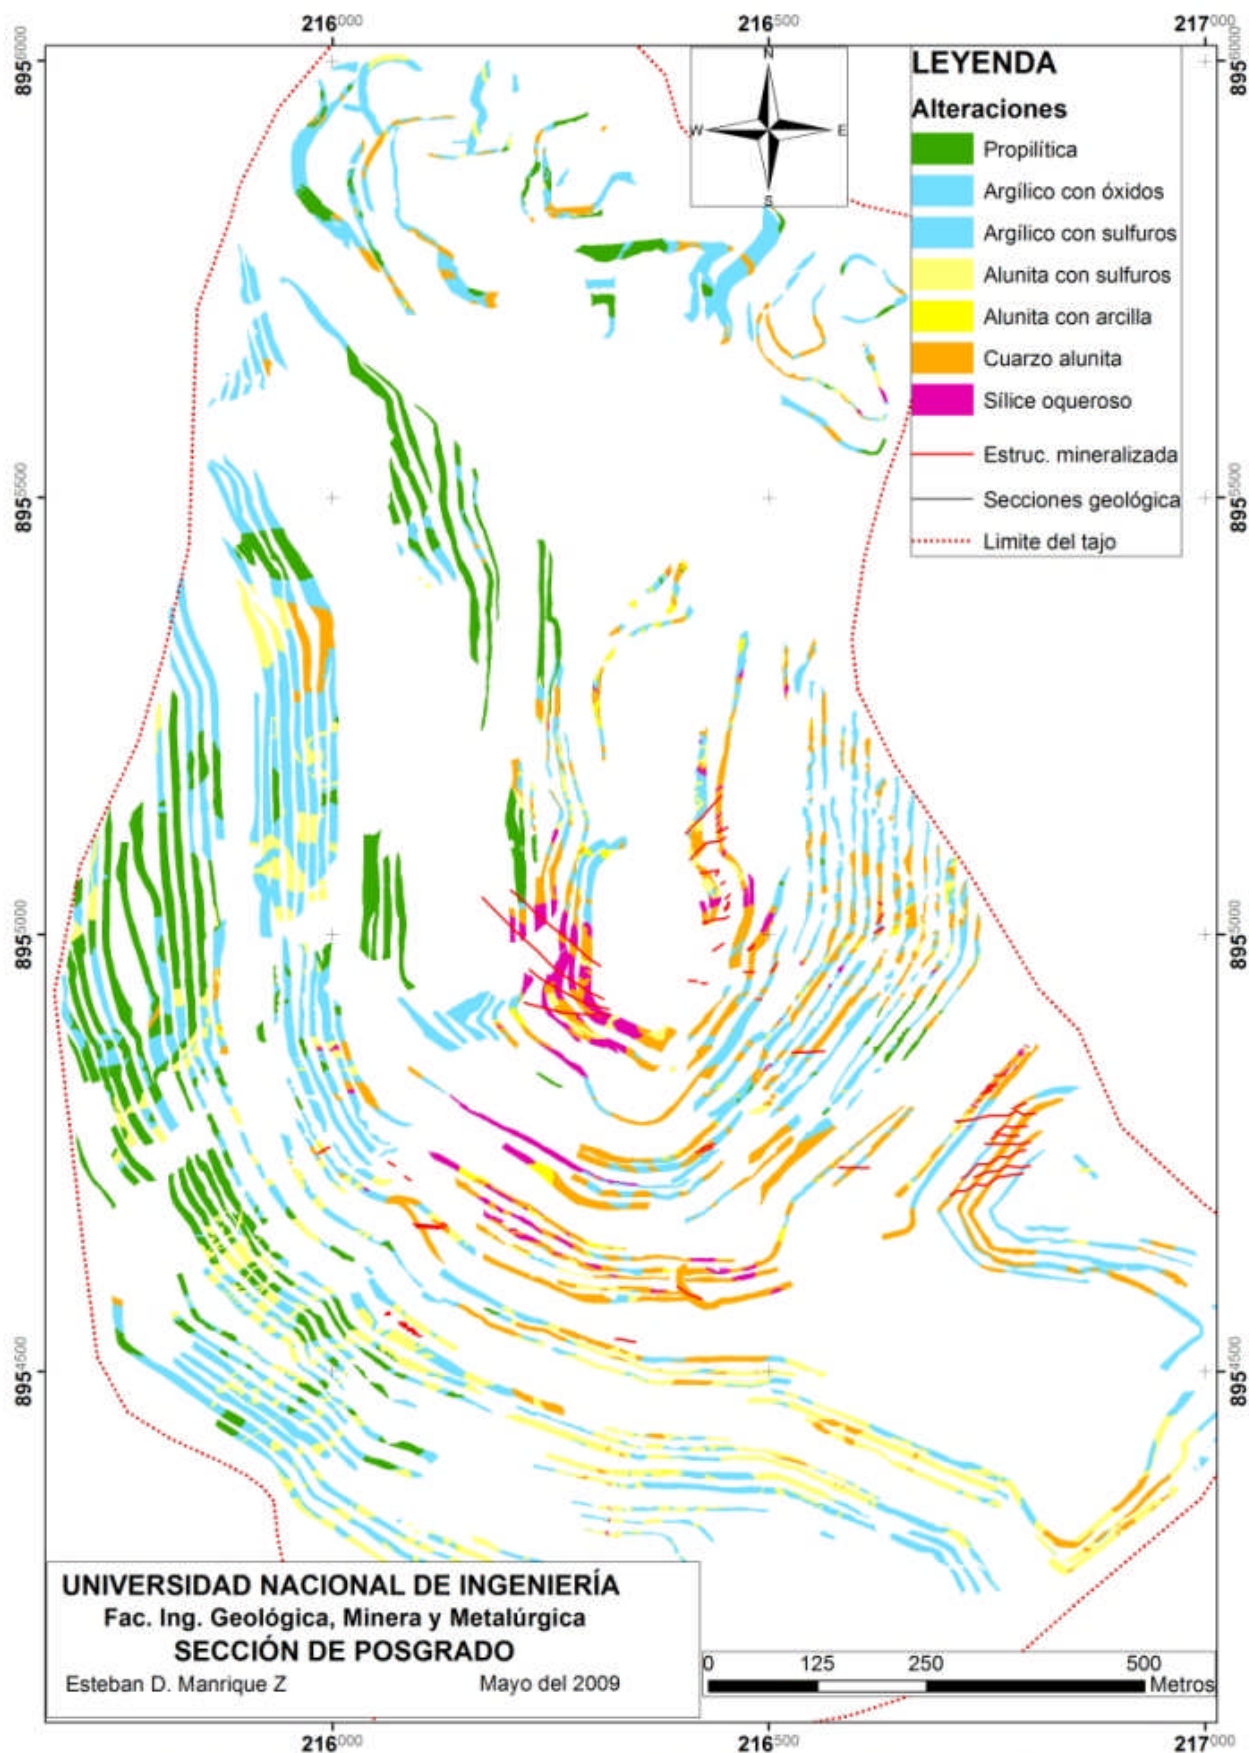
Figura N° 11: Se observa una distribución de alteraciones dispuestas de forma irregular, producto de los deslizamientos sucesivos post mineralización Pierina

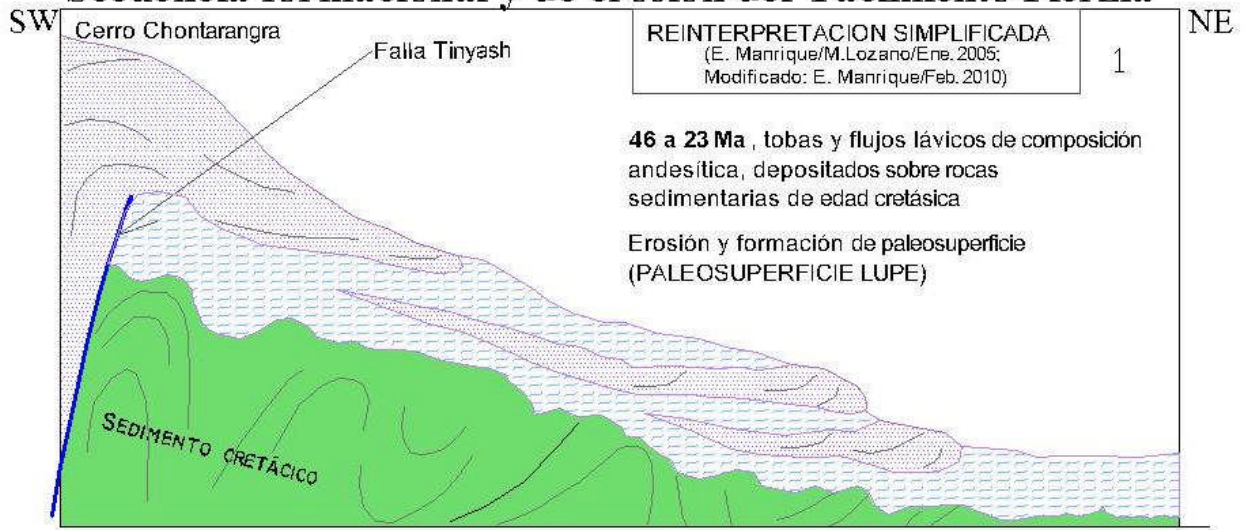
Secuencia formacional y de erosión del Yacimiento Pierina

Figura N° 13: modelo geológico del yacimiento Pierina (modificado de E. Manrique/C. Lozano enero del 2006).

Ahora, de acuerdo a la descripción estructural, litología y mineralización, se deduce que la mineralización en Pierina ha sido a través de estructuras de cizalla producidas por las fallas Roxana y Tinyash. Asimismo, tanto la falla Roxana y las estructuras de cizalla buzando hacia el lado sur, por lo tanto los fluidos mineralizantes provienen del lado sur, restringidos por rocas de composición andesítica y flujos dómicos QFP y alcanzando su máxima mineralización y diseminación en tobos de composición ácida (Figuras N° 05 y 13)

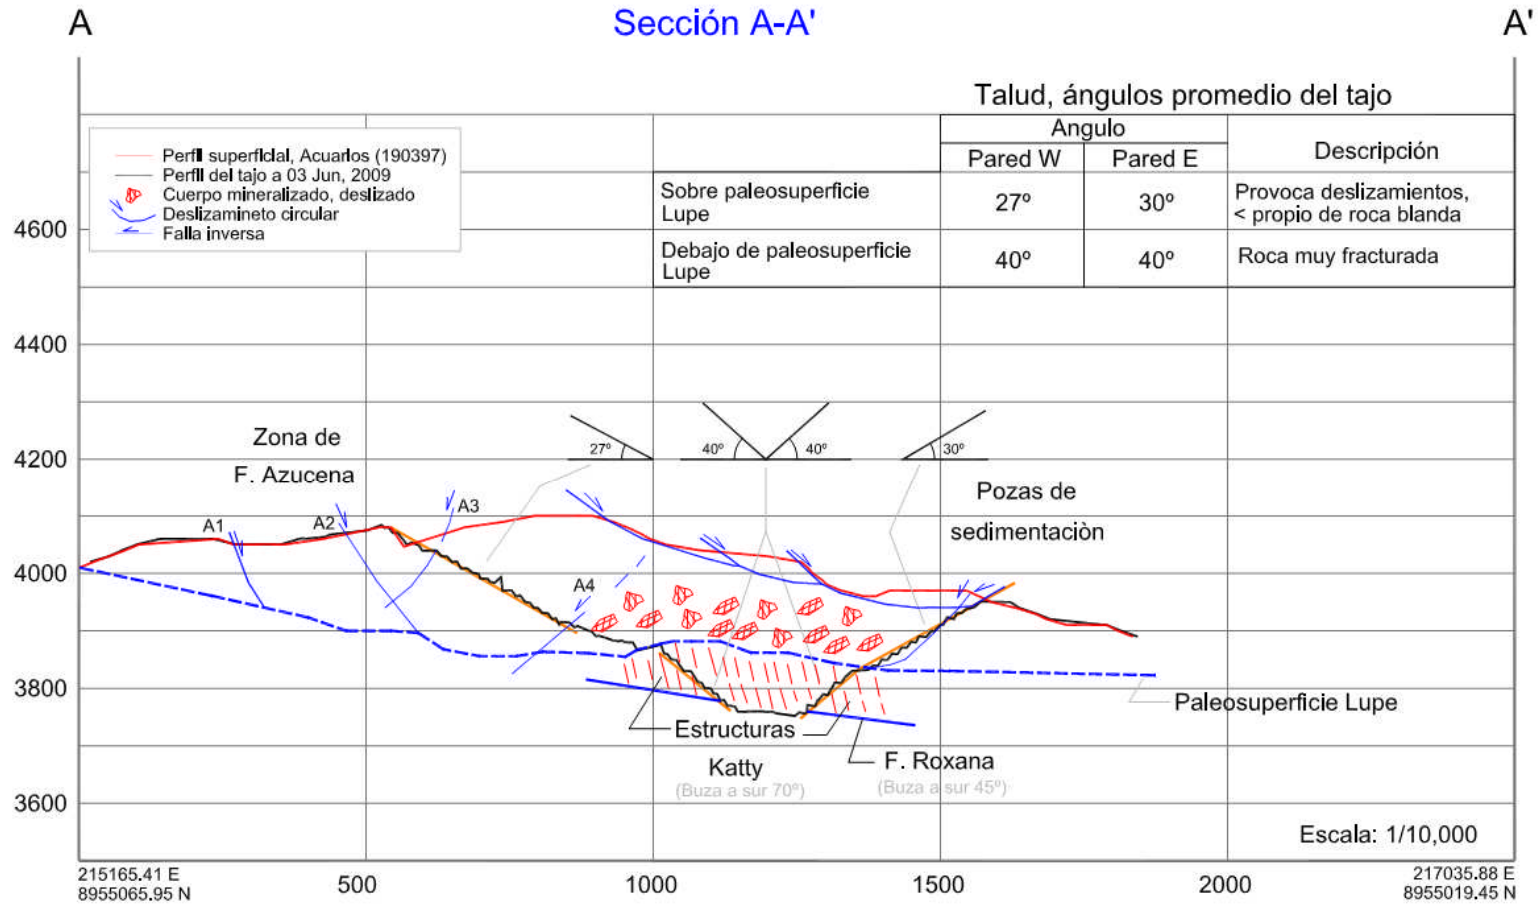
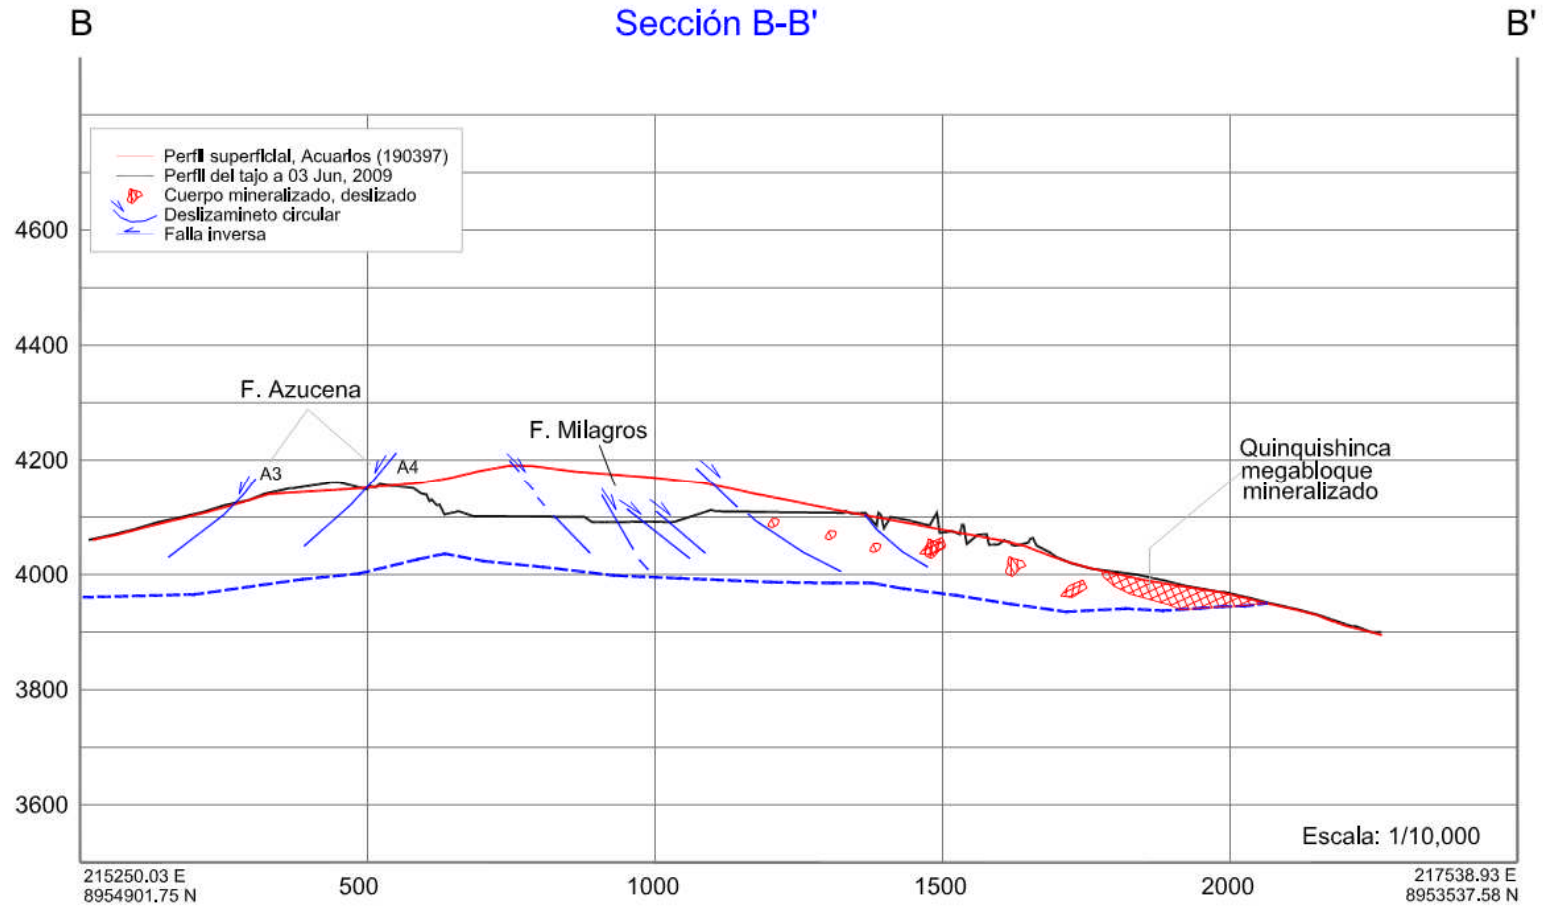
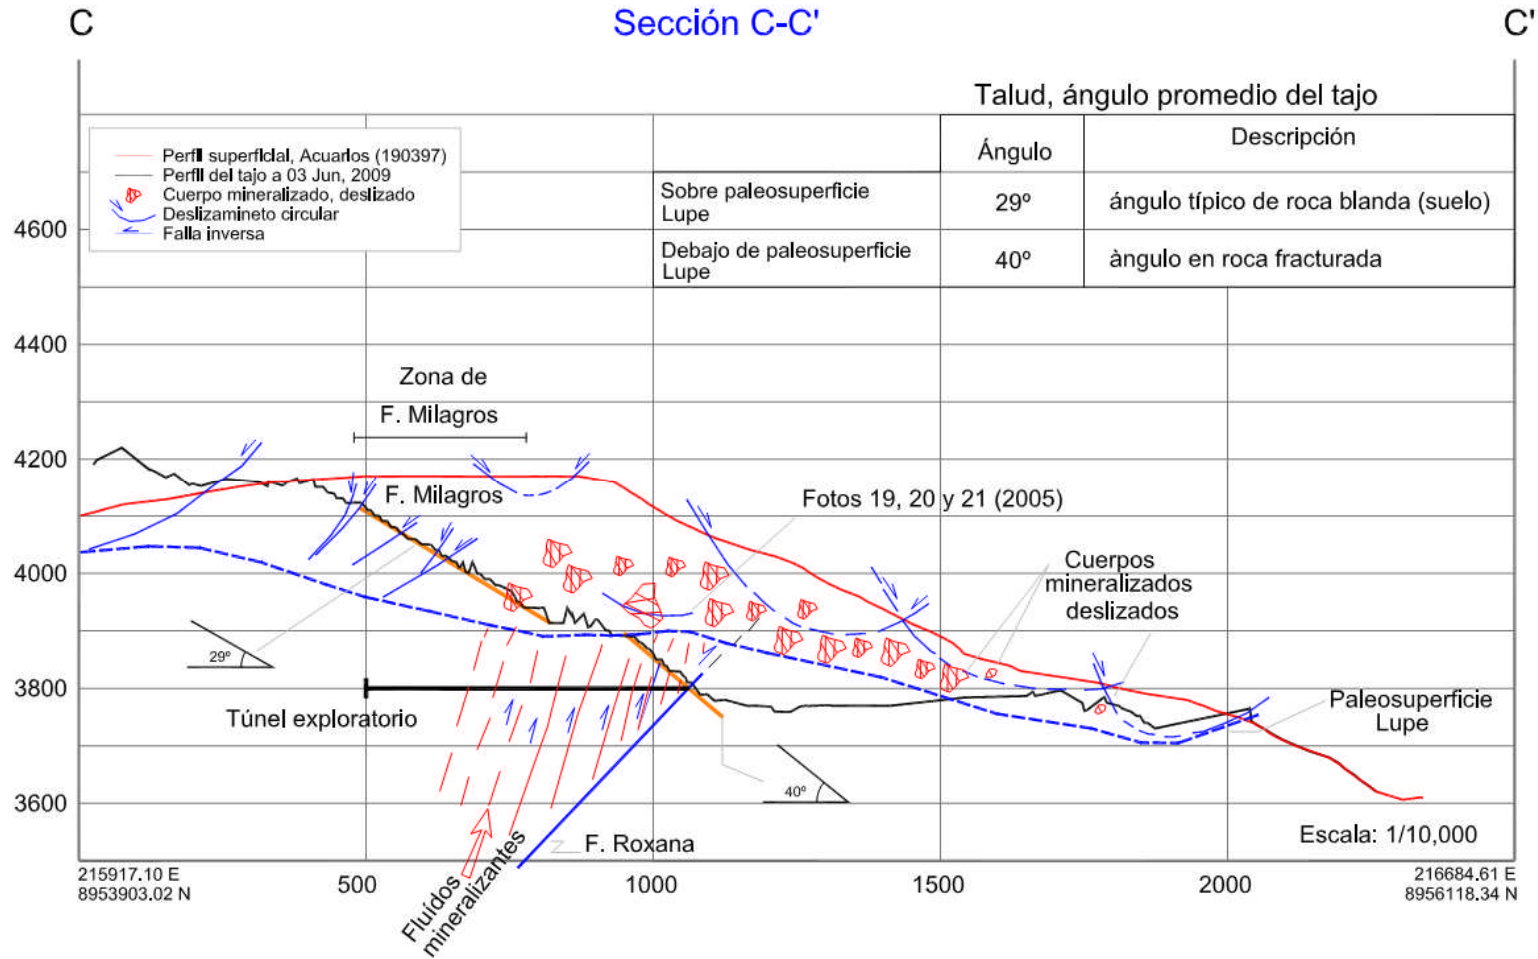
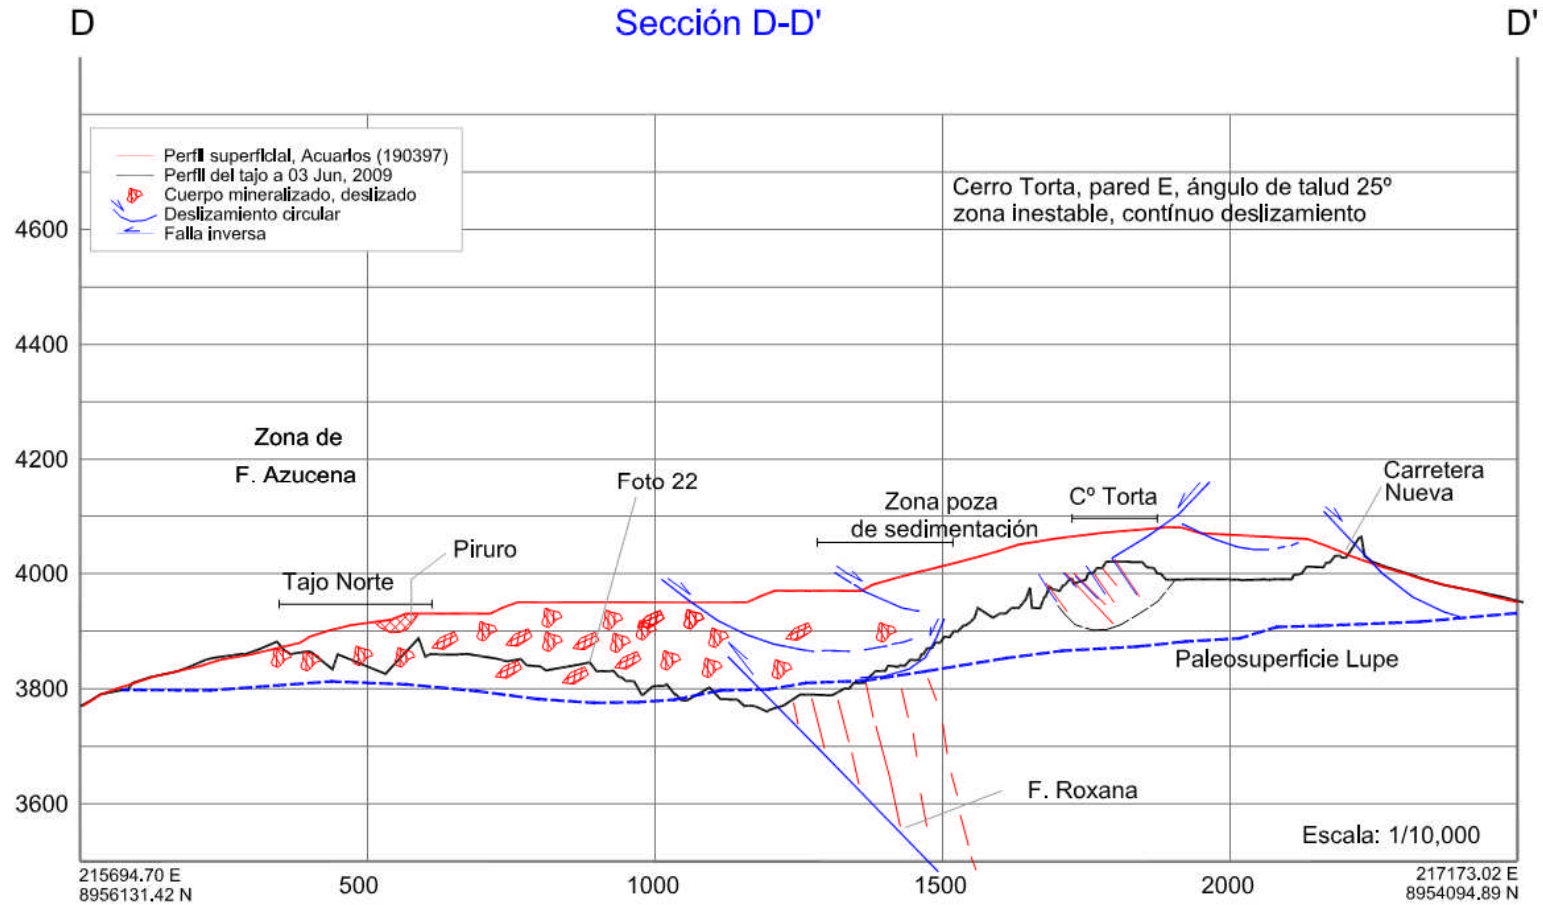
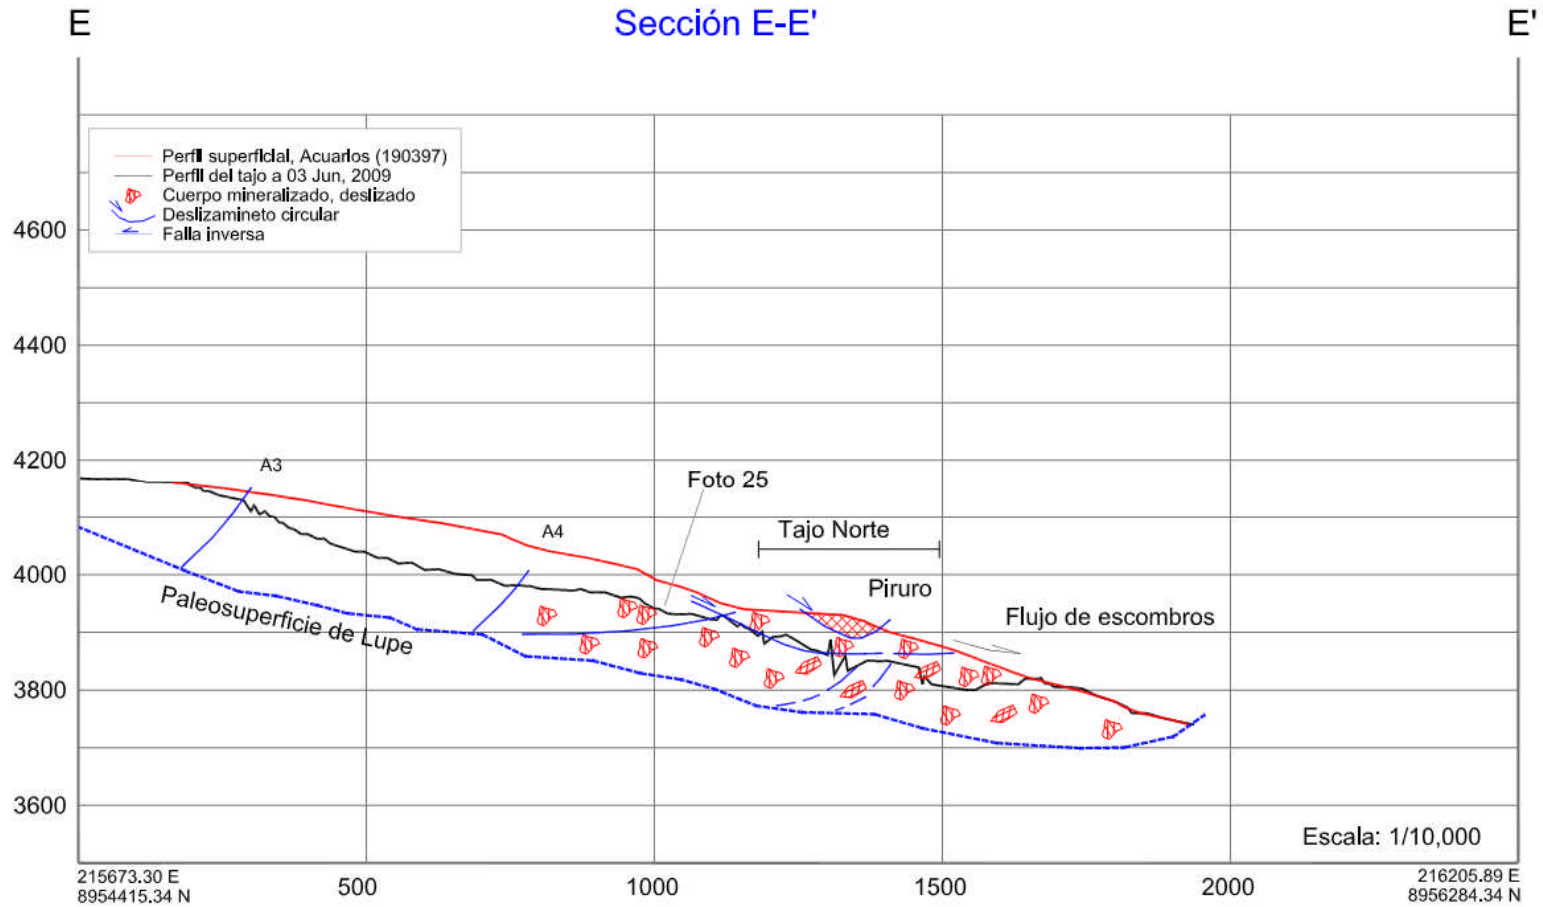
Secciones morfo-estructurales:

Sección A-A'
Sección B-B'
Sección C-C'
Sección D-D'
Sección E-E'

Del tajo, para realizar el análisis estructural correspondiente, se ha preparado cinco secciones morfo estructurales ubicadas convenientemente. En ellas se observa datos importantes sobre la ubicación de las fallas, deslizamientos y sus implicancias en la geodinámica externa, de acuerdo al material sobre la cual han ocurrido y ocurren los deslizamientos. Se conoce por reporte bibliográfico elemental (González de Vallejo, 2002), por experiencia de geotecnista especialista en tratamiento de rocas y suelos (Carlos Vallejo, comunicación oral), que, para conservar la estabilidad de taludes, es de vital importancia considerar el ángulo de reposo de talud en las construcciones civiles y mineras, esto depende del tipo de material en la cual se va a ejecutar la obra y se debe tener las siguientes consideraciones (Cuadro N° 03):

Perfil A-A'		
		Ángulo de talud		Descripción
		Pared W	Pared E	
Sobre paleosuperficie Lupe		27°	30°	Material argilizado, presencia de megabloques, suelos coluviales
Debajo de paleosuperficie Lupe		40°	40°	Roca muy fracturada
		Perfil C-C'		
		Ángulo de talud		Descripción
		Pared S		
Sobre paleosuperficie Lupe		29°		Material argilizado, presencia de megabloques, suelos coluviales
Debajo de paleosuperficie Lupe		40°		Roca muy fracturada

En estos cuadros se puede apreciar que el ángulo de talud de los bancos es igual o menor que 30°, propio de material blando, en este caso disturbado y que el ángulo de talud de los bancos ubicados por debajo de la superficie Lupe 40° talud característica para bancos de roca fracturada.

Son una serie de planos sub-paralelos de movimientos normales, rumbos predominante SW-NE y buzando hacia SE; los continuos deslizamientos a través de estos planos ocurren generalmente en temporada de lluvias. Por lo tanto la construcción de bancos de minado paralelos al rumbo de las fallas o en el pie de talud siempre producen y producirán deslizamientos (Secciones B-B' y C-C')
