UNIVERSIDAD NACIONAL DE INGENIERÍA FACULTAD DE INGENIERÍA CIVIL

TESIS

"IDENTIFICACIÓN Y ANÁLISIS DE LOS ASPECTOS PROBLEMÁTICOS EN LA AUTOCONSTRUCCIÓN DE VIVIENDAS DE ALBAÑILERÍA CONFINADA, DISTRITO DE CARABAYLLO, 2023"

PARA OBTENER EL TÍTULO PROFESIONAL DE INGENIERO CIVIL

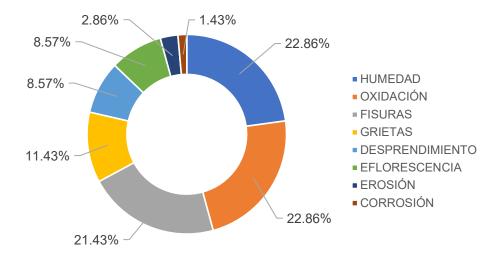
Figura 4.Distribución de patologías encontradas según tipo.

Para la identificación de los aspectos problemáticos estructurales se utilizó la ficha N°1. Se obtuvo un total de 70 patologías, entre todas ellas destaca la presencia de humedades, oxidaciones, fisuras y grietas representando el 22.86%, 22.86%, 21.43% y 11.43% respectivamente, siendo estas 4 las más comunes en las viviendas analizadas. En menor medida tenemos a los desprendimientos, eflorescencias, erosiones y corrosiones con 8.57%, 8.57%, 2.86% y 1.43% respectivamente.

- Los principales aspectos problemáticos estructurales identificados en esta investigación fueron patologías como humedades, oxidaciones, fisuras y grietas, si bien en su mayoría no comprometen la seguridad de la estructura, a largo plazo pueden ocasionar daños severos en las estructuras. En el caso de las humedades, que son de las patologías más comunes encontradas en la investigación con un 22.86% del total de registros, su presencia a largo plazo puede erosionar las unidades de albañilería al punto de volverlas inservibles, perjudicando la edificación de forma permanente. Las oxidaciones encontradas abarcaron el 22.86% de los registros, si bien en su mayoría no representan ningún riesgo para la estructura, podrían afectar futuros planes de ampliación, ya que las varillas permanecen expuestas sin ningún tipo de protección por años, lo cual inevitablemente generará que estas entren en un estado de corrosión, volviéndolas inservibles para su utilización en nuevos elementos estructurales. Las fisuras abarcaron el 21.43% del total de registros siendo la mayoría de severidad moderada y leve sin embargo las grietas abarcaron el 11.43% de los registros y en su mayoría tienen una severidad grave.

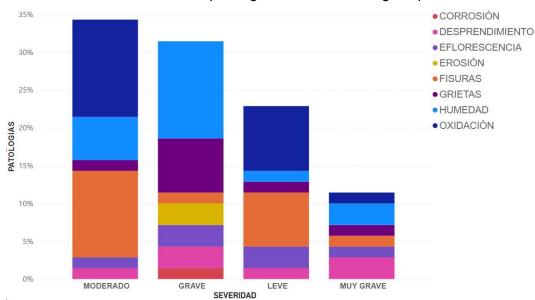
Figura 5
Distribución de las severidades de las patologías encontradas según tipo.

En cuanto al nivel de severidad, se calificó según la escala mostrada en tabla N°9, las patologías encontradas tuvieron diferentes severidades. Las de severidad moderada, grave, leve y muy grave ocuparon el 34.29%, 31.44%, 22.86%, 11.44% con respecto al total de patologías respectivamente.

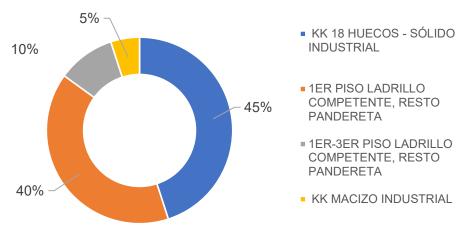
Figura 6.Unidades de albañilería utilizadas en muros portantes.

Los resultados obtenidos fueron bastante variados en lo correspondiente a las unidades de albañilería usadas para muros portantes destacando que el 45% de la viviendas inspeccionadas usaron la unidad de albañilería adecuada para dicho tipo de muros el cual es el ladrillo King Kong 18 huecos industrial o sólido industrial según la norma E.070; sin embargo, los resultados también arrojaron que el 40% de viviendas utiliza algún tipo de unidad de albañilería competente en el 1er nivel y para los siguientes cambian a una unidad tubular también conocida como ladrillo pandereta, así mismo en porcentajes menores el 10% de las viviendas realizaron el cambio hacia una unidad de tipo tubular a partir de 4to nivel y solo un 5% de la viviendas inspeccionadas presentan muros portantes edificados con ladrillo macizo industrial.

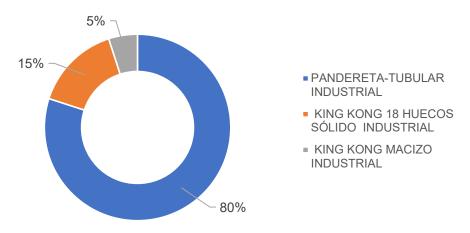
Figura 7.Unidades de albañilería utilizadas en muros no portantes.

Con respecto a los muros no portantes se obtuvo que en un 80% fueron elaborados con ladrillo pandereta; en un 15% fueron elaborados con ladrillos King Kong 18 huecos y en un 5% con ladrillo macizo industrial.

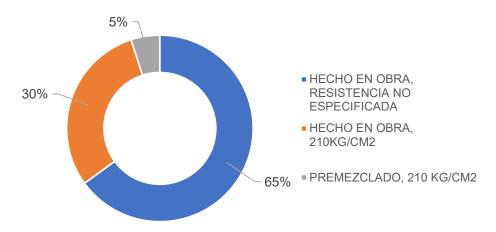
Figura 8.
Concreto utilizado en viviendas.

Con respecto al concreto utilizado en las viviendas se obtuvo que el 65% de las viviendas fueron construidas con un concreto hecho en obra de una resistencia no especificada, sin supervisión y enteramente a criterio del maestro constructor; en el 30% de las viviendas inspeccionadas se utilizó un concreto hecho en obra con una resistencia especificada de 210 Kg/cm2 aunque no se haya realizado un

control de calidad adecuado y por último el 5% de las viviendas fueron construidas con concreto premezclado con una resistencia de 210Kg/cm2.

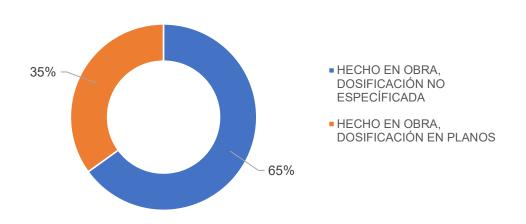
Mortero utilizado en muros.

Con respecto al mortero utilizado en los muros de las viviendas se obtuvo que el 65% de utilizaron un mortero hecho en obra sin seguir ninguna dosificación especificada y un 35% utilizó un mortero hecho en obra, pero tuvo como referencia una dosificación especificada en planos.

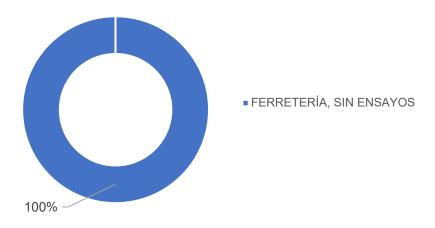
Piedra Chancada utilizada en el concreto.

Con respecto a los agregados se obtuvo que el 100% de la piedra chancada y el 100% de la arena gruesa utilizada en la construcción de las viviendas fueron adquiridas de las diversas ferreterías cercanas y no acreditaron algún tipo de ensayo para garantizar la calidad del agregado para ser usado en concreto.

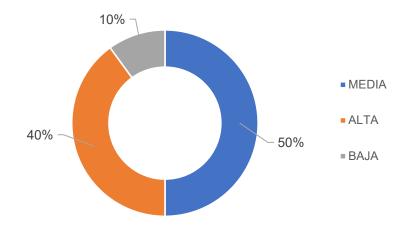
Figura 14.Distribución de la vulnerabilidad sísmica según escala.

vulnerabilidad media; el 40% de las viviendas tienen una vulnerabilidad alta y el 10 % de las viviendas tienen una vulnerabilidad baja.

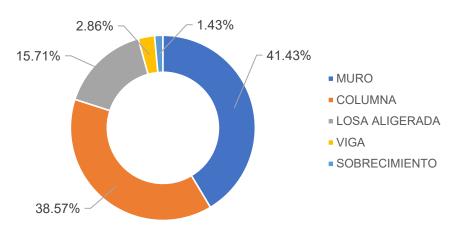
Figura 32.Distribución de las patologías en los diferentes elementos estructurales.

Generalmente en una vivienda de albañilería los principales elementos estructurales son: los muros, columnas, losas aligeradas, vigas, sobrecimientos. Con respecto a la presencia de patologías en cada tipo de elemento se tiene la siguiente distribución: 41.43% en muros, 38.57% en columnas, 15.71% en losas, 2.86% en vigas y 1.43% en sobrecimientos.

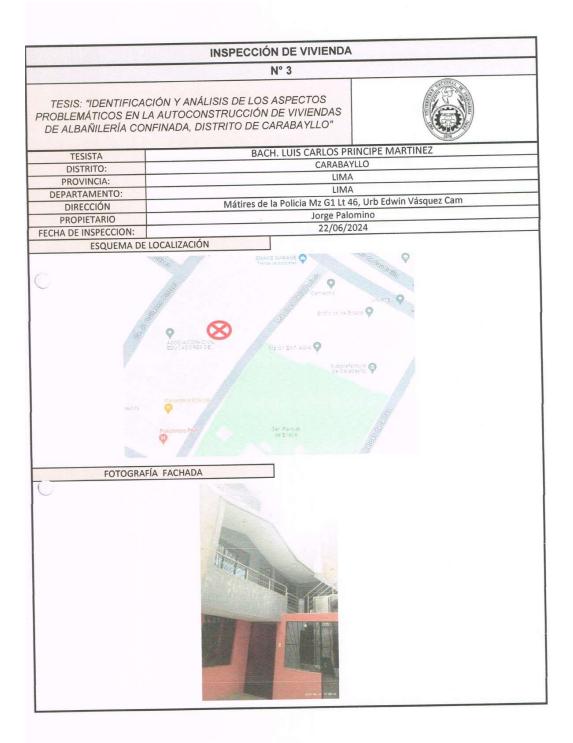
Vivier	nda N⁵:	3
	PROBLEMÁ	TICOS EN L	II A AUTOCONST		ICHA №1 DE ENCUI ÓN Y ANÁLISIS I E VIVIENDAS DE	ESTA DE LOS ASPECTOS ALBAÑILERÍA CON	FINADA, DIST	rito de Car	ABAYI	LLO	
DATOS DEL PREDIO		~ A			The state of the s			AÑO DE COSNI	TRUCC	IÓN	2004
OPIETARIO	Jorge	Palon	7111.0	UMERO DE PIS		fimali	rada	TIPOLOGÍA CO	NSTRU	CTIVA	AC
RECCIÓN	Martires	dela Poli		STADO DE CON		Final	2 -[0.4]				
DATOS DE LA CONSTRUC	CION						DATOS SORRE	LA CONSTRUCC	IÓN DE	LA VIVI	ENDA
SISTEMA ES	TRUCTURAL			RIALES PRESI			REGUNTA		SI	NO	ORSERVACIÓN
BAÑILERIA CONFINADA			CONCRETO		V		cia para su const	rucción?	V		56.50 lo 1e p
BAÑILERIA ARMADA			LADRILLO ESTRUCTURAS N	METALICAS	1	¿Elaboró pla	lanos para su vivienda?		56 Solo 1e po		
PORTICOS MUROS ESTRUCTURALES			ADOBE			¿Álgún ingeniero o	arquitecto super	visó su obra?	-	V	
IALES			OTROS			¿El maestro de obra a profesional en e	scredito aigun niv I sector de la con	strucción?		V

JALES					ESCALAS DE SEV	ERIDAD					
CARACTERISTICAS DE L DTA: SOLO ANALIZAR EL	AS PATOLOGIAS	S E PRESENTE L	A MAYOR SEVER	NIDAD POR PAT	OLOGÍA)						
JIA. SOLO PIULLE II III					PATOLOGIAO INLO						
ELEMENTOS	FISUI		GRIE			NDIMIENTOS		OE	SERV	ACIONES	3
ESTRUCTURALES	ANCHO (mm)	SEVERIDAD	ANCHO (mm)	SEVERIDAD	Área (cm2)	SEVERIDAD		/	17.		an Cousada
COLUMNAS	0.5 _m	Modeтац	6 -	_	_		fisure Por hu	medad i	OM	Tary	jeo Cousada
VIGAS	-	_	_	_		_				_	
SOBRECIMIENTOS	_	_	_	_					_		
LOSAS	_	-	_	-	_	_			-		em tarrajec
MUROS	0.25 mm	Leve	1.7 mm	Leve	-	_					ción do Ventan
	-711.551				PATOLOGIAS I	FISICAS					
ELEMENTOS	HUM	EDAD	ERO	SIÓN			OBSE	RVACIONES			
ESTRUCTURALES	Área (cm2)	SEVERIDAD	Área (cm2)	SEVERIDAD			Albanian .				
COLUMNAS		_	_	_							
VIGAS	-	_	_	_							
OBRECIMIENTOS	_	-	_	_			_	_			
LOSAS	-	_	-	-			-	_			
MUROS	7500 Cm ²	Grave	-	-	Actual m	fue Agu	humed a de l	luvia a	m Ca	ma	Tra reparad
					PATOLOGIAS	QUÍMICAS

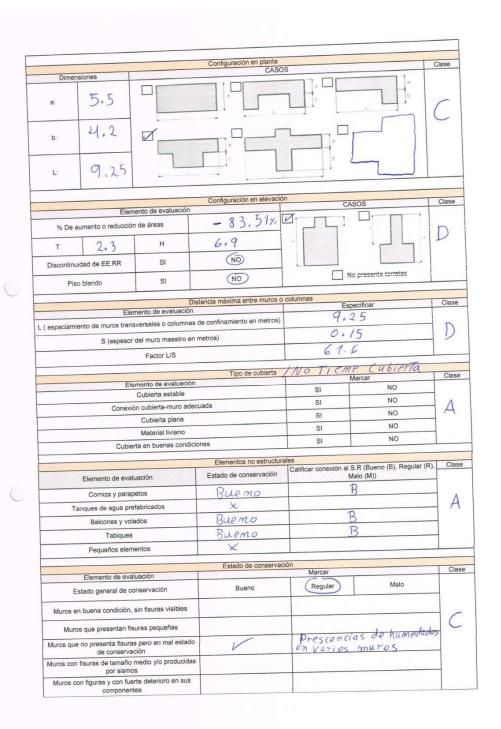
A	В	С	D	PESO	TOTAL	
PARAMETROS	-	_ D	-	-	1	0	
1 Tipo y organización del sistema resistente	X		_		0.25	1.25	
Calidad del sistema resistente		X	X		1.5	37.5	
a Desistancia convencional			X		0.75	0	
4 Posición del edificio y de la cimentación	X		-	-	1	0	
5. Diafragmas horizontales	X		×	-	0.5	12.5	
6 Configuración en planta			X	X	1	45	
7 Configuración en elevación	-		-	X	0.25	11.25	
8.Distancia máxima entre muros	-		-	+^	1	0	
9 Tipo de cubierta	X		-	+	0.25	0	
10 Elementos no estructurales	X		X	+	1	25	
11 Estado de conservacion				1		132.5	
IV							
IVN: Rango de vulnerabilidad

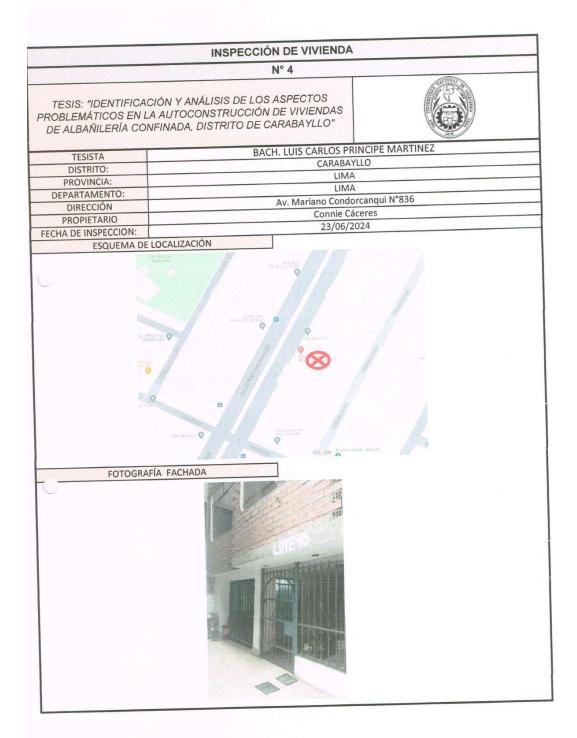
PROBLEMÁT	TICOS EN LA	IE AUTOCONST		CHA N°1 DE ENCUI ÓN Y ANÁLISIS I YVVIENDAS DE		FINADA, DISTRITO DE CAR	ABAYLLO		
ATOS DEL PREDIO						L)	AÑO DE COSN	TRUCCIÓN	2007	
PIETARIO	Commie Av MC	Cocer	es N	UMERO DE PISI STADO DE CON		Dausada.	-1 piso mastipología co	NSTRUCTIVA	AC	
ECCIÓN	AV MC	836	le:	STADO DE CON	Cittodoiti	Taggera				
ATOS DE LA CONSTRUCC	CION						DATOS SOBRE LA CONSTRUCC	IÓN DE LA VIVIE	NDA	
SISTEMA EST			MATE	RIALES PRESE	NTES		PREGUNTA	SI NO	OBSERVACIÓN	
AÑILERIA CONFINADA		/ c	ONCRETO			¿Tramitó licencia para su construcción?				
AÑILERIA ARMADA		L	ADRILLO		1	¿ Flaboró pla	anos para su vivienda?	V		
RTICOS			ESTRUCTURAS METALICAS			¿Álgún ingeniero o	Algún ingeniero o arquitecto superviso su obra?			
ROS ESTRUCTURALES		A	DOBE			Eltre do obre s	accedità algun nivel de formación	V		
ALES		C	TROS		ESCALAS DE SEV	profesional en e	sector de la construcción?			
CARACTERISTICAS DE LA TA: SOLO ANALIZAR EL E	S PATOLOGIAS ELEMENTO QUE	PRESENTE LA				CÁNICAS

EL EMENTOS	FISUF	RAS	GRIET			ENDIMIENTOS	0	BSERVACIONES		
ELEMENTOS ESTRUCTURALES	ANCHO (mm)	SEVERIDAD	ANCHO (mm)	SEVERIDAD	Área (cm2)	SEVERIDAD				
COLUMNAS			_	_	_	_	-			
VIGAS		_	_	_	_		-	_		
SOBRECIMIENTOS	_	_	_	-		_	-			
LOSAS	_	-	_	_		_	-	-150,2	er 50/0	
MUROS	0.9	Moderado	1	-	_		fisura em a Tarrajeo	av ferzo	, 5000	
					PATOLOGÍAS	FISICAS				
	7 HUM	IEDAD	ERO	SIÓN			OBSERVACIONES			
ELEMENTOS ESTRUCTURALES	Área (cm2)		Área (cm2)	SEVERIDAD						
COLUMNAS	7,02 (0112)		_				-			
VIGAS		_					_			
OBRECIMIENTOS			_							
LOSAS	3600 cm	Moderado		_	hume	dad em	Techo, por	empoz	amiemio	
MUROS	2500	2 Moderas	lo	_	humed de Sot	ad em perecimiem	lluvia. ared de bam To.	o, bas	o mivel	
	cm				PATOLOGIAS					
			CVI	DACIÓN	PATOLOGIAS	CORROSIÓN		OBSERVACION	ES	
ELEMENTOS		RESCENCIA		SEVERIDA		SEVERIDAD				
	Área (cm2	severida	mechas	Leve			Mechas SIA		(100 (011)	
COLUMNAS							-	_		
SOBRECIMIENTOS				_		_	-			
LOSAS				_		_	_		(a)

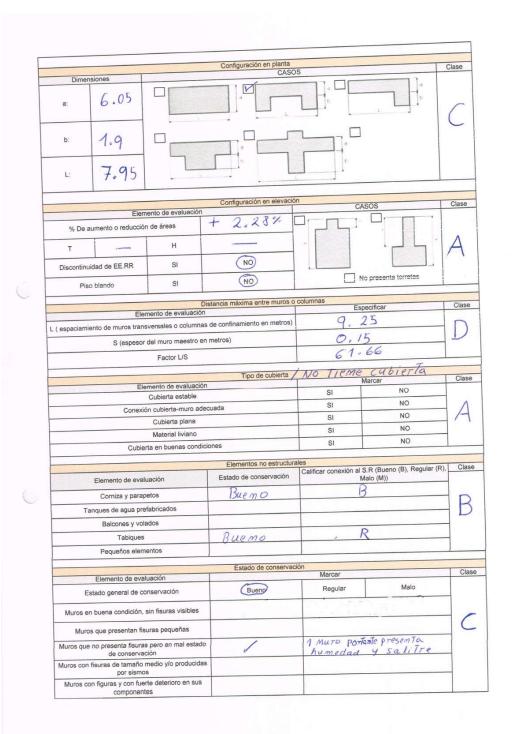
A	В	С	D	PESO	TOTAL
PARAMETROS	A		-		1	5
1 Tipo y organización del sistema resistente		X	X		0.25	6.25
2 Calidad del sistema resistente	-		X	X	1.5	67.5
2 Pagistancia convencional	-			X	0.75	33.75
4. Posición del edificio y de la cimentación		_		1	1	0
5 Diafragmas horizontales	X		X	+	0.5	12.5
6 Configuración en planta	-		^	1	1	0
7 Configuración en elevación	X		-	X	0.25	11.25
8.Distancia máxima entre muros	-		-	1^	1	0
9 Tipo de cubierta	X		-	+	0.25	0
10 Elementos no estructurales	+	X	×	+	1	25
11 Estado de conservacion			1 ^			161.25
IV		_				42.16%
IVN:	rabilid	ad				ALTA

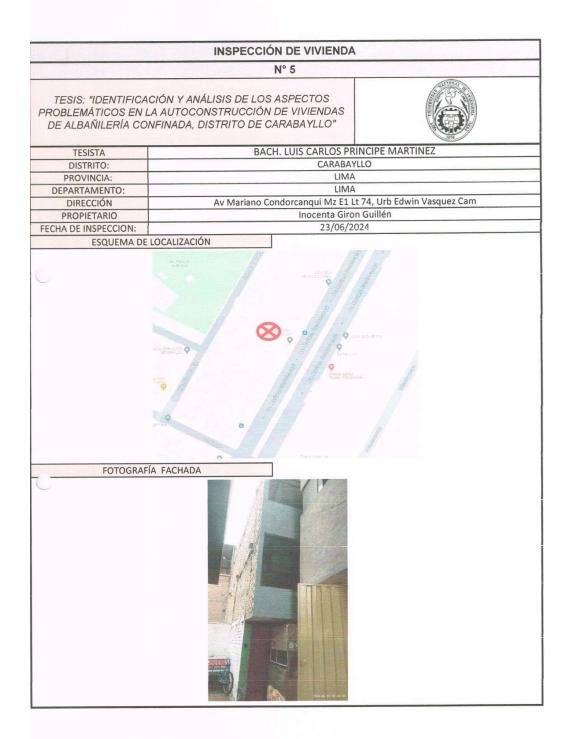
Vivienda N	5	
	PROBLEM	ÁTICOS EN I	A AUTOCON	IDENTIFICA STRUCCIÓN I	FICHA N°1 DE ENCU CIÓN Y ANÁLISIS DE VIVIENDAS DE	DE LOS ASPECTO	OS ONFINADA, DISTRITO DE CA	RABAYLLO

1. DATOS DEL PREDIO			-11							
PROPIETARIO	Imocemia	GITOM G	uillem	NUMERO DE P		3	AÑO DE COSI		2010	
DIRECCIÓN	Imocemta AV MC 1	12 E1	LT 74	ESTADO DE C	ONSTRUCCIÓN	finaliz	ado TIPOLOGÍA CI	ONSTRUCTIV	A AC

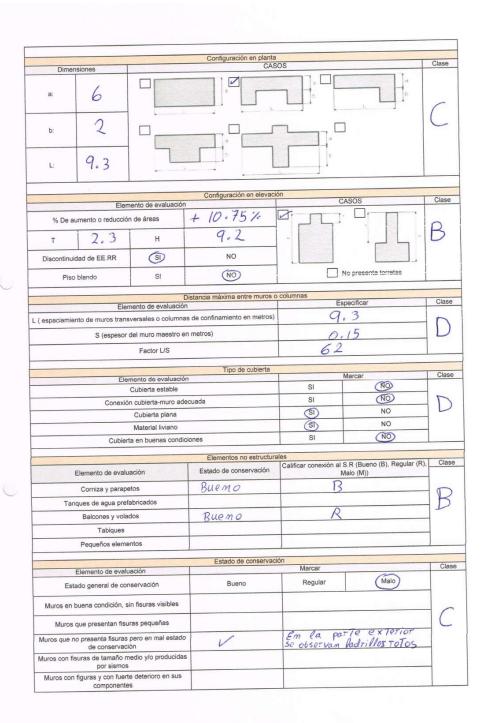
PARAMETROS	A	В	С	D	PESO	TOTAL
Tipo y organización del sistema resistente	1	X			1	5
1. Tipo y organización del sistema resistente	-		×		0.25	6.25
2.Calidad del sistema resistente	-		_^	X	1.5	67.5
3.Resistencia convencional		-		X	0.75	33.75
4. Posición del edificio y de la cimentación				1^	1	0
5.Diafragmas horizontales	X			-	0.5	12.5
6.Configuración en planta	-	5271	X	-	0.5	5
7.Configuración en elevación		X		-	0.05	
8.Distancia máxima entre muros				X	0.25	11.25
9.Tipo de cubierta				X	1	45
10.Elementos no estructurales		X			0.25	0
11.Estado de conservación			X		1	25
IV						211.25
IVN:						55.23%
Rango de vulner	abilida	ad				ALTA

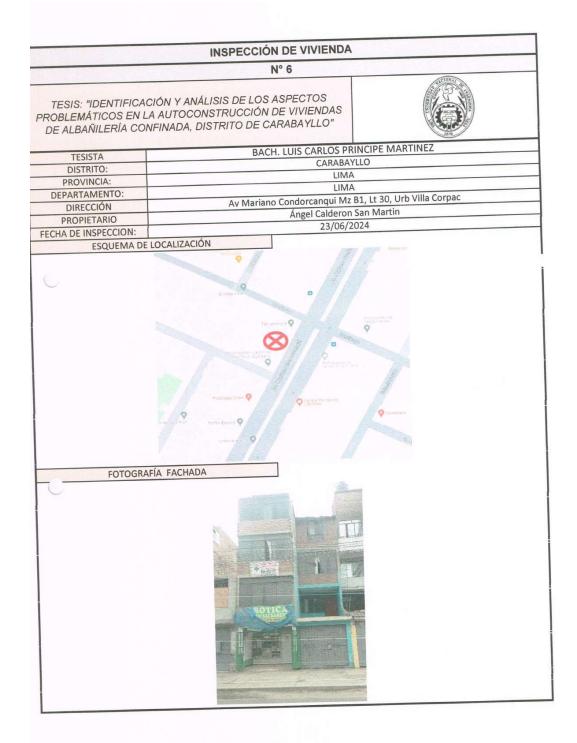
1000								Vivien	ida N":	6
	PROBLEMÁ	TICOS EN LA	II A AUTOCONST		CHA N°1 DE ENCUE IN Y ANÁLISIS E VIVIENDAS DE		INADA, DISTRITO DE CARA	ABAYI	LLO	
							I. Se as coord	DUICO	άN I	1990
OPIETARIO	Amael Tal	derom Sa	m Martina	UMERO DE PISO	S	Finaliza	AÑO DE COSNT	STRU	CTIVA	AC
ECCIÓN	W MC M	B1 LT	30 E	UMERO DE PISO STADO DE CONS	STRUCCION	Finaliza	aa j			
DATOS DE LA CONSTRUC							ATOS SOBRE LA CONSTRUCCI	ÓN DE	LA VIVIEN	NDA
SISTEMA ES			MATE	ERIALES PRESE	NTES		EGUNTA	SI	NO	OBSERVACIÓN
BAÑILERIA CONFINADA			CONCRETO		V		para su construcción?	1	1	
BAÑILERIA ARMADA			LADRILLO ESTRUCTURAS I	METALICAS	1	¿Elaboró plar	os para su vivienda?		0	
RTICOS IROS ESTRUCTURALES			ADOBE	HET/HEIS/IC	0	¿Álgún ingeniero o a	rquitecto supervisó su obra?		V	
			OTROS			¿El maestro de obra ac profesional en el s	reditó algún nivel de formación sector de la construcción?		V	
JALES					ESCALAS DE SEVI	ERIDAD				
CARACTERISTICAS DE LA DTA: SOLO ANALIZAR EL I	S PATOLOGIAS LEMENTO QUE	PRESENTE L	A MAYOR SEVER	RIDAD POR PATO	oLOGÍA)

1110000	ANICAS NDIMIENTOS				
ELEMENTOS	FISUF	RAS	GRIE			SEVERIDAD	OB	SERV	ACIONES	
ESTRUCTURALES	ANCHO (mm)	SEVERIDAD	ANCHO (mm)	SEVERIDAD	Área (cm2)	SEVERIDAD				
1										
COLUMNAS					21/12/12					
VIGAS				-						
SOBRECIMIENTOS	_	_		_						
LOSAS	_			_						
LOSAS										
					_	_			_	
MUROS	1									
					PATOLOGIAS I	FISICAS				
ELEMENTOS	HUM	EDAD		SIÓN			OBSERVACIONES			
ESTRUCTURALES	Área (cm2)	SEVERIDAD	Área (cm2)	SEVERIDAD				-		
				_						
COLUMNAS										
VIGAS	-	_								
OBRECIMIENTOS	-			_		-				
	1	-								
LOSAS	_	_	_	_

11.100	-			human	lad causas	da por Tubri	as	com	fugas
MUROS	16100	_		_	Rumen	ac caa				
morros	Cm ²									
					PATOLOGIAS	QUÍMICAS ORROSIÓN				
ELEMENTOS		ESCENCIA		DACIÓN		SEVERIDAD		OBSE	RVACIONE	S
ELEMENTOS	Área (cm2)	SEVERIDA		SEVERIDAD	FILLA					
COLUMNAS	_	_	mechas	Leve	_	_	-			
COLUMNIO										
VIGAS	_	-	_	_		_	_

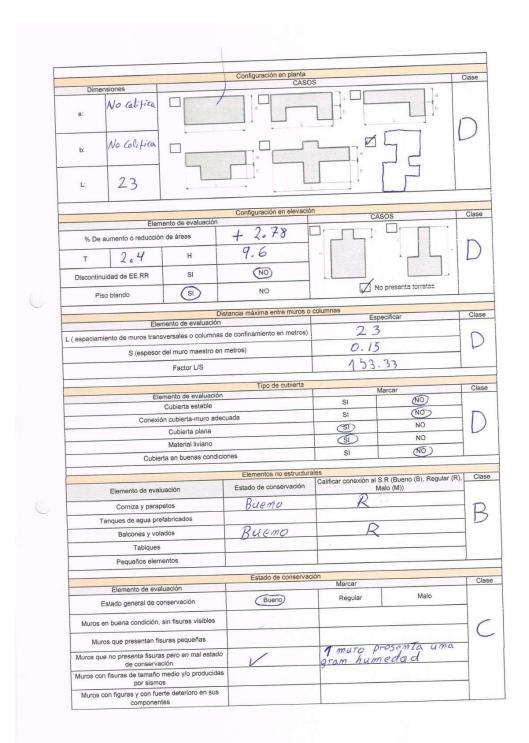
A	B	C	D	PESO	TOTAL
A				1	20
-		_ ^	×	0.25	11.25
-		_		1.5	67.5
+			×	0.75	33.75
+	- V		-	1	5
-	X	-	×	0.5	22.5
-			-	1	45
-	-	-	-	0.25	11.25
-		1	×	1	45
-	- v	-	-	0.25	0
+	1	×		1	25
					286.25
					74.84%
rabilio	lad				ALTA
	rabilio	A B X	X X X	X	X

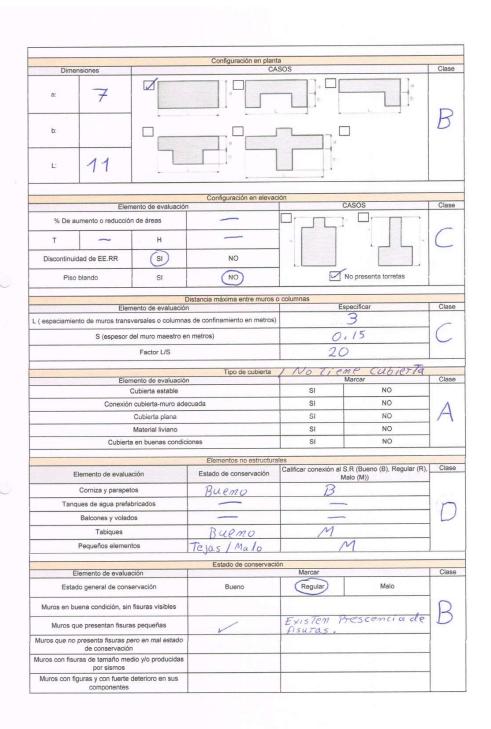
PARAMETROS	A	В	С	D	PESO	TOTAL
Tipo y organización del sistema resistente			×		1	20
2.Calidad del sistema resistente			X		0.25	6.25
3.Resistencia convencional			х		1.5	37.5
4. Posición del edificio y de la cimentación				×	0.75	33.75
5.Diafragmas horizontales	X				1	0
6.Configuración en planta		Х			0.5	2.5
7.Configuración en elevación			X	T	1	25
8.Distancia máxima entre muros			X		0.25	6.25
9.Tipo de cubierta	X				1	0
10.Elementos no estructurales				X	0.25	11.25
11.Estado de conservación		Х			1	5
IV						147.5
IVN:	1100				*************	38.56%
Rango de vulner	abilida	d				MEDIA

Num	Parametro	K. (A)	K (B)	K. (C)	K. (D)	Peso W
1	Organización del sistema resistente	0	5	20	45	1.0
2	Calidad del sistema resistente	0	5	25	45	0.25
3	Resistencia Convencional	0	5	25	45	1.5
4	Posición del edificio y cimentación	0	5	25	45	0.75
5	Diafragmas horizontales	0	5	15	45	1.0
6	Configuración en planta	0	5	25	45	0.5
7	Configuración en elevación	0	5	25	45	1.0
8	Separación máxima entre muros	0	5	25	45	0.25
9	Tipos de cubierta	0	15	25	45	1.0
10	Elementos no estructurales	0	0	25	45	0.25
11	Estado de conservación	0	5	25	45	1.0

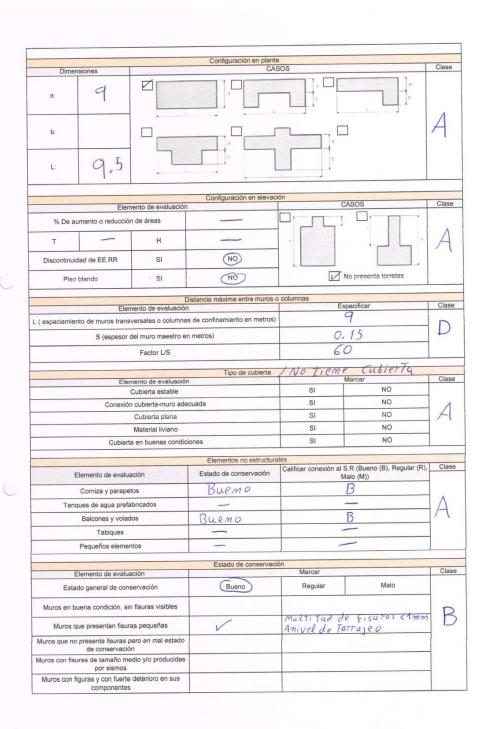
TARAMETROS	IAI	В	С	D	PESO	TOTAL
PARAMETROS	X				1	0
 Tipo y organización del sistema resistente 			_		0.25	0
2.Calidad del sistema resistente	X			-	1.5	37.5
3.Resistencia convencional			X	-	0.75	0
Posición del edificio y de la cimentación	X			-	0.75	0
5.Diafragmas horizontales	X				1	
6.Configuración en planta	X				0.5	0
7.Configuración en elevación	X				1	0
8.Distancia máxima entre muros				×	0.25	11.25
	×				1	0
9.Tipo de cubierta	X				0.25	0
10.Elementos no estructurales	1 1	×			1	5
11.Estado de conservación	-	-				53.75
IVN:						14.05%
Rango de vulner	abilida	ad				BAJA

lúm	Parametro	K. (A)	K. (B)	K. (C)	K. (D)	Peso W
um	Organización del sistema resistente	0	5	20	45	10
1	Calidad del sistema resistente	0	5	25	45	0.25
2	Resistencia Convencional	0	5	25	45	1.5
3	Posición del edificio y cimentación	0	5	25	45	0.75
4		0	5	15	45	1.0
5	Diafragmas horizontales	0	5	25	45	0.5
6	Configuración en planta Configuración en elevación	0	5	25	45	1.0
1		0	5	25	45	0.25
8	Separación máxima entre muros	0	15	25	45	1.0
9	Tipos de cubierta	0	0	25	45	0.25
10	Elementos no estructurales	0	5	25	45	1.0
11	Estado de conservación	U

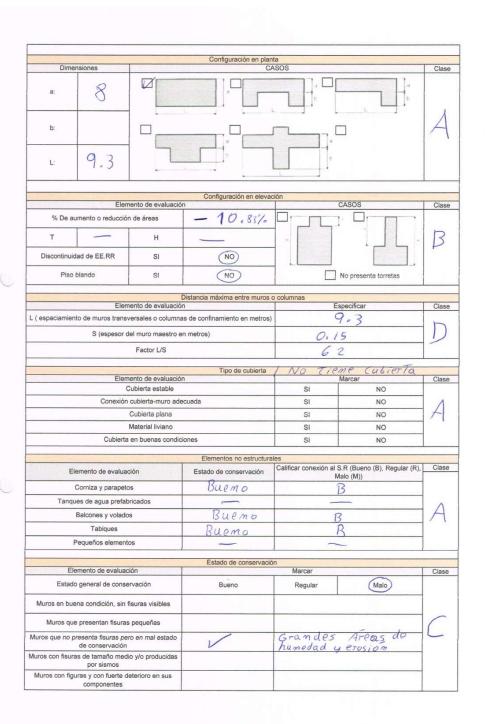
PARAMETROS	A	В	С	D	PESO	TOTAL
Tipo y organización del sistema resistente	X				1	0
2.Calidad del sistema resistente	x				0.25	0
3.Resistencia convencional	-		×		1.5	37.5
4. Posición del edificio y de la cimentación	X				0.75	0
5.Diafragmas horizontales	X				1	0
6.Configuración en planta	X				0.5	0
7.Configuración en elevación		Х			1	5
8.Distancia máxima entre muros				X	0.25	11.25
9.Tipo de cubierta	X				1	0
10.Elementos no estructurales	X				0.25	0
11.Estado de conservación			Х		1	25
IV						78.75
IVN:						20.59%
Rango de vulner	abilida	ıd				MEDIA

Num	Parametro	K. (A)	K (B)	K. (C)	K (D)	Peso Wi
1	Organización del sistema resistente	0	5	20	45	1.0
2	Calidad del sistema resistente	0	5	25	45	0.25
3	Resistencia Convencional	0	5	25	45	1.5
-4	Posición del edificio y cimentación	0	.5	25	45	0.75
5	Diafragmas horizontales	0	5	15	45	1.0
6	Configuración en planta	0	5	25	45	0.5
7	Configuración en elevación	0	5	25	45	10
8	Separación máxima entre muros	0	5	25	45	0.25
9	Tipos de cubierta	0	15	25	45	1.0
10	Elementos no estructurales	0	0	25	45	0.25
11	Estado de conservación	0	5	25	45	1.0

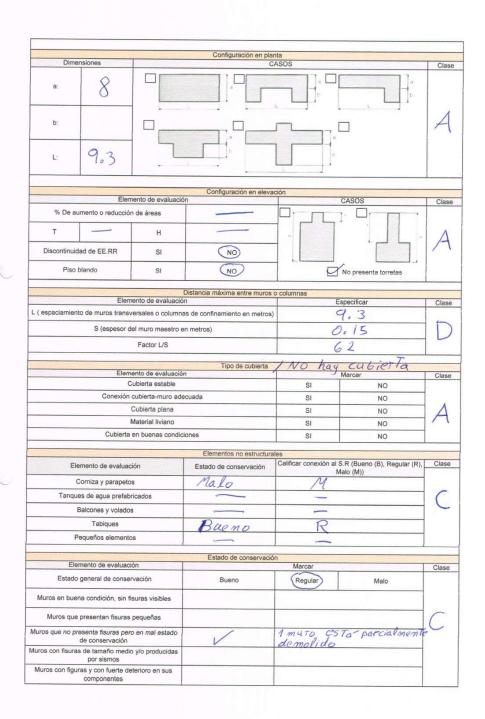
PARAMETROS	Α	В	С	D	PESO	TOTAL
1.Tipo y organización del sistema resistente		X			1	5
Calidad del sistema resistente			×		0.25	6.25
3.Resistencia convencional	X				1.5	0
 Posición del edificio y de la cimentación 				×	0.75	33.75
5.Diafragmas horizontales	X				1	0
6.Configuración en planta	X				0.5	0
7.Configuración en elevación	X				1	0
8.Distancia máxima entre muros				Х	0.25	11.25
9.Tipo de cubierta	X				1	0
10.Elementos no estructurales			X		0.25	6.25
11.Estado de conservación			X		1	25
IV						87.5
IVN:						22.88%
Rango de vulnera	bilida	d				MEDIA

Num	Parametro	K. (A)	K. (B)	K. (C)	K (D)	Peso Wi
1	Organización del sistema resistente	0	5	20	45	1.0
2	Calidad del sistema resistente	0	5	25	45	0.25
3	Resistencia Convencional	0	5	25	45	1.5
4	Posición del edificio y cimentación	0	5	25	45	0.75
5	Diafragmas horizontales	0	5	15	45	1.0
6	Configuración en planta	0	5	25	45	0.5
7	Configuración en elevación	0	5	25	45	1.0
8	Separación máxima entre muros	0	5	25	45	0.25
9	Tipos de cubierta	0	15	25	45	1.0
10	Elementos no estructurales	0	0	25	45	0.25
17	Estado de conservación	0	5	25	45	1.0

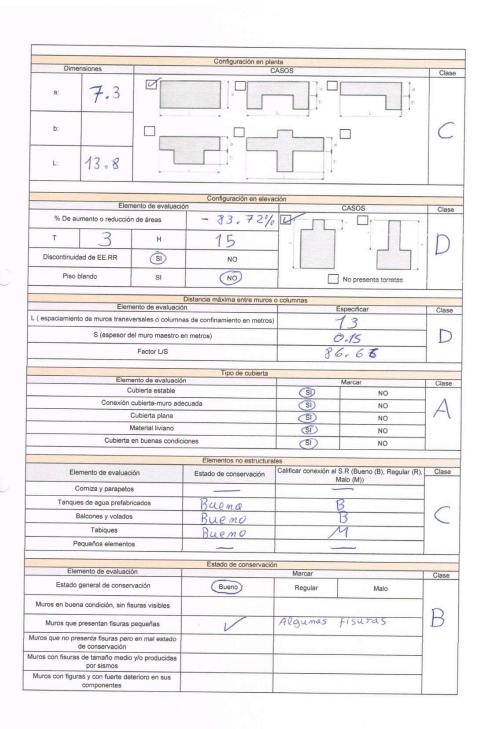
PARAMETROS	A	В	С	D	PESO	TOTAL
1.Tipo y organización del sistema resistente	х				1	0
2.Calidad del sistema resistente	X				0.25	0
3.Resistencia convencional				X	1.5	67.5
4. Posición del edificio y de la cimentación	X				0.75	0
5.Diafragmas horizontales	×				1	0
6.Configuración en planta			X		0.5	12.5
7.Configuración en elevación				×	1	45
8.Distancia máxima entre muros				X	0.25	11.25
9.Tipo de cubierta	X				1	0
10.Elementos no estructurales			X		0.25	6.25
11.Estado de conservación		X			1	5
IV						147.5
IVN:						38.56%
Rango de vulnera	abilida	d				MEDIA

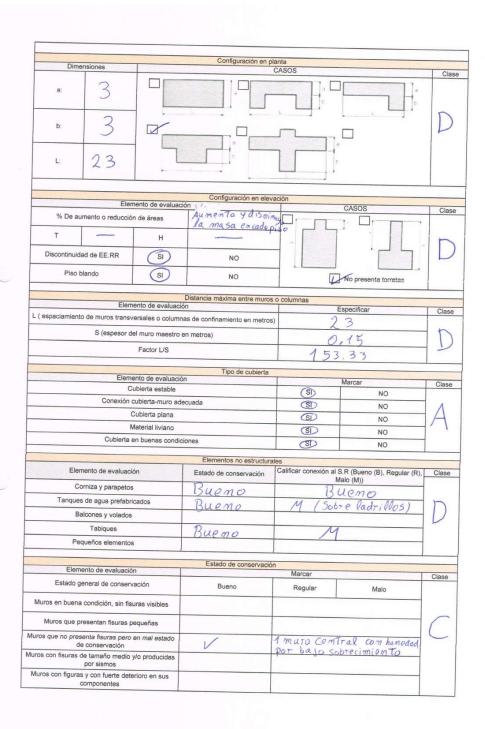
PARAMETROS	A	В	C	D	PESO	TOTAL		
 Tipo y organización del sistema resistente 			X		1	20		
2.Calidad del sistema resistente			×		0.25	6.25		
3.Resistencia convencional			- ~	X	1.5	67.5		
 Posición del edificio y de la cimentación 				X	0.75	33.75		
5.Diafragmas horizontales	X				1	0		
6.Configuración en planta				X	0.5	22.5		
7.Configuración en elevación		77		X	1	45		
8.Distancia máxima entre muros				X	0.25	11.25		
9.Tipo de cubierta	X				1	0		
10.Elementos no estructurales				X	0.25	11.25		
11.Estado de conservación			X		1	25		
IV								
IVN:								
Rango de vulnerabilidad						ALTA

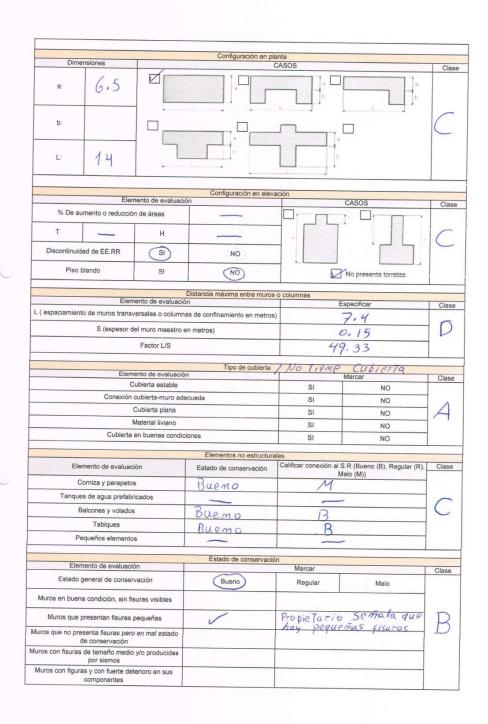
PARAMETROS	A	В	С	D	PESO	TOTAL	
1.Tipo y organización del sistema resistente		X			1	5	
Calidad del sistema resistente			x		0.25	6.25	
3.Resistencia convencional				X	1.5	67.5	
 Posición del edificio y de la cimentación 				X	0.75	33.75	
5.Diafragmas horizontales	X				1	0	
6.Configuración en planta			X		0.5	12.5	
7.Configuración en elevación			X		1	25	
8.Distancia máxima entre muros				×	0.25	11.25	
9.Tipo de cubierta	X			-	1	0	
10.Elementos no estructurales	-		X		0.25	6.25	
11.Estado de conservación		X			1	5	
IV							
IVN:							
Rango de vulnerabilidad						ALTA

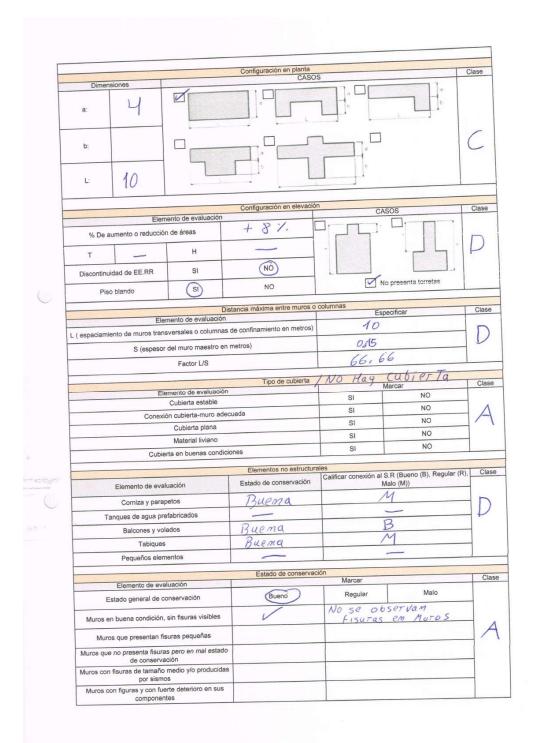
A	В	C	D	PESO	TOTAL
PARAMETROS	A		-	-	1	5
1 Tipo y organización del sistema resistente		X	-		0.25	1.25
2.Calidad del sistema resistente		X	-	×	1.5	67.5
a Divisional convencional	-		-	X	0.75	33.75
4 Posición del edificio y de la cimentación	-		-	- "	1	0
5 Diafragmas horizontales	X	-	×	+	0.5	12.5
6 Configuración en planta	-		1	X	1	45
7 Configuración en elevación	-		-	X	0.25	11.25
8.Distancia máxima entre muros	-	-	+	+ A	1	0
o Tipo de cubierta	X	-	-	×	0.25	11.25
10 Elementos no estructurales	-	-	+	1 "	1	0
11 Estado de conservación	X		1			187.5
IV						49.02%
IVN:	rabilid	lad				ALTA
