**UNIVERSIDAD NACIONAL DE INGENIERÍA
FACULTAD DE INGENIERÍA CIVIL**

**“MICROZONIFICACIÓN SÍSMICA DEL DISTRITO DE SAN
JUAN DE MIRAFLORES”**

TOMO II DE III

ANEXOS

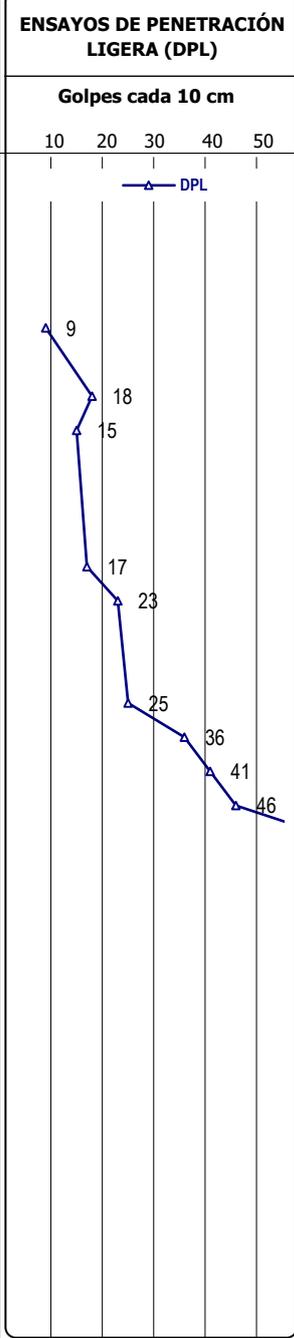
CALICATA : CR-30

Profundidad (m)	Espesor del estrato (m)	Muestra obtenida	Clasificación SUCS	Simbología Gráfica	Resultados de campo		Descripción del estrato	ENSAYOS DE PENETRACIÓN LIGERA (DPL)						
					H. N. %	D. N. g/cm ³		Golpes cada 10 cm						
								10	20	30	40	50		
0.0														
0.5	1.20	M-1	-		-	-	Relleno conformado por arena pobremente gradada con limo, grano fino, compactada suelta a media, presencia aislada de grava. Presenta raíces con cobertura de gramado, 5% a 10% de restos orgánicos, papeles, polietileno, fragmentos de ladrillo.							
1.0														
1.5														
2.0	2.30	M-2	SP		-	-	Arena pobremente gradada, grano fino, color beige, baja humedad, medianamente compacta.							
2.5														
3.0														
3.5

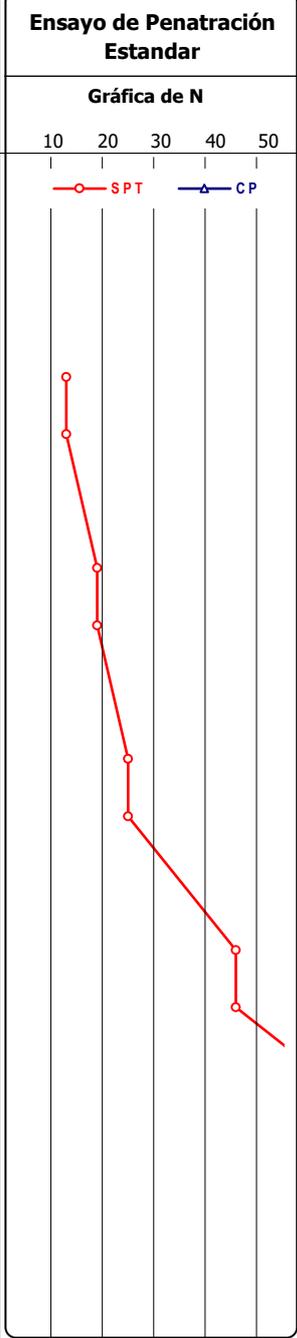
4.0	1.00	M-5	SP-SM		2.3	-	Arena mal gradada con limo; beige con lentes de gravilla; compacidad media y húmeda baja; 3.0% de grava ≤ 3/4", 91.4% de arena y 5.6% de finos (N=55).

5.0	1.00	M-6	SM		2.6	-	Arena limosa; similar a SPT01/M-5; con 3.6% de grava ≤ 3/8", 83.3% de arena y 13.1% de finos (N>100).					
6.0	0.80	M-7	SP-SM		2.8	-	Arena mal gradada con limo; beige con lentes de gravilla; compacidad media y húmeda baja; 1.3% de grava ≤ 3/8", 90.7% de arena y 8.0% de finos (N>100).

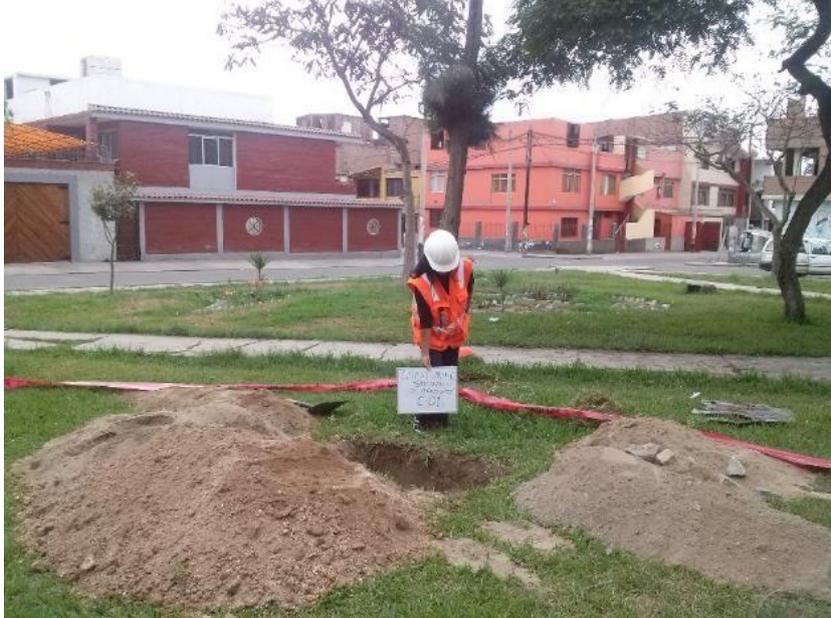
FOTO 1: Calicata C-01, ubicada en el parque de la Zona C de San Juan, con coordenadas UTM: 285859 m E y 8654376 m S.

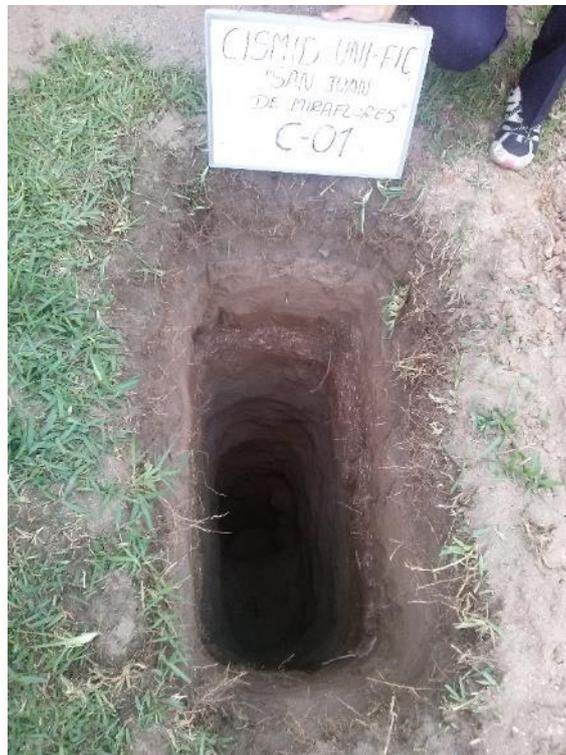
FOTO 2: En la Calicata C-01, de 0.00 a 0.30 m se encontró relleno sobre arena limosa a arena mal gradada con limo.

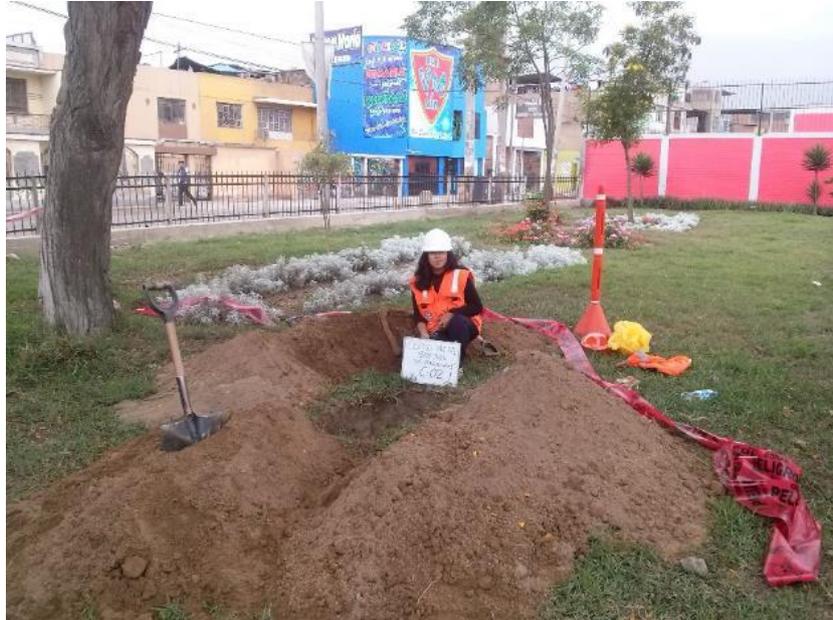
FOTO 3: Calicata C-02, ubicada en la Zona A de San Juan, con coordenada UTM: 285083 m E y 8654705 m S.

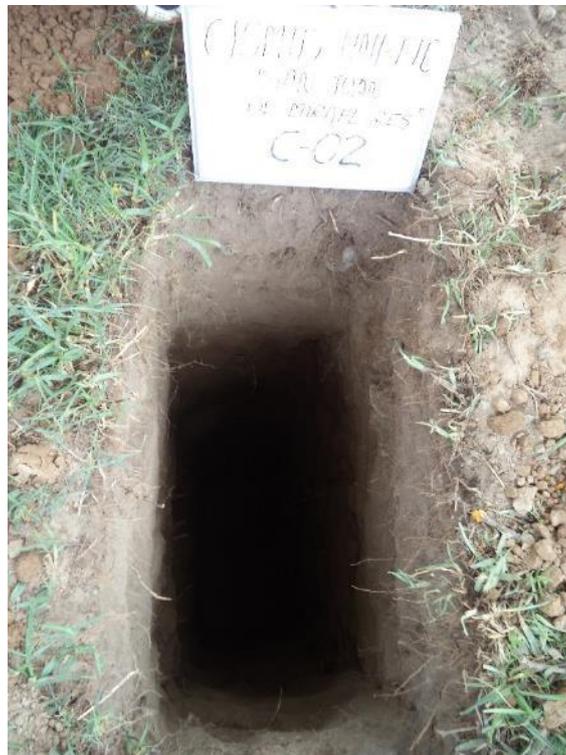
FOTO 4: En la Calicata C-02, de 0.00 a 0.40 m se tiene relleno sobre 2.6 m de arena limosa.

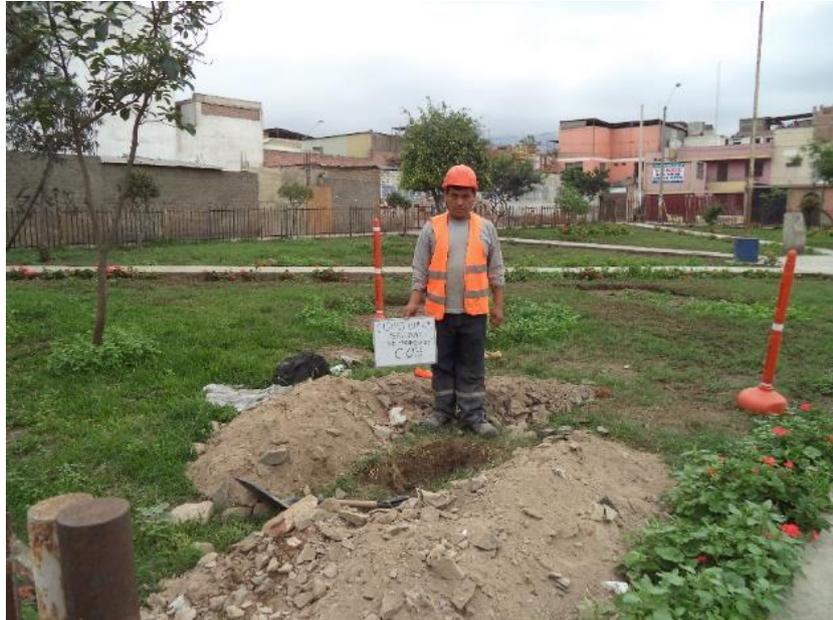
FOTO 5: Calicata C-03, ubicada en la Zona D de San Juan, próximo al colegio San Juan, con coordenada UTM: 286366 m E y 8654980 m S.

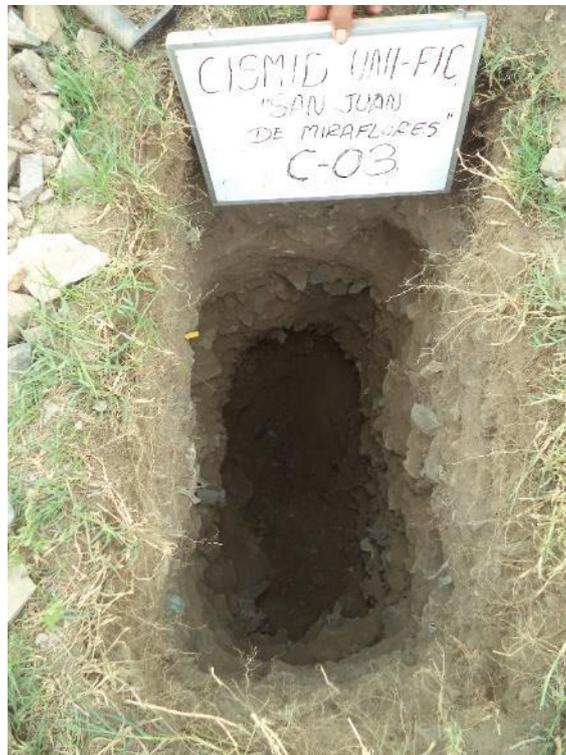
FOTO 6: En la Calicata C-03, se encontró material de relleno en toda su profundidad, la excavación se detuvo al 1.8 m por encontrarse material rocoso.

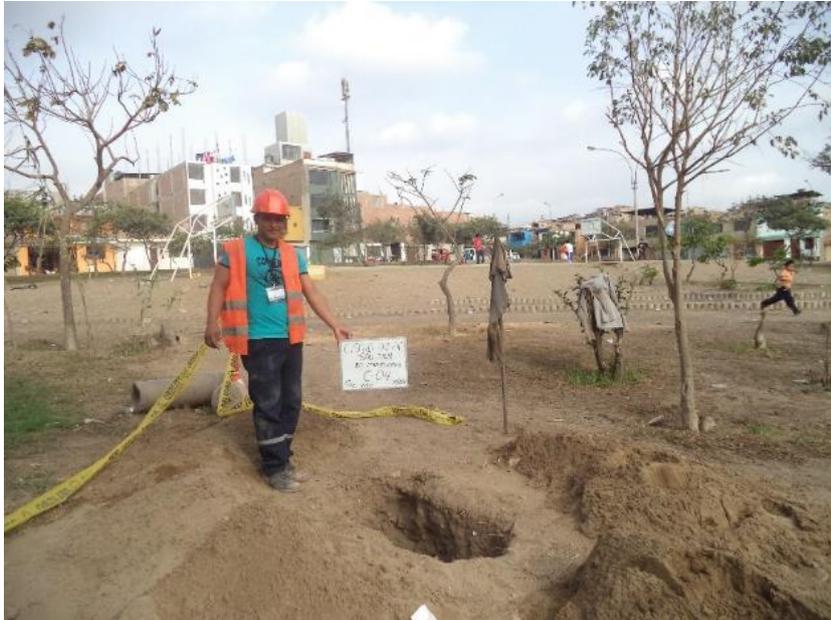
FOTO 7: Calicata C-04, ubicada en la Urb. A.H. José Carlos Mariátegui, coordenada UTM: 286523 m E y 8651723 m S.

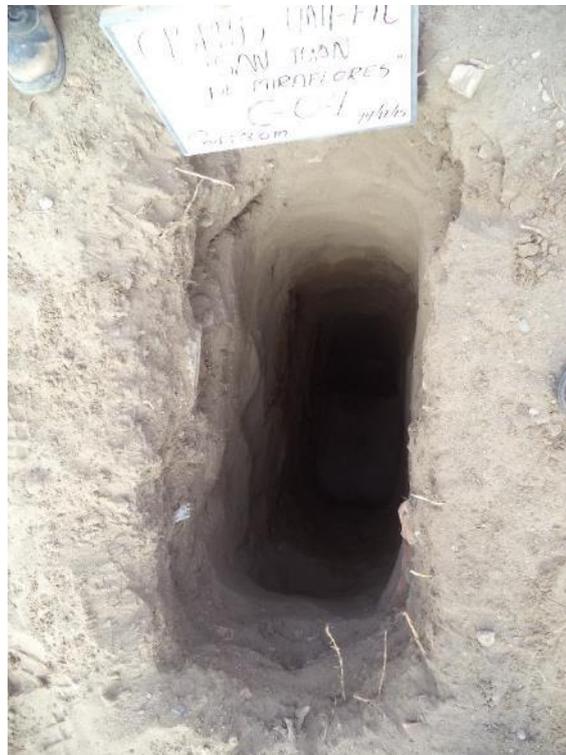
FOTO 8: En la Calicata C-04, de 0.00 a 0.50 m se observa material de relleno, sobre el que se encuentra arena mal gradada con limo.

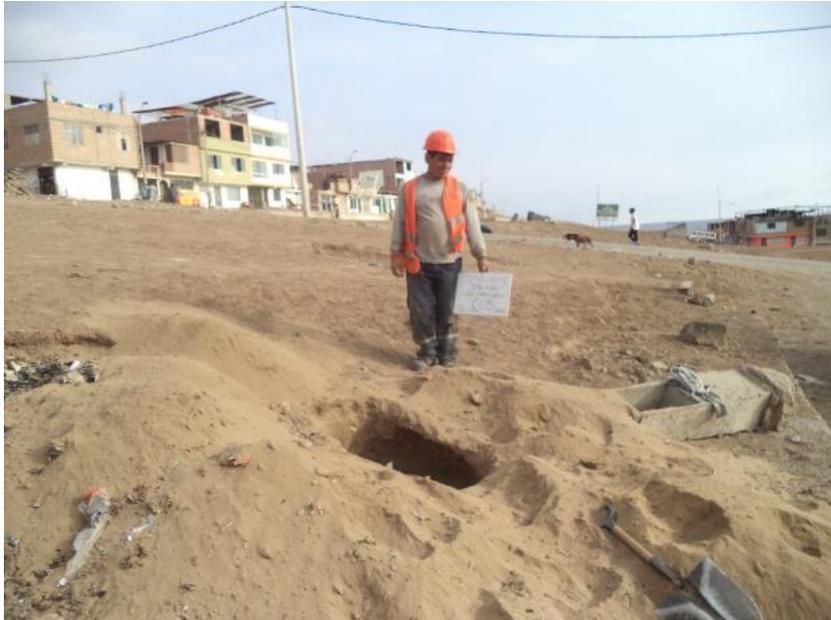
FOTO 9: Calicata C-05, ubicada en la Urb. A.H. El Paraíso, con coordenada UTM: 287133 m E y 8652282 m S.

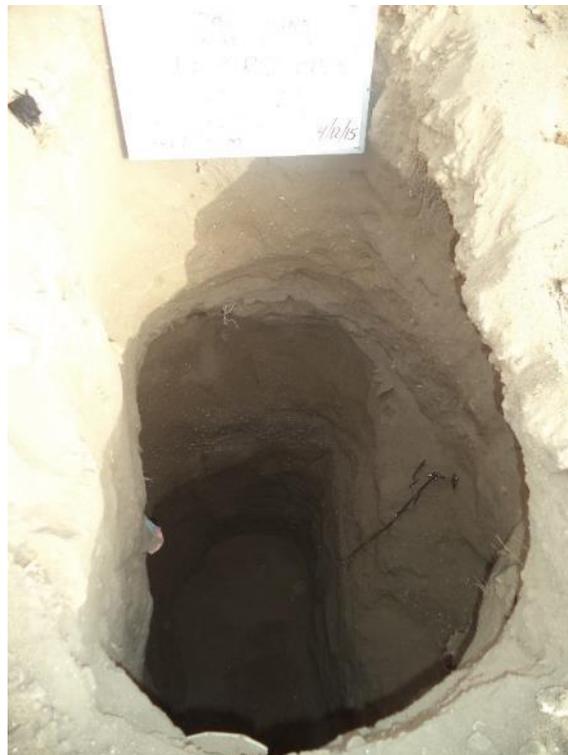
FOTO 10: En la Calicata C-05, de 0.00 a 1.00 m se tiene material de relleno y de 1.00 a 2.50 m, arena mal gradada con limo.

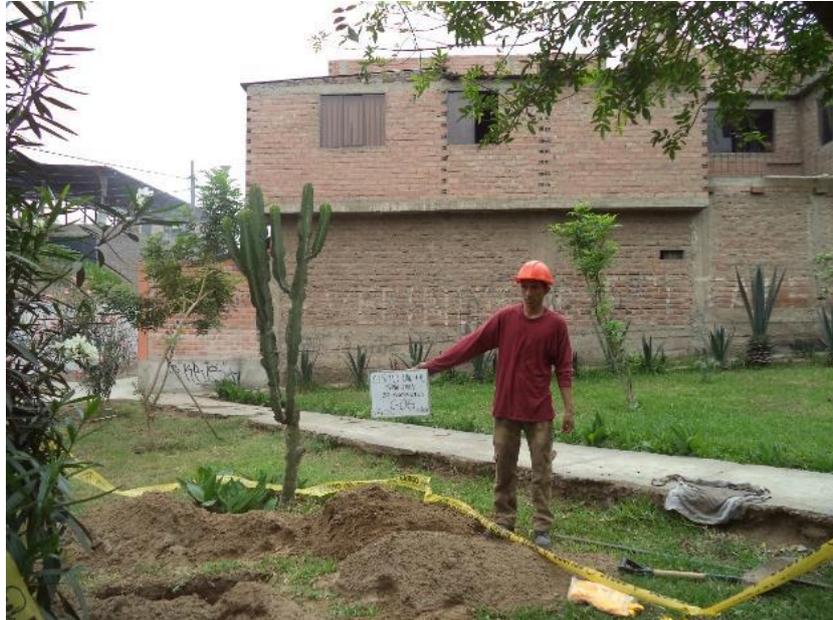
FOTO 11: Calicata C-06, ubicada en el parque de la Urb. Fortaleza, con coordenada UTM: 286304 m E y 8653640 m S.

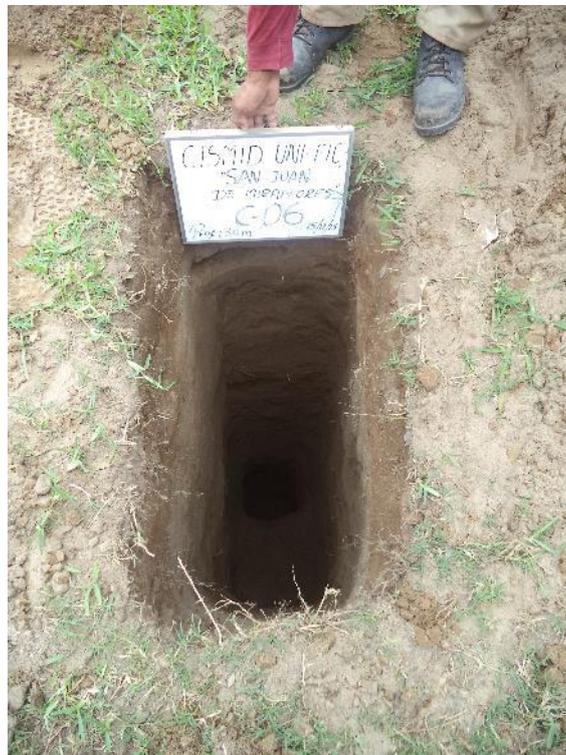
FOTO 12: En la Calicata C-06, de 0.00 a 0.40 m se tiene material de relleno y cobertura vegetal, a partir del cual se observa arena mal gradada con limo hasta los 3.00 m.

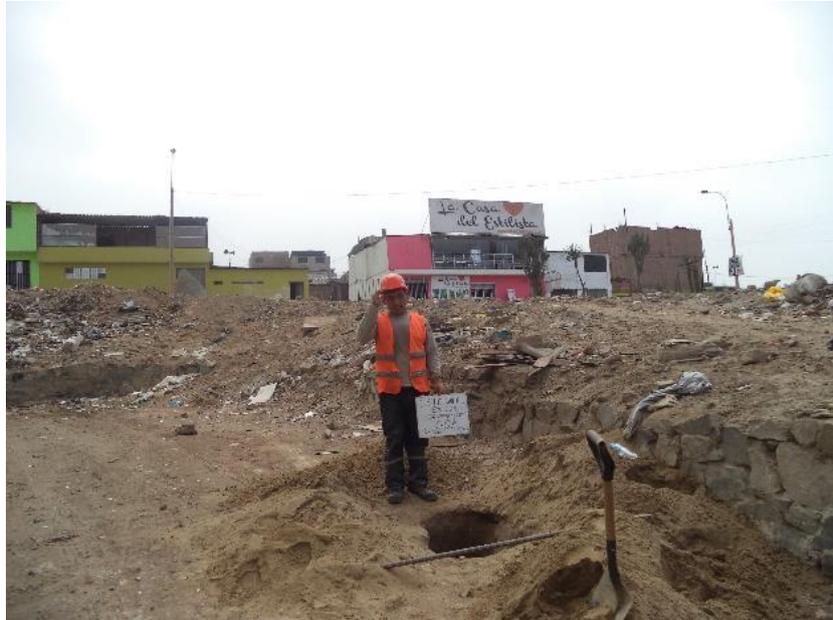
FOTO 13: Calicata C-07, próximo al Hospital Materno Infantil Santa María de La Vida, con coordenada UTM: 286664 m E y 8653008 m S.

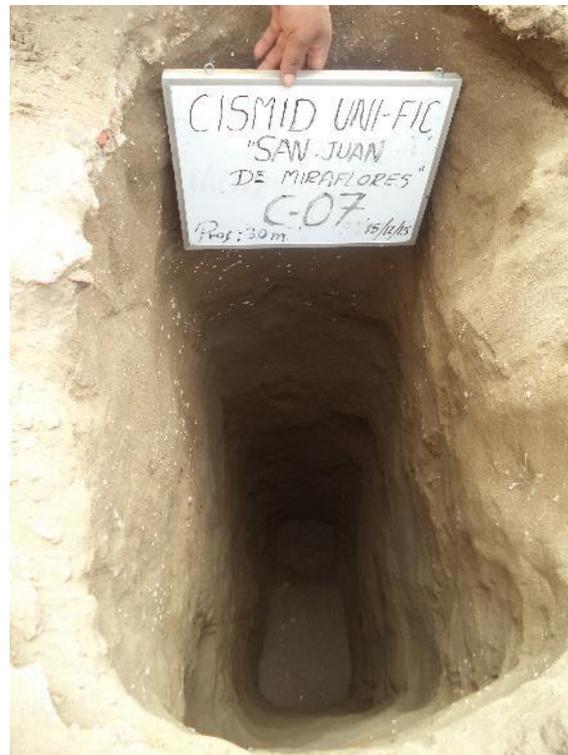
FOTO 14: En la Calicata C-07, de 0.00 a 0.20 m se tiene relleno y hasta los 3.00 m, arena mal gradada con restos calcáreos.

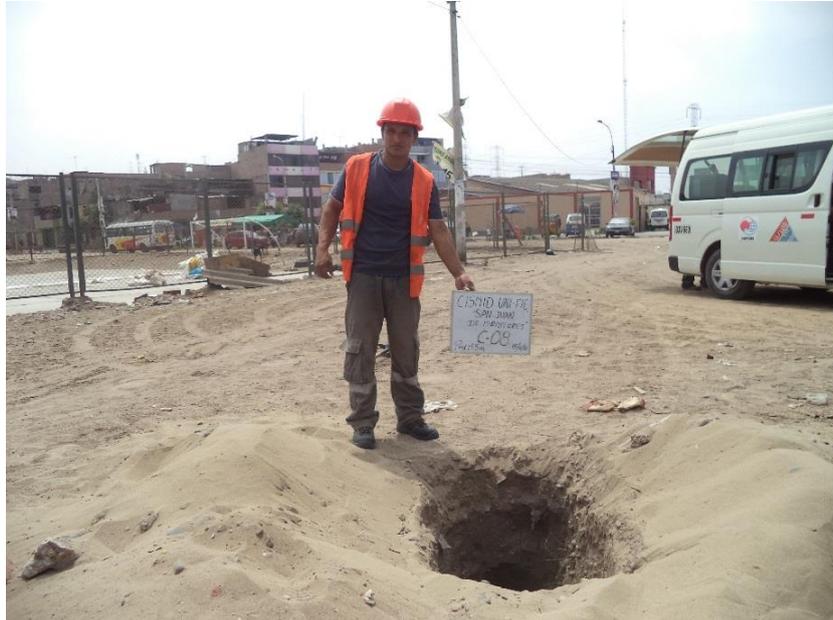
FOTO 15: Calicata C-08, próximo al Centro de Salud Trébol Azul, con coordenada UTM: 286086 m E y 8653088 m S.

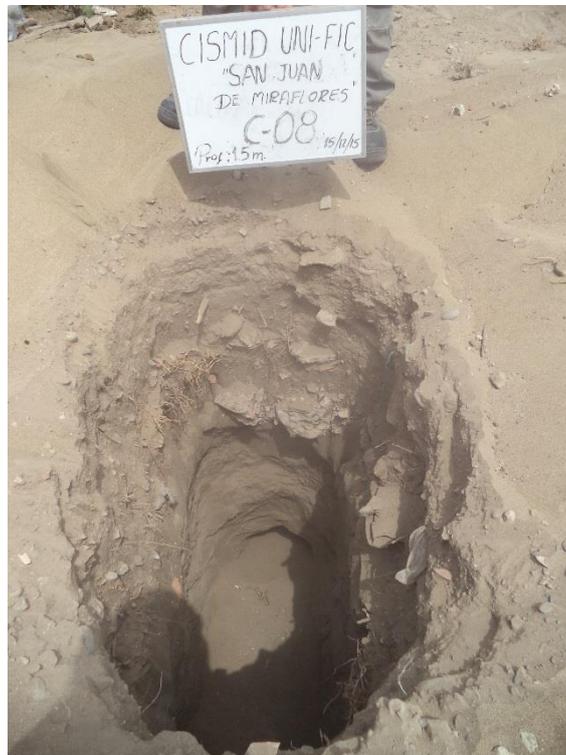
FOTO 16: En la Calicata C-08, de 0.00 a 0.80 m se tiene relleno arenoso con restos de raíces y desechos y de 0.80 a 3.00 m, arena mal gradada suelta.

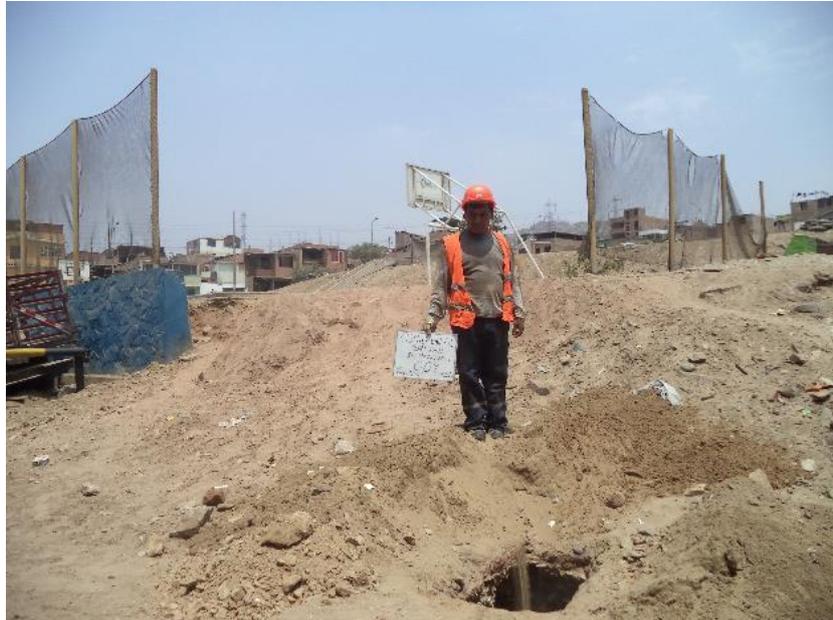
FOTO 17: Calicata C-09, ubicada próxima a la Planta de Tratamiento de Aguas Residuales de San Juan, con coordenada UTM: 286337 m E y 8652464 m S.

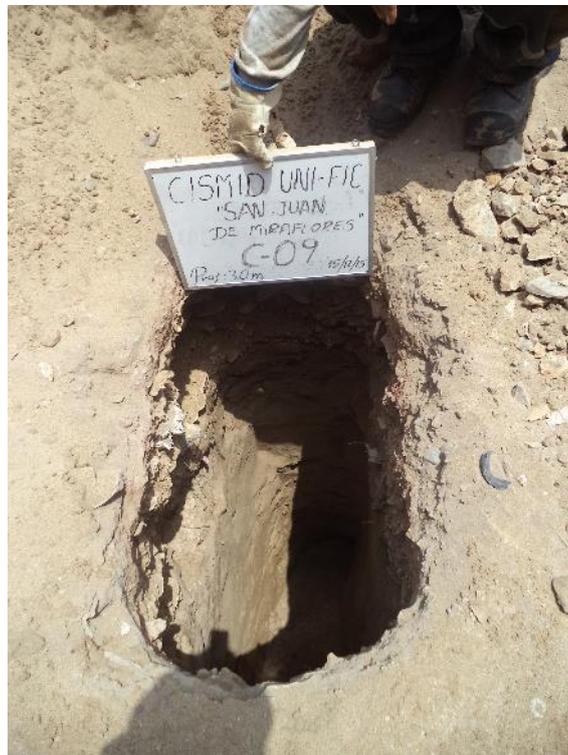
FOTO 18: En la Calicata C-09, de 0.00 a 0.60 m se tiene relleno y de 0.60 a 3.00 m, arena mal gradada con limo.

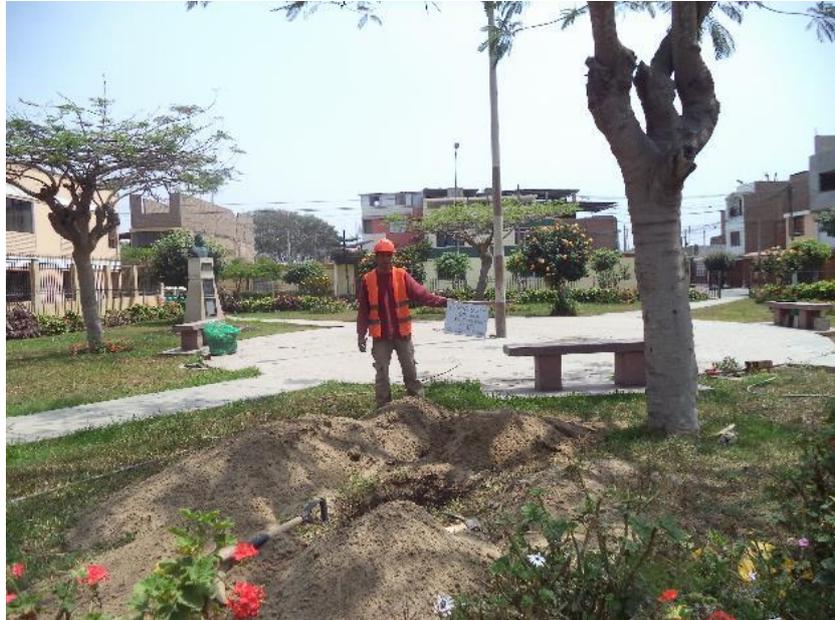
FOTO 19: Calicata C-10, ubicada en un parque de la Zona B de San Juan, coordenada UTM: 284962 m E y 8653760 m S.

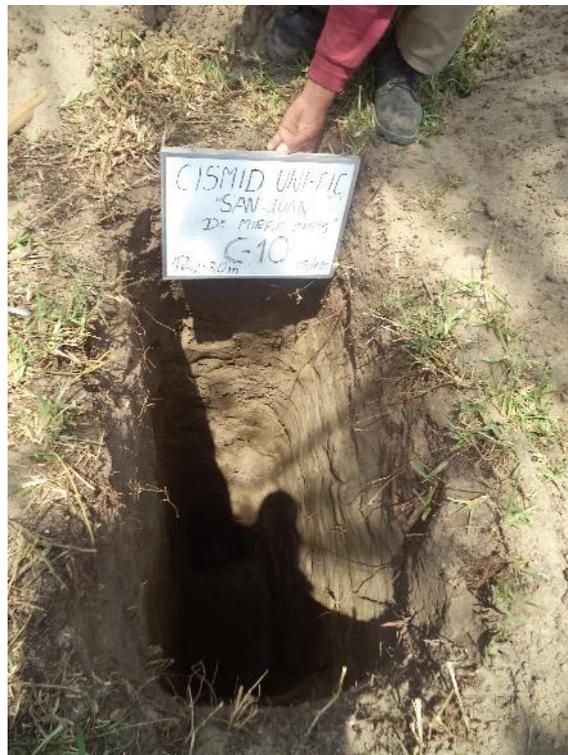
FOTO 20: En la Calicata C-10, de 0.00 a 0.50 m se tiene relleno y de 0.50 a 3.00 m, arena limosa.

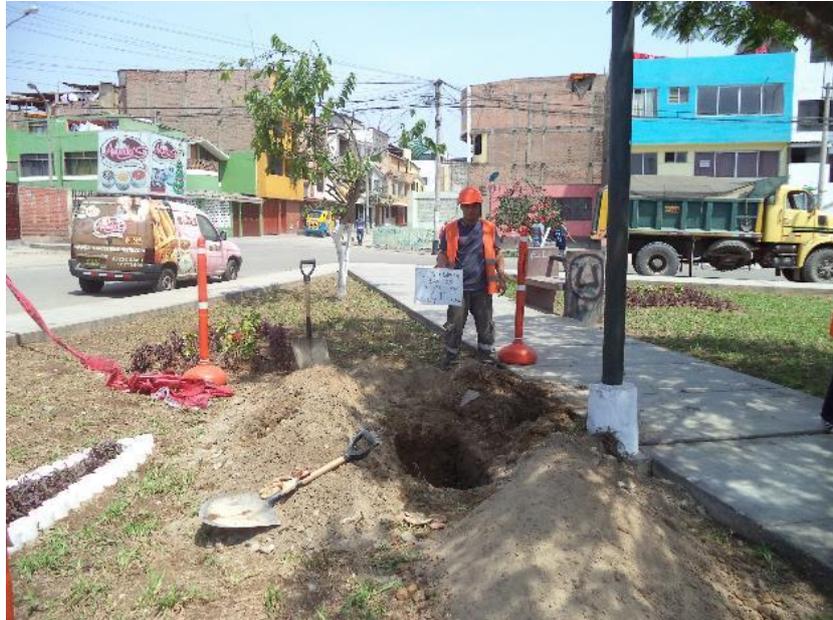
FOTO 21: Calicata C-11, ubicada en el parque El Trébol, con coordenada UTM: 285431 m E y 8655204 m S.

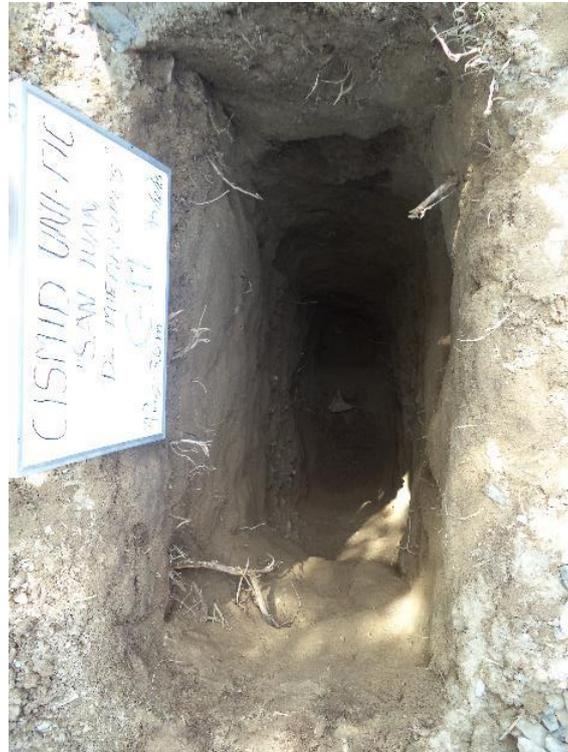
FOTO 22: En la Calicata C-11, de 0.00 a 0.40 m se tiene relleno y de 0.40 a 3.00 m, arena mal gradada con limo.

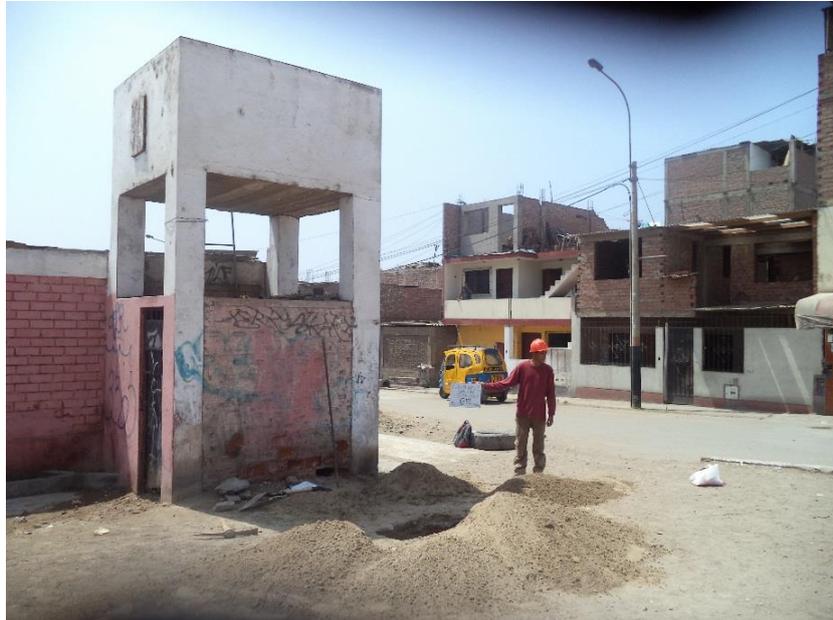
FOTO 23: Calicata C-12, ubicada en la Urb. Alfonso Ugarte de Plamplona Alta, con coordenada UTM: 285588 m E y 8656893 m S.

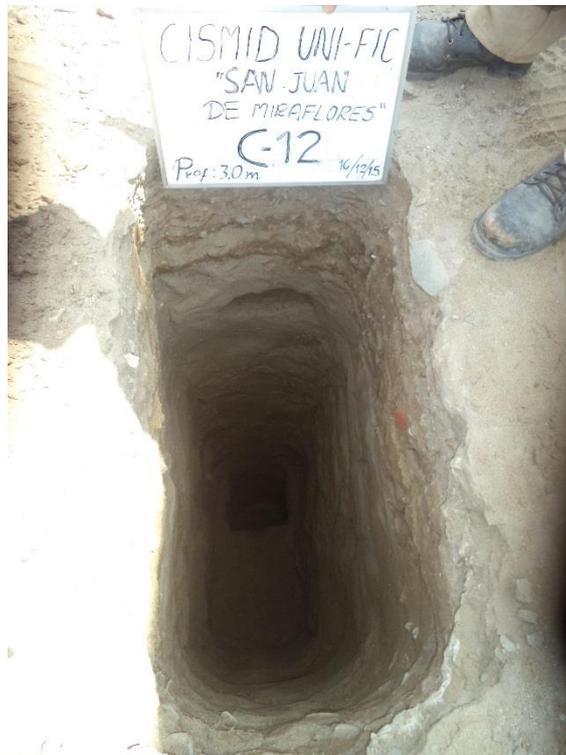
FOTO 24: En la Calicata C-12, de 0.00 a 0.50 m se tiene relleno; de 0.50 a 3.00 m, arena limosa.

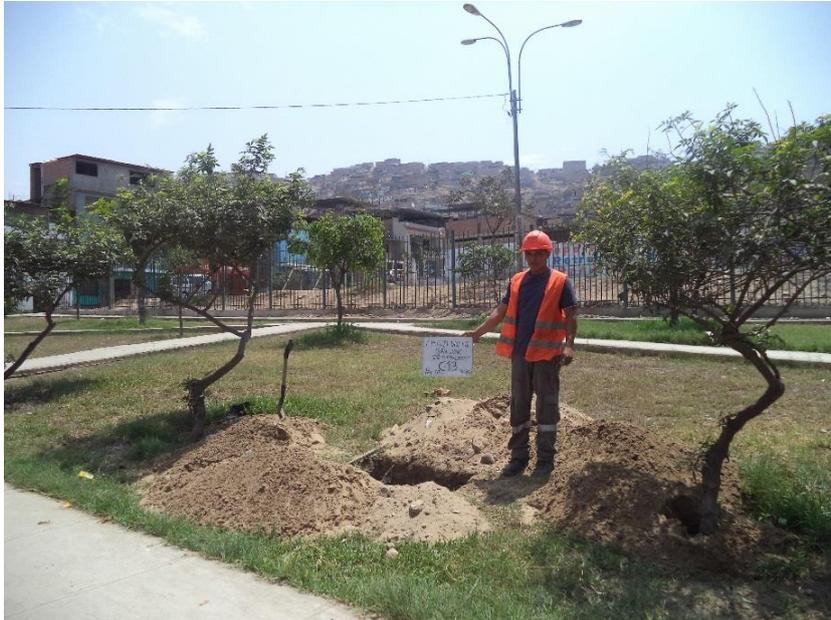
FOTO 25: Calicata C-13, ubicada en el parque de la Urb. José Olaya, con coordenada UTM: 286347 m E y 8656771 m S.

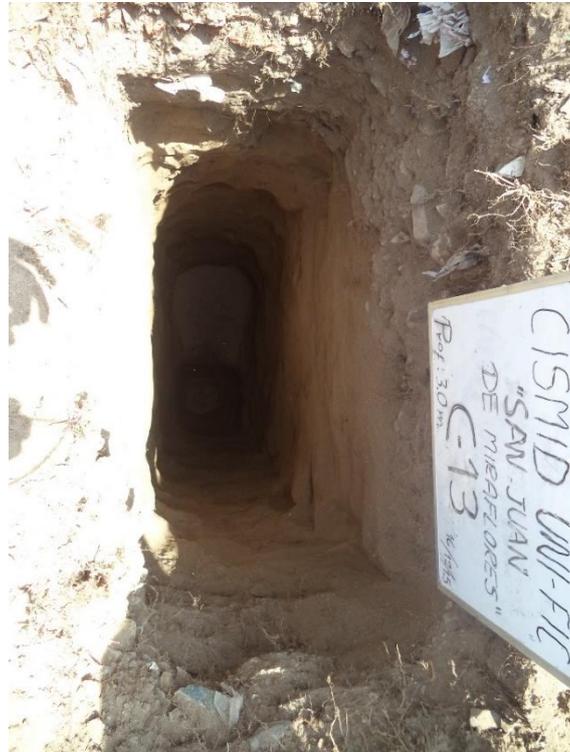
FOTO 26: En la Calicata C-13, de 0.00 a 0.60 m se tiene relleno; de 0.60 a 3.00 m, arena mal gradada.

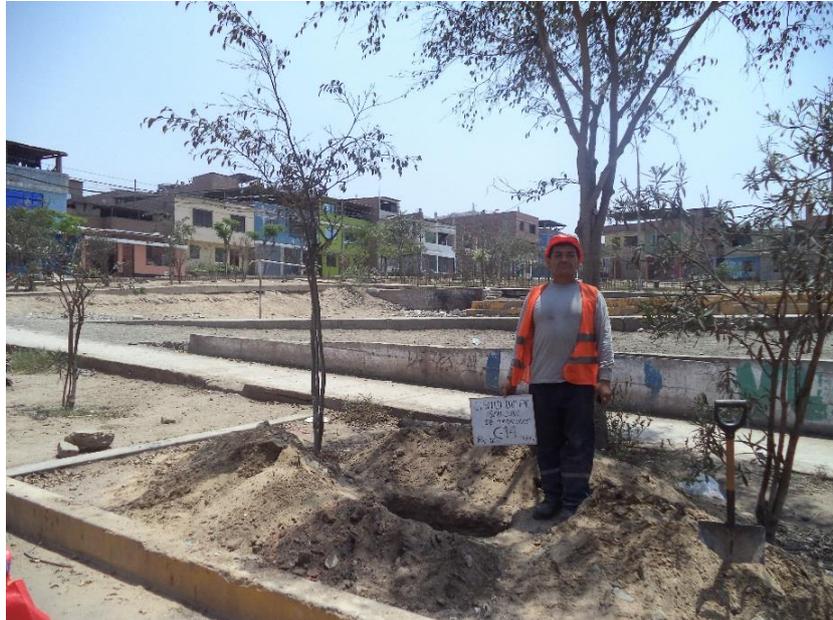
FOTO 27: Calicata C-14, ubicada en la Urb. A.H. Los Brillantes en Pamplona Alta, con coordenada UTM: 285850 m E y 8656337 m S.

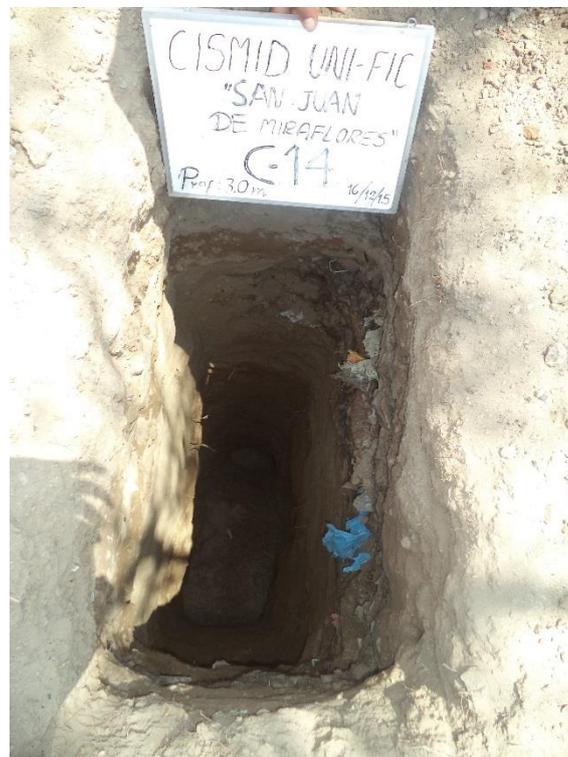
FOTO 28: En la Calicata C-14, de 0.00 a 1.00 m se tiene relleno y de 0.40 a 3.8 m, arena limosa.

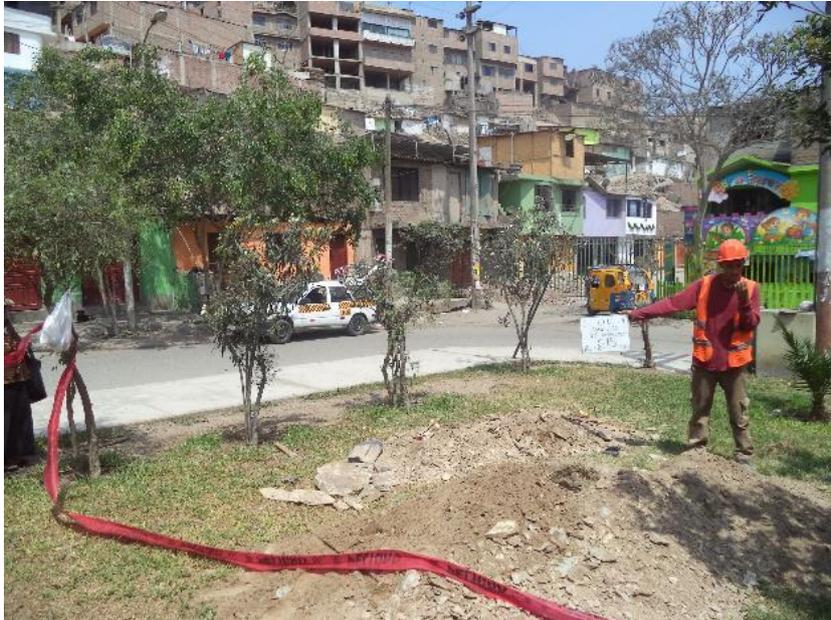
FOTO 29: Calicata C-15, ubicada en la Urb. Los Cedros de Pamplona Alta, con coordenada UTM: 285446 m E y 8657430 m S.

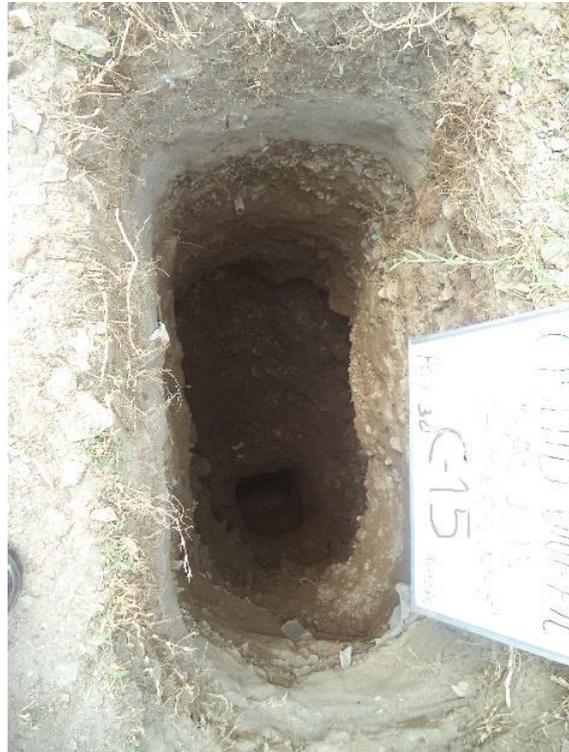
FOTO 30: En la Calicata C-15, de 0.00 a 0.80 m se tiene relleno, de 0.80 a 2.10 se tiene grava mal gradada con limo y arena, y de 2.1 a 3.0 m arena mal gradada.

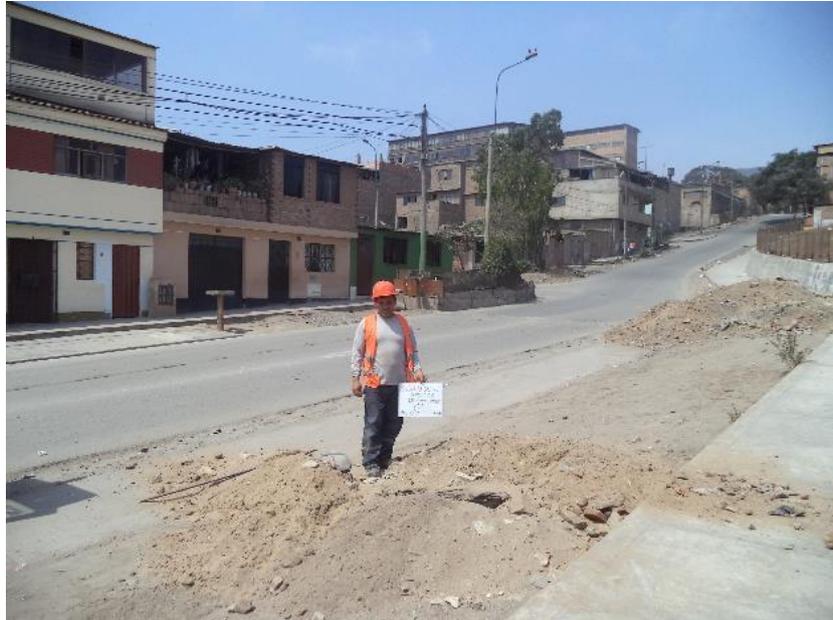
FOTO 31: Calicata C-16, ubicada en el parque Leoncio Prado en Urb. Leoncio Prado, con coordenada UTM: 286648 m E y 8657931 m S.

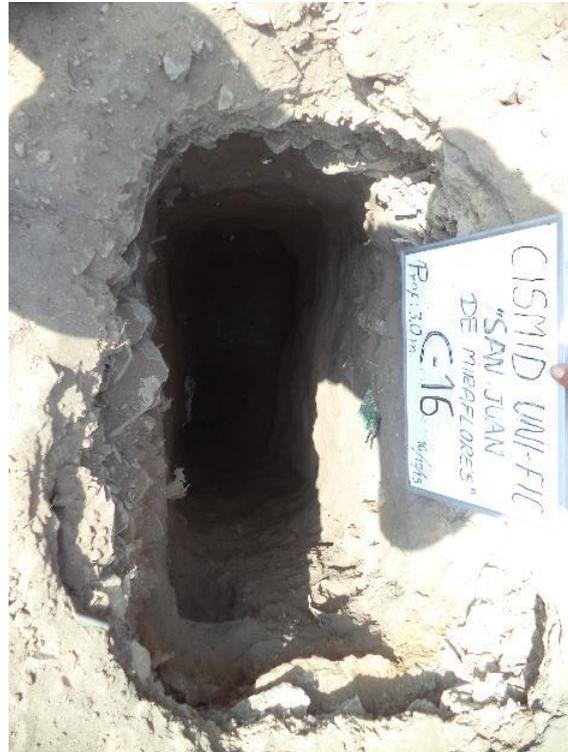
FOTO 32: En la Calicata C-16, de 0.00 a 0.30 m se tiene material de relleno con presencia de basura.

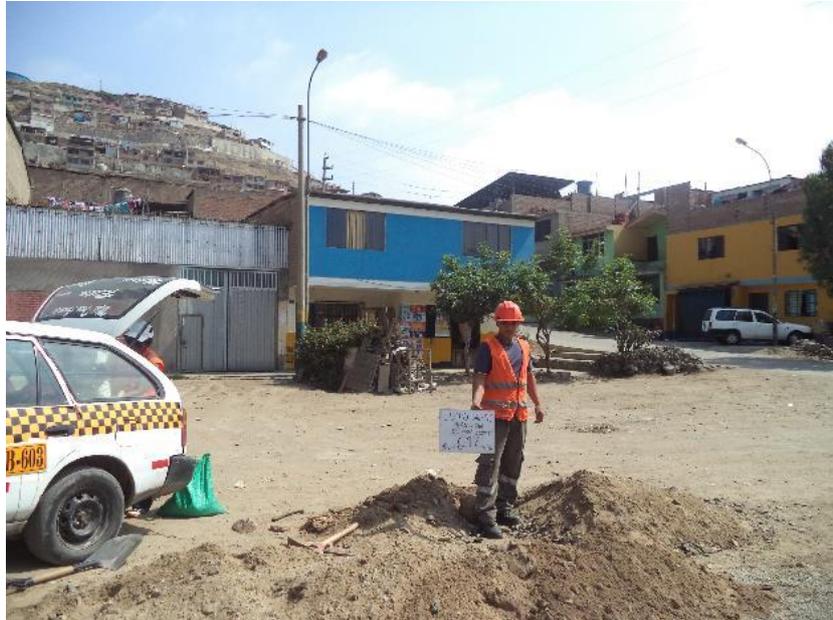
FOTO 33: Calicata C-17, ubicada cerca al mercado Sarita Colonia en Pamplona Alta, con coordenada UTM: 286788 m E y 8657220 m S.

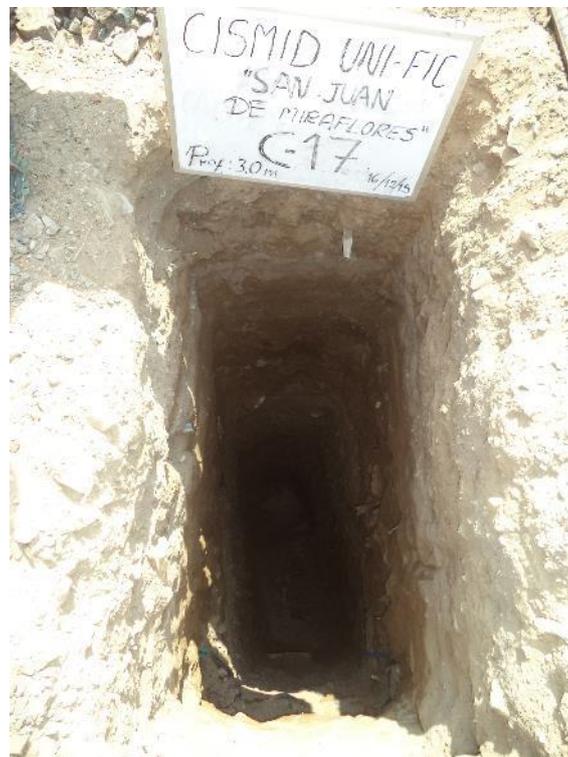
FOTO 34: En la Calicata C-17, de 0.00 a 1.50 m se tiene relleno y de 1.50 a 3.00 m, grava mal gradada con arena.

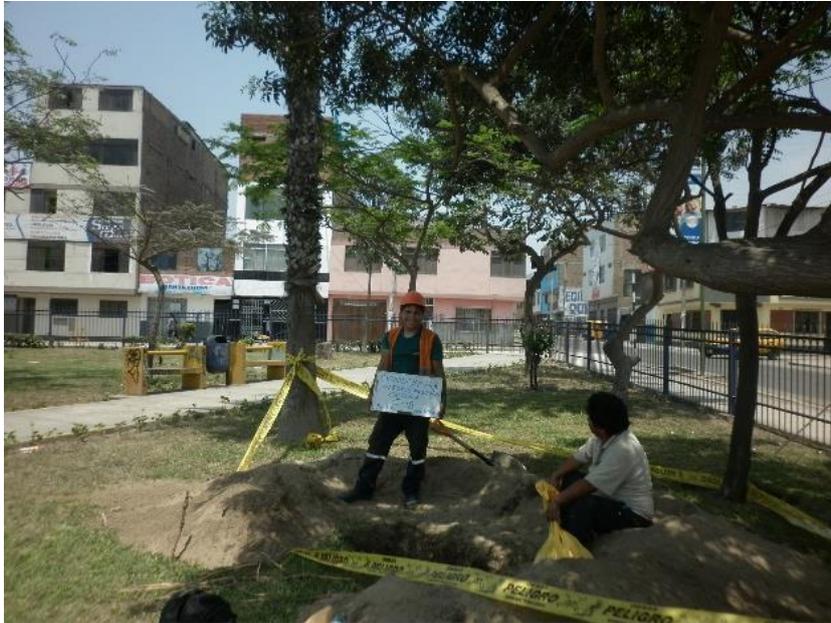
FOTO 35: Calicata C-18, ubicada en la Zona A de Ciudad de Dios, con coordenada UTM: 285098 m E y 8656003 m S.

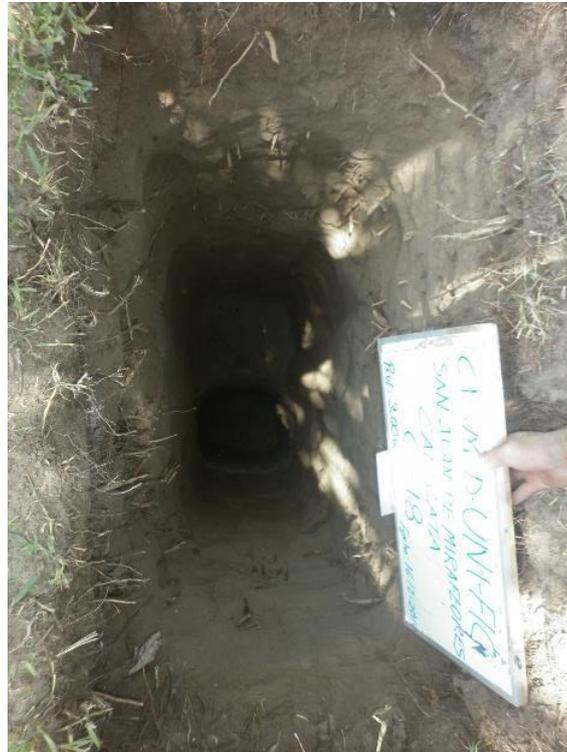
FOTO 36: En la Calicata C-18, de 0.00 a 0.40 m se tiene relleno y de 0.40 a 3.00 m, arena mal gradada con limo.

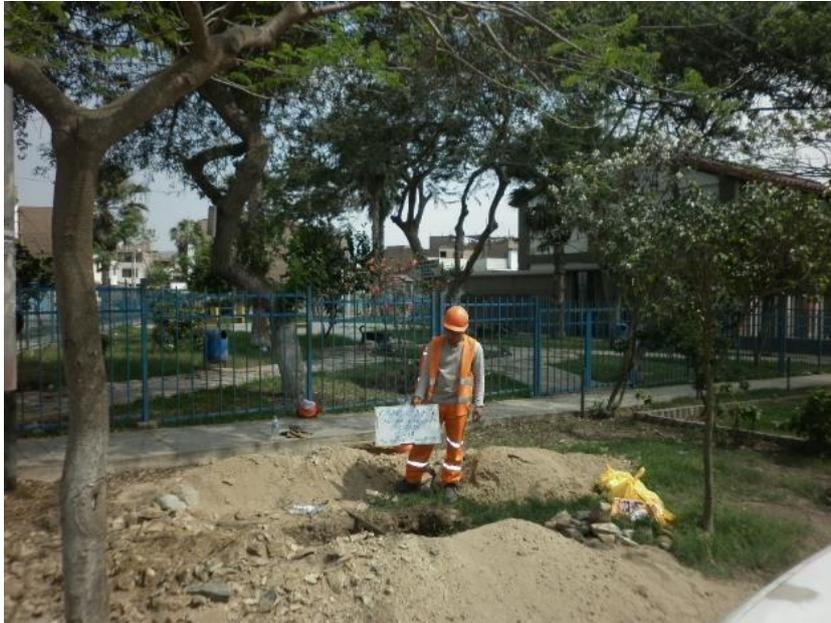
FOTO 37: Calicata C-19, ubicada en parque de la Zona K de Ciudad de Dios, con coordenada UTM: 286030 m E y 8655843 m S.

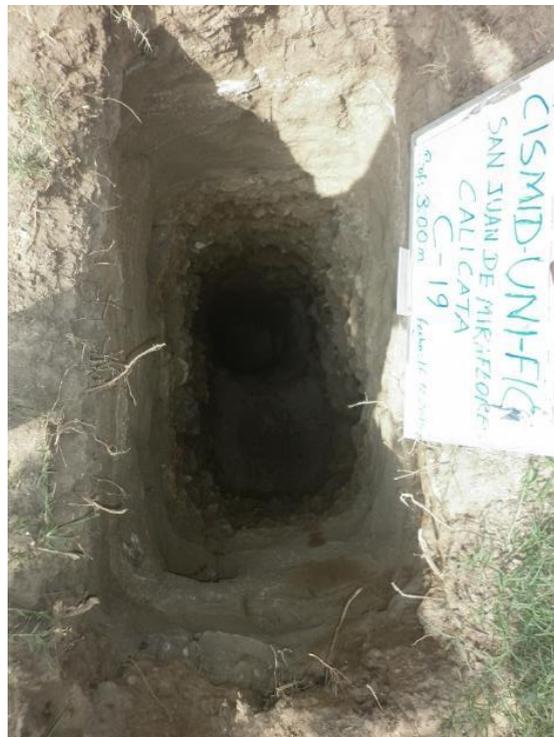
FOTO 38: En la Calicata C-19, de 0.00 a 0.50 m se tiene relleno, de 0.50 a 1.0 m, arena mal gradada con limo, de 1.00 a 2.1 m grava limosa con arena y de 2.1 a 3.0 m arena mal gradada.

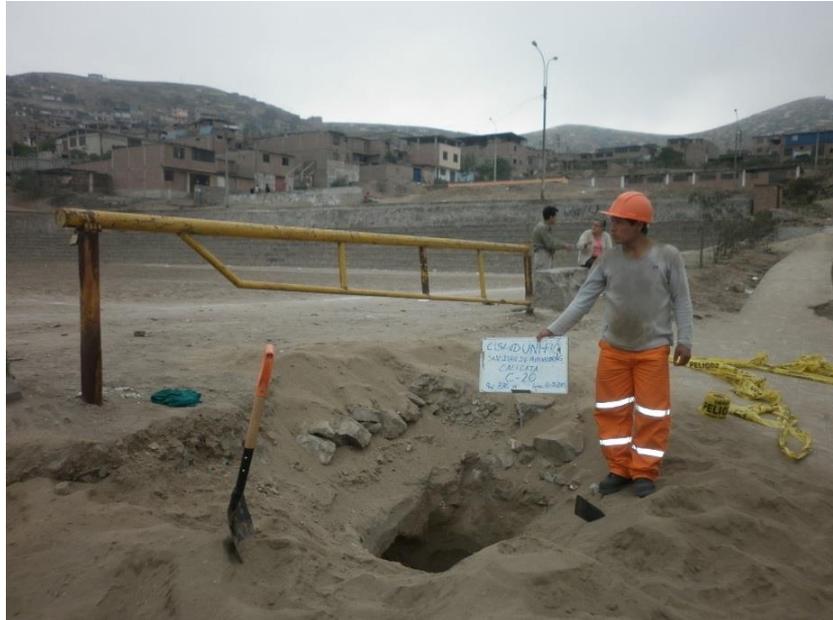
FOTO 39: Calicata C-20, ubicada en losa deportiva del sector Santiago Antúnez de Mayolo de Pamplona Alta, con coordenada UTM: 286175 m E y 8658080 m S.

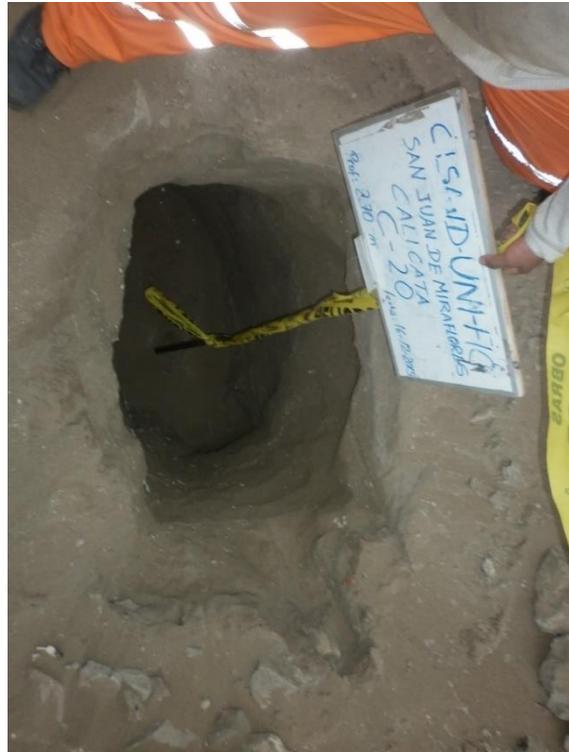
FOTO 40: En la Calicata C-20, de 0.00 a 0.40 m se tiene relleno en matriz arenosa, de 0.40 a 3.0 m, arena mal gradada.

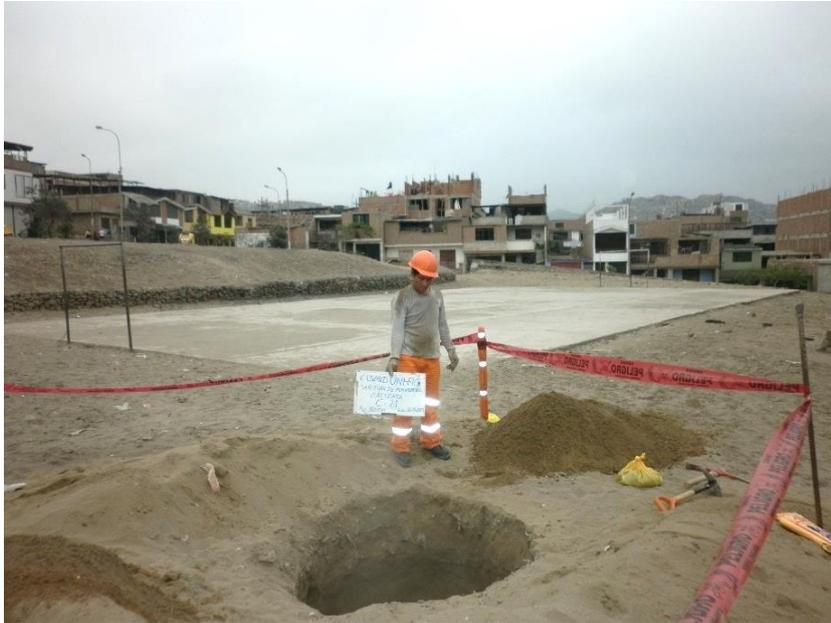
FOTO 41: Calicata C-21, ubicada en parque del Sector 7 de Junio en Pamplona Alta, con coordenada UTM: 286868 m E y 8658595 m S.

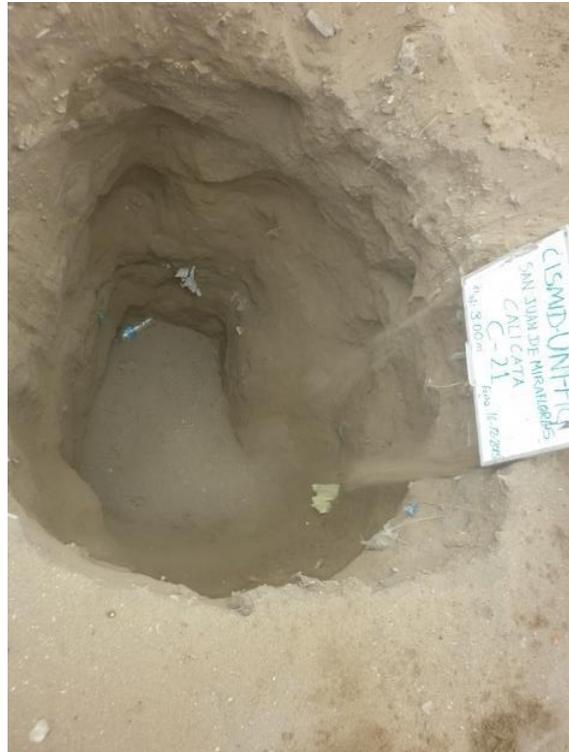
FOTO 42: En la Calicata C-21, de 0.00 a 11.60 m se tiene material de relleno y de 1.60 a 3.0 m, arena mal gradada.

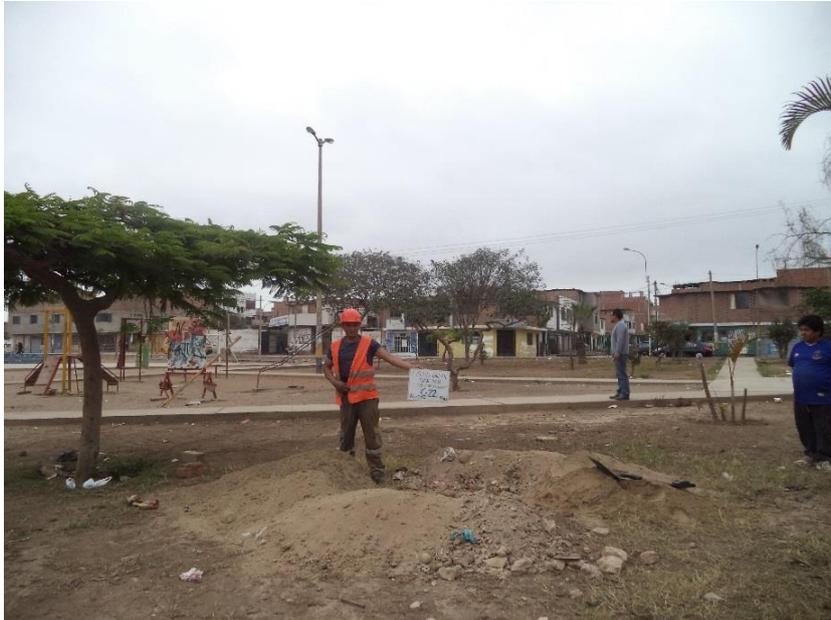
FOTO 43: Calicata C-22, ubicada en parque próximo a paradero Las Américas del Metropolitano, con coordenada UTM: 285086 m E y 8651318 m S.
