**UNIVERSIDAD NACIONAL DE INGENIERÍA
FACULTAD DE INGENIERÍA CIVIL**

**“MICROZONIFICACIÓN SÍSMICA DEL DISTRITO DE SAN
JUAN DE MIRAFLORES”**

TOMO II DE III

ANEXOS

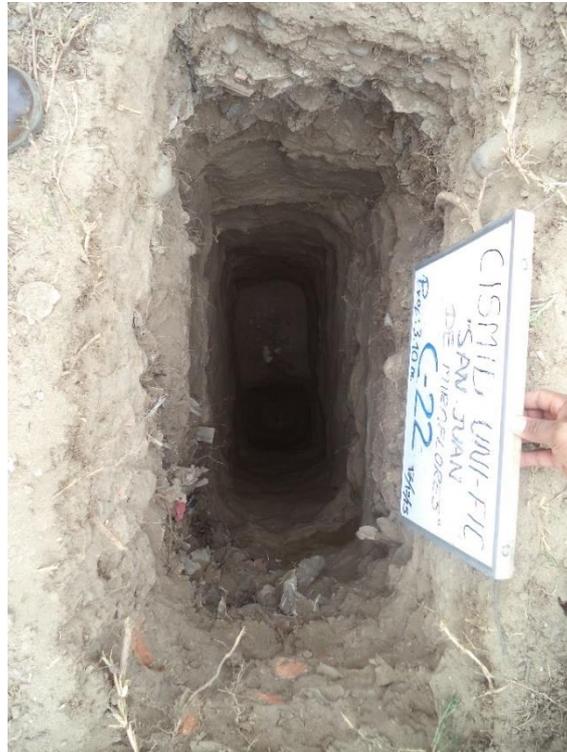
FOTO 44: En la Calicata C-22, de 0.00 a 1.20 m se tiene relleno y de 1.20 a 3.0 m, arena limosa.

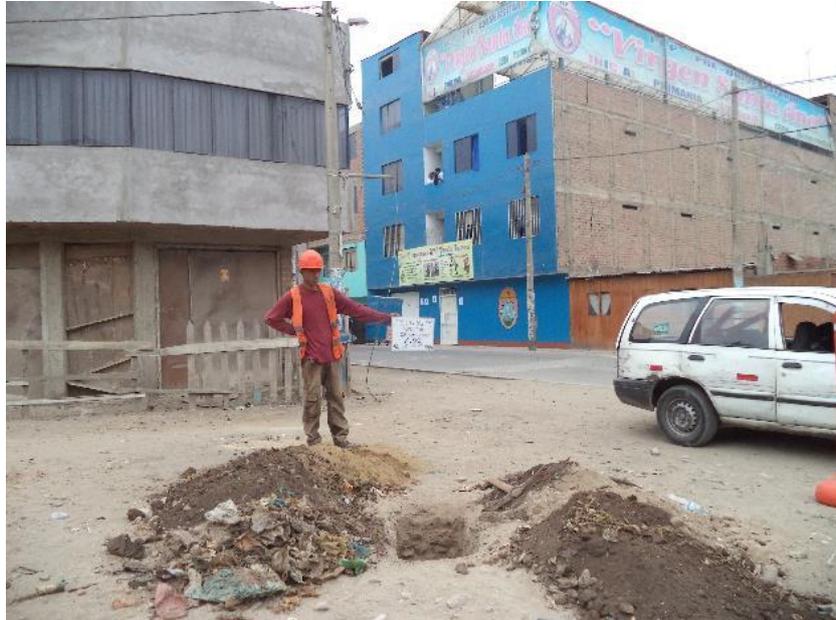
FOTO 45: Calicata C-23, ubicada en zona de Umamarca, con coordenada UTM: 284712 m E y 8652626 m S.

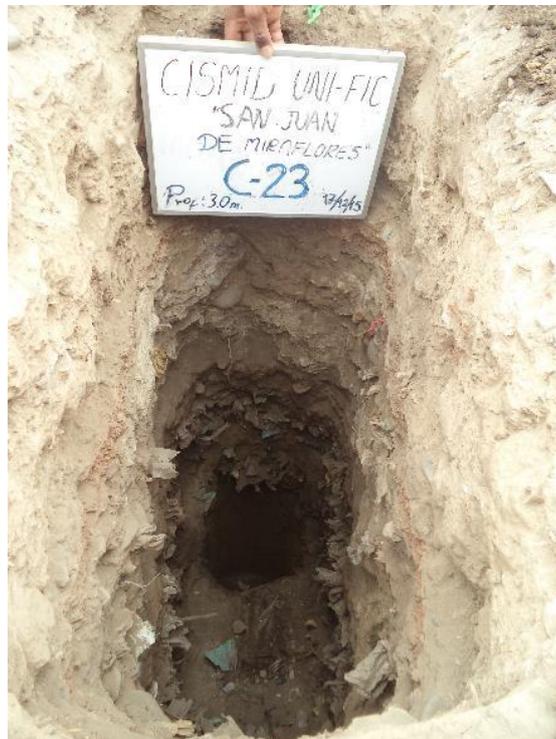
FOTO 46: En la Calicata C-23 de 0.00 a 1.70 m se tiene material de relleno y desechos, luego una losa de concreto simple de 10 cm de espesor y de 1.80 a 3.0 m arena mal gradada.

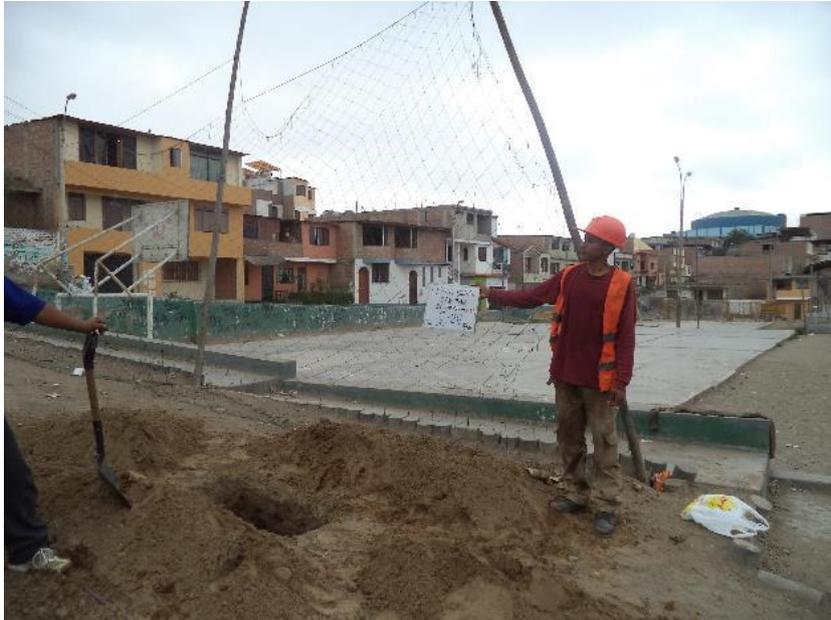
FOTO 47: Calicata C-24, ubicada en losa deportiva de la Zona C de San Juan, con coordenada UTM: 286818 m E y 8654267 m S.

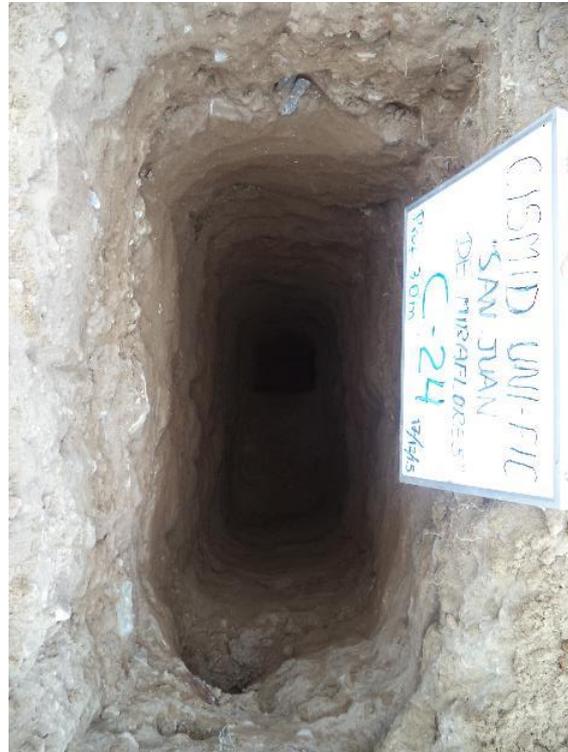
FOTO 48: En la Calicata C-24 de 0.00 a 1.00 m se tiene relleno y de 1.00 a 3.0 m, arena mal gradada.

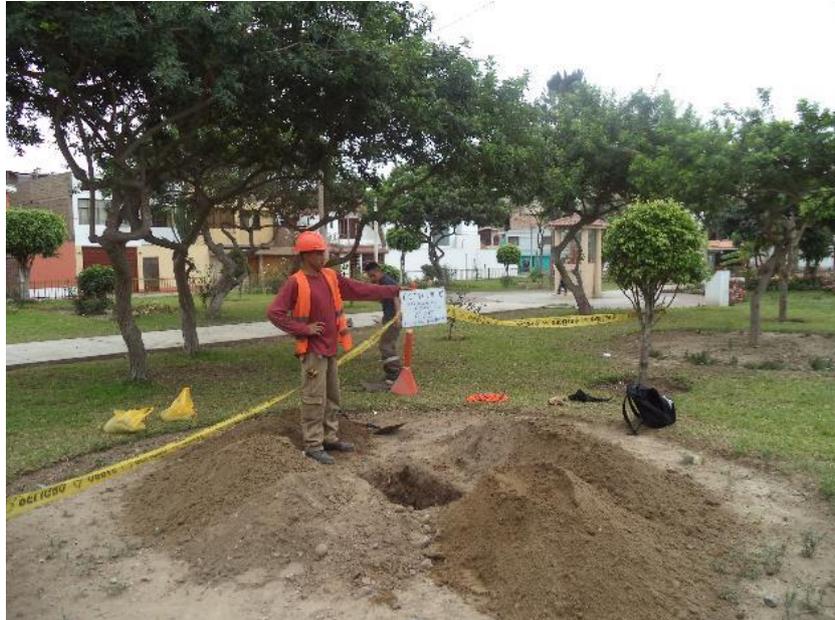
FOTO 49: Calicata C-25, ubicada en el parque de la Urb. José Olaya, límite con Santiago de Surco, con coordenada UTM: 284340 m E y 8654485 m S.

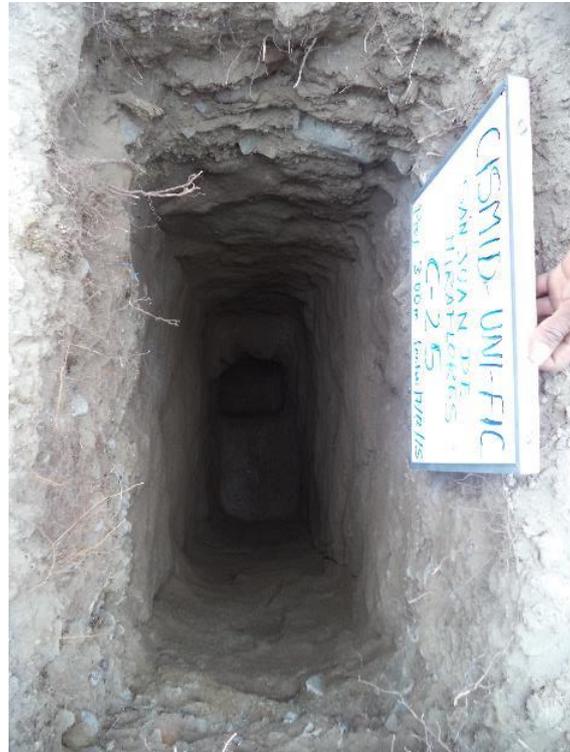
FOTO 50: En la Calicata C-25 de 0.00 a 0.50 m se tiene relleno, de 0.50 a 2.4 m arena mal gradada con limo y de 2.40 a 3.0 m arcilla limosa arenosa.

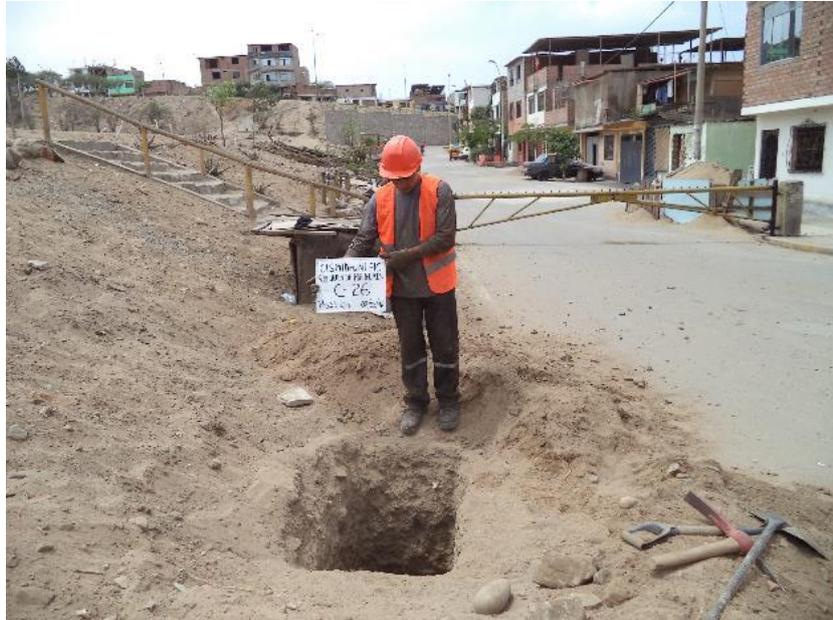
FOTO 51: Calicata C-26, ubicada a pie del terraplén del campo deportivo en la zona conocida como “El Huecón”, con coordenada UTM: 286572 m E y 8653272 m S.

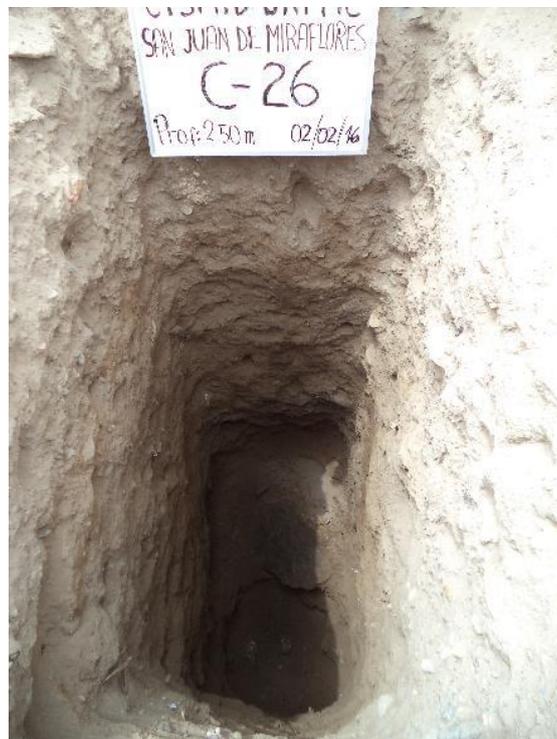
FOTO 52: En la Calicata C-26 de 0.00 a 2.1 m se tiene relleno de desmote y gravas en arena y de 2.10 a 2.5 m, material similar con bolones de hasta 50 cm de diámetro. Al fondo se encontró bolones que impidieron seguir con la exploración.

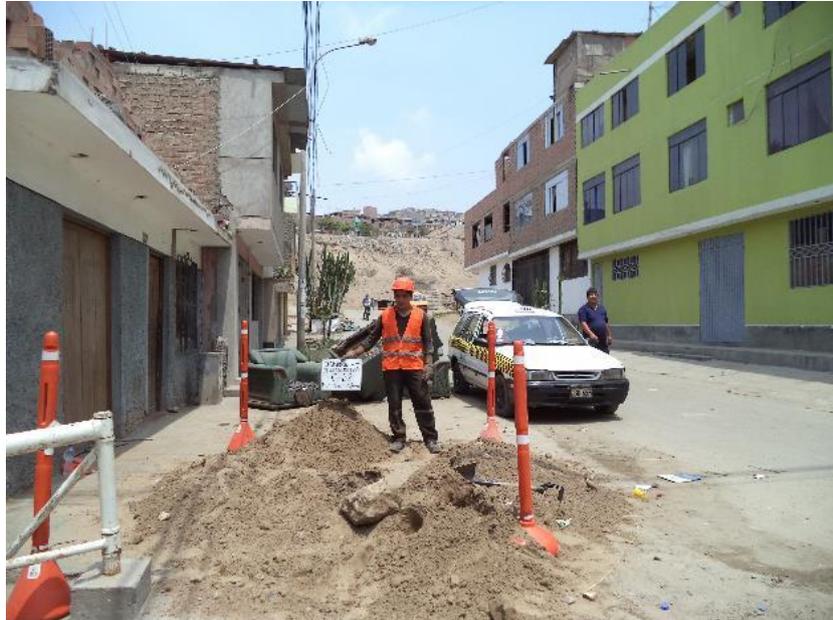
FOTO 53: Calicata C-27, ubicada a 60 m del terraplén en la zona “El Huecón”, con coordenada UTM: 286523 m E y 8653273 m S.

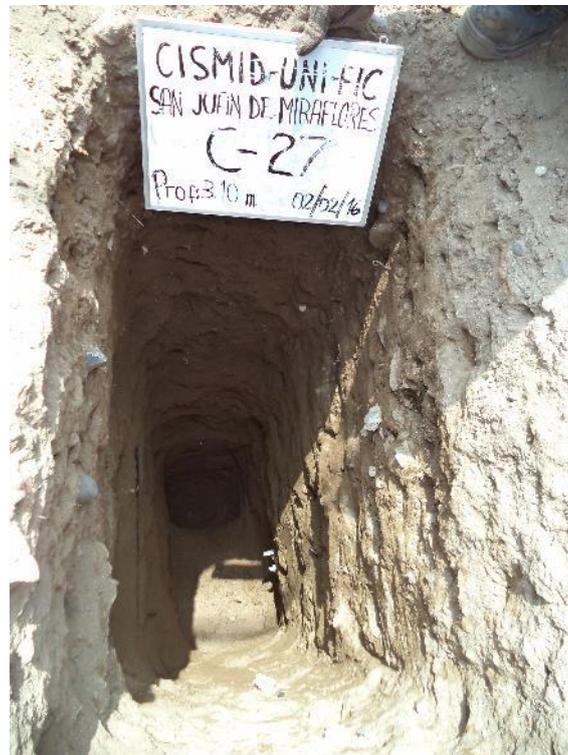
FOTO 54: En la Calicata C-27 de 0.00 a 1.90 m se tiene relleno y de 1.9 a 3.0 m arena mal gradada con limo.

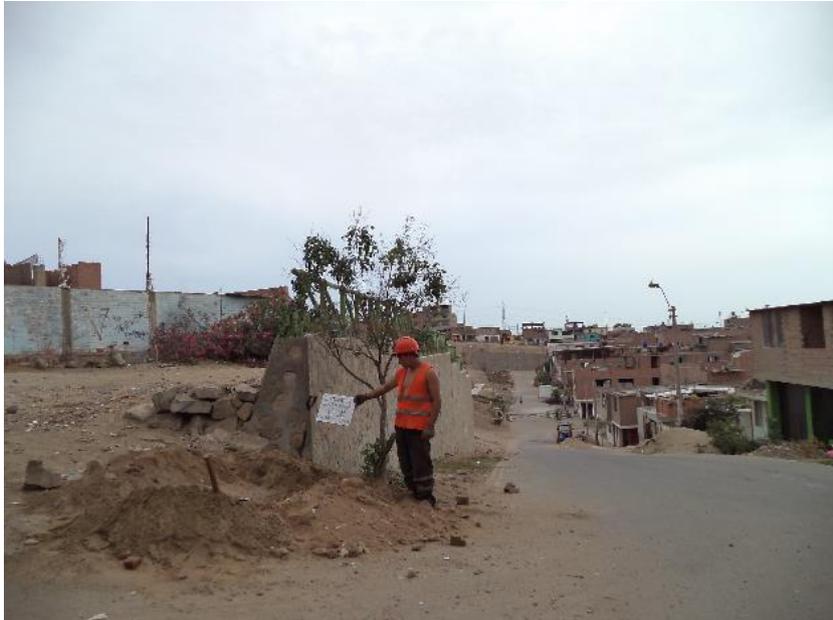
FOTO 55: Calicata C-28, ubicada en la calle Javier Heraud, próxima a la zona “El Huecón”, con coordenada UTM: 286581 m E y 8653347 m S.

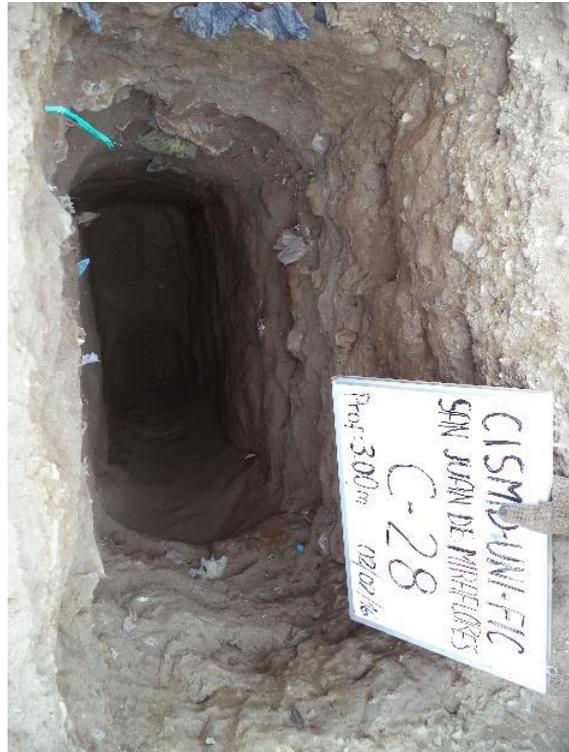
FOTO 56: En la Calicata C-28 de 0.00 a 1.50 m se tiene relleno y de 1.50 a 3.0 m arena mal gradada.

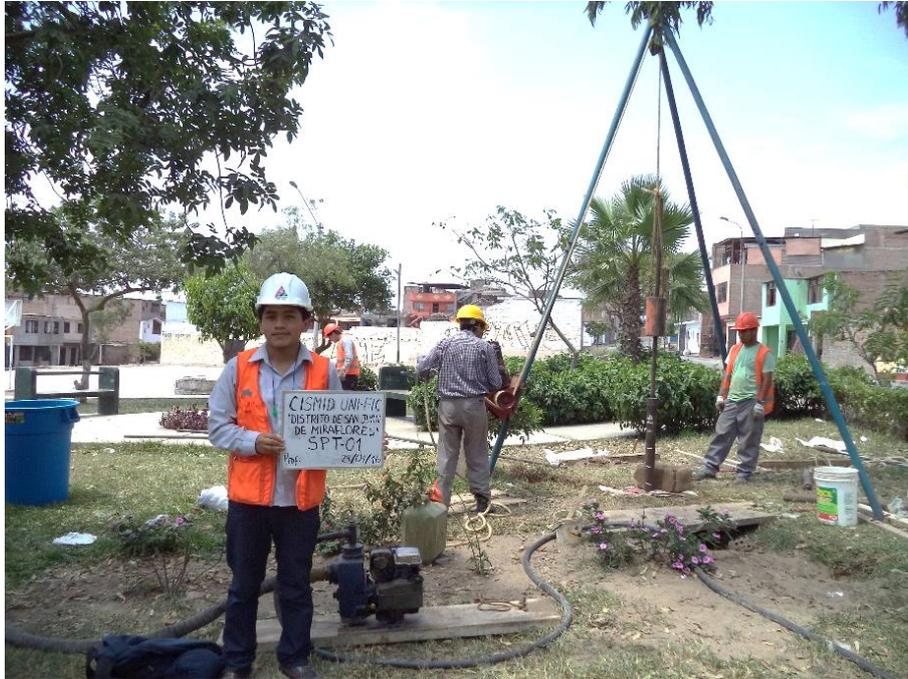
FOTO 57: Ensayo SPT-01, ubicado en la Urb. Javier Heraud, de coordenada UTM: 286310 m E y 8653403 m S.

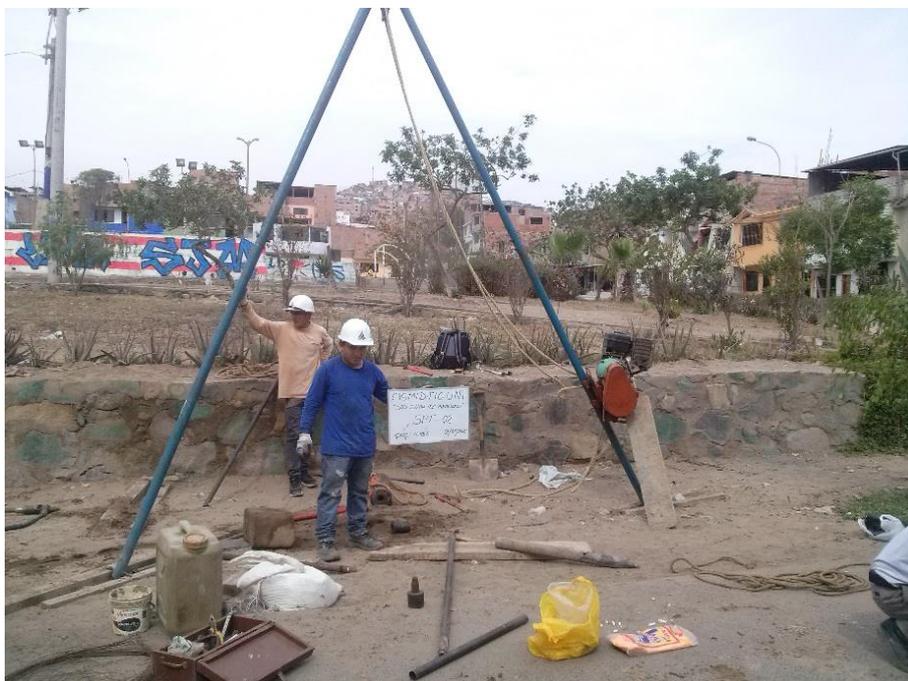
FOTO 58: Ensayo SPT-02, ubicado en la asociación de viviendas PROFAM, de coordenada UTM: 286725 m E y 8651841 m S.

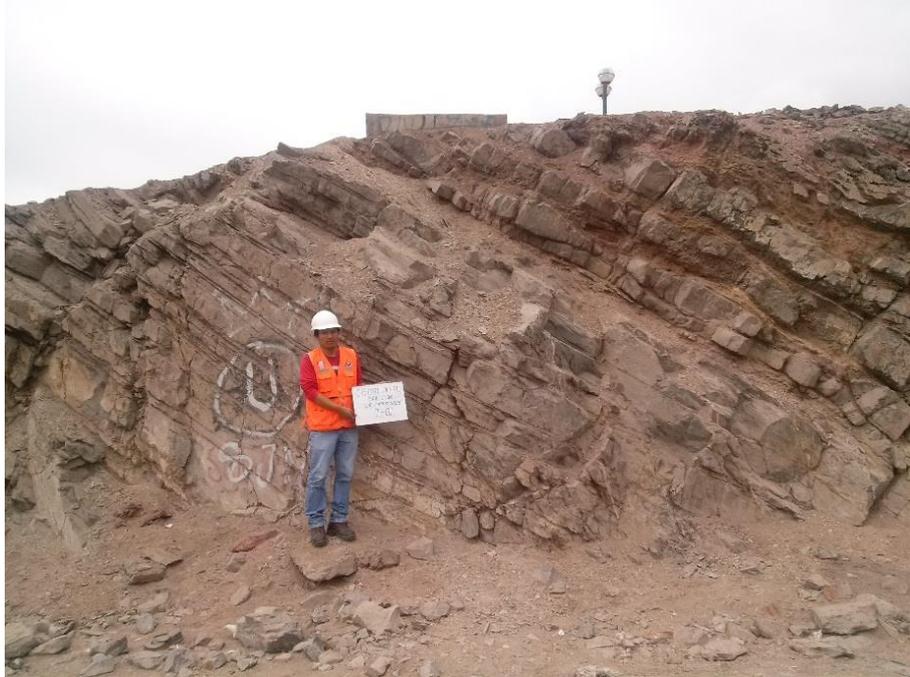
FOTO 59: Talud T-01, ubicado en parque de Urb. Umamarca, con coordenada UTM: 284504 m E y 8652951 m S y 3 m de altura donde se observa roca calcárea estratificada.

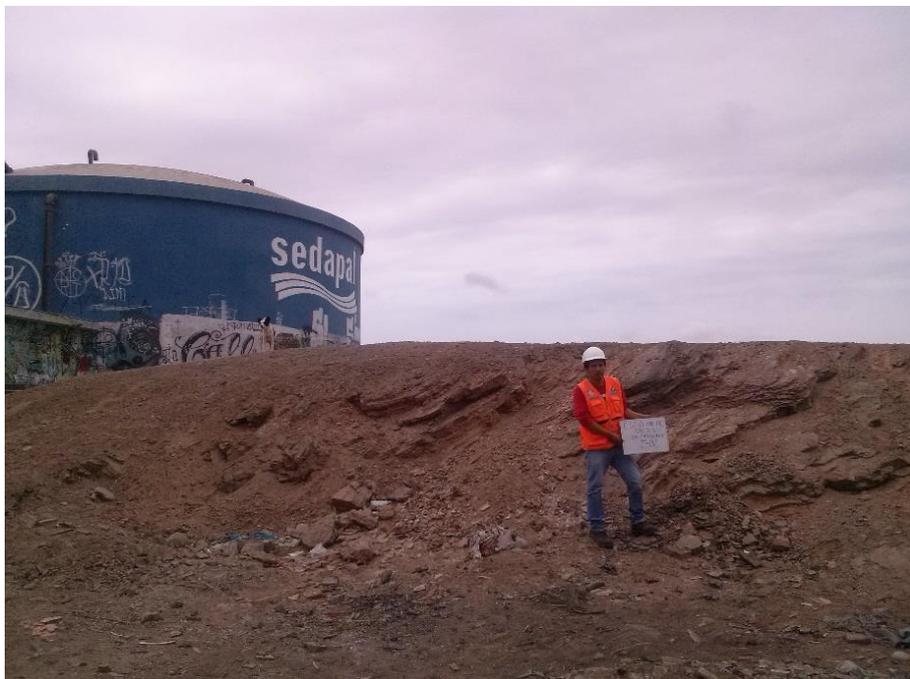
FOTO 60: Talud T-02, ubicado en la Urb. Umamarca, con coordenada UTM: 284419 m E y 8653172 m S de 1.8 m de altura donde se observa roca calcárea estratificada al pie de tanque.

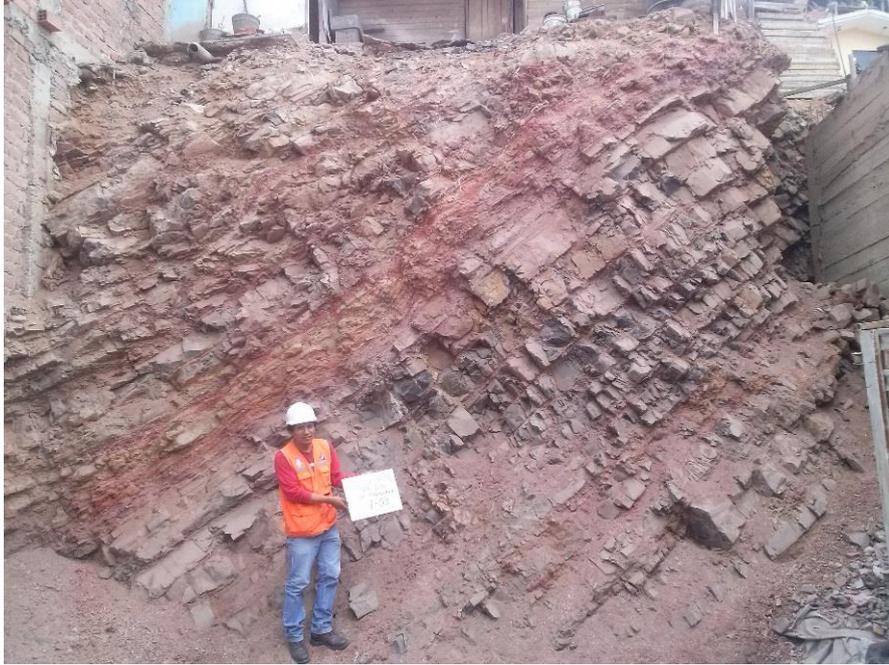
FOTO 61: Talud T-03, ubicado en la calle Los Próceres de Urb. América, con coordenada UTM: 284814 m E y 8652065 m S, donde se expone 4.5 m de roca calcárea con coloración abigarrada.

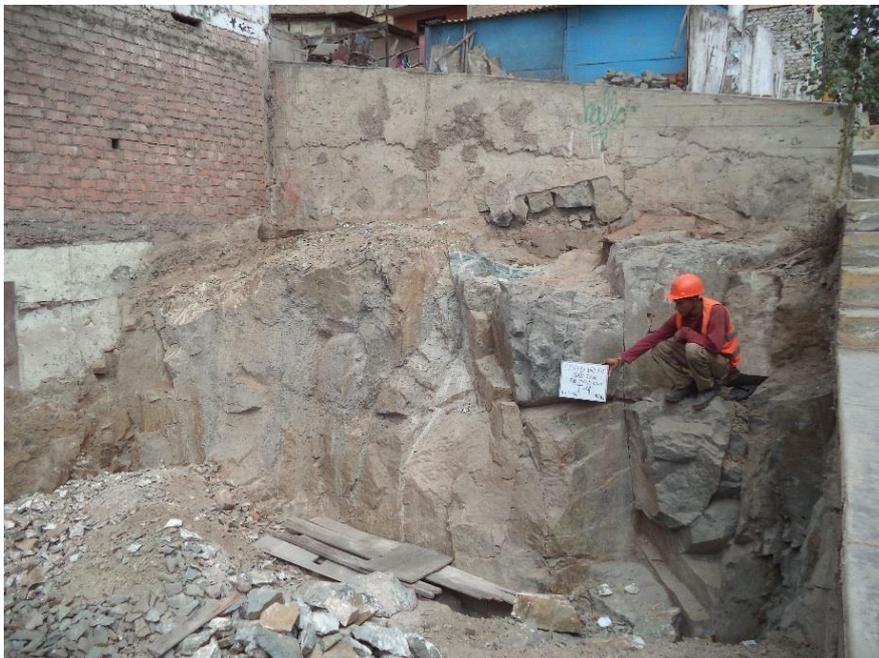
FOTO 62: Talud T-04, ubicado en la Urb. Sarita Colonia, con coordenada UTM: 287078 m E y 8653816 m S que expone pared de 2.5 m de caliza margosa de color gris claro fracturada en bloques.

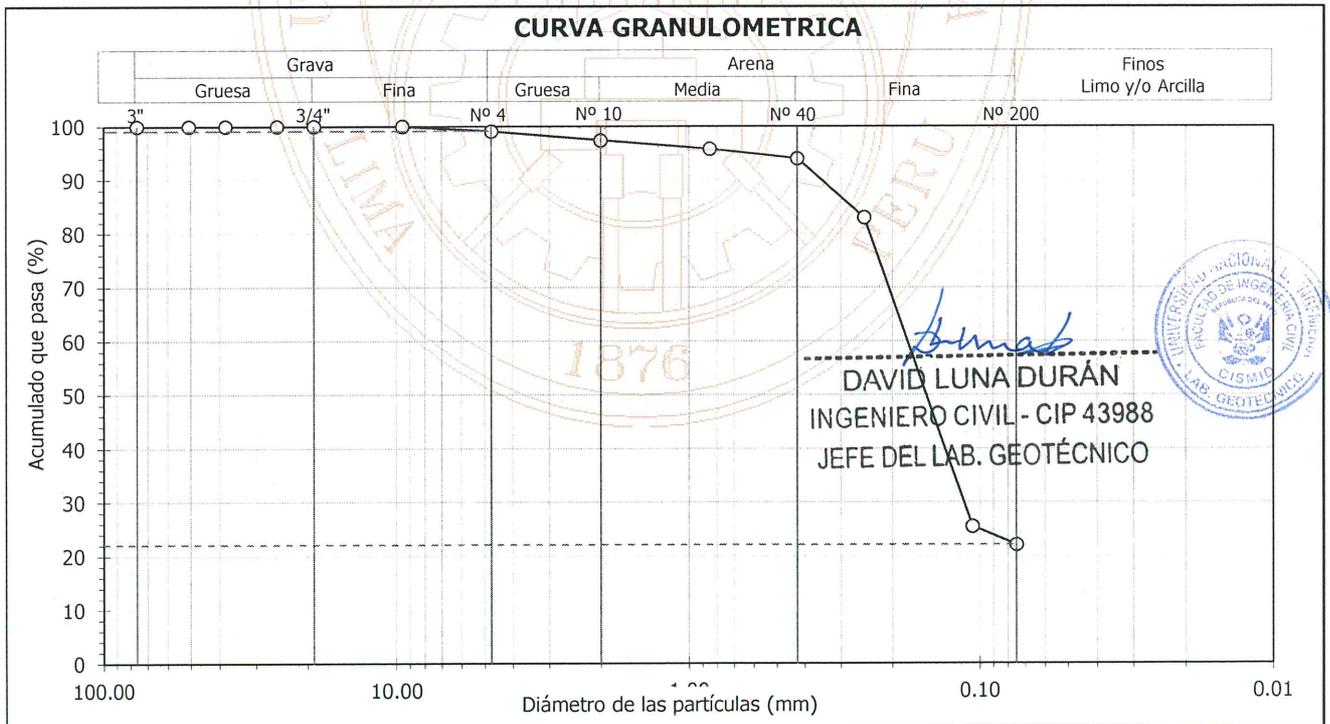
Sondaje : C - 01 Hoja : 1 de 1
 Muestra : M - 1
 Profundidad (m) : 0.30 - 1.10

Granulometría por tamizado - D422		
Tamiz	Abertura (mm)	Acum. q' Pasa (%)
3"	76.200	100.0
2"	50.800	100.0
1½"	38.100	100.0
1"	25.400	100.0
¾"	19.050	100.0
3/8"	9.525	100.0
Nº 4	4.750	99.1
Nº 10	2.000	97.4
Nº 20	0.850	95.8
Nº 40	0.425	94.0
Nº 60	0.250	83.0
Nº 140	0.106	25.5
Nº 200	0.075	22.1

Contenido de humedad - D2216	(%)	3.6	
Límites de consistencia	Límite Líquido	(%) 16	
	Límite Plástico D4318	(%) NP	
	Índice de Plasticidad	(%) NP	
	Límite de Contracción - D427	(%) ---	
Resultados de granulometría por tamizado	Coeficiente de Uniformidad (Cu)		---
	Coeficiente de Curvatura (Cc)		---
	Grava [Nº 4 < ϕ < 3"]	(%)	0.9
	Arena [Nº 200 < ϕ < Nº 4]	(%)	77.0
	Finos [ϕ < Nº 200]	(%)	22.1

Clasificación - D3282 / D2487	
AASHTO	SUCS
A-2-4 (0)	SM Arena limosa

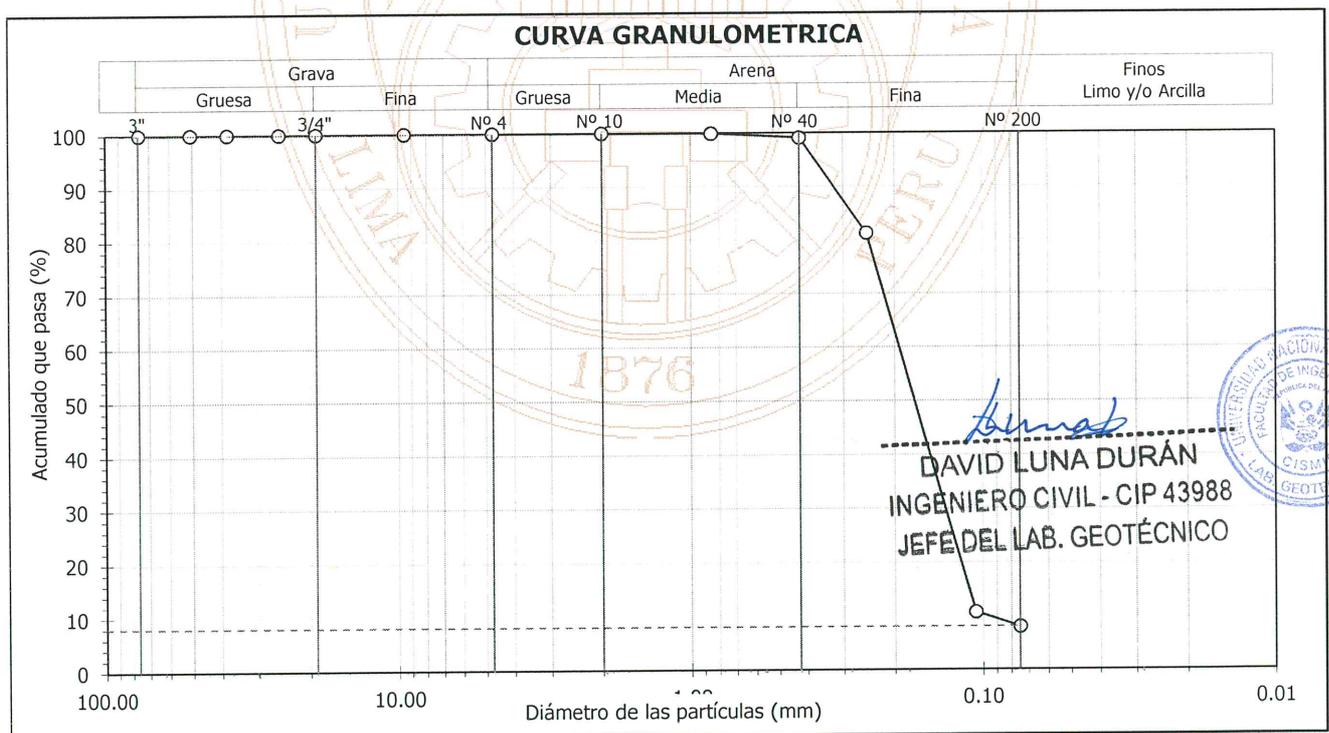
Sondaje : C - 01
Muestra : M - 2
Profundidad (m) : 1.10 - 2.30

Tamiz	Abertura (mm)	Acum. q' Pasa (%)
3"	76.200	100.0
2"	50.800	100.0
1½"	38.100	100.0
1"	25.400	100.0
¾"	19.050	100.0
3/8"	9.525	100.0
Nº 4	4.750	100.0
Nº 10	2.000	100.0
Nº 20	0.850	99.9
Nº 40	0.425	99.1
Nº 60	0.250	81.3
Nº 140	0.106	10.7
Nº 200	0.075	8.0

Contenido de humedad - D2216	(%)	1.9
Límites de consistencia	Límite Líquido	(%) NP
	Límite Plástico D4318	(%) NP
	Índice de Plasticidad	(%) NP
Resultados de granulometría por tamizado	Límite de Contracción - D427	(%) ---
	Coefficiente de Uniformidad (Cu)	2.0
	Coefficiente de Curvatura (Cc)	1.0
	Grava [Nº 4 < ϕ < 3"]	(%) 0.0
	Arena [Nº 200 < ϕ < Nº 4]	(%) 92.0
	Finos [ϕ < Nº 200]	(%) 8.0

Clasificación - D3282 / D2487	
AASHTO	SUCS
A-3 (0)	SP - SM
Arena mal gradada con limo

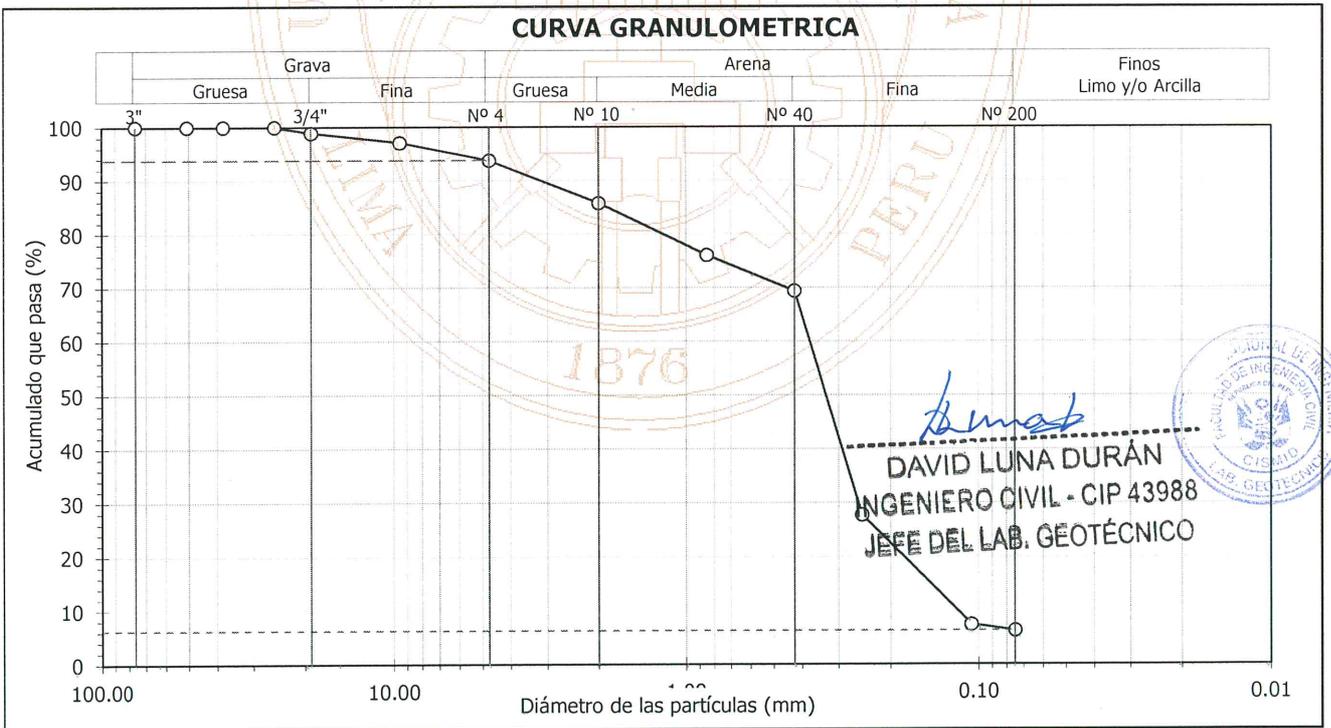
Sondaje : C - 01 Hoja : 1 de 1
 Muestra : M - 3
 Profundidad (m) : 2.80 - 3.00

Tamiz	Abertura (mm)	Acum. q' Pasa (%)
3"	76.200	100.0
2"	50.800	100.0
1½"	38.100	100.0
1"	25.400	100.0
¾"	19.050	98.9
3/8"	9.525	97.1
Nº 4	4.750	93.8
Nº 10	2.000	85.8
Nº 20	0.850	76.1
Nº 40	0.425	69.4
Nº 60	0.250	27.8
Nº 140	0.106	7.4
Nº 200	0.075	6.3

Contenido de humedad - D2216	(%)	0.6
Límites de consistencia	Límite Líquido	(%) NP
	Límite Plástico D4318	(%) NP
	Índice de Plasticidad	(%) NP
Resultados de granulometría por tamizado	Límite de Contracción - D427	(%) ---
	Coefficiente de Uniformidad (Cu)	3.2
	Coefficiente de Curvatura (Cc)	1.5
	Grava [Nº 4 < φ < 3"]	(%) 6.2
	Arena [Nº 200 < φ < Nº 4]	(%) 87.5
Finos [φ < Nº 200]	(%) 6.3

Clasificación - D3282 / D2487	
AASHTO	SUCS
A-3 (0)	SP - SM
Arena mal gradada con limo

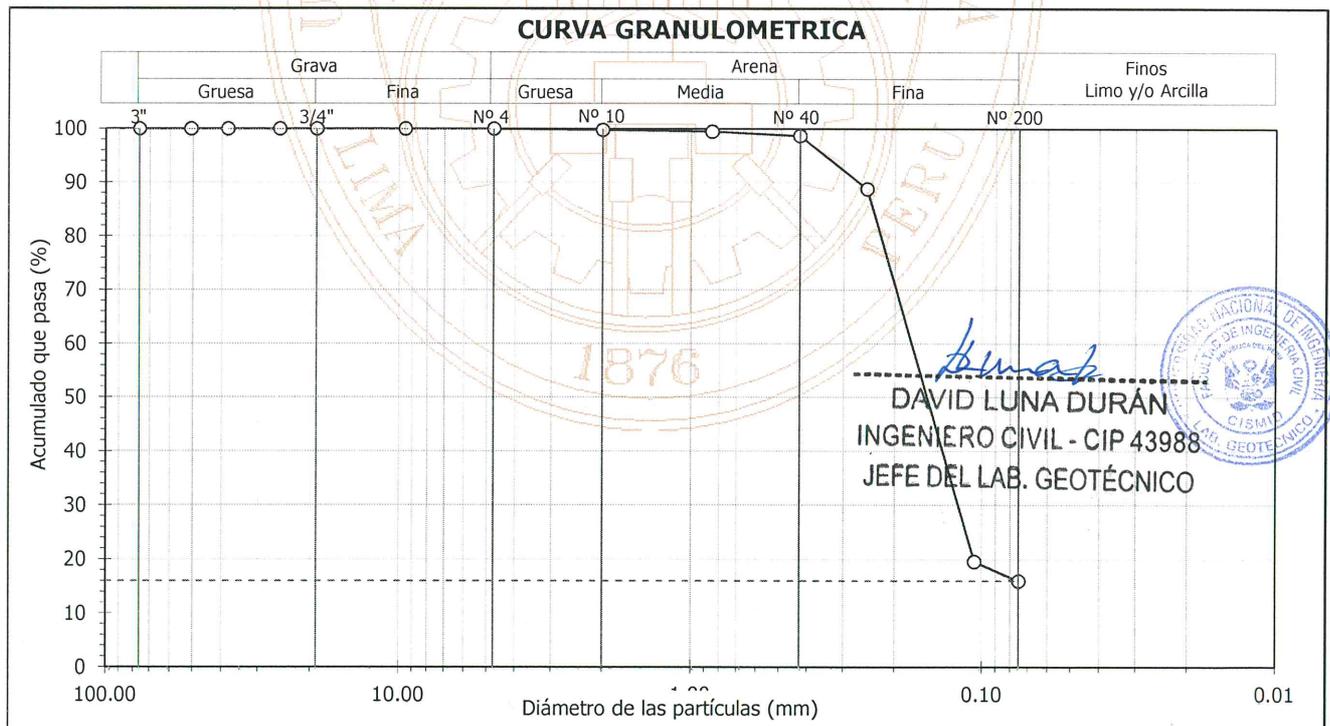
Sondaje : C - 02
Muestra : M - 1
Profundidad (m) : 0.40 - 3.00

Tamiz	Abertura (mm)	Acum. q' Pasa (%)
3"	76.200	100.0
2"	50.800	100.0
1½"	38.100	100.0
1"	25.400	100.0
¾"	19.050	100.0
3/8"	9.525	100.0
Nº 4	4.750	100.0
Nº 10	2.000	99.8
Nº 20	0.850	99.5
Nº 40	0.425	98.7
Nº 60	0.250	88.8
Nº 140	0.106	19.6
Nº 200	0.075	16.0

(%)	3.1
Límites de consistencia	Límite Líquido	(%) NP
	Límite Plástico D4318	(%) NP
	Índice de Plasticidad	(%) NP
	Límite de Contracción - D427	(%) ---
Resultados de granulometría por tamizado	Coefficiente de Uniformidad (Cu)	---
	Coefficiente de Curvatura (Cc)	---
	Grava [Nº 4 < ϕ < 3"]	(%) 0.0
	Arena [Nº 200 < ϕ < Nº 4]	(%) 84.0
	Finos [ϕ < Nº 200]	(%) 16.0

AASHTO	SUCS
A-2-4 (0)	SM
Arena limosa

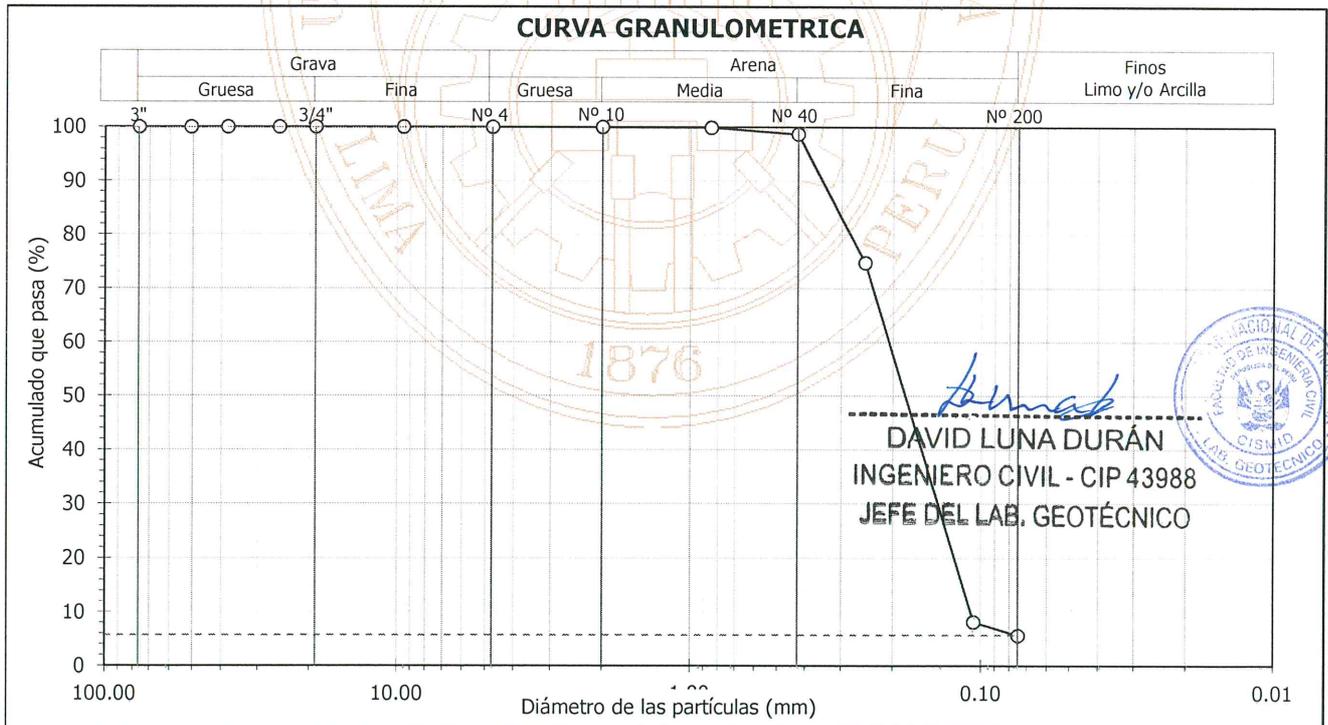
Sondaje : C - 04 Hoja : 1 de 1
 Muestra : M - 1
 Profundidad (m) : 0.50 - 3.00

Granulometría por tamizado - D422		
Tamiz	Abertura (mm)	Acum. q' Pasa (%)
3"	76.200	100.0
2"	50.800	100.0
1½"	38.100	100.0
1"	25.400	100.0
¾"	19.050	100.0
3/8"	9.525	100.0
Nº 4	4.750	100.0
Nº 10	2.000	100.0
Nº 20	0.850	99.9
Nº 40	0.425	98.7
Nº 60	0.250	74.8
Nº 140	0.106	8.2
Nº 200	0.075	5.7

Contenido de humedad - D2216		(%)	2.2
Límites de consistencia	Límite Líquido	(%)	NP
	Límite Plástico D4318	(%)	NP
	Índice de Plasticidad	(%)	NP
Límite de Contracción - D427		(%)	---
Resultados de granulometría por tamizado	Coeficiente de Uniformidad (Cu)		1.9
	Coeficiente de Curvatura (Cc)		0.9
	Grava [Nº 4 < ϕ < 3"]	(%)	0.0
	Arena [Nº 200 < ϕ < Nº 4]	(%)	94.3
	Finos [ϕ < Nº 200]	(%)	5.7

Clasificación - D3282 / D2487	
AASHTO	SUCS
A-3 (0)	SP - SM
Arena mal gradada con limo

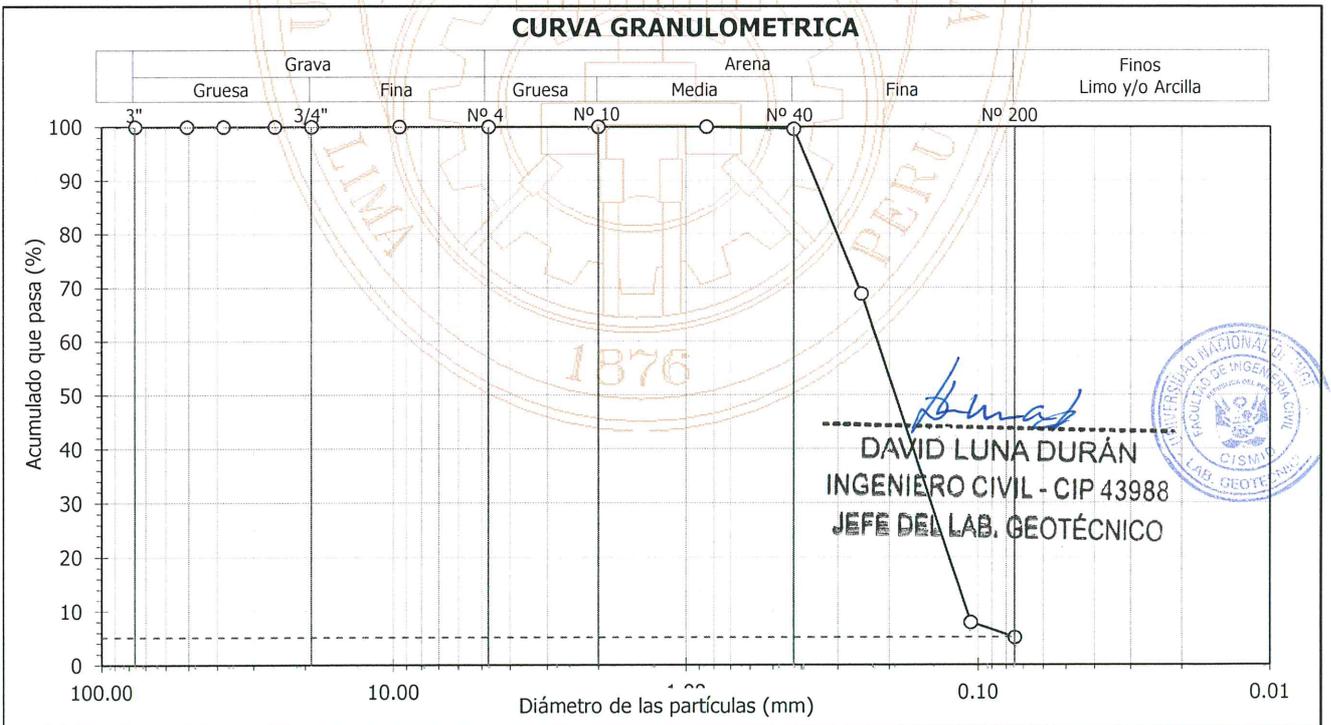
Sondaje : C - 05 Hoja : 1 de 1
 Muestra : M - 1
 Profundidad (m) : 1.00 - 2.50

Granulometría por tamizado - D422		
Tamiz	Abertura (mm)	Acum. q' Pasa (%)
3"	76.200	100.0
2"	50.800	100.0
1½"	38.100	100.0
1"	25.400	100.0
¾"	19.050	100.0
3/8"	9.525	100.0
Nº 4	4.750	100.0
Nº 10	2.000	100.0
Nº 20	0.850	100.0
Nº 40	0.425	99.6
Nº 60	0.250	68.9
Nº 140	0.106	7.9
Nº 200	0.075	5.1

Contenido de humedad - D2216		(%)	0.5
Límites de consistencia	Límite Líquido	(%)	NP
	Límite Plástico D4318	(%)	NP
	Índice de Plasticidad	(%)	NP
Resultados de granulometría por tamizado	Límite de Contracción - D427	(%)	---
	Coefficiente de Uniformidad (Cu)		2.0
	Coefficiente de Curvatura (Cc)		0.9
	Grava [Nº 4 < ϕ < 3"]	(%)	0.0
	Arena [Nº 200 < ϕ < Nº 4]	(%)	94.9
	Finos [ϕ < Nº 200]	(%)	5.1

Clasificación - D3282 / D2487	
AASHTO	SUCS
A-3 (0)	SP - SM
Arena mal gradada con limo

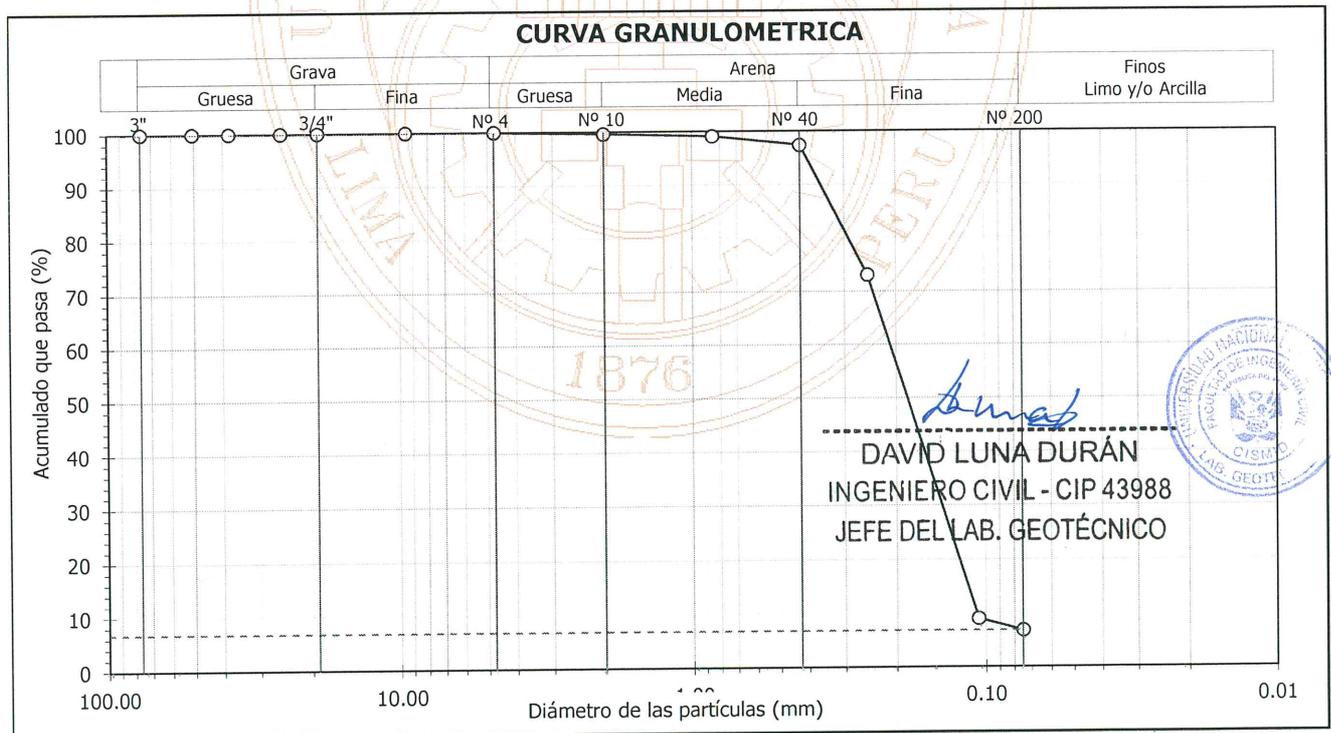
Sondaje : C - 06
 Muestra : M - 1
 Profundidad (m) : 0.40 - 3.00

Tamiz	Abertura (mm)	Acum. q' Pasa (%)
3"	76.200	100.0
2"	50.800	100.0
1½"	38.100	100.0
1"	25.400	100.0
¾"	19.050	100.0
3/8"	9.525	100.0
Nº 4	4.750	100.0
Nº 10	2.000	99.6
Nº 20	0.850	99.1
Nº 40	0.425	97.4
Nº 60	0.250	73.1
Nº 140	0.106	9.0
Nº 200	0.075	6.8

Contenido de humedad - D2216	(%)	2.1
Límites de consistencia	Límite Líquido	(%) NP
	Límite Plástico D4318	(%) NP
	Índice de Plasticidad	(%) NP
Resultados de granulometría por tamizado	Límite de Contracción - D427	(%) ---
	Coefficiente de Uniformidad (Cu)	2.0
	Coefficiente de Curvatura (Cc)	0.9
	Grava [Nº 4 < ϕ < 3"]	(%) 0.0
	Arena [Nº 200 < ϕ < Nº 4]	(%) 93.2
	Finos [ϕ < Nº 200]	(%) 6.8

Clasificación - D3282 / D2487	
AASHTO	SUCS
A-3 (0)	SP - SM
Arena mal gradada con limo

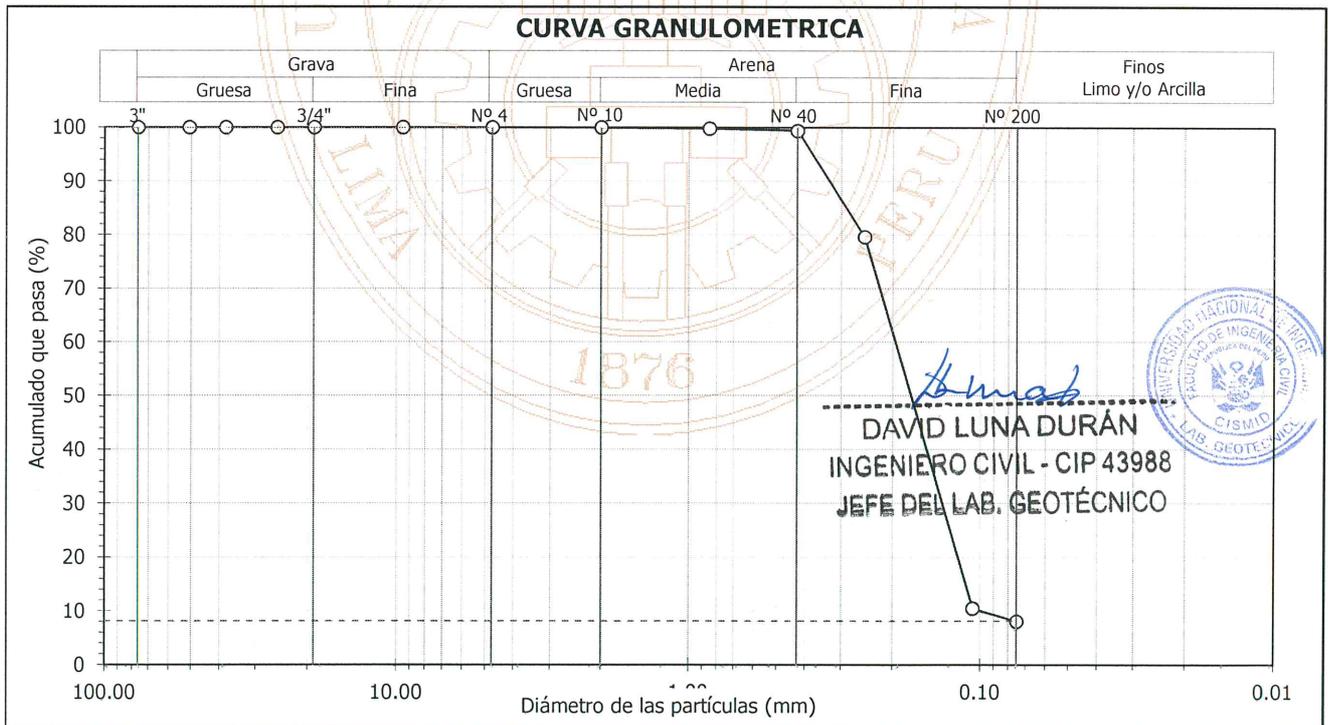
Sondaje : C - 07 Hoja : 1 de 1
 Muestra : M - 1
 Profundidad (m) : 0.20 - 3.00

Granulometría por tamizado - D422		
Tamiz	Abertura (mm)	Acum. q ^a Pasa (%)
3"	76.200	100.0
2"	50.800	100.0
1½"	38.100	100.0
1"	25.400	100.0
¾"	19.050	100.0
3/8"	9.525	100.0
Nº 4	4.750	100.0
Nº 10	2.000	100.0
Nº 20	0.850	99.8
Nº 40	0.425	99.4
Nº 60	0.250	79.6
Nº 140	0.106	10.5
Nº 200	0.075	8.1

Contenido de humedad - D2216		(%)	1.8
Límites de consistencia	Límite Líquido	(%)	NP
	Límite Plástico D4318	(%)	NP
	Índice de Plasticidad	(%)	NP
Resultados de granulometría por tamizado	Límite de Contracción - D427	(%)	---
	Coefficiente de Uniformidad (Cu)		2.0
	Coefficiente de Curvatura (Cc)		0.9
	Grava [Nº 4 < φ < 3"]	(%)	0.0
	Arena [Nº 200 < φ < Nº 4]	(%)	91.9
	Finos [φ < Nº 200]	(%)	8.1

Clasificación - D3282 / D2487	
AASHTO	SUCS
A-3 (0)	SP - SM
Arena mal gradada con limo

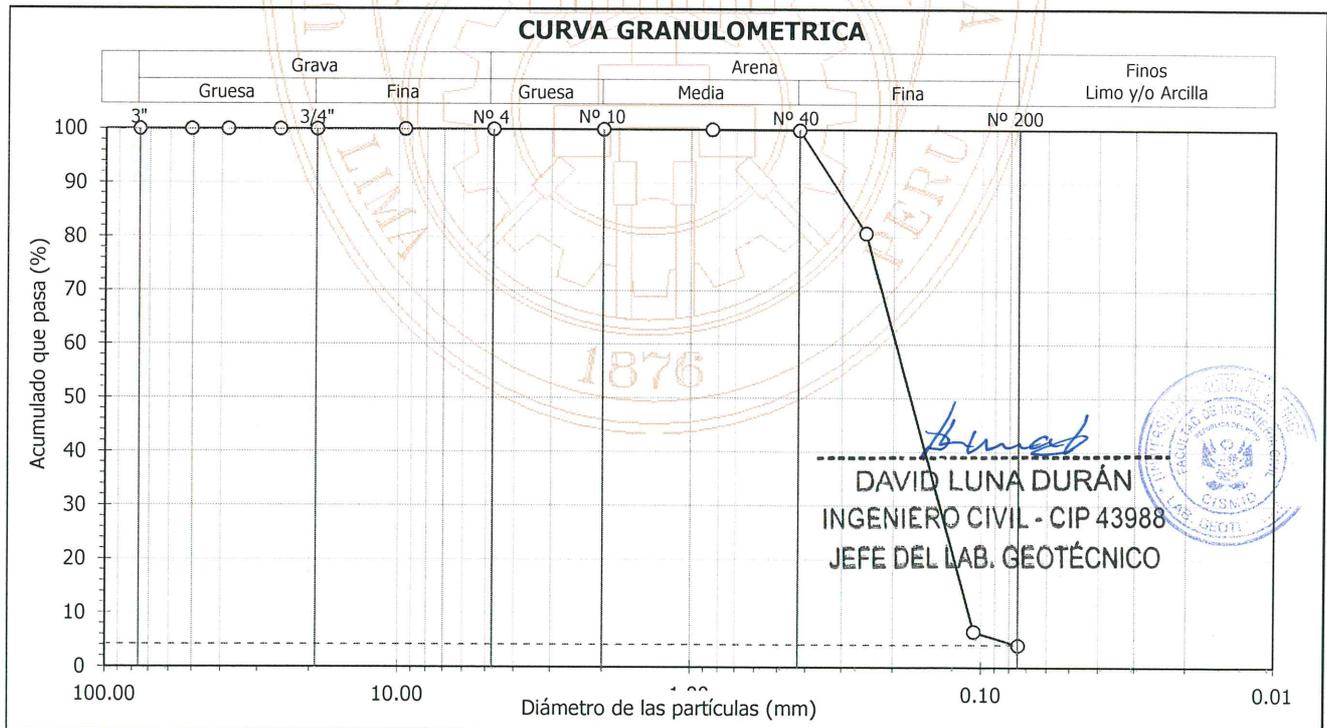
Contenido de humedad - D2216 (%)		0.5
Límites de consistencia	Límite Líquido (%)	NP
	Límite Plástico (%)	NP
	Índice de Plasticidad (%)	NP
	Límite de Contracción - D427 (%)	---
Resultados de granulometría por tamizado	Coficiente de Uniformidad (Cu)	1.8
	Coficiente de Curvatura (Cc)	0.9
	Grava [Nº 4 < φ < 3"] (%)	0.0
	Arena [Nº 200 < φ < Nº 4] (%)	95.8
	Finos [φ < Nº 200] (%)	4.2

Clasificación - D3282 / D2487	
AASHTO	SUCS
A-3 (0)	SP
Arena mal gradada

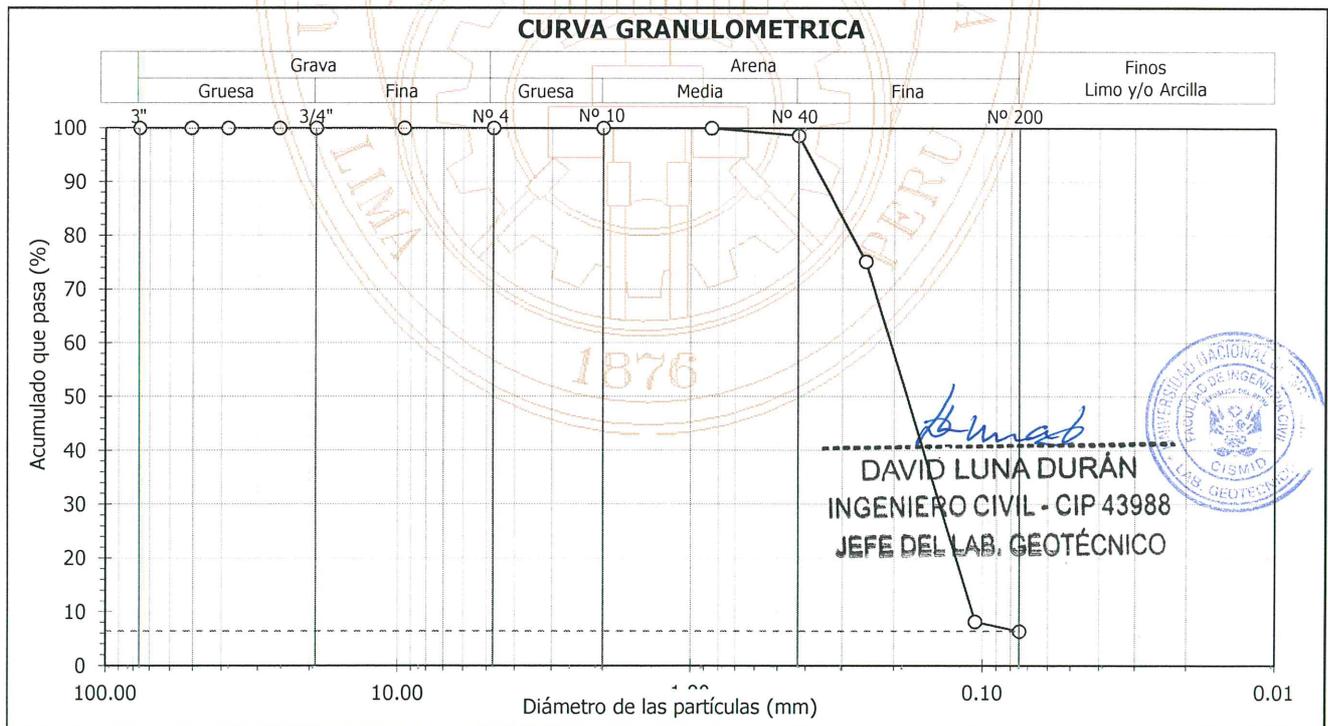
(%)	2.1
Límites de consistencia	Límite Líquido (%)	NP
	Límite Plástico (%)	D4318 NP
	Índice de Plasticidad (%)	NP
	Límite de Contracción - D427 (%)	---
Resultados de granulometría por tamizado	Coefficiente de Uniformidad (Cu)	1.9
	Coefficiente de Curvatura (Cc)	0.9
	Grava [Nº 4 < ϕ < 3"] (%)	0.0
	Arena [Nº 200 < ϕ < Nº 4] (%)	93.6
	Finos [ϕ < Nº 200] (%)	6.4

AASHTO	SUCS
A-3 (0)	SP - SM
Arena mal gradada con limo
