**UNIVERSIDAD NACIONAL DE INGENIERÍA
FACULTAD DE INGENIERÍA CIVIL**

**“MICROZONIFICACIÓN SÍSMICA DEL DISTRITO DE SAN
JUAN DE MIRAFLORES”**

TOMO II DE III

ANEXOS

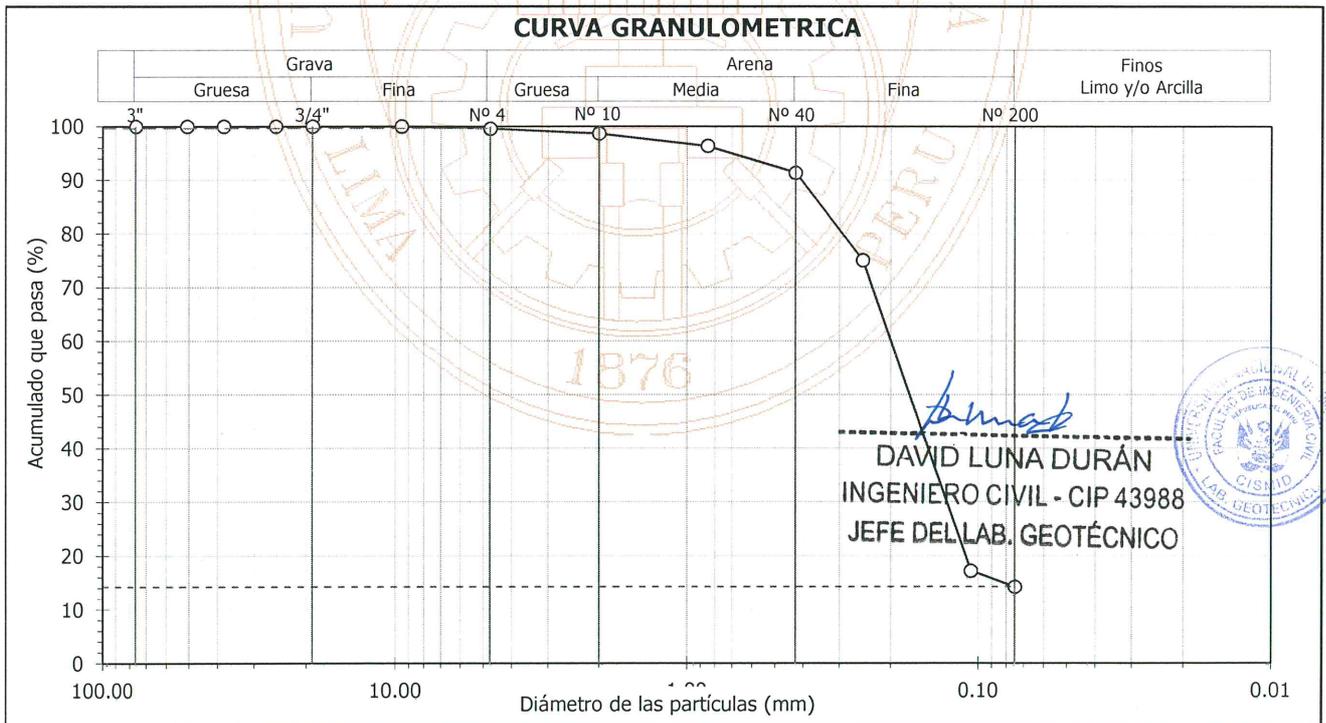
Contenido de humedad - D2216 (%)		5.3
Límites de consistencia	Límite Líquido (%)	NP
	Límite Plástico (%)	NP
	Índice de Plasticidad (%)	NP
Resultados de granulometría por tamizado	Límite de Contracción - D427 (%)	---
	Coefficiente de Uniformidad (Cu)	---
	Coefficiente de Curvatura (Cc)	---
	Grava [Nº 4 < ϕ < 3"] (%)	0.4
	Arena [Nº 200 < ϕ < Nº 4] (%)	85.4
	Finos [ϕ < Nº 200] (%)	14.2

Clasificación - D3282 / D2487	
AASHTO	SUCS
A-2-4 (0)	SM Arena limosa

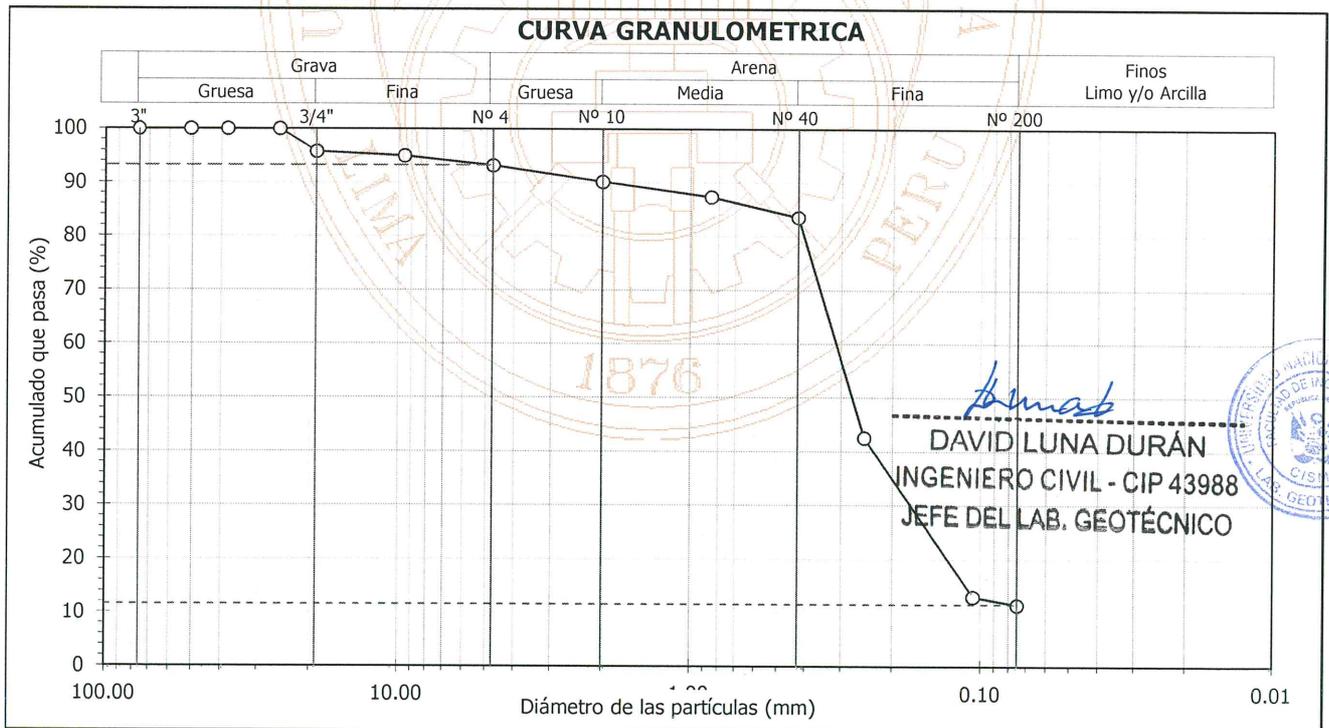
Contenido de humedad - D2216 (%)		3.6
Límites de consistencia	Límite Líquido	NP
	Límite Plástico D4318	NP
	Índice de Plasticidad	NP
Límite de Contracción - D427 (%)		---
Resultados de granulometría por tamizado		---
Coeficiente de Uniformidad (Cu)		---
Coeficiente de Curvatura (Cc)		---
Grava [Nº 4 < ϕ < 3"] (%)		6.8
Arena [Nº 200 < ϕ < Nº 4] (%)		81.7
Finos [ϕ < Nº 200] (%)		11.5

Clasificación - D3282 / D2487	
AASHTO	SUCS
A-2-4 (0)	SP - SM
Arena mal gradada con limo

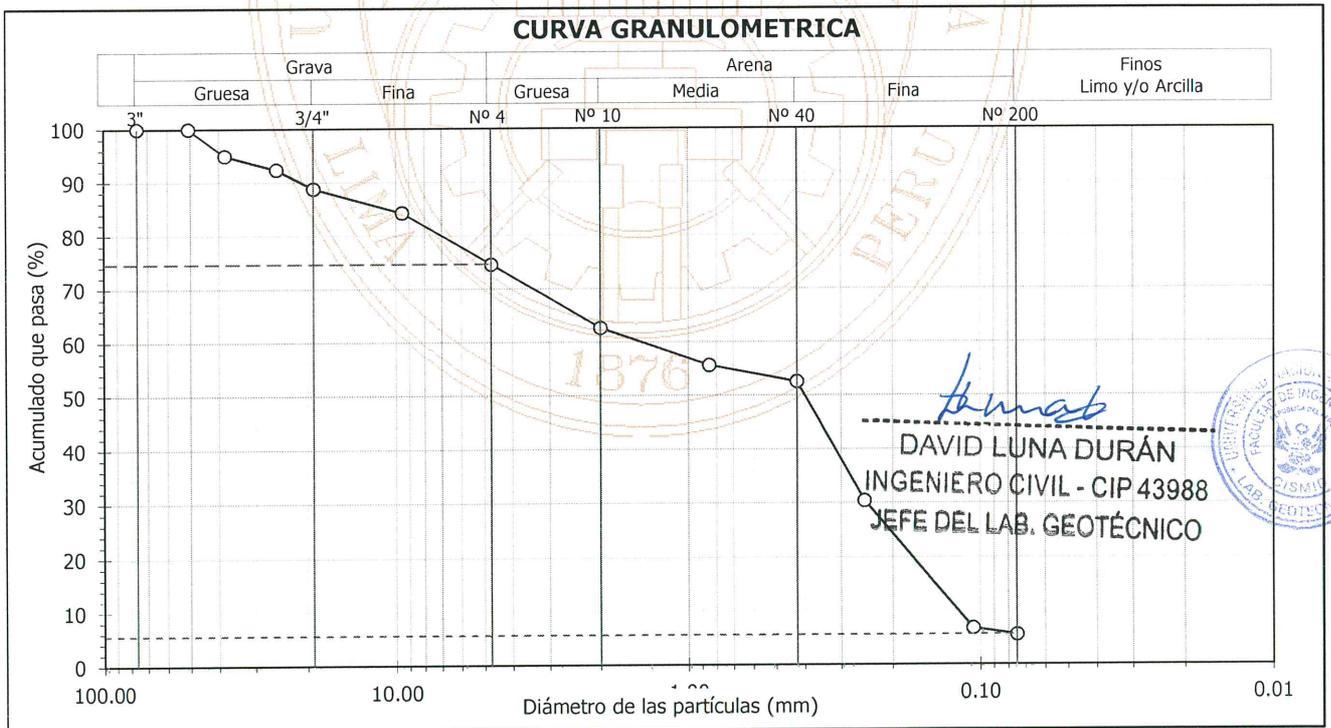
Contenido de humedad - D2216 (%)		1.1
Límites de consistencia	Límite Líquido (%)	NP
	Límite Plástico D4318 (%)	NP
	Índice de Plasticidad (%)	NP
	Límite de Contracción - D427 (%)	---
Resultados de granulometría por tamizado	Coefficiente de Uniformidad (Cu)	12.0
	Coefficiente de Curvatura (Cc)	0.4
	Grava [Nº 4 < ϕ < 3"] (%)	25.4
	Arena [Nº 200 < ϕ < Nº 4] (%)	68.9
	Finos [ϕ < Nº 200] (%)	5.6

Clasificación - D3282 / D2487
 AASHTO SUCS
A-3 (0) SP - SM Arena mal gradada con limo y grava

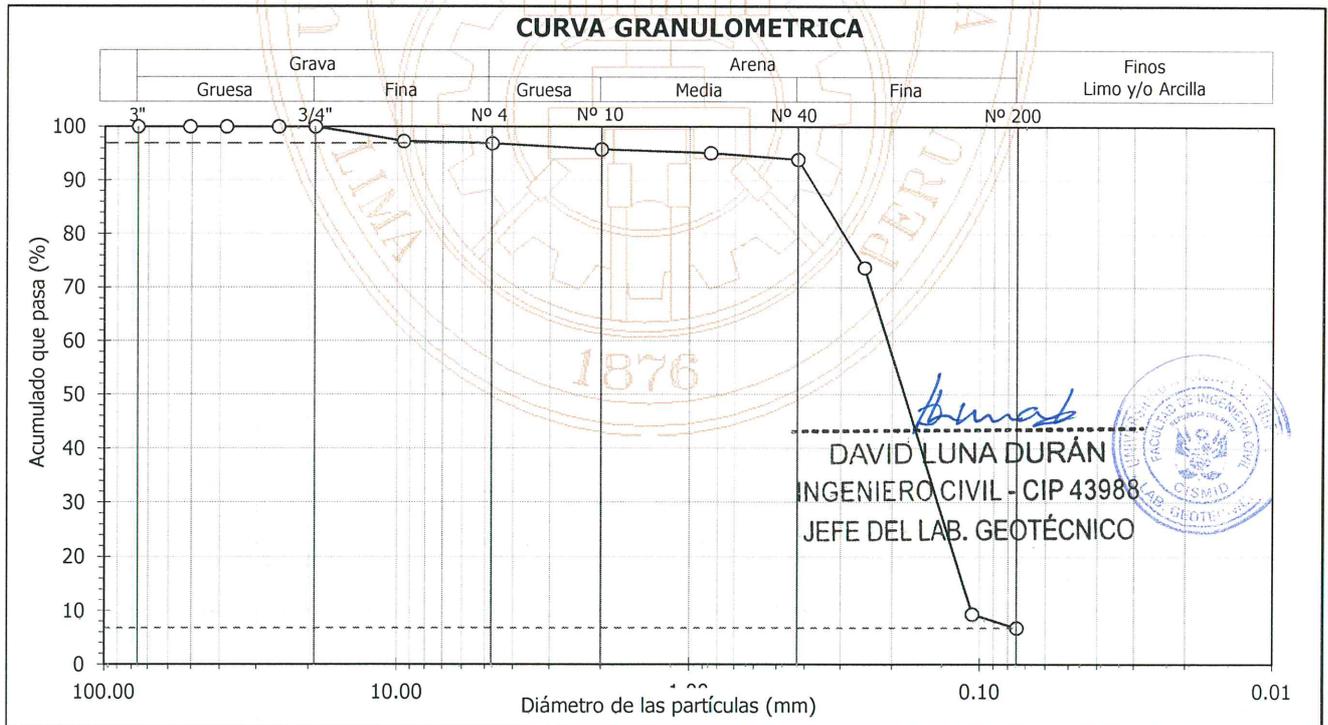
Contenido de humedad - D2216	(%)	1.4
Límites de consistencia	Límite Líquido	(%) NP
	Límite Plástico D4318	(%) NP
	Índice de Plasticidad	(%) NP
	Límite de Contracción - D427	(%) ---
Resultados de granulometría por tamizado	Coefficiente de Uniformidad (Cu)	2.0
	Coefficiente de Curvatura (Cc)	0.9
	Grava [Nº 4 < φ < 3"]	(%) 3.1
	Arena [Nº 200 < φ < Nº 4]	(%) 90.1
	Finos [φ < Nº 200]	(%) 6.8

Clasificación - D3282 / D2487	
AASHTO	SUCS
A-3 (0)	SP - SM
Arena mal gradada con limo

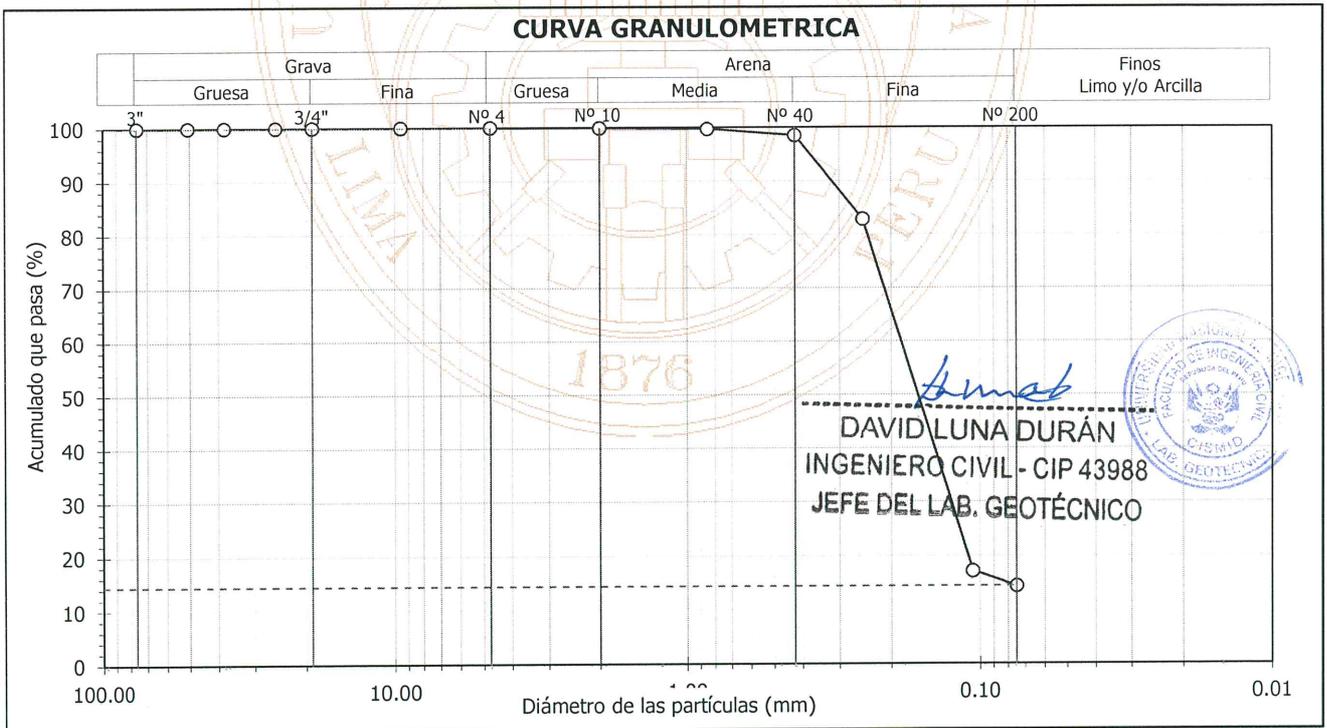
Contenido de humedad - D2216	(%)	2.5
Límites de consistencia	Límite Líquido	(%) NP
	Límite Plástico	D4318 (%) NP
	Índice de Plasticidad	(%) NP
	Límite de Contracción - D427	(%) ---
Resultados de granulometría por tamizado	Coefficiente de Uniformidad (Cu)	---
	Coefficiente de Curvatura (Cc)	---
	Grava [Nº 4 < ϕ < 3"]	(%) 0.0
	Arena [Nº 200 < ϕ < Nº 4]	(%) 85.6
	Finos [ϕ < Nº 200]	(%) 14.4

Clasificación - D3282 / D2487	
AASHTO	SUCS
A-2-4 (0) SM Arena limosa

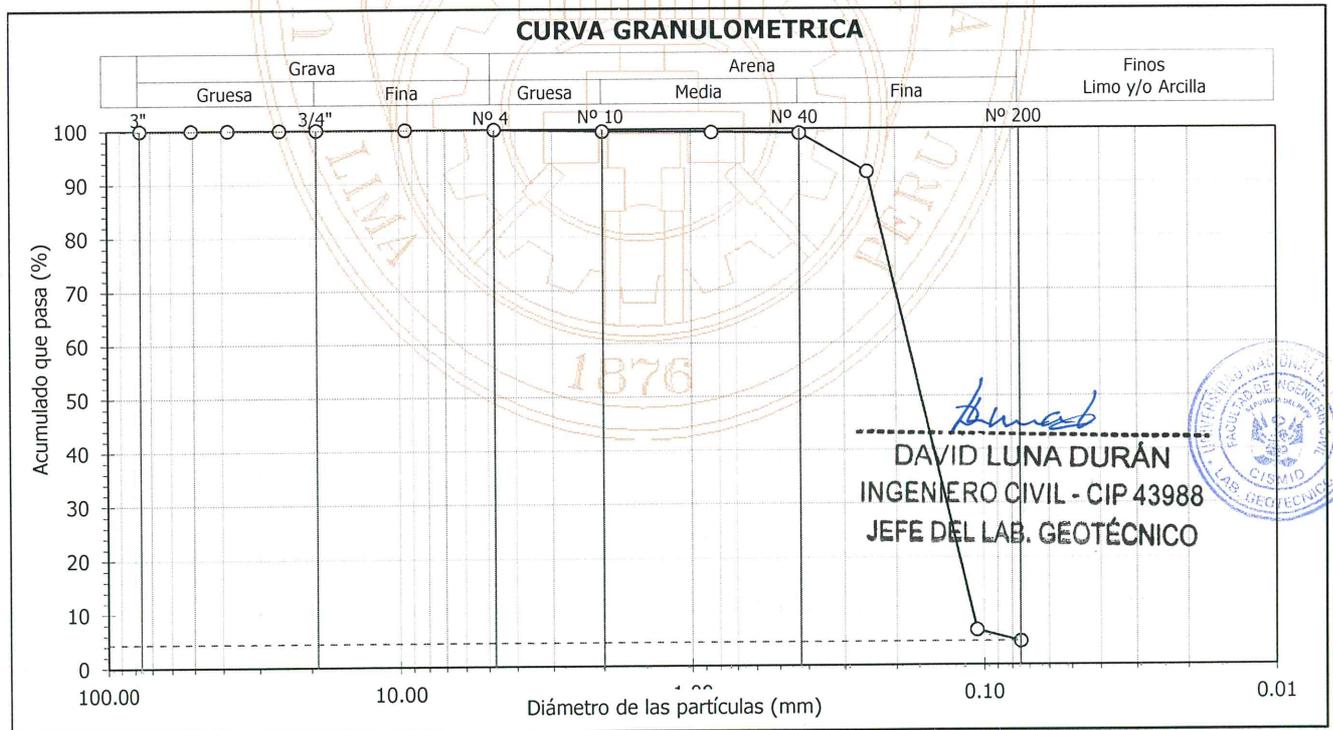
Contenido de humedad - D2216	(%)	3.7
Límites de consistencia	Límite Líquido	(%) NP
	Límite Plástico D4318	(%) NP
	Índice de Plasticidad	(%) NP
	Límite de Contracción - D427	(%) ---
Resultados de granulometría por tamizado	Coefficiente de Uniformidad (Cu)	1.7
	Coefficiente de Curvatura (Cc)	0.9
	Grava [Nº 4 < ϕ < 3"]	(%) 0.0
	Arena [Nº 200 < ϕ < Nº 4]	(%) 95.6
	Finos [ϕ < Nº 200]	(%) 4.4

Clasificación - D3282 / D2487	
AASHTO	SUCS
A-3 (0)	SP Arena mal gradada

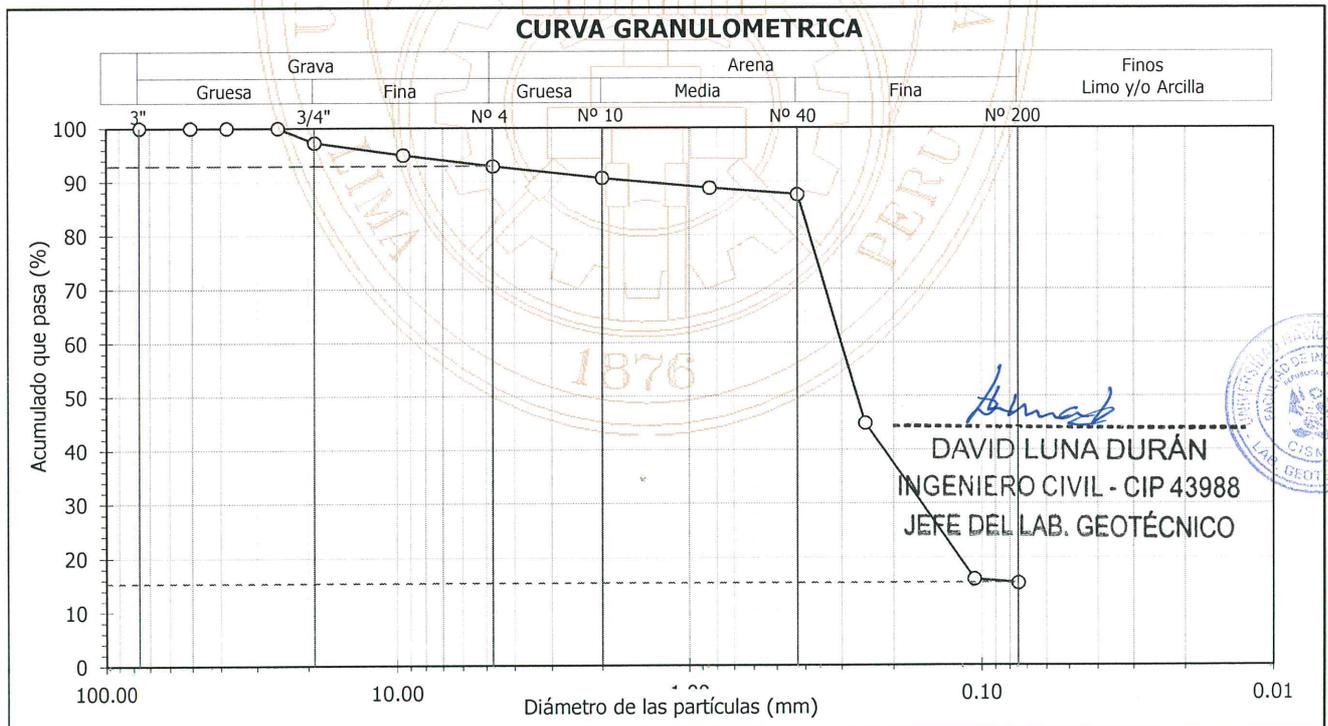
Sondaje : C - 14 Hoja : 1 de 1
Muestra : M - 1
Profundidad (m) : 1.00 - 1.80

Tamiz	Abertura (mm)	Acum. q' Pasa (%)
3"	76.200	100.0
2"	50.800	100.0
1½"	38.100	100.0
1"	25.400	100.0
¾"	19.050	97.3
3/8"	9.525	95.0
Nº 4	4.750	92.9
Nº 10	2.000	90.7
Nº 20	0.850	88.8
Nº 40	0.425	87.6
Nº 60	0.250	45.0
Nº 140	0.106	16.0
Nº 200	0.075	15.3

Contenido de humedad - D2216	(%)	0.5
Límites de consistencia	Límite Líquido	(%) NP
	Límite Plástico D4318	(%) NP
	Índice de Plasticidad	(%) NP
Resultados de granulometría por tamizado	Límite de Contracción - D427	(%) ---
	Coefficiente de Uniformidad (Cu)	---
	Coefficiente de Curvatura (Cc)	---
	Grava [$N^{\circ} 4 < \phi < 3''$]	(%) 7.1
	Arena [$N^{\circ} 200 < \phi < N^{\circ} 4$]	(%) 77.6
	Finos [$\phi < N^{\circ} 200$]	(%) 15.3

Clasificación - D3282 / D2487	
AASHTO	SUCS
A-2-4 (0)	SM Arena limosa

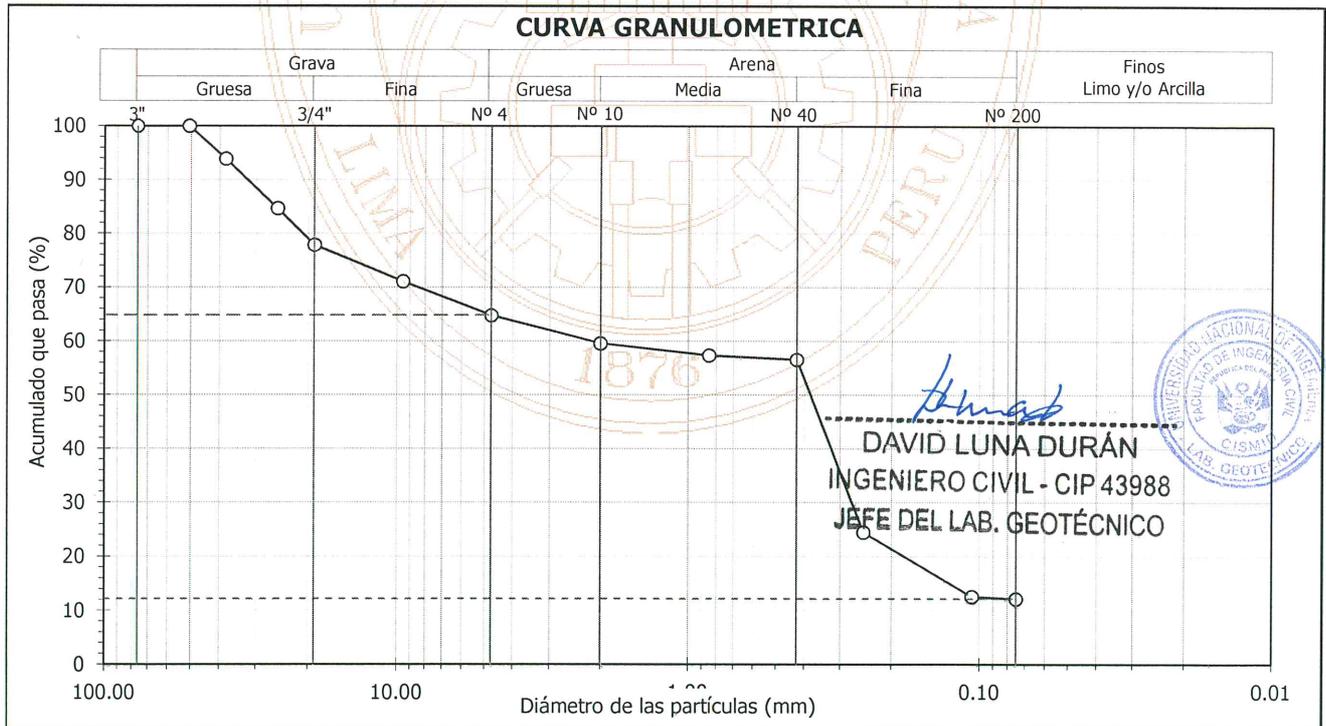
Sondaje : C - 14 Hoja : 1 de 1
 Muestra : M - 2
 Profundidad (m) : 1.80 - 3.00

Granulometría por tamizado - D422		
Tamiz	Abertura (mm)	Acum. q' Pasa (%)
3"	76.200	100.0
2"	50.800	100.0
1½"	38.100	93.9
1"	25.400	84.7
¾"	19.050	77.9
3/8"	9.525	71.1
Nº 4	4.750	64.8
Nº 10	2.000	59.6
Nº 20	0.850	57.4
Nº 40	0.425	56.6
Nº 60	0.250	24.5
Nº 140	0.106	12.6
Nº 200	0.075	12.2

Contenido de humedad - D2216 (%)		0.5
Límites de consistencia	Límite Líquido (%)	NP
	Límite Plástico (%)	NP
	Índice de Plasticidad (%)	NP
Límite de Contracción - D427 (%)		---
Resultados de granulometría por tamizado	Coeficiente de Uniformidad (Cu) ---	
	Coeficiente de Curvatura (Cc) ---	
	Grava [Nº 4 < ϕ < 3"] (%)	35.2
	Arena [Nº 200 < ϕ < Nº 4] (%)	52.6
	Finos [ϕ < Nº 200] (%)	12.2

Clasificación - D3282 / D2487	
AASHTO	SUCS
A-2-4 (0)	SM
Arena limosa con grava

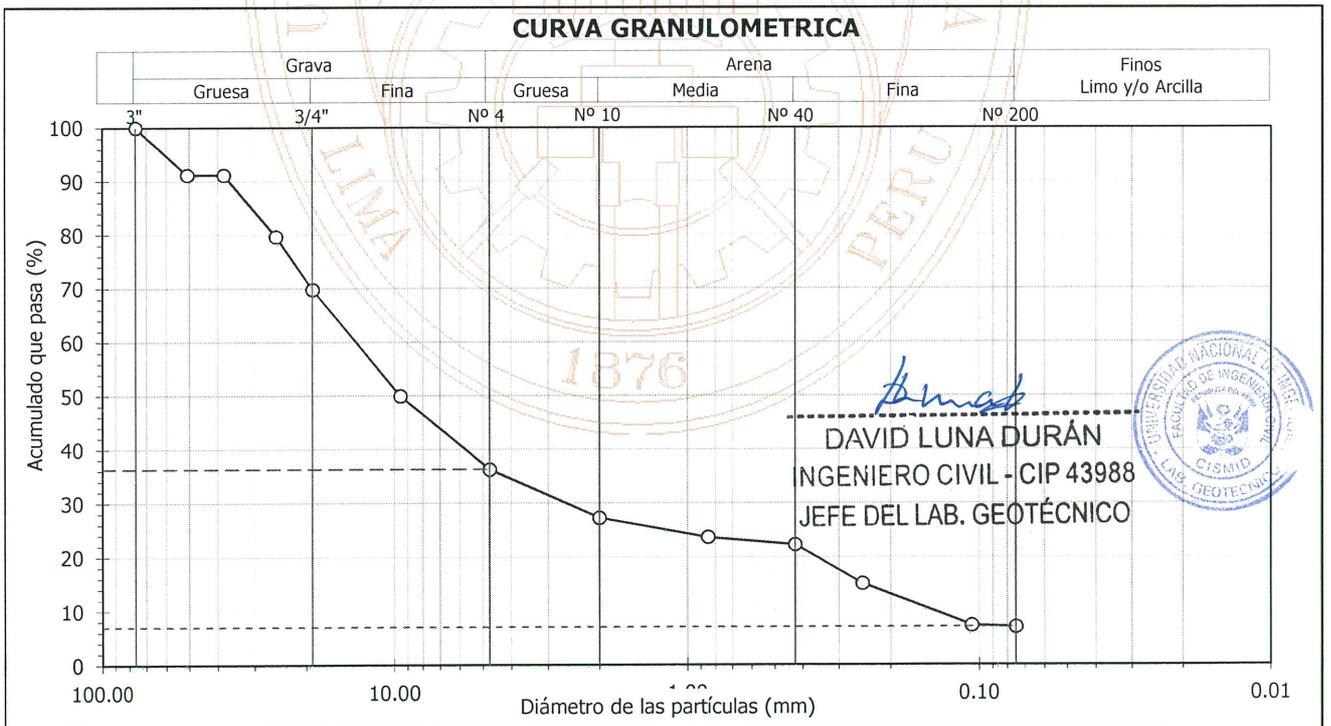
Sondaje : C - 15 Hoja : 1 de 1
 Muestra : M - 1
 Profundidad (m) : 0.80 - 2.10

Granulometría por tamizado - D422		
Tamiz	Abertura (mm)	Acum. q' Pasa (%)
3"	76.200	100.0
2"	50.800	91.2
1½"	38.100	91.2
1"	25.400	79.7
¾"	19.050	69.8
3/8"	9.525	50.0
Nº 4	4.750	36.3
Nº 10	2.000	27.3
Nº 20	0.850	23.7
Nº 40	0.425	22.3
Nº 60	0.250	15.1
Nº 140	0.106	7.3
Nº 200	0.075	7.0

Contenido de humedad - D2216		(%)	2.0
Límites de consistencia	Límite Líquido	(%)	NP
	Límite Plástico D4318	(%)	NP
	Índice de Plasticidad	(%)	NP
Resultados de granulometría por tamizado	Límite de Contracción - D427	(%)	---
	Coefficiente de Uniformidad (Cu)		95.0
	Coefficiente de Curvatura (Cc)		3.5
	Grava [Nº 4 < φ < 3"]	(%)	63.7
	Arena [Nº 200 < φ < Nº 4]	(%)	29.3
	Finos [φ < Nº 200]	(%)	7.0

Clasificación - D3282 / D2487	
AASHTO	SUCS
A-1a (0)	GP - GM
Grava mal gradada con limo y arena

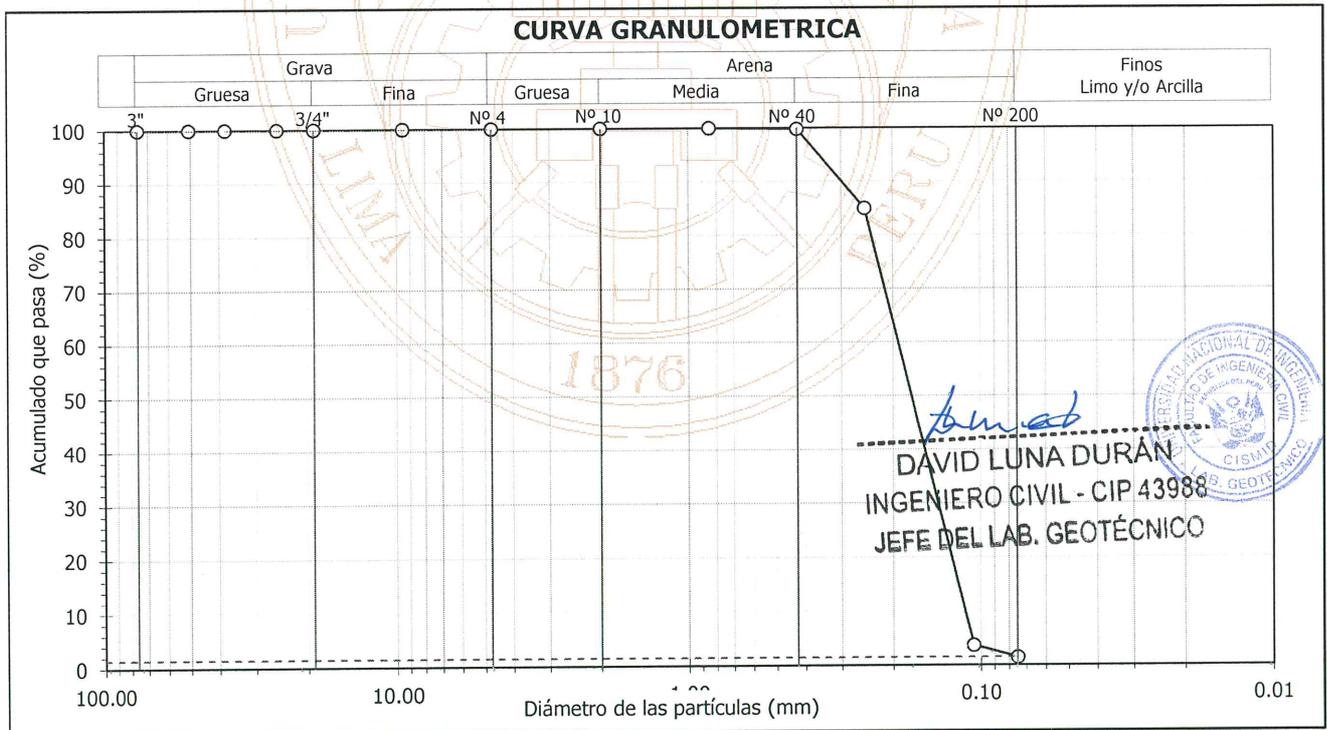
Sondaje : C - 15
 Muestra : M - 2
 Profundidad (m) : 2.10 - 3.00

Granulometría por tamizado - D422		
Tamiz	Abertura (mm)	Acum. q' Pasa (%)
3"	76.200	100.0
2"	50.800	100.0
1½"	38.100	100.0
1"	25.400	100.0
¾"	19.050	100.0
3/8"	9.525	100.0
Nº 4	4.750	100.0
Nº 10	2.000	100.0
Nº 20	0.850	100.0
Nº 40	0.425	99.8
Nº 60	0.250	85.0
Nº 140	0.106	3.7
Nº 200	0.075	1.5

Contenido de humedad - D2216 (%)		1.3	
Límites de consistencia	Límite Líquido	(%) NP	
	Límite Plástico	D4318 (%) NP	
	Índice de Plasticidad	(%) NP	
Límite de Contracción - D427 (%)		---	
Resultados de granulometría por tamizado	Coeficiente de Uniformidad (Cu)		1.7
	Coeficiente de Curvatura (Cc)		0.9
	Grava [Nº 4 < ϕ < 3"]	(%)	0.0
	Arena [Nº 200 < ϕ < Nº 4]	(%)	98.5
	Finos [ϕ < Nº 200]	(%)	1.5

Clasificación - D3282 / D2487	
AASHTO	SUCS
A-3 (0)	SP Arena mal gradada

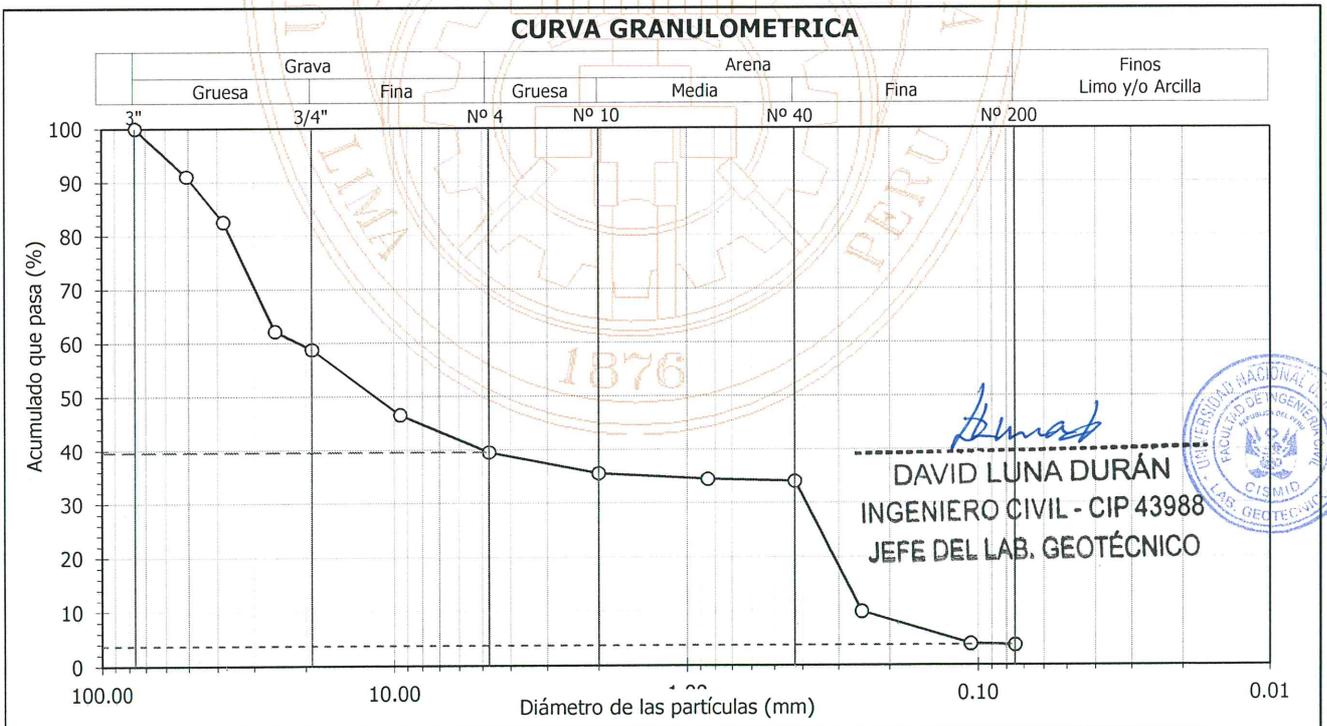
Sondaje : C - 17 Hoja : 1 de 1
 Muestra : M - 1
 Profundidad (m) : 1.50 - 3.00

Granulometría por tamizado - D422		
Tamiz	Abertura (mm)	Acum. q' Pasa (%)
3"	76.200	100.0
2"	50.800	91.1
1½"	38.100	82.6
1"	25.400	62.2
¾"	19.050	58.8
3/8"	9.525	46.6
Nº 4	4.750	39.6
Nº 10	2.000	35.6
Nº 20	0.850	34.5
Nº 40	0.425	34.1
Nº 60	0.250	9.9
Nº 140	0.106	3.9
Nº 200	0.075	3.7

Contenido de humedad - D2216		
	(%)	0.5
Límites de consistencia	Límite Líquido	(%) NP
	Límite Plástico	D4318 (%) NP
	Índice de Plasticidad	(%) NP
	Límite de Contracción - D427	(%) ---
Resultados de granulometría por tamizado	Coefficiente de Uniformidad (Cu)	84.1
	Coefficiente de Curvatura (Cc)	0.0
	Grava [Nº 4 < ϕ < 3"]	(%) 60.4
	Arena [Nº 200 < ϕ < Nº 4]	(%) 35.9
	Finos [ϕ < Nº 200]	(%) 3.7

Clasificación - D3282 / D2487	
AASHTO	SUCS
A-1b (0)	GP Grava mal gradada con arena

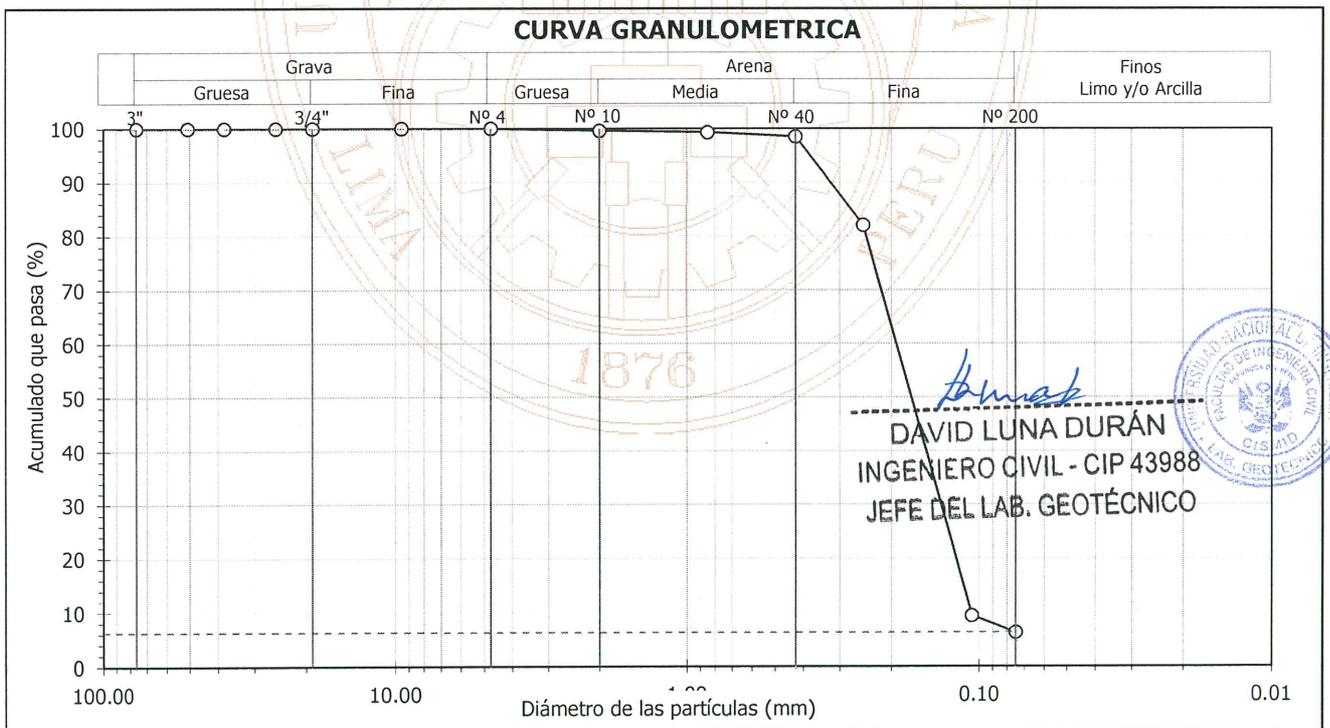
Sondaje : C - 18 Hoja : 1 de 1
 Muestra : M - 1
 Profundidad (m) : 0.40 - 3.00

Granulometría por tamizado - D422		
Tamiz	Abertura (mm)	Acum. q' Pasa (%)
3"	76.200	100.0
2"	50.800	100.0
1½"	38.100	100.0
1"	25.400	100.0
¾"	19.050	100.0
3/8"	9.525	100.0
Nº 4	4.750	100.0
Nº 10	2.000	99.6
Nº 20	0.850	99.3
Nº 40	0.425	98.5
Nº 60	0.250	82.1
Nº 140	0.106	9.4
Nº 200	0.075	6.3

Contenido de humedad - D2216		
	(%)	2.0
Límites de consistencia	Límite Líquido	(%) NP
	Límite Plástico D4318	(%) NP
	Índice de Plasticidad	(%) NP
	Límite de Contracción - D427	(%) ---
Resultados de granulometría por tamizado	Coefficiente de Uniformidad (Cu)	1.8
	Coefficiente de Curvatura (Cc)	0.9
	Grava [Nº 4 < φ < 3"]	(%) 0.0
	Arena [Nº 200 < φ < Nº 4]	(%) 93.7
	Finos [φ < Nº 200]	(%) 6.3

Clasificación - D3282 / D2487	
AASHTO	SUCS
A-3 (0)	SP - SM
Arena mal gradada con limo

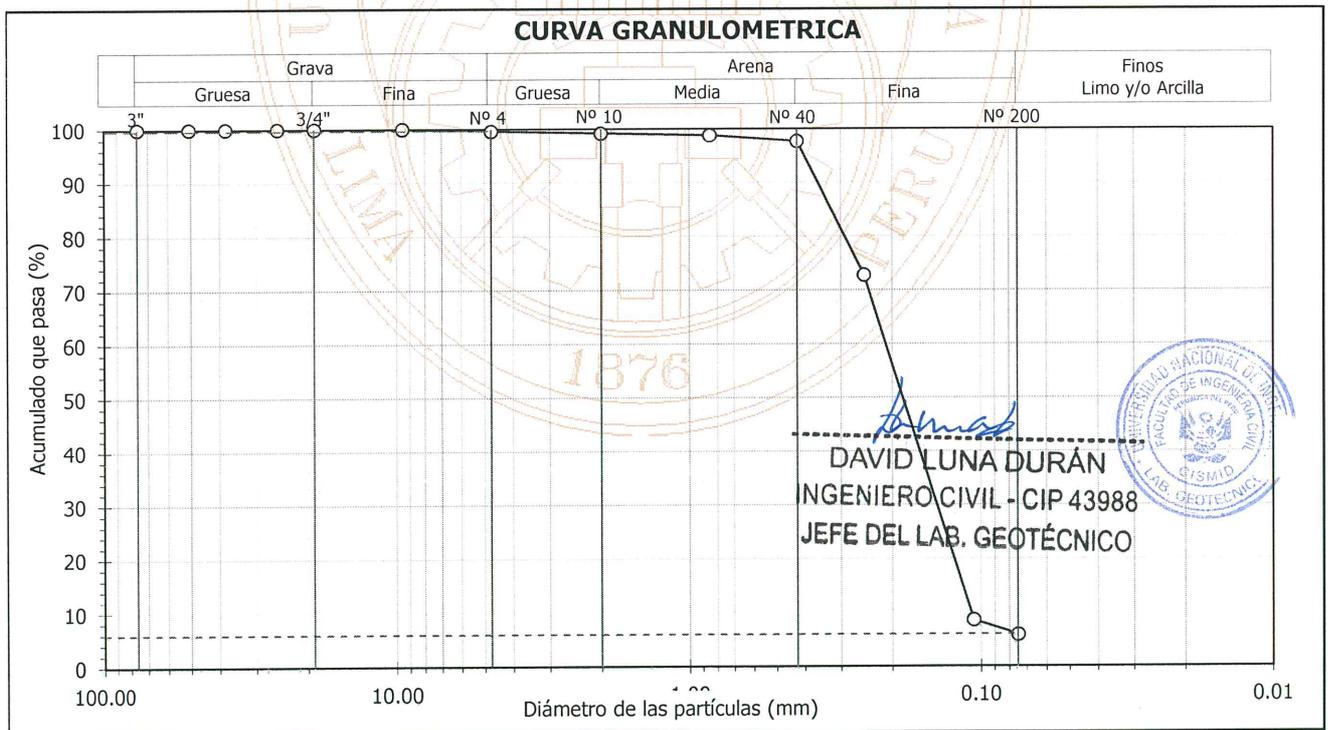
Sondaje : C - 19 Hoja : 1 de 1
Muestra : M - 1
Profundidad (m) : 0.50 - 1.00

Contenido de humedad - D2216 (%)		1.8
Límites de consistencia	Límite Líquido (%)	NP
	Límite Plástico D4318 (%)	NP
	Índice de Plasticidad (%)	NP
Resultados de granulometría por tamizado	Límite de Contracción - D427 (%)	---
	Coefficiente de Uniformidad (Cu)	2.0
	Coefficiente de Curvatura (Cc)	0.9
	Grava [Nº 4 < ϕ < 3"] (%)	0.4
	Arena [Nº 200 < ϕ < Nº 4] (%)	93.6
	Finos [ϕ < Nº 200] (%)	5.9

Clasificación - D3282 / D2487	
AASHTO	SUCS
A-3 (0)	SP - SM
Arena mal gradada con limo

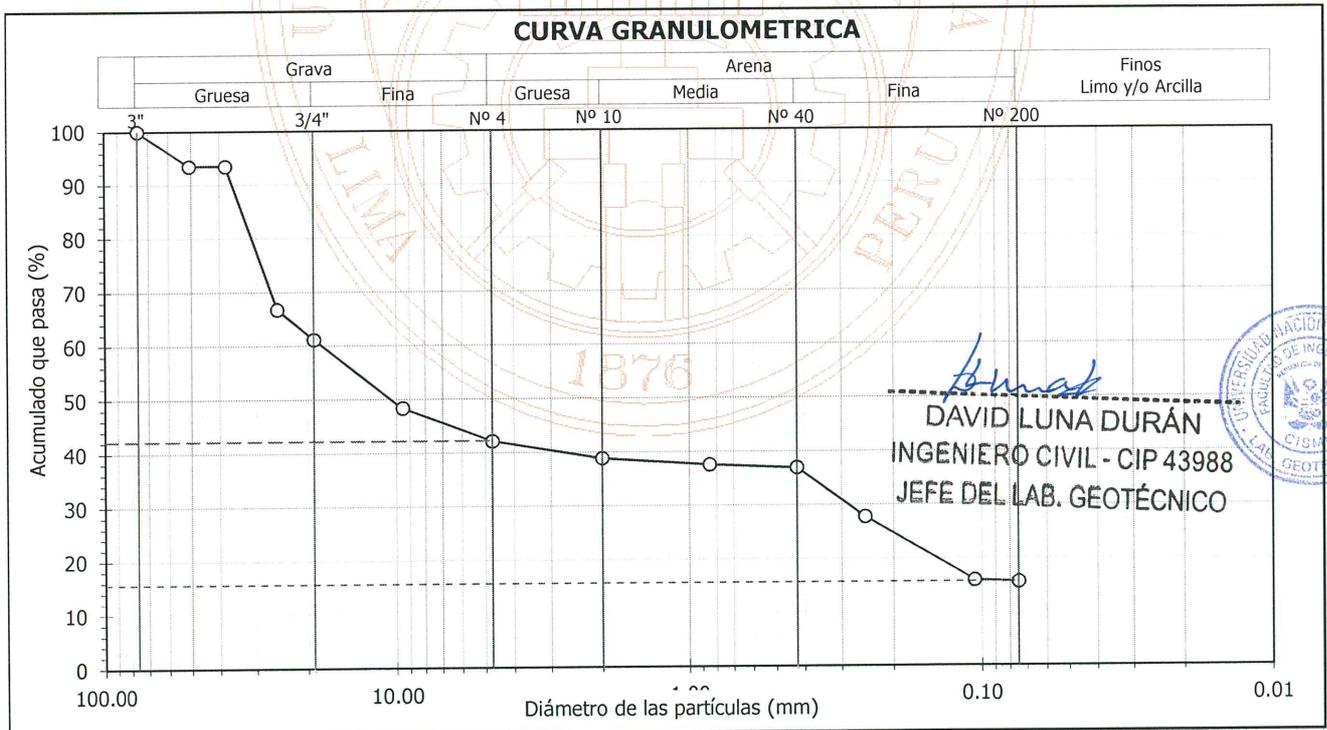
Contenido de humedad - D2216 (%)		1.2
Límites de consistencia	Límite Líquido	(%) NP
	Límite Plástico D4318	(%) NP
	Índice de Plasticidad	(%) NP
Resultados de granulometría por tamizado	Límite de Contracción - D427	(%) ---
	Coefficiente de Uniformidad (Cu)	---
	Coefficiente de Curvatura (Cc)	---
	Grava [Nº 4 < φ < 3"]	(%) 57.8
	Arena [Nº 200 < φ < Nº 4]	(%) 26.6
	Finos [φ < Nº 200]	(%) 15.6

Clasificación - D3282 / D2487	
AASHTO	SUCS
A-1b (0)	GM Grava limosa con arena

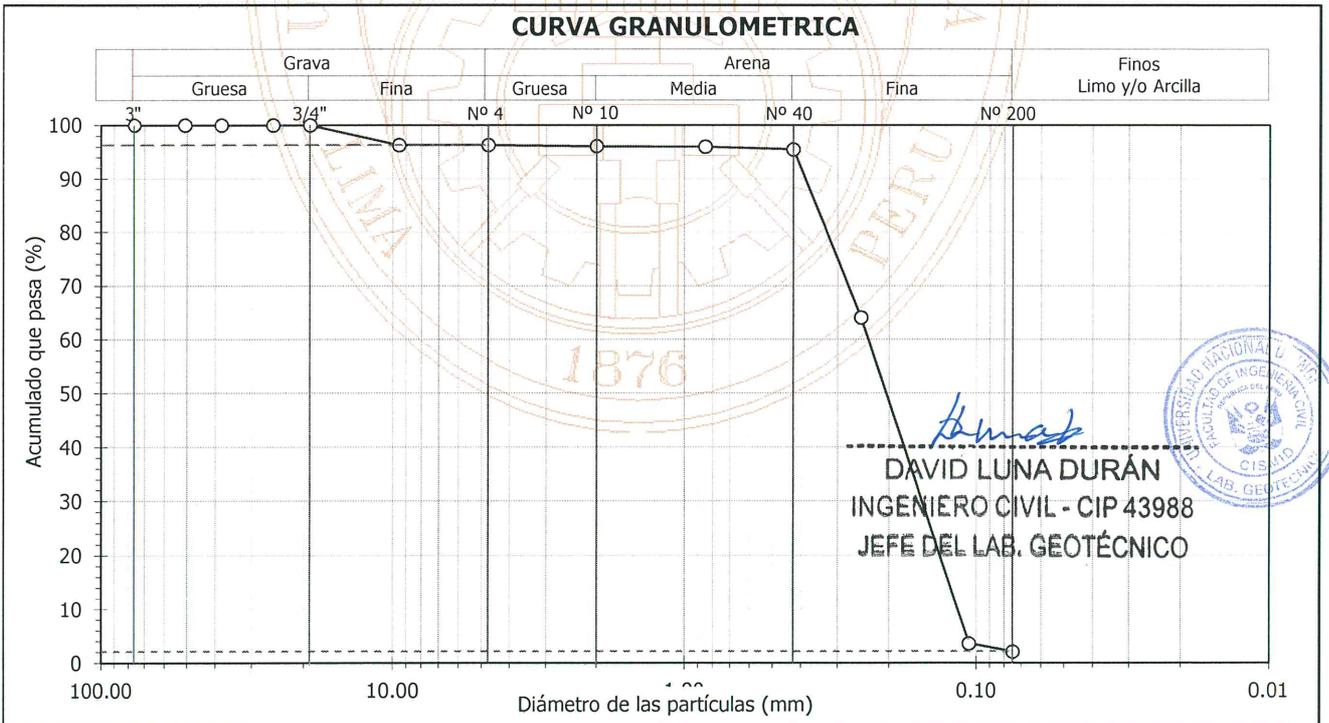
Contenido de humedad - D2216	(%)	1.9
Límites de consistencia	Límite Líquido	(%) NP
	Límite Plástico D4318	(%) NP
	Índice de Plasticidad	(%) NP
Límite de Contracción - D427	(%)	---
Resultados de granulometría por tamizado	Coefficiente de Uniformidad (Cu)	2.0
	Coefficiente de Curvatura (Cc)	0.9
	Grava [Nº 4 < φ < 3"]	(%) 3.7
	Arena [Nº 200 < φ < Nº 4]	(%) 94.2
Finos [φ < Nº 200]	(%)	2.1

Clasificación - D3282 / D2487	
AASHTO	SUCS
A-3 (0)	SP
Arena mal gradada

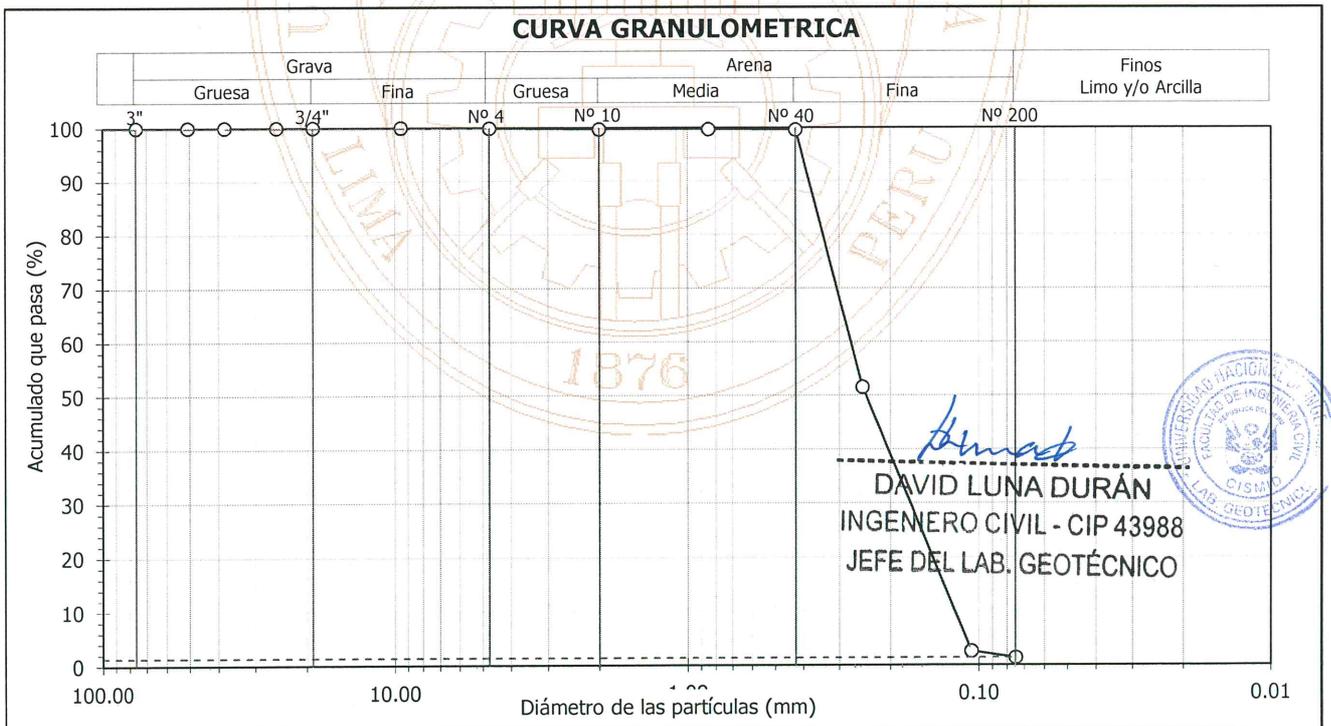
Contenido de humedad - D2216		(%)	0.5
Límites de consistencia	Límite Líquido	(%)	NP
	Límite Plástico	D4318 (%)	NP
	Índice de Plasticidad	(%)	NP
Límite de Contracción - D427		(%)	---
Resultados de granulometría por tamizado	Coeficiente de Uniformidad (Cu)		2.3
	Coeficiente de Curvatura (Cc)		0.9
	Grava [Nº 4 < ϕ < 3"]	(%)	0.1
	Arena [Nº 200 < ϕ < Nº 4]	(%)	98.5
Finos [ϕ < Nº 200]		(%)	1.4

Clasificación - D3282 / D2487	
AASHTO	SUCS
A-3 (0)	SP Arena mal gradada

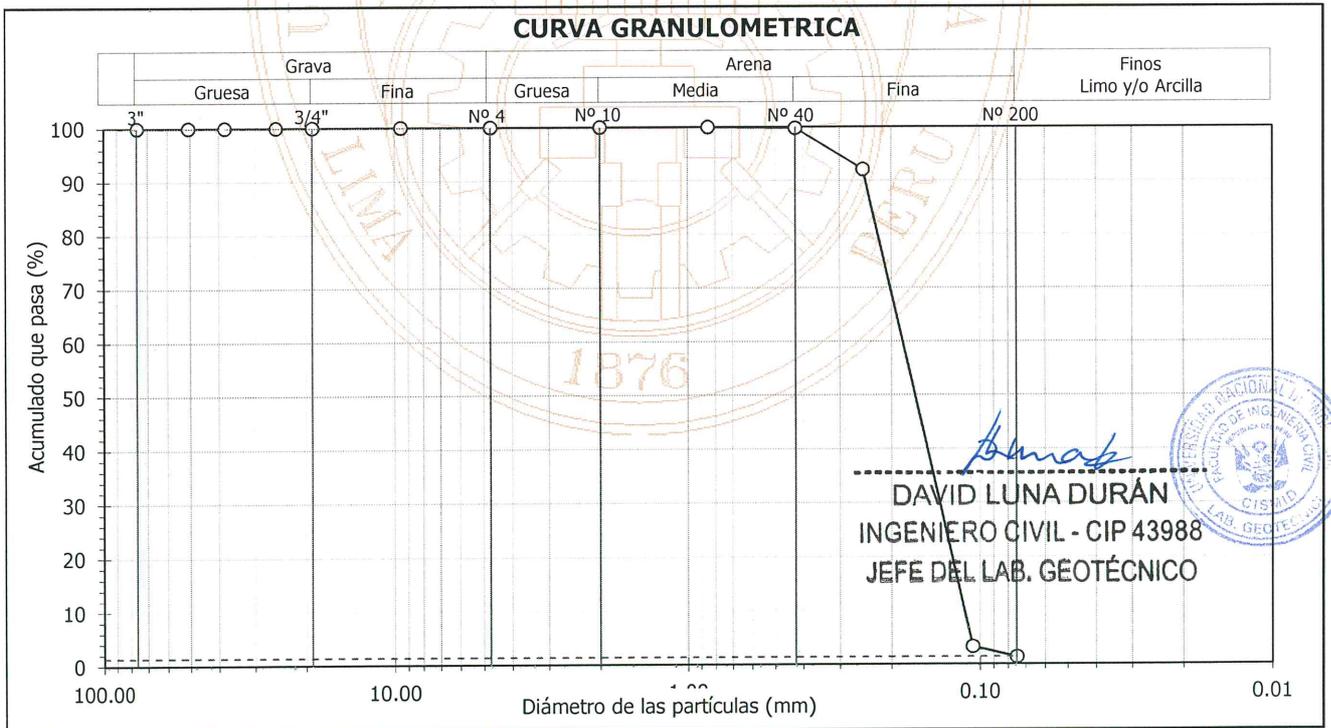
Contenido de humedad - D2216		(%)	0.7
Límites de consistencia	Límite Líquido	(%)	NP
	Límite Plástico D4318	(%)	NP
	Índice de Plasticidad	(%)	NP
	Límite de Contracción - D427	(%)	---
Resultados de granulometría por tamizado	Coeficiente de Uniformidad (Cu)		1.6
	Coeficiente de Curvatura (Cc)		0.9
	Grava [Nº 4 < φ < 3"]	(%)	0.0
	Arena [Nº 200 < φ < Nº 4]	(%)	98.6
	Finos [φ < Nº 200]	(%)	1.4

Clasificación - D3282 / D2487	
AASHTO	SUCS
A-3 (0)	SP
Arena mal gradada

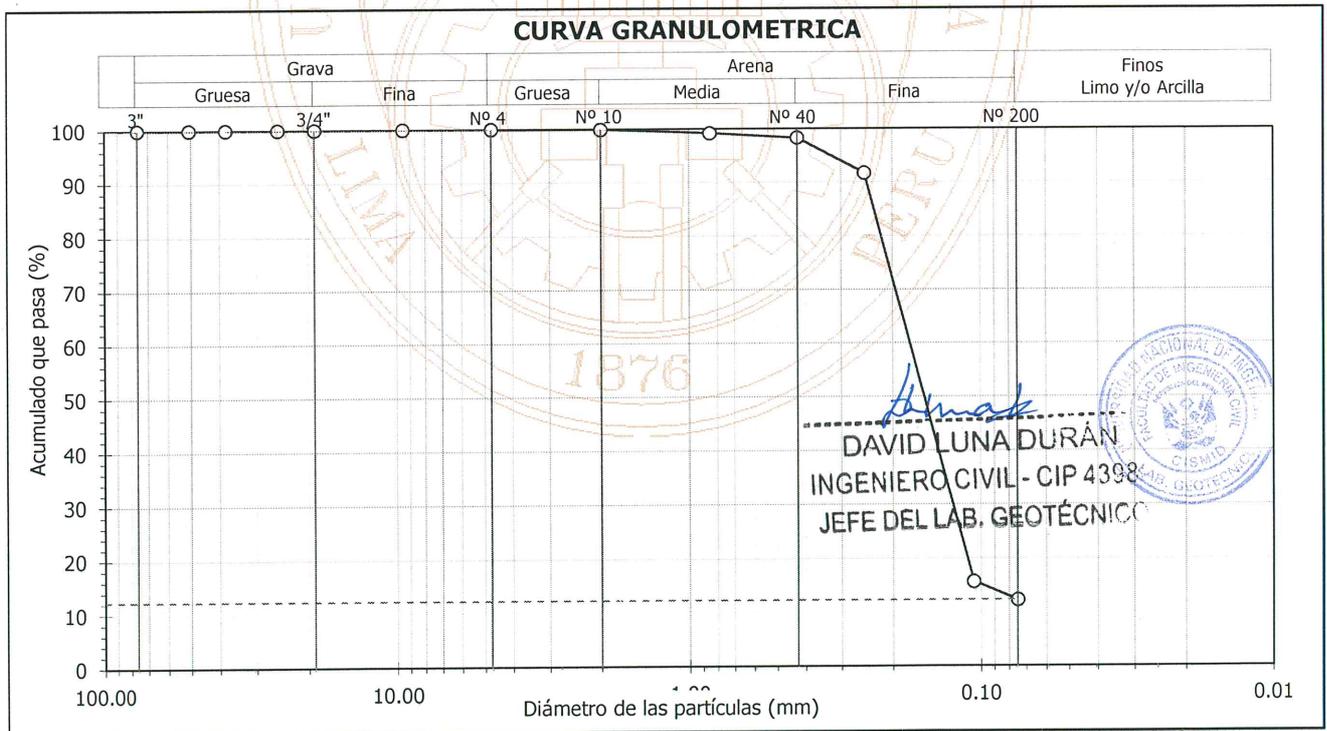
Contenido de humedad - D2216	(%)	0.7
Límites de consistencia	Límite Líquido	(%) NP
	Límite Plástico D4318	(%) NP
	Índice de Plasticidad	(%) NP
Resultados de granulometría por tamizado	Límite de Contracción - D427	(%) ---
	Coefficiente de Uniformidad (Cu)	---
	Coefficiente de Curvatura (Cc)	---
	Grava [Nº 4 < ϕ < 3"]	(%) 0.0
	Arena [Nº 200 < ϕ < Nº 4]	(%) 87.7
	Finos [ϕ < Nº 200]	(%) 12.3

Clasificación - D3282 / D2487	
AASHTO	SUCS
A-2-4 (0)	SM Arena limosa

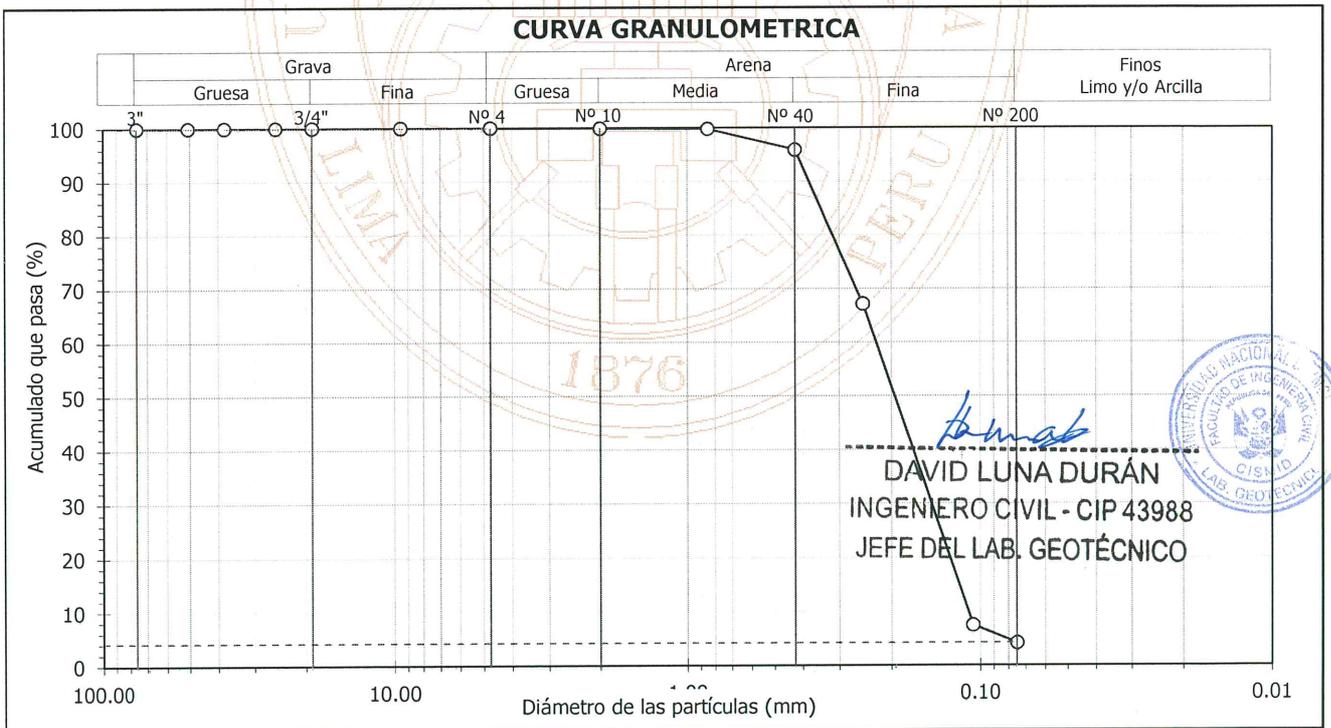
Contenido de humedad - D2216	(%)	1.4
Límites de consistencia	Límite Líquido	(%) NP
	Límite Plástico D4318	(%) NP
	Índice de Plasticidad	(%) NP
Resultados de granulometría por tamizado	Límite de Contracción - D427	(%) ---
	Coefficiente de Uniformidad (Cu)	2.1
	Coefficiente de Curvatura (Cc)	0.9
	Grava [Nº 4 < φ < 3"]	(%) 0.0
	Arena [Nº 200 < φ < Nº 4]	(%) 95.8
	Finos [φ < Nº 200]	(%) 4.2

Clasificación - D3282 / D2487	
AASHTO	SUCS
A-3 (0)	SP Arena mal gradada

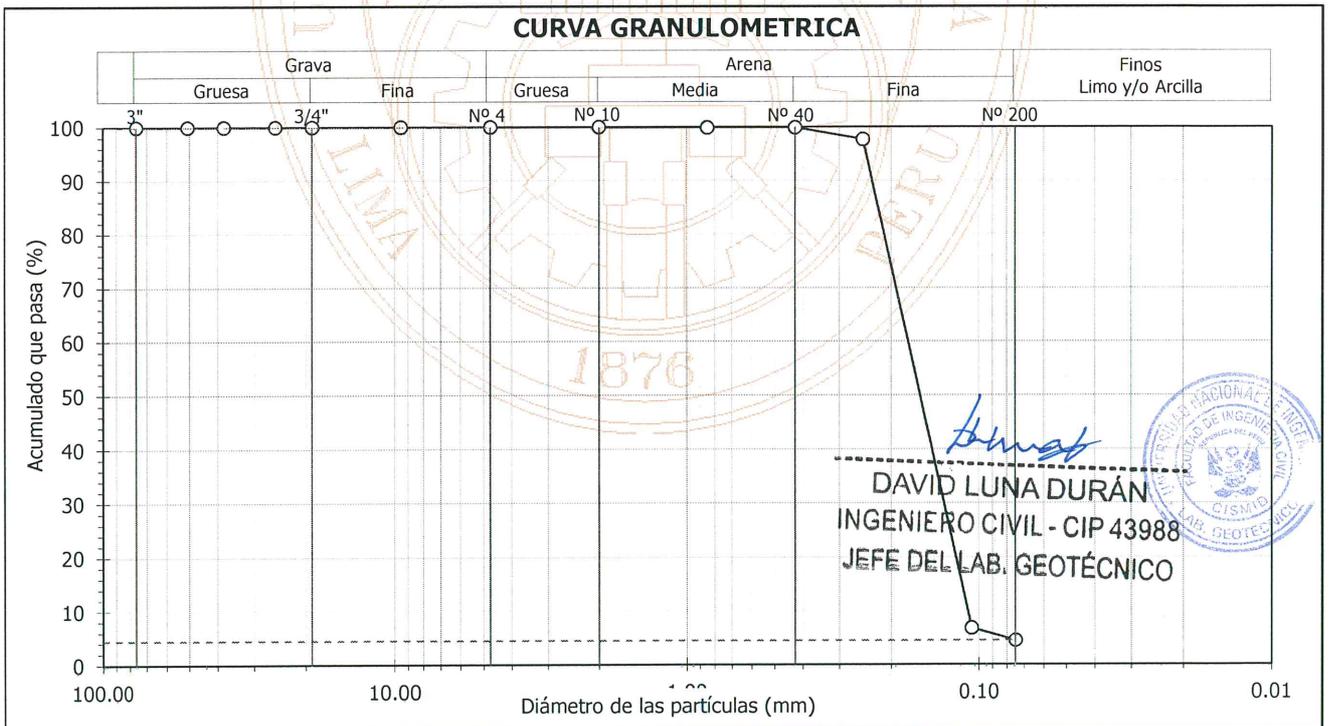
Contenido de humedad - D2216		(%)	3.4
Límites de consistencia	Límite Líquido	(%)	NP
	Límite Plástico D4318	(%)	NP
	Índice de Plasticidad	(%)	NP
Resultados de granulometría por tamizado	Límite de Contracción - D427	(%)	---
	Coefficiente de Uniformidad (Cu)		1.6
	Coefficiente de Curvatura (Cc)		0.9
	Grava [Nº 4 < φ < 3"]	(%)	0.0
	Arena [Nº 200 < φ < Nº 4]	(%)	95.5
	Finos [φ < Nº 200]	(%)	4.5

Clasificación - D3282 / D2487	
AASHTO	SUCS
A-3 (0)	SP Arena mal gradada
